# AZIONE B.2

## ELABORAZIONE DI UN PROGRAMMA INTEGRATO DI RIQUALIFICAZIONE IDRAULICO–AMBIENTALE A SCALA DELL'INTERA AREA DI STUDIO

## RELAZIONE FINALE

CONSEGNA: 31 ottobre 2015

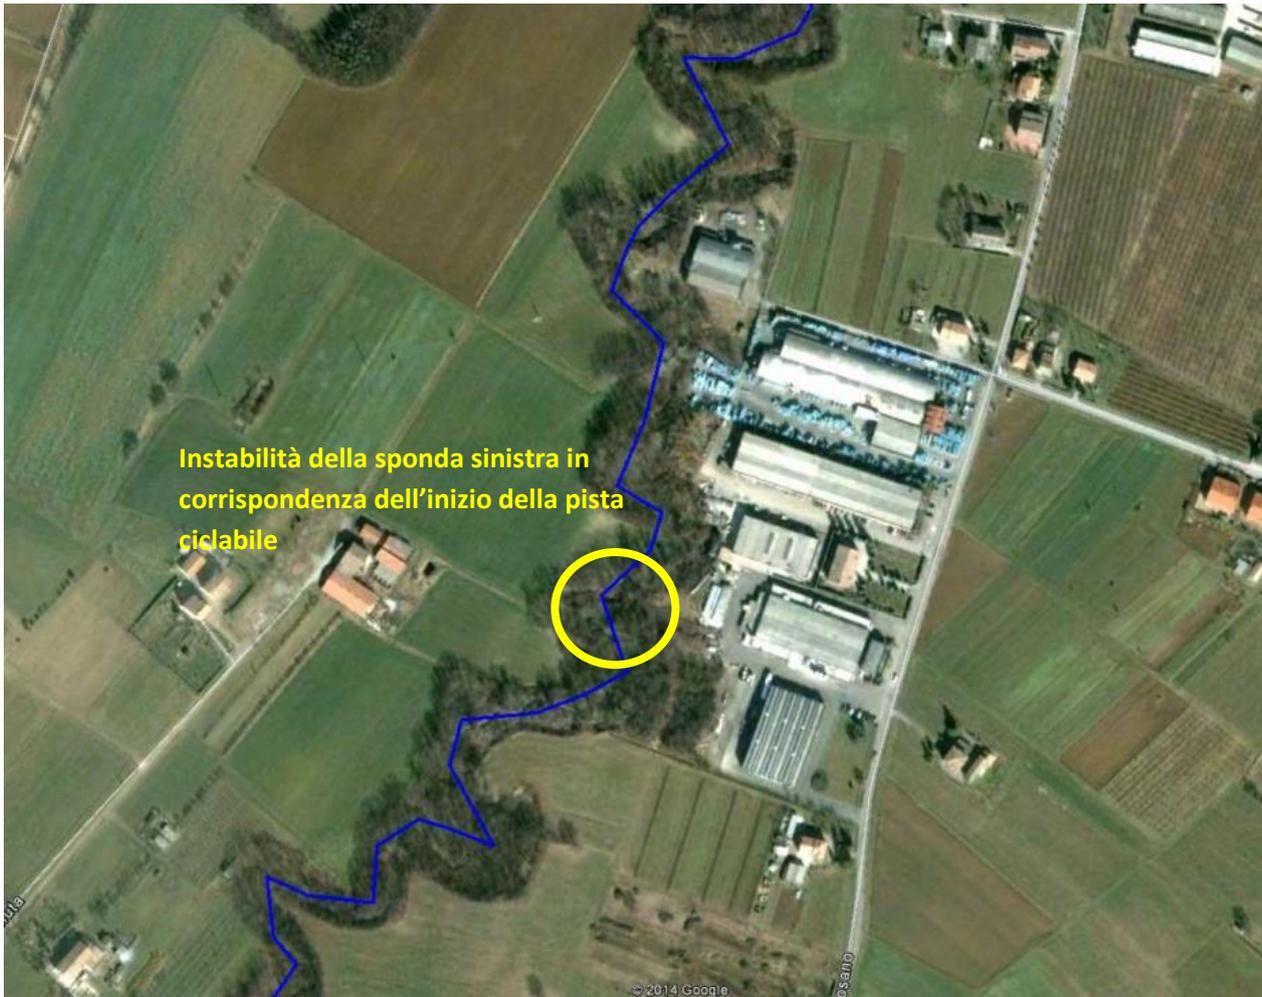
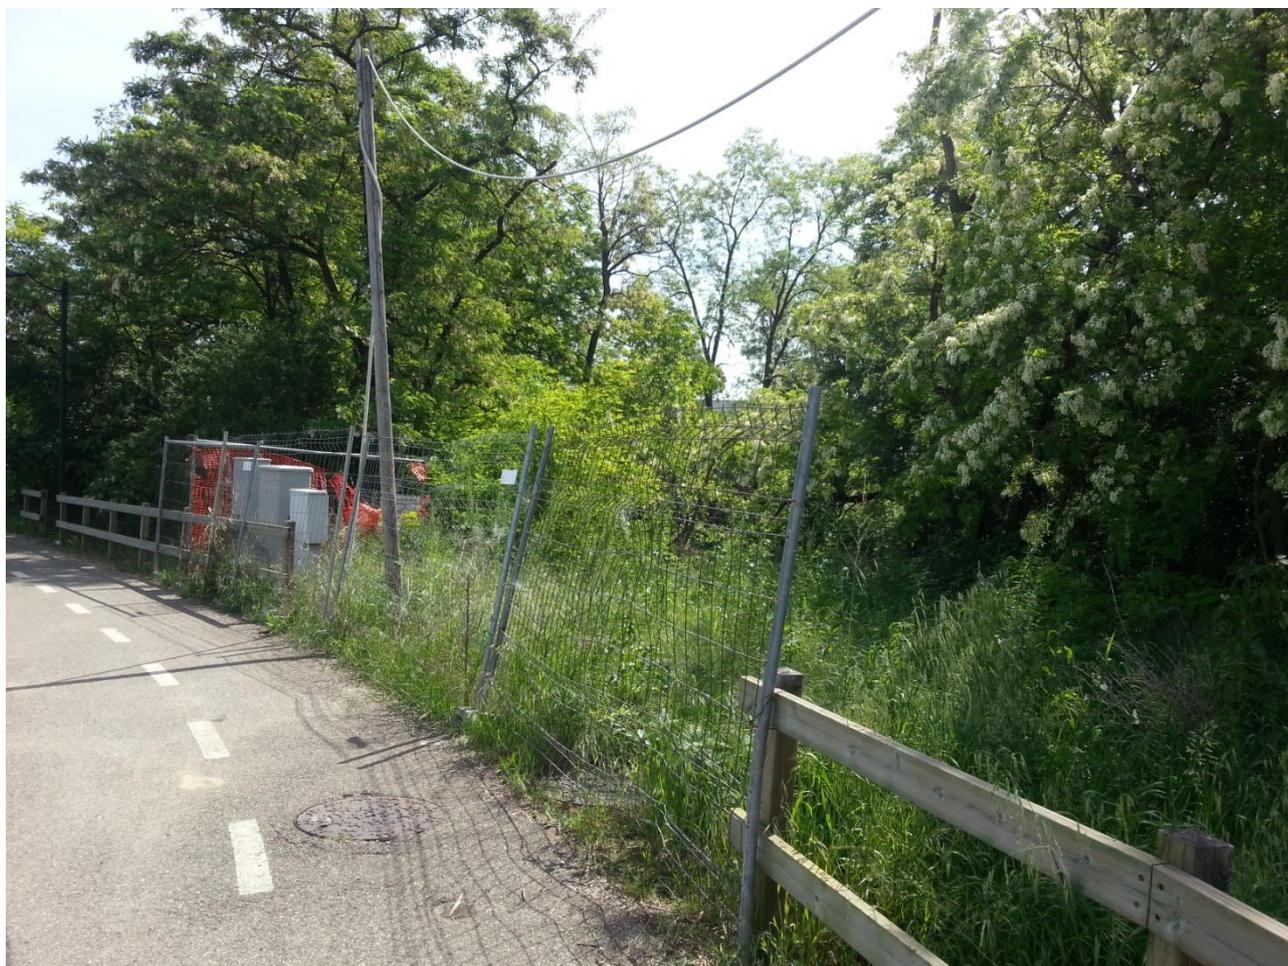
- **Punto critico 1**

A ridosso della sponda sinistra del Torrente Lavezza è presente un versante che attualmente si trova in condizioni di instabilità, la quale può mettere a rischio la pista ciclabile che inizia il suo percorso proprio in questo punto (Figura 3); è inoltre presente uno scolmatore fognario per il quale occorre verificare la possibile interazione con l'instabilità della sponda.

Figura 3 – Punto critico 1 del Torrente Lavezza – Versante in sinistra idraulica instabile.

Figura 4 – Punto critico 1 del Torrente Lavezza – Versante in sinistra idraulica instabile.

La situazione di instabilità della sponda può essere in questo caso affrontata mediante il consolidamento del versante tramite l'utilizzo delle tecniche dell'ingegneria naturalistica, in particolare tramite la posa di gradoni realizzati mediante una palificata rinverdata (Figura 5). In questo caso l'intervento ha finalità prettamente strutturali e non porta benefici ecologici sostanziali, prevedendo l'arresto delle naturali dinamiche di arretramento delle sponde al fine di proteggere un bene esposto non delocalizzabile a costi paragonabili a quello dell'intervento (pista ciclabile).

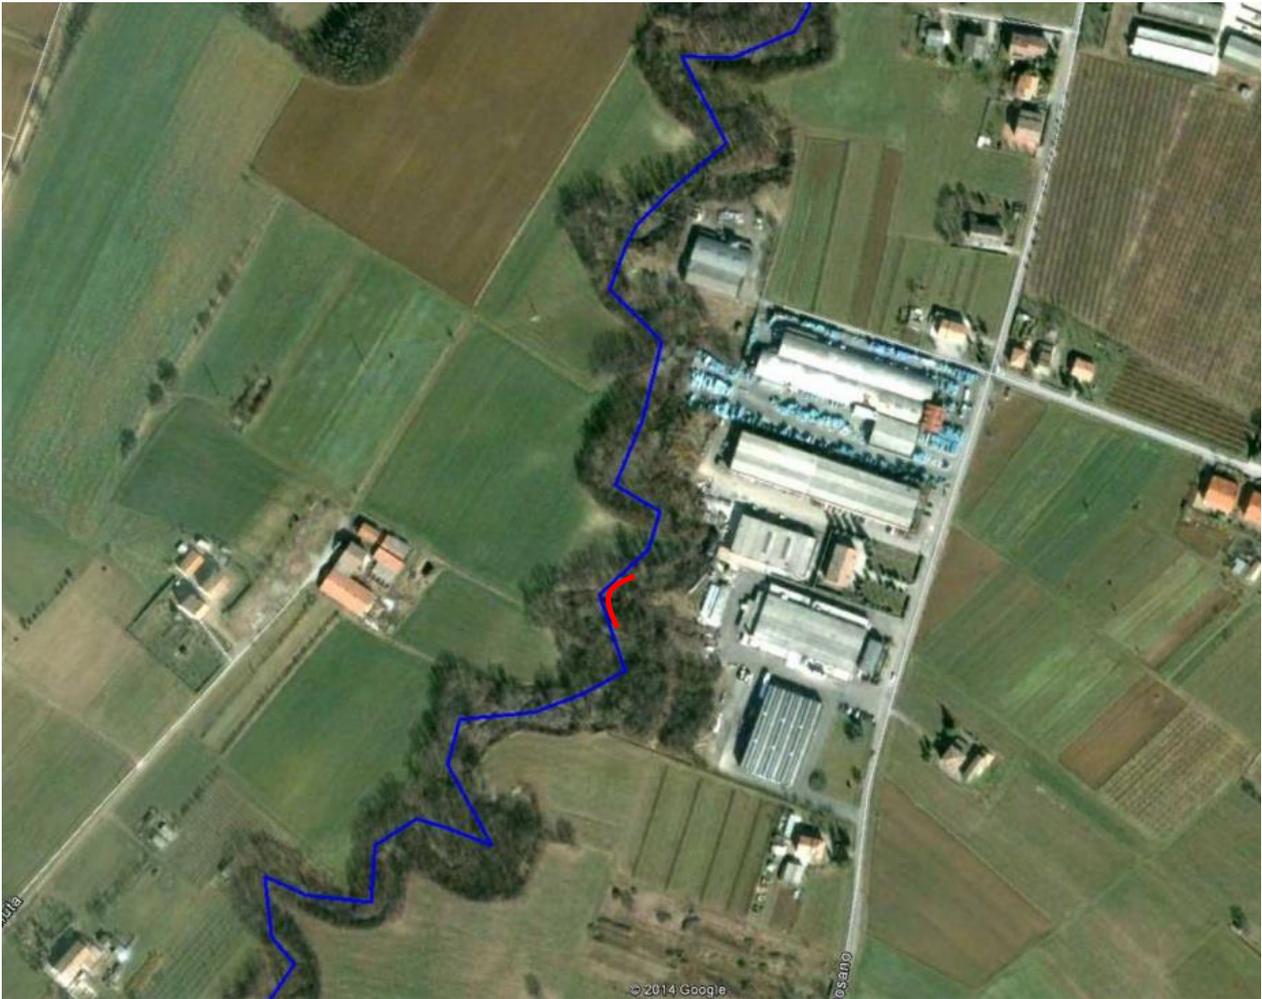
Figura 6 – Palificata viva (in rosso) a protezione della pista ciclabile localizzata a ridosso della sponda in erosione.

L'ipotesi di intervento è illustrata a livello planimetrico di massima in Figura 6 e richiederà di essere approfondita per valutare la fattibilità tecnica, amministrativa e vincolistica e i pro e contro tecnici, economici ed ecologici per poter determinare la strada da seguire.

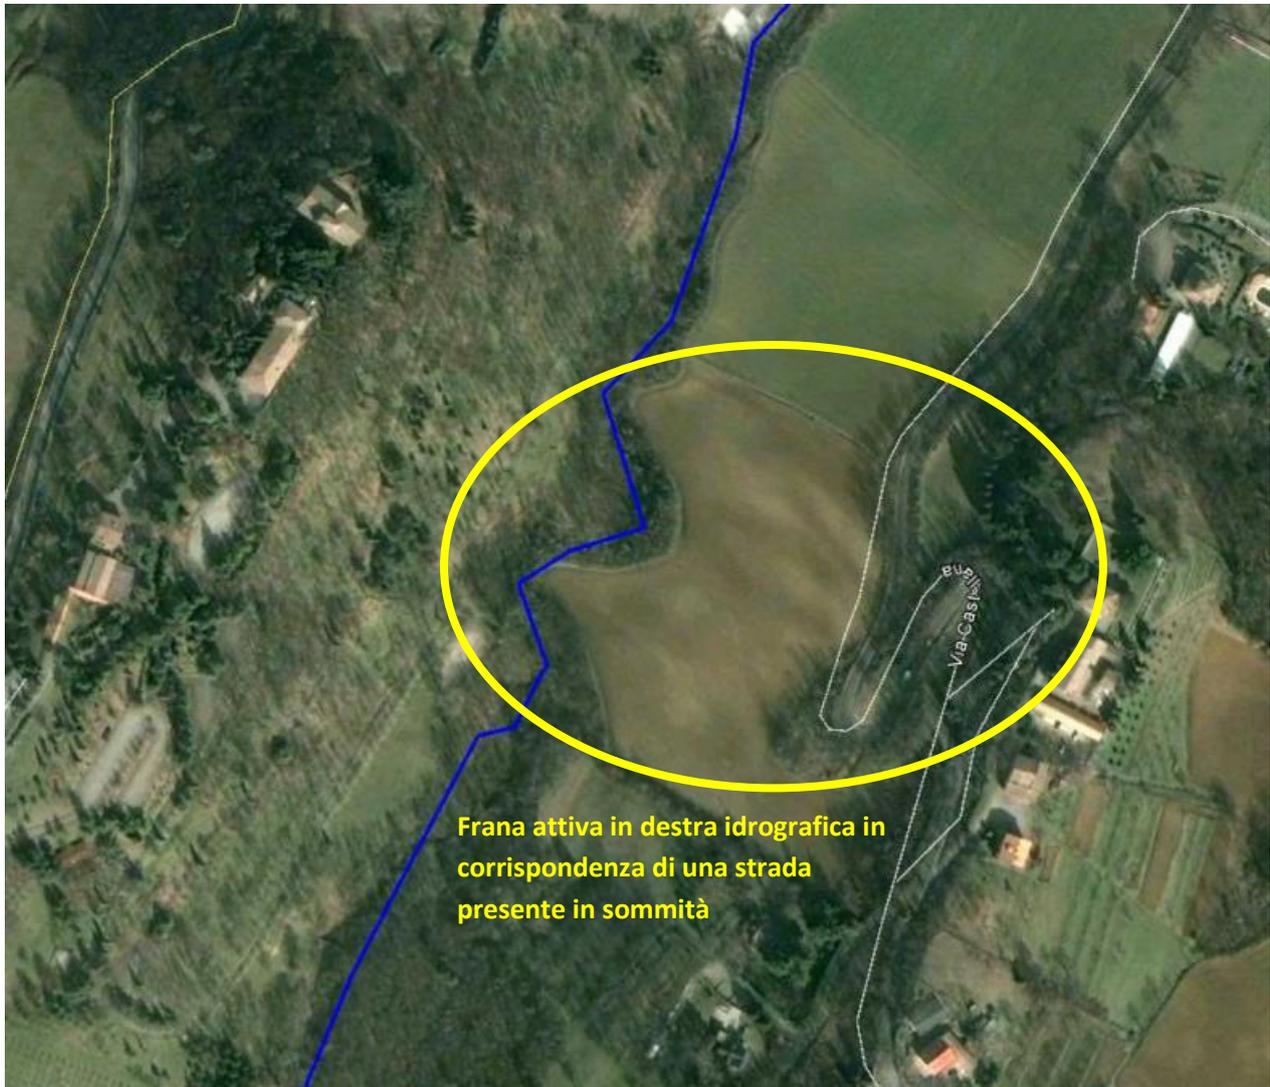
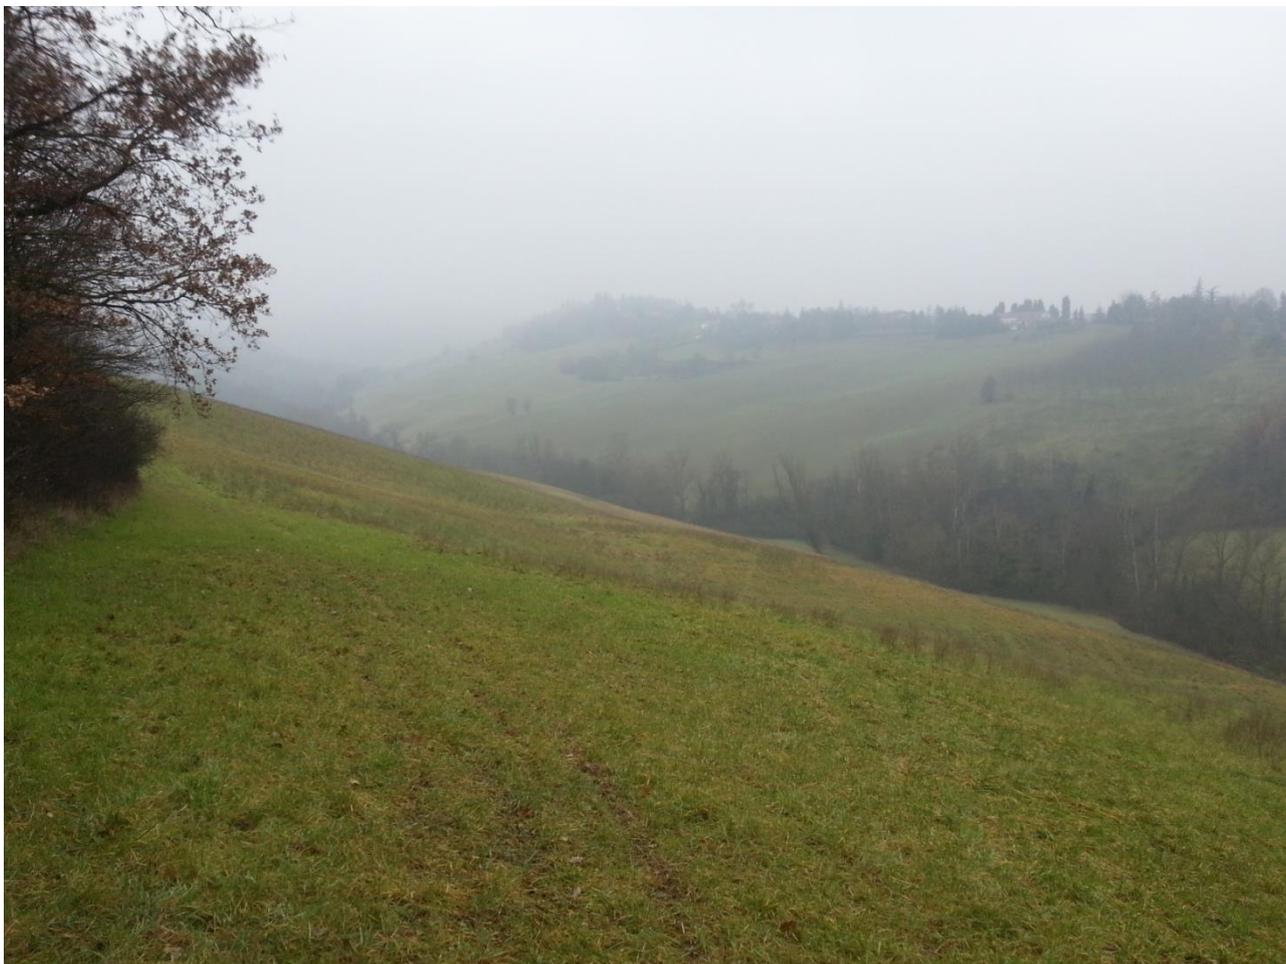
- **Punto critico 2**

In sponda destra del Torrente Lavezza è presente una frana attiva che può mettere a rischio la strada e le abitazioni che si trovano in sommità dello stesso.

Figura 7 – Punto critico 2 del Torrente Lavezza – Frana attiva in destra idrografica in corrispondenza di una strada presente in sommità.

Figura 8 – Punto critico 2 del Torrente Lavezza - Frana attiva in destra idrografica in corrispondenza di una strada presente in sommità. La frana attiva che interessa il versante in destra idrografica del Torrente Lavezza mette a rischio una strada e delle abitazioni e può essere controllata intervenendo sia sul versante stesso (azione non oggetto del presente lavoro) sia sul corso d'acqua.

Si ritiene che la stabilizzazione del fondo (ad es. mediante la posa di massi) in corrispondenza della frana possa contribuire a diminuire la sua attività (Figura 9).

Tale intervento non apporta miglioramenti di tipo ecologico ma anzi determina un decadimento locale della qualità ecologica del torrente; si rende pertanto necessario utilizzare opportune accortezze progettuali per mitigare l'impatto dell'intervento (riforestazione delle rive, creazione di un fondo non omogeneo che favorisca la risalita della fauna acquatica e la colonizzazione dello stesso, ecc.).

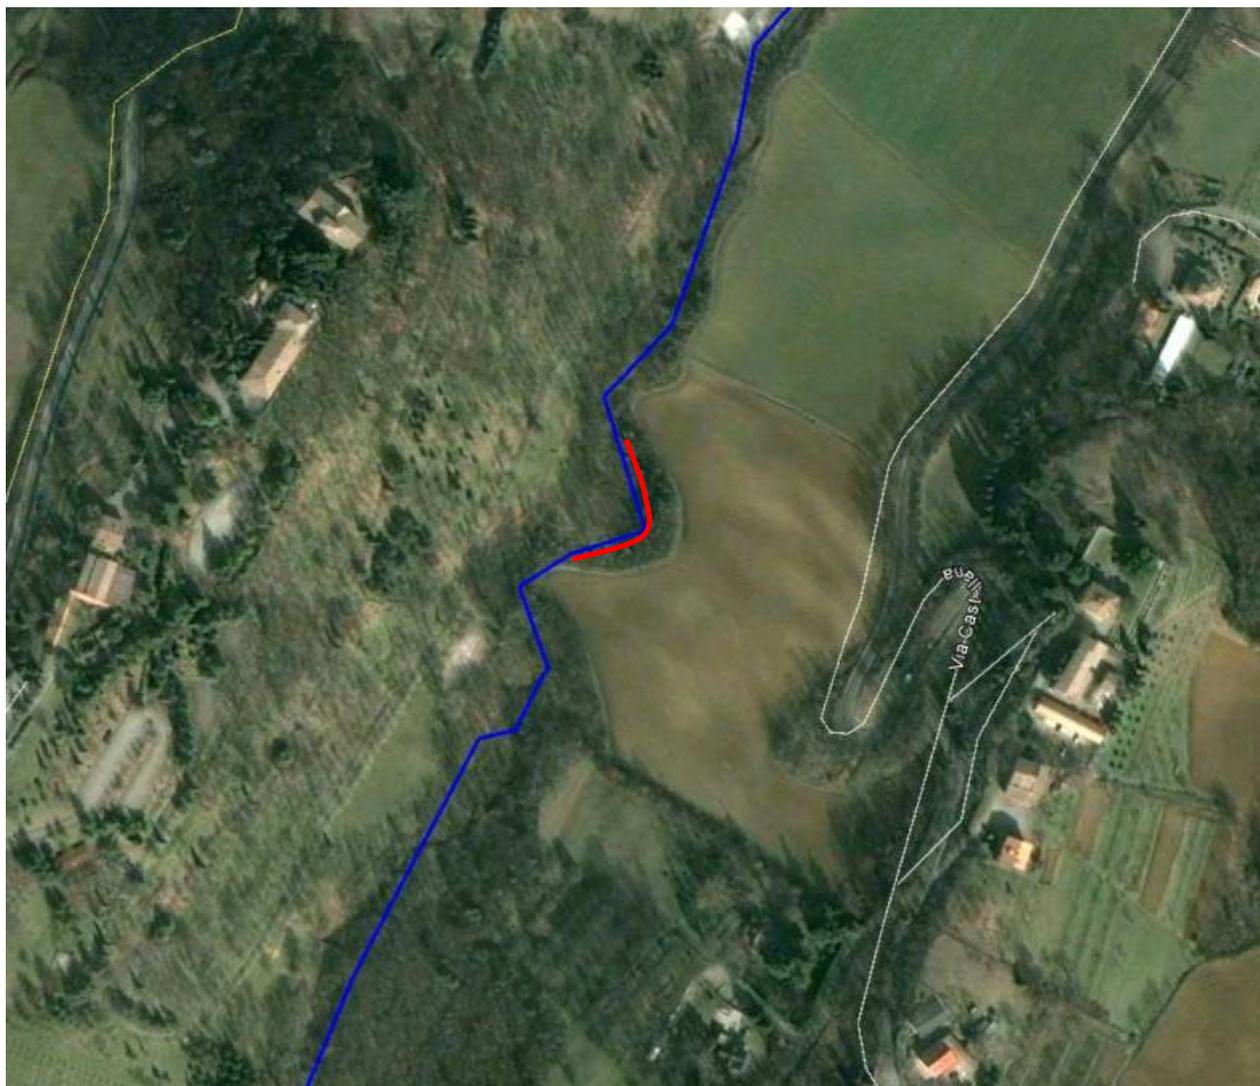
Figura 10 – Collocazione approssimativa della rampa in massi (in rosso) per la stabilizzazione del fondo e il consolidamento del versante in frana (campo marrone).

L'ipotesi di intervento è illustrata a livello planimetrico di massima in Figura 10 e richiederà di essere approfondita per valutare la fattibilità tecnica, amministrativa e vincolistica e i pro e contro tecnici, economici ed ecologici per poter determinare la strada da seguire.

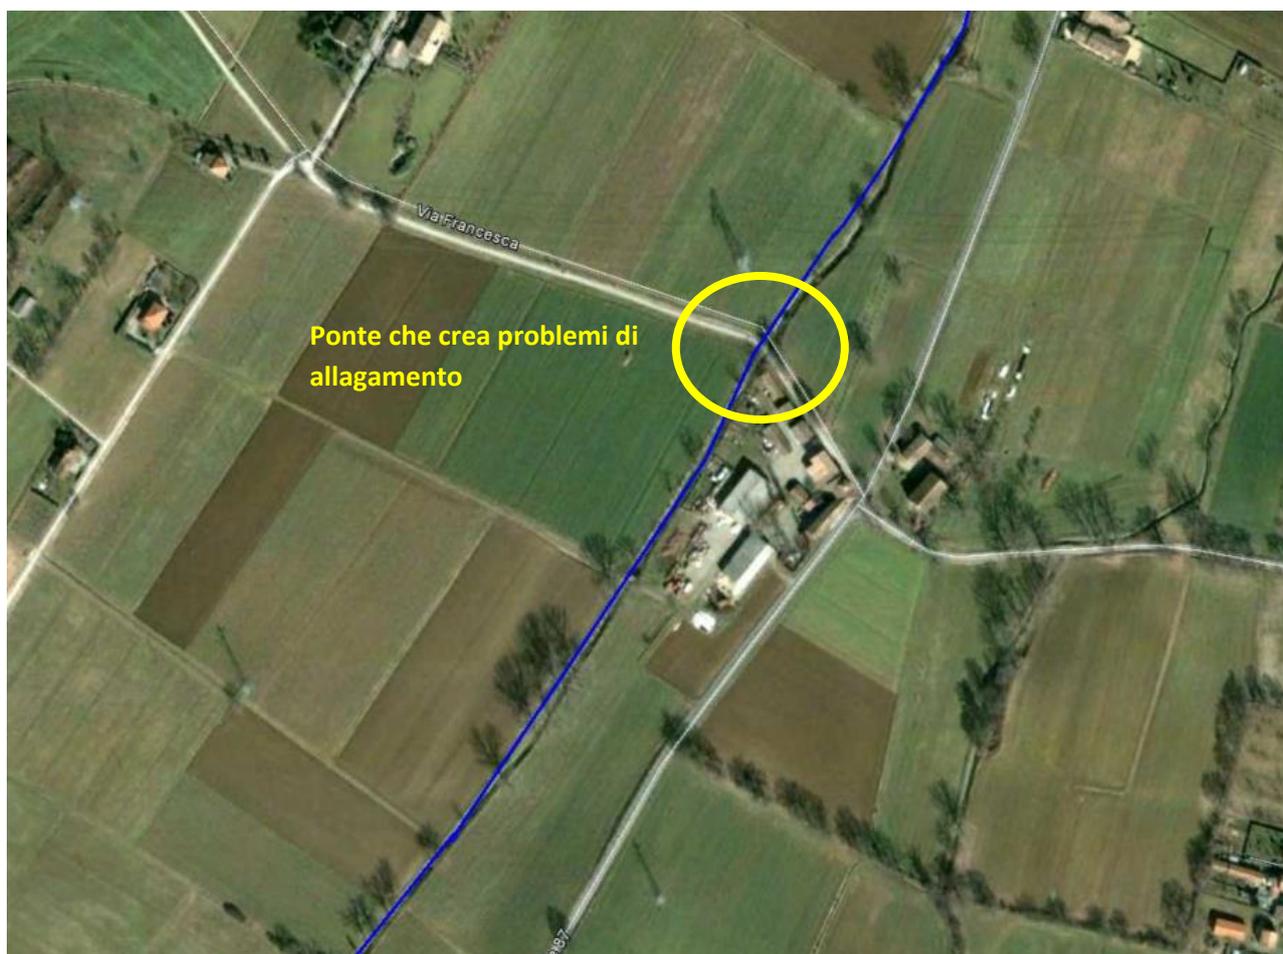
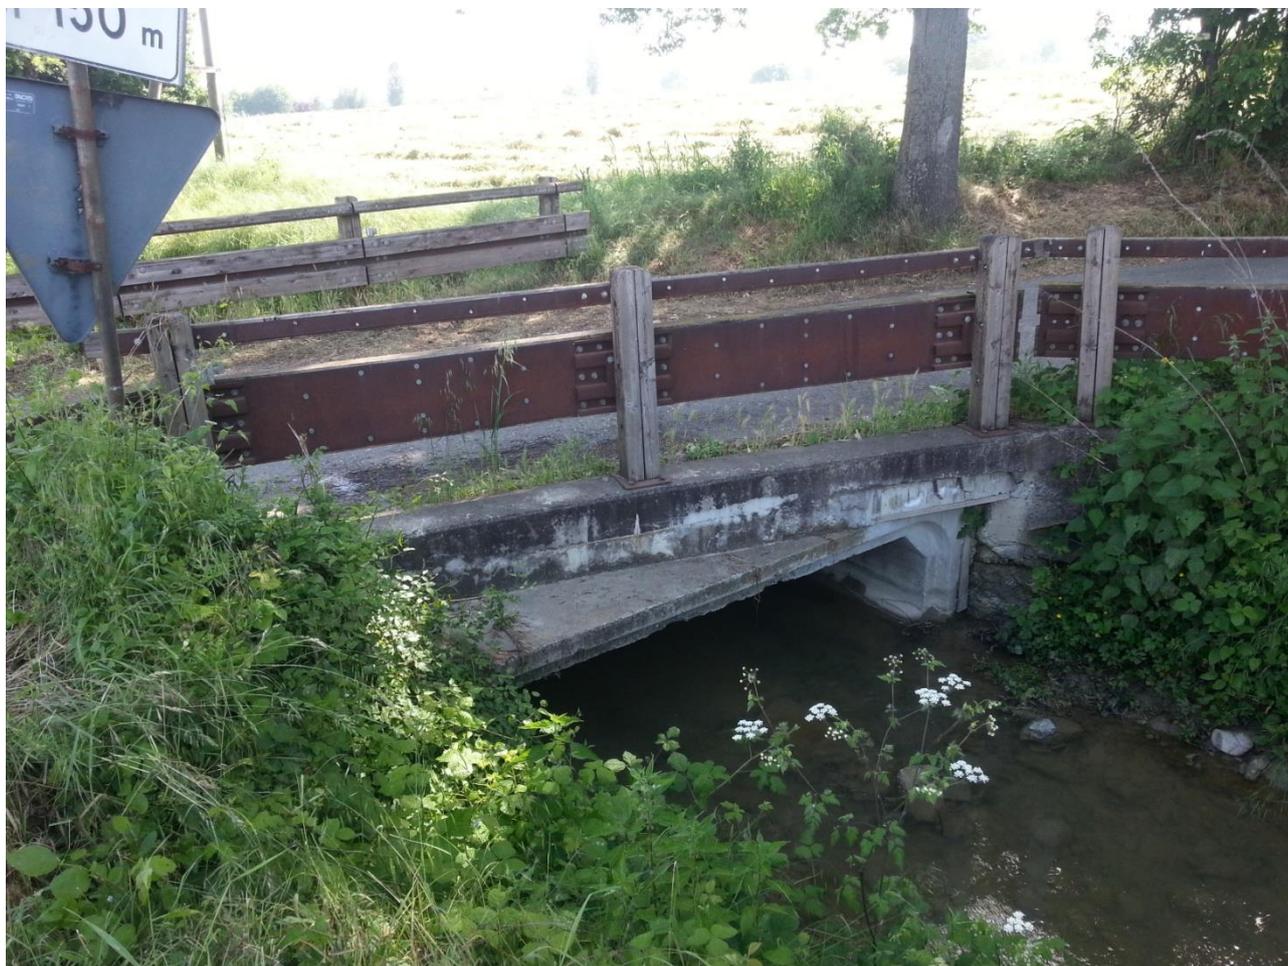
- **Punto critico 1**

Lungo il Rio Lavacchiello, ai confini con il Comune di Reggio Emilia, è presente un ponte che presenta situazioni di criticità idraulica e conseguenti esondazioni dei terreni circostanti.

Figura 12 – Punto critico 1 del Rio Lavacchiello - Ponte che crea problemi idraulici.

Figura 13 – Punto critico 1 del Rio Lavacchiello – Ponte che crea problemi idraulici.

La situazione di pericolosità idraulica segnalata può essere affrontata mediante due approcci alternativi.

Una prima ipotesi di intervento prevede l'adeguamento della luce del ponte esistente in modo da diminuire la frequenza degli allagamenti. In questo caso l'intervento ha finalità prettamente strutturali e non porta benefici ecologici al torrente.

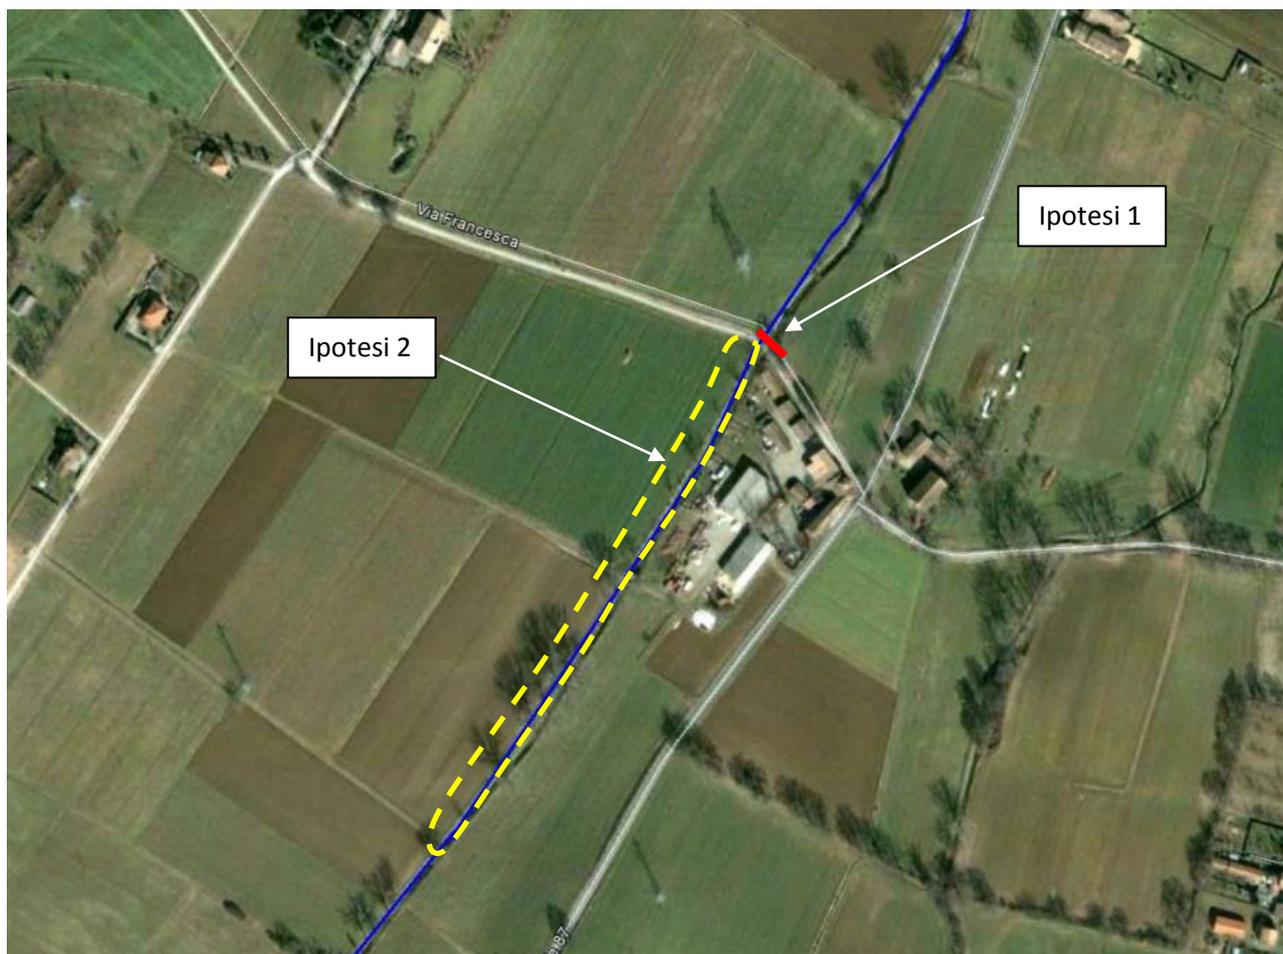
Figura 15 – Ipotesi 1: rifacimento del ponte. Ipotesi 2: allargamento naturalistico di sezione.

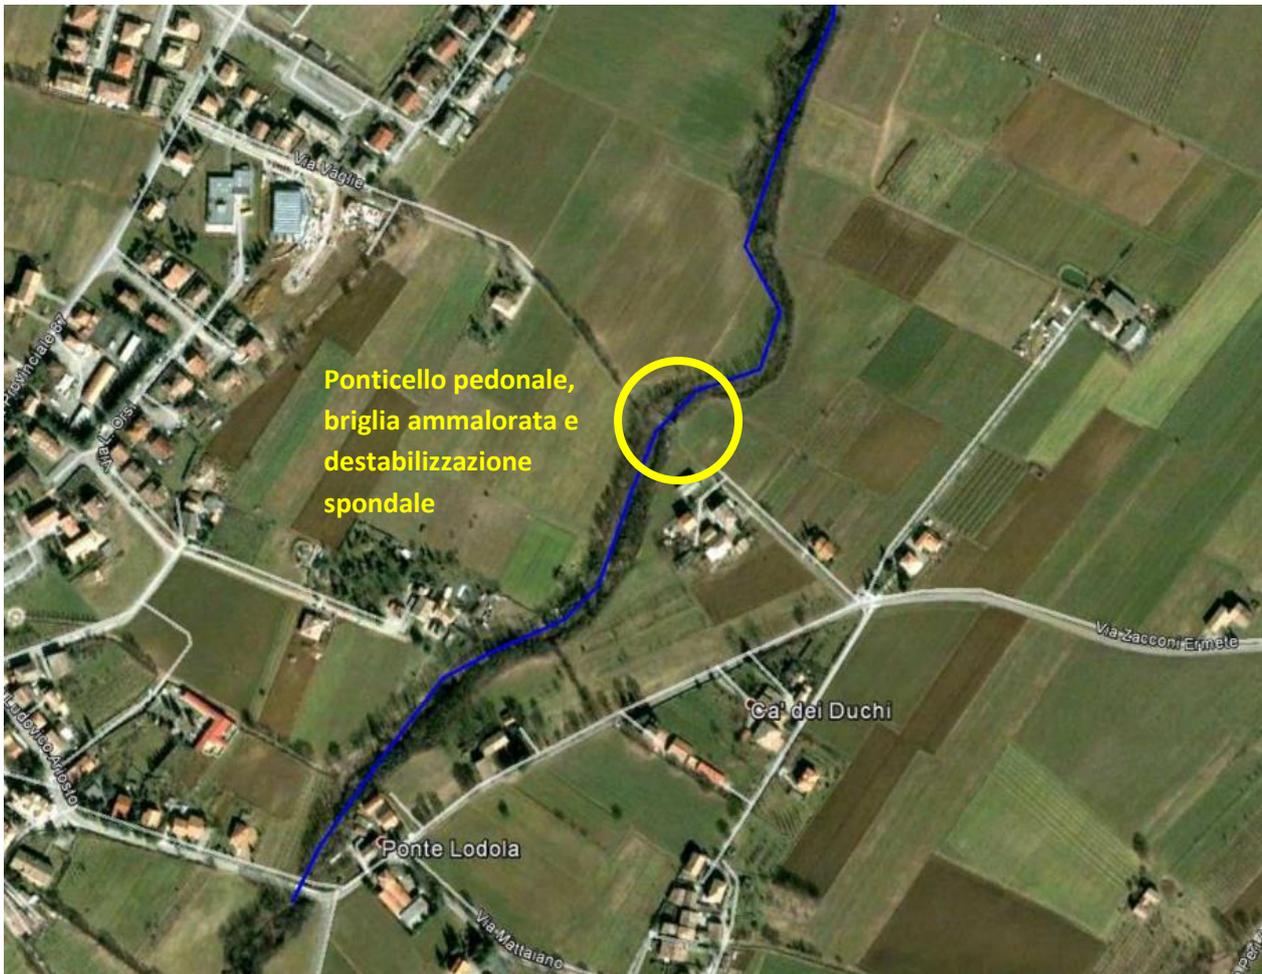
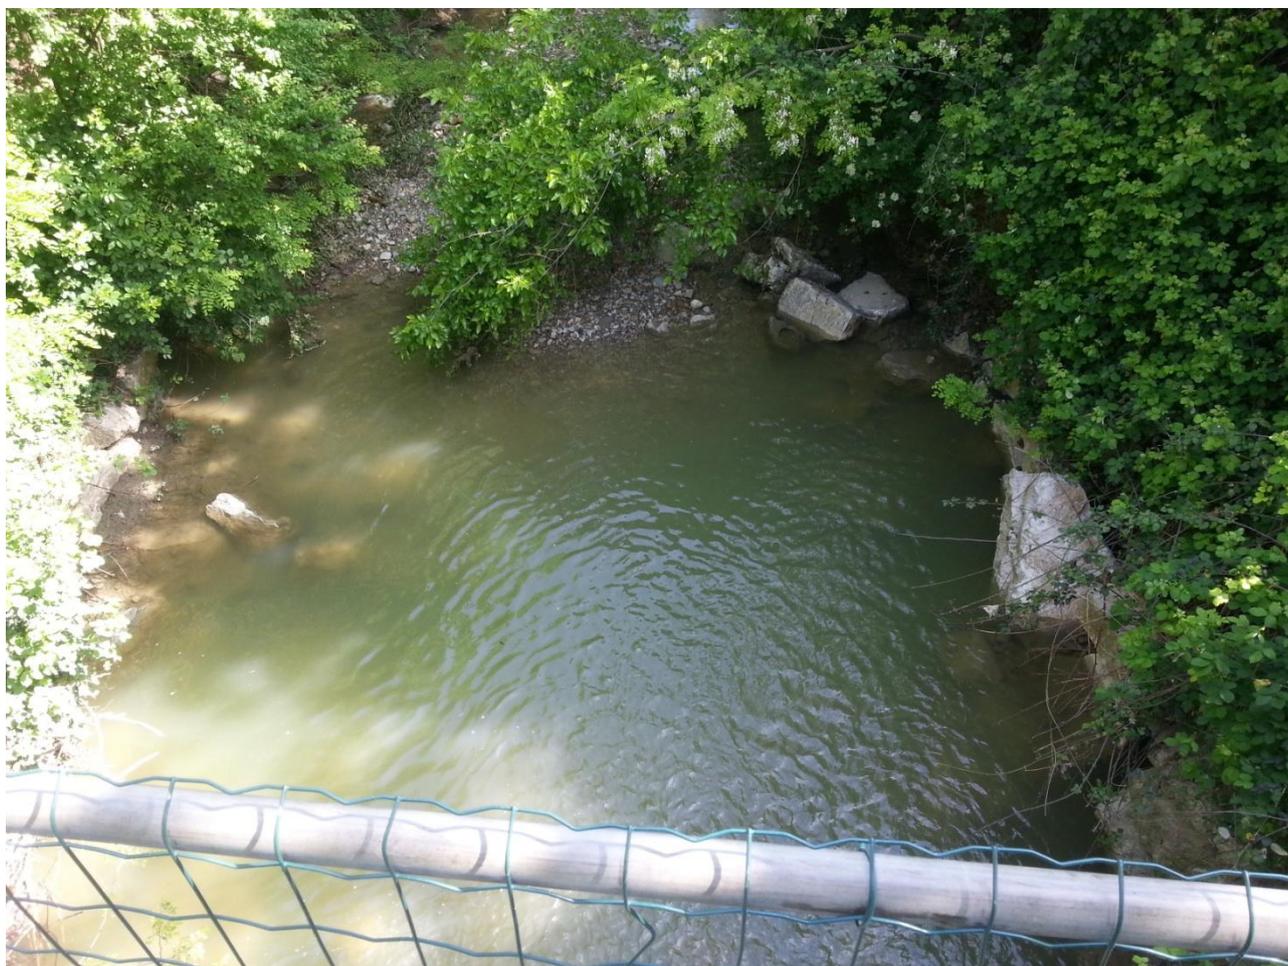
Nel tratto indicato in figura il Torrente Lodola è attraversato da un ponticello pedonale soggetto a problemi di instabilità del fondo e delle sponde, la cui concausa potrebbe essere l'ammaloramento della briglia posta a protezione dello stesso ponte.

Figura 17 – Punto critico 1 del Torrente Lodola – Ponticello pedonale, briglia ammalorata e destabilizzazione spondale.

Figura 18 – Punto critico 1 del Torrente Lodola - Ponticello pedonale, briglia ammalorata e destabilizzazione spondale.

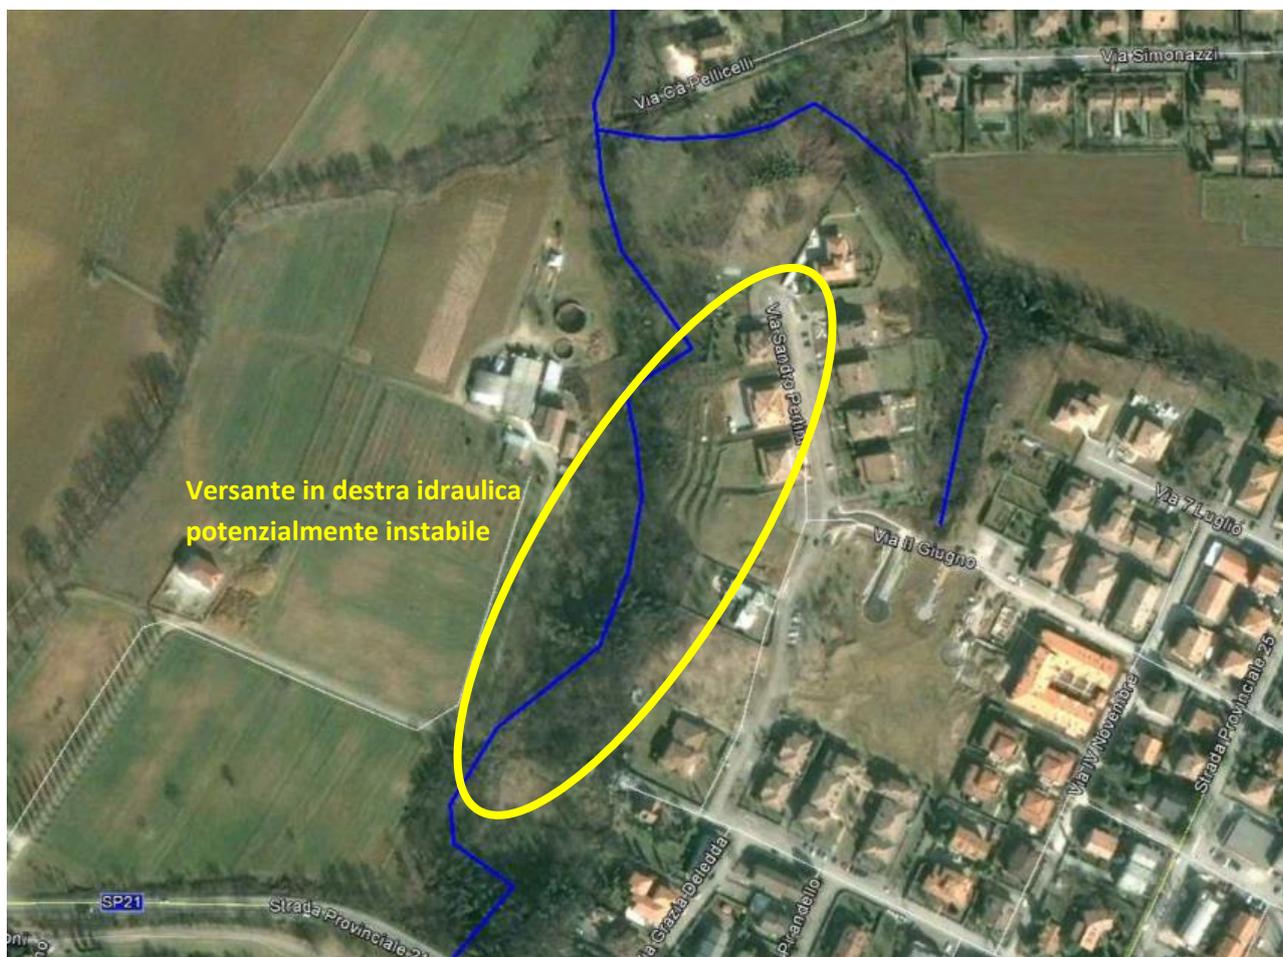
A ridosso della sponda destra del Torrente Arianna è presente un versante che attualmente si trova in condizioni di instabilità, la quale può mettere a rischio le abitazioni poste sulla sommità del versante stesso (Figura 23).

Figura 22 – Punto critico 1 del Torrente Arianna. Versante potenzialmente instabile in destra idraulica.

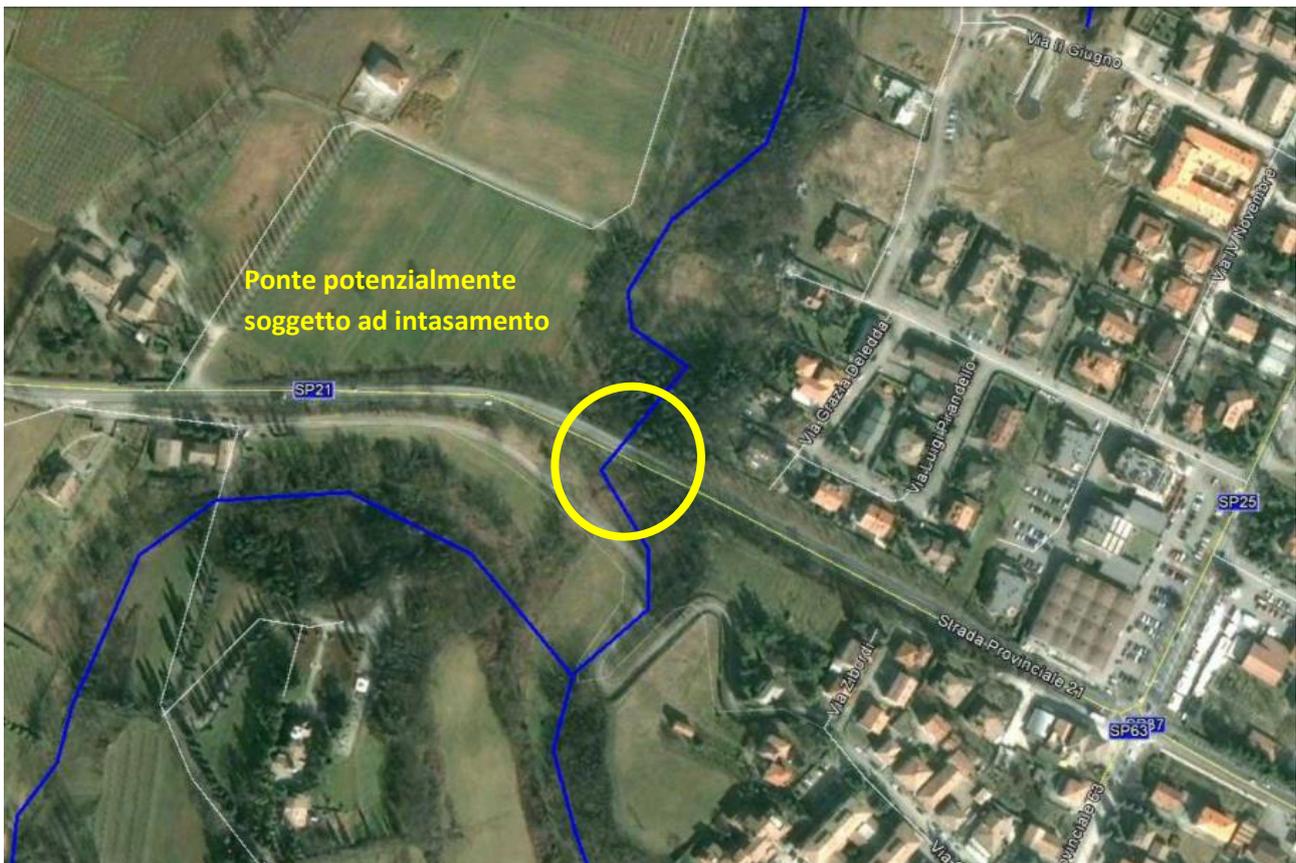
In questo tratto è presente lungo il Torrente Arianna il ponte sulla SP 21 il quale è potenzialmente soggetto ad intasamento a causa dell'accumulo di ramaglie provenienti da monte.

Figura 24 – Punto critico 2 del Torrente Arianna. Ponte potenzialmente soggetto ad intasamento.

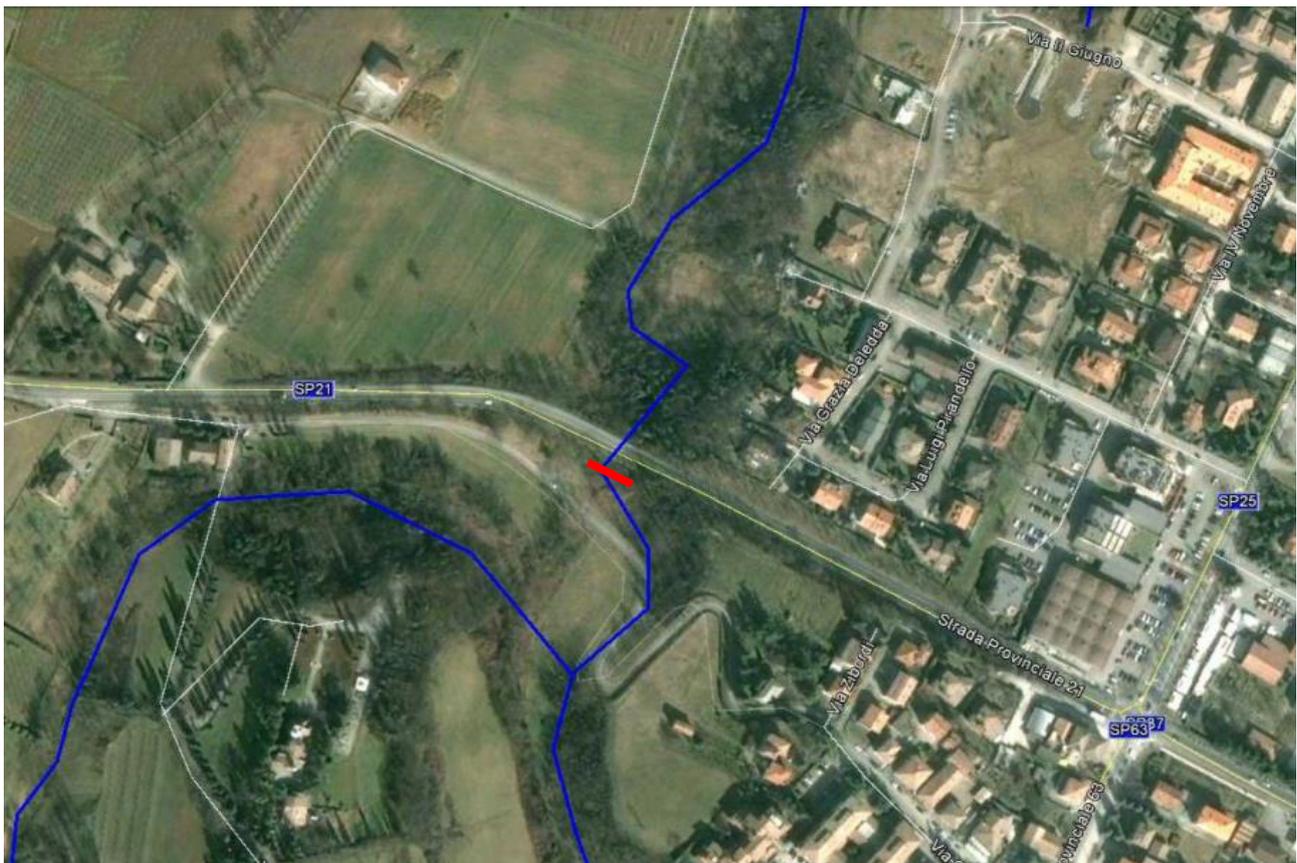
Figura 26 – Trattenimento delle ramaglie a monte del ponte mediante la realizzazione di una briglia selettiva (in rosso).

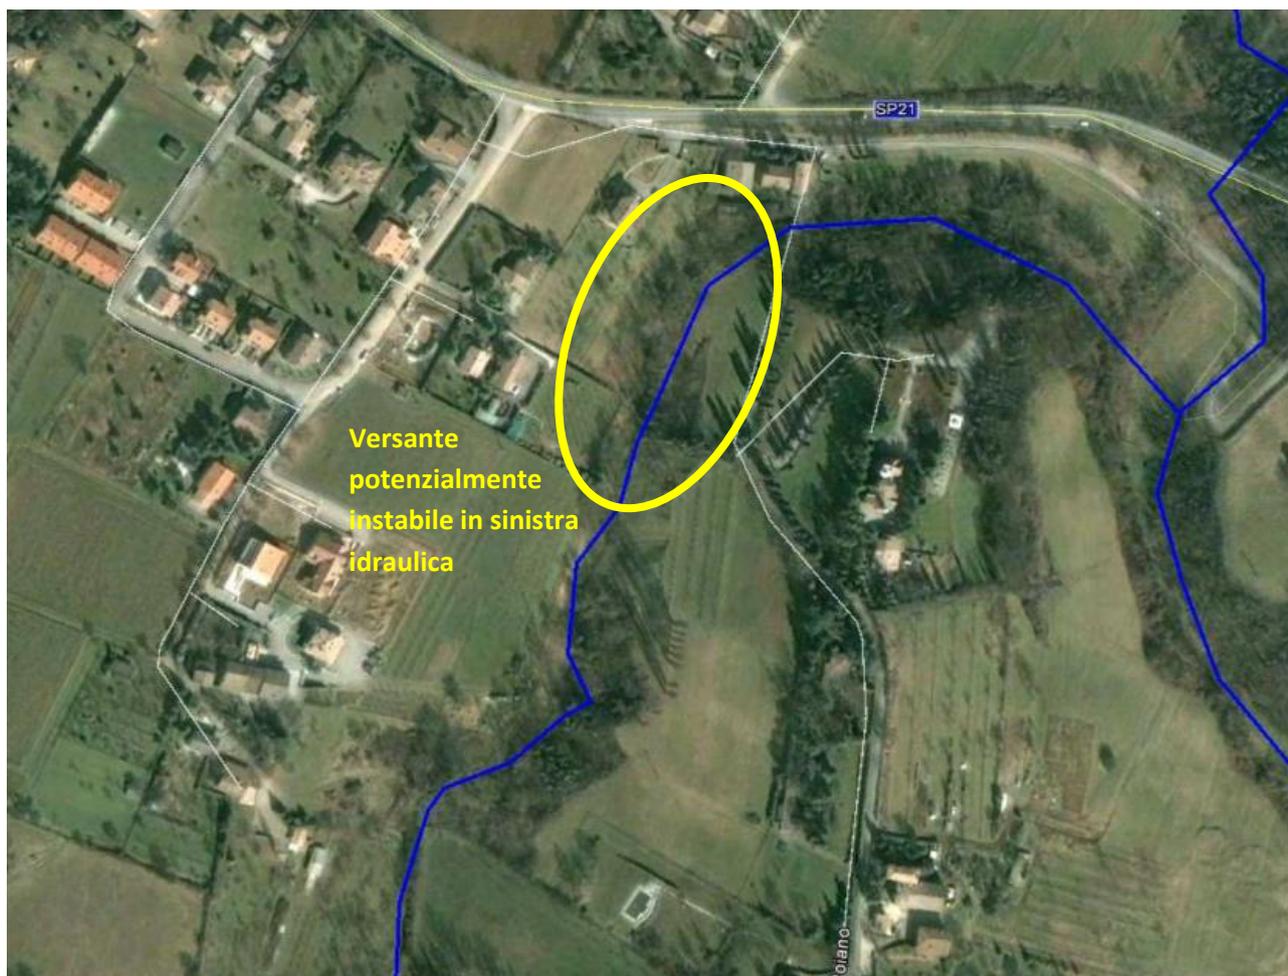
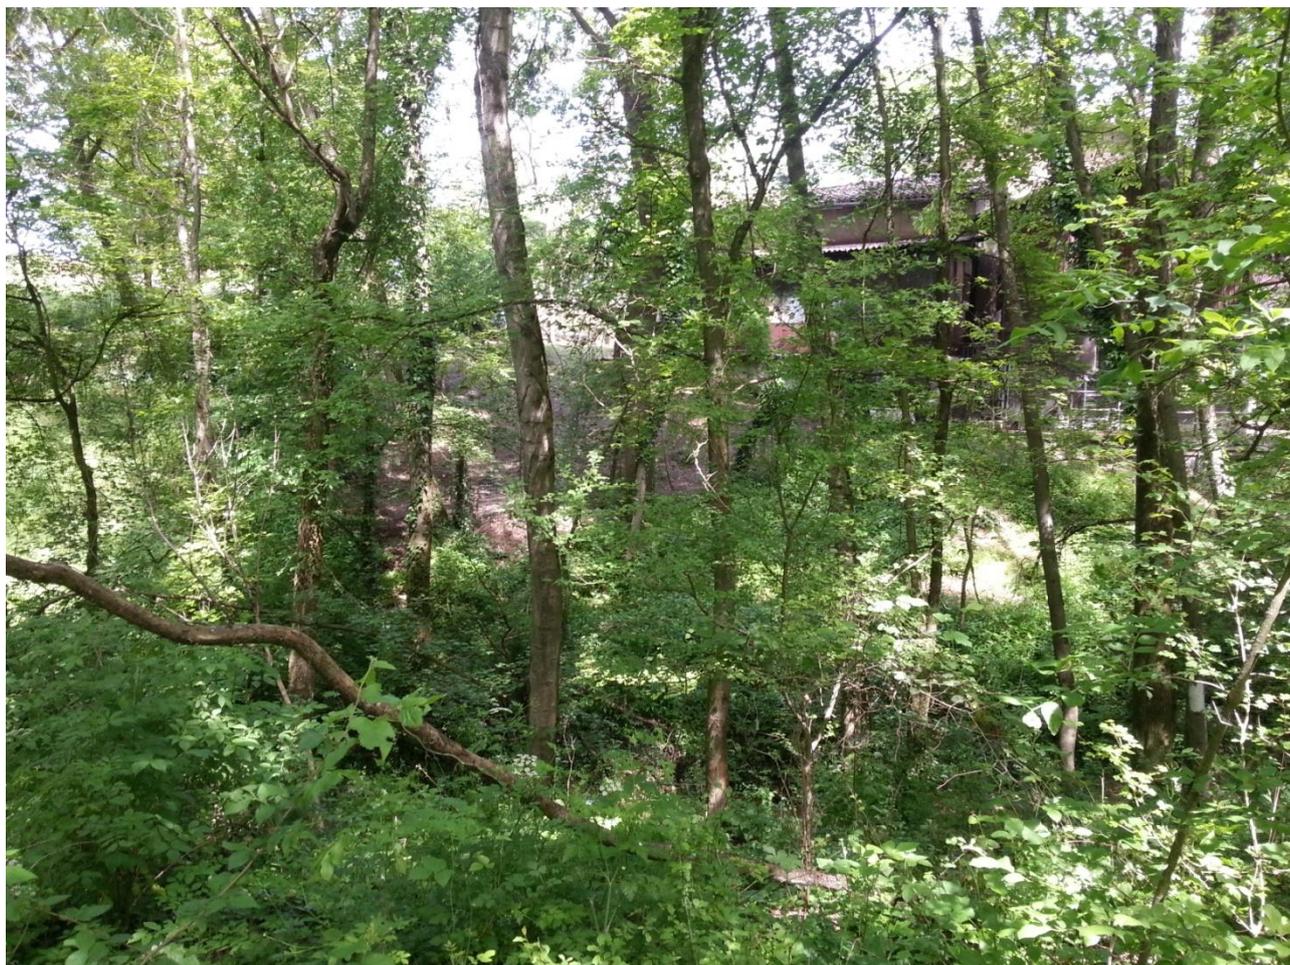
A ridosso della sponda sinistra del Rio della Chiesa, da cui trae orine il Torrente Arianna, è presente un versante che attualmente si trova in condizioni di instabilità potenziale, la quale può mettere a rischio le abitazioni poste sulla sommità del versante stesso.

Figura 27 - Punto critico 3 del Rio della Chiesa. Versante potenzialmente instabile in sinistra idraulica.

Figura 28 - Punto critico 3 del Rio della Chiesa. Versante potenzialmente instabile in sinistra idraulica.

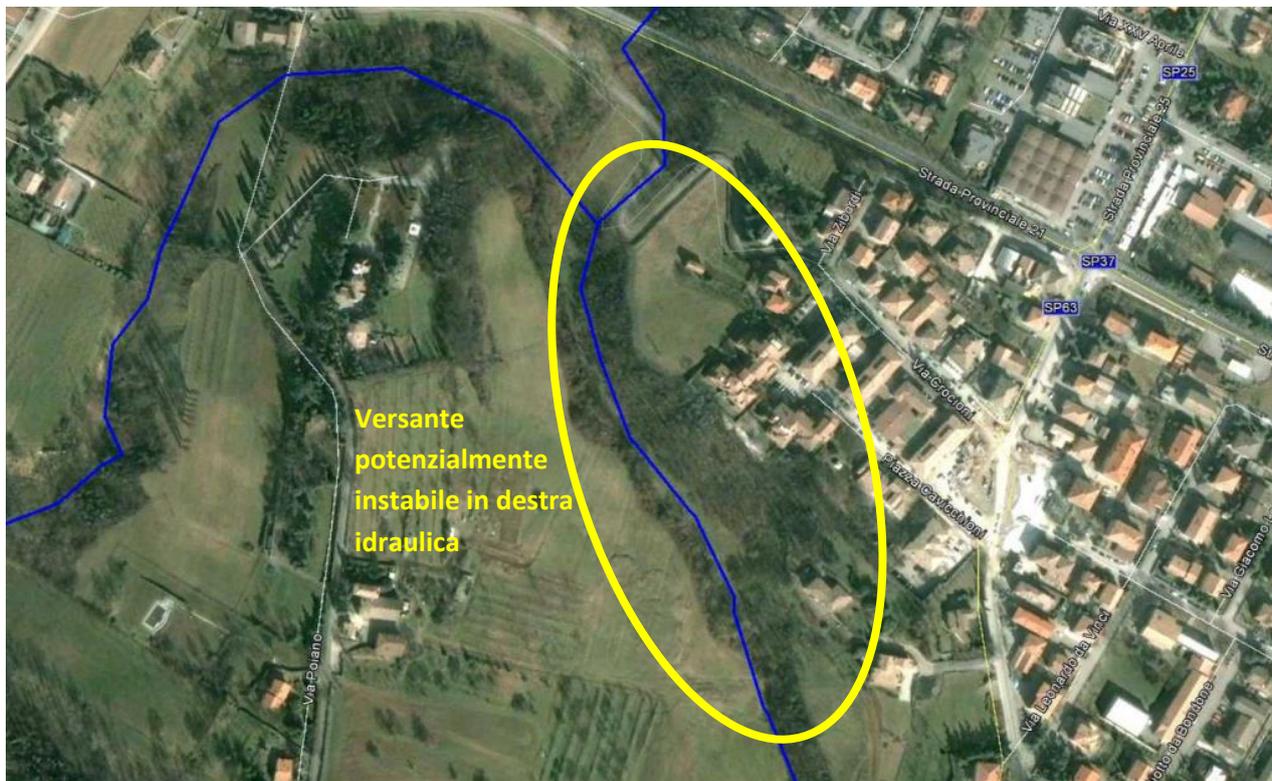
Figura 31 - Punto critico 4 del Rio Poiano. Versante potenzialmente instabile in destra idraulica.
