# AZIONE B.2

## ELABORAZIONE DI UN PROGRAMMA INTEGRATO DI RIQUALIFICAZIONE IDRAULICO–AMBIENTALE A SCALA DELL'INTERA AREA DI STUDIO

## RELAZIONE FINALE

CONSEGNA: 31 ottobre 2015

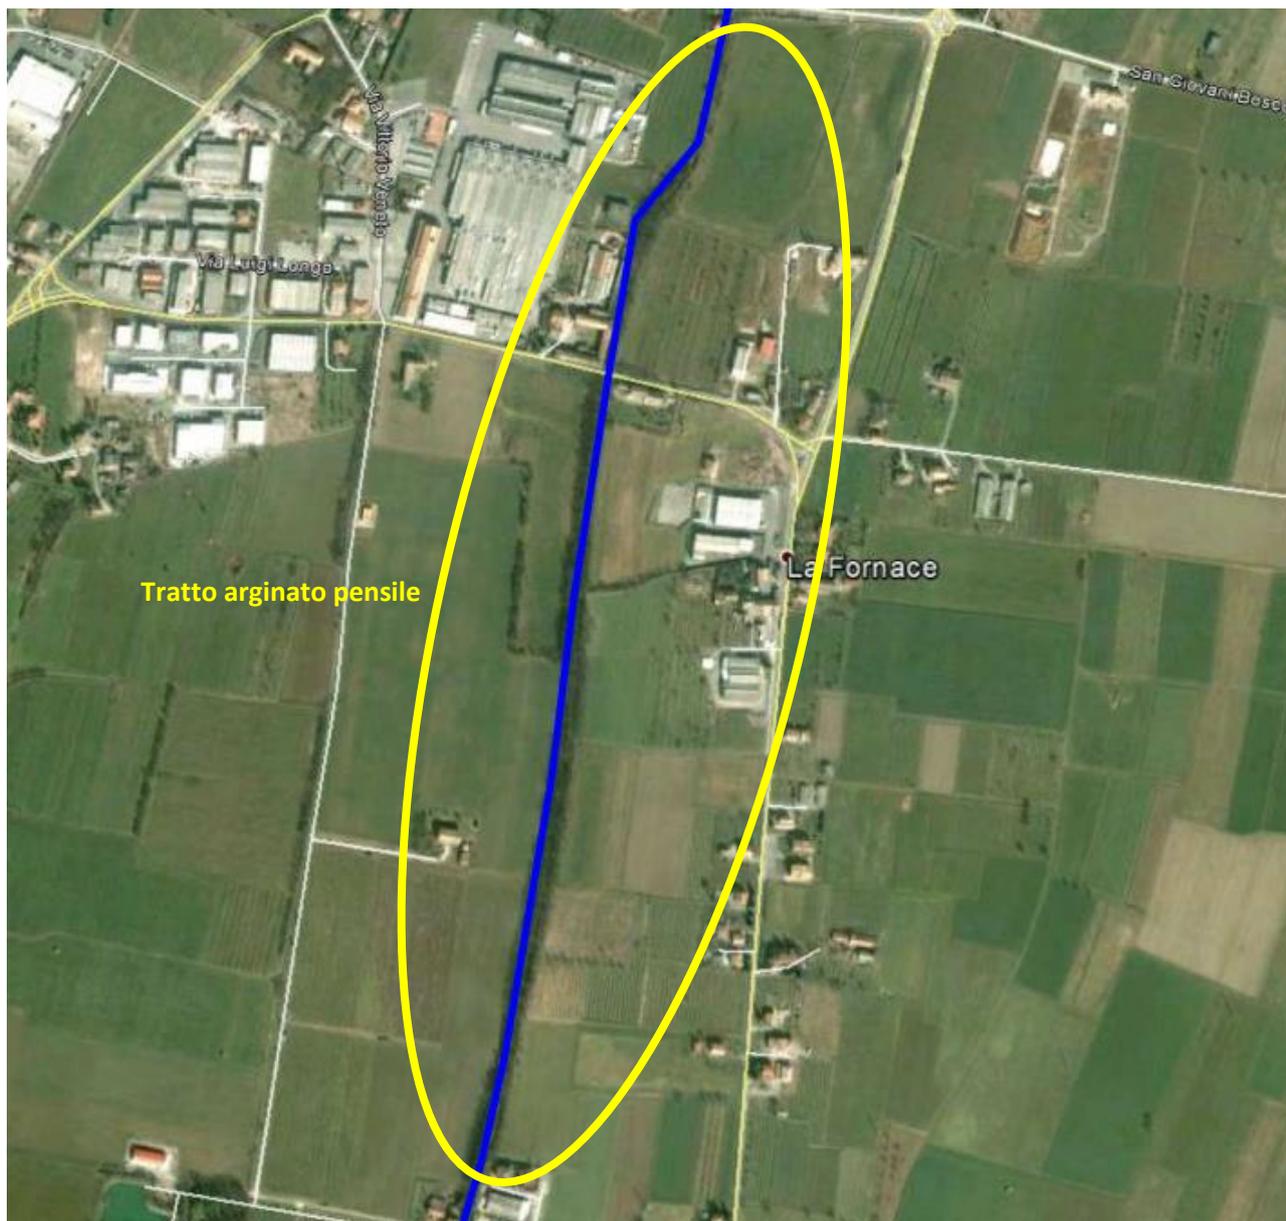
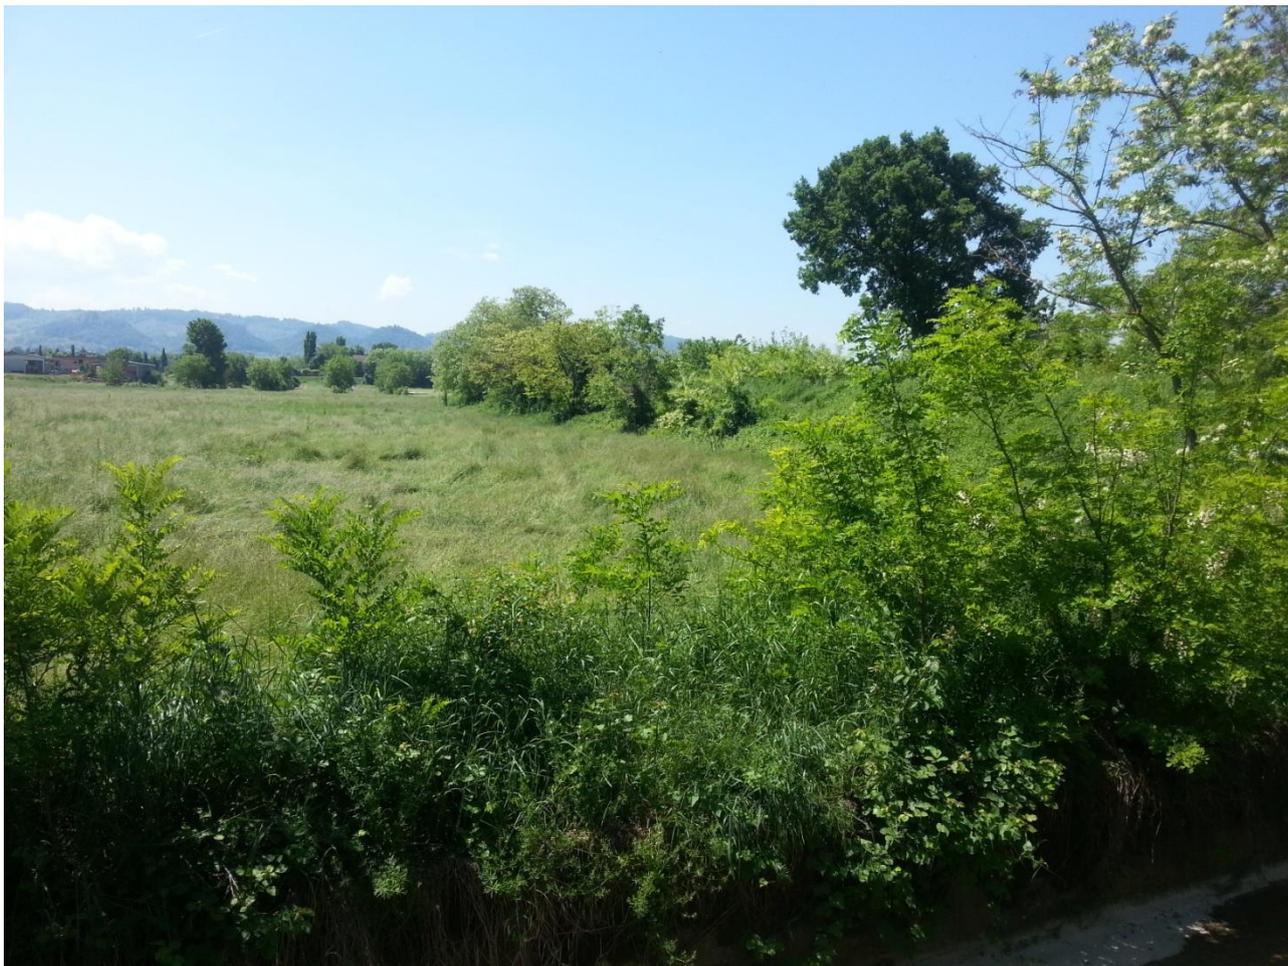
Figura 35 – Punto critico 1 del Rio Enzola – Tratto arginato pensile.

Figura 37 – Punto critico 1 del Rio Enzola – Tratto arginato pensile.

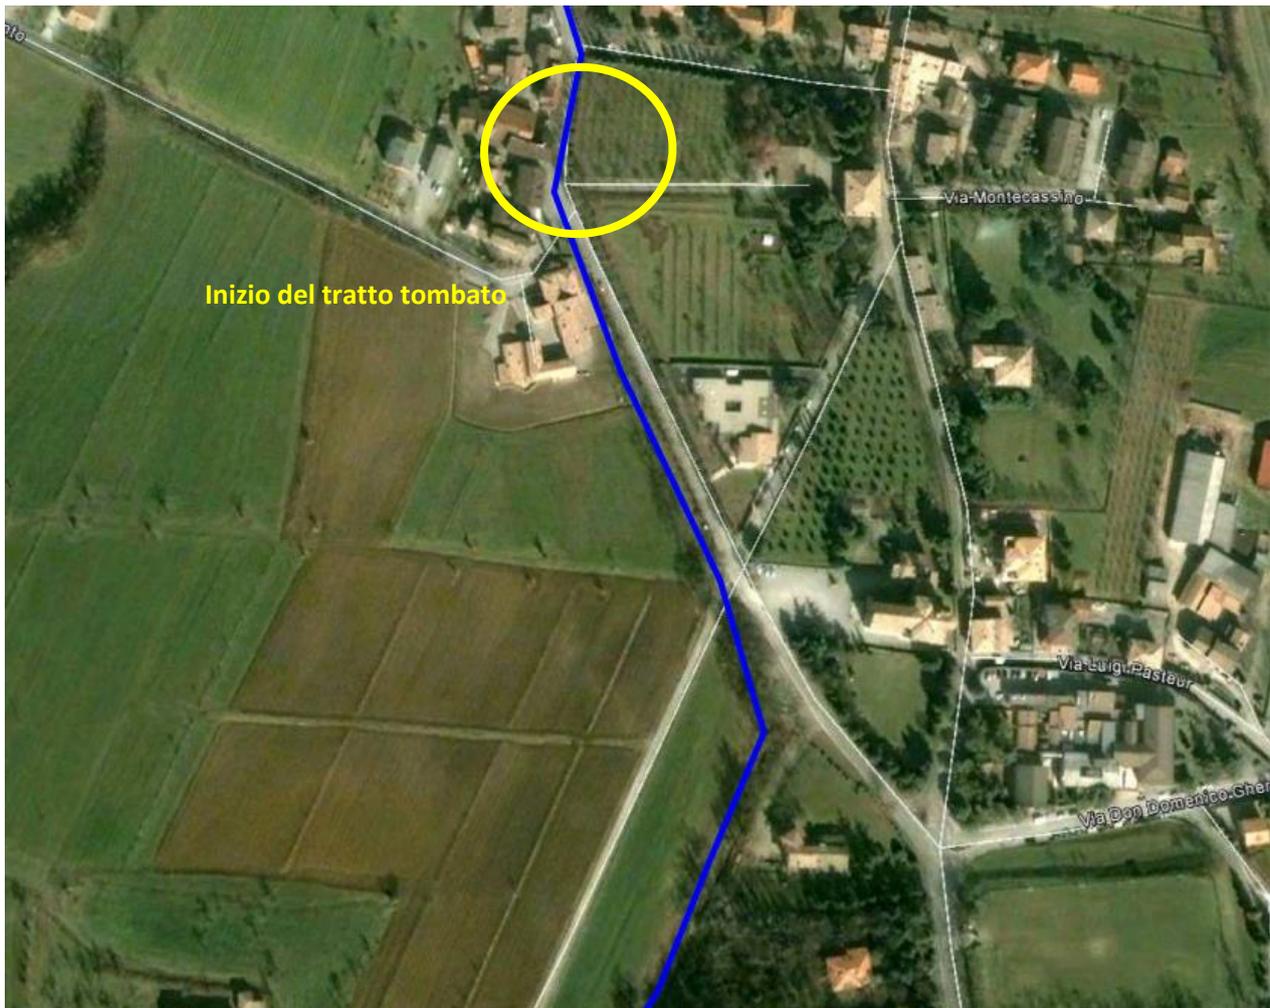
Figura 41 – Punto critico 1 del Rio Bianello – Inizio del tratto tombato.

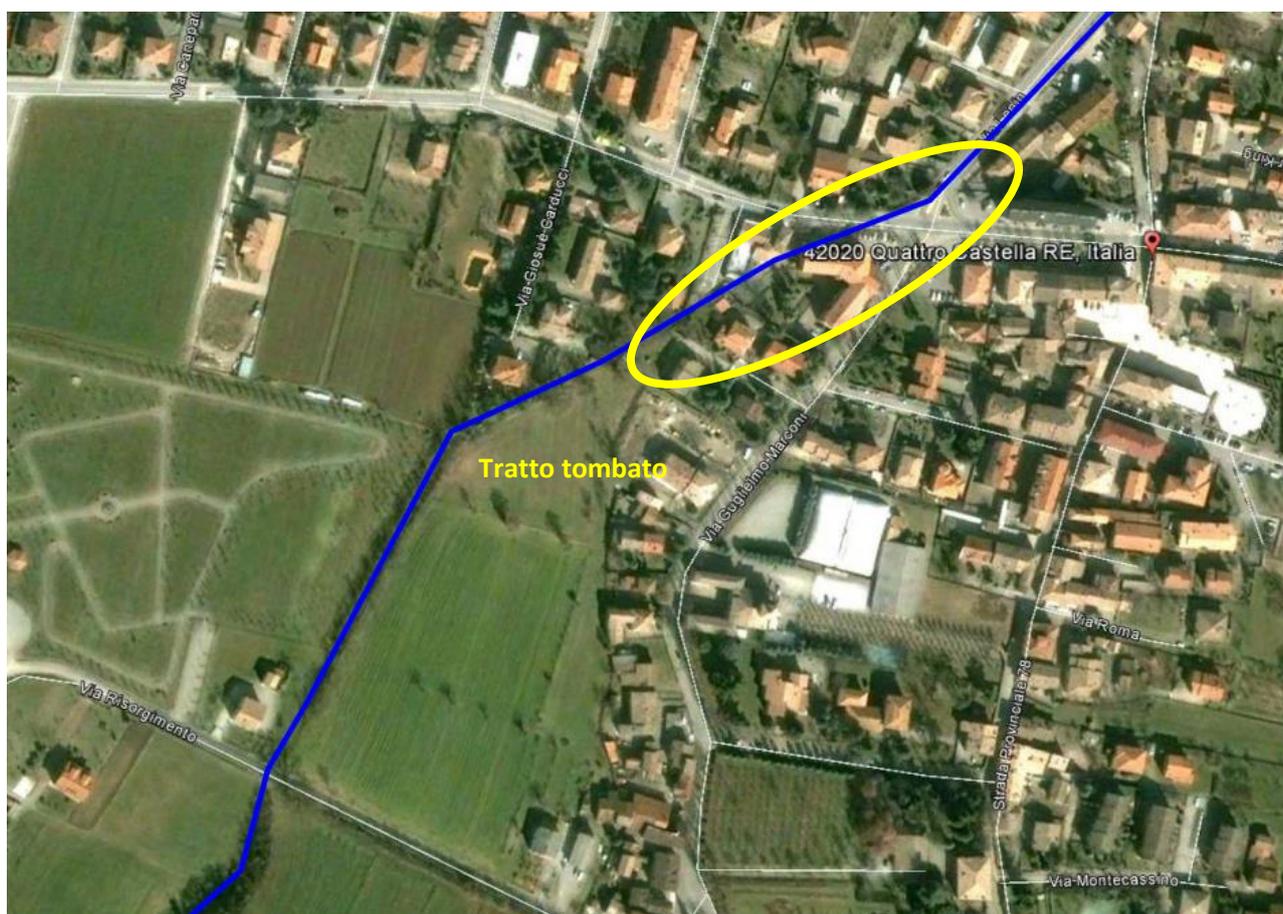
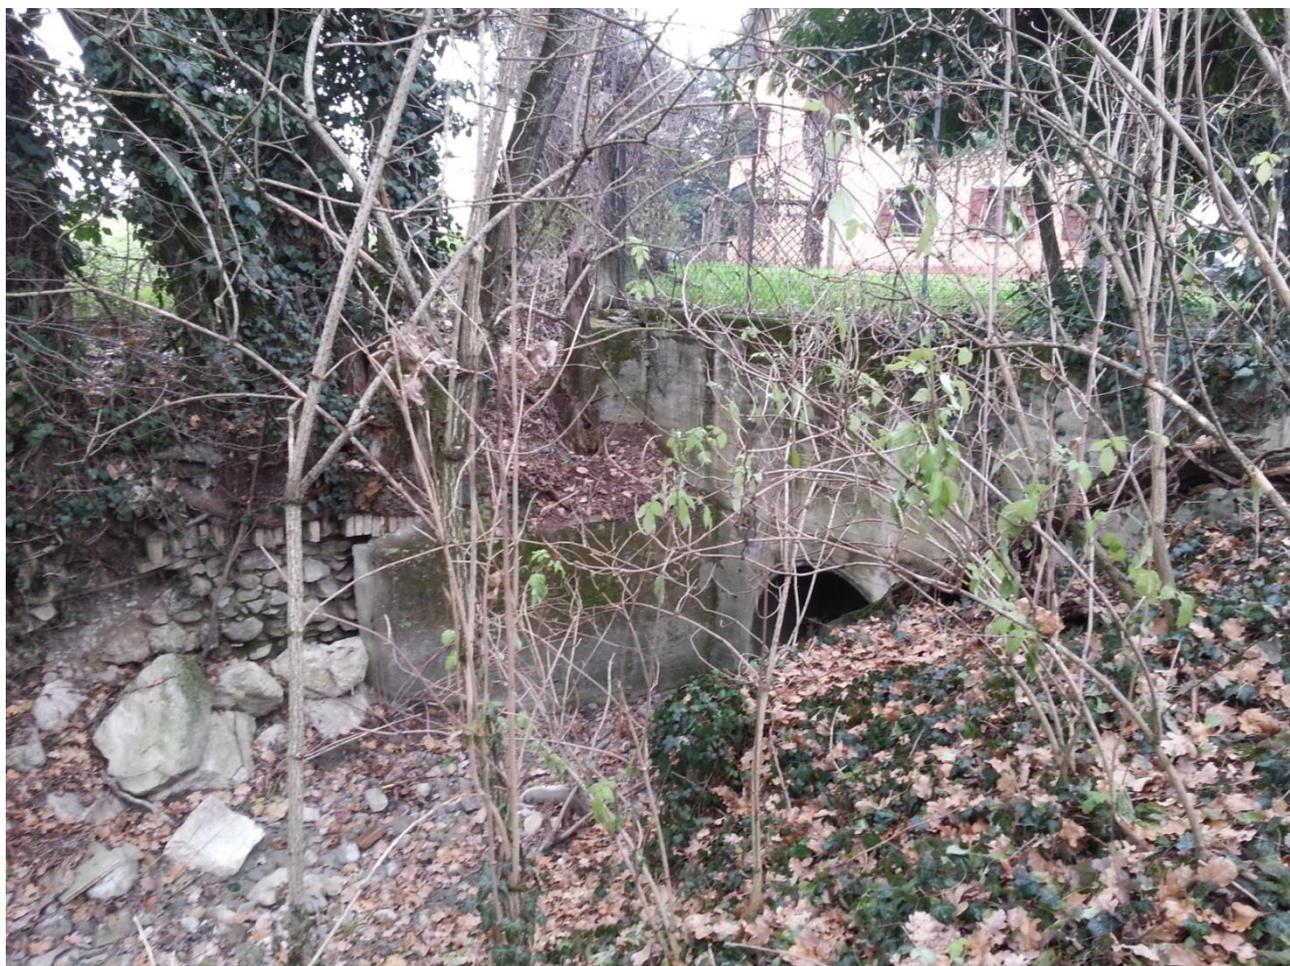
Figura 47 – Punto critico 1 del Rio Monticelli – Tratto tombato.

Figura 49 – Punto critico 1 del Rio Monticelli – Tratto tombato.

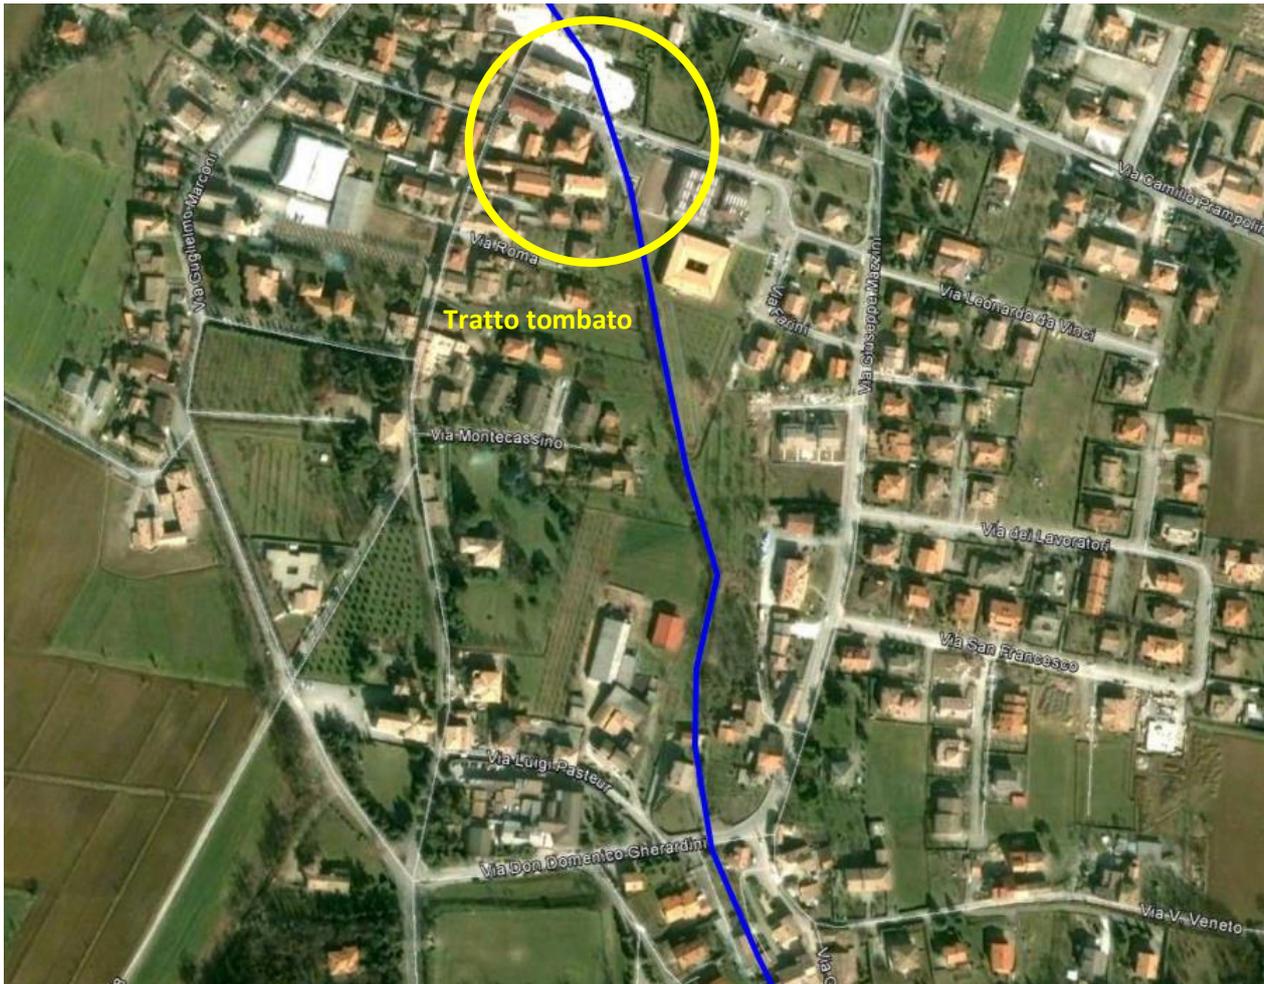
Figura 54 – Punto critico 1 del Rio da Corte – Tratto tombato.

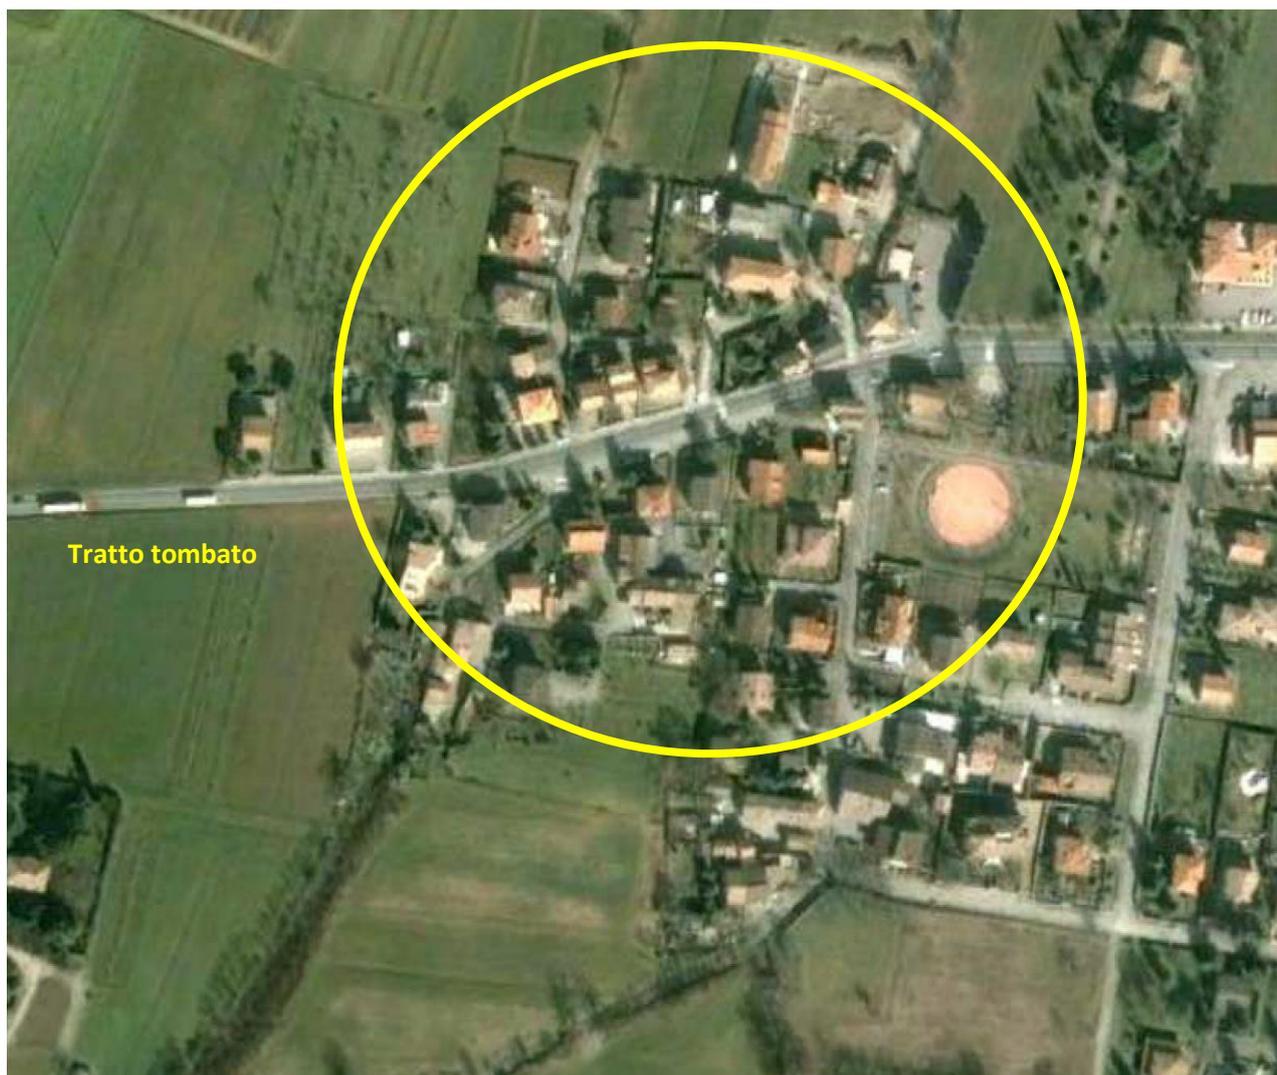
Figura 59 – Punto critico 1 del Rio Formica – Tratto tombato.

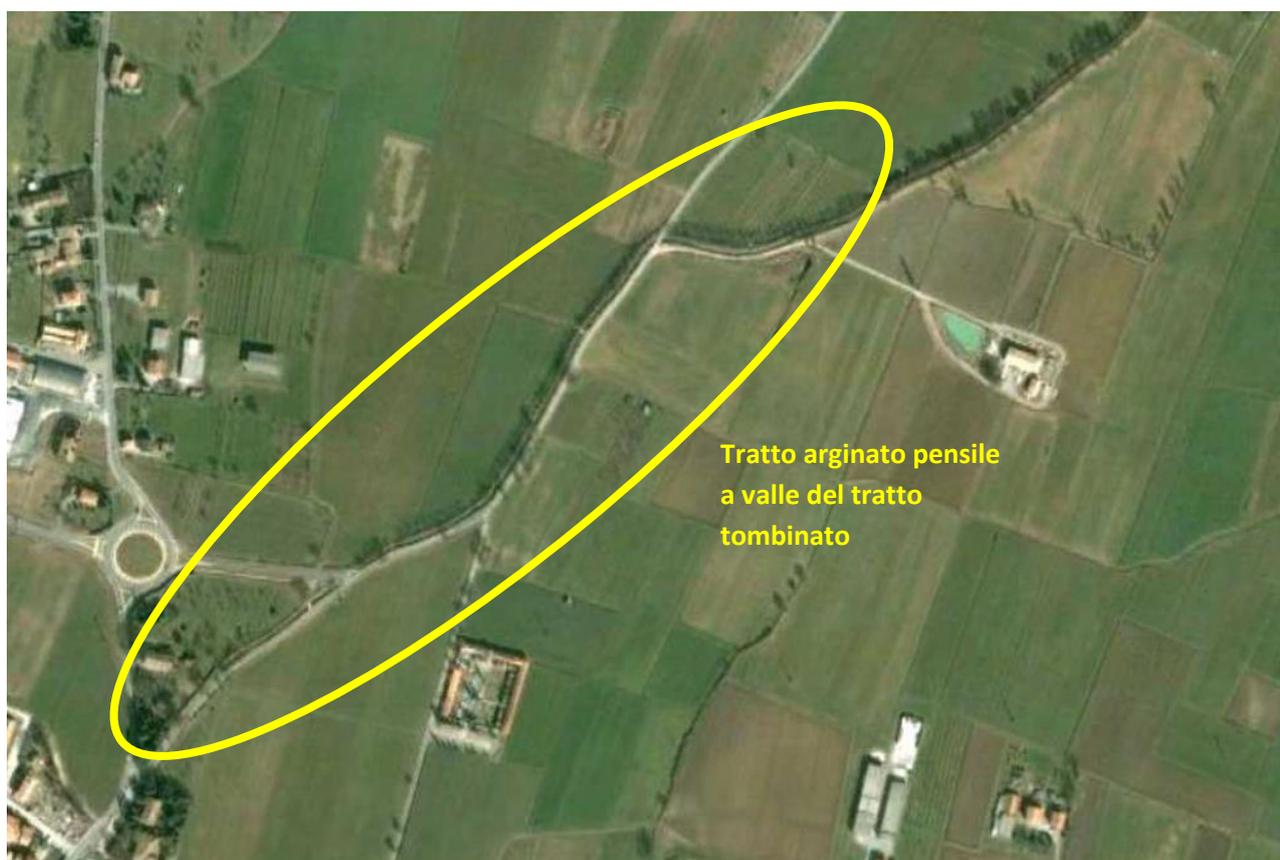
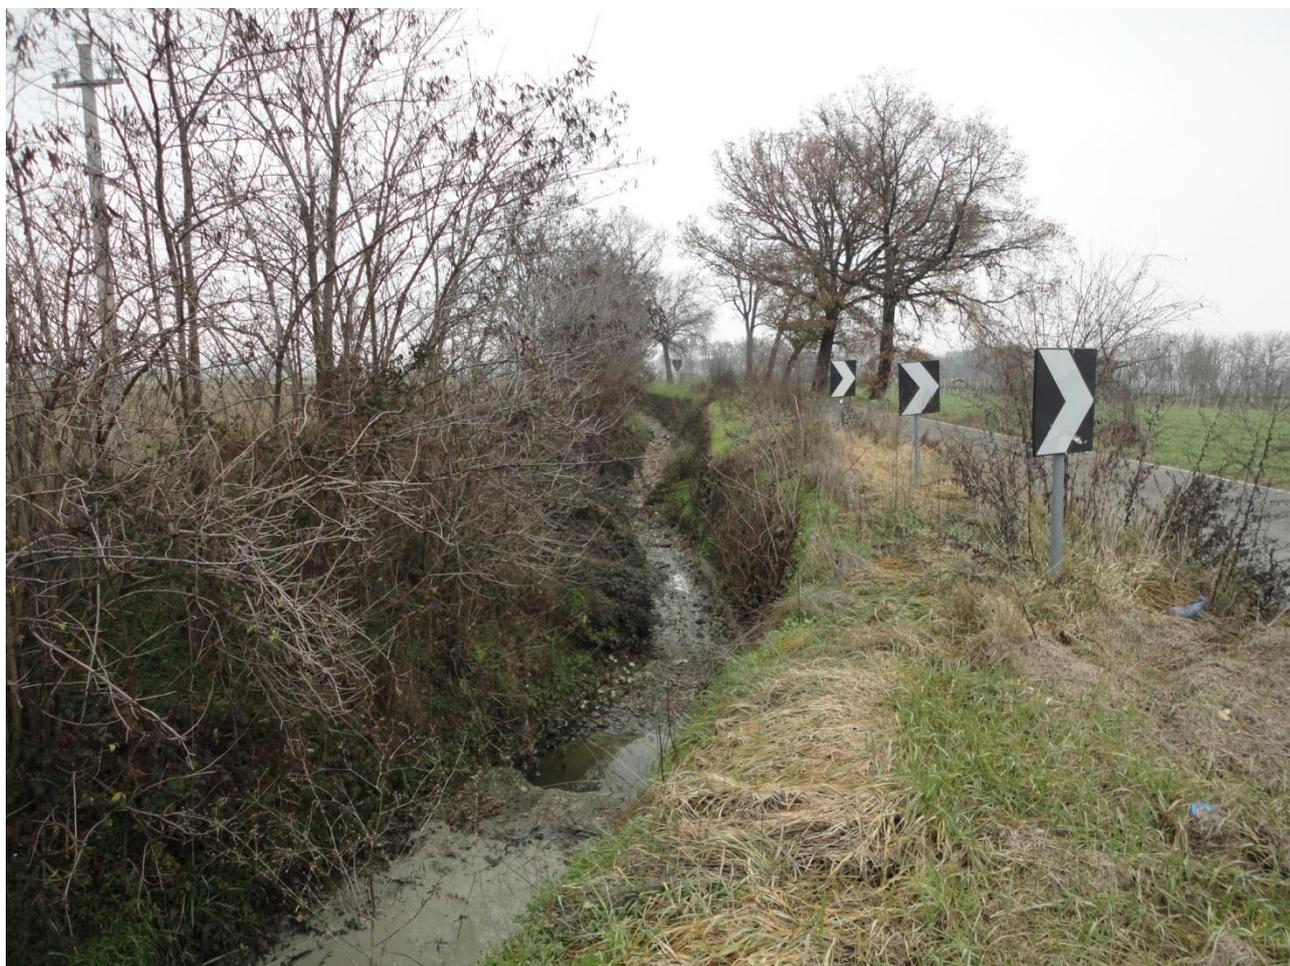
Figura 65 – Punto critico 1 del Torrente Quaresimo a valle del tratto tombinato.

Figura 67 – Punto critico 1 del Torrente Quaresimo a valle del tratto tombinato.

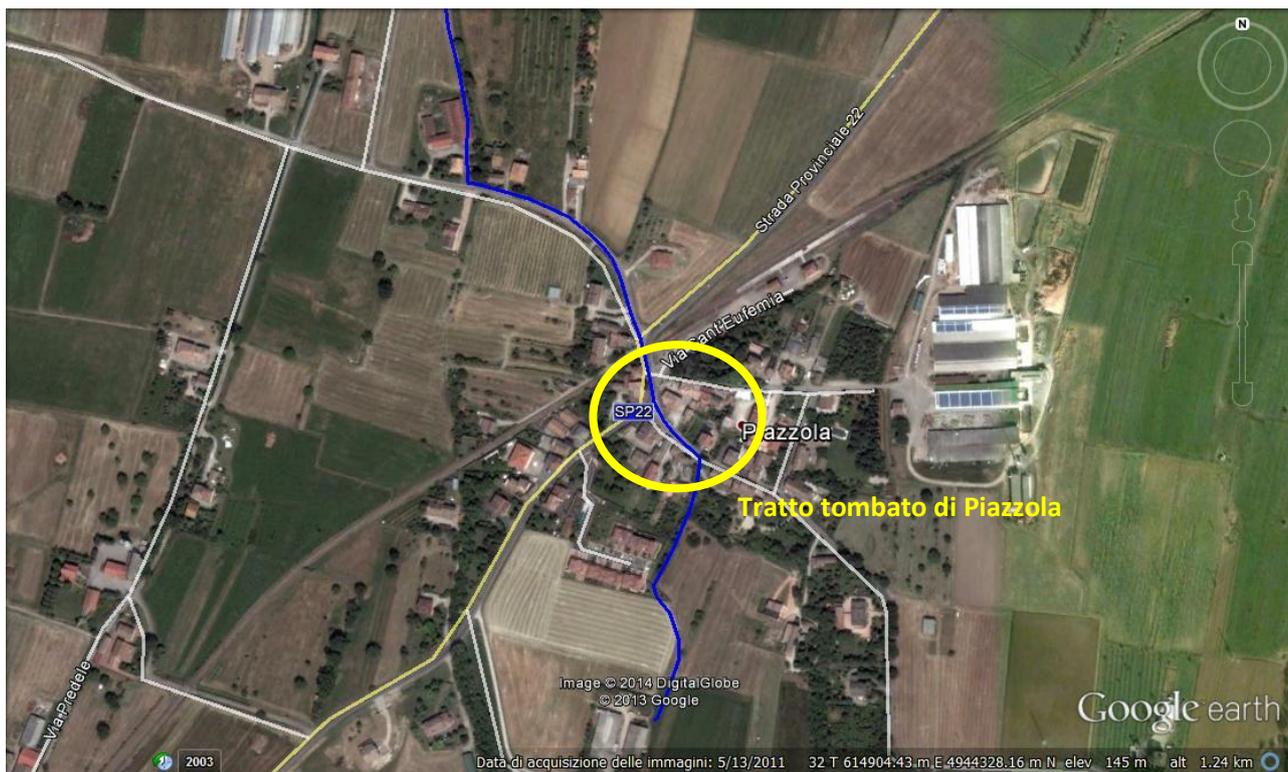
Figura 74 – Punto critico 1 del Rio Montefalcone - Attraversamento tombato di Piazzola.

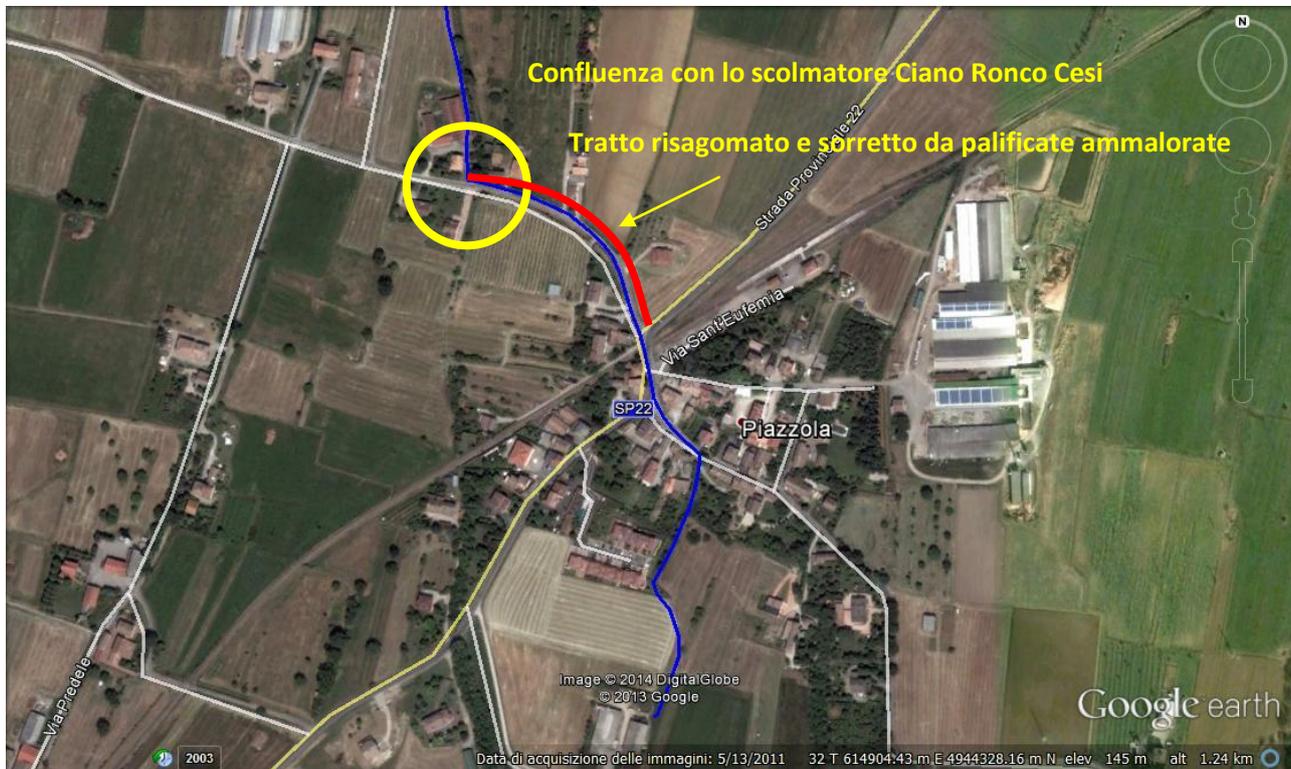
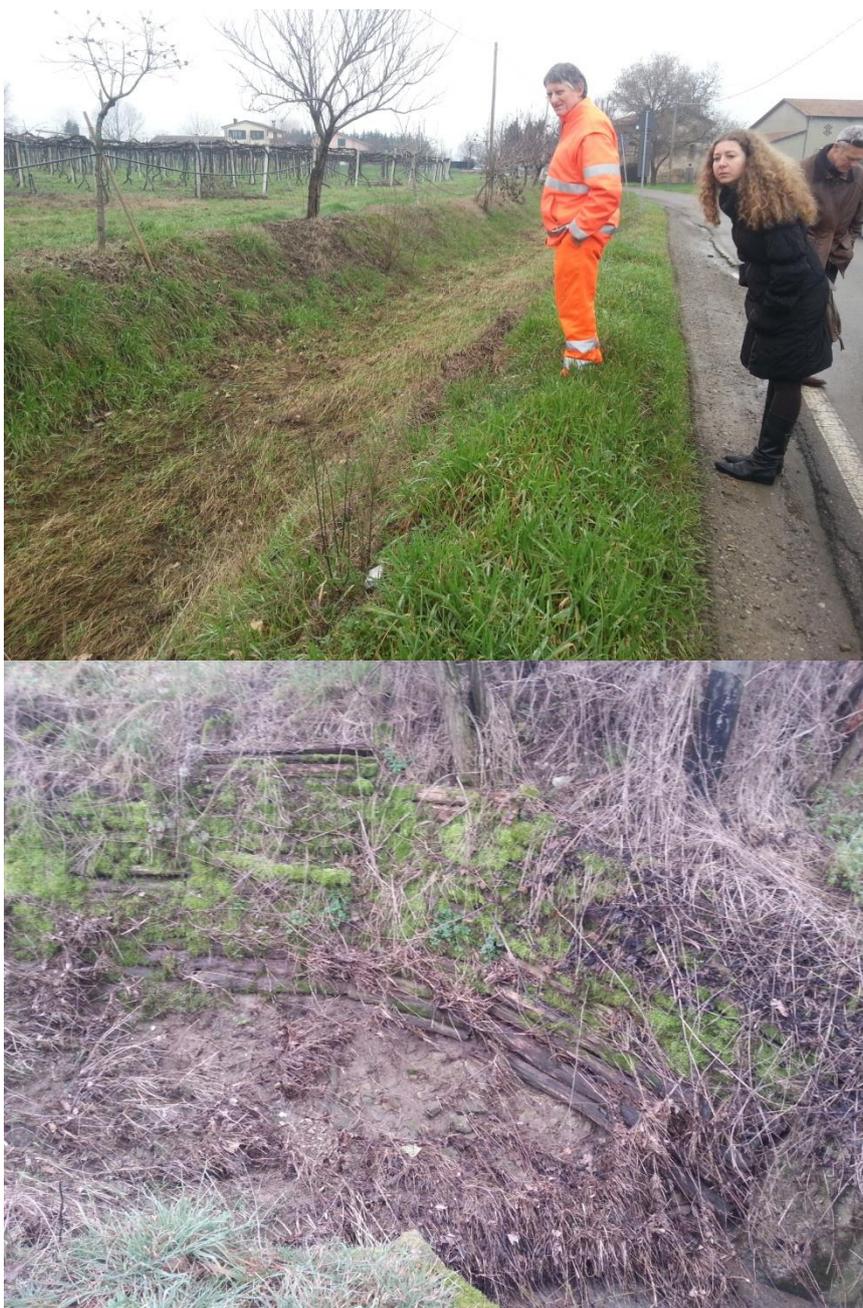
All'uscita del tratto tombato di Piazzola e fino alla confluenza con lo scolmatore Ciano Ronco Cesi (Figura 81), il Rio Montefalcone è stato risagomato e le sponde sono sorrette da palificate, sia lato strada che lato campagna, le quali danno segni di ammaloramento.

L'immissione del suddetto scolmatore Ciano Ronco Cesi (avvenuta nel 2011), incrementa inoltre notevolmente la portata del Rio Montefalcone, aggravando il problema delle esondazioni che avvengono nei tratti seguenti (si vedano i punti successivi).

Figura 81 – Punto critico 2 del Rio Montefalcone – Tratto risagomato a valle del tratto tombato di Piazzola.

Figura 82 – Punto critico 2 del Rio Montefalcone - Tratto risagomato a valle del tratto tombinato di Piazzola: in basso, particolare della palificata ammalata.

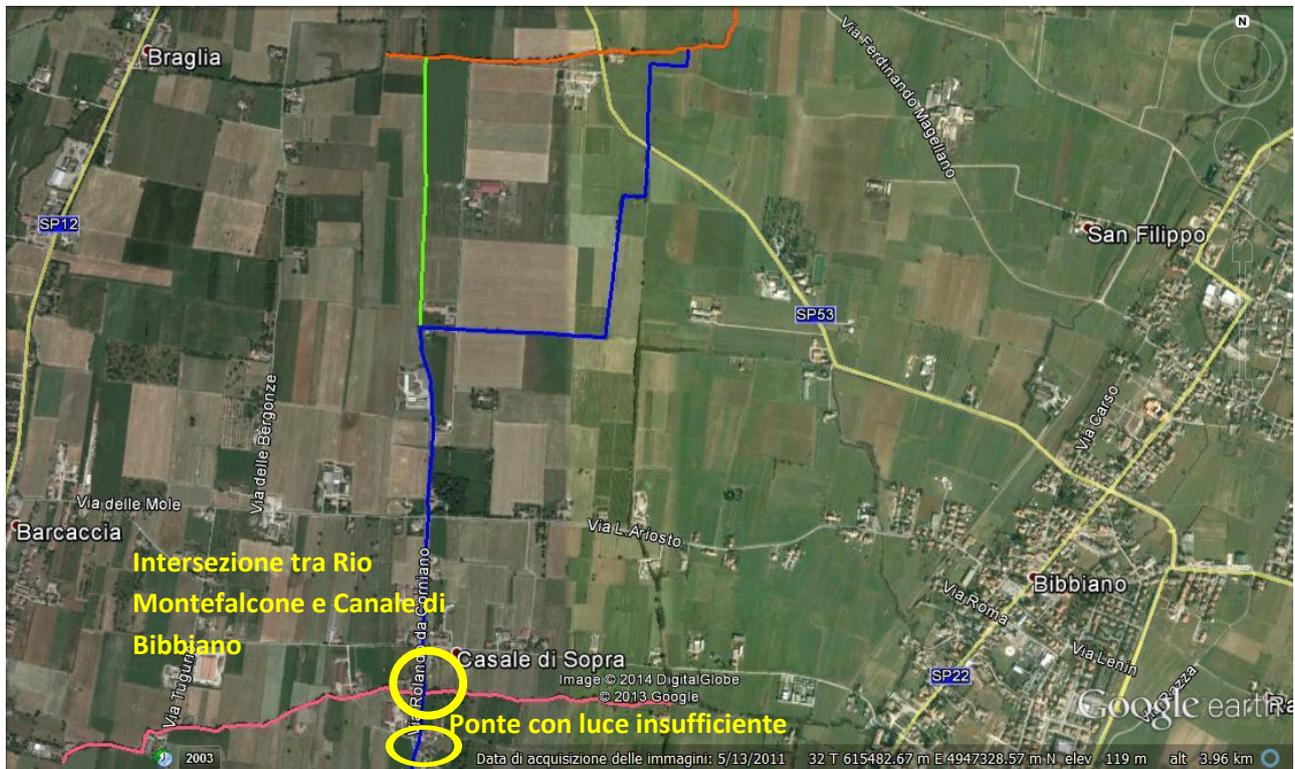
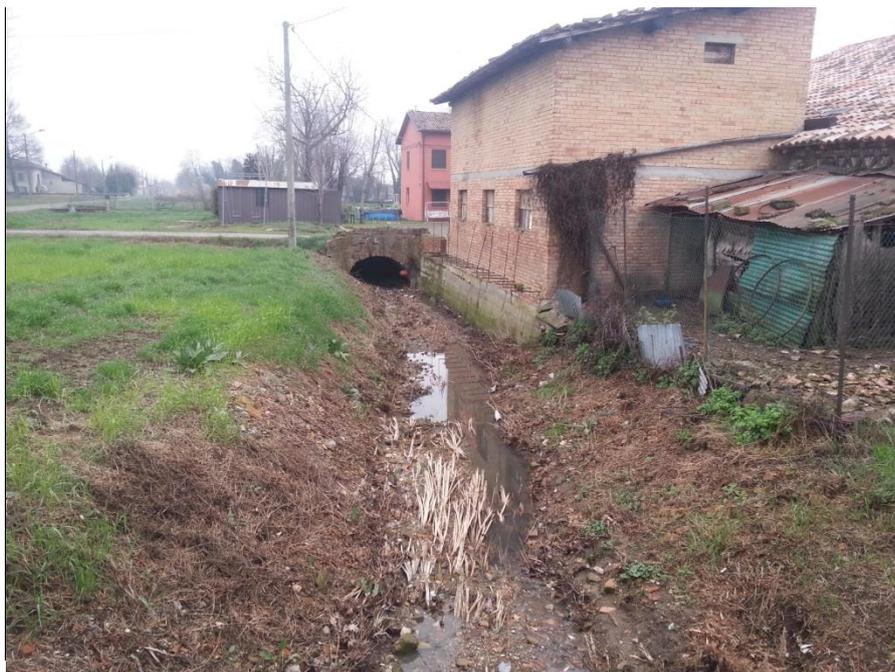
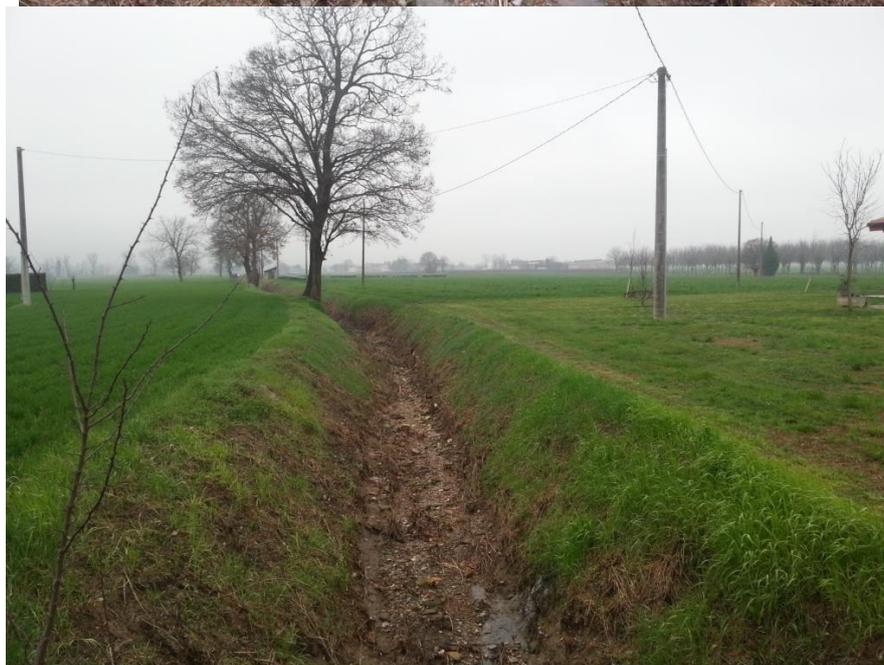
Figura 88 – Punto critico 3 del Rio Montefalcone. Intersezione tra Rio Montefalcone e Canale di Bibbiano e ponte con luce insufficiente.

Figura 89 – Punto critico 3 del Rio Montefalcone. Vista verso valle (sopra) e del ponte con luce insufficiente, e verso monte (sotto).

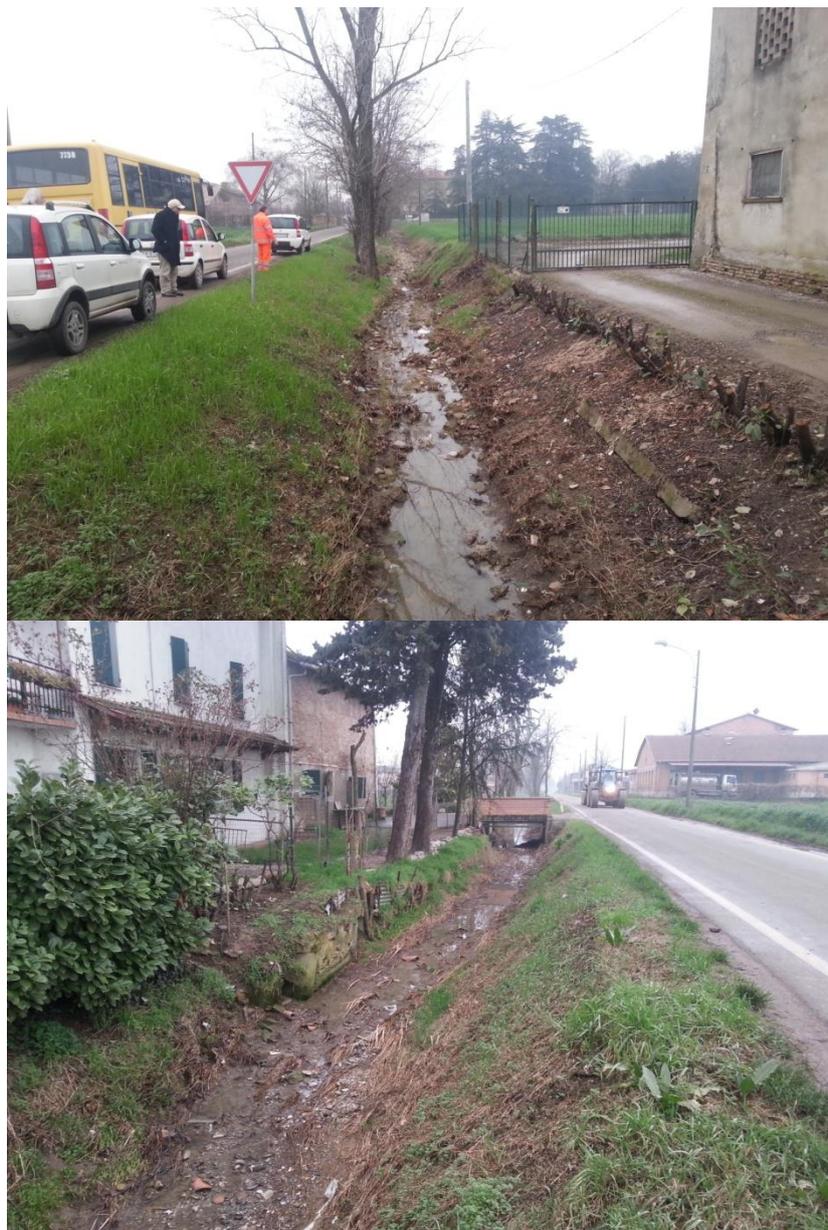
In questo tratto (Figura 90) lungo il rio è presente un ponticello ad uso privato con luce insufficiente (Figura 91); si segnala inoltre una situazione di degrado e instabilità della sponda destra posta a ridosso di alcune abitazioni (Figura 92).

Figura 92 - Punto critico 3 del Rio Montefalcone. Vista verso valle (sopra) e verso monte (sotto) della situazione di degrado e dissesto della sponda destra.

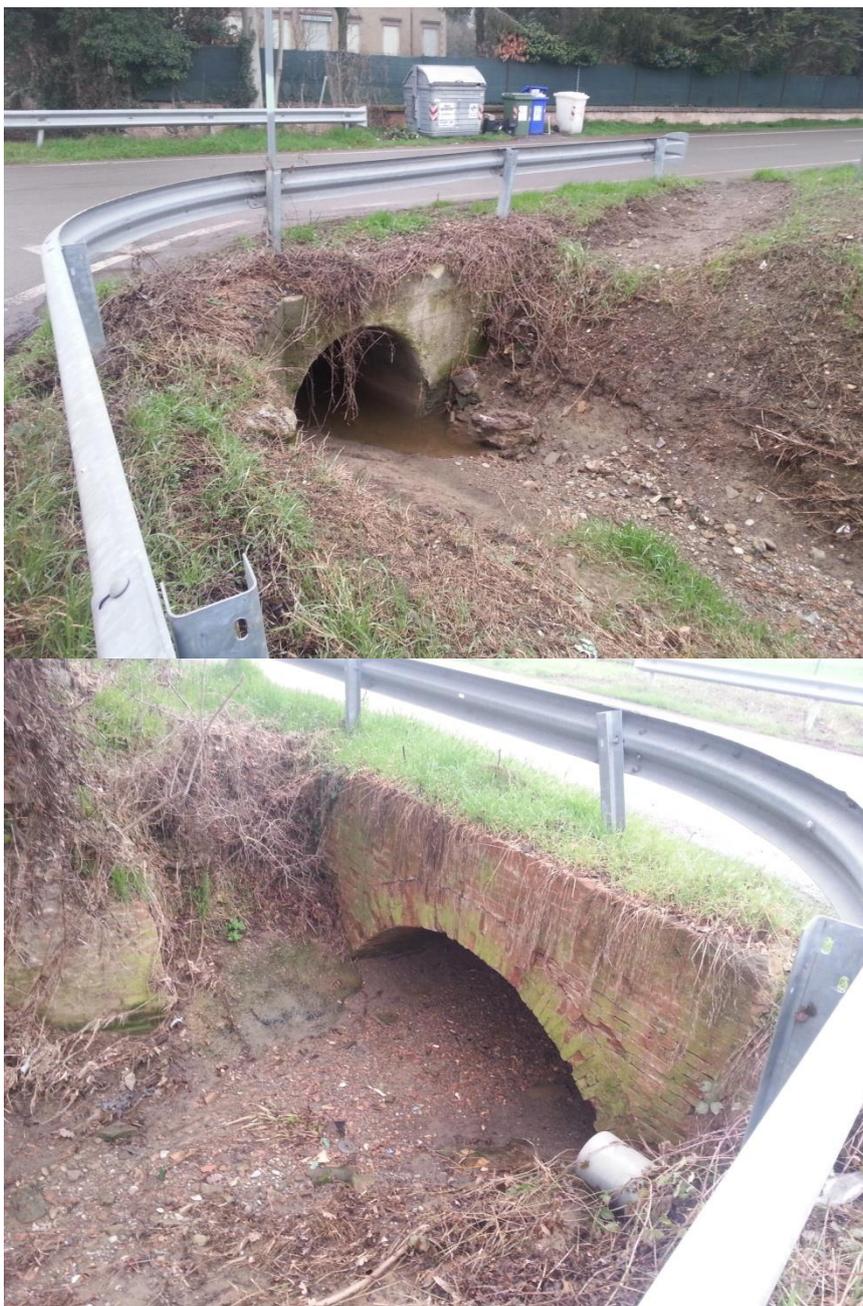
Figura 95 - Punto critico 3 del Rio Montefalcone. Vista verso valle (sopra) e verso monte (sotto) del ponte con luce insufficiente.

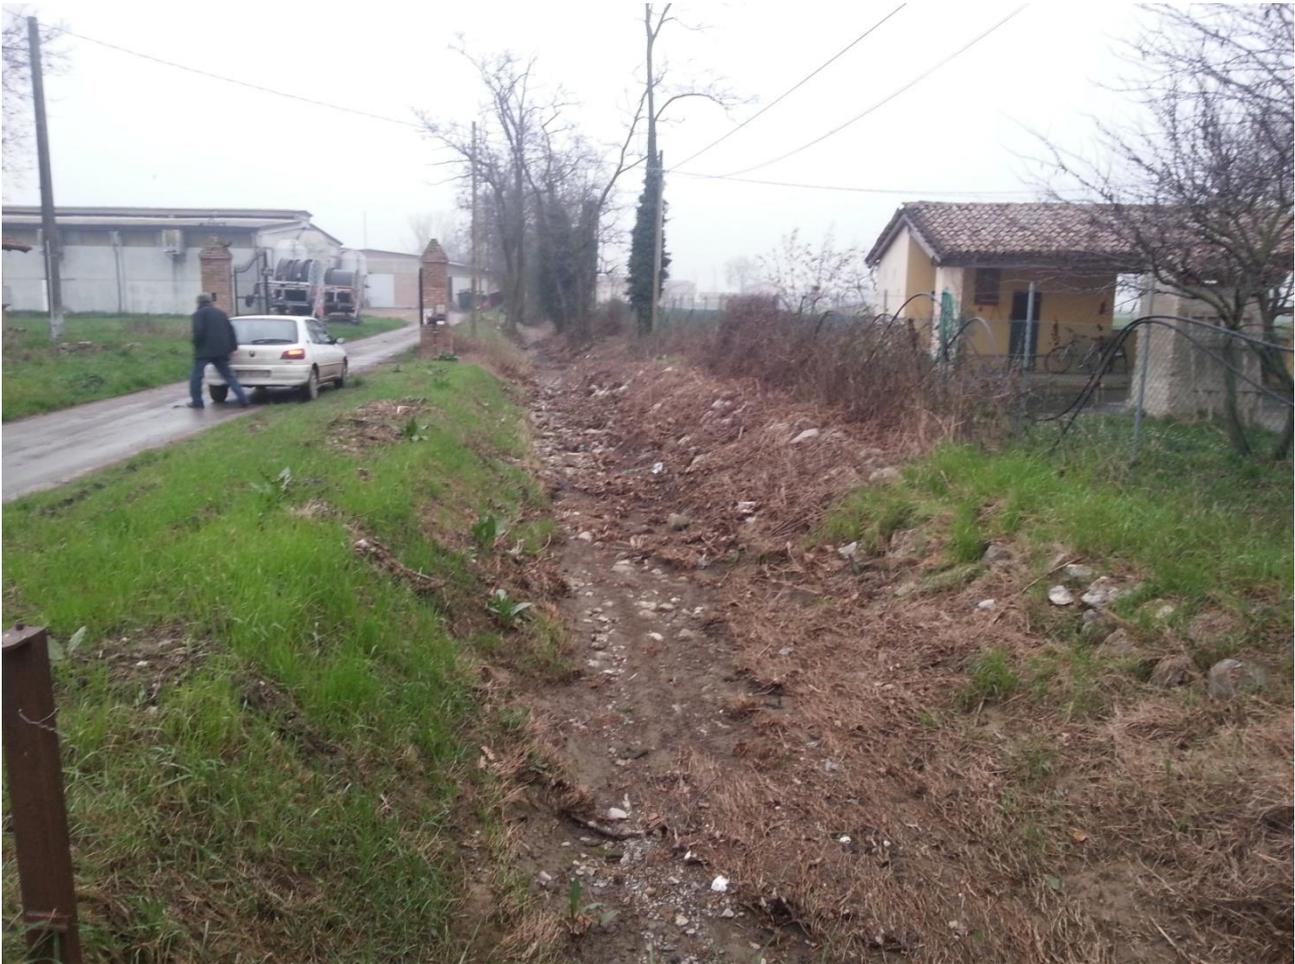
Figura 99 - Punto critico 7 del Rio Montefalcone. Tratto a monte della deviazione dell'alveo storico del rio, soggetto a sedimentazione e conseguente innalzamento del fondo ed esondazioni in destra idraulica.

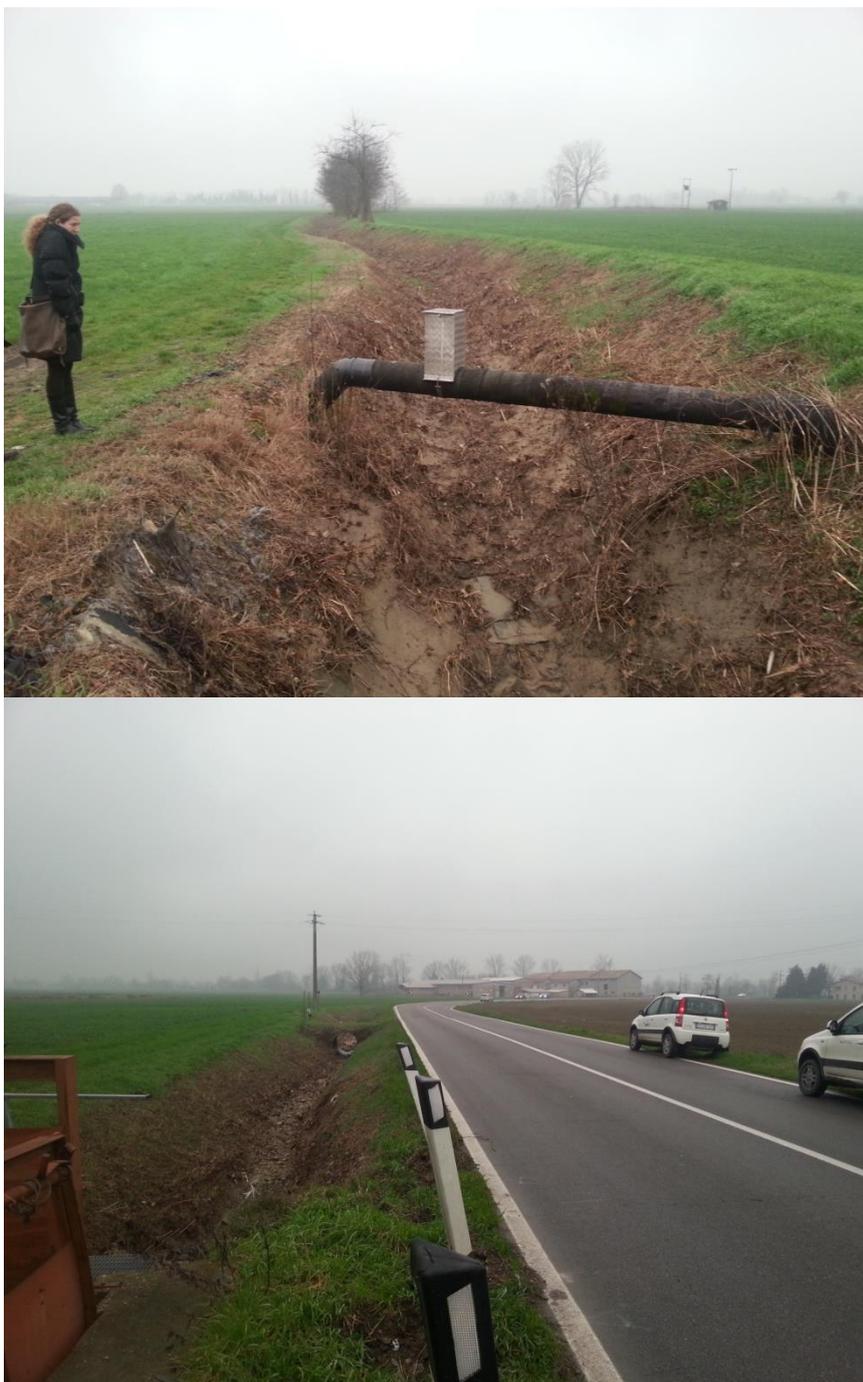
Figura 101 - Punto critico 8 del Rio Montefalcone. Vista verso monte (in alto) della confluenza con il Rio Canaletto e vista verso valle dello stesso Rio Canaletto (in basso) subito dopo la confluenza.

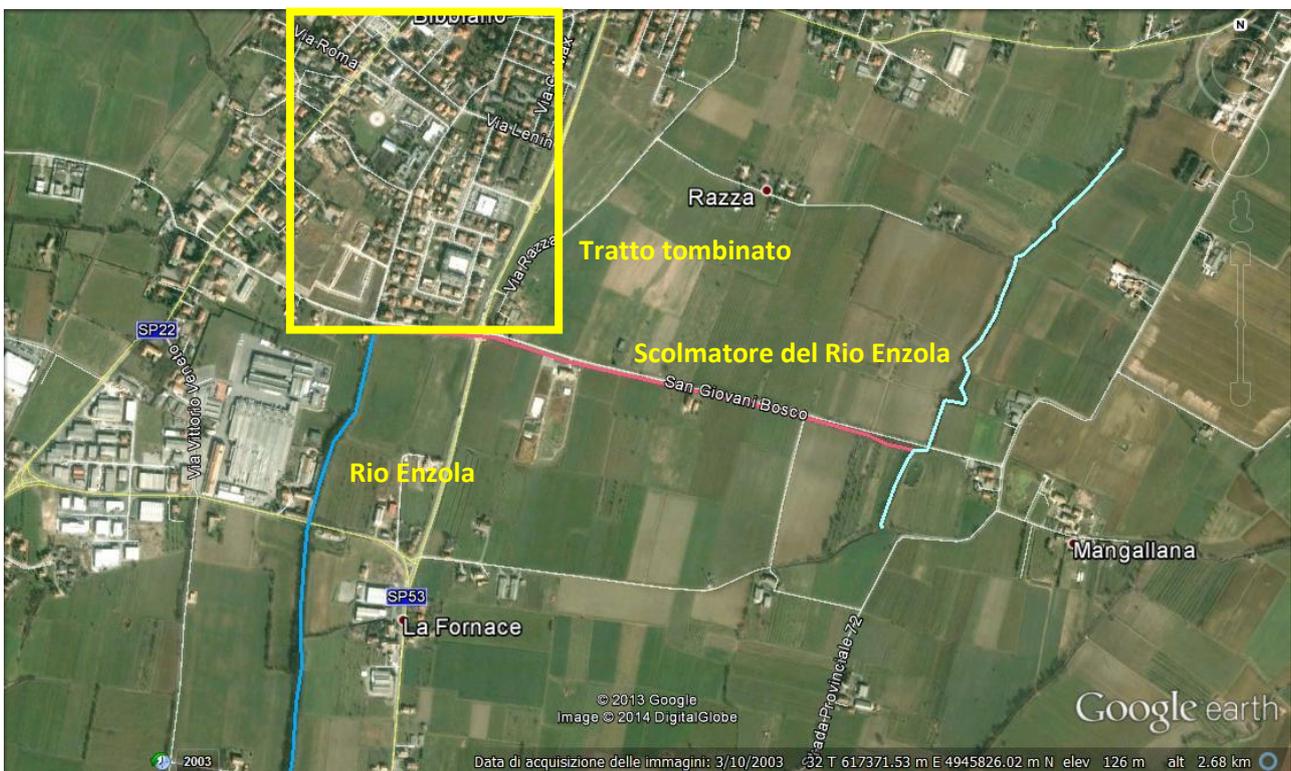
Figura 111 - Punto critico 1 del Rio Enzola. Tratto tombato.
