# AZIONE B.2

## ELABORAZIONE DI UN PROGRAMMA INTEGRATO DI RIQUALIFICAZIONE IDRAULICO–AMBIENTALE A SCALA DELL'INTERA AREA DI STUDIO

## RELAZIONE FINALE

CONSEGNA: 31 ottobre 2015

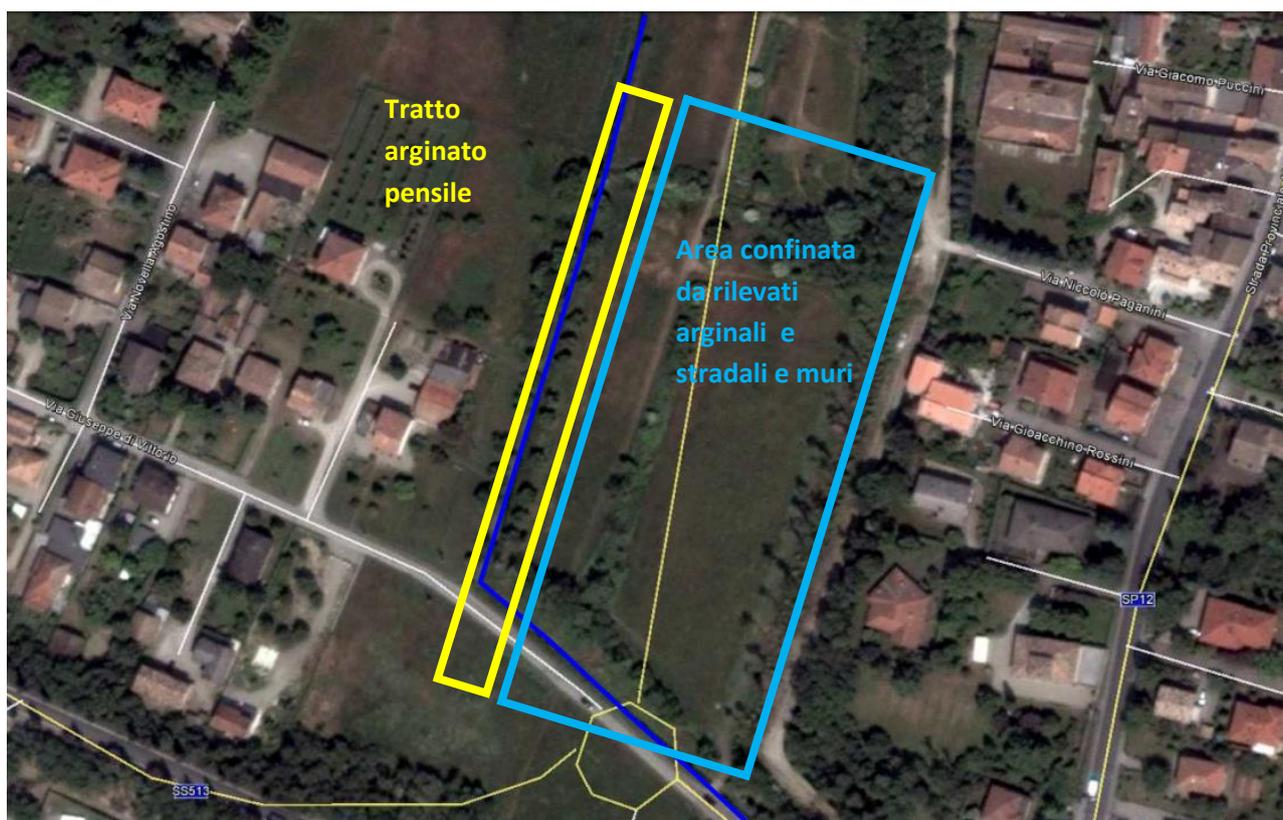
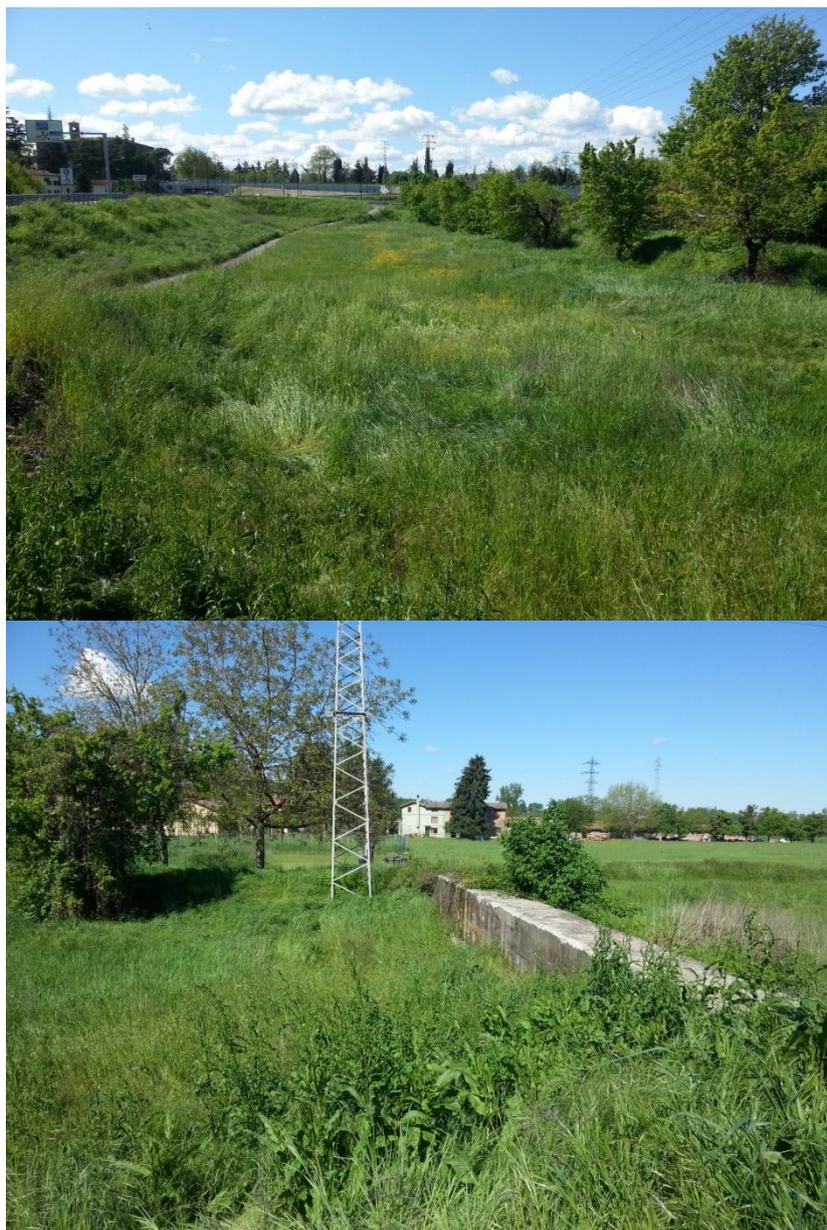
Figura 116 - Punto critico 1 del Rio Bertolini. Tratto arginato pensile e individuazione di un'area confinata da rilevati arginali e stradali e muri.

Figura 117 - Punto critico 1 del Rio Bertolini. Vista verso monte del tratto arginato pensile (a destra nella foto in alto) e del rilevato stradale (a sinistra e in alto nella medesima foto); vista del muro che interseca il tratto pensile (foto in basso). La situazione di pericolosità idraulica del Rio Bertolini nel tratto di interesse può essere affrontata tramite la realizzazione di un'area per l'esondazione delle piene (Figura 118) da posizionarsi a ridosso del tratto arginato, in una bassura del terreno già ora quasi completamente contornata dall'argine del rio, dal rilevato stradale su due lati e da un muro che incorpora una tubazione fognaria nel quarto lato. In questo caso l'intervento porterà benefici ecologici medi e non direttamente associati al corso d'acqua, quanto piuttosto all'area adibita alla laminazione delle piene, che potrà essere opportunamente riqualificata dal punto di vista naturalistico.
