## Esempio di evoluzione morfologica dell'intervento

### "Deflettori di corrente"

#### RIO BERTOLINI—INTERVENTO 3

LIFE RII—ENV/IT/000243

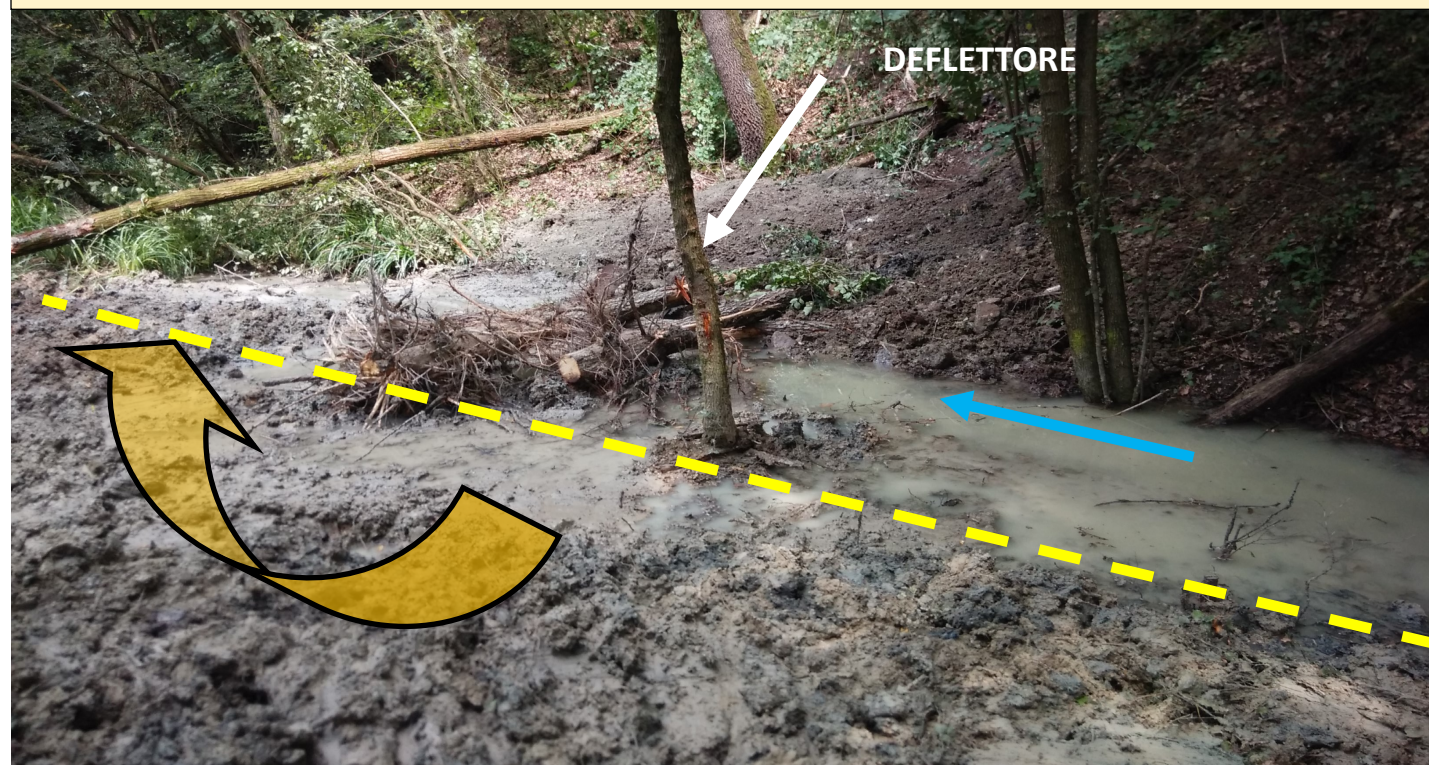
Rio Bertolini—Situazione **successiva all'intervento di posizionamento del DEFLETTORE IN TRONCHI (21/08/2014)**. In giallo la sponda sinistra dell'alveo pre-intervento. In arancione la corrente deviata dall'intervento, con l'interessamento della piana inondabile.

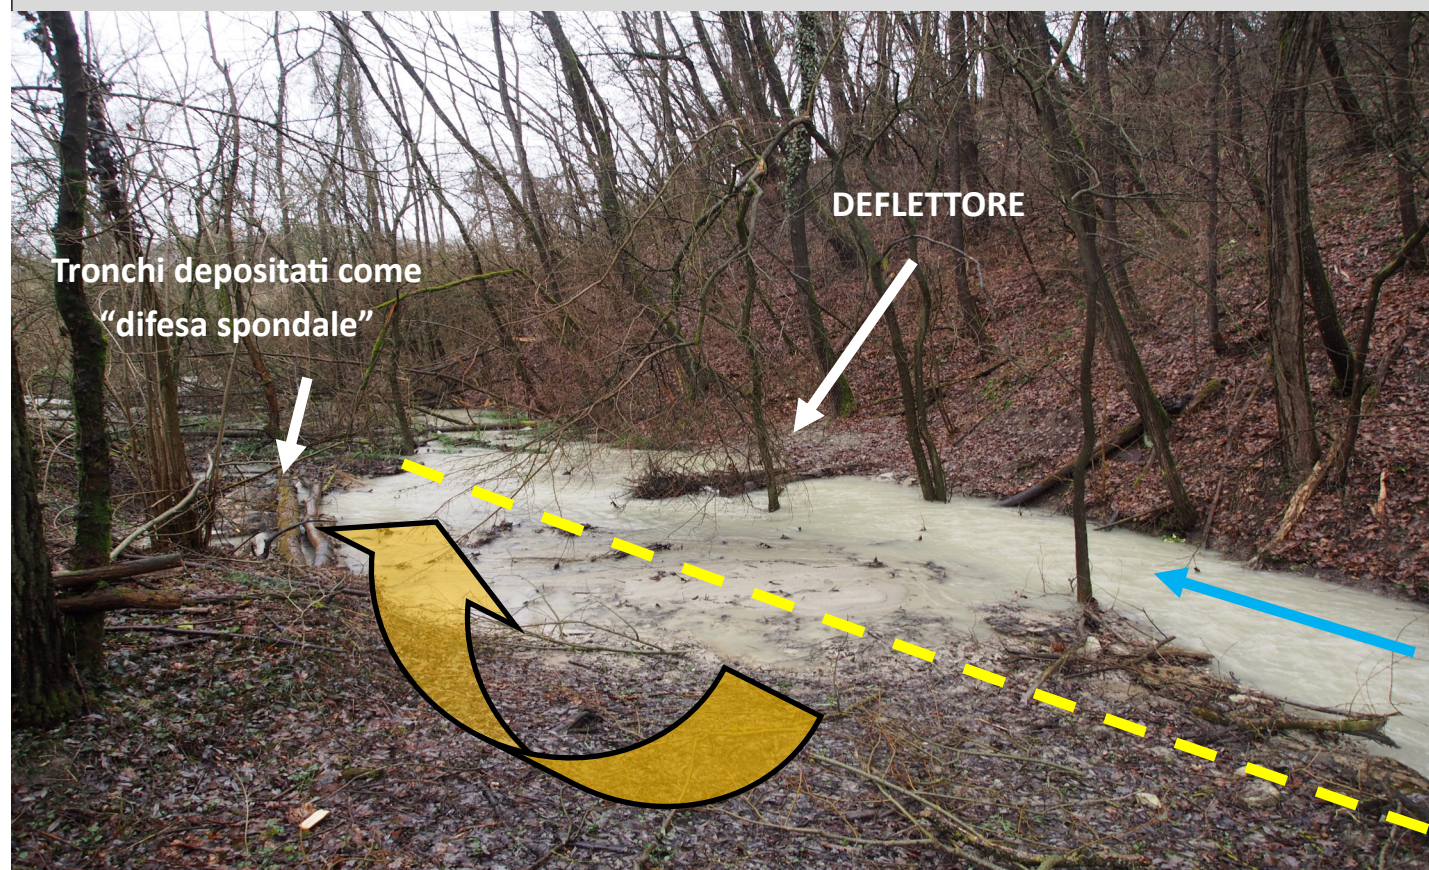
Rio Bertolini—Situazione **dopo circa 6 mesi dal posizionamento del DEFLETTORE IN TRONCHI (25/02/2015)**. In giallo la sponda sinistra dell'alveo pre-intervento. In arancione la corrente deviata dall'intervento, con l'interessamento della piana inondabile.

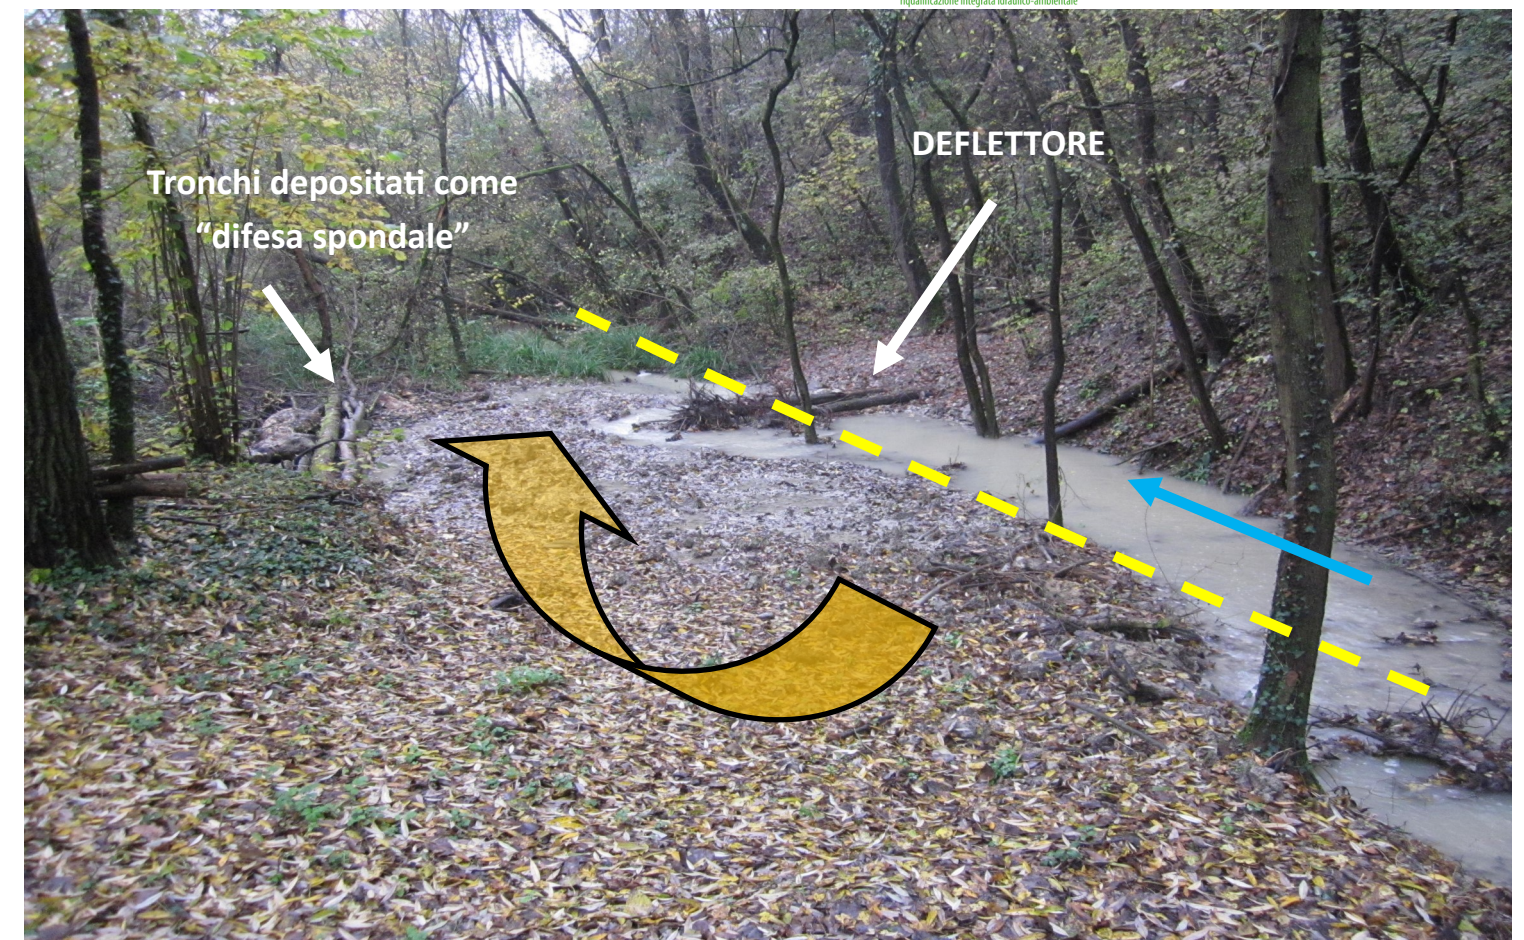
Rio Bertolini—Situazione **dopo pochi mesi dal posizionamento del DEFLETTORE IN TRONCHI (10/11/2014)**. In giallo la sponda sinistra dell'alveo pre-intervento. In arancione la corrente deviata dall'intervento, con l'interessamento della piana inondabile.

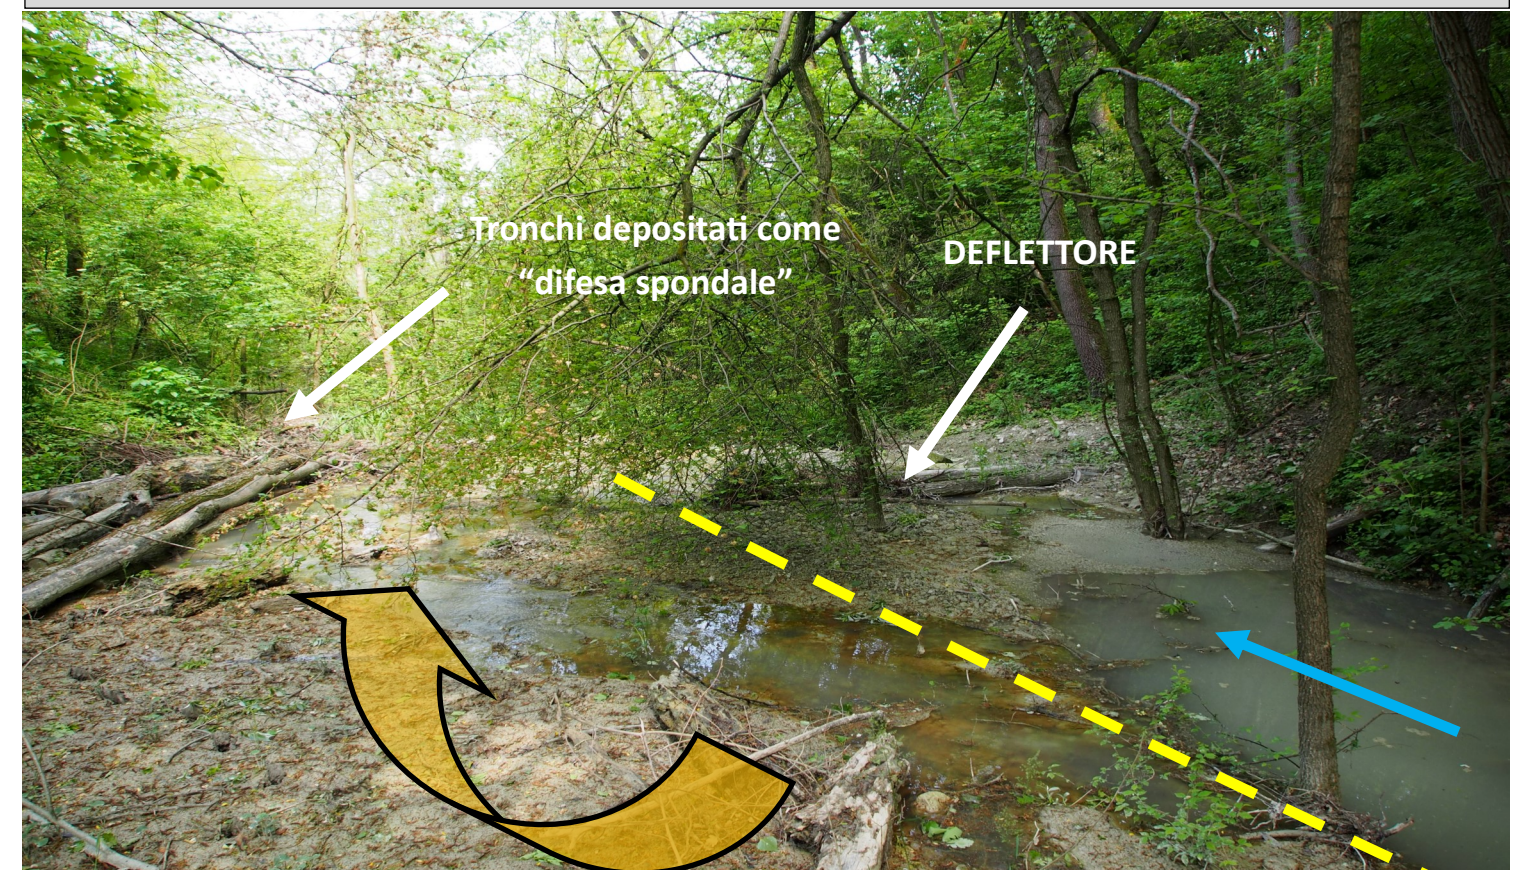
Rio Bertolini—Situazione **dopo circa un anno dal posizionamento del DEFLETTORE IN TRONCHI (05/05/2015)**. In giallo la sponda sinistra dell'alveo pre-intervento. In arancione la corrente deviata dall'intervento, con l'interessamento della piana inondabile.
