# GLI INTERVENTI DI RIQUALIFICAZIONE DEI RII DELLA FASCIA PEDEMONTANA REGGIANA

***Dott. Aronne Ruffini - Ing. Marco Monaci***  
*Consorzio di bonifica dell'Emilia Centrale*

*CONVEGNO «L'esperienza del Progetto LIFE RII: obiettivi e risultati»  
17 novembre 2016 – Bologna – Regione Emilia-Romagna*

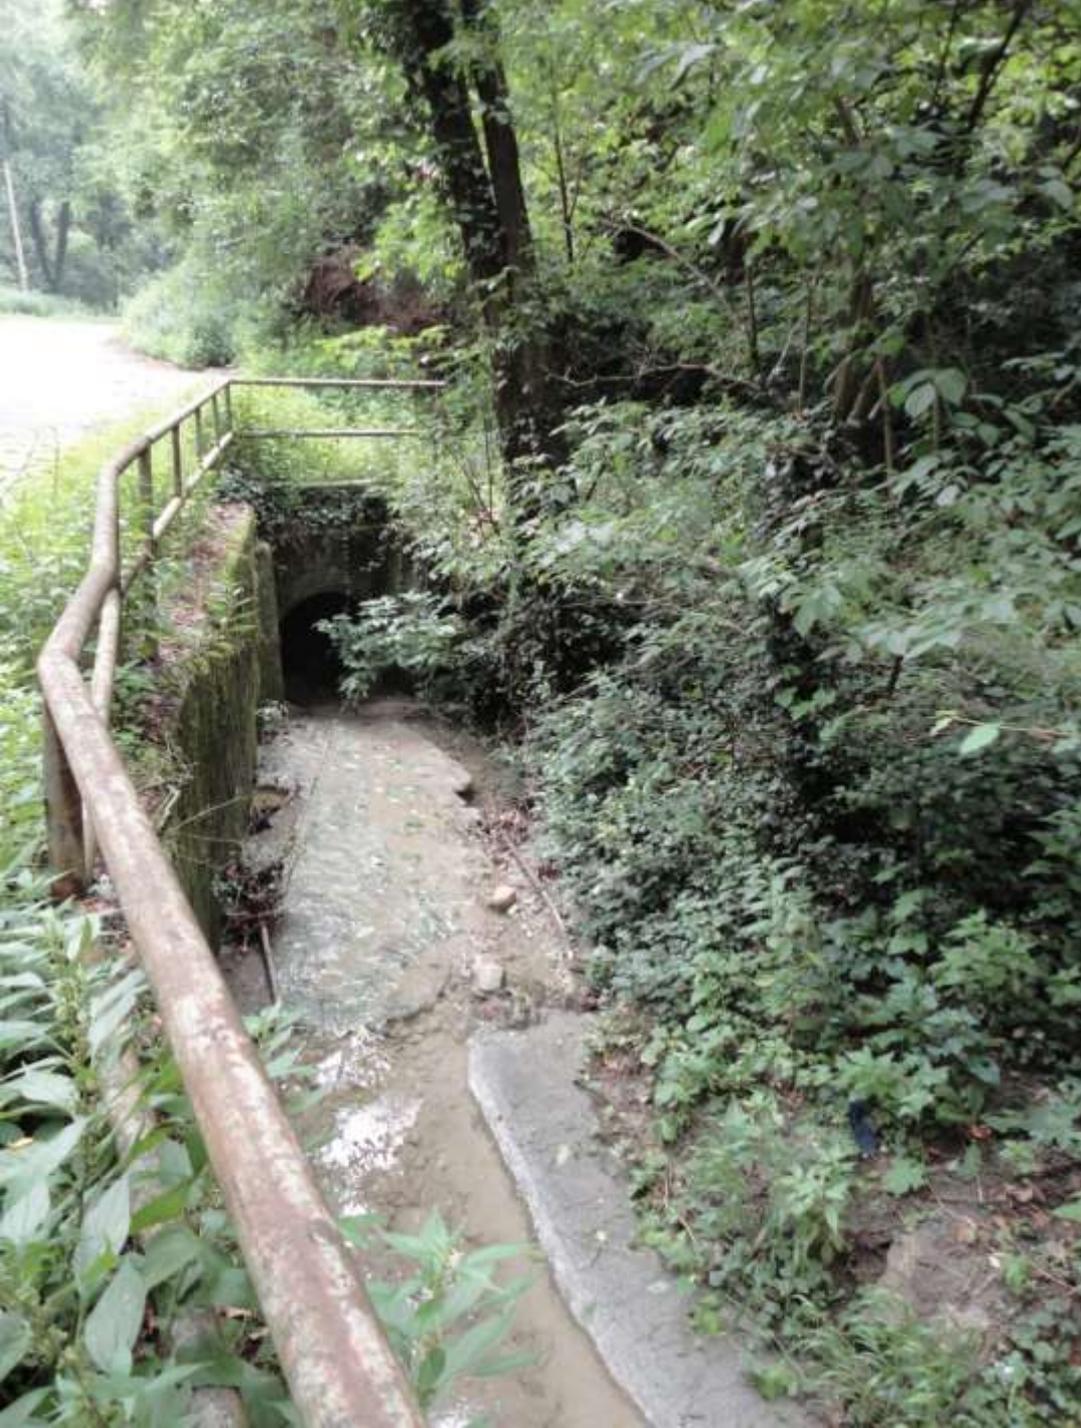
**Il rio scorre in un alveo estremamente ridotto con andamento pressochè rettilineo, è scarsamente dotato di vegetazione e di diversificazioni del letto**

**Anche la vegetazione ripariale è poco differenziata e di scarsa qualità**

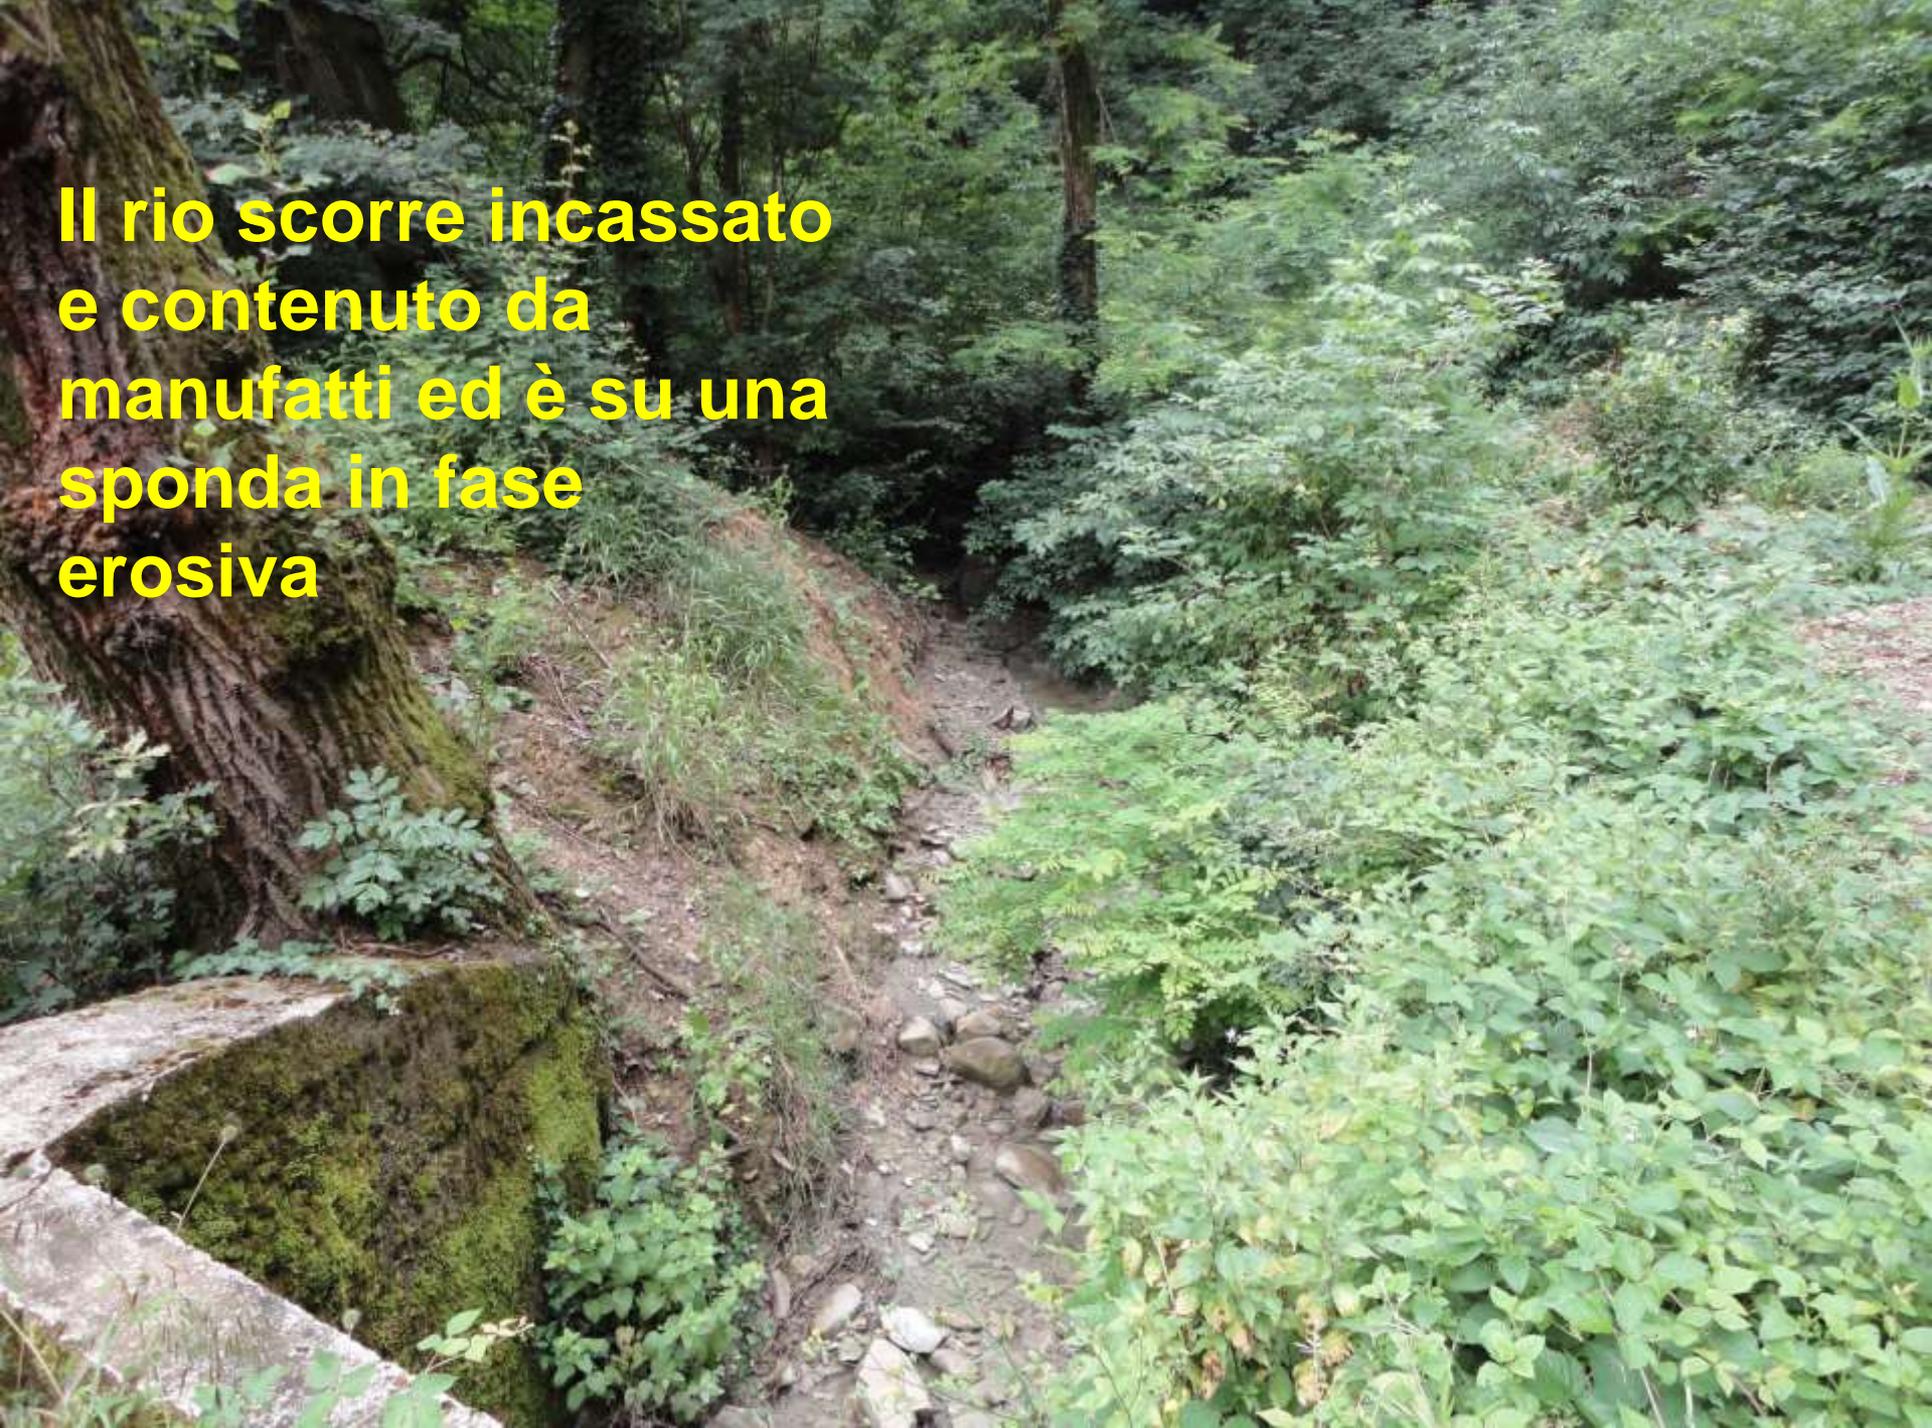
**Alla viabilità si sommano altri elementi di rigidità che impediscono la libera divagazione, quali muri di sostegno in cemento e intubazioni**

**Il rio scorre incassato  
e contenuto da  
manufatti ed è su una  
sponda in fase  
erosiva**

**Fase erosiva  
significativa**

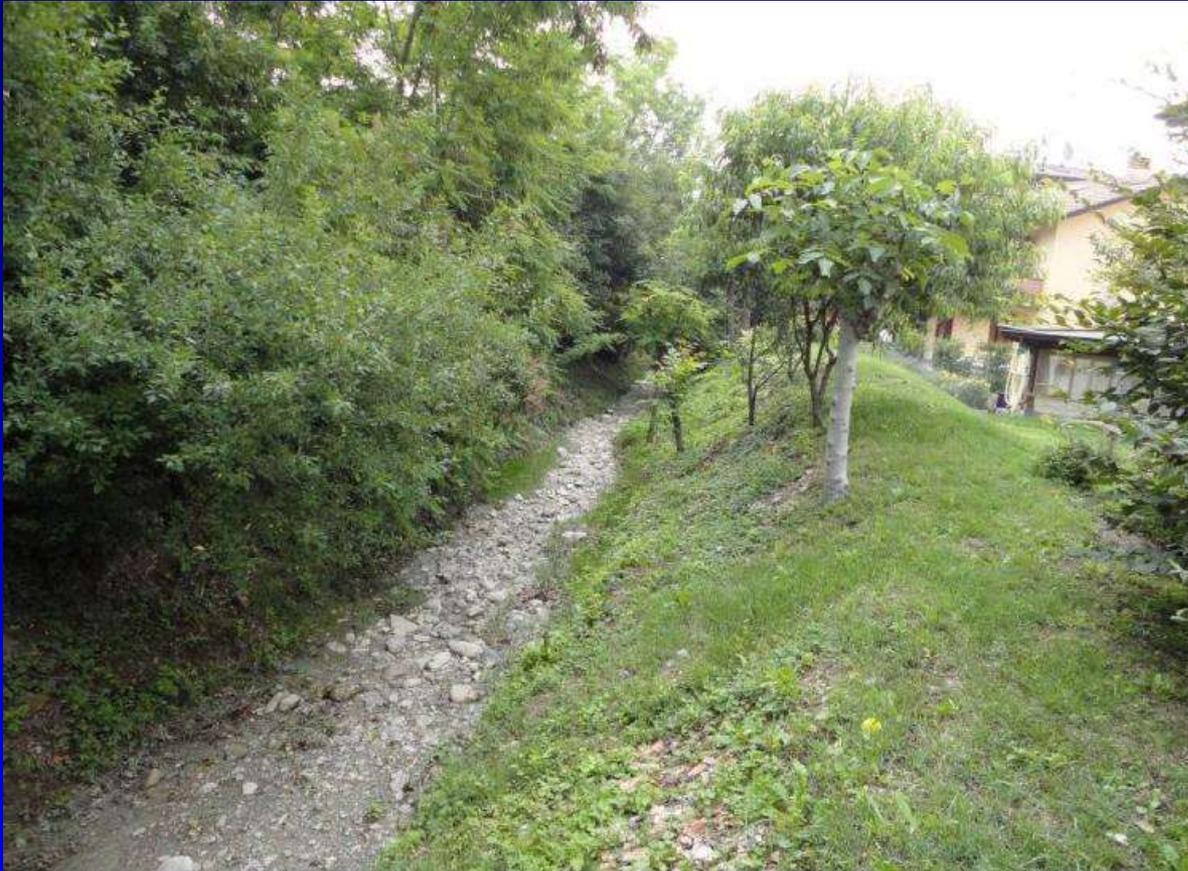
**andamento pressoché rettilineo, è scarsamente dotato di vegetazione e di diversificazioni del letto**

**Anche la vegetazione ripariale è poco differenziata e di scarsa qualità**

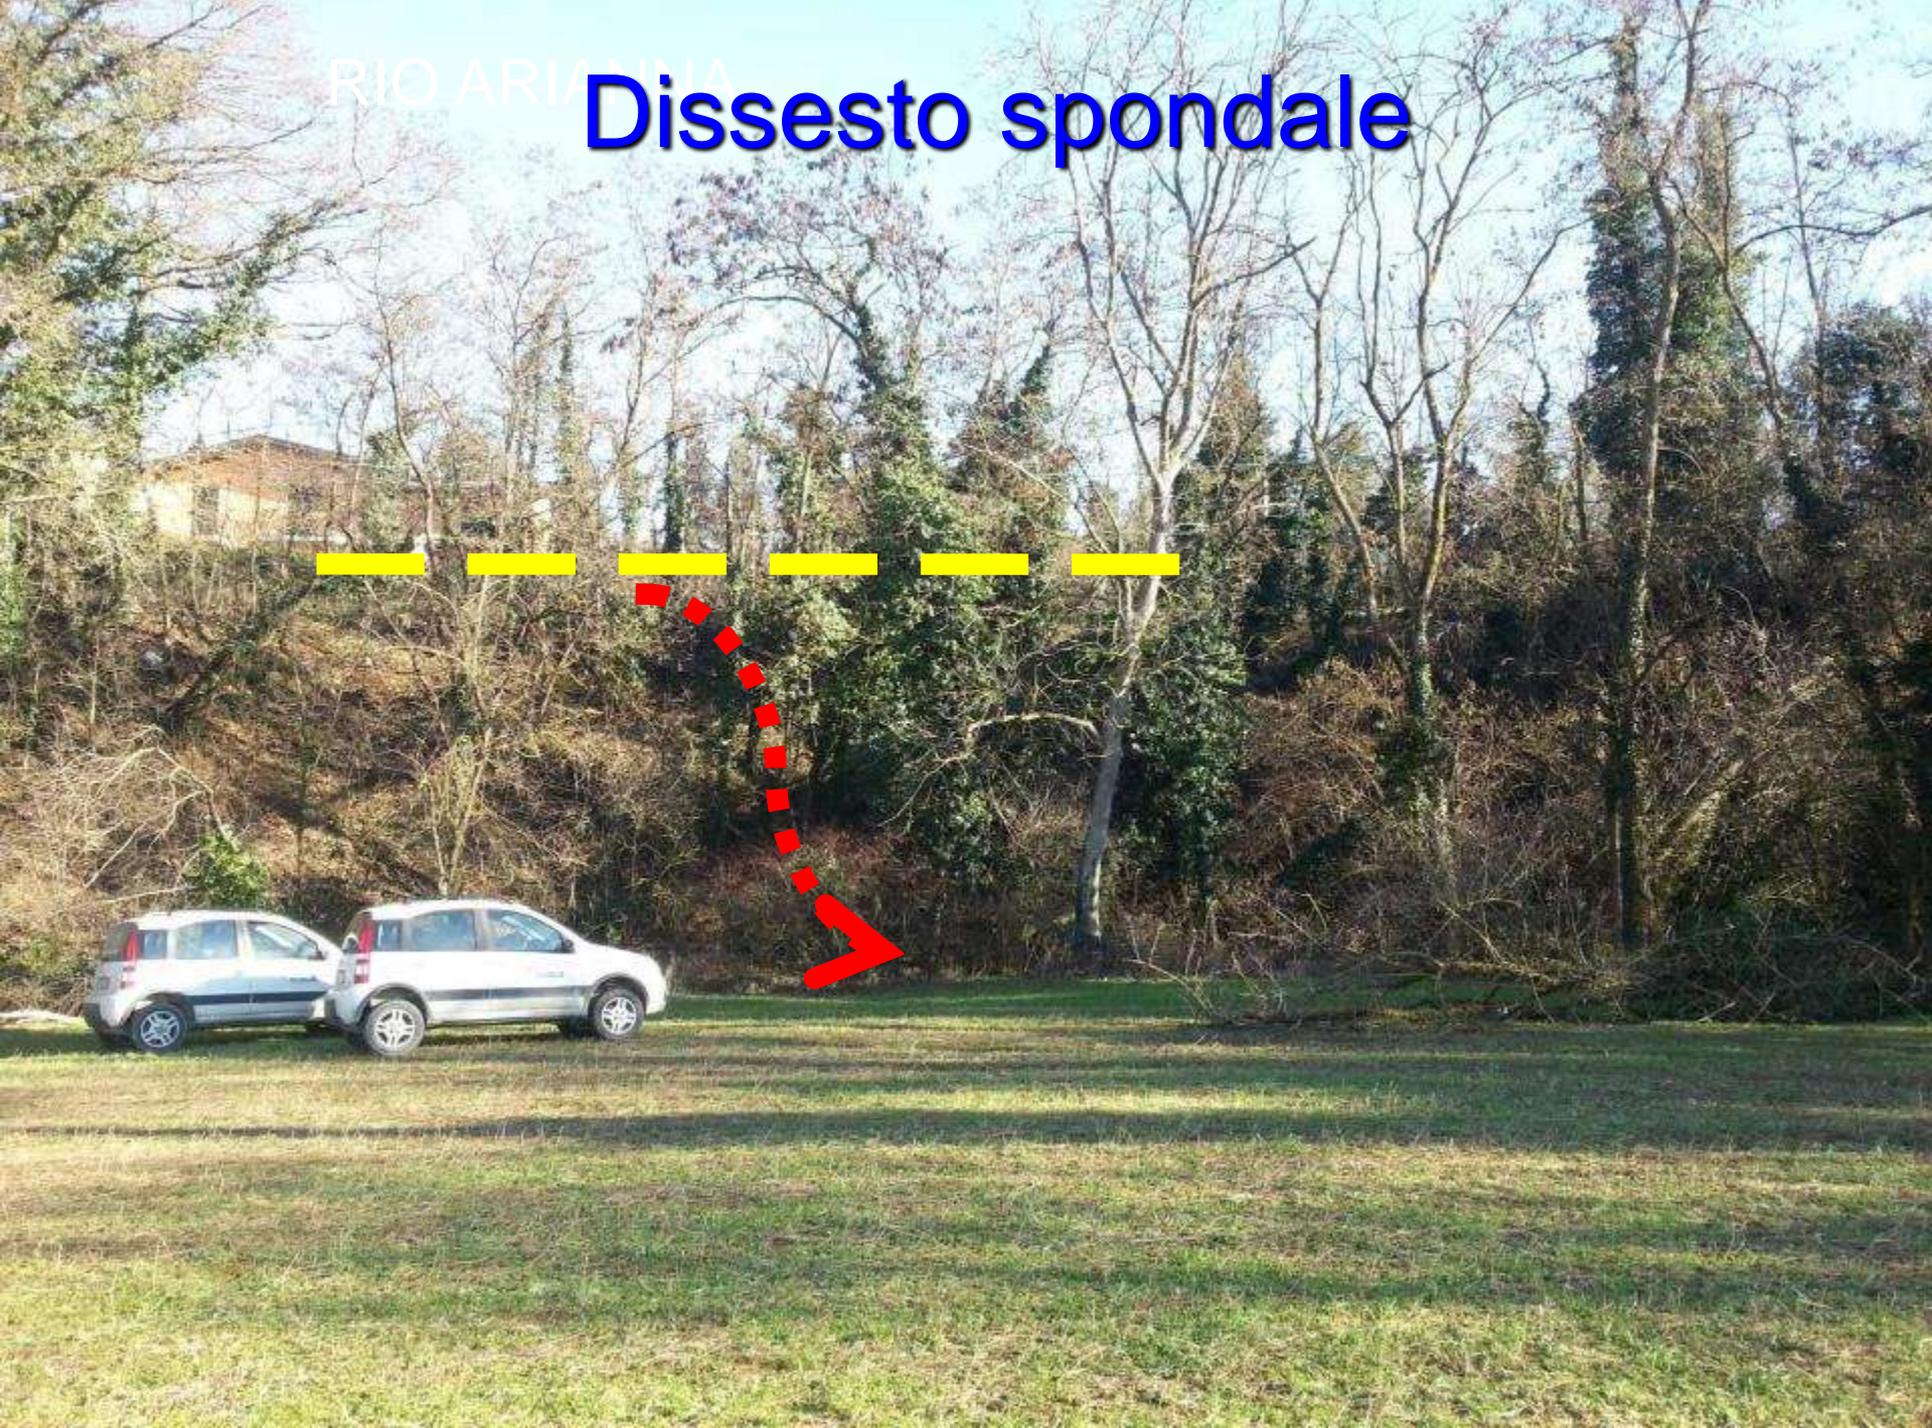
# Dissesto spondale

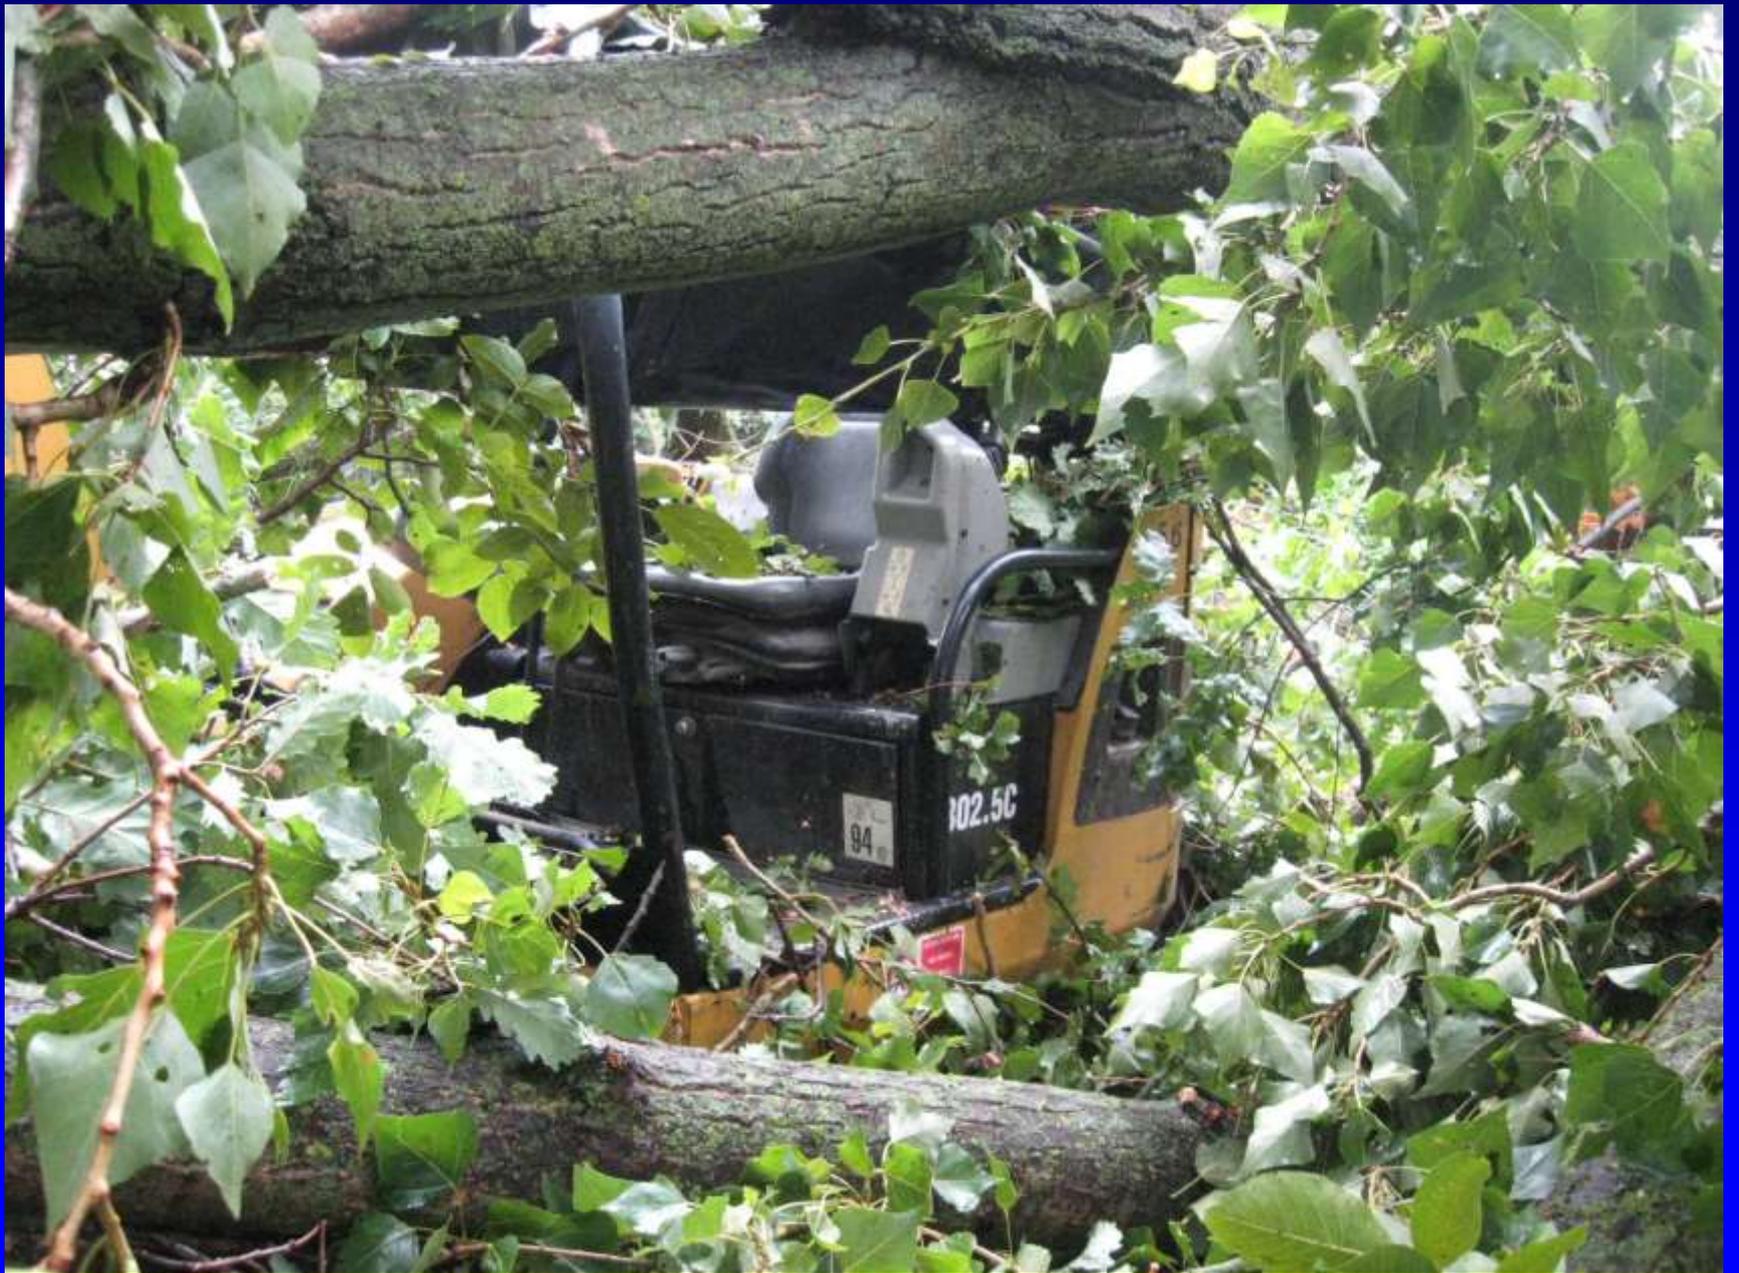
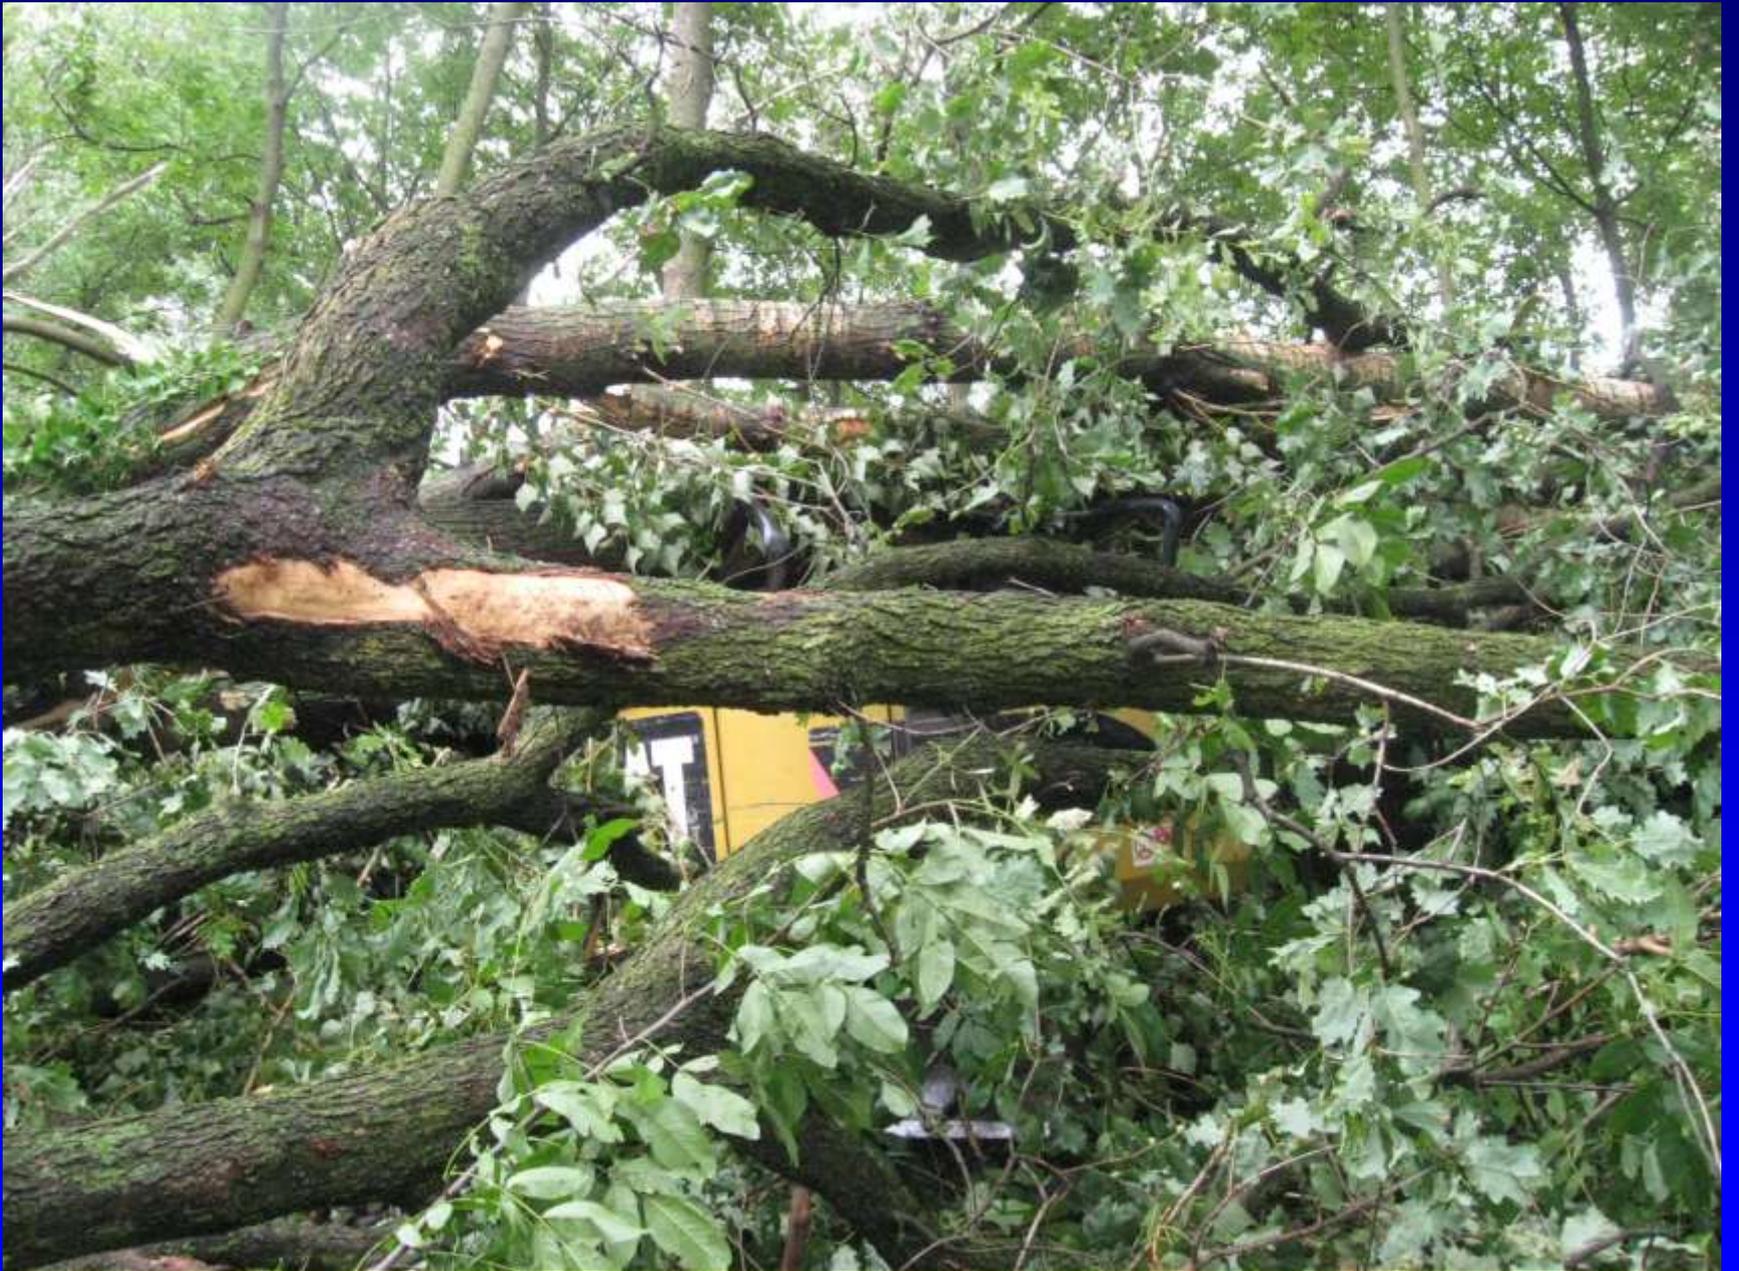
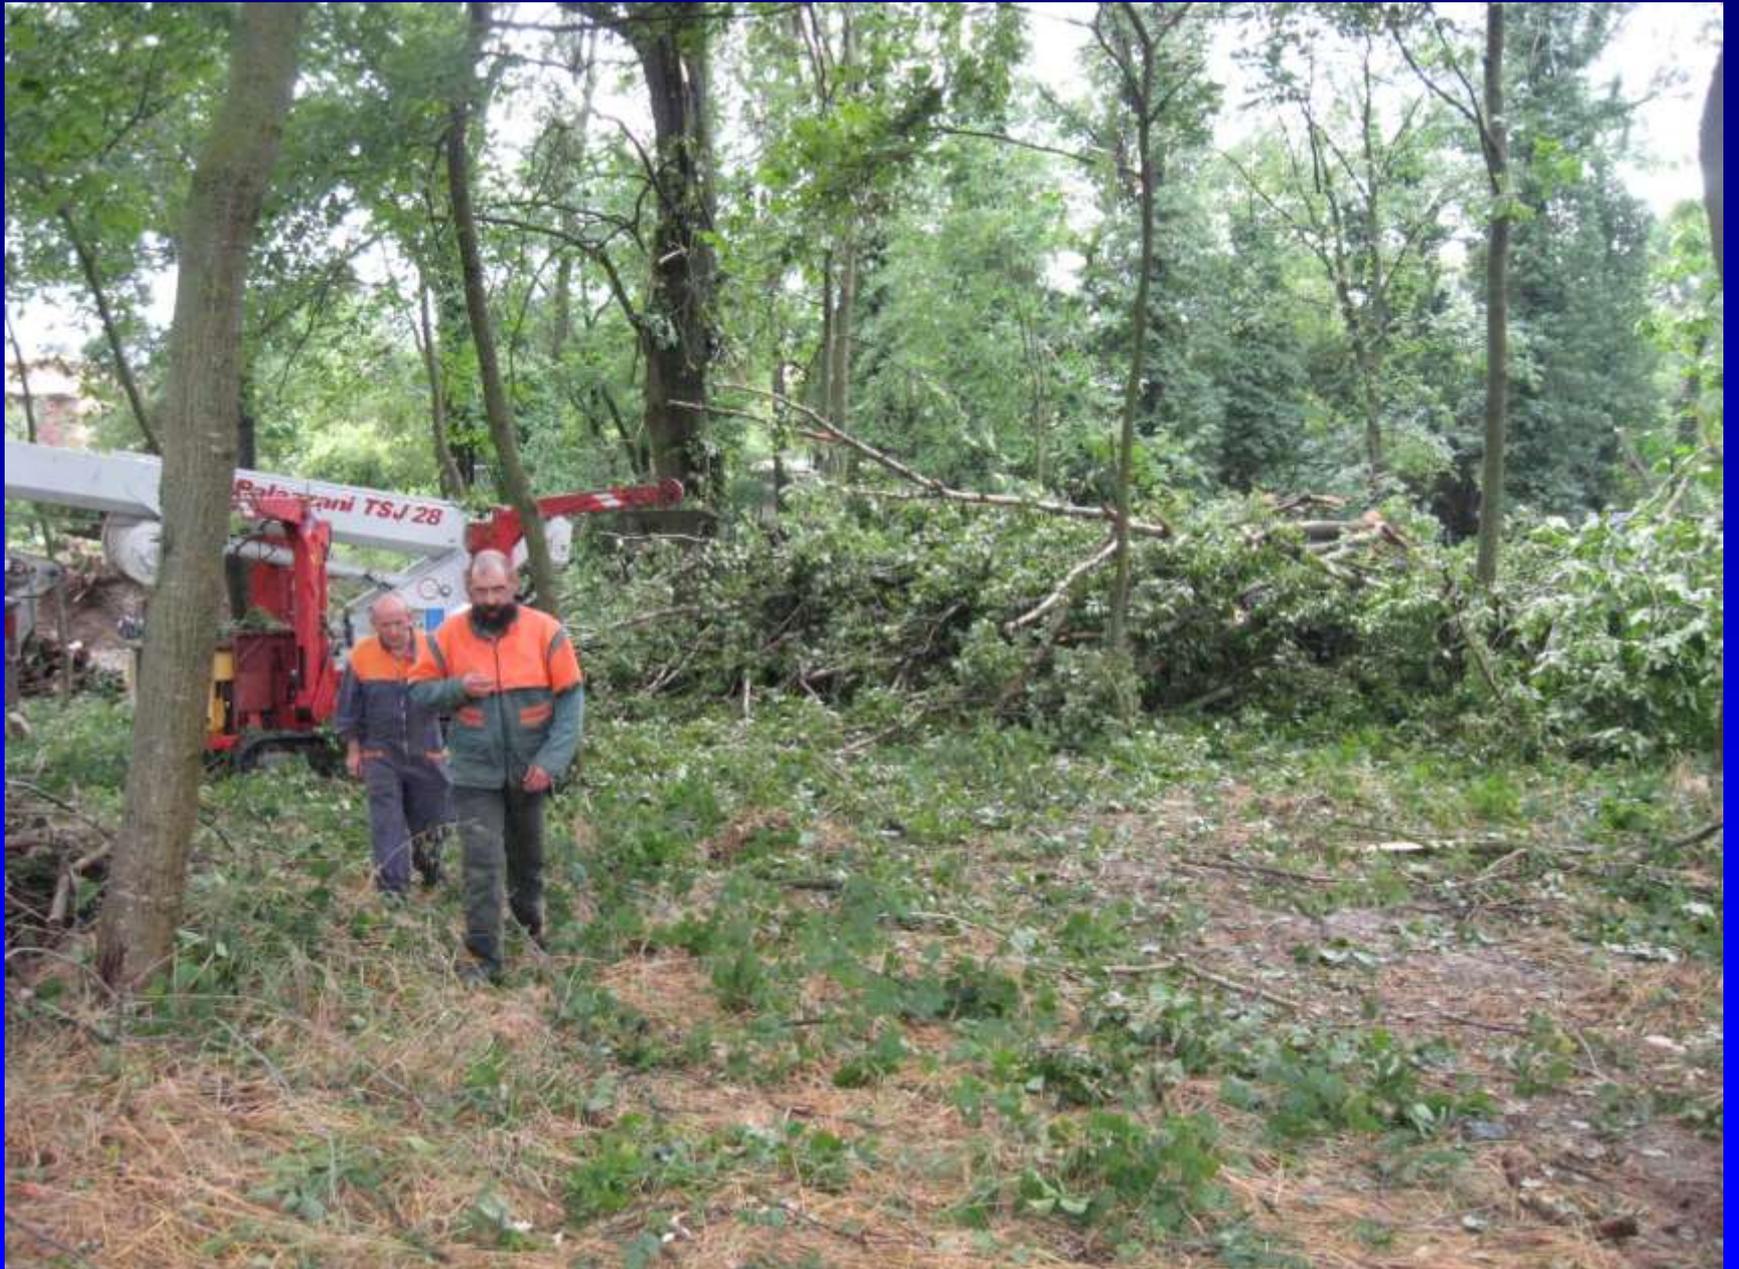
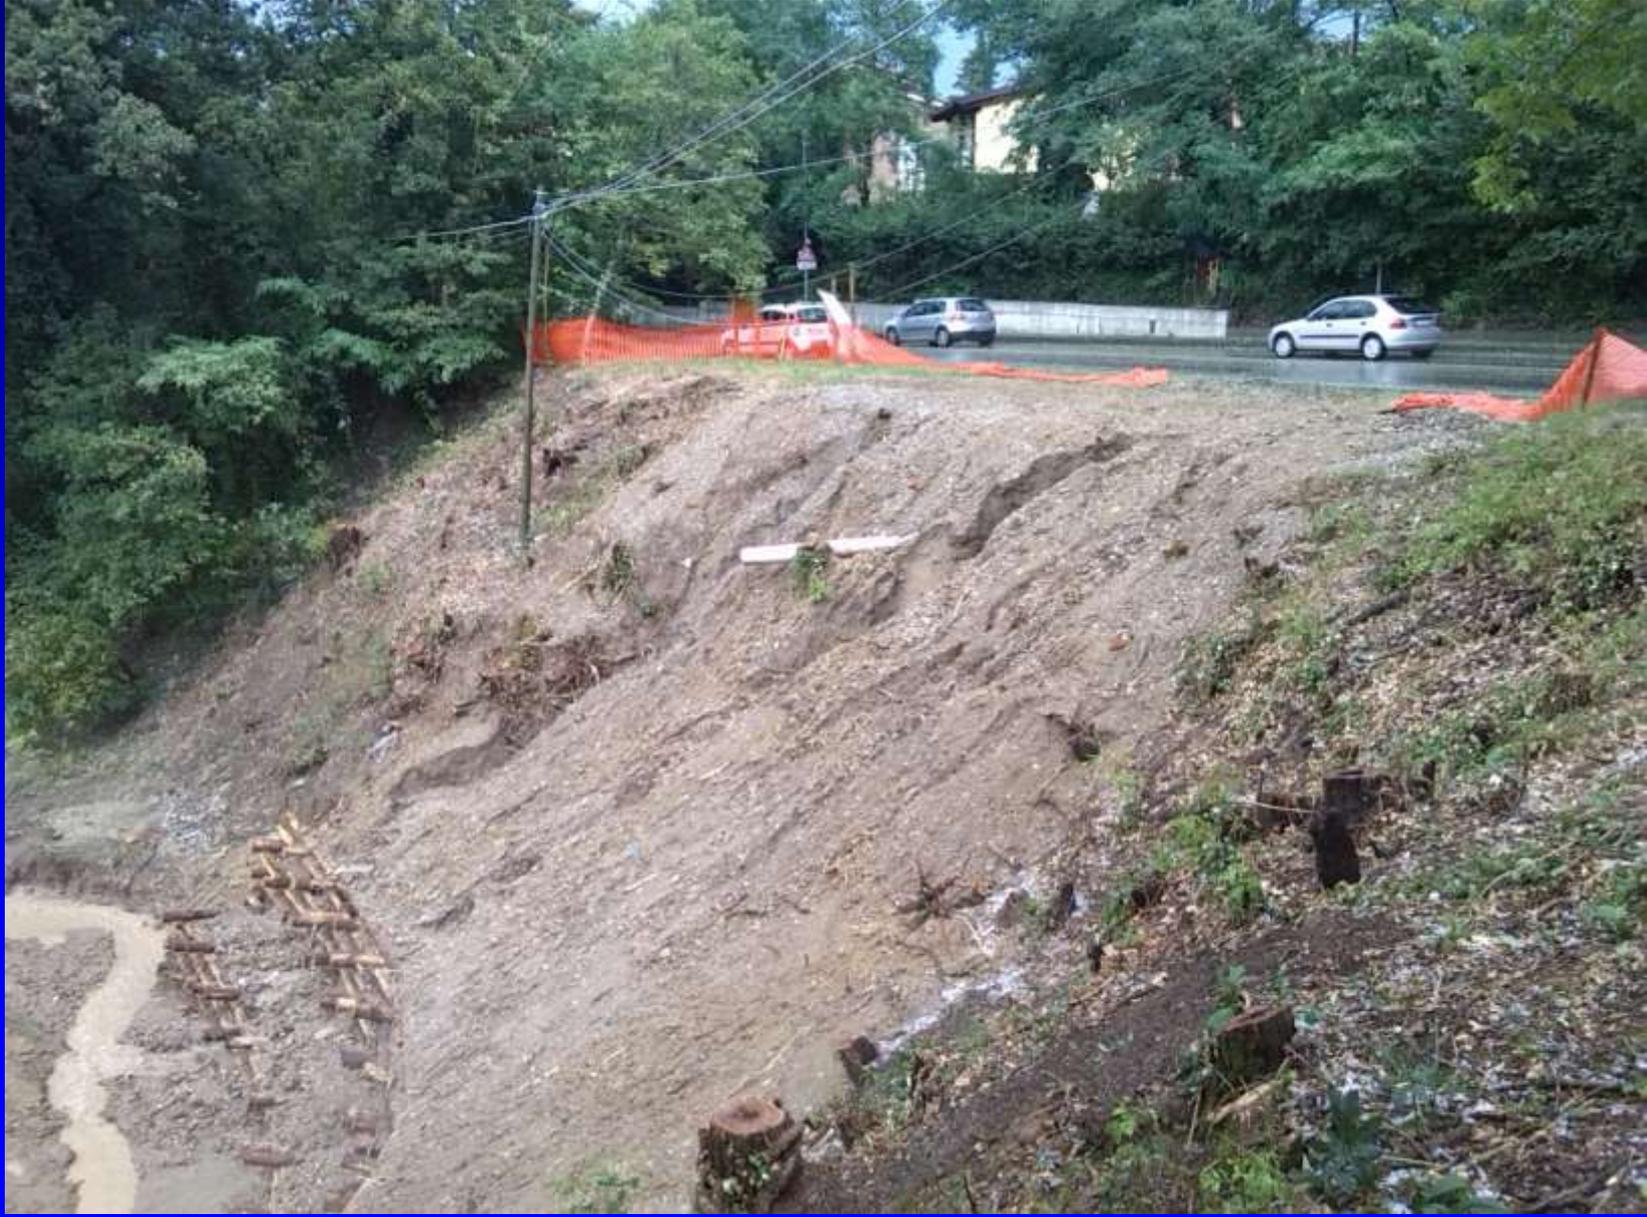
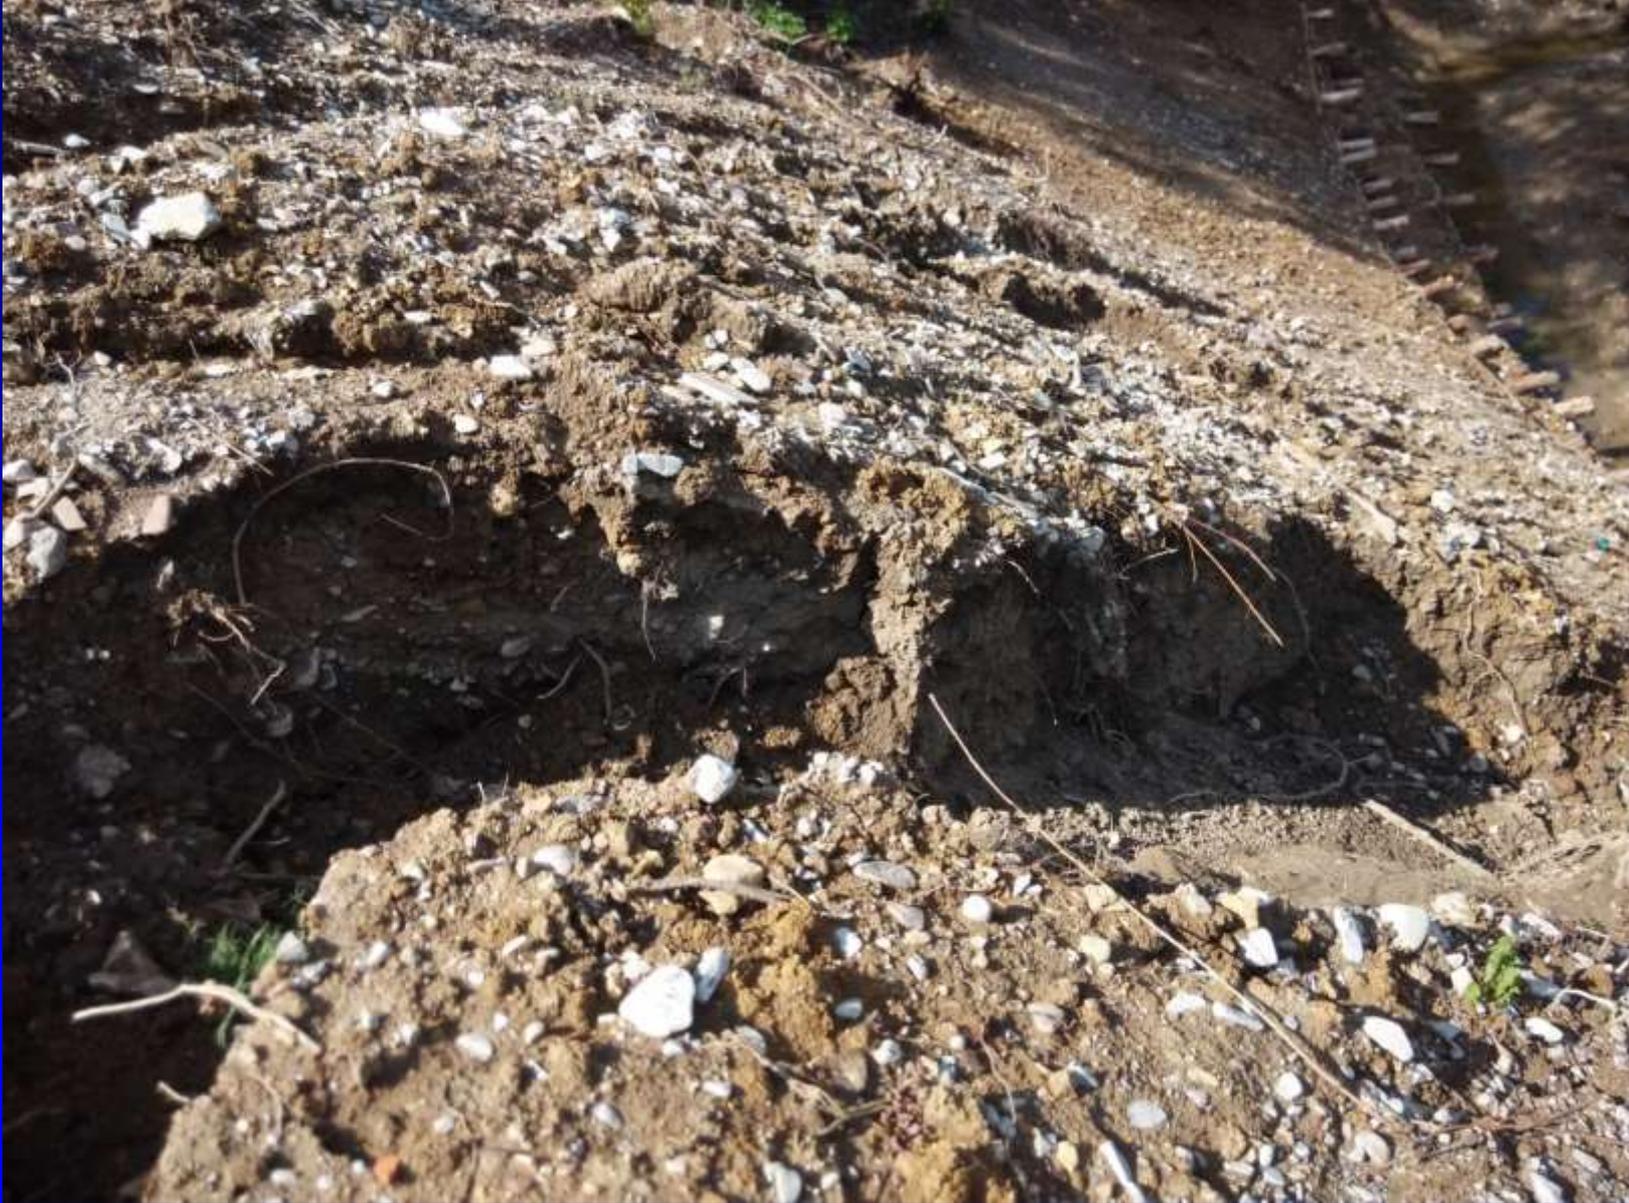
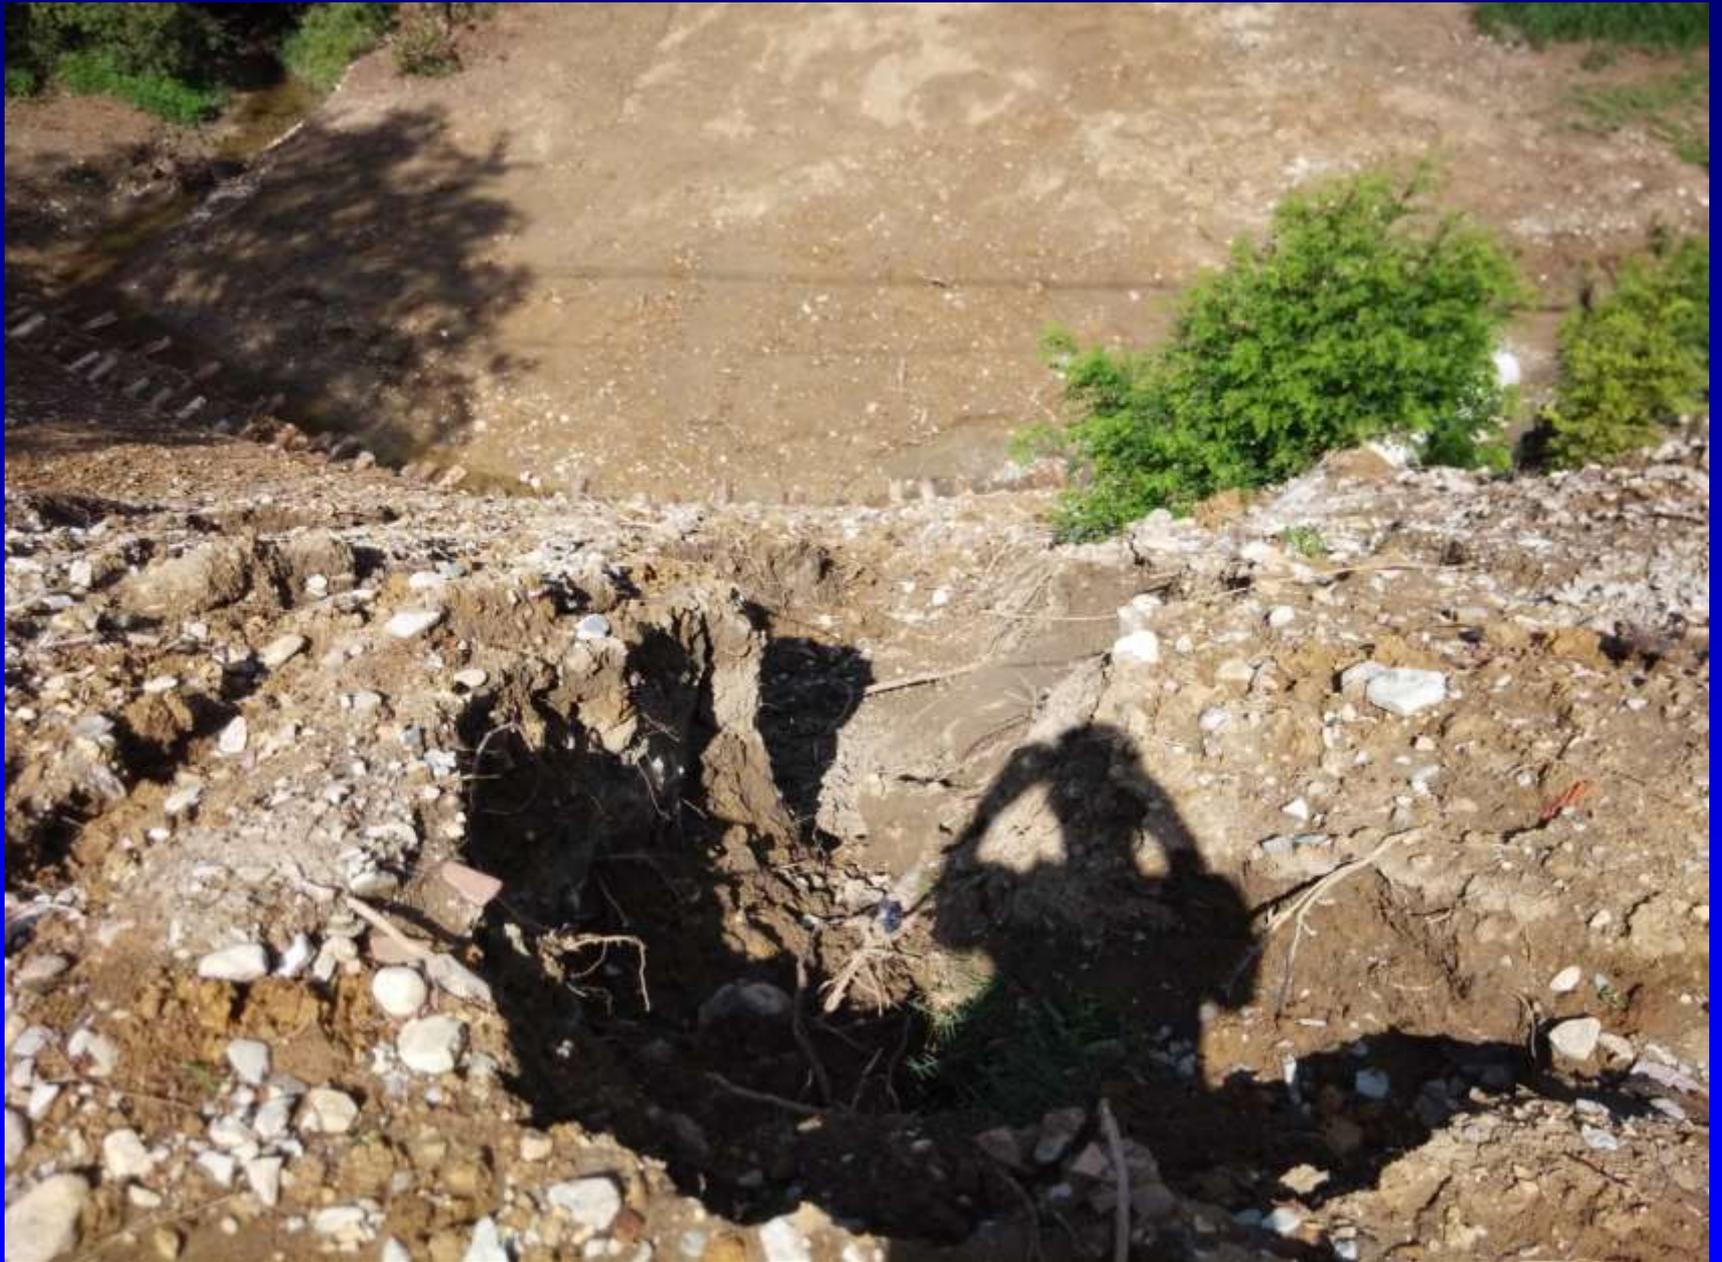
**Problematiche operative**

**Danni evento**

**7 Luglio 2014**
