# GLI INTERVENTI DI RIQUALIFICAZIONE DEI RII DELLA FASCIA PEDEMONTANA REGGIANA

***Dott. Aronne Ruffini - Ing. Marco Monaci***  
*Consorzio di bonifica dell'Emilia Centrale*

*CONVEGNO «L'esperienza del Progetto LIFE RII: obiettivi e risultati»  
17 novembre 2016 – Bologna – Regione Emilia-Romagna*

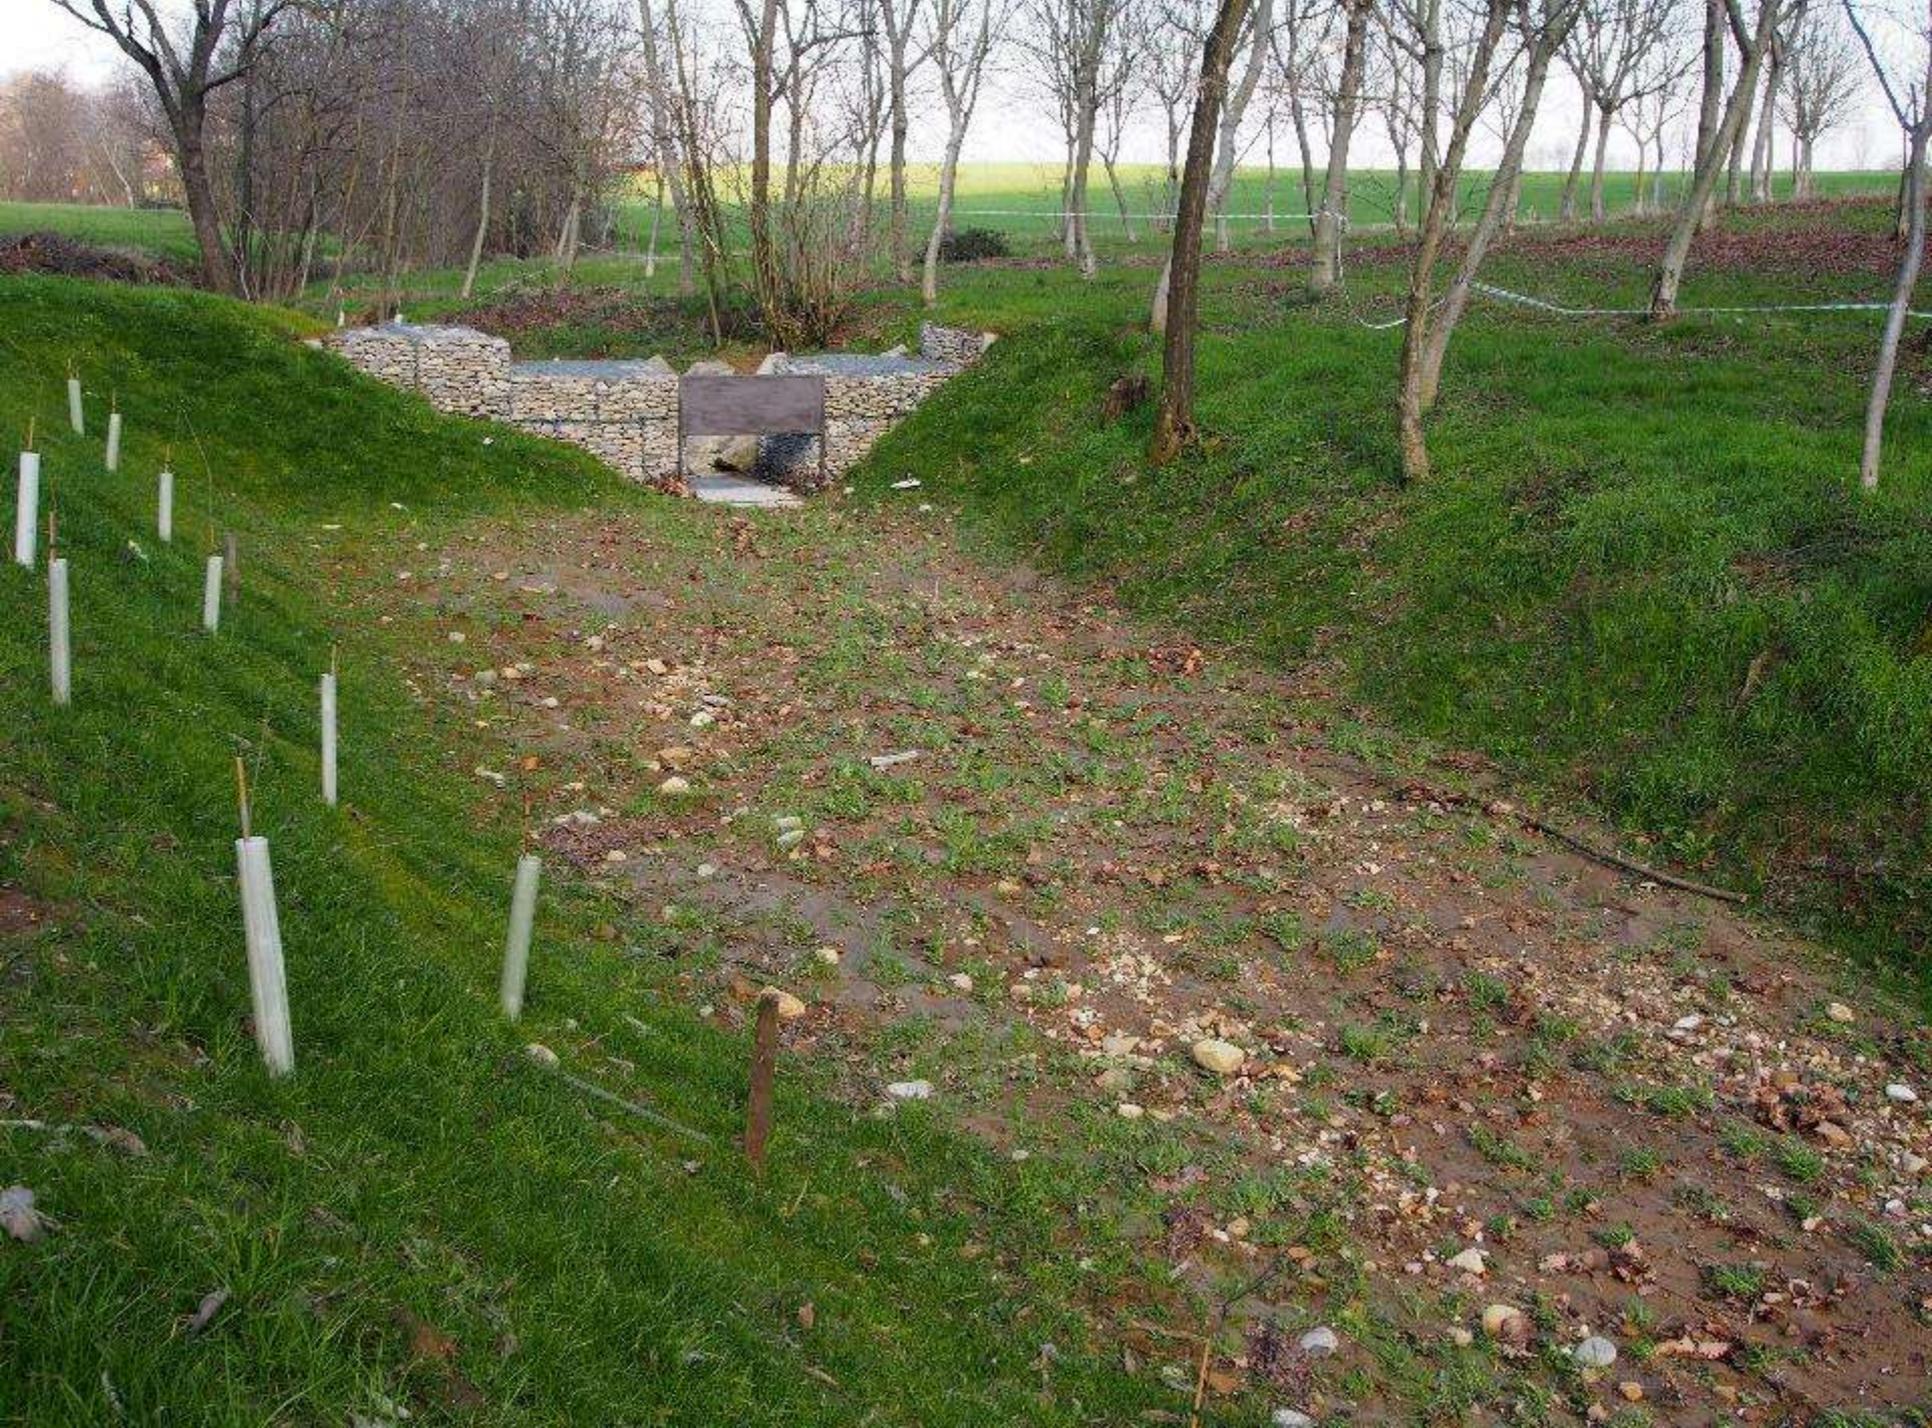
Post operam
