## AZIONE B.2

# ELABORAZIONE DI UN PROGRAMMA INTEGRATO DI RIQUALIFICAZIONE IDRAULICO-AMBIENTALE A SCALA DELL'INTERA AREA DI STUDIO

## RELAZIONE FINALE

**Ing. Marco Monaci**

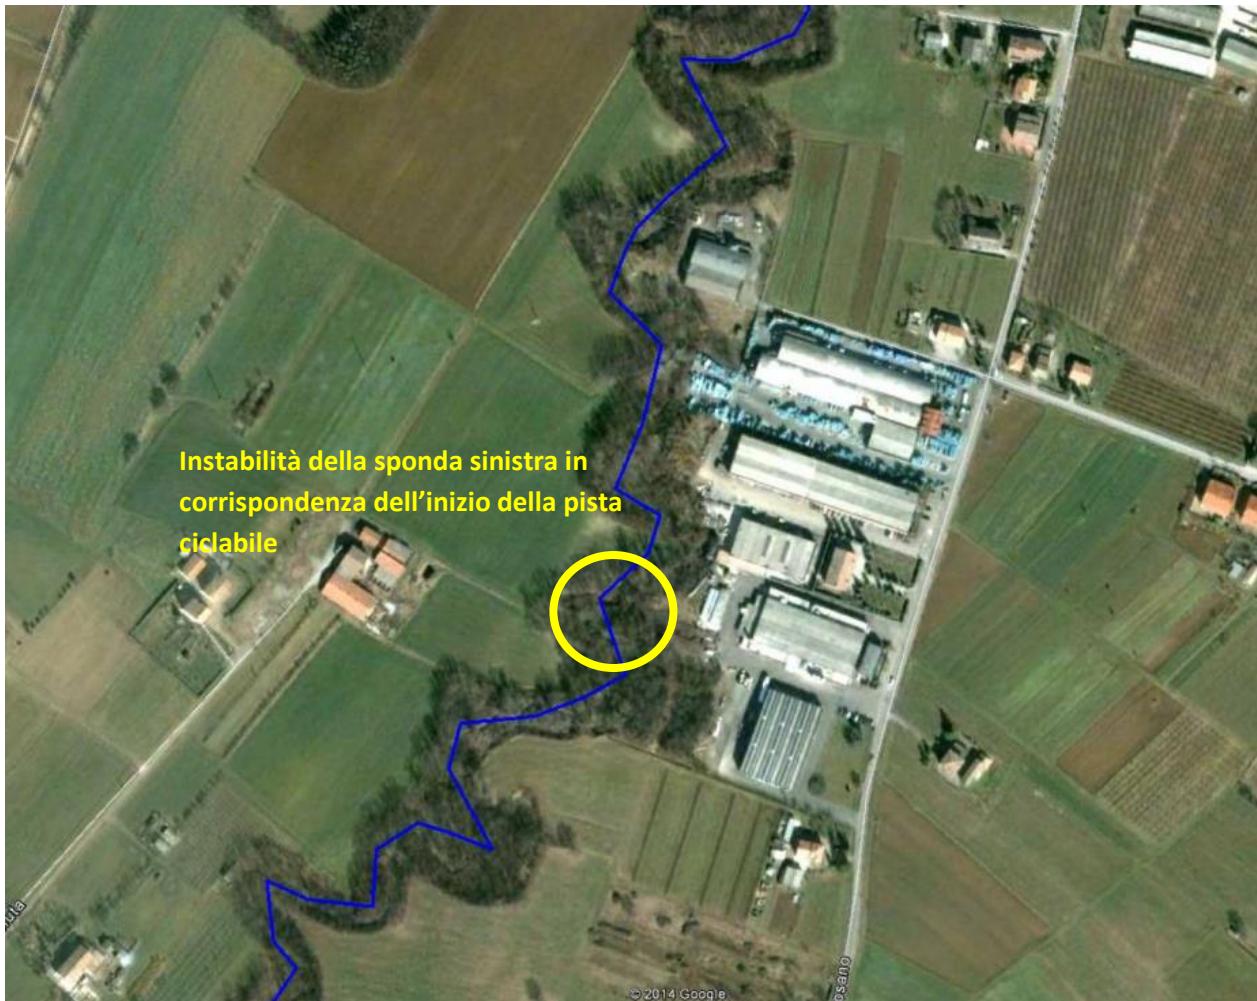
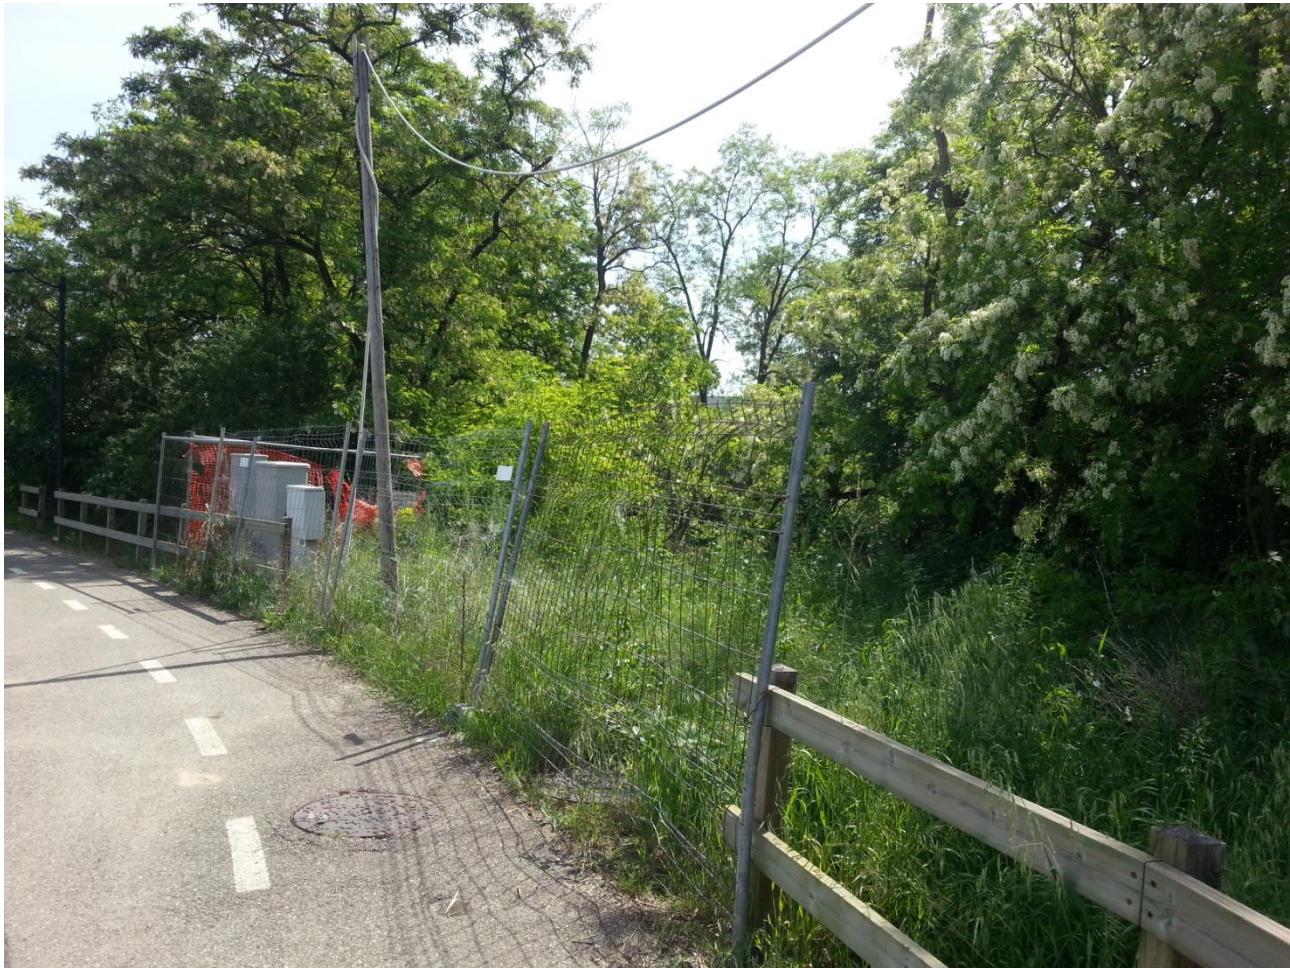
- **Punto critico 1**

A ridosso della sponda sinistra del Torrente Lavezza è presente un versante che attualmente si trova in condizioni di instabilità, la quale può mettere a rischio la pista ciclabile che inizia il suo percorso proprio in questo punto (Figura 3); è inoltre presente uno scolmatore fognario per il quale occorre verificare la possibile interazione con l'instabilità della sponda.

Figura 3 – Punto critico 1 del Torrente Lavezza – Versante in sinistra idraulica instabile.

**Figura 4 – Punto critico 1 del Torrente Lavezza – Versante in sinistra idraulica instabile.**

La situazione di instabilità della sponda può essere in questo caso affrontata mediante il consolidamento del versante tramite l'utilizzo delle tecniche dell'ingegneria naturalistica, in particolare tramite la posa di gradoni realizzati mediante una palificata rinverdita (Figura 5). In questo caso l'intervento ha finalità prettamente strutturali e non porta benefici ecologici sostanziali, prevedendo l'arresto delle naturali dinamiche di arretramento delle sponde al fine di proteggere un bene esposto non delocalizzabile a costi paragonabili a quello dell'intervento (pista ciclabile).

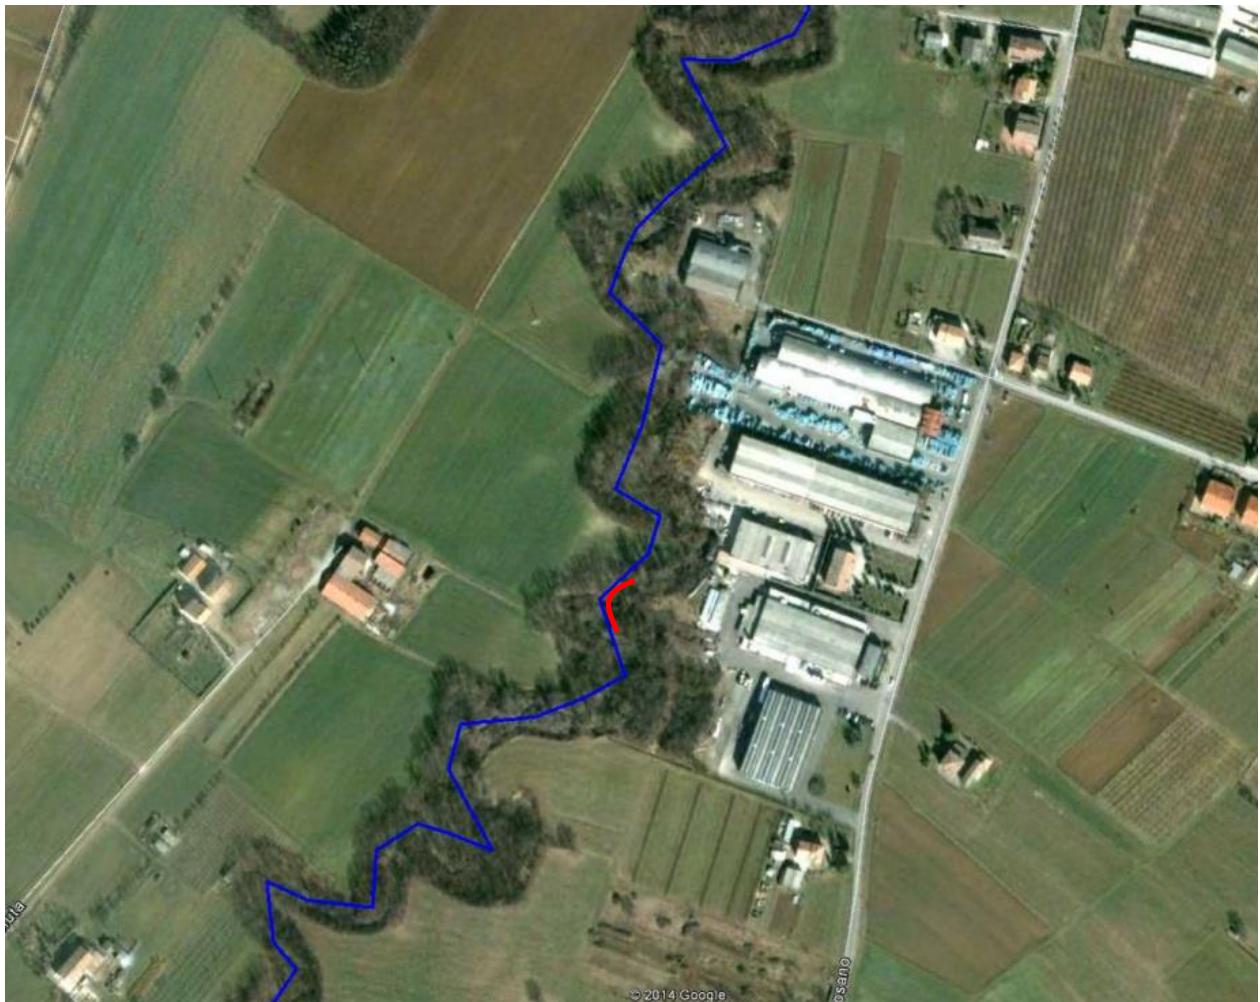
Figura 6 – Palificata viva (in rosso) a protezione della pista ciclabile localizzata a ridosso della sponda in erosione.

L'ipotesi di intervento è illustrata a livello planimetrico di massima in Figura 6 e richiederà di essere approfondita per valutare la fattibilità tecnica, amministrativa e vincolistica e i pro e contro tecnici, economici ed ecologici per poter determinare la strada da seguire.

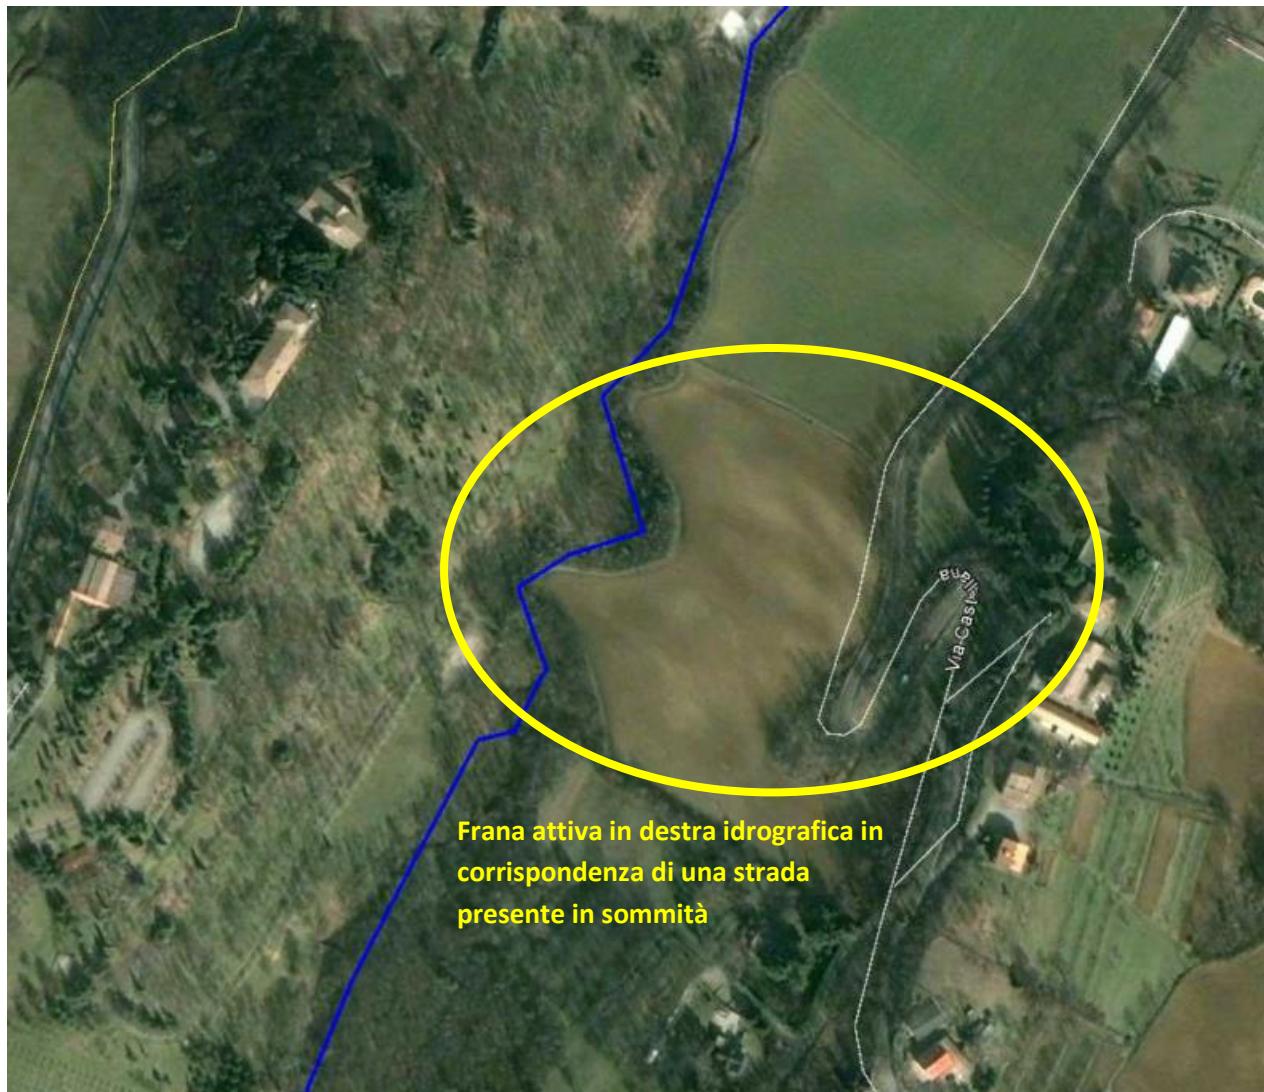
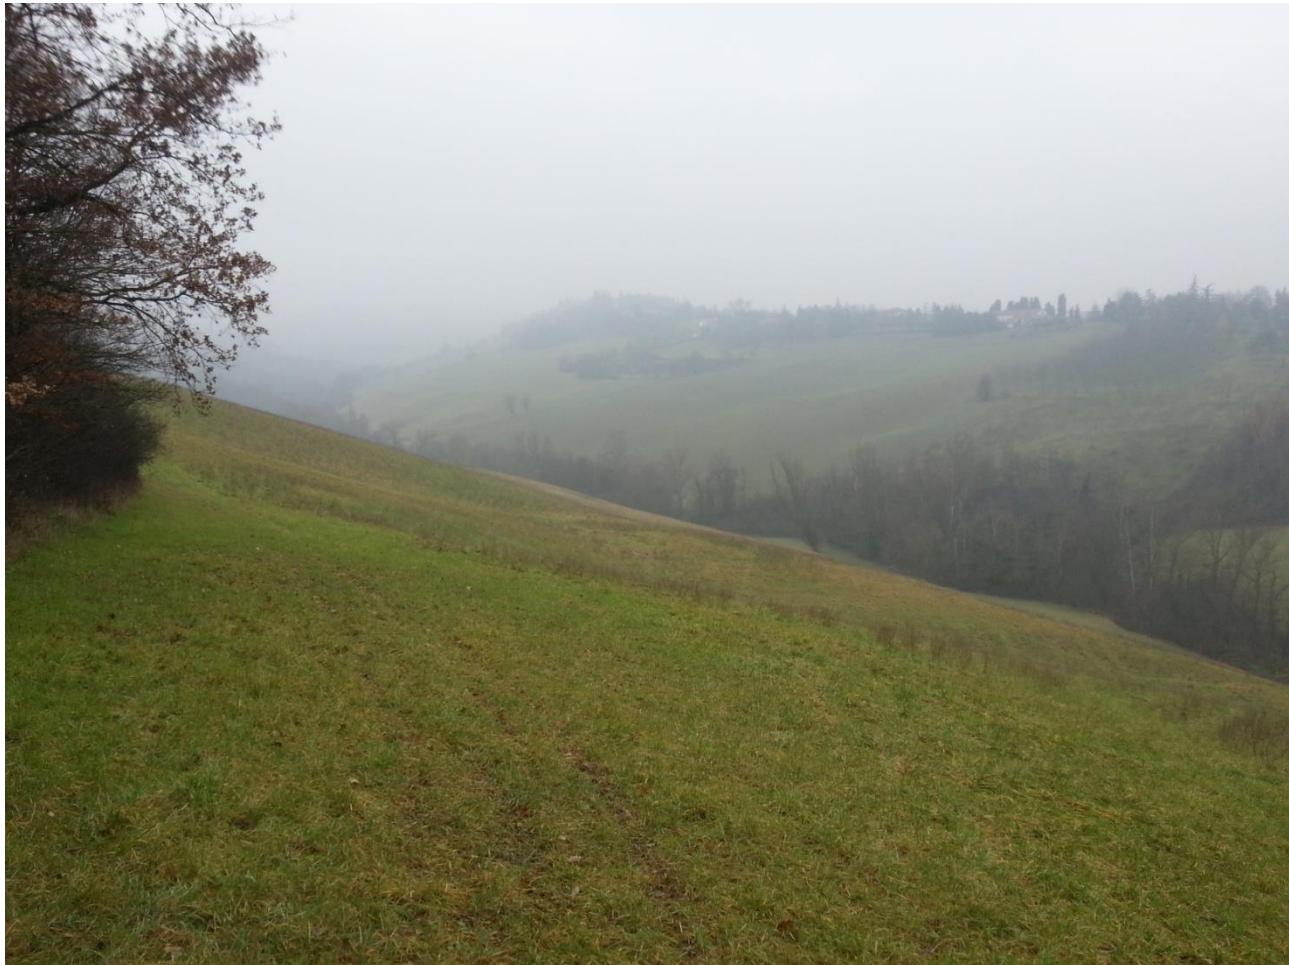
- **Punto critico 2**

In sponda destra del Torrente Lavezza è presente una frana attiva che può mettere a rischio la strada e le abitazioni che si trovano in sommità dello stesso.

Figura 7 – Punto critico 2 del Torrente Lavezza – Frana attiva in destra idrografica in corrispondenza di una strada presente in sommità.

Figura 8 – Punto critico 2 del Torrente Lavezza - Frana attiva in destra idrografica in corrispondenza di una strada presente in sommità. La frana attiva che interessa il versante in destra idrografica del Torrente Lavezza mette a rischio una strada e delle abitazioni e può essere controllata intervenendo sia sul versante stesso (azione non oggetto del presente lavoro) sia sul corso d’acqua.

Si ritiene che la stabilizzazione del fondo (ad es. mediante la posa di massi) in corrispondenza della frana possa contribuire a diminuire la sua attività (Figura 9).

Tale intervento non apporta miglioramenti di tipo ecologico ma anzi determina un decadimento locale della qualità ecologica del torrente; si rende pertanto necessario utilizzare opportune accortezze progettuali per mitigare l’impatto dell’intervento (riforestazione delle rive, creazione di un fondo non omogeneo che favorisca la risalita della fauna acquatica e la colonizzazione dello stesso, ecc.).

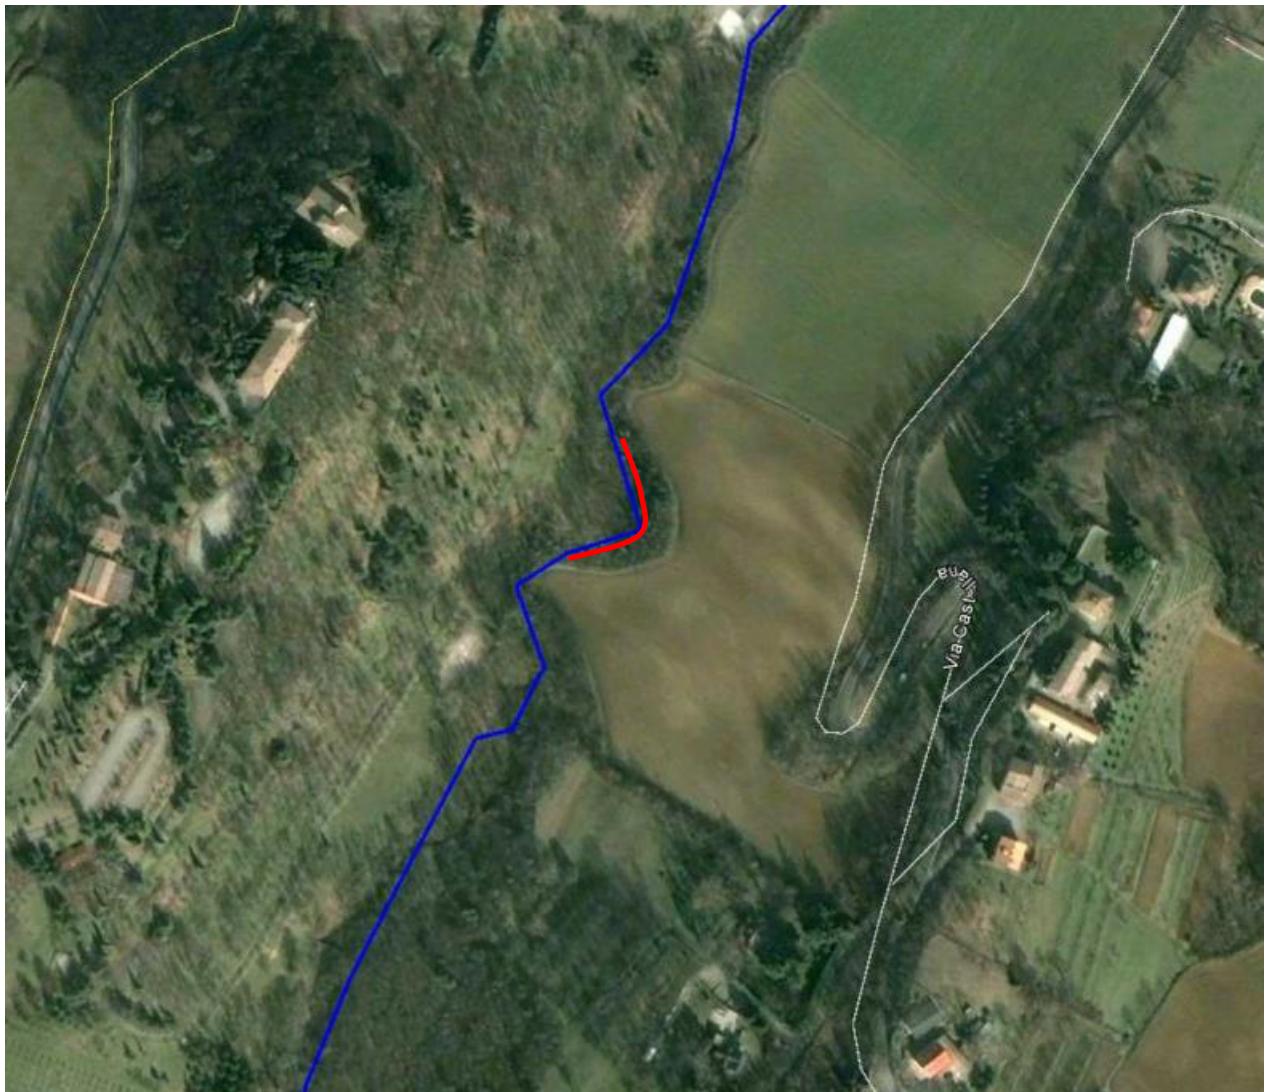
Figura 10 – Collocazione approssimativa della rampa in massi (in rosso) per la stabilizzazione del fondo e il consolidamento del versante in frana (campo marrone).

L’ipotesi di intervento è illustrata a livello planimetrico di massima in Figura 10 e richiederà di essere approfondita per valutare la fattibilità tecnica, amministrativa e vincolistica e i pro e contro tecnici, economici ed ecologici per poter determinare la strada da seguire.

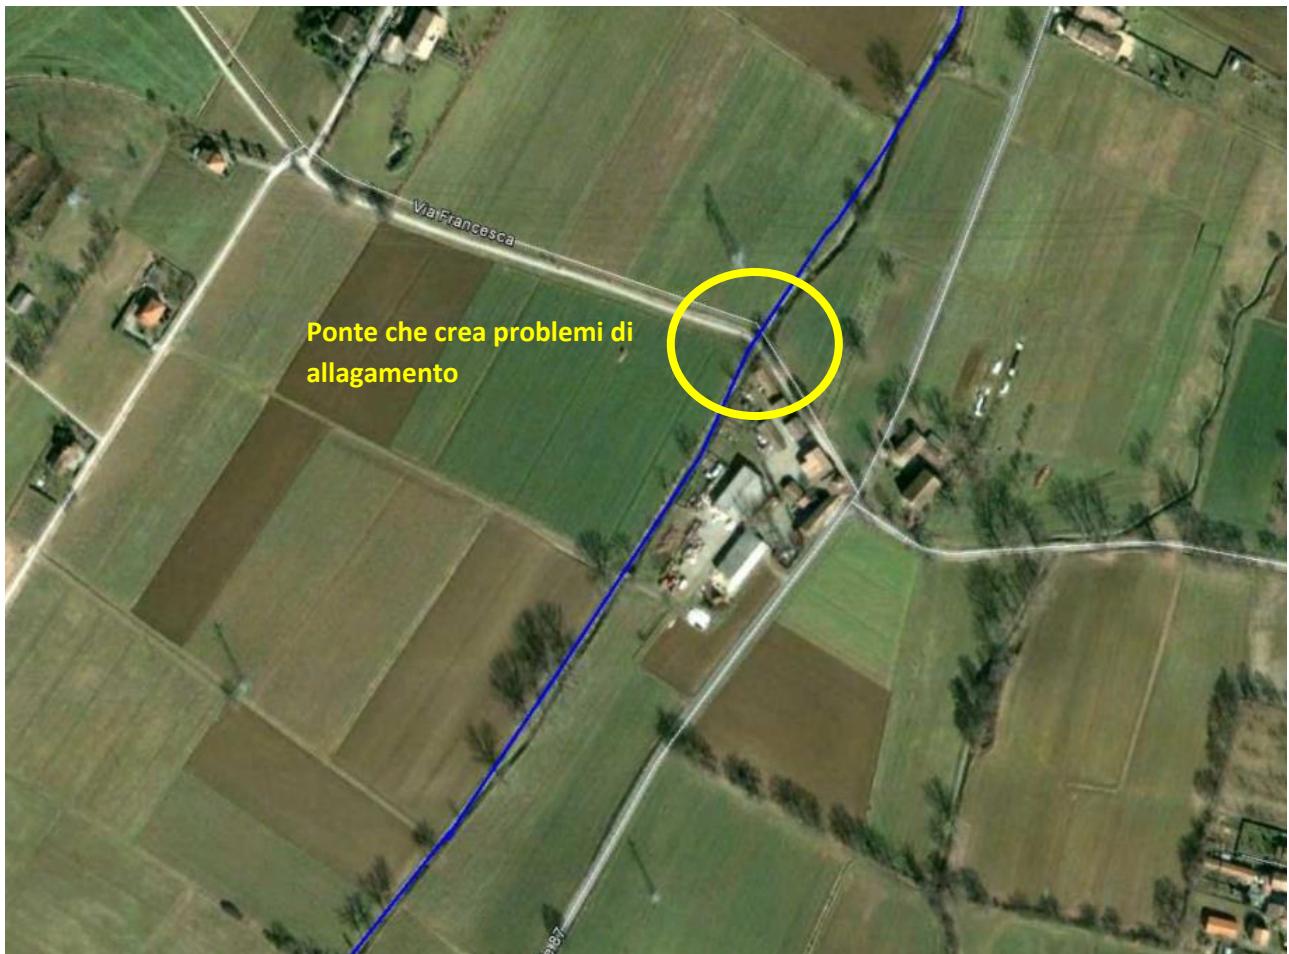
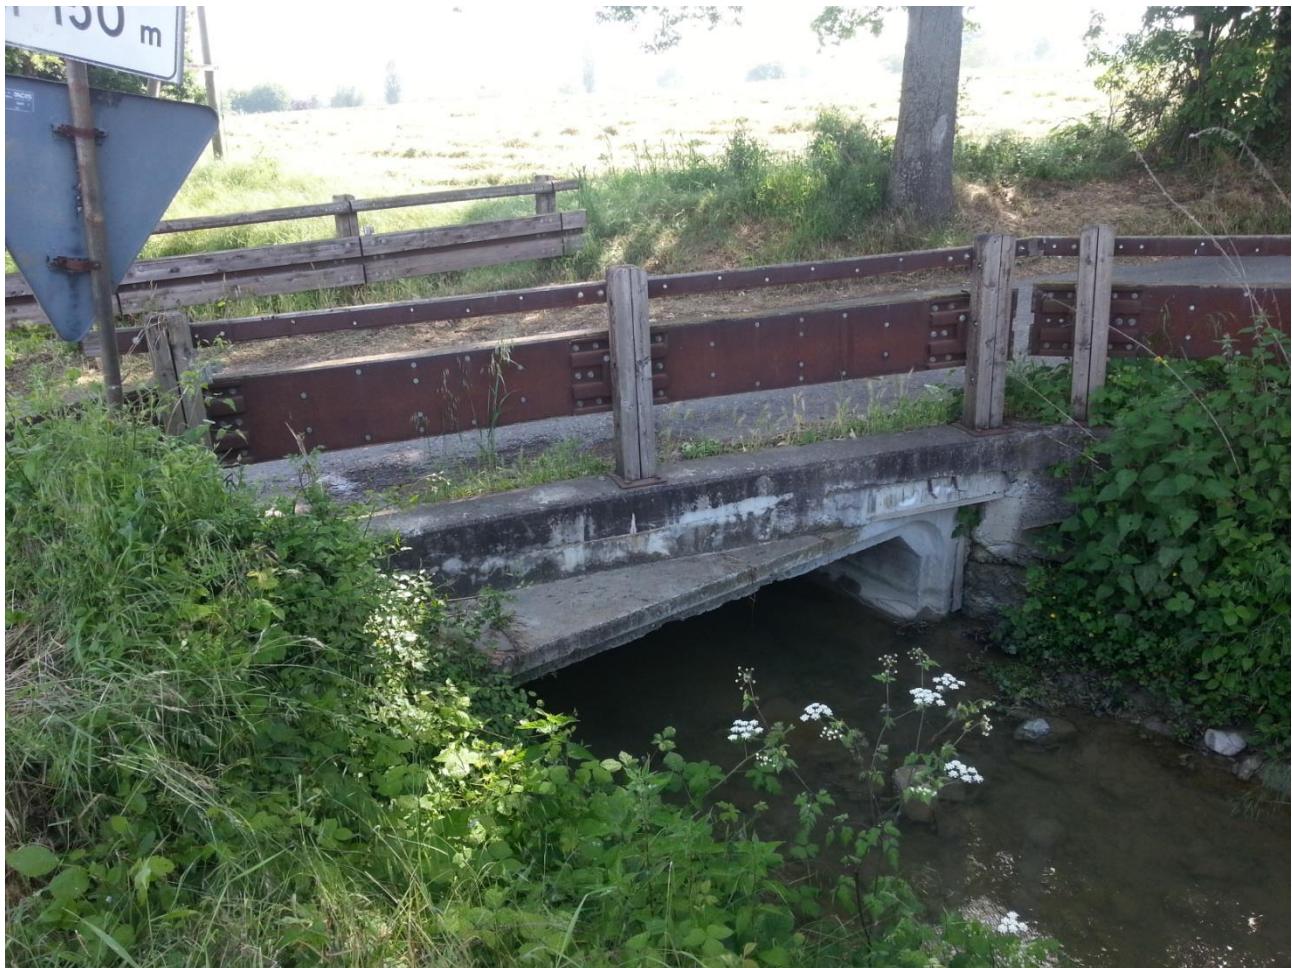
Lungo il Rio Lavacchiello, ai confini con il Comune di Reggio Emilia, è presente un ponte che presenta situazioni di criticità idraulica e conseguenti esondazioni dei terreni circostanti.

Figura 12 – Punto critico 1 del Rio Lavacchiello - Ponte che crea problemi idraulici.

Figura 13 – Punto critico 1 del Rio Lavacchiello – Ponte che crea problemi idraulici.

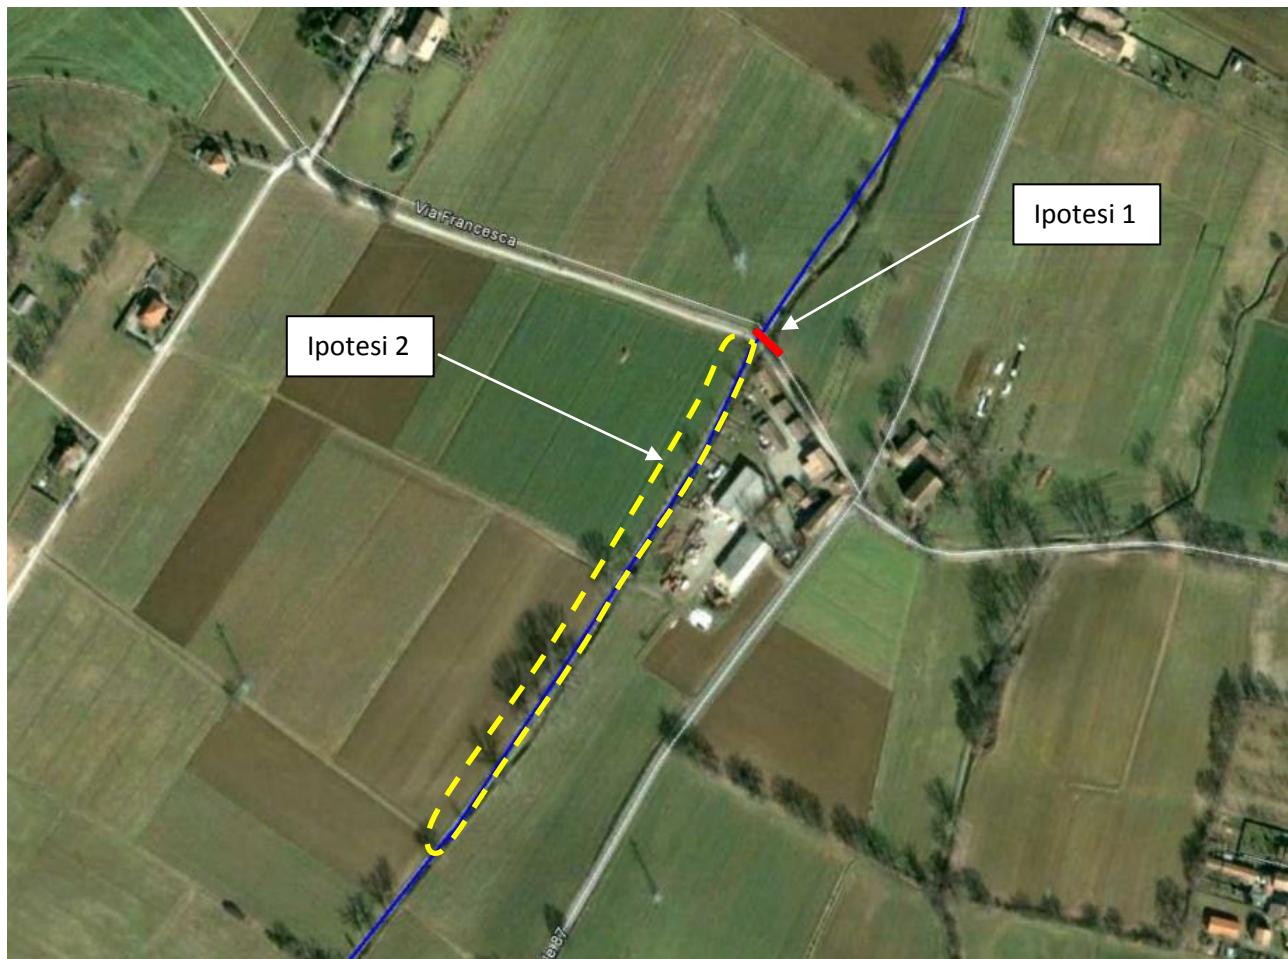
Figura 15 – Ipotesi 1: rifacimento del ponte. Ipotesi 2: allargamento naturalistico di sezione.

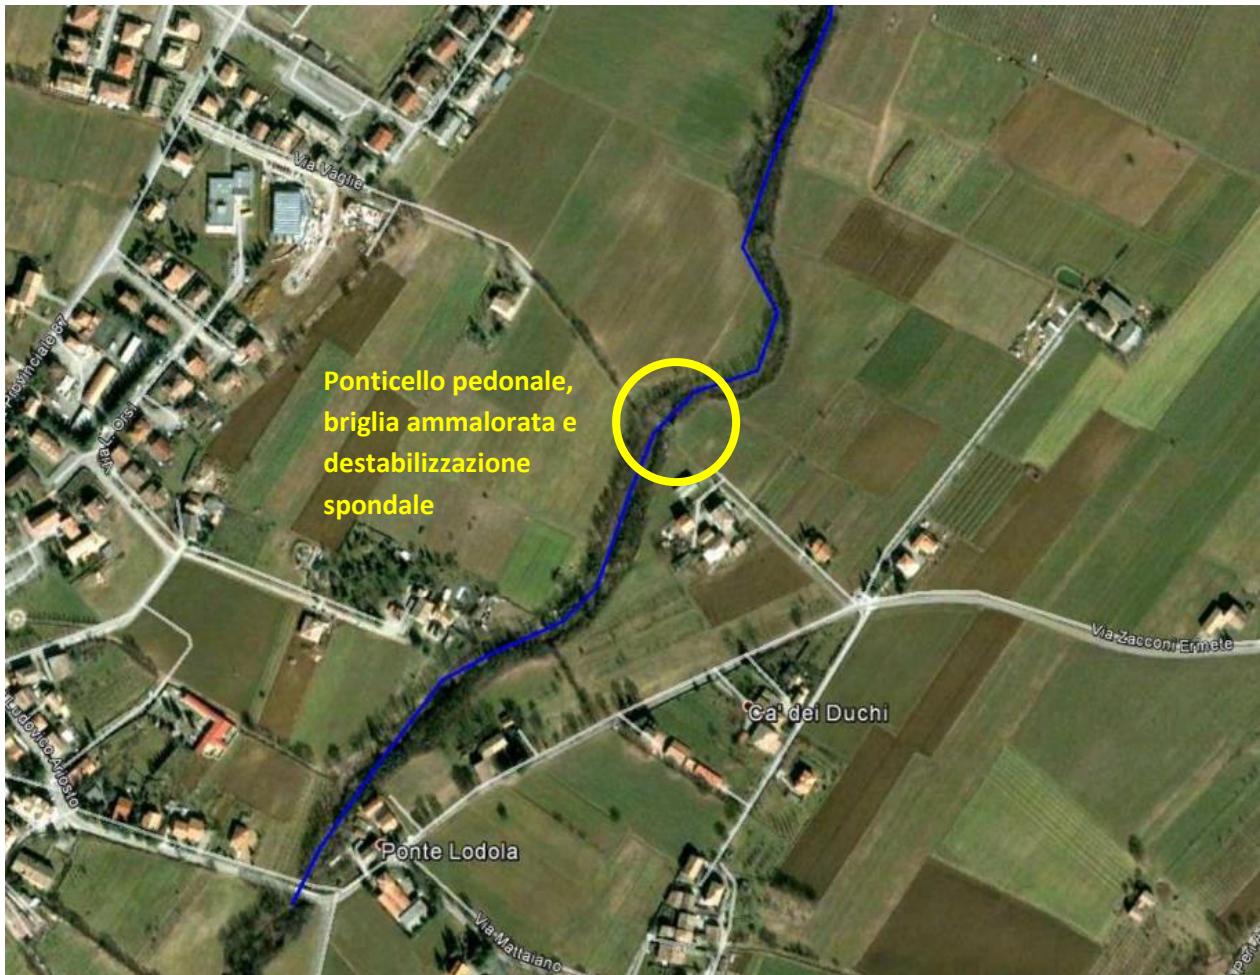
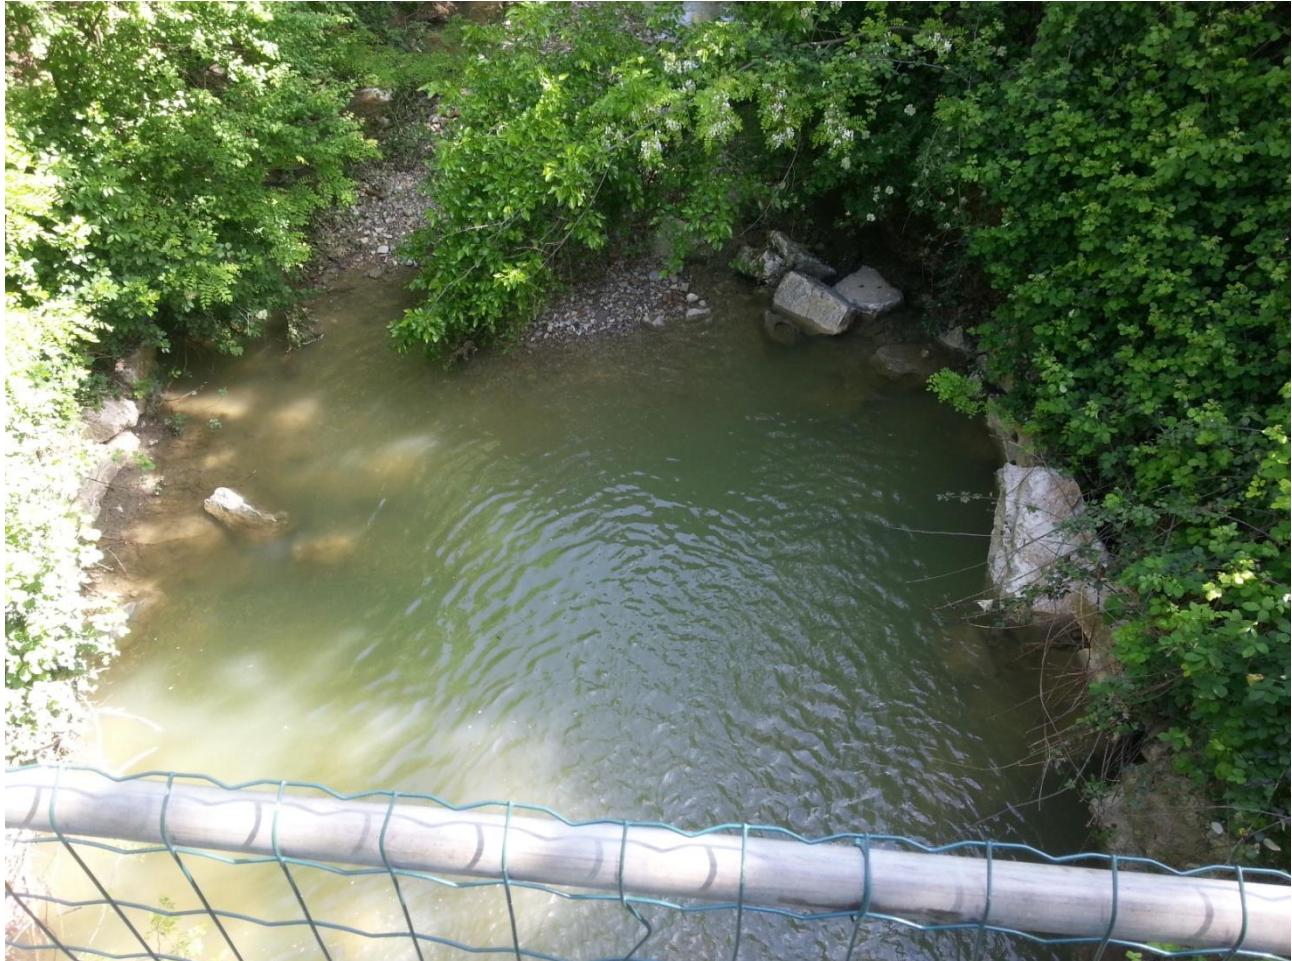
Nel tratto indicato in figura il Torrente Lodola è attraversato da un ponticello pedonale soggetto a problemi di instabilità del fondo e delle sponde, la cui concausa potrebbe essere l'ammaloramento della briglia posta a protezione dello stesso ponte.

Figura 17 – Punto critico 1 del Torrente Lodola – Ponticello pedonale, briglia ammalorata e destabilizzazione spondale.

Figura 18 – Punto critico 1 del Torrente Lodola - Ponticello pedonale, briglia ammalorata e destabilizzazione spondale.

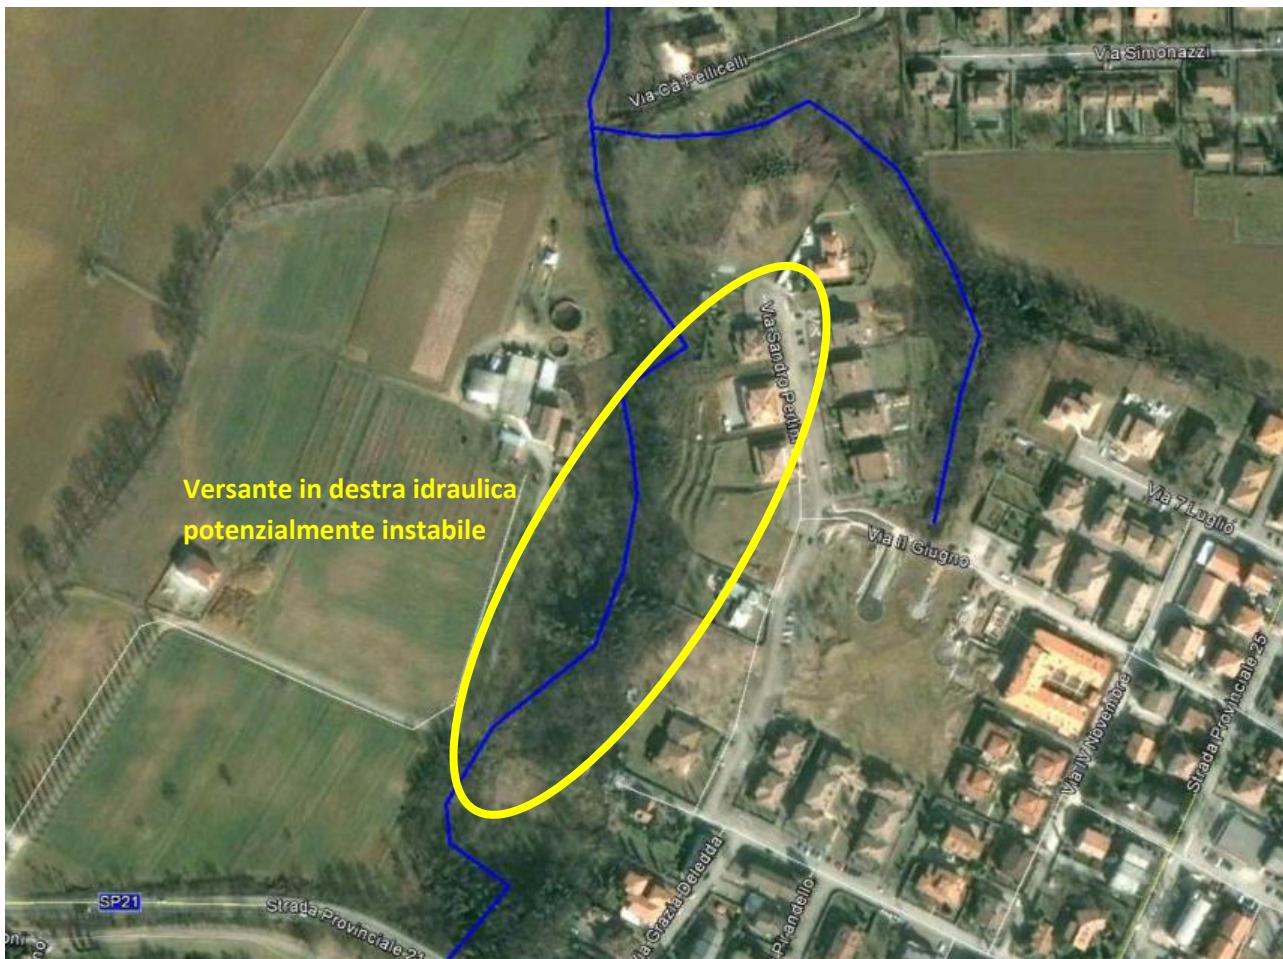
A ridosso della sponda destra del Torrente Arianna è presente un versante che attualmente si trova in condizioni di instabilità, la quale può mettere a rischio le abitazioni poste sulla sommità del versante stesso (Figura 23).

Figura 22 – Punto critico 1 del Torrente Arianna. Versante potenzialmente instabile in destra idraulica.

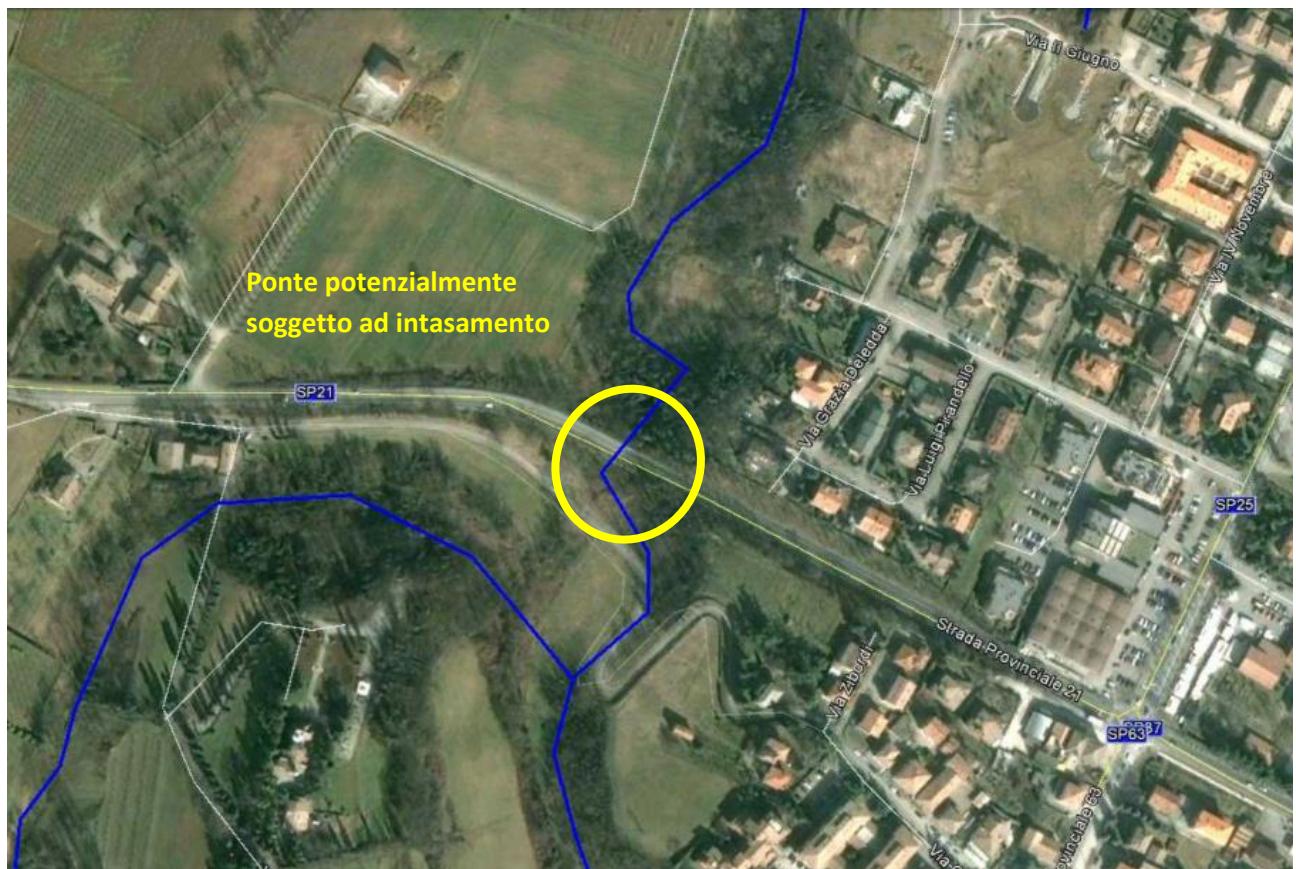
In questo tratto è presente lungo il Torrente Arianna il ponte sulla SP 21 il quale è potenzialmente soggetto ad intasamento a causa dell'accumulo di ramaglie provenienti da monte.

Figura 24 – Punto critico 2 del Torrente Arianna. Ponte potenzialmente soggetto ad intasamento.

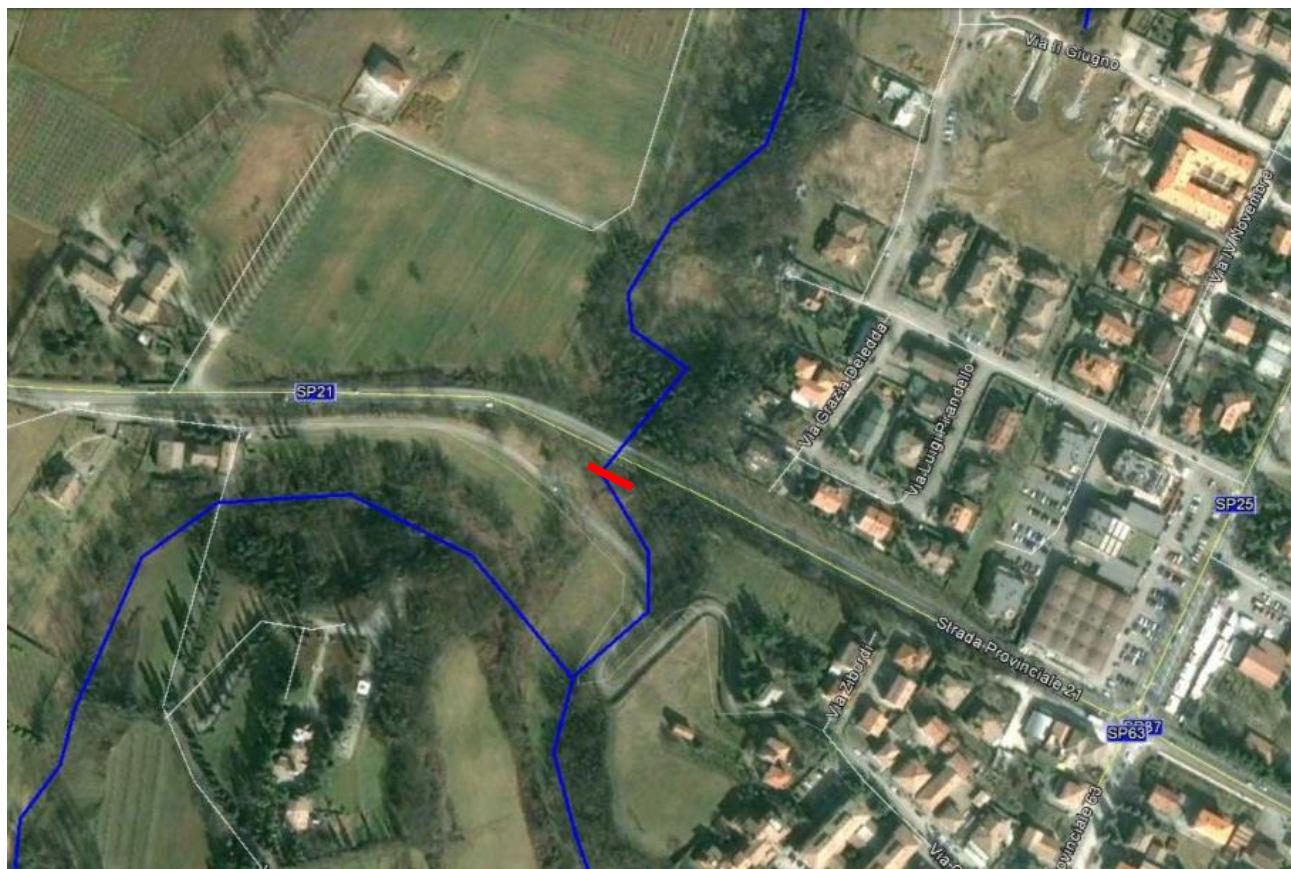
Figura 26 – Trattenimento delle ramaglie a monte del ponte mediante la realizzazione di una briglia selettiva (in rosso).

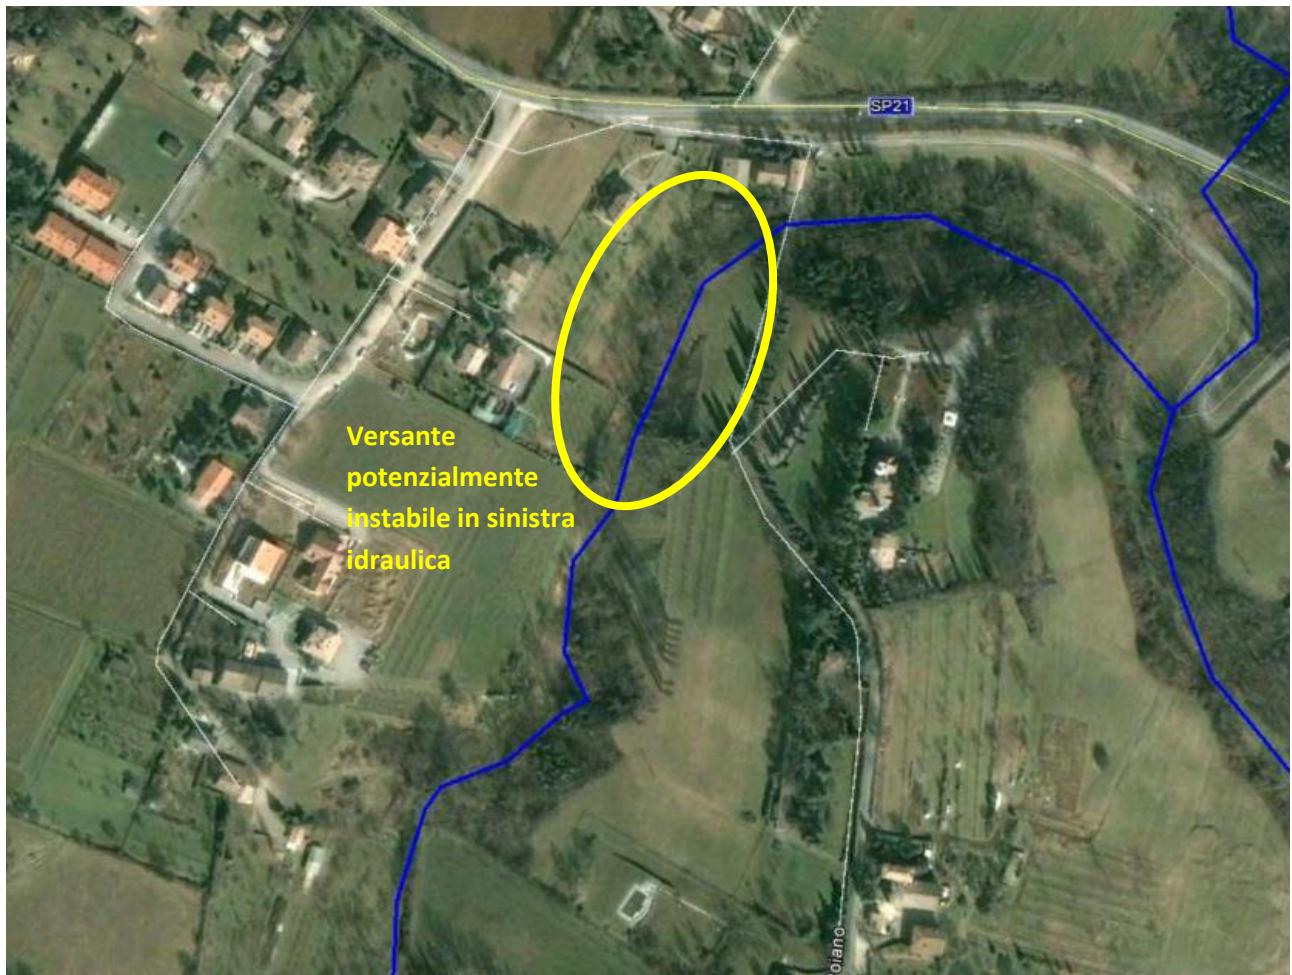
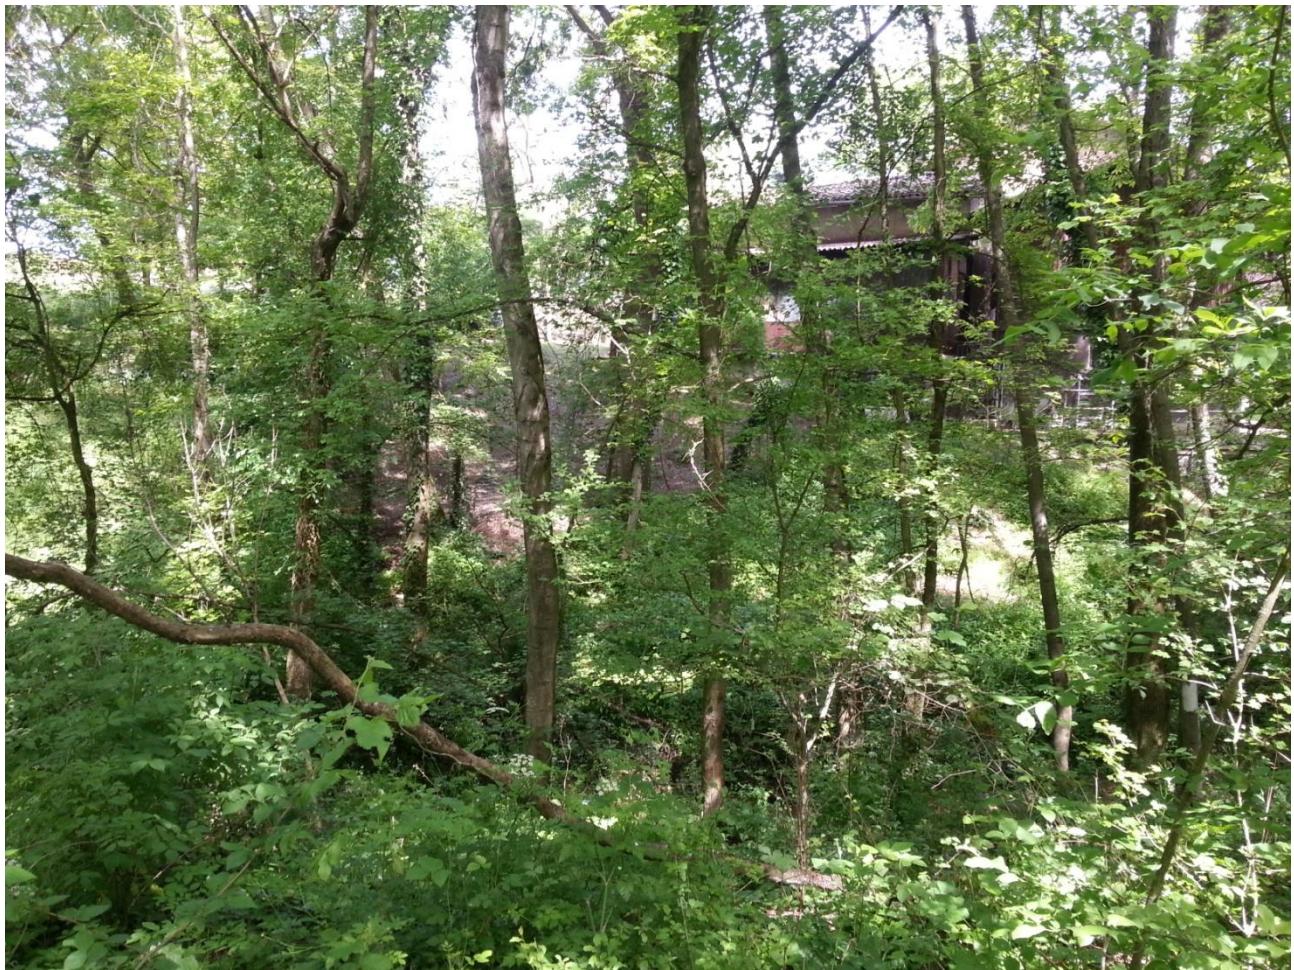
Figura 27 - Punto critico 3 del Rio della Chiesa. Versante potenzialmente instabile in sinistra idraulica.

Figura 28 - Punto critico 3 del Rio della Chiesa. Versante potenzialmente instabile in sinistra idraulica.
