## AZIONE B.2

# ELABORAZIONE DI UN PROGRAMMA INTEGRATO DI RIQUALIFICAZIONE IDRAULICO-AMBIENTALE A SCALA DELL'INTERA AREA DI STUDIO

## RELAZIONE FINALE

**Ing. Marco Monaci**

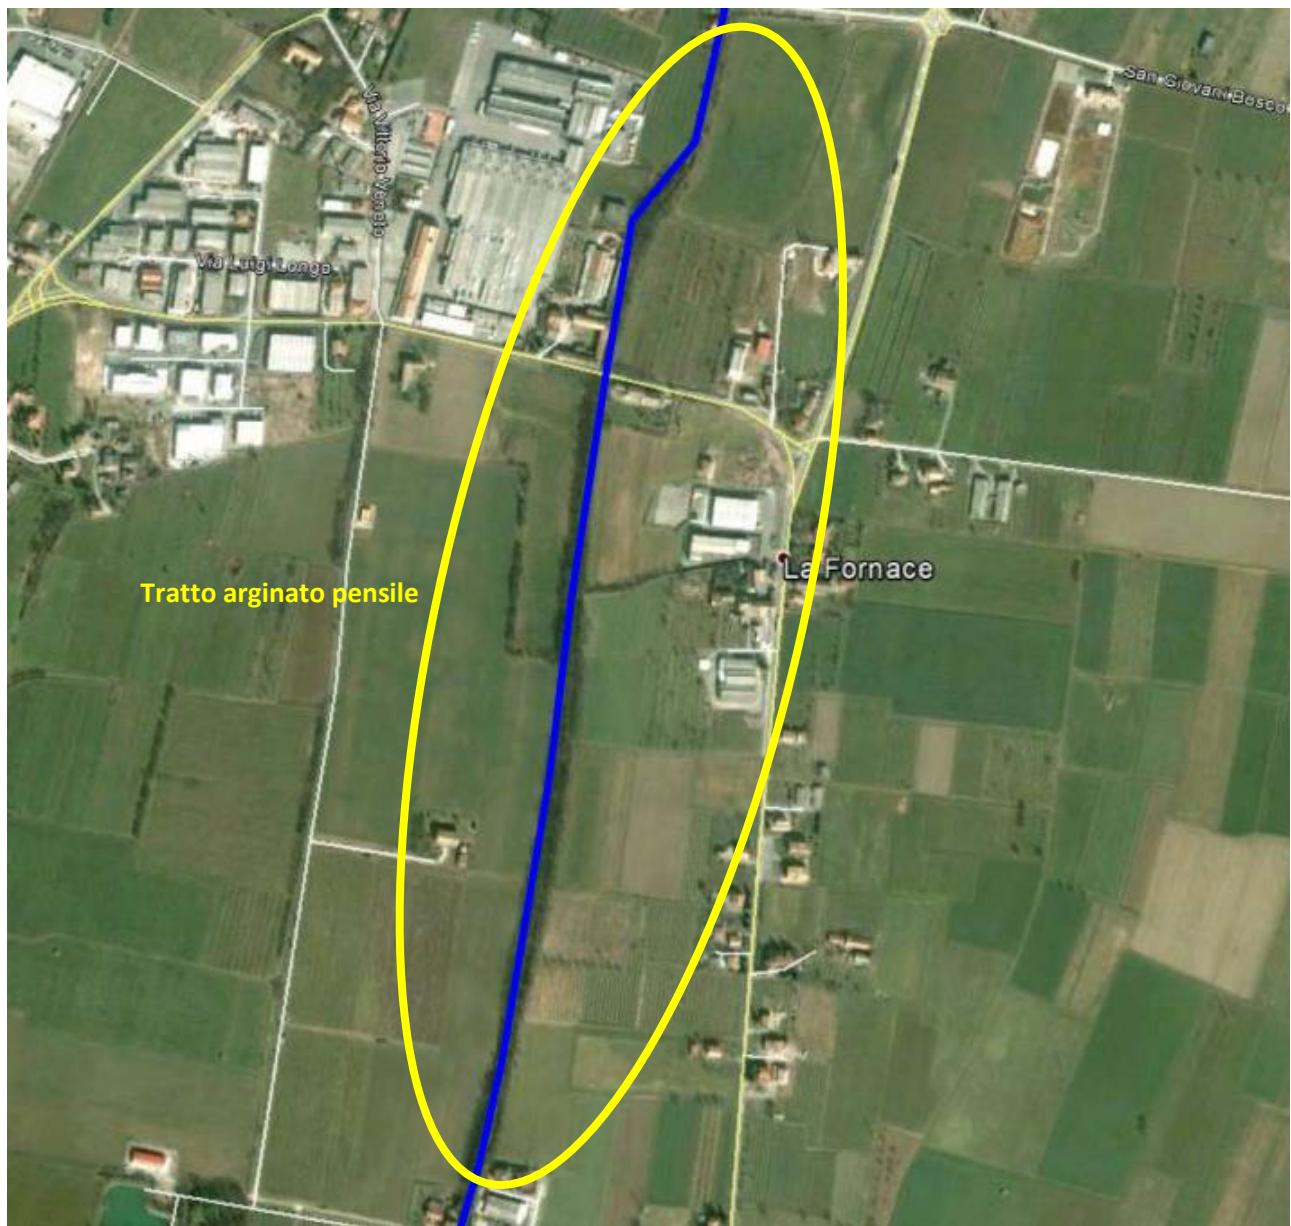
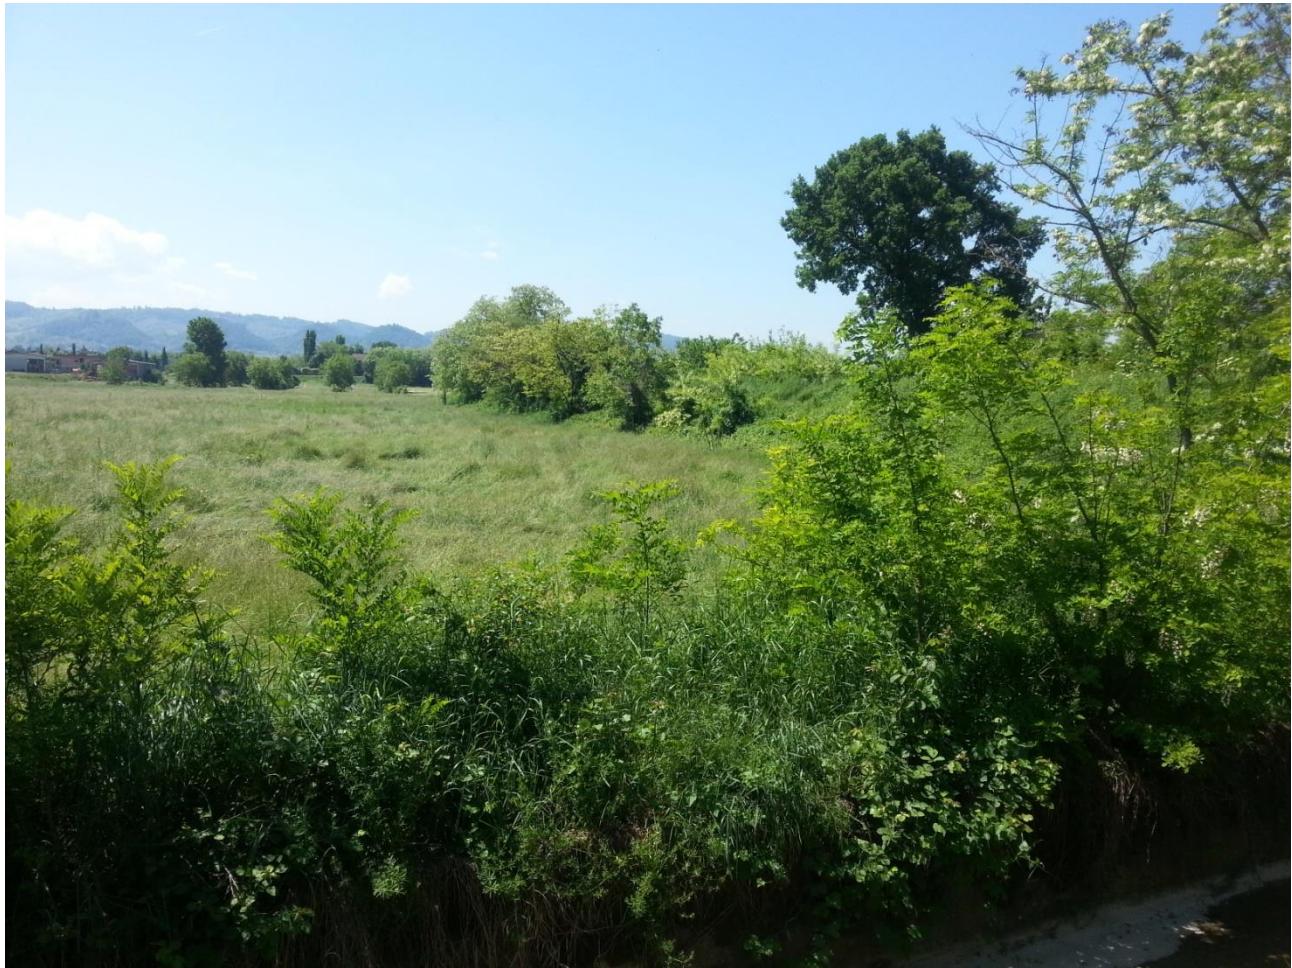
Figura 35 – Punto critico 1 del Rio Enzola – Tratto arginato pensile.

**Figura 37 – Punto critico 1 del Rio Enzola – Tratto arginato pensile.**

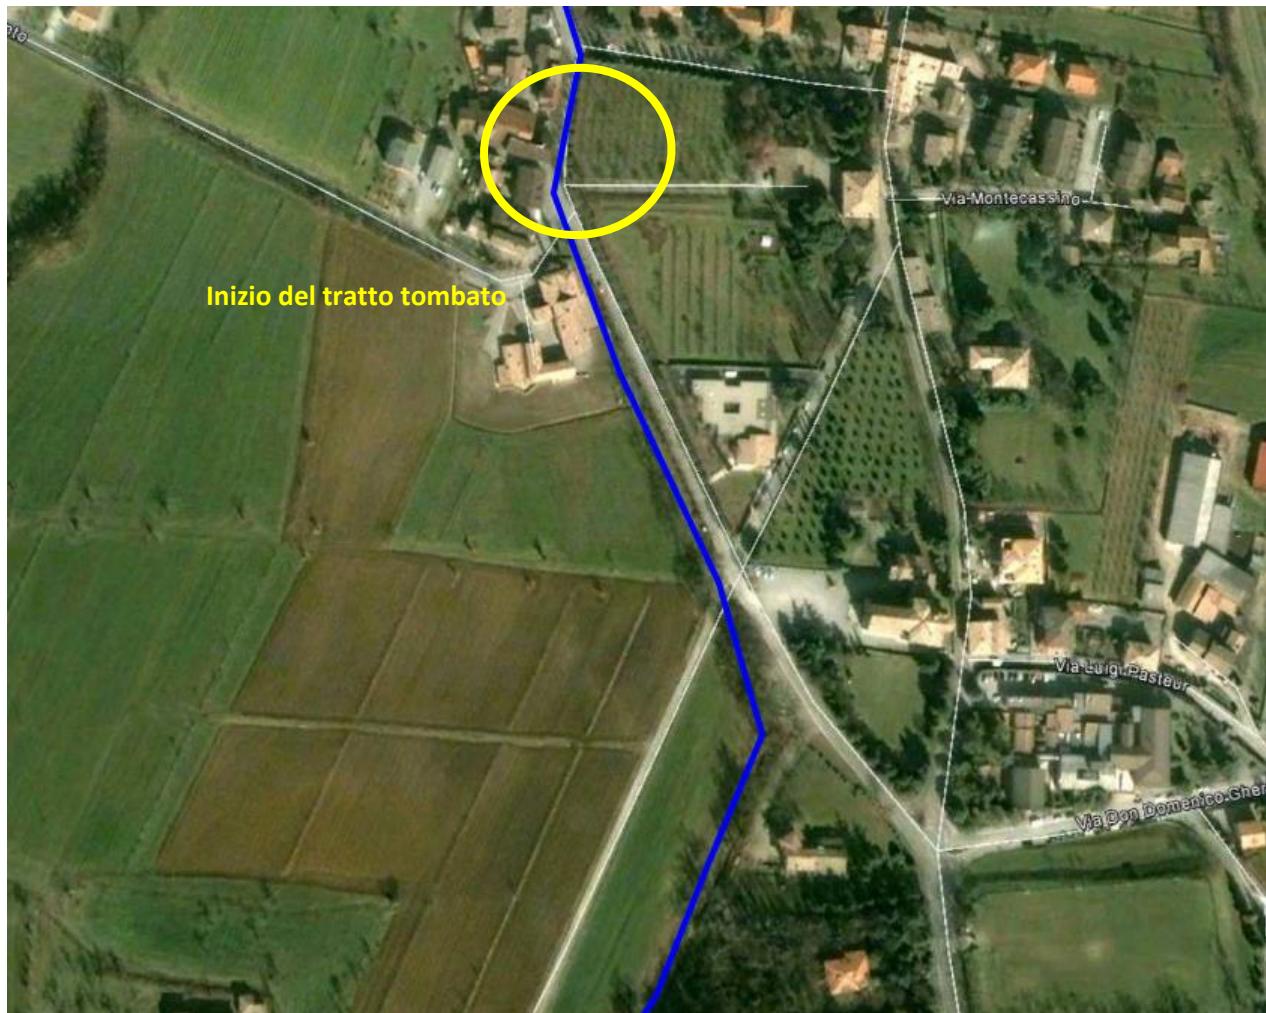
Figura 41 – Punto critico 1 del Rio Bianello – Inizio del tratto tombato.

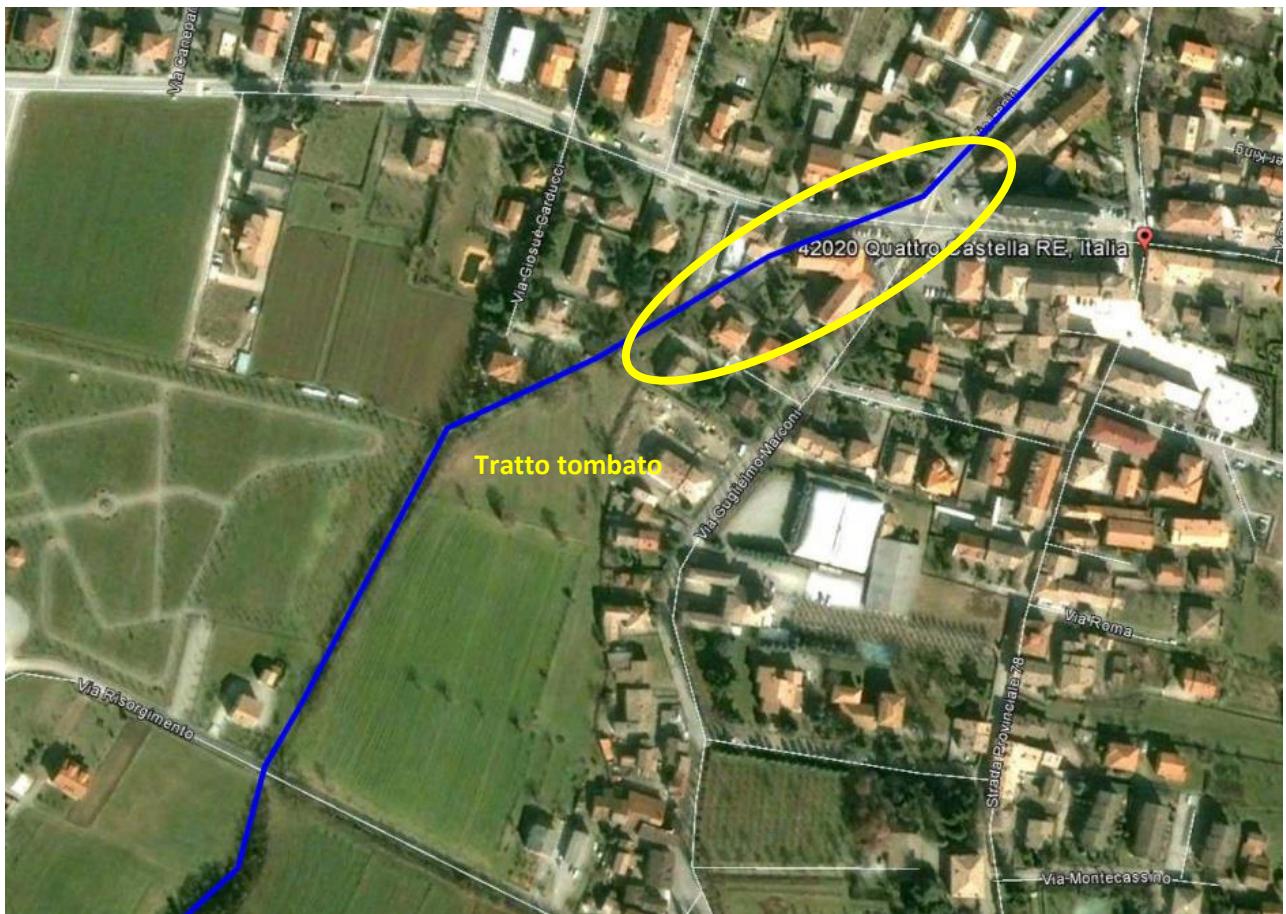
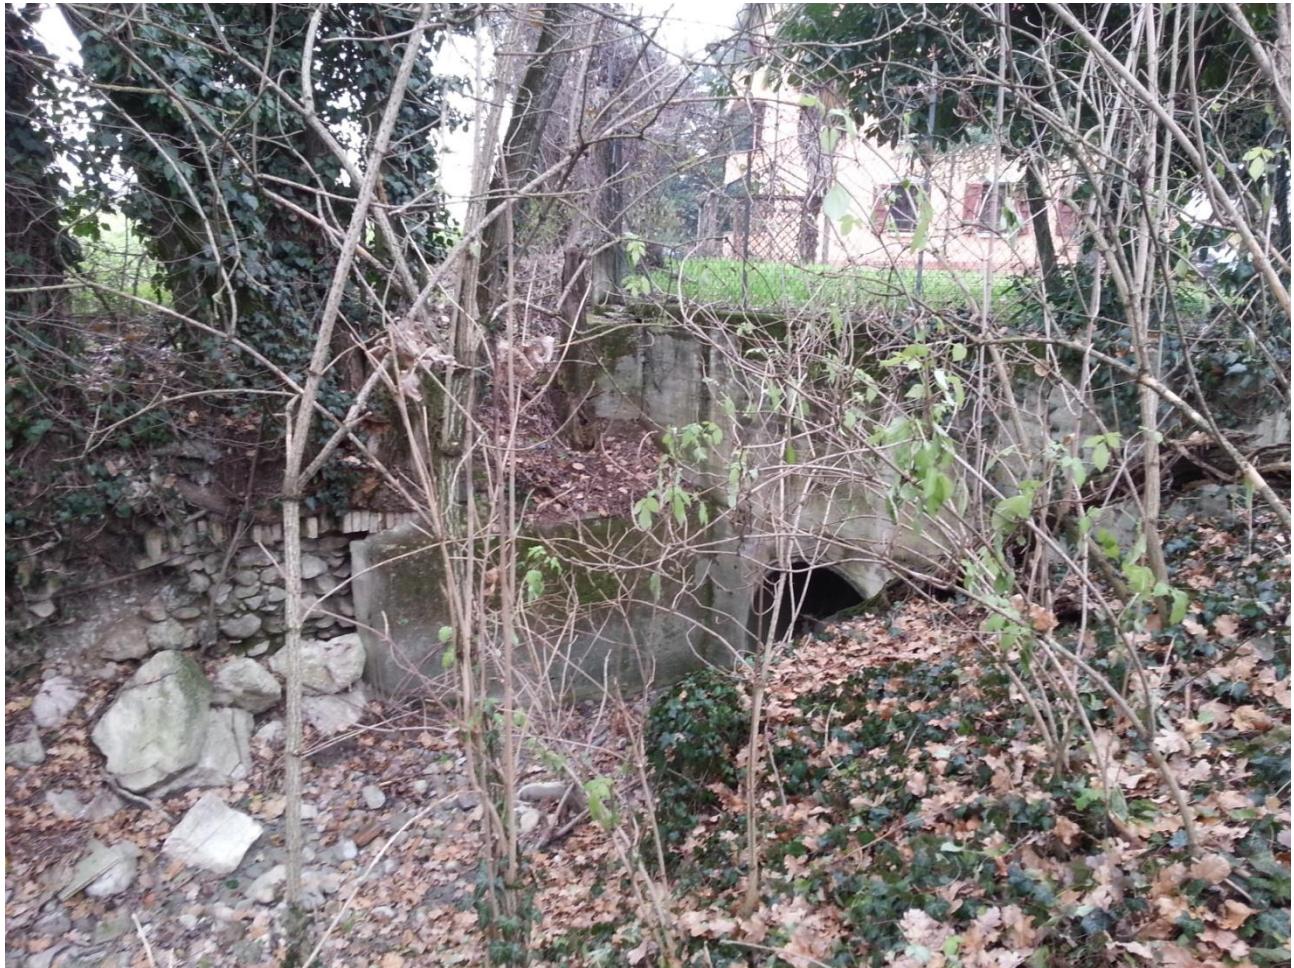
Figura 47 – Punto critico 1 del Rio Monticelli – Tratto tombato.

Figura 49 – Punto critico 1 del Rio Monticelli – Tratto tombato.

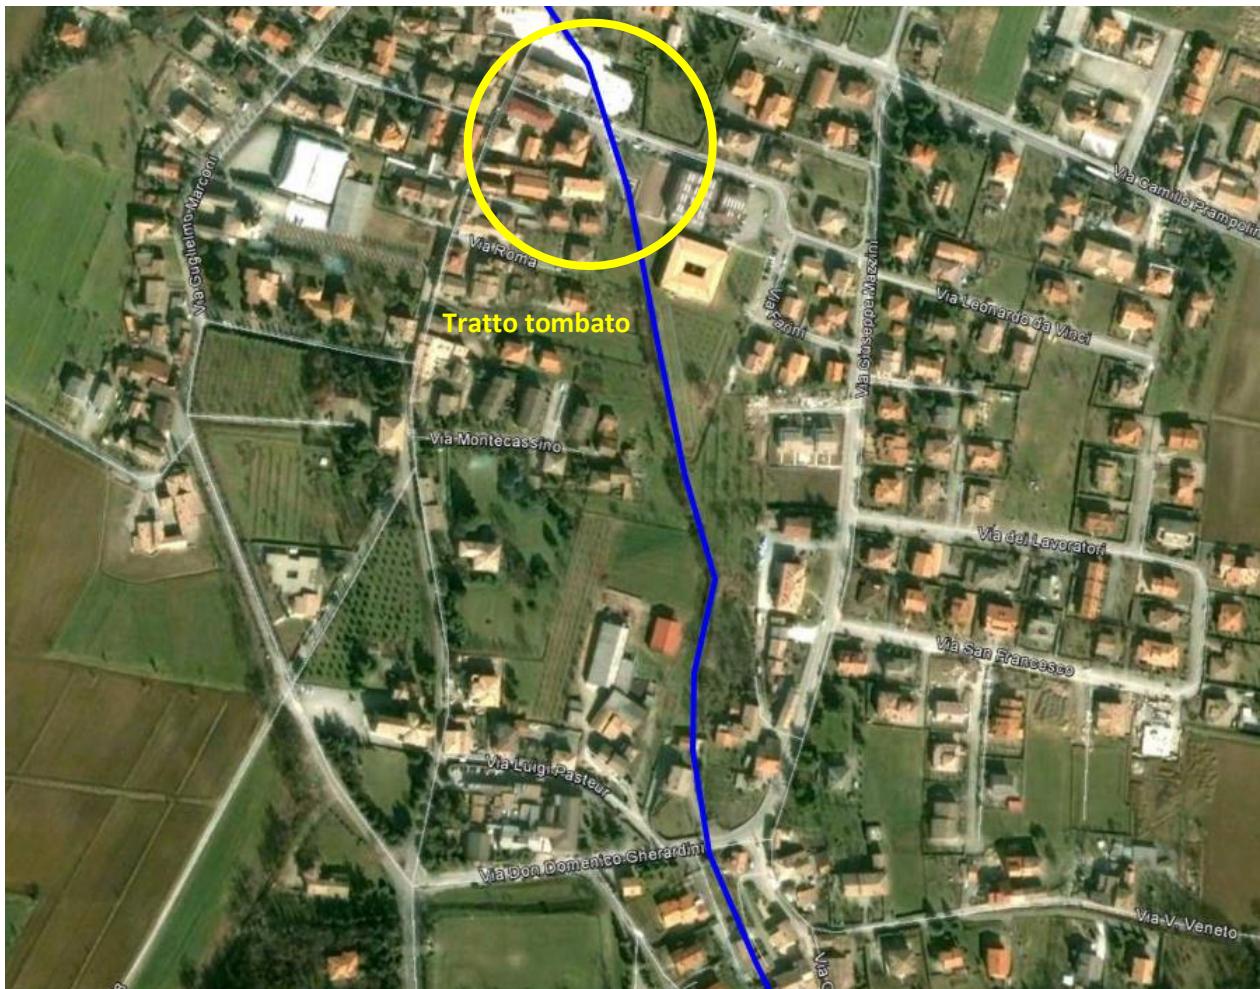
Figura 54 – Punto critico 1 del Rio da Corte – Tratto tombato.

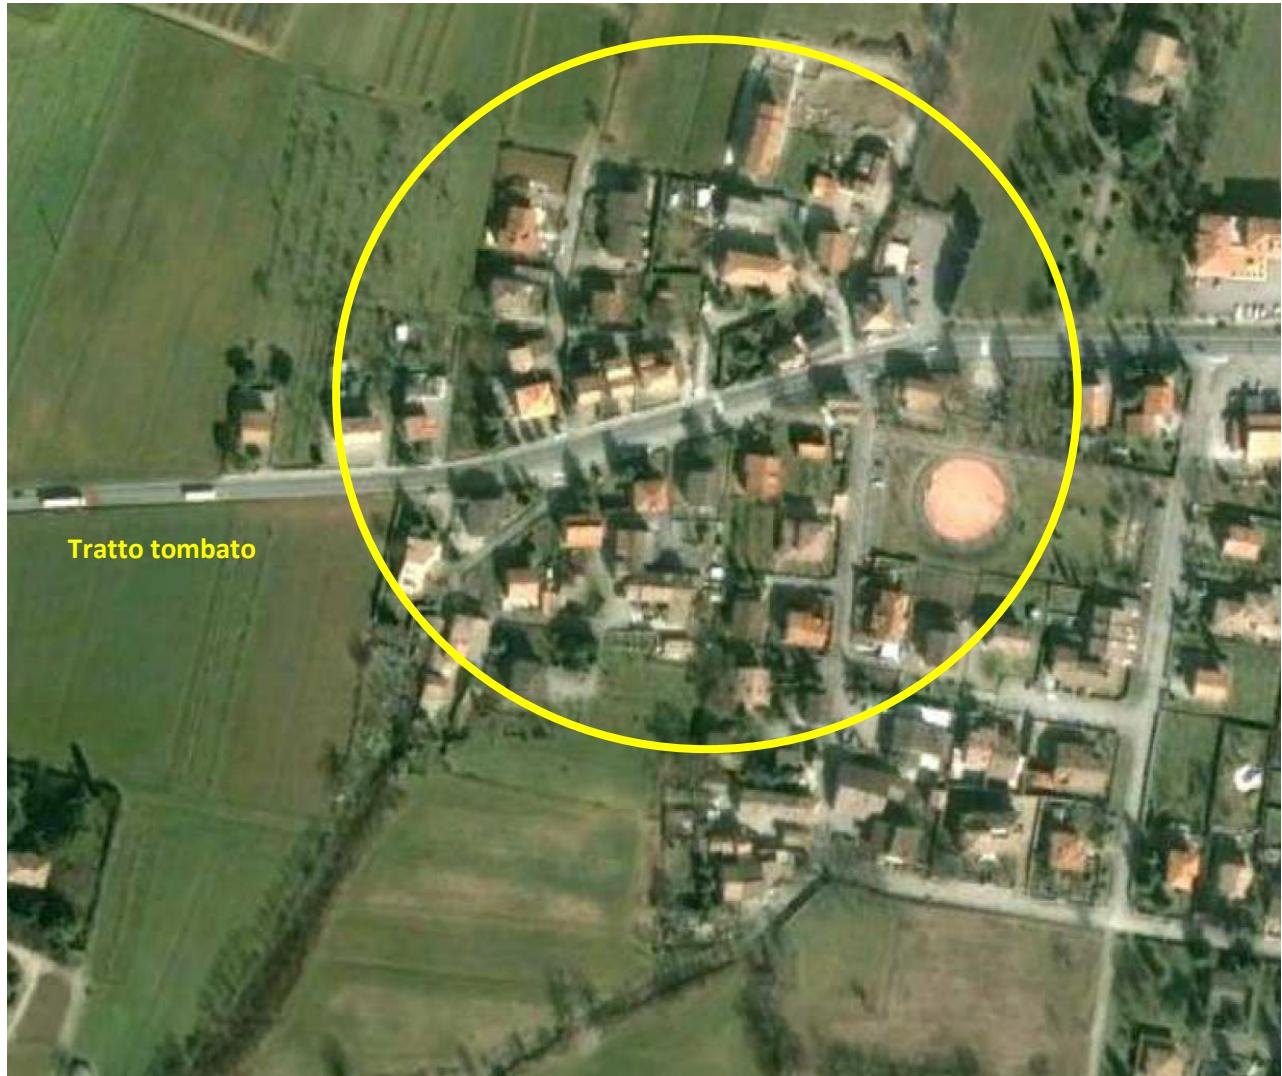
Figura 59 – Punto critico 1 del Rio Formica – Tratto tombato.

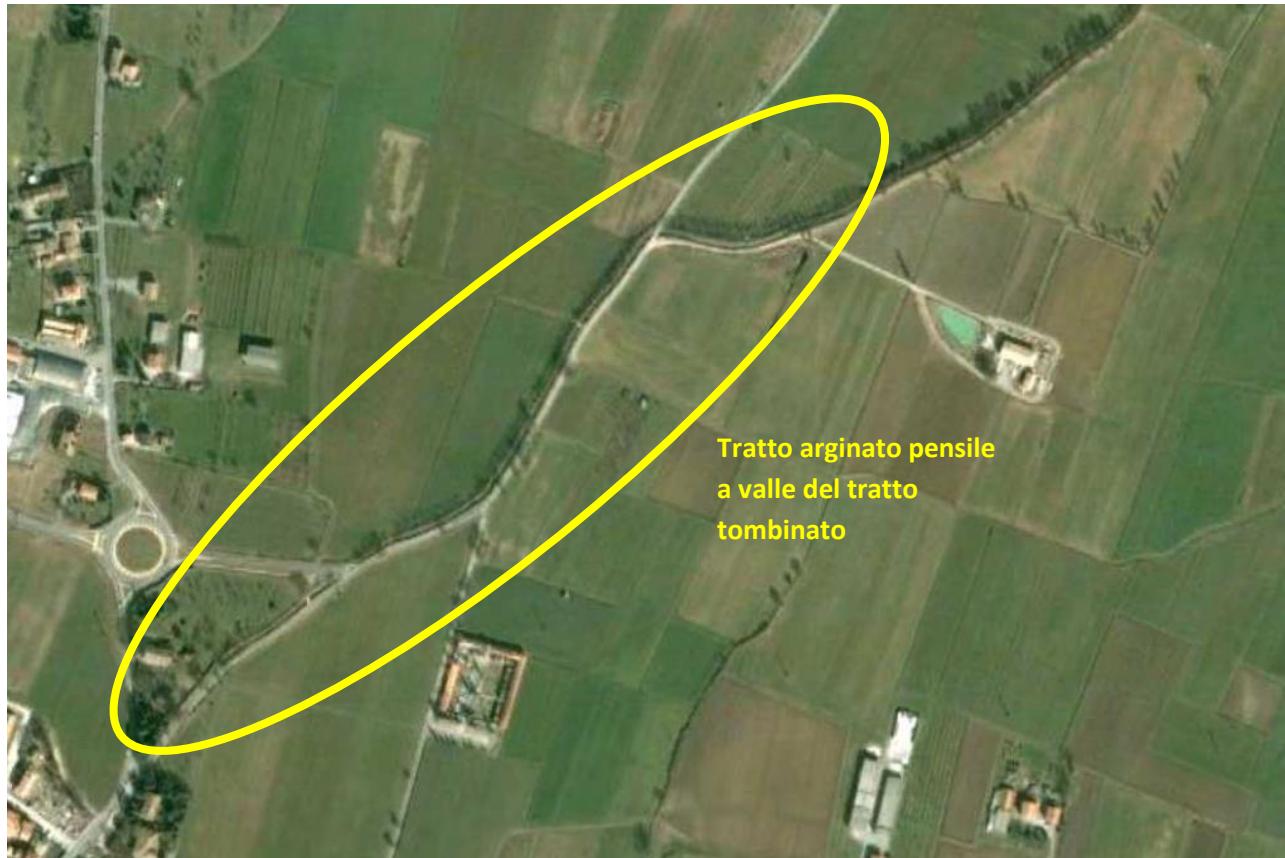
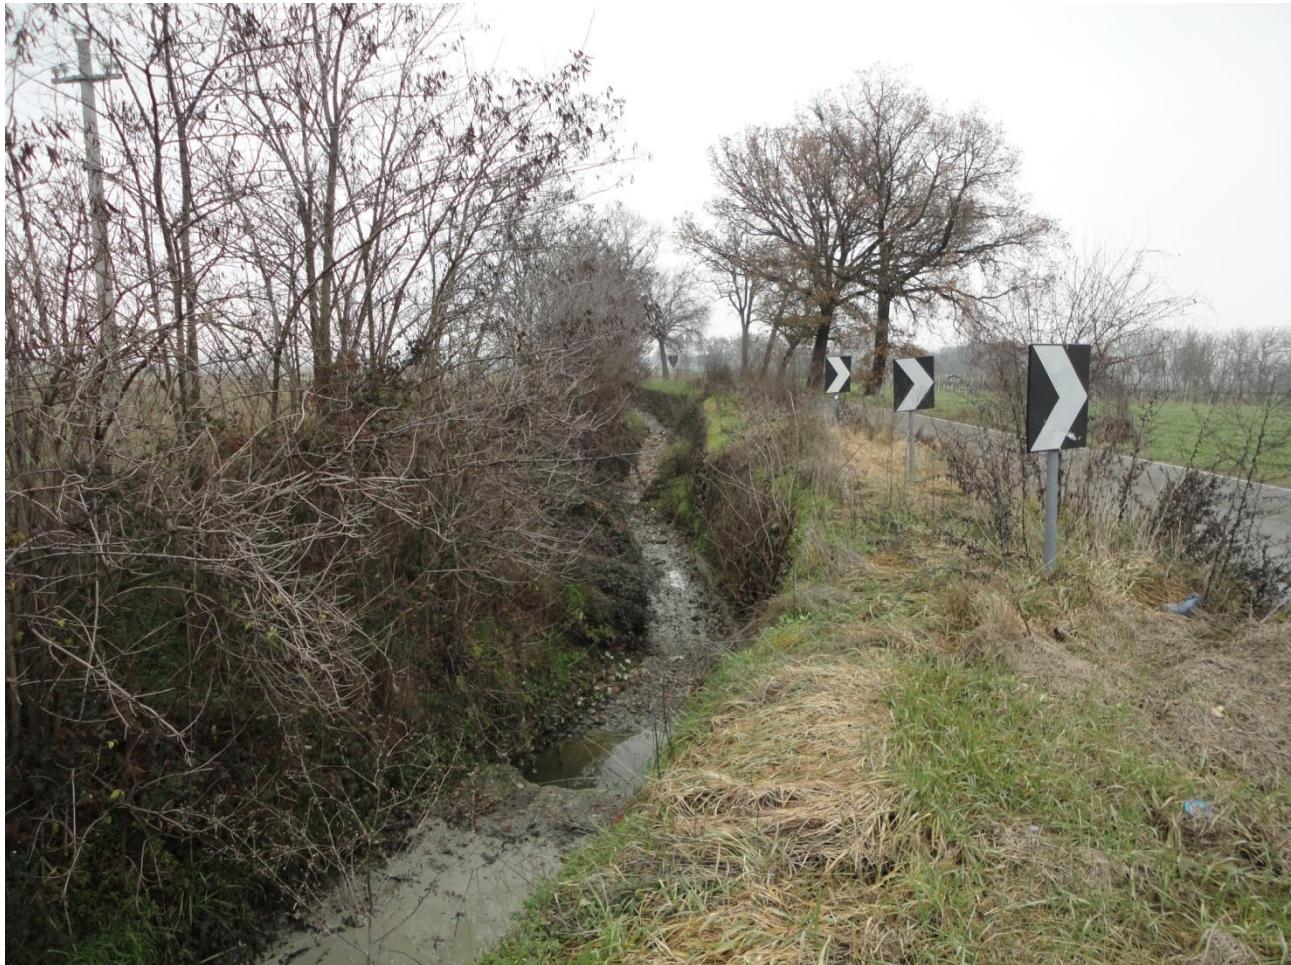
Figura 65 – Punto critico 1 del Torrente Quaresimo a valle del tratto tombinato.

Figura 67 – Punto critico 1 del Torrente Quaresimo a valle del tratto tombinato.

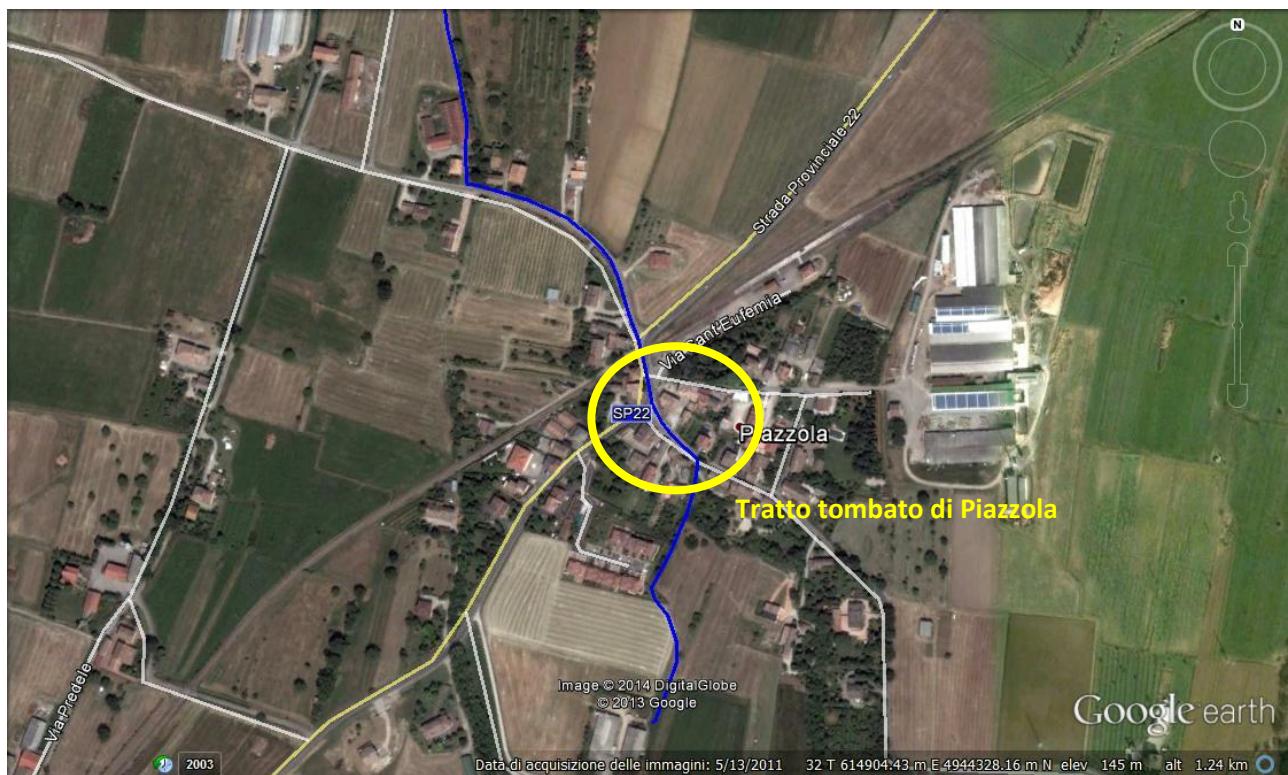
Figura 74 – Punto critico 1 del Rio Montefalcone - Attraversamento tombato di Piazzola.

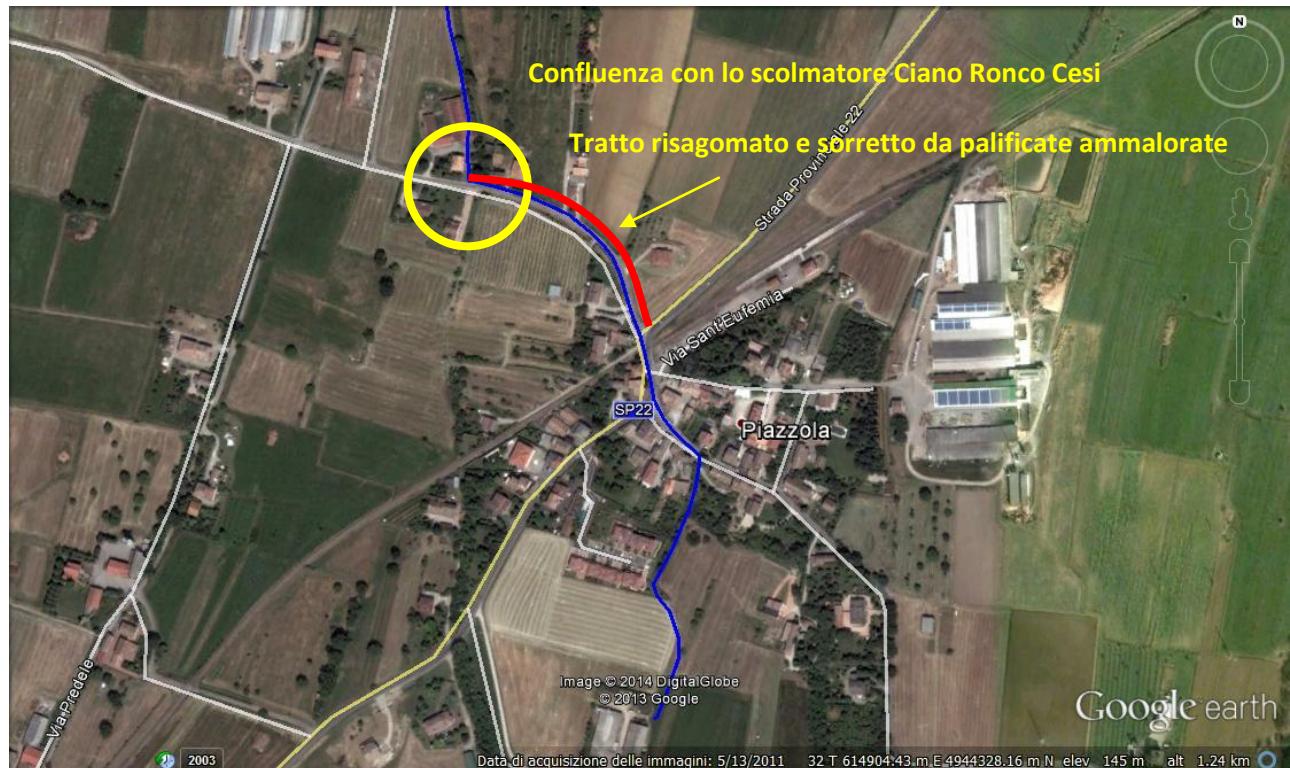
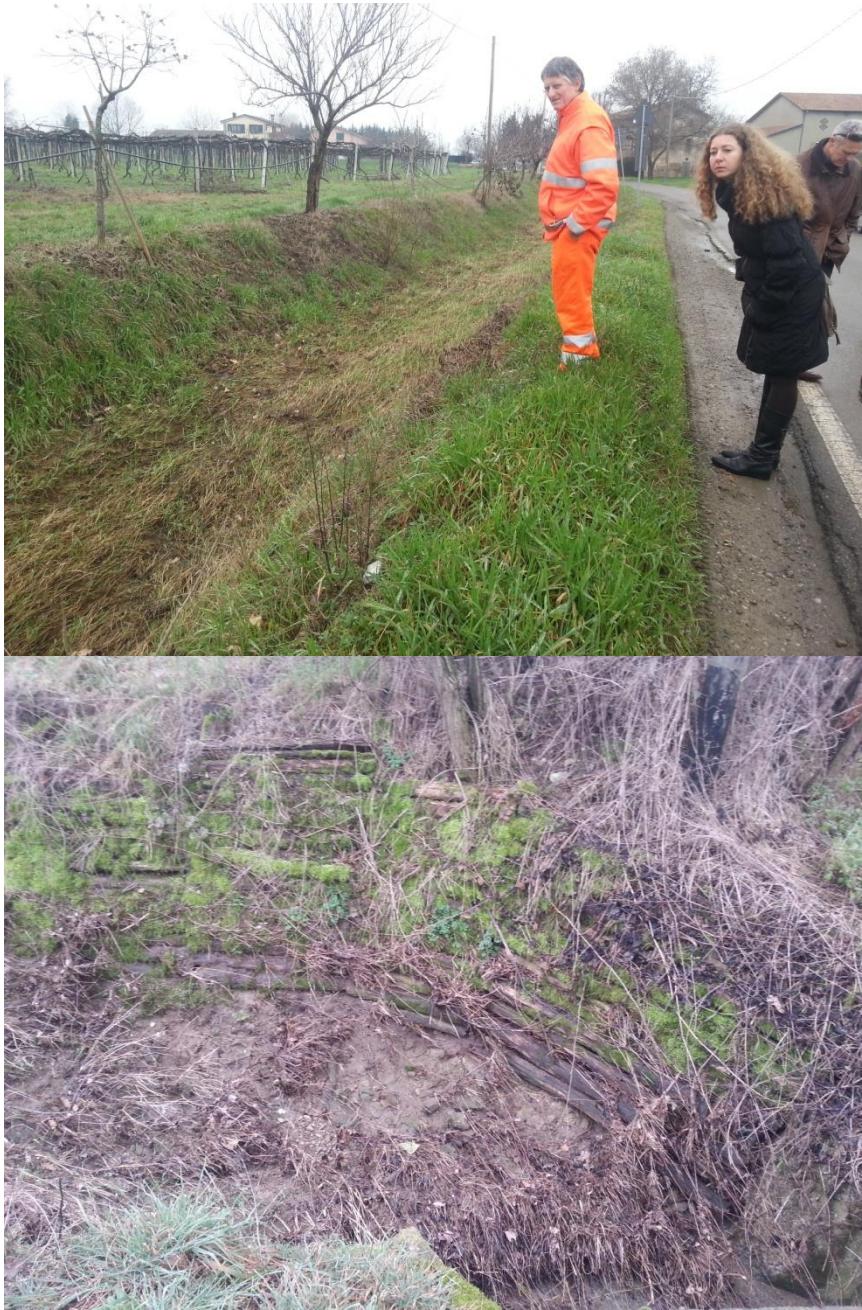
All'uscita del tratto tombato di Piazzola e fino alla confluenza con lo scolmatore Ciano Ronco Cesi (Figura 81), il Rio Montefalcone è stato risagomato e le sponde sono sorrette da palificate, sia lato strada che lato campagna, le quali danno segni di ammaloramento.

L'immissione del suddetto scolmatore Ciano Ronco Cesi (avvenuta nel 2011), incrementa inoltre notevolmente la portata del Rio Montefalcone, aggravando il problema delle esondazioni che avvengono nei tratti seguenti (si vedano i punti successivi).

Figura 81 – Punto critico 2 del Rio Montefalcone – Tratto risagomato a valle del tratto tombinato di Piazzola.

Figura 82 – Punto critico 2 del Rio Montefalcone - Tratto risagomato a valle del tratto tombinato di Piazzola: in basso, particolare della palificata ammalata rata.

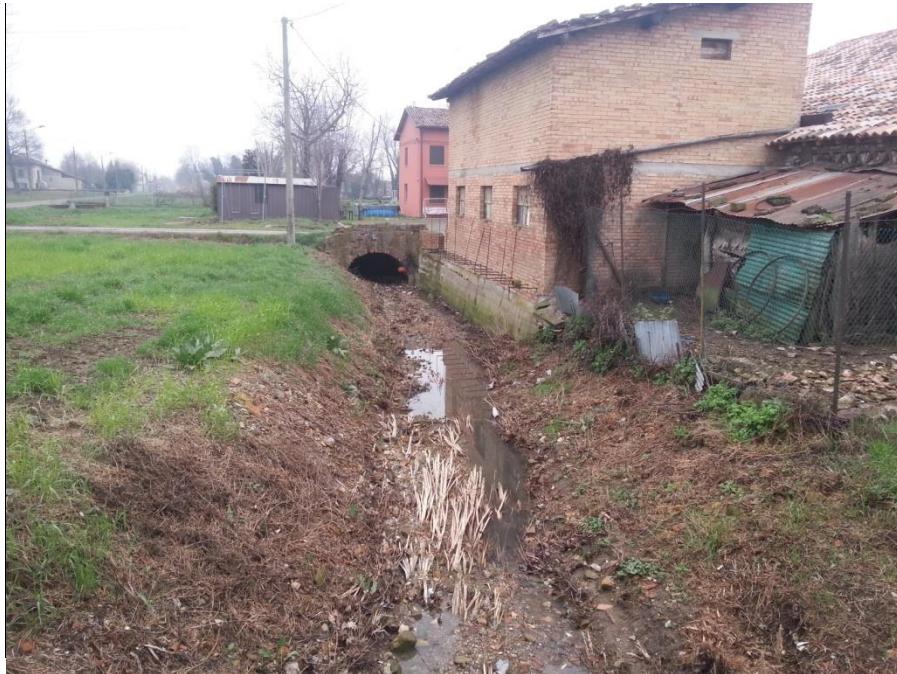
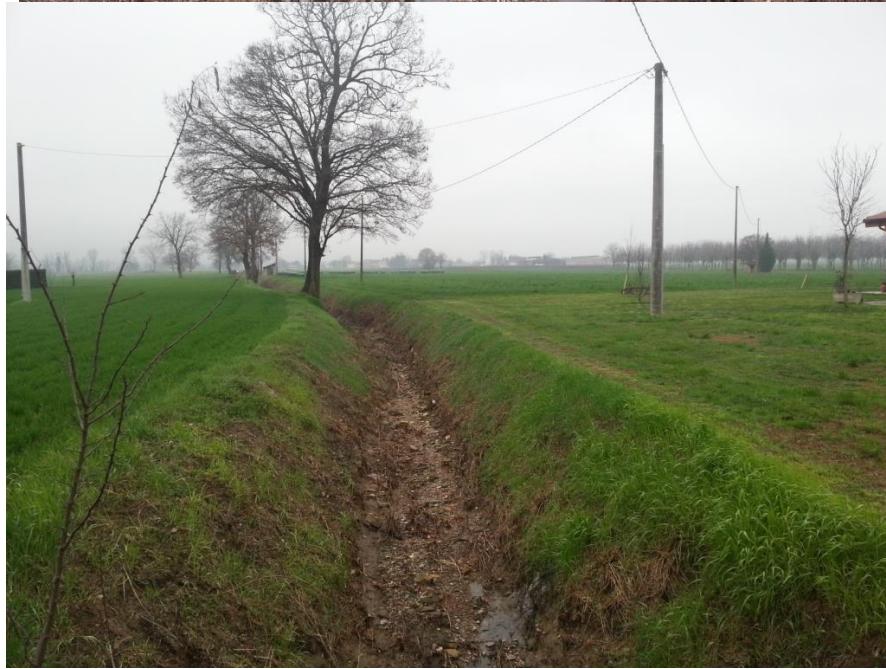
Figura 89 – Punto critico 3 del Rio Montefalcone. Vista verso valle (sopra) e del ponte con luce insufficiente, e verso monte (sotto).

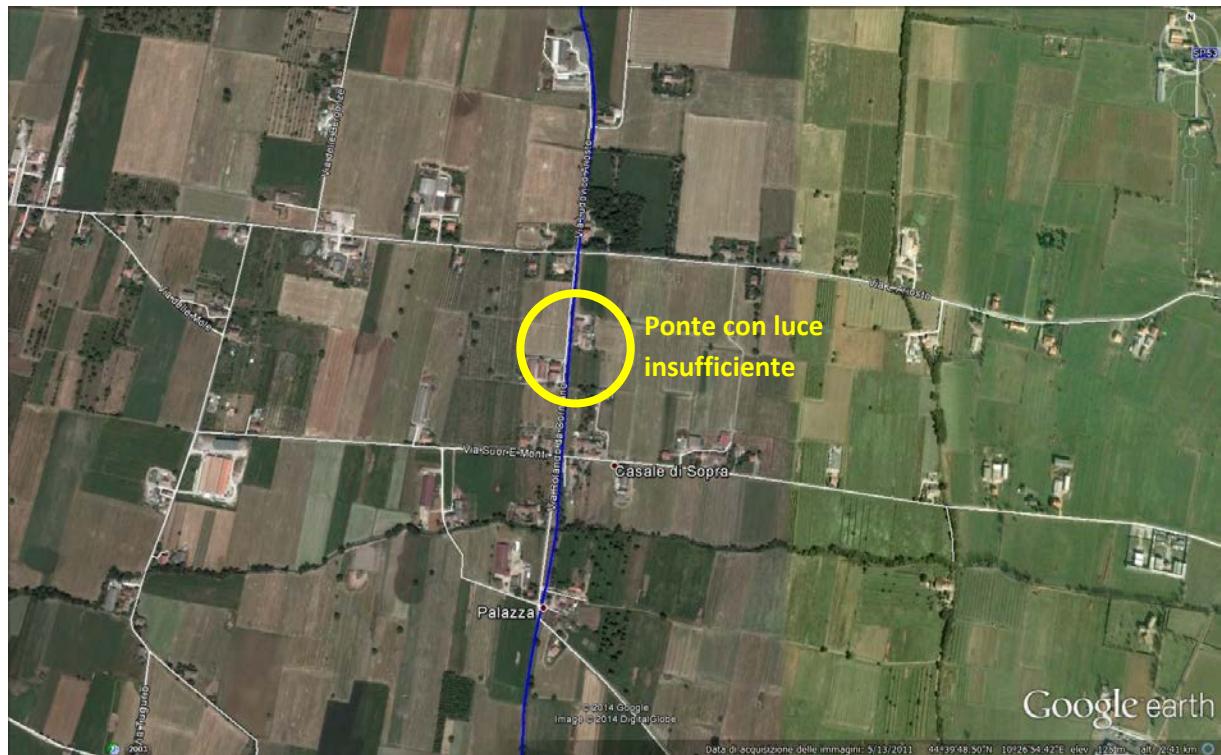
Figura 90 - Punto critico 3 del Rio Montefalcone.

In questo tratto (Figura 90) lungo il rio è presente un ponticello ad uso privato con luce insufficiente (Figura 91); si segnala inoltre una situazione di degrado e instabilità della sponda destra posta a ridosso di alcune abitazioni (Figura 92).

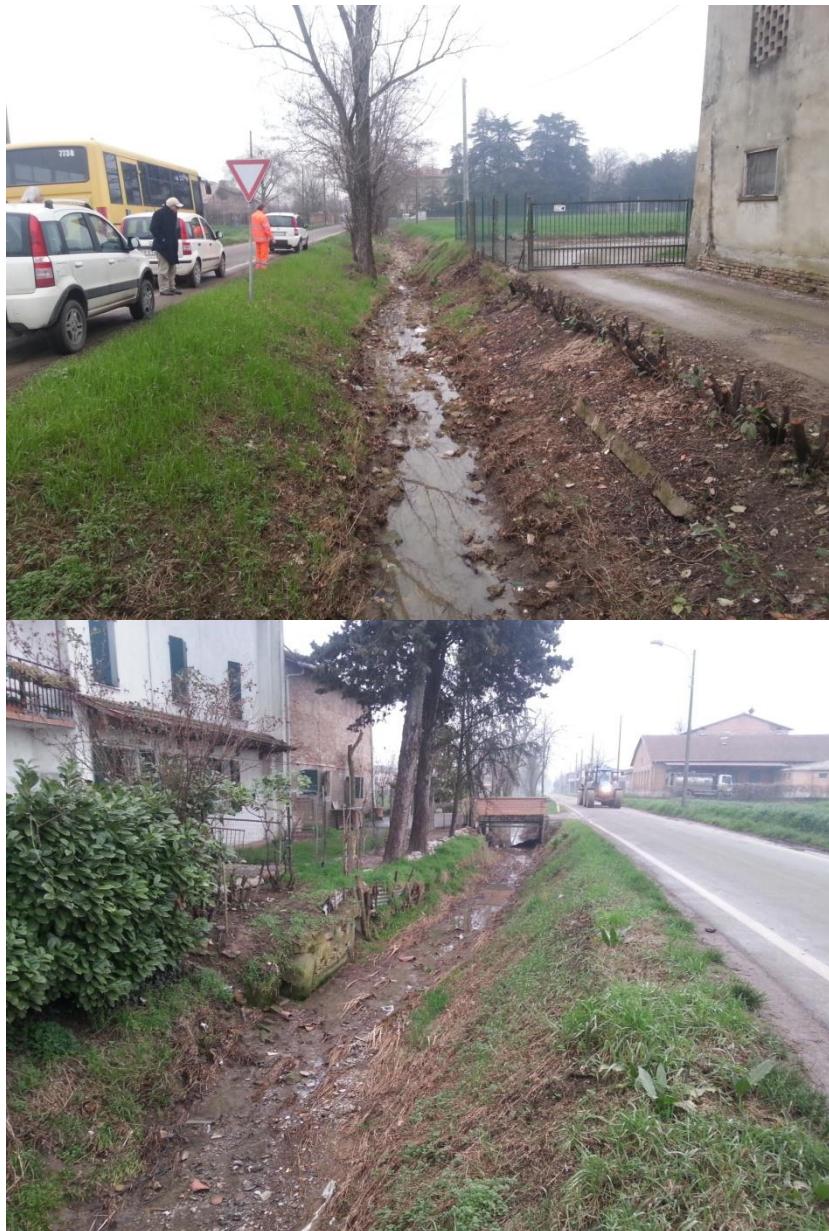
**Figura 92 - Punto critico 3 del Rio Montefalcone. Vista verso valle (sopra) e verso monte (sotto) della situazione di degrado e dissesto della sponda destra.**

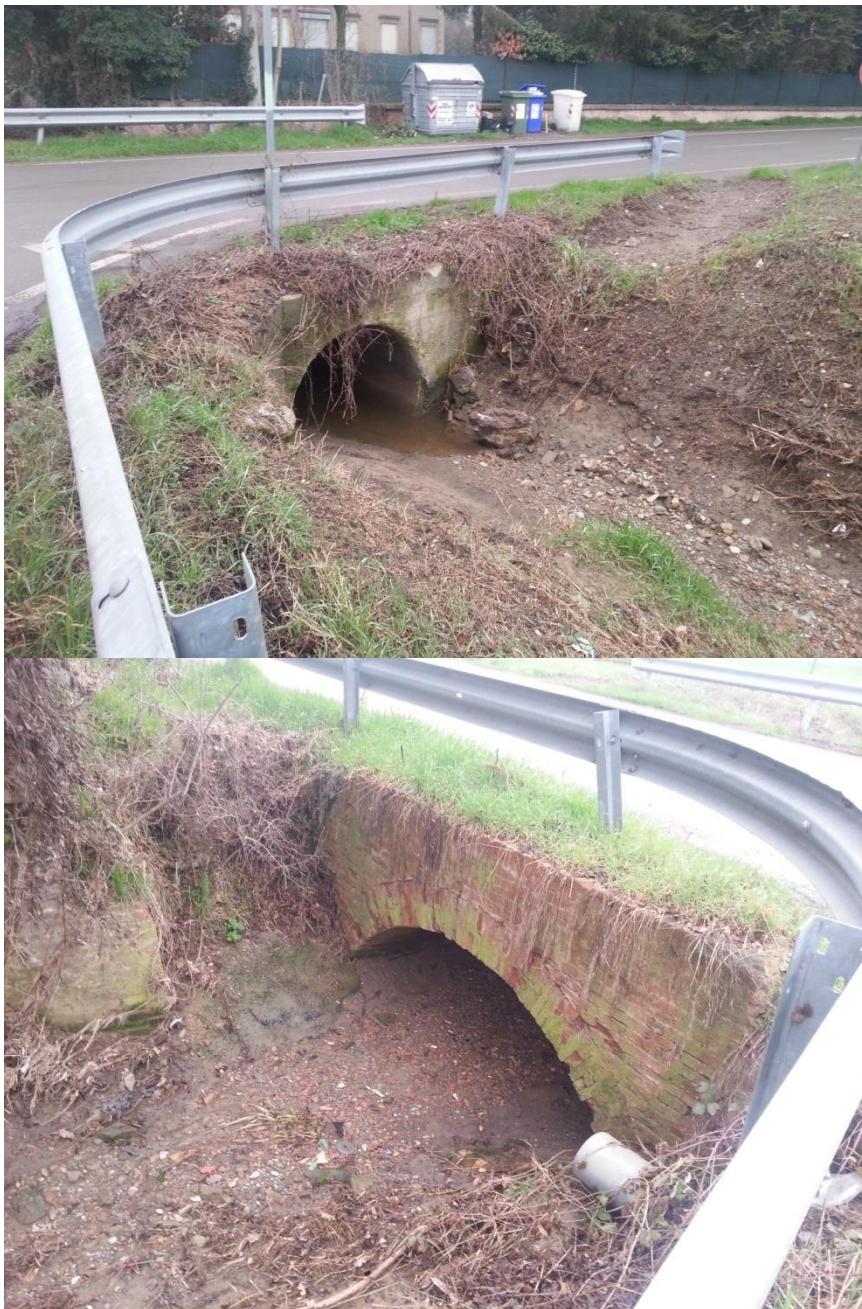
Figura 95 - Punto critico 3 del Rio Montefalcone. Vista verso valle (sopra) e verso monte (sotto) del ponte con luce insufficiente.

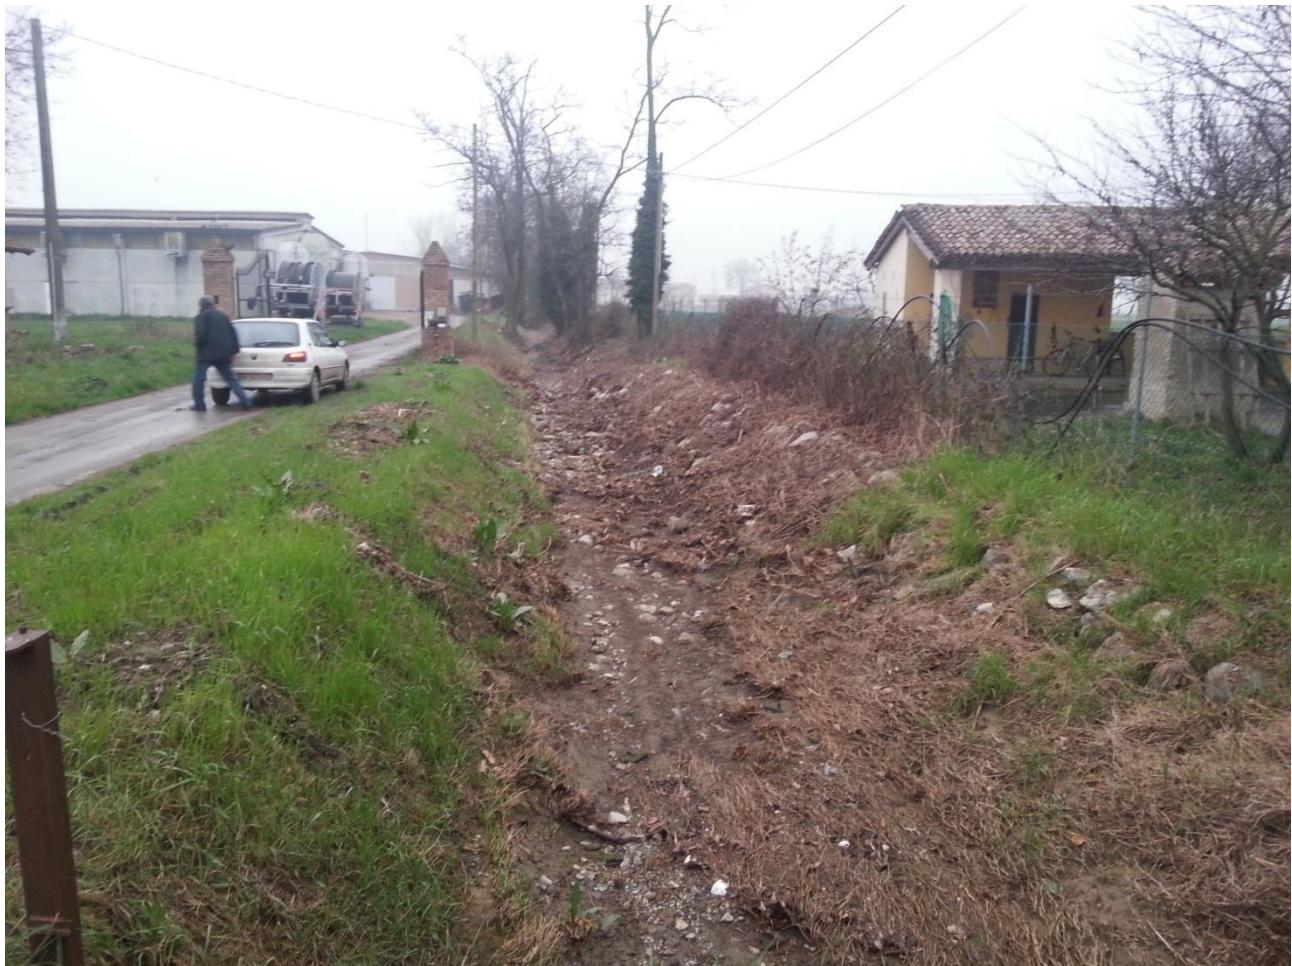
Figura 99 - Punto critico 7 del Rio Montefalcone. Tratto a monte della deviazione dell'alveo storico del rio, soggetto a sedimentazione e conseguente innalzamento del fondo ed esondazioni in destra idraulica.

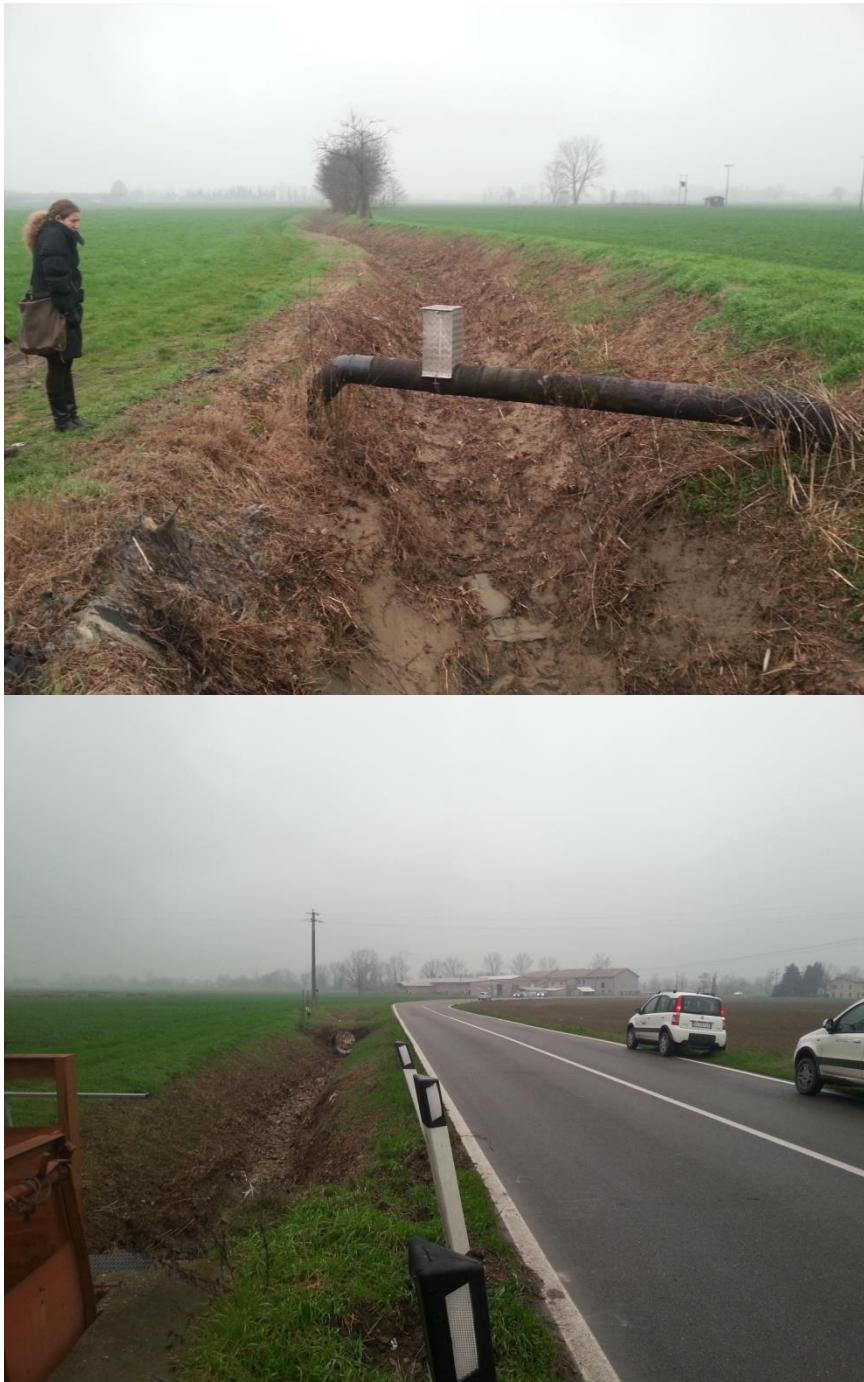
Figura 101 - Punto critico 8 del Rio Montefalcone. Vista verso monte (in alto) della confluenza con il Rio Canaletto e vista verso valle dello stesso Rio Canaletto (in basso) subito dopo la confluenza.
