## AZIONE B.2

# ELABORAZIONE DI UN PROGRAMMA INTEGRATO DI RIQUALIFICAZIONE IDRAULICO-AMBIENTALE A SCALA DELL'INTERA AREA DI STUDIO

## RELAZIONE FINALE

**Ing. Marco Monaci**

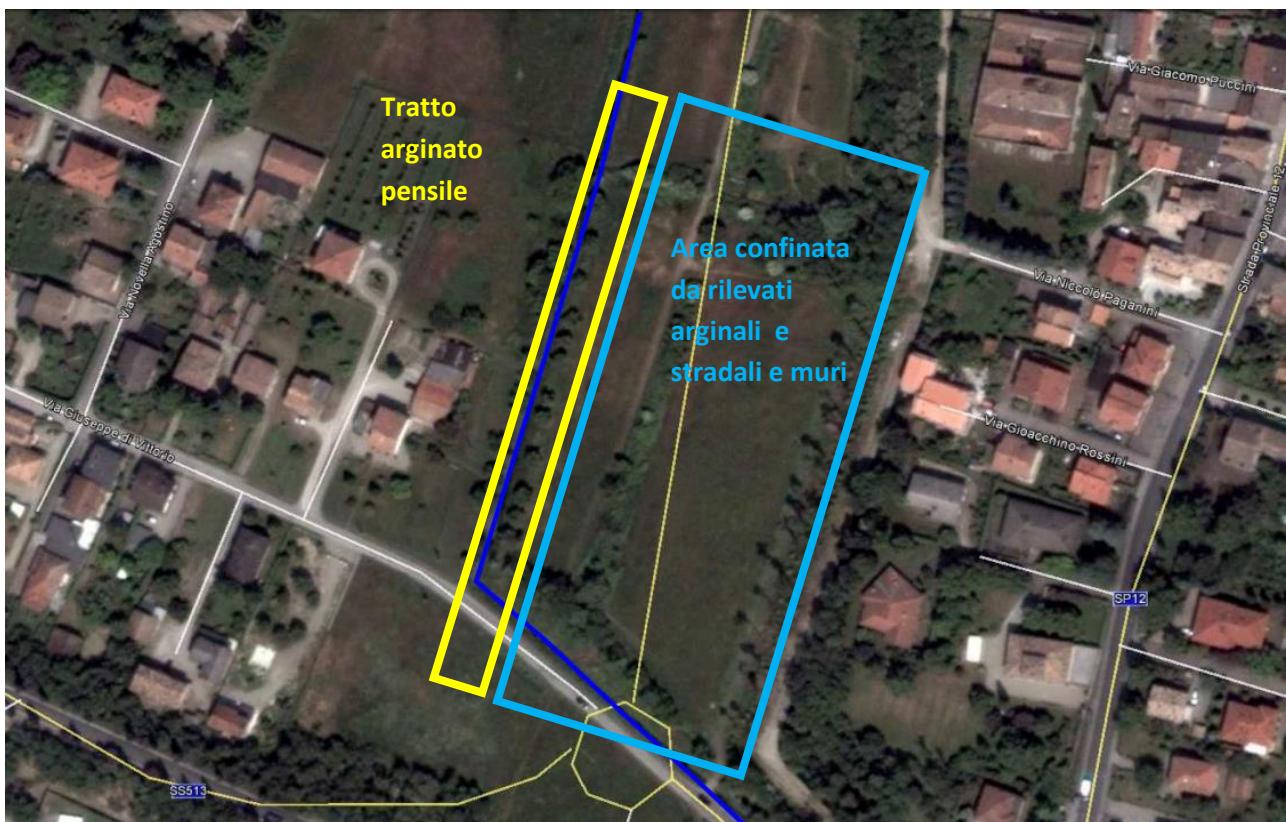
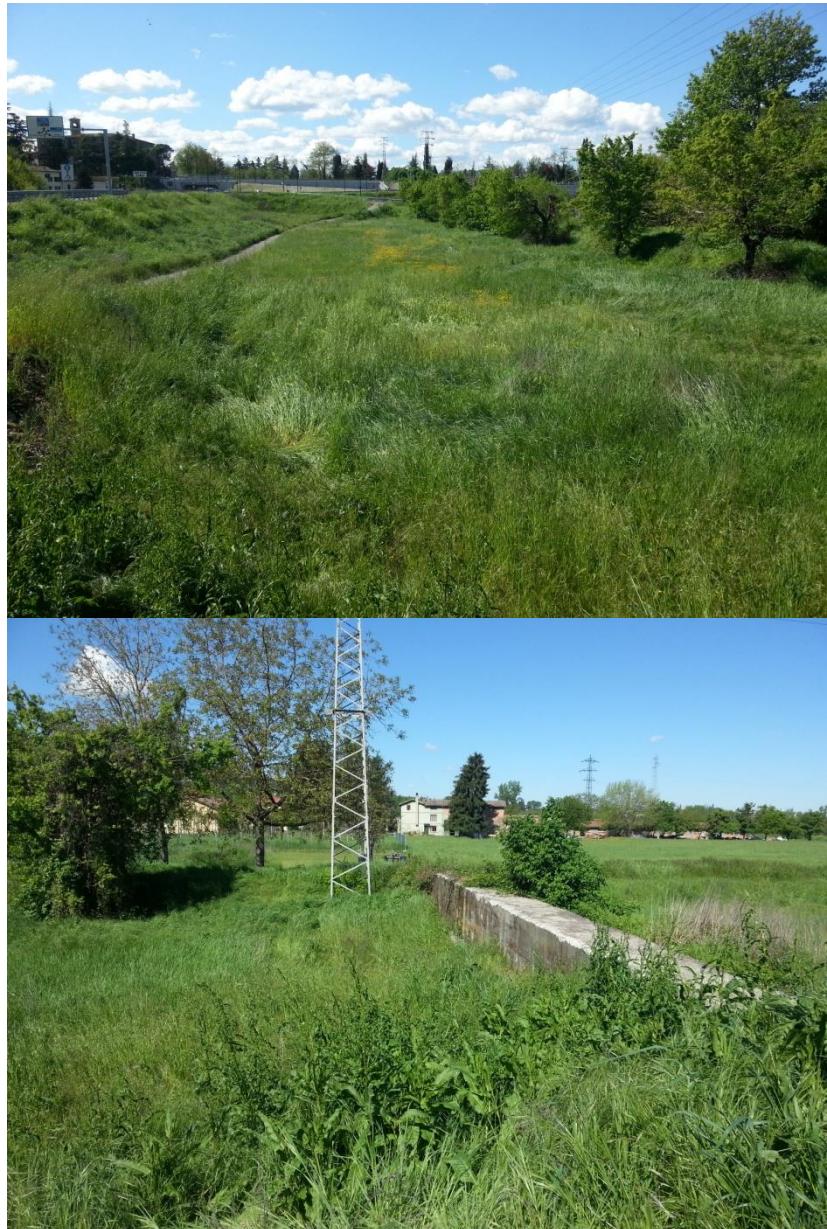
Figura 116 - Punto critico 1 del Rio Bertolini. Tratto arginato pensile e individuazione di un'area confinata da rilevati arginali e stradali e muri.

**Figura 117 - Punto critico 1 del Rio Bertolini.** Vista verso monte del tratto arginato pensile (a destra nella foto in alto) e del rilevato stradale (a sinistra e in alto nella medesima foto); vista del muro che interseca il tratto pensile (foto in basso). La situazione di pericolosità idraulica del Rio Bertolini nel tratto di interesse può essere affrontata tramite la realizzazione di un'area per l'esondazione delle piene (Figura 118) da posizionarsi a ridosso del tratto arginato, in una bassura del terreno già ora quasi completamente contornata dall'argine del rio, dal rilevato stradale su due lati e da un muro che incorpora una tubazione fognari nel quarto lato. In questo caso l'intervento porterà benefici ecologici medi e non direttamente associati al corso d'acqua, quanto piuttosto all'area adibita alla laminazione delle piene, che potrà essere opportunamente riqualificata dal punto di vista naturalistico.
