## 3.6 Rio Bottazzo

### 3.6.2 Inquadramento generale del bacino

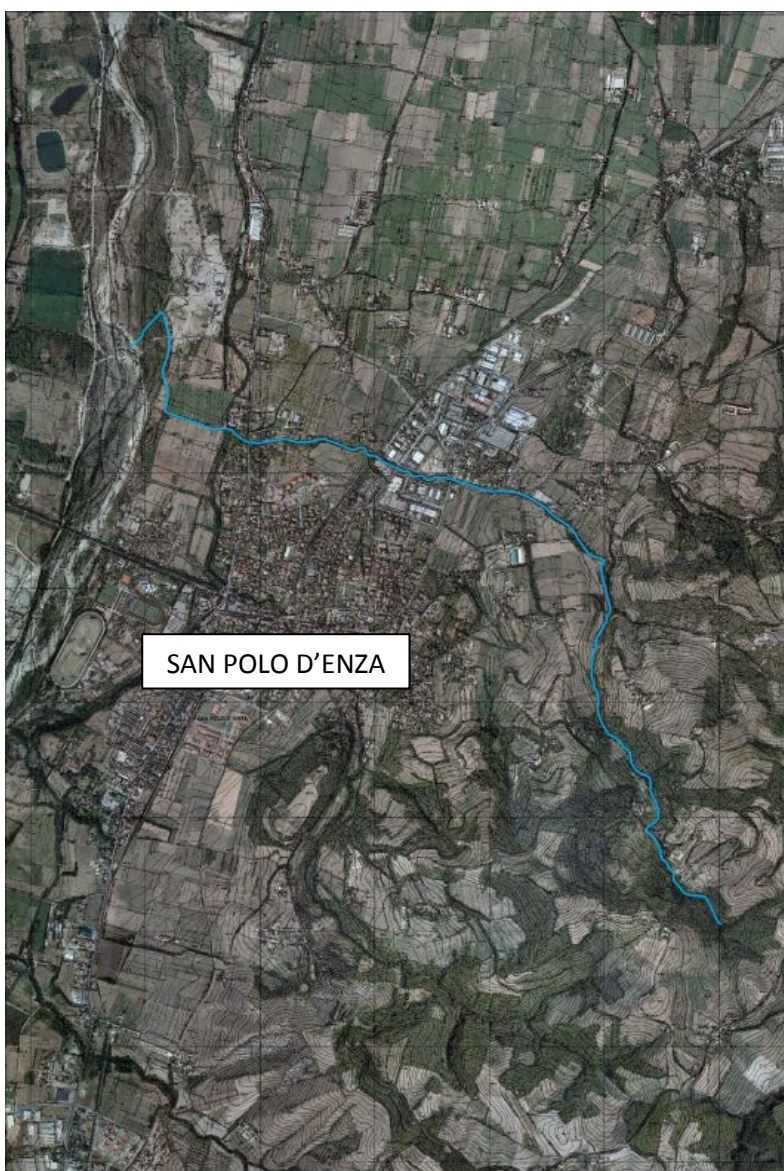
Figura 71 – Inquadramento generale del Rio Bottazzo

Il Rio Bottazzo (Figura 71) origina nelle colline di San Polo d'Enza (Figura 72), scorrendo in una valle collinare con un alveo incassato di 1 - 2m per poi entrare nell'alta pianura poco prima del centro abitato.

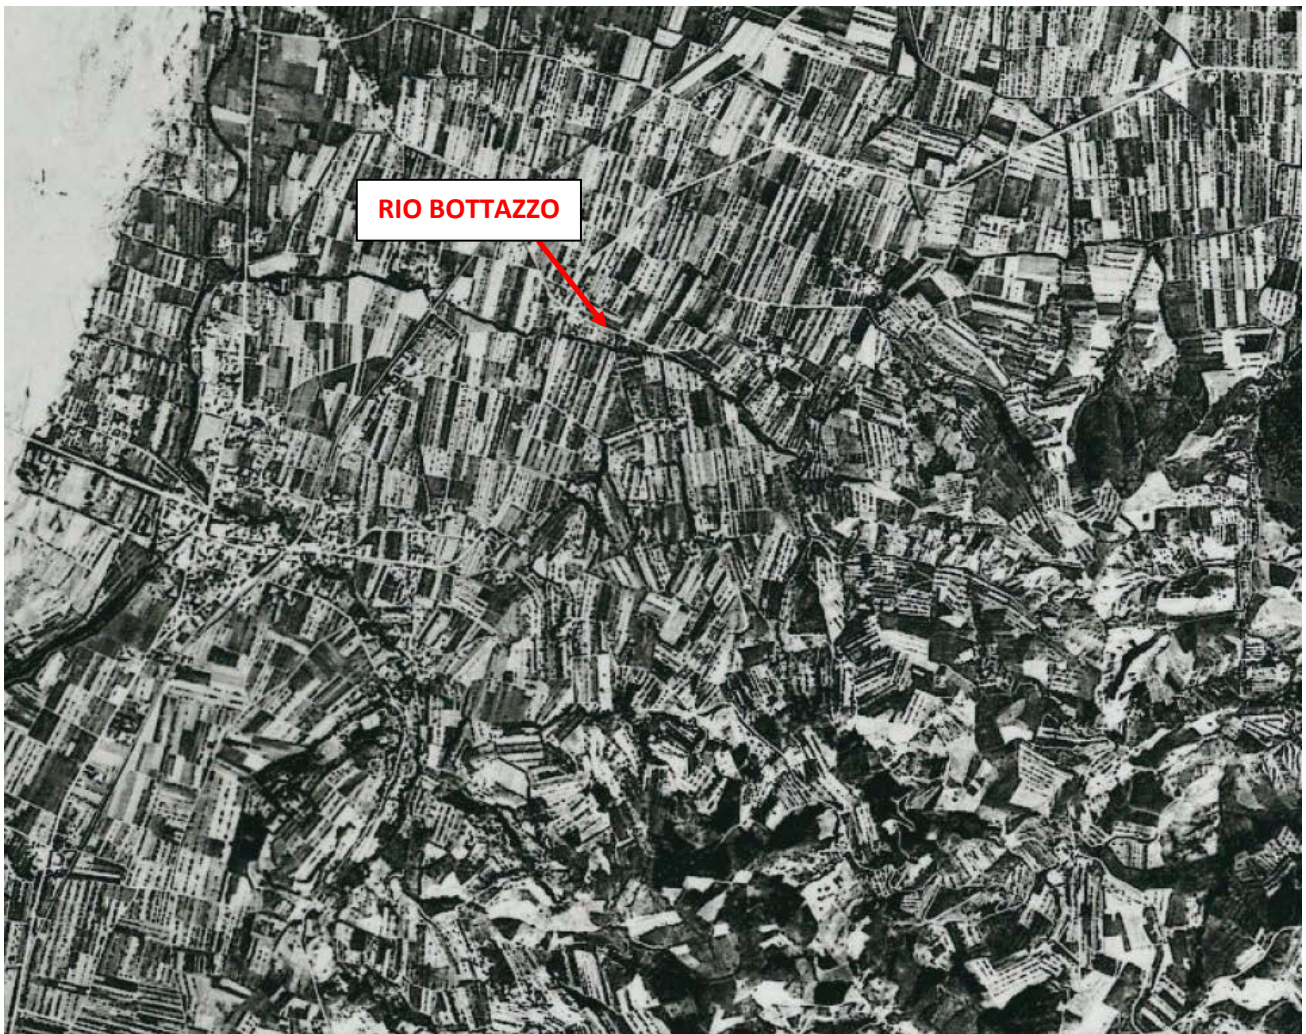
Figura 74 –Volo GAI 1954 - Rio Bottazzo

Le immagini storiche del rio del 1853 e del 1954 (Figura 74 e Figura 75) illustrano invece la morfologia del rio nel passato.
