3 Applicazione

3.1 Rio Enzola

3.1.2 Utilizzo qualitativo dell'indice IQM sul Rio Enzola

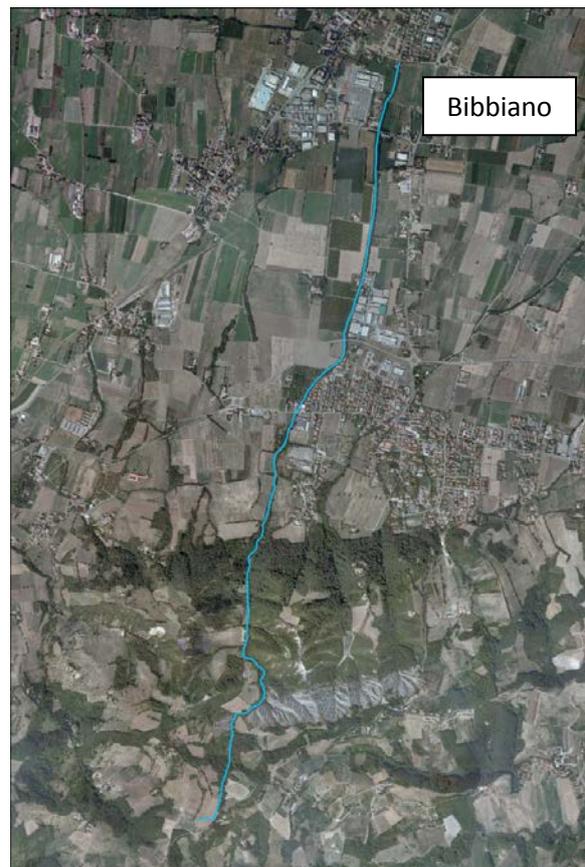
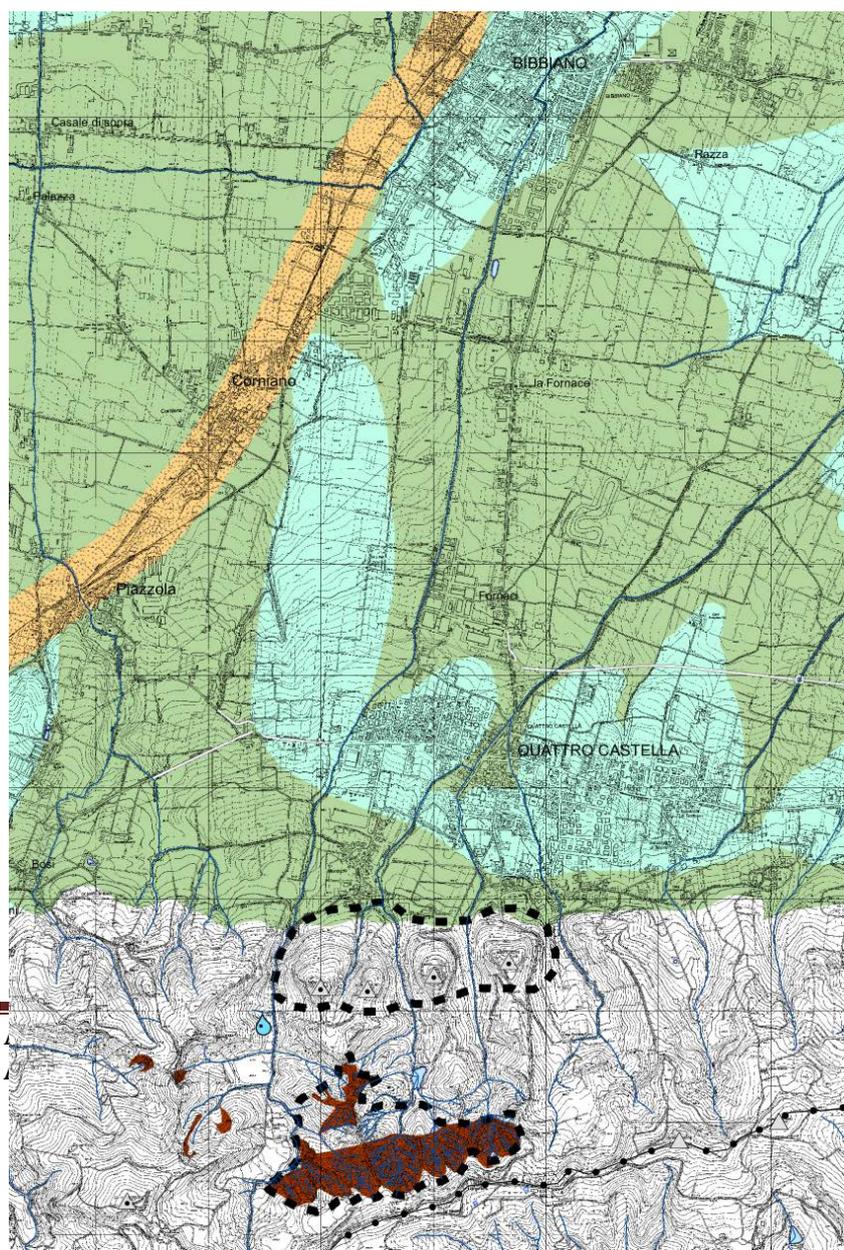
Il Rio Enzola (Figura 2) origina nelle colline caratterizzate dalla presenza di formazioni calanchive (Figura 3) presenti a monte dell'abitato di Quattro Castella, ove scorre in una stretta vallecchia affiancato su gran parte del percorso da una strada sterrata; il rio percorre l'ultimo tratto collinare scorrendo in un alveo naturalmente incassato compreso tra ripidi versanti, per poi entrare nell'alta pianura delimitato da terreni coltivati lievemente pendenti verso il rio. Fino all'attraversamento di via De Gasperi (Figura 4) il rio scorre in un alveo privo di opere che ne limitano la dinamica laterale, sebbene in parte affiancato nell'ultima porzione di questo tratto da una strada sterrata. L'attraversamento della suddetta strada avviene mediante scatolare, cui segue un salto di fondo artificiale e un breve tratto tombato, dal quale il rio esce arginato pensile. Tale assetto strutturale è mantenuto dal rio sino alle porte del comune di Bibbiano ove termina il tratto in studio, punto in cui è presente uno scaricatore che permette alle acque di piena di aggirare il centro di Bibbiano, evitando che entrino nel tratto tombato presente nell'abitato.

Figura 2 – Inquadramento generale del Rio Enzola

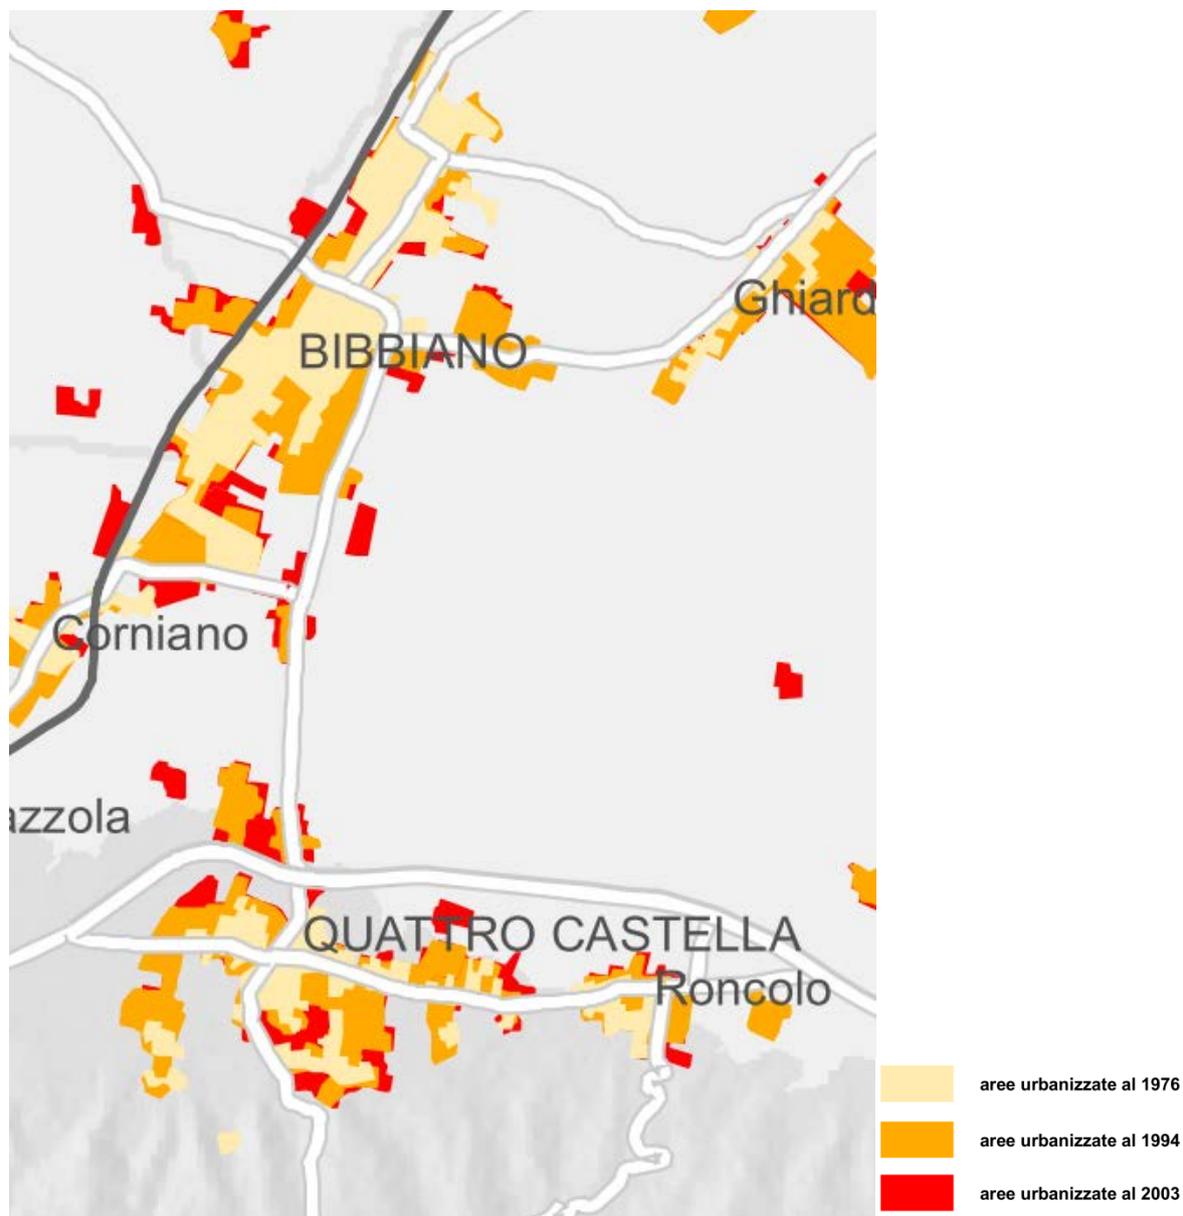
Negli ultimi decenni si è assistito ad un deciso aumento delle superfici urbanizzate (Figura 4), che ha portato al tombinamento più sopra citato nell'attraversamento di Quattro Castella.

Figura 4 – Evoluzione dell’urbanizzazione nei Comuni di Quattro Castella e Bibbiano (Fonte: Tavola 14 “Sistema insediativo contemporaneo” - Evoluzione del territorio urbanizzato – Quadro conoscitivo PTCP Reggio Emilia)

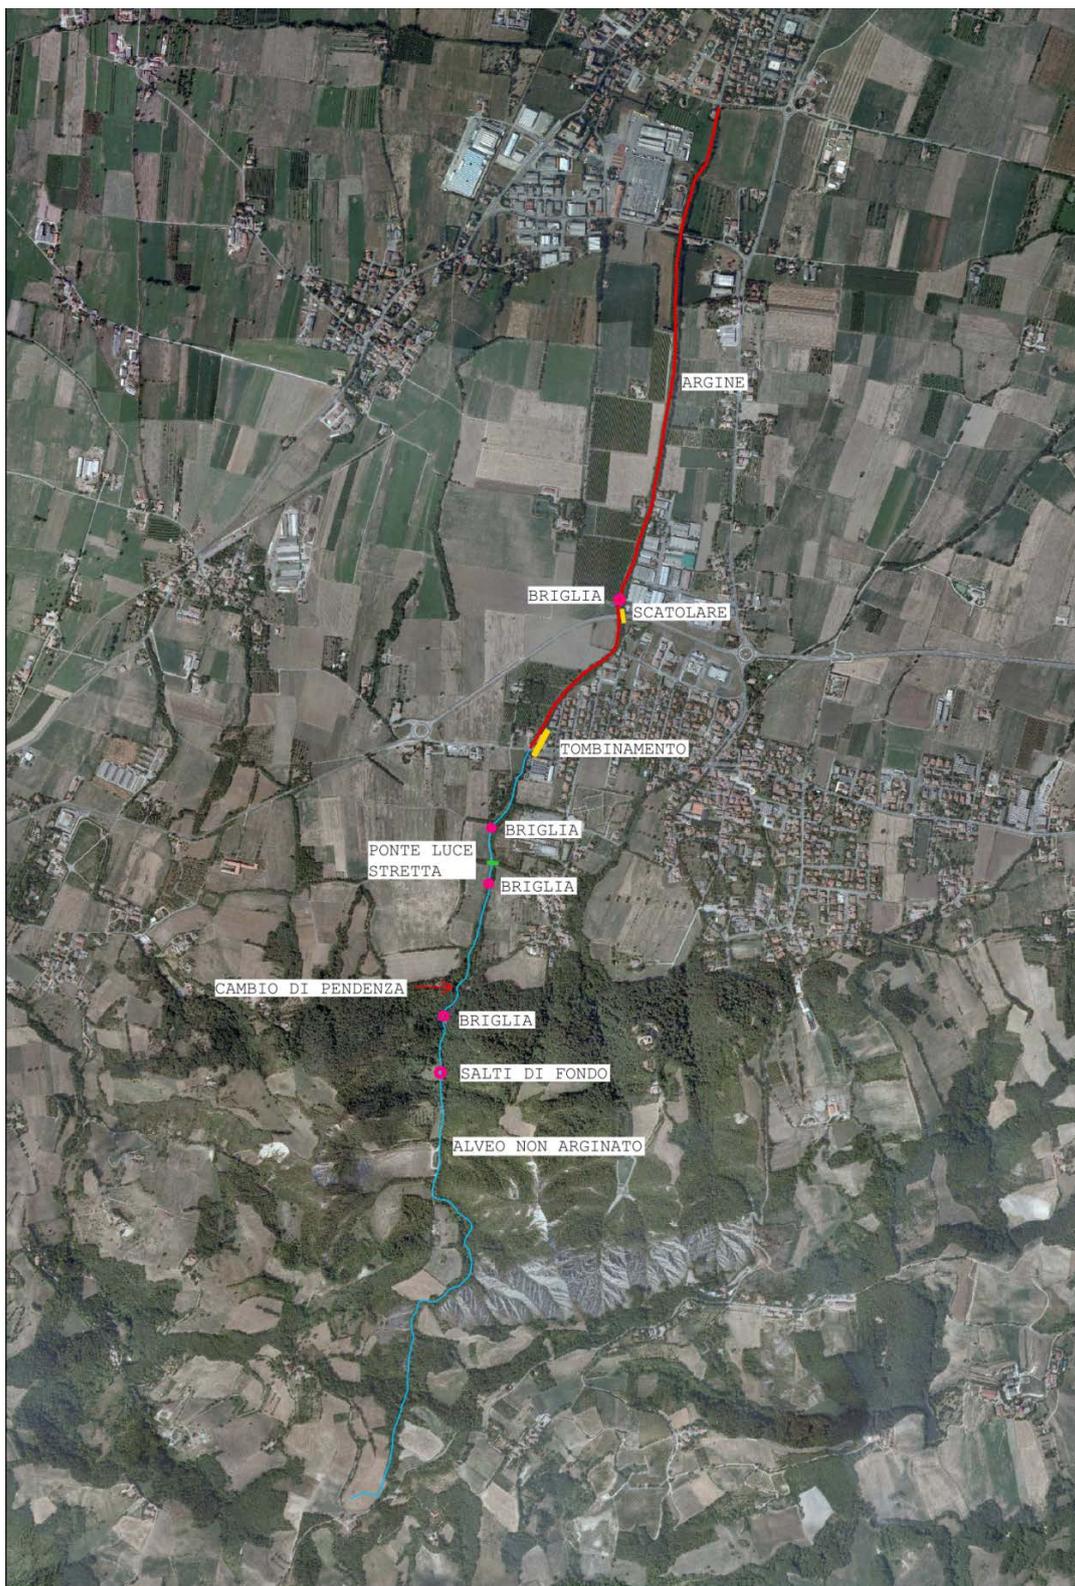
Lo schema sinottico del rio (Figura 5) mostra le principali caratteristiche del rio sopra descritte, mentre il profilo di fondo illustra i principali cambi di pendenza che caratterizzano il rio (Figura 6).

Figura 5 - Schema sinottico del Rio Enzola: principali caratteristiche e opere (in rosso l'alveo arginato, in azzurro quello non arginato)

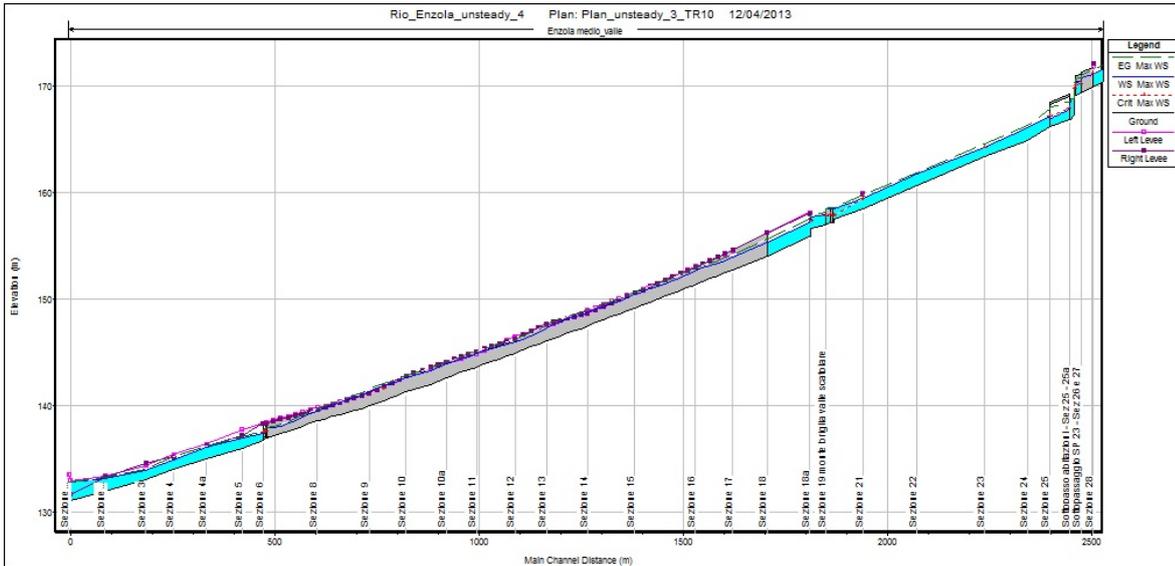
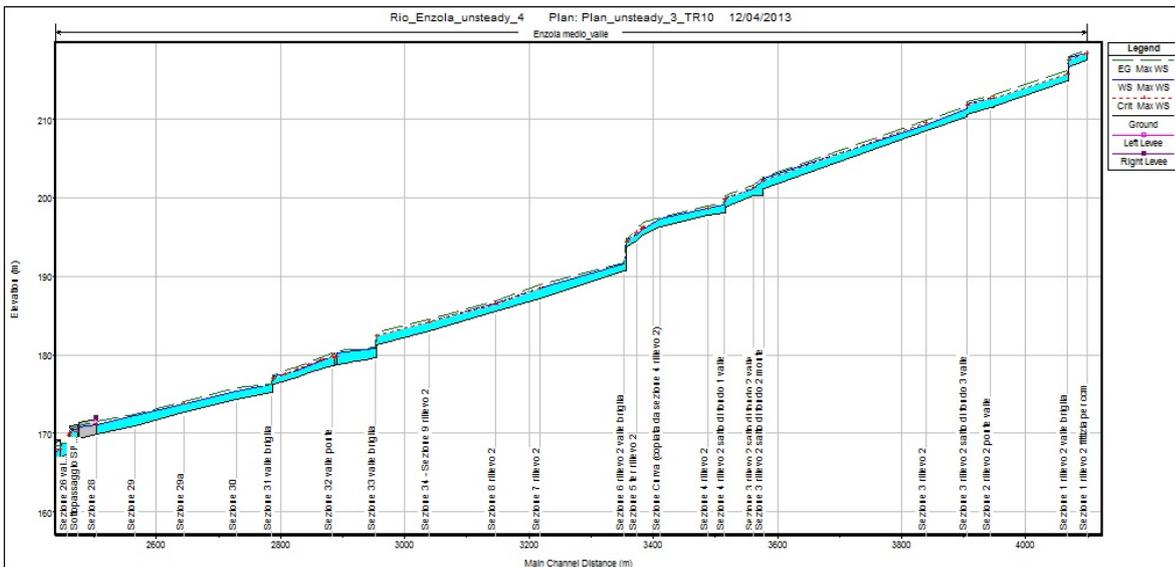
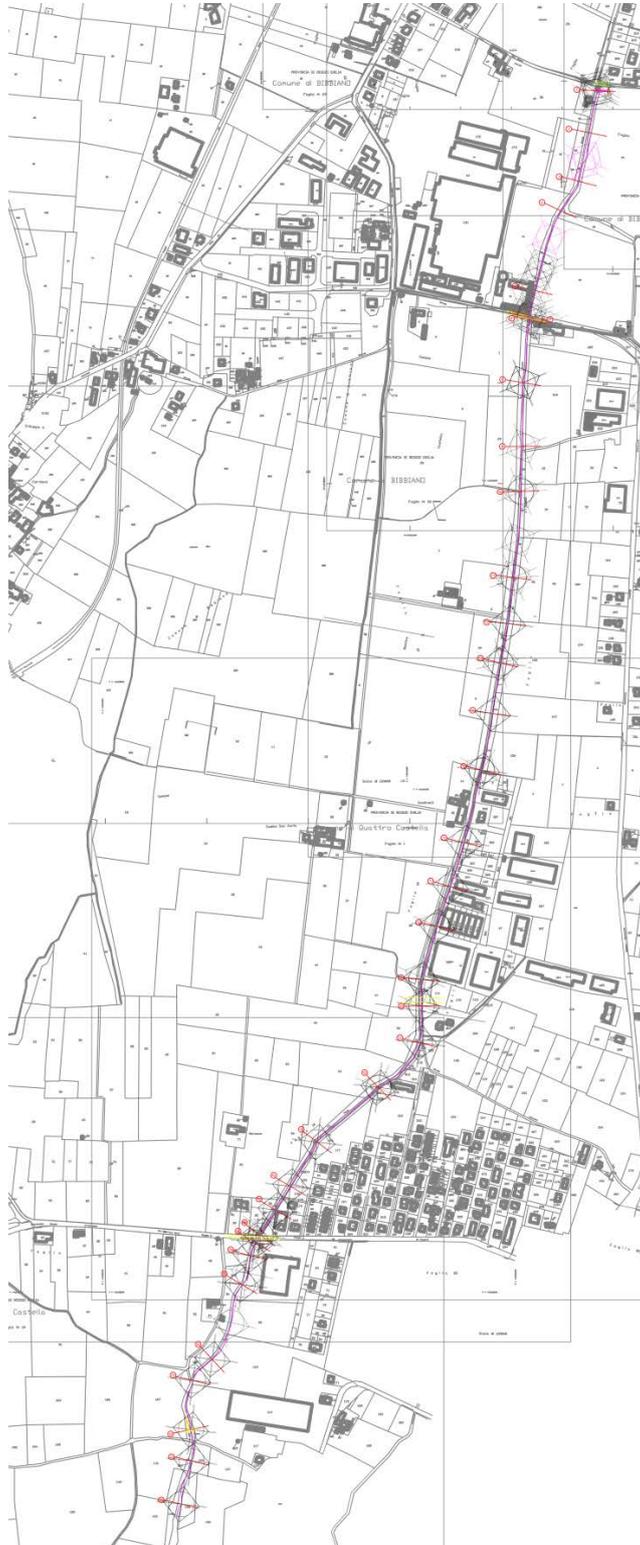
Figura 6 - Nella pagina precedente: profilo di fondo del Rio Enzola. Tratto arginato (in alto) e tratto non arginato (in basso). Nella presente pagina: sezioni di rilievo indicate nel profilo di fondo.

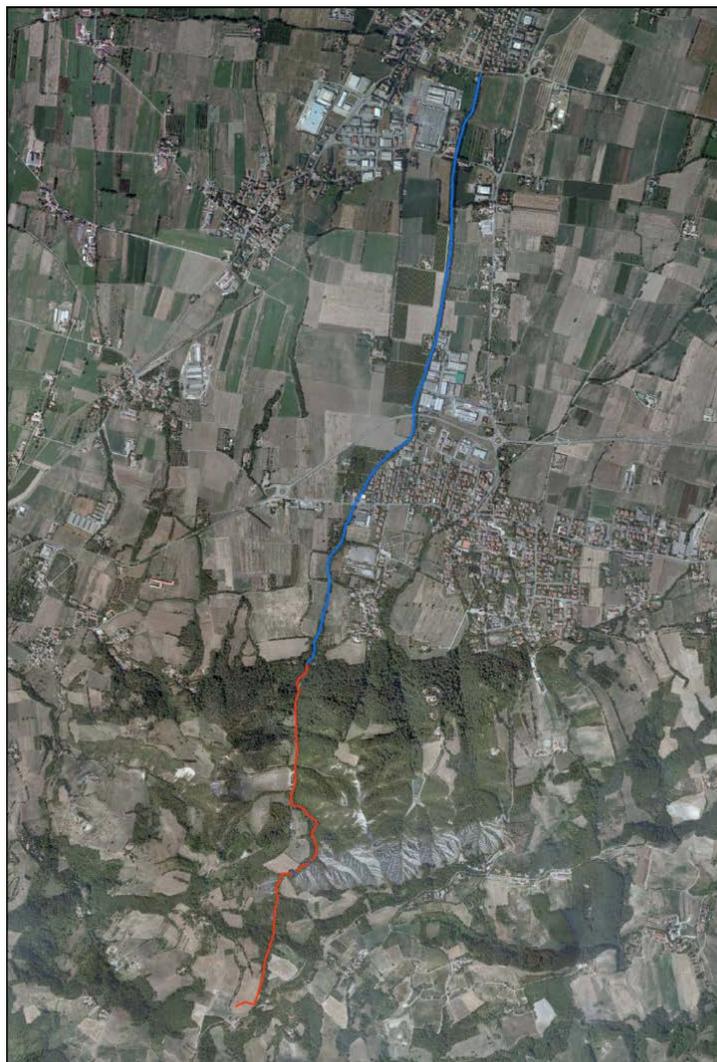
Il bacino del rio in studio può essere suddiviso nelle seguenti unità fisiografiche, a cui corrispondono i relativi segmenti individuati intersecando il rio con le unità fisiografiche individuate (Figura 7):

- Area collinare appenninica → segmento collinare confinato
- Alta pianura → segmento alta pianura

Figura 7 – Segmenti fisiografici del Rio Enzola: collinare confinato (rosso); alta pianura (blu)

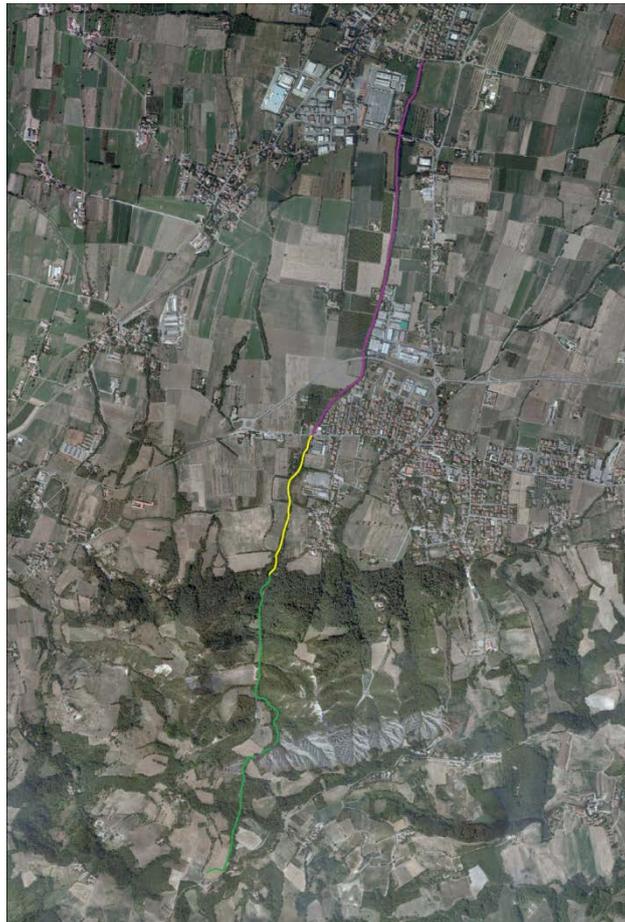
Le morfologie fluviali presenti lungo il rio in studio sono quindi tre (Figura 8):

- **confinato a canale singolo, alveo a fondo mobile, letto piano** (nel segmento corrispondente all'area collinare appenninica)
- **non confinato sinuoso** (nella prima porzione del segmento corrispondente all'alta pianura)
- **non confinato rettilineo** (nella seconda porzione del segmento corrispondente all'alta pianura)

Figura 8 – Morfologie fluviali presenti nel Rio Enzola: confinato a canale singolo (verde); sinuoso (giallo); rettilineo (viola)

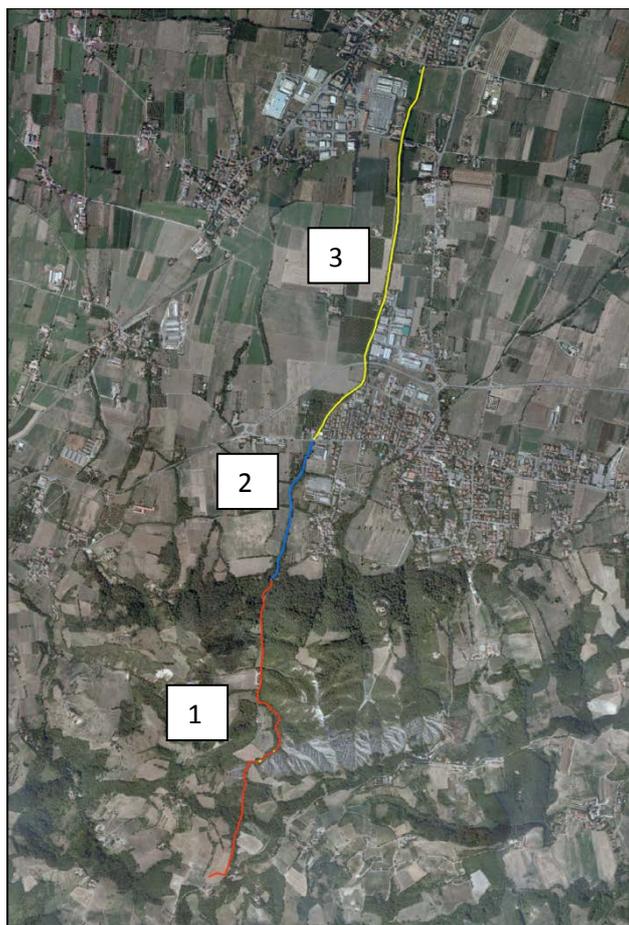
I tratti individuati lungo il Rio Enzola sono (Figura 9):

- **Tratto 1:** coincide con il segmento confinato a canale singolo presente nell'area collinare appenninica
- **Tratto 2:** coincide con il segmento non confinato sinuoso presente nell'alta pianura
- **Tratto 3:** coincide con il segmento non confinato rettilineo presente nell'alta pianura

Figura 9 – Tratti in cui è suddiviso il Rio Enzola

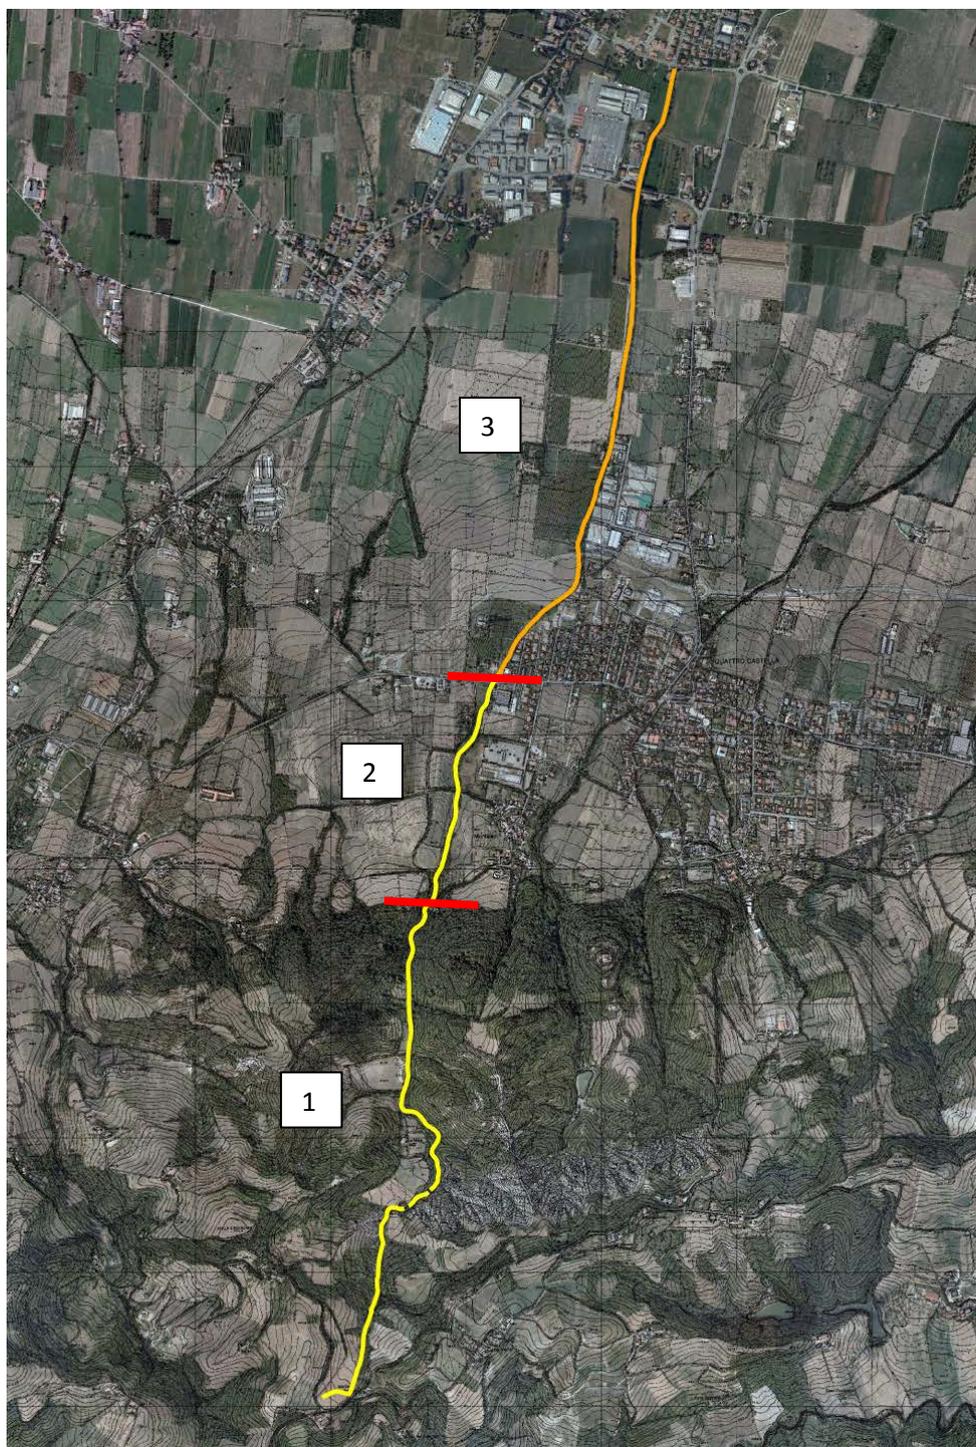
Figura 10 – IQM relativo ai tratti individuati nel Rio Enzola: MODERATO (giallo); SCADENTE (arancione)

ATTRIBUENDO AGLI INDICATORI ORA DESCRITTI I RELATIVI PUNTEGGI, SI OTTIENE UN INDICE IQM PARI A CIRCA 0,67, CORRISPONDENTE ALLO STATO "MODERATO" (SI VEDA PER I DETTAGLI LA TABELLA SUCCESSIVA).

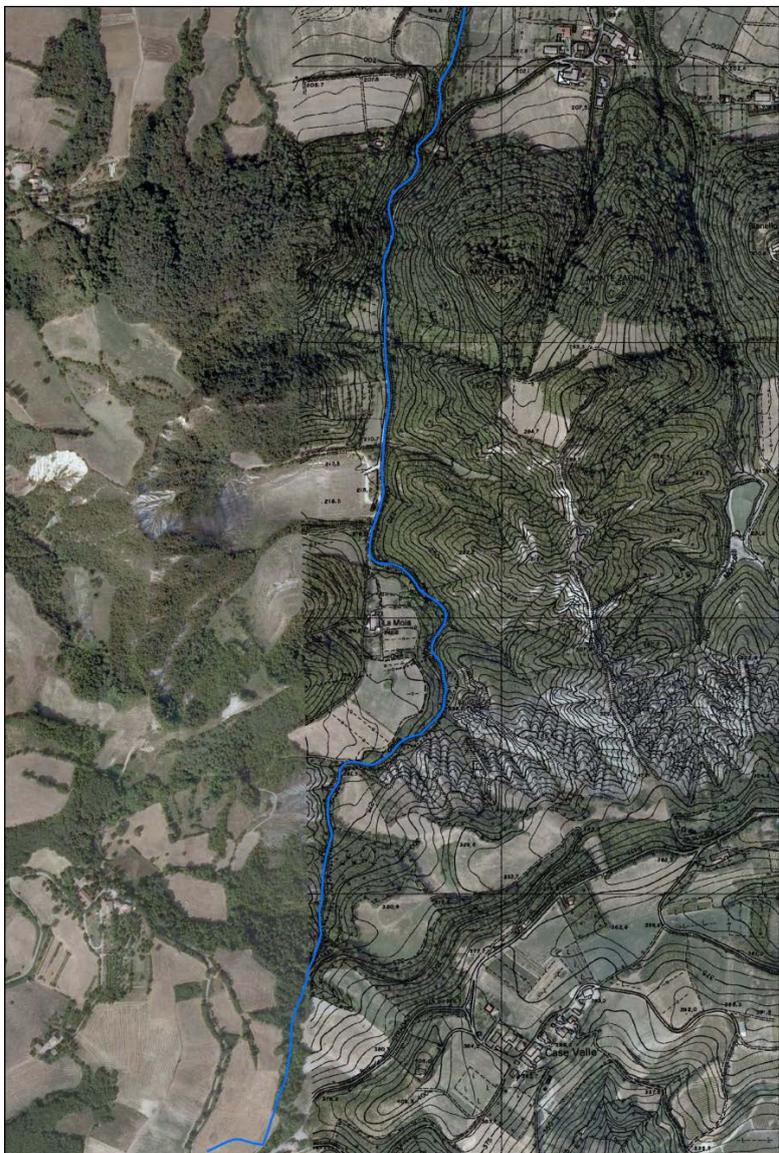
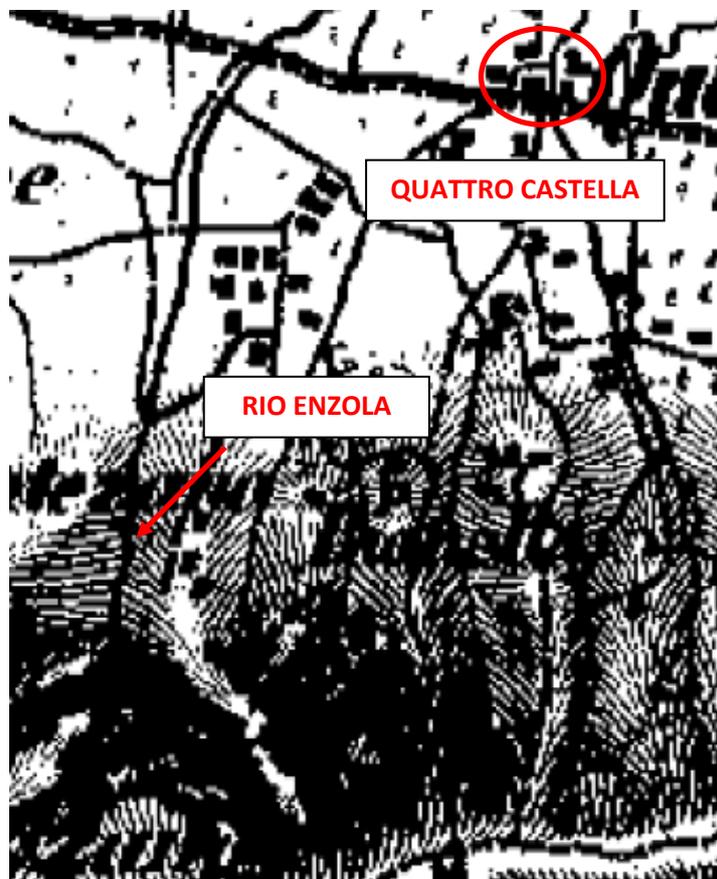
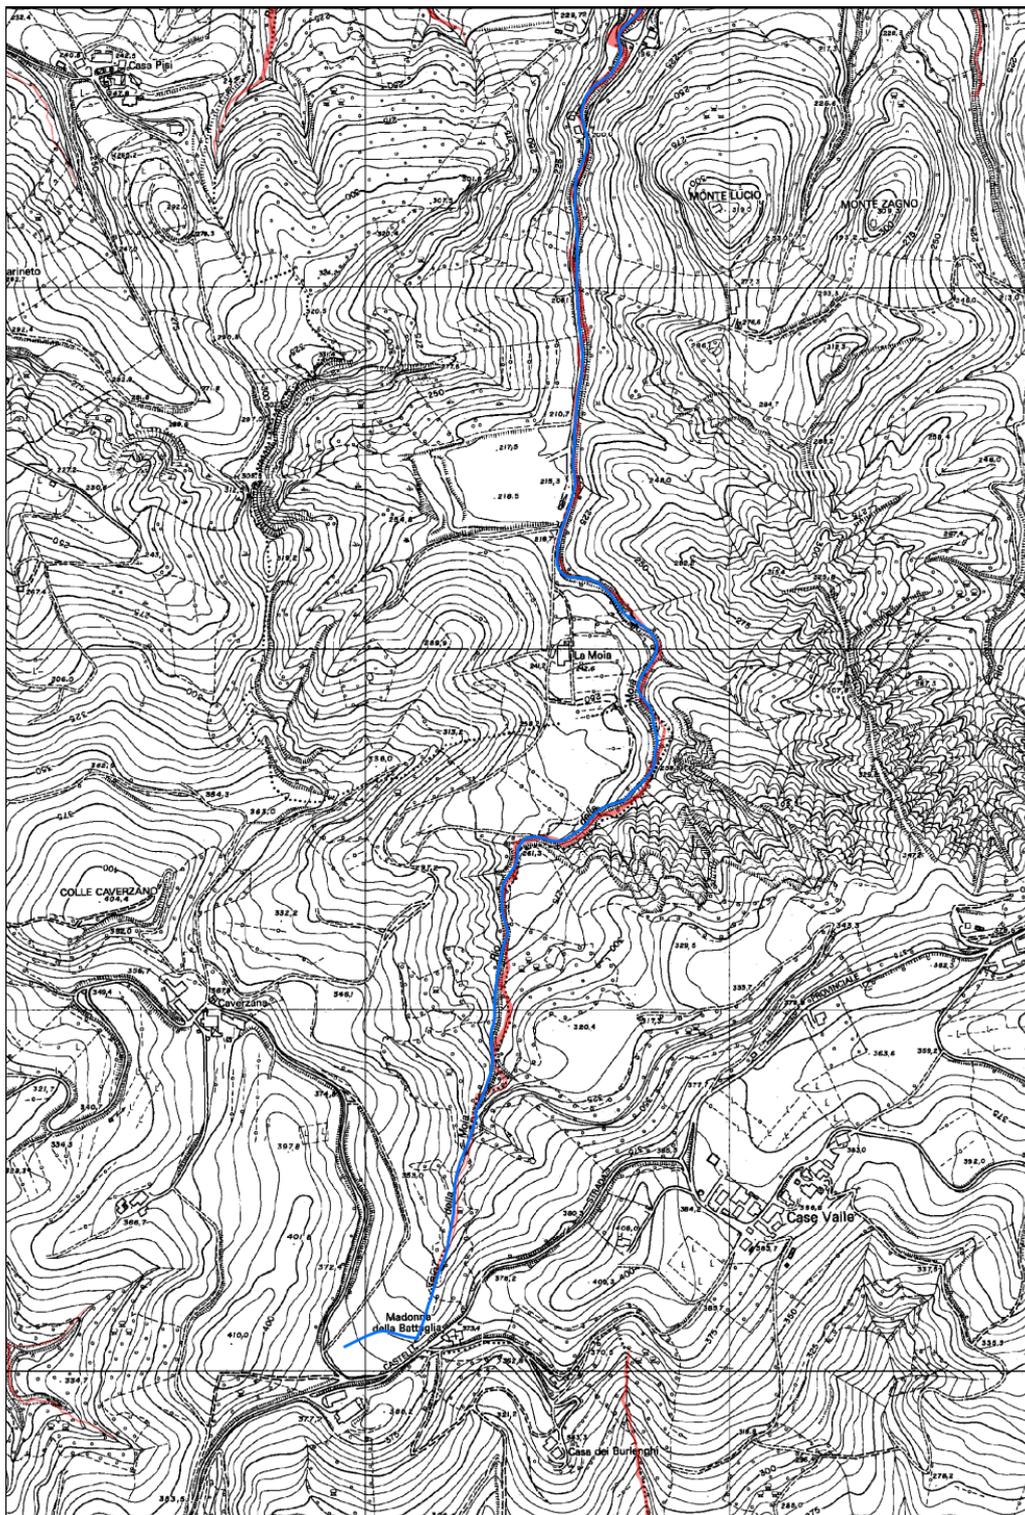
Figura 11 – Tratto 1 del Rio Enzola – Ortofoto AGEA 2008

L'evoluzione del rio nel tratto in studio può essere valutata mettendo a confronto le ortofoto AGEA 2008 con il volo GAI del 1954, con la carta storica regionale del 1853 e con la rappresentazione delle aree demaniali a confronto con l'alveo attuale mostrato nella CTR (figure seguenti).

Figura 12 – Tratto 1 del Rio Enzola – Volo GAI 1954

Figura 13 – Tratto 1 del Rio Enzola - Carta storica regionale 1853

Figura 14 – Tratto 1 del Rio Enzola – Aree demaniali (in rosso) in confronto con l'alveo attuale (n blu).

L'analisi dell'alveo in tre periodi storici (1853, 1954 e 2008) risulta essere, per il tratto in esame, alquanto difficoltosa, in considerazione della dimensione ridotta dell'alveo (1-2m) e della copertura dello stesso fornita dalla fitta vegetazione dei versanti, che impedisce qualsiasi valutazione visiva e tantomeno misure in ambiente GIS.

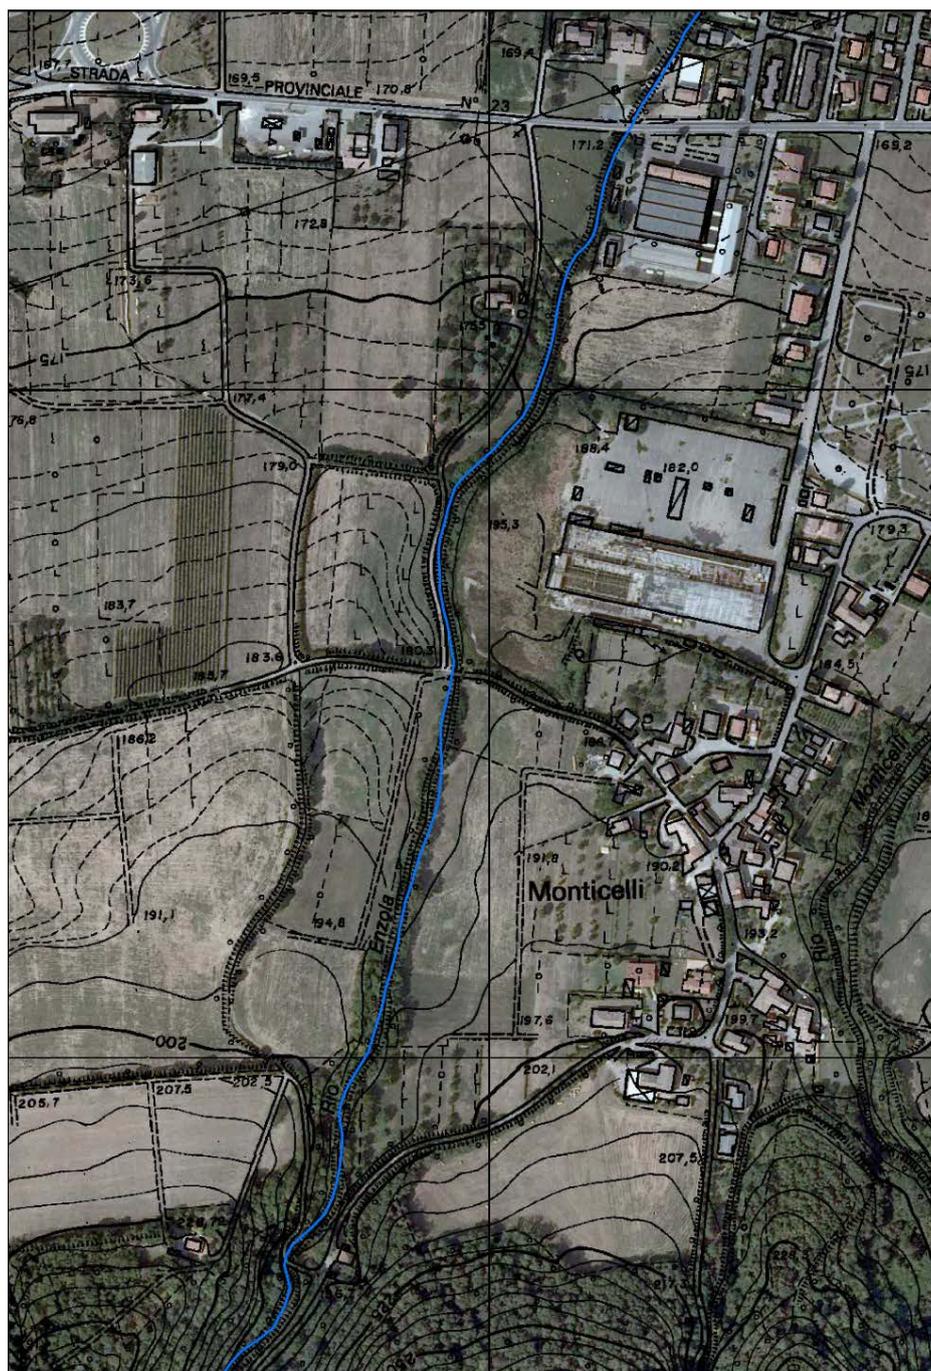
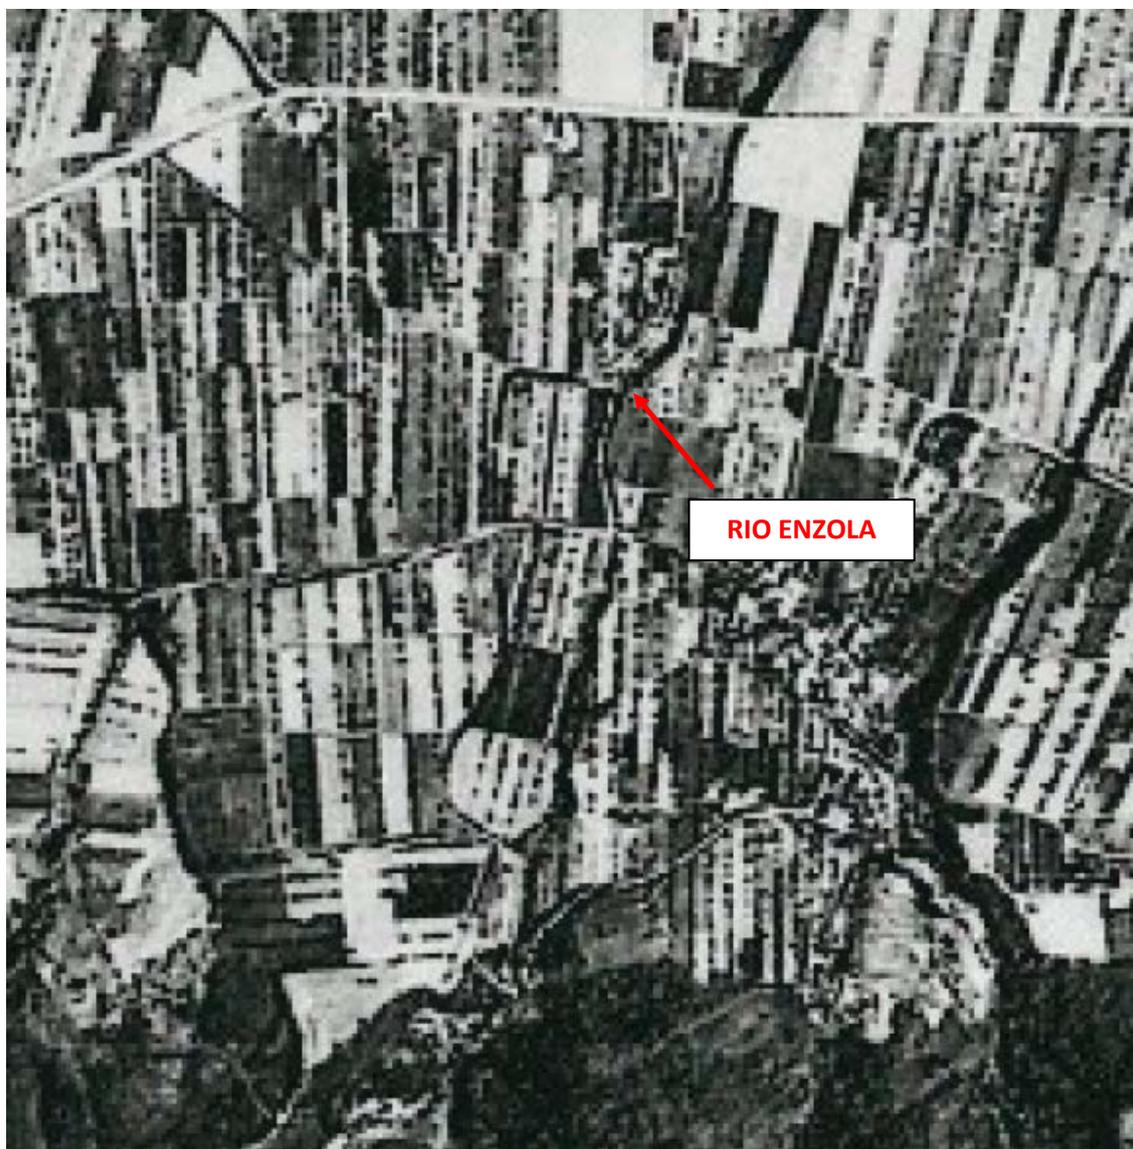
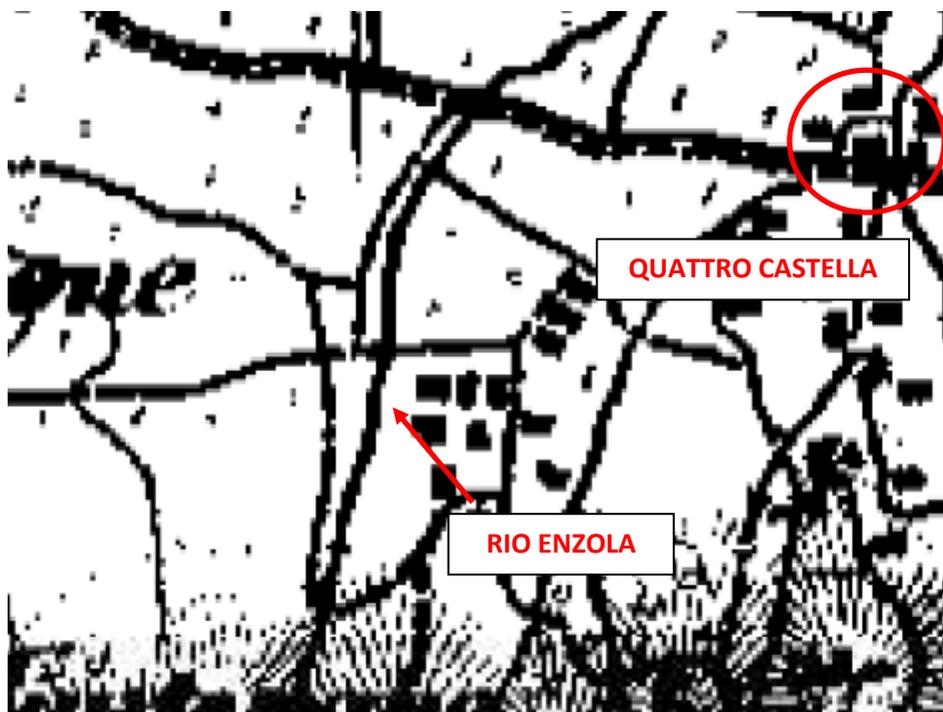
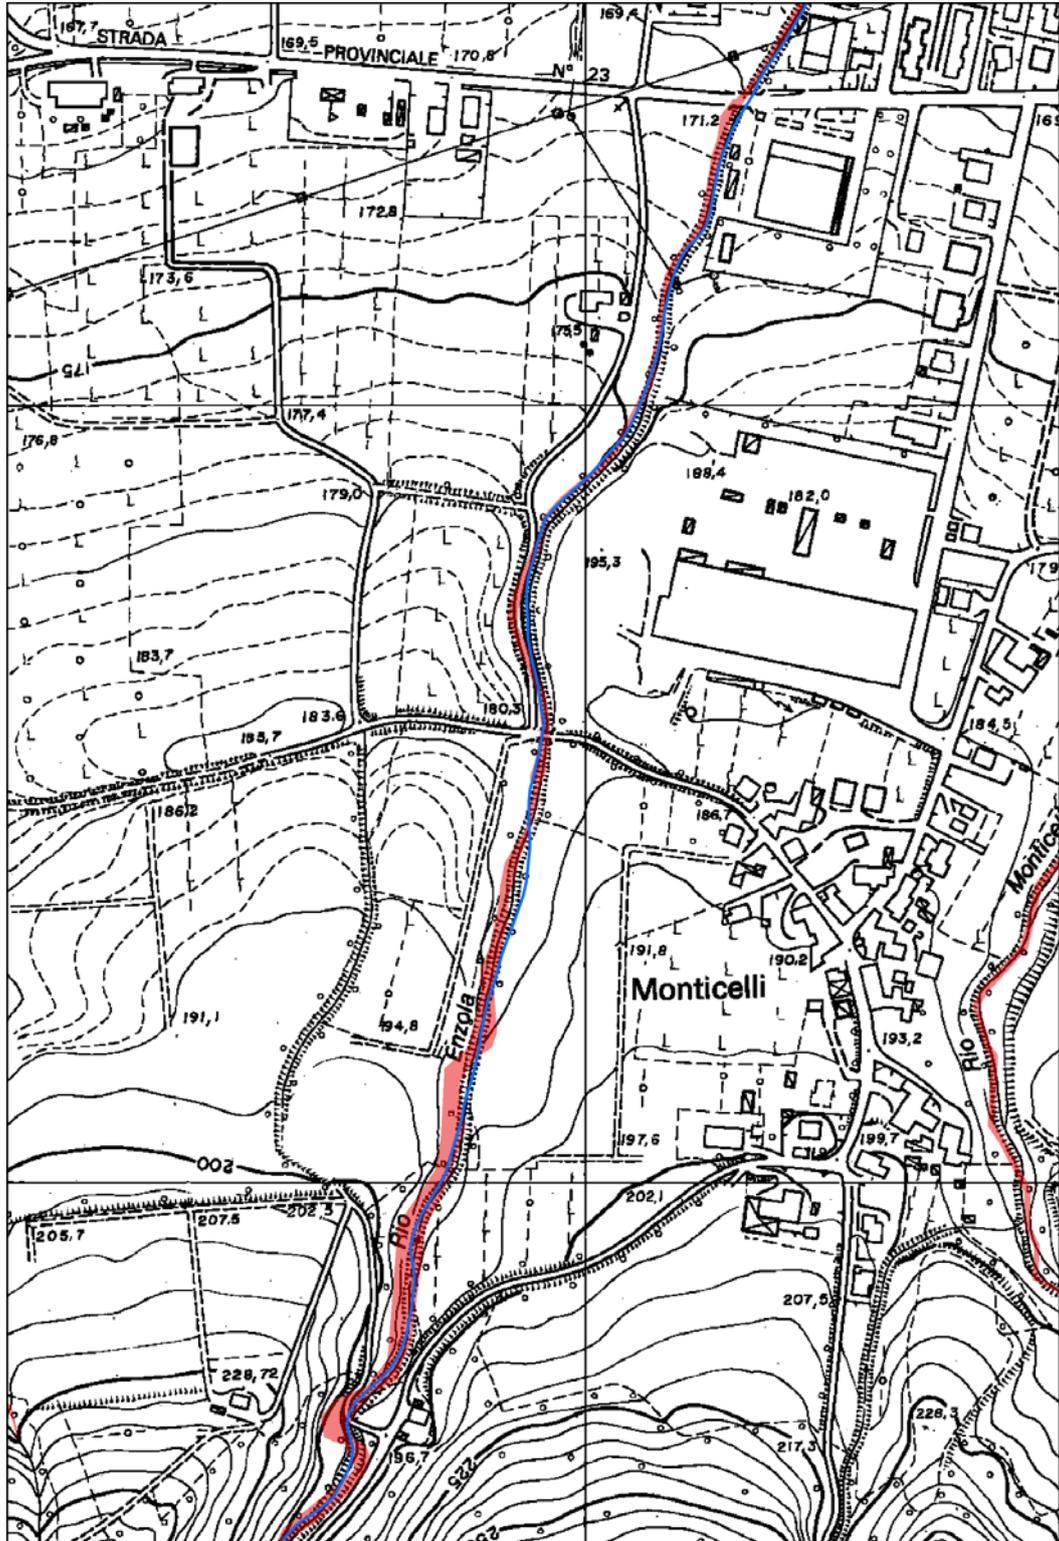
Figura 15 – Tratto 2 del Rio Enzola – Ortofoto AGEA 2008

L'evoluzione del rio nel tratto in studio può essere valutata mettendo a confronto le ortofoto AGEA 2008 con il volo GAI del 1954, con la carta storica regionale del 1853 e con la rappresentazione delle aree demaniali a confronto con l'alveo attuale mostrato nella CTR (figure seguenti).

Figura 16 – Tratto 2 del Rio Enzola – Volo GAI 1954

Figura 17 – Tratto 2 del Rio Enzola - Carta storica regionale 1853

Figura 18 – Tratto 2 del Rio Enzola – Aree demaniali (in rosso) in confronto con l'alveo attuale (n blu).

Analizzando l'alveo in tre periodi storici (1853, 1954 e 2008) e in relazione alla presenza di lembi demaniali residui ora abbandonati dall'alveo (figure precedenti) e tenendo conto che non esistono significativi interventi antropici realizzati lungo il rio nel tratto in studio, è possibile dedurre che le **variazioni morfologiche** subite dal rio siano state:
