3 Applicazione

3.1 Rio Enzola

3.1.2 Utilizzo qualitativo dell'indice IQM sul Rio Enzola

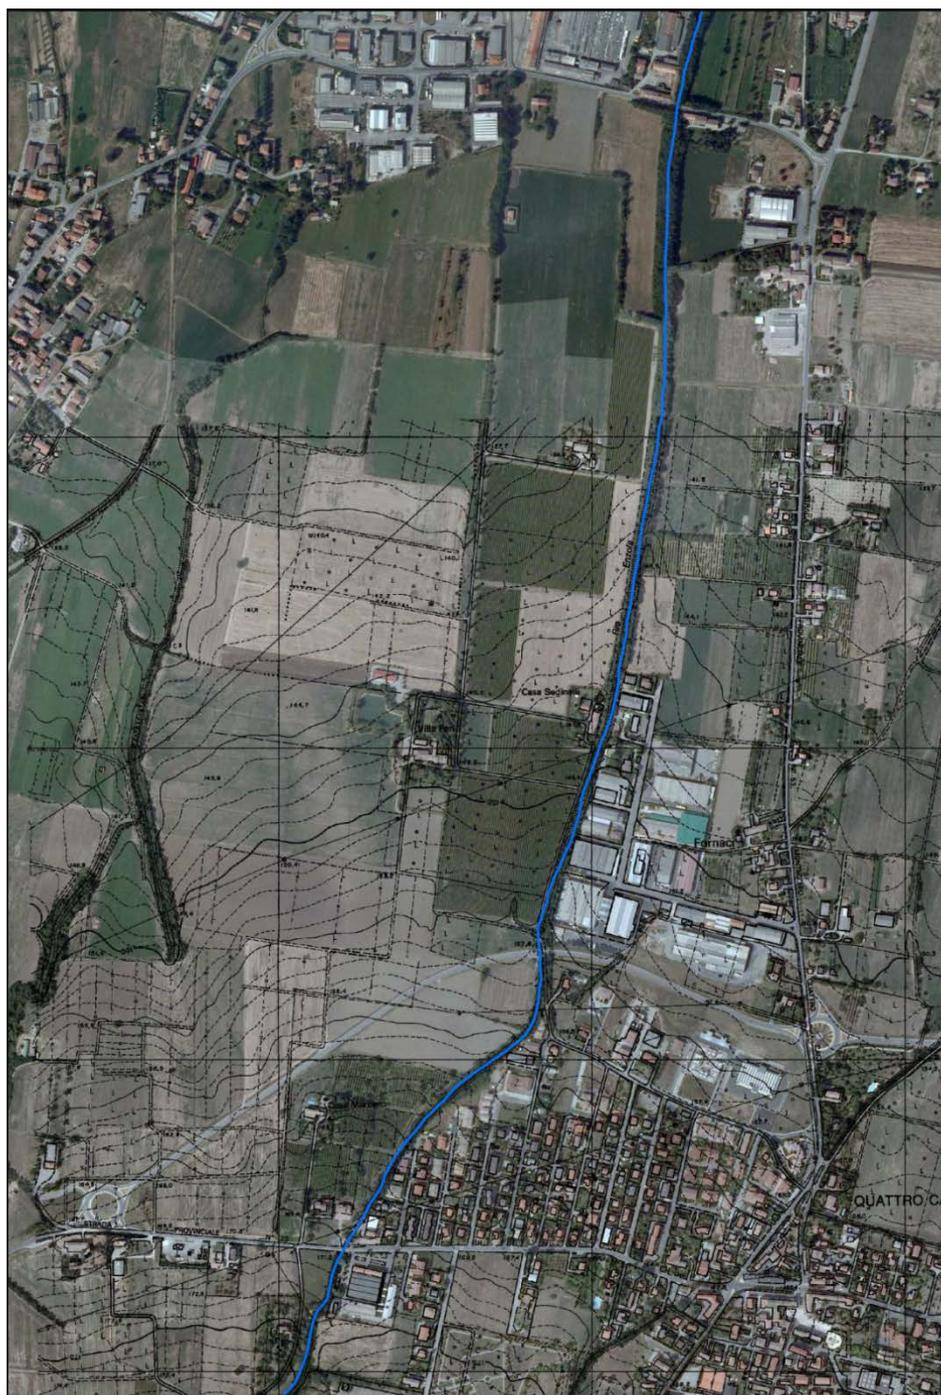
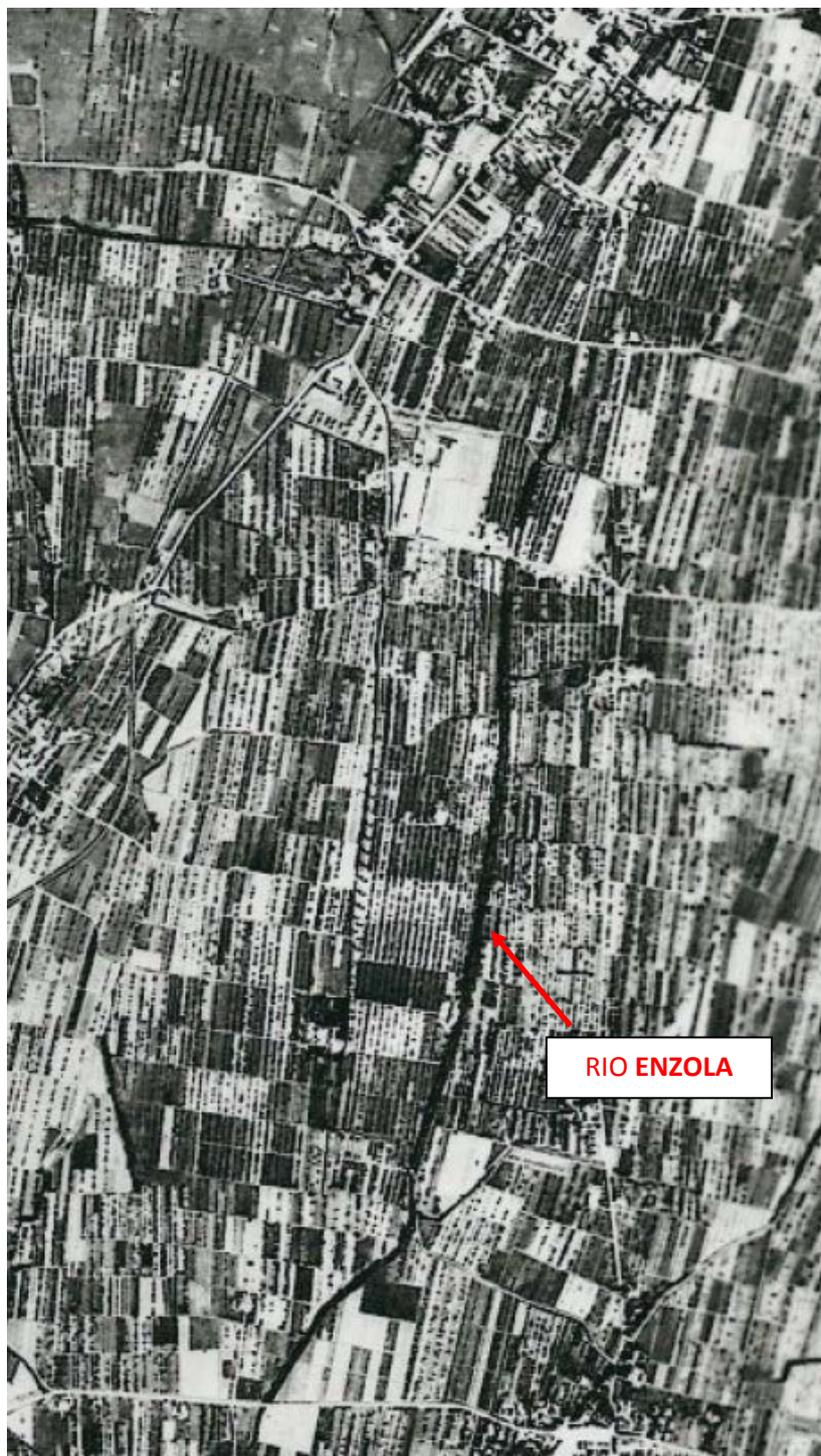
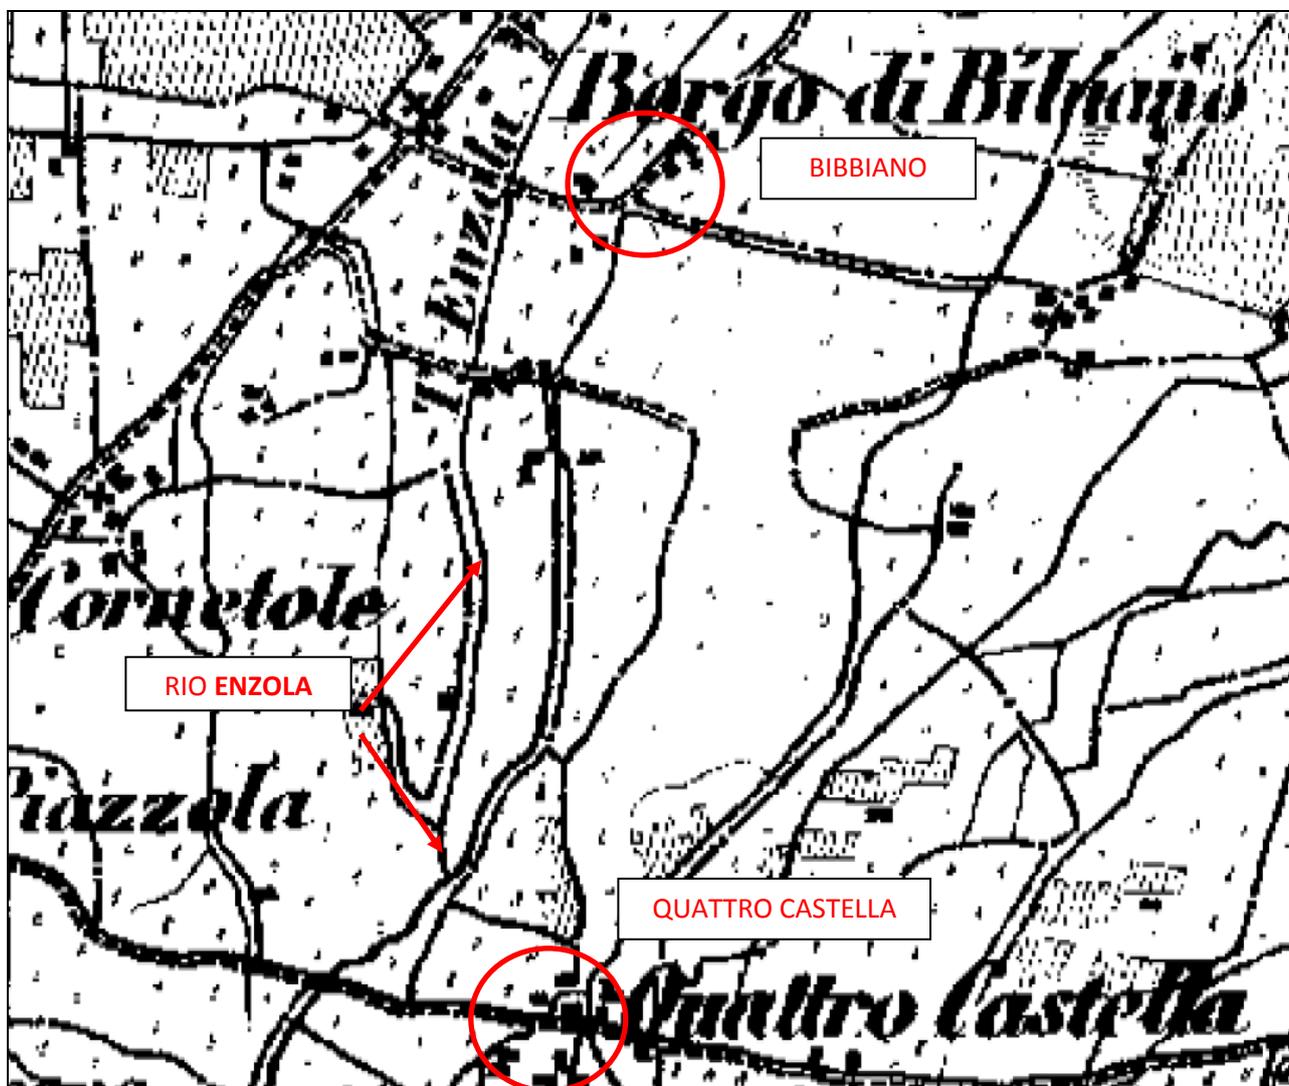
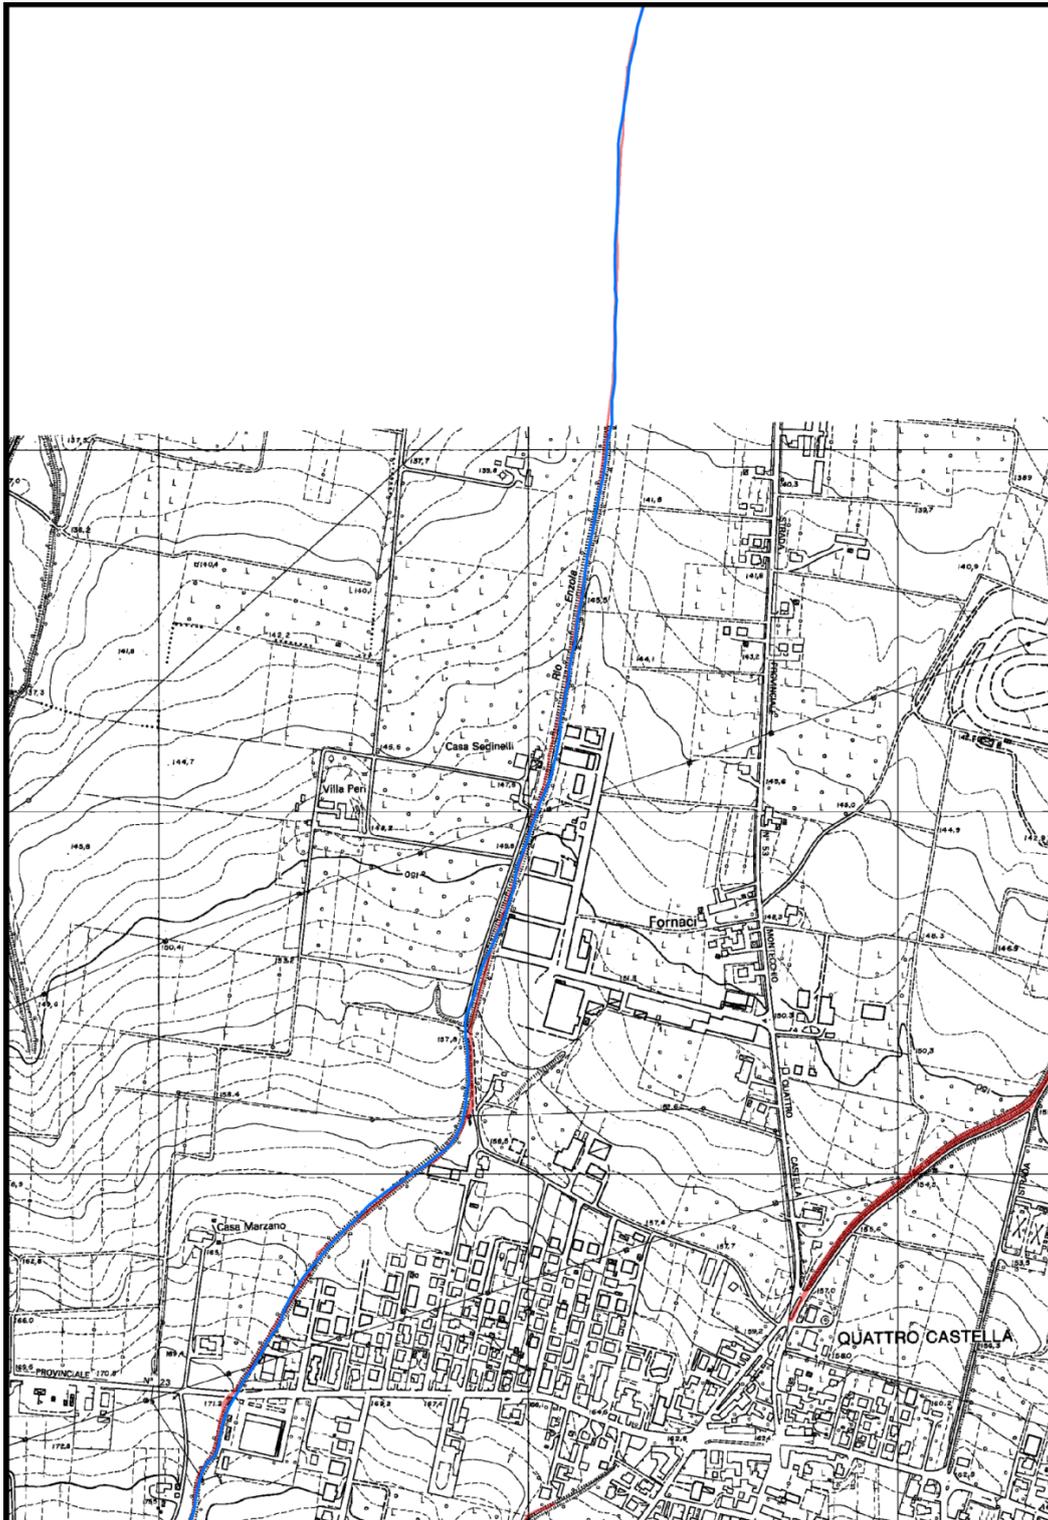
Figura 19 – Tratto 3 del Rio Enzola – Ortofoto AGEA 2008

L'evoluzione del rio nel tratto in studio può essere valutata mettendo a confronto le ortofoto AGEA 2008 con il volo GAI del 1954, con la carta storica regionale del 1853 e con la rappresentazione delle aree demaniali a confronto con l'alveo attuale mostrato nella CTR (figure seguenti).

Figura 20 – Tratto 3 del Rio Enzola – Volo GAI 1954

Figura 21 – Tratto 3 del Rio Enzola - Carta storica regionale 1853

Figura 22 – Tratto 3 del Rio Enzola – Aree demaniali (in rosso) in confronto con l’alveo attuale (n blu).

Analizzando l'alveo in tre periodi storici (1853, 1954 e 2008) (figure precedenti) è possibile dedurre che le **variazioni morfologiche** subite dal rio siano state:
