3.3 Rio Lavezza

3.3.1 Inquadramento generale del bacino

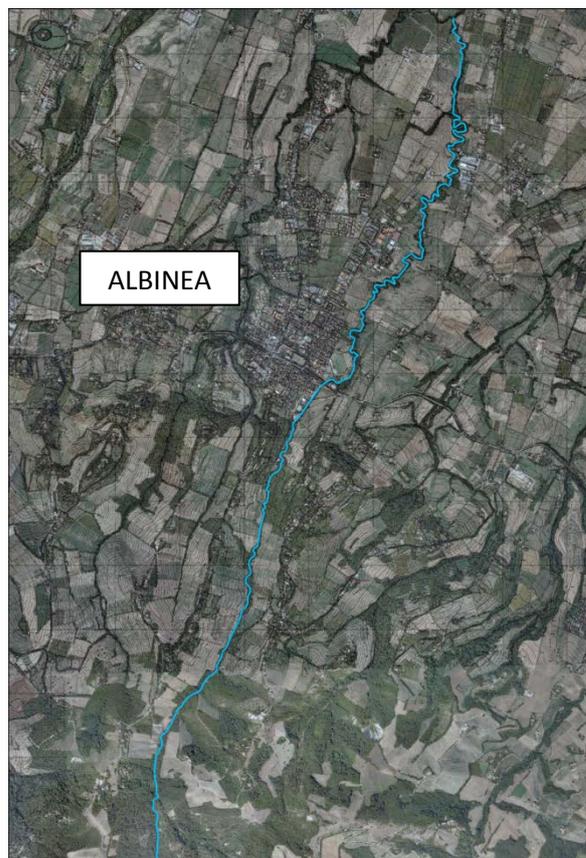
Figura 41 – Inquadramento generale del Rio Lavezza

Il Rio Lavezza (Figura 41) origina nelle colline di Albinea ove forte è la presenza di frane attive e quiescenti (Figura 42) e scorre in una valle dapprima stretta e incassata e poi via via sempre più aperta, fino ad entrare nell'alta pianura poco a monte del centro abitato di Albinea.

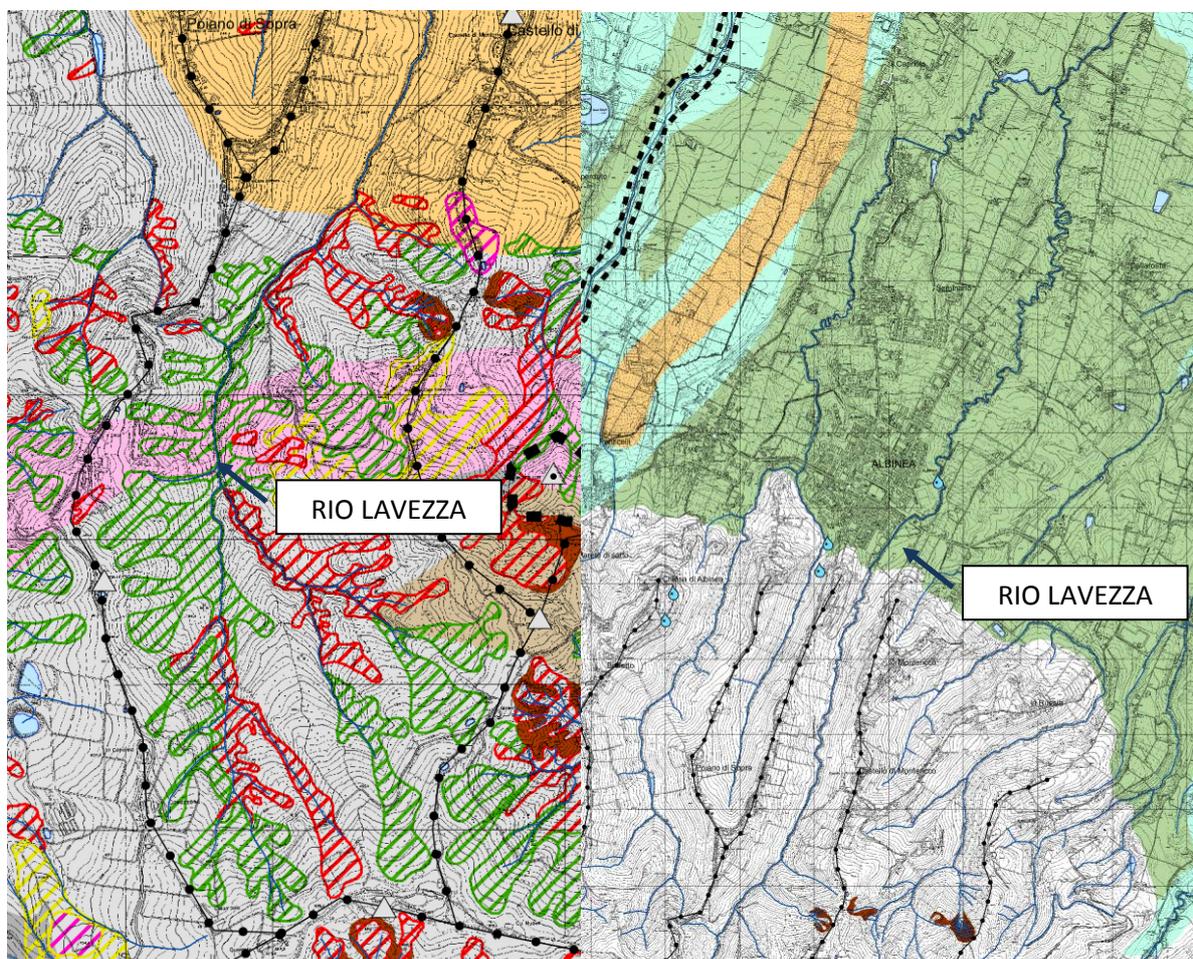
Figura 42 – Elementi fisico-morfologici nel bacino del Rio Lavezza. (Fonte: Carta degli elementi fisico-geomorfologici – Tavola 1 – Allegato 6 – Quadro Conoscitivo – PTCP Reggio Emilia)

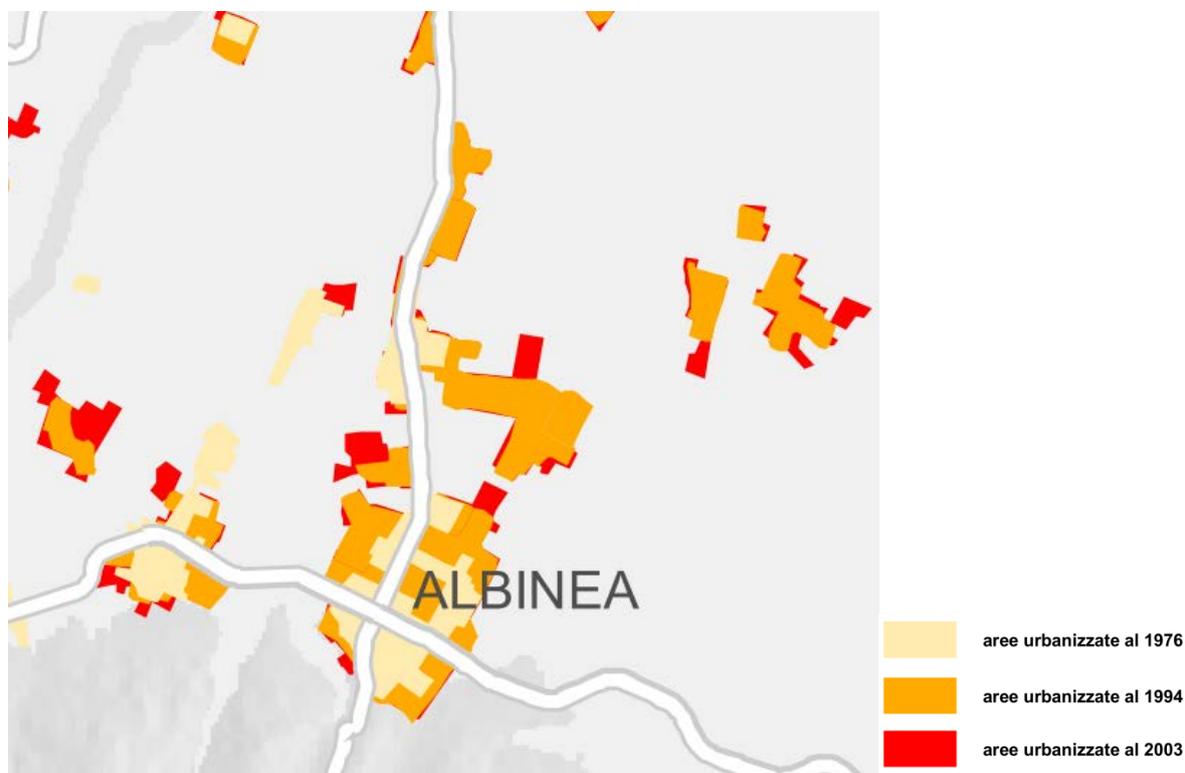
Figura 43 – Evoluzione dell’urbanizzazione nel Comune di Albinea (Fonte: Tavola 14 “Sistema insediativo contemporaneo” - Evoluzione del territorio urbanizzato – Quadro conoscitivo PTCP Reggio Emilia)

Negli ultimi decenni si è assistito ad un deciso aumento delle superfici urbanizzate (Figura 43), anche se il Lavezza, a differenza degli altri corsi d'acqua del LIFE RII, non è stato interessato da alcun tombinamento.

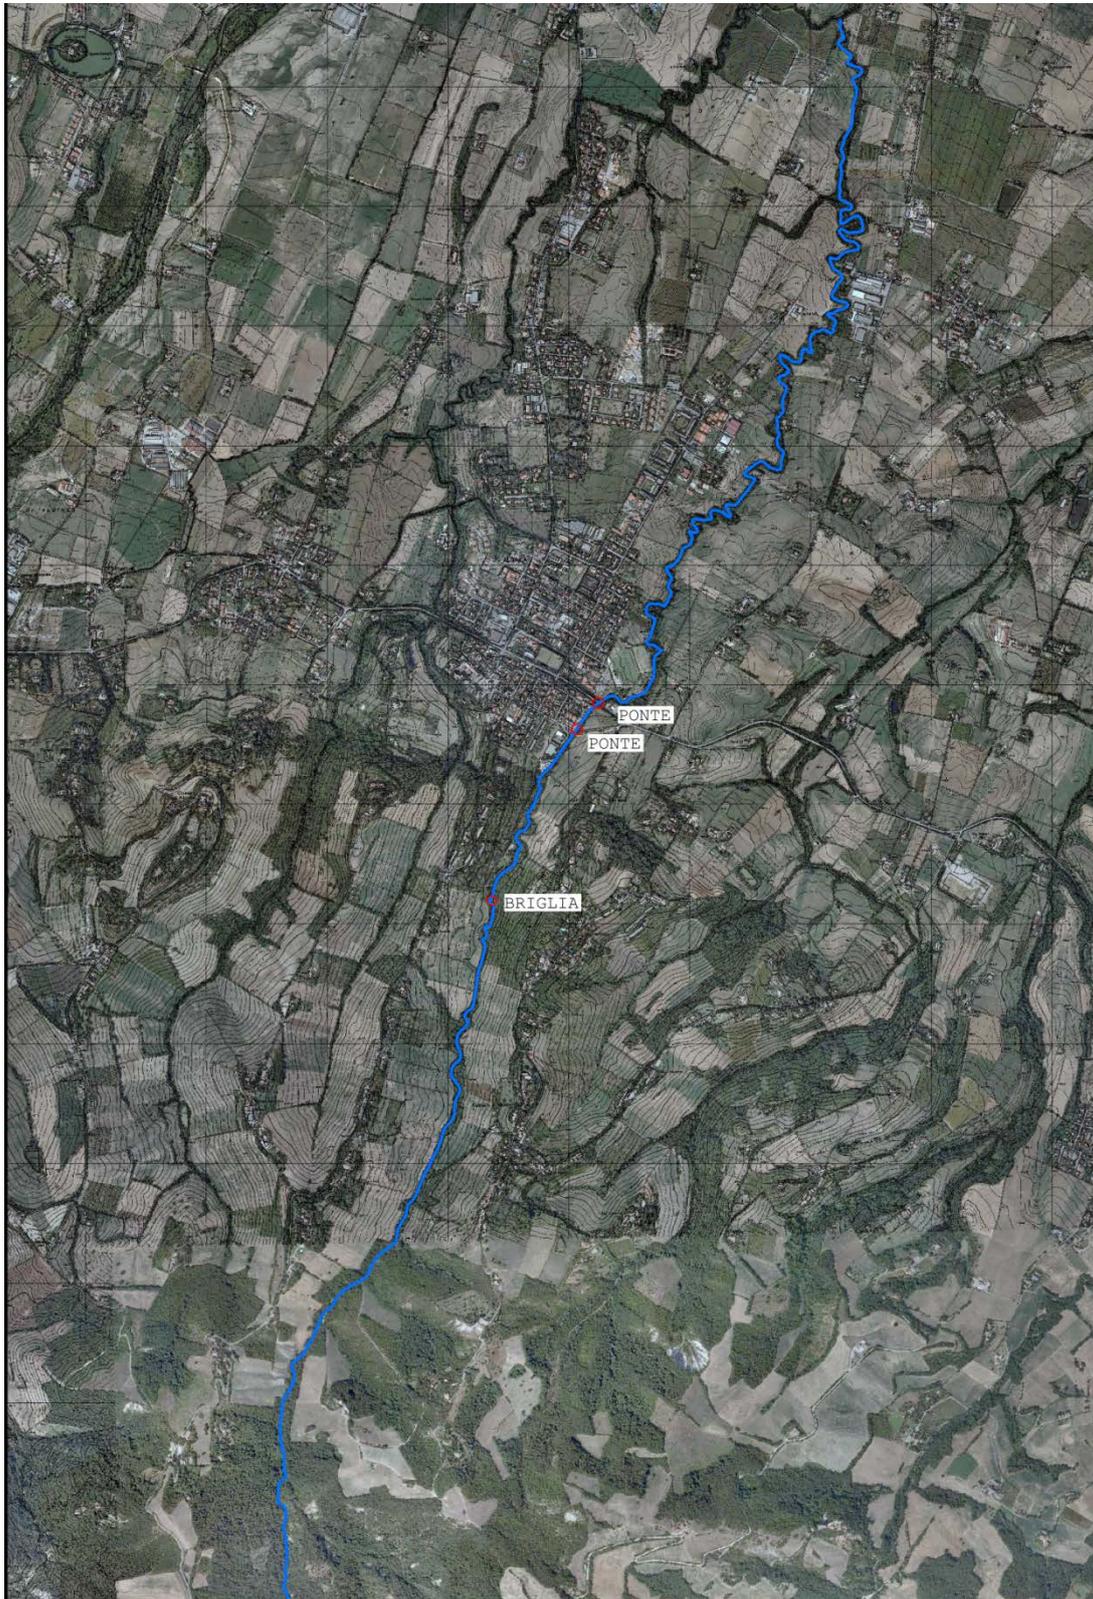
Figura 44 - Schema sinottico del Rio Lavezza: principali caratteristiche e opere (in rosso l'alveo arginato, in azzurro quello non arginato)

Lo schema sinottico del rio (Figura 44) mostra le principali caratteristiche del rio sopra descritte, mentre il profilo di fondo illustra i principali cambi di pendenza che caratterizzano il rio (Figura 45).

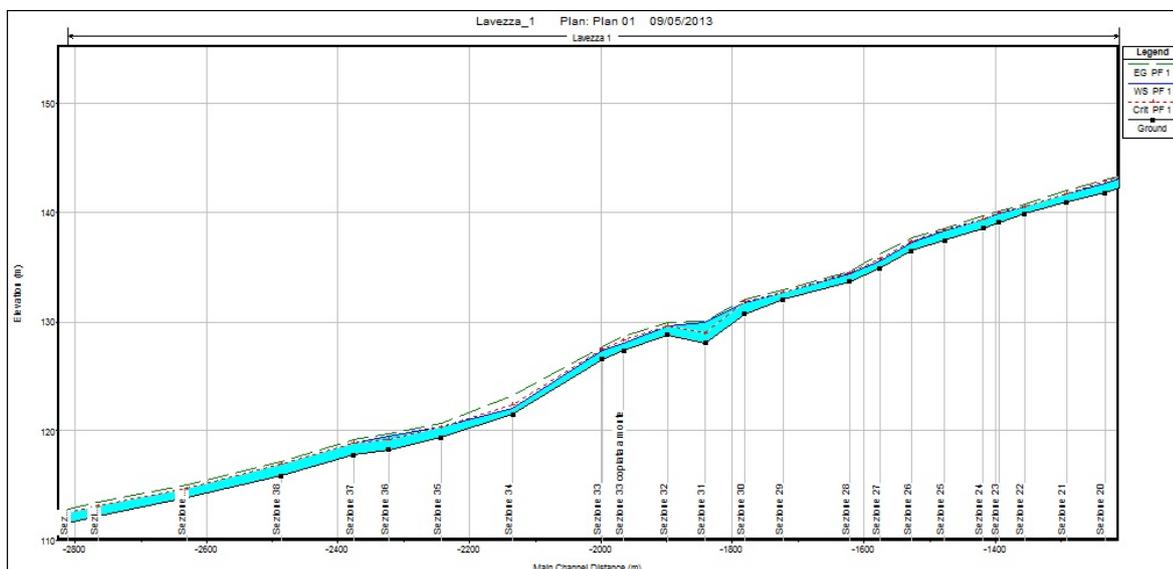
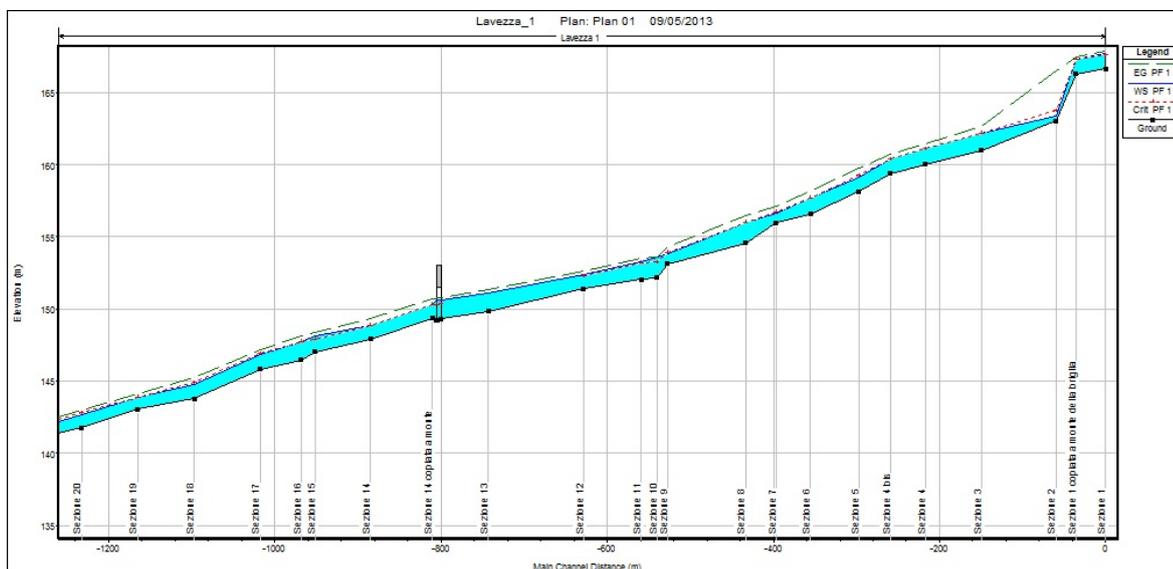
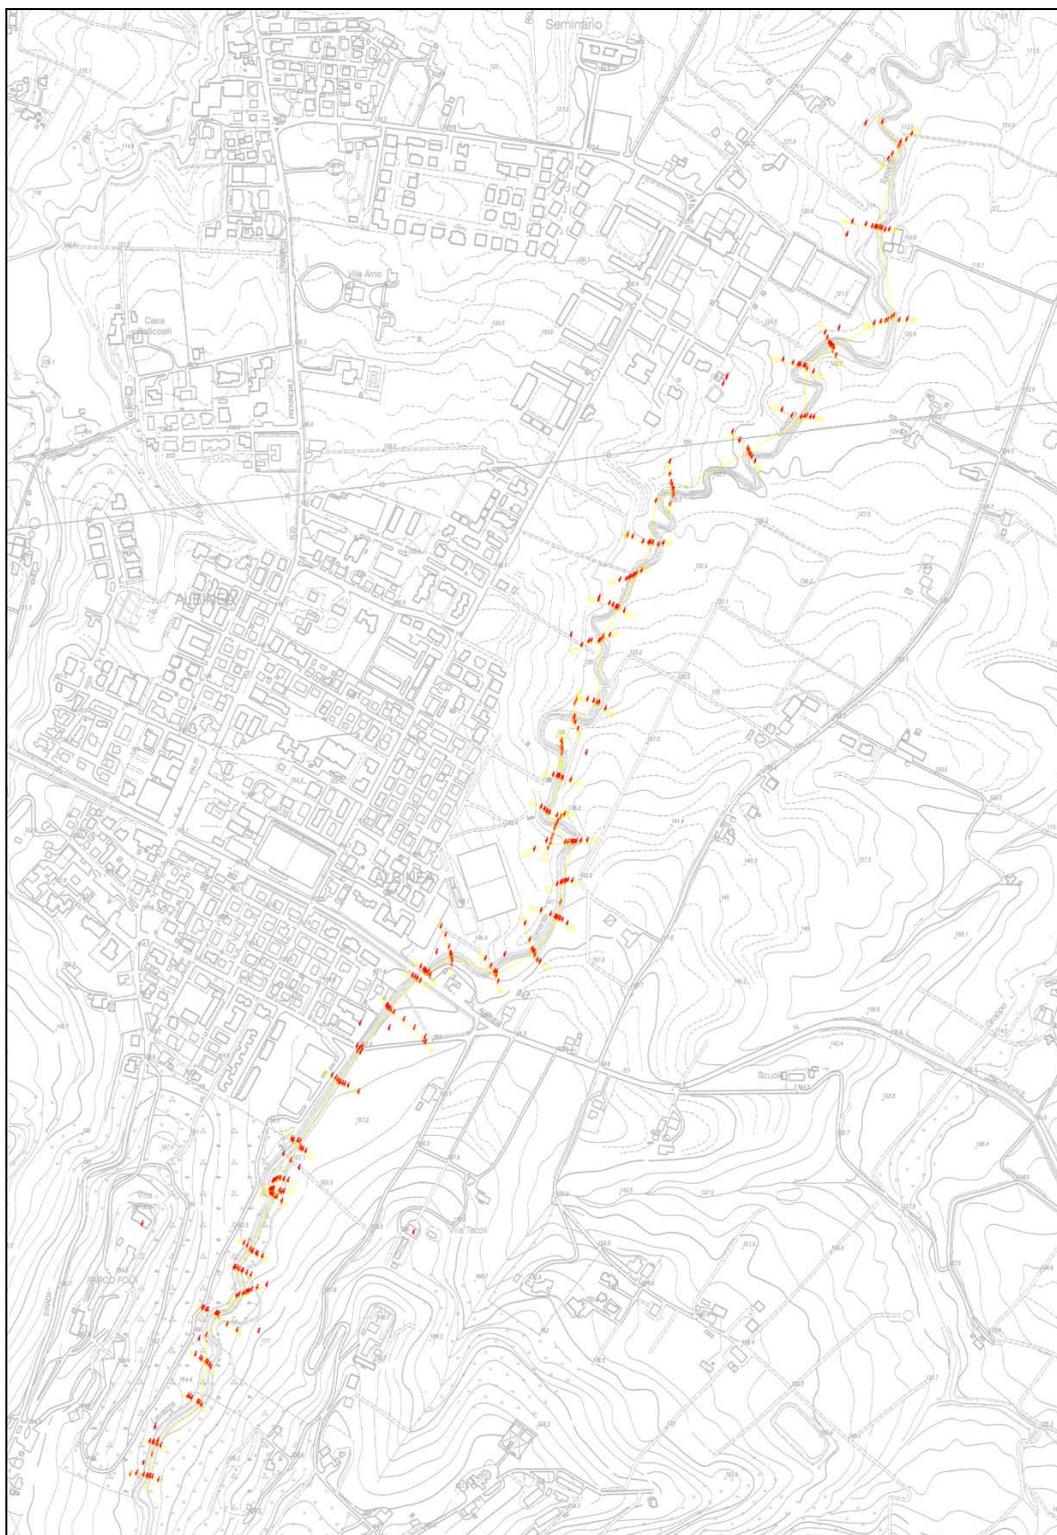
Figura 45 – Nella pagina precedente: profilo di fondo del Rio Lavezza. In questa pagina: sezioni di rilievo indicate nel profilo di fondo.

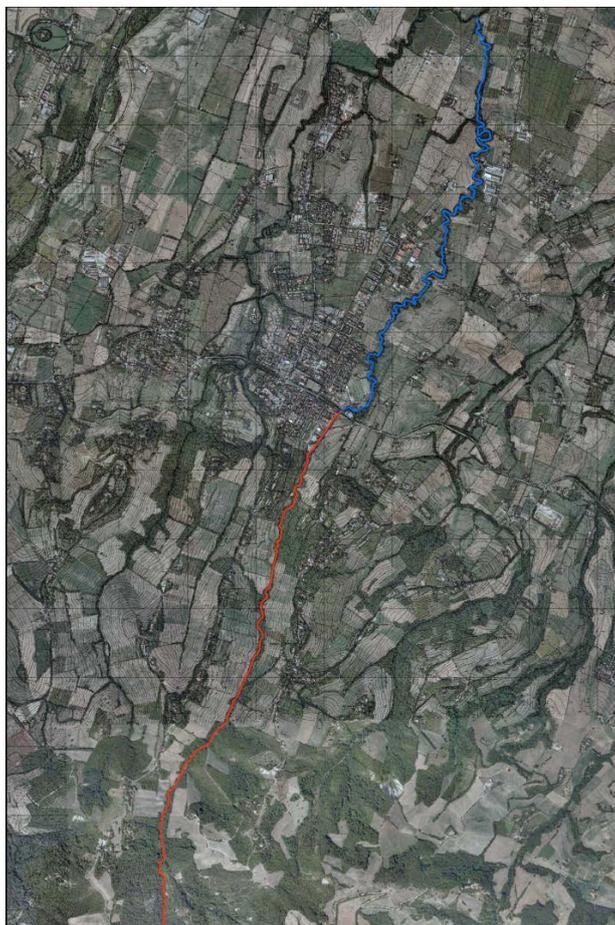
Figura 46 – Segmenti fisiografici del Rio Lavezza: collinare confinato (rosso); alta pianura (blu)

Il bacino del rio in studio può essere suddiviso nelle seguenti unità fisiografiche, a cui corrispondono i relativi segmenti, individuati intersecando il rio con le unità fisiografiche indicate (Figura 46):

- Area collinare appenninica → segmento collinare confinato
- Alta pianura → segmento alta pianura

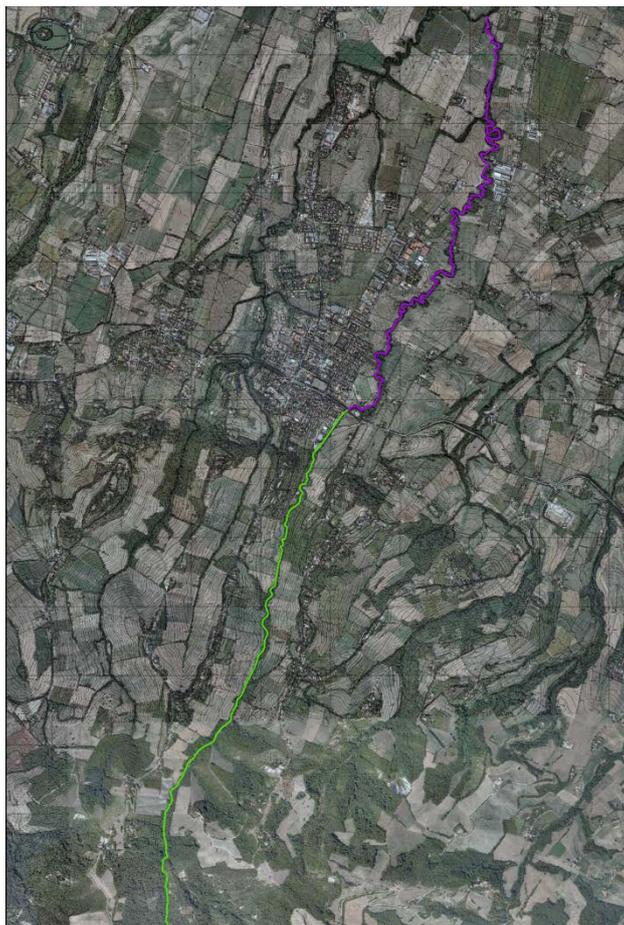
Figura 47 – Morfologie fluviali presenti nel Rio Lavezza: confinato a canale singolo (verde); meandriforme (viola)

- **confinato a canale singolo, alveo a fondo mobile, letto piano** (nel segmento corrispondente all'area collinare appenninica)
- **non confinato meandriforme** (nel segmento corrispondente all'alta pianura)

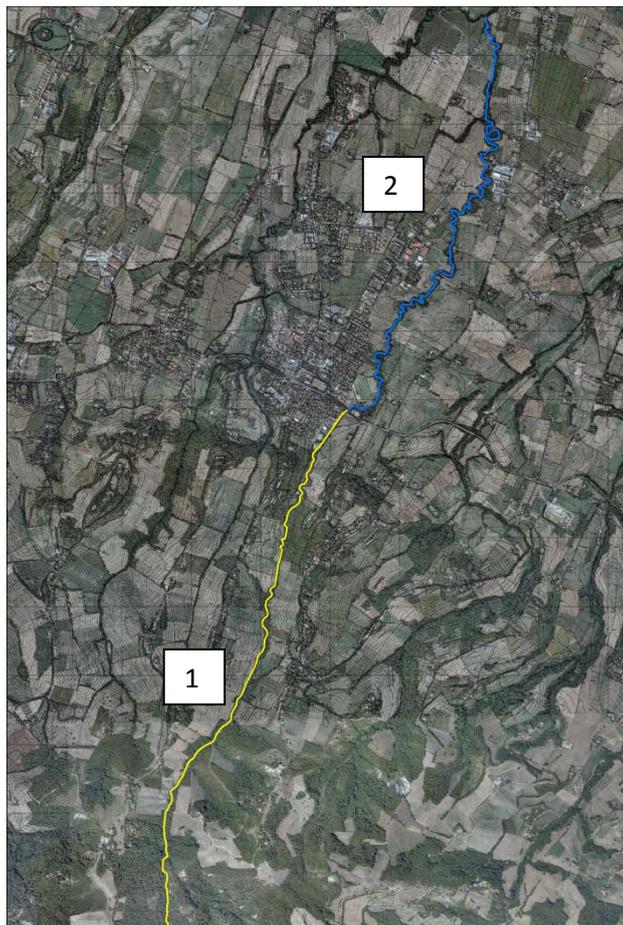
Figura 48 – Tratti in cui è suddiviso il del Rio Lavezza.

I tratti individuati lungo il Rio Lavezza sono (Figura 48):

- **Tratto 1:** coincide con il segmento confinato a canale singolo presente nell'area collinare appenninica
- **Tratto 2:** coincide con il segmento non confinato meandriforme presente nell'alta pianura

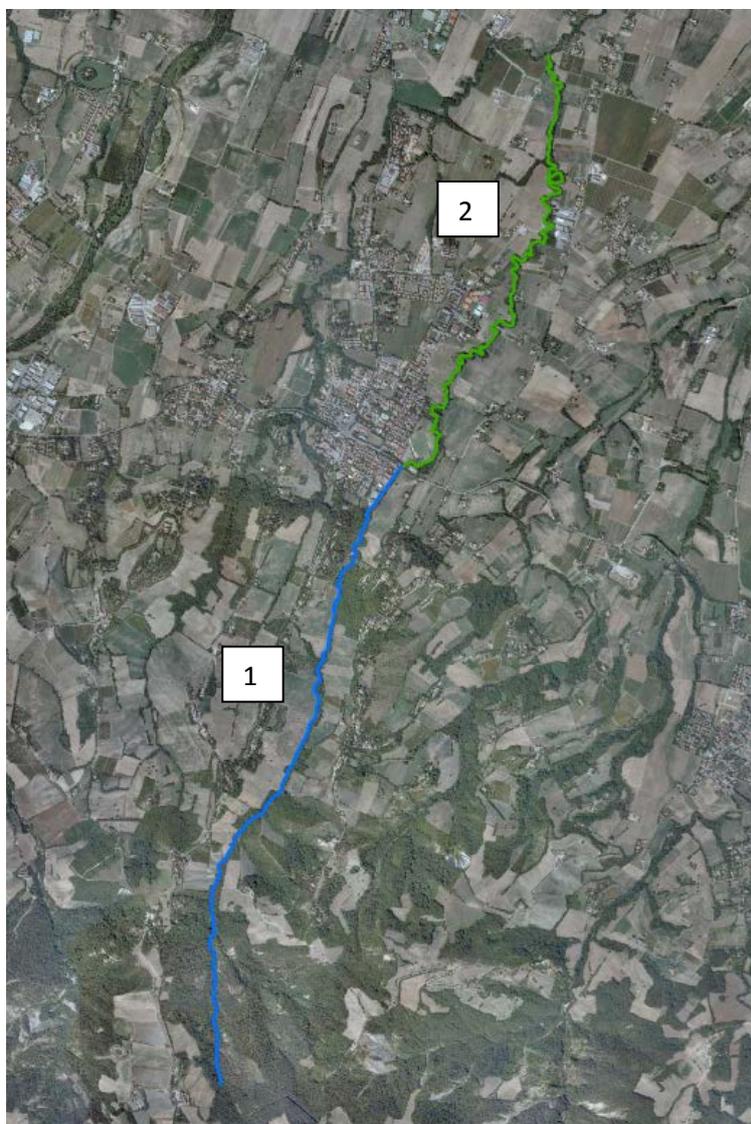
Figura 49 – IQM relativo ai tratti individuati del Rio Lavezza: ELEVATO (blu), BUONO (verde)

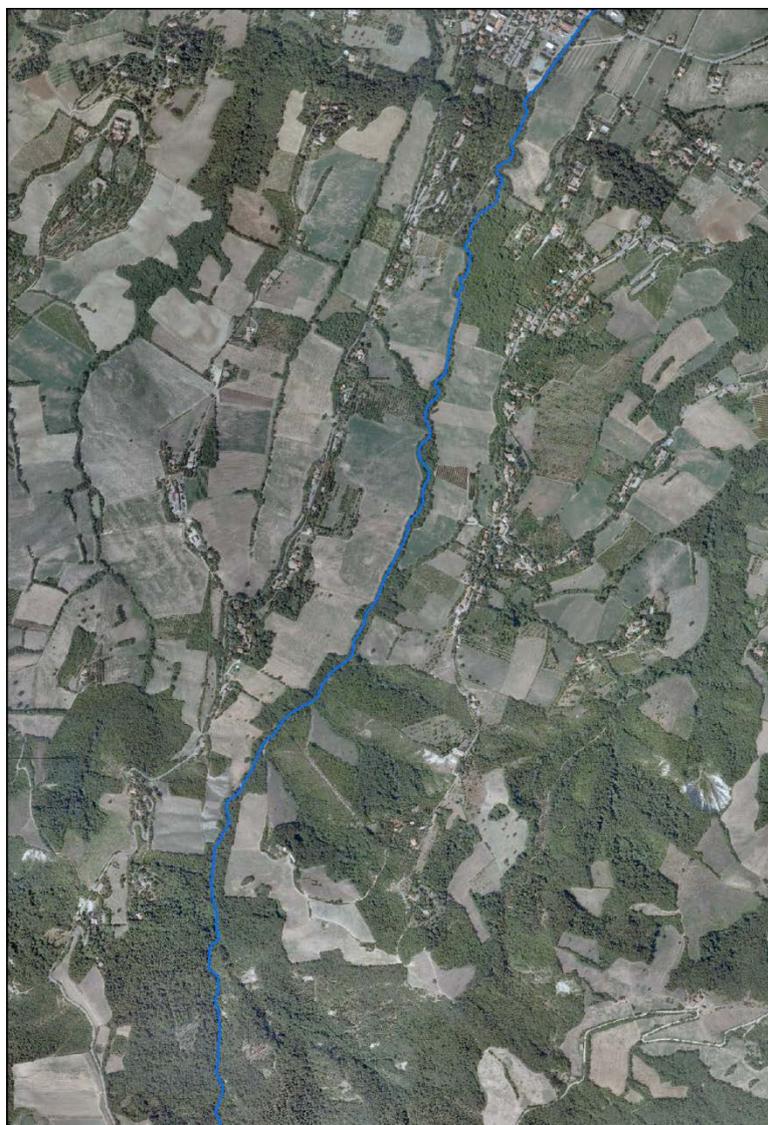
Figura 50 – Tratto 1 del Rio Lavezza – Ortofoto AGEA 2008

L'evoluzione del rio nel tratto in studio può essere valutata mettendo a confronto le ortofoto AGEA 2008 con il volo GAI del 1954, con la carta storica regionale del 1853 e con la rappresentazione delle aree demaniali a confronto con l'alveo attuale mostrato nella CTR (figure seguenti).

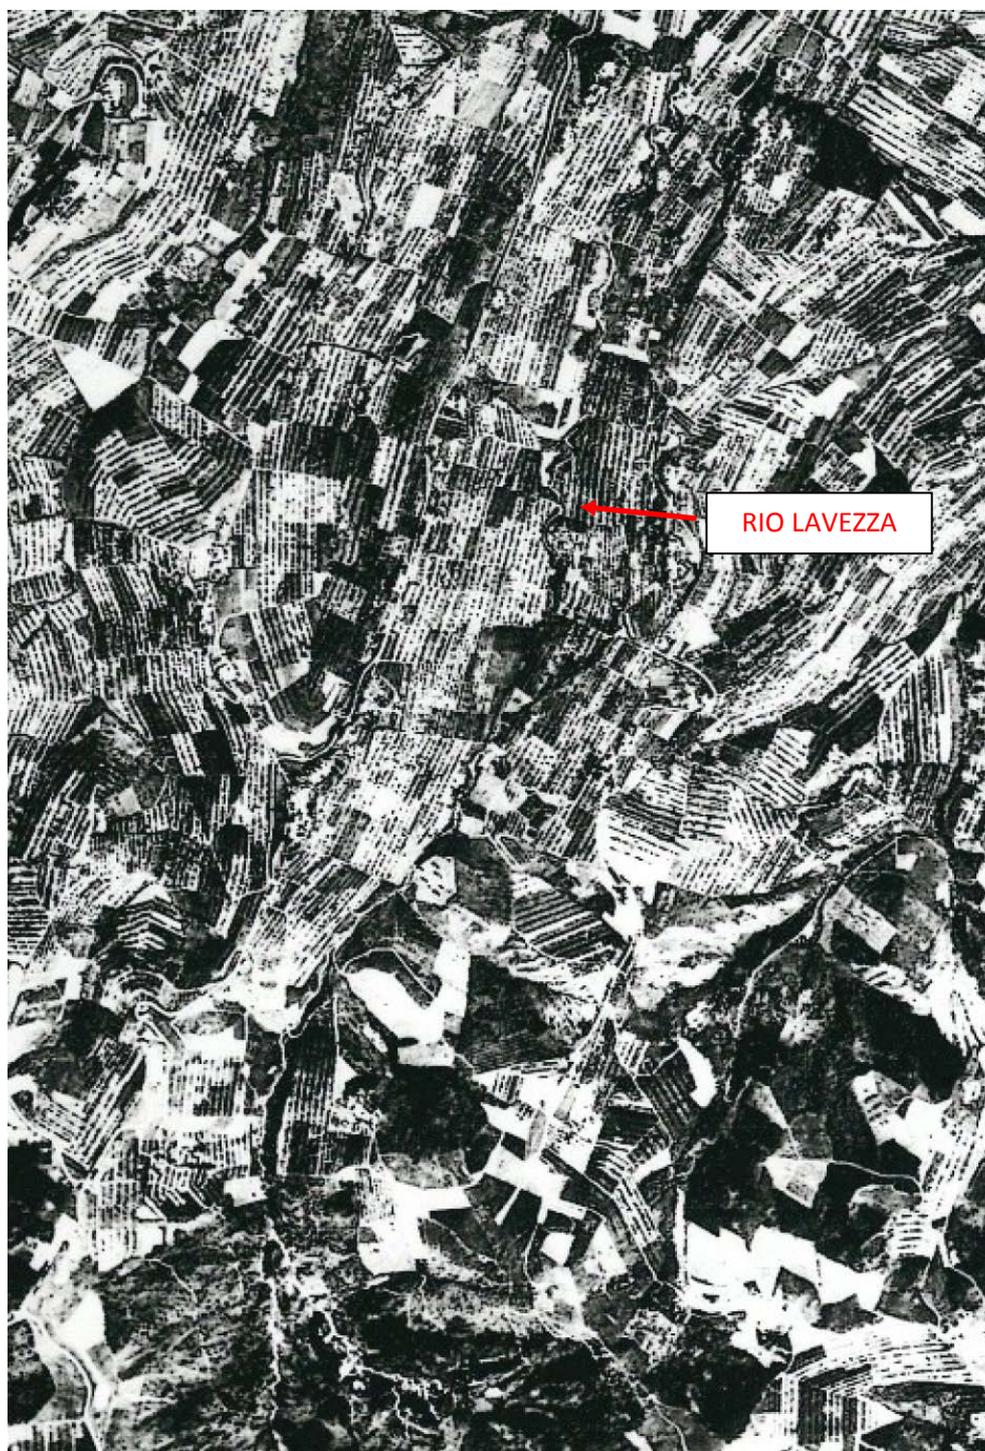
Figura 51 – Tratto 1 del Rio Lavezza – Volo GAI 1954

Analizzando l'alveo in tre periodi storici (1853, 1954 e 2008) e in relazione alla presenza di lembi demaniali residui ora abbandonati dall'alveo (figure precedenti) e tenendo conto che non esistono significativi interventi antropici realizzati lungo il rio nel tratto in studio, ad eccezione di una briglia ormai colma di sedimenti, è possibile dedurre che le **variazioni morfologiche** subite dal rio siano state:

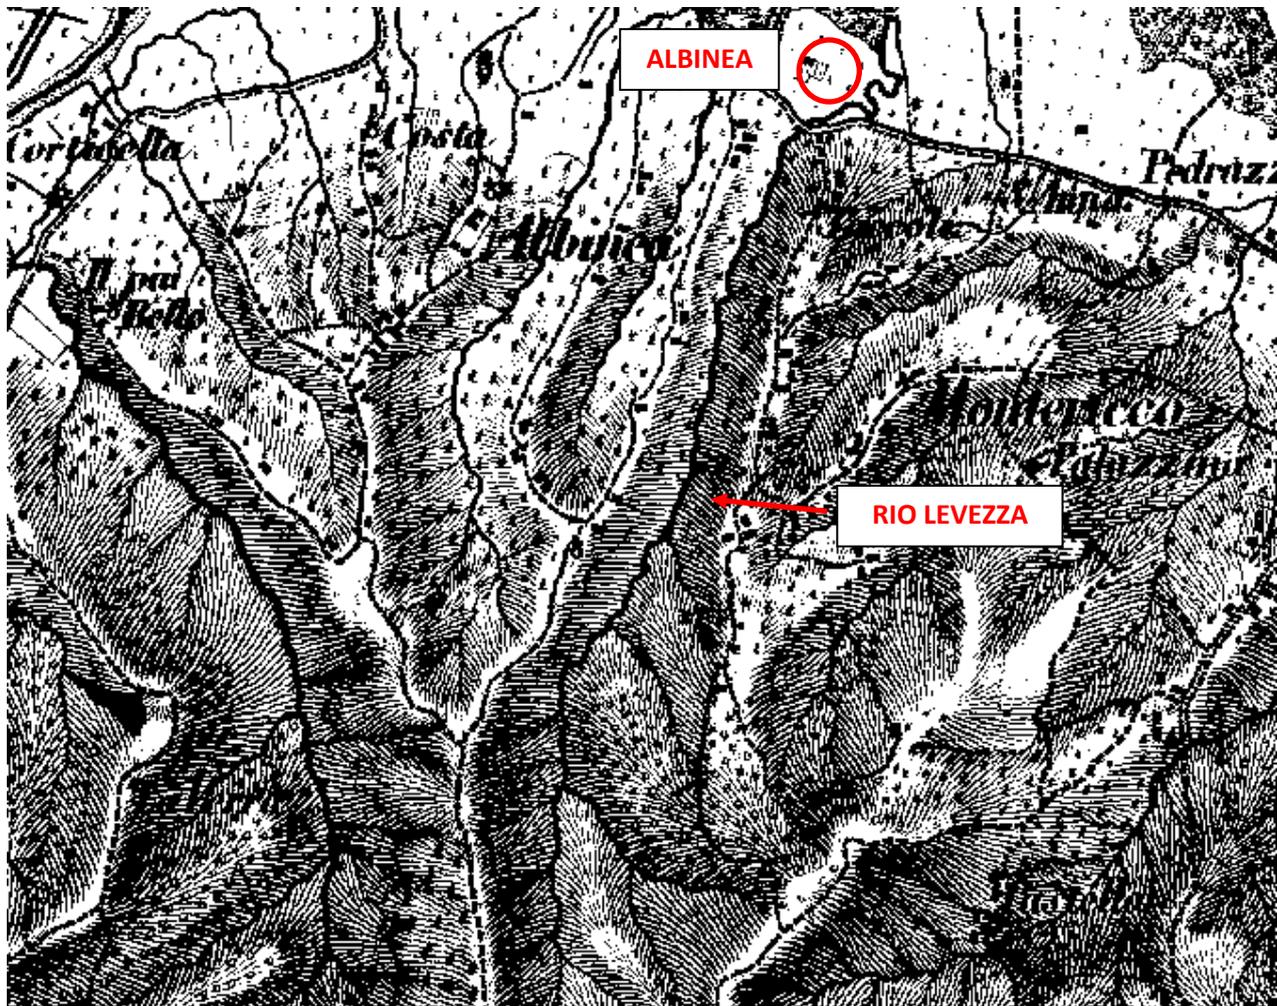
Figura 52 – Tratto 1 del Rio Lavezza - Carta storica regionale 1853

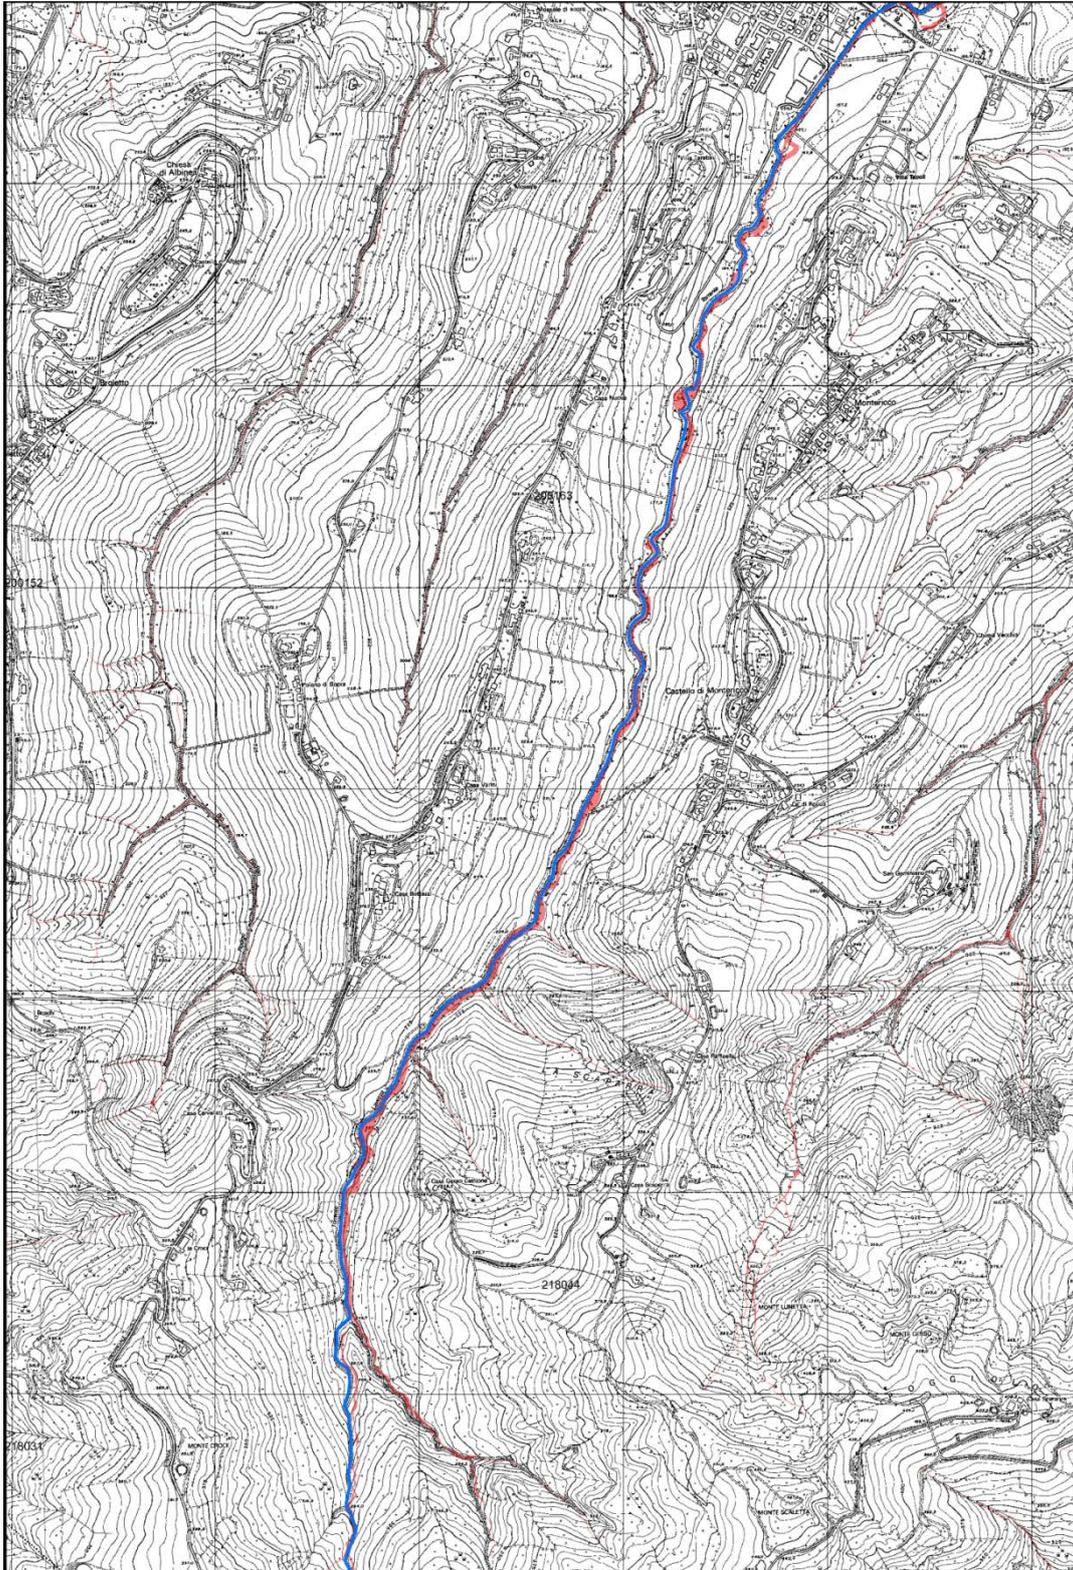
Figura 53 – Tratto 1 del Rio Lavezza – Aree demaniali (in rosso) in confronto con l'alveo attuale (n blu).

- **Variazione di larghezza:** la larghezza media del tratto appare essere diminuita, come messo in evidenza dal confronto tra le aree demaniali e l'alveo attuale (Figura 53); il restringimento potrebbe però perlopiù attribuirsi a perdita di piana inondabile e non all'alveo stesso, con colonizzazione di parte della piana da parte della vegetazione.

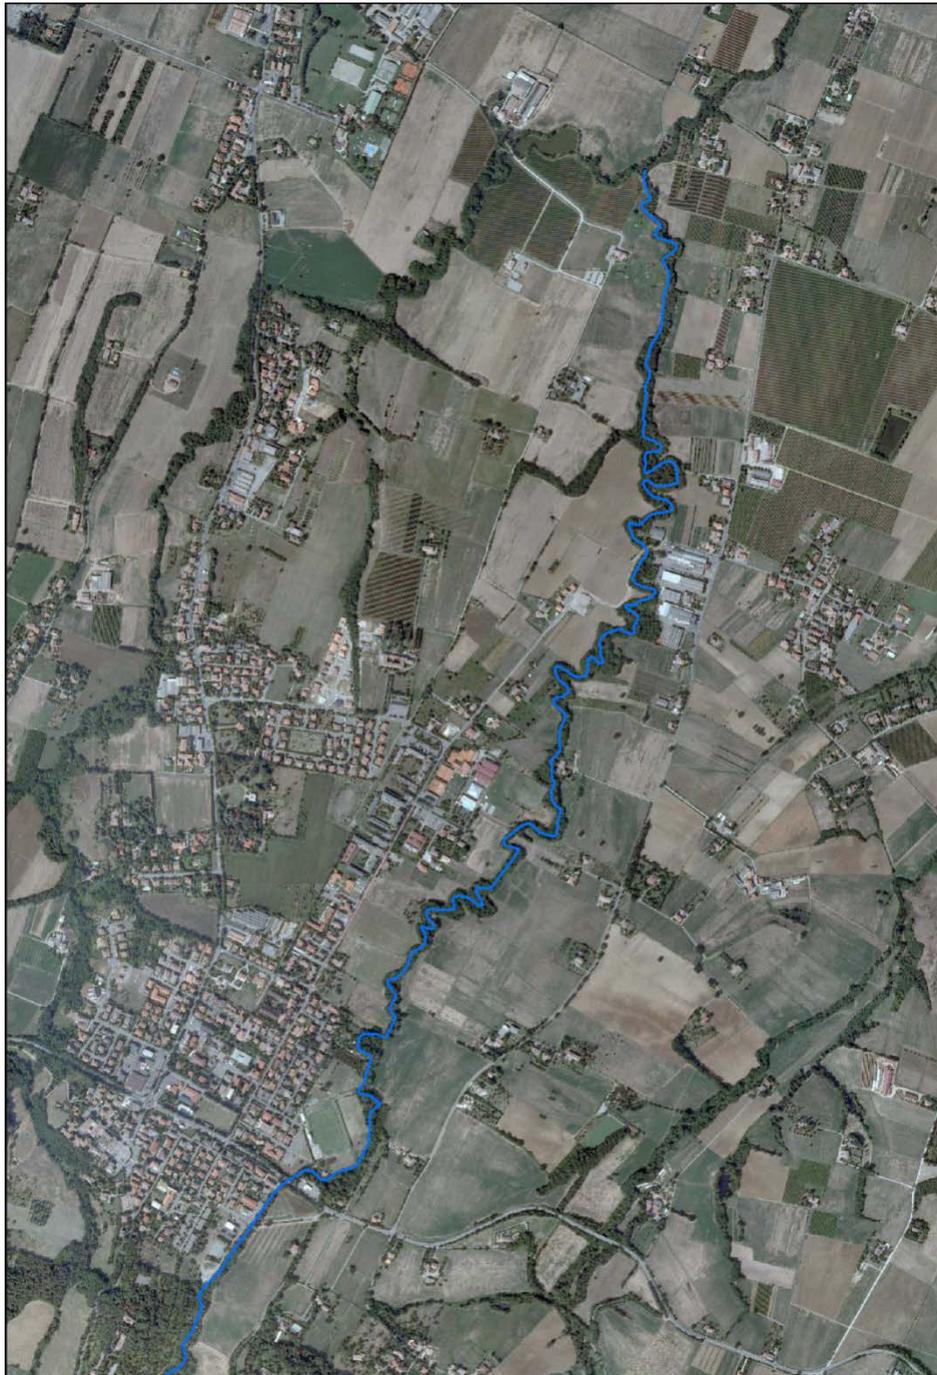
Figura 54 – Tratto 2 del Rio Lavezza – Ortofoto AGEA 2008

L'evoluzione del rio nel tratto in studio può essere valutata mettendo a confronto le ortofoto AGEA 2008 con il volo GAI del 1954, con la carta storica regionale del 1853 e con la rappresentazione delle aree demaniali a confronto con l'alveo attuale mostrato nella CTR (figure seguenti).

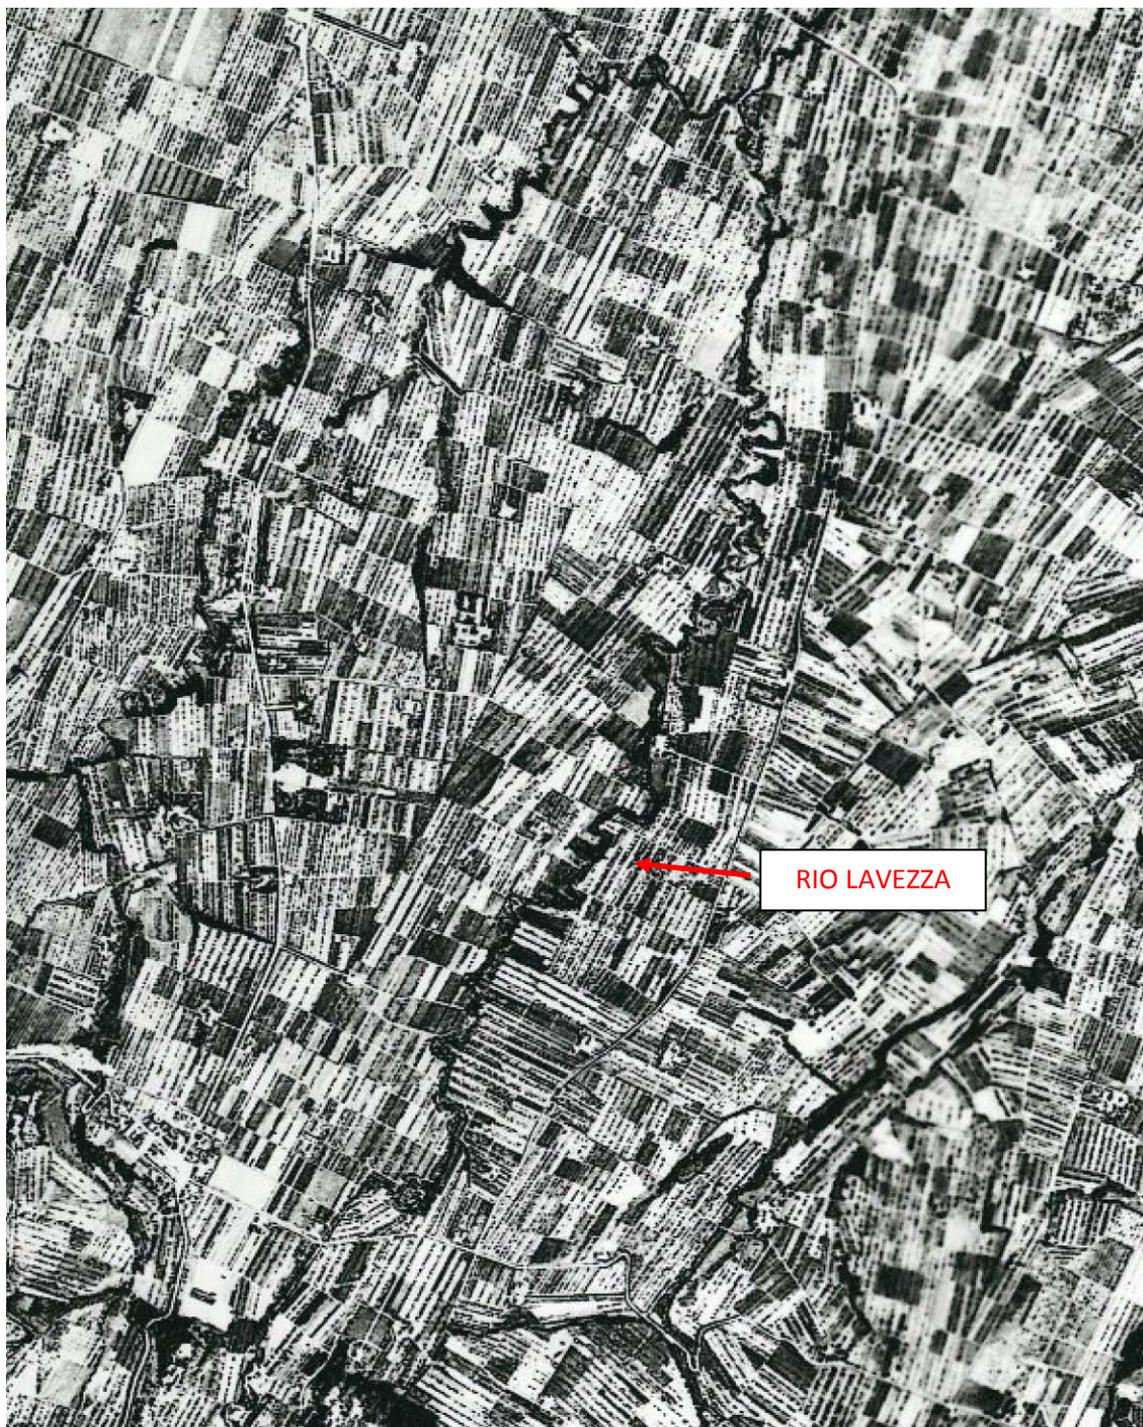
Figura 55 – Tratto 2 del Rio Lavezza – Volo GAI 1954

Analizzando l'alveo in tre periodi storici (1853, 1954 e 2008) e in relazione alla presenza di lembi demaniali residui ora abbandonati dall'alveo (figure precedenti) e tenendo conto che non esistono significativi interventi antropici realizzati lungo il rio nel tratto in studio, è possibile dedurre che le **variazioni morfologiche** subite dal rio siano state:

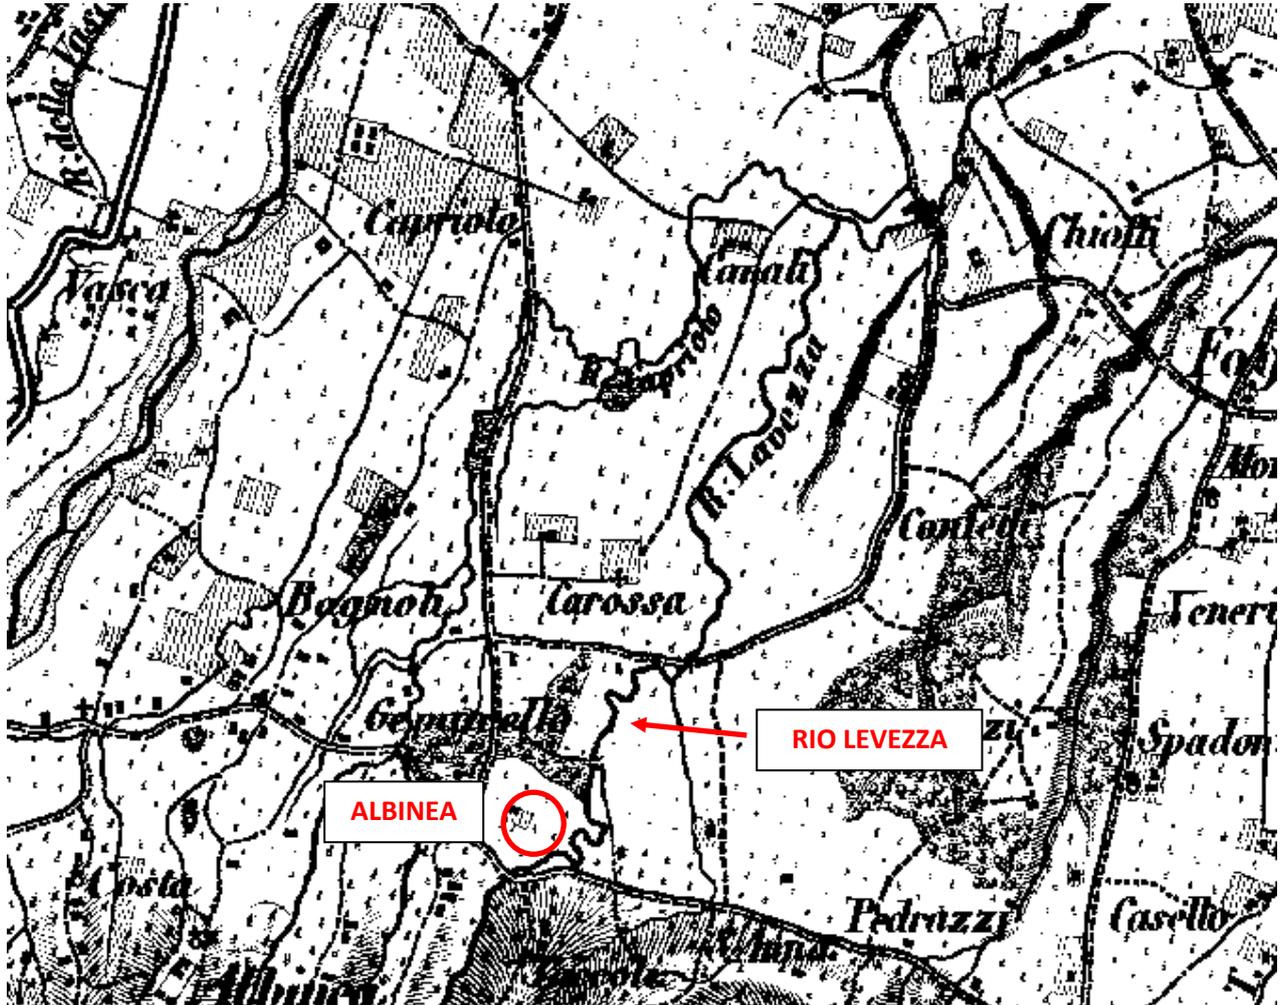
Figura 56 – Tratto 2 del Rio Lavezza - Carta storica regionale 1853

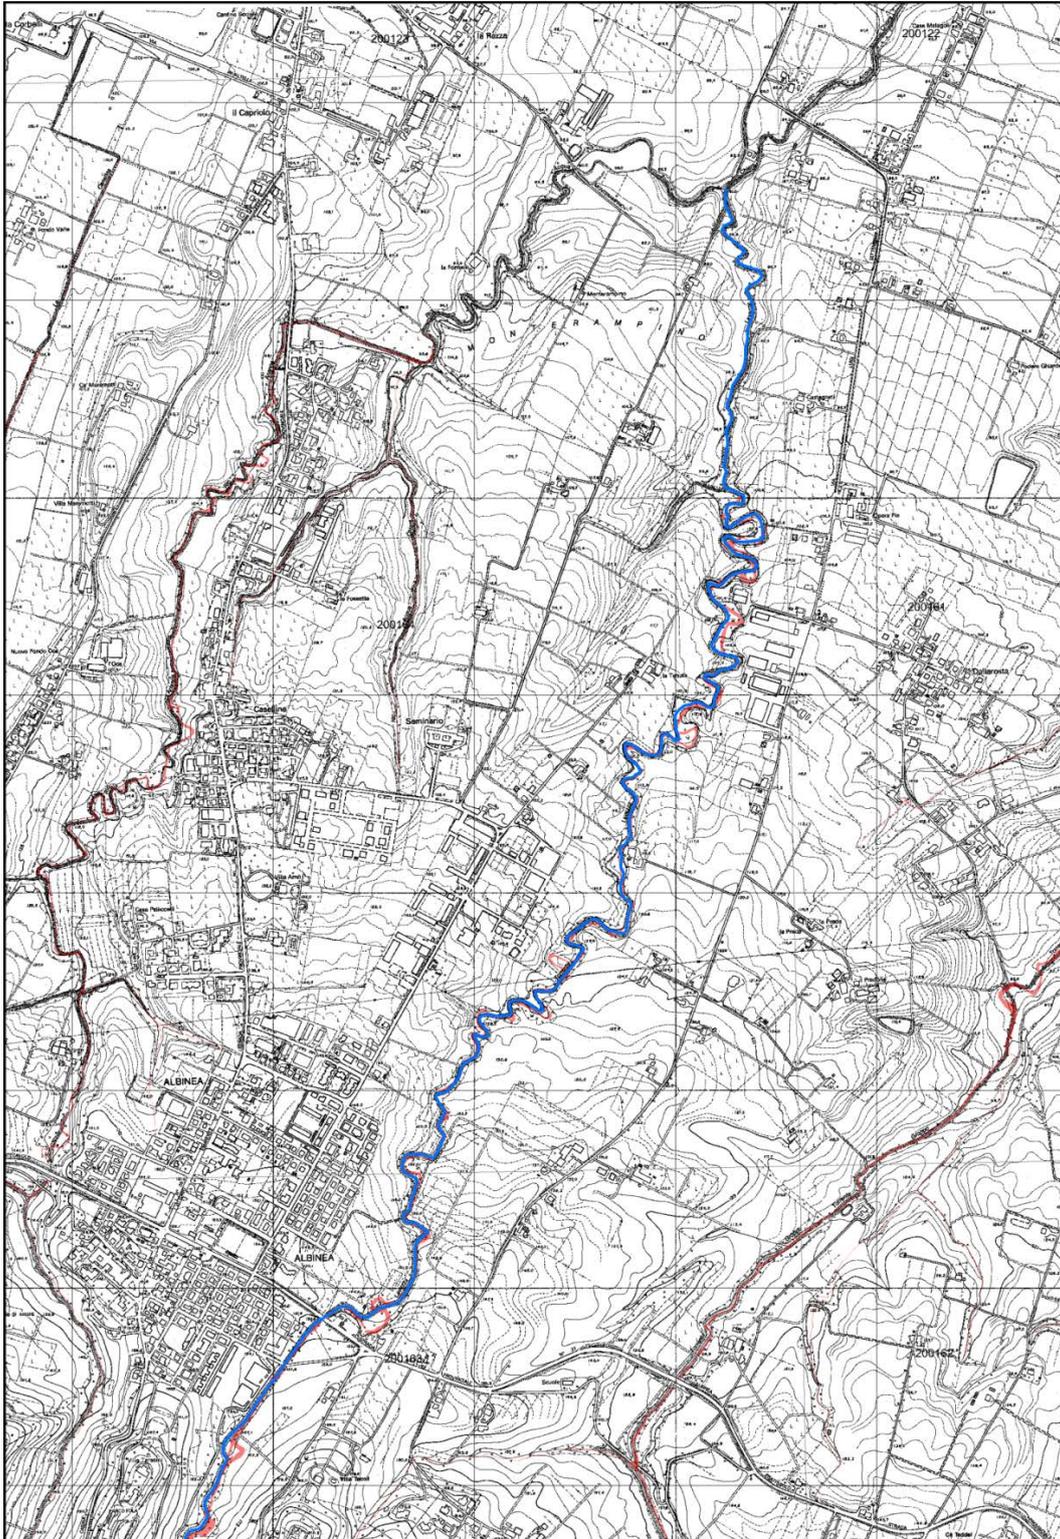
Figura 57 – Tratto 2 del Rio Lavezza – Aree demaniali (in rosso) in confronto con l’alveo attuale (n blu).
