# AZIONE B.2

## ELABORAZIONE DI UN PROGRAMMA INTEGRATO DI RIQUALIFICAZIONE IDRAULICO–AMBIENTALE A SCALA DELL'INTERA AREA DI STUDIO

## Secondo Report Intermedio

Prima bozza del programma integrato di riqualificazione idraulico-ambientale

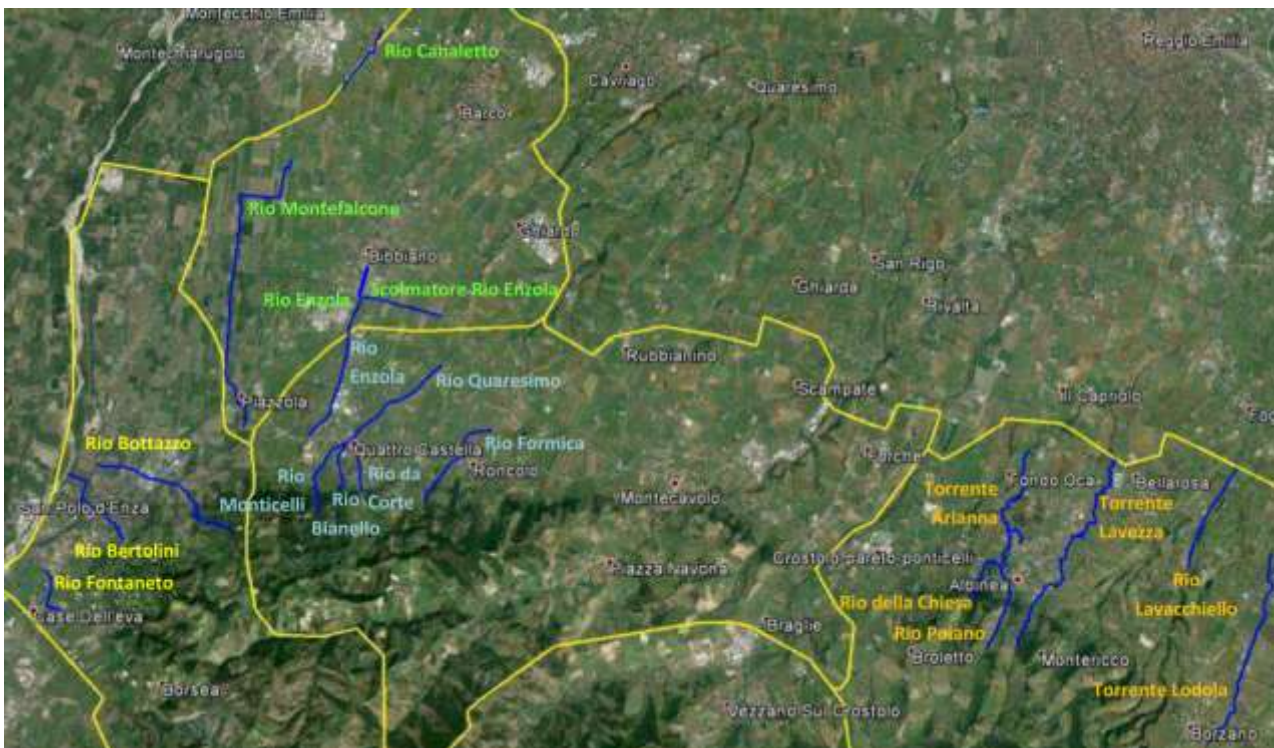
Figura 1– Reticolo idrografico di riferimento – In giallo: rii del Comune di San Polo d’Enza. In verde: rii del Comune di Bibbiano. In azzurro: rii del Comune di Quattro Castella. In arancio: rii del Comune dei Albinea. Linee gialle: confini comunali.

Il reticolo idrografico di riferimento oggetto del presente lavoro è indicato in figura 1, ove sono riportati i corsi d'acqua per i quali gli Enti competenti hanno segnalato la presenza di problematiche idrauliche e idromorfologiche in atto.

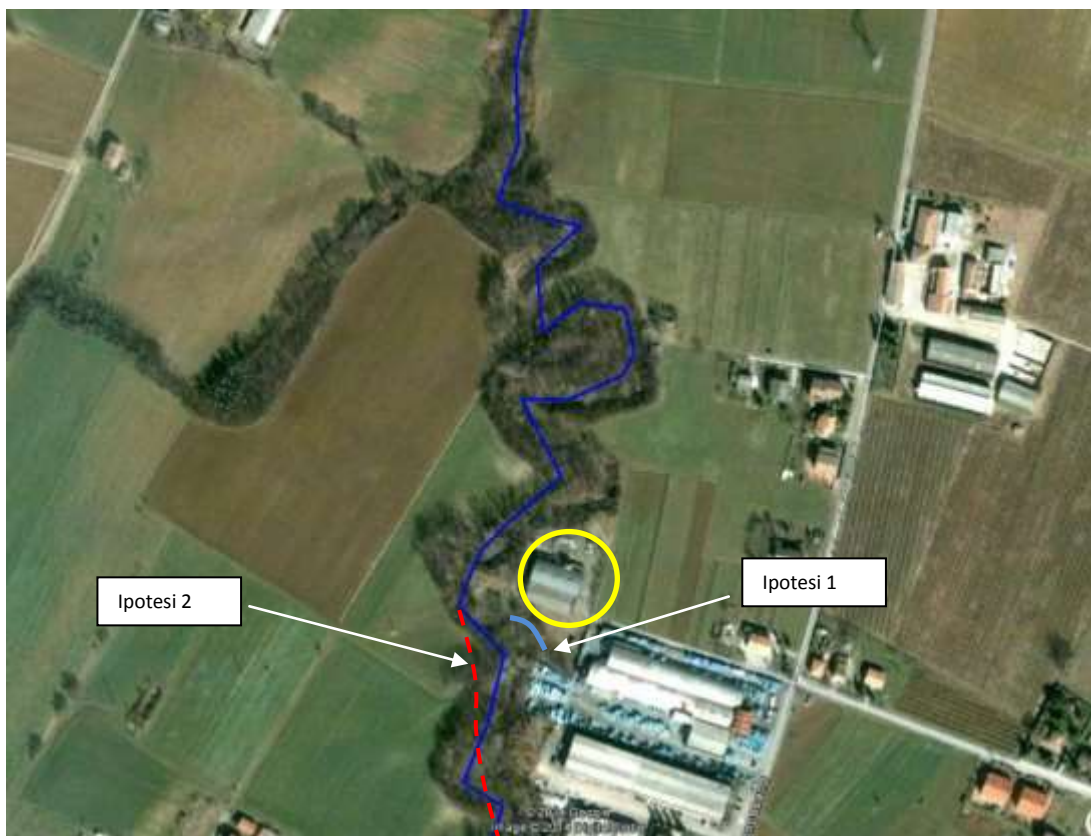
**Figura 5 - Ipotesi 1 (linea azzurra): palificata viva. Ipotesi 2 (linea rossa tratteggiata): allontanamento della corrente dal bene esposto (cerchiato in giallo) mediante lo scavo di un nuovo alveo principale**

Le due ipotesi di intervento sono illustrate a livello planimetrico di massima in Figura 5 e richiederanno di essere approfondite per valutare la fattibilità tecnica, amministrativa e vincolistica e i pro e contro tecnici, economici ed ecologici per poter determinare la strada da seguire.

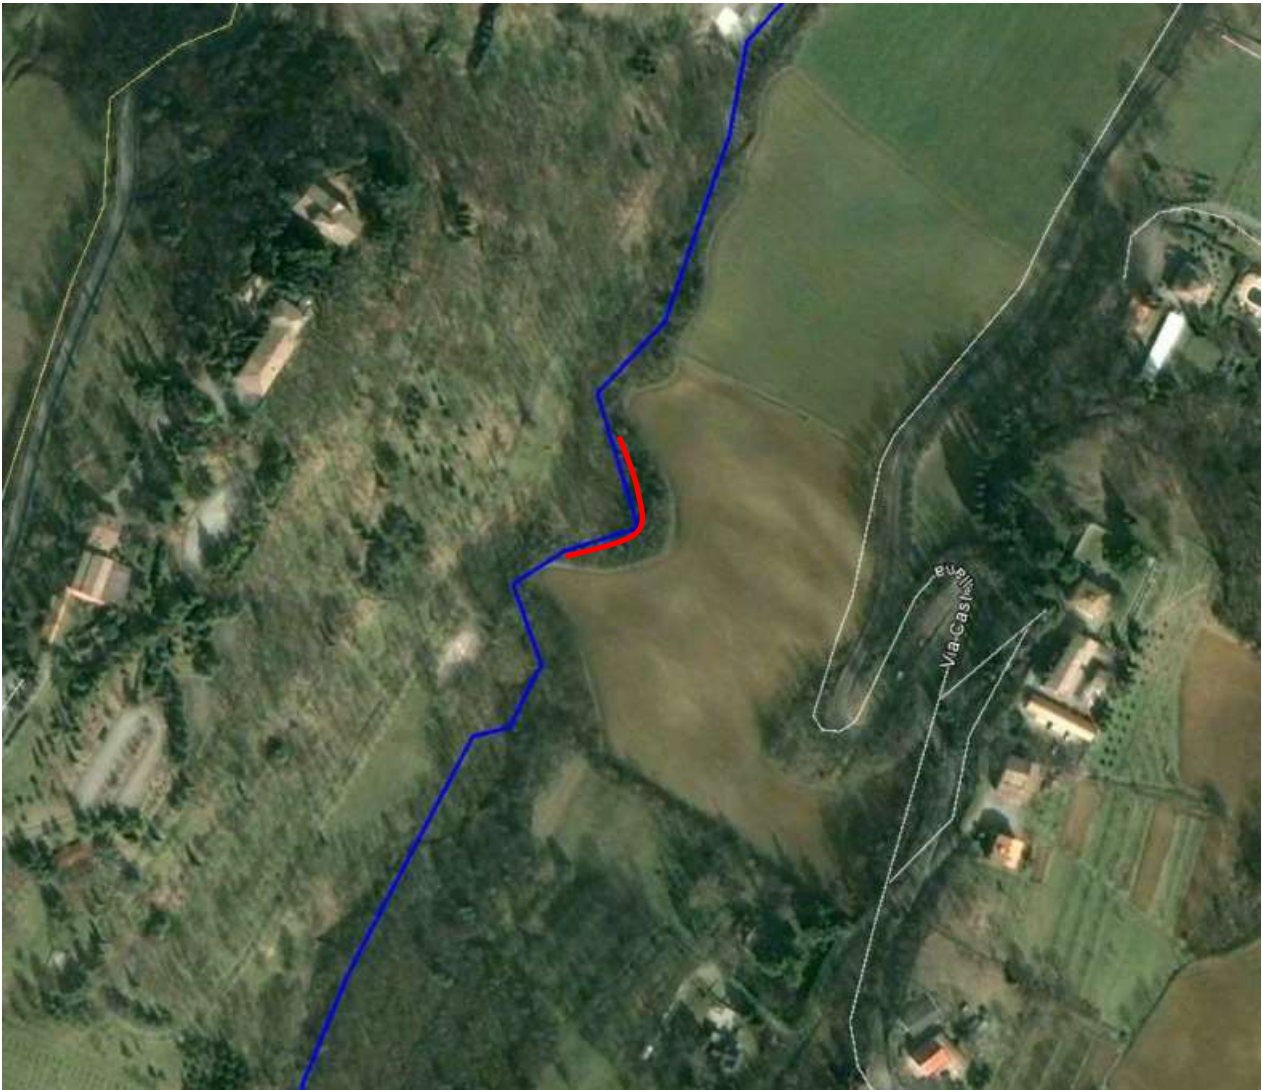
Figura 9 – Collocazione approssimativa della rampa in massi (in rosso) per la stabilizzazione del fondo e il consolidamento del versante in frana (campo marrone).

L'ipotesi di intervento è illustrata a livello planimetrico di massima in Figura 9 e richiederà di essere approfondita per valutare la fattibilità tecnica, amministrativa e vincolistica e i pro e contro tecnici, economici ed ecologici per poter determinare la strada da seguire.

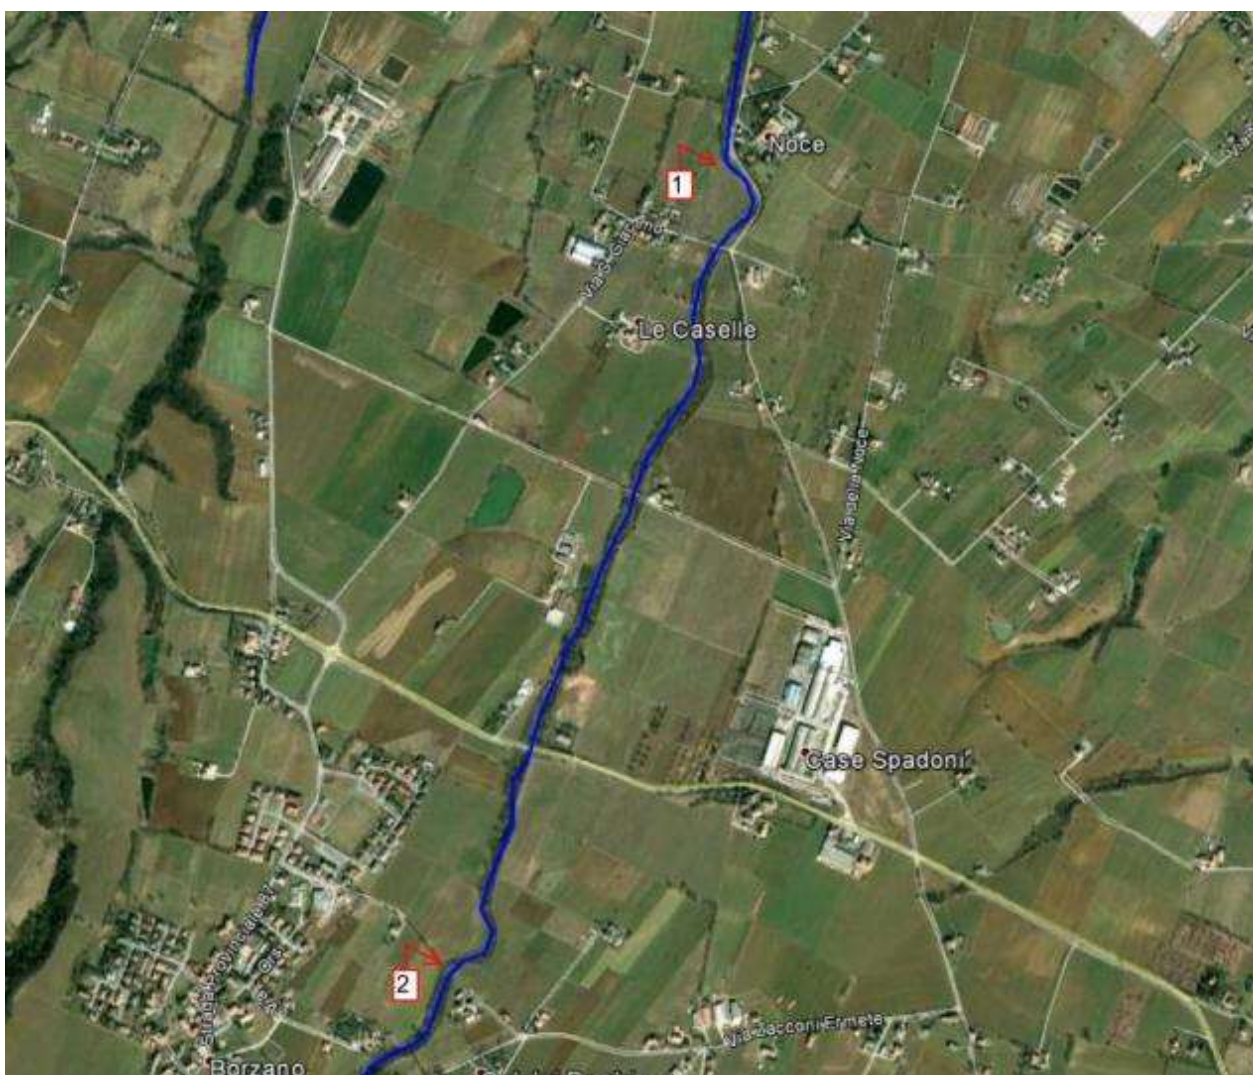
Figura 13 – Torrente Lodola – Punti critici in cui sono segnalate problematiche idrauliche e idromorfologiche.

Le problematiche del Torrente Lodola riguardano principalmente i punti critici indicati in Figura 13 segnalati dal Comune di Albinea e sono sintetizzate nella tabella seguente; per ogni dettaglio si rimanda al “Primo Report Intermedio - Risultati preliminari dell’analisi del quadro conoscitivo” (9 maggio 2014).

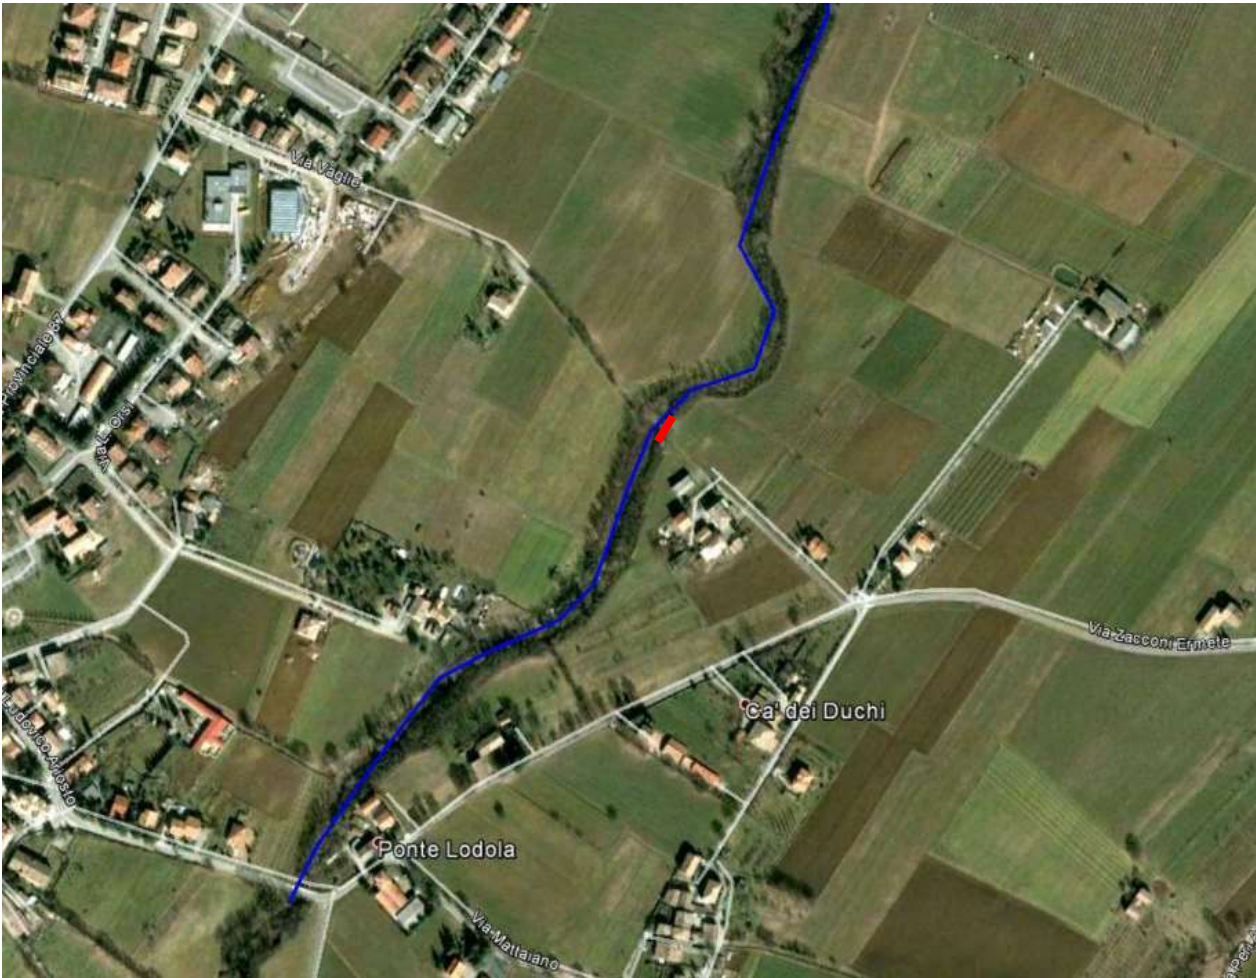
Figura 15 – Consolidamento di fondo e sponde nei pressi del ponte mediante l'uso di tecniche di intervento "classiche" (posa di massi rinverditi) (in rosso).

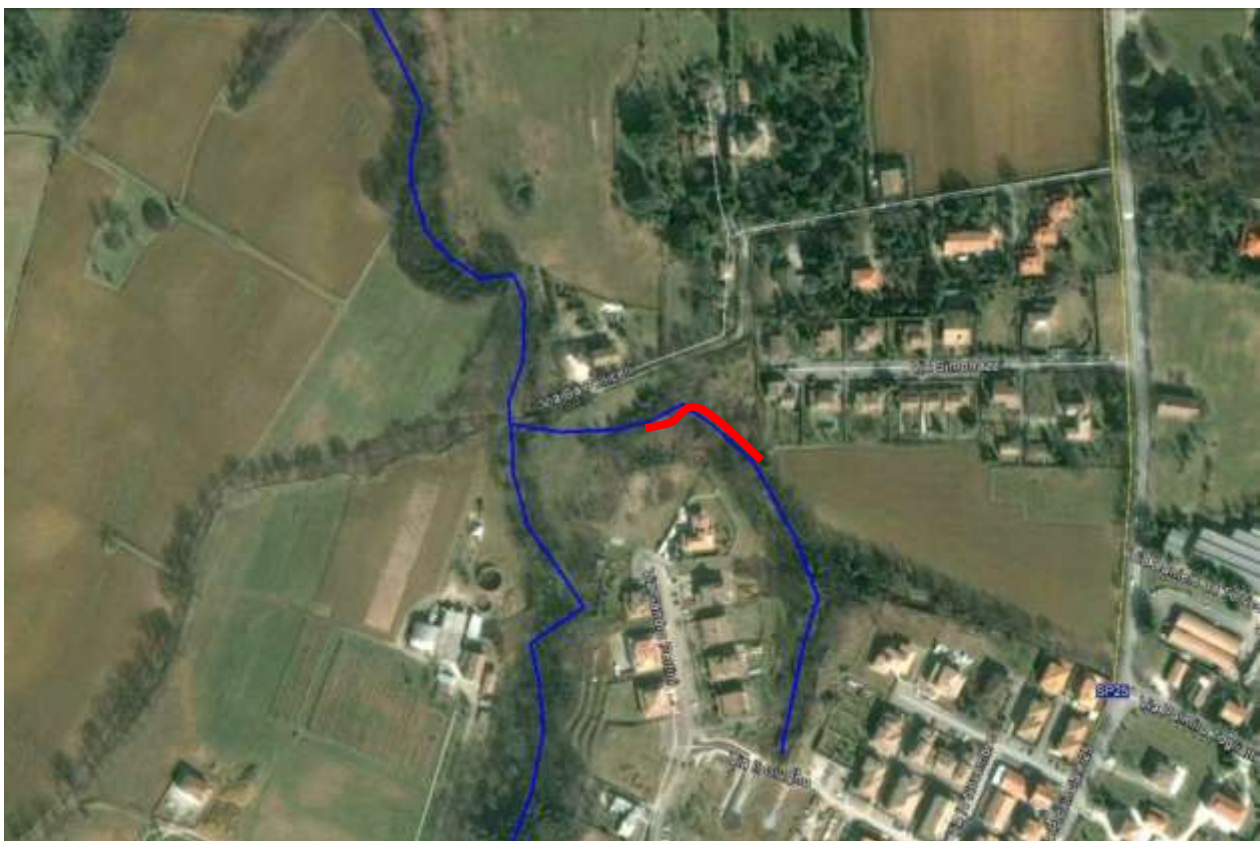
Figura 17 – Consolidamento del tratto tombinato (in rosso) (localizzazione puramente indicativa)..

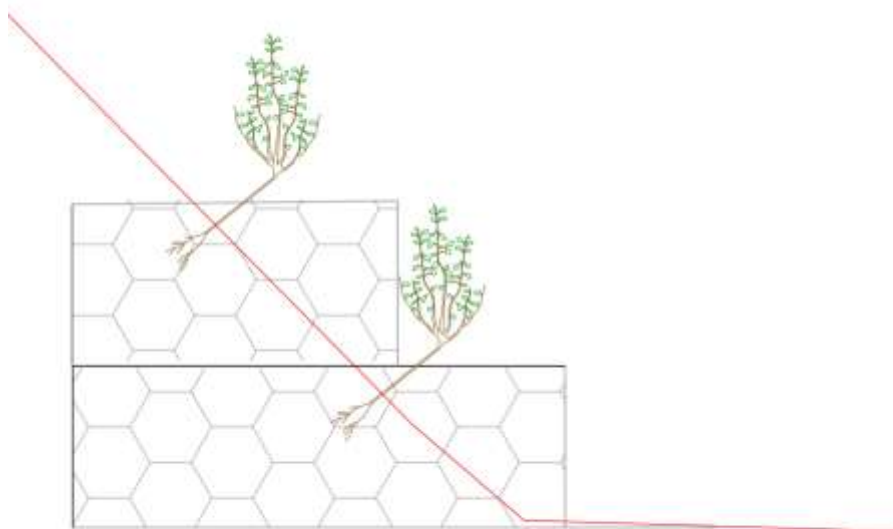
Figura 20 – Schema tipologico di intervento. Consolidamento del piede del versante mediante l'utilizzo di gabbioni rinverditi.

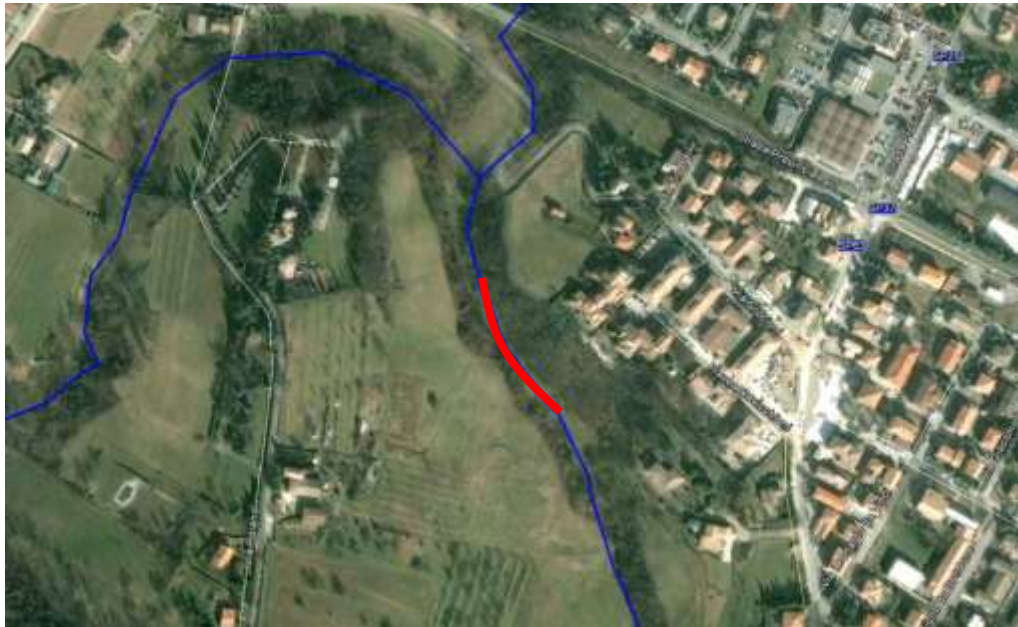
Figura 23 – Consolidamento del piede del versante mediante l’utilizzo di gabbioni rinverditi (in rosso) (localizzazione puramente indicativa).

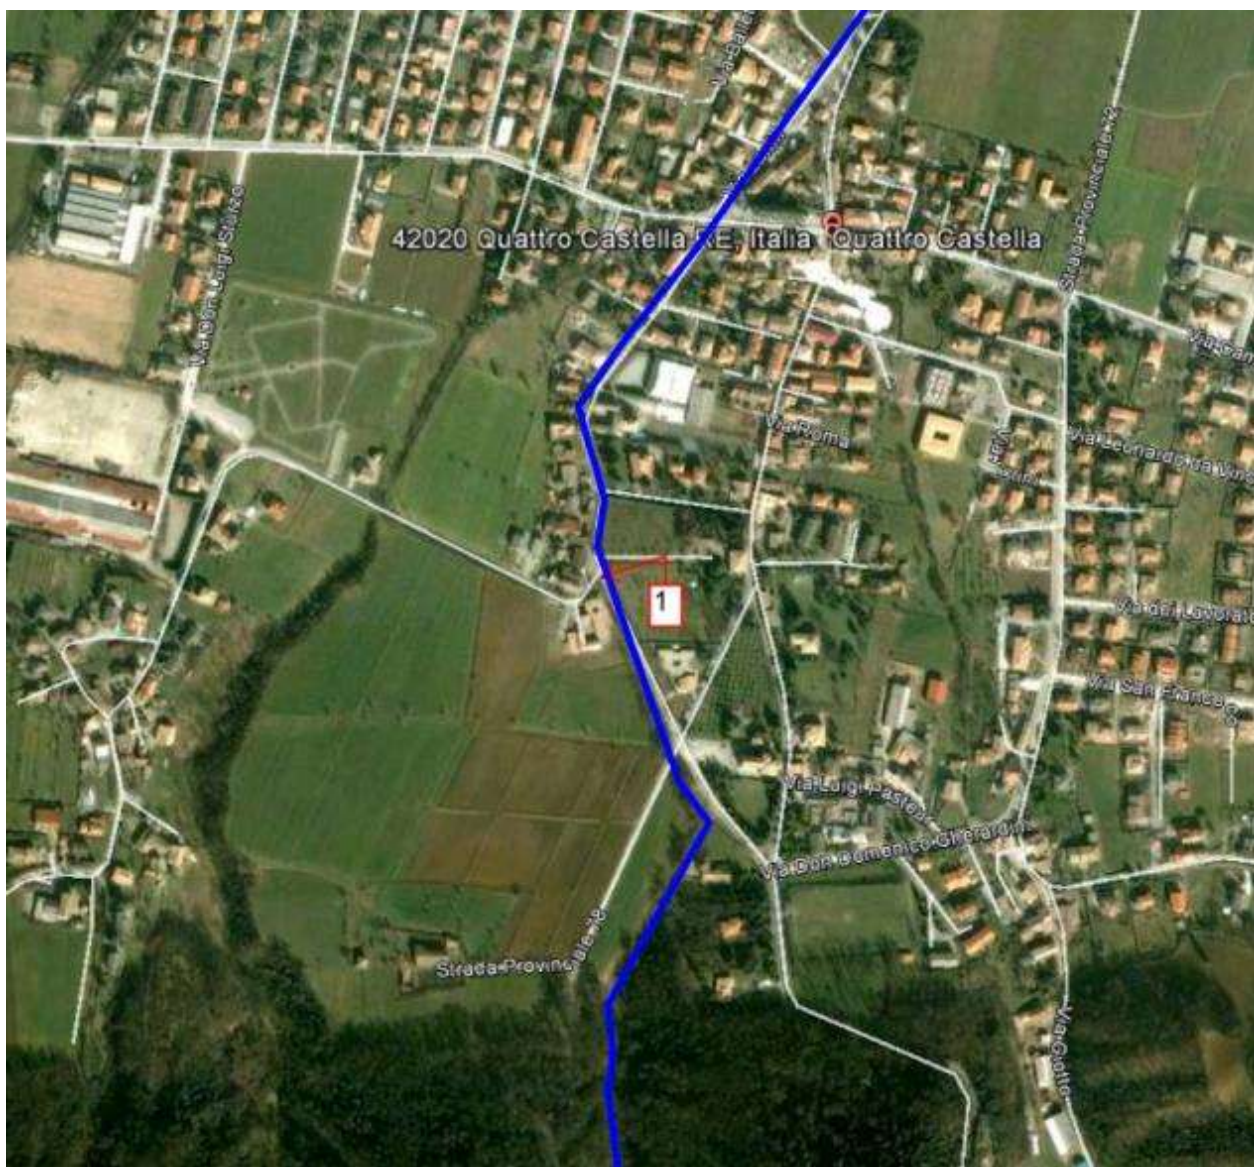
Figura 27 – Rio Bianello – Punti critici in cui sono segnalate problematiche idrauliche e idromorfologiche

Le problematiche idrauliche residue del Rio Bianello riguardano principalmente il punto indicato in Figura 27 e sono sintetizzate nella tabella seguente; per ogni dettaglio si rimanda al “Primo Report Intermedio - Risultati preliminari dell’analisi del quadro conoscitivo” (9 maggio 2014). In tabella è inoltre riportata una sintesi delle ipotesi di intervento relative ad ogni tratto, insieme ad una indicazione di massima dei costi, della priorità di intervento e dei risultati ecologici attesi.

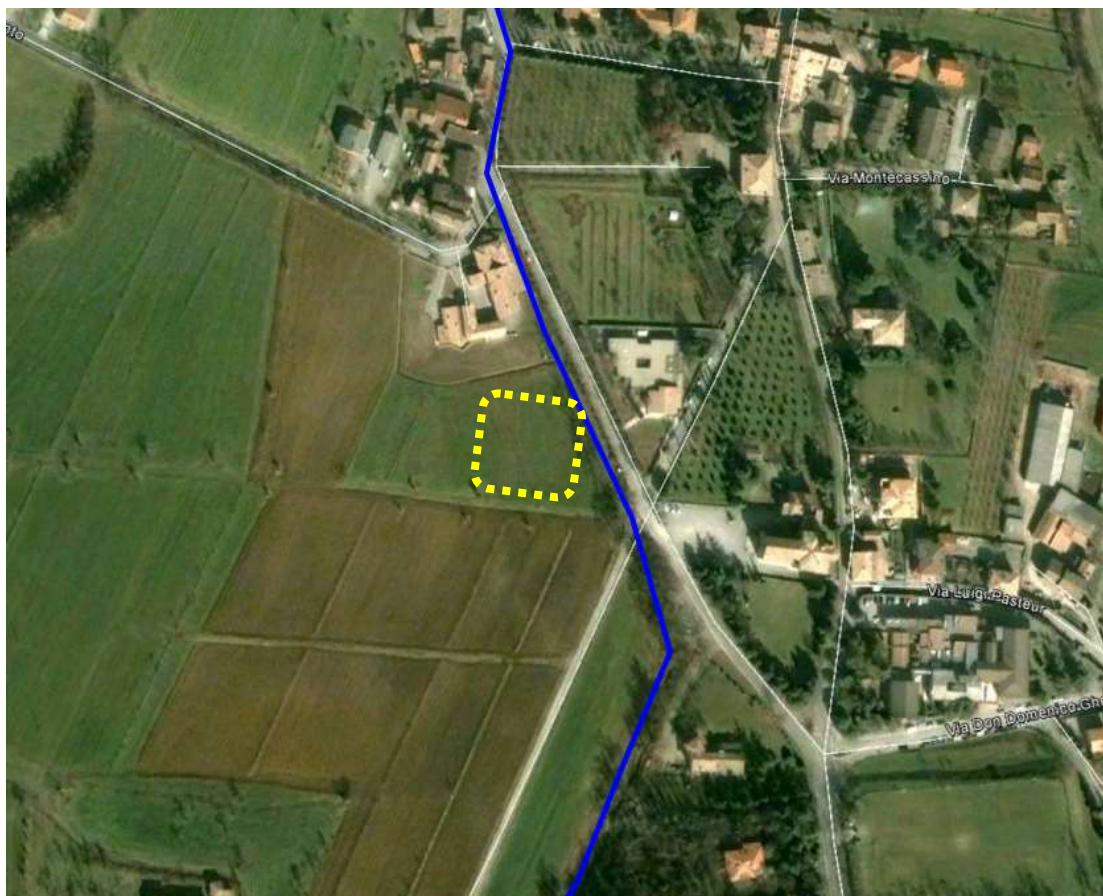
Figura 29 – Laminazione delle piene in un'area adibita all'accumulo delle acque, "acquisita" mediante servitù idraulica

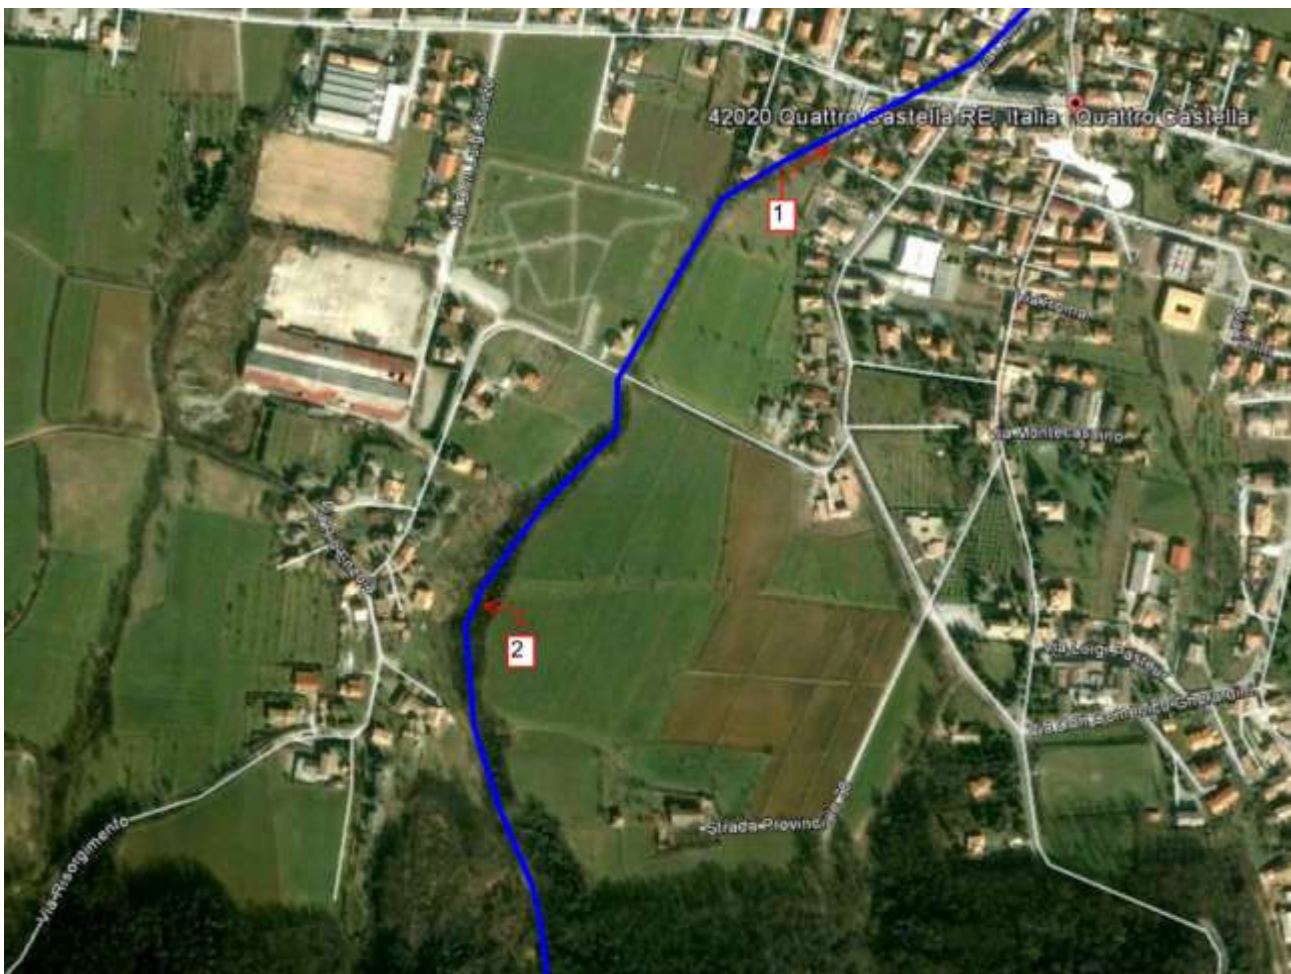
Figura 30 – Rio Monticelli – Punti critici in cui sono segnalate problematiche idrauliche e idromorfologiche.

Le problematiche del Rio Monticelli riguardano principalmente i punti critici indicati in Figura 30 segnalati dal Comune di Quattro Castella e sono sintetizzate nella tabella seguente; per ogni dettaglio si rimanda al “Primo Report Intermedio - Risultati preliminari dell’analisi del quadro conoscitivo” (9 maggio 2014). In tabella è inoltre riportata una sintesi delle ipotesi di intervento relative ad ogni tratto, insieme ad una indicazione di massima dei costi, della priorità di intervento e dei risultati ecologici attesi.

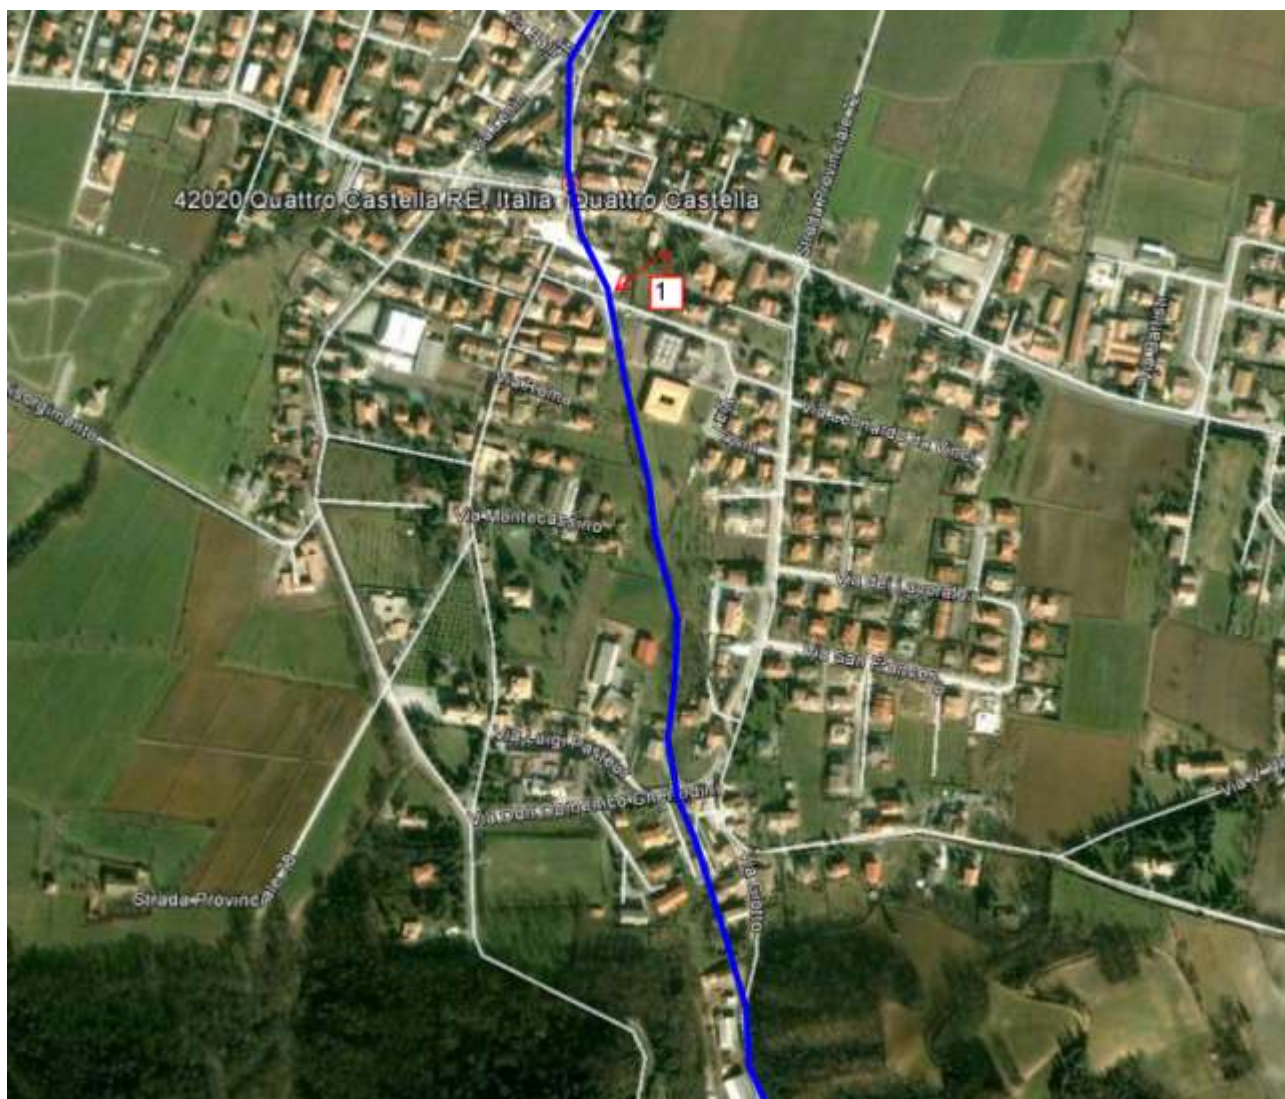
Figura 34 – Rio da Corte – Punti critici in cui sono segnalate problematiche idrauliche e idromorfologiche.

Le problematiche del Rio da Corte riguardano principalmente il punto indicato in Figura 34 e sono sintetizzate nella tabella seguente; per ogni dettaglio si rimanda al “Primo Report Intermedio - Risultati preliminari dell’analisi del quadro conoscitivo” (9 maggio 2014). In tabella è inoltre riportata una sintesi delle ipotesi di intervento relative ad ogni tratto, insieme ad una indicazione di massima dei costi, della priorità di intervento e dei risultati ecologici attesi.

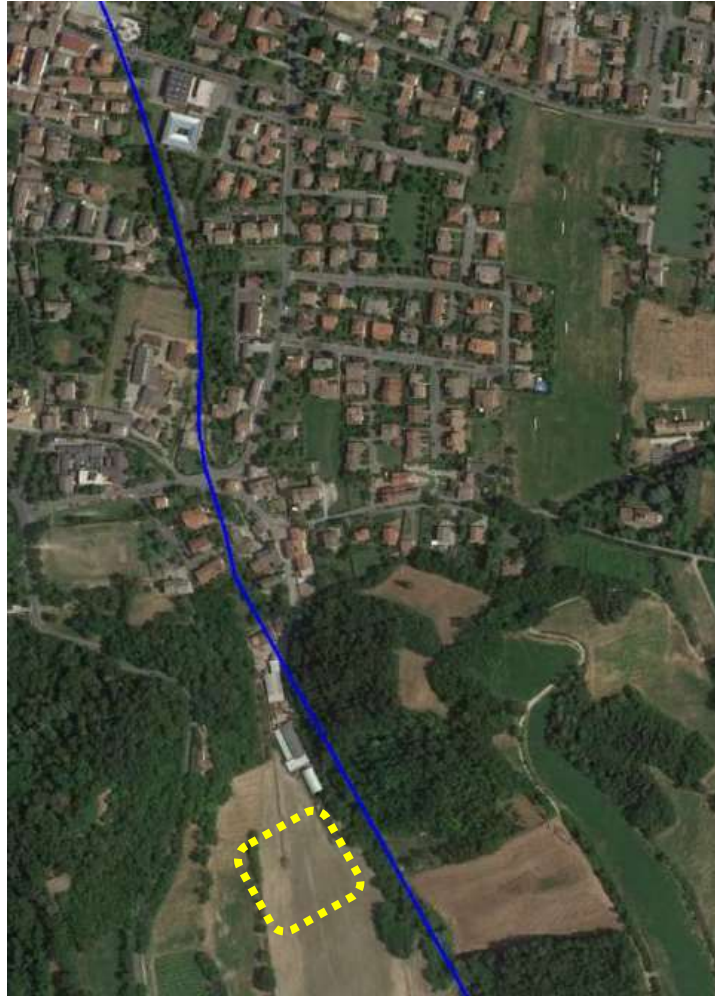
Figura 36 –Cassa di espansione ottenuta mediante scavo (in giallo) (la localizzazione indicata è solamente esemplificativa dell'intervento e andrà definita in fase progettuale).

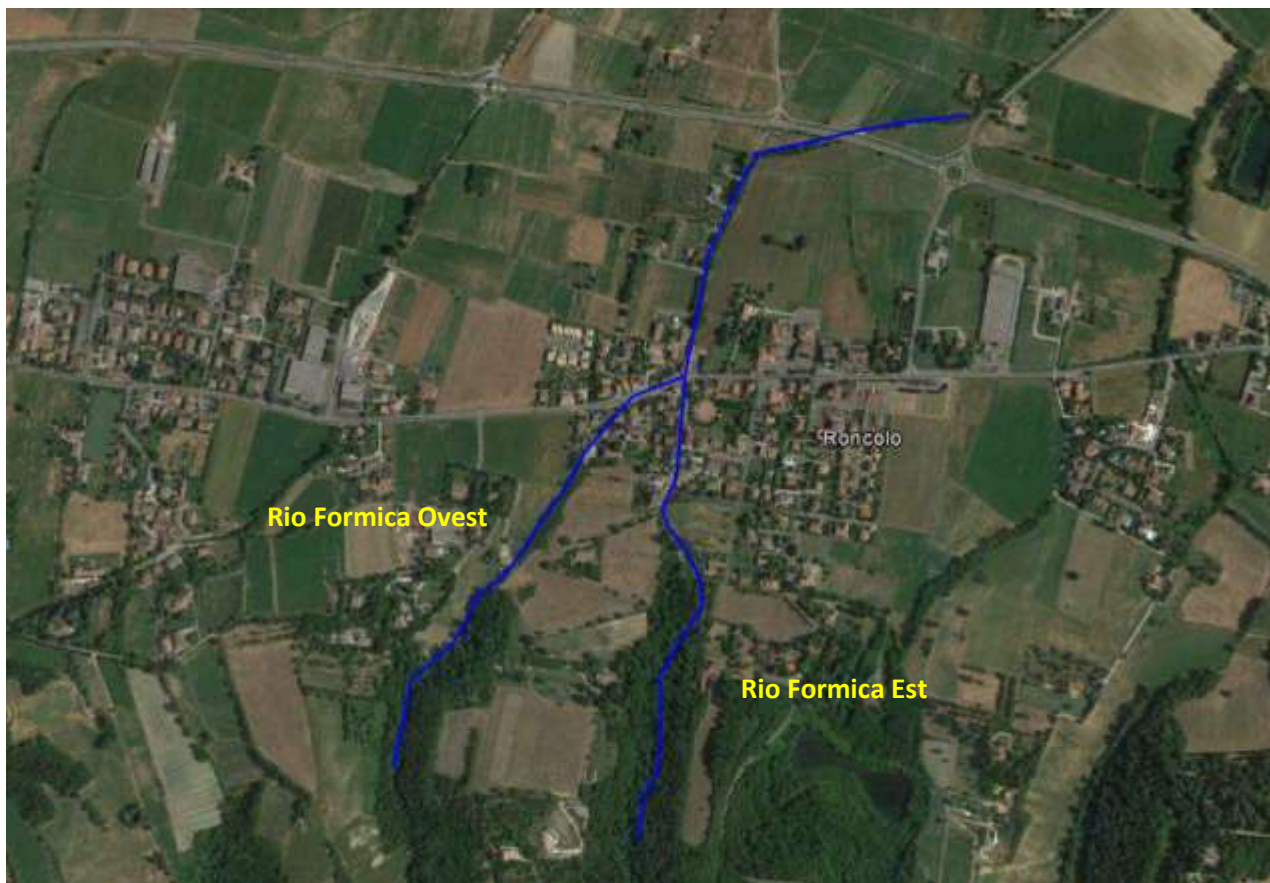
Figura 37 – Rio Formica – Punti critici in cui sono segnalate problematiche idrauliche e idromorfologiche lungo il Rio Formica Est e Ovest.

Le problematiche idrauliche dei due corsi d'acqua Rio Formica Ovest e Est riguardano principalmente l'attraversamento della località Roncolo del Comune di Quattro Castella, indicato in Figura 37, e sono sintetizzate nella tabella seguente; per ogni dettaglio si rimanda al "Primo Report Intermedio - Risultati preliminari dell'analisi del quadro conoscitivo" (9 maggio 2014). In tabella è inoltre riportata una sintesi delle ipotesi di intervento relative ad ogni tratto, insieme ad una indicazione di massima dei costi, della priorità di intervento e dei risultati ecologici attesi.

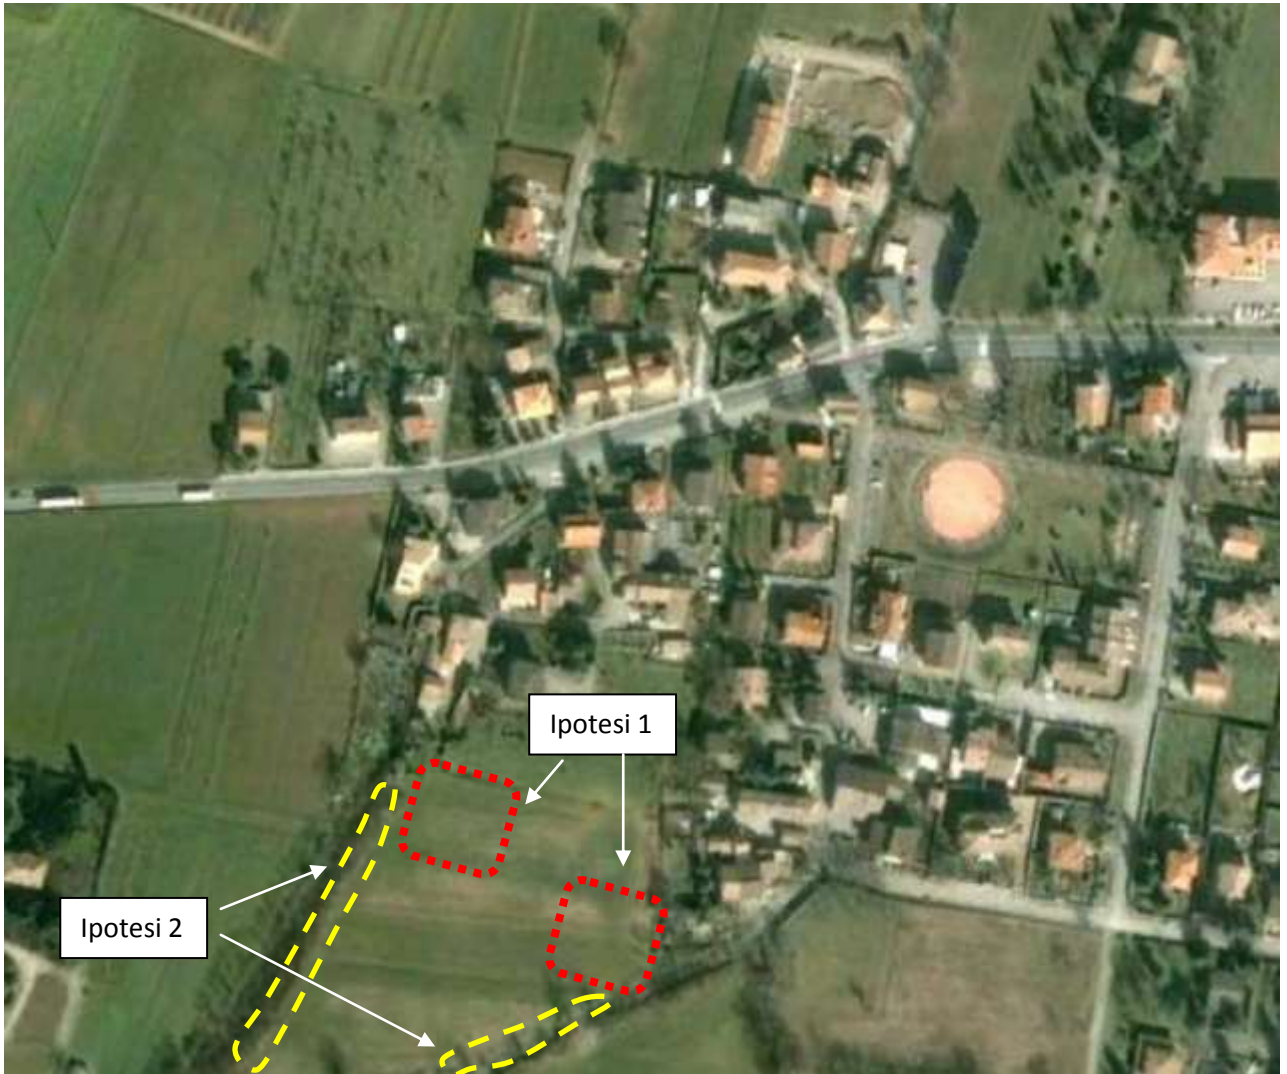
Figura 40 – Ipotesi 1: cassa di espansione (in rosso); Ipotesi 2: allargamento naturalistico di sezione per la laminazione delle piene (in giallo) (la localizzazione indicata è solamente esemplificativa dell'intervento e andrà definita in fase progettuale).

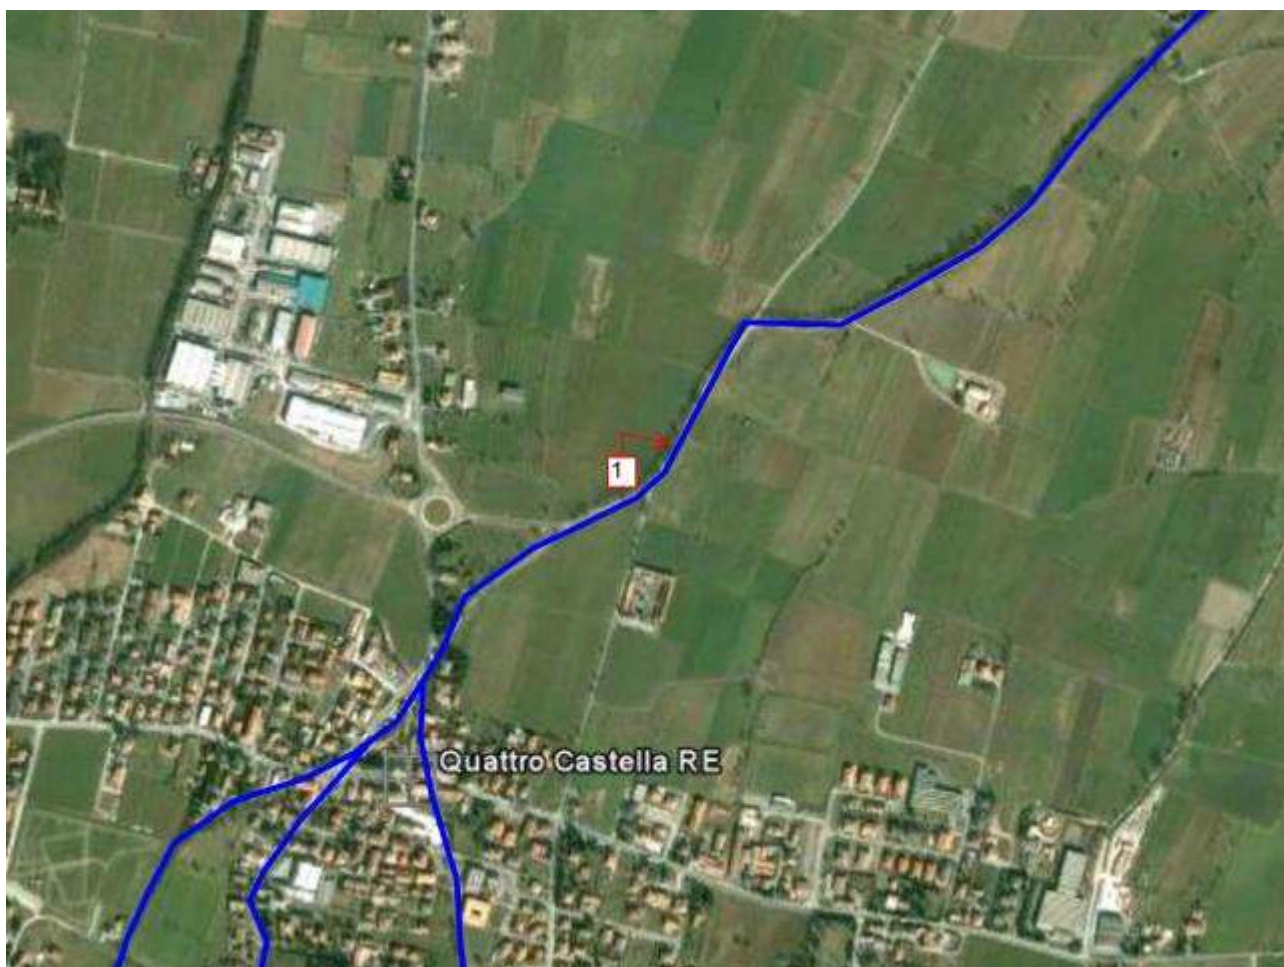
Figura 41 – Torrente Quaresimo – Punti critici in cui sono segnalate problematiche idrauliche e idromorfologiche.

Le problematiche idrauliche residue del Torrente Quaresimo riguardano principalmente il punto indicato in Figura 41 e sono sintetizzate nella tabella seguente; per ogni dettaglio si rimanda al “Primo Report Intermedio - Risultati preliminari dell’analisi del quadro conoscitivo” (9 maggio 2014). In tabella è inoltre riportata una sintesi delle ipotesi di intervento relative ad ogni tratto, insieme ad una indicazione di massima dei costi, della priorità di intervento e dei risultati ecologici attesi.

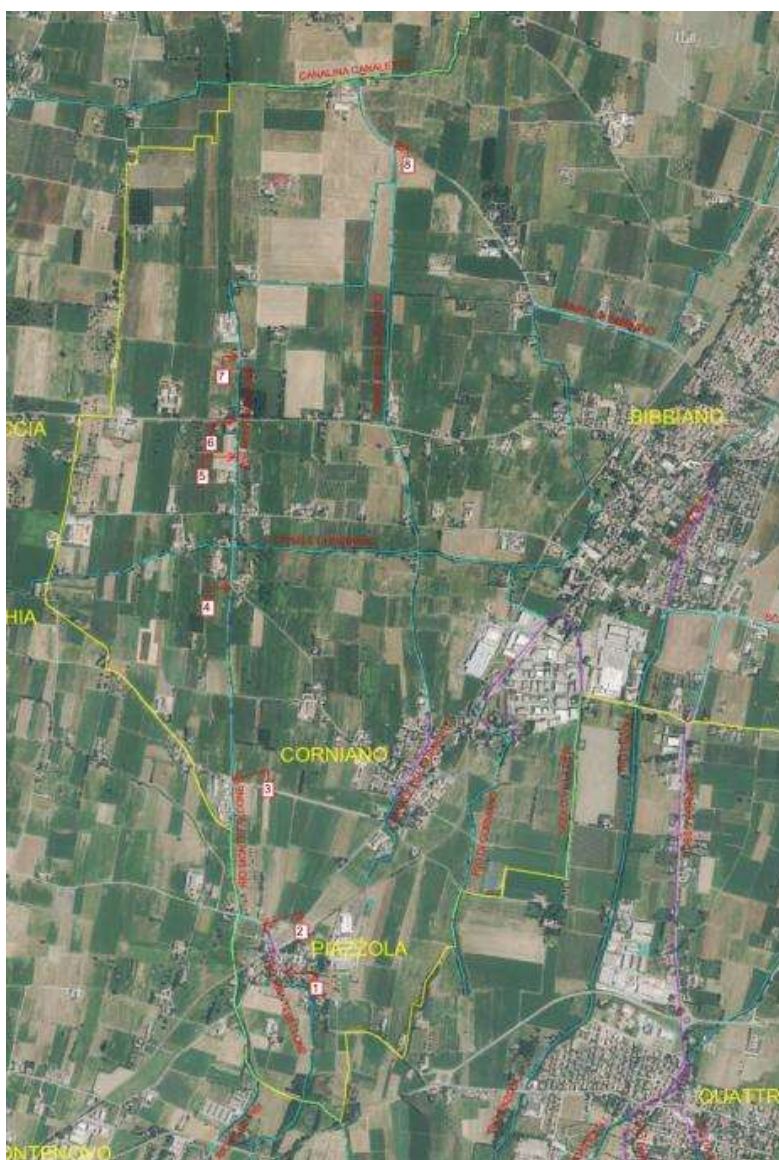
Figura 46 – Rio Montefalcone – Punti critici in cui sono segnalate problematiche idrauliche e idromorfologiche.

Le problematiche del Rio Montefalcone riguardano principalmente i punti critici indicati in Figura 46 segnalati dal Comune di Bibbiano e sono sintetizzate nella tabella seguente; per ogni dettaglio si rimanda al “Primo Report Intermedio - Risultati preliminari dell’analisi del quadro conoscitivo” (9 maggio 2014).

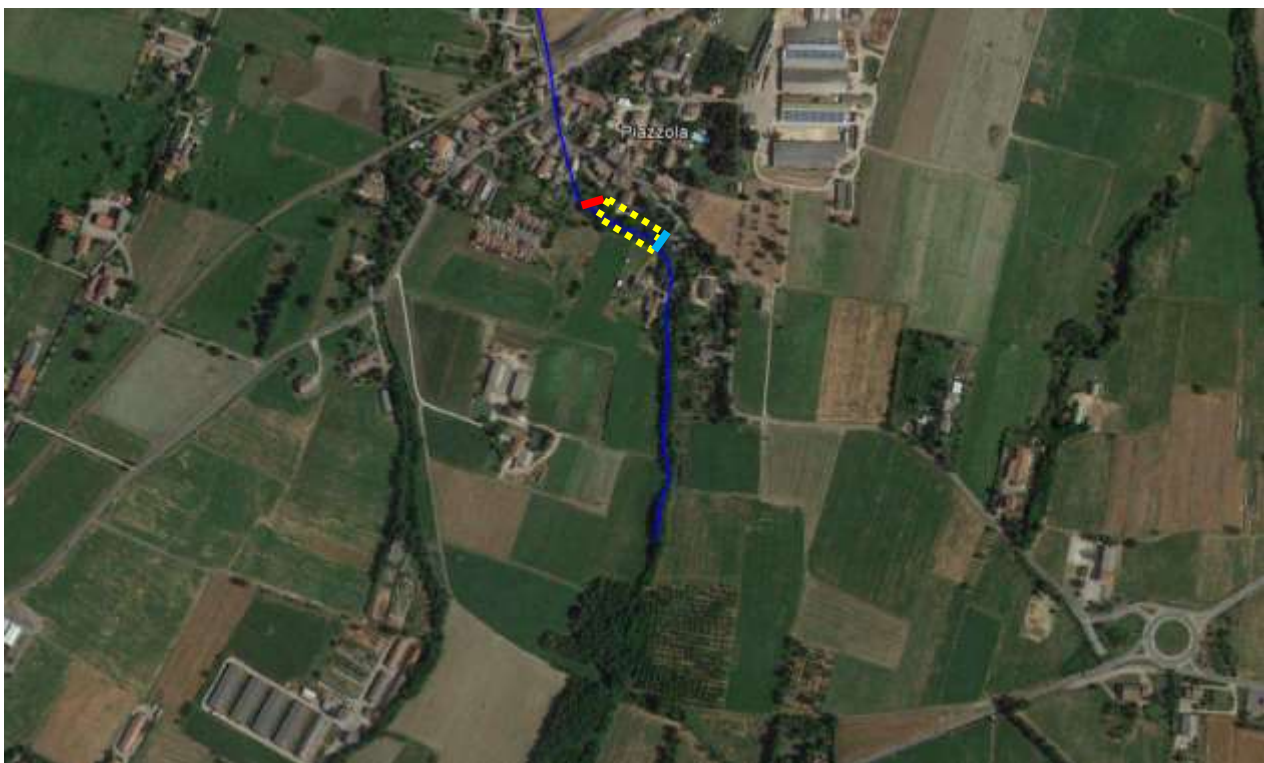
Figura 50 – Allargamento di sezione per la laminazione delle piene (in giallo), coadiuvato da una briglia a bocca tarata in chiusura dell'allargamento (in rosso) e trattenimento delle ramaglie mediante la realizzazione di una briglia selettiva (in azzurro).

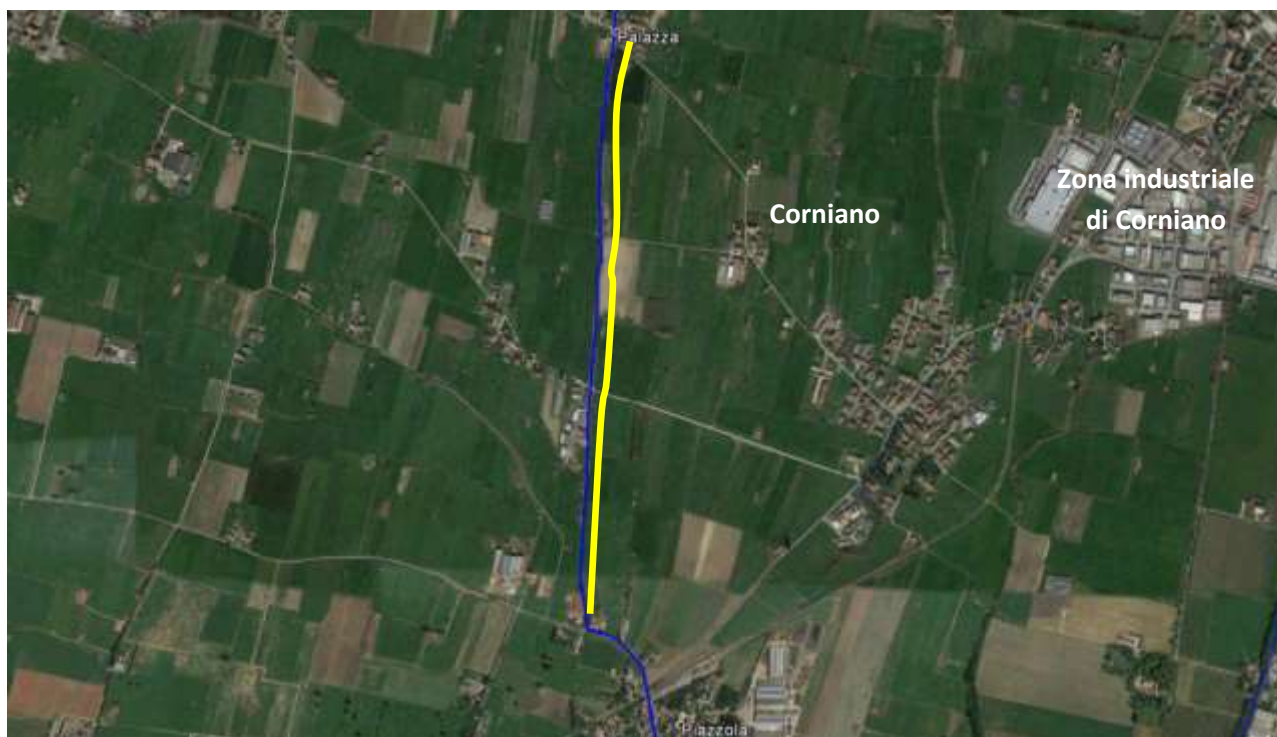
Figura 53 – Forestazione del rio (una sponda) (linea gialla)

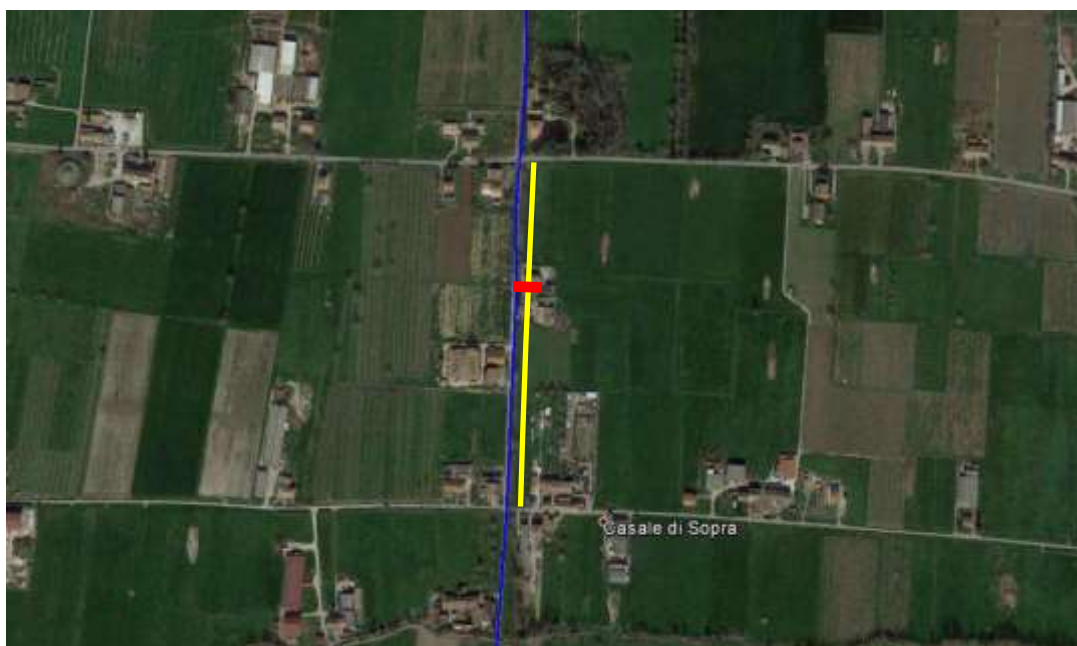
Figura 55 - Rifacimento del ponte con luce insufficiente (linea rossa) e forestazione del rio (una sponda) (linea gialla).
