# AZIONE B.2

## ELABORAZIONE DI UN PROGRAMMA INTEGRATO DI RIQUALIFICAZIONE IDRAULICO–AMBIENTALE A SCALA DELL'INTERA AREA DI STUDIO

## Secondo Report Intermedio

Prima bozza del programma integrato di riqualificazione idraulico-ambientale

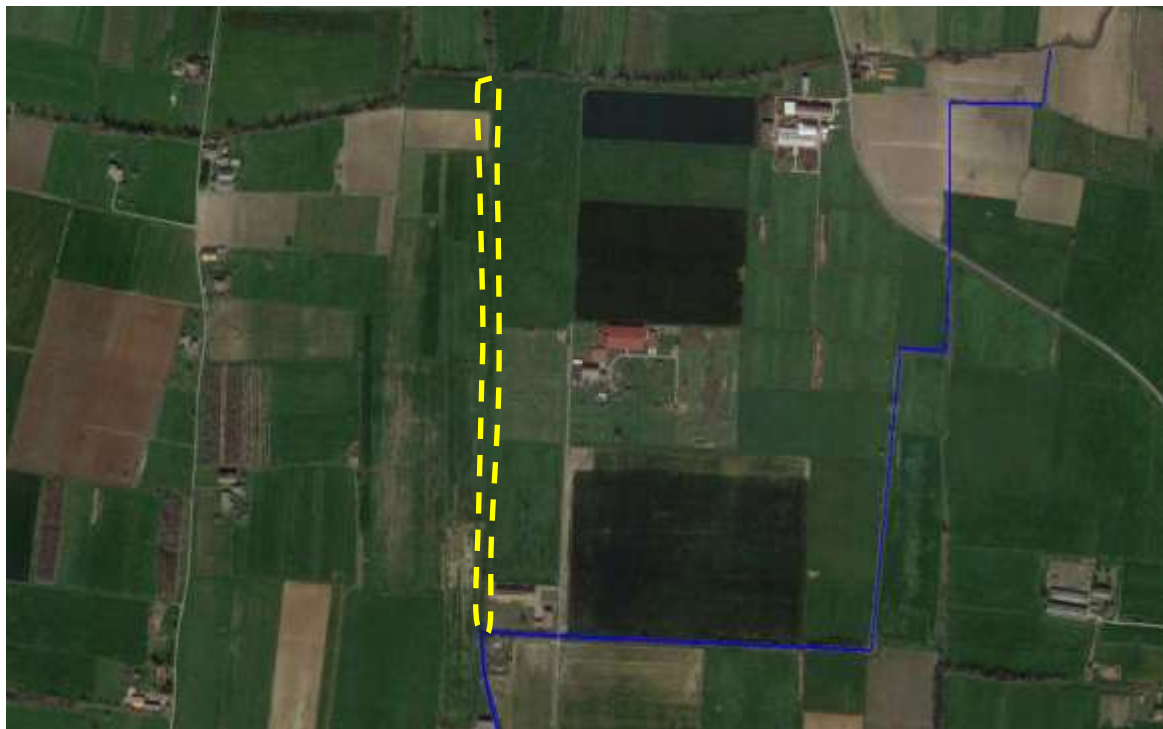
Figura 58 - Creazione di una cassa di espansione mediante scavo del canale abbandonato (linea gialla).

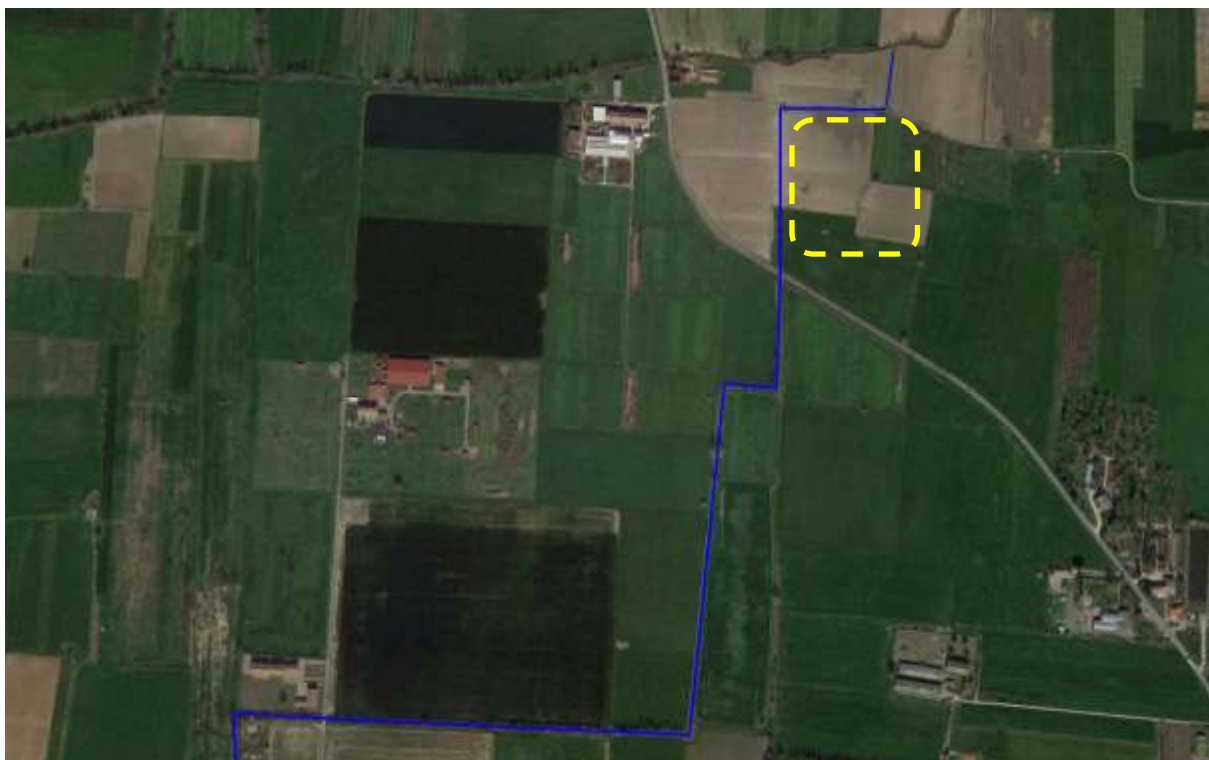
**Figura 60 - Laminazione delle piene in un'area adibita all'accumulo delle acque, "acquisita" mediante servitù idraulica (in giallo)**

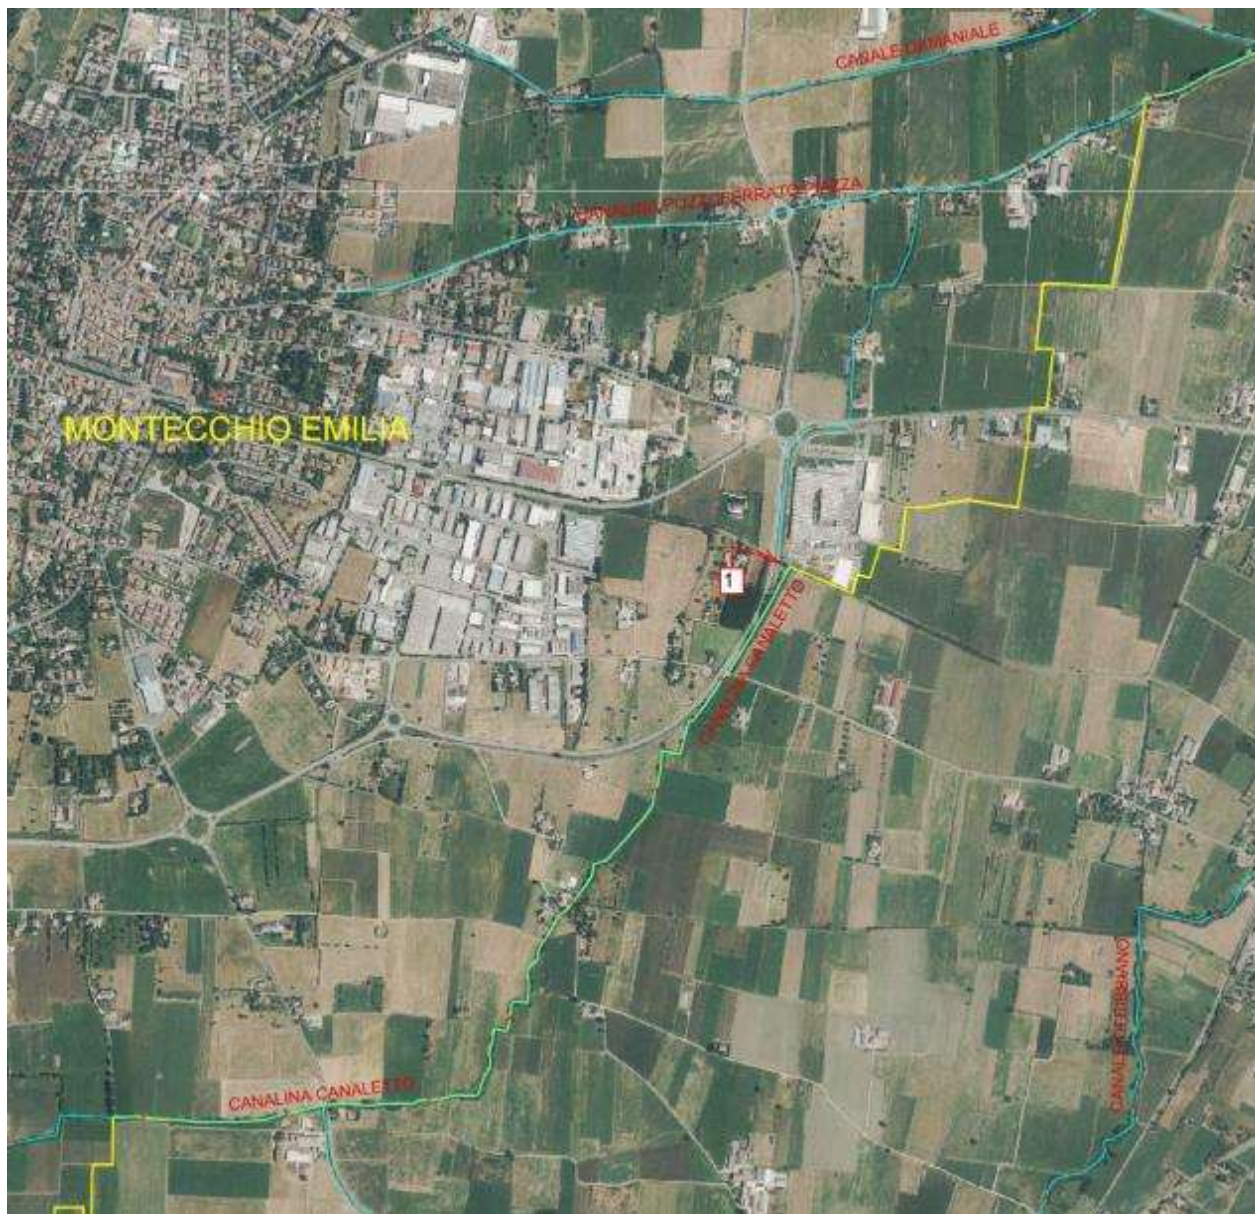
Figura 61 – Rio Canaletto – Punti critici in cui sono segnalate problematiche idrauliche e idromorfologiche.

Le problematiche del Rio Canaletto riguardano principalmente il punto critico indicato in Figura 61 segnalato dal Comune di Bibbiano e sono sintetizzate nella tabella seguente; per ogni dettaglio si rimanda al “Primo Report Intermedio - Risultati preliminari dell’analisi del quadro conoscitivo” (9 maggio 2014).

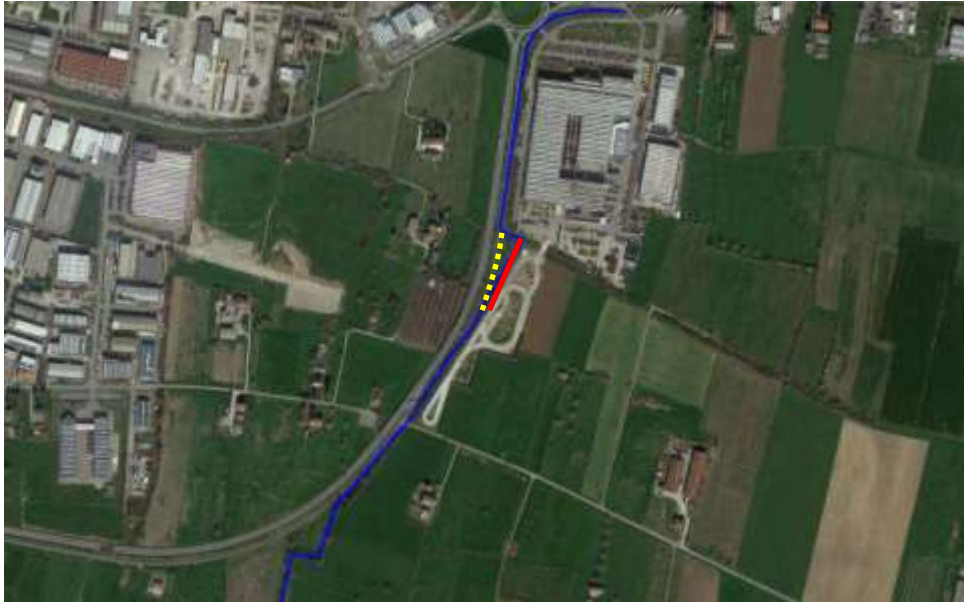
Figura 63 - Allontanamento della corrente dal bene esposto mediante scavo di un nuovo canale principale (in giallo) e ricopratura dell'originario (in rosso), con riforestazione dell'area.

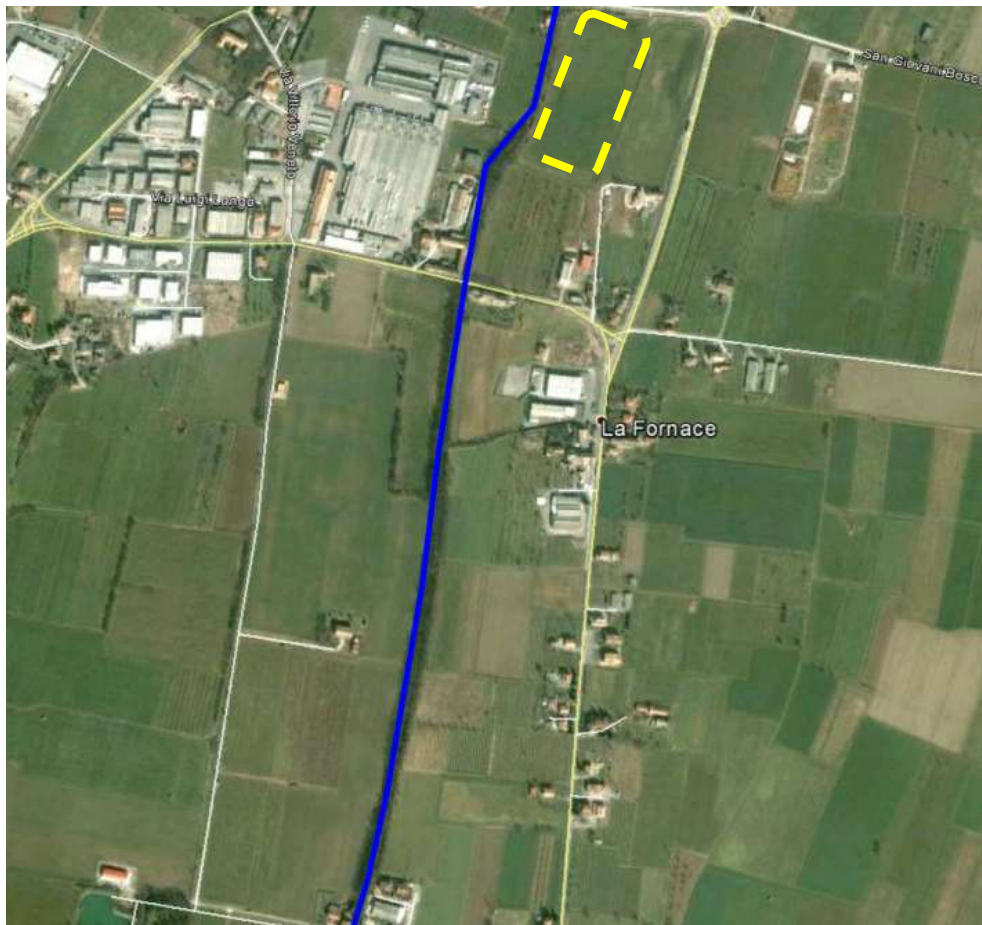
Figura 66 – Laminazione delle piene in un’area adibita all’accumulo delle acque, “acquisita” mediante servitù idraulica (in verde l’argine di contenimento forestato da realizzarsi a chiusura delle bassure presenti lungo il perimetro dell’area).

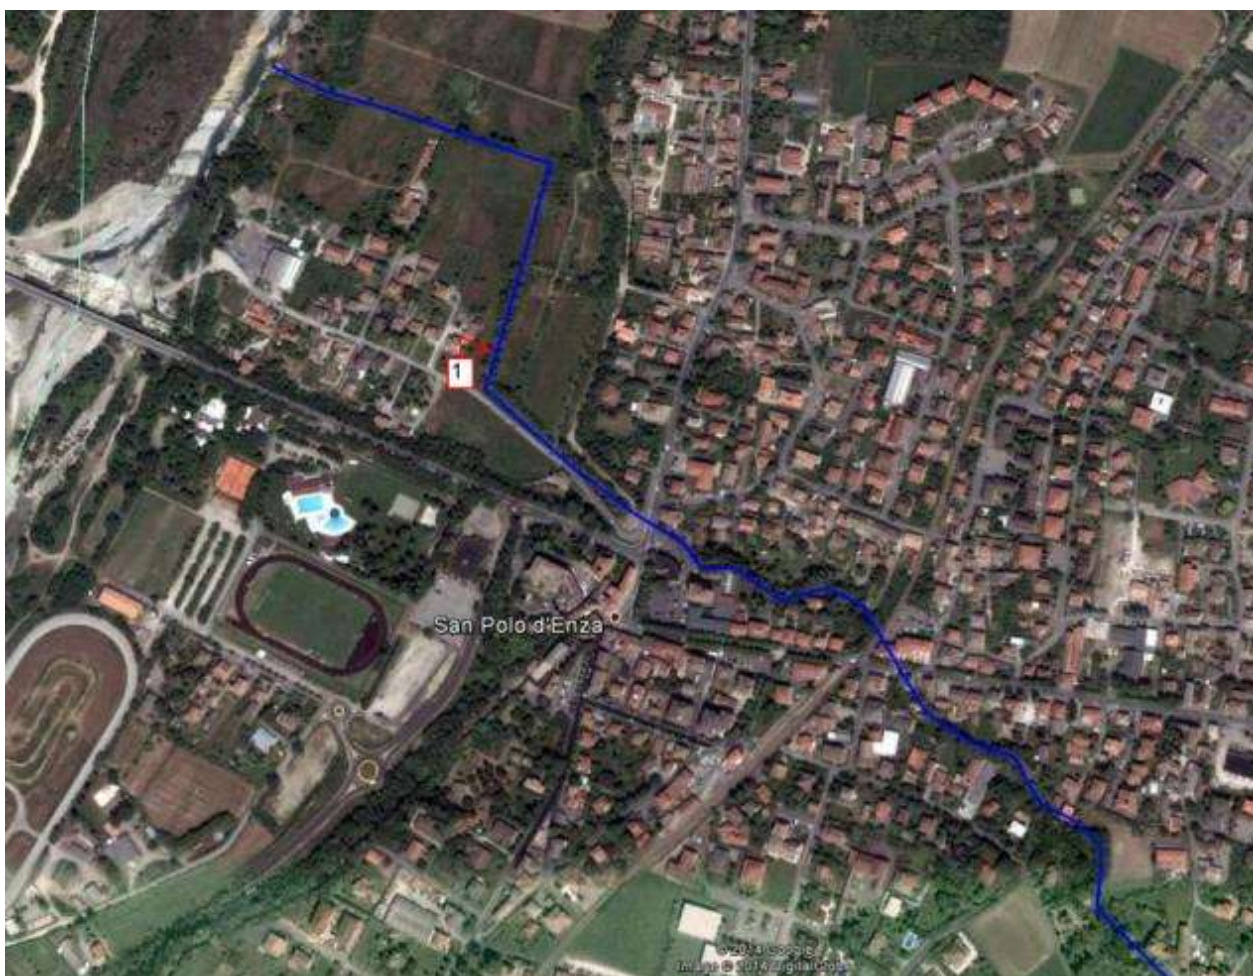
Figura 67 – Rio Bertolini – Punto critico in cui sono segnalate problematiche idrauliche e idromorfologiche.

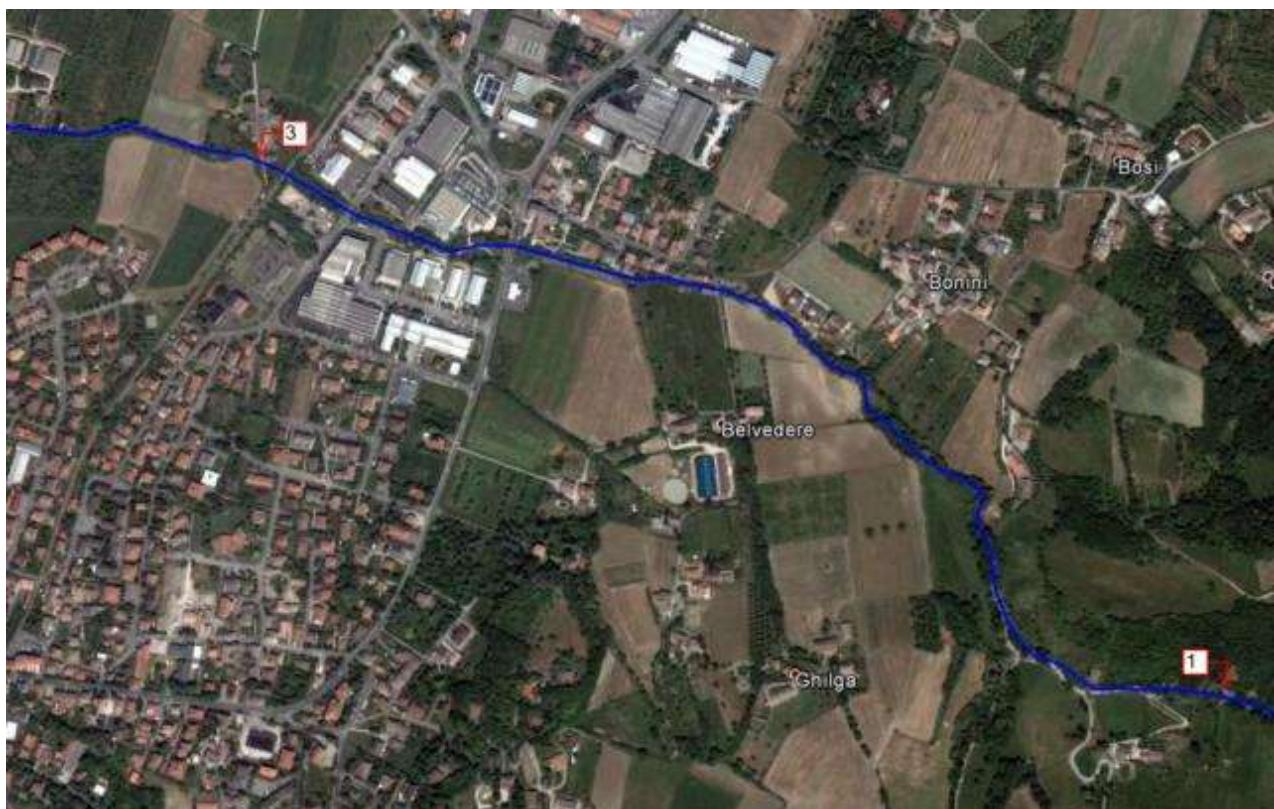
Figura 70 – Rio Bottazzo – Punti critici in cui sono segnalate problematiche idrauliche e idromorfologiche

Le problematiche del Rio Bottazzo sono state affrontate in larga parte durante il progetto di riqualificazione idraulico-ambientale realizzata nell'ambito del LIFE+ RII; con il presente lavoro si segnalano alcune problematiche residue che riguardano in particolare il tratto montano e un tratto posto a valle del centro abitato, sintetizzate nella tabella seguente. Per ogni dettaglio si rimanda al "Primo Report Intermedio - Risultati preliminari dell'analisi del quadro conoscitivo" (9 maggio 2014). In tabella è inoltre riportata una sintesi delle ipotesi di intervento relative ad ogni tratto, insieme ad una indicazione di massima dei costi, della priorità di intervento e dei risultati ecologici attesi.

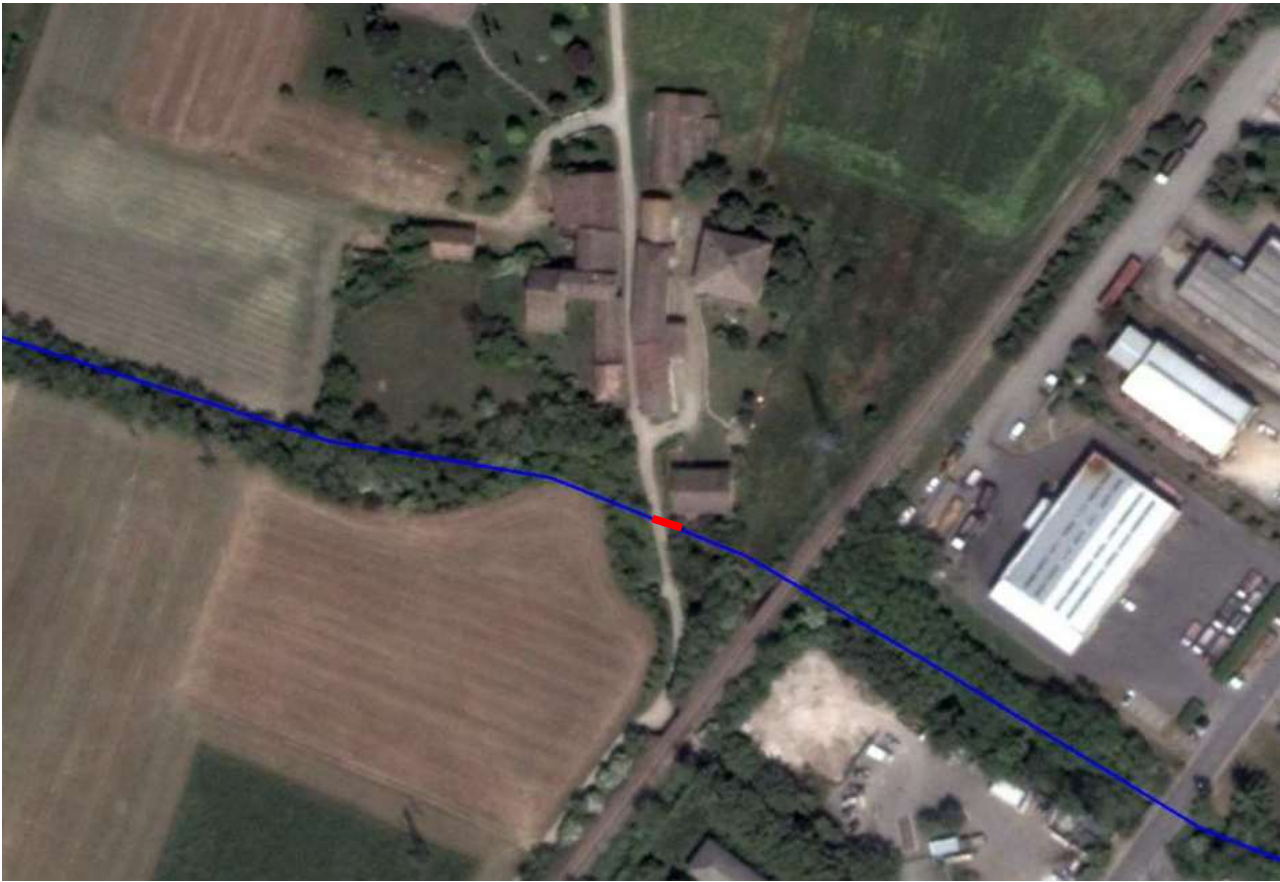
Figura 73 - Rifacimento del guado (in rosso).

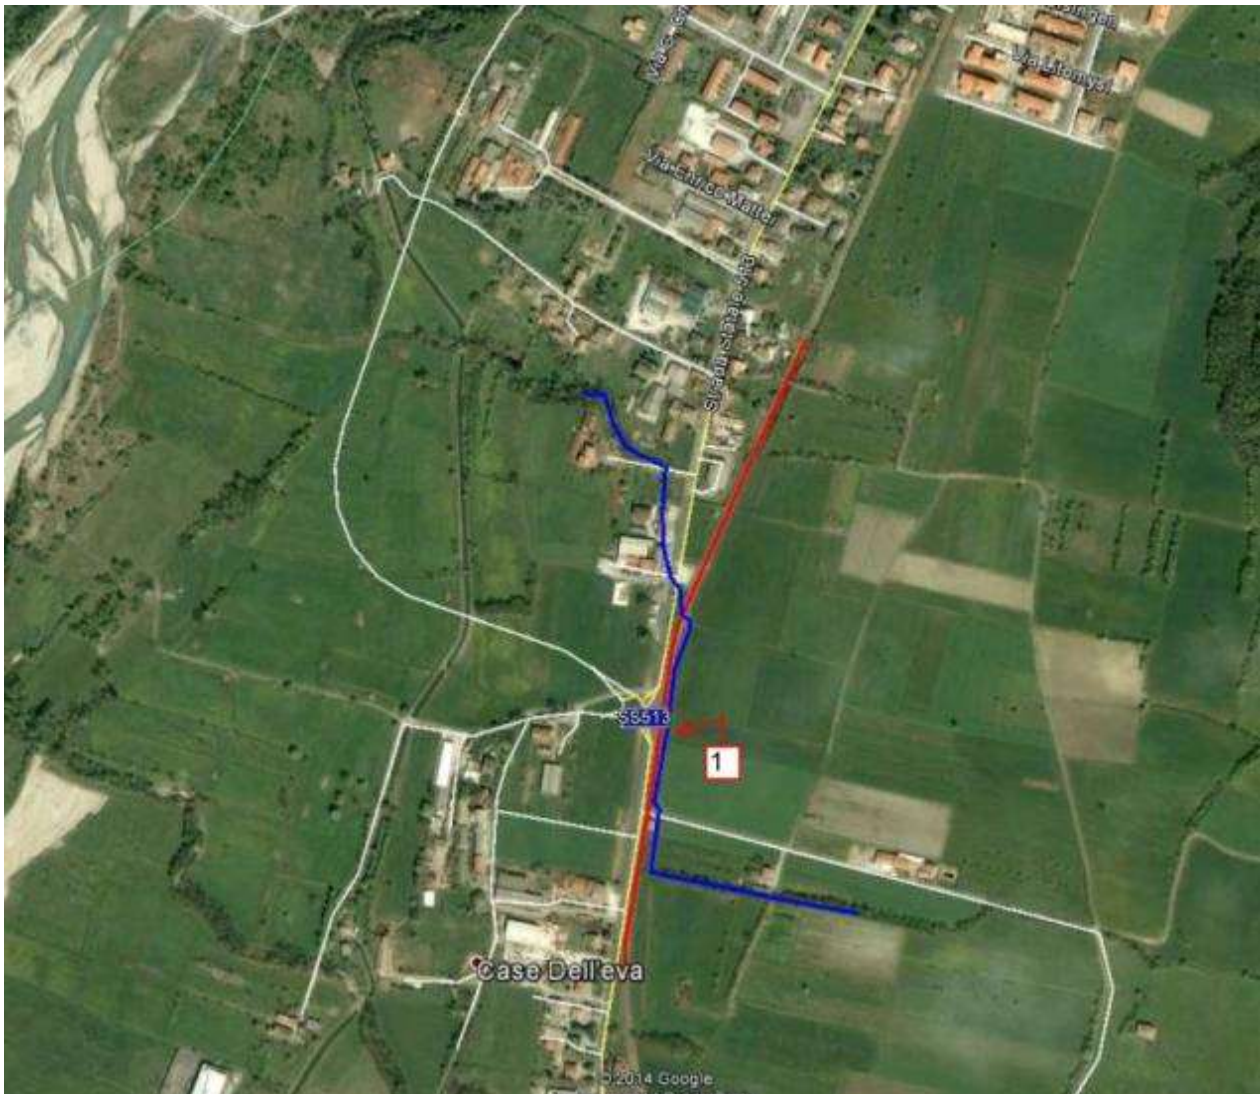
Figura 74 – Rio Fontaneto – Punto critico in cui sono segnalate problematiche idrauliche e idromorfologiche.

Le problematiche del Rio Fontaneto riguardano il tratto indicato nella figura seguente e sono sintetizzate nella tabella seguente; per ogni dettaglio si rimanda al “Primo Report Intermedio - Risultati preliminari dell’analisi del quadro conoscitivo” (9 maggio 2014). In tabella è inoltre riportata una sintesi delle ipotesi di intervento relative ad ogni tratto, insieme ad una indicazione di massima dei costi, della priorità di intervento e dei risultati ecologici attesi.
