Progetto: LIFE11 ENV/IT/000243 LIFE RII
RIQUALIFICAZIONE INTEGRATA IDRAULICO-AMBIENTALE DEI RII
APPARTENENTI ALLA FASCIA PEDEMONTANA DELL'EMILIA ROMAGNA

Azione C1 - Monitoraggio ambientale dei corsi d'acqua

Post-intervento

RIO BIANELLO

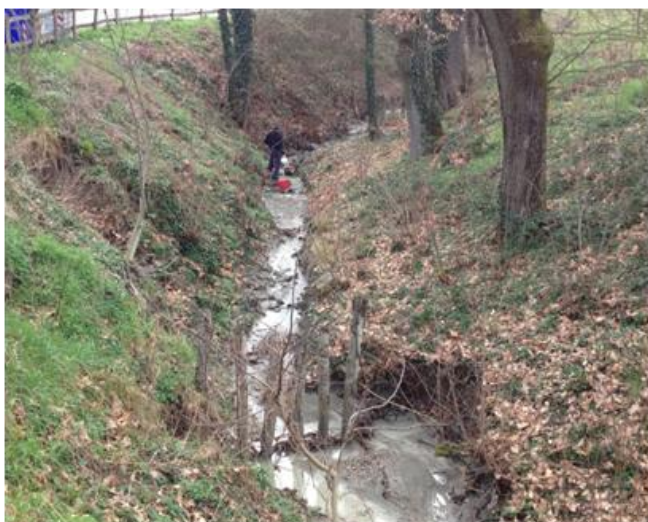
Figura 3 - Punto di campionamento BIA1

Nella stazione di monte BIA1, a valle del Castello di Bianello, i risultati analitici ante-operam mostravano una qualità espressa dal livello LIMeco complessivamente **Buona**, pur in presenza di concentrazioni di nutrienti (NO₃ e P tot) non del tutto trascurabili. Nel monitoraggio 2016 il LIMeco peggiora nel campione di febbraio per una maggiore concentrazione di ammonio (non riconfermata nel campione successivo) e in quello di maggio per condizioni di ossigenazione incomplete e presenza maggiore di fosforo totale, entrambi correlabili all'elevato tenore dei materiali solidi sospesi da dilavamento presenti nelle acque. Si ricorda che per necessità di assicurarsi la presenza di acqua in alveo il prelievo è avvenuto a ridosso di un evento piovoso, seguente un periodo di secca. Mediamente nel post-operam si raggiunge un livello LIMeco **Sufficiente**, che però non appare rappresentativo di impatti antropici sistematici quanto di condizioni ambientali puntuali legate anche alla forte variabilità idraulica e al trasporto solido che caratterizzano il bacino.

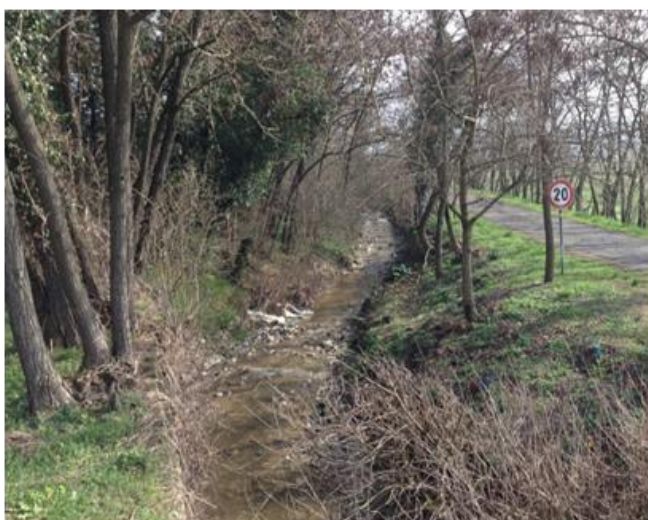
Figura 4 – Punto di campionamento BIA2

Spostandosi nella stazione BIA2 dove il Bianello riemerge a valle di Quattro Castella formando il rio Quaresimo, le condizioni riscontrate sono molto diverse: qui il rio risente di impatti antropici forti, come evidenziato dalle concentrazioni rilevate di azoto ammoniacale e di fosforo totale (fino a 28 mg/l N-NH₄ e 3.4 mg/l P) più tipici di acque reflue che di acque superficiali. Pur non disponendo da progetto di dati relativi alla sostanza organica o all'inquinamento microbiologico, i valori dei nutrienti e il grado di anossia rilevati nelle acque lasciano presumere una relazione con l'immissione, a monte della stazione, di un grosso scolmatore di piena che serve un areale con potenzialità di circa 1700 A.E. e che durante gli eventi piovosi probabilmente determina buona parte della portata del rio stesso.

Il calcolo del LIMeco in questo caso è poco significativo in quanto non è in grado di evidenziare situazioni estreme di concentrazione degli inquinanti: in particolare il giudizio di BIA2 migliora tra ante e post-operam grazie alla diminuzione dei valori di azoto nitrico, apprezzabile all'interno del range considerato dall'indice, mentre le concentrazioni di azoto ammoniacale e fosforo totale, di ordine di grandezza superiore al range utilizzato per la classificazione ambientale, non subiscono ulteriori penalizzazioni rispetto al punteggio peggiore già attribuito nell'ante-operam. Di conseguenza, in questa stazione il LIMeco passa da un livello **Cattivo** ad uno **Scarso** nonostante le concentrazioni riscontrate denotino un forte inquinamento di recente origine civile.

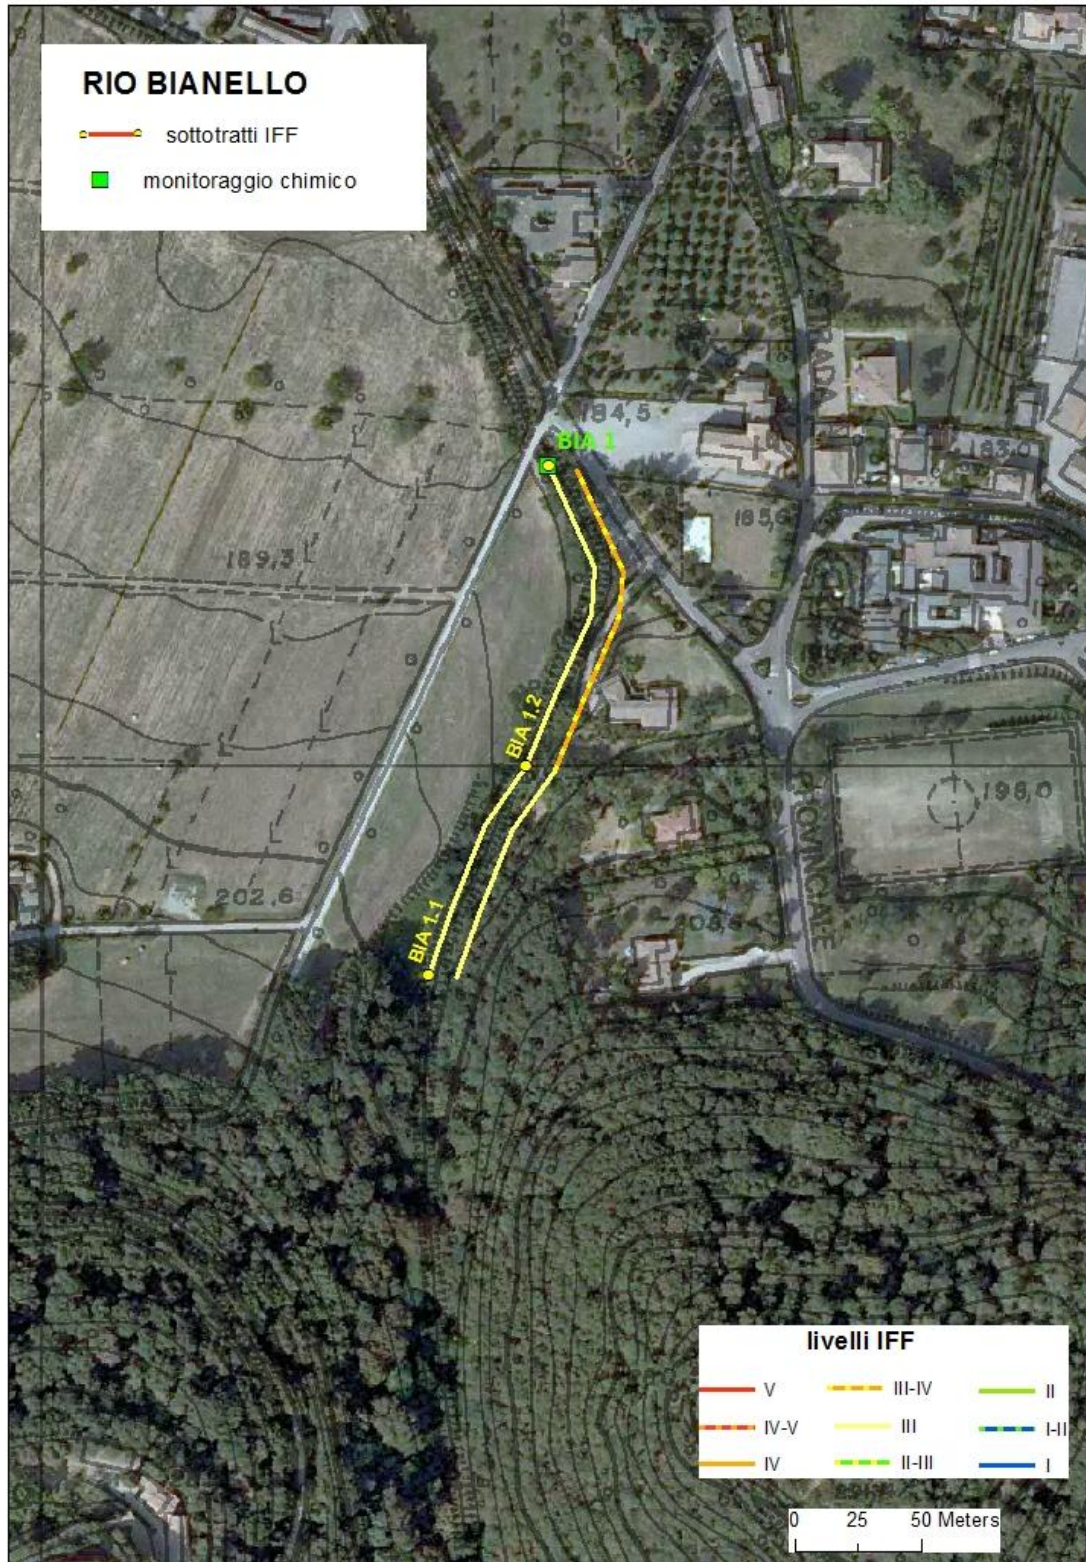
Figura 5 : Valutazione di funzionalità fluviale del rio BIANELLO

In definitiva, la **valutazione della funzionalità fluviale** del tratto, nel monitoraggio post-operam, ottiene il punteggio di 151 in sponda destra e di 123 in sinistra, che corrispondono entrambi al livello III, pari a **giudizio Mediocre**, come rappresentato in Figura 5.

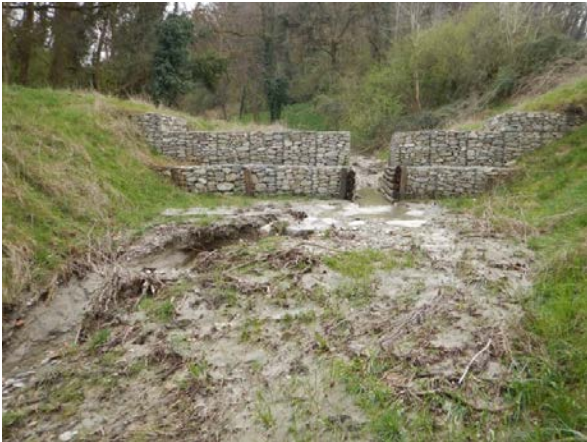
Figura 6: Restringimento in pietrame

Ad inizio tratto l'intervento di **restringimento della sezione in pietrame** (fig.6) ha permesso la formazione nella zona a monte di **aree golenali allagabili** realizzate mediante scavo delle sponde e allargamento dell'alveo, che aumentano complessivamente l'efficienza di esondazione del corso d'acqua (fig.7).

La sezione trasversale a livello di punteggio non risulta penalizzata dall'intervento di restringimento, seppure rilevante, a causa della scarsa diversità morfologica già registrata nell'ante-operam.

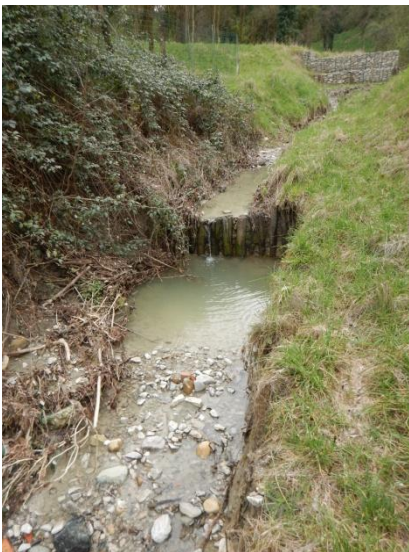
Figura 8: Briglia selettiva

Altri interventi realizzati in alveo quali le **briglie selettive** (fig.8) contribuiscono ad una maggiore ritenzione del substrato e degli apporti trofici. D'altra parte, l'alterazione del trasporto solido introdotta con queste opere provoca, soprattutto nei tratti a valle delle stesse, fenomeni erosivi più spinti con scavo delle radici.

Relativamente alla componente biotica rilevata nel post-operam, l'idoneità ittica potenziale è risultata poco sufficiente, nonostante l'ombreggiatura sia discreta, a causa della scarsità di zone rifugio e la completa assenza di zone di frega; inoltre l'accumulo crescente di materiale a monte della **briglia selettiva** tende a costituire un ostacolo per la risalita dei pesci.

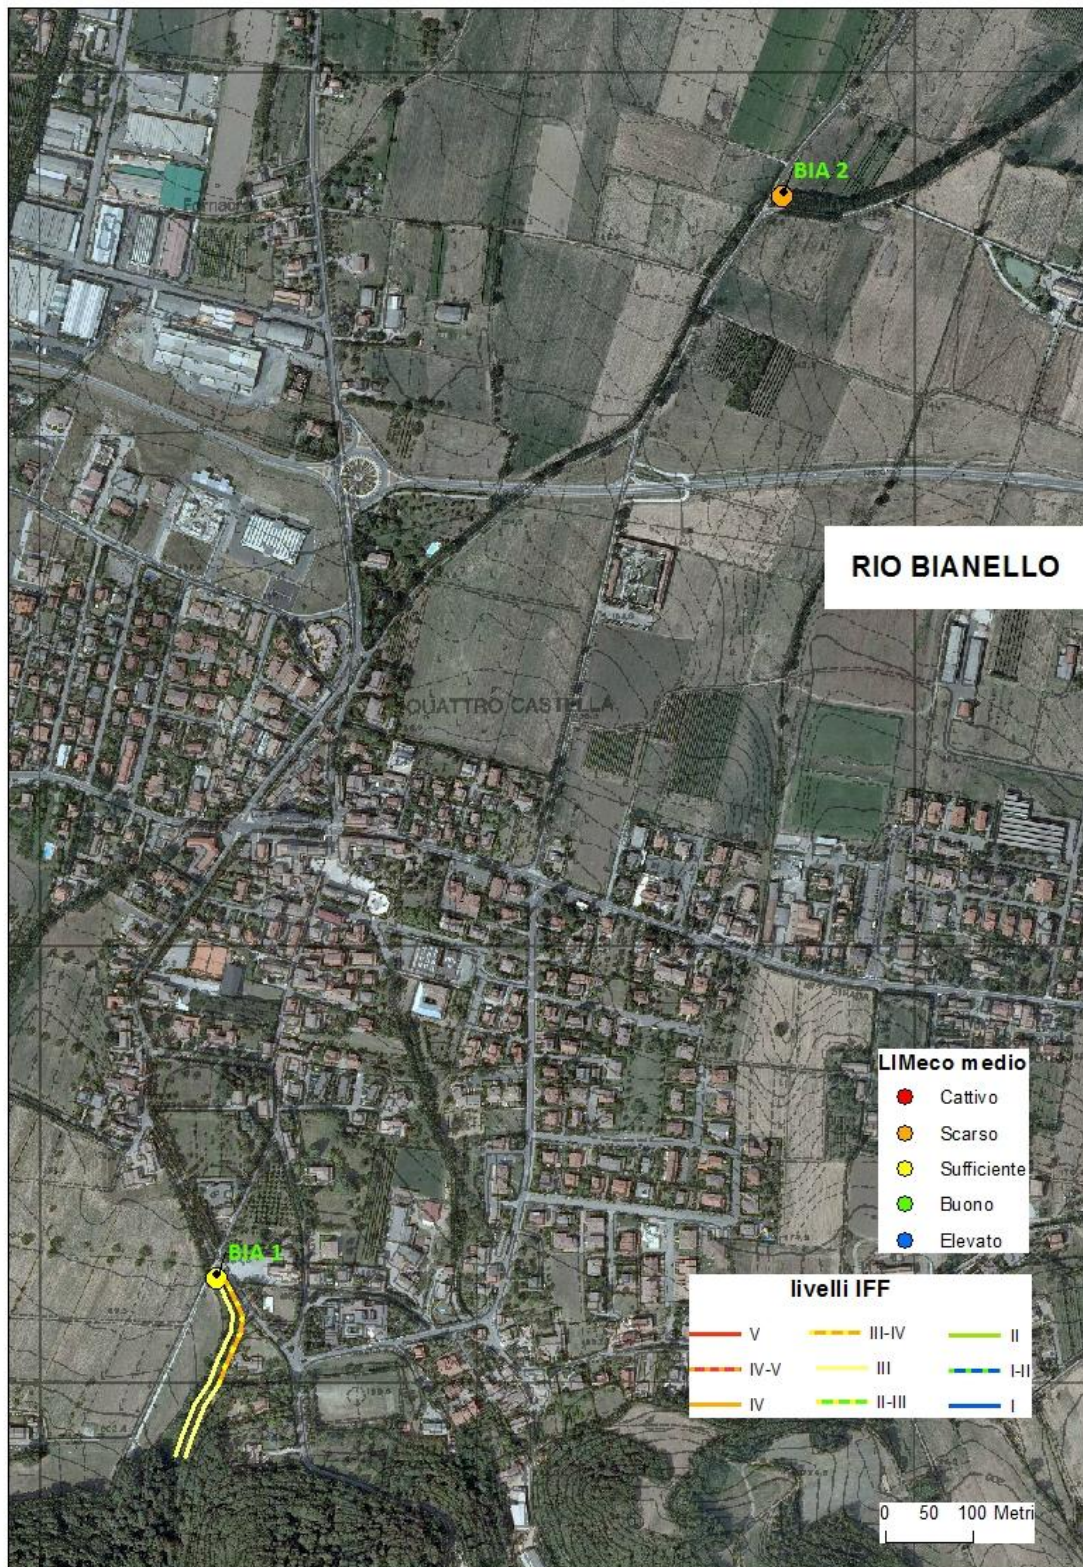
Figura 12: RIO BIANELLO - Quadro complessivo dei risultati del monitoraggio post- operam (LIMeco, IFF)

Il **monitoraggio chimico** valutato tramite l'indice **LIMeco** evidenzia nella stazione di monte una elevata variabilità di condizioni ambientali, legate all'idrologia e al trasporto solido, che non consente un confronto significativo tra il periodo ante e post-operam (Tab.6). Nella stazione a valle dell'abitato di Quattro Castella invece intervengono evidenti impatti antropici di origine civile che determinano forti criticità nella qualità delle acque, indipendenti dagli interventi considerati.
