Attività C.1

Monitoraggio chimico-fisico, vegetazionale, faunistico, geomorfologico e idraulico

Monitoraggio delle variazioni morfologiche e delle tendenze evolutive dei rii Enzola, Arianna, Quaresimo, Montefalcone, Bertolini, Lavezza e Bottazzo nell'ambito del progetto europeo LIFE RII (LIFE 11 ENVIT/243)

SETTEMBRE 2016

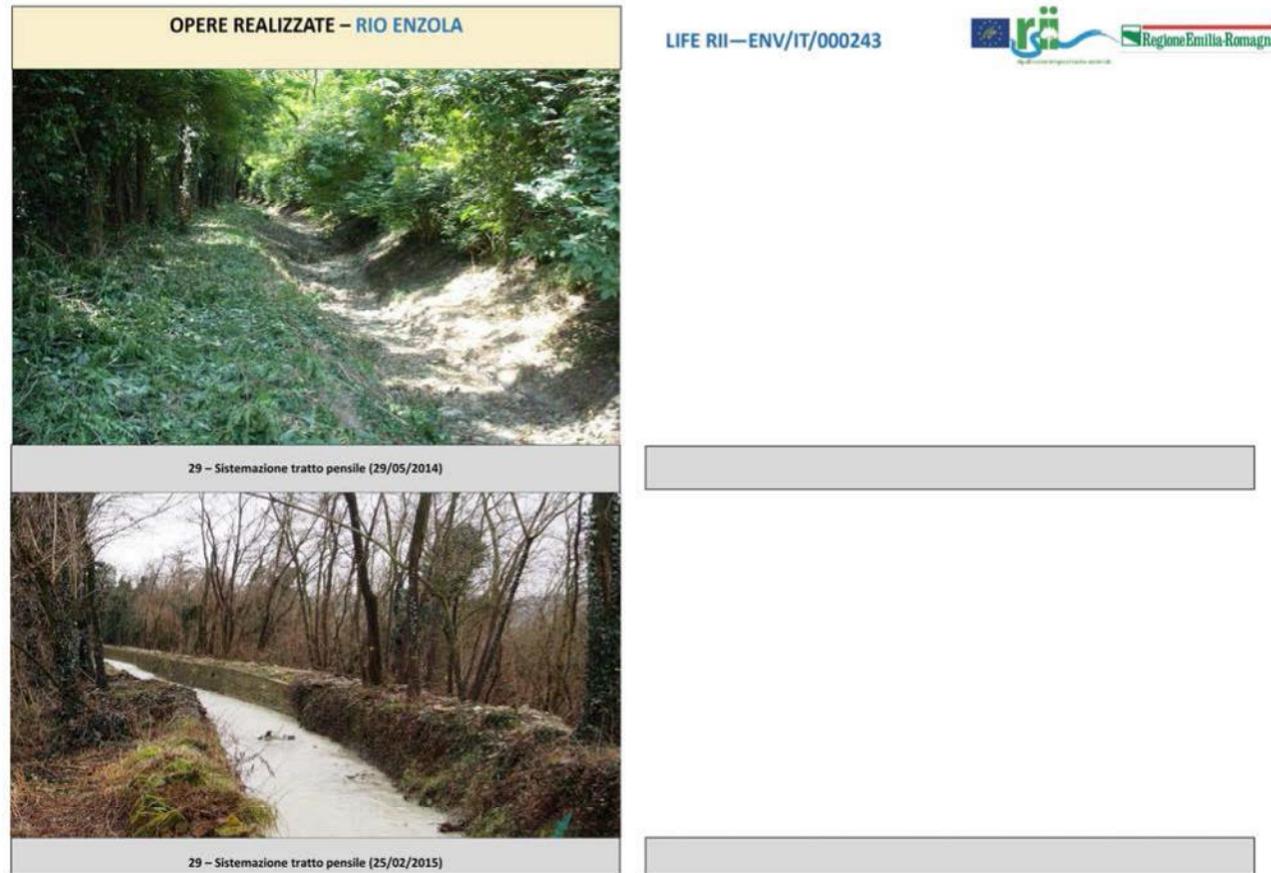
Figura 2 – Interventi realizzati lungo il Rio Enzola

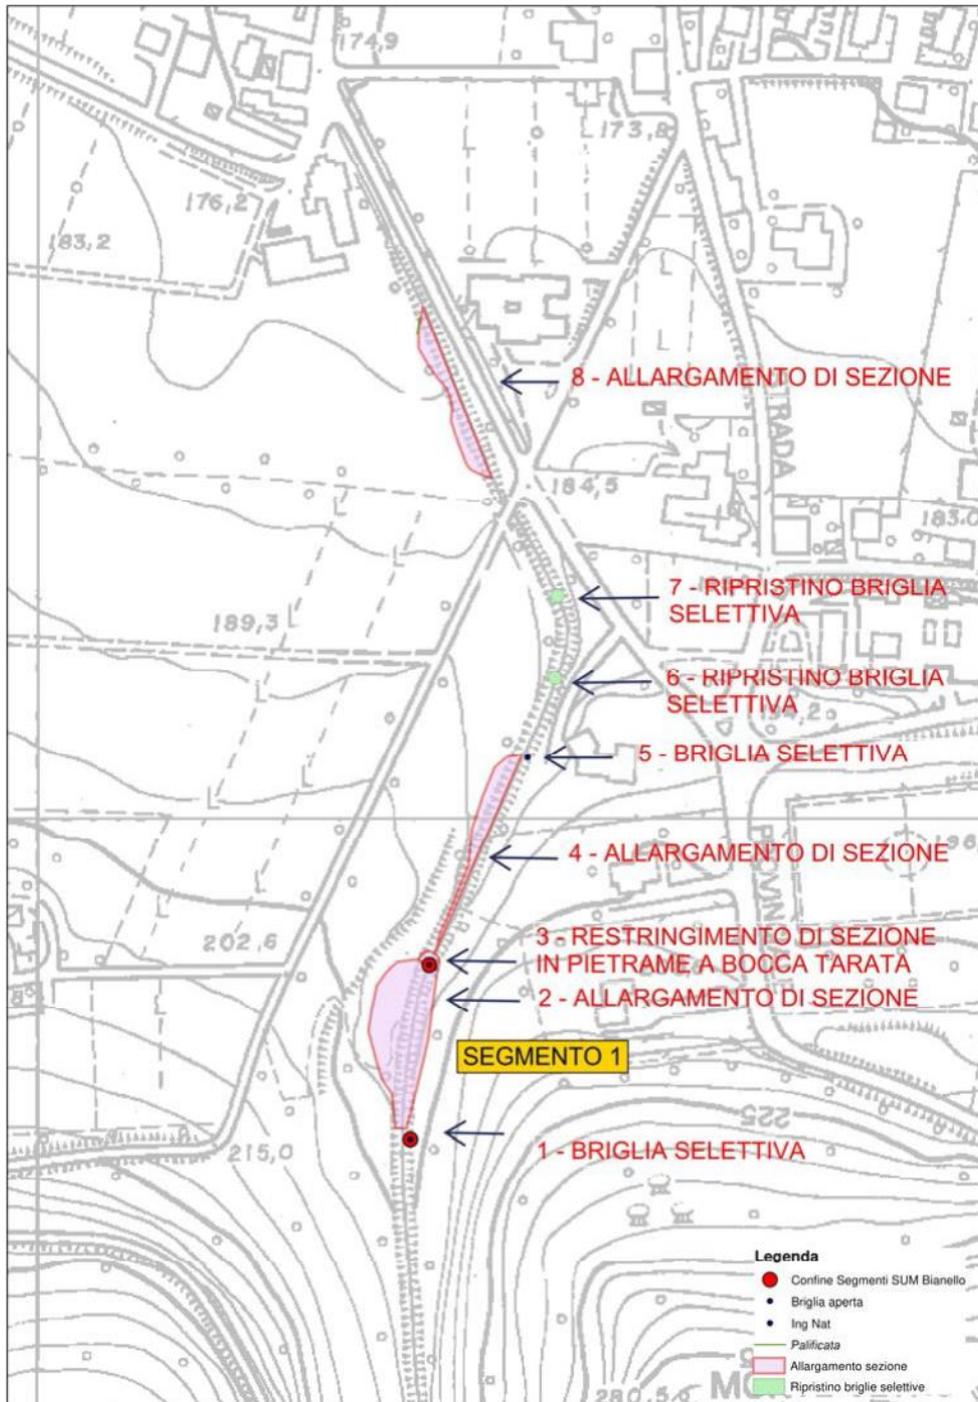
Figura 3 - Siti di intervento lungo il Rio Bianello (in giallo sono indicati anche i segmenti analizzati con l'indice SUM)

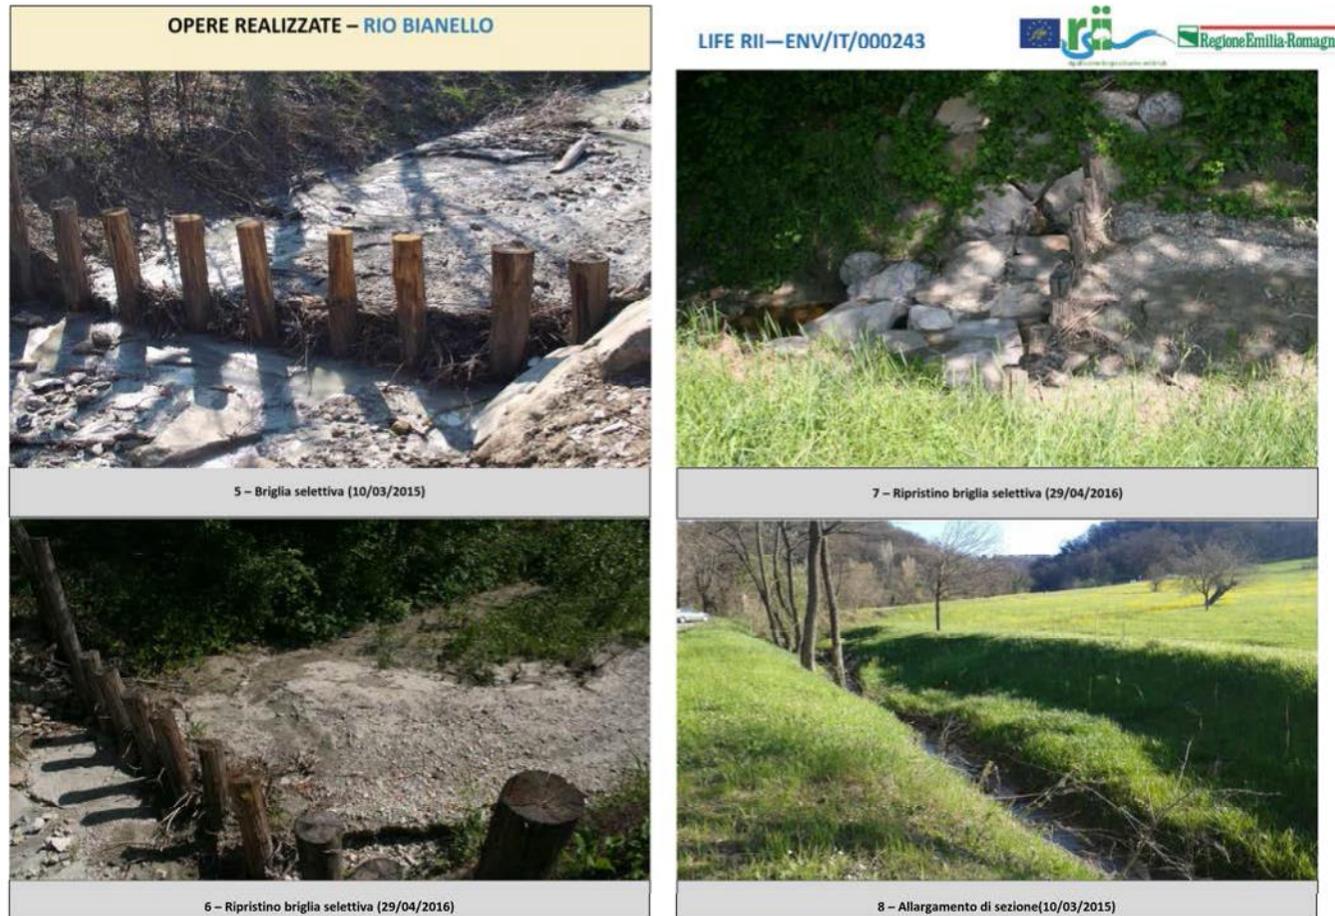
Figura 4 – Interventi realizzati lungo il Rio Bianello

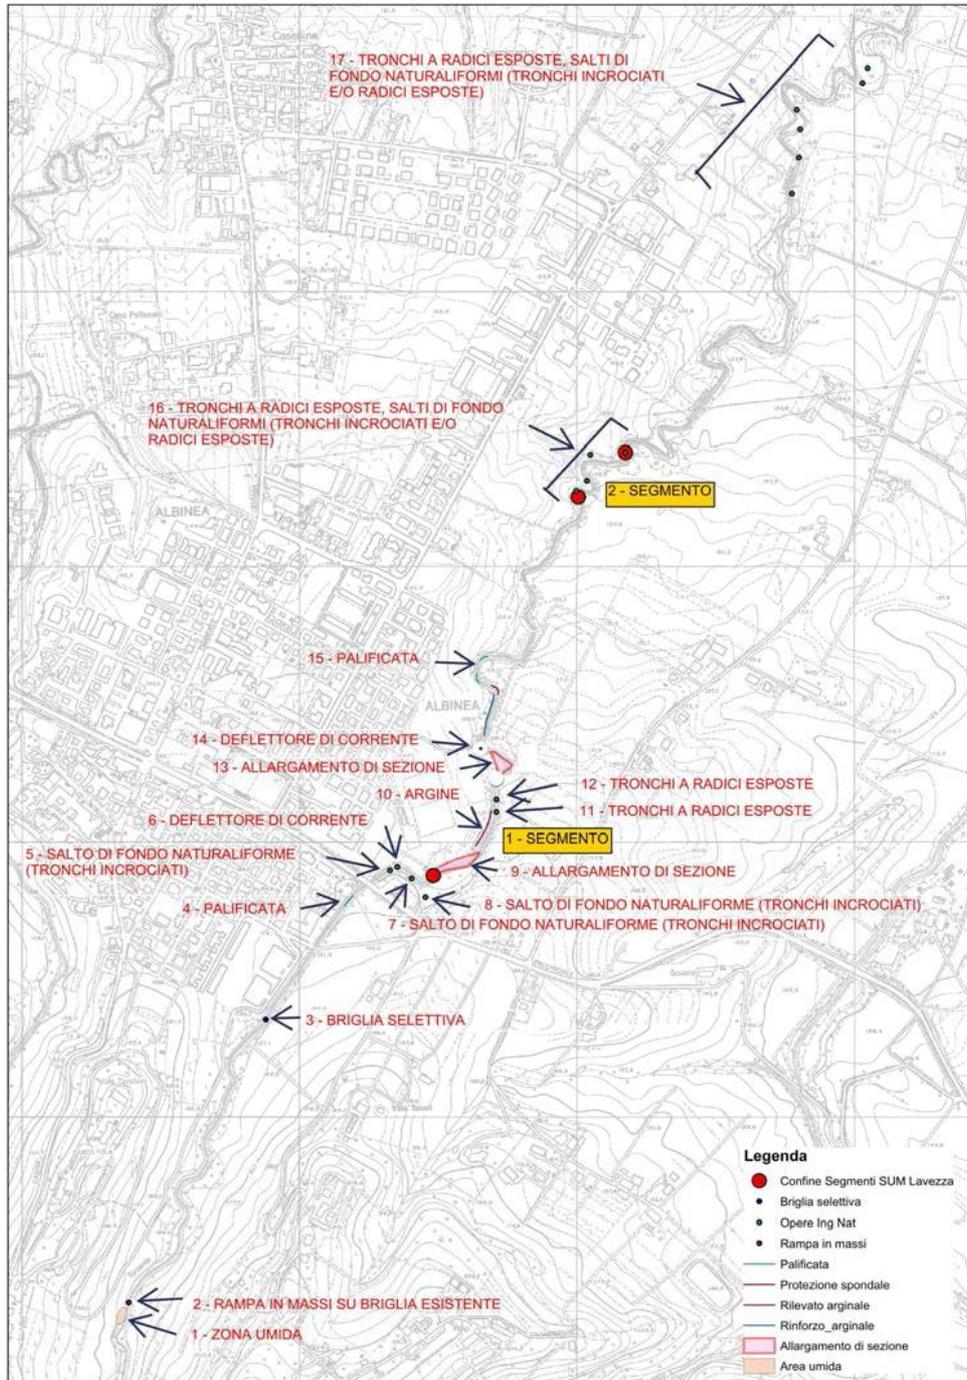
Figura 5 - Siti di intervento lungo il Rio Lavezza (in giallo sono indicati anche i segmenti analizzati con l'indice SUM)

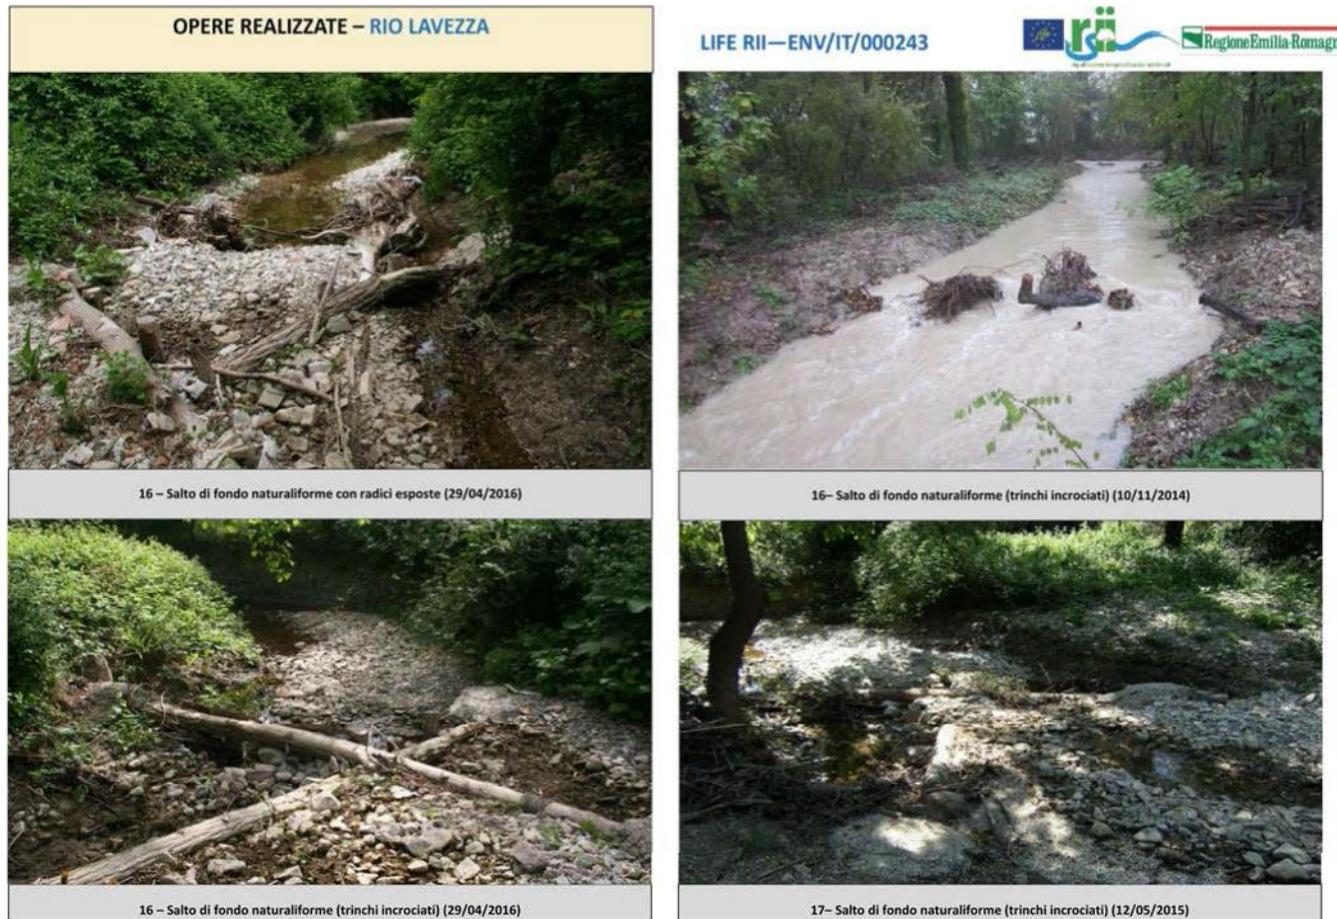
Figura 6 – Interventi realizzati lungo il Rio Lavezza

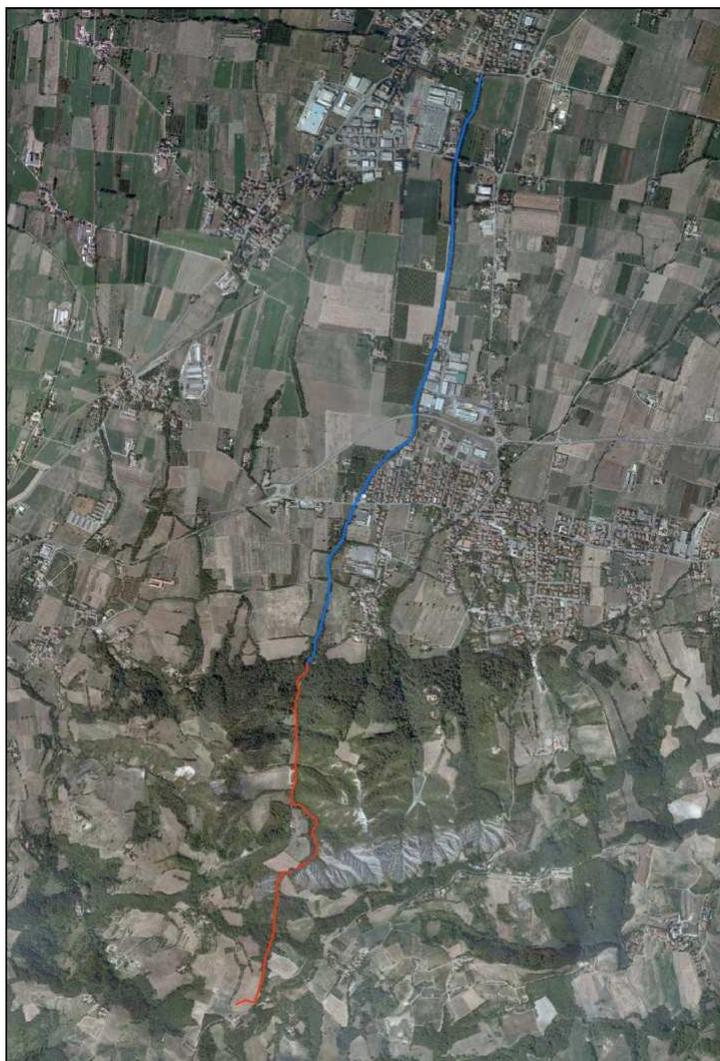
Figura 13 – Segmenti fisiografici del Rio Enzola: collinare confinato (rosso); alta pianura (blu)

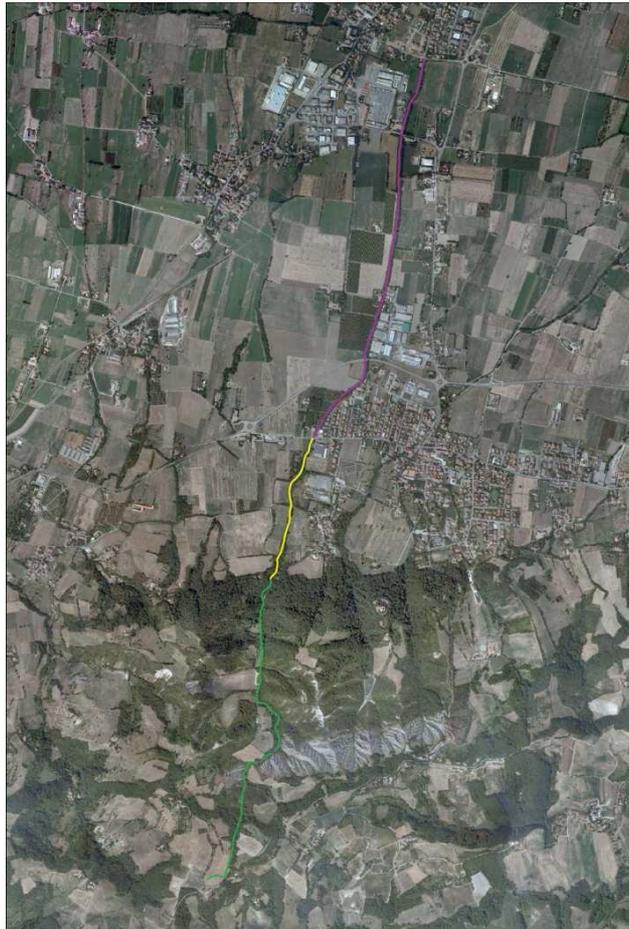
Figura 14 – Morfologie fluviali presenti nel Rio Enzola: confinato a canale singolo (verde); sinuoso (giallo); rettilineo (viola)

- **Rettilineo.** Si tratta di corsi d'acqua a canale singolo, quindi con indice di intrecciamento generalmente pari o prossimo ad 1, e con un indice di sinuosità inferiore ad 1.05 (BRICE, 1975; MALAVOI & BRAVARD, 2010). In genere sono indicativi di situazioni artificiali
- **Sinuoso.** A differenza dei rettilinei, gli alvei di tipo sinuoso hanno un indice di sinuosità superiore ad 1.05 (Figura 4.12). BRICE (1984) che indica alvei a bassa sinuosità quando l'indice è inferiore ad 1.3, e sinuoso-meandriformi quando è superiore, ma il valore superiore comunemente più accettato, che separa i sinuosi dai meandriformi, è quello di 1.5 (LEOPOLD & WOLMAN, 1957).

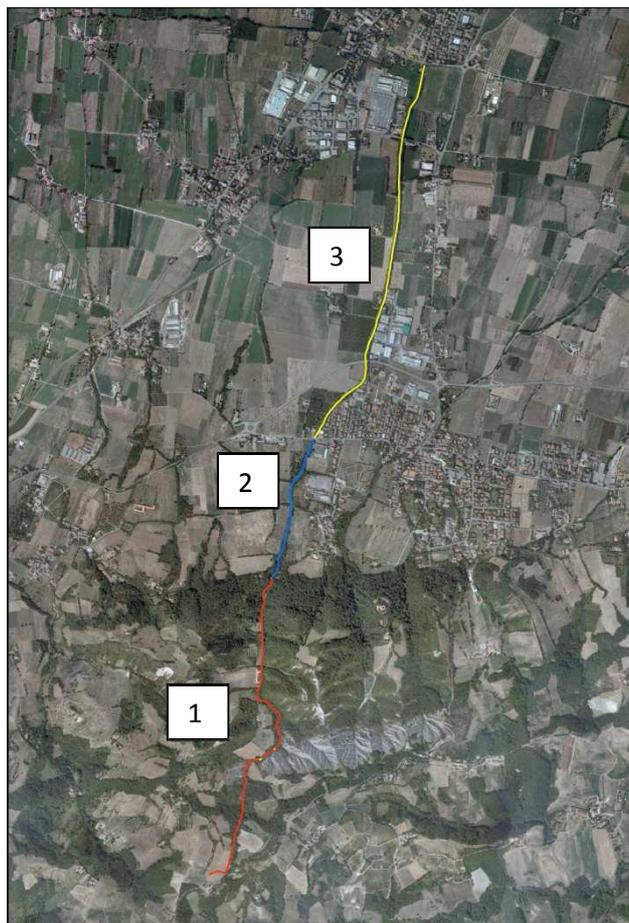
Figura 15 – Tratti in cui è suddiviso il Rio Enzola

- **Tratto 1:** coincide con il segmento confinato a canale singolo presente nell'area collinare appenninica
- **Tratto 2:** coincide con il segmento non confinato sinuoso presente nell'alta pianura
- **Tratto 3:** coincide con il segmento non confinato rettilineo presente nell'alta pianura

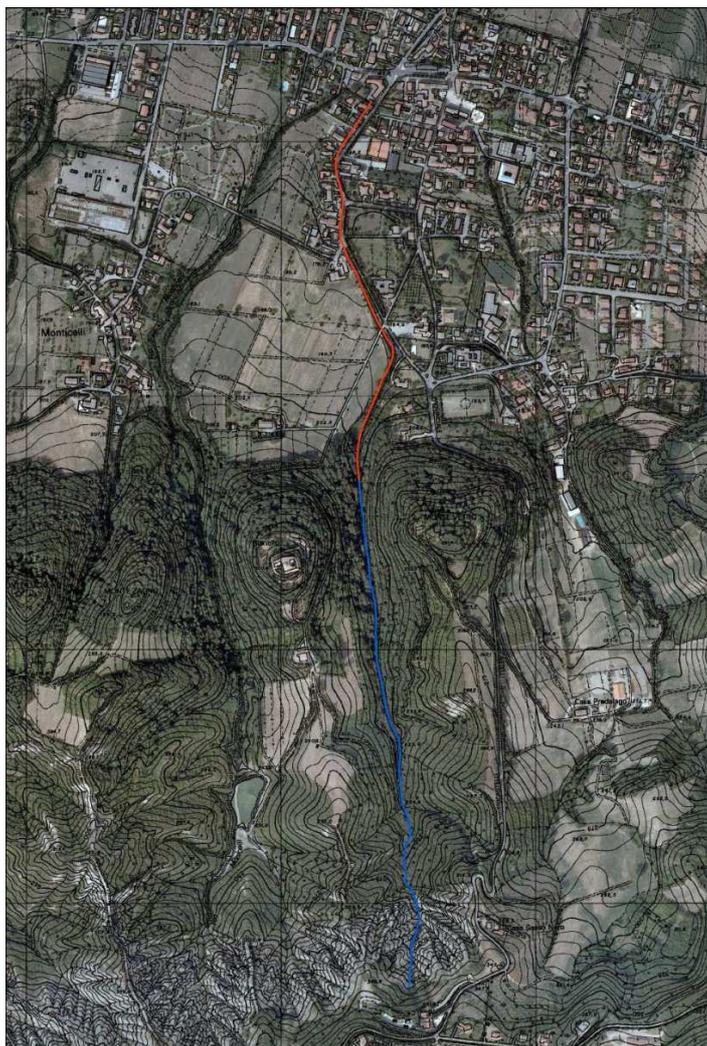
Figura 16 – Segmenti fisiografici del Rio Bianello: collinare confinato (blu); alta pianura (rosso).

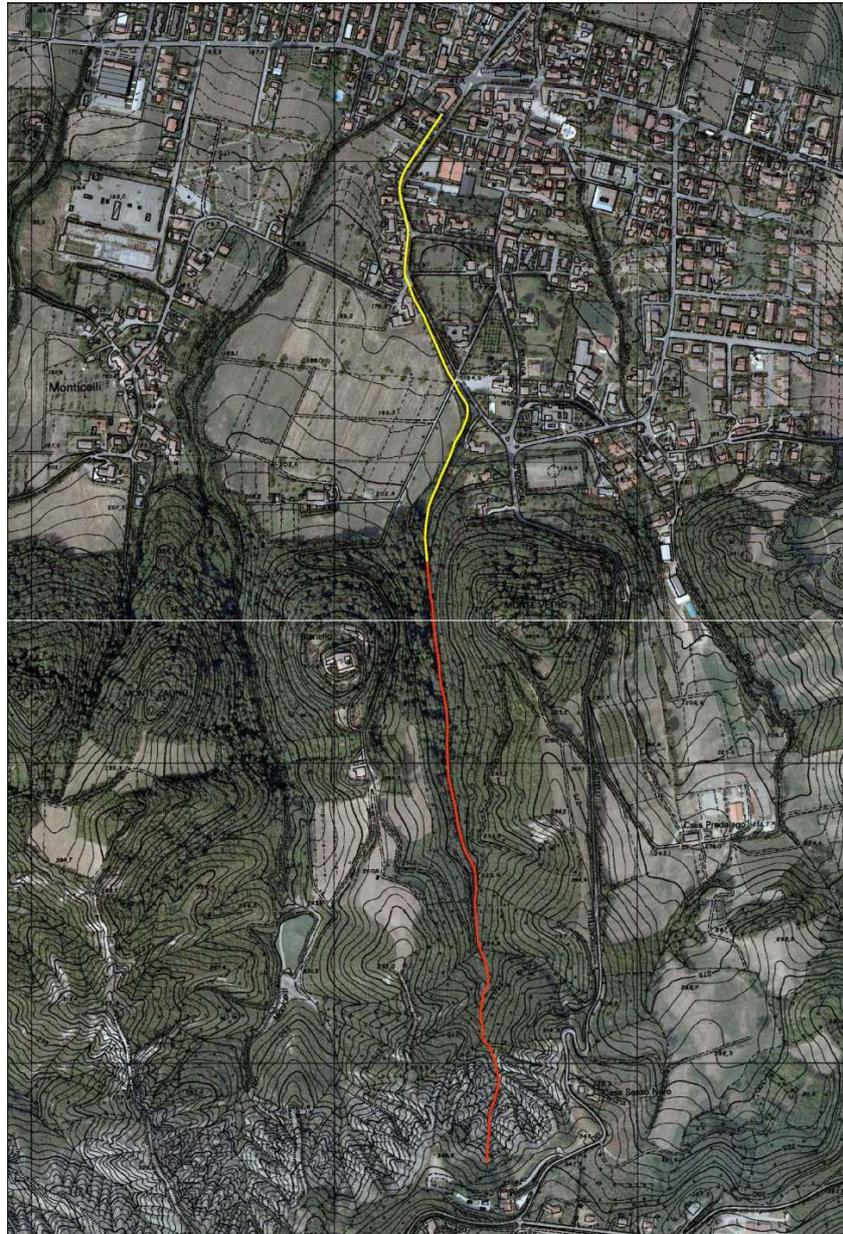
Figura 17 – Morfologie fluviali presenti nel Rio Bianello: confinato a canale singolo (rosso) e sinuoso (giallo).

- **Sinuoso.** Gli alvei di tipo sinuoso hanno un indice di sinuosità superiore ad 1.05 (BRICE (1984) che indica alvei a bassa sinuosità quando l'indice è inferiore ad 1.3, e sinuoso-meandriformi quando è superiore, ma il valore superiore comunemente più accettato, che separa i sinuosi dai meandriformi, è quello di 1.5 (LEOPOLD & WOLMAN, 1957).

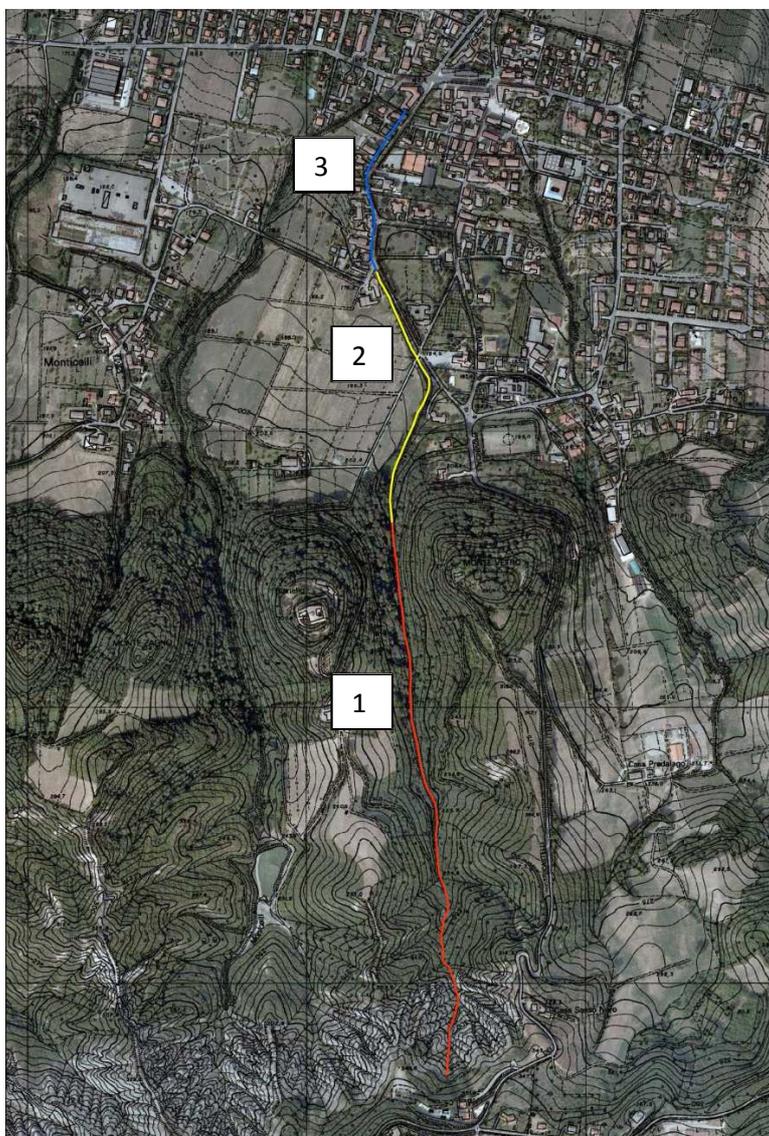
Figura 18 – Tratti in cui è suddiviso il Rio Bianello.

- **Tratto 1:** coincide con il segmento confinato a canale singolo presente nell'area collinare appenninica
- **Tratto 2:** coincide con il segmento non confinato sinuoso presente nell'alta pianura a monte del tombinamento
- **Tratto 3:** coincide con il segmento non confinato sinuoso tombinato presente nell'alta pianura

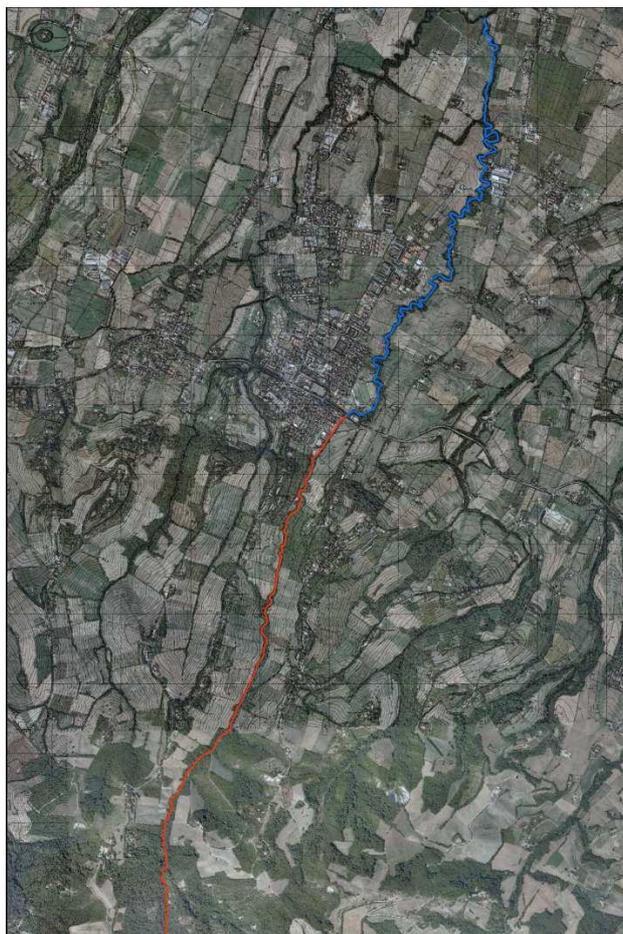
Figura 19 – Segmenti fisiografici del Rio Lavezza: collinare confinato (rosso); alta pianura (blu)

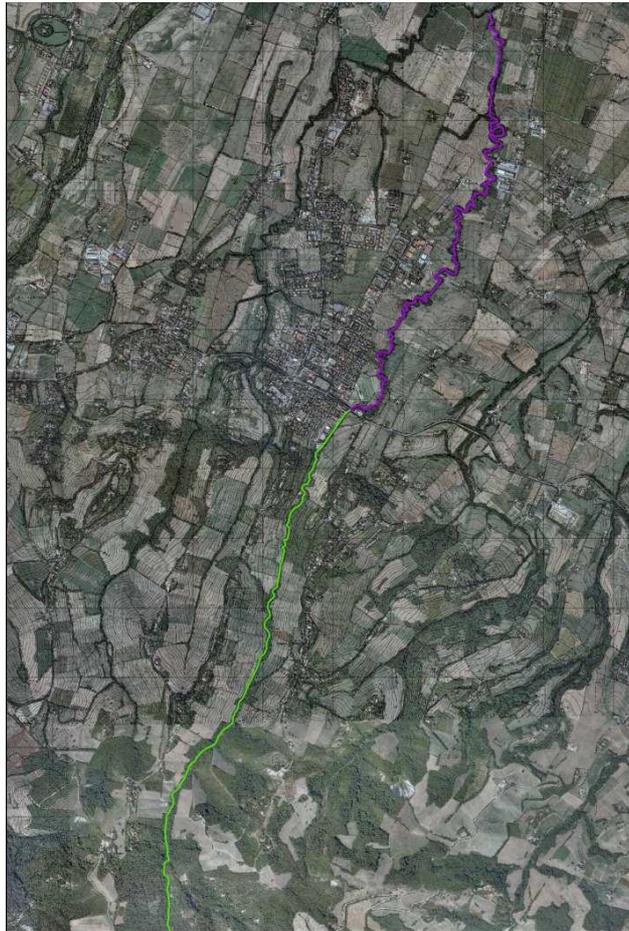
Figura 20 – Morfologie fluviali presenti nel Rio Lavezza: confinato a canale singolo (verde); meandriforme (viola)

- **Meandriforme.** Si tratta di un alveo a canale singolo (indice di intrecciamento generalmente pari o prossimo ad 1), caratterizzato da un andamento sinuoso con la formazione di una successione più o meno regolare di meandri. Il principale parametro caratterizzante tale morfologia è l'indice di sinuosità: LEOPOLD & WOLMAN (1957) classificarono meandriformi gli alvei con indice superiore ad 1.5. Seppure tale valore limite (come altri) presenta una certa arbitrarietà, esso è comunemente accettato in letteratura ed è adottato in questa metodologia.

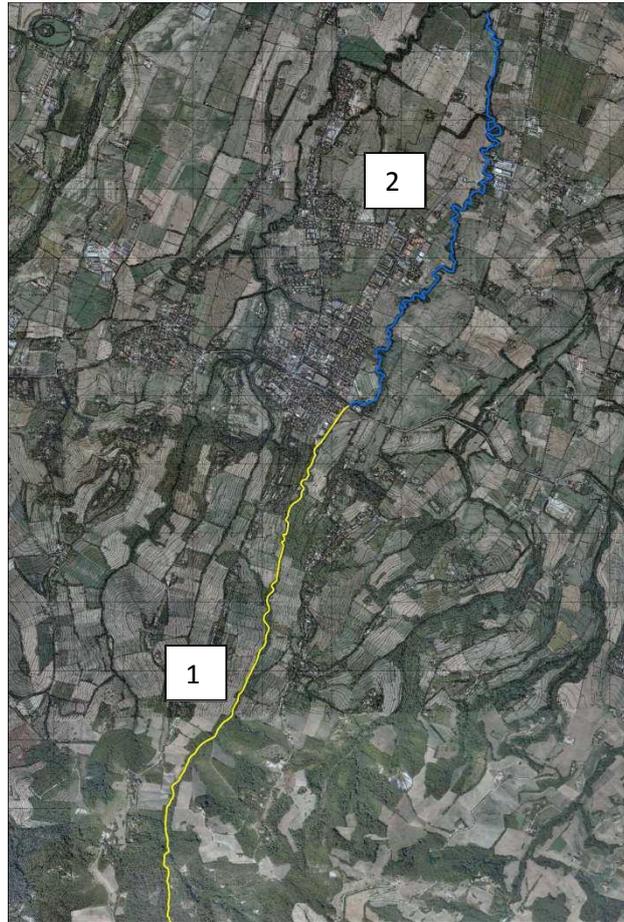
Figura 21 – Tratti in cui è suddiviso il del Rio Lavezza.

- **Tratto 1:** coincide con il segmento confinato a canale singolo presente nell'area collinare appenninica
- **Tratto 2:** coincide con il segmento non confinato meandriforme presente nell'alta pianura

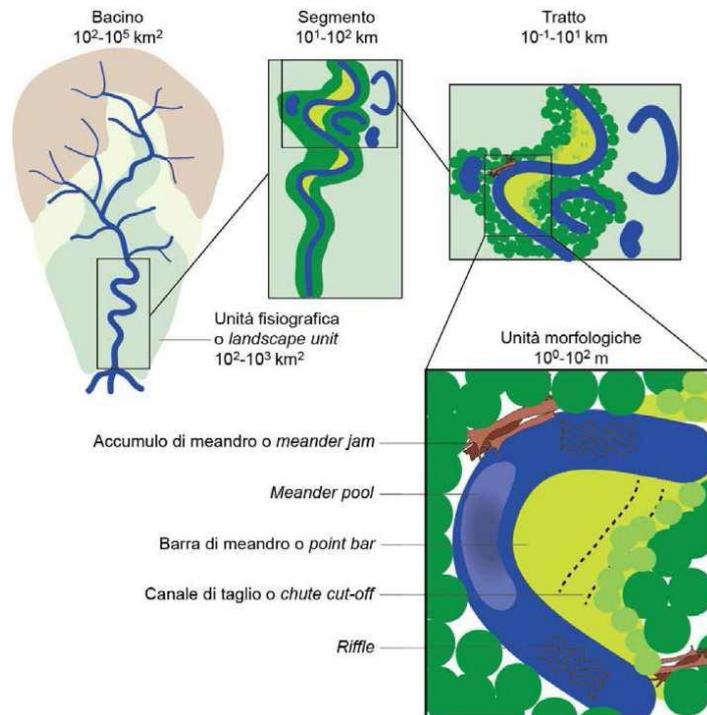
Figura 22 – Modello multiscala dei corsi d’acqua

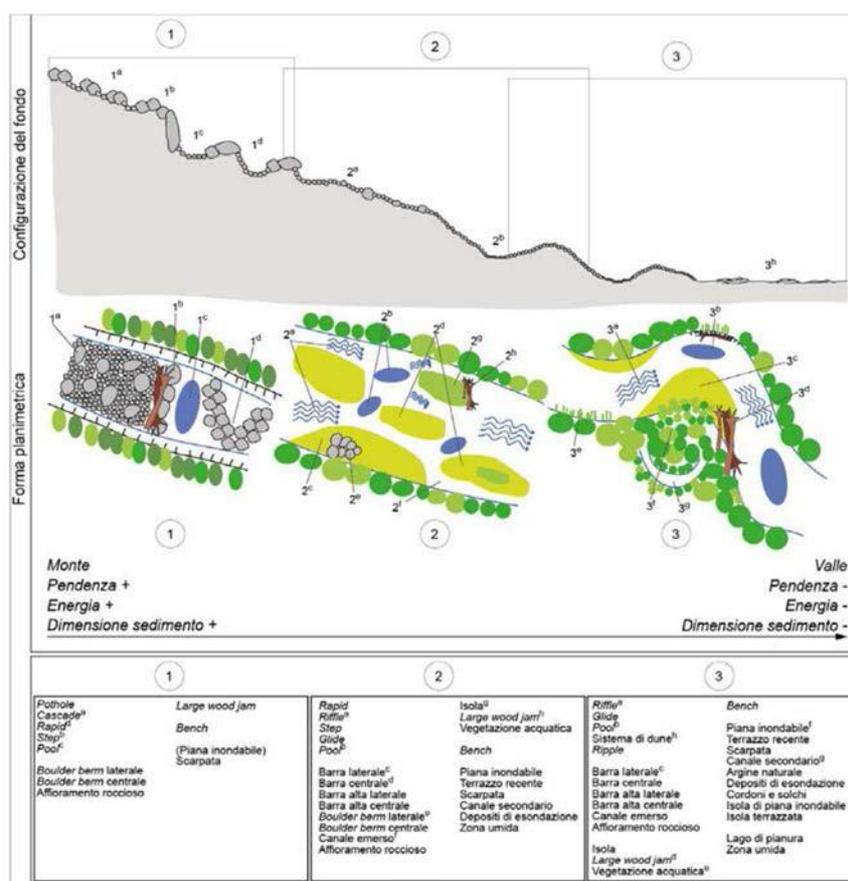
Figura 23 – Distribuzione delle unità morfologiche da monte verso valle

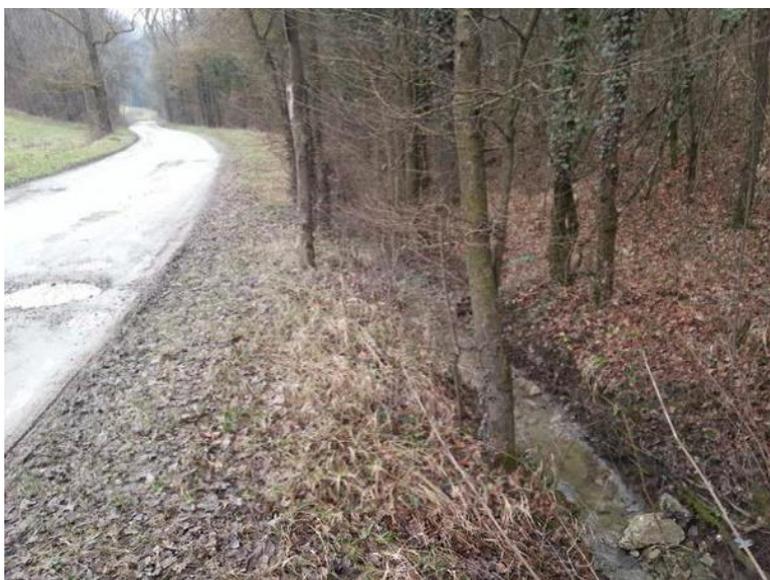
Figura 24 - Segmento 1 - Rio Enzola – Situazione pre-intervento

Il miglioramento della qualità morfologica appare evidente confrontando lo stato pre e post intervento e sotto diversi scenari idrologici, come mostrato al Par.5.1.3.

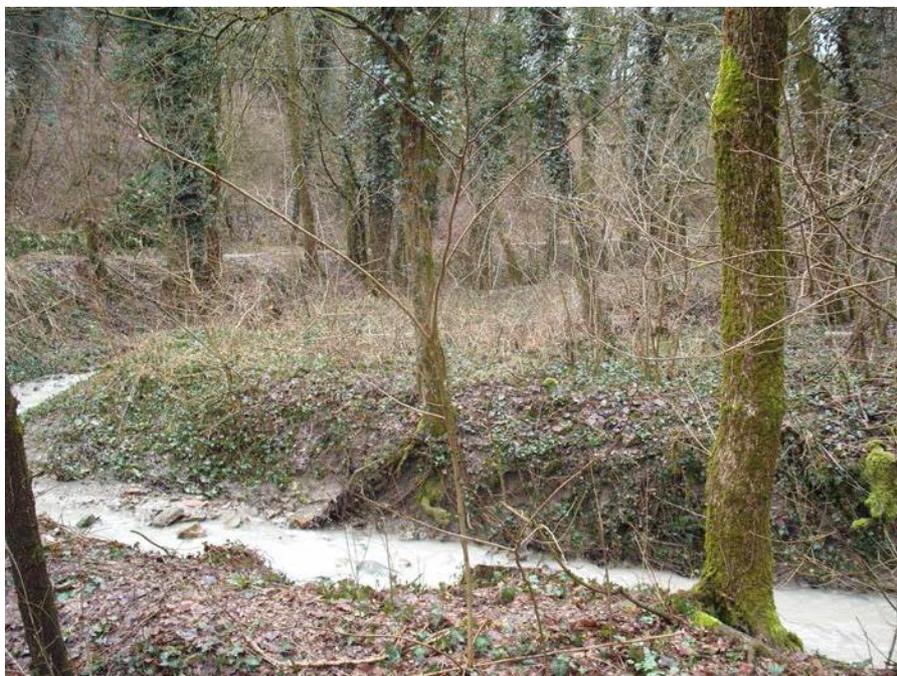
Figura 26 - Segmento 2 - Rio Enzola – Situazione pre-intervento

Il miglioramento della qualità morfologica appare evidente confrontando lo stato pre e post intervento e sotto diversi scenari idrologici, come mostrato al Par.5.1.5.

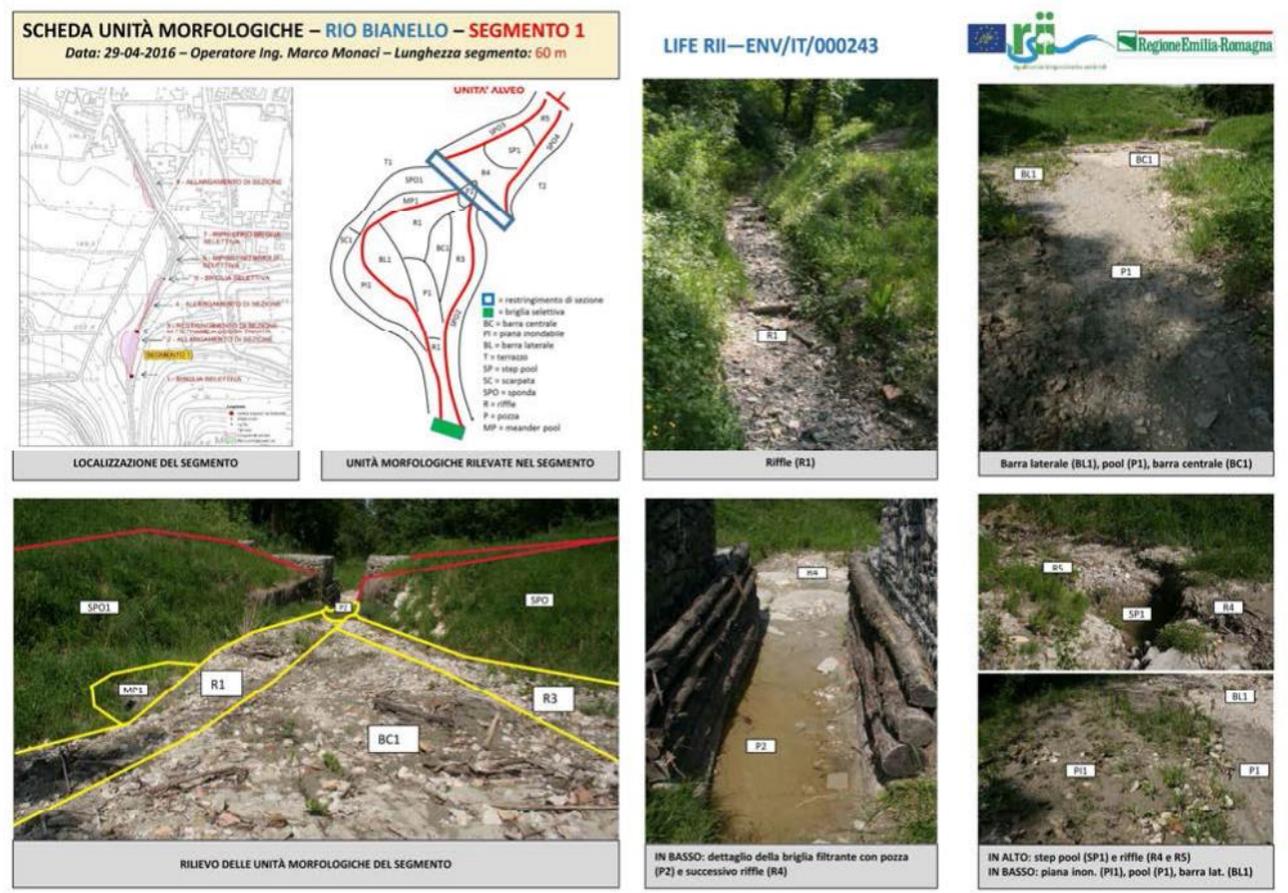
Figura 29 - Scheda Unità Morfologiche – Rio Bianello – Segmento 1

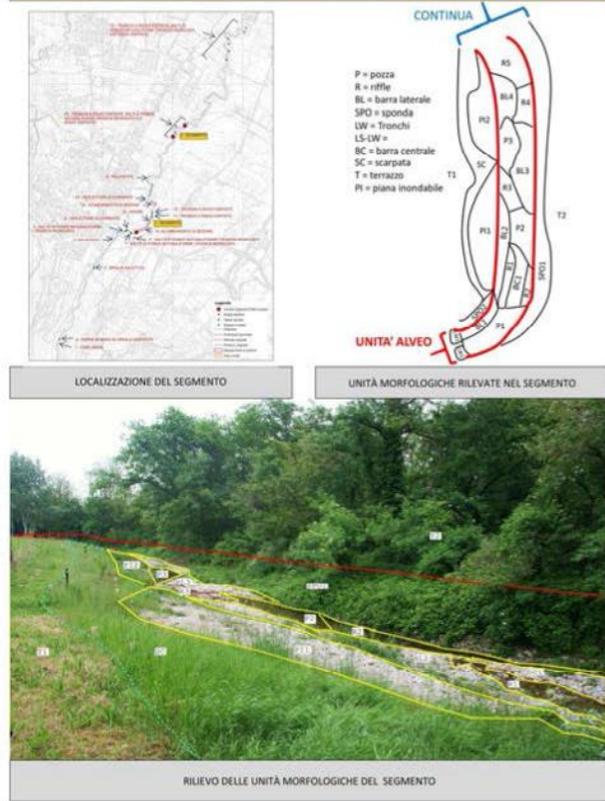
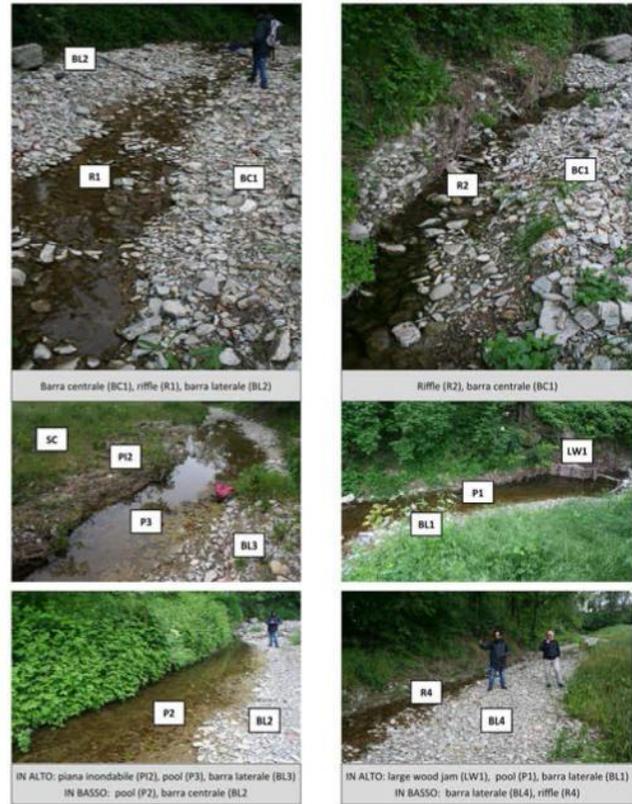
SCHEDA UNITÀ MORFOLOGICHE - RIO LAVEZZA - SEGMENTO 1-1
 Data: 29-04-2016 - Operatore: Ing. Marco Manaci - Lunghezza segmento: 200 m

Figura 31 - Scheda Unità Morfologiche – Rio Lavezza – Segmento 1-1

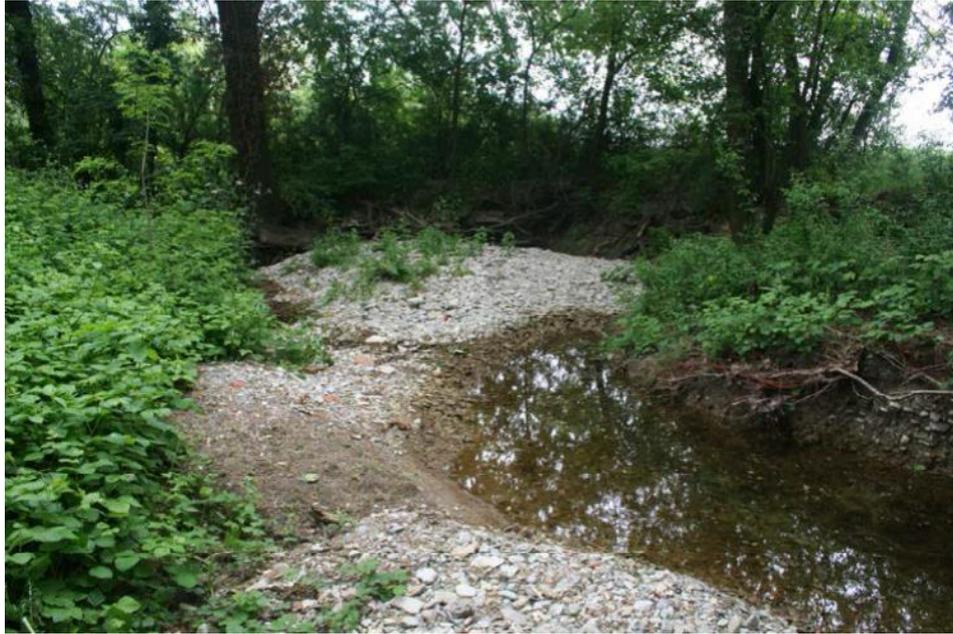
Figura 34 - Segmento 2 - Rio Lavezza – Situazione pre-intervento

Gli effetti specifici dell'introduzione in alveo di "large wood jam" è più in dettaglio mostrato nell'analisi dei singoli interventi realizzati con tronchi esposta ai Par. 5.3.2 e 5.3.4.

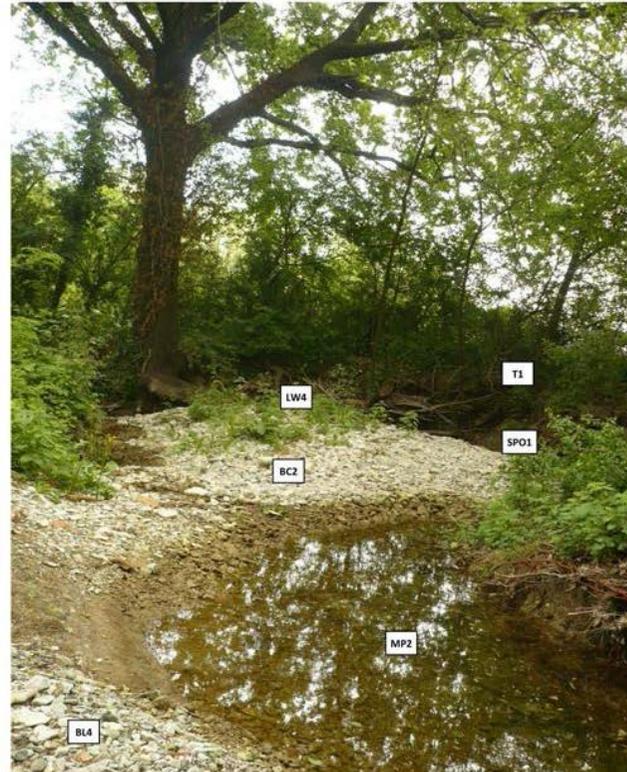
RILIEVO DELLE UNITÀ MORFOLOGICHE DEL SEGMENTO (Porzione 3d)

Meander pool (MP2); Barra laterale (BL4); Barra centrale (BC2); Sponda (SPO1); Terrazzo (T1); Large wood jam(LW4)

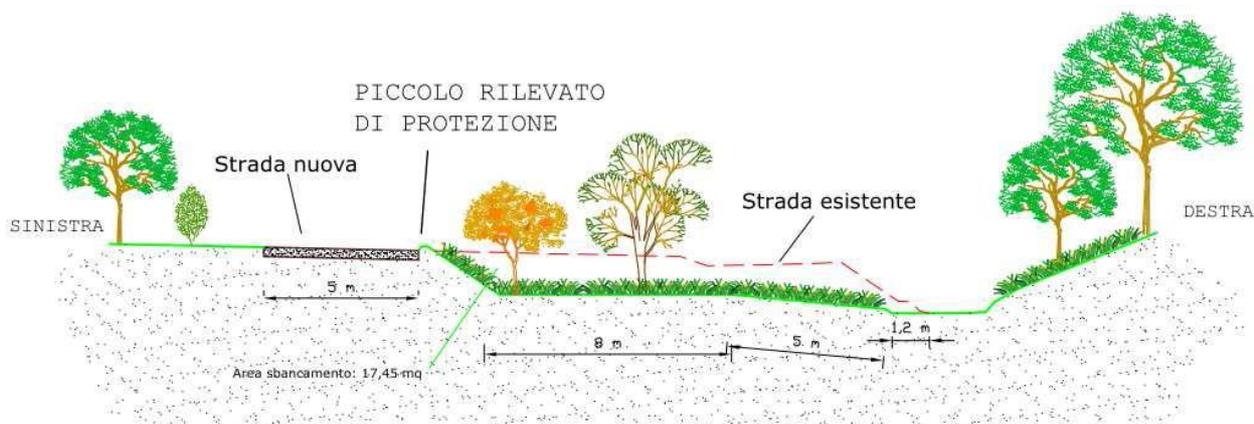
Figura 37 - Schema progettuale di un allargamento di sezione tipo

L'allargamento di sezione intende ricreare le condizioni per cui una porzione di territorio adiacente l'alveo, attualmente terrazzata ed esclusa quindi dalla dinamica fluviale, possa essere inondata e coinvolta nei processi di dinamica morfologica con maggior frequenza. L'attuazione avviene generalmente attraverso sbancamenti e l'abbassamento della quota delle aree circostanti al corso d'acqua. L'azione risulta generalmente idonea per coniugare obiettivi di natura idraulica, con un incremento della capacità di laminazione diffusa, ed ecologica grazie ad una maggiore diversificazione delle forme morfologiche presenti nell'alveo e degli habitat ad esse associati e, in genere, all'incremento della connessione dell'alveo con gli ambienti ripariali e perifluviali. In aggiunta, non è da escludere anche un effetto più o meno significativo in termini di incremento della capacità autodepurativa, collegato all'aumento dei tempi di ritenzione e alla maggiore interazione delle acque con i substrati e la vegetazione elofitica o ripariale.

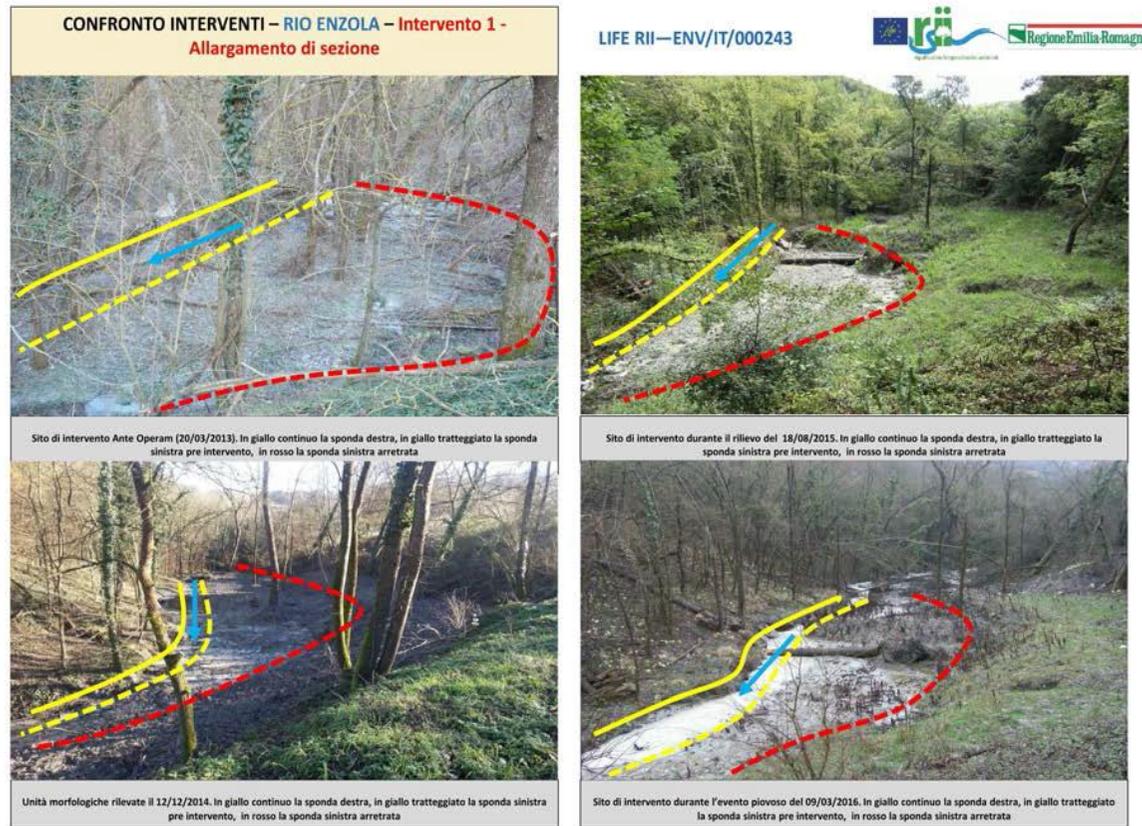
Figura 38 –Evoluzione morfologica dell'intervento "Allargamento di sezione"

- Si è ottenuto un miglioramento della qualità morfologica del tratto fluviale in questione.
- In particolare, si è evidenziata la riattivazione delle dinamiche geomorfologiche con la creazione/ridistribuzione di unità morfologiche (pool, riffles, large woody debris, etc.), riportando il segmento morfologico interessato ad una condizione più coerente con la sua tipologia fluviale ed i processi geomorfologici propri, ove questi fossero stati alterati e semplificati
- Dal punto di vista idraulico, si è notato come l'intervento abbia localmente incrementato la frequenza di allagamento dei terreni adiacenti, ora piana inondabile, durante gli eventi di piena (figura seguente)
- L'interessamento della piana inondabile in caso di piena porta inoltre ad una potenziale creazione di ulteriori unità morfologiche sulla stessa piana

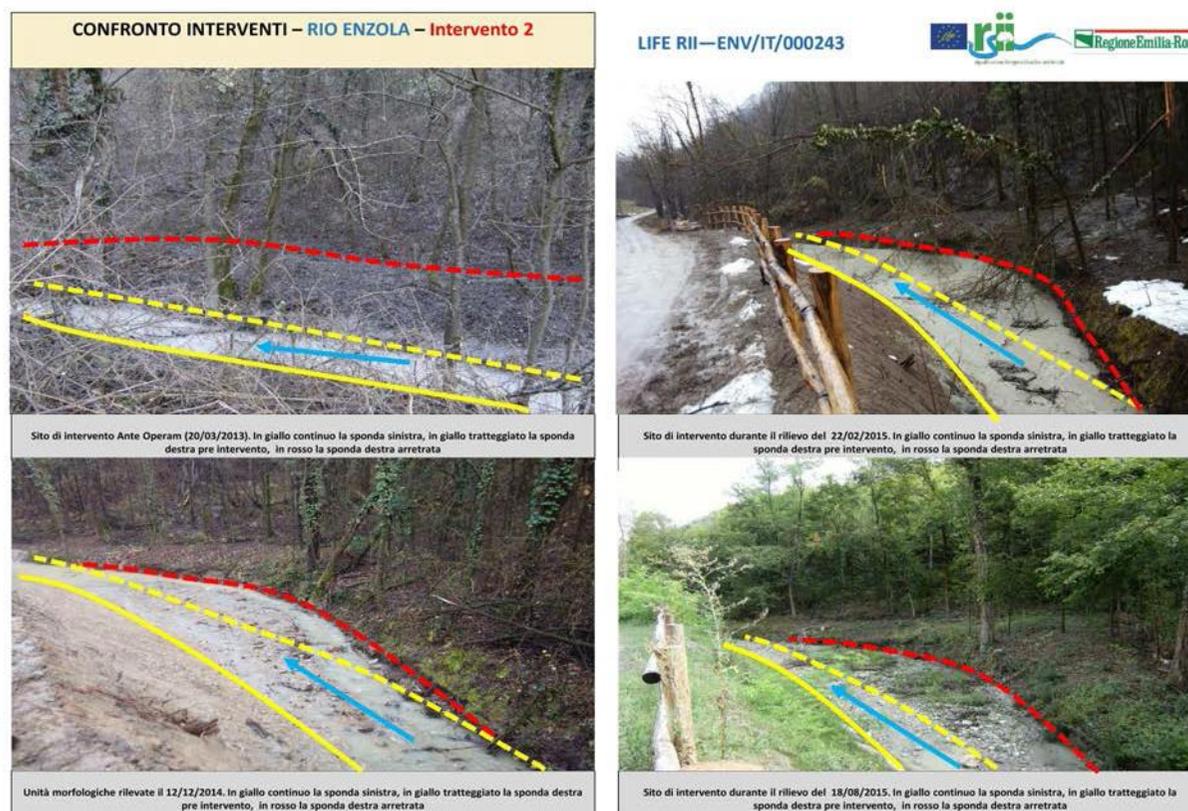
Figura 39 – Evoluzione morfologica dell'intervento "Allargamento di sezione"

Si rimanda per la descrizione dell'intervento e degli effetti al Par.5.1.1 "Allargamento di sezione - Intervento 1" relativo al Rio Enzola.
