Attività C.1

Monitoraggio chimico-fisico, vegetazionale, faunistico, geomorfologico e idraulico

Monitoraggio delle variazioni morfologiche e delle tendenze evolutive dei rii Enzola, Arianna, Quaresimo, Montefalcone, Bertolini, Lavezza e Bottazzo nell'ambito del progetto europeo LIFE RII (LIFE 11 ENVIT/243)

SETTEMBRE 2016

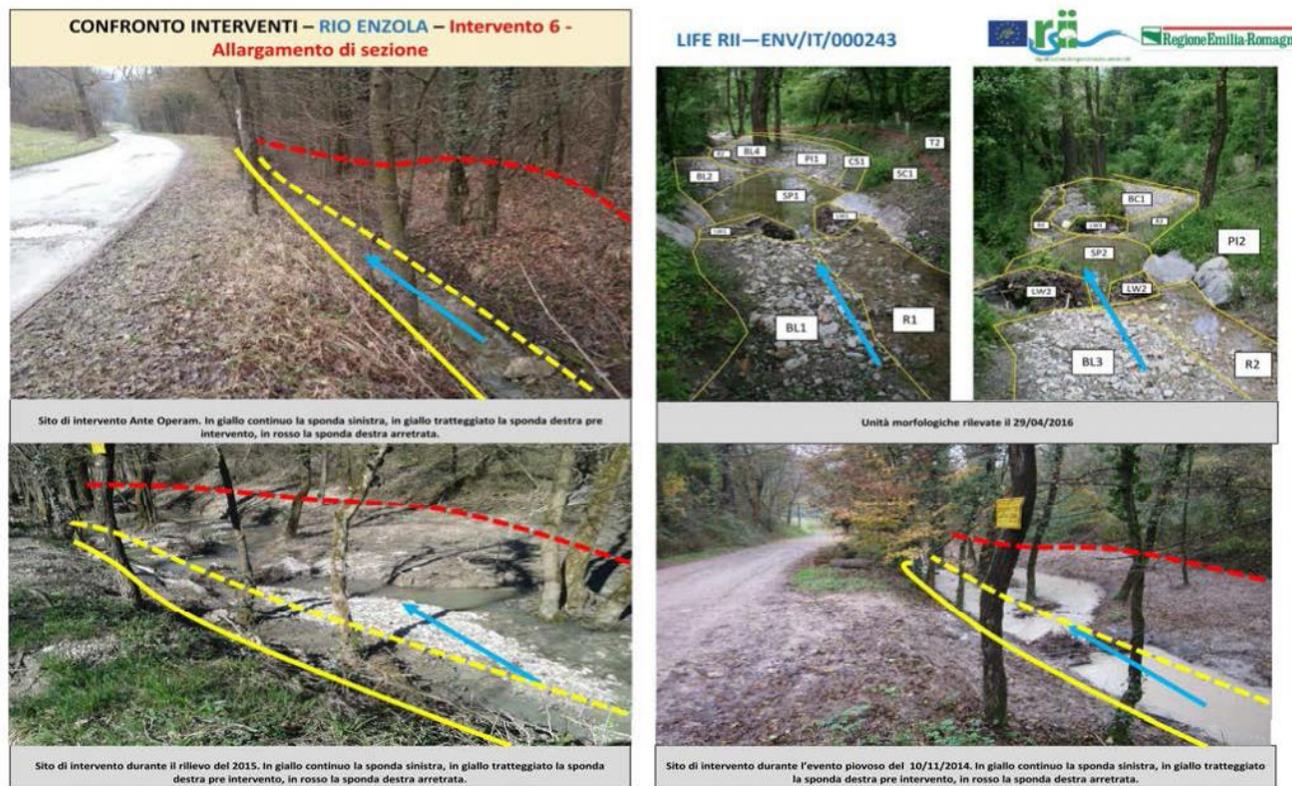
Figura 40 –Evoluzione morfologica dell'intervento "Allargamento di sezione"

Si rimanda per la descrizione dell'intervento e degli effetti al Par.5.1.1 "Allargamento di sezione – Intervento 1" relativo al Rio Enzola.

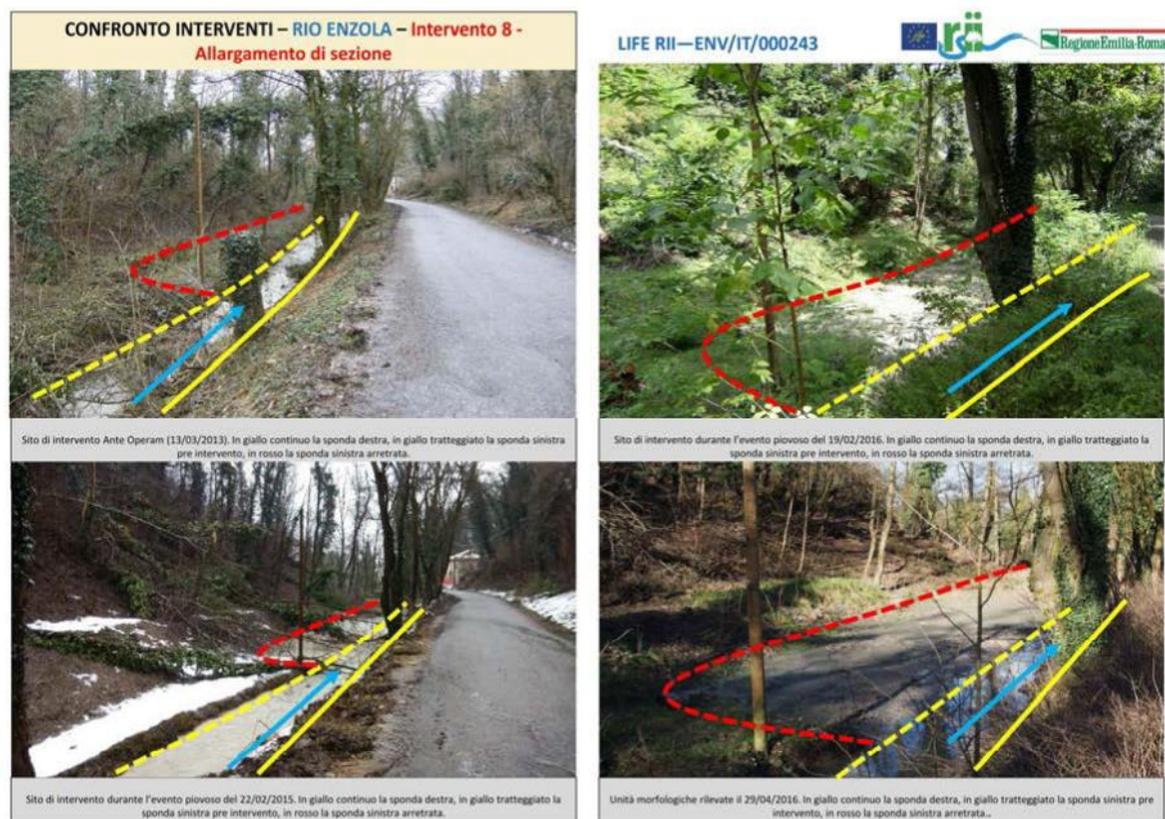
Figura 41 –Evoluzione morfologica dell'intervento "Allargamento di sezione"

Si rimanda per la descrizione dell'intervento e degli effetti al Par.5.1.1 "Allargamento di sezione - Intervento 1" relativo al Rio Enzola.

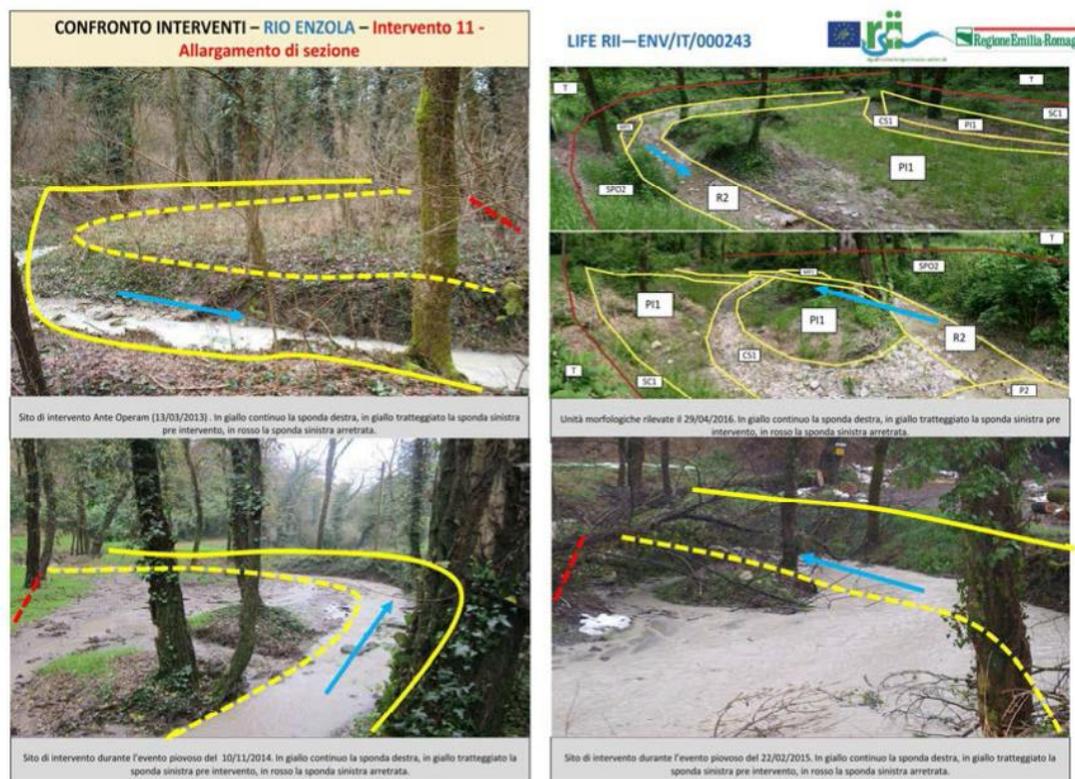
Figura 42 –Evoluzione morfologica dell'intervento "Allargamento di sezione"

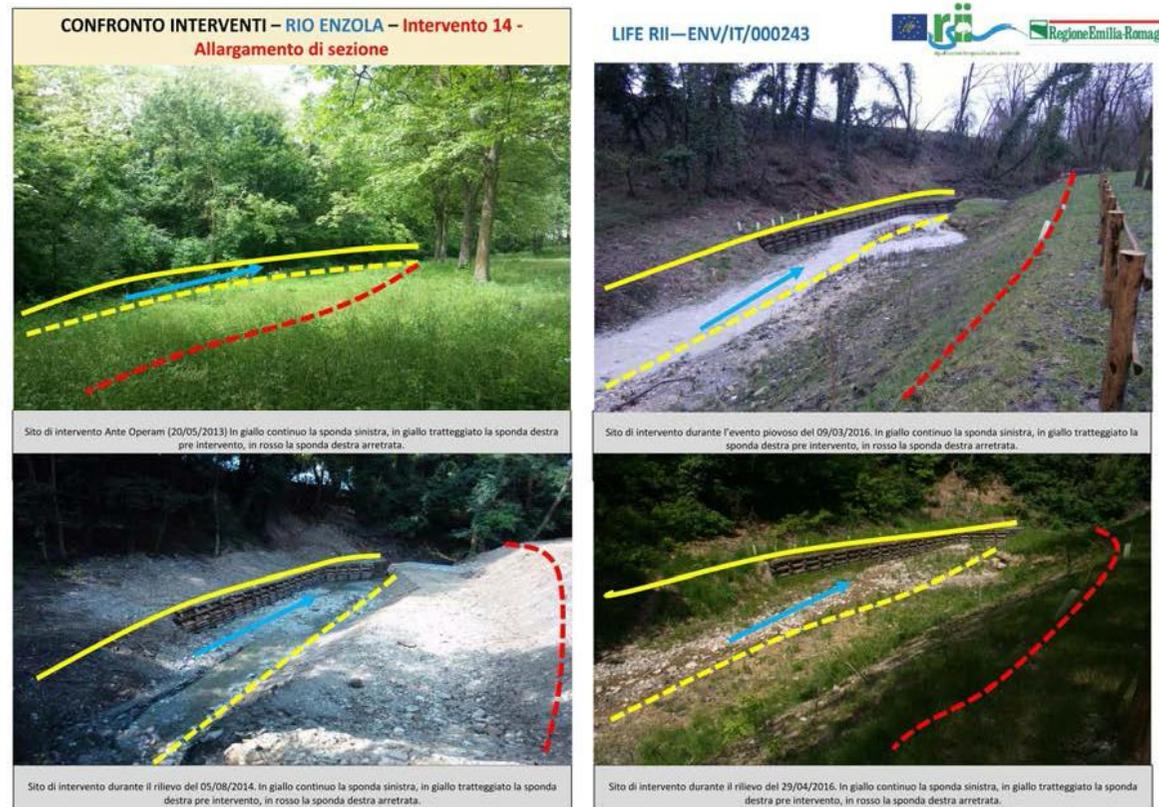
Figura 43 –Evoluzione morfologica dell'intervento "Allargamento di sezione"

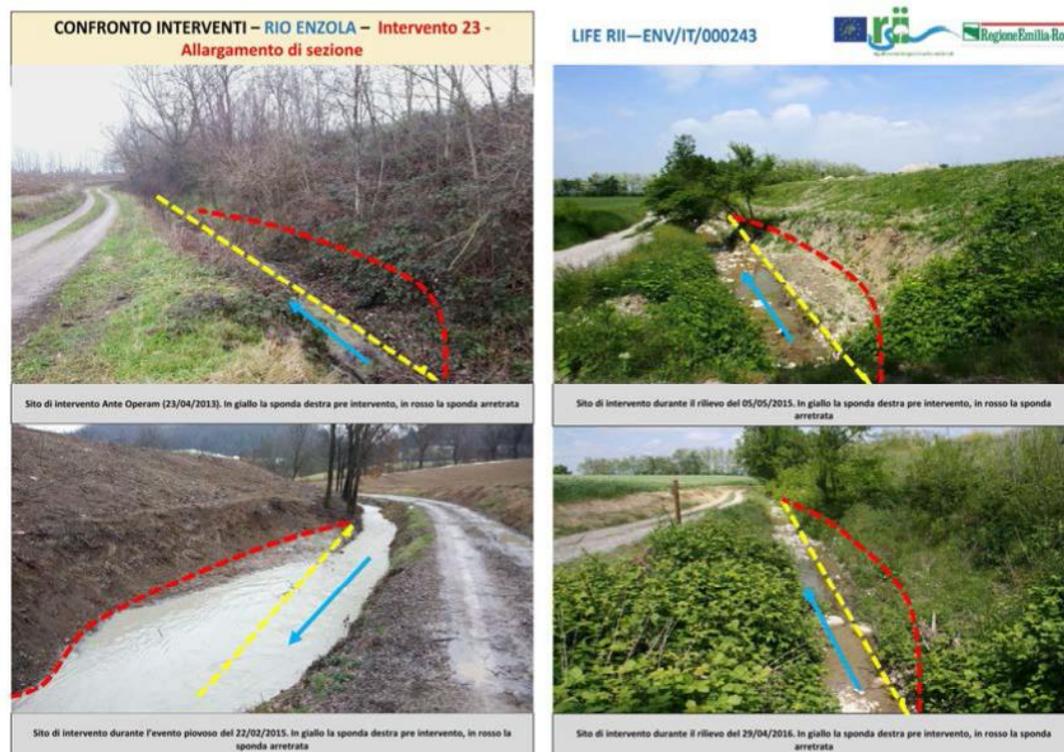
Figura 44 –Evoluzione morfologica dell'intervento "Allargamento di sezione"

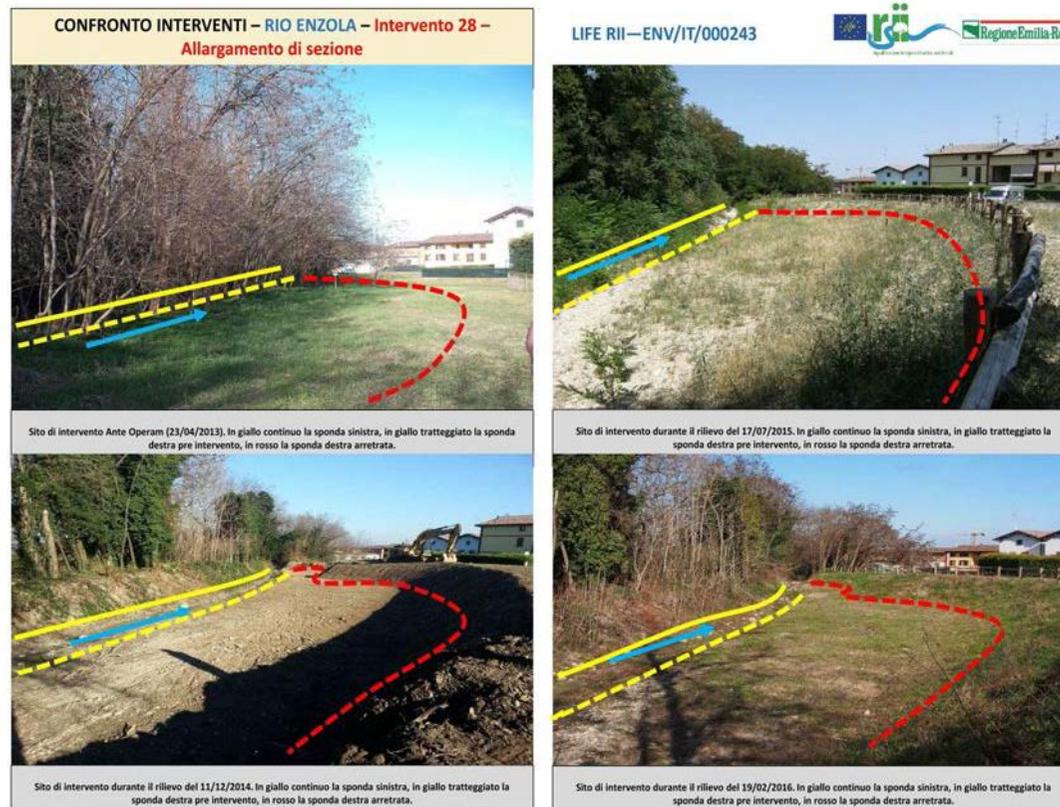
Figura 45 –Evoluzione morfologica dell'intervento "Allargamento di sezione"

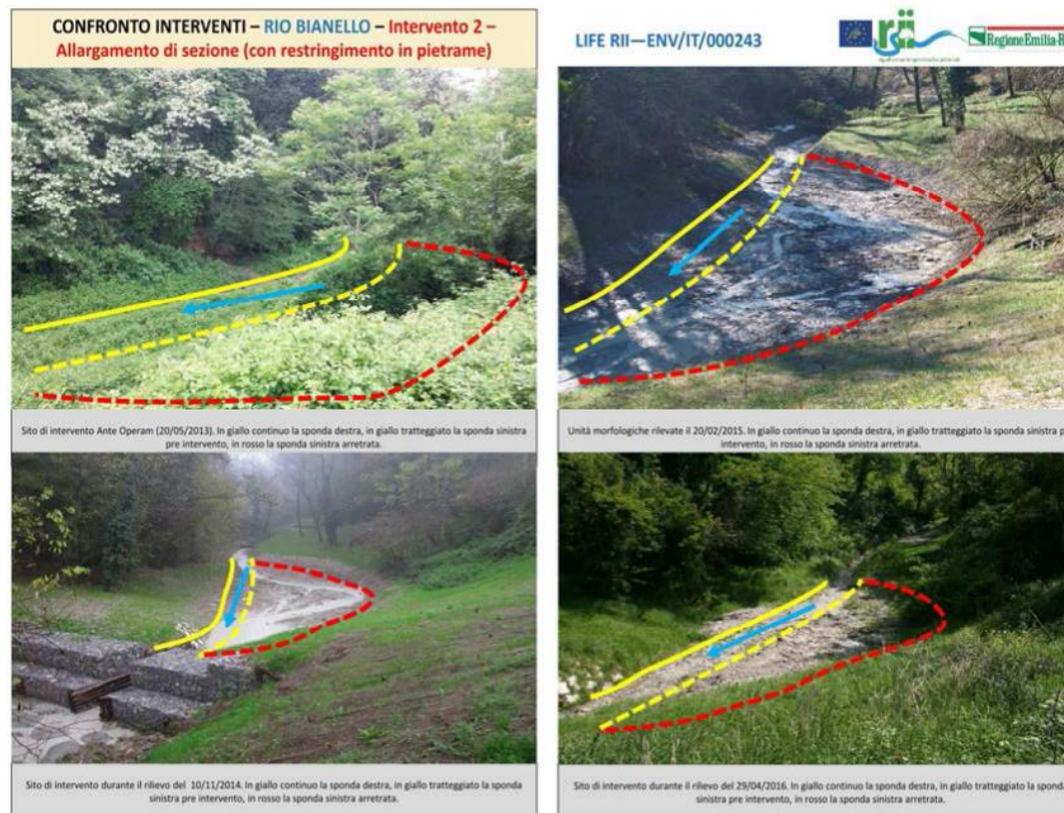
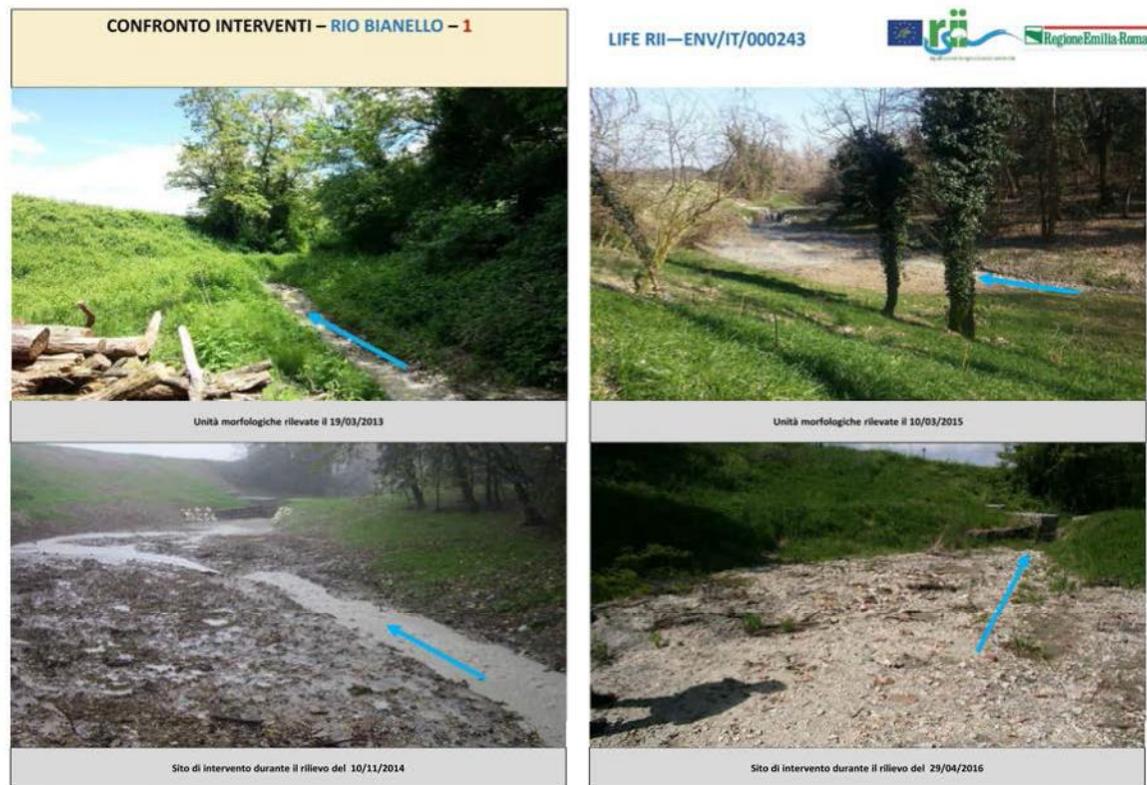
Figura 47 -- Evoluzione morfologica dell'intervento "Allargamento di sezione"

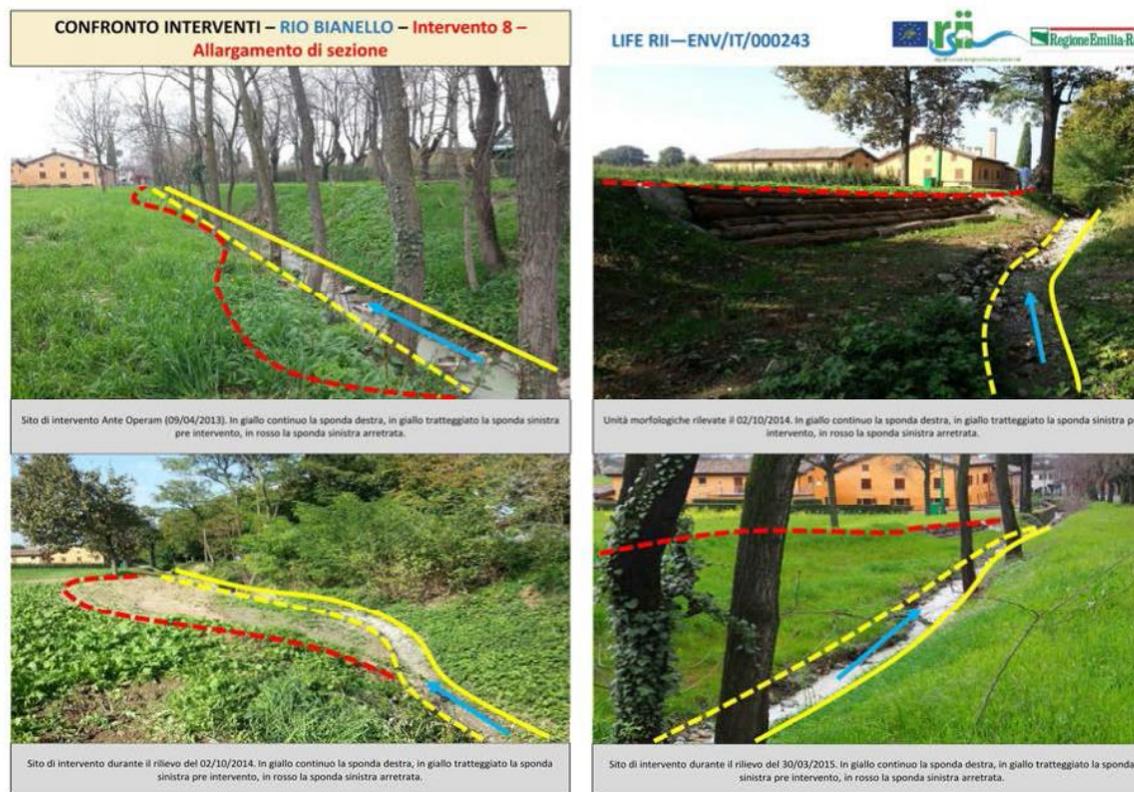
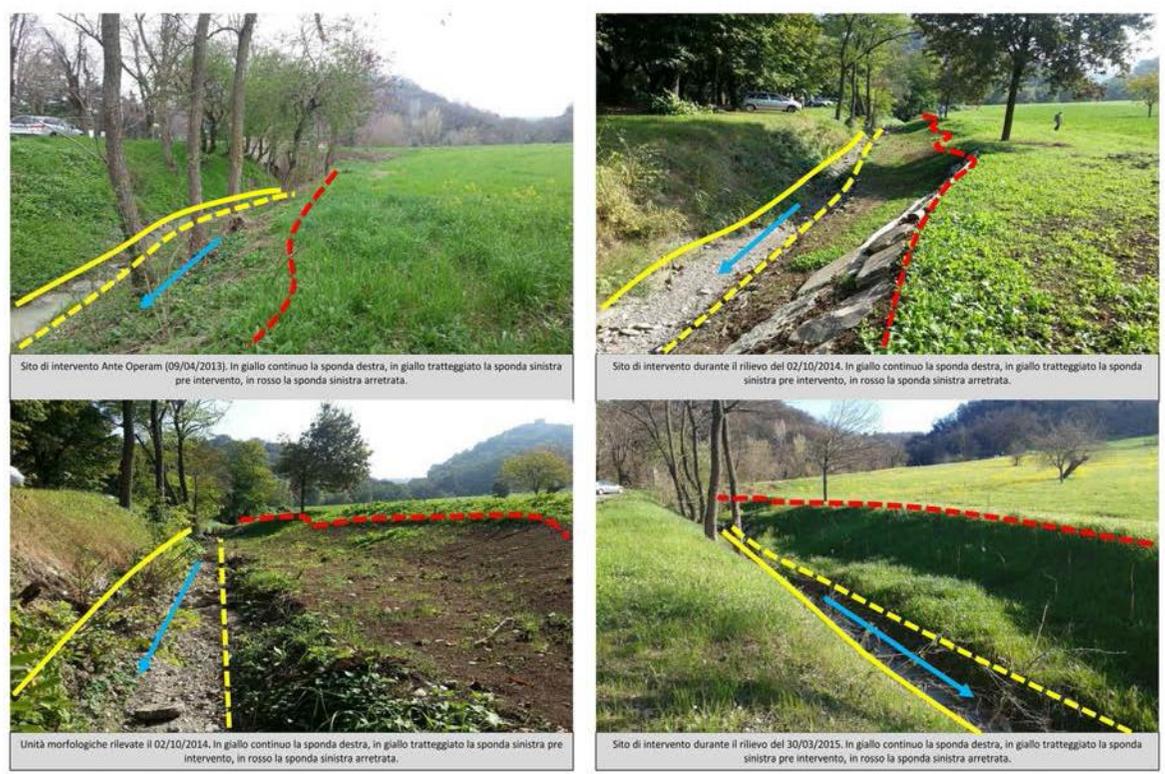
**CONFRONTO INTERVENTI – RIO BIANELLO – Intervento 8 –
Allargamento di sezione**

Figura 48 –Evoluzione morfologica dell’intervento “Allargamento di sezione”

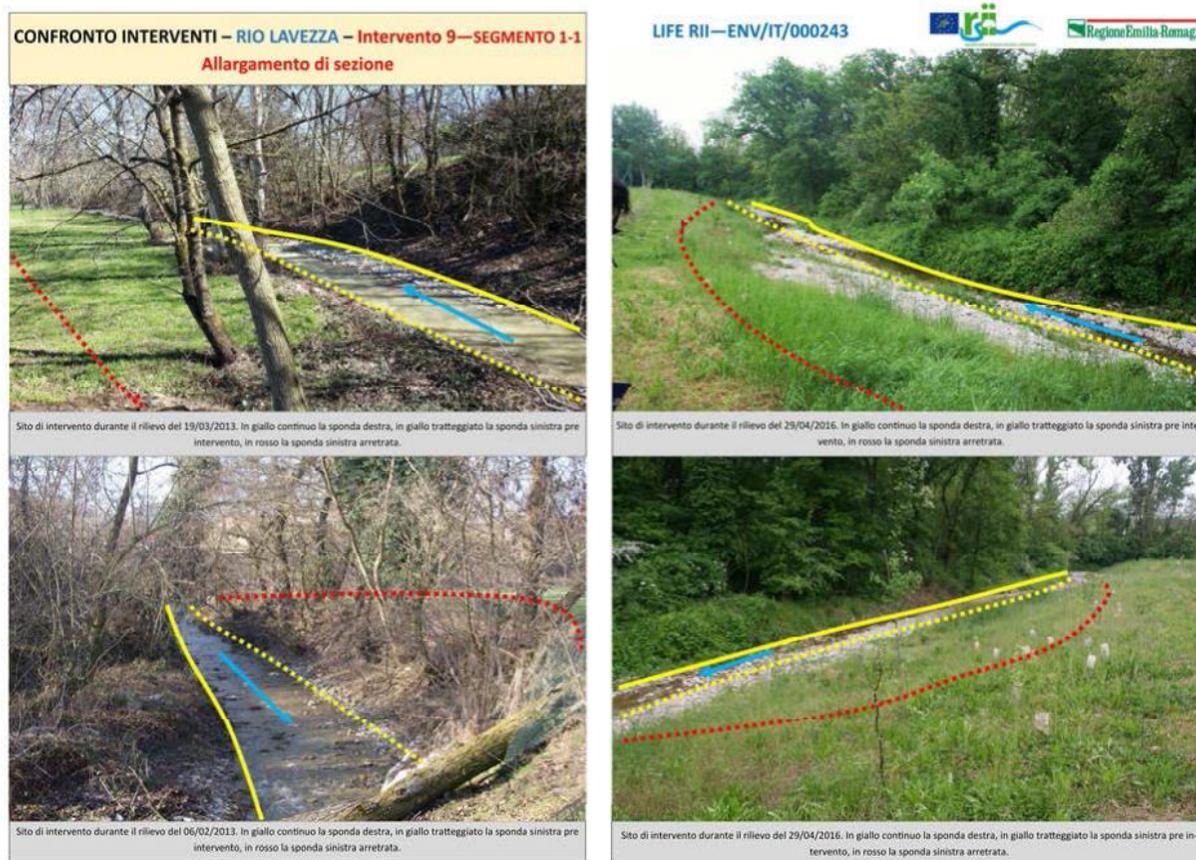
Figura 50 -- Evoluzione morfologica dell'intervento "Allargamento di sezione"

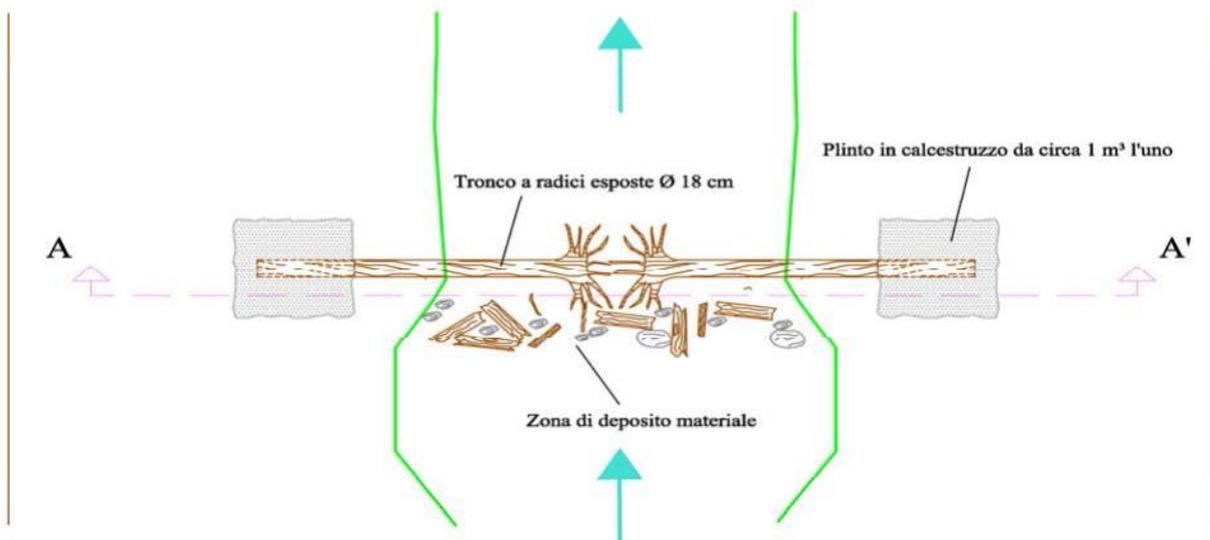
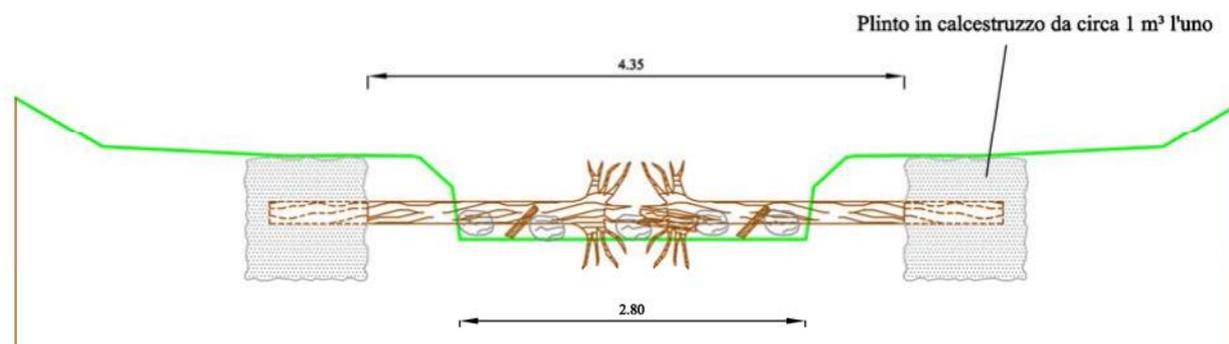
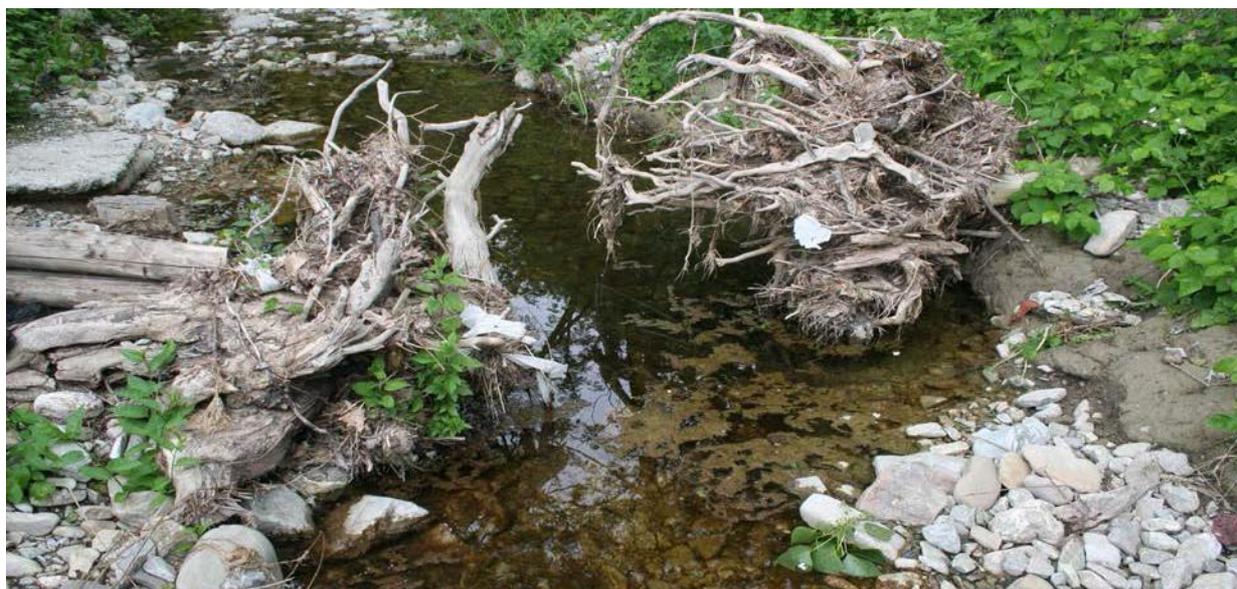
Figura 51 – Schema di massima e foto di un intervento di diversificazione dell'habitat in alveo tramite l'utilizzo di radici esposte realizzato sul Rio Lavezza.

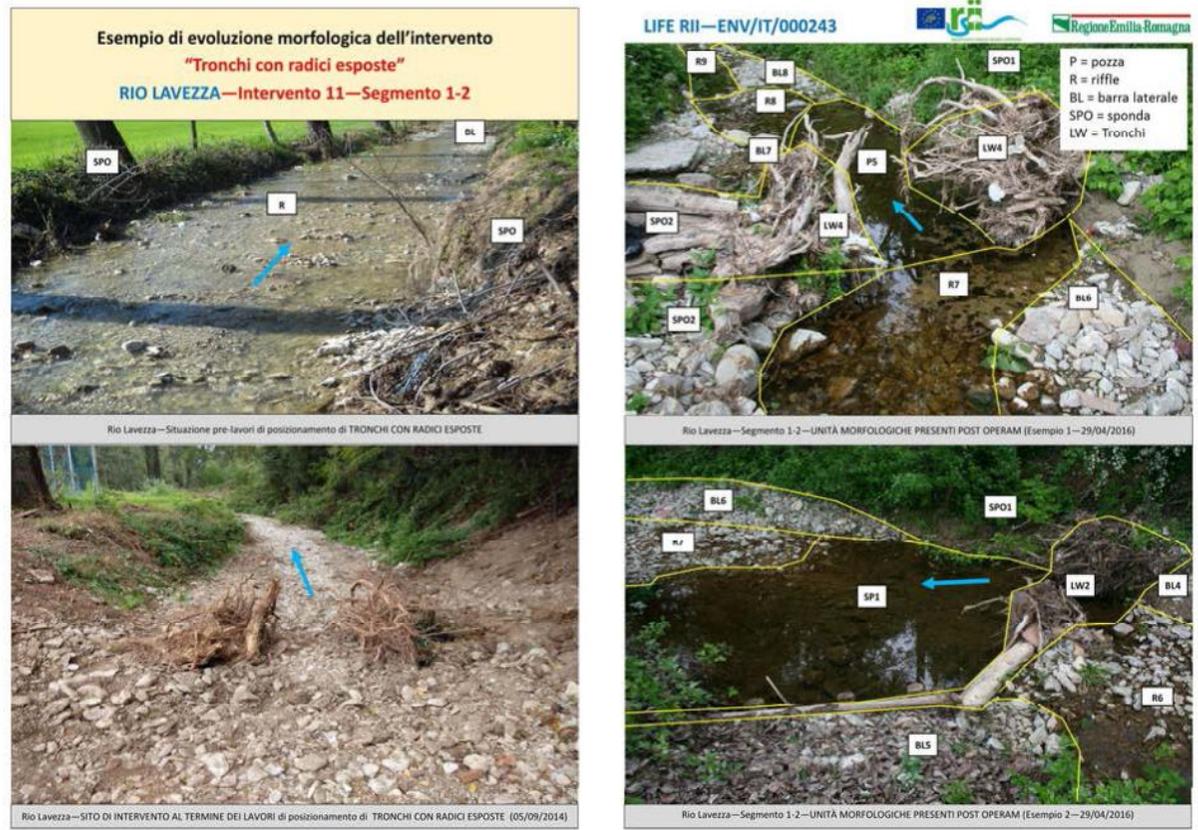
Figura 52 –Evoluzione morfologica dell'intervento "Tronchi con radici esposte"

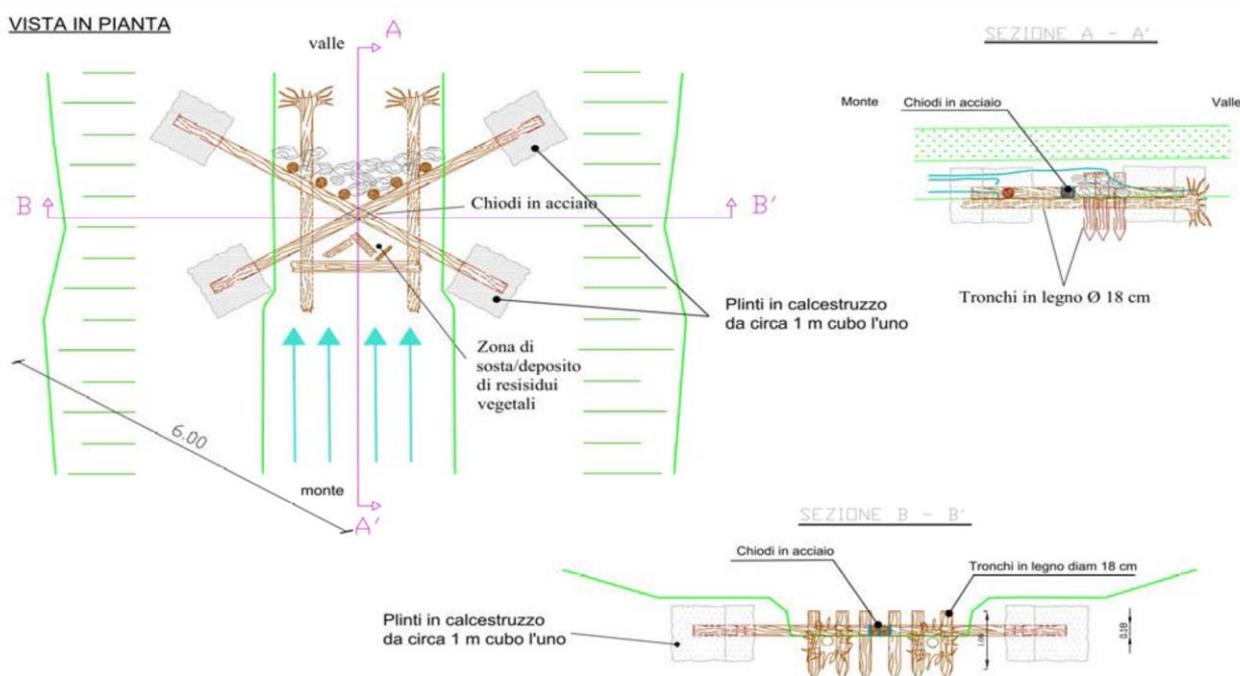
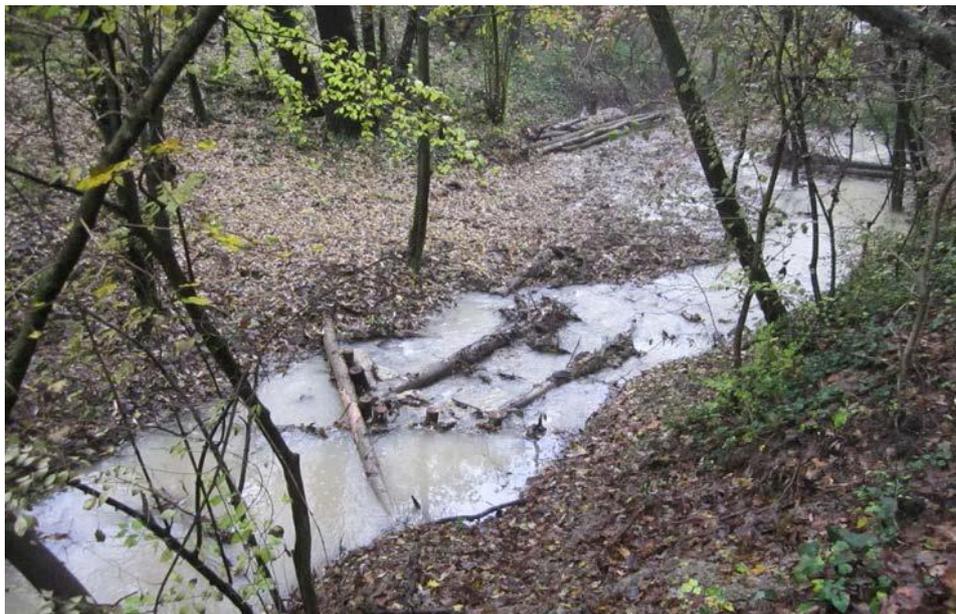
Figura 54 - Salti di fondo naturaliformi (Tronchi con radici esposte)

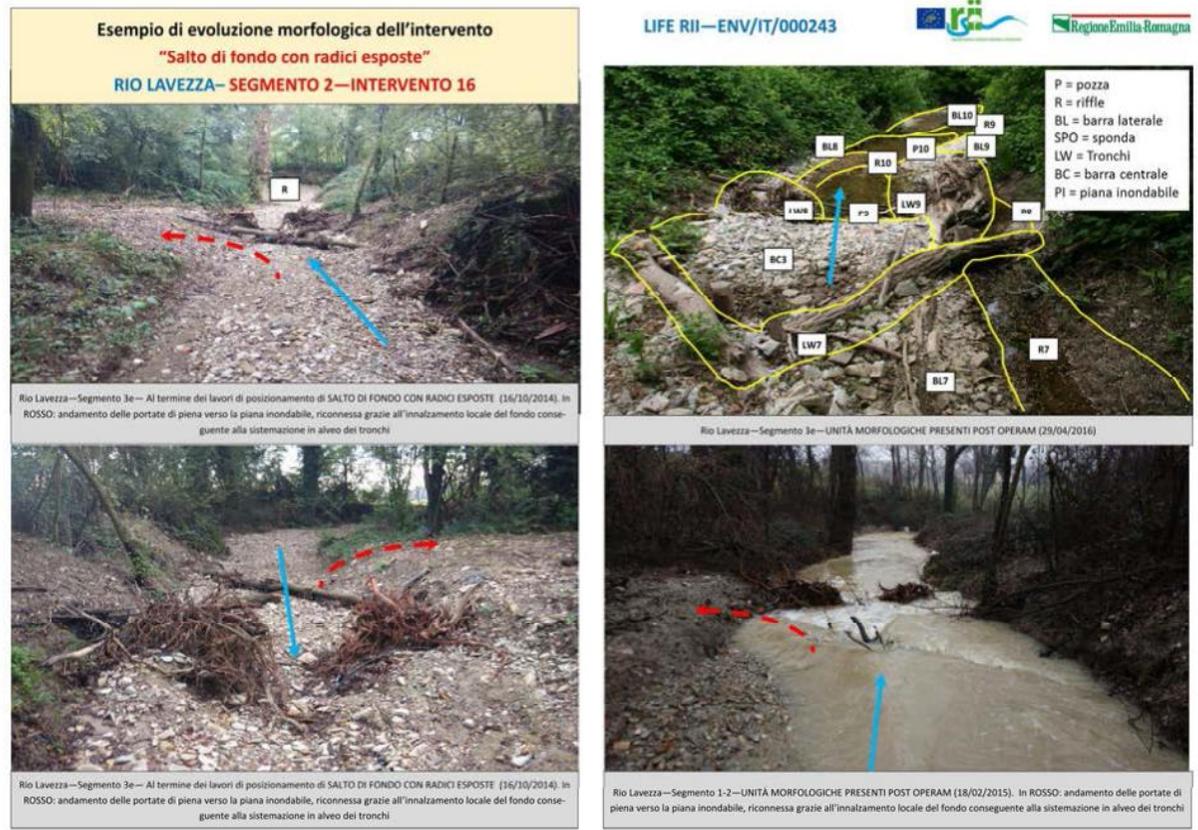
Figura 55 –Evoluzione morfologica dell'intervento "Salto di fondo naturaliforme con radici esposte"

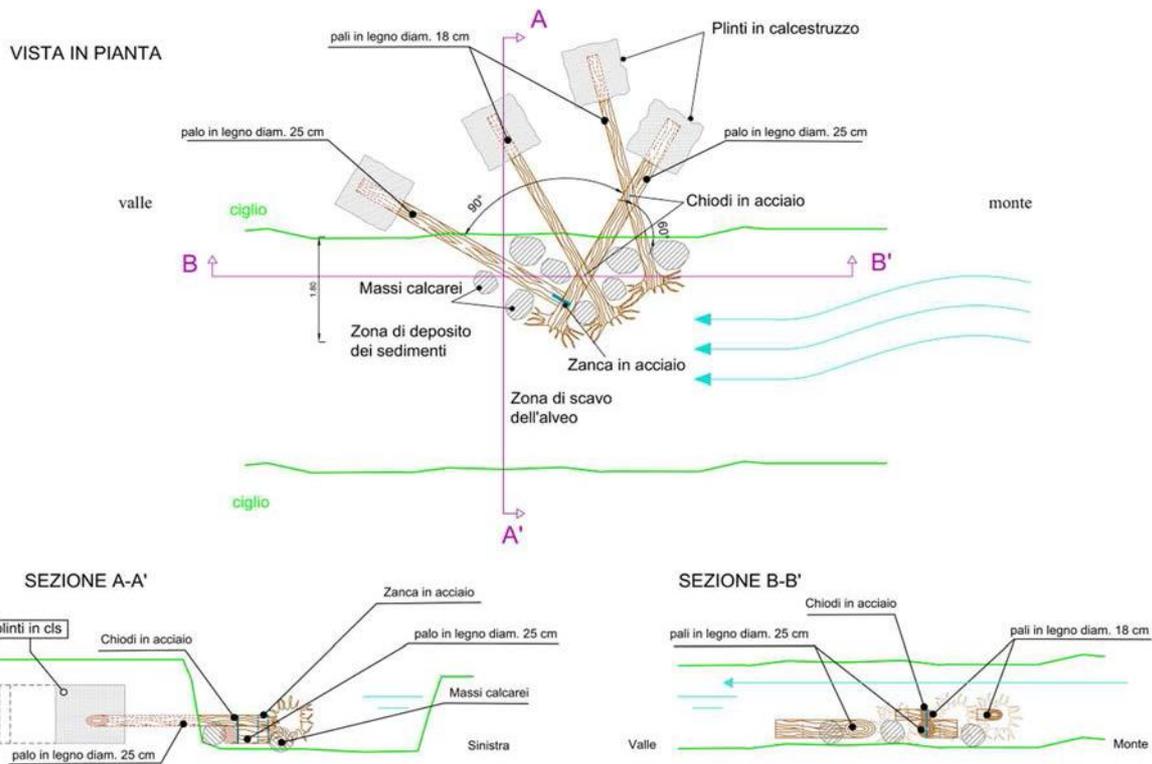
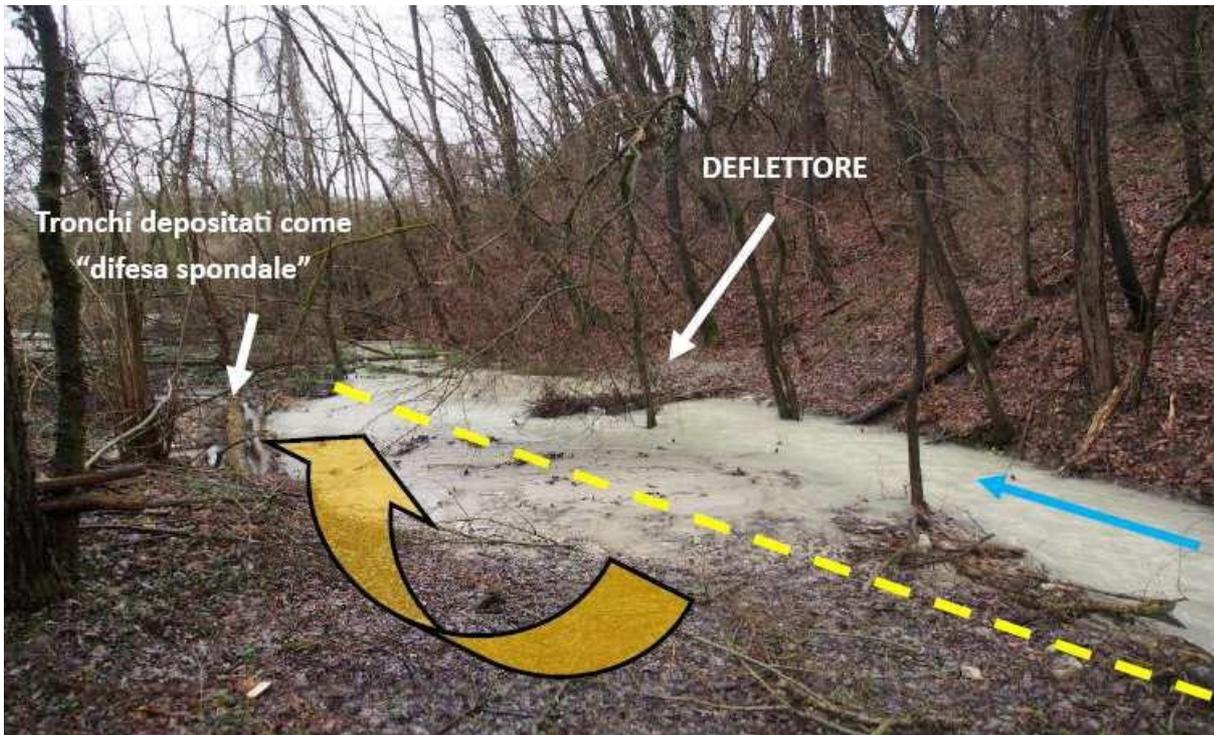
Figura 58 – Schema di massima e foto che illustra il funzionamento di un deflettore di corrente realizzato per l'aumento delle dinamiche laterali e dell'erosività della sponda opposta sul rio Bertolini.

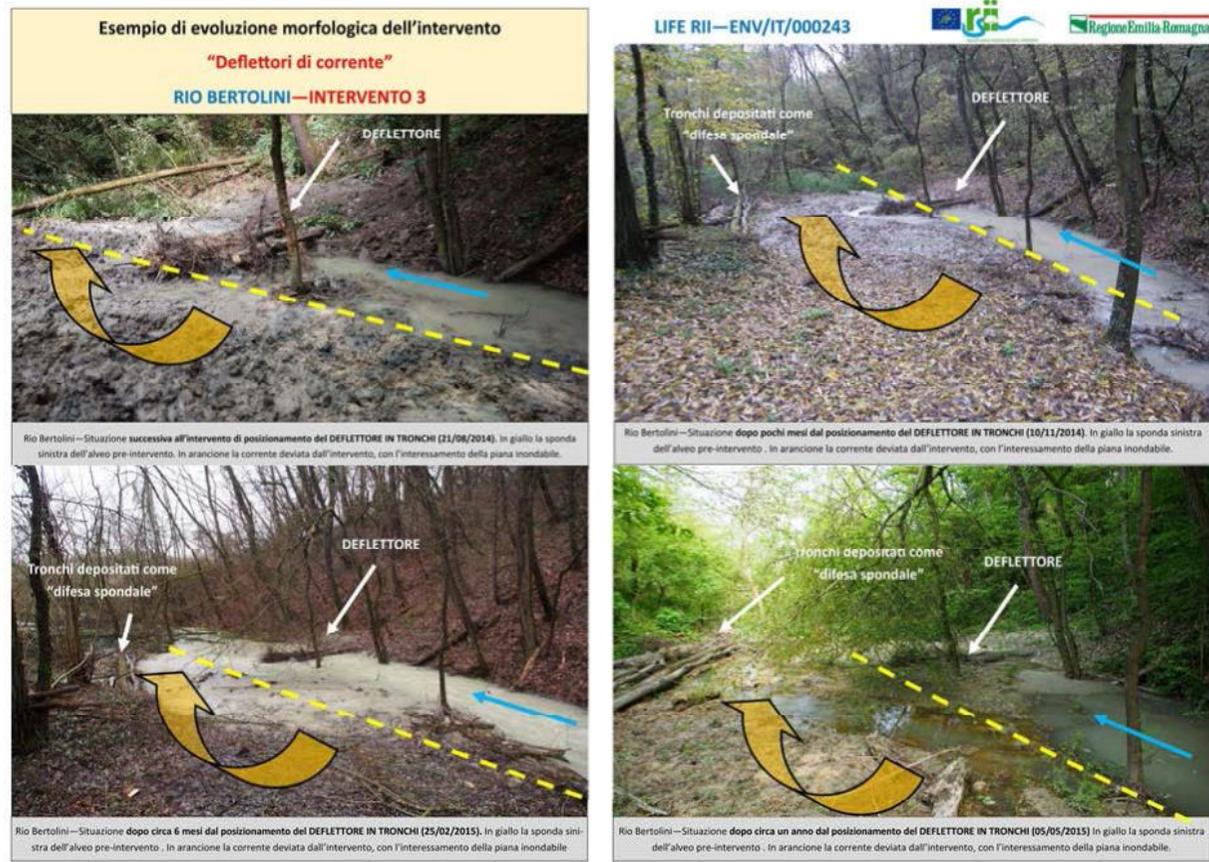
Figura 59 –Evoluzione morfologica dell'intervento "Deflettori di corrente"
