CONFRONTO INTERVENTI – RIO ENZOLA – Intervento 1 - Allargamento di sezione

LIFE RII—ENV/IT/000243

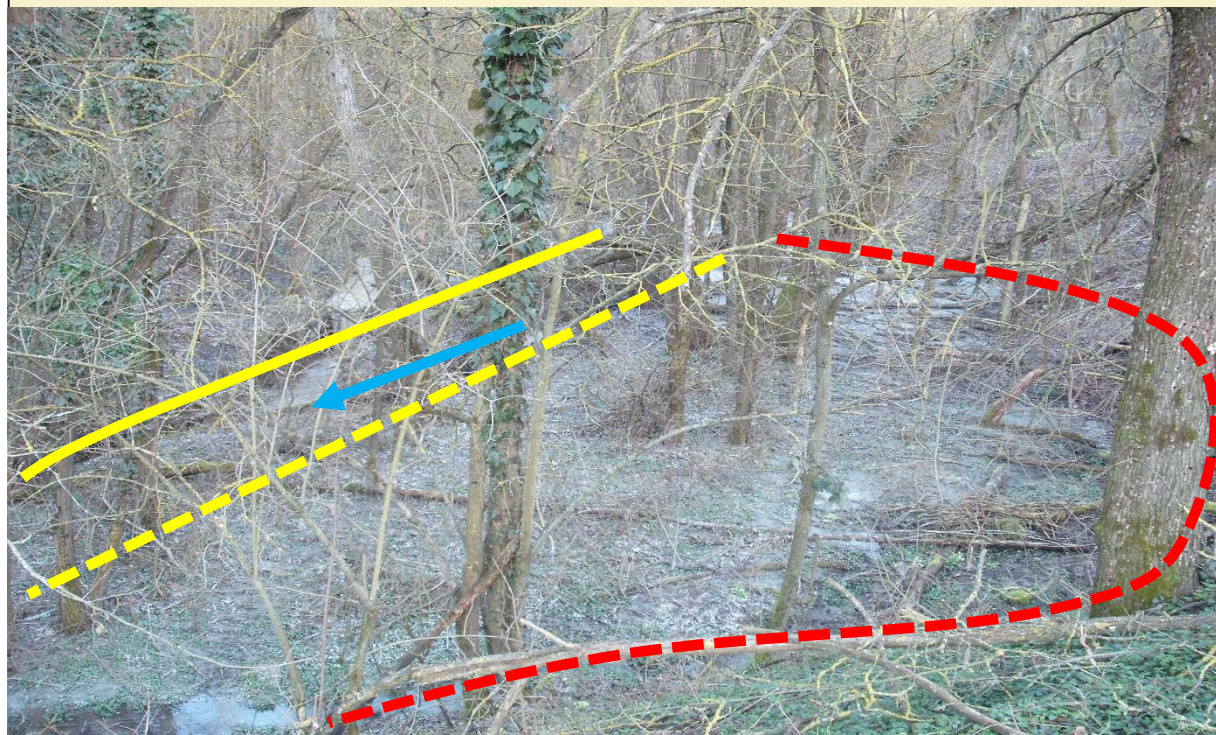
Sito di intervento Ante Operam (20/03/2013). In giallo continuo la sponda destra, in giallo tratteggiato la sponda sinistra pre intervento, in rosso la sponda sinistra arretrata

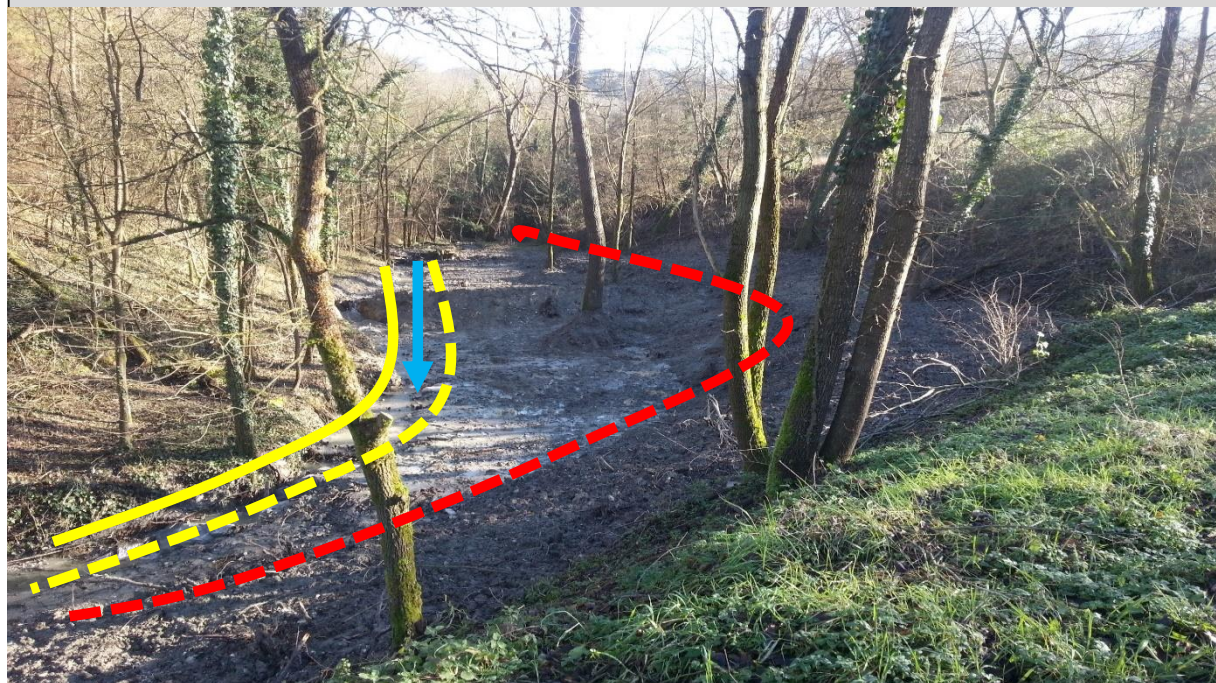
Unità morfologiche rilevate il 12/12/2014. In giallo continuo la sponda destra, in giallo tratteggiato la sponda sinistra pre intervento, in rosso la sponda sinistra arretrata

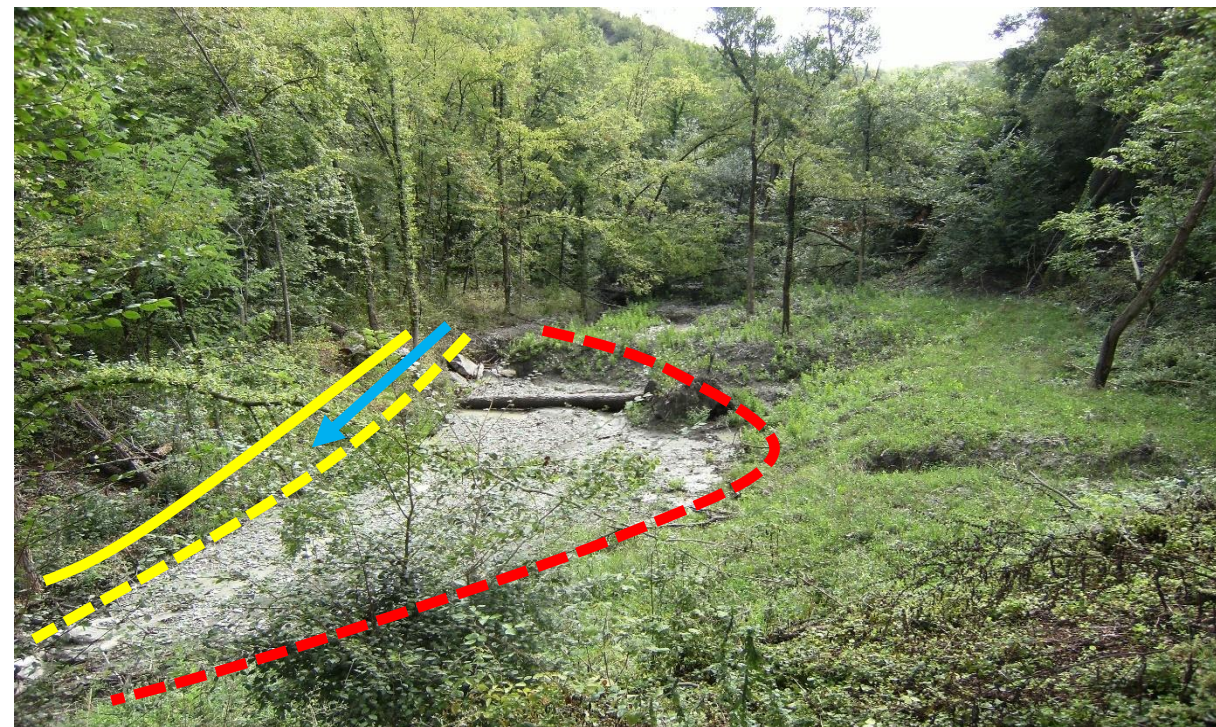
Sito di intervento durante il rilievo del 18/08/2015. In giallo continuo la sponda destra, in giallo tratteggiato la sponda sinistra pre intervento, in rosso la sponda sinistra arretrata

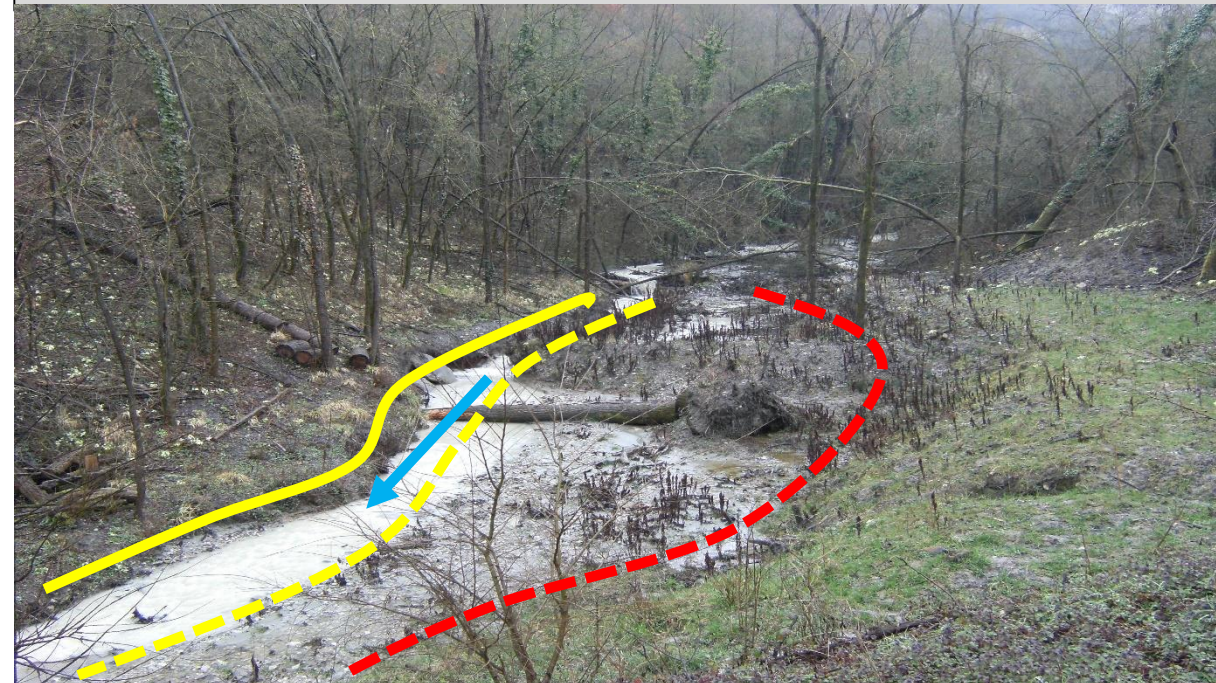
Sito di intervento durante l'evento piovoso del 09/03/2016. In giallo continuo la sponda destra, in giallo tratteggiato la sponda sinistra pre intervento, in rosso la sponda sinistra arretrata
