**CONFRONTO INTERVENTI – RIO ENZOLA – Intervento 23 -  
Allargamento di sezione**

LIFE RII—ENV/IT/000243

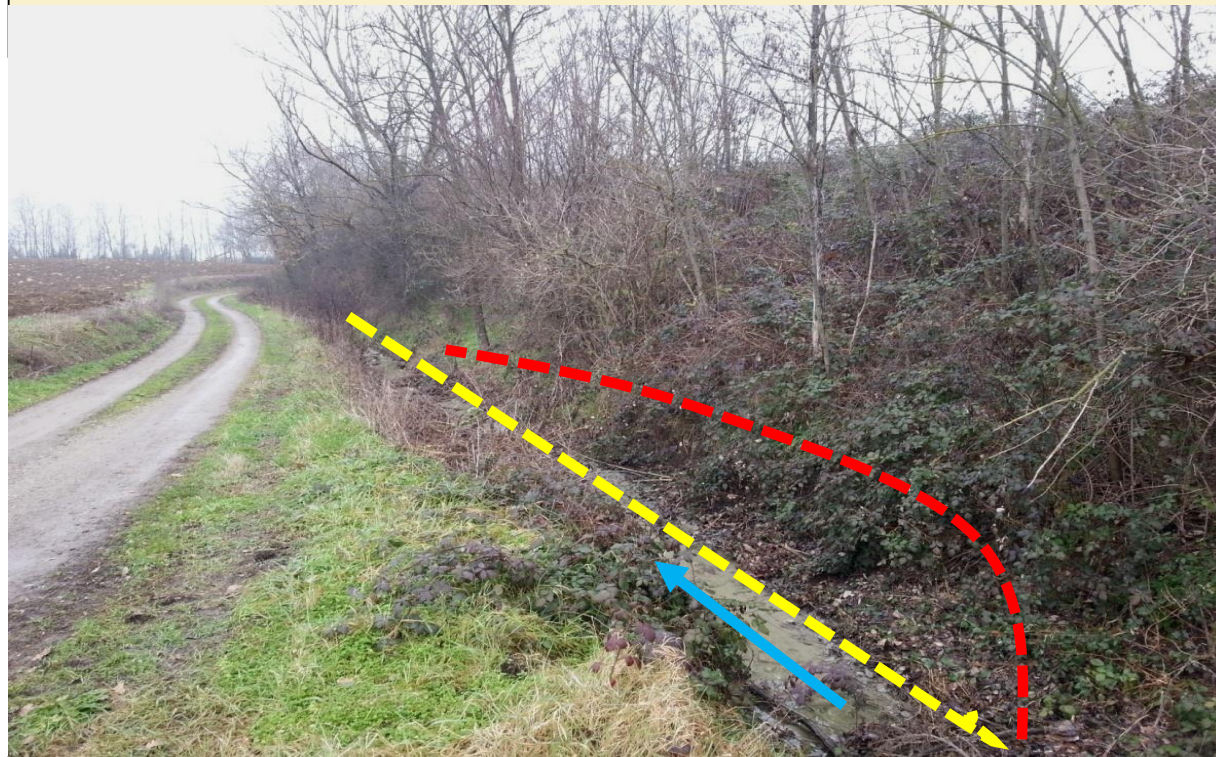
Sito di intervento Ante Operam (23/04/2013). In giallo la sponda destra pre intervento, in rosso la sponda arretrata

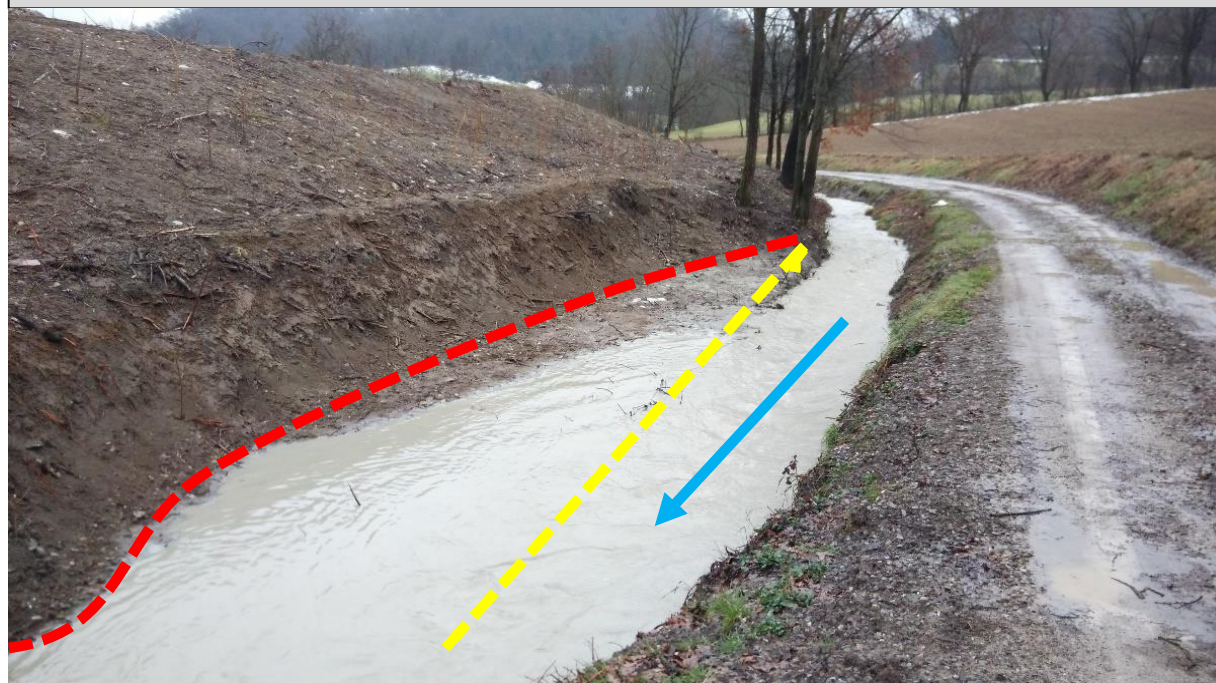
Sito di intervento durante l'evento piovoso del 22/02/2015. In giallo la sponda destra pre intervento, in rosso la sponda arretrata

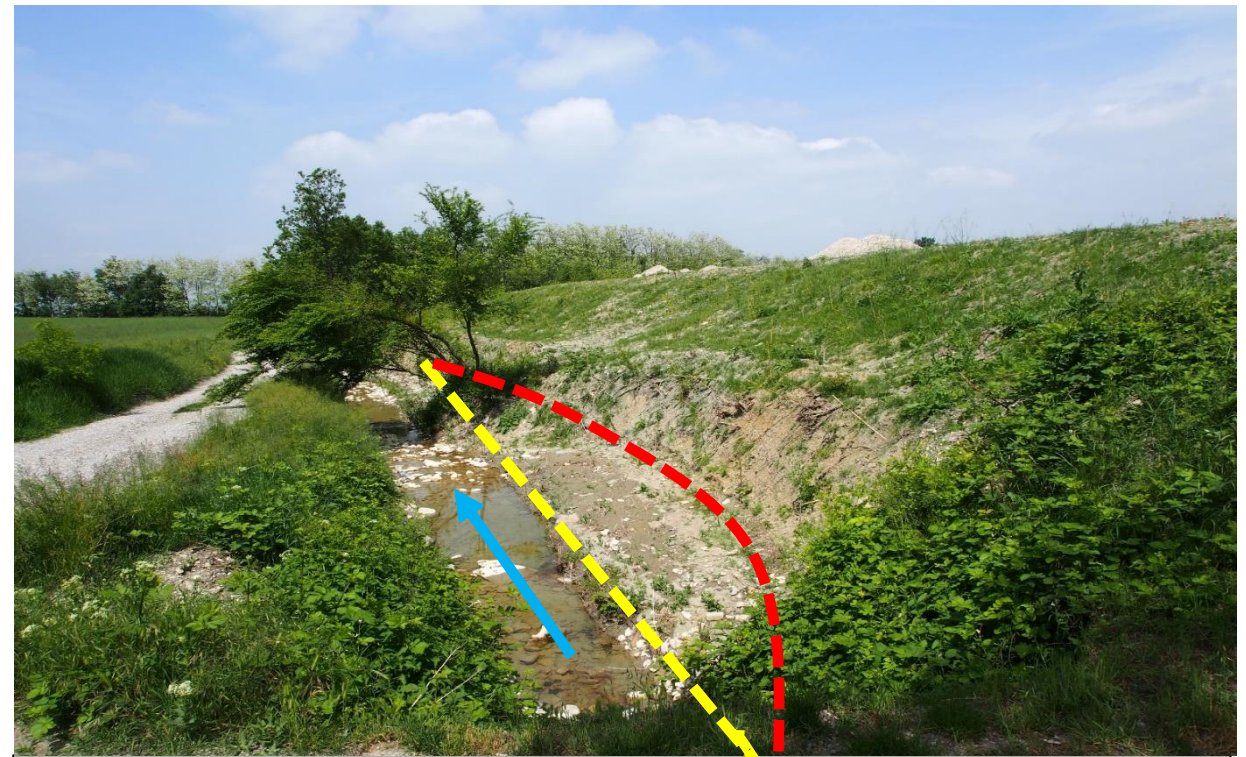
Sito di intervento durante il rilievo del 05/05/2015. In giallo la sponda destra pre intervento, in rosso la sponda arretrata

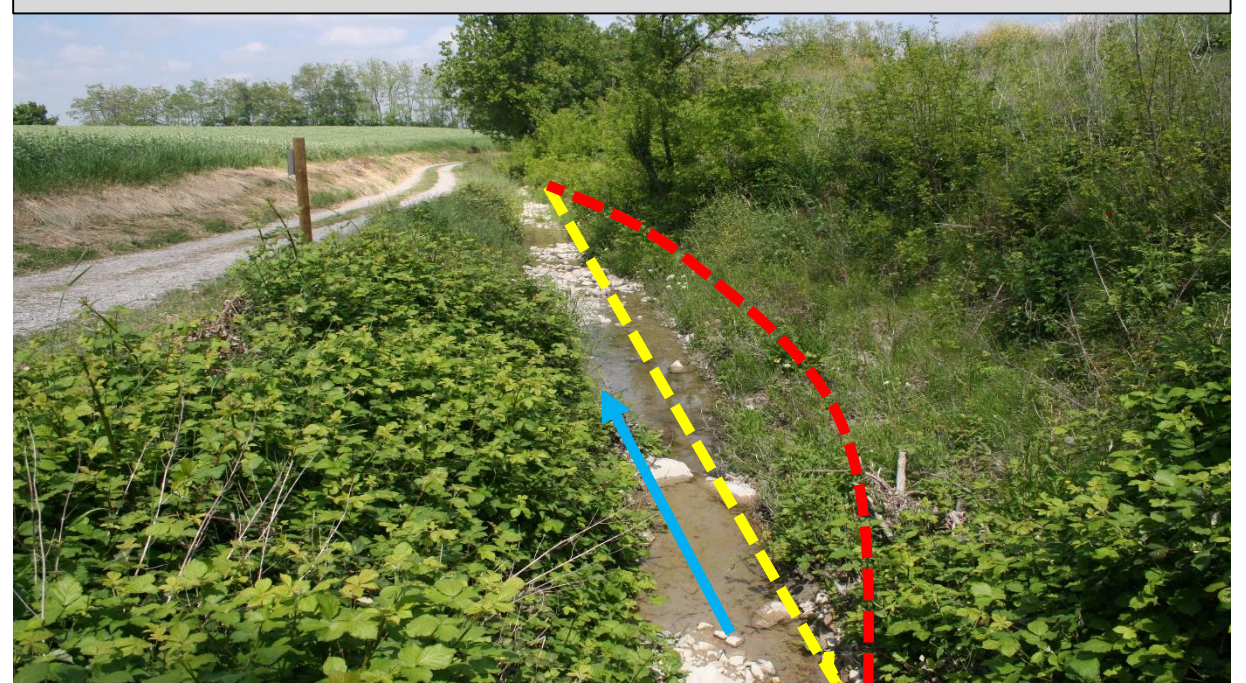
Sito di intervento durante il rilievo del 29/04/2016. In giallo la sponda destra pre intervento, in rosso la sponda arretrata
