CONFRONTO INTERVENTI – RIO ENZOLA – Intervento 8 - Allargamento di sezione

LIFE RII—ENV/IT/000243

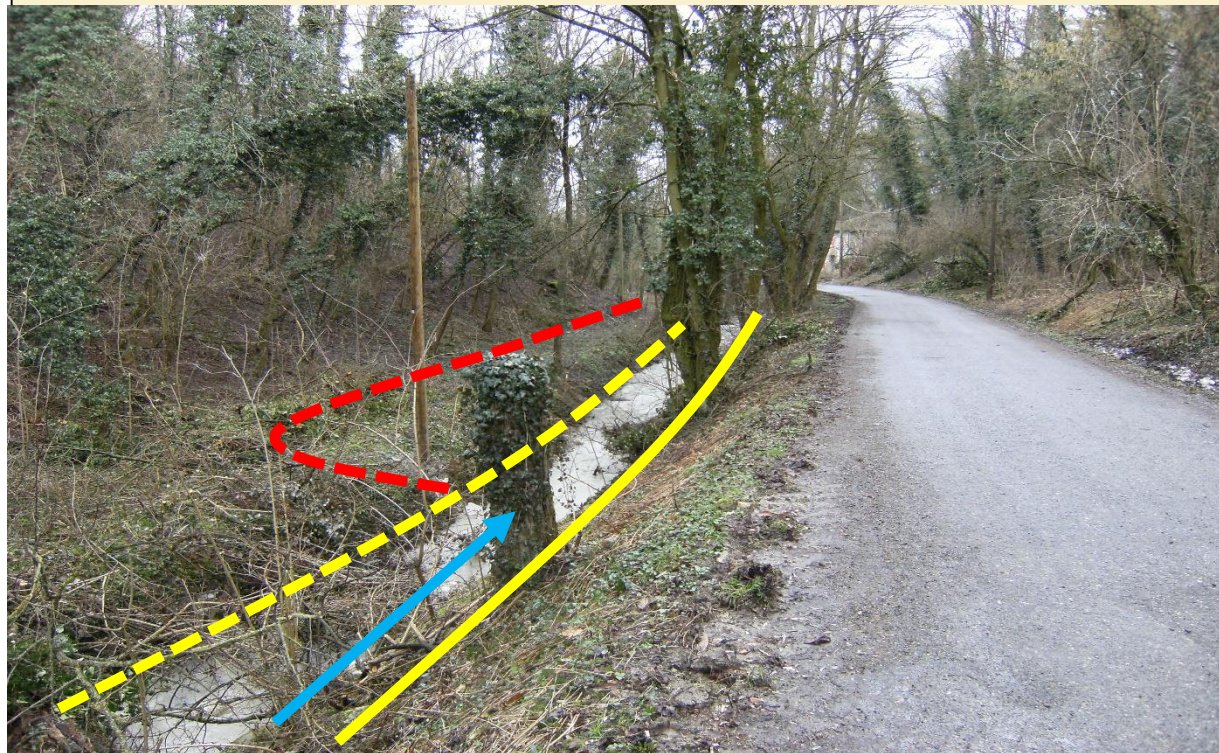
Sito di intervento Ante Operam (13/03/2013). In giallo continuo la sponda destra, in giallo tratteggiato la sponda sinistra pre intervento, in rosso la sponda sinistra arretrata.

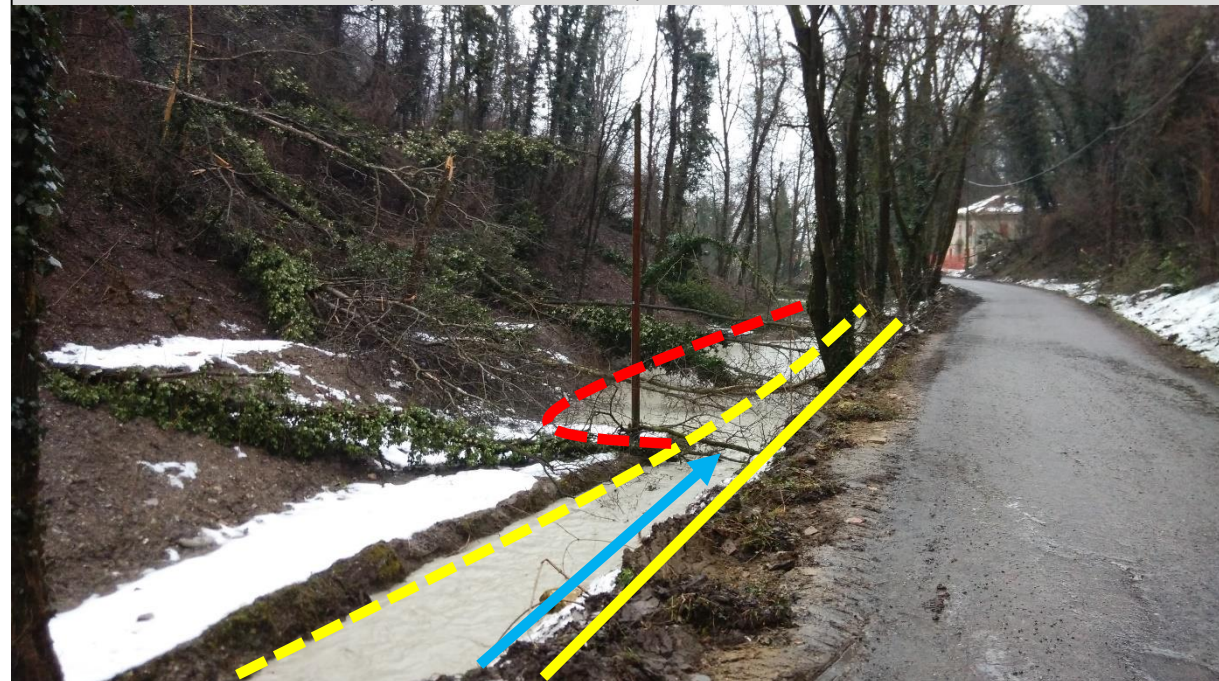
Sito di intervento durante l'evento piovoso del 22/02/2015. In giallo continuo la sponda destra, in giallo tratteggiato la sponda sinistra pre intervento, in rosso la sponda sinistra arretrata.

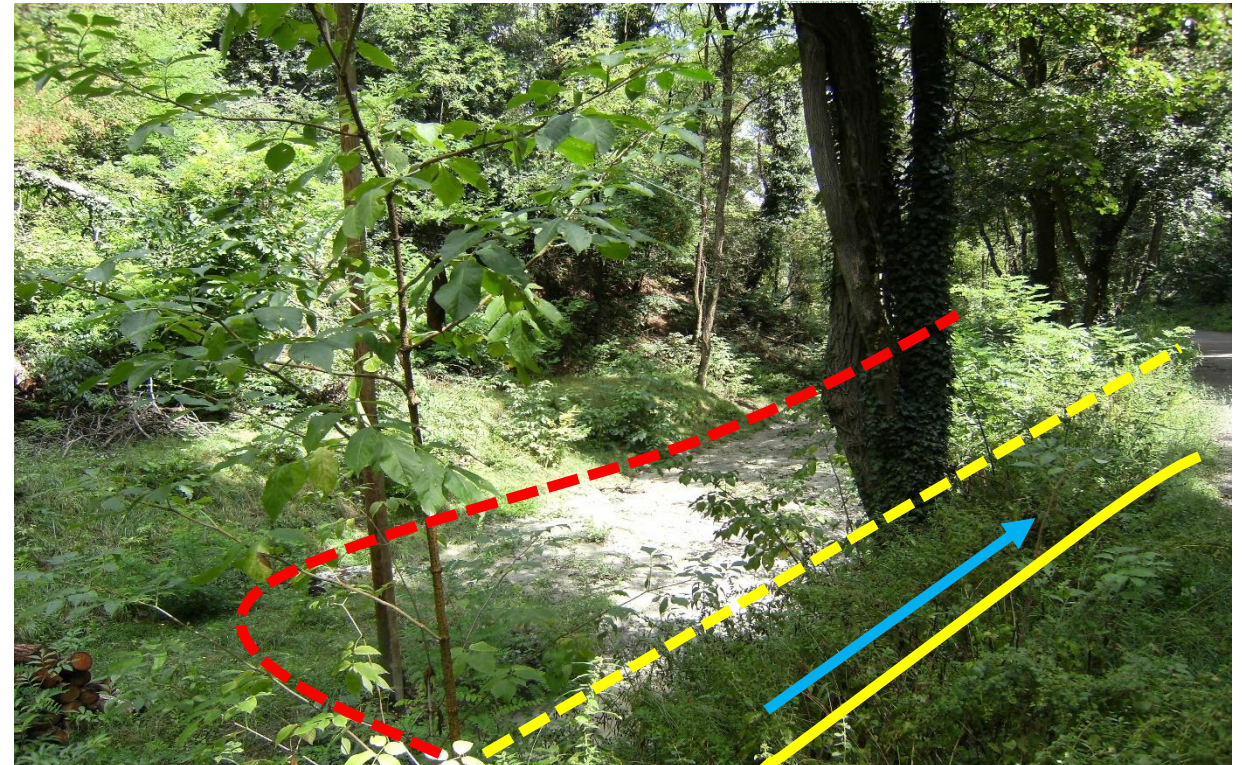
Sito di intervento durante l'evento piovoso del 19/02/2016. In giallo continuo la sponda destra, in giallo tratteggiato la sponda sinistra pre intervento, in rosso la sponda sinistra arretrata.

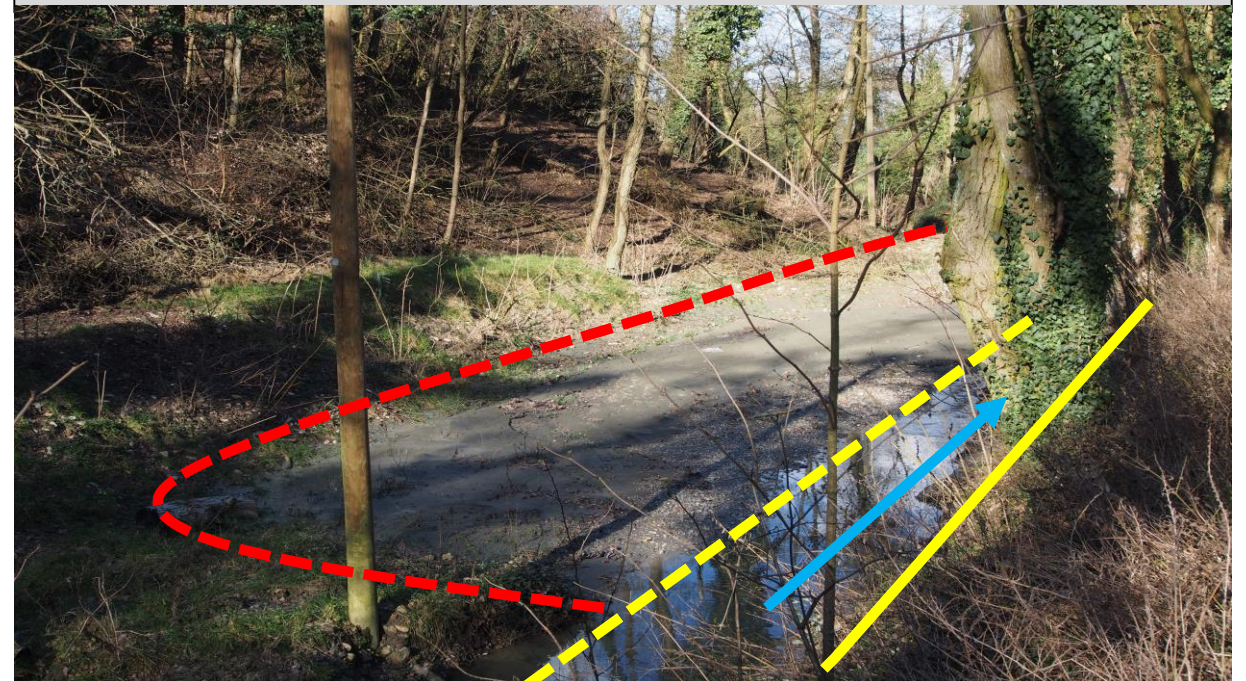
Unità morfologiche rilevate il 29/04/2016. In giallo continuo la sponda destra, in giallo tratteggiato la sponda sinistra pre intervento, in rosso la sponda sinistra arretrata..
