CONFRONTO INTERVENTI – RIO ENZOLA – **Intervento 11 -** **Allargamento di sezione**

LIFE RII—ENV/IT/000243

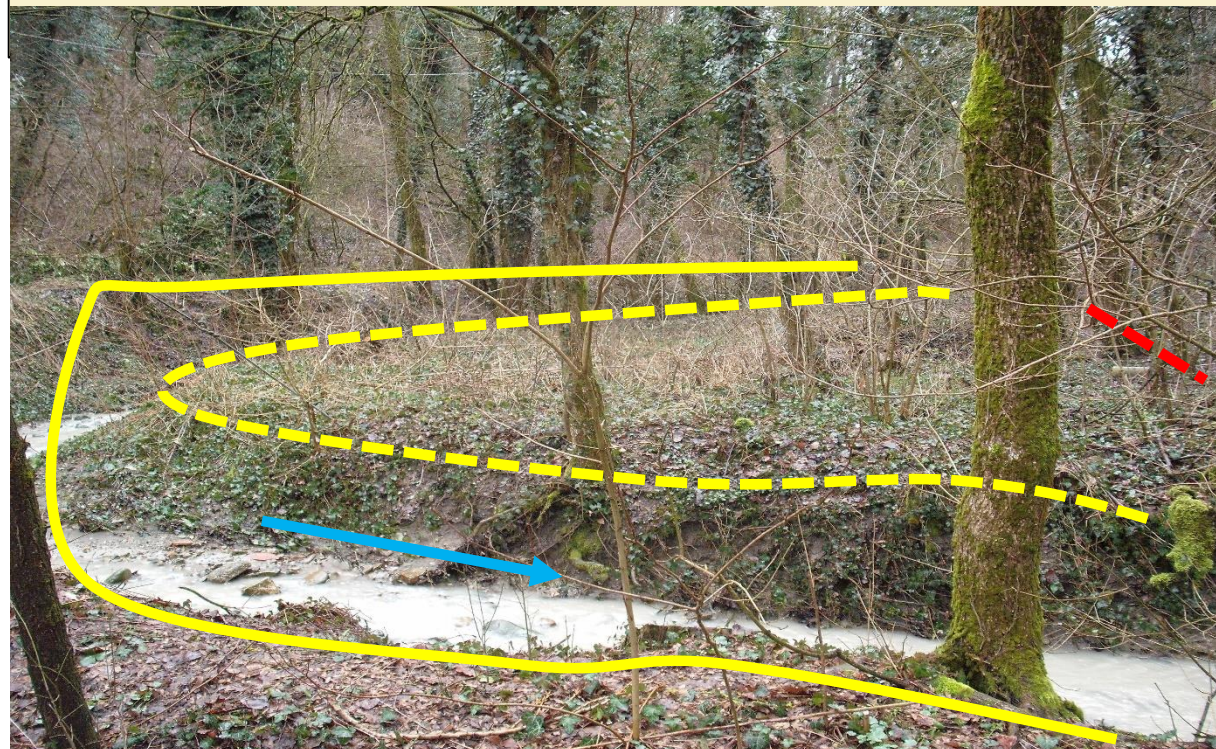
Sito di intervento Ante Operam (13/03/2013) . In giallo continuo la sponda destra, in giallo tratteggiato la sponda sinistra pre intervento, in rosso la sponda sinistra arretrata.

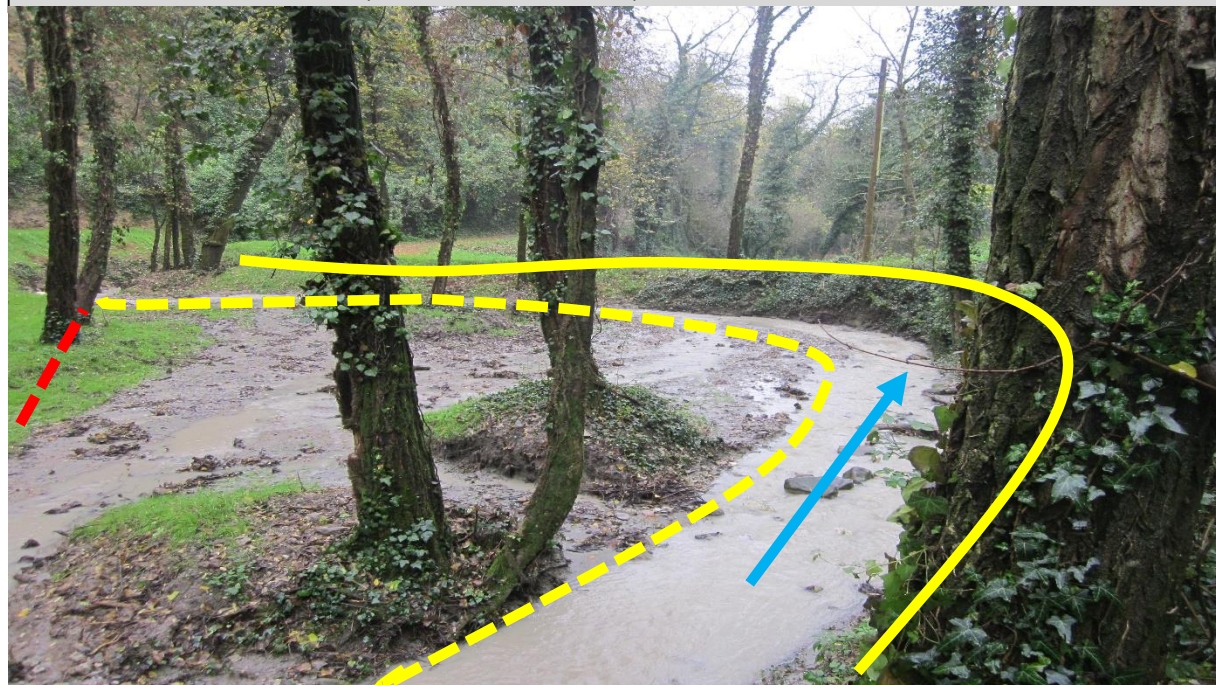
Sito di intervento durante l'evento piovoso del 10/11/2014. In giallo continuo la sponda destra, in giallo tratteggiato la sponda sinistra pre intervento, in rosso la sponda sinistra arretrata.

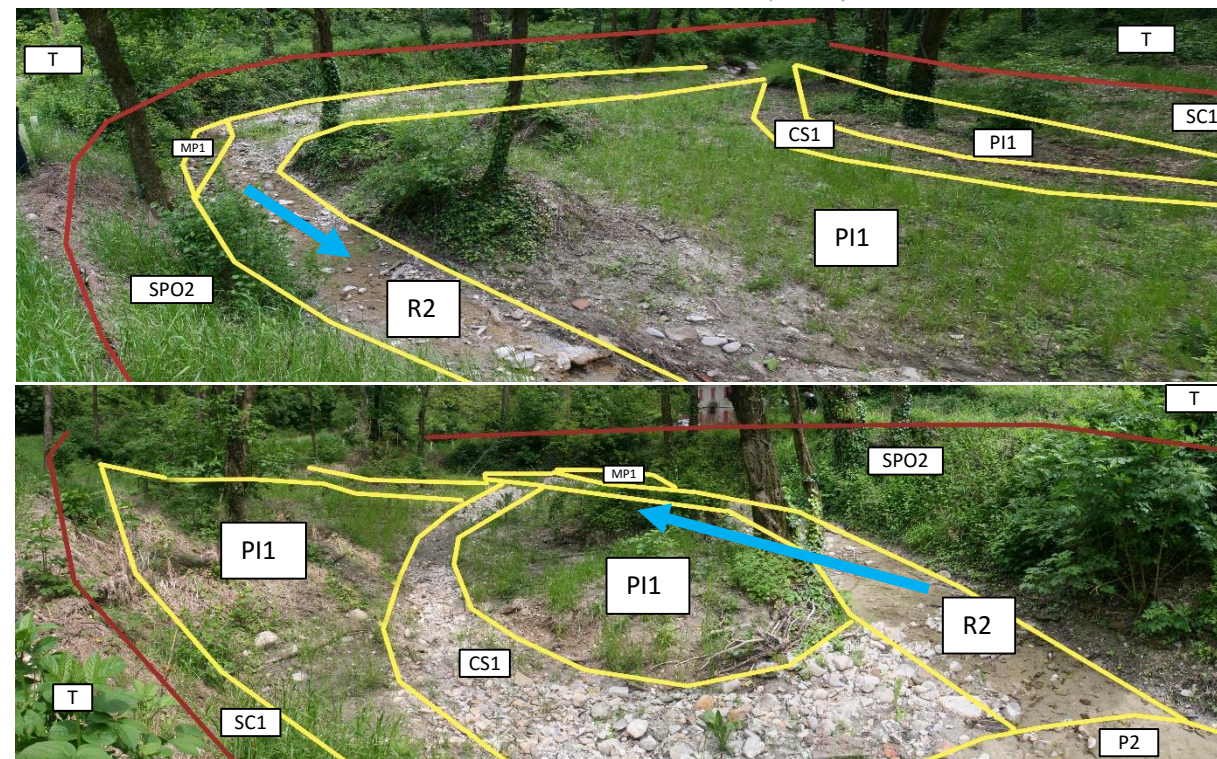
Unità morfologiche rilevate il 29/04/2016. In giallo continuo la sponda destra, in giallo tratteggiato la sponda sinistra pre intervento, in rosso la sponda sinistra arretrata.

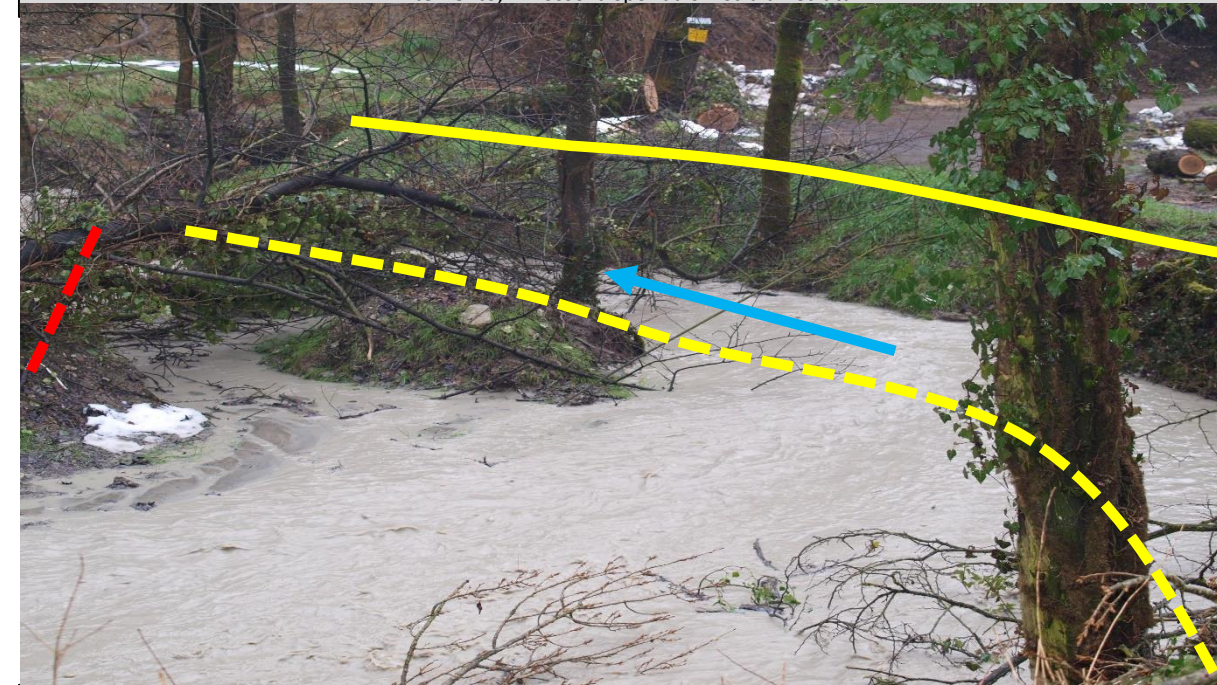
Sito di intervento durante l'evento piovoso del 22/02/2015. In giallo continuo la sponda destra, in giallo tratteggiato la sponda sinistra pre intervento, in rosso la sponda sinistra arretrata.
