CONFRONTO INTERVENTI – RIO ENZOLA – **Intervento 14 -** **Allargamento di sezione**

LIFE RII—ENV/IT/000243

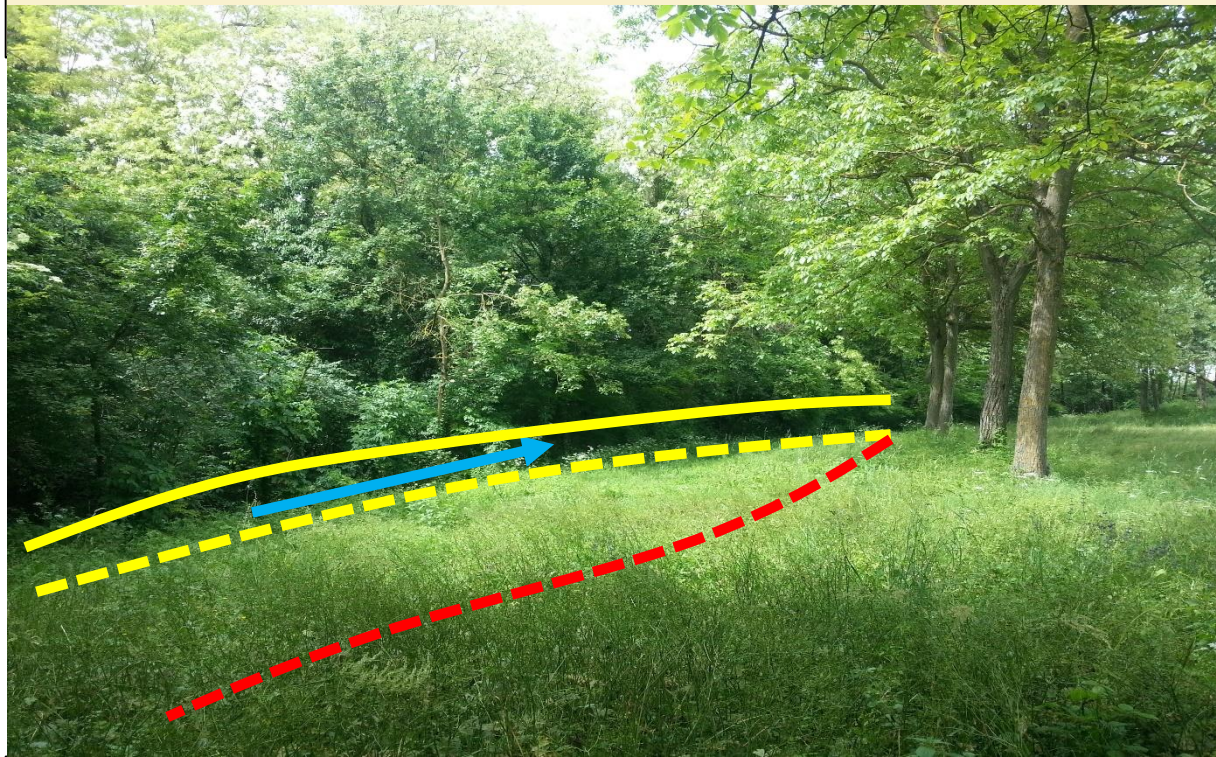
Sito di intervento Ante Operam (20/05/2013) In giallo continuo la sponda sinistra, in giallo tratteggiato la sponda destra pre intervento, in rosso la sponda destra arretrata.

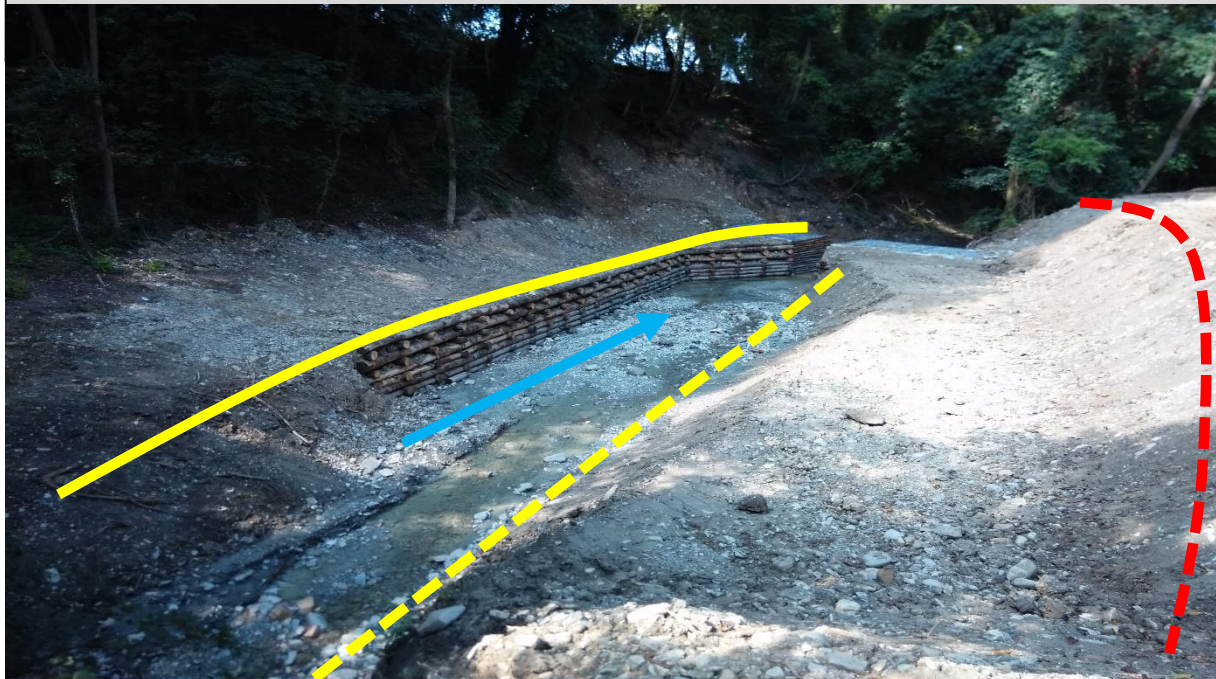
Sito di intervento durante il rilievo del 05/08/2014. In giallo continuo la sponda sinistra, in giallo tratteggiato la sponda destra pre intervento, in rosso la sponda destra arretrata.

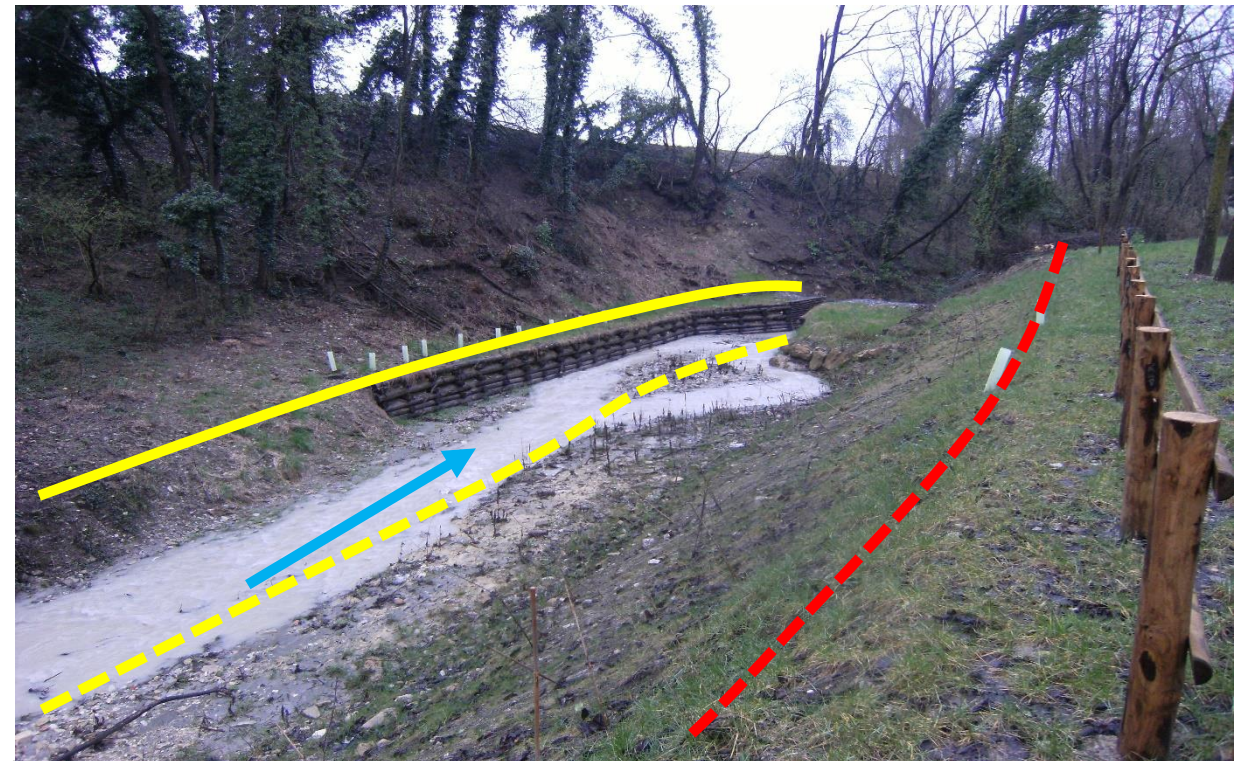
Sito di intervento durante l'evento piovoso del 09/03/2016. In giallo continuo la sponda sinistra, in giallo tratteggiato la sponda destra pre intervento, in rosso la sponda destra arretrata.

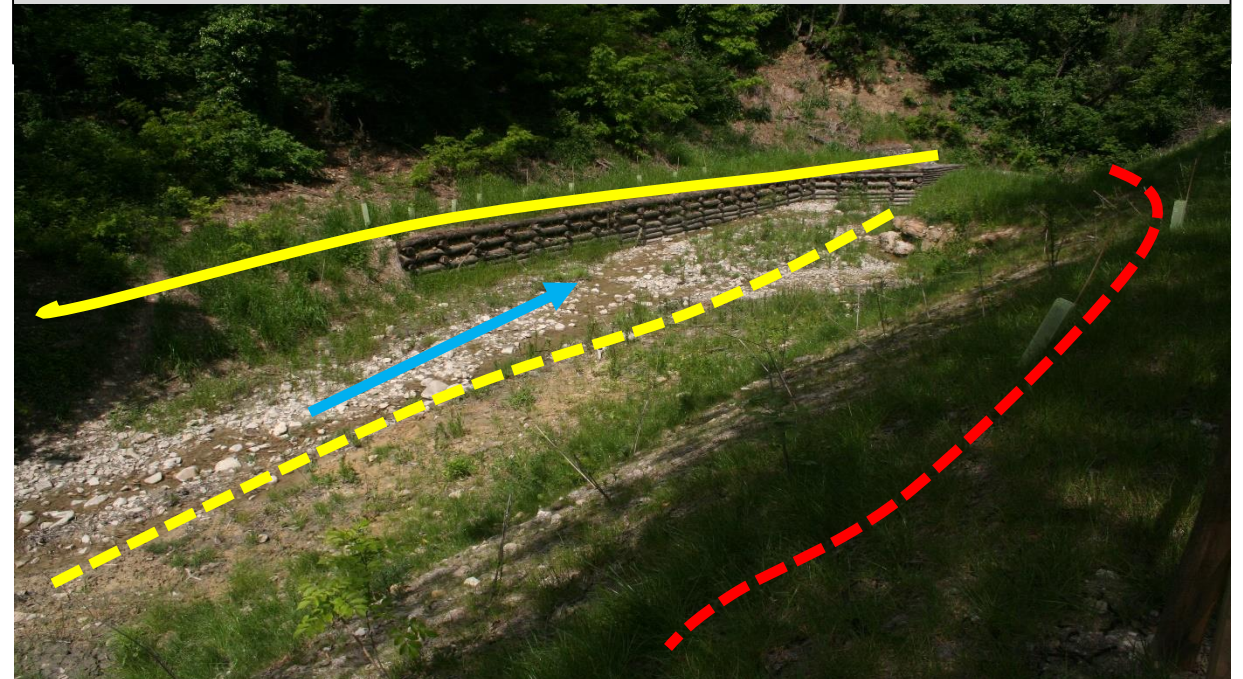
Sito di intervento durante il rilievo del 29/04/2016. In giallo continuo la sponda sinistra, in giallo tratteggiato la sponda destra pre intervento, in rosso la sponda destra arretrata.
