CONFRONTO INTERVENTI – RIO ENZOLA – **Intervento 2**

LIFE RII—ENV/IT/000243

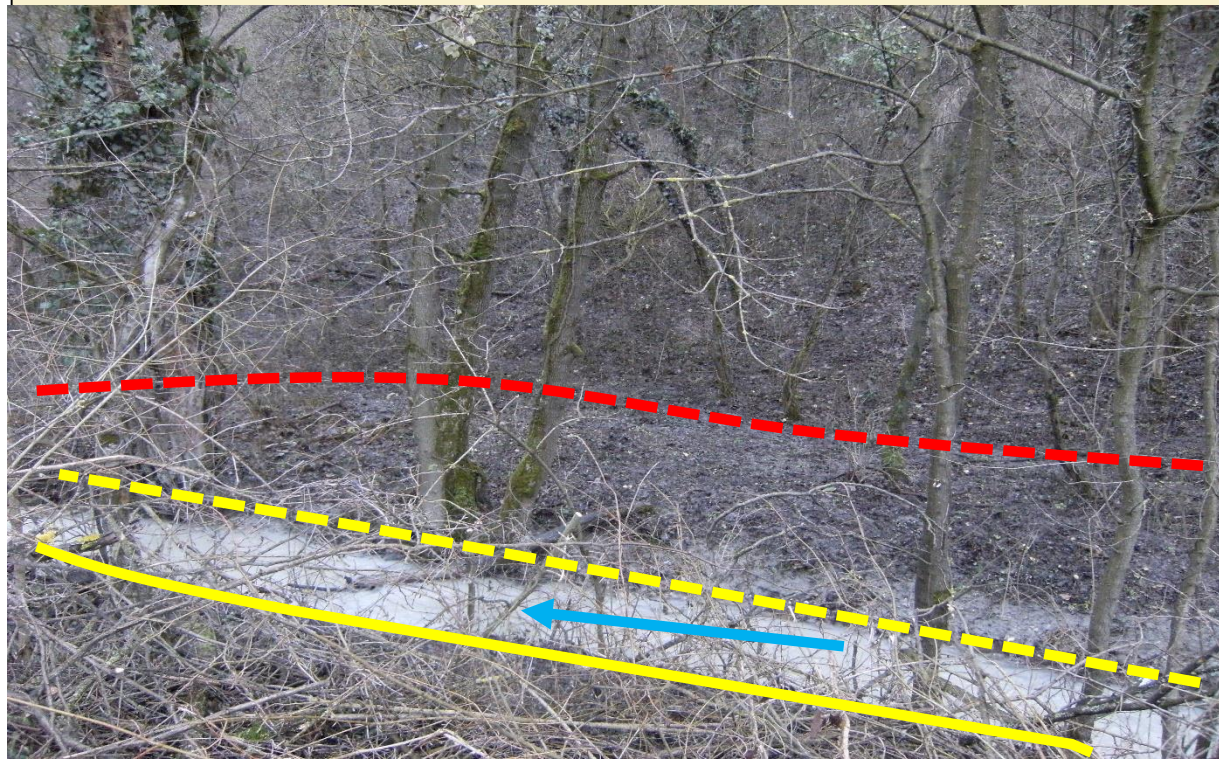
Sito di intervento Ante Operam (20/03/2013). In giallo continuo la sponda sinistra, in giallo tratteggiato la sponda destra pre intervento, in rosso la sponda destra arretrata

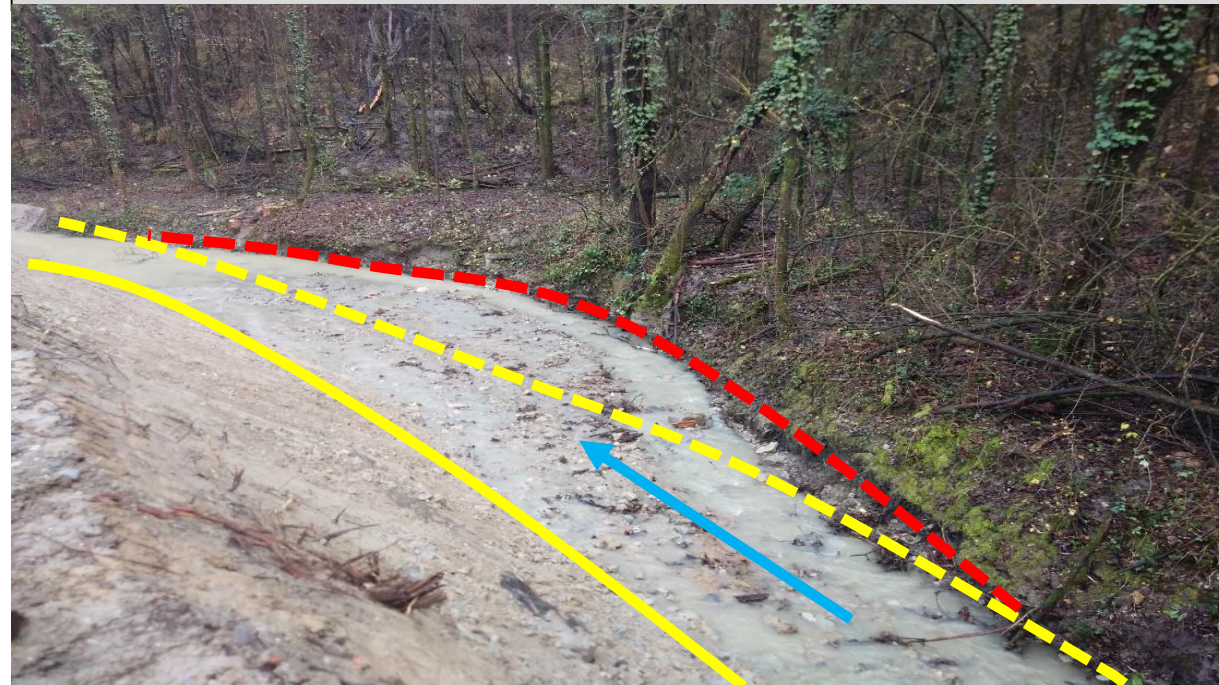
Unità morfologiche rilevate il 12/12/2014. In giallo continuo la sponda sinistra, in giallo tratteggiato la sponda destra pre intervento, in rosso la sponda destra arretrata

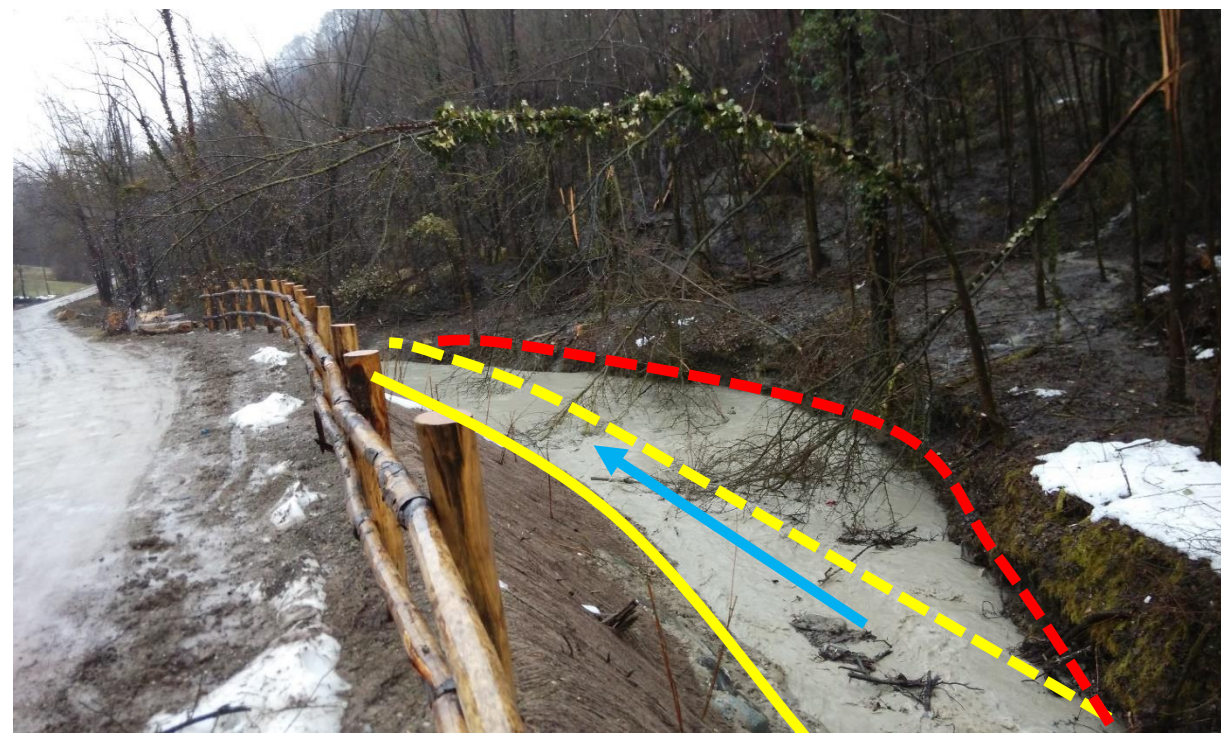
Sito di intervento durante il rilievo del 22/02/2015. In giallo continuo la sponda sinistra, in giallo tratteggiato la sponda destra pre intervento, in rosso la sponda destra arretrata

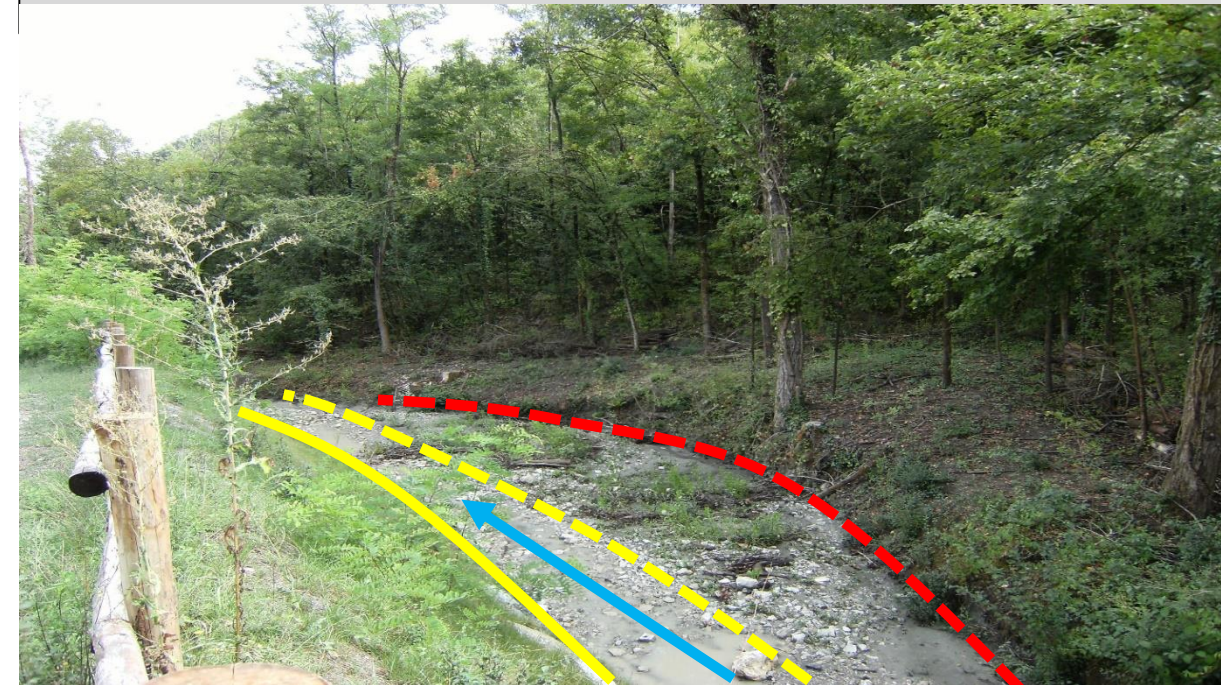
Sito di intervento durante il rilievo del 18/08/2015. In giallo continuo la sponda sinistra, in giallo tratteggiato la sponda destra pre intervento, in rosso la sponda destra arretrata
