# CONFRONTO INTERVENTI – RIO ENZOLA – Intervento 6 - Allargamento di sezione

LIFE RII—ENV/IT/000243

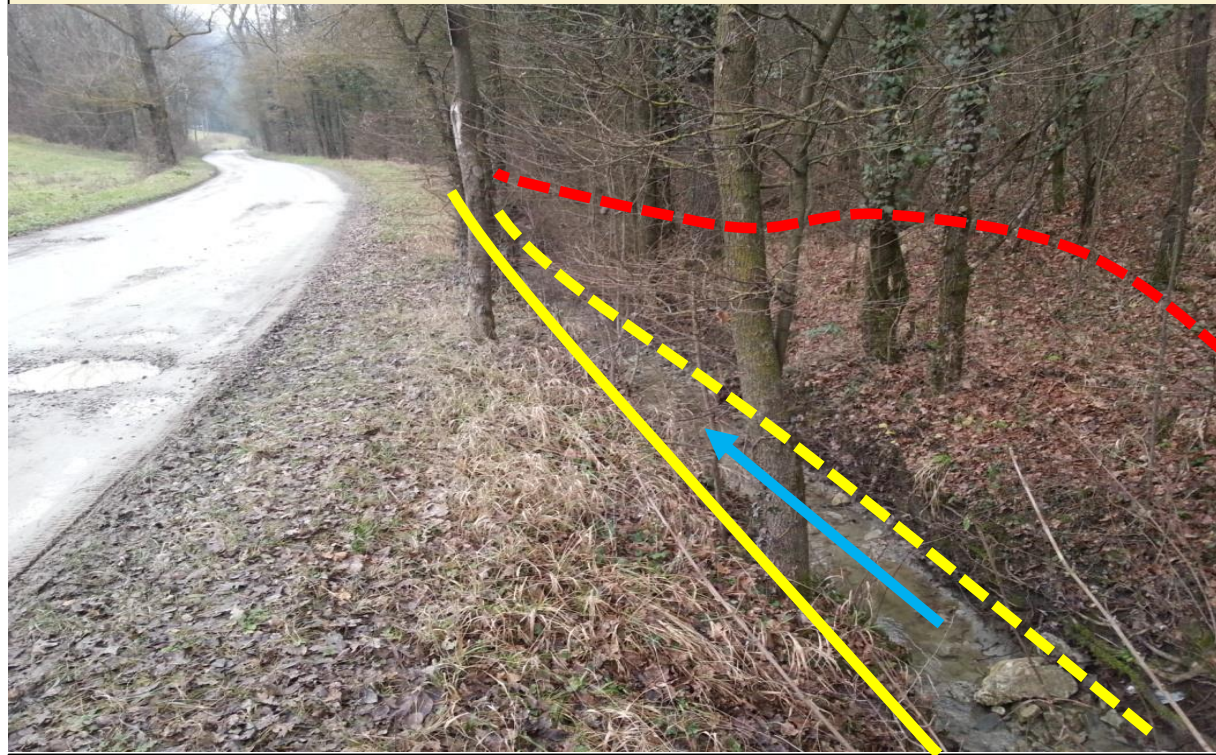
Sito di intervento Ante Operam. In giallo continuo la sponda sinistra, in giallo tratteggiato la sponda destra pre intervento, in rosso la sponda destra arretrata.

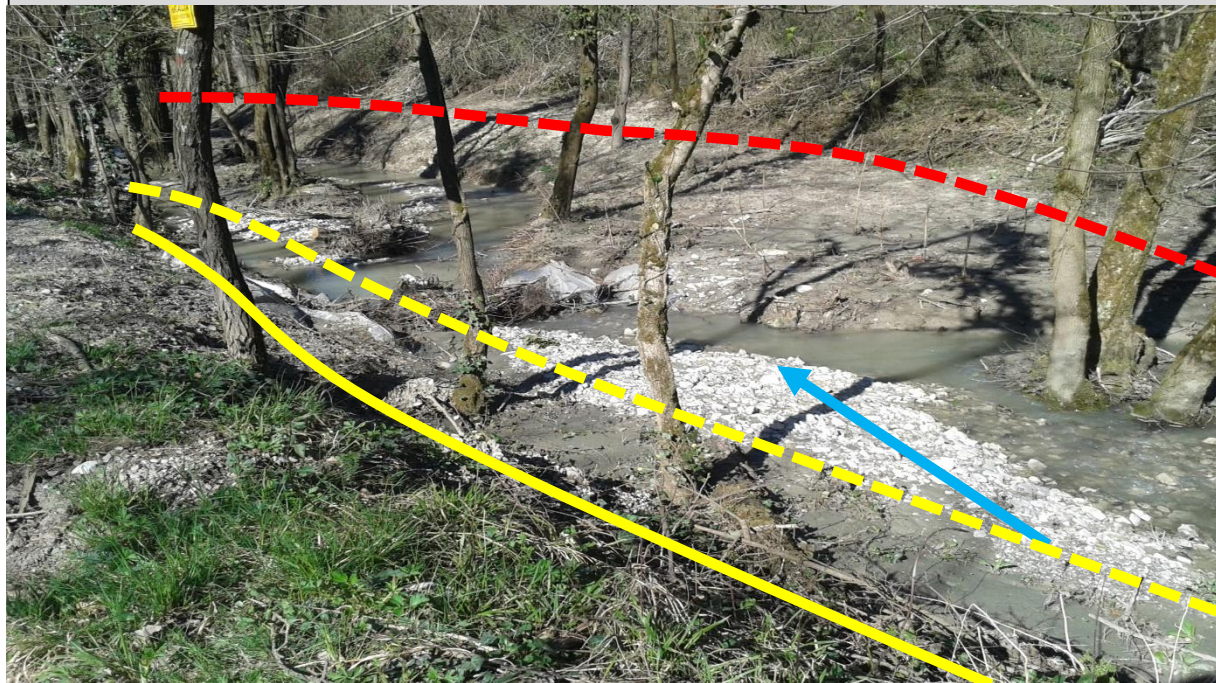
Sito di intervento durante il rilievo del 2015. In giallo continuo la sponda sinistra, in giallo tratteggiato la sponda destra pre intervento, in rosso la sponda destra arretrata.

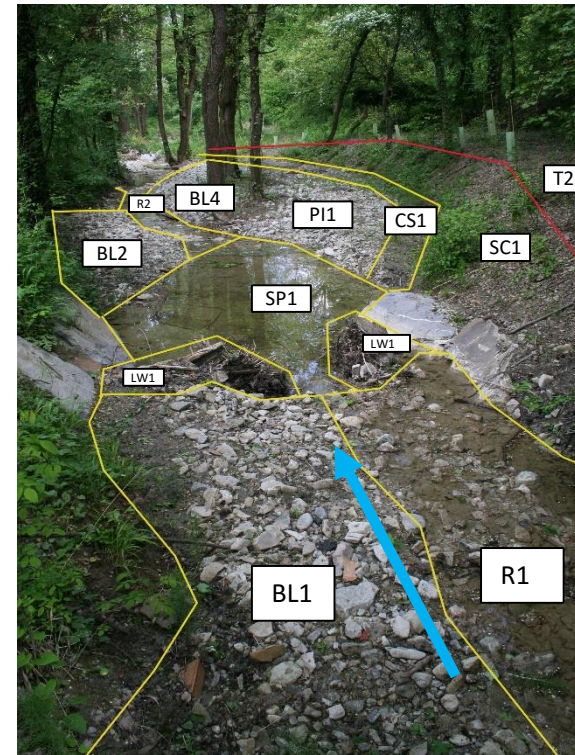
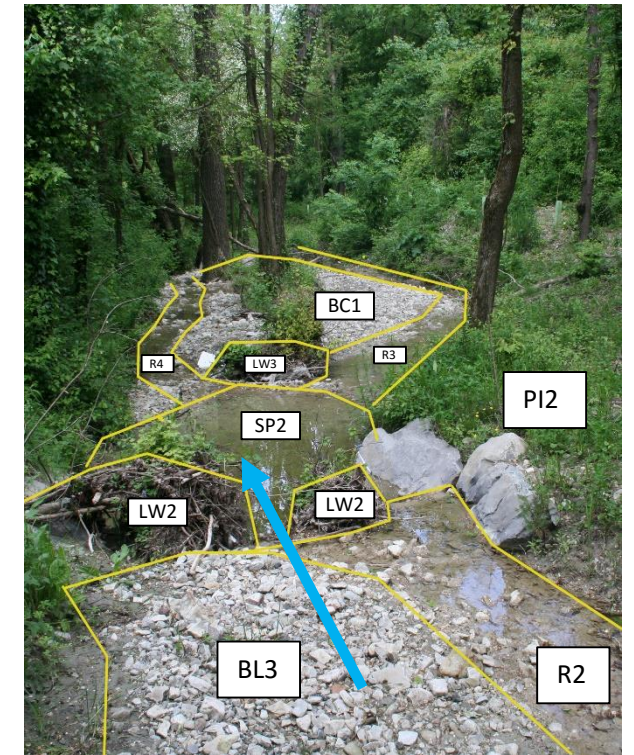
Unità morfologiche rilevate il 29/04/2016

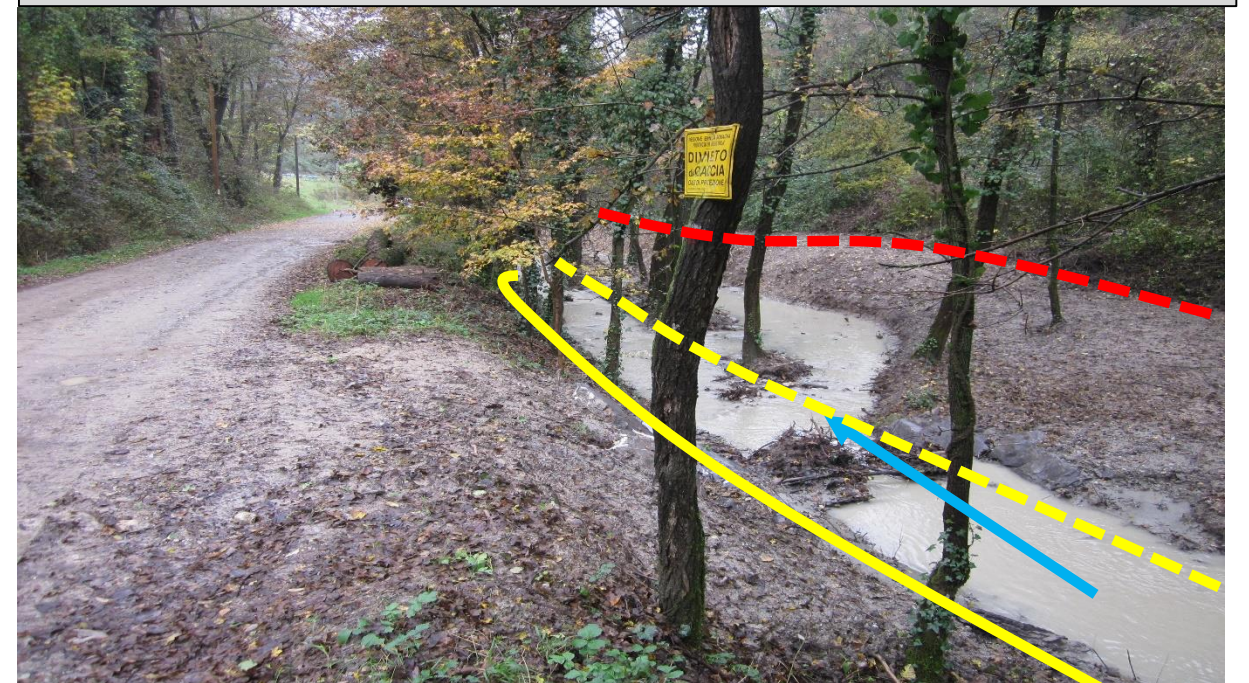
Sito di intervento durante l'evento piovoso del 10/11/2014. In giallo continuo la sponda sinistra, in giallo tratteggiato la sponda destra pre intervento, in rosso la sponda destra arretrata.
