Progetto: LIFE11 ENV/IT/00243 LIFE RII  
RIQUALIFICAZIONE INTEGRATA IDRAULICO-AMBIENTALE DEI  
**RII APPARTENENTI ALLA FASCIA PEDEMONTANA DELL'EMILIA  
ROMAGNA**

*Rio Bottazzo*

(Comune di **San Polo d'Enza**)

C1 – Monitoraggio degli elementi vegetazionali e faunistici  
relazione post operam

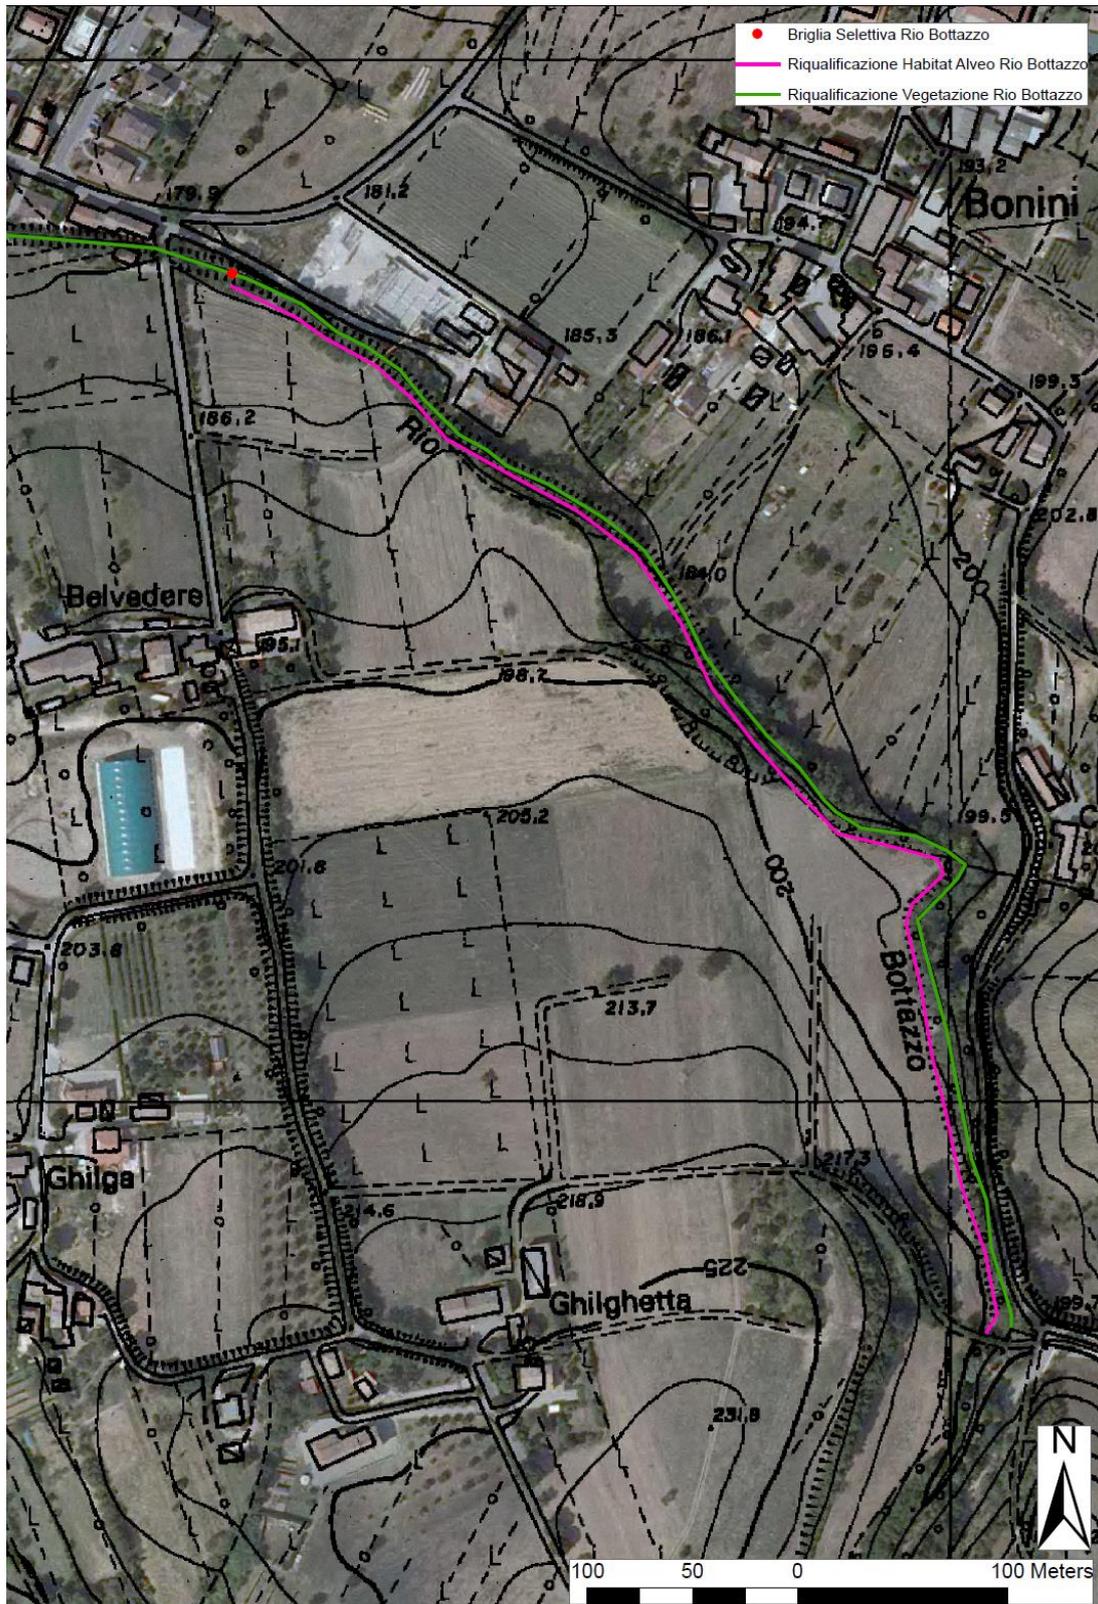
Immagine 1 – Aree e tipologie di intervento A

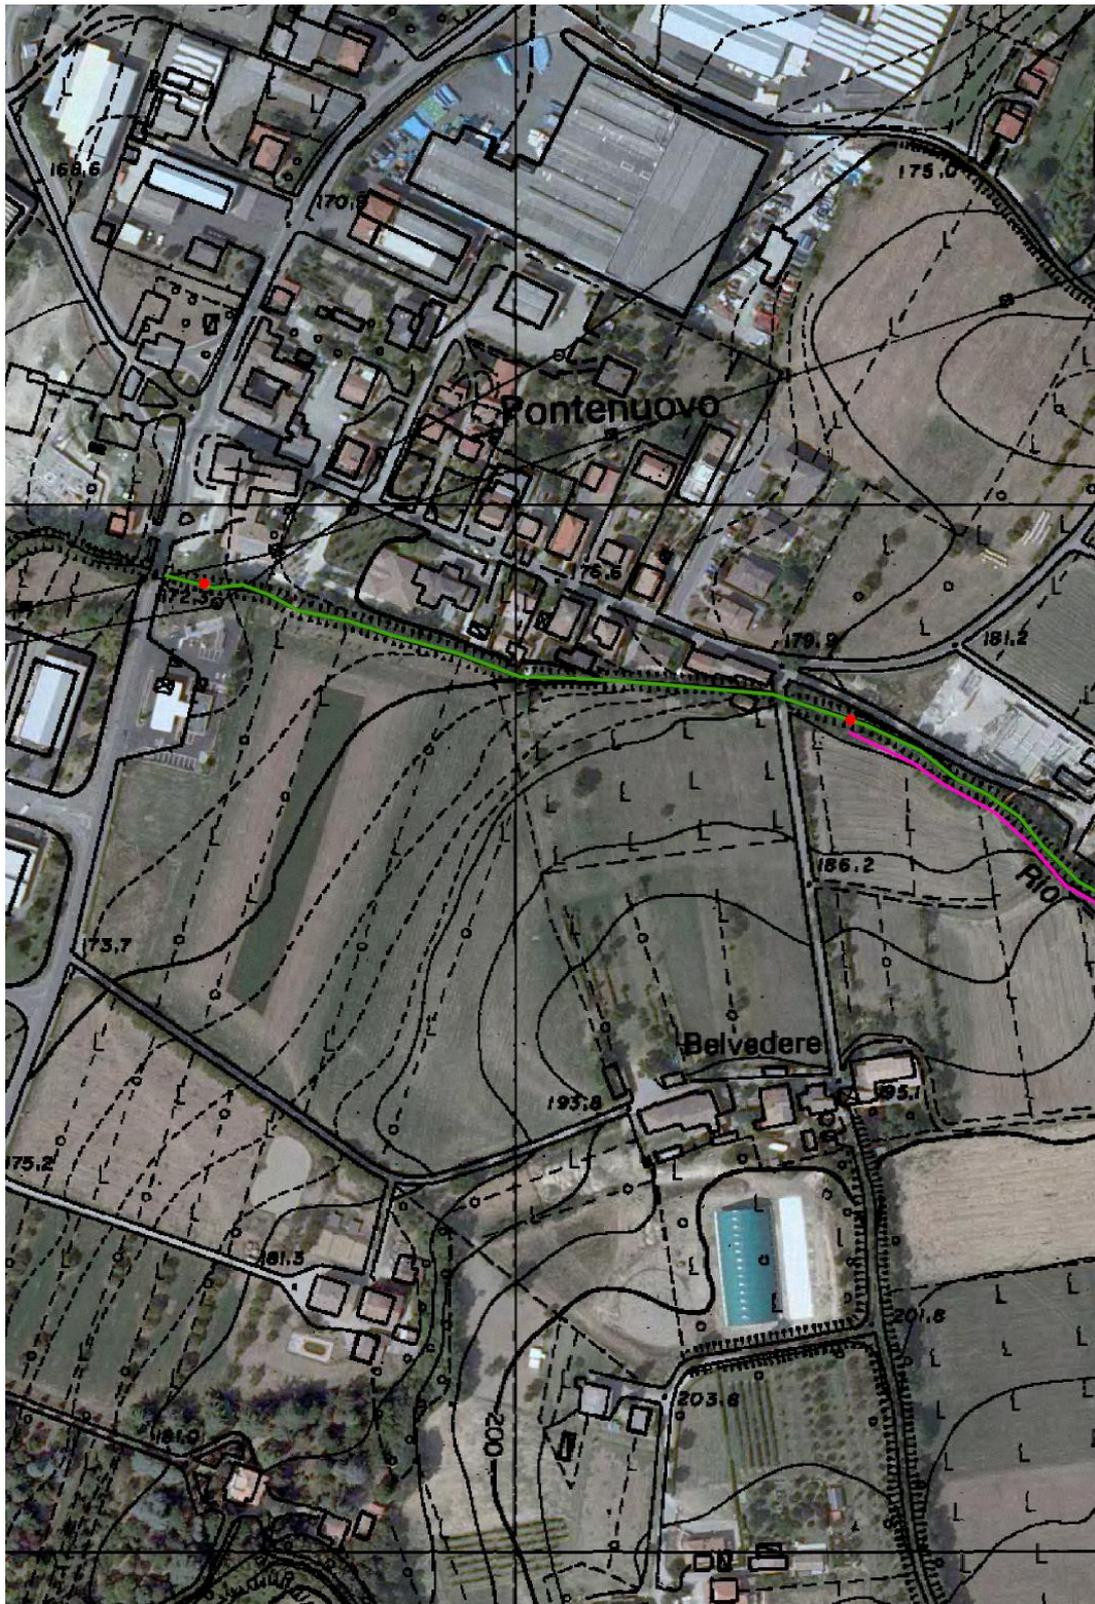
Immagine 2 – Aree e tipologie di intervento B

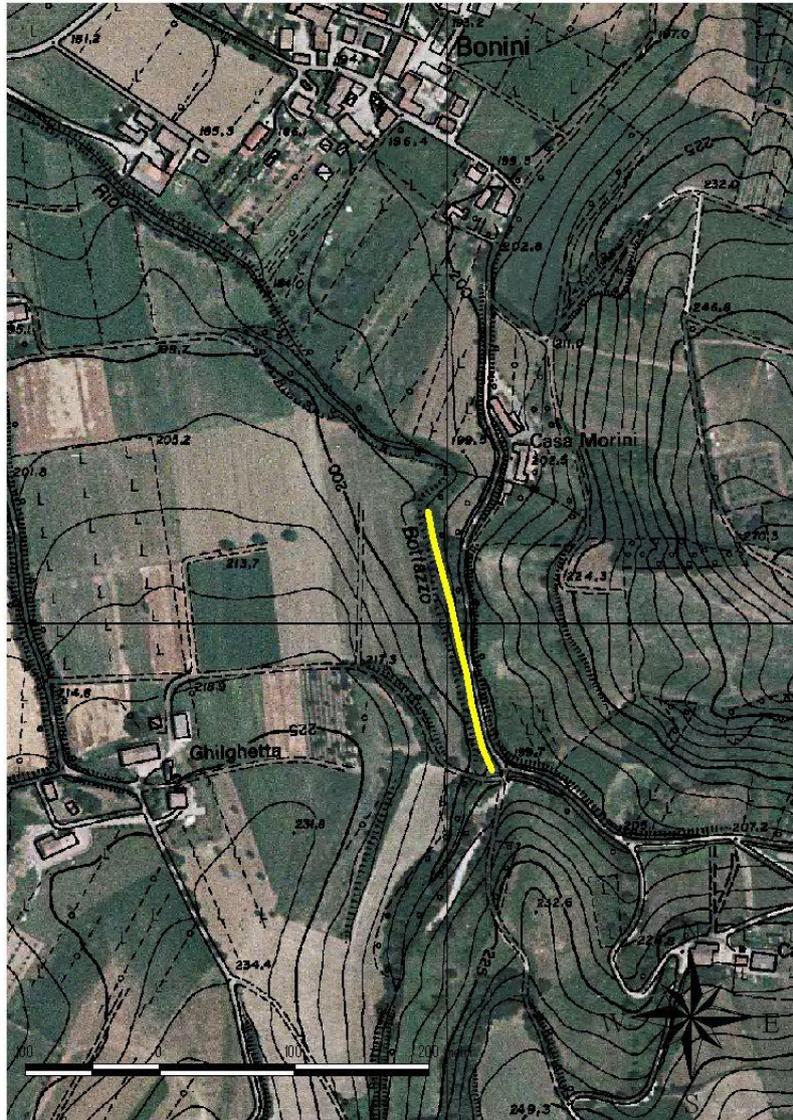
Immagine 3 – Tratto n. 1

In questo tratto era presente una fascia boscata ripariale continua e strutturata che ha subito un drastico ridimensionamento con in taglio di gran parte della componente arbustiva, soprattutto in DX idrografica.

Attualmente la vegetazione sta ricolonizzando rapidamente le sponde e, in SX idrografica, la situazione risulta essere già discreta.

descrizione	grado*
Nonostante il massiccio taglio di biomassa vegetale, la complessità strutturale delle cenosi presente risulta discreta e sicuramente, in tempi relativamente brevi, tornerà ad essere buona.	3

descrizione	grado*
Lo stesso discorso fatto per la complessità strutturale vale per il grado di naturalità. Sicuramente ci troviamo in presenza di ambienti con un discreto grado di naturalità anche in relazione al territorio circostante.	3

Il grado di diversità vegetale, anche se alterato dai tagli, risulta comunque relativamente buono con la presenza di elementi arborei di pregio e numerose specie erbacee tipiche di queste cenosi.

Sono state effettuate alcune piantumazioni sul lato esterno della scarpata con essenze arboreo-arbustive.

Non è **possibile allo stato attuale dare un giudizio sull'intervento, l'asportazione massiccia di biomassa ha comunque alterato la situazione precedente e solo con il passare del tempo si riuscirà a valutare l'evoluzione dell'ambiente vegetale** in questo tratto.

**L'intervento, effettuato in parte al di fuori del progetto Life "Rii", ha comportato un drastico ridimensionamento delle cenosi presenti con la conseguenza di avere attualmente un ambiente vegetale in forte evoluzione che richiederà comunque tempo per raggiungere una situazione stabile.**

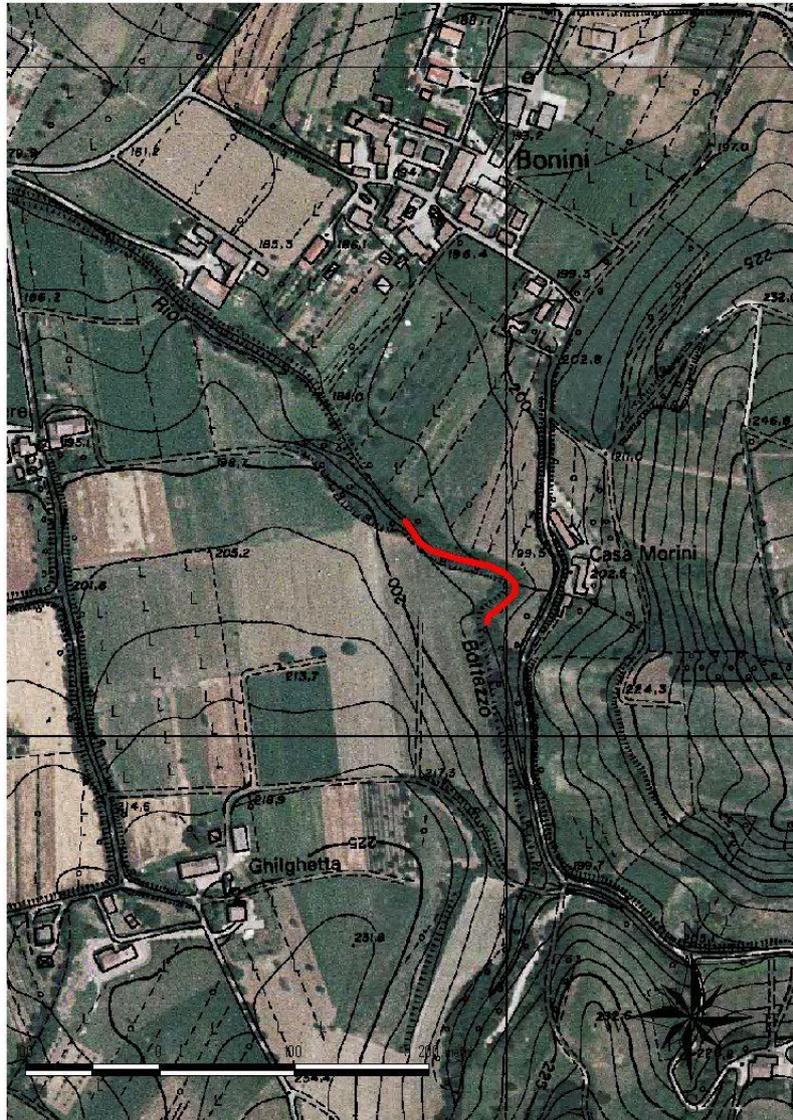
Immagine 4 – Tratto n. 2

La situazione di questo tratto rispecchia quella rilevata in ante operam.

Le fasce boscate ripariali risultano continue e ben strutturate ma con presenza, e spesso **dominanza**, dell'alloctona *Robinia pseudoacacia*.

descrizione	grado*
Come per i rilievi in ante operam, la complessità strutturale delle cenosi risulta sostanzialmente discreta.	3

descrizione	grado*
Lo stesso discorso vale anche per il grado di naturalità che, soprattutto in SX idrografica risulta discreto.	3

Rispetto **all'ante operam**, è stato rilevato un maggiore grado di diversità specifica con la presenza anche di alcune specie nemorali tipiche delle formazioni boscate presenti in questa zona **a monte dell'area di intervento**.

Sostanzialmente la situazione risulta simile a quella rilevata in ante operam.

Sostanzialmente la situazione attuale rispecchia quella rilevata in ante operam, la maggiore presenza di specie è sicuramente dovuta a rilievi più accurati effettuati in periodi diversi **dell'anno, rispetto ai rilievi ante operam** effettuati in un periodo temporale molto breve.

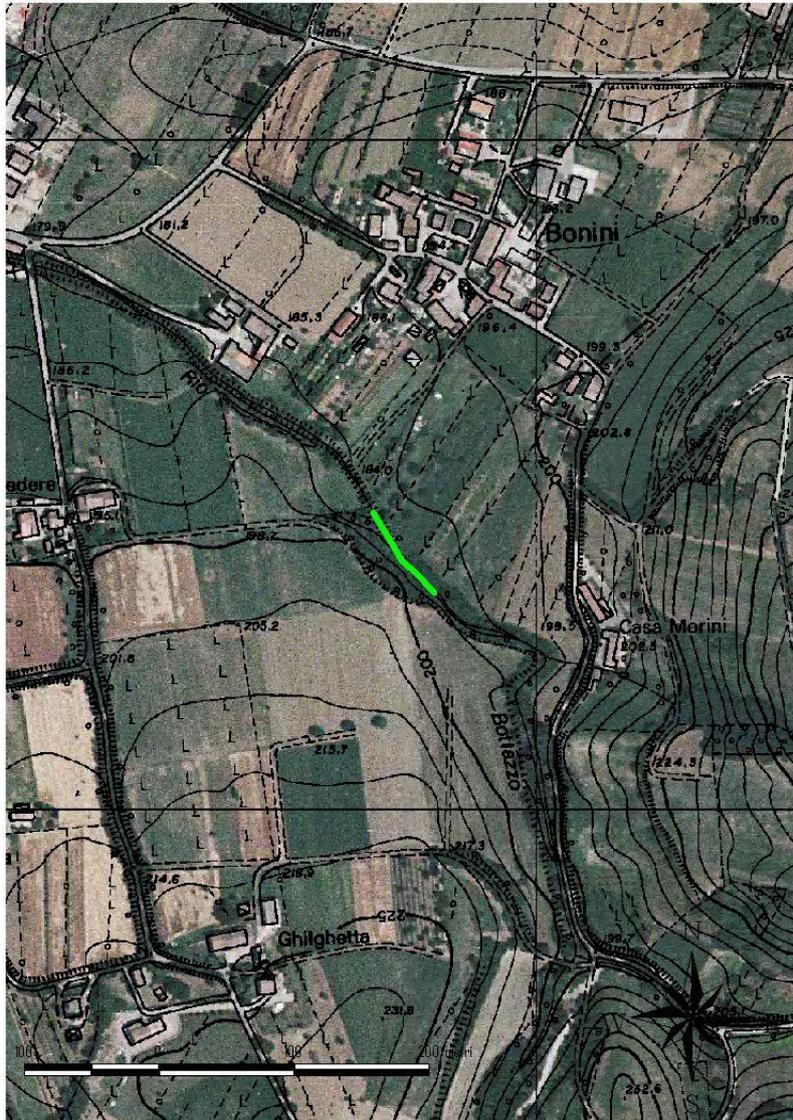
Immagine 5 – Tratto n. 3

La scarpata in SX idrografica ha subito un notevole danno, riguardante soprattutto le specie erbacee nemorali, numerose nel sottobosco; il danno è stato causato dal diradamento della componente arborea e all'eliminazione di quella arbustiva oltre alla "pulizia" del sottobosco.

La copertura arborea, che raggiunge l'alveo, risulta comunque buona e gli habitat di queste specie non risultano particolarmente danneggiati.

In Dx idrografica manca completamente la fascia boscata ripariale.

descrizione	grado*
Attualmente la complessità strutturale risulta comunque discreta anche se peggiorata rispetto alla situazione ante operam.	3

descrizione	grado*
Il grado di naturalità risulta discreto, anche se leggermente peggiorato, in SX idrografica, mentre rimane basso in DX idrografica.	2

Il grado di diversità **specifica risente dell'intervento di pulizia del sottobosco e diradamento della vegetazione arboreo-arbustiva.**

Sono state effettuate alcune piantumazioni sul lato esterno della scarpata con essenze arboreo-arbustive.

Non è **possibile allo stato attuale dare un giudizio sull'intervento, la naturale evoluzione** permetterà sicuramente di recuperare la diversità specifica presente in passato mentre in DX idrografica sarebbe necessario effettuare un intervento di riqualficazione della sponda.

**La situazione attuale è peggiore di quella registrata in ante operam, ma l'evoluzione naturale della vegetazione porterà sicuramente a un miglioramento qualitativo delle cenosi presenti.**  
Come detto in precedenza la sponda DX manca completamente della fascia vegetata ripariale e necessiterebbe di un intervento di riqualificazione.

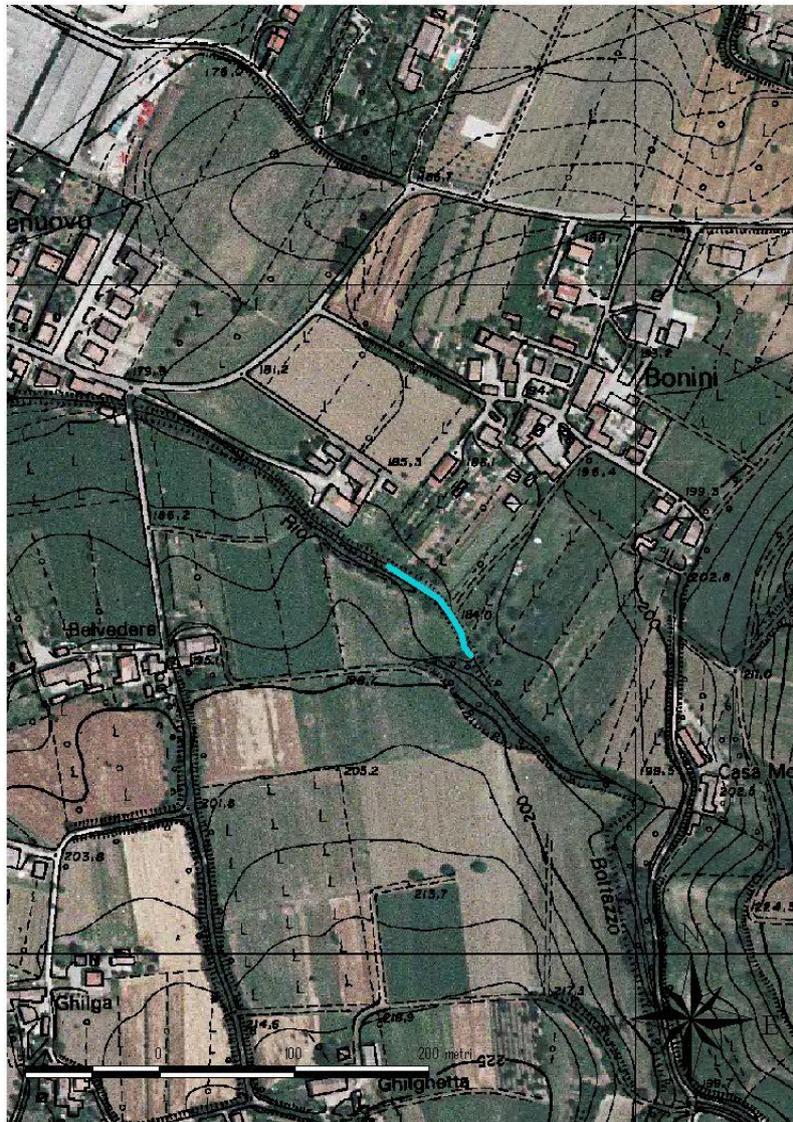
Immagine 6 – Tratto n. 4

Si tratta di una situazione antropizzata con la totale mancanza di fasce ripariali strutturate. I coltivi arrivano fino alle sponde del rio, alcune piantumazioni effettuate, permetteranno sicuramente di migliorare una situazione comunque di bassissima naturalità.

descrizione	grado*
La complessità strutturale delle cenosi presenti risulta tuttora bassissima.	1

descrizione	grado*
Il grado di naturalità risulta estremamente <b>basso rispetto all'ambiente circostante.</b>	1

Il grado di diversità specifica risulta tuttora bassissimo, anche se le piantumazioni effettuate potranno migliorare leggermente la situazione.

Sono state effettuate alcune piantumazioni sul lato esterno della scarpata con essenze arboreo-arbustive.

La riqualificazione della vegetazione di questo tratto richiederebbe comunque un intervento di maggiore portata.

Il tratto viene regolarmente ripulito dalla vegetazione, sia sulle sponde che in alveo, occorrerebbe un intervento per dare continuità alle fasce boscate ripariali che qui vengono di fatto interrotte.

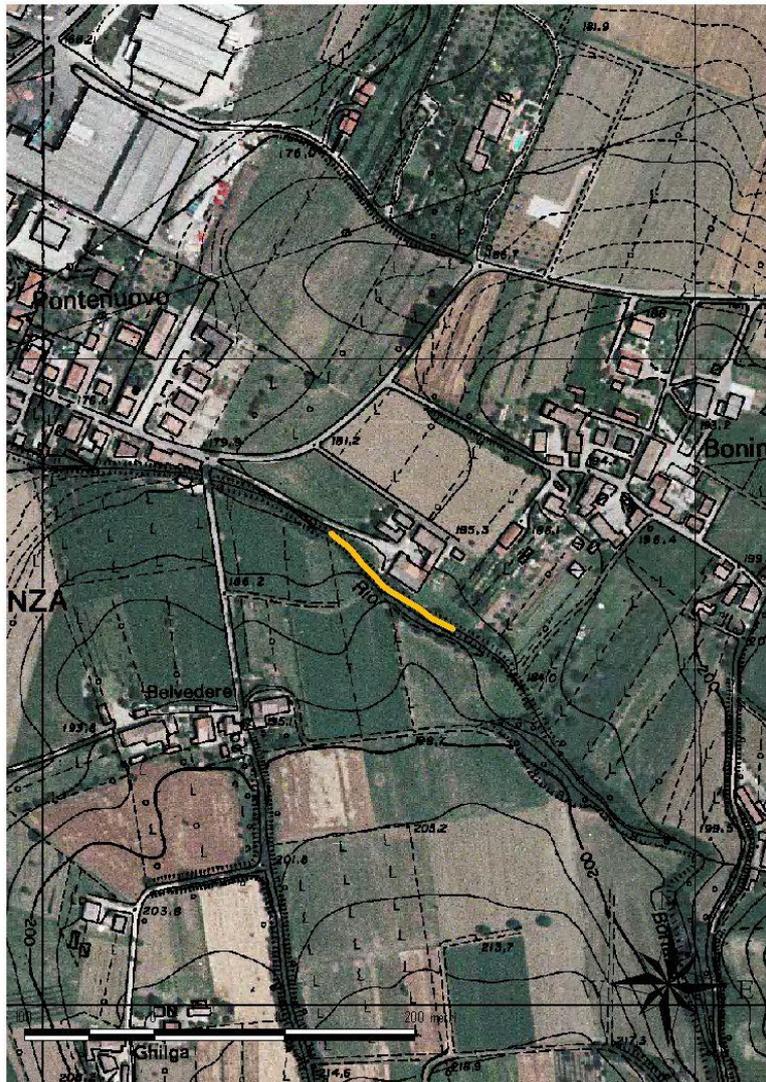
Immagine 7 – Tratto n. 5

La situazione attuale di questo tratto rispecchia sostanzialmente quella rilevata in ante operam.

In SX idrografica è presente una ripida scarpata boscata che raggiunge le sponde del rio mentre manca completamente la vegetazione ripariale in DX idrografica.

descrizione	grado*
Come per l'ante operam, il grado di complessità strutturale delle cenosi risulta buono in SX idrografica e pessimo in DX idrografica.	3

descrizione	grado*
Vale lo stesso discorso fatto per la complessità strutturale, anche per il grado di naturalità si può dire che risulta buono in SX idrografica e pessimo in DX idrografica.	3

Sono state effettuate alcune piantumazioni sul lato esterno della scarpata in SX idrografica con essenze arboreo-arbustive.

Le piante però sono state piantate sotto essenze arboree già esistenti compromettendone quindi la normale crescita.

In DX idrografica, come in altri tratti, sarebbe necessario un intervento di riqualficazione della vegetazione spondale.

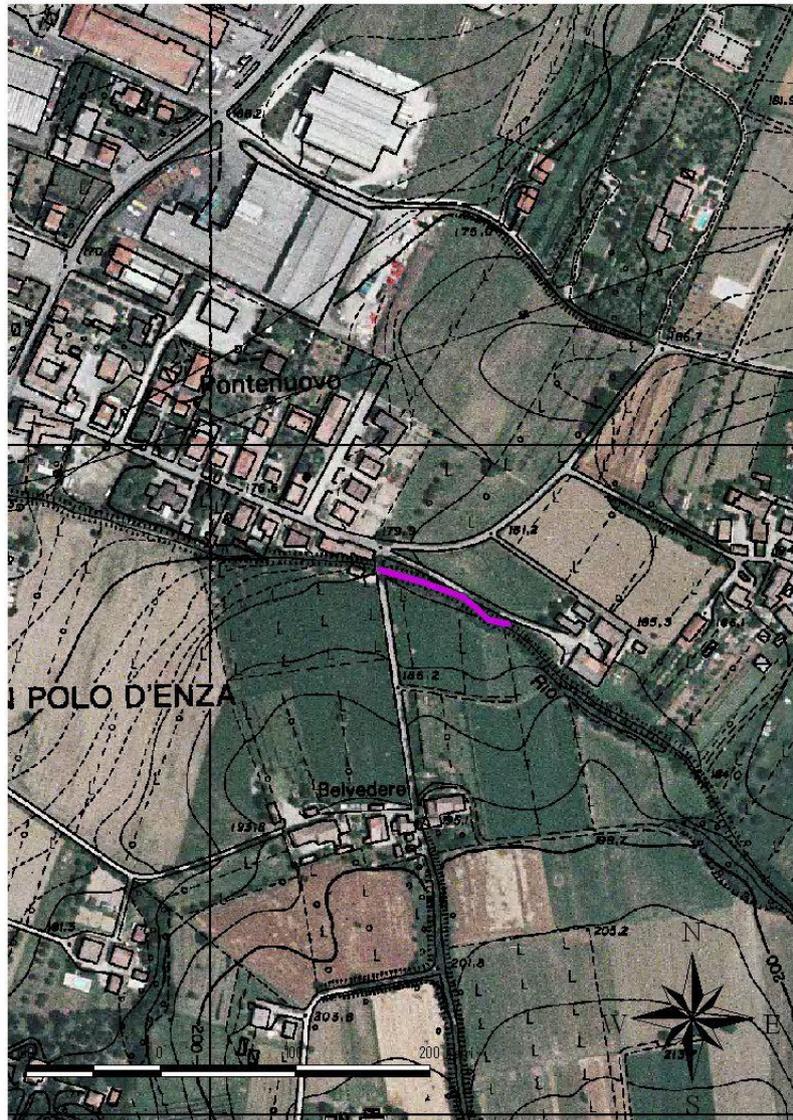
Immagine 8 – Tratto n. 6

La fascia boscata ripariale risulta fortemente ridotta e degradata con dominanza di specie invasive, spesso alloctone.

Sono state effettuate piantumazioni in SX idrografica per migliorare la situazione attuale.

Come in ante operam la complessità strutturale delle cenosi presenti risulta molto bassa.	2
---	---

descrizione	grado*
Anche il grado di naturalità risulta relativamente basso.	2

**La specie dominante risulta essere l'alloctona *Robinia pseudoacacia***, con presenza di poche altre specie arboreo-arbustive mentre la componente erbacea è prevalentemente composta da specie nitrofile.

Risulta essere uno dei tratti peggiori del rio, la forte antropizzazione che ha portato al taglio quasi totale delle cenosi ripariale e la presenza-dominanza di specie alloctone richiederebbe un **intervento con l'obiettivo di allargare, almeno in SX idrografica la fascia boscata ripariale.**

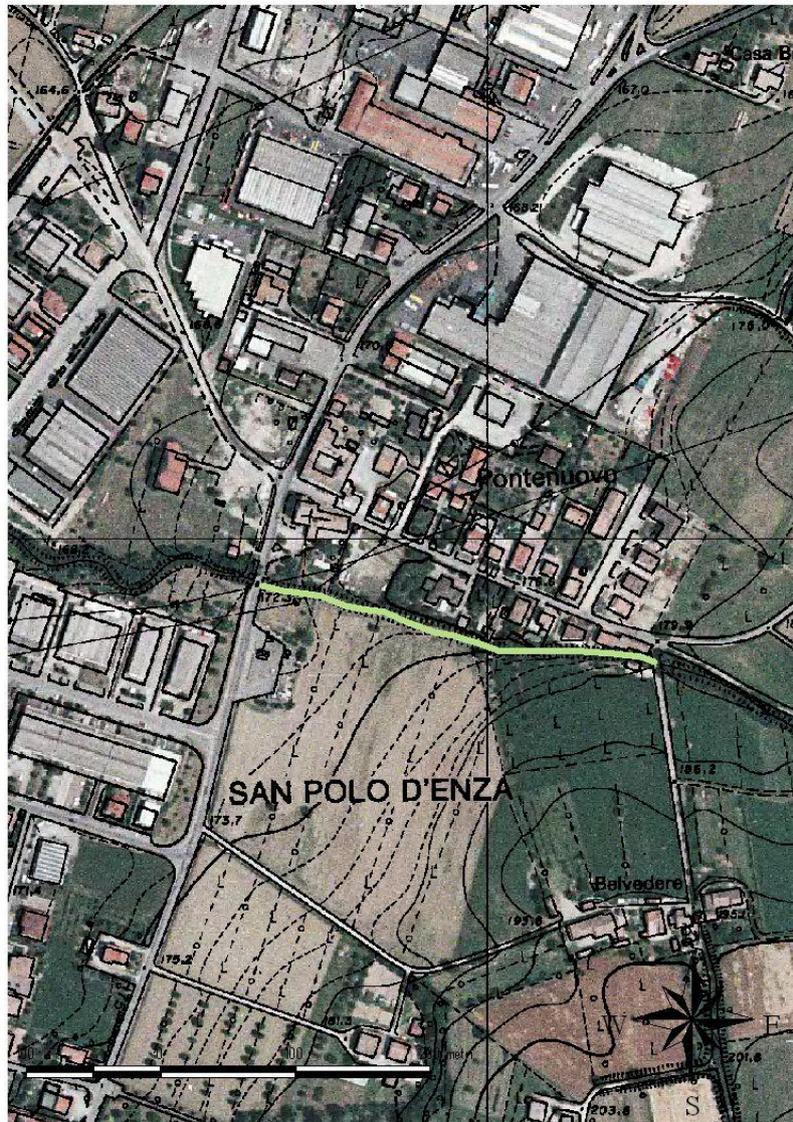
Immagine 9 – Tratto n. 7

Tratto con, in DX idrografica, un insediamento residenziale che ha portato all'occupazione di gran parte della fascia demaniale e la conseguente eliminazione della vegetazione esistente.

In SX idrografica e nella parte più bassa, anche in DX idrografica, presenza continua di *Robinia pseudoacacia*, in formazioni pure, con aggiunta di specie ornamentali.

descrizione	grado*
La forte antropizzazione porta ad avere in grado di complessità strutturale estremamente basso	1

descrizione	grado*
Il grado di naturalità risulta essere il più basso del tratto di rio interessato dal progetto.	1

Bassissimo grado di diversità specifica con presenza e dominanza di specie alloctone o **impiantate dall'uomo, soprattutto ornamentali.**

La riqualficazione della vegetazione di questo tratto richiederebbe interventi di notevole portata difficilmente realizzabili, anche se auspicabili.

Si tratta di uno dei tratti con la maggiore antropizzazione dove sarebbe necessario intervenire anche con il recupero delle sponde e delle aree prospicienti per potere ricreare la fascia boscata ripariale.

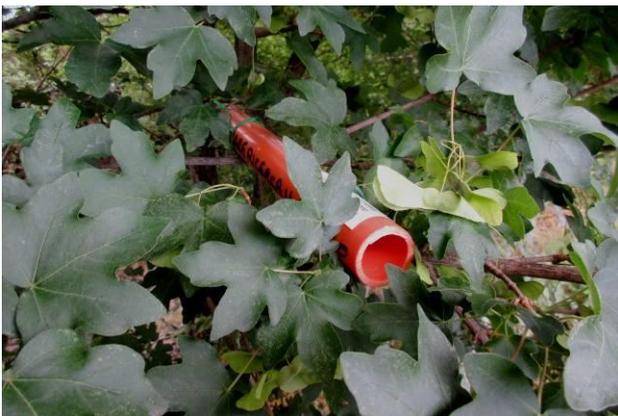
Immagine 9: hair-tube posizionato

Anche se non segnalata in bibliografia per il sito, ma per analogia con quanto effettuato negli altri rii del progetto LIFE **e considerato che è una delle specie "policy", per verificare la presenza del Moscardino (*Muscardinus avellanarius*)**, di abitudini arboricole e notturne e quindi difficilmente contattabile con la metodologia utilizzata per gli altri mammiferi, si è condotta una ricerca mirata mediante *hair-tubes* innescati con nocchie. I rilievi con *hair-tubes* rappresentano una tecnica speditiva, non invasiva, che prevede la preparazione, il posizionamento (fissandoli ai rami di vegetazione arborea/arbustiva con filo da giardiniere in anima metallica) e il controllo di tubi in PVC per la raccolta di campioni di pelo. Sono stati utilizzati tubi della lunghezza di circa 30 cm e del diametro di 3 cm. Alle due estremità del tubo sono state posizionate delle placche in gomma con applicata una striscia di biadesivo, che ha la funzione di **trattenere i peli dell'animale quando questo entra nel tubo per cibarsi dell'esca posta al suo interno**. Ogni *hair-tube* è rimasto sul campo oltre 15 notti e rimosso alla fine delle sessioni **d'indagine per verificare la presenza di peli ed effettuare l'identificazione per mezzo di microscopio**.

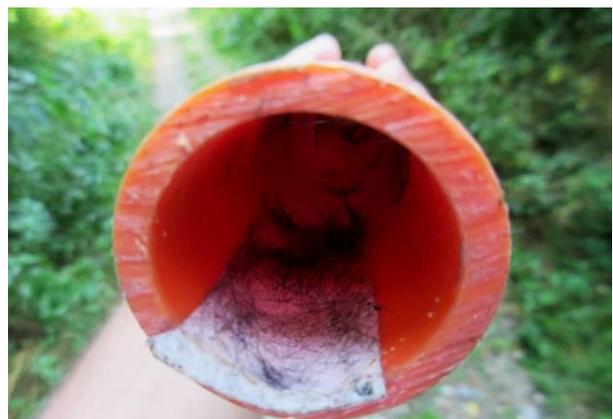
Immagine 10: adesivo con peli attaccati
