Progetto: LIFE11 ENV/IT/00243 LIFE RII
RIQUALIFICAZIONE INTEGRATA IDRAULICO-AMBIENTALE DEI
**RII APPARTENENTI ALLA FASCIA PEDEMONTANA DELL'EMILIA
ROMAGNA**

Rio Enzola

Elaborato:

C1 – Monitoraggio degli elementi vegetazionali e faunistici
relazione post operam

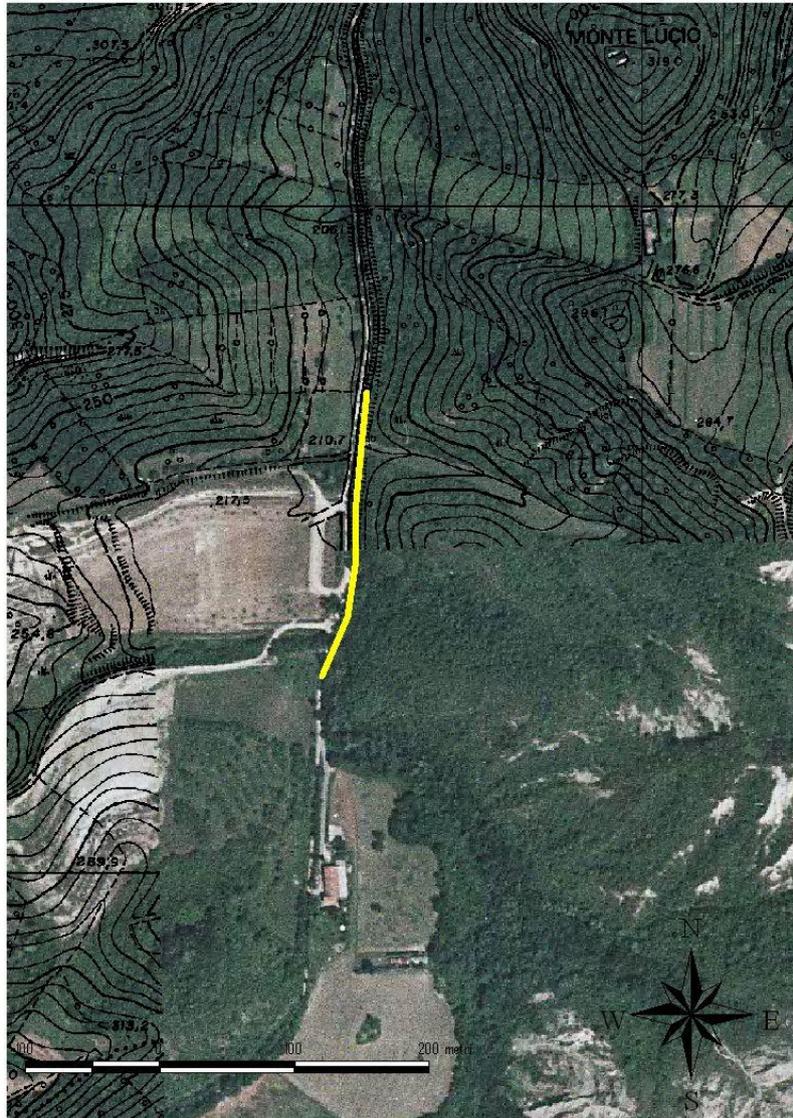
Immagine 7 – Tratto n. 1

In DX idrografica le formazioni boscate presenti raggiungono in parte, anche se ridimensionate, l'alveo mentre in SX idrografica la vicinanza della strada non permette la formazione di fasce ripariali strutturate.

L'allargamento dell'alveo ha portato al taglio di una parte della vegetazione esistente che comunque sta colonizzando rapidamente le aree di intervento, dove state effettuate delle idonee piantumazioni.

descrizione	grado*
La complessità strutturale, soprattutto in DX idrografica rimane discreta con notevoli possibilità di miglioramento in tempi relativamente brevi.	3

descrizione	grado*
Anche per il grado di naturalità troviamo una situazione discreta soprattutto in DX idrografica con possibilità di miglioramento.	3

Il grado di **diversità specifica**, anche per l'intervento che ha aumentato la possibilità di diversificazione degli habitat, risulta attualmente discreto ma andrà sicuramente verificato in futuro.

Sono stati effettuati tagli di diradamento della vegetazione arboreo arbustiva con conseguente perdita di biomassa che comunque sarà rapidamente recuperata.

In SX idrografica è stata inerbita la scarpata e sono state effettuate piantumazioni di essenze arboreo arbustive.

La **pulizia dell'alveo e il suo allargamento permetterà di avere aree** con ambienti diversificati e quindi con possibilità di formazione di nuovi habitat.

Come già ribadito, la risagomatura morfologica dell'alveo permetterà la formazione di habitat diversificati rispetto alla situazione rilevata in ante operam.

In questo tratto gli interventi hanno permesso l'allargamento di parte dell'alveo, con conseguente cambiamento delle formazioni presenti.

La temporanea perdita di biomassa vegetale, viene ampiamente compensata dagli interventi di ripristino e in prospettiva futura si avranno ambienti maggiormente diversificati e colonizzati da cenosi non presenti prima dei lavori, con conseguente aumento anche della diversità specifica.

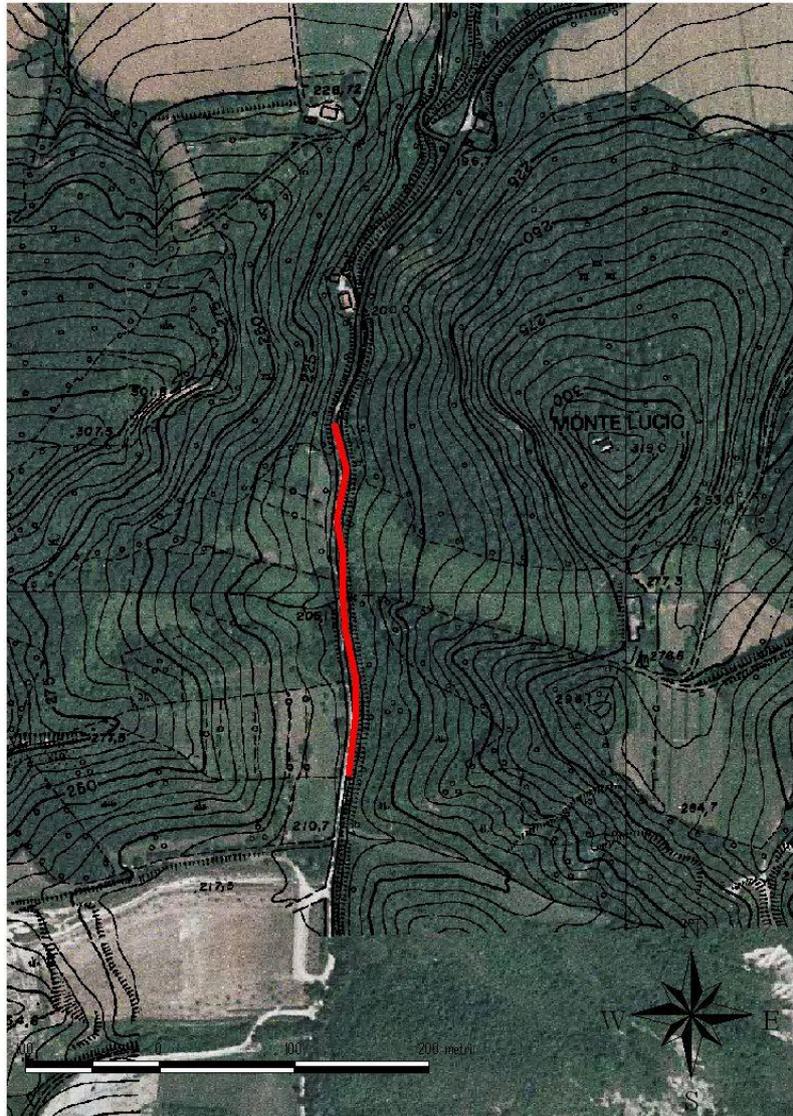
Immagine 8 – Tratto n. 2

Tratto dove sono stati effettuati notevoli interventi di contenimento della componente vegetale con discreta perdita di biomassa.

La pulizia e l'allargamento dell'alveo e la creazione di soglie naturaliformi ha apportato, allo stato attuale, modifiche sostanziali alle formazioni presenti in ante operam.

descrizione	grado*
Anche dopo gli interventi il grado di complessità strutturale risulta comunque discreto.	3

descrizione	grado*
Il grado di naturalità, nell'attuale situazione, si è abbassato rispetto all'ante operam ma con buone prospettive per il futuro.	3

Nonostante la perdita di biomassa, il grado di diversità specifica risulta ancora sostanzialmente buono. La perdita **di alcune specie è stata compensata dall'arrivo di altre.**

Sono stati effettuati tagli di diradamento della vegetazione arboreo arbustiva con conseguente perdita di biomassa che comunque sarà rapidamente recuperata.

In alcune zone il taglio ha permesso la creazione di aree allagabili in alveo.

Sono state effettuate piantumazioni di essenze arboreo arbustive, che comunque necessiterebbero di controllo per la sostituzione delle piante danneggiate o morte.

La realizzazione di salti naturaliformi in alveo non ha portato nessuna variazione o conseguenza sensibile alla componente vegetale.

Attualmente, il diradamento della vegetazione e la creazione di aree allagabili, permette la **formazione di habitat nuovi rispetto all'ante operam.**

Naturalmente l'evoluzione dovuta a questi interventi andrà seguita nel tempo e occorreranno sicuramente interventi di manutenzione.

La situazione della componente vegetale di questo tratto va assolutamente valutata in tempi futuri dopo che la vegetazione avrà ritrovato situazioni di discreta stabilità.

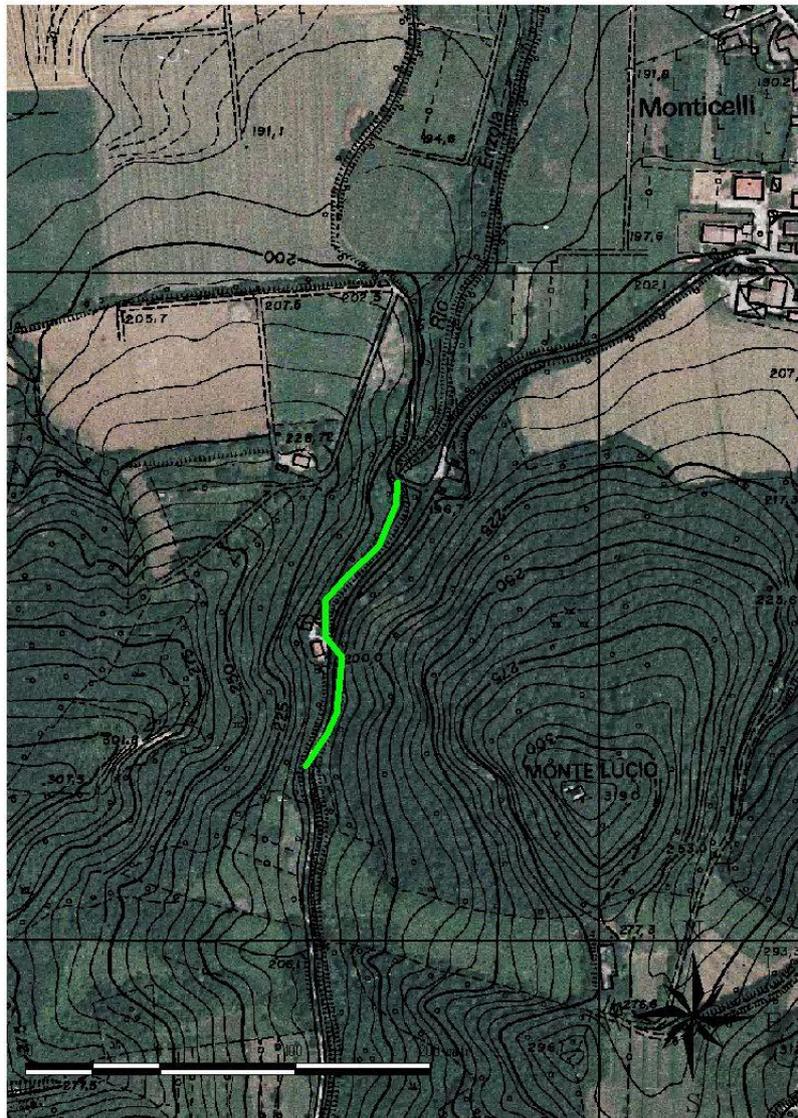
Immagine 9 – Tratto n. 3

La parte bassa di questo tratto ha subito una notevole perdita di biomassa dovuta alla creazione di estese aree allagabili.

Attualmente si assiste a una rapida colonizzazione soprattutto da parte di specie erbacee ma anche di arbustive nitrofile come ad esempio *Sambucus nigra*.

descrizione	grado*
Attualmente la complessità strutturale risulta discreta ma con concrete possibilità di avere notevoli miglioramenti rispetto all'ante operam.	3

descrizione	grado*
Anche il grado di naturalità, nell'attuale situazione, risulta discreto , ma con notevoli margini di miglioramento.	3

Il grado di diversità specifica risulta sostanzialmente discreto ma con presenza di specie alloctone e specie sinantropiche.

La realizzazione di salti naturaliformi in alveo non ha portato nessuna variazione o conseguenza sensibile alla componente vegetale.

Attualmente, il diradamento della vegetazione e la creazione di aree allagabili, permette la formazione di **habitat nuovi rispetto all'ante operam.**

La vasta area interessata da questo intervento con la formazione di aree a diversi livelli, permetterà la colonizzazione da parte di cenosi che formeranno ambienti molto importanti e diversificati.

Attualmente diventa impossibile dare un giudizio veritiero sull'efficacia degli interventi rispetto alla componente vegetale.

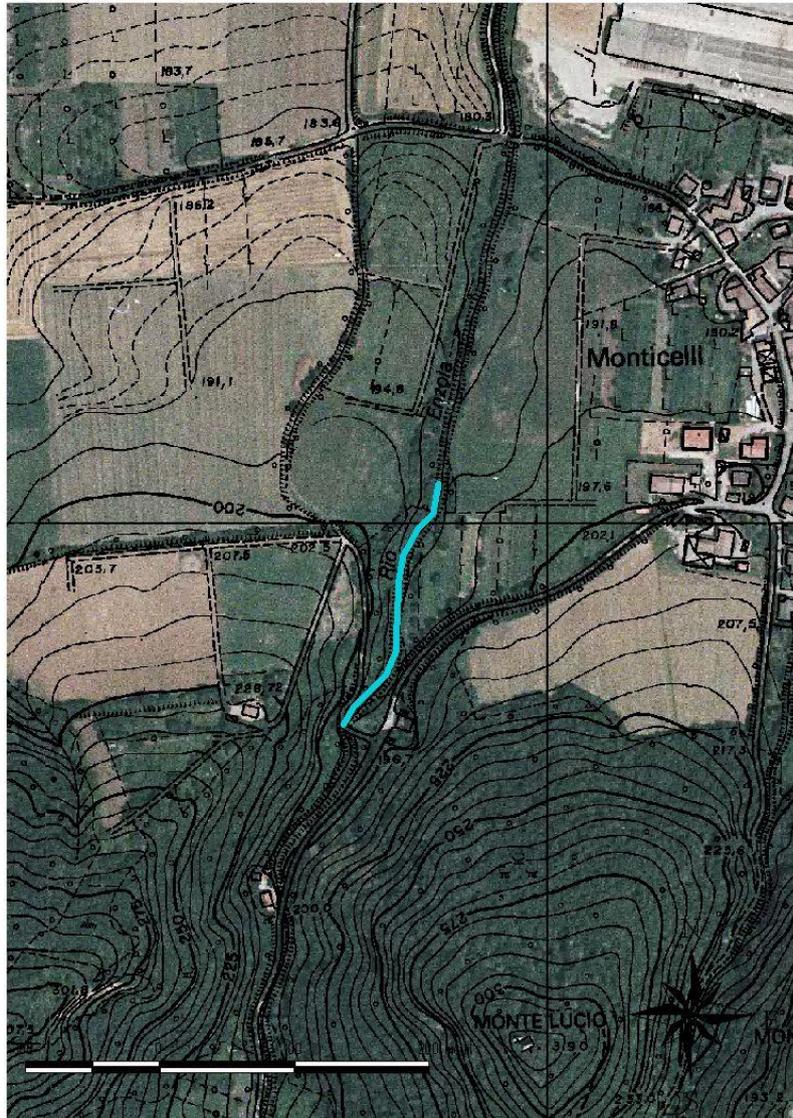
Immagine 10 – Tratto n. 4

Tratto caratterizzato, in ante operam, da una presenza costante di una cortina arboreo arbustiva ripariale.

La realizzazione di un restringimento di sezione a bocca tarata e di un'area allagabile con sistemazione della scarpata con opere di ingegneria naturalistica ha portato all'interruzione di questa fascia per un tratto di considerevole lunghezza.

descrizione	grado*
Nonostante l'intervento , che ha per ora portato a una perdita di biomassa vegetale, la complessità strutturale delle cenosi di questo tratto risulta ancora buona.	4

descrizione	grado*
Anche il grado di naturalità risulta, in gran parte di questo tratto, ancora buono.	4

La diversità specifica risulta sostanzialmente buona con presenza di numerose specie nemorali.

Il consolidamento della scarpata in SX idrografica è stato accompagnato da inerbimento e piantumazione di essenze autoctone.

La situazione attuale prevederebbe un intervento di manutenzione necessario per evitare nuovi smottamenti nella scarpata che per ora non è ancora ricolonizzata da cenosi boscate.

Il restringimento in gabbionate con sassi **permette l'allagamento dell'area a monte.**

Per ora la costruzione rimane scoperta ma nel tempo sicuramente verrà colonizzata da **vegetazione erbacea che sfrutterà l'accumulo di suolo** negli interstizi presenti tra i sassi.

L'area interessata da questo intervento inizia solamente ora ad essere colonizzata da poche specie erbacee.

La scarpata è stata inerbita e risulta con una buona copertura mentre le piantumazioni di essenze arboreo arbustive andrebbero controllate per sostituire gli esemplari morti o in cattive condizioni.

Se si esclude il tratto **interessato dall'intervento di allargamento dell'alveo, la situazione si presenta immutata rispetto ai rilievi ante operam.**

L'area soggetta a intervento permetterà comunque di diversificare gli ambienti presenti con la formazione di nuove cenosi, soprattutto erbacee.

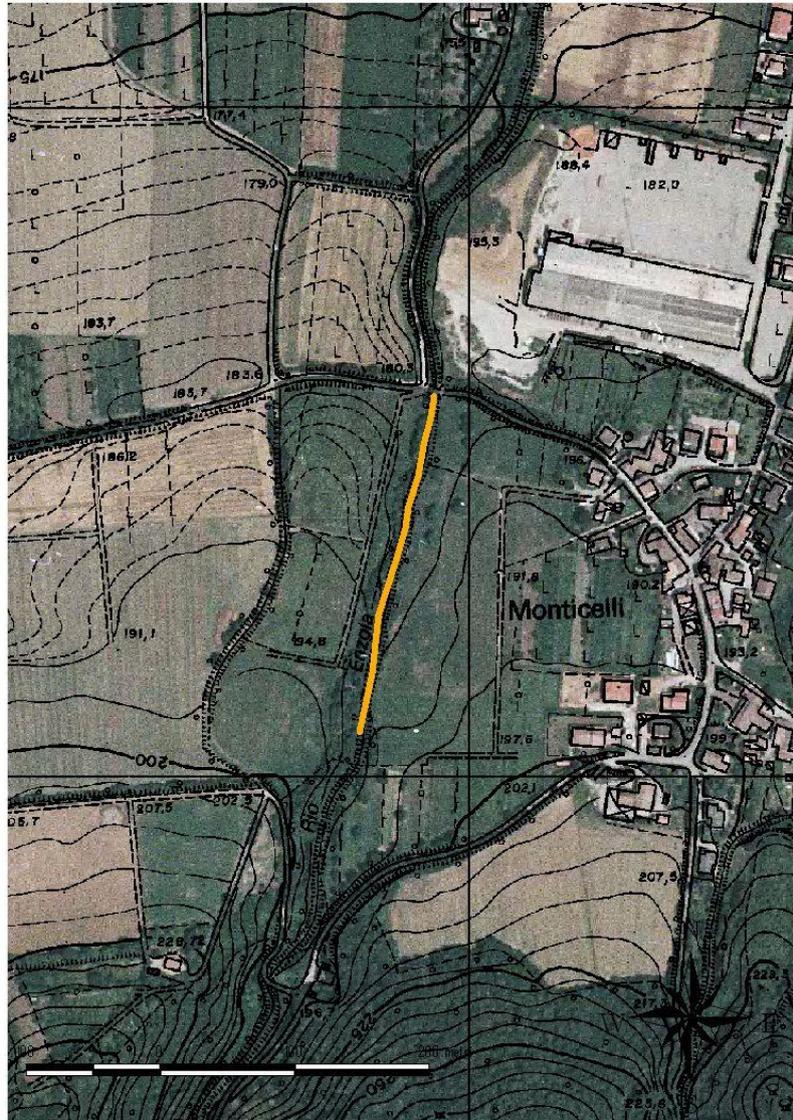
Immagine 11 – Tratto n. 5

La situazione attuale rispecchia quella rilevata in ante operam con presenza di una fascia boscata ridotta su entrambe le sponde con prevalenza, in molte aree dell'alloctona *Robinia pseudoacacia*.

descrizione	grado*
Nonostante la fascia ripariale risulti estremamente ridotta la complessità strutturale risulta discreta.	3

Sostanzialmente non è cambiato nulla rispetto ai rilievi ante operam con presenza di fascia ripariale continua anche se molto stretta.

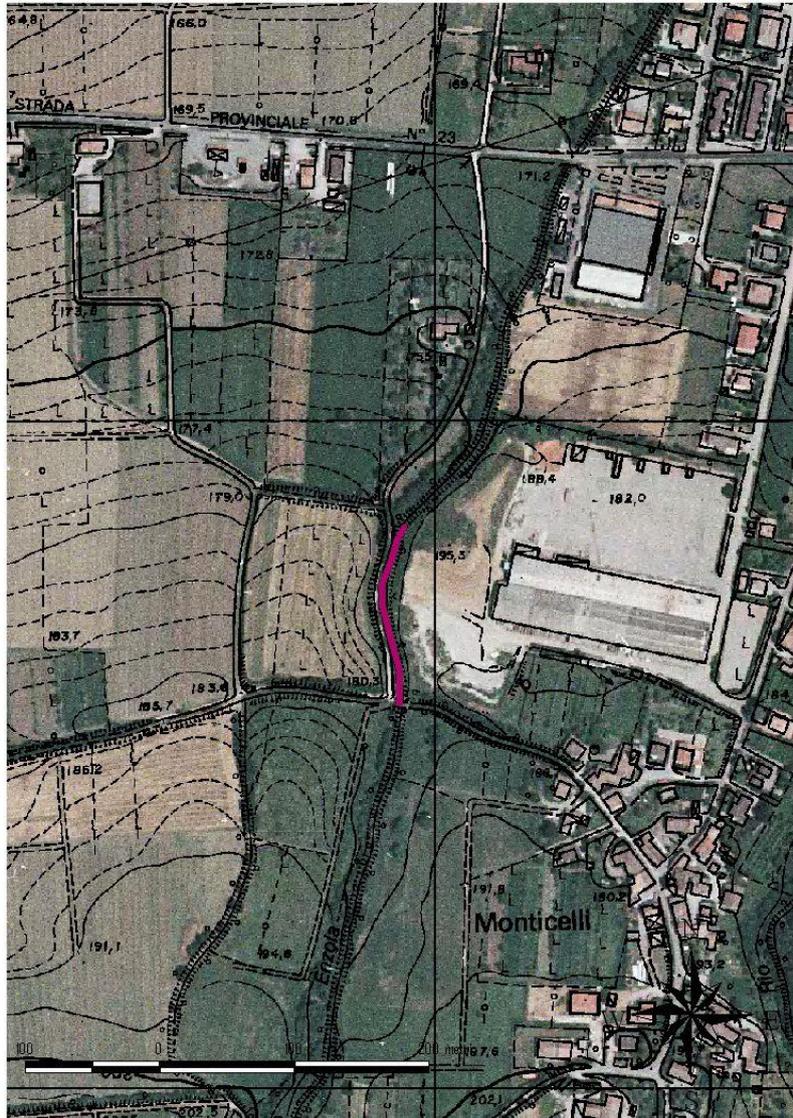
Immagine 12 – Tratto n. 6

L'allargamento dell'alveo e la risagomatura della scarpata con conseguente asportazione della vegetazione ha creato una situazione transitoria dove specie opportuniste stanno invadendo l'area con conseguente perdita delle essenze piantumate durante il ripristino.

Si può ipotizzare la formazione in DX idrografica di un esteso robinieto, mentre il alveo si formeranno cenosi erbacee soprattutto composte da specie sinantropiche.

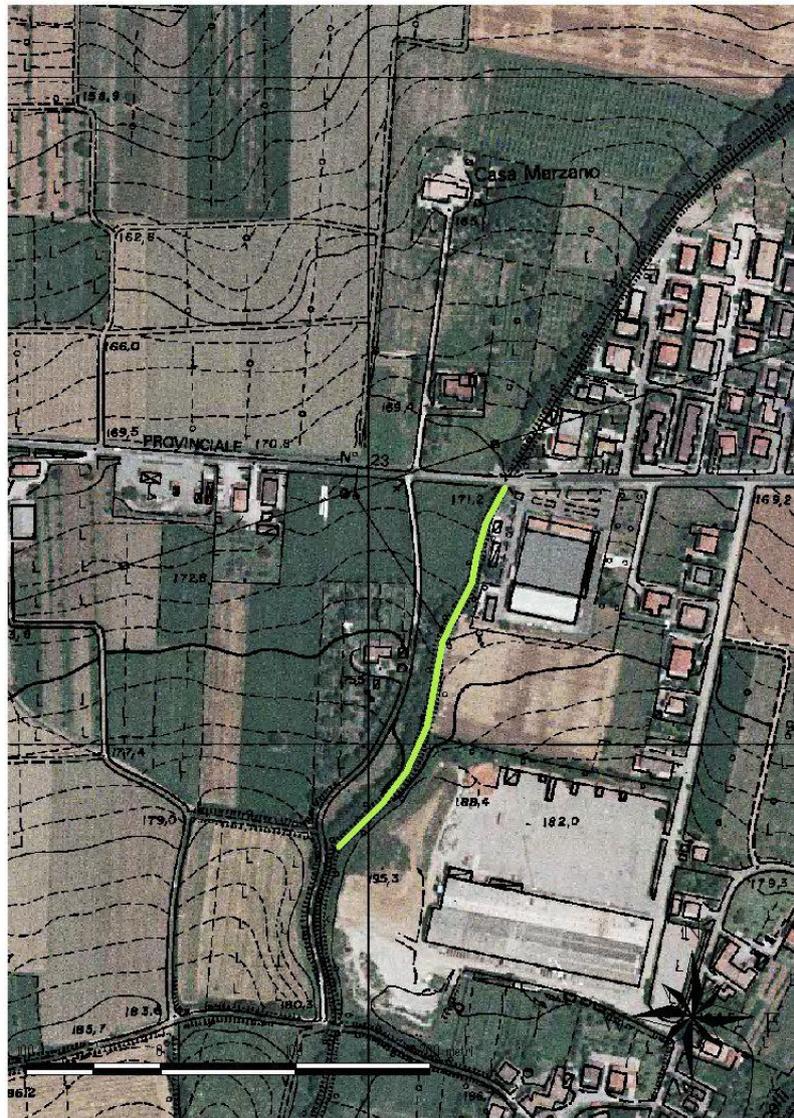
Immagine 13 – Tratto n. 7

La situazione attuale della componente vegetale rimane immutata rispetto ai rilievi effettuati in ante operam.

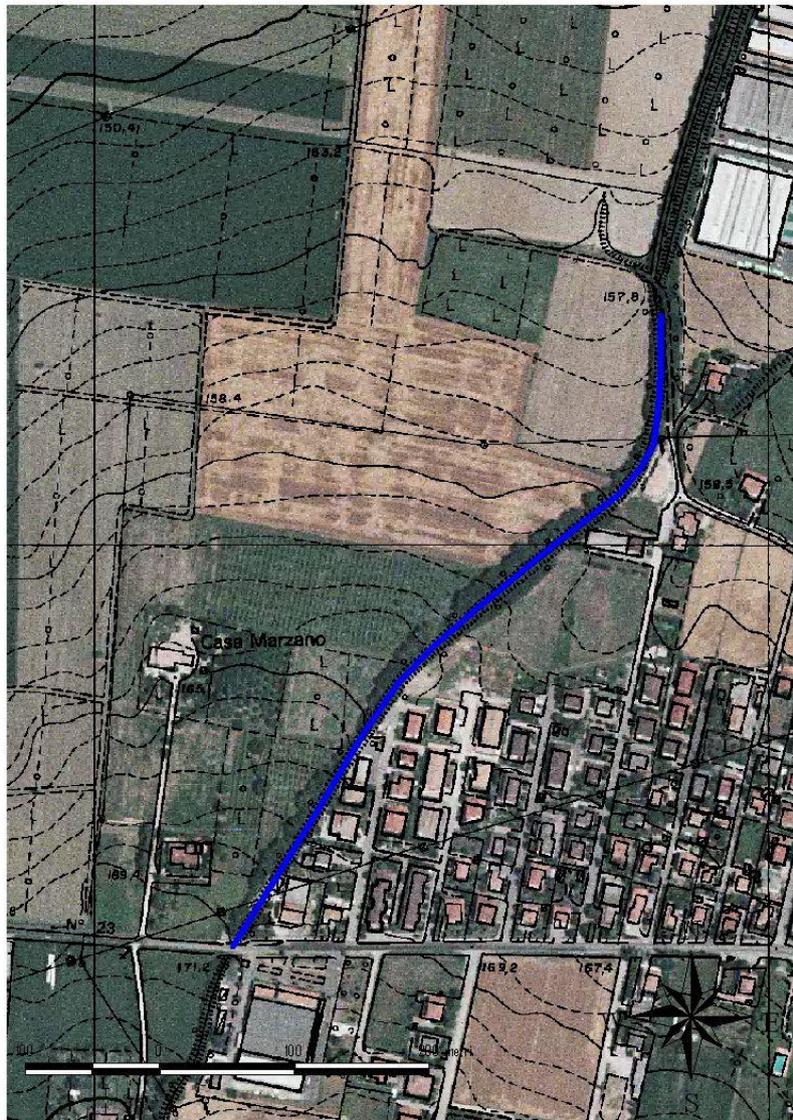
Immagine 14 – Tratto n. 8

La costruzione di un rilevato con la formazione di un'area allagabile ha eliminato l'argine esistente in DX idrografica con la perdita, in questo tratto, della fascia boscata ripariale.

La demolizione del rilevato arginale esistente ha portato alla perdita di biomassa vegetale e **all'interruzione, in DX idrografica,** della fascia ripariale boscata.

L'area interessata dalla creazione della cassa di espansione richiederà tempi lunghi per avere una situazione stabile e correttamente valutabile.

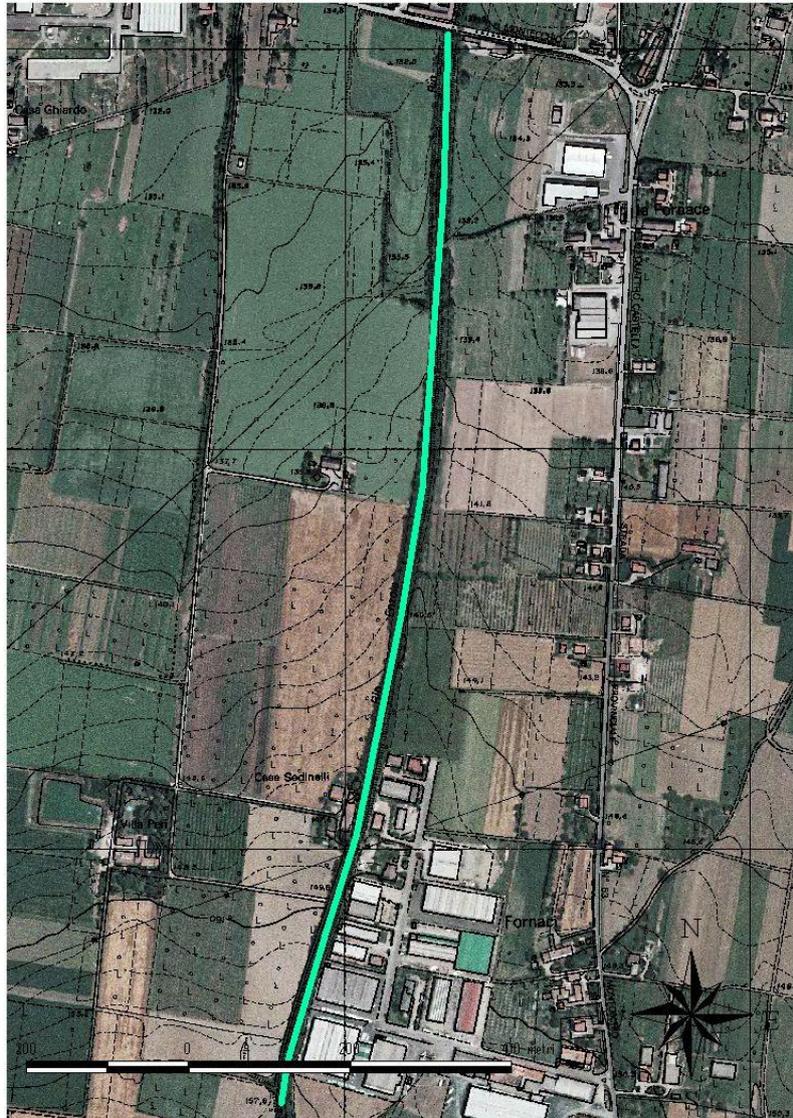
Immagine 15 – Tratto n. 9

Tratto planiziale completamente pensile con fascia boscata esclusivamente sui rilevati arginali. La vegetazione risulta in gran parte degradata con dominanza di *Robinia pseudoacacia*. Da notare la presenza di alcuni grossi esemplari di *Quercus pubescens*.

La dominanza di specie alloctone è una caratteristica costante di questo tratto.

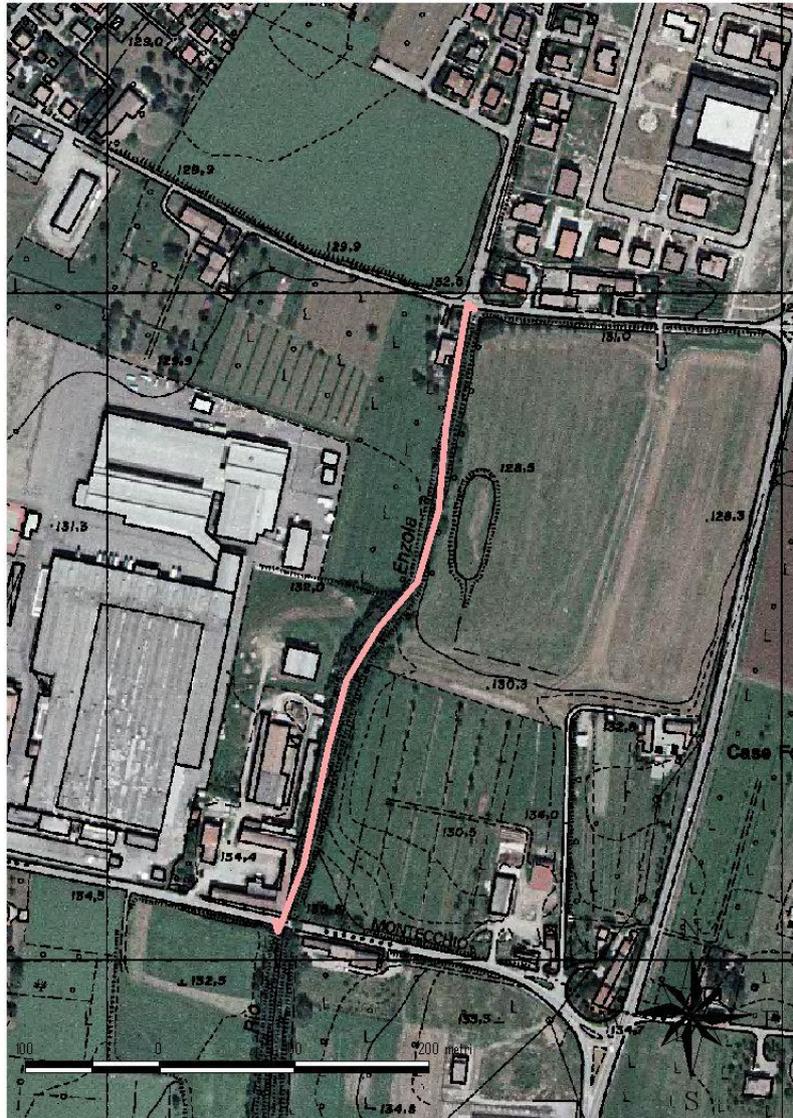
Immagine 16 – Tratto n. 10

La situazione risulta sostanzialmente immutata rispetto ai rilievi effettuati in ante operam.

La dominanza di specie alloctone è una caratteristica costante di questo tratto.

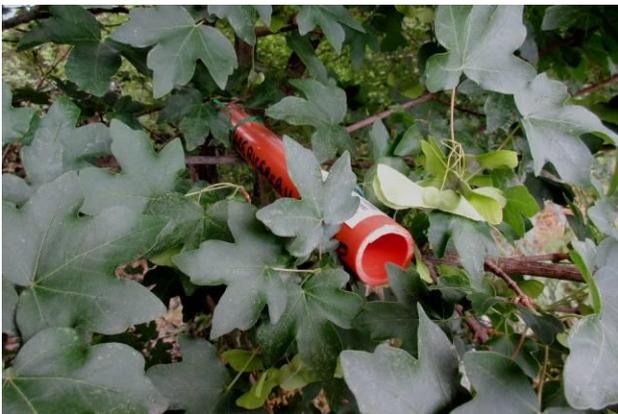
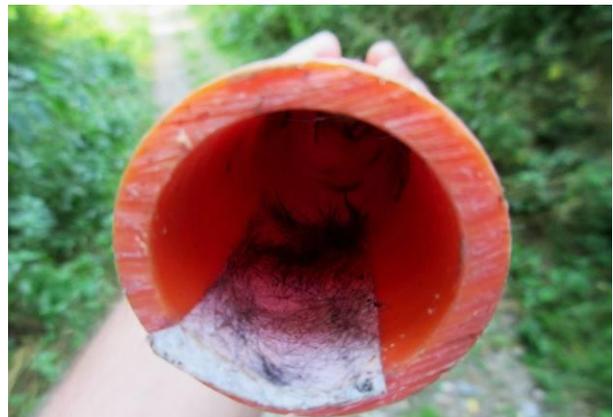
Per verificare la presenza del Moscardino (*Muscardinus avellanarius*), **una delle specie "policy"** segnalate in bibliografia per il sito e di abitudini arboricole e notturne e quindi difficilmente contattabile con questa metodologia, si è condotta una ricerca mirata mediante hair-tubes innescati con nocciole. I rilievi con hair-tubes rappresentano una tecnica speditiva, non invasiva, che prevede la preparazione, il posizionamento (fissandoli ai rami di vegetazione arborea/arbustiva con filo da giardiniere in anima metallica) e il controllo di tubi in PVC per la raccolta di campioni di pelo. Sono stati utilizzati tubi della lunghezza di circa 30 cm e del diametro di 3 cm. Alle due estremità del tubo sono state posizionate delle placche in gomma con applicata **una striscia di biadesivo, che ha la funzione di trattenere i peli dell'animale quando questo entra nel tubo per cibarsi dell'esca posta al suo interno**. Ogni *hair-tube* è rimasto sul campo **oltre 15 notti** e rimosso alla fine delle sessioni d'indagine per verificare la **presenza di peli ed effettuare l'identificazione per mezzo di microscopio**.

Immagine 19: hair-tube posizionato

Immagine 20: adesivo con peli attaccati
