**Progetto: LIFE11 ENV/IT/000243 LIFE RII
RIQUALIFICAZIONE INTEGRATA IDRAULICO-
AMBIENTALE DEI RII APPARTENENTI ALLA FASCIA
PEDEMONTANA DELL'EMILIA ROMAGNA**

**Azione C1 – Monitoraggio chimico-fisico, vegetazionale,
faunistico geomorfologico e idraulico**

Report ante operam Rio Arianna

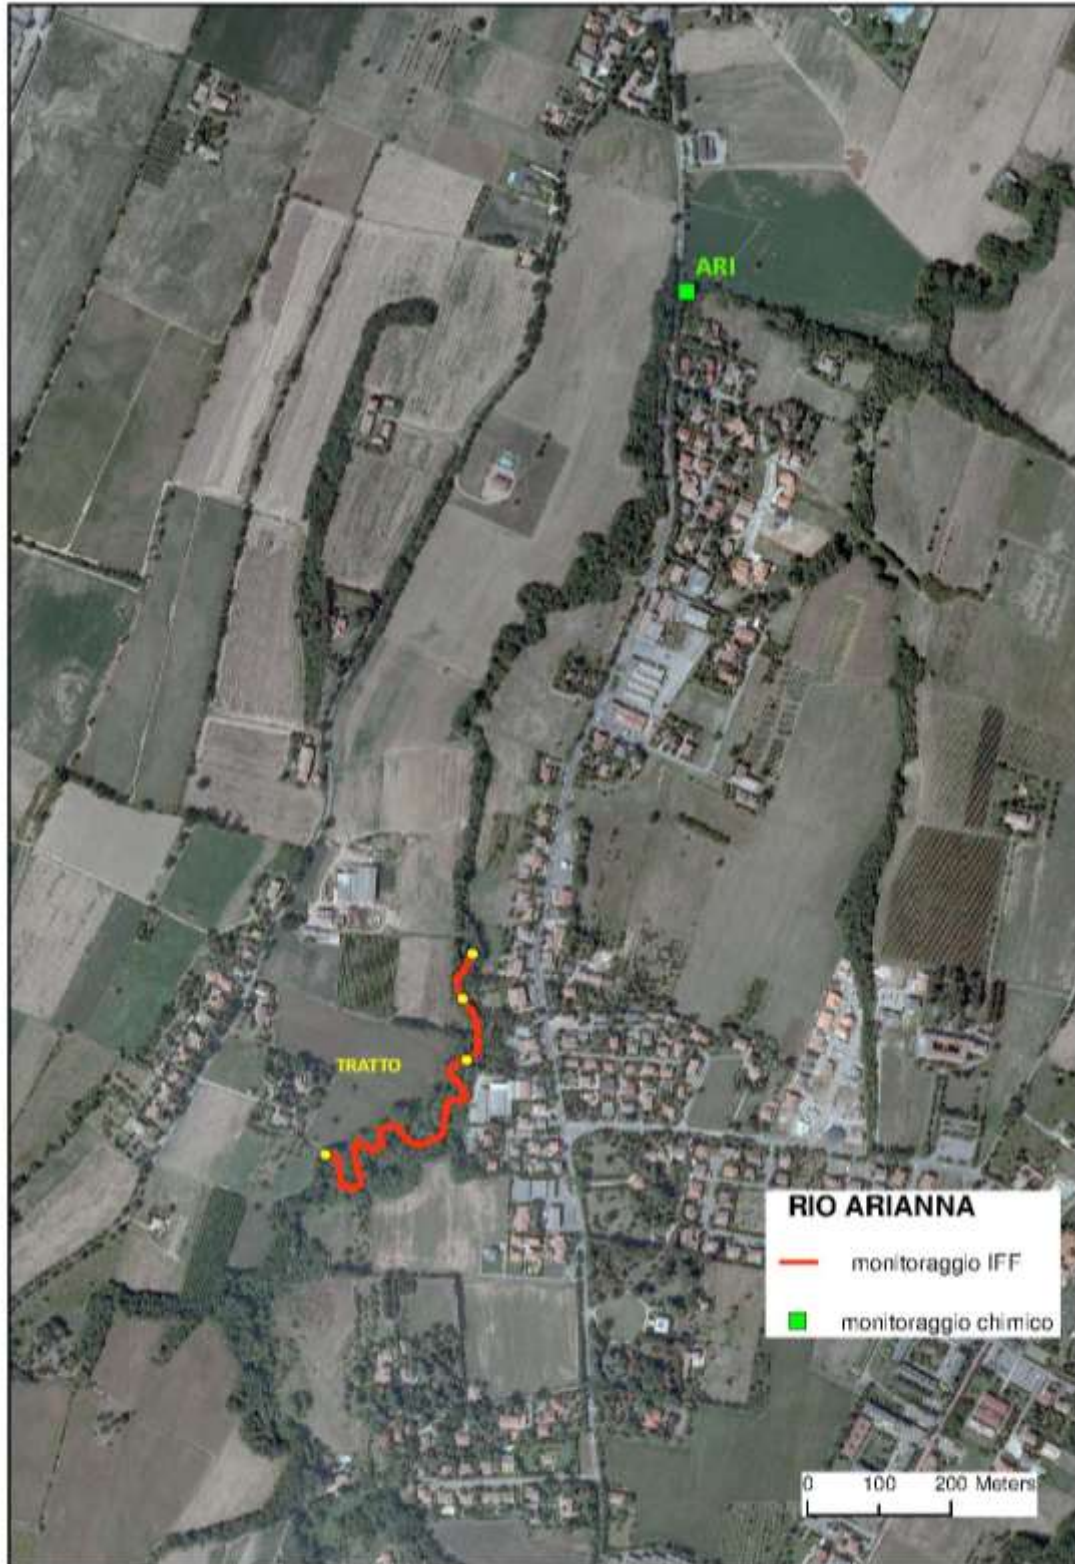
Figura 4 – RIO ARIANNA: Area di studio e individuazione degli interventi di monitoraggio

Sul rio Arianna è stato individuato 1 punto di misura per il monitoraggio chimico, ubicato come segue:

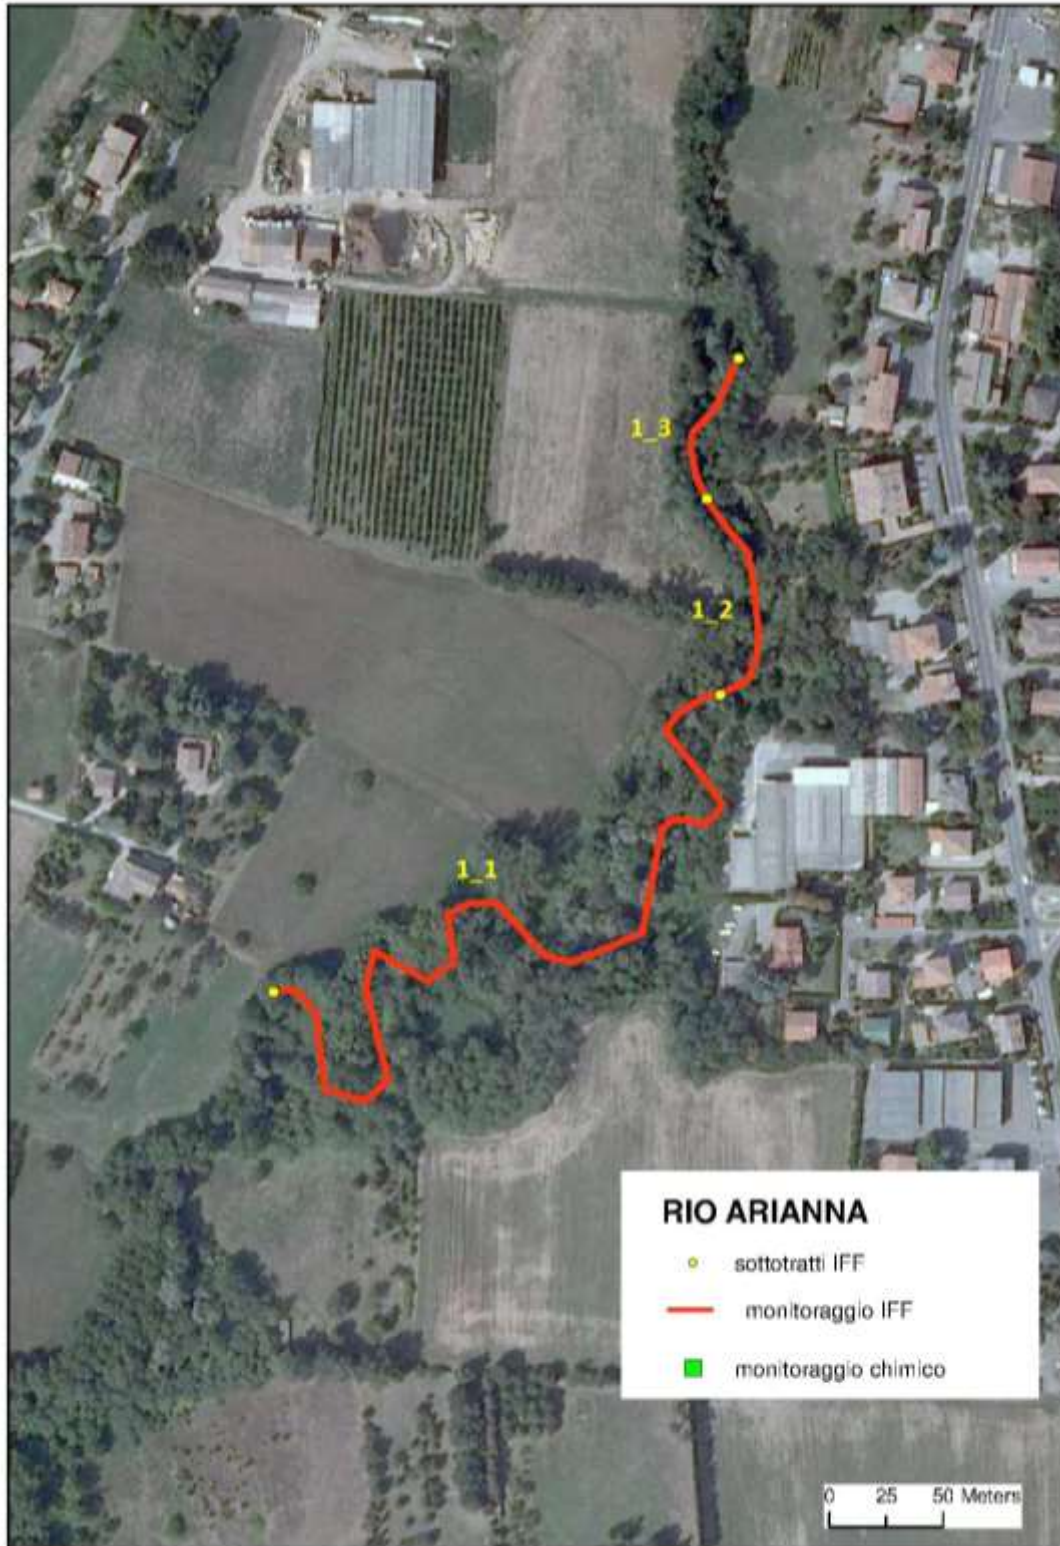
Figura 7 – Rete di monitoraggio funzionale (indice IFF) del Rio Arianna.

Il monitoraggio funzionale lungo il corso del rio Arianna ha interessato il tratto del rio che sarà oggetto degli interventi, come riportato nelle due figure seguenti.

Sul tratto così individuato sono presenti discontinuità significative che determinano la suddivisione in tre diversi sottotratti omogenei.

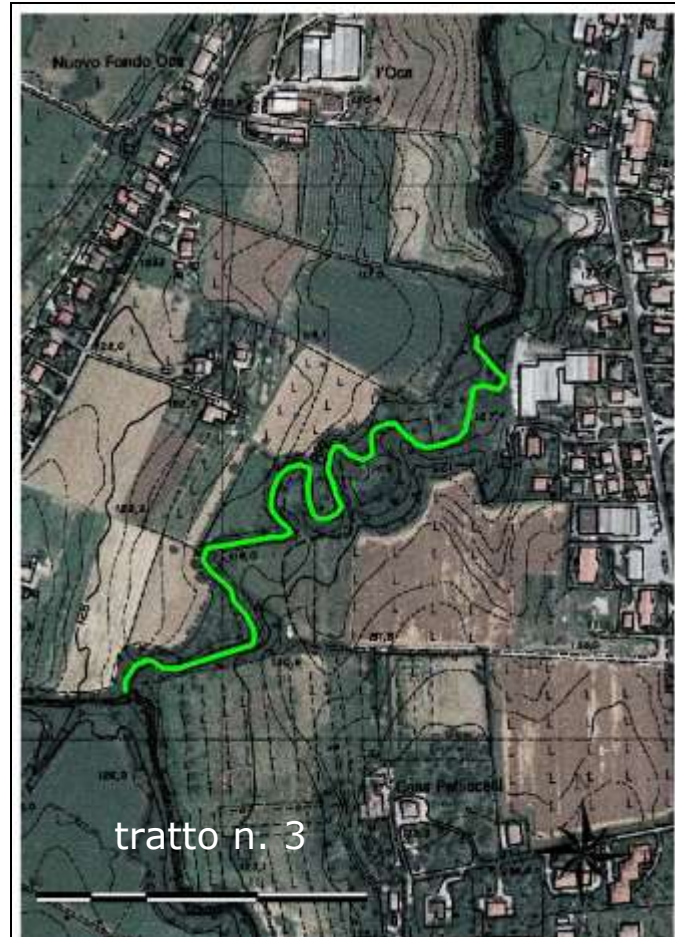
Tratto 3

Tratto meandriforme con larghi terrazzi ricchi di flora erbacea nemorale. La fascia boscata ripariale risulta sufficientemente ampia e ben strutturata.

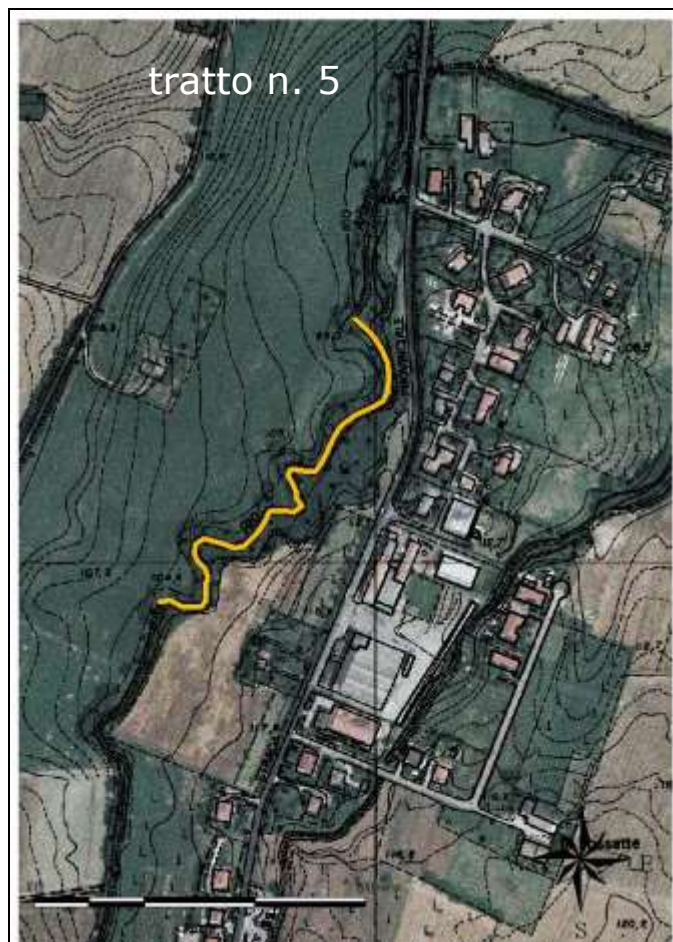
Tratto 5

Tratto meandriforme con larghi terrazzi con presenza di flora nemorale. La fascia boscata ripariale risulta sufficientemente ampia e strutturata.

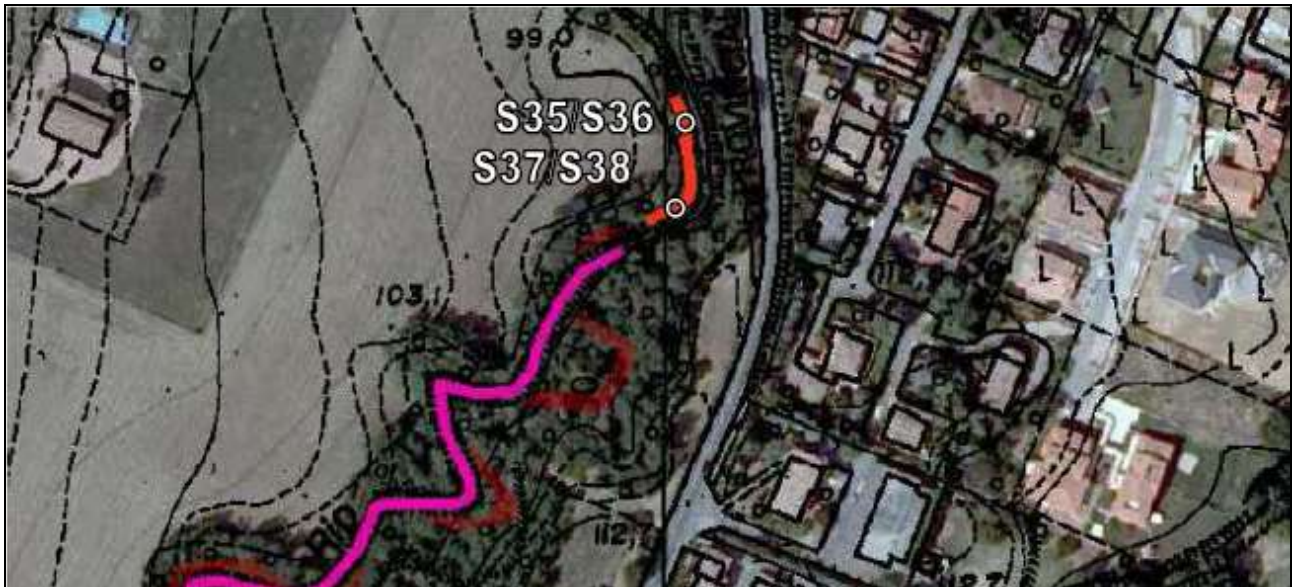
Fig. 9 – localizzazione del sondaggio.

Con l'ausilio di uno scavatore si è provveduto ad effettuare un campione composto di terreno provenienti dalla porzione che sarà sottoposta all'intervento di costruzione della briglia selettiva.

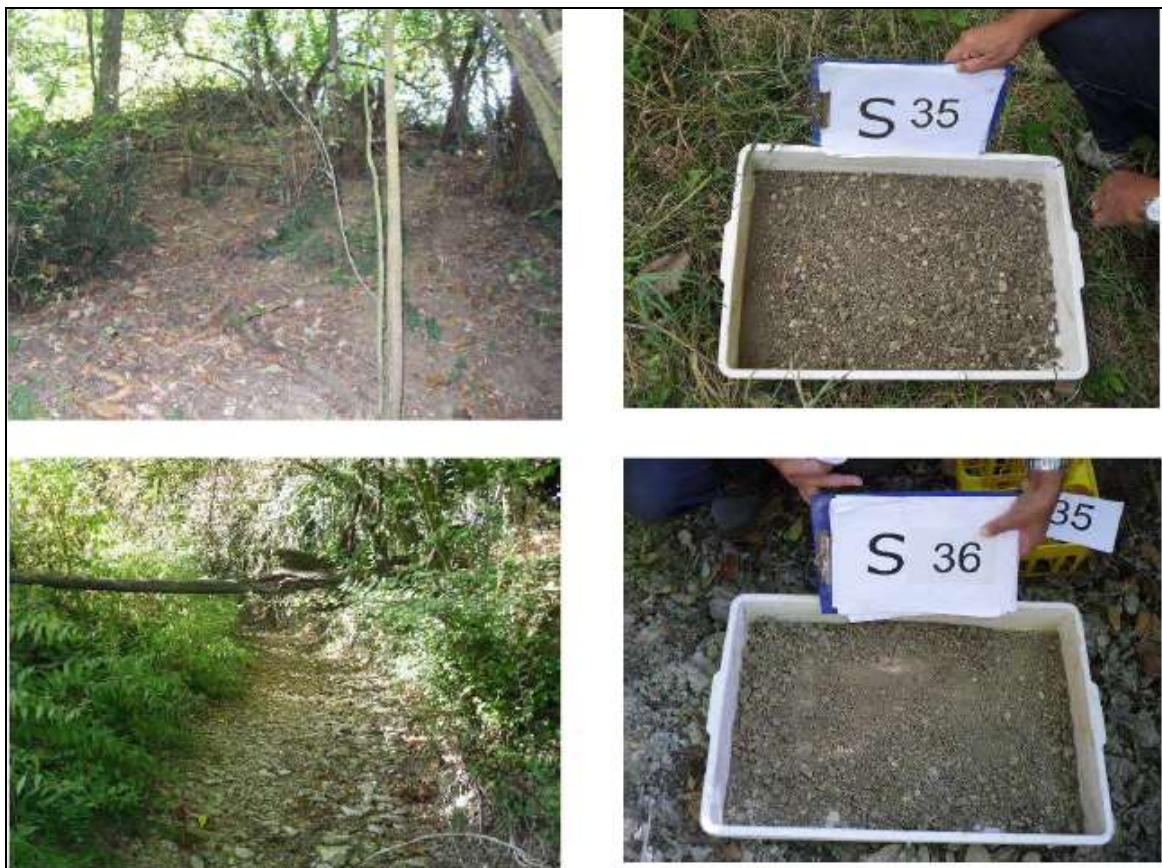
Fig.10 – localizzazione dei sondaggi S35 e S36 e preparazione dei campioni.

Il materiale estratto si presenta come terreno vegetale. Non sono stati reperiti materiali di riporto intesi come “miscele eterogenee di materiali inerti di origine antropica”.
