**Progetto: LIFE11 ENV/IT/000243 LIFE RII
RIQUALIFICAZIONE INTEGRATA IDRAULICO-
AMBIENTALE DEI RII APPARTENENTI ALLA FASCIA
PEDEMONTANA DELL'EMILIA ROMAGNA**

**Azione C1 - Monitoraggio chimico-fisico, vegetazionale,
faunistico geomorfologico e idraulico**

**Report ante operam Rio Bianello (bacino del rio
Quaresimo)**

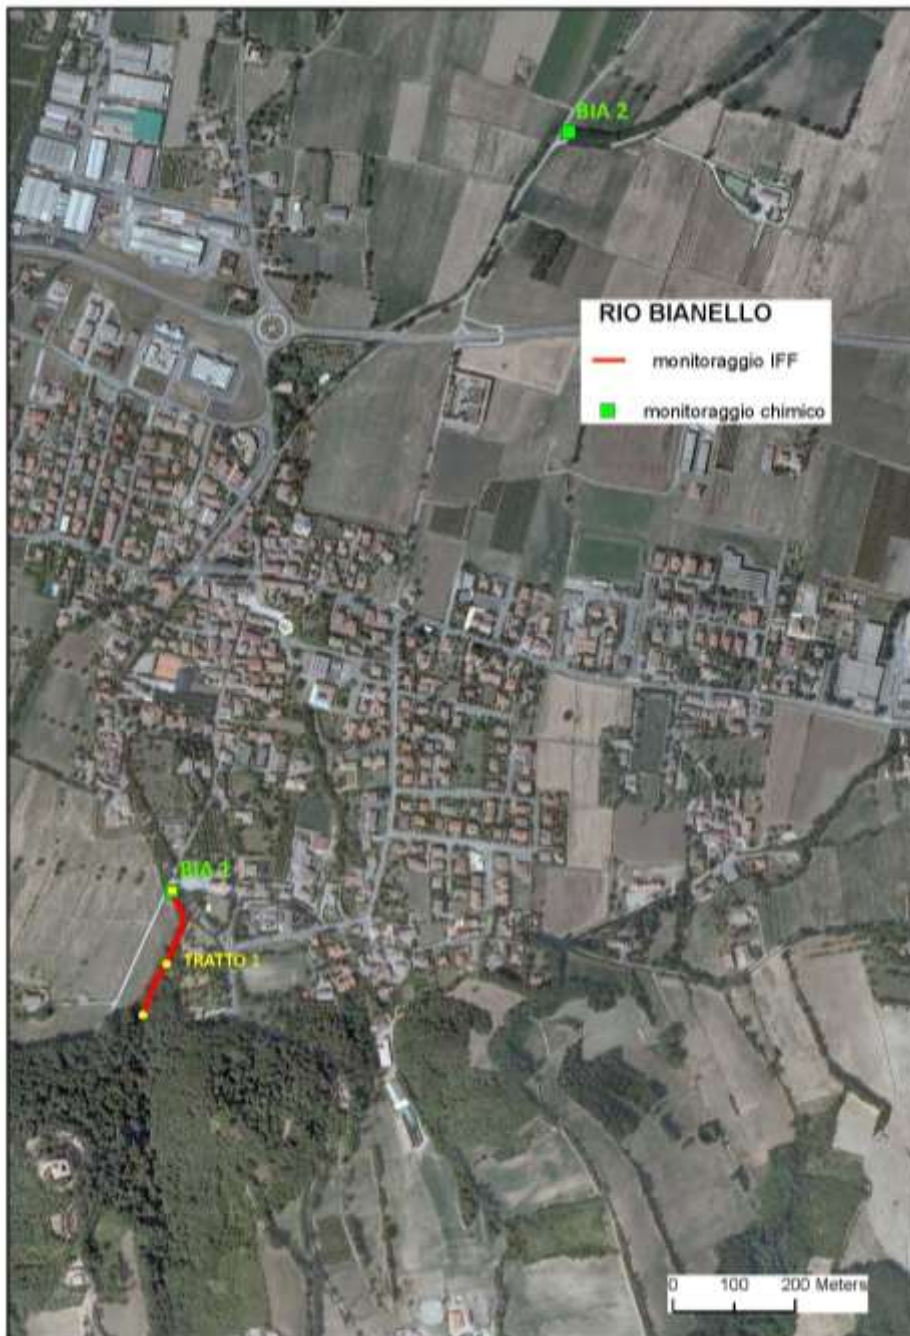
Figura 4 - RIO BIANELLO: Area di studio e individuazione degli interventi di monitoraggio

Codice punto	Descrizione
BIA1	Rio Bianello al ponte di ingresso al Castello di Bianello
BIA2	Rio Quaresimo a valle del tratto tombinato sotto l'abitato di Quattro Castella

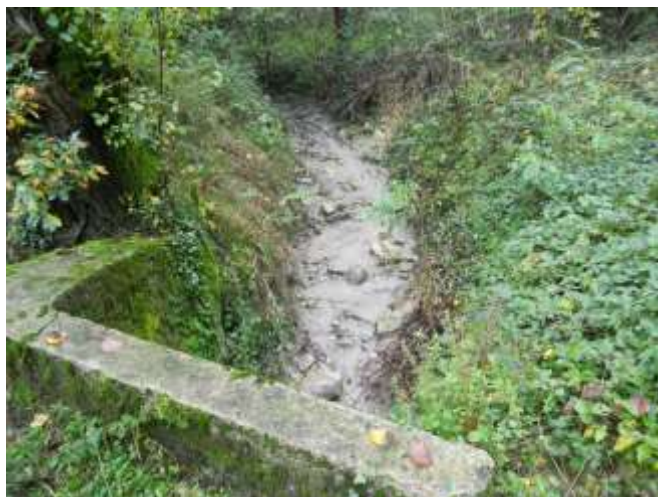
Figura 5 – Punto di campionamento BIA2

Spostandosi a valle del centro abitato di Quattro Castella, dove si forma il rio Quaresimo, la qualità delle acque cambia radicalmente, confermandosi di livello *cattivo* in entrambi i campionamenti.

I fattori che determinano questa variazione sono: un forte aumento del fosforo, che nel campionamento di febbraio presenta una concentrazione 3 volte più elevata dell'ultima soglia del LIMeco, ed elevatissimi valori di ammoniacale, che superano l'ultimo valore soglia dalle 5, fino a più di 20 volte nel caso di febbraio.

I risultati evidenziano che le acque si arricchiscono nel tratto tombinato di un importante contributo inquinante di origine civile; in particolare gli elevati valori di ammoniacale indicano l'assenza di trattamenti di depurazione significativi. Il forte aumento del carico inquinante registrato nel mese di febbraio, a seguito di un periodo continuativo piovoso, potrebbe dunque anche essere messo in relazione alla attivazione di scolmatori di piena del centro abitato o eventuali bypass; questa ipotesi potrebbe essere verificata localmente attraverso un approfondimento conoscitivo sul corretto funzionamento della rete fognaria.

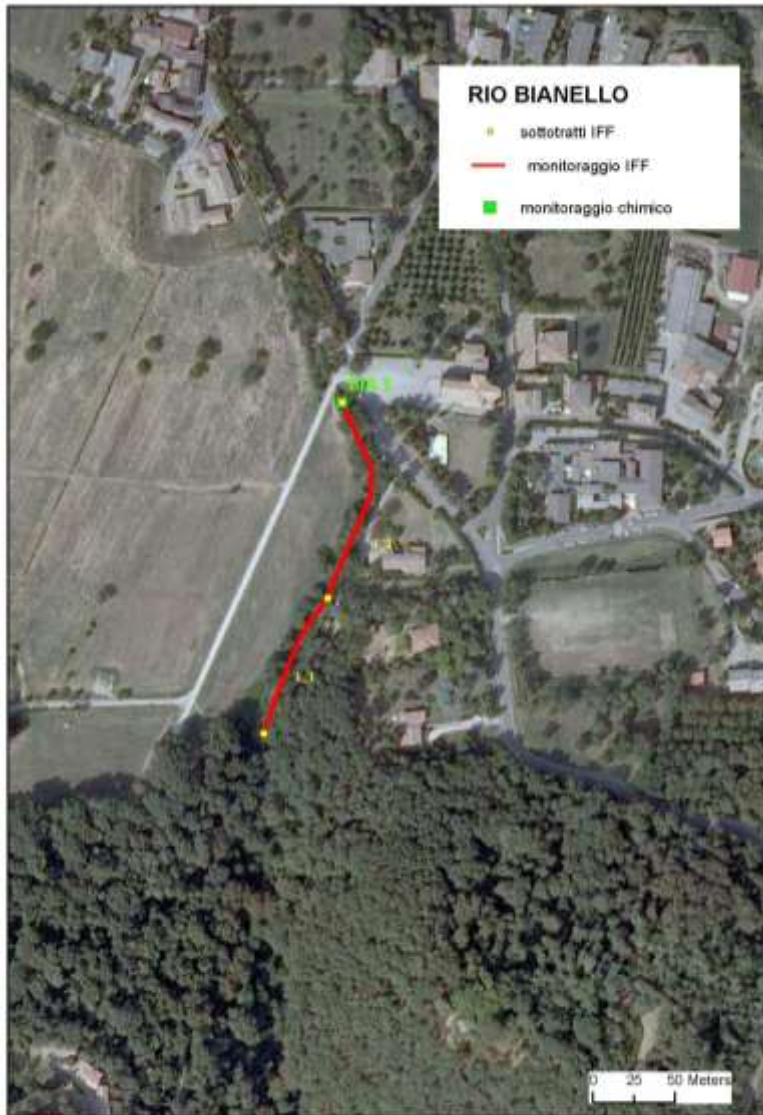
Figura 6 – Rete di monitoraggio funzionale (indice IFF) del Rio Bianello.

Sul tratto individuato sono presenti discontinuità significative che determinano la suddivisione in due sottotratti omogenei.

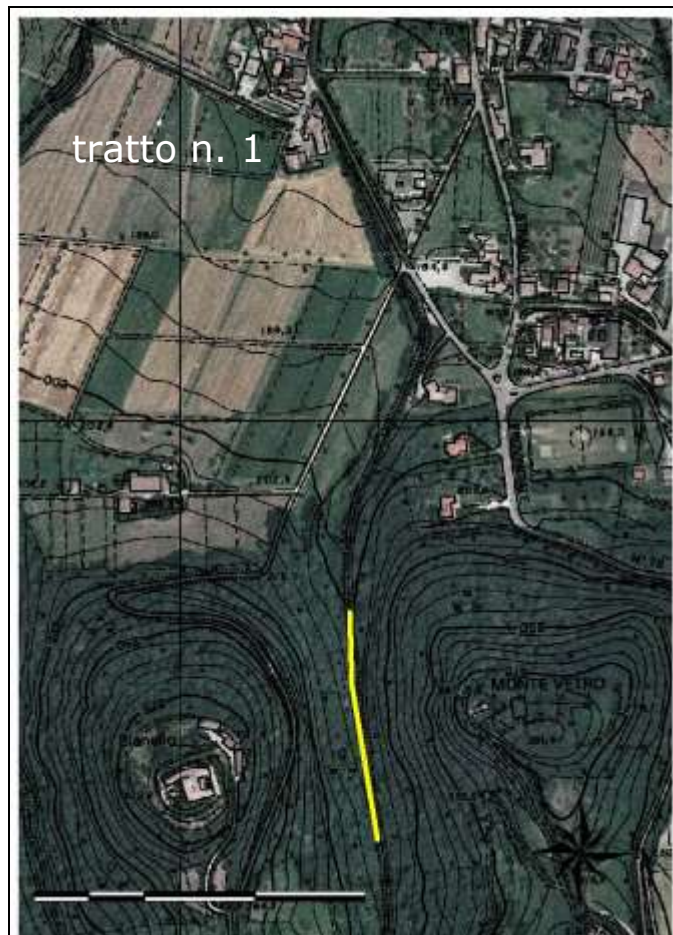
Tratto 1

Tratto con vegetazione ripariale ampiamente impoverita e con presenza di aree degradate. Il rio è affiancato, in sinistra idrografica, da un sentiero che comporta il periodico contenimento della vegetazione e da interventi di manutenzione dello stesso.

Parametro	Descrizione	Valore
Complessità strutturale delle cenosi	La vegetazione nel suo complesso risulta poco strutturata con notevole presenza di specie nitrofile. La valle molto stretta e l'assenza di luce diretta non permette l'insediamento di cenosi complesse e strutturate.	2
Grado di naturalità	Nella situazione attuale il grado di naturalità risulta discreto, anche se siamo lontani dalle formazioni boscate a galleria presenti in passato. Le uniche interferenze sono dovute al contenimento della vegetazione che invade il sentiero a lato del rio in sinistra idrografica.	3
Grado di diversità	La componente arborea è rappresentata esclusivamente da <i>Ulmus minor</i> , <i>Robinia pseudoacacia</i> e <i>Acer campestre</i> . Queste	Basso

essenze le troviamo anche nello strato arbustivo con qualche esemplare di <i>Corylus avellana</i> . Lo strato erbaceo è dominato da specie nitrofile come <i>Urtica dioica</i> e <i>Parietaria officinalis</i> . In grado di diversità risulta quindi relativamente basso.	
--	--	--

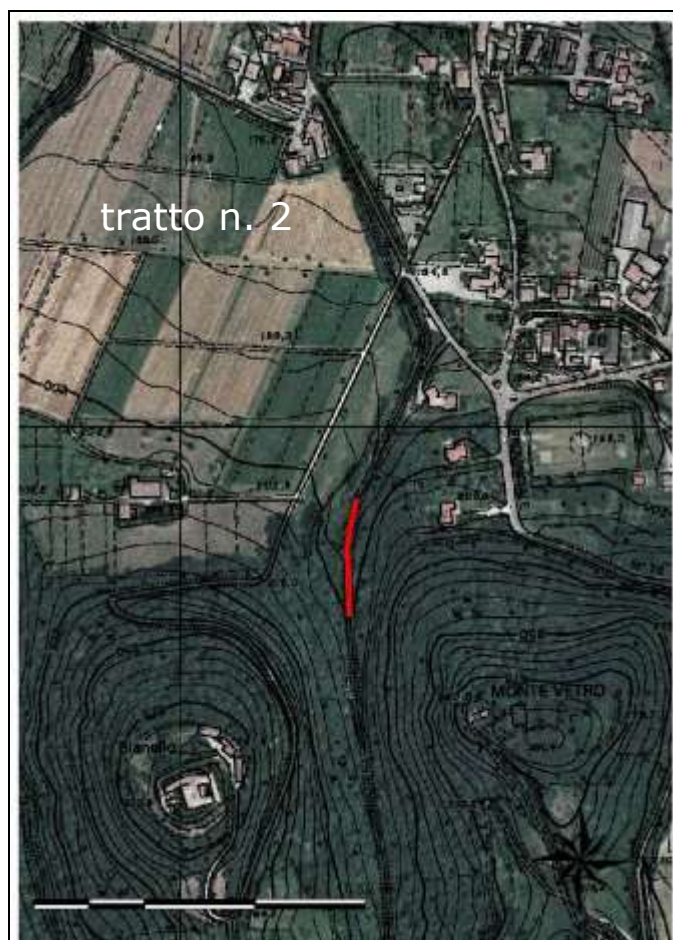
Tratto 2

In questo tratto manca quasi totalmente la fascia boscata ripariale. In sinistra idrografica è presente un ampio terrazzo colonizzato da una fitta cenosi formata da specie erbacee tipiche dei margini umidi.

Parametro	Descrizione	Valore
Complessità strutturale delle cenosi	Nel tratto in questione manca quasi completamente la componente arboreo-arbustiva se si esclude il bosco in destra idrografica che in alcune zone raggiunge la sponda del rio.	3
Grado di naturalità	L'ambiente presenta nel suo complesso un discreto grado di naturalità, anche se si può notare che in tempi relativamente recenti l'area è stata soggetta di interventi di taglio della vegetazione arborea.	3
Grado di diversità	La componente arborea, seppure limitata e rappresentata da <i>Ulmus minor</i> e <i>Robinia pseudoacacia</i> . Notevole	Buono

<p>presenza di specie erbacee nel terrazzo in SX idrografica, citiamo tra le altre: <i>Equisetum telmateia</i>, <i>Stachys sylvatica</i>, <i>Urtica dioica</i>, <i>Parietaria officinalis</i>, <i>Eupatorium cannabinum</i>, <i>Calystegia sepium</i>, <i>Fallopia convolvulus</i>, <i>Hypericum perforatum</i>, <i>Ajuga reptans</i>, <i>Dipsacus fullonum</i>, <i>Carex pendula</i>, <i>Mentha aquatica</i>, <i>Arctium minus</i>, <i>Xanthium orientale italicum</i>, <i>Artemisia vulgaris</i>, <i>Juncus effusus</i>, <i>Cirsium arvense</i>, <i>Melissa officinalis</i>, <i>Ranunculus repens</i>, <i>Chaerophyllum temulum</i>, <i>Glechoma hederacea</i>. Da segnalare anche la presenza diffusa di <i>Rubus ulmifolius</i>. Nel complesso il grado di diversità, nonostante la mancanza di specie arboreo arbustive, risulta buono.</p>	
--	--	--

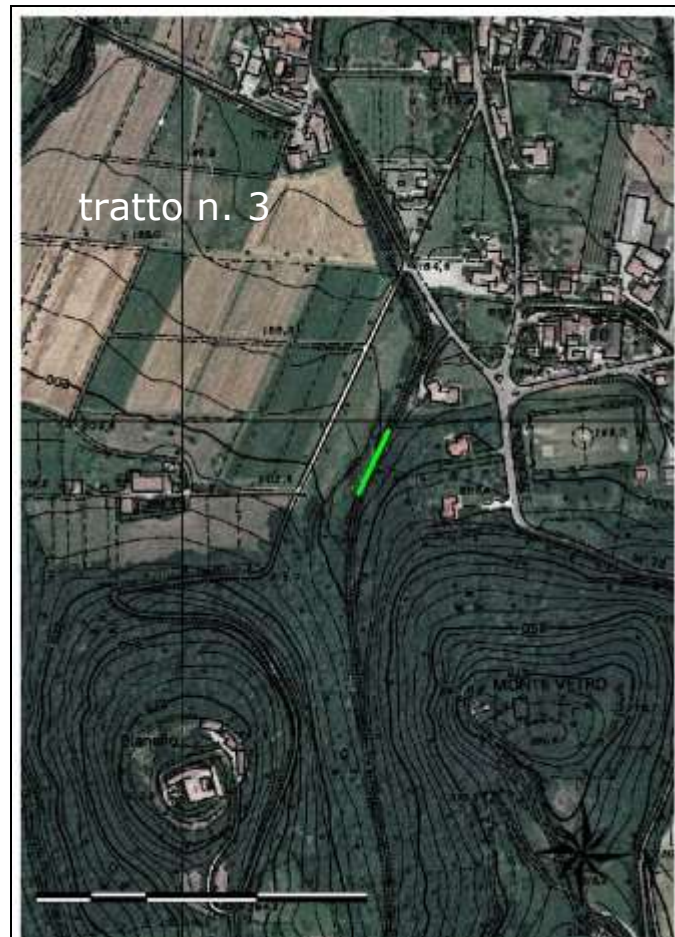
Tratto 3

Questo tratto risulta simile al tratto numero 2 ma in questo caso troviamo una maggiore presenza della componente arboreo-arbustiva e soprattutto alcuni esemplari di *Salix alba*, rimasti presumibilmente dalla fascia boscata ripariale presente in passato.

Parametro	Descrizione	Valore
Complessità strutturale delle cenosi	La situazione rispecchia sostanzialmente quella del tratto numero 2 ma in questo caso troviamo anche la presenza di esemplari isolati di <i>Salix alba</i> e una maggiore presenza di specie arboreo arbustive con prevalenza di <i>Robinia pseudoacacia</i> .	3
Grado di naturalità	L'ambiente presenta nel suo complesso un discreto grado di naturalità anche se si può notare che, in tempi relativamente recenti, l'area è stata soggetta di interventi di taglio della vegetazione arborea.	3
Grado di diversità	La componente arborea, seppure limitata e rappresentata da <i>Ulmus minor</i> e <i>Robinia pseudoacacia</i> e <i>Salix alba</i> . Notevole presenza di specie erbacee nel terrazzo in SX idrografica, citiamo tra le altre: <i>Equisetum telmateia</i> , <i>Stachys sylvatica</i> , <i>Urtica dioica</i> , <i>Parietaria officinalis</i> , <i>Eupatorium cannabinum</i> , <i>Calystegia sepium</i> , <i>Fallopia convolvulus</i> , <i>Hypericum perforatum</i> , <i>Ajuga reptans</i> , <i>Dipsacus fullonum</i> , <i>Carex pendula</i> , <i>Mentha aquatica</i> , <i>Arctium minus</i> , <i>Xanthium orientale italicum</i> , <i>Artemisia vulgaris</i> , <i>Juncus effusus</i> , <i>Cirsium arvense</i> , <i>Melissa officinalis</i> , <i>Ranunculus repens</i> , <i>Chaerophyllum temulum</i> , <i>Glechoma hederacea</i> . Da segnalare anche la presenza diffusa di <i>Rubus ulmifolius</i> . Nel complesso il grado di diversità, nonostante la scarsità di specie arboreo arbustive, risulta buono.	Buono

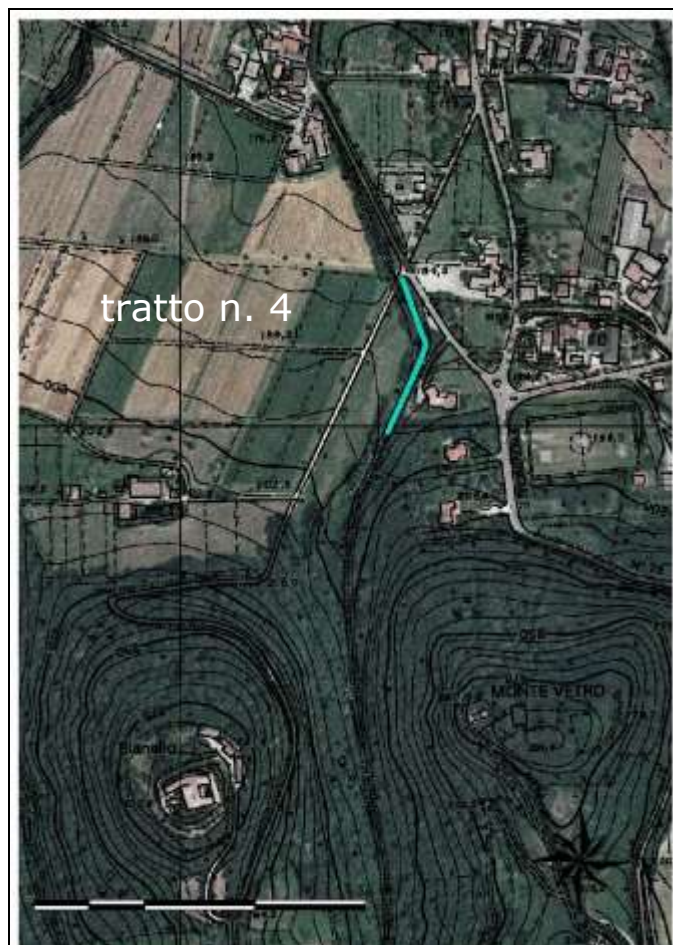
Tratto 4

Tratto interessato da una forte pressione antropica che ne condiziona le cenosi presenti. Nonostante ciò la biodiversità vegetale risulta buona. Sono presenti alcuni esemplari di alberi e arbusti di notevole dimensione.

Parametro	Descrizione	Valore
Complessità strutturale delle cenosi	Il tratto costeggia in SX idrografica un prato polifita da sfalcio e in DX idrografica un insediamento abitativo. Nonostante la fascia ripariale risulti fortemente ridotta troviamo una discreta struttura della componente vegetale con presenza di numerose specie e con esemplari di notevole dimensione di <i>Quercus pubescens</i> e <i>Crataegus monogyna</i> .	3
Grado di naturalità	La fascia ripariale risulta avere un discreto stato di naturalità anche se, in alcune zone, la vegetazione ha subito interventi di taglio e diradamento.	3
Grado di diversità	Notevole la diversità floristica di una fascia di vegetazione sostanzialmente molto stretta. Sono presenti numerose specie arboree, arbustive ed erbacee. Tra le specie arboree occorre segnalare la presenza di alcuni esemplari di <i>Quercus pubescens</i> di notevoli dimensioni, <i>Populus nigra</i> , <i>Acer campestre</i> , <i>Ulmus minor</i> e <i>Juglans regia</i> . Tra le specie arbustive alcuni esemplari annosi di	Buono

Crataegus monogyna, Cornus sanguinea e Euonymus europaeus. Nello strato erbaceo da segnalare la presenza di numerosi esemplari di Allium nigrum, specie molto rara e localizzata in provincia anche se, presumibilmente, in espansione.	
--	---	--

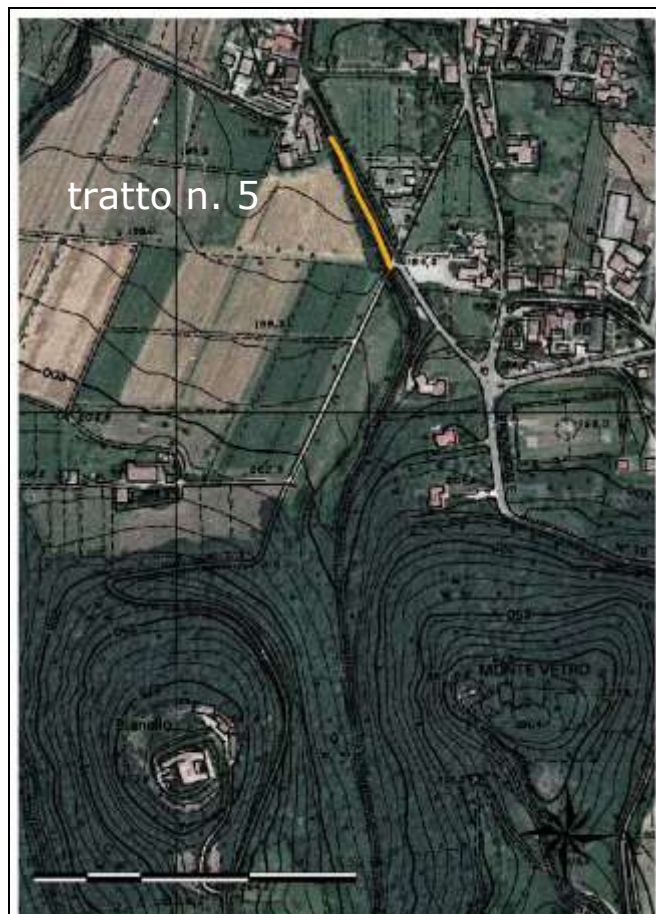
Tratto 5

Tratto fortemente antropizzato dove manca completamente la vegetazione originale. Il continuo taglio e pulizia dell'alveo ha portato all'insediamento di una cenosi a Robinia pseudoacacia.

Parametro	Descrizione	Valore
Complessità strutturale delle cenosi	La complessità strutturale risulta bassissima, il tratto è interessato da periodici tagli della vegetazione con conseguente perdita di molte specie potenziali e sviluppo di ricacci di Robinia pseudoacacia.	1
Grado di naturalità	La condizione attuale rispecchia una forte pressione antropica dovuta alla ripetuta pulizia del tratto dalla vegetazione esistente.	1
Grado di diversità	La componente arborea è limitata a pochi esemplari di Robinia pseudoacacia mentre tra le specie arbustive ed erbacee prevalgono Sambucus nigra, Rubus ulmifolius e Parietaria officinalis. Il grado di biodiversità risulta bassissimo.	Molto basso

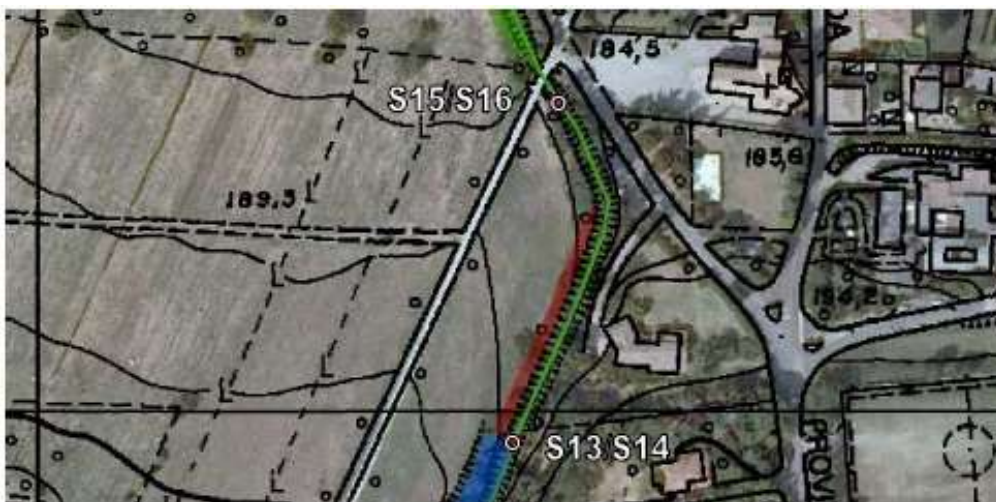
Fig. 8 – localizzazione dei sondaggi

Con l'ausilio di uno scavatore si è provveduto ad effettuare 4 campioni compositi di terreno (2 relativi al primo metro dal piano di campagna e 2 relativi al terreno da -1 a -2 m) provenienti dalla porzione che sarà interessata dalla costrizione della briglia selettiva e dal restringimento di sezione (figura 8).

Il materiale estratto si presenta come terreno vegetale, omogeneo nei quattro sondaggi. Non sono stati reperiti materiali di riporto intesi come “miscele eterogenee di materiali inerti di origine antropica”.
