**Progetto: LIFE11 ENV/IT/000243 LIFE RII  
RIQUALIFICAZIONE INTEGRATA IDRAULICO-  
AMBIENTALE DEI RII APPARTENENTI ALLA FASCIA  
PEDEMONTANA DELL'EMILIA ROMAGNA**

**Azione C1 - Monitoraggio chimico-fisico, vegetazionale,  
faunistico geomorfologico e idraulico**

**Report ante operam Rio Bottazzo**

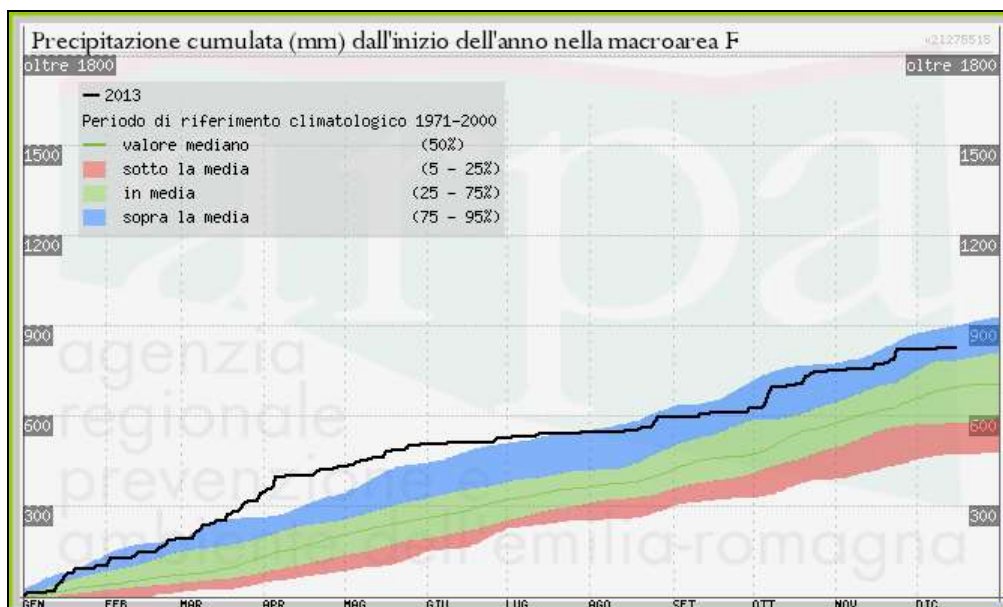
Figura 3 – Andamento della piovosità nell'anno 2013 nell'area del progetto LIFE RII (fonte: ARPA).

L'andamento della curva evidenzia una prima fase dell'anno con piovosità elevata (la curva si pone sopra la fascia di colore azzurro, che rappresenta le precipitazioni sopra la media climatologica trentennale), cui è seguito, a partire dal mese di maggio, un lungo periodo di scarse precipitazioni, protrattosi fino alla fine del mese di ottobre.

Ciò ha determinato una situazione siccitosa, con la quasi totale assenza di acqua negli alvei dei rii, che ha impedito di effettuare un campionamento realmente significativo.

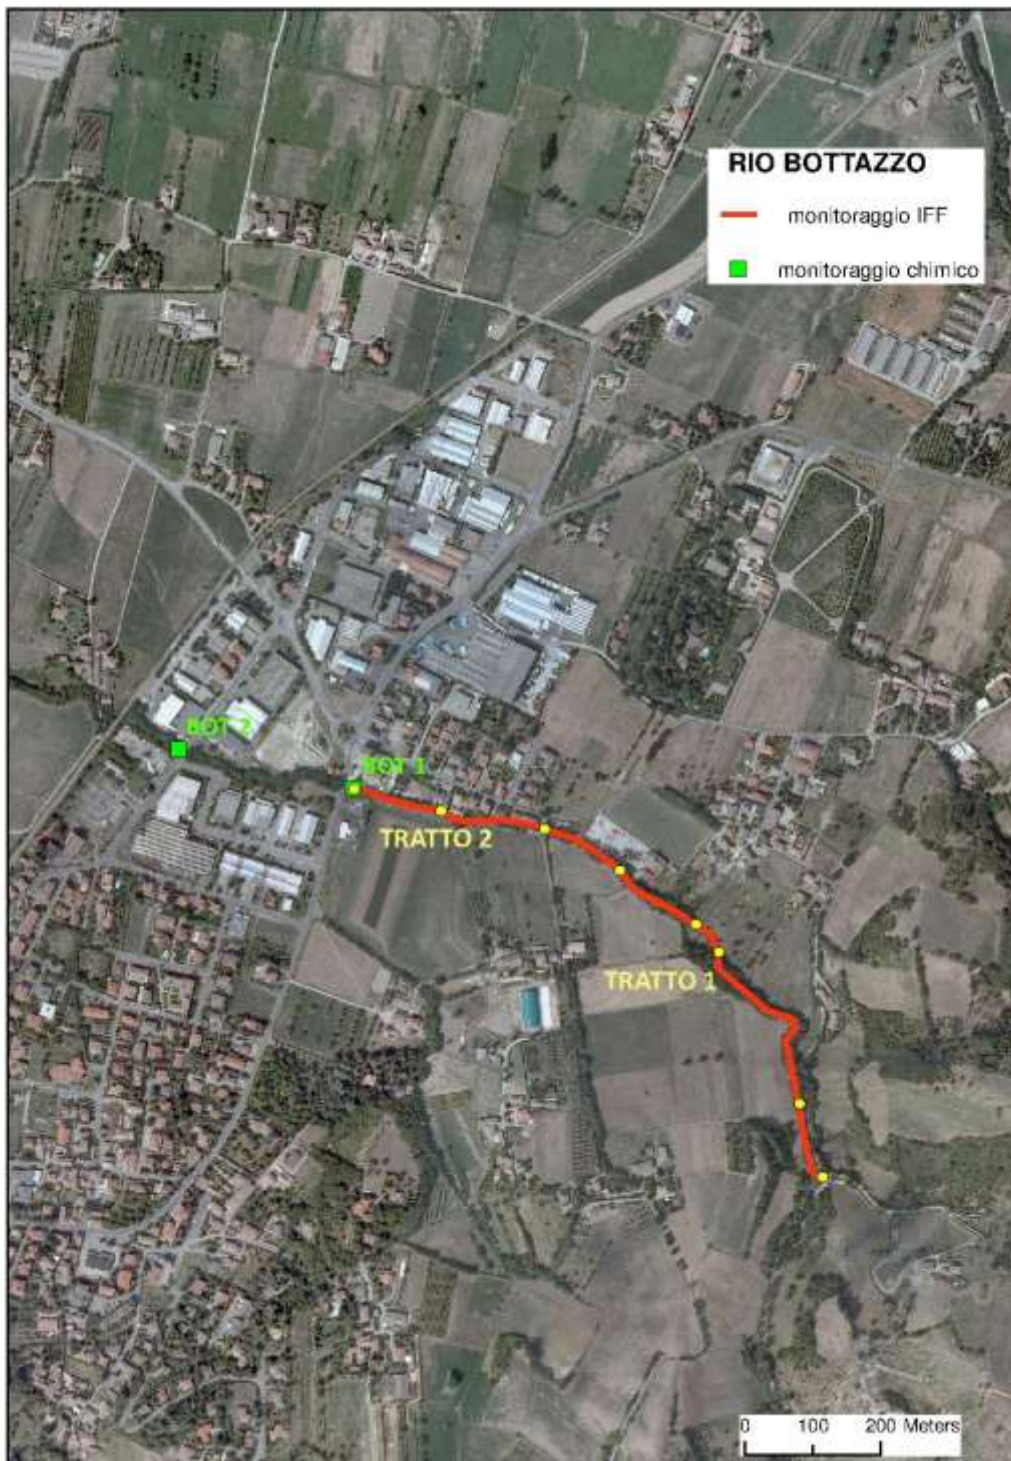
Figura 4 - RIO BOTTAZZO: Area di studio e individuazione degli interventi di monitoraggio

Il tratto di intervento sul rio parte dall'area montana e giunge sino a monte del centro abitato di San Polo e comprendendo le seguenti azioni:

- Costruzione di deflettori di corrente (e creazione habitat in alveo) per l'aumento delle dinamiche laterali e dell'erodibilità della sponda opposta
- Interventi per l'aumento della frequenza di allagamento delle aree golenali e dei tempi di corrivazione
- Interventi per l'incremento e la diversificazione degli habitat in alveo
- Costruzione di briglie selettive
- Gestione della vegetazione in ambito montano-collinare
- Messa a dimora di vegetazione in ambito montano-collinare

Sul rio Bottazzo sono stati individuati 2 punti di misura per il monitoraggio chimico, ubicati come segue:

Codice punto	Descrizione
BOT1	All'altezza della chiesa di Pontenovo
BOT2	Prima della confluenza nel bacino Enza (sottende zona industriale valle S.Polo)

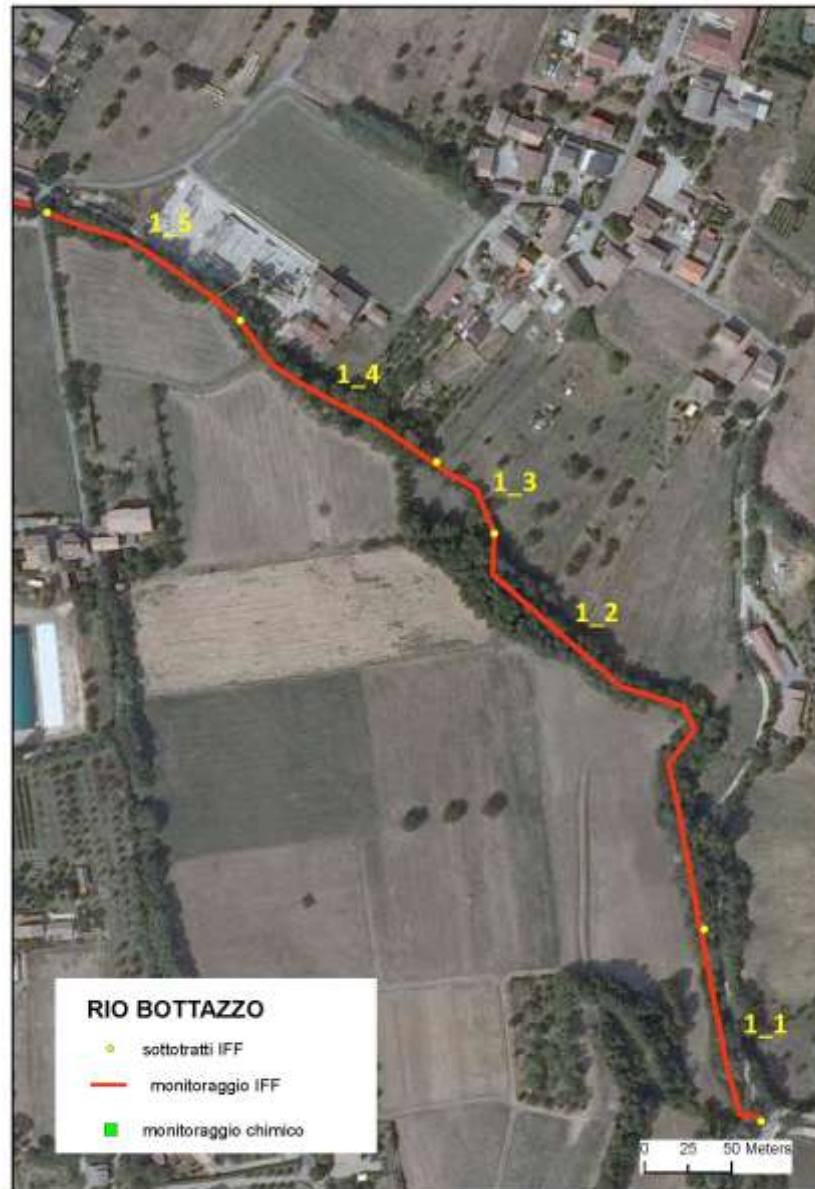
Figura 6 – Rete di monitoraggio funzionale (indice IFF) del primo tratto del Rio Bottazzo.

Il monitoraggio funzionale lungo il corso del rio Bottazzo ha interessato il tratto del rio che sarà oggetto degli interventi, come riportato nelle due figure seguenti.

Su i due tratti così individuati sono presenti discontinuità significative che determinano la suddivisione in diversi sottotratti omogenei.

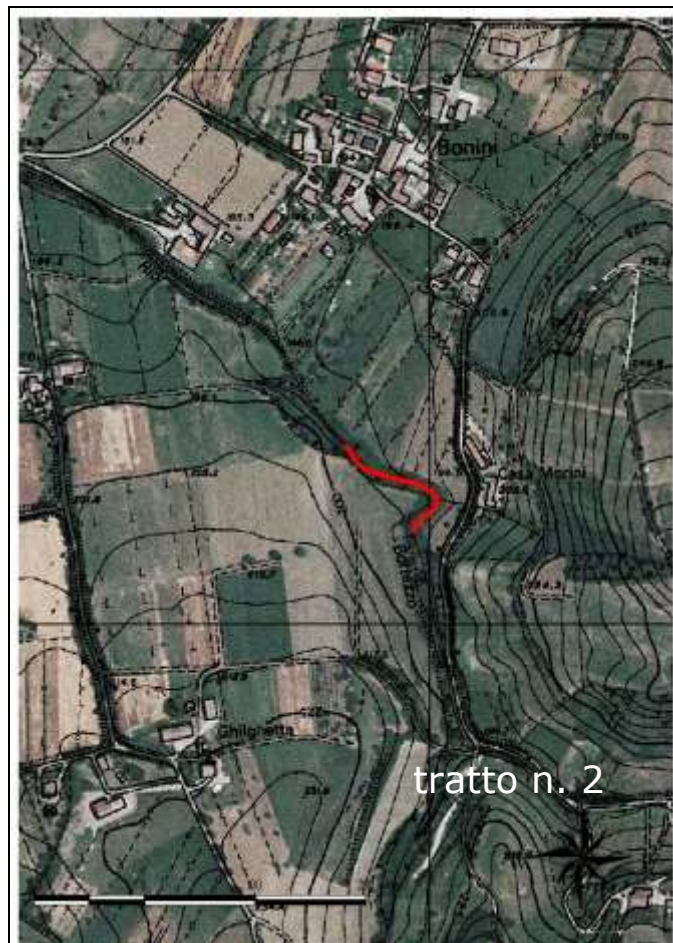
Tratto 2

Tratto con una fascia ripariale di buona grandezza ma dove prevale come componente arborea l'alloctona *Robinia pseudoacacia*.

Parametro	Descrizione	Valore
Complessità strutturale delle cenosi	La complessità strutturale risulta discreta anche se si assiste a una dominanza di <i>Robinia pseudoacacia</i> .	3
Grado di naturalità	Il grado di naturalità risulta discreto, soprattutto in Sx idrografica.	3
Grado di diversità	La componente arborea ha come specie dominante <i>Robinia pseudoacacia</i> con presenza di <i>Quercus pubescens</i> , <i>Juglans regia</i> , <i>Populus alba</i> , <i>Acer campestre</i> , e un esemplare di <i>Acer pseudoplatanus</i> . Nello strato arbustivo troviamo <i>Rubus ulmifolius</i> , <i>Sambucus nigra</i> . Notevole la presenza di <i>Hedera helix</i> e <i>Clematis vitalba</i> . Le specie erbacee sono prevalentemente nitrofile: <i>Parietaria officinalis</i> , <i>Urtica dioica</i> , <i>Chaerophyllum temulum</i> e <i>Silene latifolia alba</i> . Il grado di diversità specifica risulta abbastanza basso.	Basso

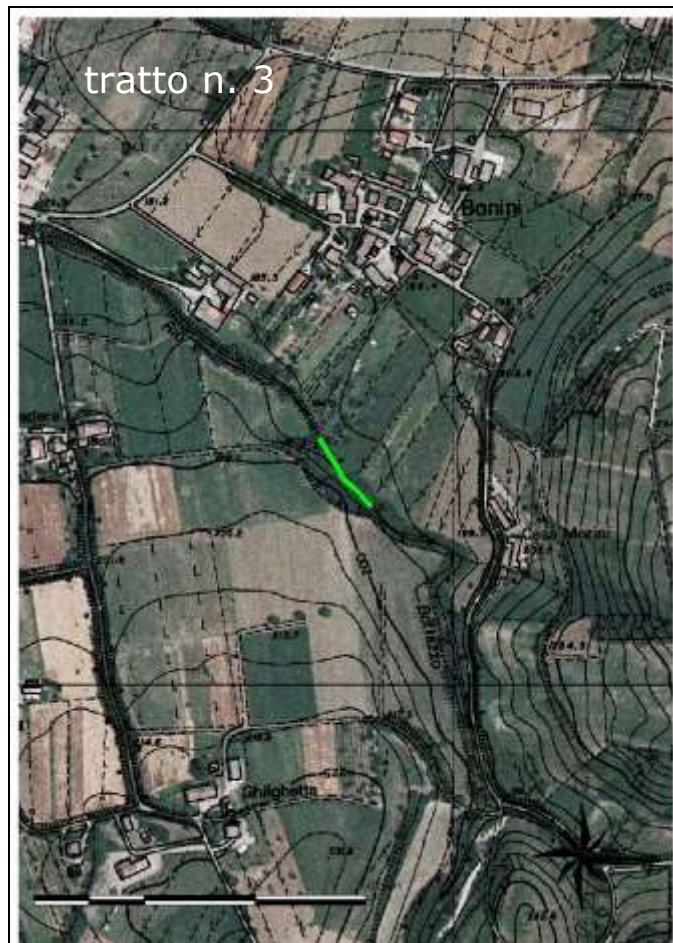
### Tratto 3

Tratto caratterizzato da un'ampia scarpata boscata in SX idrografica mentre in Dx idrografica la fascia boscata ripariale manca quasi completamente.

Parametro	Descrizione	Valore
Complessità strutturale delle cenosi	La complessità strutturale della vegetazione presente risulta discreta.	3
Grado di naturalità	Il grado di naturalità risulta buono in SX idrografica e relativamente basso in DX idrografica.	3
Grado di diversità	La componente arborea è formata da Robinia pseudoacacia come specie dominante, Populus alba, Juglans regia, Acer campestre, Acer pseudoplatanus, Prunus avium. Nello strato arbustivo troviamo Rubus ulmifolius, Sambucus nigra, Euonymus europaeus, Hedera helix e Clematis vitalba. Il grado di diversità specifica risulta buono in SX idrografica e scarso in DX idrografica.	Da buono a scarso (differente sulle due rive)

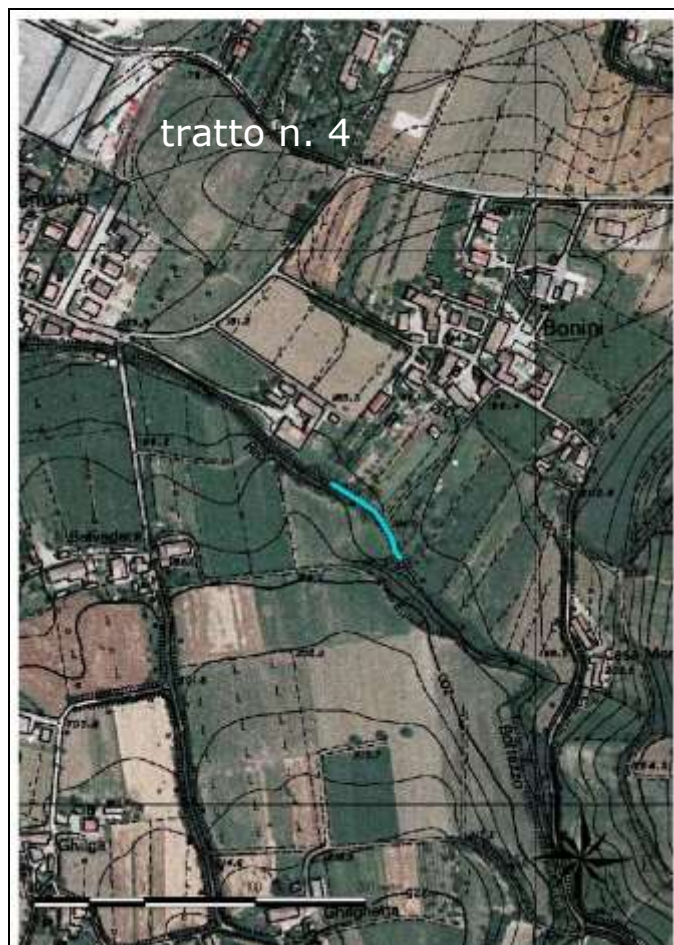
## Tratto 4

Il tratto si presenta completamente aperto con la quasi totale mancanza dello strato arboreo-arbustivo. I coltivi arrivano sino alle sponde con la totale mancanza della fascia boscata ripariale.

Parametro	Descrizione	Valore
Complessità strutturale delle cenosi	La complessità risulta estremamente bassa.	1
Grado di naturalità	Il grado di naturalità risulta basso. L'ambiente vegetale è fortemente condizionato da attività antropiche, sfalcio e coltivazione di alberi da frutto.	1
Grado di diversità	In questo tratto manca completamente la componente arboreo - arbustiva ad eccezione di alcuni esemplari di <i>Populus nigra</i> . Poverissima anche la flora erbacea. Il grado di diversità specifica risulta bassissimo.	Molto basso

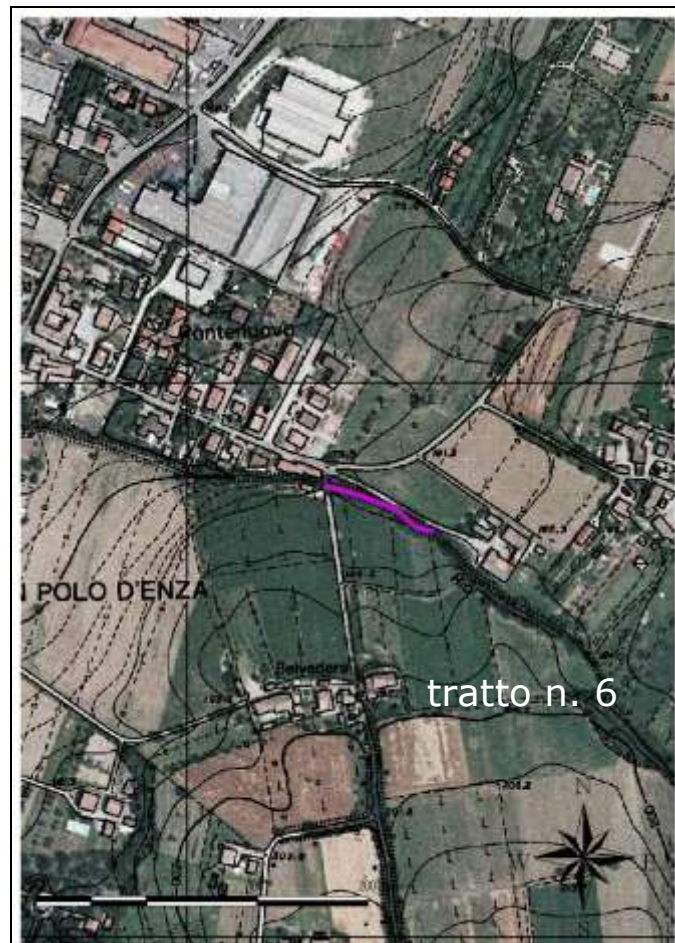
## Tratto 6

Tratto contraddistinto da condizioni di forte degrado della fascia boscata ripariale. Questa si presenta molto ridotta e condizionata da interventi di origine antropica (taglio ripetuto e diradamento), che hanno favorito la dominanza dell'alloctona *Robinia pseudoacacia*.

Parametro	Descrizione	Valore
Complessità strutturale delle cenosi	Il tratto si presenta fortemente degradato. La complessità strutturale risulta bassa.	2
Grado di naturalità	Il grado di naturalità risulta basso in relazione al degrado della vegetazione ripariale.	2
Grado di diversità	La componente arborea è composta quasi esclusivamente da <i>Robinia pseudoacacia</i> con qualche esemplare di <i>Acer campestre</i> e <i>Ulmus minor</i> . Lo strato arbustivo da <i>Sambucus nigra</i> e <i>Rubus ulmifolius</i> . La componente erbacea è prevalentemente formata da specie nitrofile come <i>Urtica dioica</i> e <i>Parietaria officinalis</i> . Il grado di diversità specifica risulta basso.	Basso

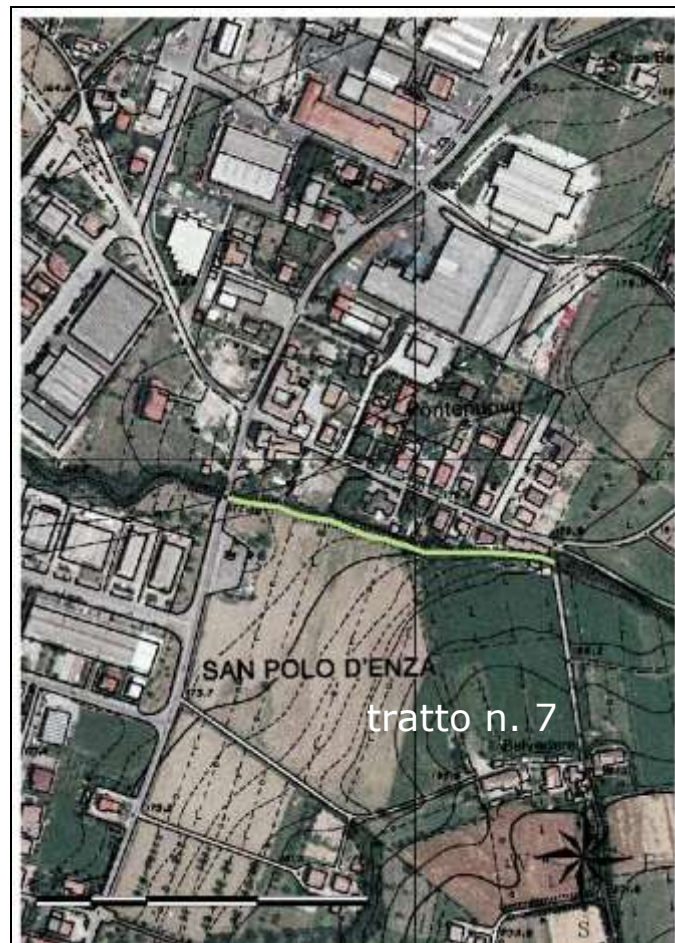
## Tratto 7

Tratto pianiziale con, in Dx idrografica, un insediamento residenziale che ha portato all'occupazione di gran parte della fascia demaniale e la conseguente eliminazione della vegetazione esistente. In Sx idrografica da segnalare alcuni grossi esemplari di *Fraxinus excelsior*, probabilmente introdotti. La fascia boscata risulta frammentata e comunque di dimensioni ridotte.

Parametro	Descrizione	Valore
Complessità strutturale delle cenosi	Si assiste a una situazione di estremo degrado. La complessità strutturale risulta, in gran parte del tratto, bassa.	2
Grado di naturalità	Il grado di naturalità risulta basso. Le alberature presenti sono state probabilmente introdotte.	2
Grado di diversità	Lo strato arboreo è a prevalenza di <i>Robinia pseudoacacia</i> , con alcuni esemplari di <i>Fraxinus excelsior</i> , probabilmente introdotti, <i>Acer campestre</i> , e alcuni esemplari di <i>Acer negundo</i> e <i>Ficus carica</i> . Lo strato arbustivo è composto prevalentemente da <i>Sambucus nigra</i> , <i>Rubus ulmifolius</i> e da alcuni esemplari di <i>Syringa vulgaris</i> . Notevole presenza, in uno strato erbaceo molto povero, di <i>Sambucus ebulus</i> che in alcuni tratti forma compagini monospecifiche. Il grado di diversità specifica risulta basso.	Basso

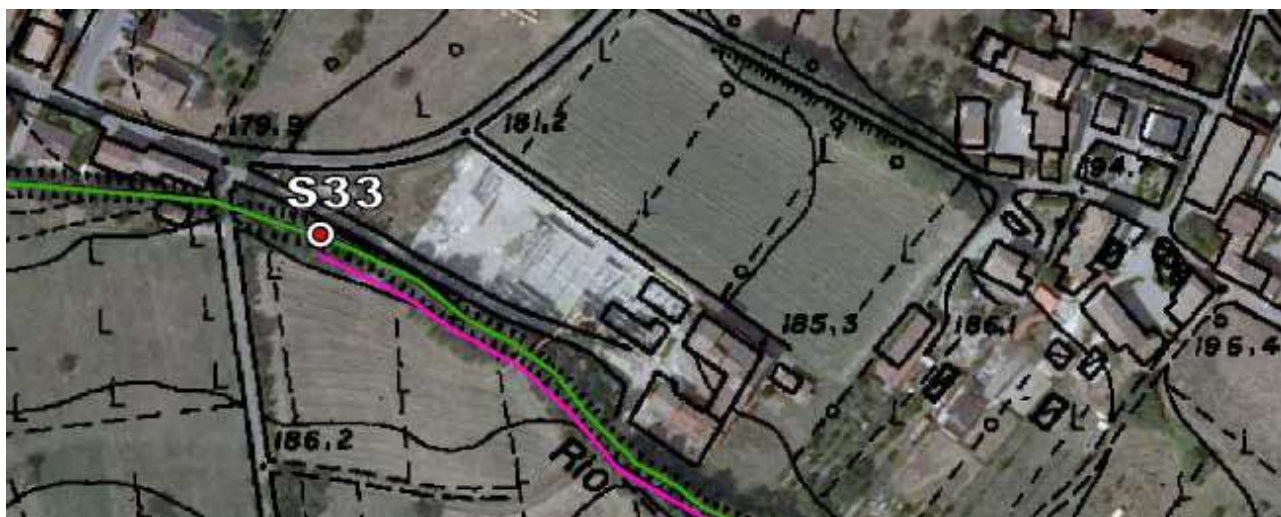
Fig.8 – localizzazione del sondaggio.

Con l'ausilio di uno scavatore si è provveduto ad effettuare un campione composito di terreno provenienti dalla porzione che sarà sottoposta all'intervento di costruzione della briglia selettiva.

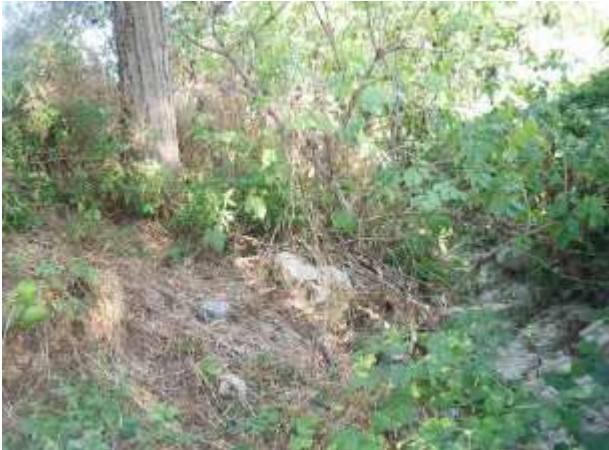
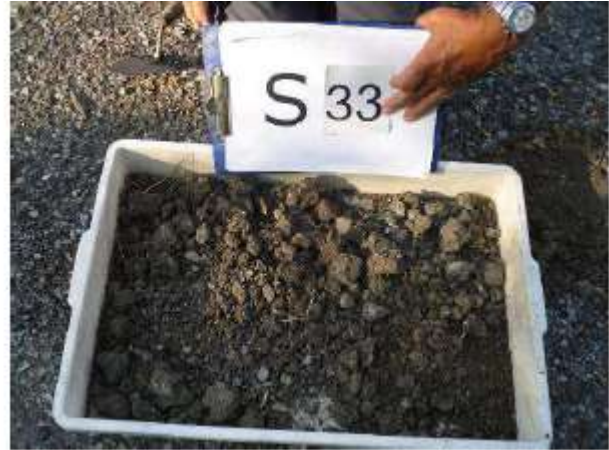
*Fig. 9 – localizzazione del sondaggio e preparazione del campione.*

Il materiale estratto si presenta come terreno vegetale. Non sono stati reperiti materiali di riporto intesi come “miscele eterogenee di materiali inerti di origine antropica”.
