**Progetto: LIFE11 ENV/IT/000243 LIFE RII
RIQUALIFICAZIONE INTEGRATA IDRAULICO-
AMBIENTALE DEI RII APPARTENENTI ALLA FASCIA
PEDEMONTANA DELL'EMILIA ROMAGNA**

**Azione C1 - Monitoraggio chimico-fisico, vegetazionale,
faunistico geomorfologico e idraulico**

Report ante operam Rio Bertolini

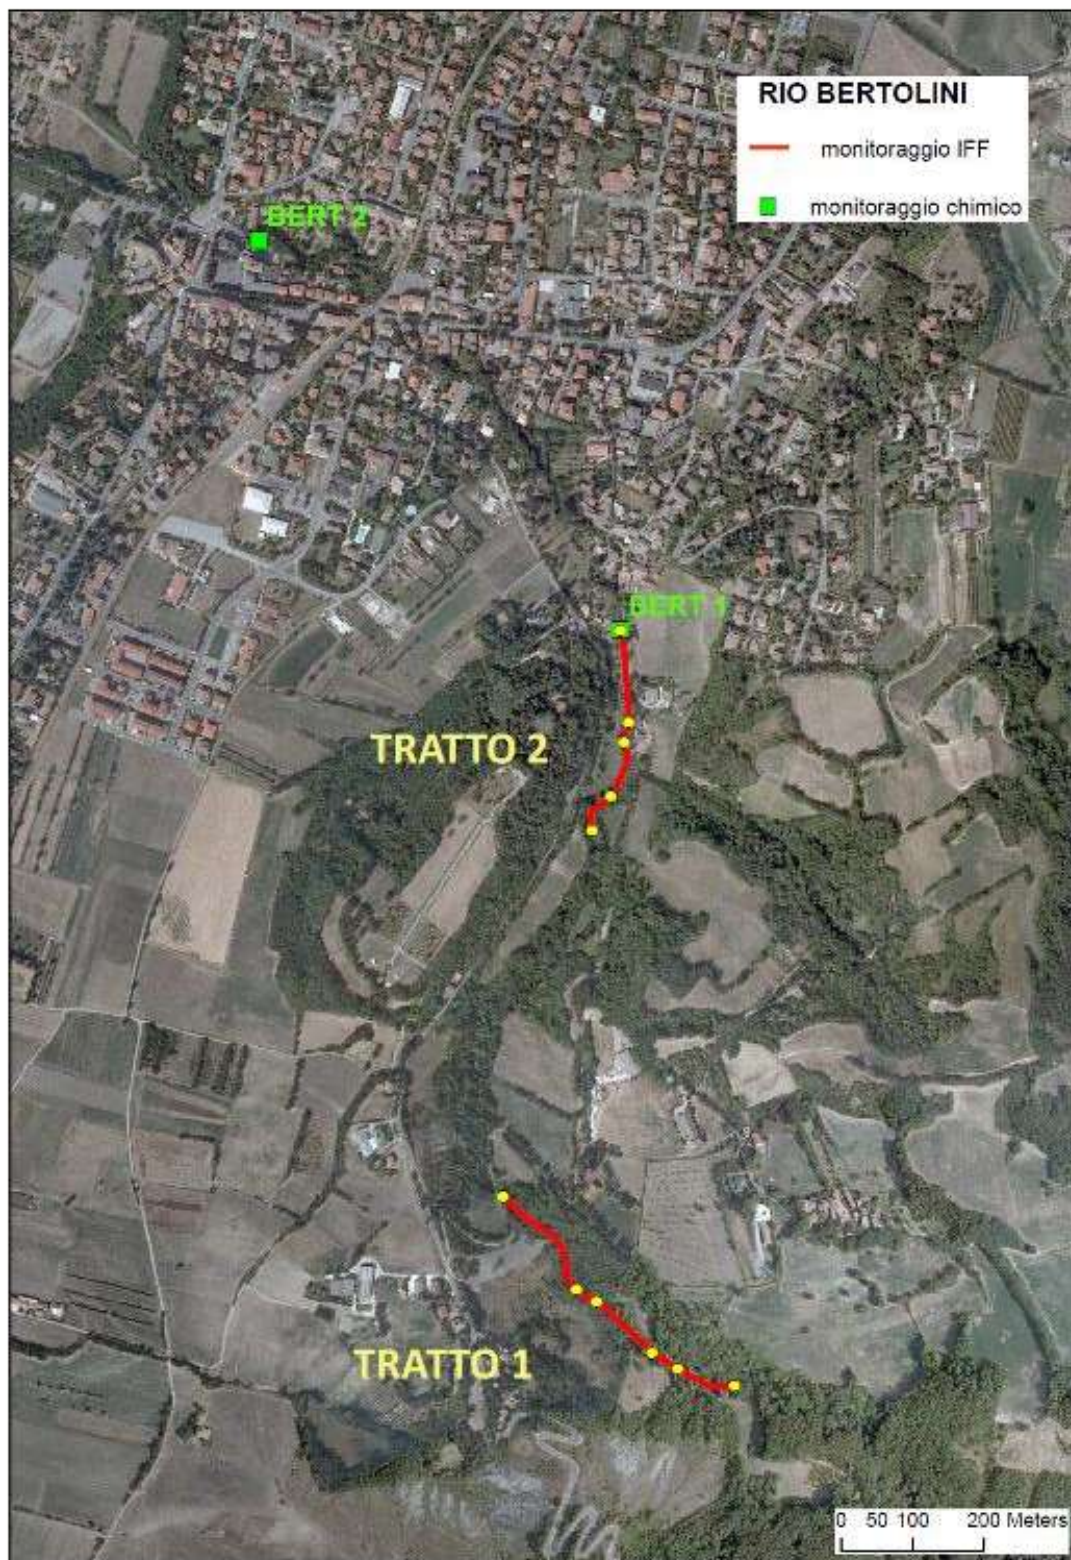
Figura 4 - RIO BERTOLINI: Area di studio e individuazione degli interventi di monitoraggio

Sul rio Bertolini sono stati individuati 2 punti di misura per il monitoraggio chimico, ubicati come segue:

Codice punto	Descrizione
BERT1	Ponte incrocio via Fratta strada per Pezzano
BERT2	A valle dell'abitato di San Polo tra strada S. Matteo e SP22

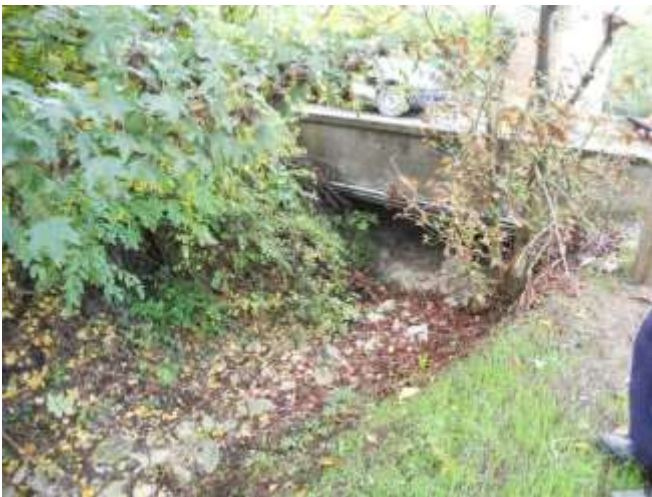
Figura 5 – Punto di campionamento BERT1

Nell'autunno 2013 i risultati analitici mostrano valori elevati di azoto nitrico nelle due stazioni, in particolare in quella di monte BERT1 nella quale supera la soglia del V livello LIMeco, segnale di un significativo contributo proveniente dal dilavamento di suolo agricolo. L'azoto ammoniacale si mantiene sempre molto basso, ai limiti delle rilevabilità strumentale, mentre aumenta scendendo verso valle il tenore di fosforo totale di origine più tipicamente civile. Si osserva anche una scarsa ossigenazione delle acque.

Nel campionamento di febbraio 2014 si osserva una maggiore e sostanziale omogeneità delle caratteristiche delle acque tra la stazione di monte e quella di valle: entrambe presentano valori elevati di trasporto solido dovuto al dilavamento operato dalle piogge e consistente contenuto di nitrati, buona ossigenazione delle acque, valori minimi di ammoniaca ed una discreta presenza di fosforo totale. Nel complesso si osserva una elevata stabilità dell'indice LIMeco sia dal punto di vista spaziale che temporale, che permette di classificare le acque del rio Bertolini in stato *sufficiente*.

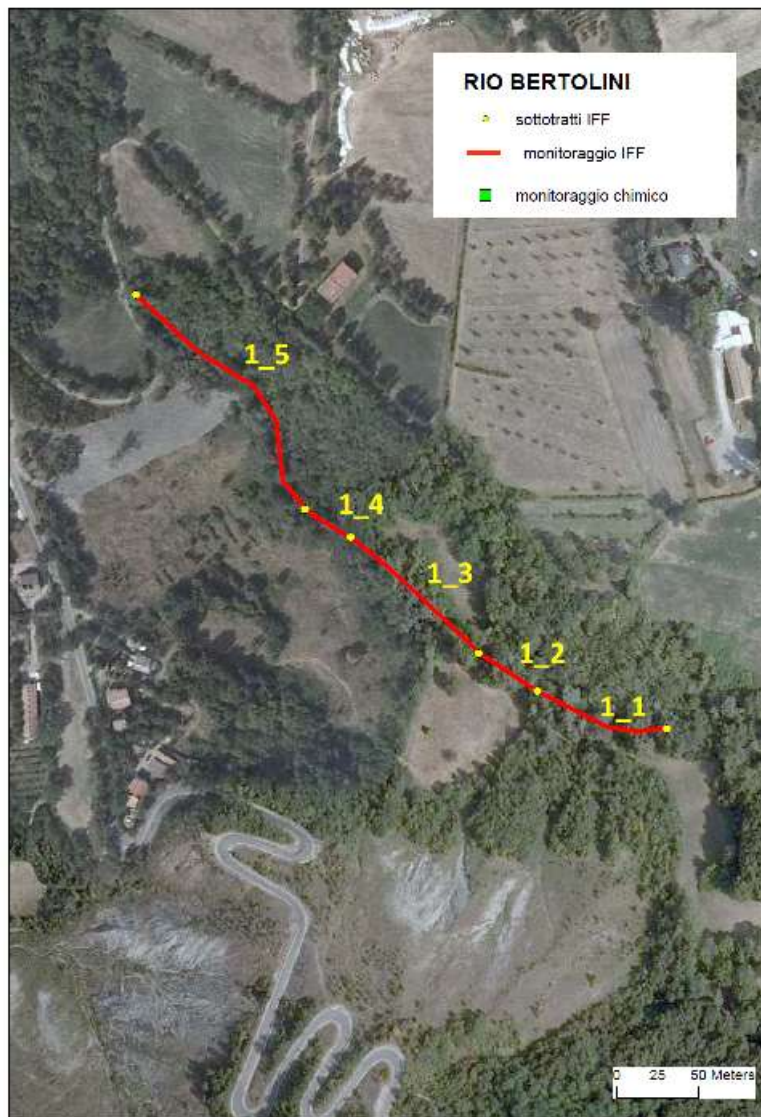
Figura 7 – Rete di monitoraggio funzionale (indice IFF) del primo tratto del Rio Bertolini.

Il monitoraggio funzionale lungo il corso del rio Bertolini ha interessato il tratto del rio che sarà oggetto degli interventi, come riportato nelle due figure seguenti.

Su i due tratti così individuati sono presenti discontinuità significative che determinano la suddivisione in diversi sottotratti omogenei.

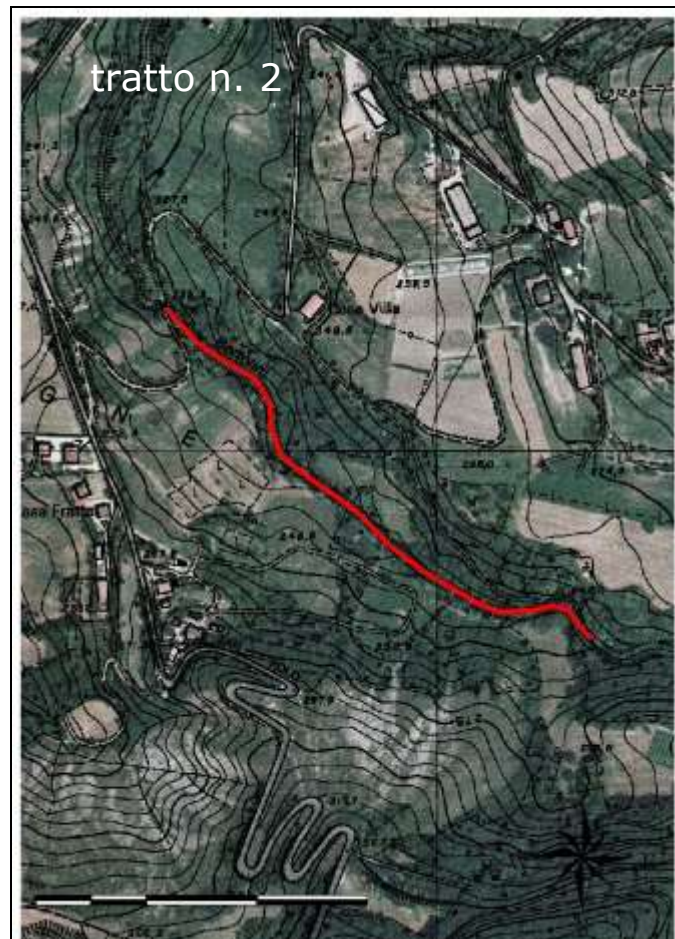
Tratto 2

Tratto collinare simile al precedente ma con una fascia boscata ripariale più stretta e circondata in parte da coltivi.

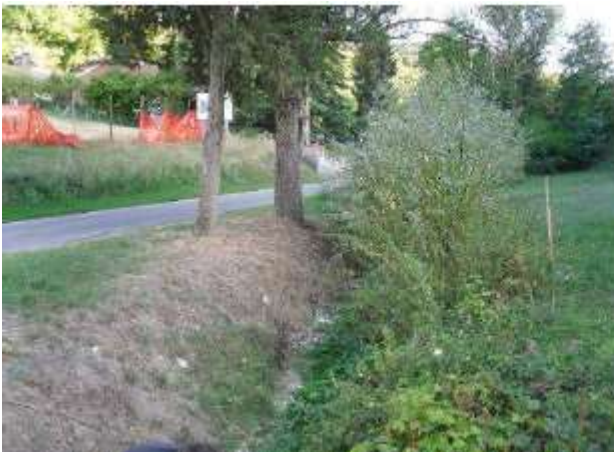
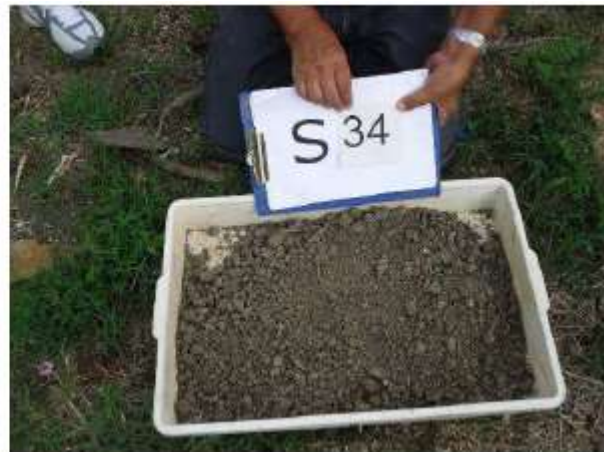
Fig.10 – localizzazione del sondaggio e preparazione del campione.

Il materiale estratto si presenta come terreno vegetale. Non sono stati reperiti materiali di riporto intesi come “miscele eterogenee di materiali inerti di origine antropica”.
