**Progetto: LIFE11 ENV/IT/000243 LIFE RII  
RIQUALIFICAZIONE INTEGRATA IDRAULICO-  
AMBIENTALE DEI RII APPARTENENTI ALLA FASCIA  
PEDEMONTANA DELL'EMILIA ROMAGNA**

**Azione C1 – Monitoraggio chimico-fisico, vegetazionale,  
faunistico geomorfologico e idraulico**

**Report ante operam Rio Enzola**

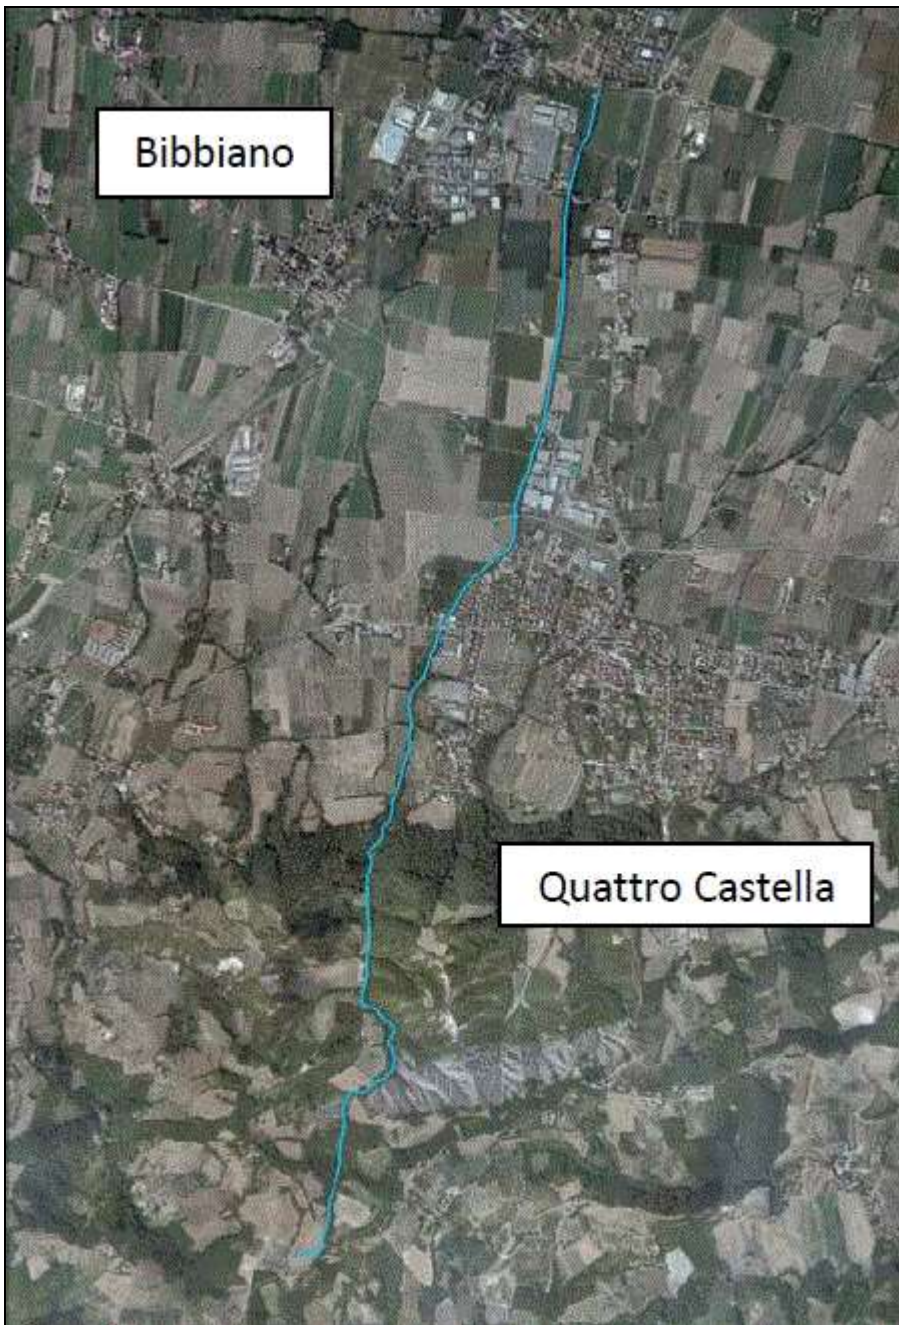
*Figura 2 – Inquadramento generale del Rio Enzola*

Il Rio Enzola (Figura 2) origina nelle colline caratterizzate dalla presenza di formazioni calanchive presenti a monte dell'abitato di Quattro Castella, ove scorre in una stretta vallecola affiancato su gran parte del percorso da una strada sterrata; il rio percorre l'ultimo tratto collinare scorrendo in un alveo naturalmente incassato compreso tra ripidi versanti, per poi entrare nell'alta pianura delimitata da terreni coltivati lievemente pendenti verso il rio. Fino all'attraversamento di via De Gasperi il rio scorre in un alveo privo di opere che ne limitano la dinamica laterale, sebbene in parte affiancato nell'ultima porzione di questo tratto da una strada sterrata. L'attraversamento della suddetta strada avviene mediante scatolare, cui segue un salto di fondo artificiale e un breve tratto tombato, dal quale il rio esce arginato pensile. Tale assetto strutturale è mantenuto dal rio sino alle porte del comune di Bibbiano ove termina il tratto in studio, punto in cui è presente uno scaricatore che permette alle acque di piena di aggirare il centro di Bibbiano, evitando che entrino nel tratto tombato presente nell'abitato.

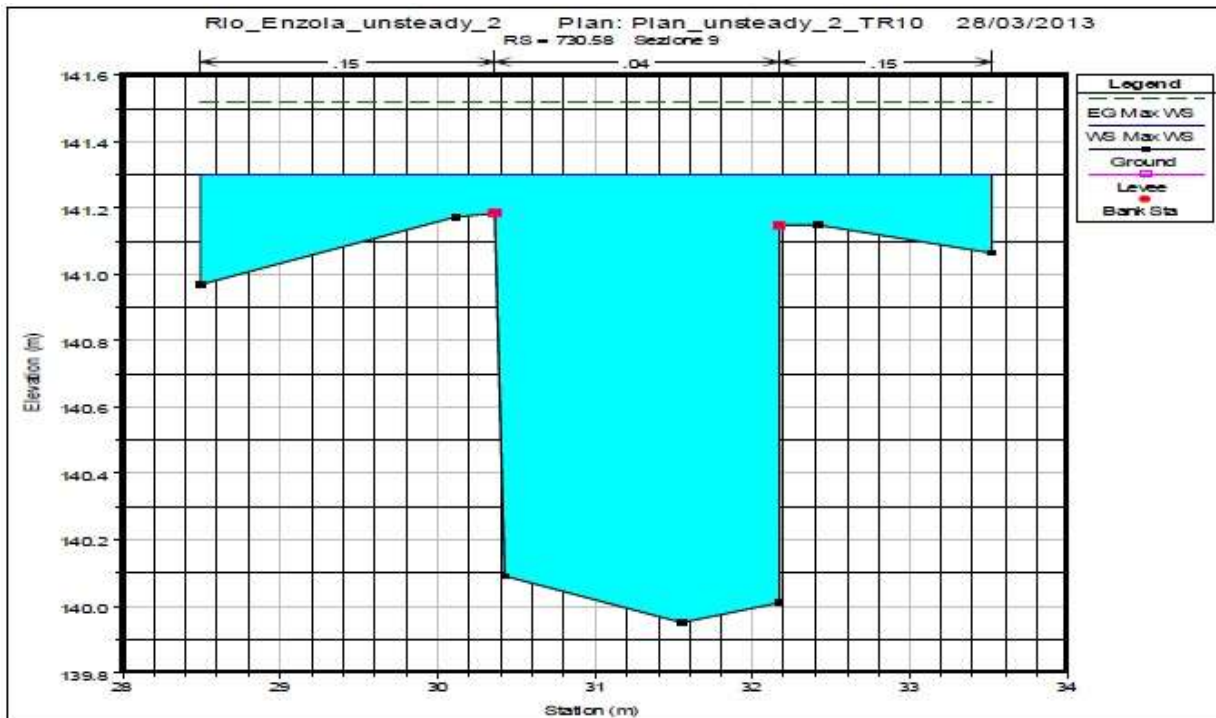
Figura 3: esempio di insufficienza del tratto arginato di valle: sezione 9.

Successivamente si è passati alla simulazione in moto stazionario degli eventi di piena, in modo da poter stimare i volumi che eccedono l'officiosità idraulica del Rio Enzola in alcuni punti.

Per valutare l'entità dei volumi eccedenti la capacità idraulica del Rio Enzola, ovvero per stimare i volumi di esondazione, è stato necessario introdurre nel modello alcune Lateral Structures, ovvero stramazzi laterali, che permettono il trasferimento di volumi d'acqua dal sistema verso l'esterno. Queste strutture sono state inserite nei tratti in cui, dalle simulazioni in moto stazionario, risultano evidenti quote del pelo libero maggiori della quota di una o entrambe le sponde.

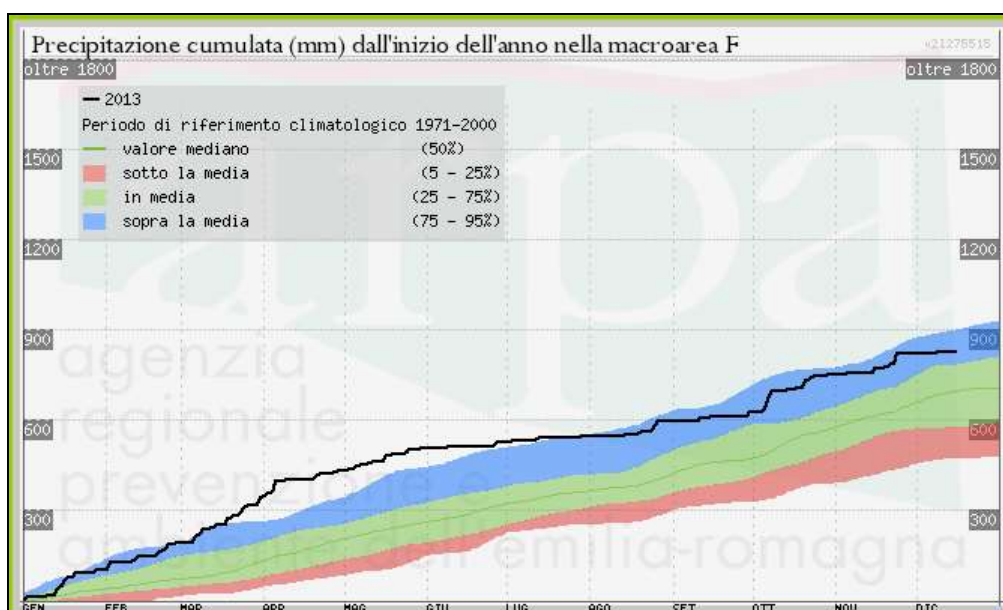
Figura 5 – Andamento della piovosità nell'anno 2013 nell'area del progetto LIFE RII (fonte: ARPA).

L'andamento della curva evidenzia una prima fase dell'anno con piovosità elevata (la curva si pone sopra la fascia di colore azzurro, che rappresenta le precipitazioni sopra la media climatologica trentennale), cui è seguito, a partire dal mese di maggio, un lungo periodo di scarse precipitazioni, protrattosi fino alla fine del mese di ottobre.

Di seguito è riportato il grafico delle precipitazioni cumulate per l'area di studio nell'anno 2013 (figura 5).

Ciò ha determinato una situazione siccitosa, con la quasi totale assenza di acqua negli alvei dei rii, che ha impedito di effettuare un campionamento realmente significativo.

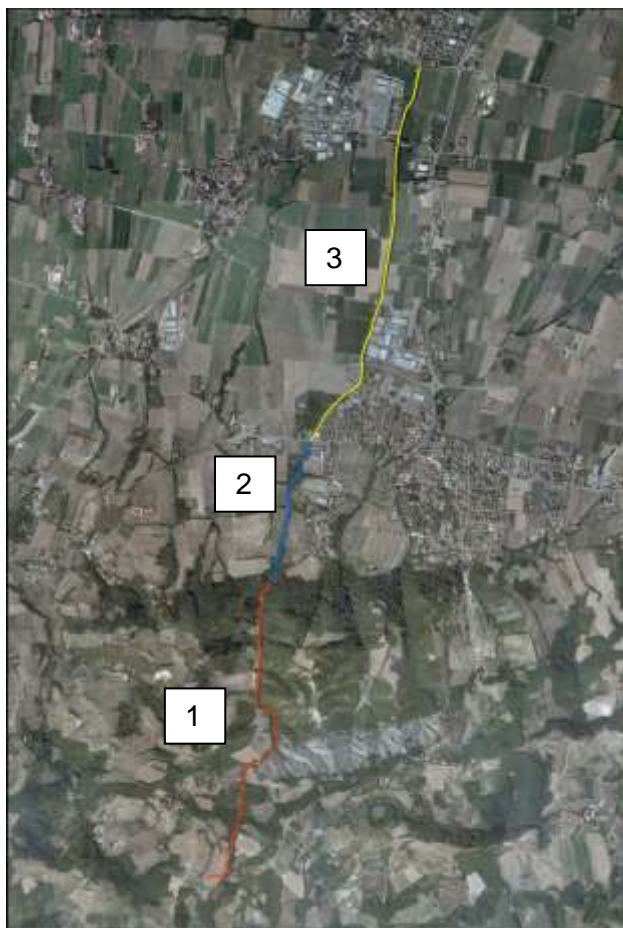
Figura 9 – Tratti in cui è suddiviso il Rio Enzola.

Il corso del rio Enzola interessato dagli interventi è stato dapprima suddiviso in tratti omogenei, sulla scorta dei quali si è poi proceduto a stimare, parte in maniera analitica e parte mediante giudizio esperto, il corrispettivo valore di riferimento dell'indice IQM. I tratti sono rappresentati nella figura seguente.

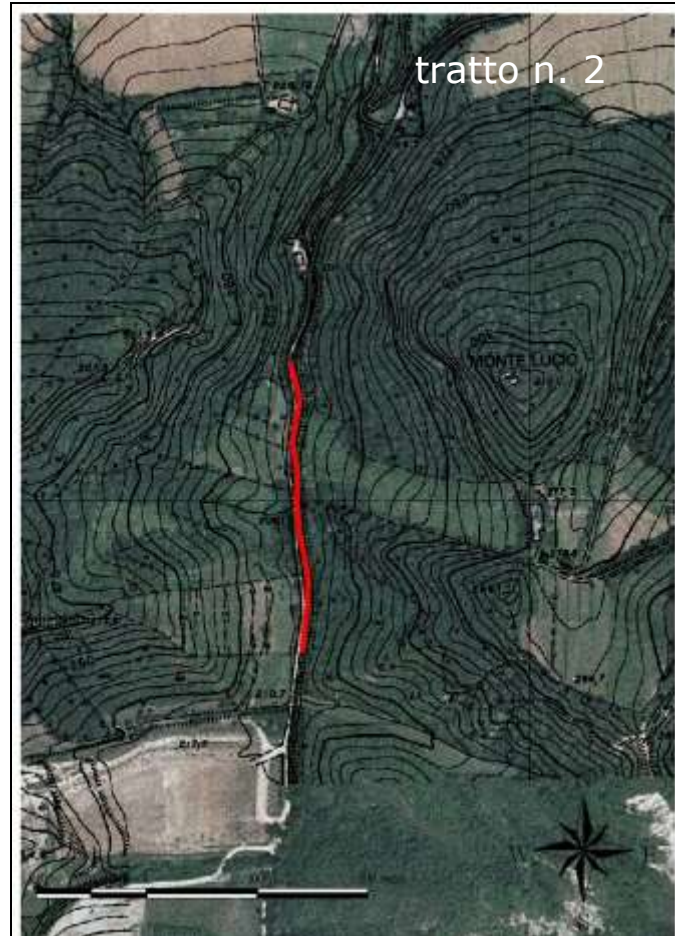
## Tratto 2

Tratto con presenza di una fascia boscata ripariale costante e con buone caratteristiche sia per quanto riguarda la struttura che la flora. Alcuni tratti presentano ancora lembi della foresta a galleria di pioppi e salici, presente un tempo lungo gran parte del rio.

| Parametro | Descrizione | Valore |
|---|---|---|
| Grado di diversità | La componente arborea risulta formata da esemplari maturi di <i>Populus nigra</i> e <i>Salix alba</i> con presenza di <i>Ulmus minor</i> , <i>Robinia pseudoacacia</i> , <i>Quercus pubescens</i> , <i>Acer campestre</i> e <i>Fraxinus ornus</i> . La componente arbustiva comprende: <i>Ligustrum vulgare</i> , <i>Rubus ulmifolius</i> , <i>Prunus spinosa</i> , <i>Crataegus monogyna</i> e <i>Hedera helix</i> . Ricca anche la flora erbacea con, ad esempio: <i>Equisetum telmateia</i> , <i>Galega officinalis</i> , <i>Clinopodium vulgare</i> , <i>Prunella laciniata</i> , <i>Tamus communis</i> , <i>Bryonia dioica</i> , <i>Parietaria officinalis</i> . Nel complesso si ha un buon grado di diversità specifica. | Buono |

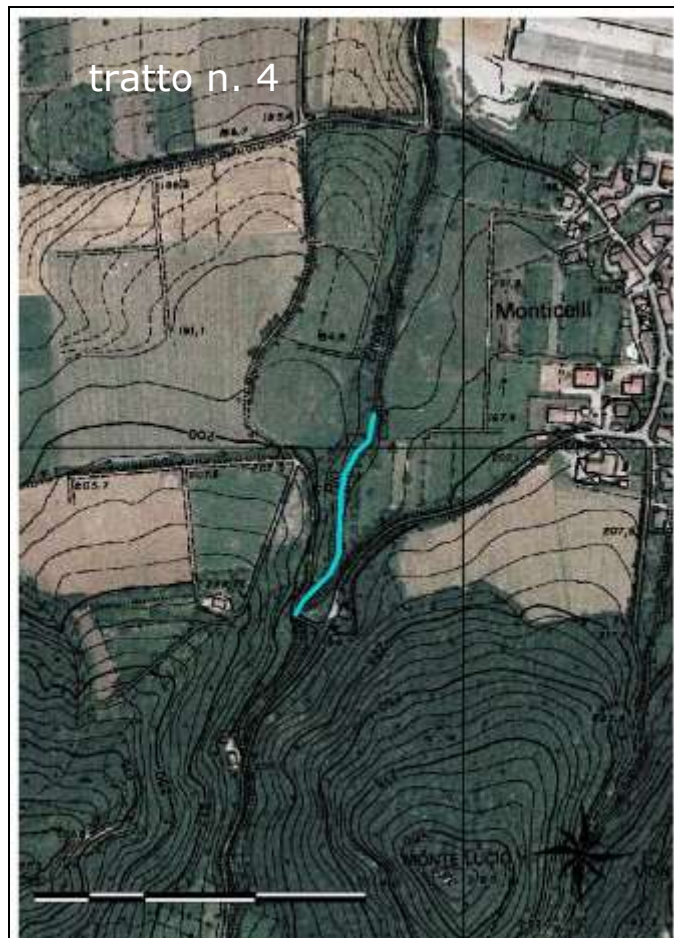
Tratto 4

Tratto con una fascia ripariale boscata di discrete dimensioni e buona struttura. Il tratto più alto si presenta meandriforme con terrazzi ricchi di flora nemorale.

| Parametro | Descrizione | Valore |
|---|--|---|
| Grado di diversità | La componente arborea è rappresentata da <i>Juglans regia</i> , <i>Robinia pseudoacacia</i> , <i>Acer campestre</i> , <i>Ulmus minor</i> , <i>Prunus sp.</i> ; la componente arbustiva annovera <i>Clematis vitalba</i> , <i>Hedera helix</i> , <i>Rubus ulmifolius</i> , <i>Euonymus europaeus</i> , <i>Cornus sanguinea</i> e <i>Crataegus monogyna</i> . Nutrita la presenza di specie nemorali nel sottobosco e nel margine con, ad esempio: <i>Viola sp.</i> , <i>Primula vulgaris</i> , <i>Eranthis hyemalis</i> , <i>Helleborus foetidus</i> ; e di altre specie come: <i>Arctium minus</i> , <i>Chaerophyllum temulum</i> , <i>Parietaria officinalis</i> , <i>Urtica dioica</i> . Il grado di diversità specifica risulta essere buono. | Buono |

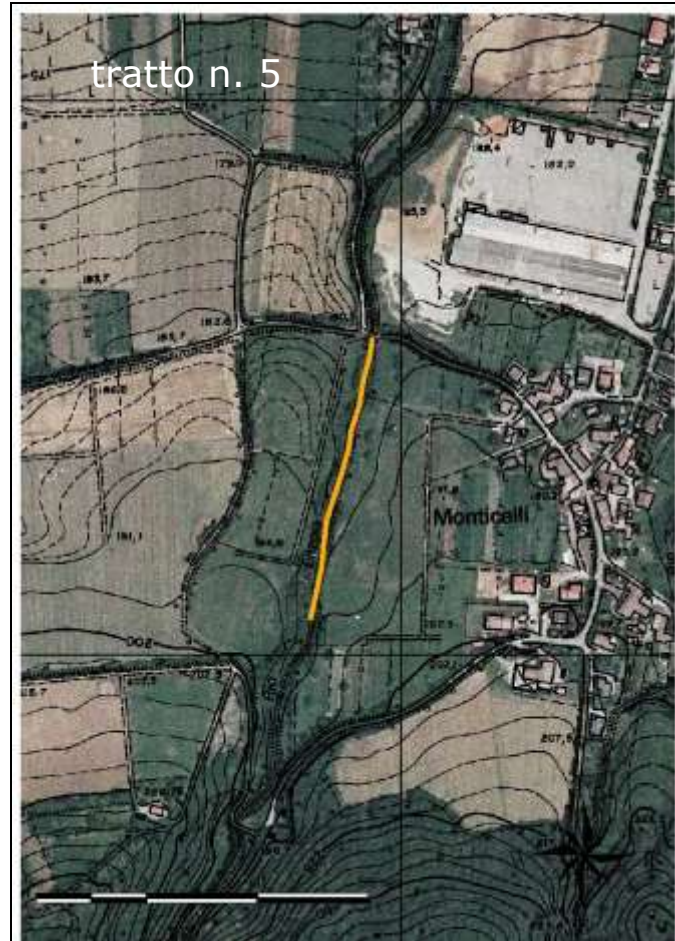
## Tratto 5

Ultimo tratto collinare con presenza di una fascia boscata ridotta su entrambe le sponde con prevalenza, in molte aree di *Robinia pseudoacacia*.

| Parametro | Descrizione | Valore |
|---|---|---|
| Grado di diversità | La componente arborea è rappresentata da <i>Robinia pseudoacacia</i> , specie dominante, con <i>Salix alba</i> , <i>Juglans regia</i> , <i>Acer campestre</i> , <i>Ulmus minor</i> . Lo strato arbustivo annovera <i>Cornus sanguinea</i> , <i>Rubus ulmifolius</i> , <i>Ligustrum vulgare</i> . Scarso lo strato erbaceo rappresentato in prevalenza da specie nitrofile come <i>Urtica dioica</i> e <i>Parietaria officinalis</i> . Il grado di diversità specifica risulta abbastanza basso. | Basso |

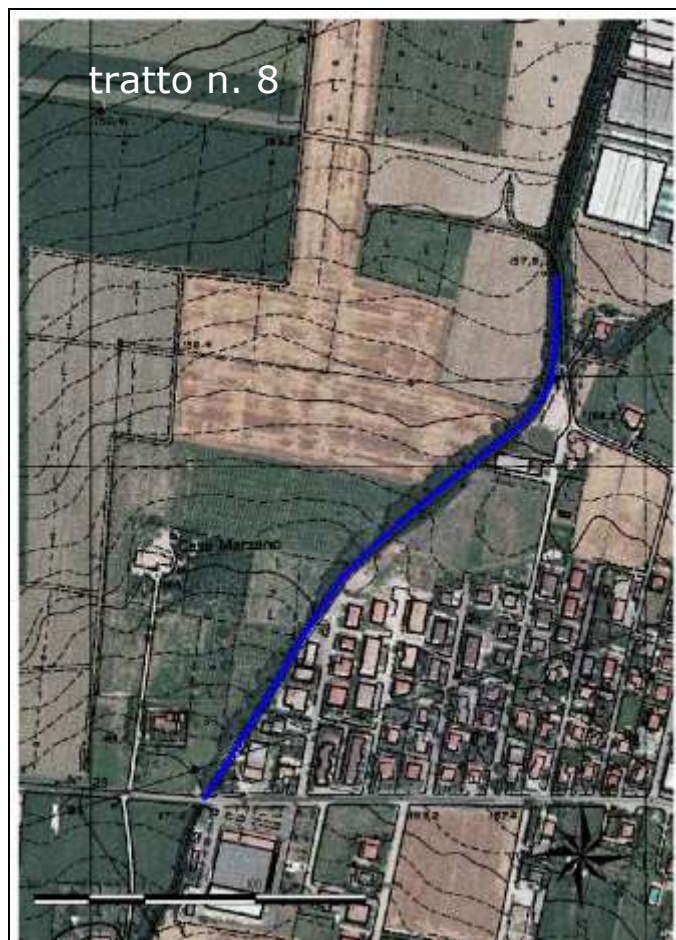
## Tratto 8

Tratto planiziale in gran parte pensile con vegetazione che richiama i boschi collinari presenti a monte. La fascia boscata coinvolge esclusivamente i rilevati arginali. Sottobosco con presenza di specie nemorali.

| Parametro | Descrizione | Valore |
|---|---|---|
| Grado di diversità | Lo strato arboreo è composto da <i>Quercus pubescens</i> , con esemplari di buone dimensioni, <i>Robinia pseudoacacia</i> , <i>Ailanthus altissima</i> , <i>Juglans regia</i> , <i>Acer campestre</i> , <i>Ulmus minor</i> . Lo strato arbustivo ha prevalenza di <i>Sambucus nigra</i> con <i>Prunus sp.</i> , <i>Hedera helix</i> , <i>Rubus ulmifolius</i> , <i>Ligustrum vulgare</i> , <i>Euonymus europaeus</i> , <i>Prunus spinosa</i> , <i>Crataegus monogyna</i> . Notevole lo stato erbaceo con presenza di: <i>Iris foetidissima</i> , <i>Viola odorata</i> , <i>Viola sp.</i> , <i>Helleborus foetidus</i> , <i>Hepatica nobilis</i> , <i>Chaerophyllum temulum</i> , <i>Eranthis hyemalis</i> , <i>Lamium sp.</i> , <i>Glechoma hederacea</i> , <i>Tamus communis</i> , <i>Bryonia cretica dioica</i> . Il grado di diversità biologica vegetale risulta buono. | Buono |

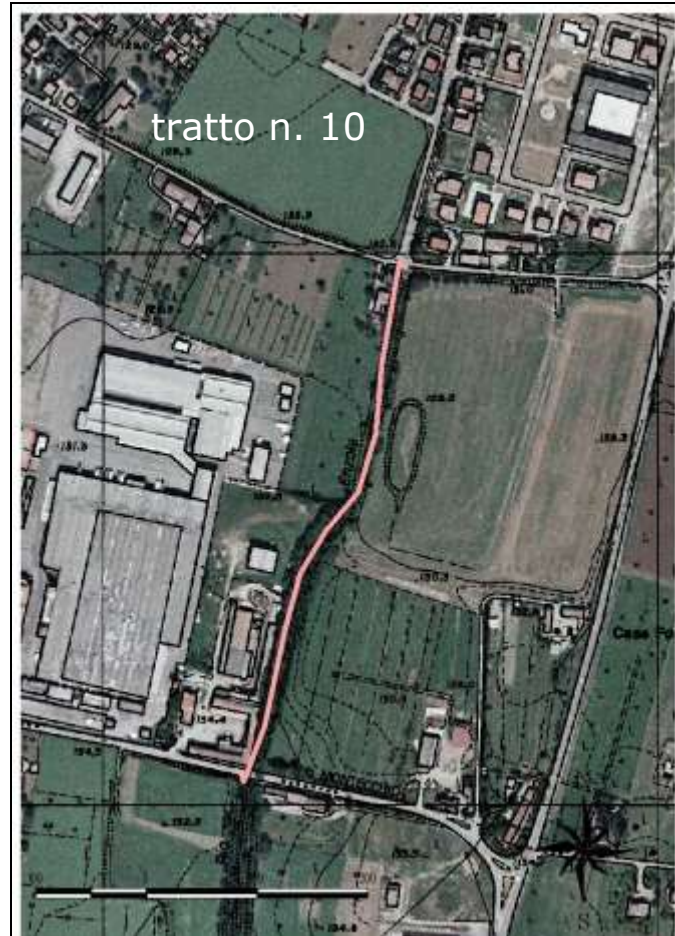
## Tratto 10

Tratto planiziale pensile fortemente antropizzato. La vegetazione arborea è composta, se si escludono alcune querce, da Robinia pseudoacacia.
