INTERVENTI DI RIQUALIFICAZIONE LUNGO I RII

RAPPORTO SULLE ATTIVITÀ SVOLTE

Settembre 2015

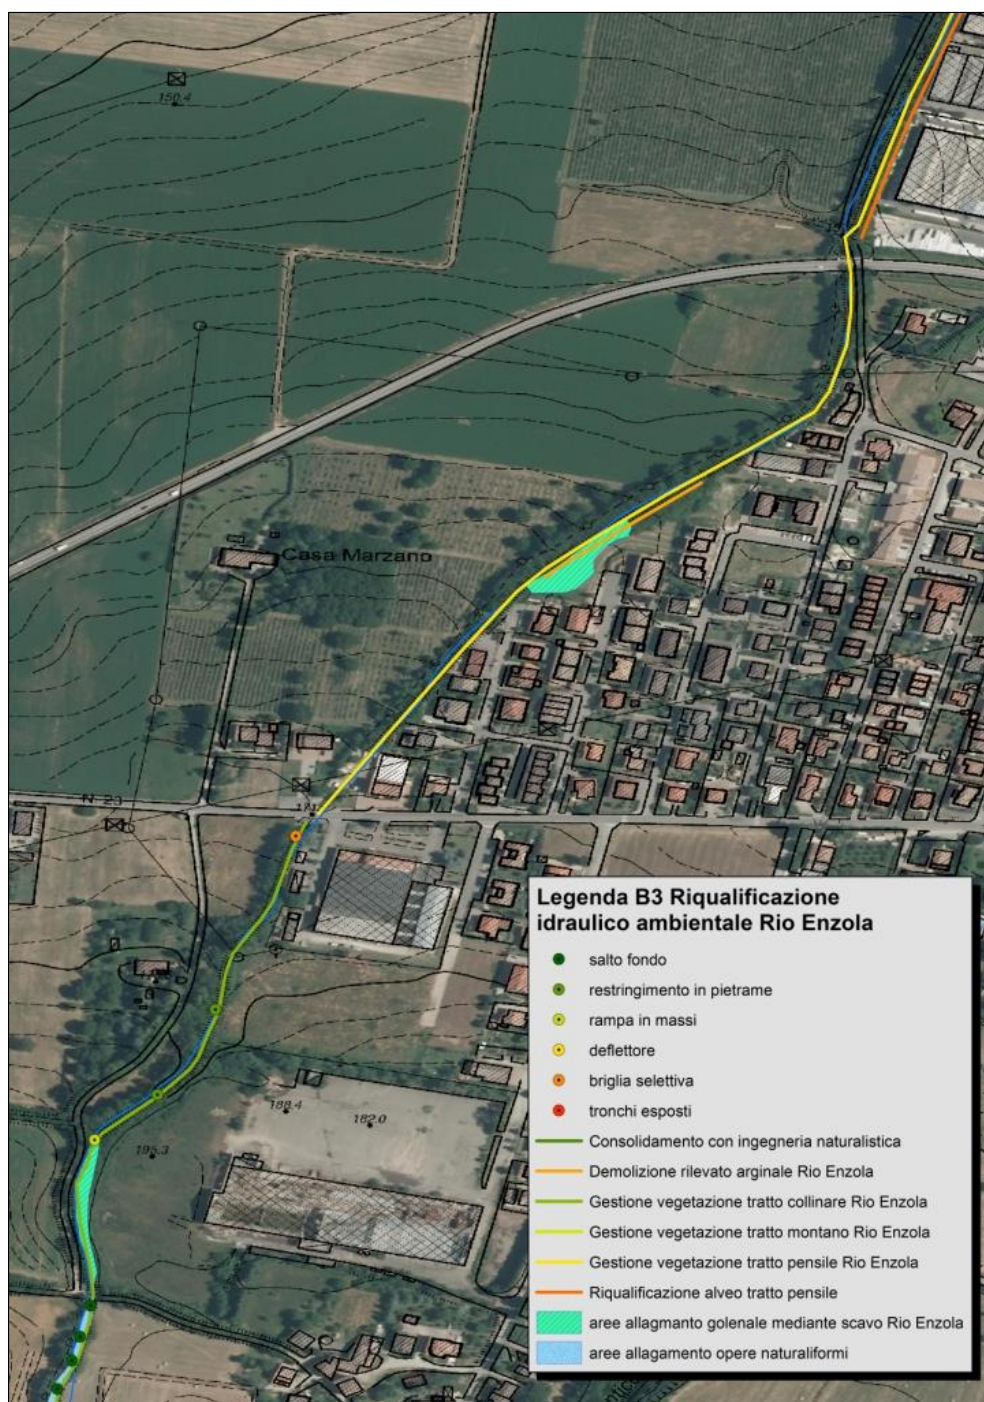
Figura 2 – Quadro riassuntivo degli interventi realizzati lungo il tratto collinare del Rio Enzola.

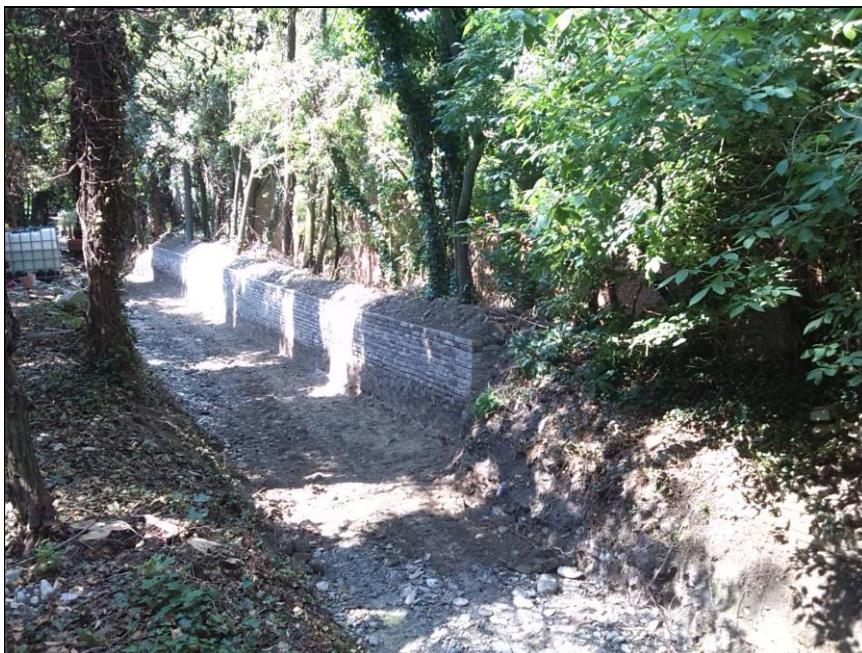
Nel tratto pensile del rio, posto tra Quattro Castella e Bibbiano, per una lunghezza complessiva di circa 300 m, sono stati attentamente restaurati i muretti e si è provveduto alla ripulitura delle sponde, ottenendo il risultato riportato in figura sottostante.

Figura 4 – Immagine del tratto pensile del Rio Enzola dopo i lavori di riqualificazione.

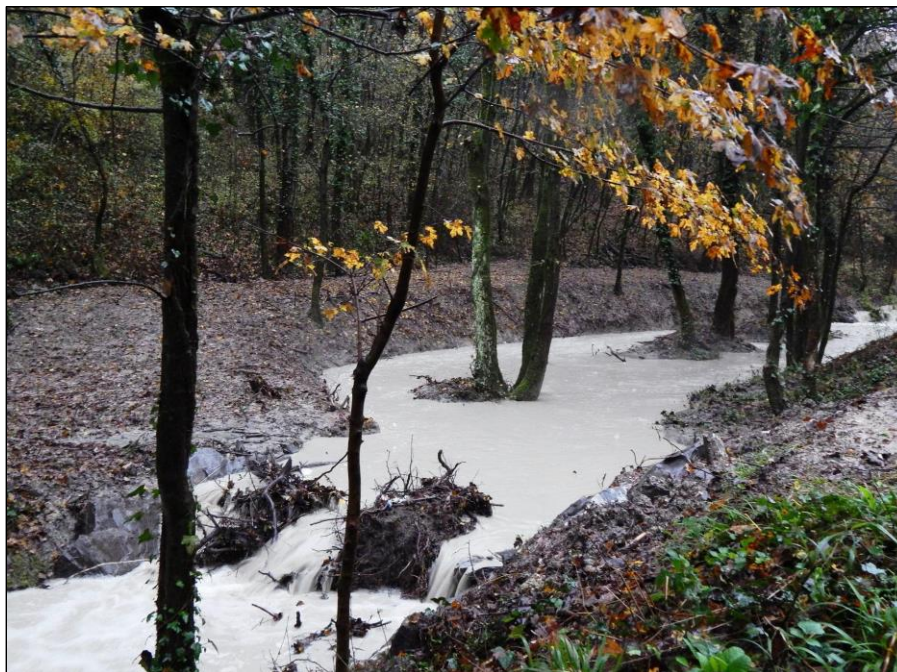
Infine, si è provveduto alla riqualificazione della vegetazione nei tratti di progetto mediante la ripulitura selettiva di specie invasive e la piantumazione di nuove essenze autoctone. L'efficacia di invaso degli interventi di allargamento e riqualificazione dell'alveo realizzati nel tratto collinare del rio è stata verificata già in occasione degli eventi meteo dell'autunno 2014, come è possibile osservare nella figura seguente.

Figura 5 – L'alveo risagomato del Rio Enzola durante la piena del 10/11/2014. La porzione a sx invasa le acque in eccesso.

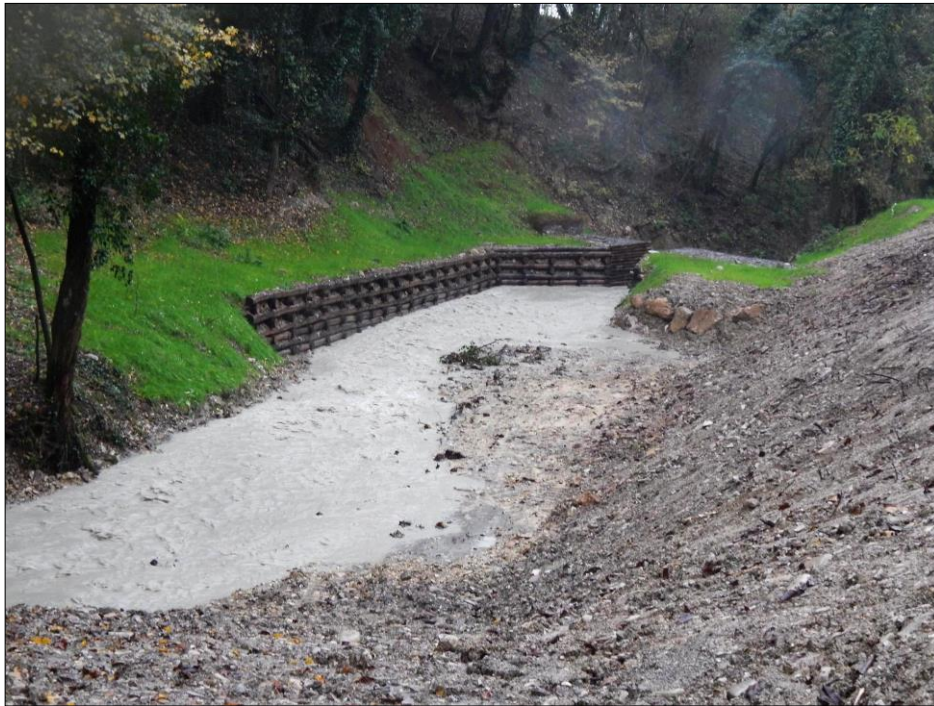
In occasione di tali eventi è stato possibile osservare anche il corretto funzionamento dei restringimenti in pietrame rinverdito realizzati sempre nel tratto collinare dell'alveo. Un'immagine è riportata di seguito.

Figura 6 – L'invaso delle acque a monte del restringimento in pietrame rinverdito realizzato sul rio Enzola durante la piena del 10/11/2014.

In corrispondenza di tre punti, tali allargamenti sono delimitati a valle dai restringimenti in pietrame rinverdito, realizzati mediante la posa di gabbionate in pietrame successivamente rivestite in terra e rinverdate mediante la posa di talee ed idrosemina. Tali manufatti (prototipi) hanno lo scopo di invasare le acque di piena nelle golene poste a monte, mentre permettono il regolare e completo deflusso in regime di morbida.

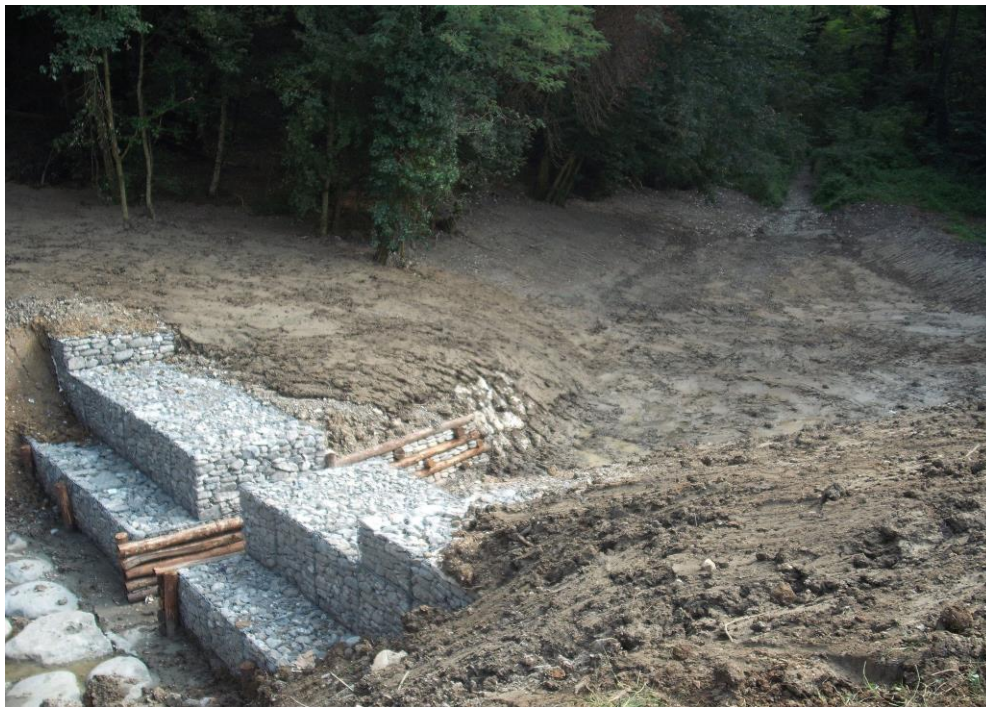
Figura 8 – Vista del Rio Bianello durante la posa in opera del restringimento in pietrame e la risagomatura dell'alveo retrostante.

Nel tratto di alveo ubicato nei pressi del parco del Bianello, in corrispondenza dello sbocco a valle dell'area golenale qui ricavata, è stato realizzato un restringimento di sezione in pietrame rinverdito (prototipo), realizzato mediante la posa di gabbionate in pietrame successivamente rivestite in terra e rinverdite mediante la posa di talee ed idrosemina.

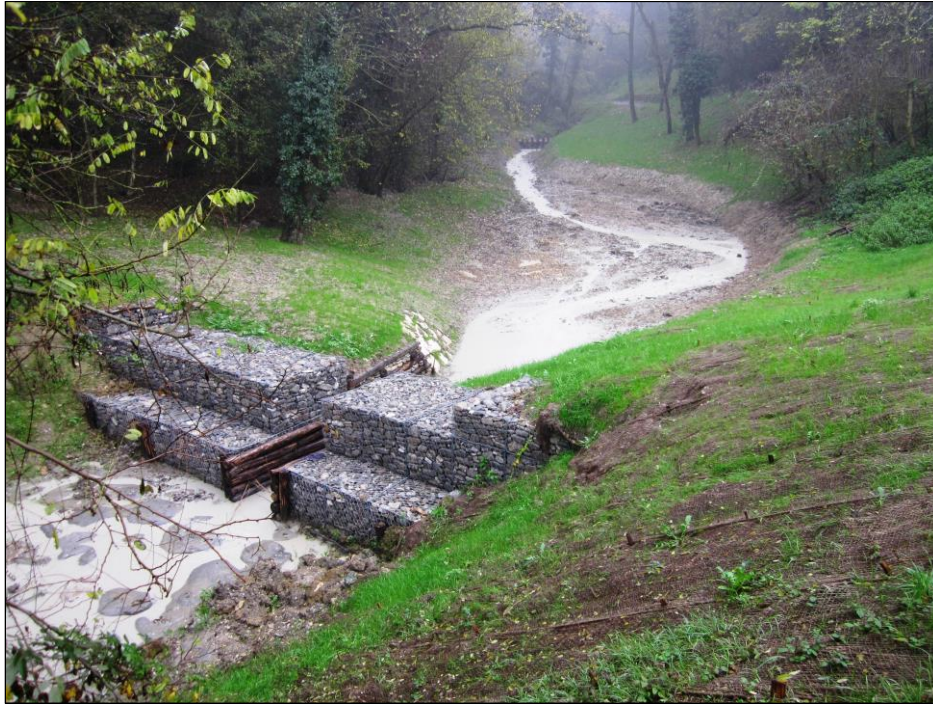
Figura 9 – Il restringimento in pietrame rinverdito realizzato sul Rio Bianello durante le piogge di fine ottobre 2014. Si può notare l'effetto di invaso delle acque a monte della struttura.

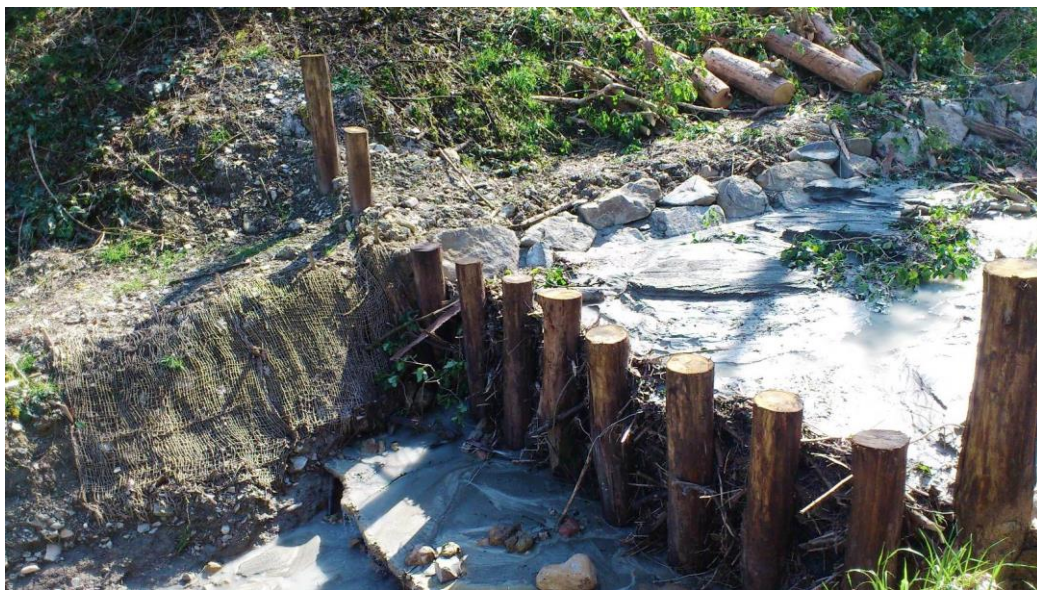
Il proseguire delle osservazioni sul campo dopo il termine dei lavori ha evidenziato come il rio Bianello, il cui bacino è caratterizzato dalla presenza di argille e sabbie, e presenta ampie aree vegetate, abbia un elevato trasporto solido.

Figura 10 – La nuova briglia selettiva realizzata sul rio Bianello a marzo 2015. Si nota l'abbondante accumulo di detriti nella parte retrostante.

Come conseguenza di ciò, le briglie selettive presentano la tendenza a riempirsi rapidamente, per cui sarà opportuno, in futuro, programmare una attenta pulizia periodica.

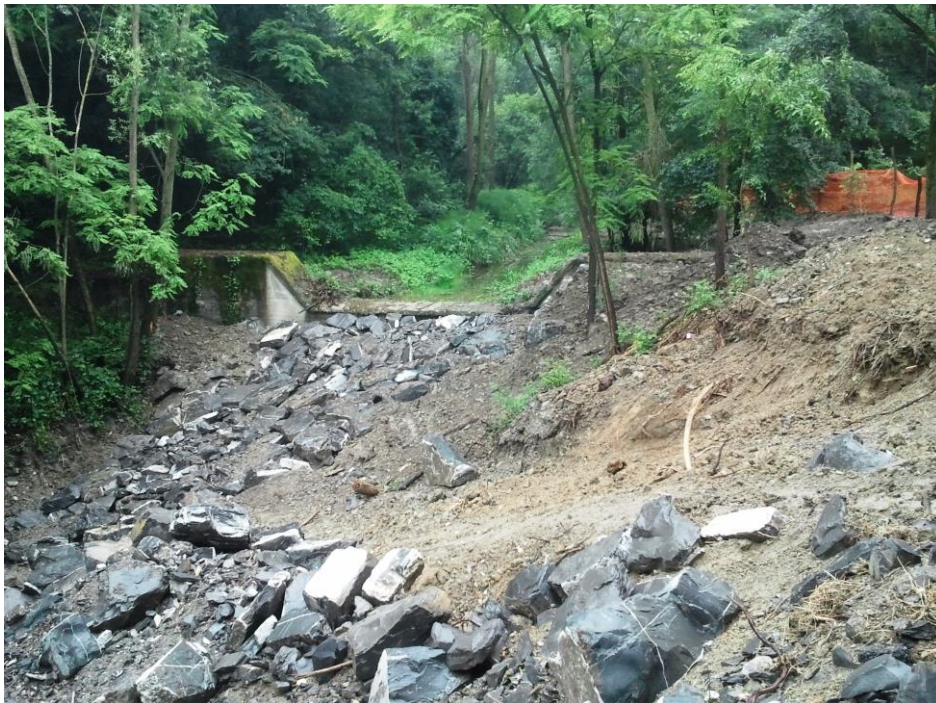
Figura 14 – Posa in opera della rampa in pietrame sulla briglia esistente.

In corrispondenza della briglia esistente in località parco "Fola" è stata realizzata una rampa di risalita in pietrame.

Dopo una prima ripulitura della vegetazione, con l'asportazione di specie infestanti, si è provveduto alla regolarizzazione del tratto di alveo a valle della briglia e alla successiva posa di pietrame calcareo di varia pezzatura.

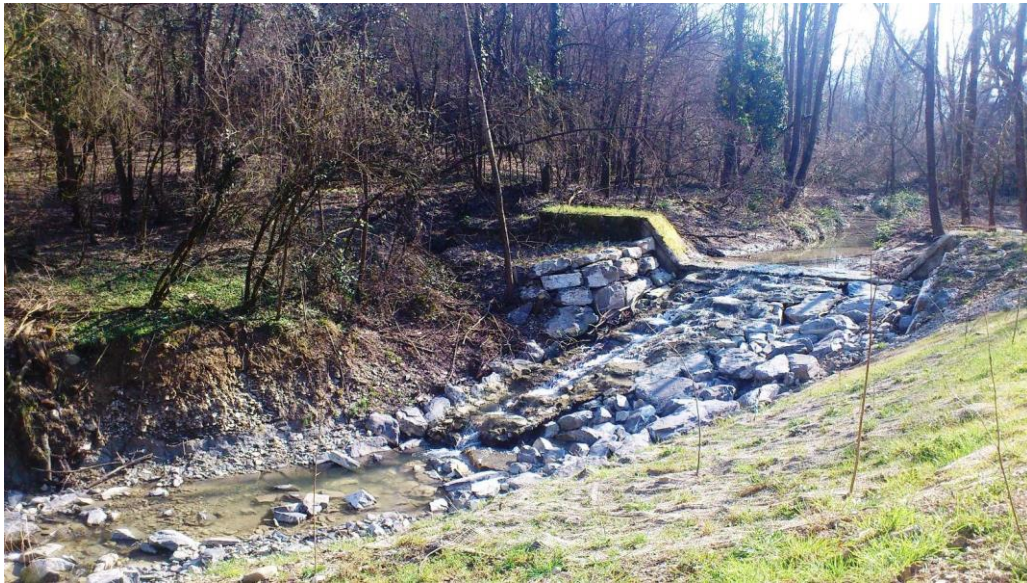
Figura 15 – La rampa in pietrame sulla briglia esistente al termine dei lavori.

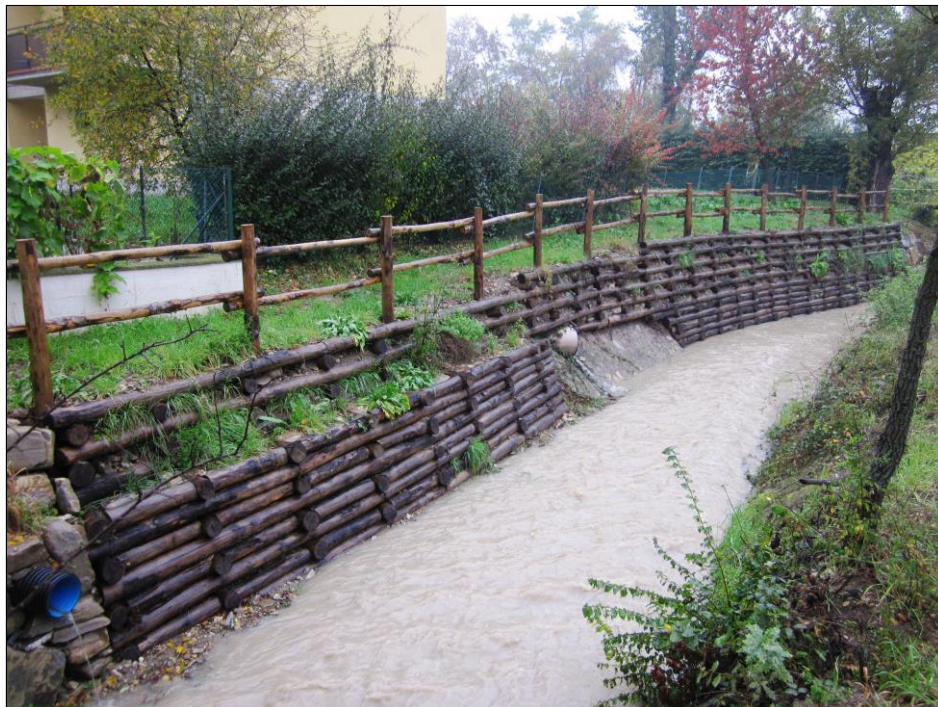
Figura 16 – La palizzata realizzata sul Rio Lavezza durante le piogge di fine ottobre 2014.

In corrispondenza di alcuni edifici adiacenti il corso d'acqua è stata realizzata come previsto, una doppia palizzata in legname, successivamente rinverdata mediante talee di salice. Per quanto riguarda la porzione a meandri del rio, si è provveduto alla riqualificazione mediante taglio selettivo delle specie infestanti e nuova piantumazione di specie autoctonne. Complessivamente lungo il Rio Lavezza sono state piantate 1500 talee di salice e 101 piante di latifoglie. Anche in questo caso, in occasione delle precipitazioni dell'autunno 2014, è stato possibile osservare gli effetti delle piene sugli interventi realizzati.

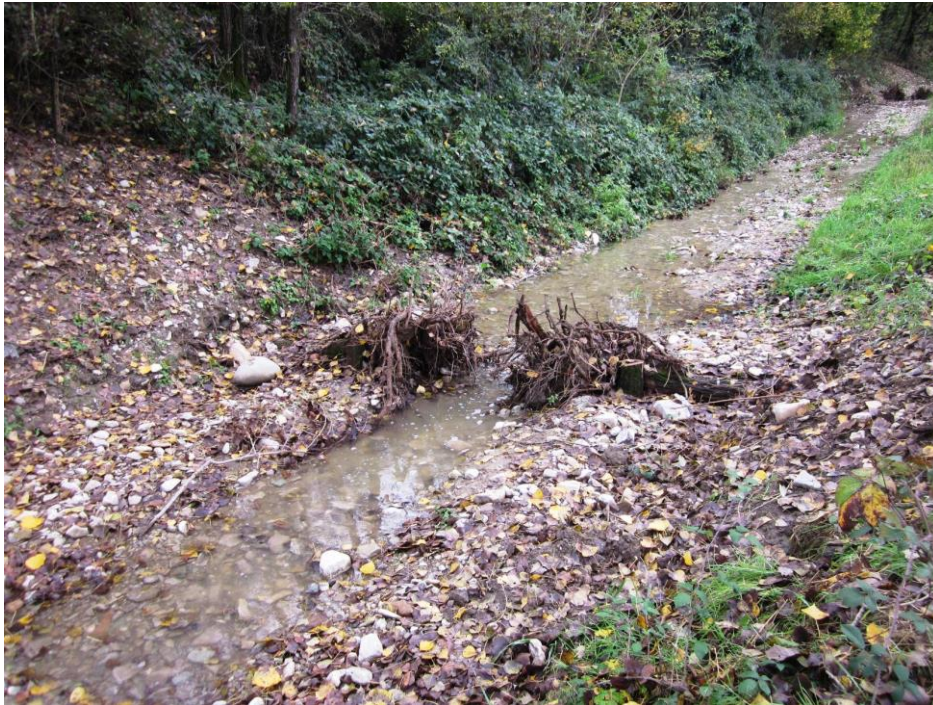
Figura 17 – Un salto di fondo naturaliforme realizzato sul Rio Lavezza durante le piogge di fine ottobre 2014. Notare l'accumulo di materiale sul lato di monte.

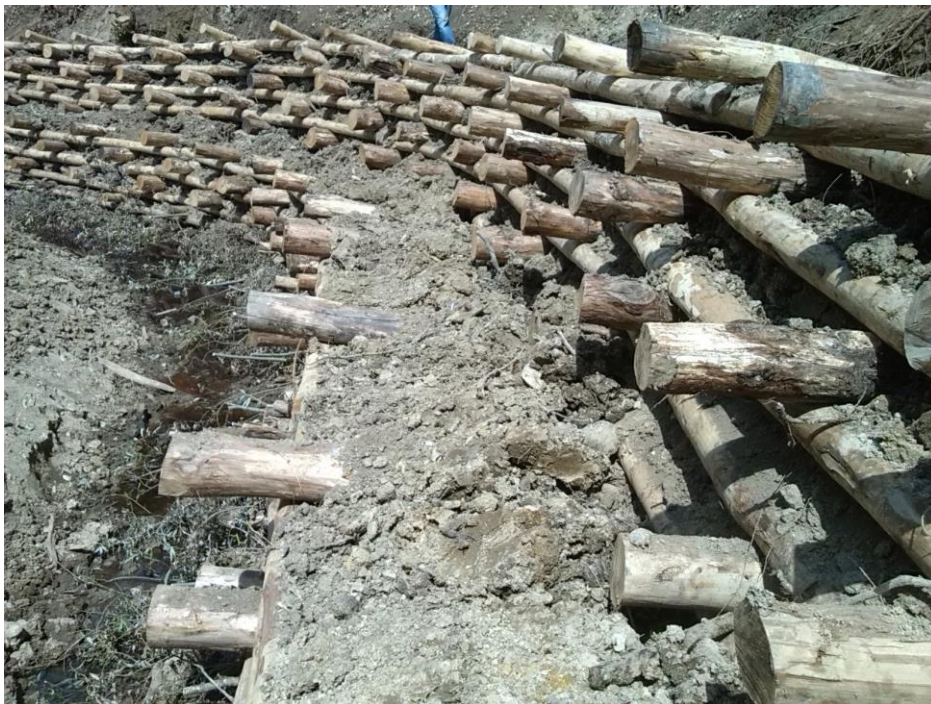
Figura 19 – Particolare costruttivo della palificata realizzata sul Rio Arianna durante il cantiere.

La porzione superiore del versante è stata consolidata mediante la posa di georete in cocco e successiva idrosemina.

La palificata è stata completata mediante il suo rinverdimento con la posa di talee di salice.

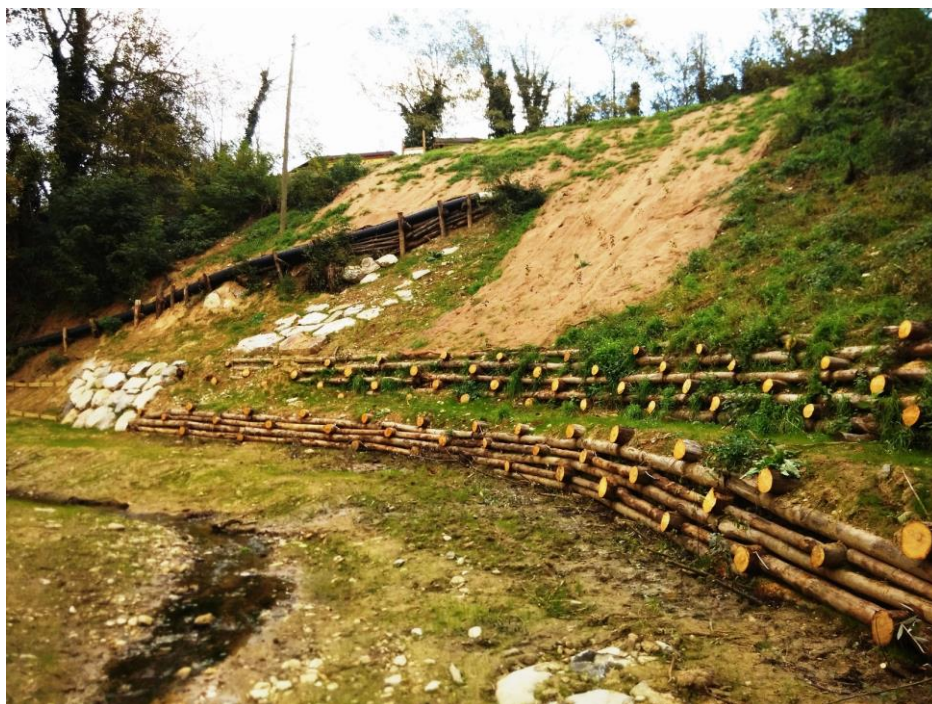
Figura 20 – Vista d'insieme della palificata realizzata sul Rio Arianna al termine del cantiere.

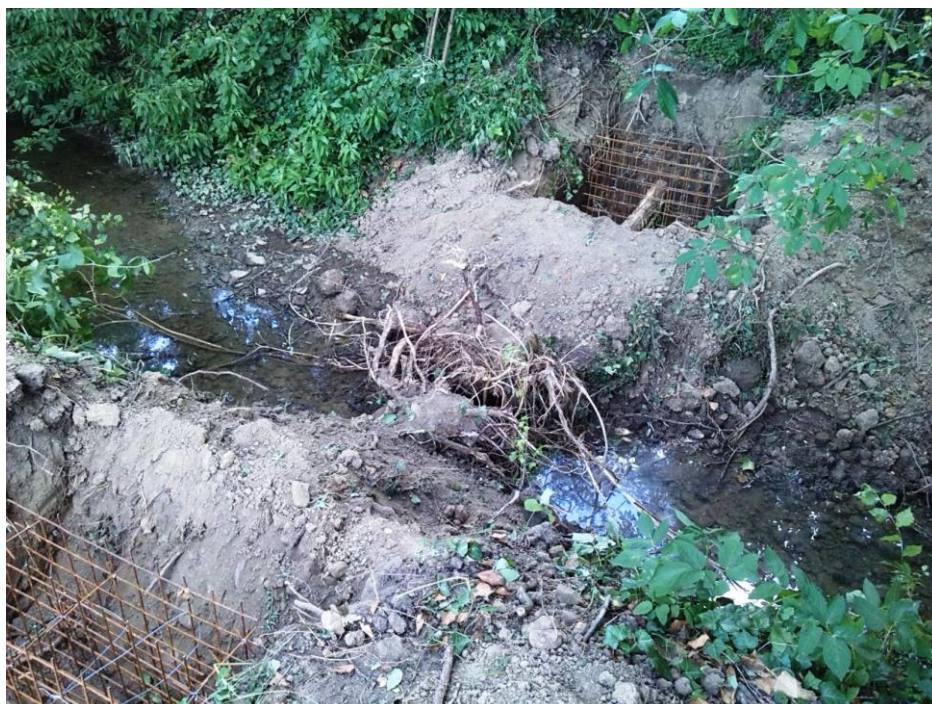
Figura 21 – Realizzazione di un salto di fondo naturaliforme a radici esposte realizzato sul Rio Arianna.

La riqualificazione dell'alveo del rio è avvenuta mediante la realizzazione di n.4 salti di fondo naturaliformi, costituiti da due tronchi fissati sulle rive opposte e collocati in modo da avere gli apparati radicali esposti. Questo ha permesso un innalzamento dell'alveo con la creazione di aree golenali allagabili (1964,25 mq).

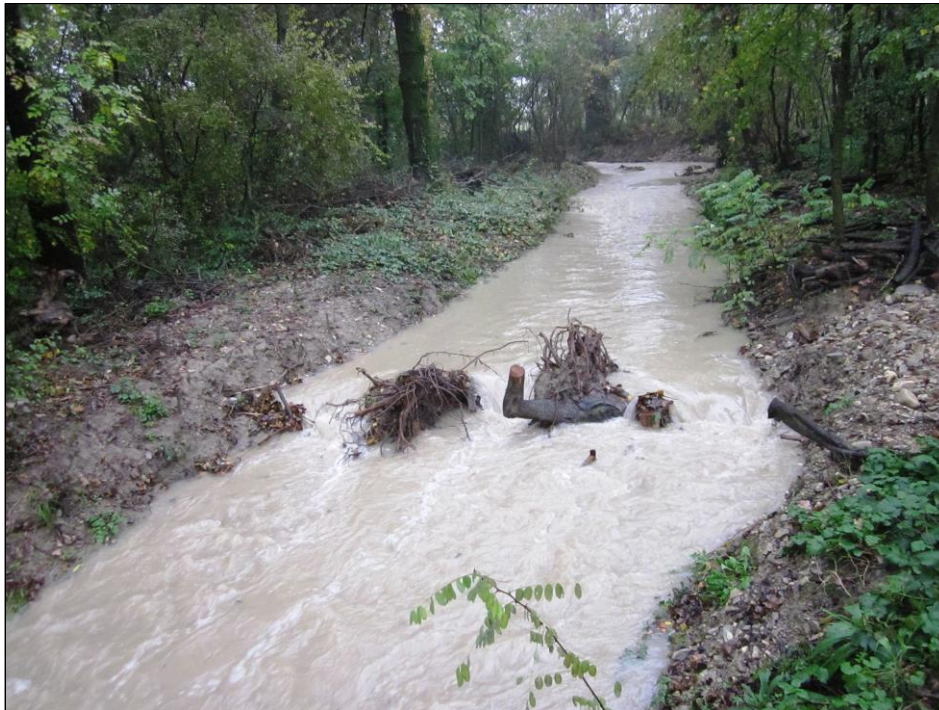
Come per gli altri rii, le piogge dell'autunno 2014 hanno offerto l'occasione per verificare in maniera empirica i primi effetti indotti dagli interventi.
In foto se ne riporta un esempio.

Figura 22 –L’effetto di un salto di fondo naturaliforme a radici esposte realizzato sul Rio Arianna. Si nota l’invaso a monte delle acque e l’effetto di locale deviazione della corrente.

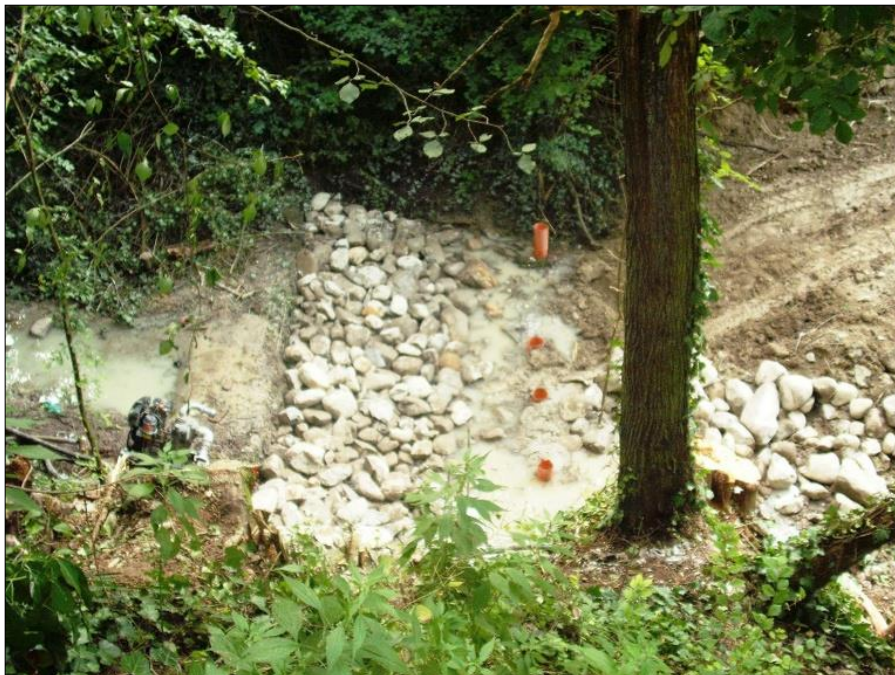
Figura 23 – Una fase della costruzione della rampa di risalita sul Rio Bertolini.

Sul fronte della rampa è stata realizzata una struttura a pettine, utilizzando pali in castagno, per trattenere parte delle ramaglie trasportate durante le piene.

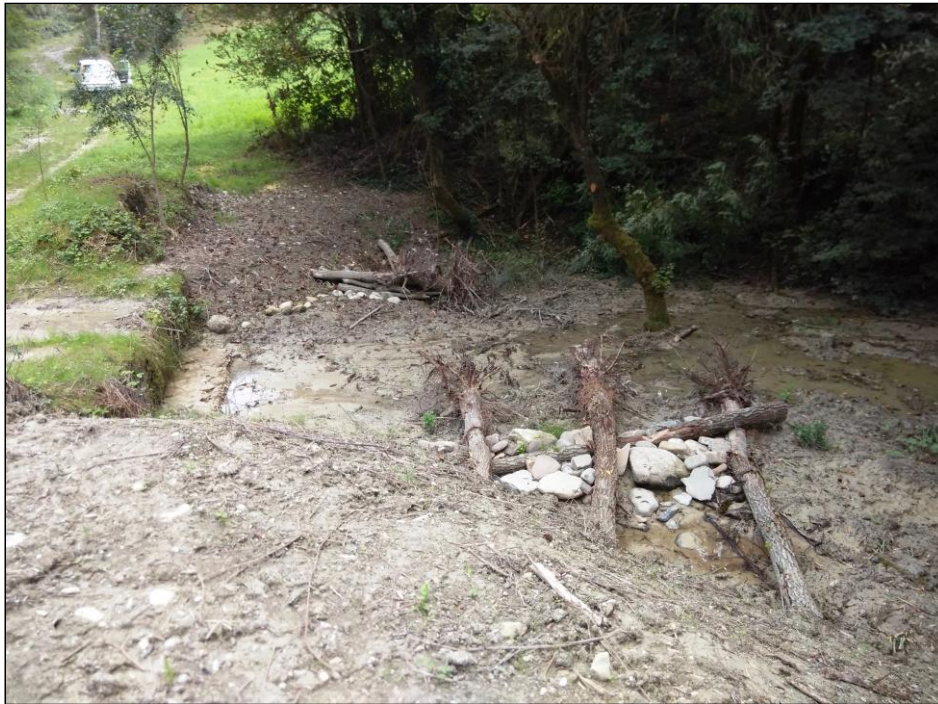
A queste strutture si aggiungono n. 4 deflettori di corrente in pietrame e legname, ancorati alla sponda del rio, e che hanno lo scopo di deviare localmente la corrente, trattenendo al contempo materiale dietro di essi. Un esempio è illustrato nella figura seguente.

Figura 24 – Deflettore di corrente sul Rio Bertolini.

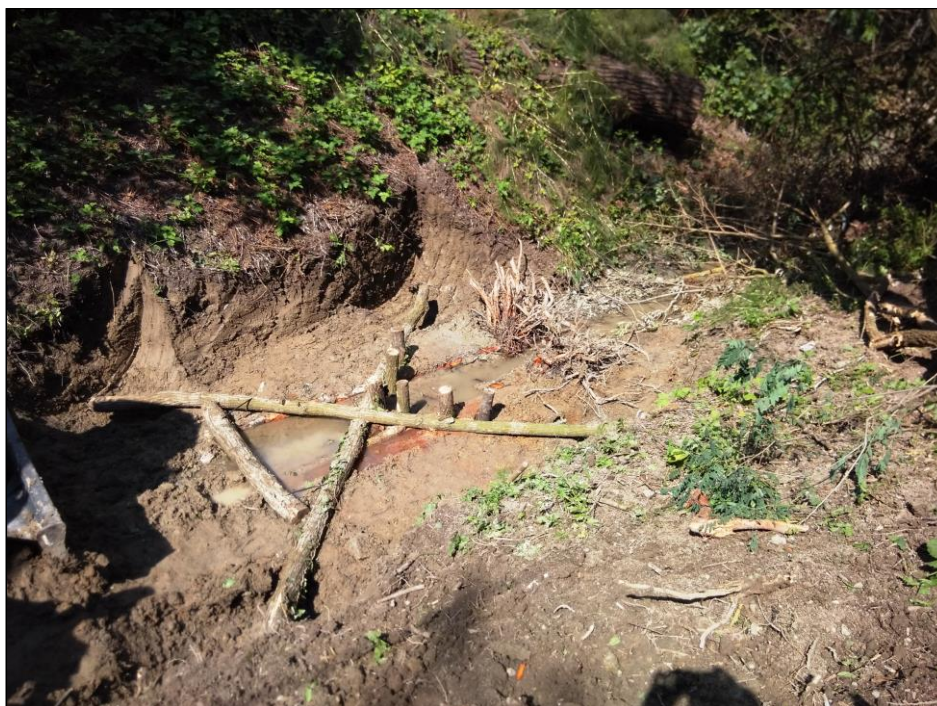
Figura 26 – Fase di realizzazione di un salto di fondo naturaliforme con radici esposte nell'alveo del Rio Bottazzo.

La riqualificazione dell'alveo del rio è stata perseguita mediante la realizzazione di 3 soglie costituite da tronchi a radici contrapposte vincolati alle rive, cui si aggiungono due salti di fondo naturaliformi, del tipo già descritto in precedenza e di cui si riportano di seguito le immagini fotografiche scattate in cantiere durante la loro realizzazione.

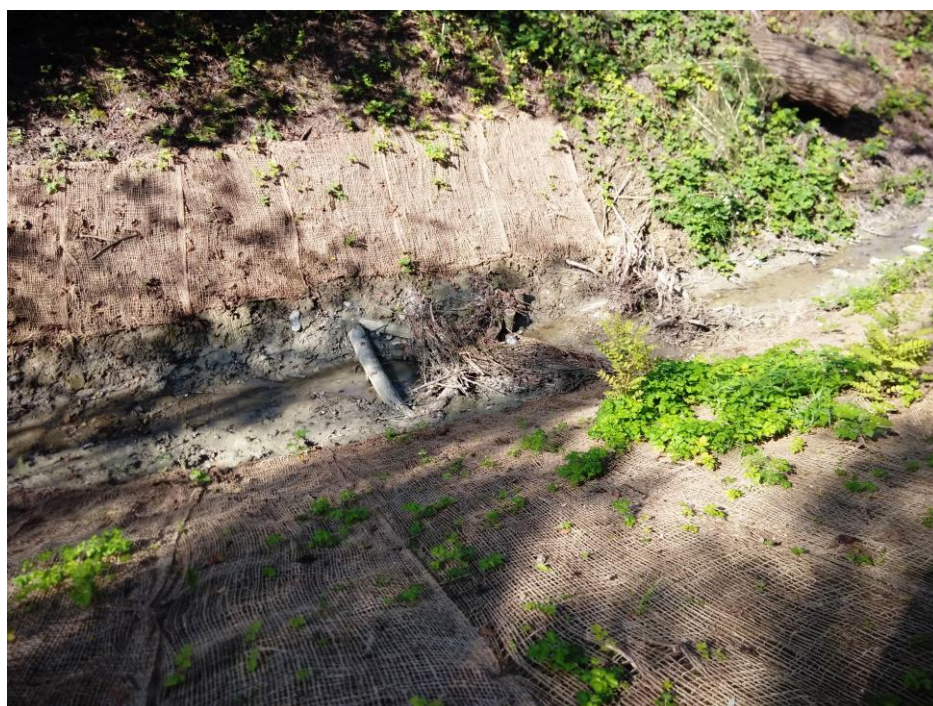
Figura 27 – Il salto di fondo naturaliforme con radici esposte nell'alveo del Rio Bottazzo al termine della sua realizzazione.

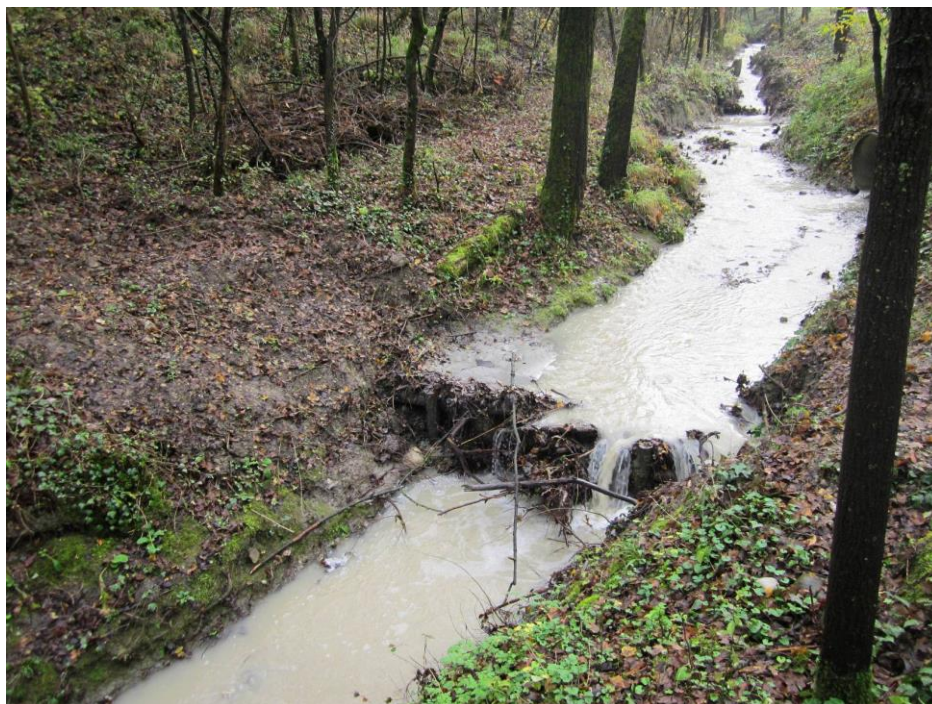
Durante le piogge dell'autunno 2014 è stato effettuare le prime osservazioni “sul campo” per verificarne l'effettiva efficacia, come illustrato dalla figura seguente.

Figura 28 – Il salto di fondo naturaliforme durante le piogge fine ottobre 2014. Notare l'accumulo di materiale e l'invaso delle acque sul lato di monte in corrispondenza di una piccola golen.
