**Progetto: LIFE11 ENV/IT/000243 LIFE RII
RIQUALIFICAZIONE INTEGRATA IDRAULICO-
AMBIENTALE DEI RII APPARTENENTI ALLA FASCIA
PEDEMONTANA DELL'EMILIA ROMAGNA**

**Azione C1 – Monitoraggio chimico-fisico, vegetazionale,
faunistico geomorfologico e idraulico**

Report ante operam Rio Arianna

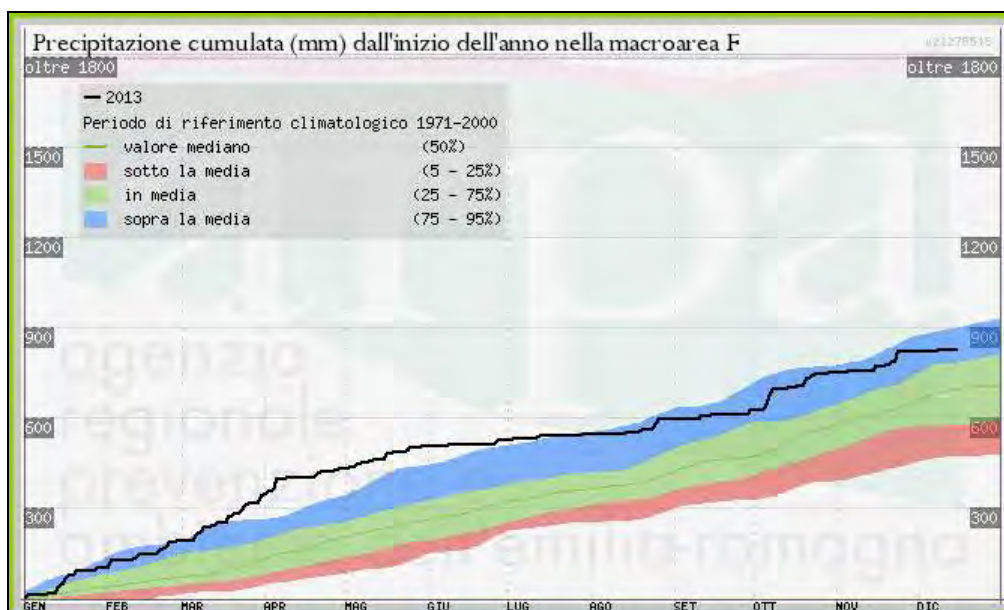
Figura 3 – Andamento della piovosità nell'anno 2013 nell'area del progetto LIFE RII (fonte: ARPA).

L'andamento della curva evidenzia una prima fase dell'anno con piovosità elevata (la curva si pone sopra la fascia di colore azzurro, che rappresenta le precipitazioni sopra la media climatologica trentennale), cui è seguito, a partire dal mese di maggio, un lungo periodo di scarse precipitazioni, protrattosi fino alla fine del mese di ottobre.

Ciò ha determinato una situazione siccitosa, con la quasi totale assenza di acqua negli alvei dei rii, che ha impedito di effettuare un campionamento realmente significativo.

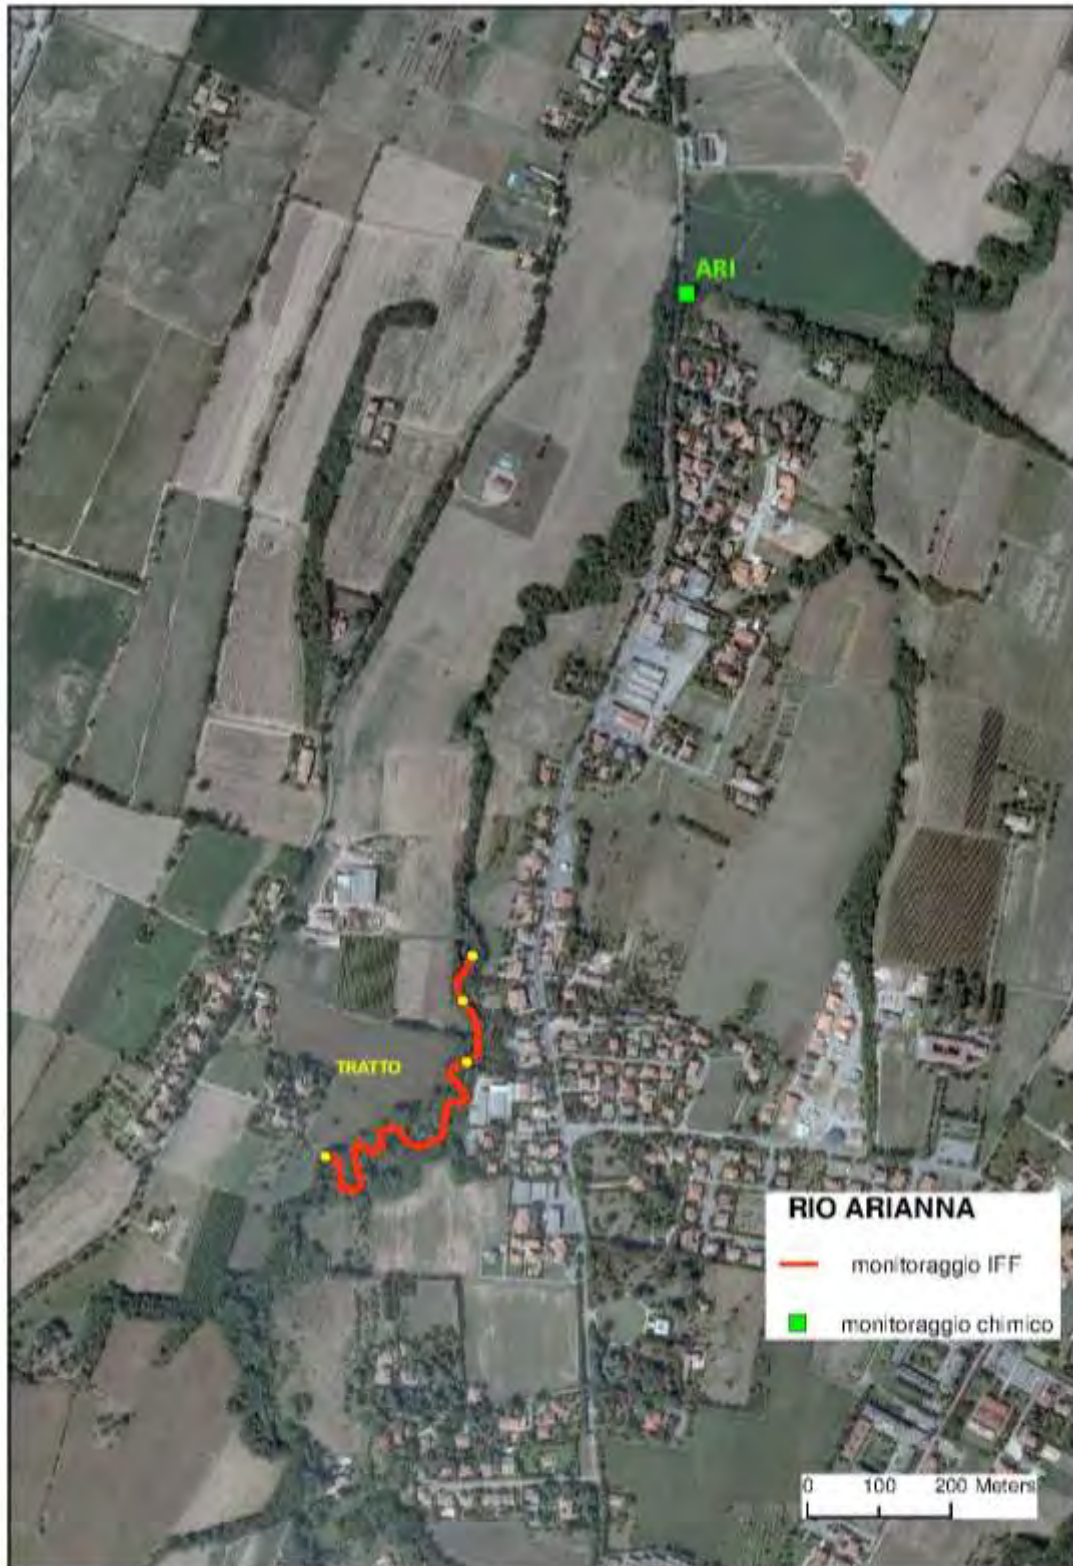
Figura 4 – RIO ARIANNA: Area di studio e individuazione degli interventi di monitoraggio

Sul rio Arianna è stato individuato 1 punto di misura per il monitoraggio chimico, ubicato come segue:

| Codice punto | Descrizione |
|---|---|
| ARI1 | A valle Albinea all'incrocio con la strada SP25 |

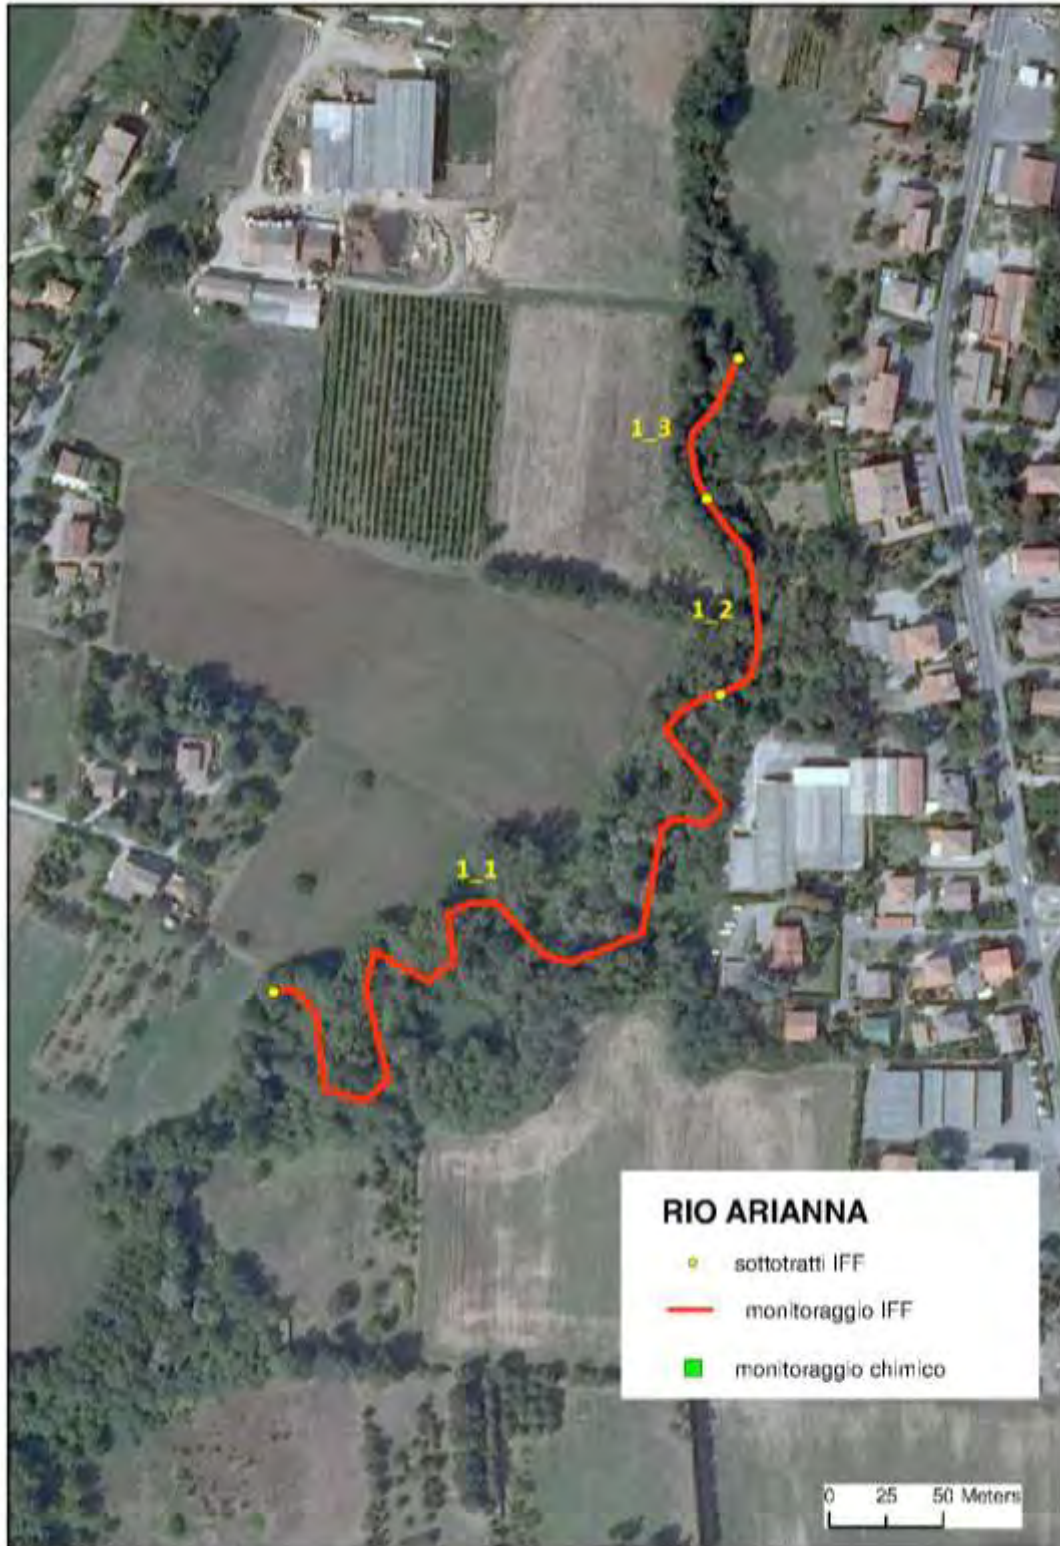
Figura 7 – Rete di monitoraggio funzionale (indice IFF) del Rio Arianna.

Il monitoraggio funzionale lungo il corso del rio Arianna ha interessato il tratto del rio che sarà oggetto degli interventi, come riportato nelle due figure seguenti.

Sul tratto così individuato sono presenti discontinuità significative che determinano la suddivisione in tre diversi sottotratti omogenei.

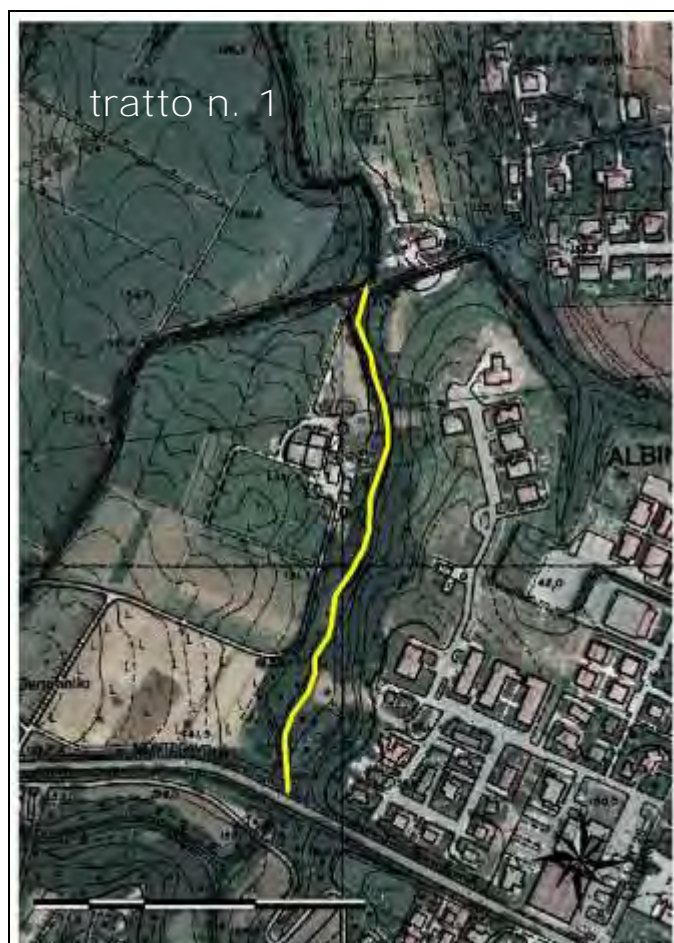
Tratto 1

Tratto pianiziale allo sbocco in pianura con una fascia boscata ripariale compatta e discretamente strutturata. Nonostante la presenza massiccia di *Robinia pseudoacacia* la vegetazione risulta essere in un discreto stato di conservazione.

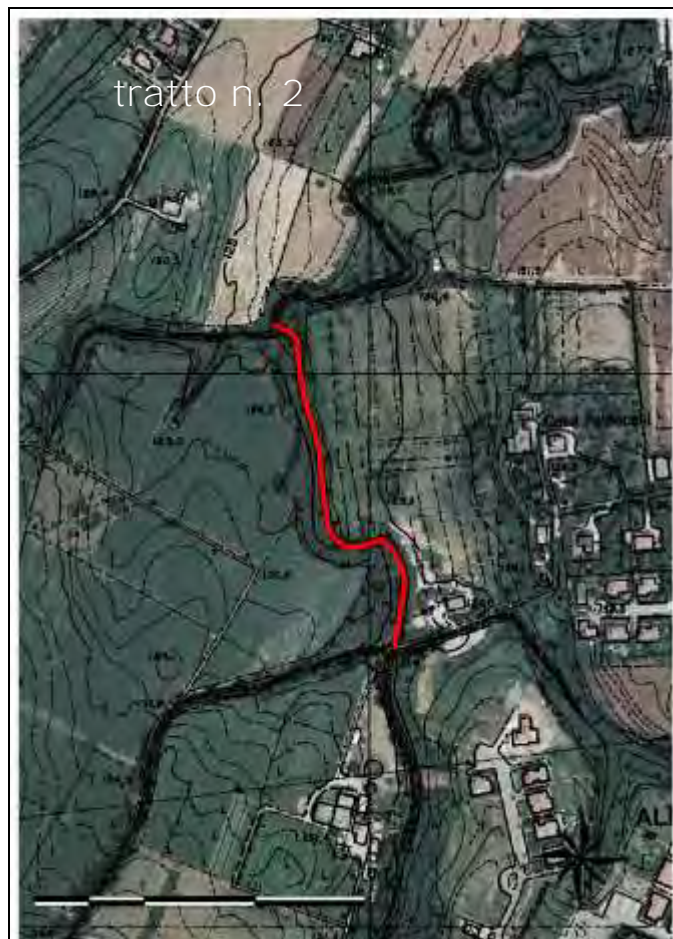
Tratto 2

Tratto con fascia boscata ripariale continua e di buona larghezza soprattutto in SX idrografica. Presenza di terrazzamenti boscati con ricca flora erbacea.

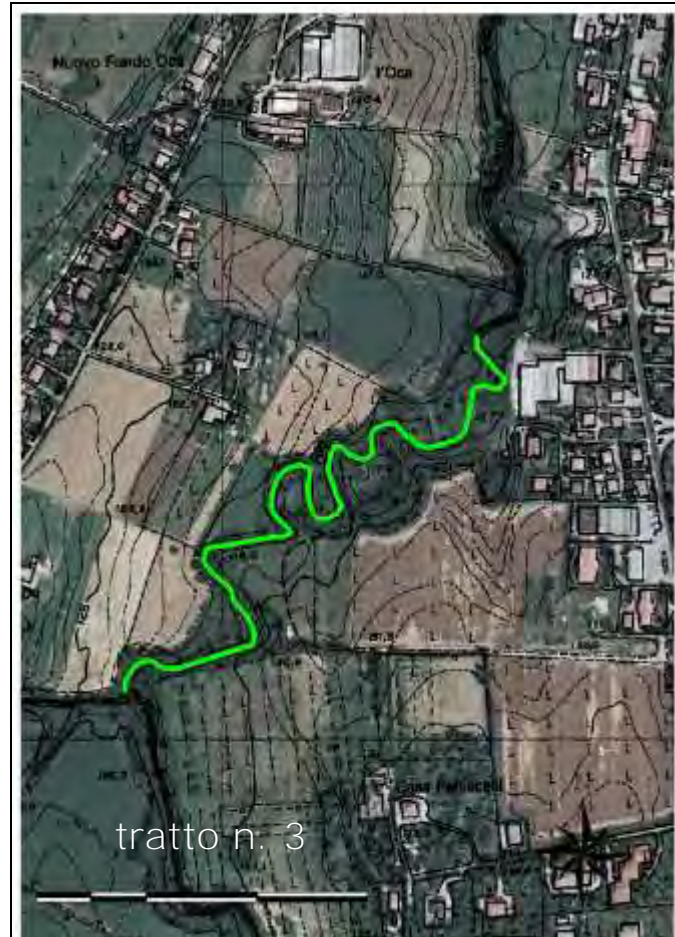
Tratto 3

Tratto meandriforme con larghi terrazzi ricchi di flora erbacea nemorale. La fascia boscata ripariale risulta sufficientemente ampia e ben strutturata.

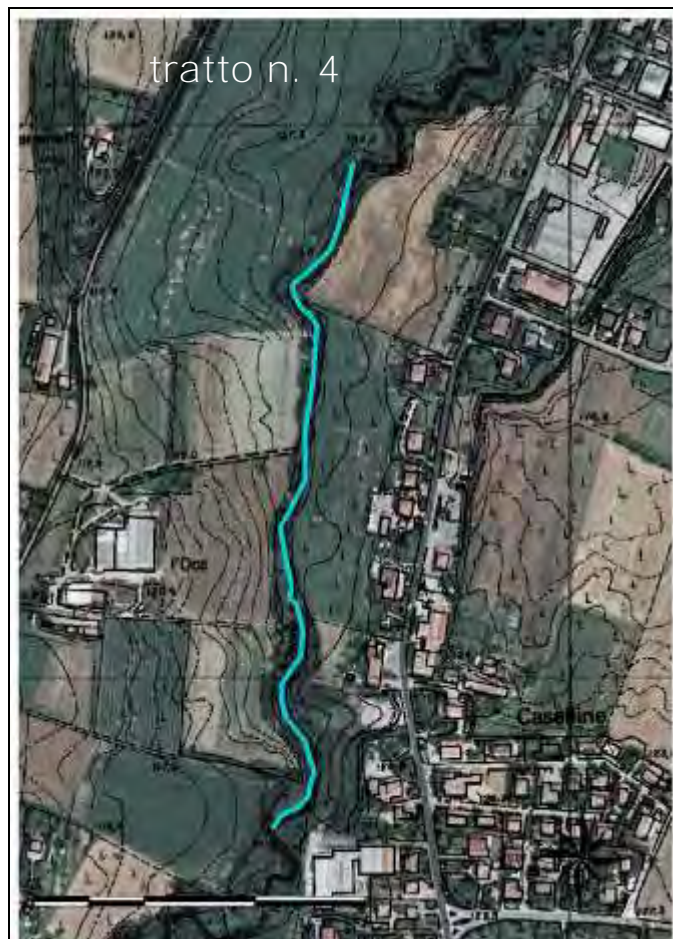
Tratto 4

Tratto con fascia boscata continua e ben strutturata ma di minore larghezza rispetto al tratto precedente.

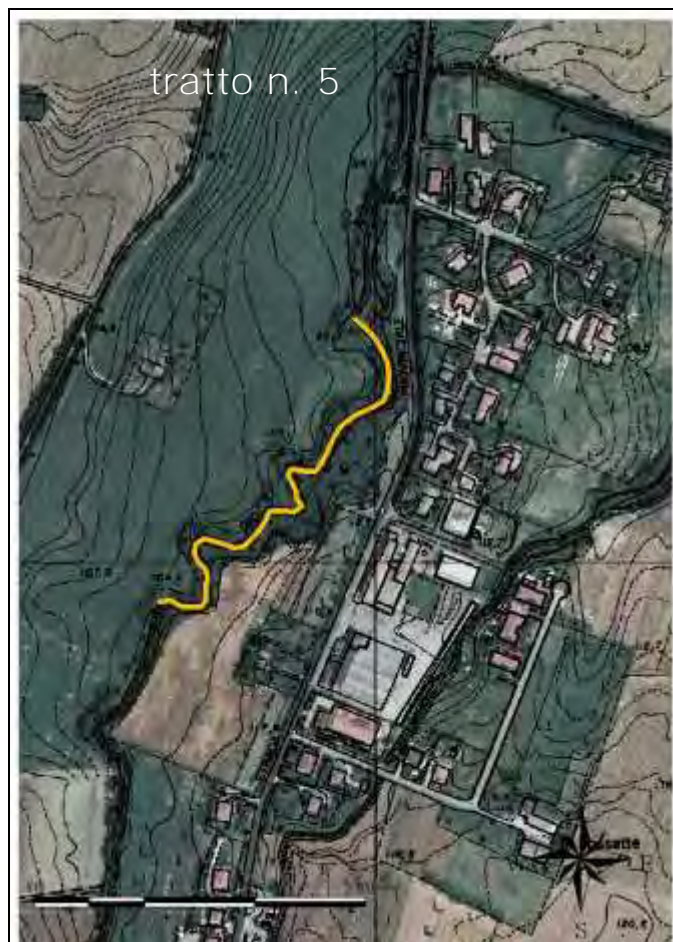
Tratto 5

Tratto meandriforme con larghi terrazzi con presenza di flora nemorale. La fascia boscata ripariale risulta sufficientemente ampia e strutturata.

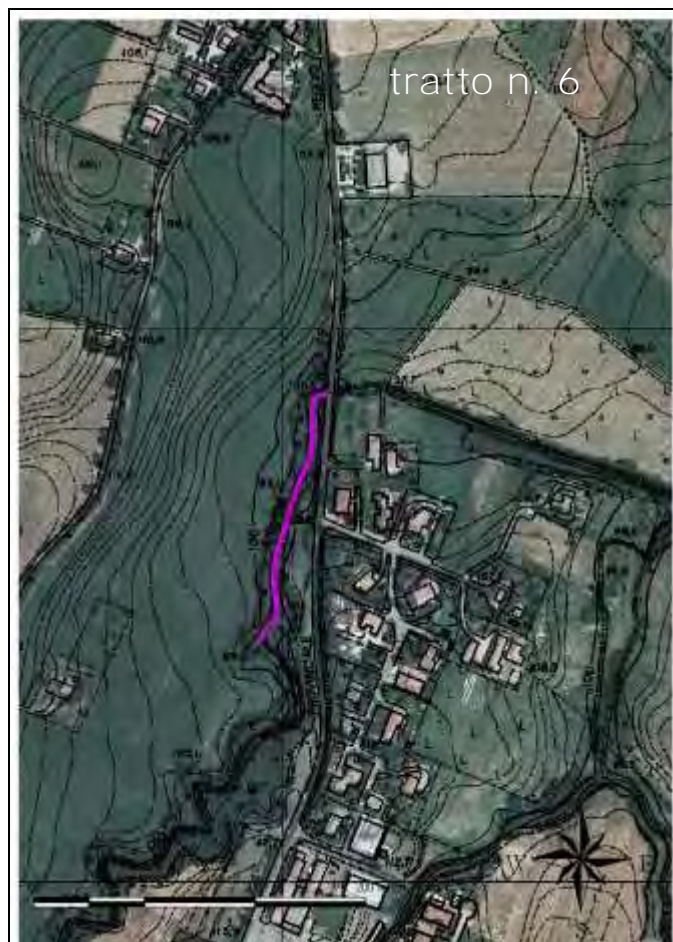
Tratto 6

Tratto pianiziale con vegetazione prevalentemente sinantropica e fascia boscata di dimensioni ridotte.

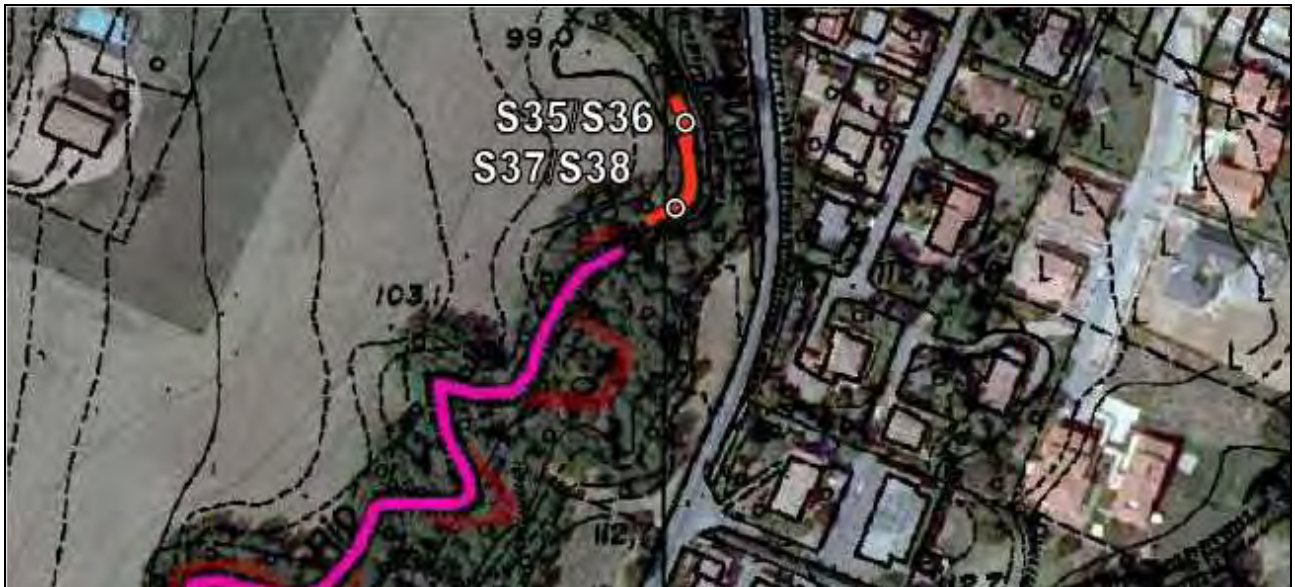
Fig. 9 – localizzazione del sondaggio.

Con l'ausilio di uno scavatore si è provveduto ad effettuare un campione composto di terreno provenienti dalla porzione che sarà sottoposta all'intervento di costruzione della briglia selettiva.

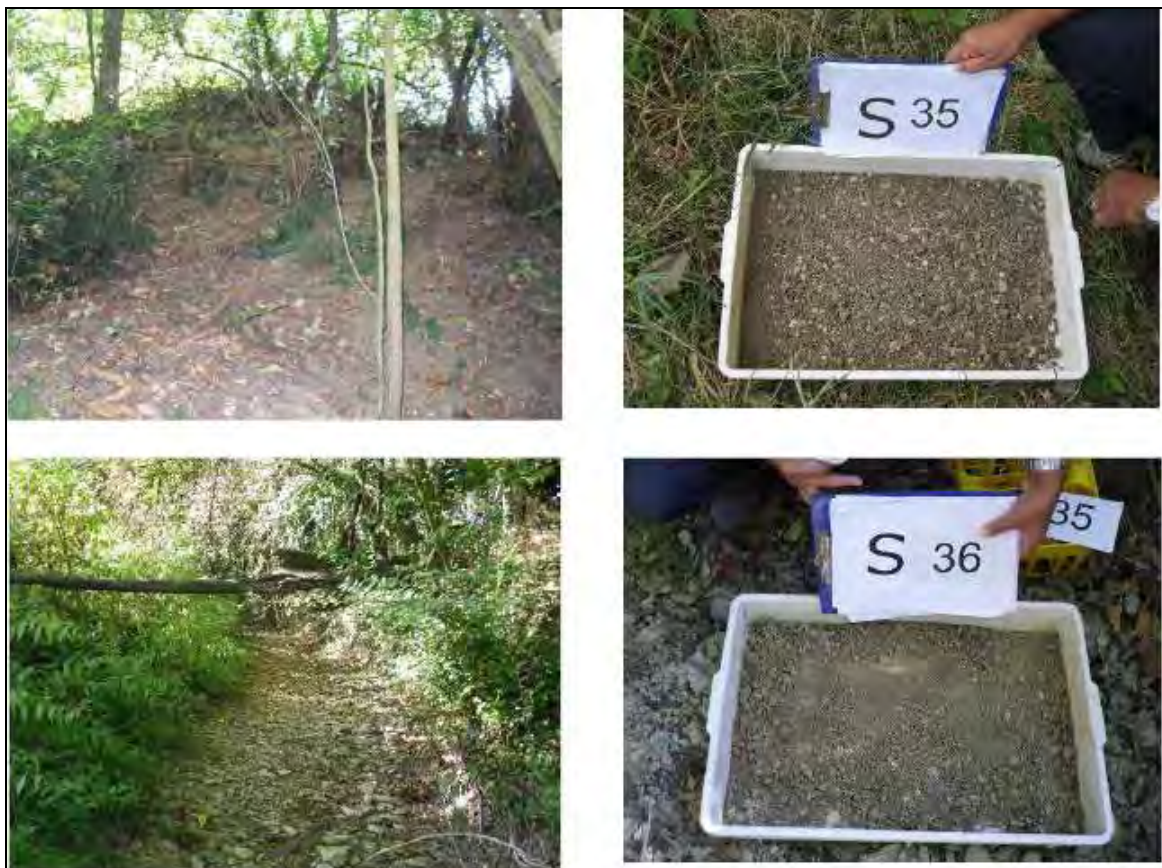
Fig.10 – localizzazione dei sondaggi S35 e S36 e preparazione dei campioni.

Il materiale estratto si presenta come terreno vegetale. Non sono stati reperiti materiali di riporto intesi come “miscele eterogenee di materiali inerti di origine antropica”.
