**Progetto: LIFE11 ENV/IT/000243 LIFE RII
RIQUALIFICAZIONE INTEGRATA IDRAULICO-
AMBIENTALE DEI RII APPARTENENTI ALLA FASCIA
PEDEMONTANA DELL'EMILIA ROMAGNA**

**Azione C1 - Monitoraggio chimico-fisico, vegetazionale,
faunistico geomorfologico e idraulico**

Report ante operam Rio Bottazzo

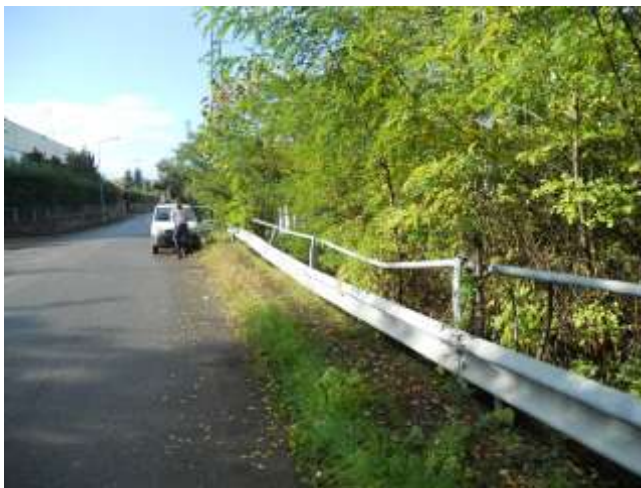
Figura 5 – Punto di campionamento BOT2.

Codice punto	Descrizione
BOT1	All'altezza della chiesa di Pontenovo
BOT2	Prima della confluenza nel bacino Enza (sottende zona industriale valle S.Polo)

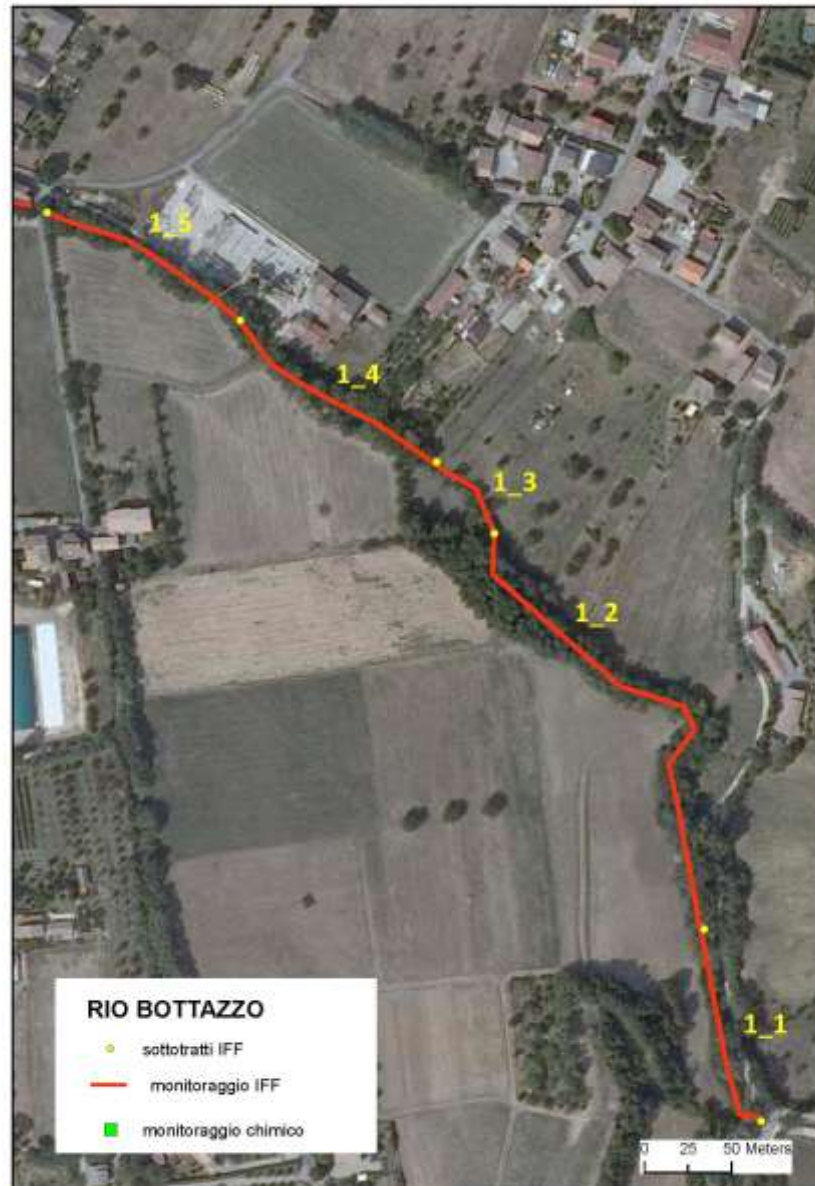
Figura 6 – Rete di monitoraggio funzionale (indice IFF) del primo tratto del Rio Bottazzo.

Il monitoraggio funzionale lungo il corso del rio Bottazzo ha interessato il tratto del rio che sarà oggetto degli interventi, come riportato nelle due figure seguenti.

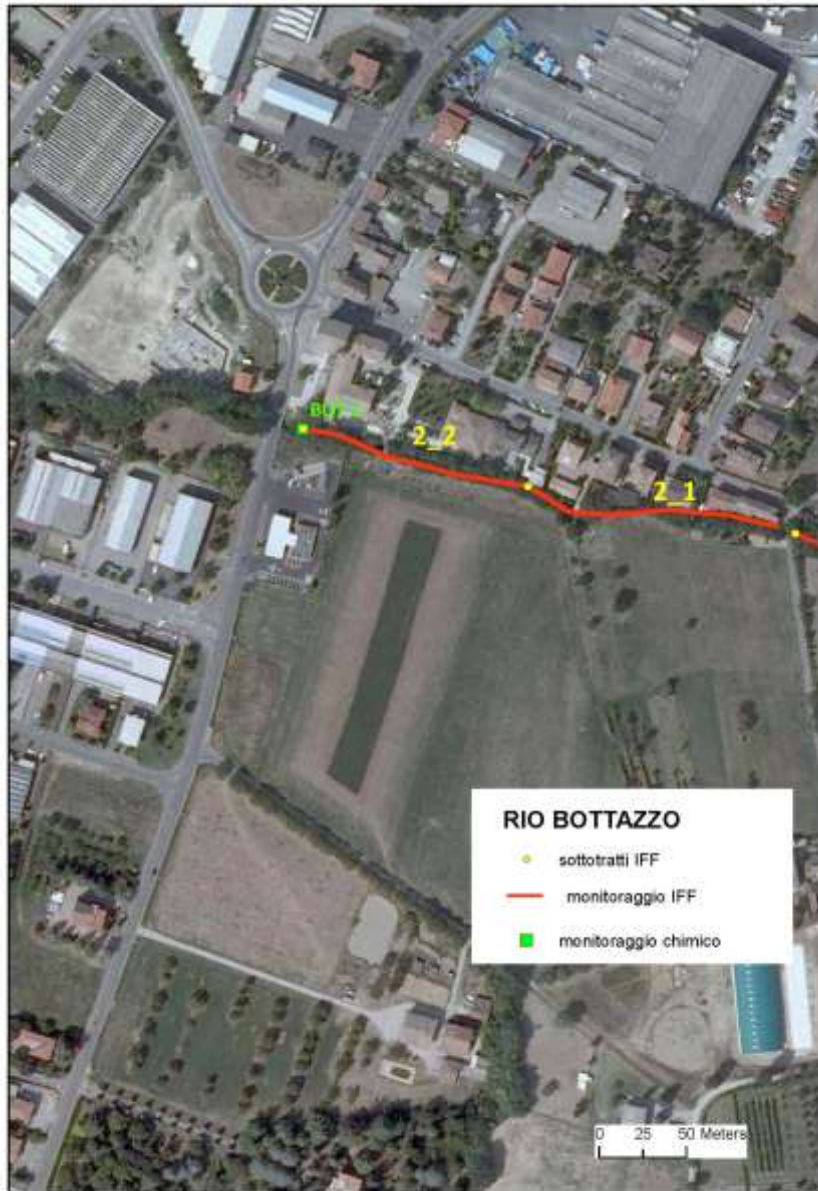
Figura 7 – Rete di monitoraggio funzionale (indice IFF) del secondo tratto del Rio Bottazzo.

Su i due tratti così individuati sono presenti discontinuità significative che determinano la suddivisione in diversi sottotratti omogenei.

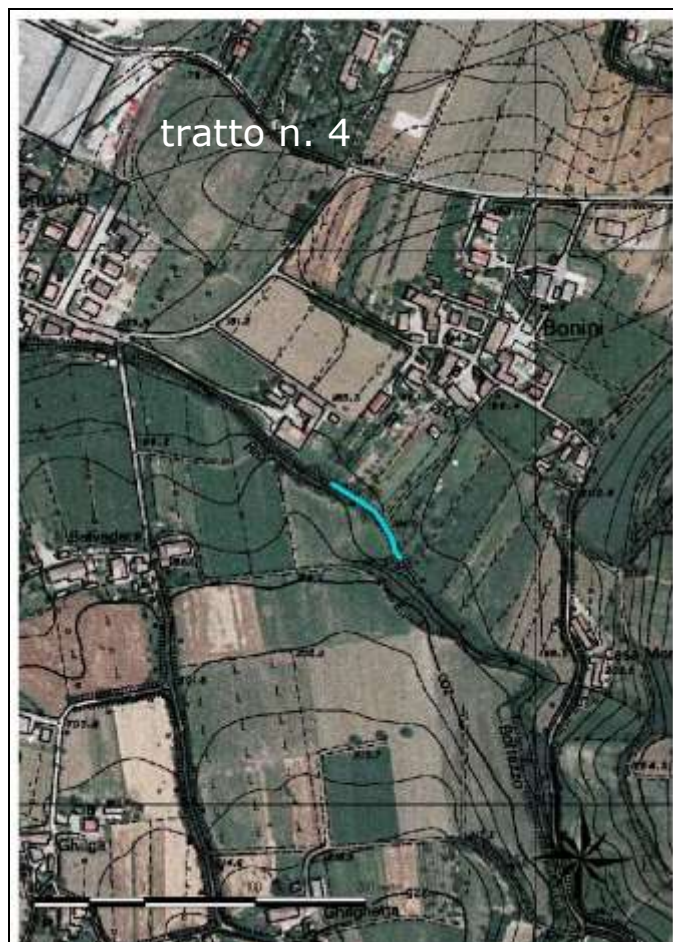
Tratto 4

Il tratto si presenta completamente aperto con la quasi totale mancanza dello strato arboreo-arbustivo. I coltivi arrivano sino alle sponde con la totale mancanza della fascia boscata ripariale.

Parametro	Descrizione	Valore
Complessità strutturale delle cenosi	La complessità risulta estremamente bassa.	1
Grado di naturalità	Il grado di naturalità risulta basso. L'ambiente vegetale è fortemente condizionato da attività antropiche, sfalcio e coltivazione di alberi da frutto.	1
Grado di diversità	In questo tratto manca completamente la componente arboreo - arbustiva ad eccezione di alcuni esemplari di <i>Populus nigra</i> . Poverissima anche la flora erbacea. Il grado di diversità specifica risulta bassissimo.	Molto basso

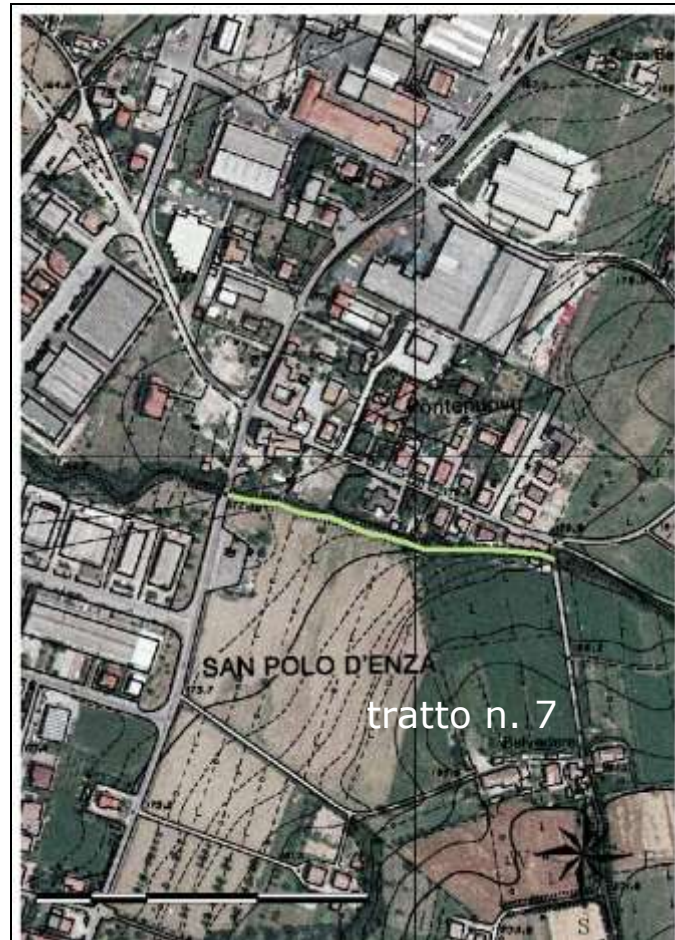
Tratto 7

Tratto pianiziale con, in Dx idrografica, un insediamento residenziale che ha portato all'occupazione di gran parte della fascia demaniale e la conseguente eliminazione della vegetazione esistente. In Sx idrografica da segnalare alcuni grossi esemplari di *Fraxinus excelsior*, probabilmente introdotti. La fascia boscata risulta frammentata e comunque di dimensioni ridotte.

Parametro	Descrizione	Valore
Complessità strutturale delle cenosi	Si assiste a una situazione di estremo degrado. La complessità strutturale risulta, in gran parte del tratto, bassa.	2
Grado di naturalità	Il grado di naturalità risulta basso. Le alberature presenti sono state probabilmente introdotte.	2
Grado di diversità	Lo strato arboreo è a prevalenza di <i>Robinia pseudoacacia</i> , con alcuni esemplari di <i>Fraxinus excelsior</i> , probabilmente introdotti, <i>Acer campestre</i> , e alcuni esemplari di <i>Acer negundo</i> e <i>Ficus carica</i> . Lo strato arbustivo è composto prevalentemente da <i>Sambucus nigra</i> , <i>Rubus ulmifolius</i> e da alcuni esemplari di <i>Syringa vulgaris</i> . Notevole presenza, in uno strato erbaceo molto povero, di <i>Sambucus ebulus</i> che in alcuni tratti forma compagini monospecifiche. Il grado di diversità specifica risulta basso.	Basso
