**Progetto: LIFE11 ENV/IT/000243 LIFE RII
RIQUALIFICAZIONE INTEGRATA IDRAULICO-
AMBIENTALE DEI RII APPARTENENTI ALLA FASCIA
PEDEMONTANA DELL'EMILIA ROMAGNA**

**Azione C1 - Monitoraggio chimico-fisico, vegetazionale,
faunistico geomorfologico e idraulico**

Report ante- operam Rio Lavezza

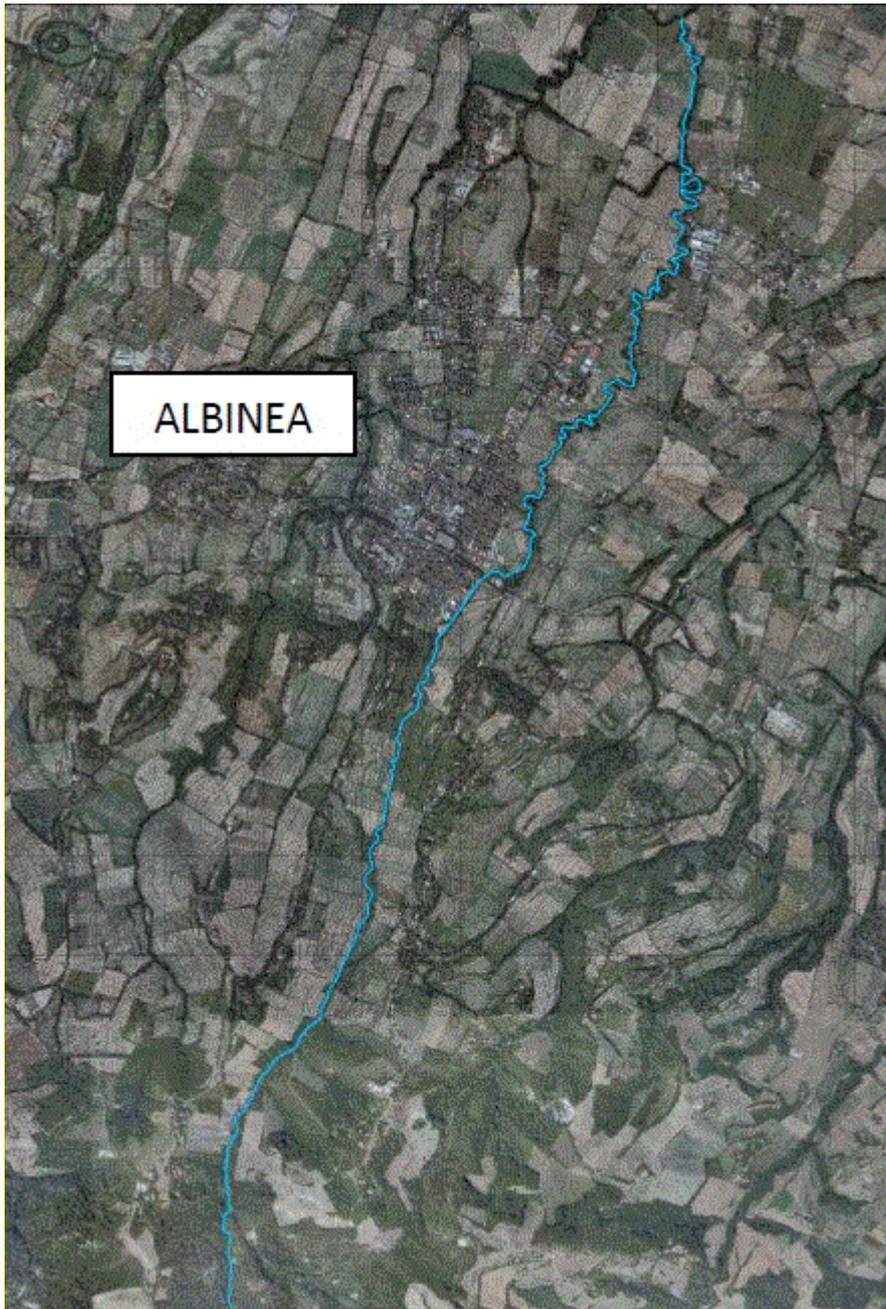
Figura 2 – Inquadramento generale del Rio Lavezza

Il Rio Lavezza (Figura 2) origina nelle colline di Albinea ove forte è la presenza di frane attive e quiescenti e scorre in una valle dapprima stretta e incassata e poi via via sempre più aperta, fino ad entrare nell'alta pianura poco a monte del centro abitato di Albinea.

Nel tratto collinare confinato il rio scorre sostanzialmente privo di alterazioni antropiche ad esclusione dell'uso agricolo del territorio circostante e di una briglia presente a circa metà del tratto; a monte di Albinea il rio è poi interessato da un primo piccolo ponte posto su via Caduti Libertà e poi dal grande ponte della Strada Provinciale 37.

Entrato in Albinea il Lavezza assume un andamento meandriforme e affianca nel tratto iniziale il centro sportivo del paese, per poi scorrere pressoché libero da condizionamenti laterali in un alveo naturalmente incassato e soggetto a frequenti erosioni spondali, fino ad immettersi nel Torrente Rodano.

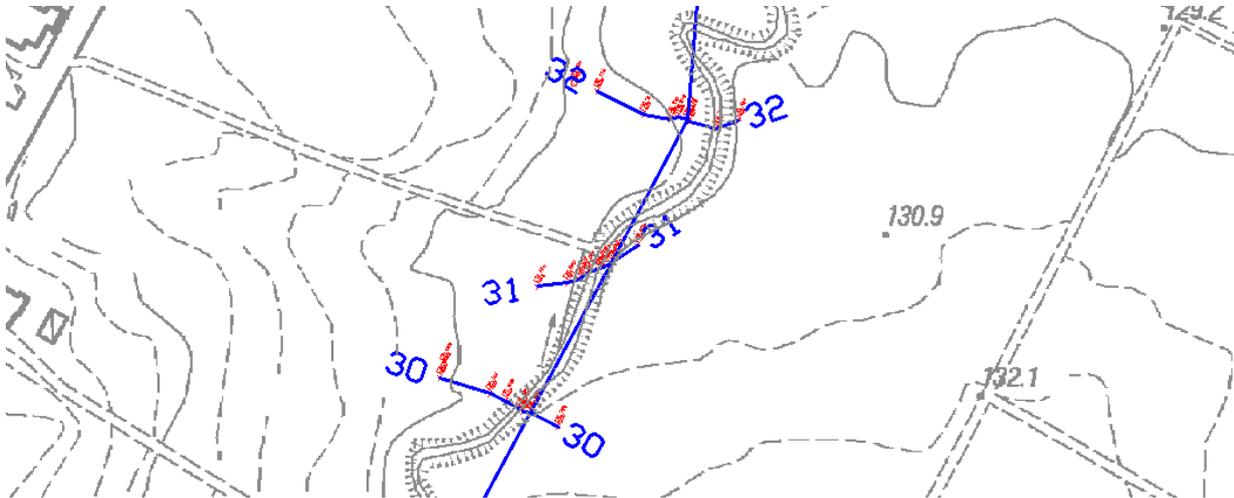
Figura 3: Sezione 32, posizione planimetrica.

La sezione del Rio Lavezza risulta quasi ovunque adeguata alla portata prevista, l'unica eccezione è rappresentata dalla Sezione 31. Dalla simulazione risulta un'esonazione in sponda destra, causata dall'abbassamento locale del fondo in questa sezione (più bassa anche rispetto alla sezione 32 più a valle). Non è stata però introdotta nel modello nessuna struttura di sfioro laterale che possa sottrarre volumi al sistema, in quanto la morfologia del tratto suggerisce che non vi sia dispersione dell'acqua in campagna, bensì un rientro nel Rio immediatamente a valle (vedi morfologia sezione 32).

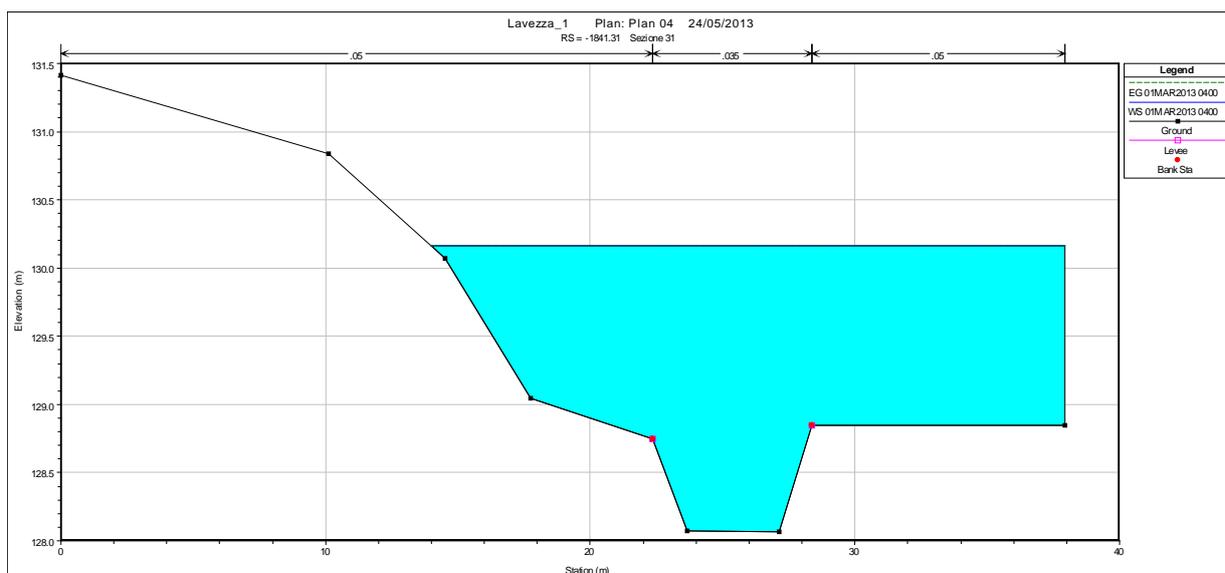
Figura 6 - Sezione 31, risultati per $Tr = 100$ anni

I risultati per la simulazione con la portata corrispondente al tempo di ritorno 100 anni sono analoghi, anche se ovviamente con tiranti leggermente maggiori.

In questo caso, pertanto, il parametro di riferimento è costituito dai volumi di laminazione ricavati, pari per il caso del rio Lavezza a circa 7500 mc. Tali volumi permetteranno di eliminare o ridurre i pur modesti volumi sondabili nei punti critici.

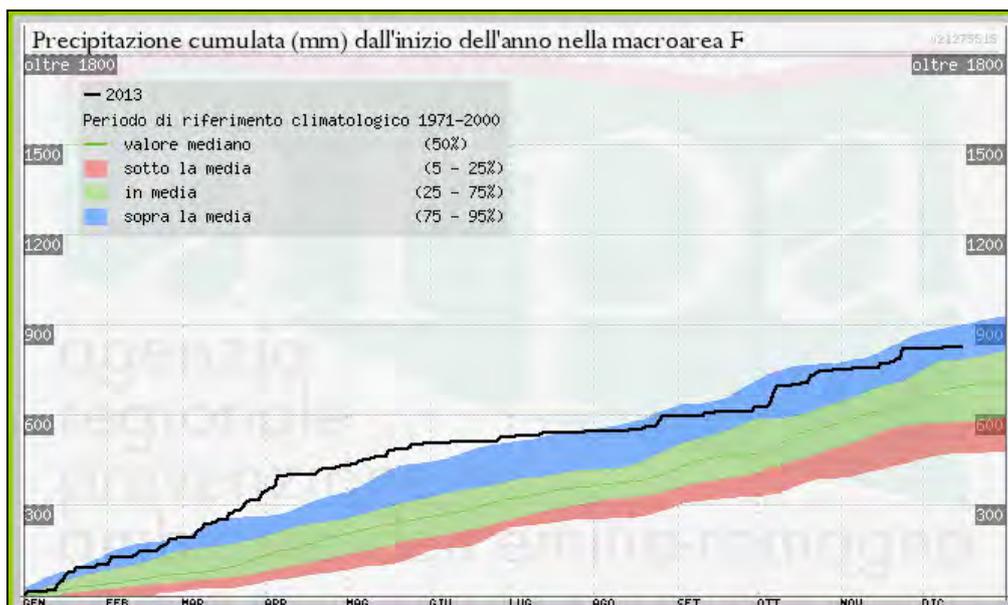
Figura 7 – Andamento della piovosità nell'anno 2013 nell'area del progetto LIFE RII (fonte: ARPA).

L'andamento della curva evidenzia una prima fase dell'anno con piovosità elevata (la curva si pone sopra la fascia di colore azzurro, che rappresenta le precipitazioni sopra la media climatologica trentennale), cui è seguito, a partire dal mese di maggio, un lungo periodo di scarse precipitazioni, protrattosi fino alla fine del mese di ottobre.

Ciò ha determinato una situazione siccitosa, con la quasi totale assenza di acqua negli alvei dei rii, che ha impedito di effettuare un campionamento realmente significativo.

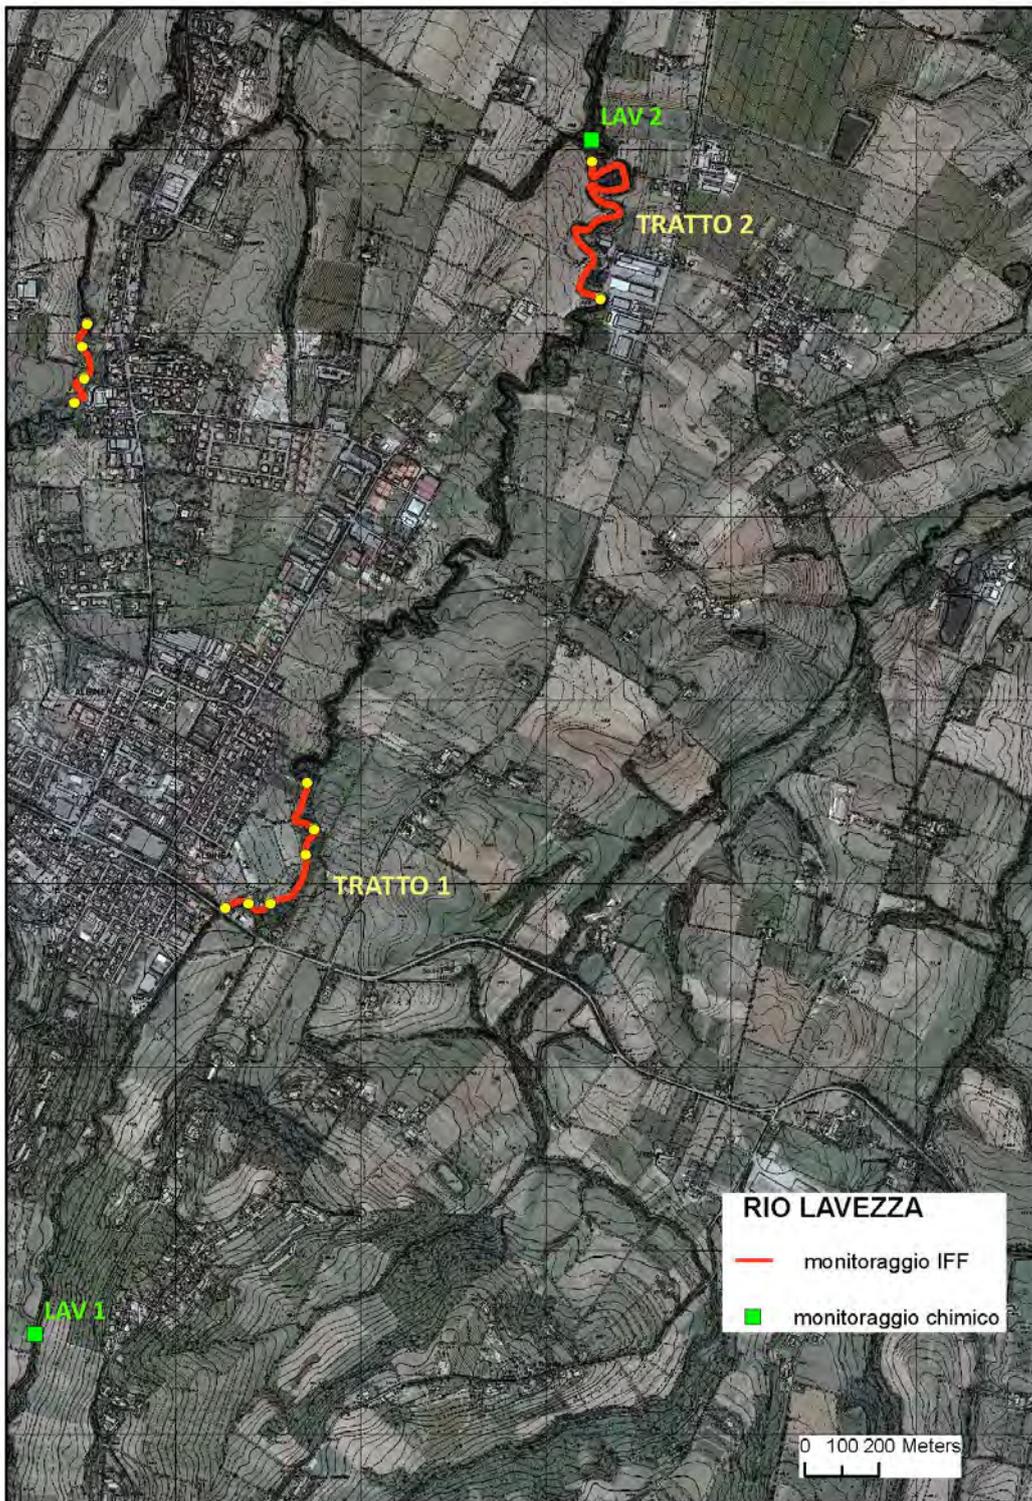
Figura 8 - RIO LAVEZZA: Area di studio e individuazione degli interventi di monitoraggio

Il monitoraggio pre-intervento è stato pianificato in relazione ai tratti e alle sezioni fluviali interessati dai principali interventi di riqualificazione.

Sul rio Lavezza sono stati individuati 2 punti di misura per il monitoraggio chimico, ubicati come segue:

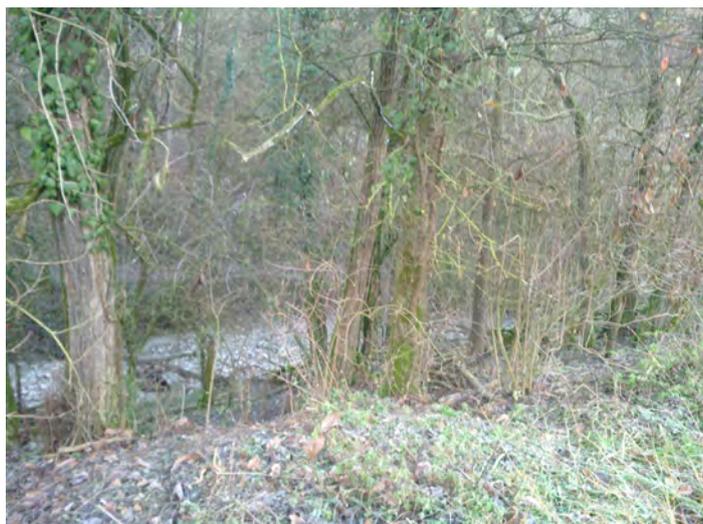
Il corso d'acqua è stato interessato da una prolungata secca estiva che si è protratta fino in autunno avanzato. E' stato possibile iniziare i primi campionamenti verso la fine del mese di ottobre, quando i primi giorni di pioggia continuativa hanno consentito la formazione di un minimo battente idrico in alveo.

*Figura 9 – Punto di campionamento LAV1*Analisi dei risultati:**Tabella 4** - Monitoraggio chimico rio LAVEZZA - Risultati analitici

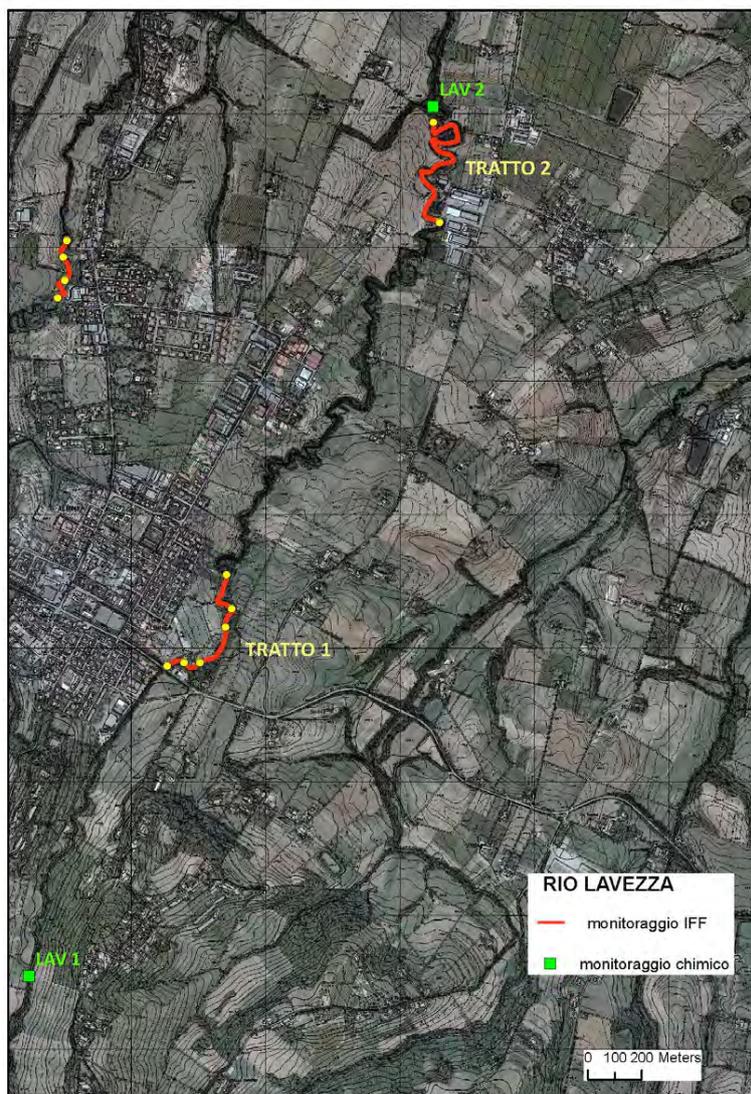
Figura 10 – Rete di monitoraggio funzionale (indice IFF) del Rio Lavezza.

Il tratto di intervento sul rio parte dall'area collinare e giunge sino alla confluenza con il Torrente Rodano, come riportato nella sottostante figura.

Sul primo tratto individuato, inoltre, sono presenti discontinuità significative che ne determinano la suddivisione in 5 sottotratti omogenei.

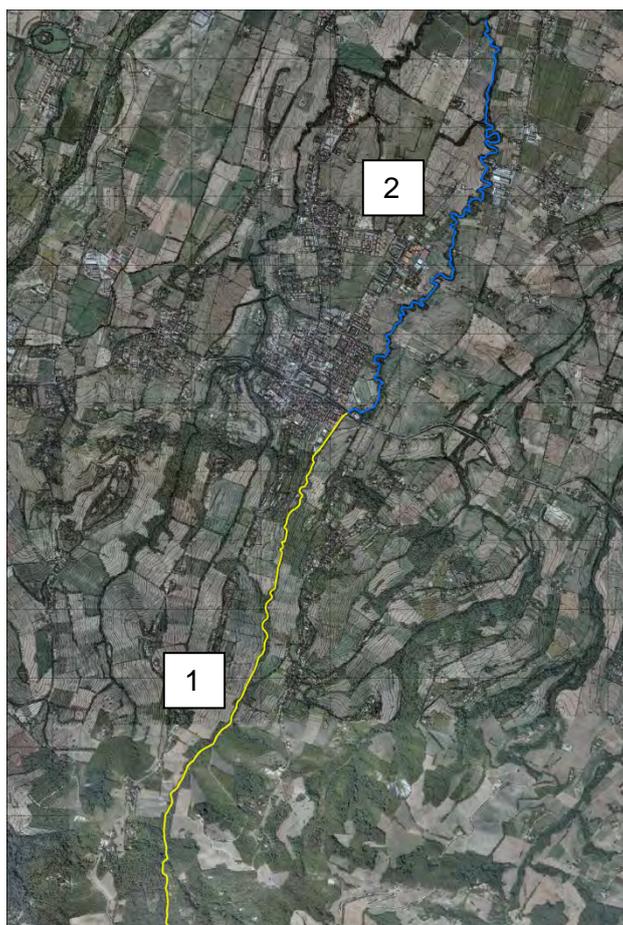
Figura 11 – Tratti in cui è suddiviso il del Rio Lavezza.

- Tratto 1: coincide con il segmento confinato a canale singolo presente nell'area collinare appenninica;
- Tratto 2: coincide con il segmento non confinato meandriforme presente nell'alta pianura

Nella figura seguente ne è riportata l'ubicazione nel territorio.

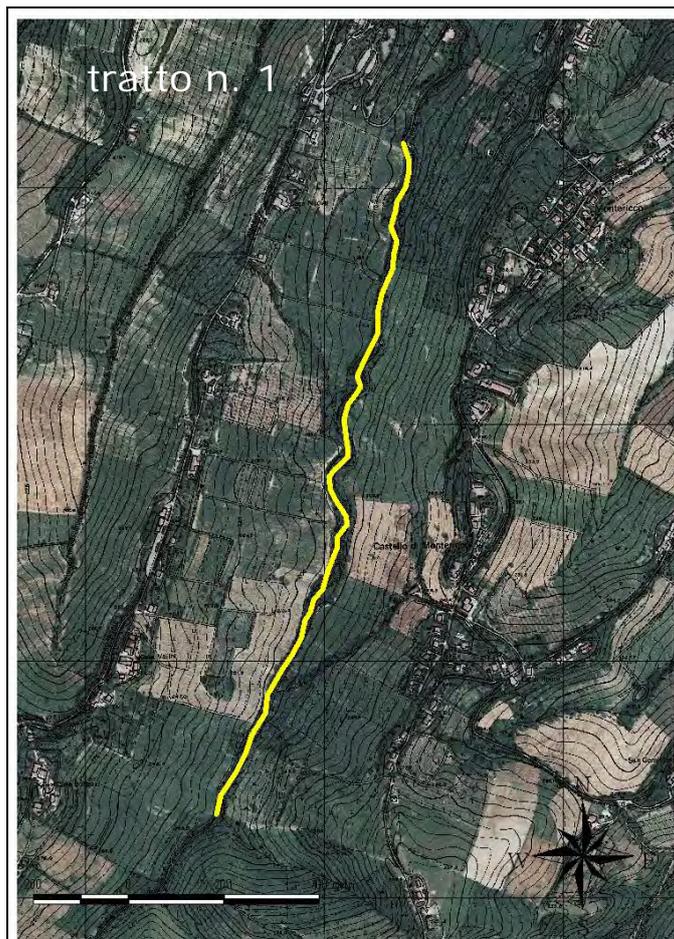
Tratto 1

Tratto collinare con fascia boscata ripariale continua e ben strutturata. Presenza di ampi terrazzi boscati con ricca flora nemorale.

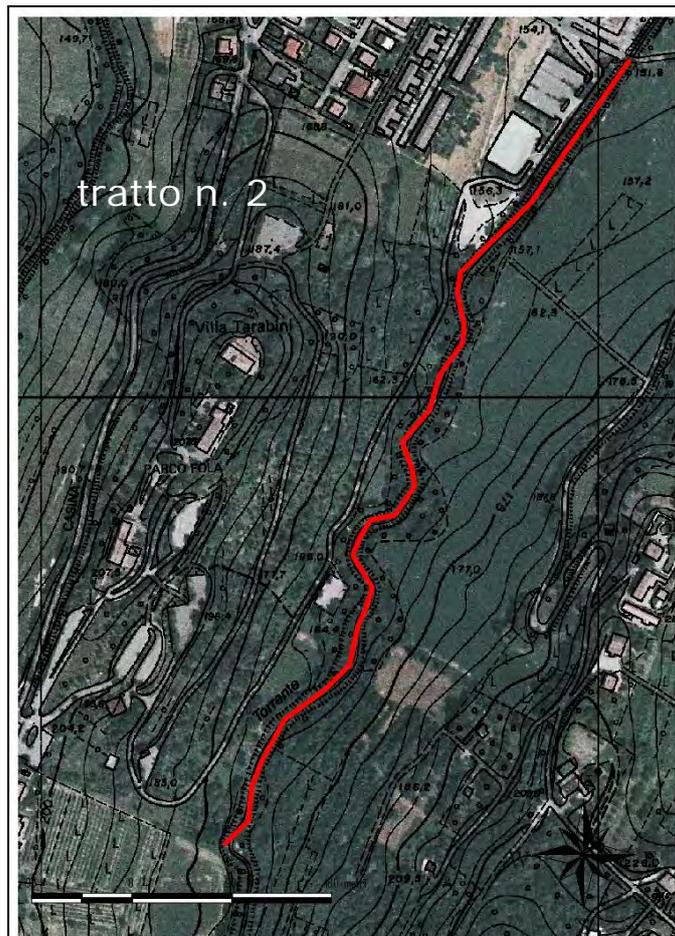
Tratto 2

Tratto collinare con fascia boscata ripariale continua e strutturata. Presenza di terrazzi boscati e con specie nemorali.

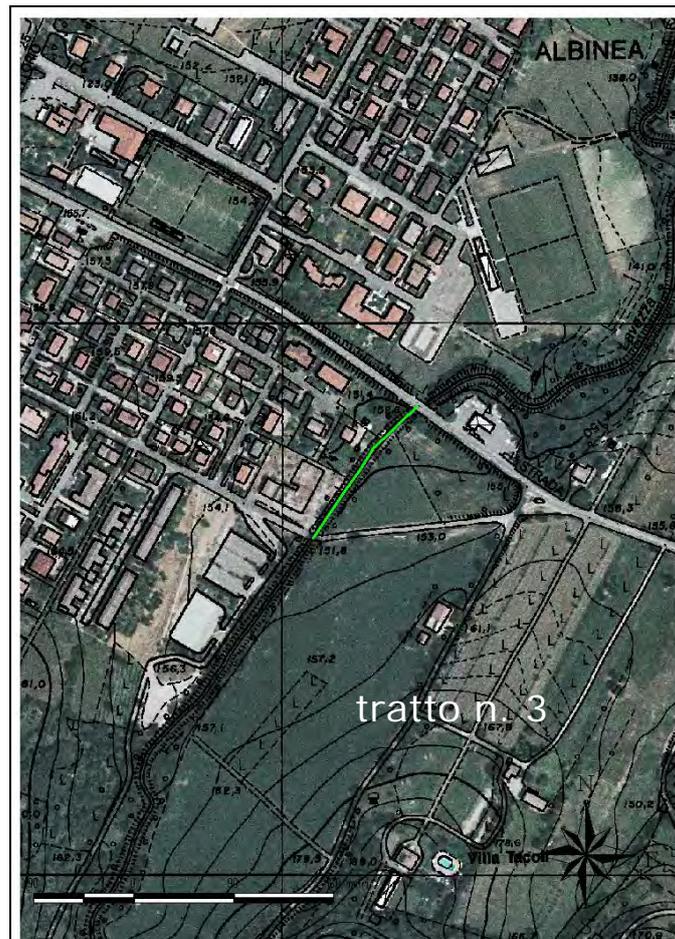
Tratto 3

Breve tratto tra due ponti dove la pressione antropica risulta evidente con forte alterazione delle cenosi esistenti. La fascia boscata è molto ridotta e costantemente contenuta. Da evidenziare la presenza di alcune grosse querce.

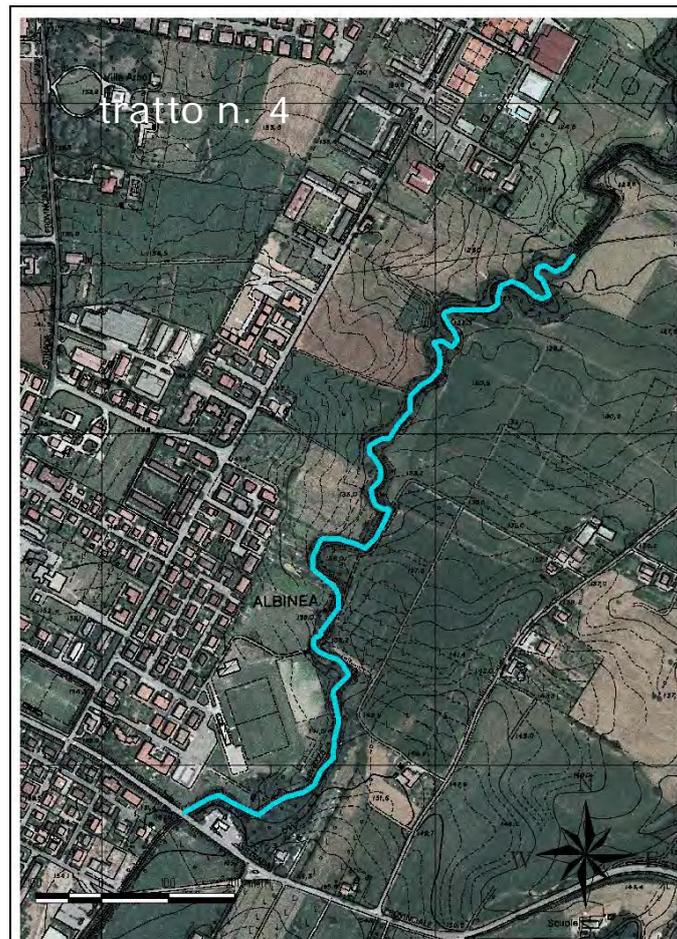
Tratto 4

Tratto ad andamento meandriforme con fascia ripariale boscata in gran parte continua. Nei meandri sono presenti numerosi terrazzi di deposito con buona presenza di flora nemorale, tipica dei boschi collinari presenti a monte.

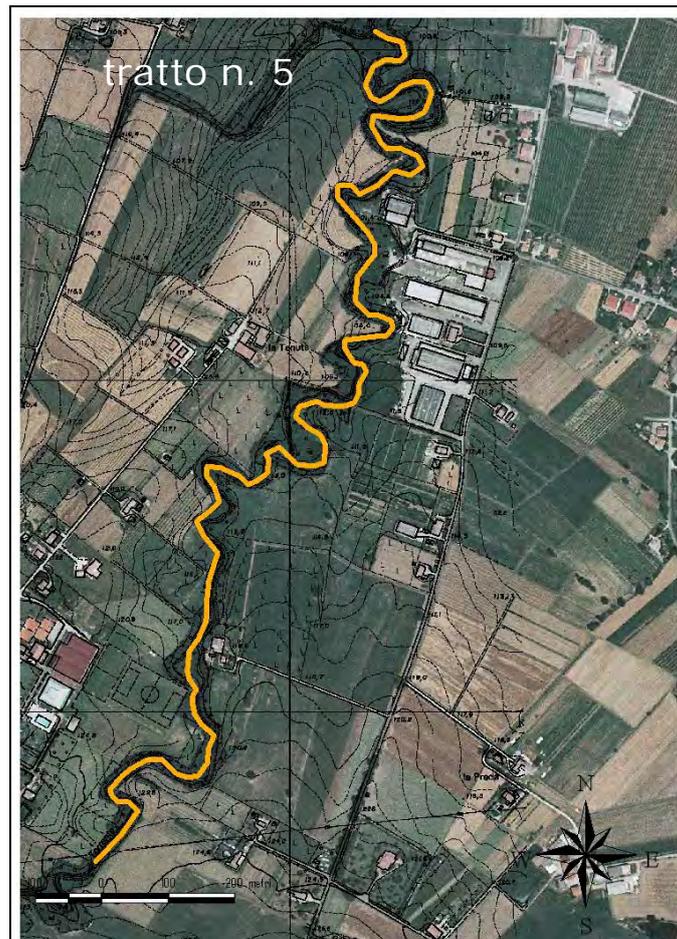
Tratto 5

Tratto ad andamento meandriforme con fascia ripariale boscata in gran parte continua, soprattutto in Sx idrografica. Nei meandri sono presenti numerosi terrazzi di deposito con discreta presenza di flora nemorale, tipica dei boschi collinari presenti a monte. In alcuni tratti *Robinia pseudoacacia* risulta prevalente.

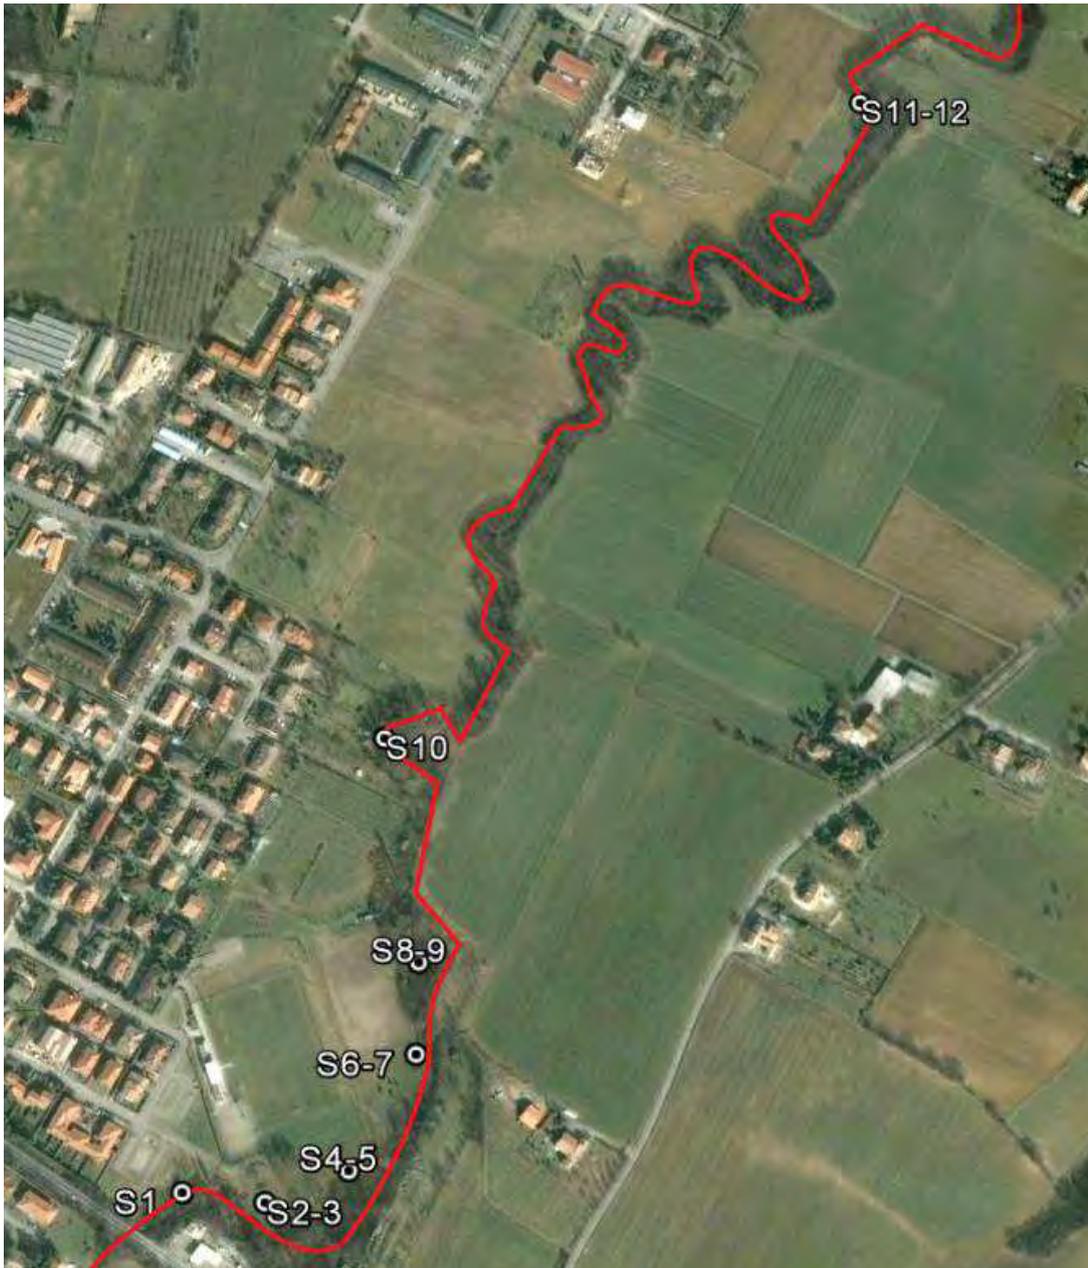
Fig. 12 - localizzazione dei sondaggi

In data 6 settembre 2013 personale della società Eurambiente Territorio & Impresa Srl ha effettuato nell'area un'indagine ambientale per la caratterizzazione dei materiali da scavo generabili dall'intervento. Con l'ausilio di uno scavatore si è provveduto ad effettuare 12 campioni compositi di provenienti dalla porzione che sarà sottoposta ad interventi (figura 12).

Il materiale estratto si presenta come terreno vegetale, omogeneo nei quattro sondaggi. Non sono stati reperiti materiali di riporto intesi come "miscele eterogenee di materiali inerti di origine antropica".
