**Progetto: LIFE11 ENV/IT/000243 LIFE RII
RIQUALIFICAZIONE INTEGRATA IDRAULICO-
AMBIENTALE DEI RII APPARTENENTI ALLA FASCIA
PEDEMONTANA DELL'EMILIA ROMAGNA**

**Azione C1 - Monitoraggio chimico-fisico, vegetazionale,
faunistico geomorfologico e idraulico**

**Report ante operam Rio Bianello (bacino del rio
Quaresimo)**

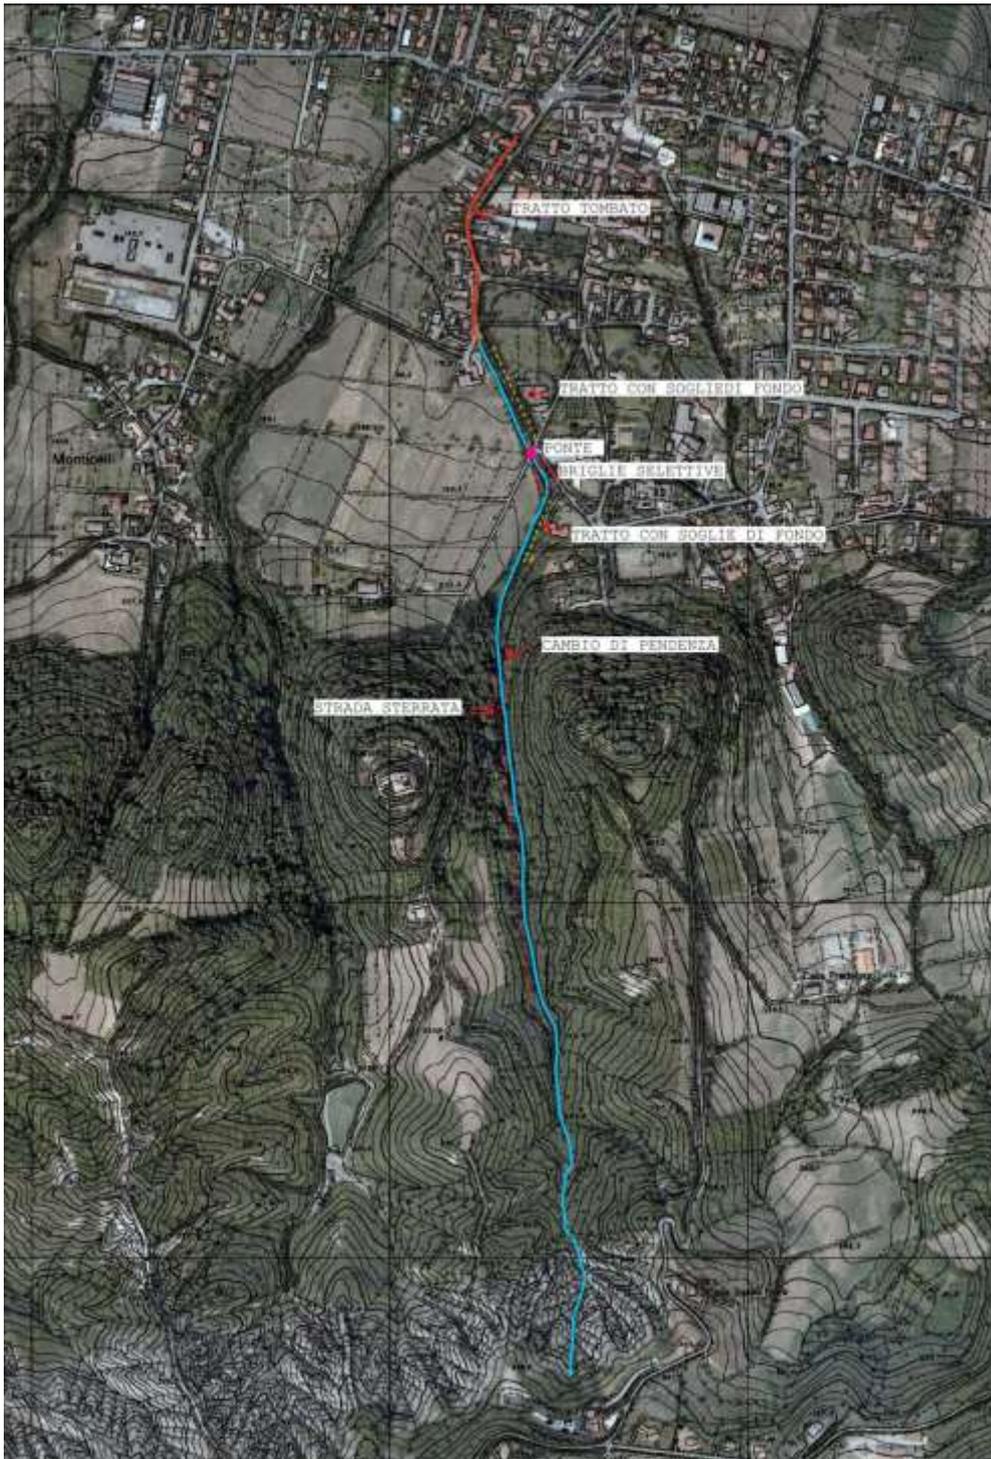
Figura 2 - Schema sinottico del Rio Bianello: principali caratteristiche e opere (in rosso l'alveo arginato, in azzurro quello non arginato)

Il Rio Bianello (Figura 2) origina nelle colline caratterizzate dalla presenza di formazioni calanchive presenti a monte dell'abitato di Quattro Castella, ove scorre in una stretta vallecchia affiancato su gran parte del percorso da una strada sterrata posta in sinistra idrografica; il rio entra nell'alta pianura delimitato in sinistra da terreni coltivati pendenti verso il rio e in destra da via Marconi. Alle porte di Quattro Castella, all'incrocio tra via Marconi e via del Risorgimento, il rio diviene tombinato e scorre coperto da strade e case dove si unisce prima con il Rio Monticelli, in sinistra, e poi con il Rio da Corte, in destra, a formare il Rio Quaresimo, il quale torna a scorrere a cielo aperto, ma arginato e pensile, a valle del centro abitato di Quattro Castella.

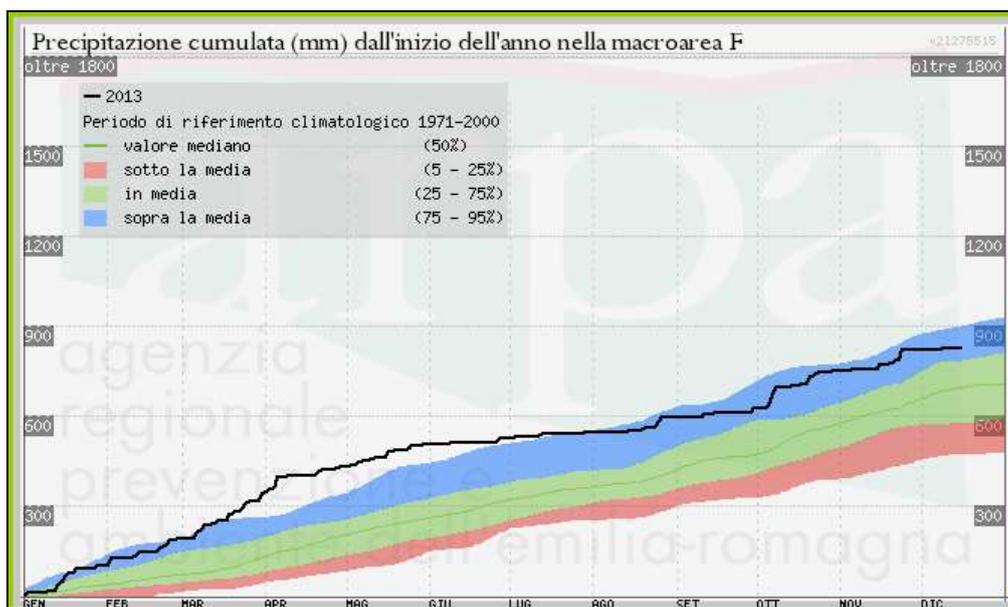
Figura 3 – Andamento della piovosità nell'anno 2013 nell'area del progetto LIFE RII (fonte: ARPA).

L'andamento della curva evidenzia una prima fase dell'anno con piovosità elevata (la curva si pone sopra la fascia di colore azzurro, che rappresenta le precipitazioni sopra la media climatologica trentennale), cui è seguito, a partire dal mese di maggio, un lungo periodo di scarse precipitazioni, protrattosi fino alla fine del mese di ottobre.

Ciò ha determinato una situazione siccitosa, con la quasi totale assenza di acqua negli alvei dei rii, che ha impedito di effettuare un campionamento realmente significativo.

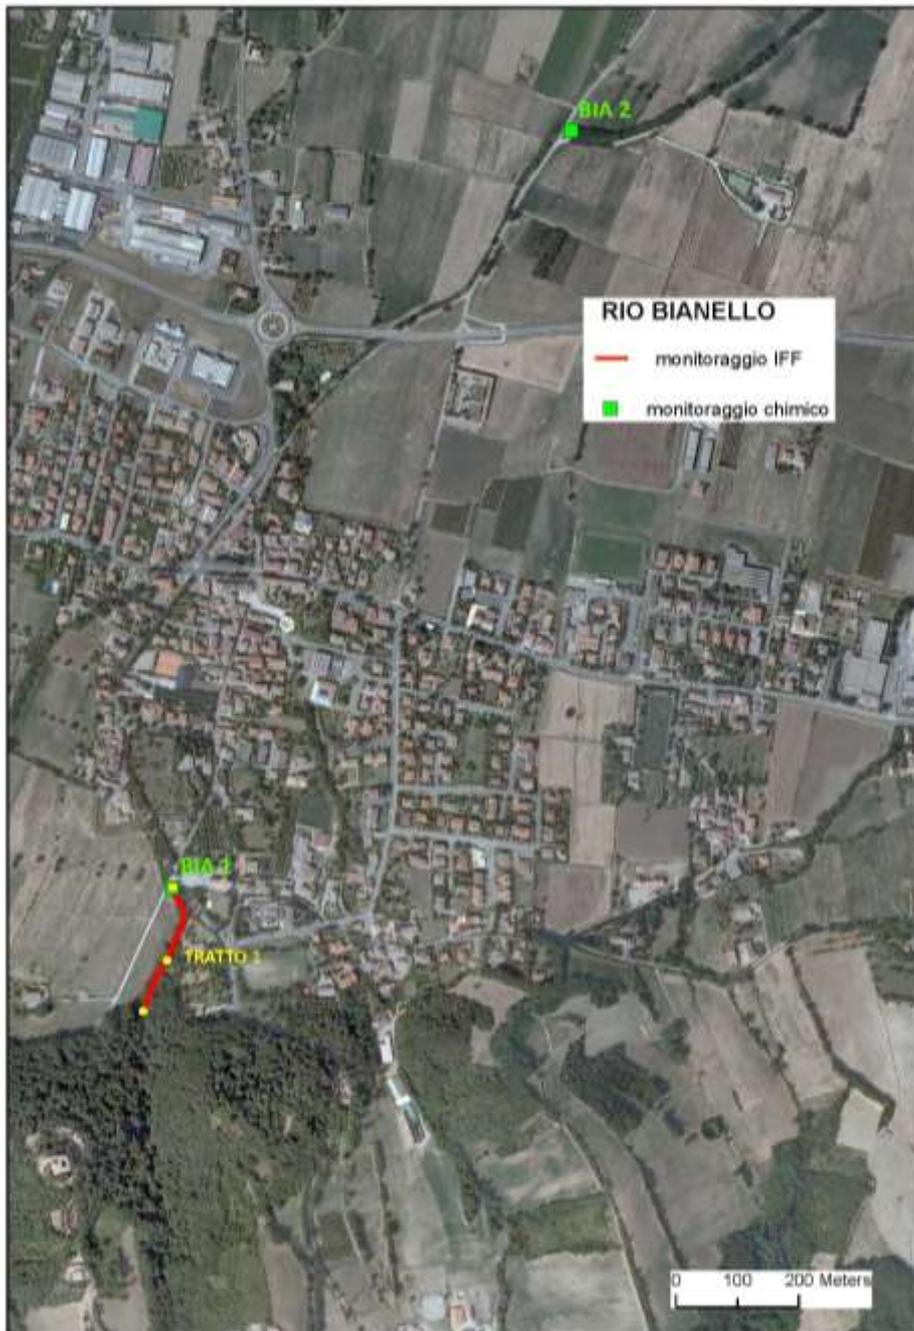
Figura 4 - RIO BIANELLO: Area di studio e individuazione degli interventi di monitoraggio

Il monitoraggio pre - intervento è stato pianificato in relazione ai tratti e alle sezioni fluviali interessati dai principali interventi di riqualificazione.

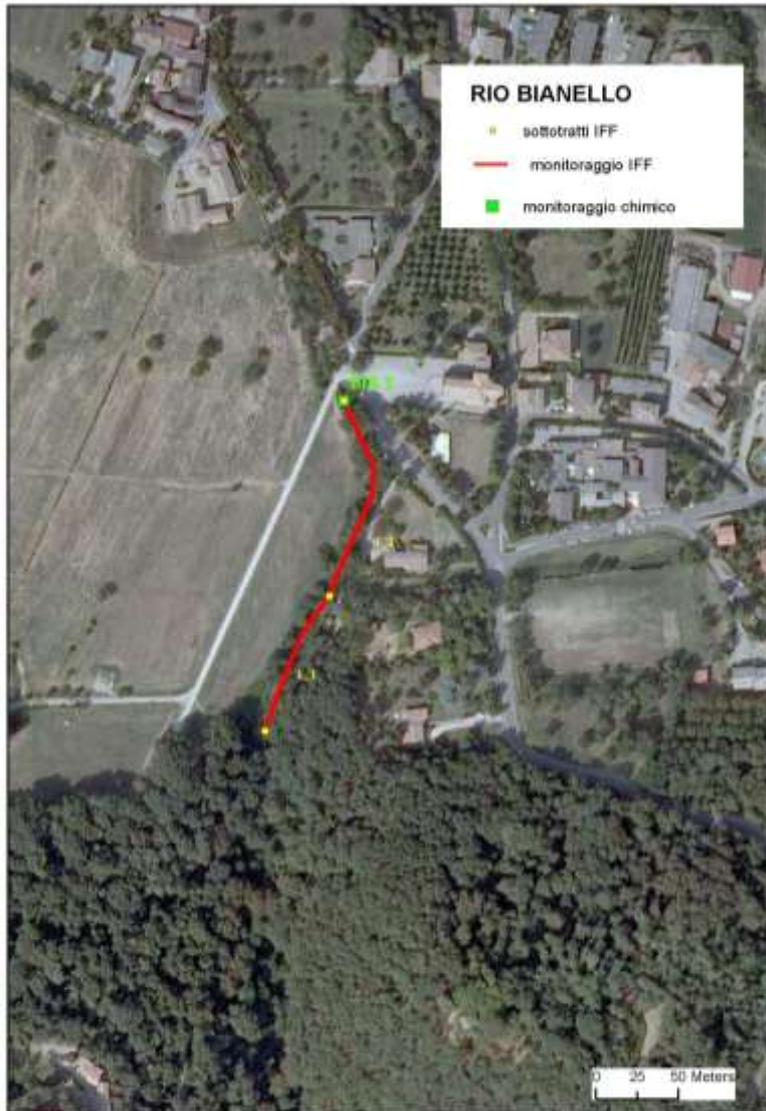
Figura 6 – Rete di monitoraggio funzionale (indice IFF) del Rio Bianello.

Il monitoraggio funzionale lungo il corso del rio Bianello ha interessato il tratto che sarà oggetto degli interventi, come riportato nella figura seguente.

Sul tratto individuato sono presenti discontinuità significative che determinano la suddivisione in due sottotratti omogenei.

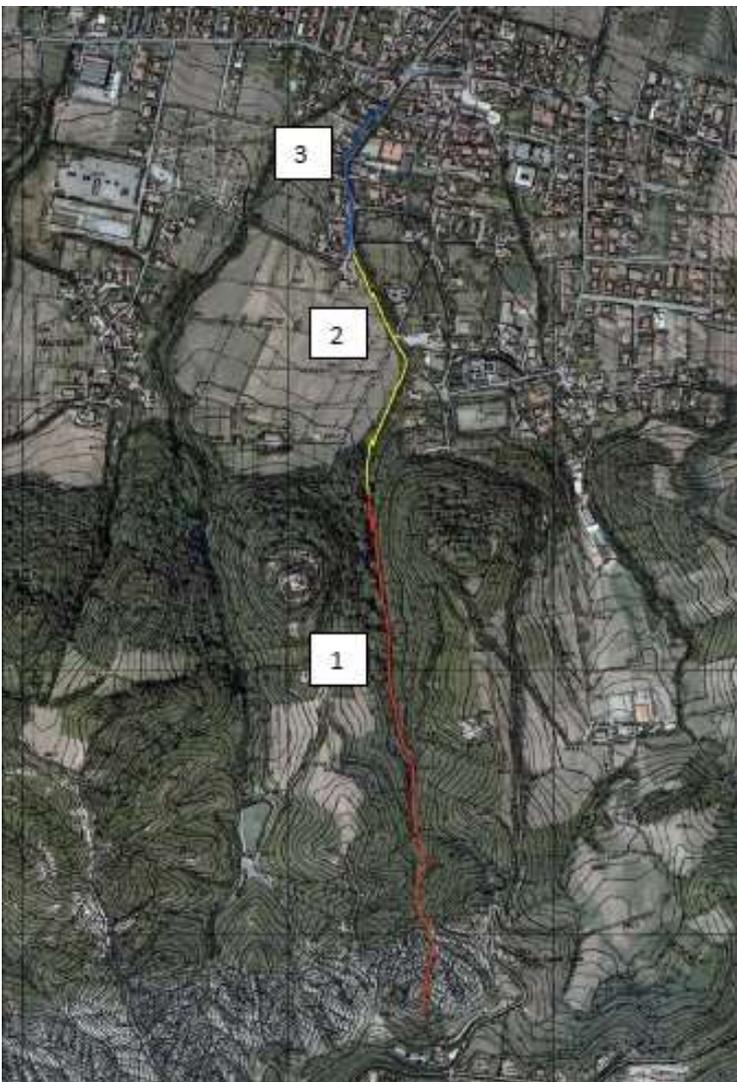
Figura 7 – Tratti in cui è suddiviso il Rio Bianello.

I tratti individuati lungo il Rio Bianello sono (Figura 7):

- **Tratto 1:** coincide con il segmento confinato a canale singolo presente nell'area collinare appenninica
- **Tratto 2:** coincide con il segmento non confinato sinuoso presente nell'alta pianura a monte del tombinamento
- **Tratto 3:** coincide con il segmento sinuoso tombinato presente nell'alta pianura

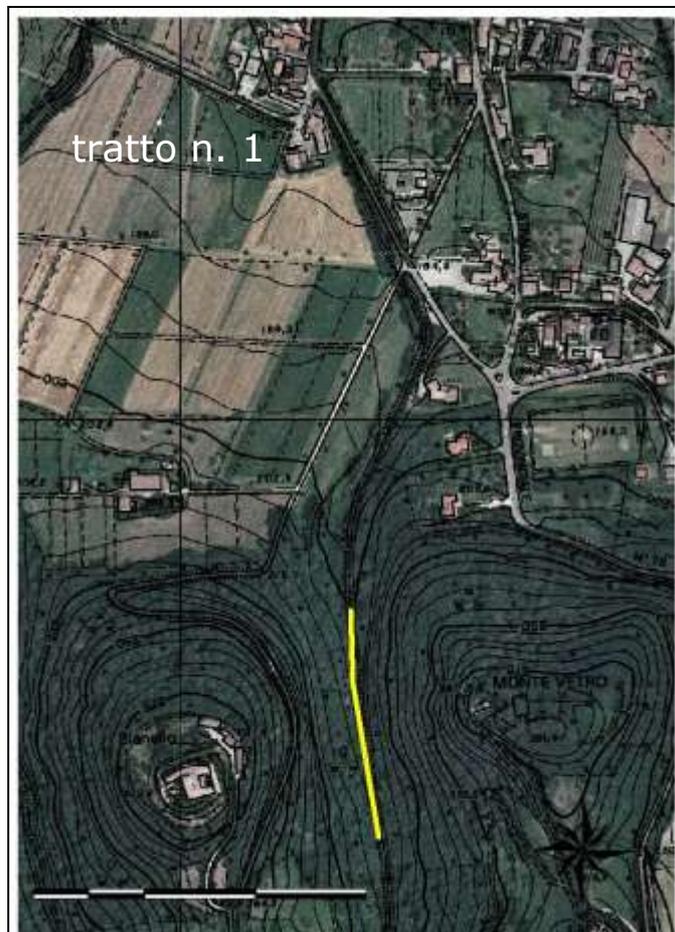
Tratto 1

Tratto con vegetazione ripariale ampiamente impoverita e con presenza di aree degradate. Il rio è affiancato, in sinistra idrografica, da un sentiero che comporta il periodico contenimento della vegetazione e da interventi di manutenzione dello stesso.

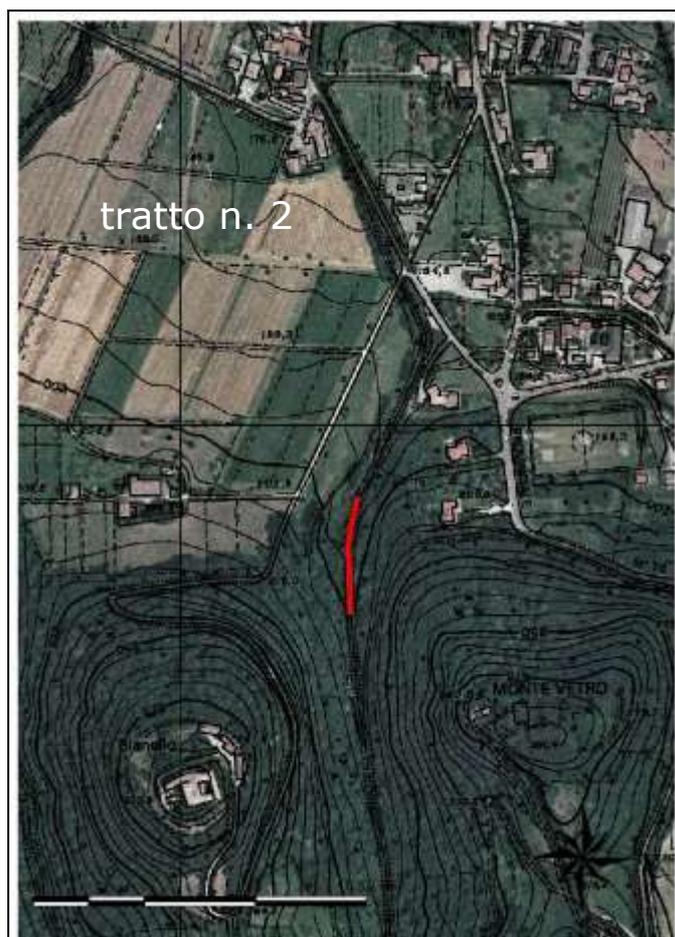
Tratto 2

In questo tratto manca quasi totalmente la fascia boscata ripariale. In sinistra idrografica è presente un ampio terrazzo colonizzato da una fitta cenosi formata da specie erbacee tipiche dei margini umidi.

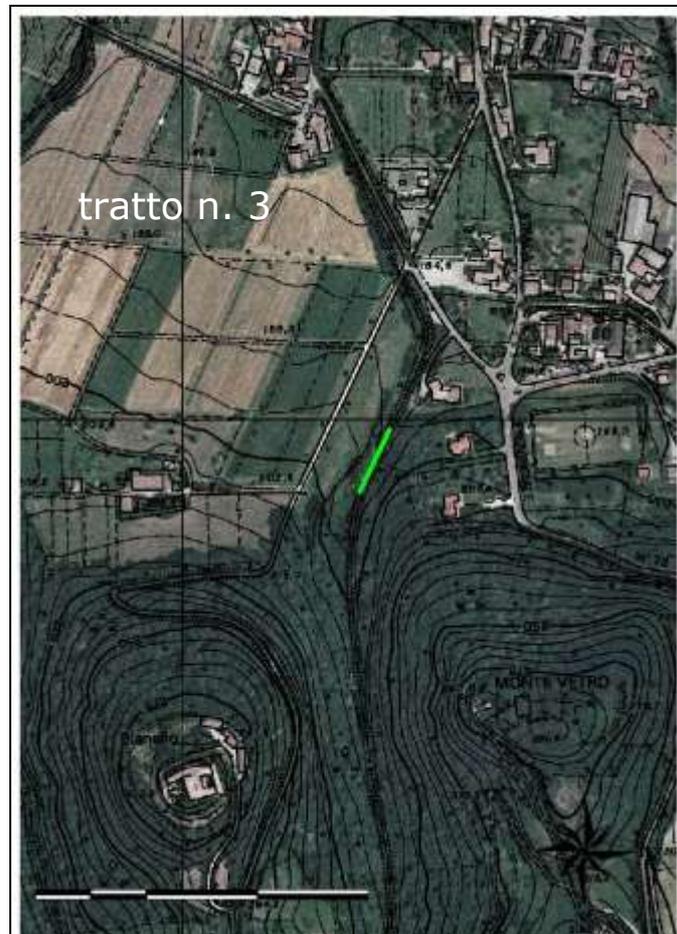
Tratto 3

Questo tratto risulta simile al tratto numero 2 ma in questo caso troviamo una maggiore presenza della componente arboreo-arbustiva e soprattutto alcuni esemplari di *Salix alba*, rimasti presumibilmente dalla fascia boscata ripariale presente in passato.

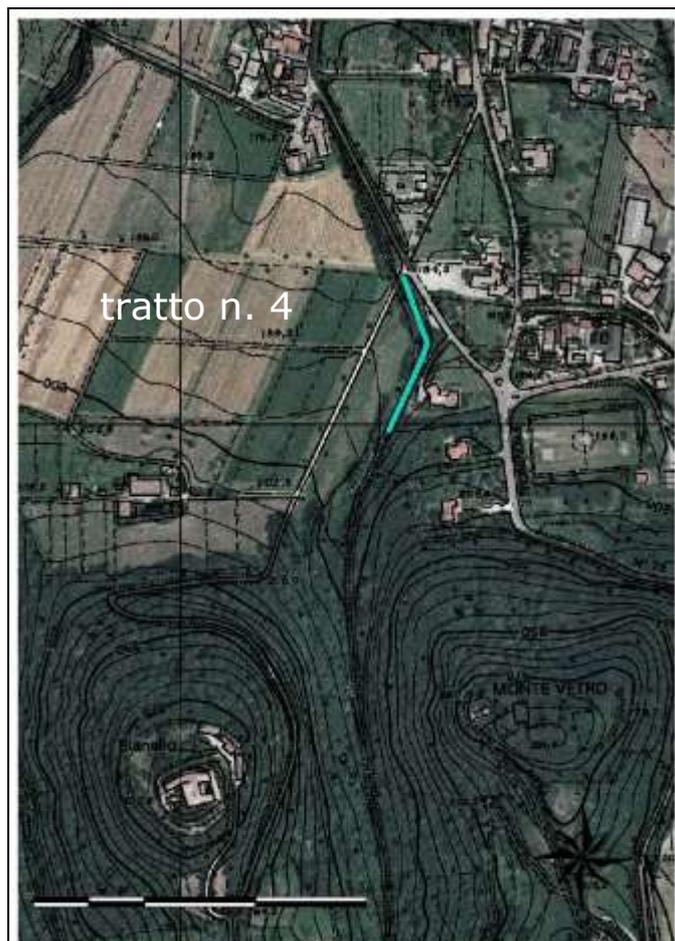
Tratto 4

Tratto interessato da una forte pressione antropica che ne condiziona le cenosi presenti. Nonostante ciò la biodiversità vegetale risulta buona. Sono presenti alcuni esemplari di alberi e arbusti di notevole dimensione.

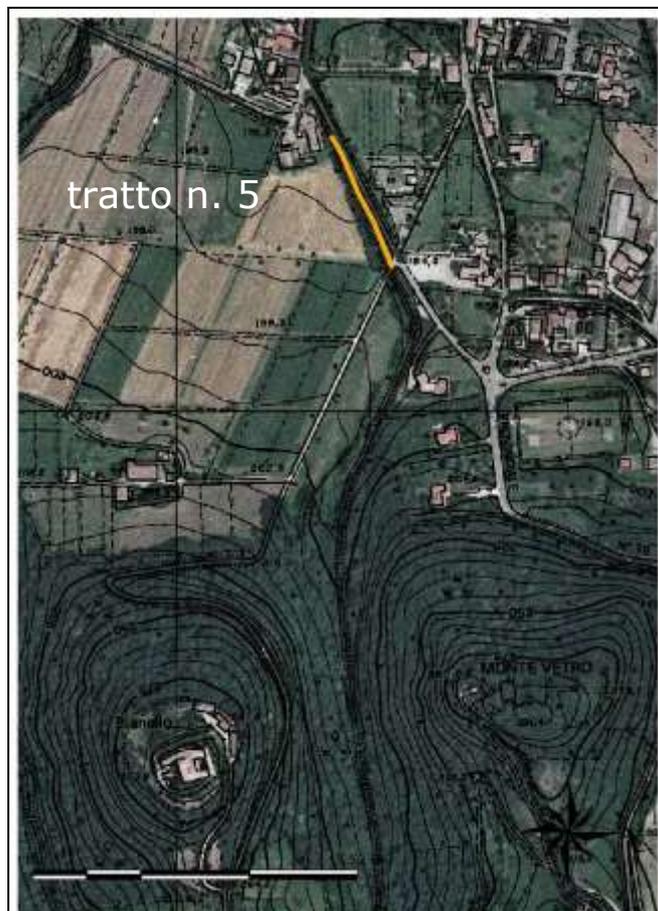
Tratto 5

Tratto fortemente antropizzato dove manca completamente la vegetazione originale. Il continuo taglio e pulizia dell'alveo ha portato all'insediamento di una cenosi a Robinia pseudoacacia.

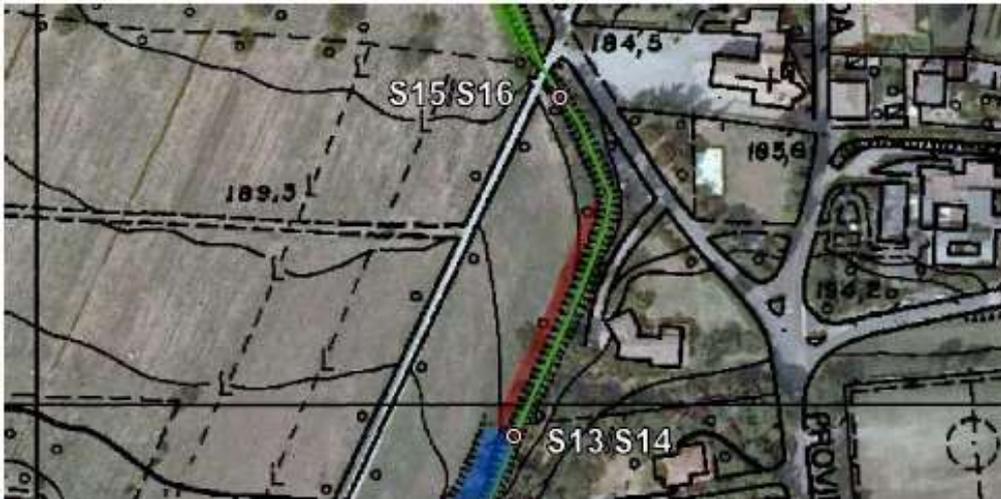
Fig. 8 – localizzazione dei sondaggi

Con l'ausilio di uno scavatore si è provveduto ad effettuare 4 campioni compositi di terreno (2 relativi al primo metro dal piano di campagna e 2 relativi al terreno da -1 a -2 m) provenienti dalla porzione che sarà interessata dalla costrizione della briglia selettiva e dal restringimento di sezione (figura 8).

Il materiale estratto si presenta come terreno vegetale, omogeneo nei quattro sondaggi. Non sono stati reperiti materiali di riporto intesi come “miscele eterogenee di materiali inerti di origine antropica”.
