**Progetto convenzionato: “Attività di  
monitoraggio nell’ambito del progetto LIFE  
RINASCCE - LIFE13 ENV/IT/000169”**

**“RELAZIONE SINTETICA DEL MONITORAGGIO E  
VALUTAZIONE DELLA COMUNITÀ DEI  
MACROINVERTEBRATI BENTONICI”**

RELAZIONE FINALE PRE-INTERVENTO

**RIQUALIFICAZIONE NATURALISTICA PER LA SOSTENIBILITÀ  
INTEGRATA IDRAULICO AMBIENTALE DEI CANALI EMILIANI**

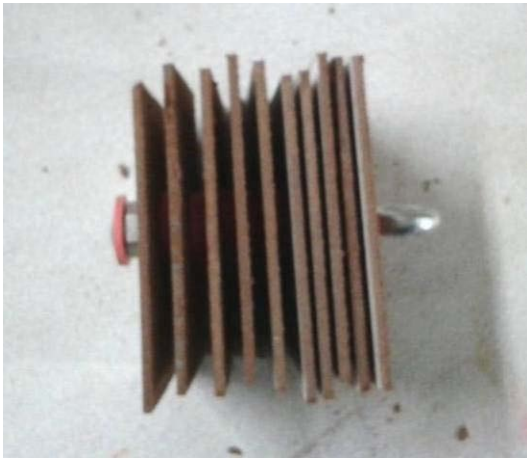
La tecnica di campionamento prevede l'uso di substrati artificiali (SA) a lamelle di faesite grezza. Ogni singolo substrato artificiale è costituito da dieci lamelle quadrate di faesite. Le lamelle sono fissate al centro da una o due barre filettate metalliche (*fig. 2*).

**Figura 2** – Singolo SA costituito da lamelle di faesite grezza.

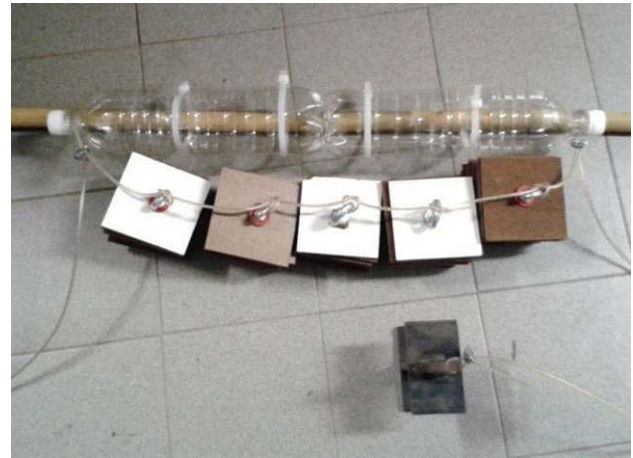
**Figura 3** – Strumento assemblato per il campionamento.

Nel modello elaborato per i canali di bonifica i 5 SA singoli sono aggregati tra loro e collegati ad un galleggiante in modo da stare al massimo 20 cm sotto il pelo dell'acqua. I punti in cui i substrati devono essere posizionati hanno un battente idrico che varia da 10-20 centimetri a pochi decimetri con variazioni stagionali e anche nel breve periodo. Fissando i substrati poco sotto il pelo dell'acqua si cerca di mantenerli, nel limite del possibile, sollevati dal fondo di limo presente nei canali cercando di prevenire il loro insabbiamento. Ad una delle estremità è fissato un peso che permette di stabilizzare il substrato in corrente. Il gruppo così assemblato costituisce lo strumento standard per il campionamento degli invertebrati nei canali di bonifica (*fig. 3*).

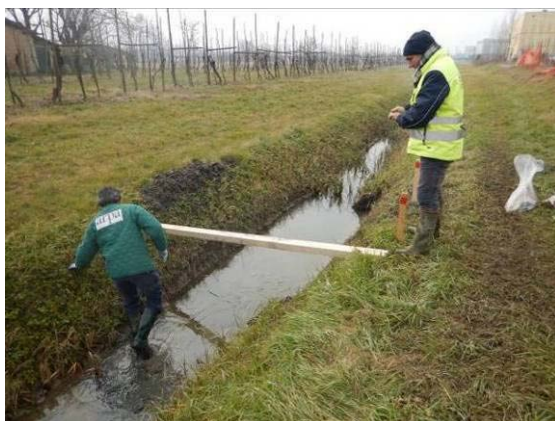
**POSIZIONAMENTO:** Nella stazione Cavata Orientale in data 03/02/2015 sono stati posizionati in acqua i 2 substrati artificiali, fissati ad un palo in legno posizionato trasversalmente al canale (fig. 5). Visto lo scarso battente idrico del canale (10-15 cm tra gennaio e febbraio), in corrispondenza dei substrati è stato preventivamente scavato dal Consorzio di Bonifica un solco profondo circa 40 cm con un piccolo scavatore. L'acqua al momento del posizionamento risulta ferma (fig. 6).

Figura 5 – CO-1: fissaggio del SA al palo in legno trasversale al canale.

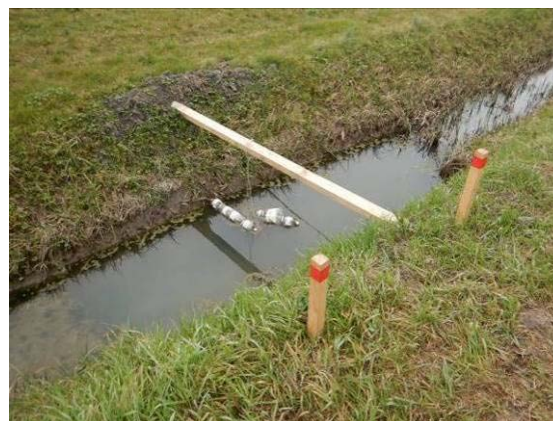
Figura 6 – CO-1: substrati ancorati al palo in legno.

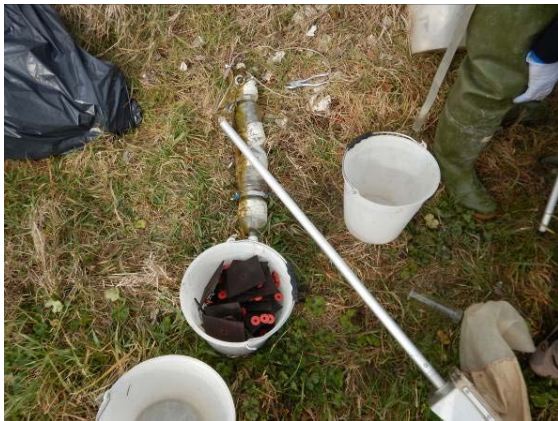
RECUPERO: Un mese dopo, il 04/03/2015 sono stati recuperati i SA. Le lamelle di faesite sono state smontate e risciacquate in un secchio (fig. 7) al fine di raccogliere gli eventuali macroinvertebrati colonizzatori e procedere con l'identificazione degli individui trovati (fig. 8).

Figura 7 - CO-1: substrati smontati dopo il recupero.

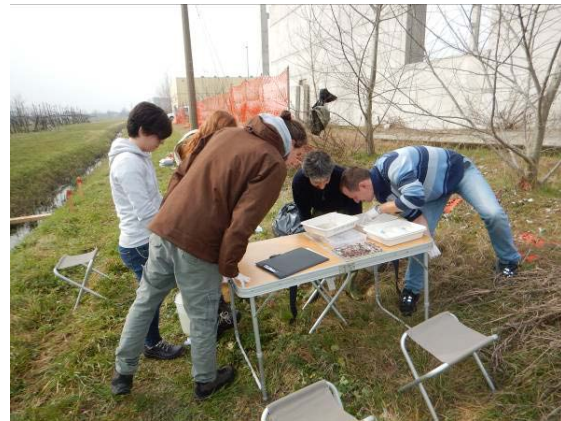
Figura 8 - CO-1: analisi del campione

Non sono stati però trovati organismi: non è avvenuta alcuna forma di colonizzazione da parte di macroinvertebrati bentonici.

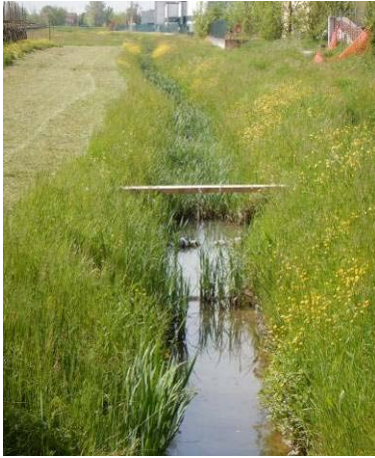
POSIZIONAMENTO: In data 16/04/2015 sono stati posizionati 2 substrati artificiali utilizzando un palo in legno posizionato trasversalmente al canale (figg. 9-10). Al momento del posizionamento il battente idrico era di circa 30 cm in corrispondenza del solco preventivamente scavato.

**Figura 9 - CO-1:** substrati ancorati al palo e vegetazione circostante.

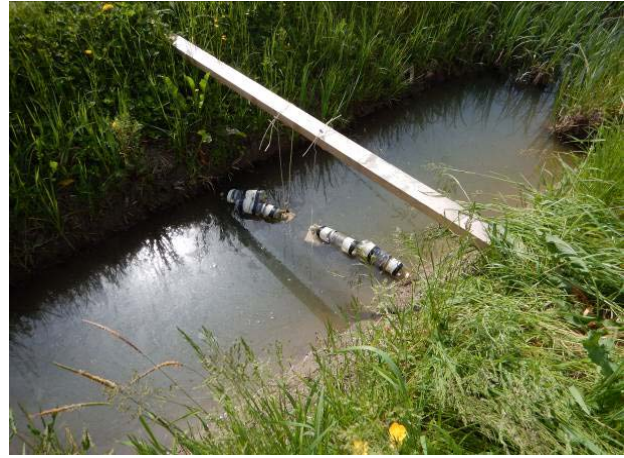
**Figura 10 - CO-1:** particolare dei substrati ancorati al palo.

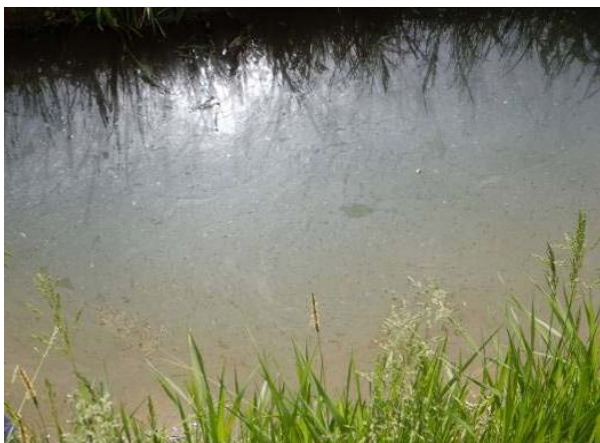
A monte e a valle del punto di posizionamento il battente idrico era di circa 10 cm. L'acqua risultava completamente ferma, torbida e si distingueva una patina oleosa (fig. 11), dovuta alla presenza di idrocarburi immessi da uno scarico a monte. L'erba ai bordi del canale era alta.

**Figura 11 - CO-1:** Particolare della patina oleosa.

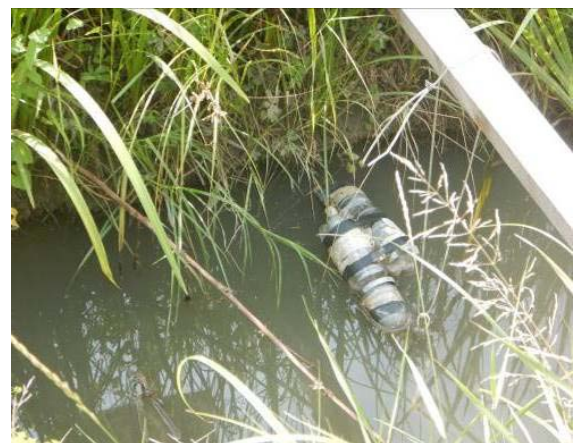
**Figura 12 - CO-1:** substrati in alveo prima del recupero.

RECUPERO: Circa due mesi dopo il posizionamento, il 12/06/2015, sono stati recuperati i SA (fig. 12). Al momento del recupero la velocità della corrente era quasi impercettibile. I sedimenti del canale presentavano segni di anossia ed emanavano cattivi odori. Il recupero ha previsto una prima fase di rimozione e pulizia dalla vegetazione, dal fango e da altri detriti che in queste settimane si erano accumulati intorno al cavo di ancoraggio dei substrati. La fase di pulizia ha richiesto circa 1 ora. Le lamelle di faesite sono state smontate e risciacquate in un secchio al fine di raccogliere i macroinvertebrati colonizzatori (fig. 13) e procedere con l'identificazione degli individui trovati (fig. 14).

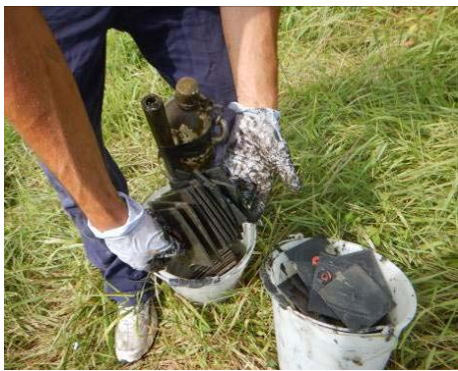
**Figura 13** – CO-1: separazione delle lamelle di faesite prima del lavaggio.

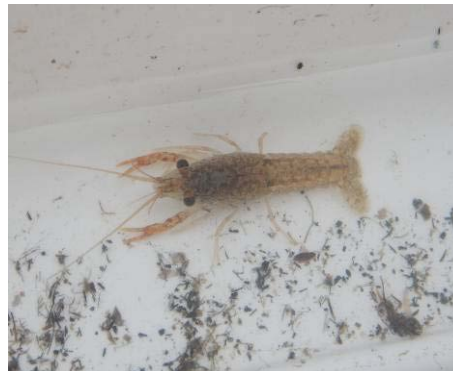
**Fig.14** – CO-1: esemplare di *Procambarus clarkii* presente nei SA.

In particolare si segnala il ritrovamento nel SA 2 di 3 giovani esemplari di *Procambarus clarkii*, conosciuto come gambero rosso della Louisiana, specie alloctona invasiva per la sua voracità e resistenza in condizioni di carenza di ossigeno e fondi melmosi, che però non viene considerato nella lista faunistica per il calcolo dell'indice ISA.

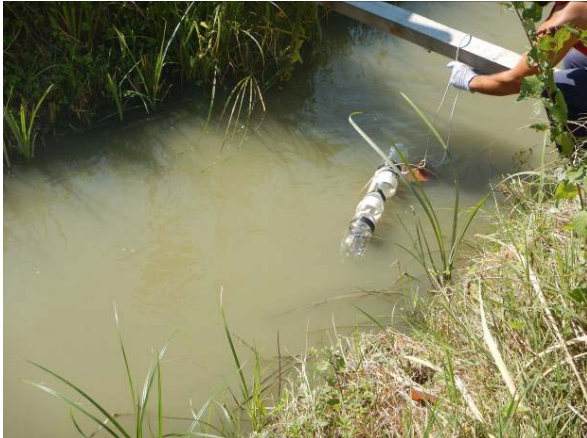
**POSIZIONAMENTO:** Nella stazione Cavata Orientale in data 04/08/2015 sono stati posizionati in acqua i 2 substrati artificiali, fissati al palo in legno posizionato trasversalmente al canale (fig. 15). Il flusso al momento del posizionamento risulta laminare e l'acqua molto torbida (fig. 16).

**Figura 15** – CO-1: fissaggio del SA al palo in legno trasversale al canale.

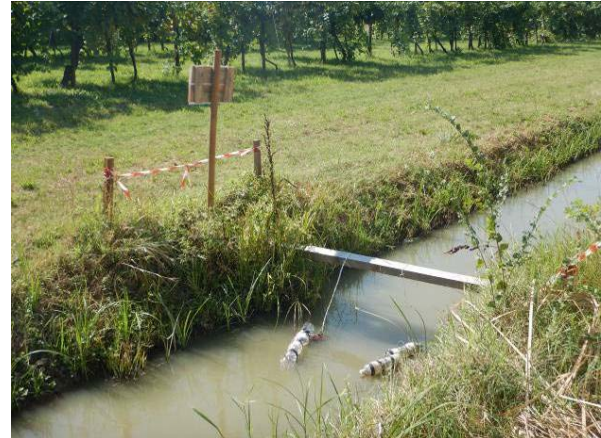
**Figura 16** – CO-1: substrati ancorati al palo in legno e cartellonistica sullo sfondo.

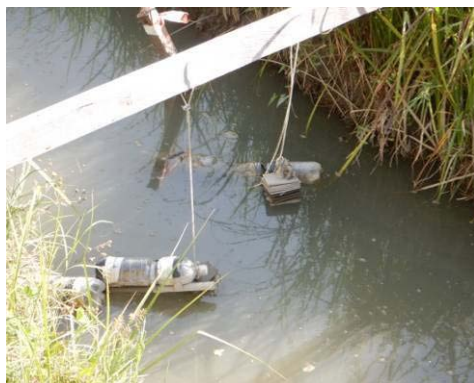
**RECUPERO:** In data 03/09/2015 sono stati recuperati i substrati. In entrambi i SA è stato rinvenuto 1 blocco di faesite su 5 parzialmente fuori dall'acqua. L'acqua era ferma e torbida e presentava una patina oleosa in superficie.

**Figura 17** – CO-1: substrati in acqua prima del recupero

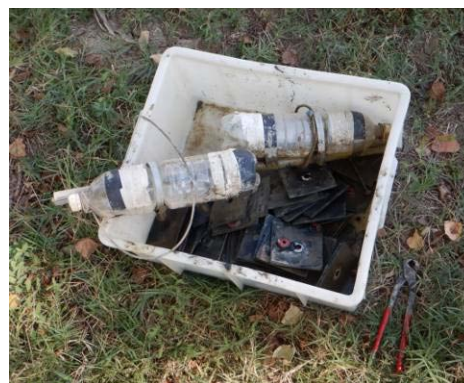
**Fig.18** – CO-1: lavaggio delle lamelle di faesite

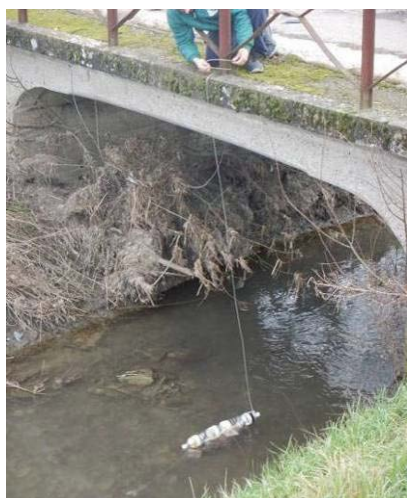
POSIZIONAMENTO: Nella stazione di campionamento su Diversivo Fossa Nuova Cavata i due substrati artificiali sono stati posizionati in data 03/02/2015, immersi in acqua e ancorati ad un ponte grazie all'ausilio di un cavetto di plastica con anima in acciaio (figg. 20-21). Il Diversivo si trovava in regime idrologico di minima, con profondità dell'acqua di circa 20 cm.

*Figura 20 – DFNC-2: ancoraggio dei substrati al ponte.*

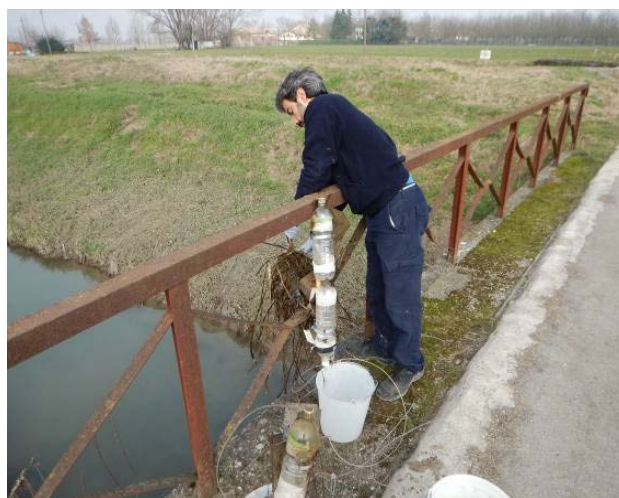
*Figura 21 – DFNC-2: recupero dei substrati.*

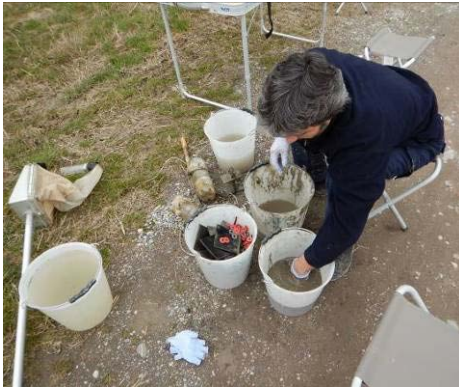
RECUPERO: Un mese più tardi, il 04/03/2015, i substrati recuperati sono stati ripuliti dai residui di vegetazione rimasta intrappolata e svuotati da acqua infiltrata all'interno delle bottiglie di plastica. Le lamelle di faesite sono state separate e risciacquate in un secchio per poter procedere con l'identificazione degli individui trovati (figg. 22-23).

**Figura 22** – DFNC-2: separazione e lavaggio delle lamelle di faesite.

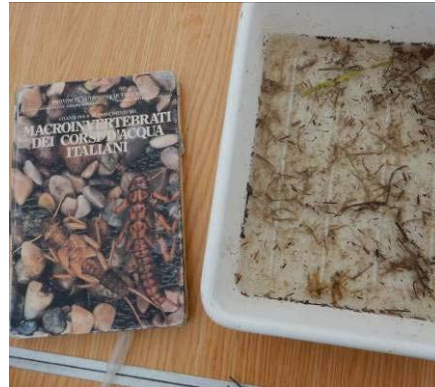
**Figura 23** – DFNC-2: riconoscimento degli individui.

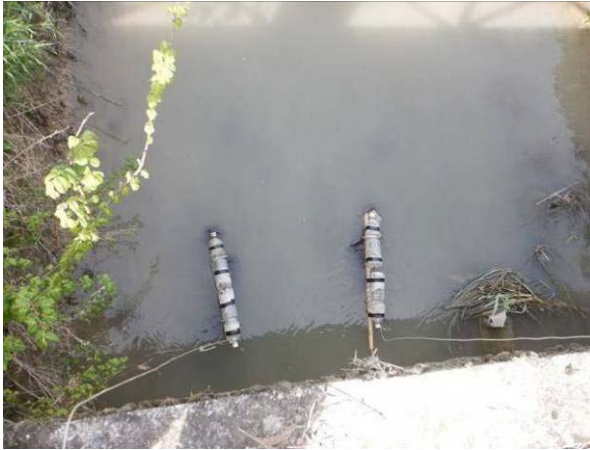
**POSIZIONAMENTO:** Il 16/04/2015 due nuovi substrati sono stati posizionati in acqua ed ancorati al ponte tramite cavetto di plastica con anima in acciaio (*figg. 24-25*). Il Diversivo era in regime idrologico di magra, con profondità del battente di circa 20 cm. L'acqua era torbida con corrente moderata a flusso laminare.

**Figura 24 - DFNC-2:** ancoraggio dei substrati al ponte.

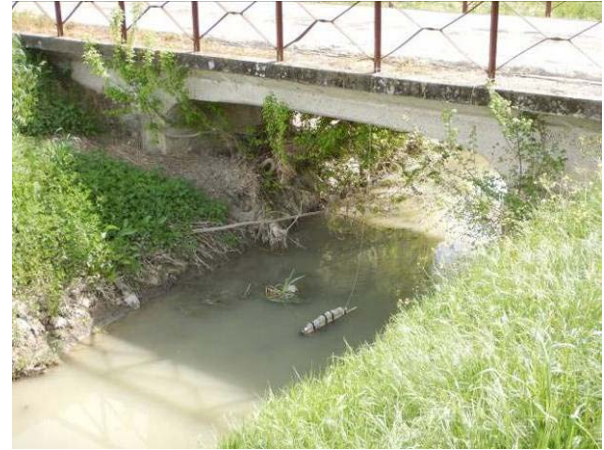
**Figura 25 - DFNC-2:** substrati in alveo.

Il 18/05/2015 durante un sopralluogo di progetto, i substrati sono stati rinvenuti parzialmente sospesi fuori dal battente idrico a causa dell'accumulo di sterpaglie e materiale vegetale probabilmente trascinati da una piena recente, e sono stati riposizionati correttamente in acqua.

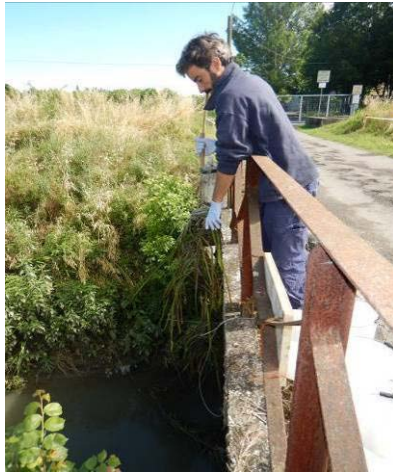
**Figura 26** – DFNC-2: residui di vegetazione sul cavo di ancoraggio dei substrati.

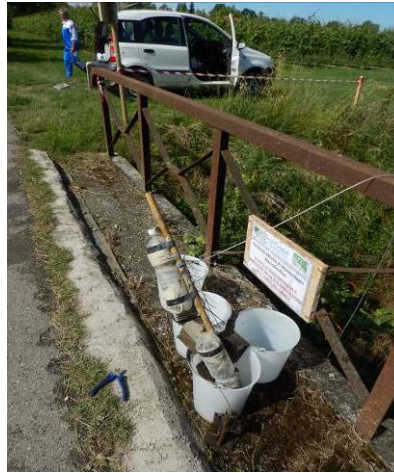
Il substrato prelevato è stato ripulito dai residui di vegetazione rimasta intrappolata (*fig. 26*) e le lamelle di faesite separate e risciacquate dal sedimento limoso in un secchio per poter procedere con l'identificazione degli individui trovati (*fig. 27*). Si riportano a seguire i risultati.

**Figura 27** – DFNC-2: substrati prima della separazione delle lamelle di faesite.

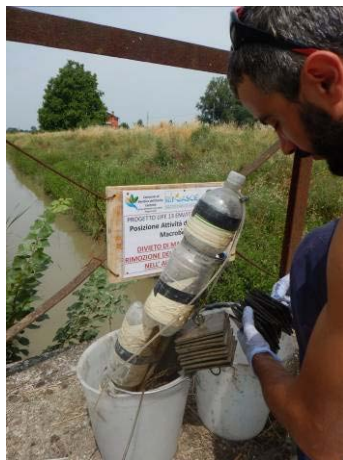
Il recupero del secondo substrato SA\_2 è avvenuto il giorno 12/06/2015 (fig. 28). Il canale era in regime di magra idrologica, con acqua torbida e velocità della corrente media e laminare.

**Figura 28** –DFNC-2: recupero SA2.

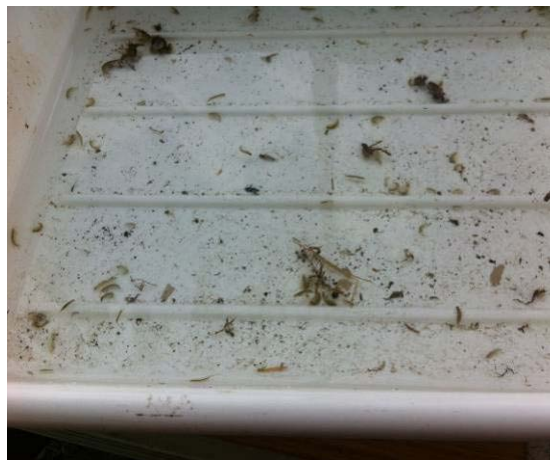
**Figura 29** – DFNC-2: individui colonizzatori rinvenuti.

Il SA\_2 era poco colonizzato: gli unici taxa rinvenuti appartengono ai Crostacei *Gammaridae* e ai Tricotteri *Hydropsychidae* (fig. 29), entrambi poco esigenti in termini ecologici. Anche per questo campione, in presenza di due soli taxa, l'applicazione dell'indice ISA restituisce di default un giudizio *cattivo* con indicazione di campione non colonizzato.

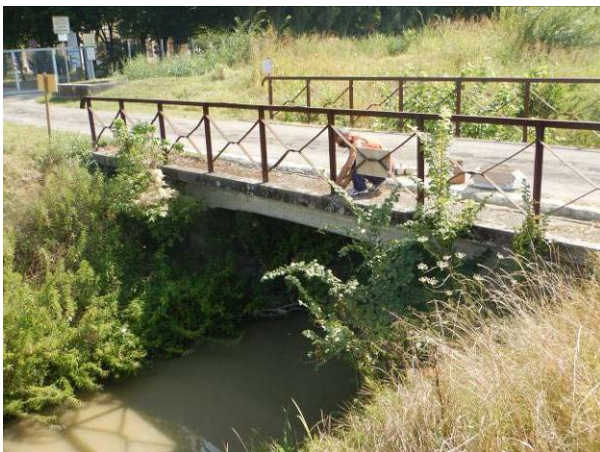
POSIZIONAMENTO: Il 04/08/2015 due nuovi substrati sono stati posizionati in acqua nella stazione di campionamento sul Diversivo Fossa Nuova Cavata ed ancorati al ponte tramite cavetto di plastica con anima in acciaio (fig. 30). Il Diversivo era in regime idrologico di morbida e precedentemente era stato invasato. L'acqua era torbida con flusso laminare e velocità moderata. I dati chimico-fisici di campo sono rilevati tramite sonda multiparametrica (fig. 31).

**Figura 30 - DFNC-2: ancoraggio dei substrati al ponte.**

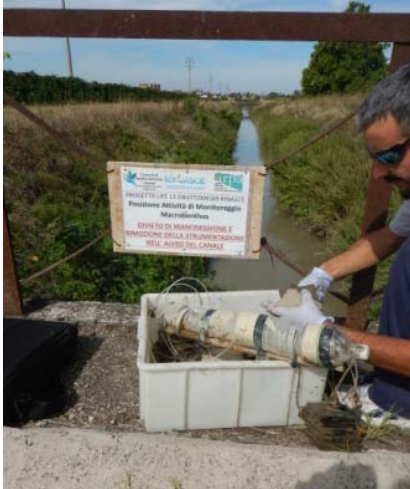
RECUPERO: Il recupero dei substrati è avvenuto il 03/09/2015. Il regime idrologico era di magra, con acqua torbida a flusso laminare e velocità di corrente moderata.

In entrambi i SA è stato rinvenuto 1 blocco di faesite su 5 parzialmente fuori dall'acqua.

**Figura 32** – DFNC-2: recupero dei substrati ancorati al ponte

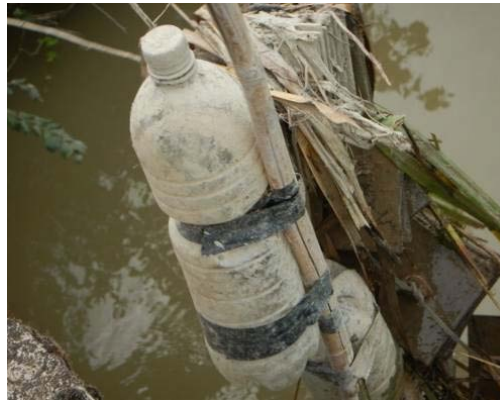
**Figura 33** – DFNC-2: substrato con vegetazione intrappolata prima del lavaggio.

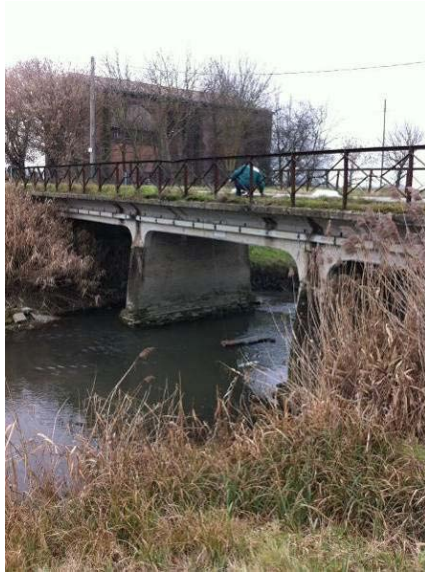
POSIZIONAMENTO: I substrati artificiali sono stati posizionati nella stazione di campionamento su Collettore Acque Basse Modenesi, in data 03/02/2015, in regime idrologico di morbida, fissandoli ad un ponte tramite un cavetto in plastica con anima in acciaio (figg.35-36). Il battente idrico del canale, che nel corso dell'anno può raggiungere altezze variabili da qualche cm a qualche metro, al momento del posizionamento era di circa 70-80 cm. L'acqua si presentava poco limpida con presenza di alcune schiume.

**Figura 35** – CABM-3: ancoraggio dei SA

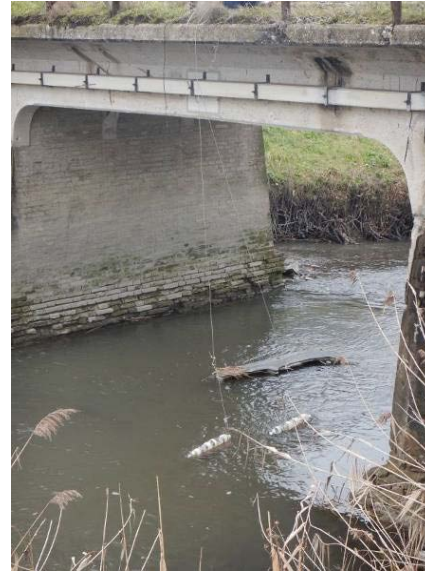
**Figura 36** – CABM-3: substrati in alveo.

RECUPERO: In data 04/03/2015, circa un mese dopo, non è stato possibile recuperare i substrati, in quanto il cavetto che li ancorava al ponte è stato spezzato e i SA trascinati via dalla corrente, forse in seguito ad un aumento significativo del battente idrico e della portata dovuto alle abbondanti piogge delle settimane precedenti.

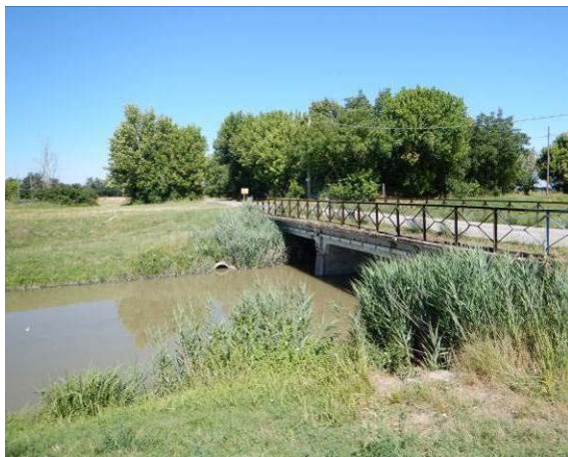
**Figura 37** – CABM-3: tratto del canale a monte della stazione.

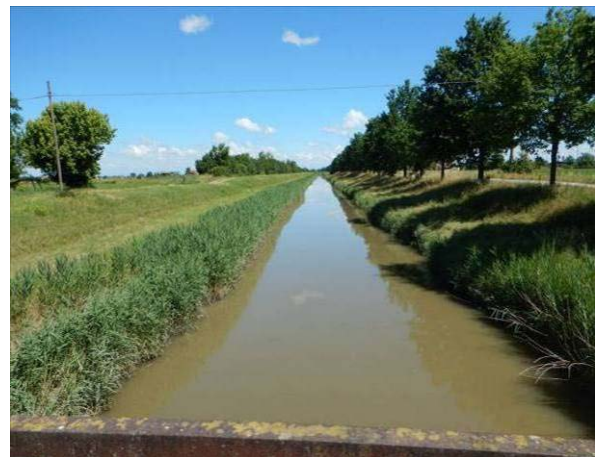
**Figura 38** – CABM-3: tratto del canale a valle della stazione.

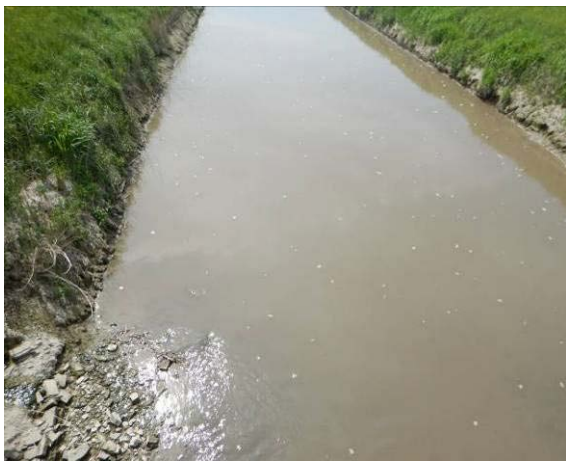
Il regime idrologico era di morbida, con battente idrico di circa 40 cm, l'acqua era torbida e con presenza di schiuma (fig. 39). I substrati sono stati fissati ad un ponte tramite un cavetto in plastica con anima in acciaio (fig. 40).

**Figura 39** – CABM-3: acqua torbida con presenza di schiuma.

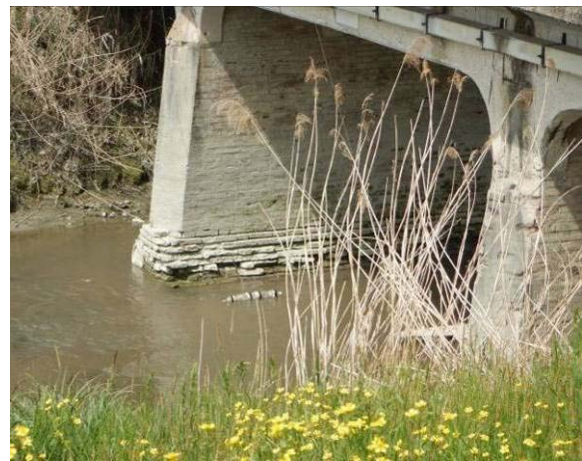
**Figura 40** – CABM-3: substrati in alveo.

Durante un sopralluogo di progetto effettuato nel mese di maggio è stata segnalata la mancanza dei substrati, presumibilmente rimossi da ignoti: il cavetto che li assicurava al ponte è stato reciso durante il periodo di esposizione e i substrati sono andati persi.

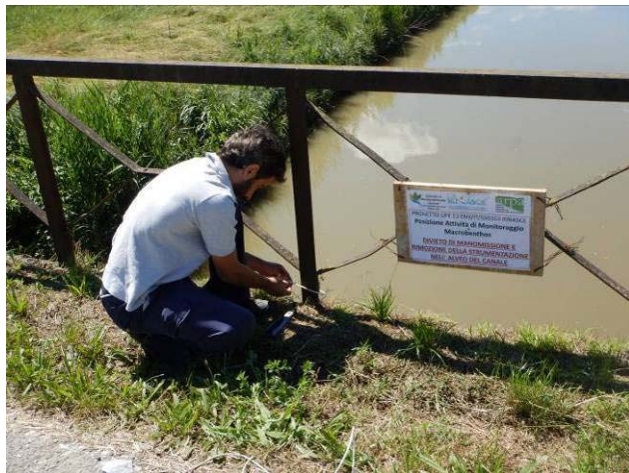
**Figura 41** – CABM-3: ancoraggio del substrato al ponte e relativa cartellonistica.

Per cercare di evitare ulteriori sabotaggi sono stati posizionati alcuni cartelli informativi indicanti l'utilizzo della strumentazione all'interno del progetto (fig. 41).

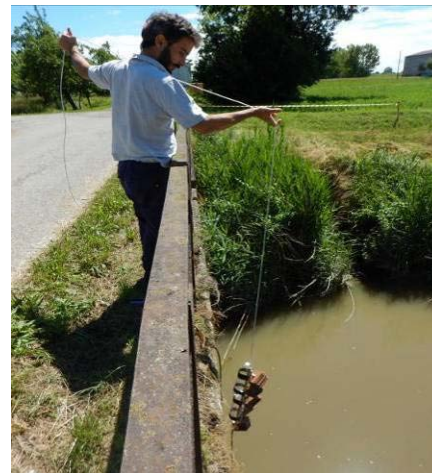
**RIPOSIZIONAMENTO:** In data 27/05/2015 sono stati posizionati due nuovi SA (fig. 42). Il canale era in regime idrologico di morbida, alto battente idrico, elevata torbidità e basso ossigeno disciolto (56% della percentuale di saturazione).

**Figura 42** – CABM-3: posizionamento dei substrati in alveo.

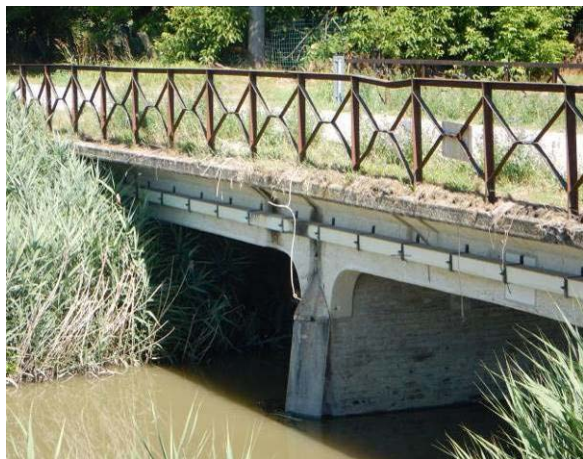
RECUPERO: In data 25/06/2015 non è stato possibile recuperare i substrati in quanto questi sono stati nuovamente rimossi durante il periodo di esposizione. Non sono stati rinvenuti i due substrati e dei due cavi di ancoraggio, ne è stato trovato solo uno reciso (fig. 43). Anche uno dei cartelloni informativi è stato danneggiato (fig. 44).

**Figura 43** – CABM-3: cavo di ancoraggio del substrato reciso.

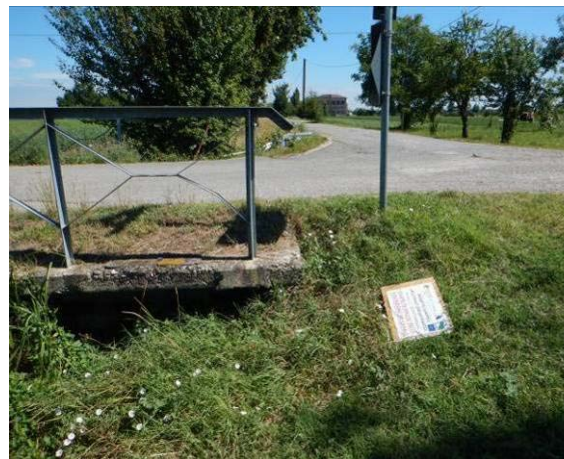
**Figura 44** – CABM-3: cartello informativo abbattuto.

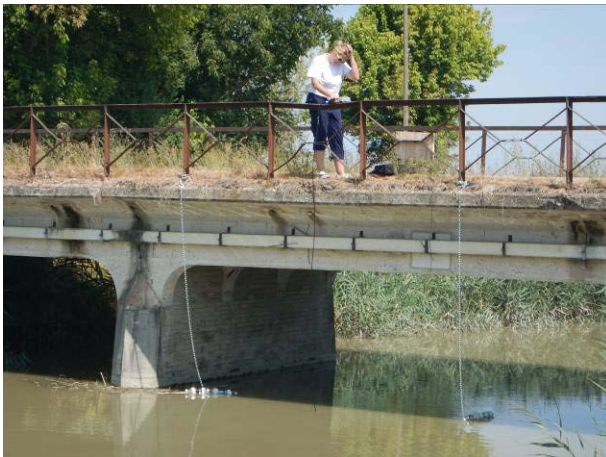
**Figura 45** – CABM-3: substrati in alveo e utilizzo della sonda multiparametrica.

Il regime idrologico era di morbida, con acqua torbida e bassa velocità di corrente. I dati di campo sono stati rilevati utilizzando una sonda multiparametrica (fig. 45). Visti gli esiti delle precedenti campagne, si è deciso di provare a fissare i substrati al ponte utilizzando una catena di acciaio chiusa da un lucchetto per dissuadere eventuali manomissioni (fig. 46).

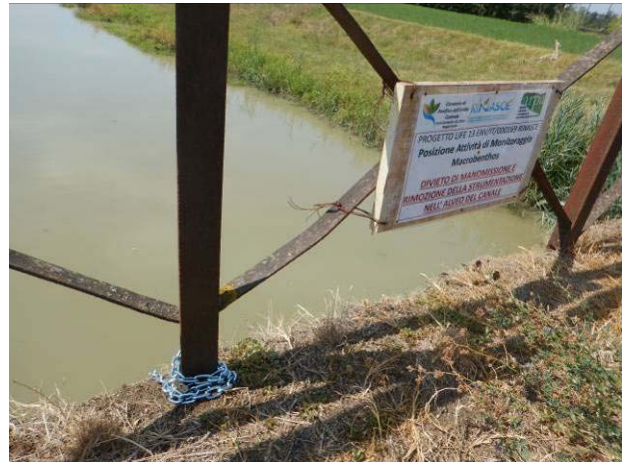
**Figura 46** – CABM-3: catena in acciaio che fissa i substrati al ponte.

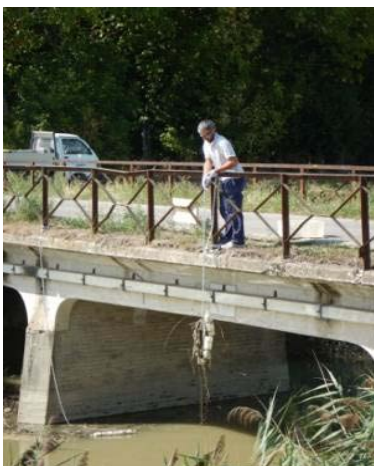
**RECUPERO:** Il recupero dei substrati è avvenuto il 03/09/2015, con regime idrologico di morbida e acqua torbida. Il flusso era laminare a bassa velocità di corrente.

**Figura 47** – CABM-3: recupero dei substrati ancorati al ponte

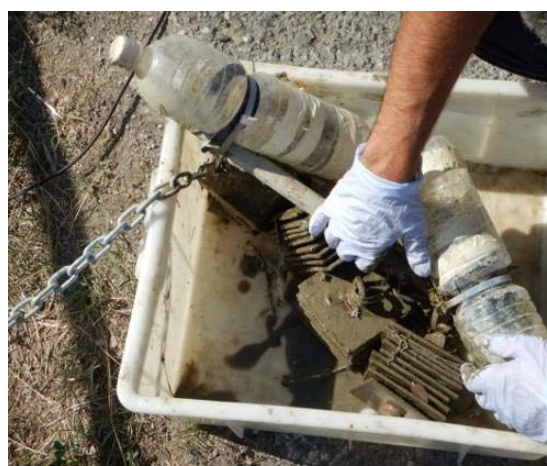
**Figura 48** – CABM-3: substrati prima del lavaggio delle lamelle di faesite.

Entrambi i SA risultavano ben colonizzati in termini quantitativi. I taxa numericamente più abbondanti sono quelli dei *Gammaridae*, *Naididae* e *Chironomidae*, a cui si aggiunge una rappresentanza di Odonati del genere *Ischnura* e individui isolati di *Dryopidae* e *Hydropsychidae*. Complessivamente la comunità risulta poco strutturata e composta da taxa poco esigenti.

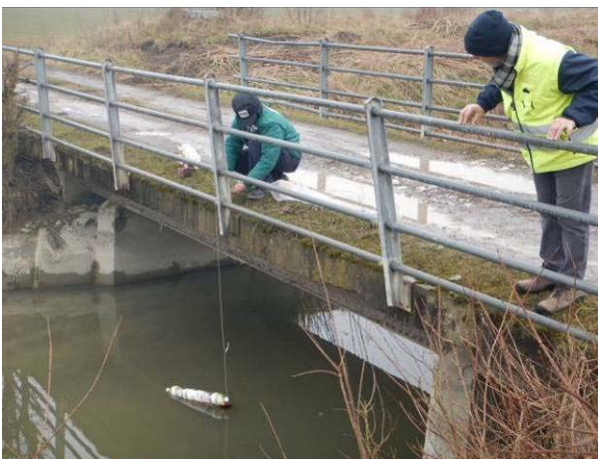
Figura 50 – CA-4: fissaggio dei substrati al ponte.

POSIZIONAMENTO: In data 03/02/2015 sono stati posizionati i due substrati artificiali nella stazione di campionamento su Collettore Alfieri, immersi in acqua con corrente moderata a profondità di circa 20-30 cm e fissati ad un ponte tramite l'ausilio di un cavetto di plastica con anima in acciaio (figg. 50-51).

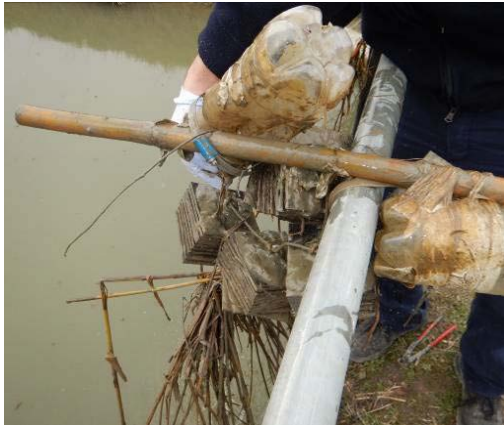
**Figura 52** – CA-4: pulizia dei SA dalla vegetazione.

RECUPERO: In data 04/03/2015, circa un mese dopo, si è proceduto al recupero dei substrati. Ripuliti dai residui di vegetazione rimasta intrappolata, vengono separate le lamelle di faesite e risciacquate in un secchio per poter procedere con l'identificazione degli individui trovati (figg. 52-53).

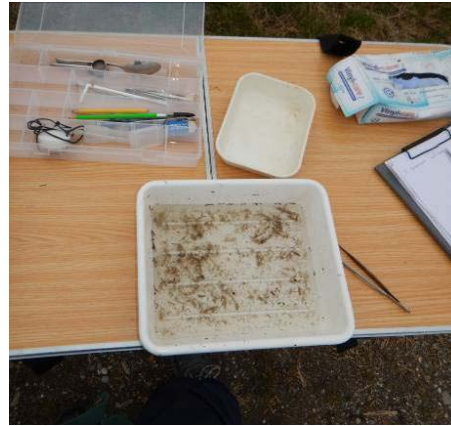
**Figura 53** – CA-4: riconoscimento degli individui.

Nonostante il ritrovamento di alcuni individui, non è presente una comunità macrobentonica stabile e strutturata. Sono rinvenuti in tutto 5 organismi nel primo gruppo di SA, riconducibili a 3 Ditteri *Chironomidae* e 2 Crostacei *Atydae* e *Gammaridae*, oltre ad 1 solo Crostaceo *Atydae* nel secondo SA. Si tratta di una presenza sostanzialmente occasionale di organismi, non rappresentativa di una comunità né in termini di abbondanze né di diversità.

Le elaborazioni dei dati eseguite ai sensi del DM 260/2010 forniscono un giudizio *cattivo* per presenza di un numero insufficiente di famiglie. Il campione è evidentemente non colonizzato sia in termini di abbondanza che di diversità.

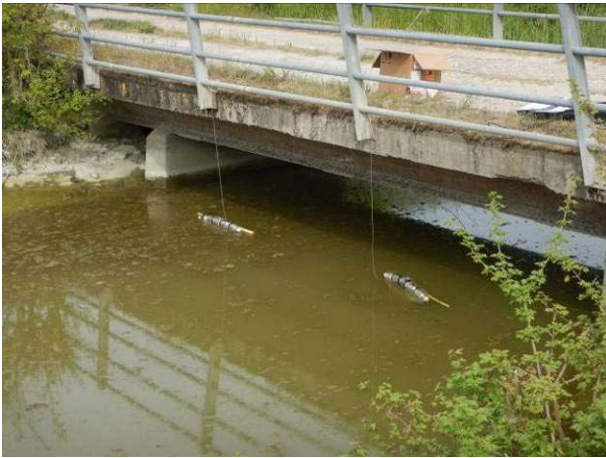
Figura 54 – CA-4: Substrati in alveo.

**POSIZIONAMENTO:** In data 16/04/2015 nella stazione di campionamento su Collettore Alfieri sono stati posizionati i due substrati artificiali ad una profondità di circa 15 cm, fissati ad un ponte tramite l'ausilio di un cavetto di plastica con anima in acciaio (*fig. 54*). Il canale presentava corrente lenta e laminare e battente idrico di circa 1 m. L'acqua era maleodorante e torbida e presentava evidenti segni di eutrofizzazione (*fig. 55*).

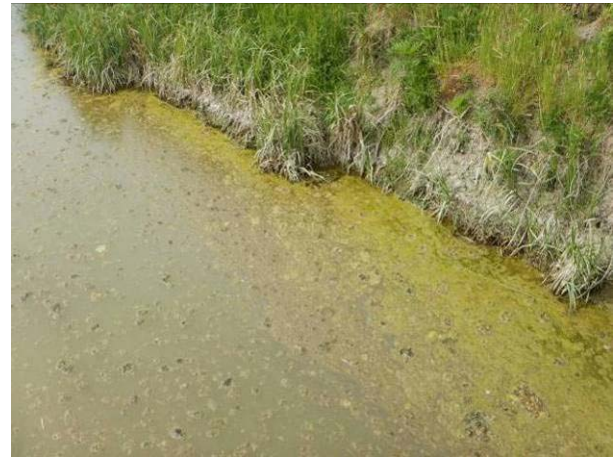
Figura 55 – CA-4: Eutrofizzazione del canale.

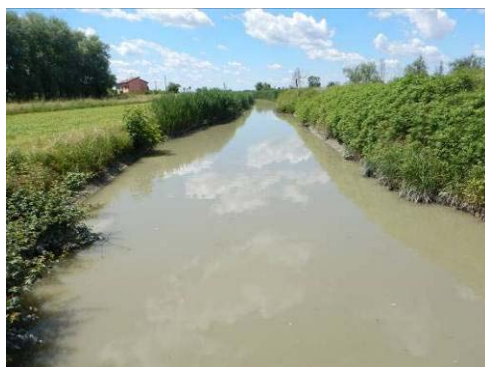
Figura 56 – CA-4: tratto a valle.

RECUPERO: Il recupero del SA\_1 è stato effettuato il 27/05/15. Il livello dell'acqua era alto in quanto il canale viene invasato durante la stagione irrigua. La velocità di corrente era moderata e la torbidità elevata (fig. 56). Il substrato è stato ripulito dalla vegetazione e dal sedimento e lavato per l'identificazione degli organismi.

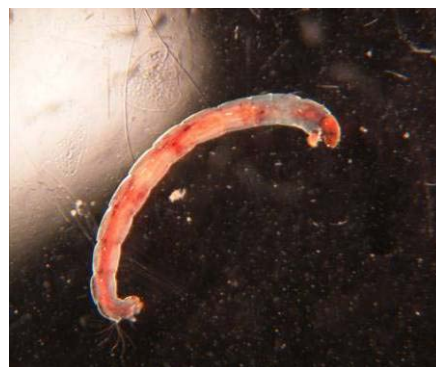
La comunità rinvenuta appariva estremamente semplificata: presenti quasi esclusivamente larve rosse resistenti in condizioni di acque anossiche appartenenti ai Ditteri *Chironomidae*, alcuni individui Crostacei *Gammaridae*, Oligocheti *Naididae* e 1 *Lumbricidae* (fig.57).

Figura 57 – CA-4: Chironomidae

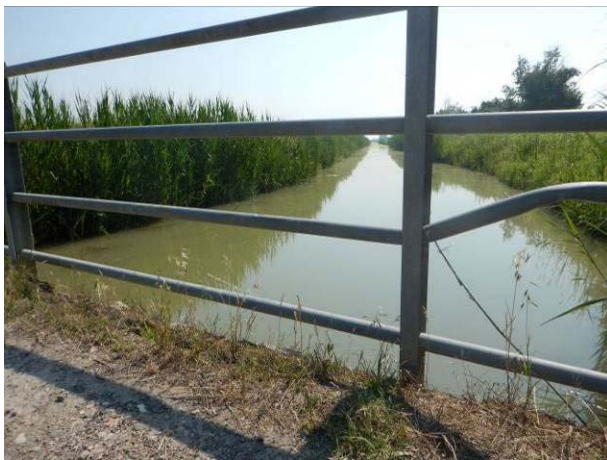
Figura 58 – CA-4: tratto a valle.

POSIZIONAMENTO: il 05/06/2015 sono stati quindi posizionati due nuovi substrati, a circa 3.5 e 3 m rispettivamente dalla sponda destra e sinistra (figg. 58-59). Il livello dell'acqua nel canale era alto in quanto invasato, con corrente a flusso lento e laminare. L'acqua era torbida ed era visibile trasporto di materiale vegetale.

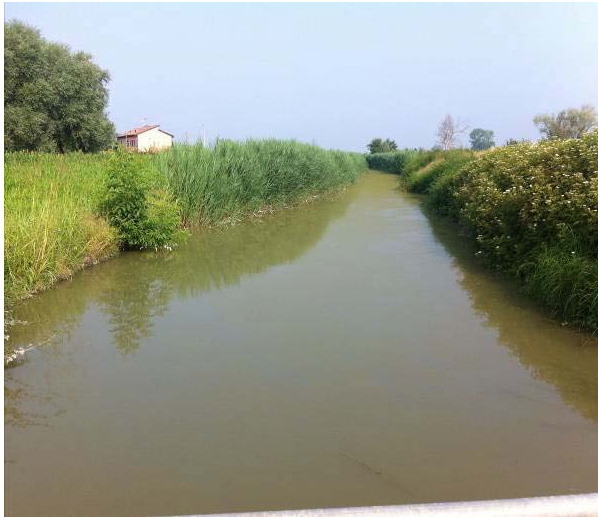
**Figura 60** – CA-4: tratto a monte del punto di campionamento.

RECUPERO: Il recupero dei substrati riposizionati è avvenuto il giorno 07/07/2015. Il canale era in regime di morbida idrologica, con acqua molto torbida e velocità della corrente lenta e laminare (fig. 60).

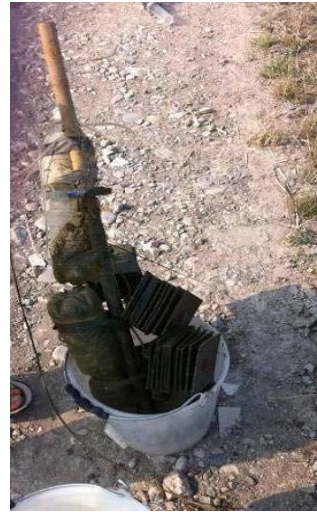
**Figura 61** – CA-4: uno dei due substrati recuperati.

Il substrato è stato ripulito dalla vegetazione e dal sedimento e lavato per l'identificazione degli organismi (fig. 61). La comunità rinvenuta appariva estremamente semplificata: presenti quasi esclusivamente larve rosse resistenti in condizioni di acque anossiche appartenenti ai Ditteri *Chironomidae*, alcuni individui Crostacei *Gammaridae* e Oligocheti *Naididae*.

Le elaborazioni dei dati eseguite ai sensi del DM 260/2010 forniscono un giudizio *cattivo* in quanto in entrambi i substrati si rinviene un numero di 3 famiglie, corrispondente a campione poco/non colonizzato.

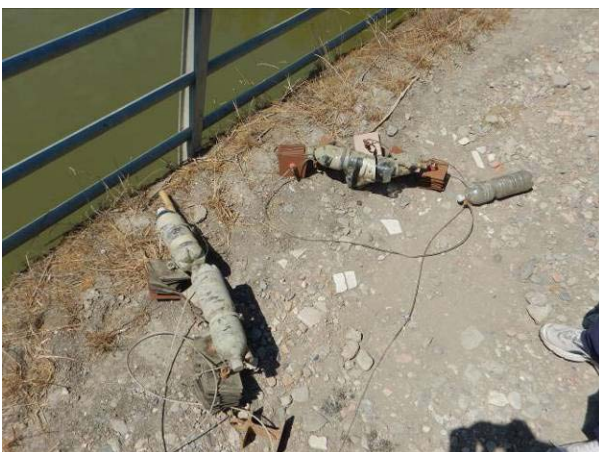
**Figura 62** – CA-4: Substrati prima del posizionamento in alveo.

**POSIZIONAMENTO:** In data 04/08/2015 nella stazione di campionamento su Collettore Alfieri sono stati posizionati i due substrati artificiali, fissati ad un ponte tramite l'ausilio di un cavetto di plastica con anima in acciaio (*fig. 62*). Il canale presentava corrente laminare e lenta, con velocità stimata di 5 cm/s e acqua torbida (*fig. 63*).

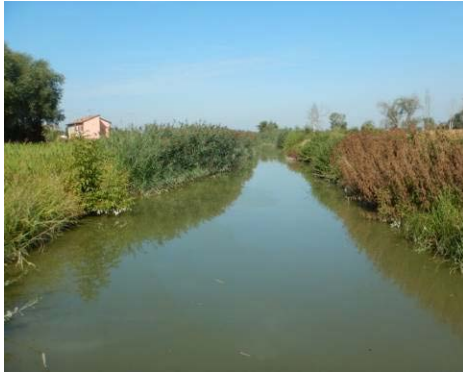
Figura 64 – CA-2: acqua torbida

RECUPERO: Il recupero dei substrati è avvenuto un mese dopo il 04/09/2015, in presenza di condizioni idrologiche molto simili a quelle del posizionamento: condizioni di morbida idrologica, con acqua torbida, flusso laminare con corrente impercettibile.
