## **Il monitoraggio ambientale dei canali di bonifica: Risultati del progetto Life RINASCE, difficoltà e prospettive**

### **Attività di Monitoraggio Macrobenthos**

**Azione C1 "Monitoraggio chimico - fisico, ecologico, geomorfologico e idraulico  
degli interventi di riqualificazione e di gestione della vegetazione" -  
Monitoraggio e valutazione della comunità dei macroinvertebrati bentonici**

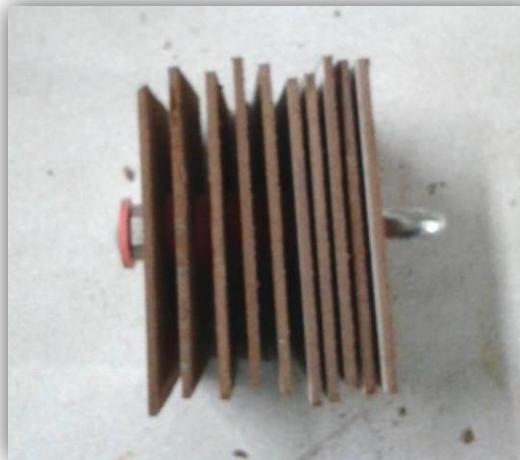
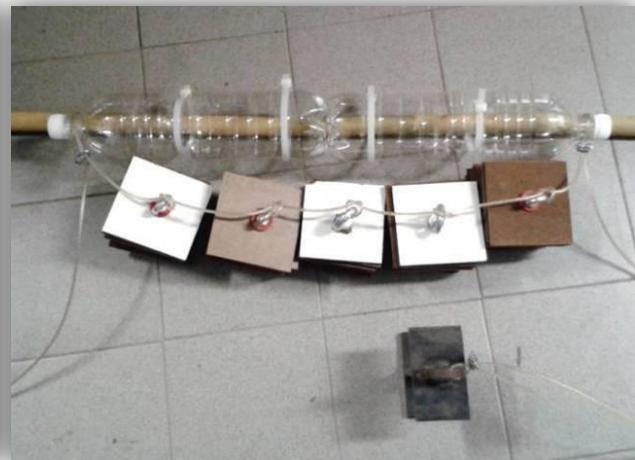
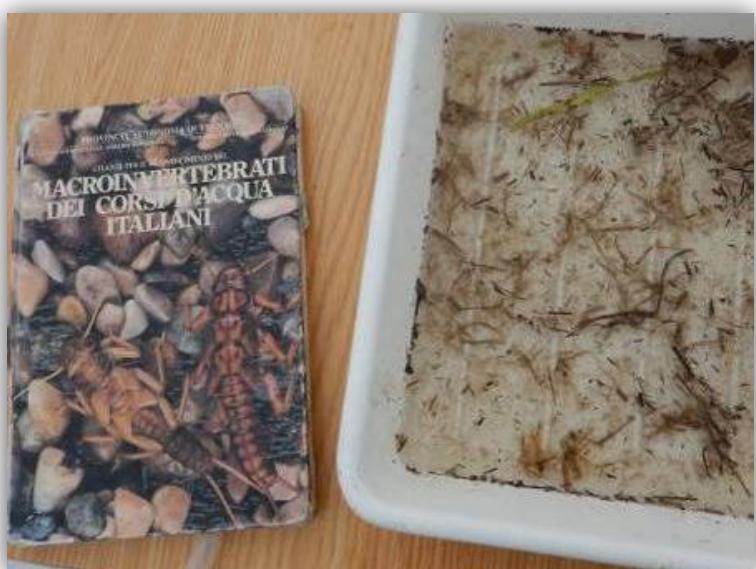
- Metodo ufficiale descritto nel ***Notiziario dei metodi analitici IRSA CNR, n.1/2007: "Macroinvertebrati acquatici e Direttiva 2000/60/EC (WFD). Metodo di campionamento per i fiumi non guadabili.***
- Substrati artificiali a lamelle di faesite

Cautele: sforzo di cattura raddoppiato attraverso il posizionamento di due gruppi di substrati (10 SA) in ogni stazione, al fine di prevenire e compensare la possibile perdita dei substrati stessi e/o l'eventuale scarsa rappresentatività del campione raccolto in relazione alle condizioni idrologiche dei canali

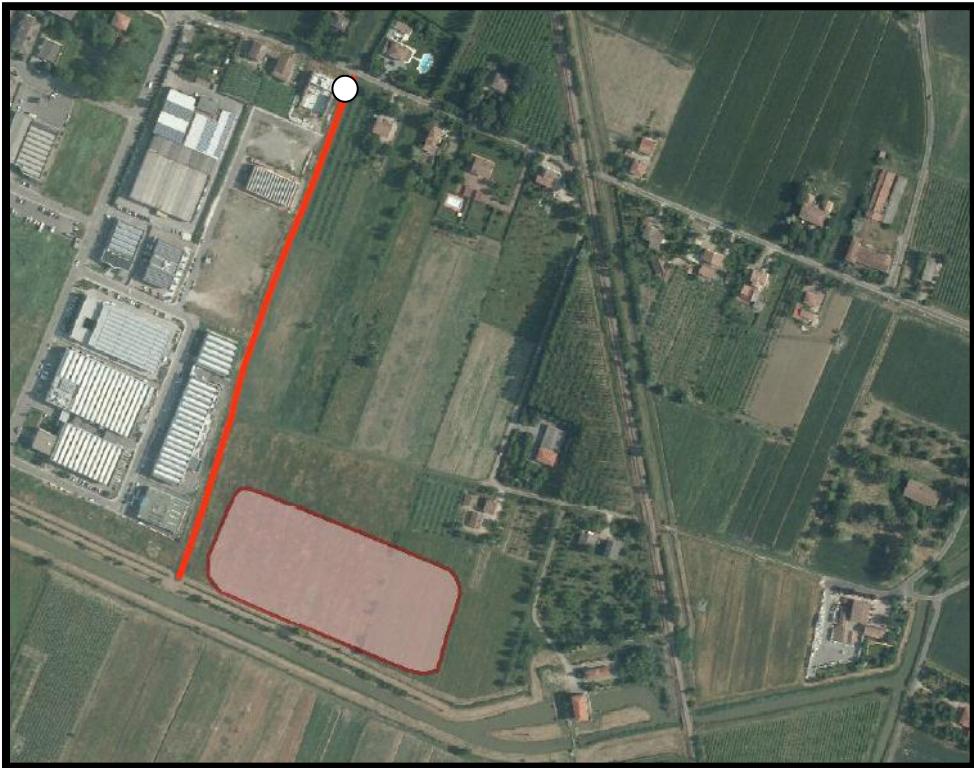
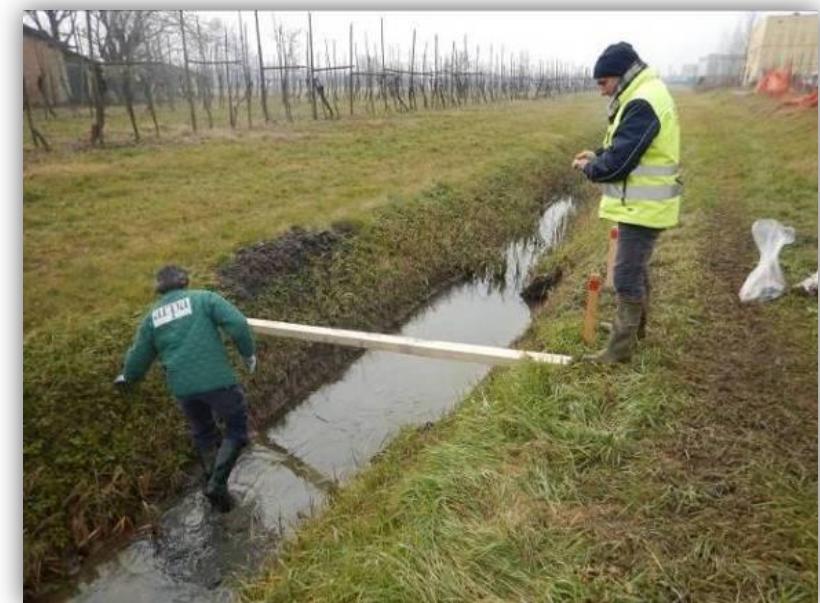
## Stazione 1 - Cavata Orientale (CO-1)

- Basso battente idrico
- Acqua ferma (alimentazione piovana per diversi mesi all'anno)
- Gestione idraulica nel periodo irriguo

I substrati artificiali sono stati fissati ad un palo in legno posizionato trasversalmente al canale.

Dato lo scarso battente idrico del canale (10-15 cm), in corrispondenza dei substrati è stato preventivamente scavato dal Consorzio di Bonifica un solco profondo circa 40 cm con un piccolo scavatore.

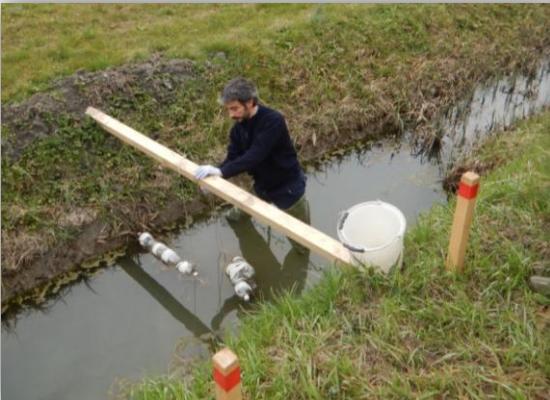
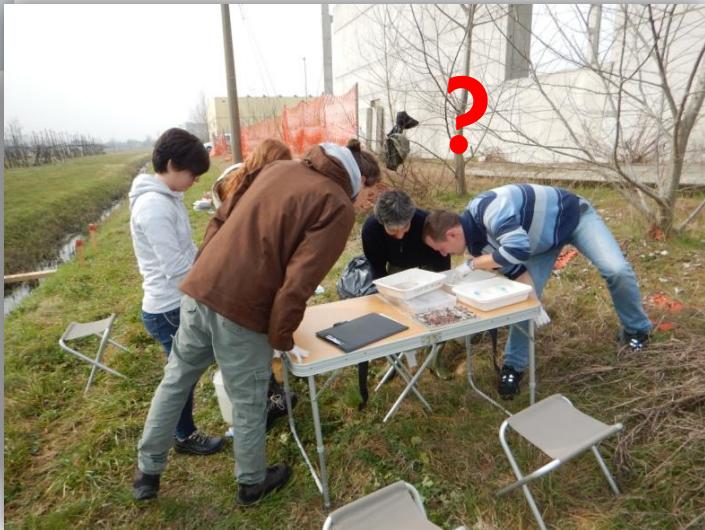
## PRIMA CAMPAGNA

*Nessuna forma di colonizzazione da parte di macroinvertebrati bentonici*

Nella stazione di campionamento sulla Cavata Orientale, in tutte e tre le campagne di monitoraggio ***non vi è stata colonizzazione dei substrati apprezzabile*** da parte della comunità macrobentonica.

Le condizioni ecologiche di questo canale, a cui contribuiscono il tipo di ***alimentazione idraulica***, lo ***scarso battente idrico***, gli episodi ricorrenti di ***inquinamento delle acque*** rilevati e la ***presenza massiccia della specie alloctona invasiva Procambarus clarkii*** segnalata anche nell'ambito degli altri monitoraggi condotti sul tratto in oggetto,

costituiscono nel complesso un ***habitat non idoneo per lo sviluppo della componente macrobentonica, rispetto alla quale il giudizio di stato ecologico risulta cattivo.***

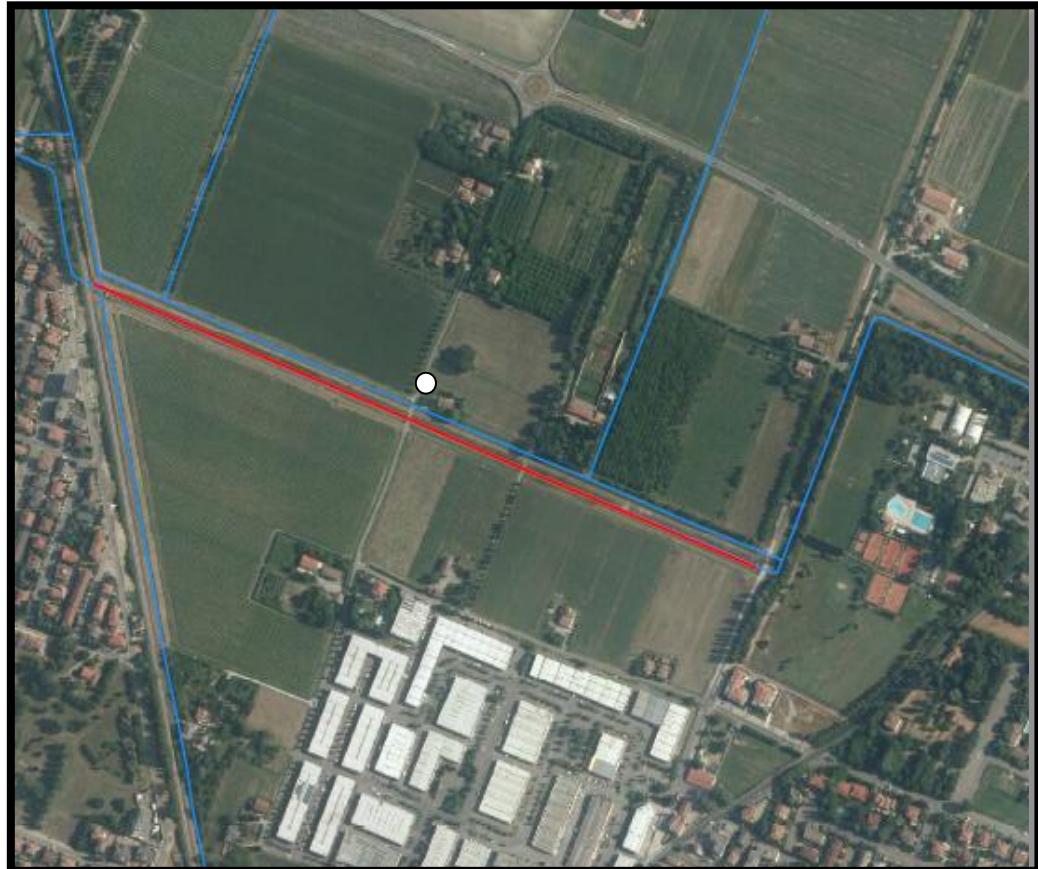
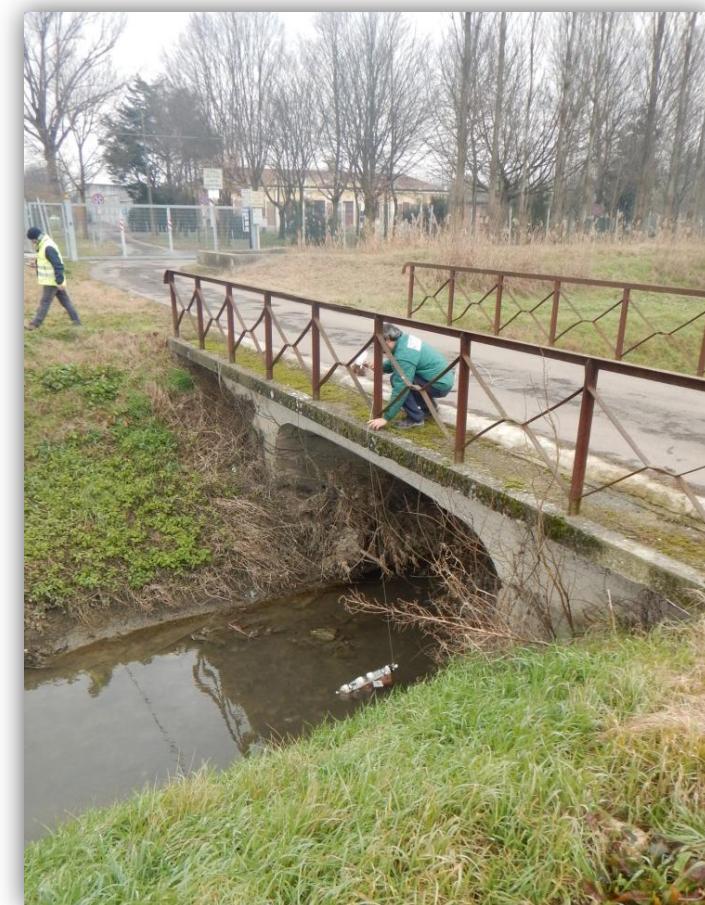
## Stazione 2 - Diversivo Fossa Nuova Cavata (DFNC-2)

- Battente idrico di circa 20 cm in regime di magra
- Gestione idraulica nel periodo irriguo

I substrati artificiali sono posizionati immersi in acqua e ancorati ad un ponte grazie all'ausilio di un cavetto di plastica con anima in acciaio

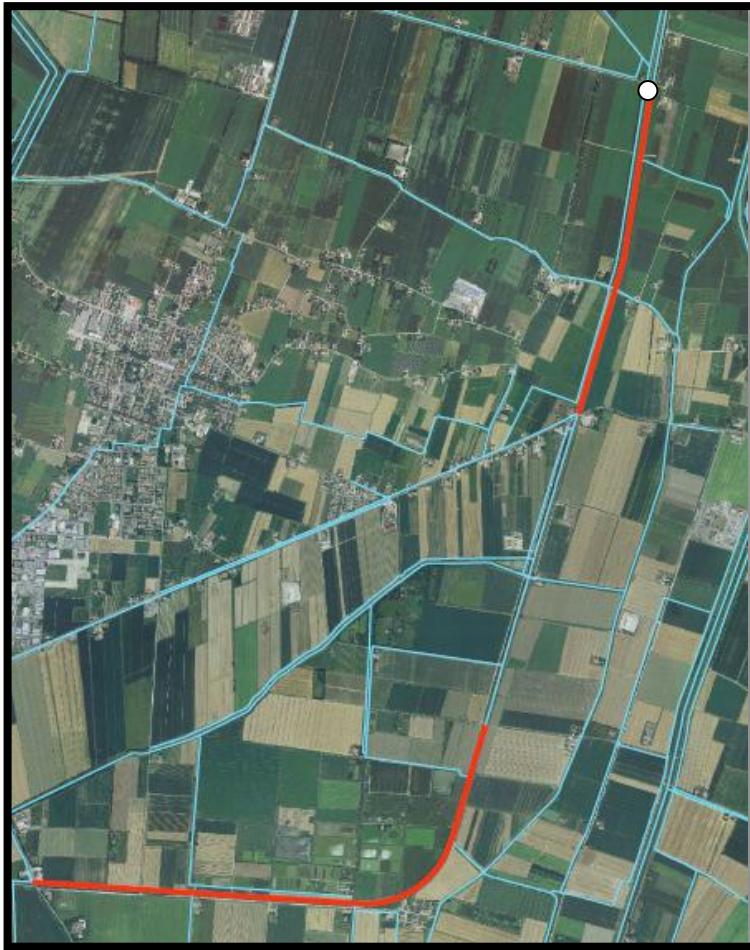
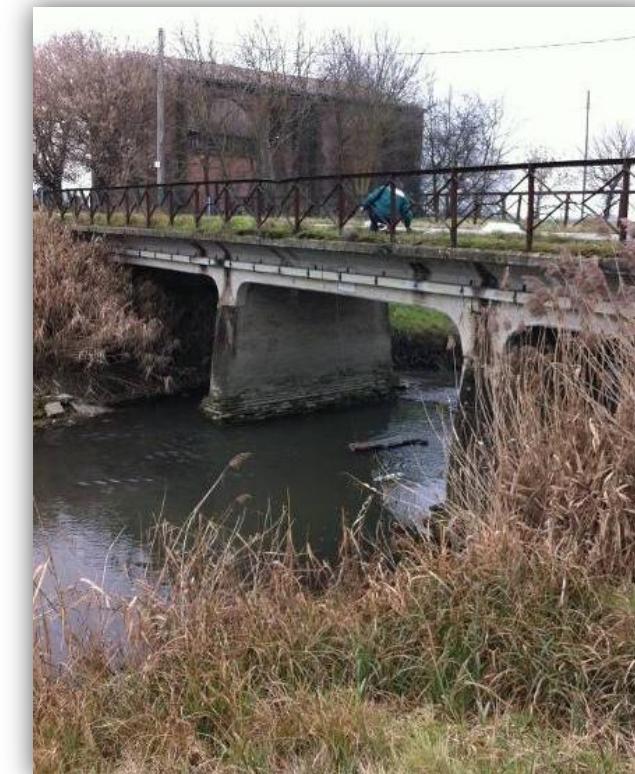
## Stazione 3 - Collettore Acque Basse Modenesi (CABM-3)

- Battente idrico di circa 70 cm a inizio campagna
- Il battente nel corso dell'anno può raggiungere altezze variabili da qualche cm a qualche metro

I substrati artificiali sono posizionati immersi in acqua e ancorati ad un ponte grazie all'ausilio di un cavetto di plastica con anima in acciaio

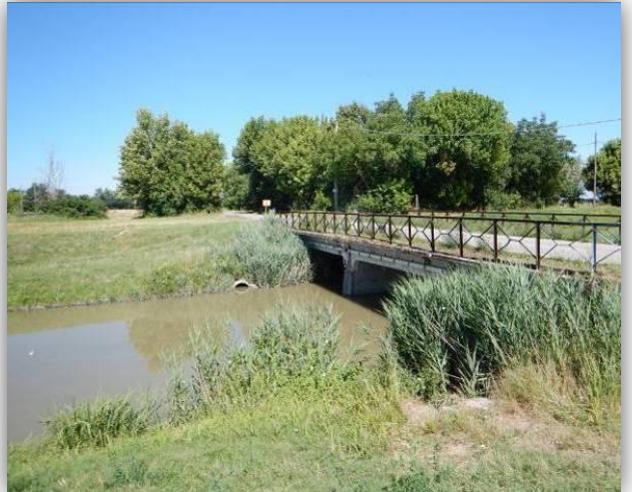
Nel mese di maggio i cavetti di ancoraggio risultano nuovamente spezzati e i substrati rimossi

Si concorda una proroga a luglio per effettuare una nuova campagna

Per evitare ulteriori sabotaggi sono stati posizionati cartelli informativi indicanti l'utilizzo della strumentazione all'interno del progetto

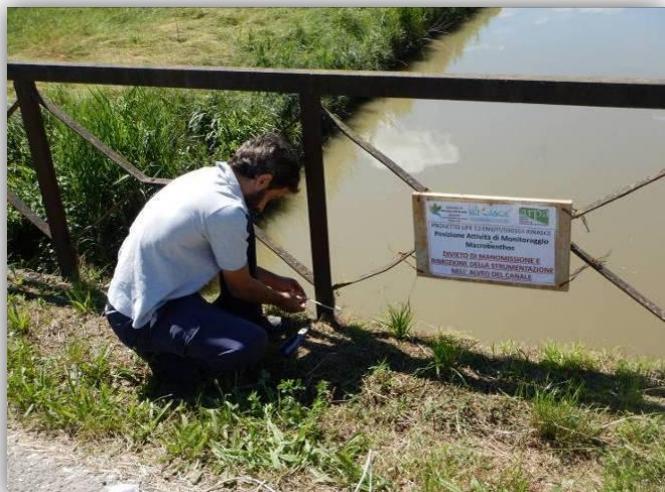
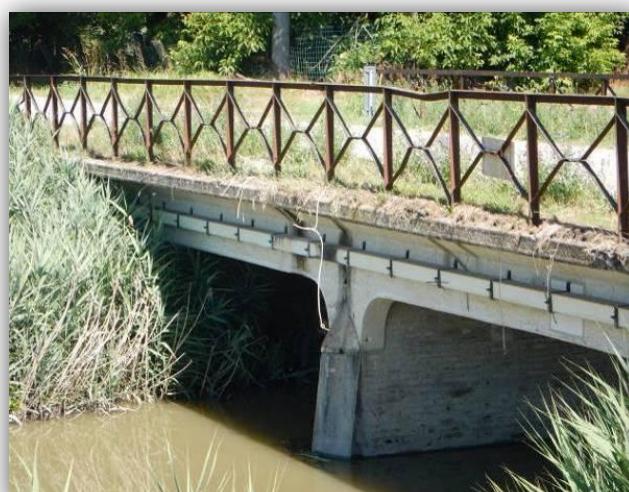
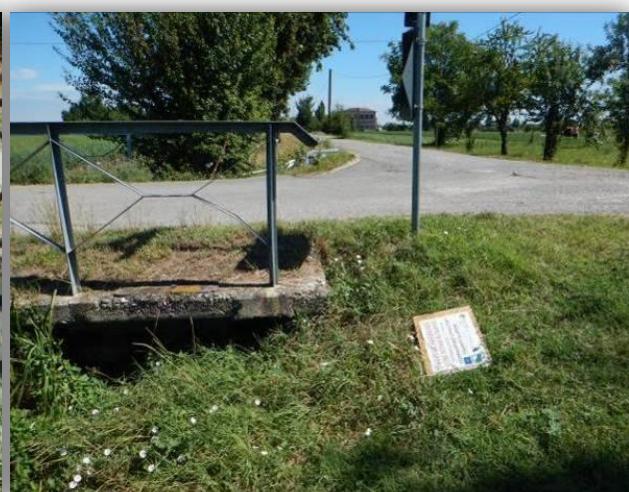
I cavetti di ancoraggio risultano nuovamente spezzati, i substrati rimossi, il cartellone danneggiato

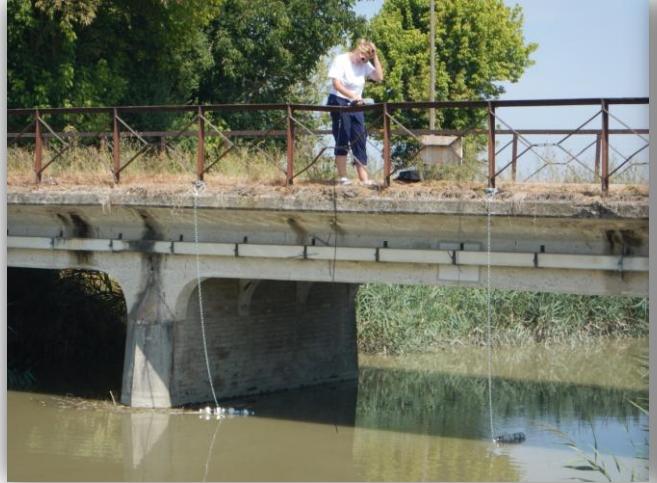
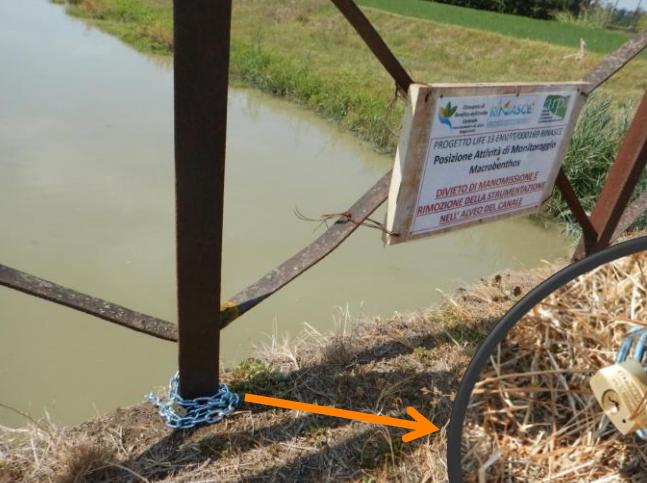
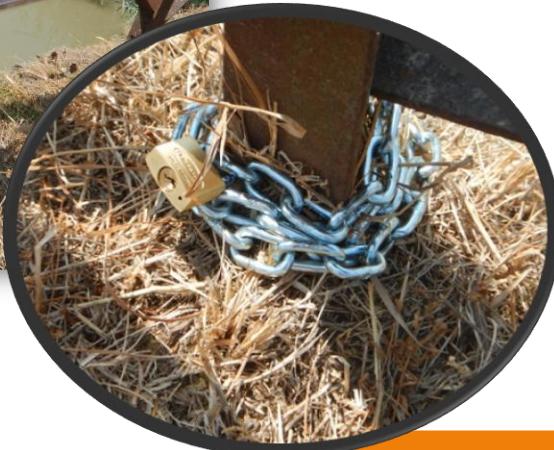
## TERZA CAMPAGNA

Regime idrologico di morbida e acqua torbida  
Flusso laminare a bassa velocità di corrente

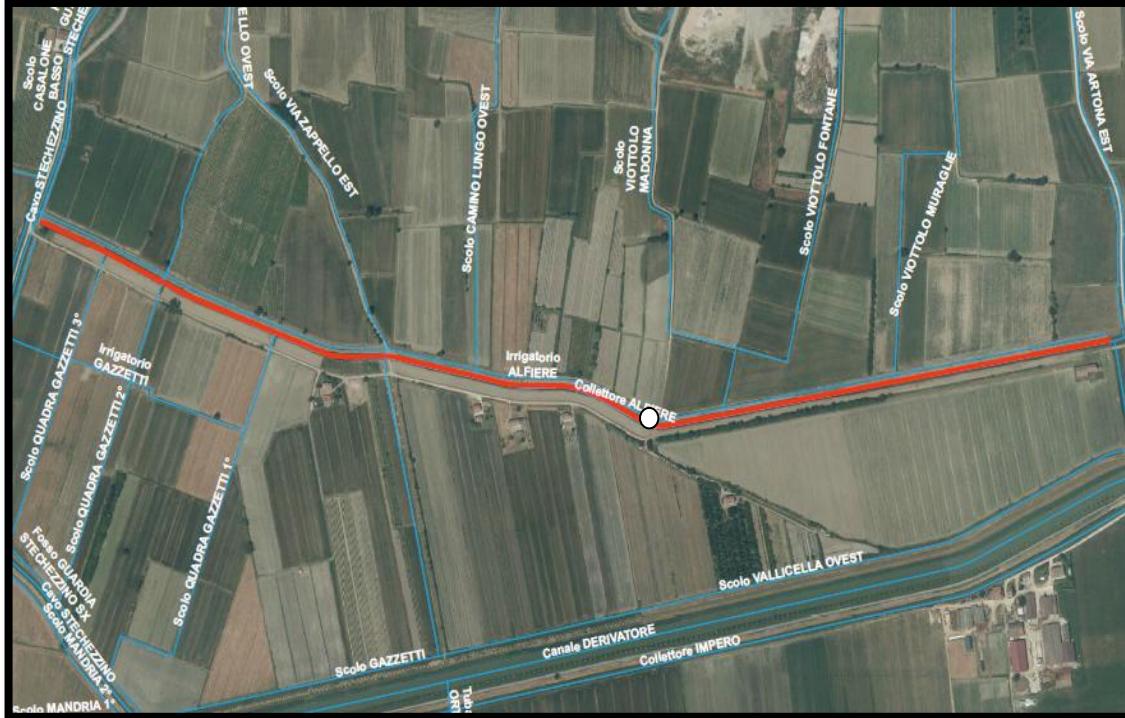
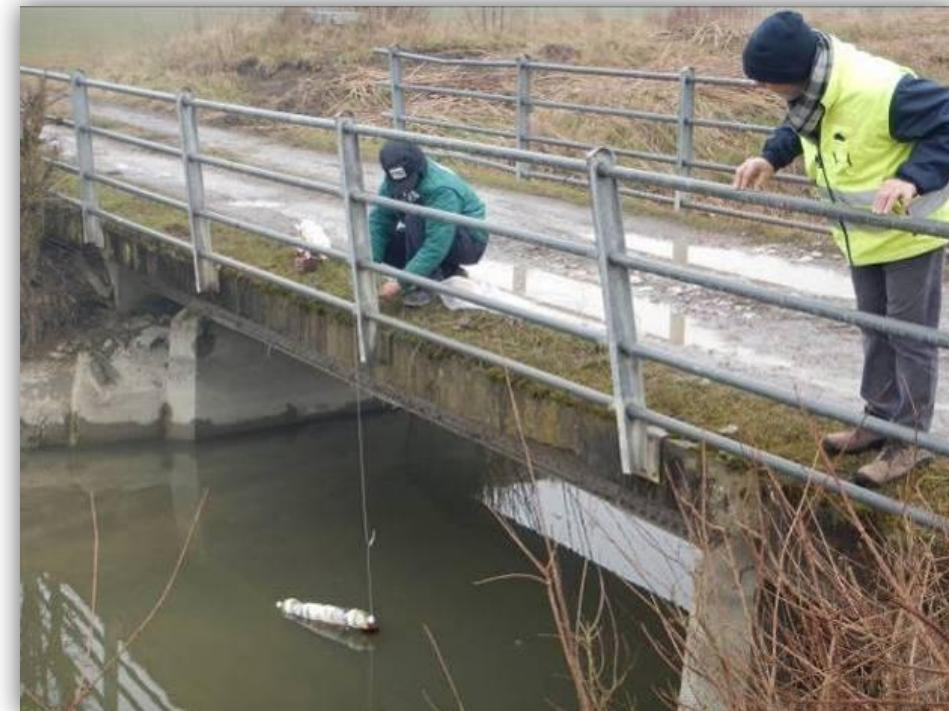
## Stazione 4 – Collettore Alfiere (CA-4)

- Battente idrico di circa 20 cm in regime di magra
- Gestione idraulica nel periodo irriguo

I substrati artificiali sono posizionati immersi in acqua e ancorati ad un ponte grazie all'ausilio di un cavetto di plastica con anima in acciaio

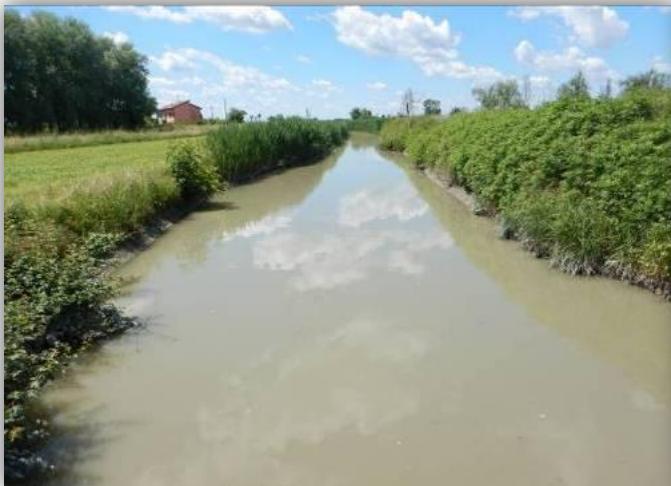
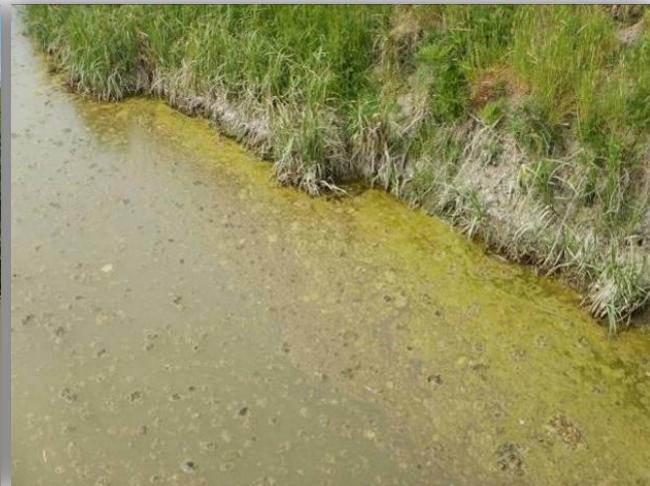
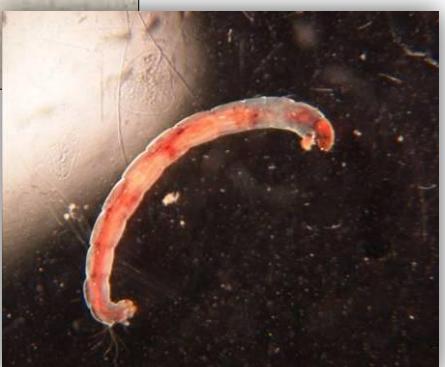
## SECONDA CAMPAGNA

Il 21 maggio sono rinvenuti cavi di ancoraggio spezzati e substrati trascinati via dalla corrente. Un SA è ritrovato e riposizionato

Canale invasato, battente idrico elevato, corrente lenta, acqua torbida,  
evidenti fenomeni eutrofici

Sfruttando la proroga si decide di raddoppiare la campagna con il riposizionamento di 2 nuovi SA
