# GLI INTERVENTI DI RIQUALIFICAZIONE DEI RII DELLA FASCIA PEDEMONTANA REGGIANA

***Dott. Aronne Ruffini - Ing. Marco Monaci***  
*Consorzio di bonifica dell'Emilia Centrale*

*CONVEGNO «L'esperienza del Progetto LIFE RII: obiettivi e risultati»  
17 novembre 2016 – Bologna – Regione Emilia-Romagna*

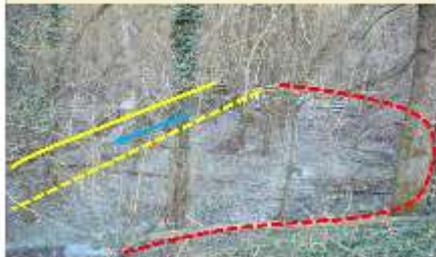
Foto 1 - Intervento 1 - Allargamento di sezione del Rio Enzola, tratto di 100 metri a valle della confluenza con il Rio di S. Maria di S. Maria.

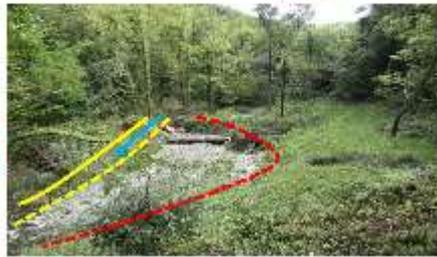
Foto 2 - Intervento 1 - Allargamento di sezione del Rio Enzola, tratto di 100 metri a valle della confluenza con il Rio di S. Maria di S. Maria.

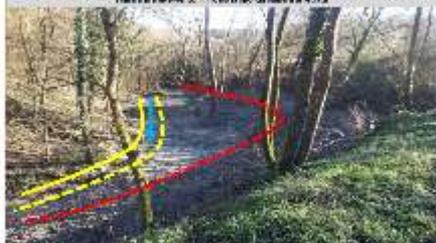
Foto 3 - Intervento 1 - Allargamento di sezione del Rio Enzola, tratto di 100 metri a valle della confluenza con il Rio di S. Maria di S. Maria.

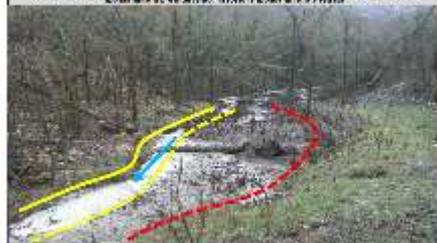
Foto 4 - Intervento 1 - Allargamento di sezione del Rio Enzola, tratto di 100 metri a valle della confluenza con il Rio di S. Maria di S. Maria.

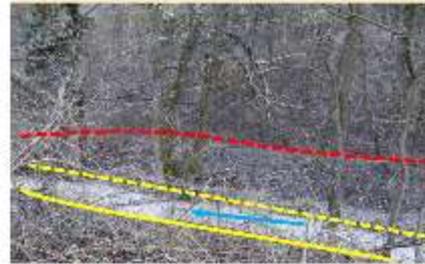
Foto 1 - Intervento 2 - Allargamento di sezione del Rio Enzola, tratto di 100 metri a valle della confluenza con il Rio di S. Maria di S. Maria.

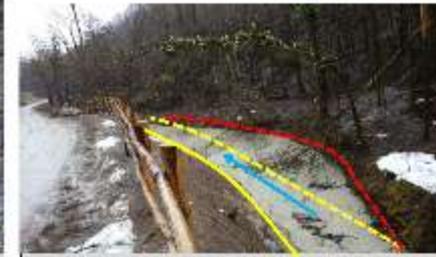
Foto 2 - Intervento 2 - Allargamento di sezione del Rio Enzola, tratto di 100 metri a valle della confluenza con il Rio di S. Maria di S. Maria.

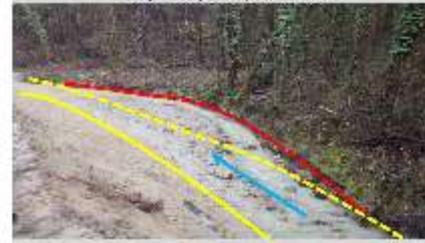
Foto 3 - Intervento 2 - Allargamento di sezione del Rio Enzola, tratto di 100 metri a valle della confluenza con il Rio di S. Maria di S. Maria.

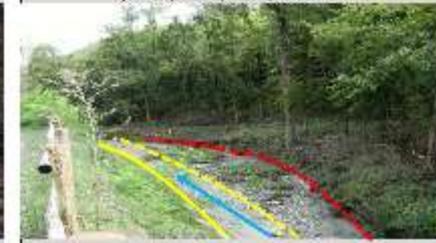
Foto 4 - Intervento 2 - Allargamento di sezione del Rio Enzola, tratto di 100 metri a valle della confluenza con il Rio di S. Maria di S. Maria.

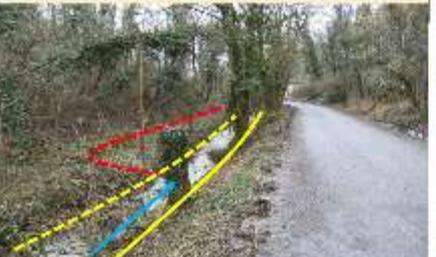
Foto 1 - Intervento 8 - Allargamento di sezione del Rio Enzola, tratto di 100 metri a valle della confluenza con il Rio di S. Maria di S. Maria.

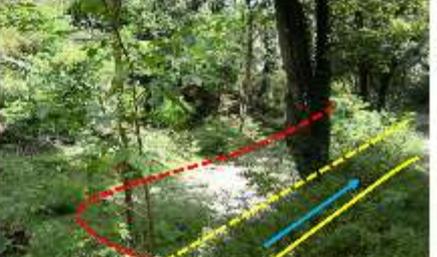
Foto 2 - Intervento 8 - Allargamento di sezione del Rio Enzola, tratto di 100 metri a valle della confluenza con il Rio di S. Maria di S. Maria.

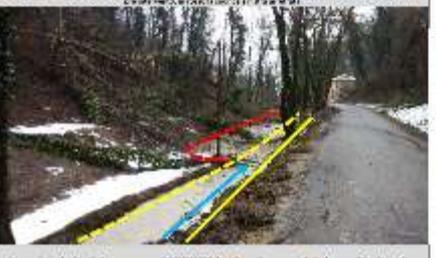
Foto 3 - Intervento 8 - Allargamento di sezione del Rio Enzola, tratto di 100 metri a valle della confluenza con il Rio di S. Maria di S. Maria.

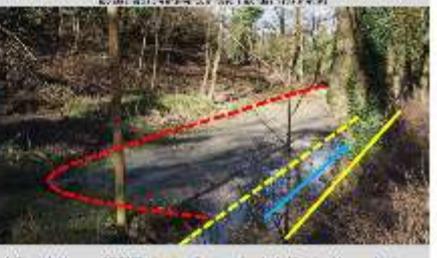
Foto 4 - Intervento 8 - Allargamento di sezione del Rio Enzola, tratto di 100 metri a valle della confluenza con il Rio di S. Maria di S. Maria.

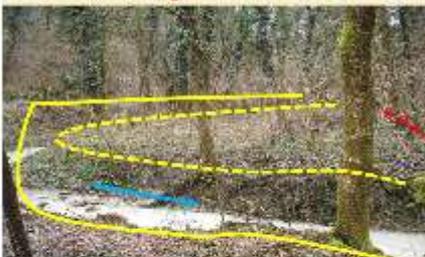
Foto 1 - Intervento 11 - Allargamento di sezione del Rio Enzola, tratto di 100 metri a valle della confluenza con il Rio di S. Maria di S. Maria.

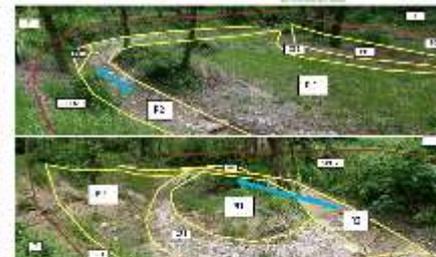
Foto 2 - Intervento 11 - Allargamento di sezione del Rio Enzola, tratto di 100 metri a valle della confluenza con il Rio di S. Maria di S. Maria.

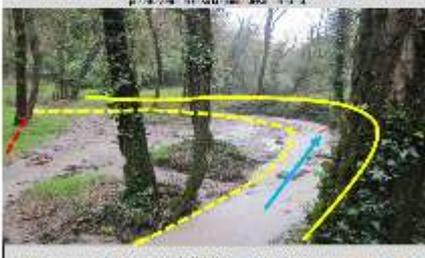
Foto 3 - Intervento 11 - Allargamento di sezione del Rio Enzola, tratto di 100 metri a valle della confluenza con il Rio di S. Maria di S. Maria.

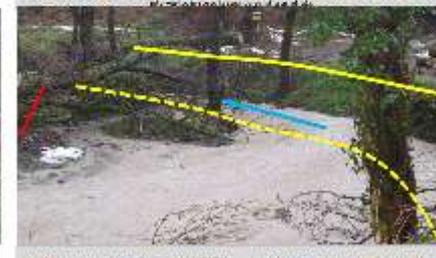
Foto 4 - Intervento 11 - Allargamento di sezione del Rio Enzola, tratto di 100 metri a valle della confluenza con il Rio di S. Maria di S. Maria.

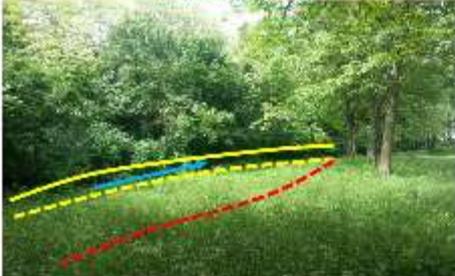
Una situazione di canale libero del Rio Enzola, in un tratto a valle della cascata, in cui il canale è stato allargato e il letto è stato ripulito.

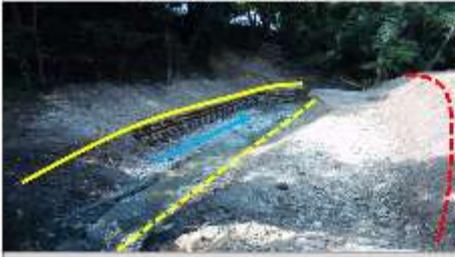
Una situazione di canale libero del Rio Enzola, in un tratto a valle della cascata, in cui il canale è stato allargato e il letto è stato ripulito.

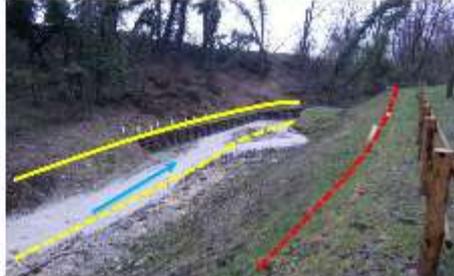
Una situazione di canale libero del Rio Enzola, in un tratto a valle della cascata, in cui il canale è stato allargato e il letto è stato ripulito.

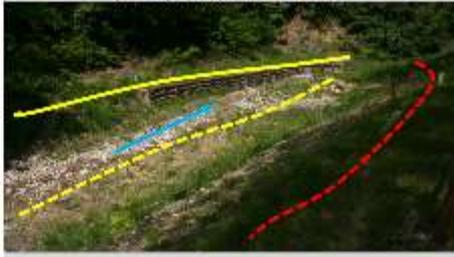
Una situazione di canale libero del Rio Enzola, in un tratto a valle della cascata, in cui il canale è stato allargato e il letto è stato ripulito.

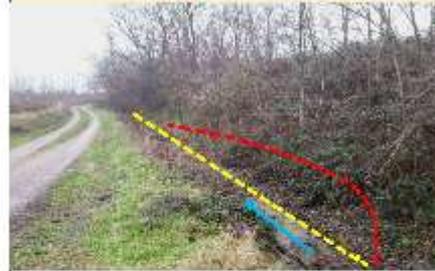
Una situazione di canale libero del Rio Enzola, in un tratto a valle della cascata, in cui il canale è stato allargato e il letto è stato ripulito.

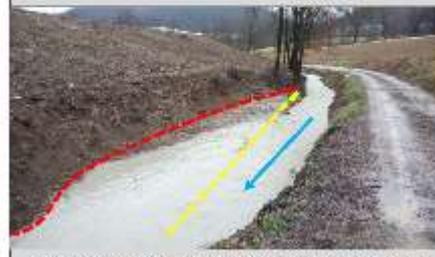
Una situazione di canale libero del Rio Enzola, in un tratto a valle della cascata, in cui il canale è stato allargato e il letto è stato ripulito.

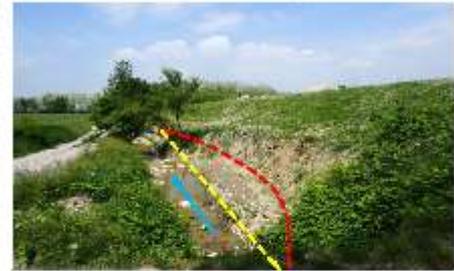
Una situazione di canale libero del Rio Enzola, in un tratto a valle della cascata, in cui il canale è stato allargato e il letto è stato ripulito.

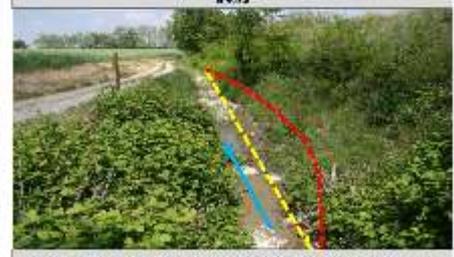
Una situazione di canale libero del Rio Enzola, in un tratto a valle della cascata, in cui il canale è stato allargato e il letto è stato ripulito.

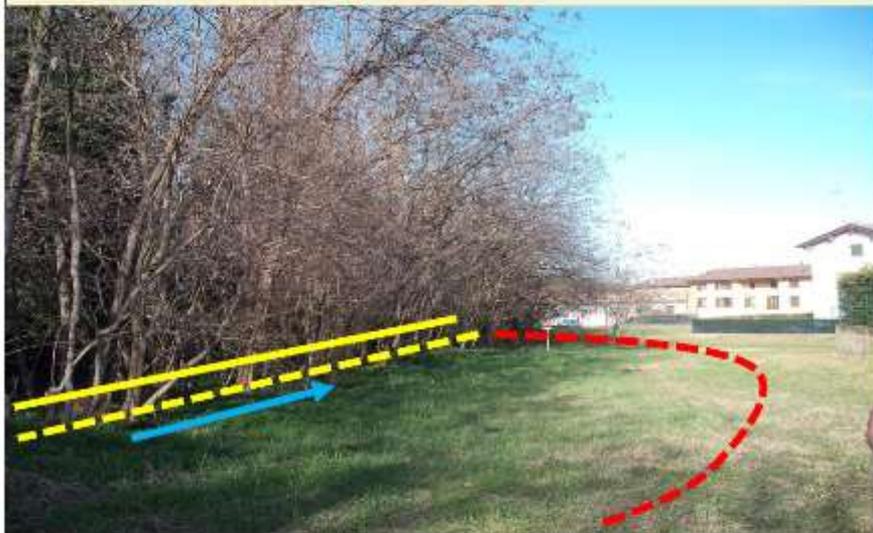
Sito di intervento Ante Operam (23/04/2013). In giallo continuo la sponda sinistra, in giallo tratteggiato la sponda destra pre intervento, in rosso la sponda destra arretrata.

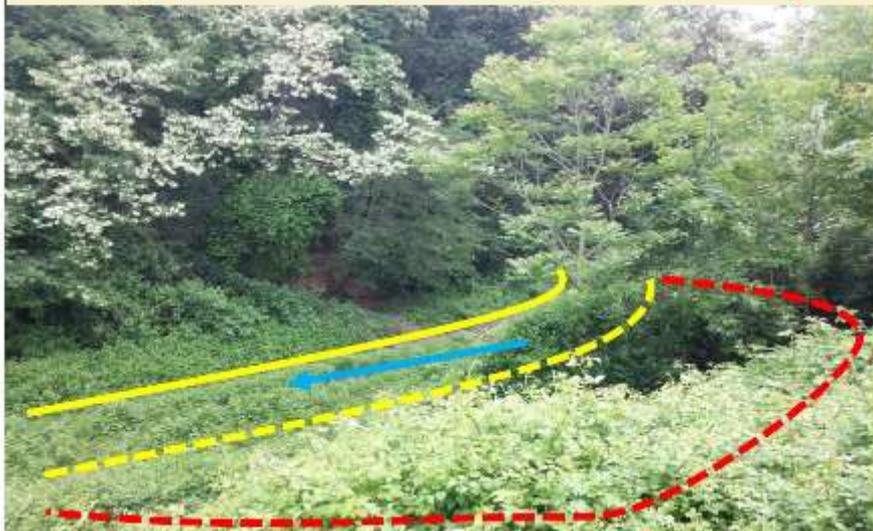
Sito di intervento Ante Operam (20/05/2013). In giallo continuo la sponda destra, in giallo tratteggiato la sponda sinistra pre intervento, in rosso la sponda sinistra arretrata.

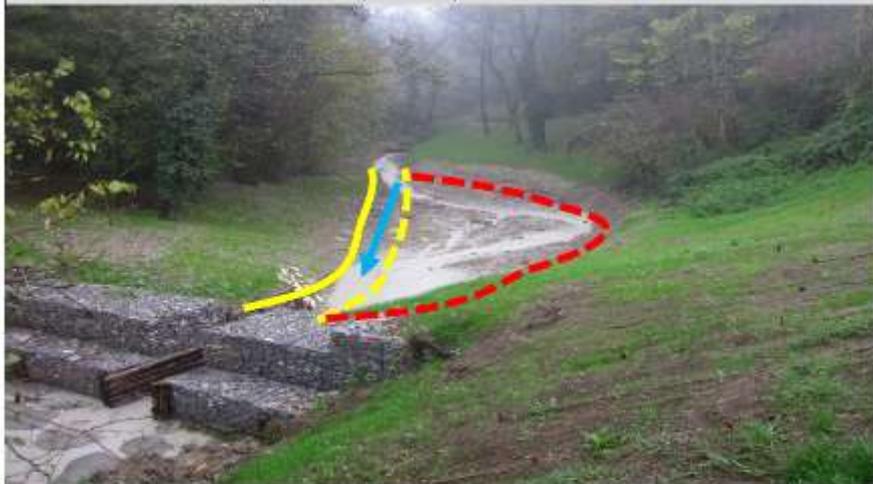
Sito di intervento durante il rilievo del 10/11/2014. In giallo continuo la sponda destra, in giallo tratteggiato la sponda sinistra pre intervento, in rosso la sponda sinistra arretrata.

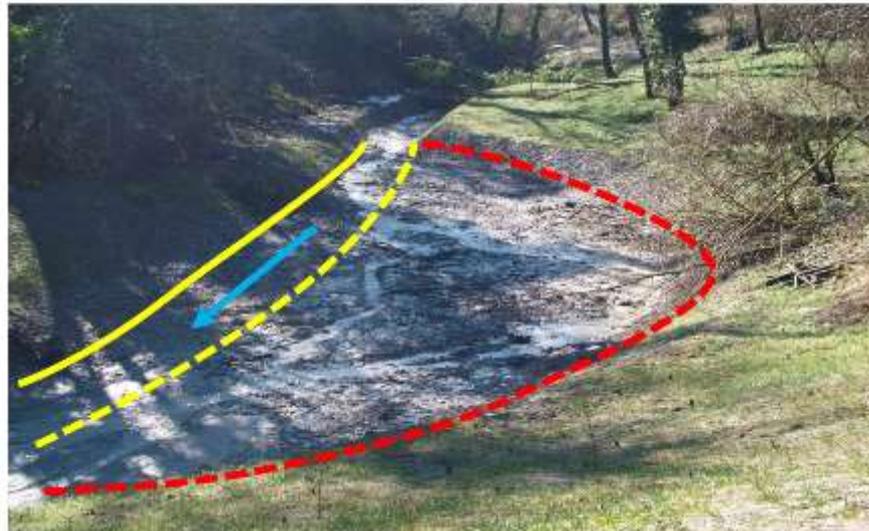
Unità morfologiche rilevate il 20/02/2015. In giallo continuo la sponda destra, in giallo tratteggiato la sponda sinistra pre intervento, in rosso la sponda sinistra arretrata.

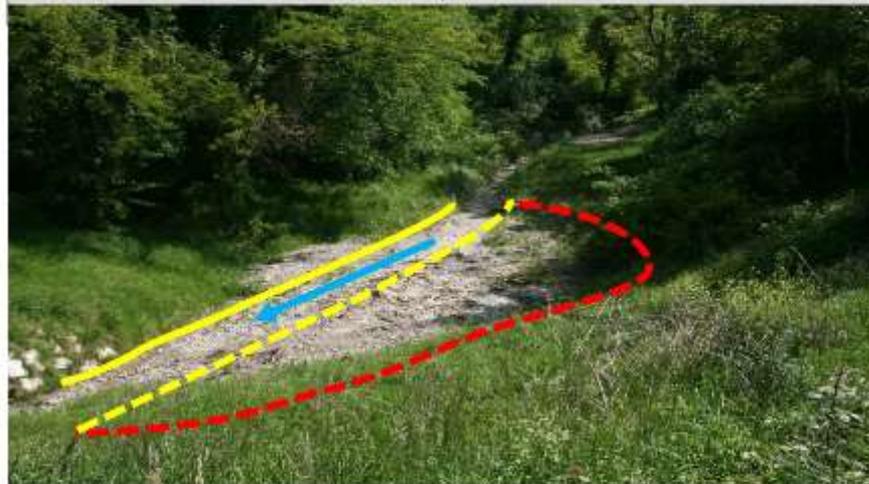
Sito di intervento durante il rilievo del 29/04/2016. In giallo continuo la sponda destra, in giallo tratteggiato la sponda sinistra pre intervento, in rosso la sponda sinistra arretrata.

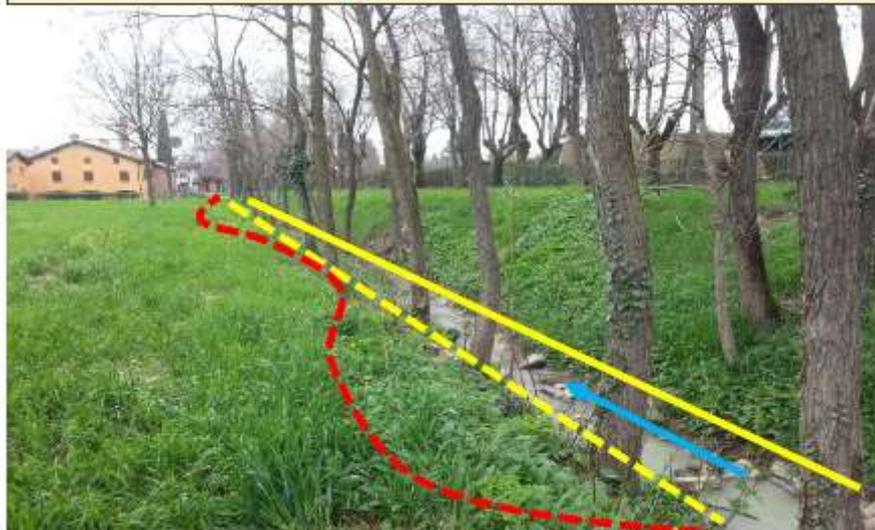
Sito di intervento Ante Operam (09/04/2013). In giallo continuo la sponda destra, in giallo tratteggiato la sponda sinistra pre intervento, in rosso la sponda sinistra arretrata.

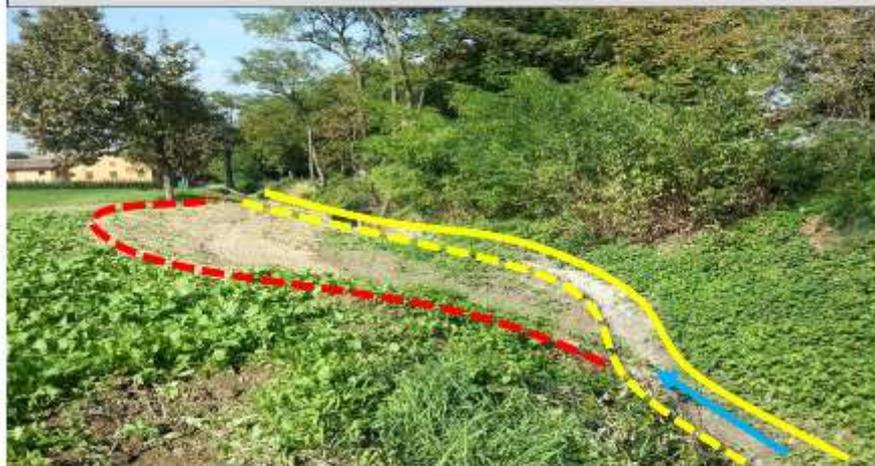
Sito di intervento durante il rilievo del 02/10/2014. In giallo continuo la sponda destra, in giallo tratteggiato la sponda sinistra pre intervento, in rosso la sponda sinistra arretrata.

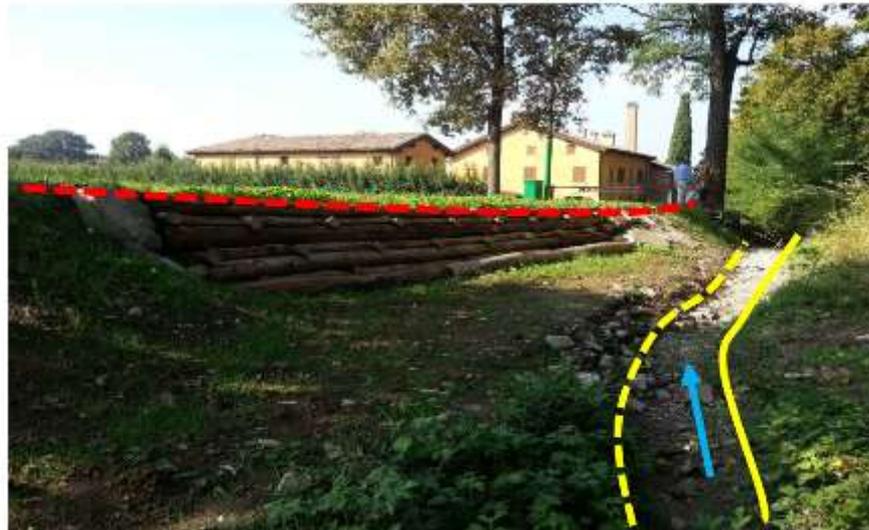
Unità morfologiche rilevate il 02/10/2014. In giallo continuo la sponda destra, in giallo tratteggiato la sponda sinistra pre intervento, in rosso la sponda sinistra arretrata.

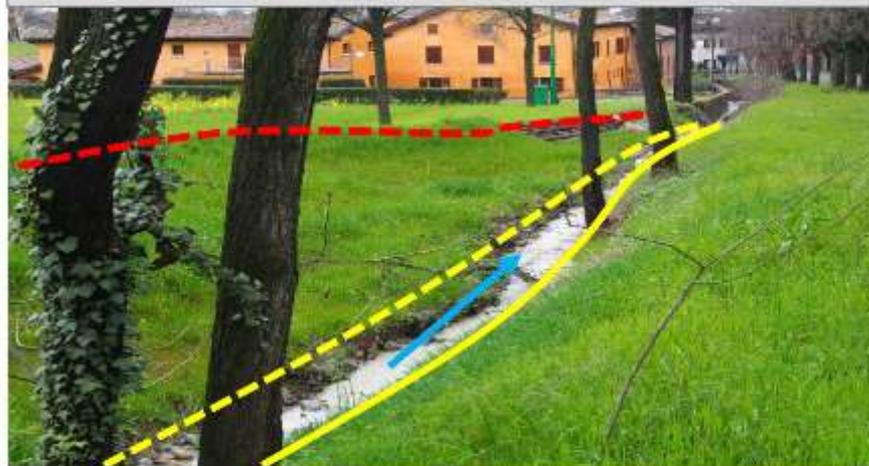
Sito di intervento durante il rilievo del 30/05/2015. In giallo continuo la sponda destra, in giallo tratteggiato la sponda sinistra pre intervento, in rosso la sponda sinistra arretrata.

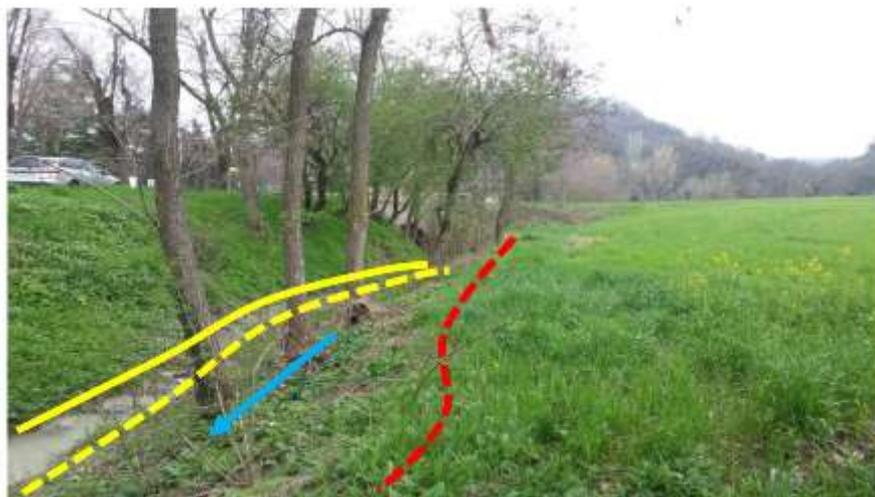
Sito di intervento Ante Operam (09/04/2013). In giallo continuo la sponda destra, in giallo tratteggiato la sponda sinistra pre intervento, in rosso la sponda sinistra arretrata.

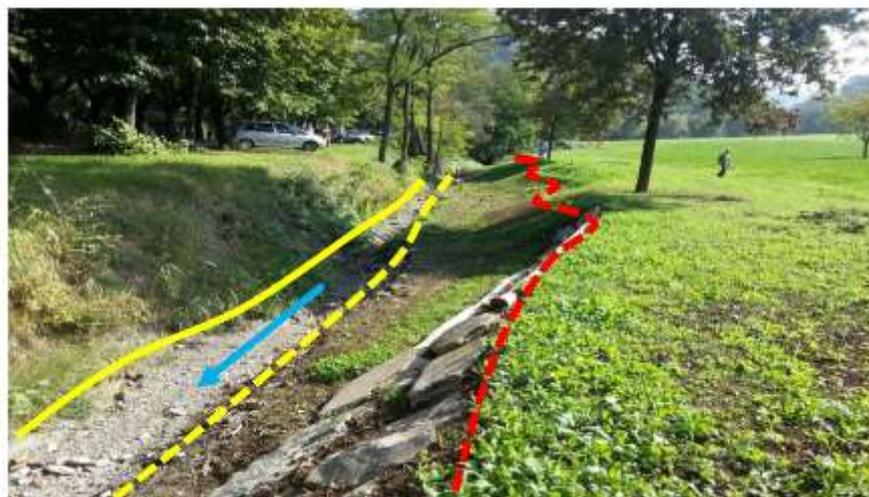
Sito di intervento durante il rilievo del 02/10/2014. In giallo continuo la sponda destra, in giallo tratteggiato la sponda sinistra pre intervento, in rosso la sponda sinistra arretrata.

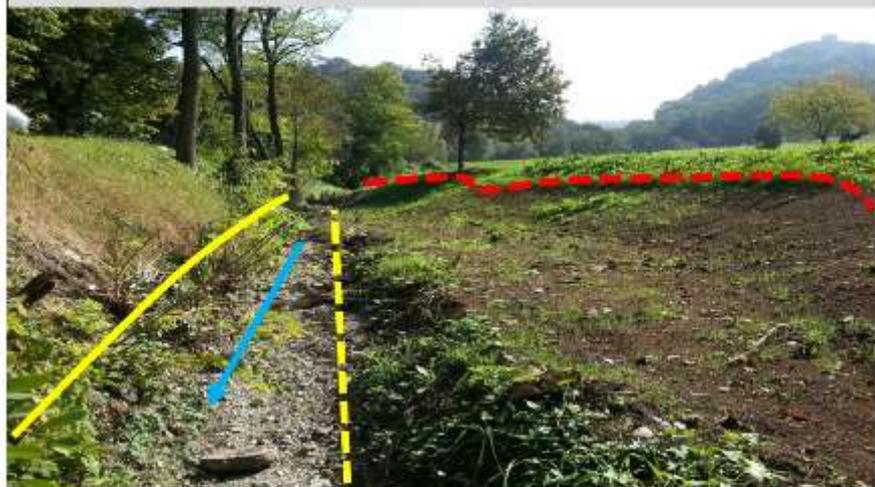
Unità morfologiche rilevate il 02/10/2014. In giallo continuo la sponda destra, in giallo tratteggiato la sponda sinistra pre intervento, in rosso la sponda sinistra arretrata.

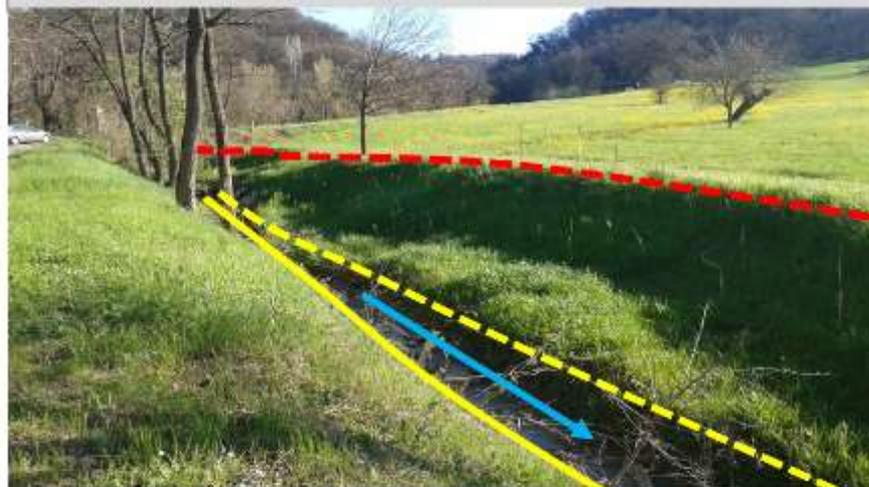
Sito di intervento durante il rilievo del 30/03/2015. In giallo continuo la sponda destra, in giallo tratteggiato la sponda sinistra pre intervento, in rosso la sponda sinistra arretrata.

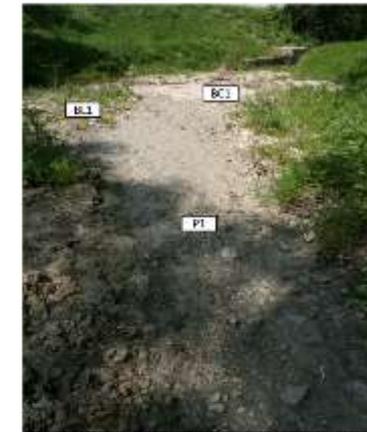
Barra laterale (BL1), pool (P1), barra centrale (BC1)

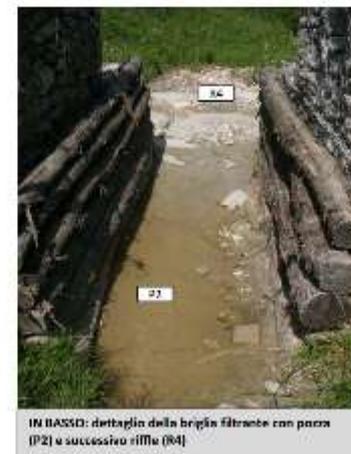
IN BASSO: dettaglio della briglia filtrante con pozza (P2) e successivo riffo (R4)

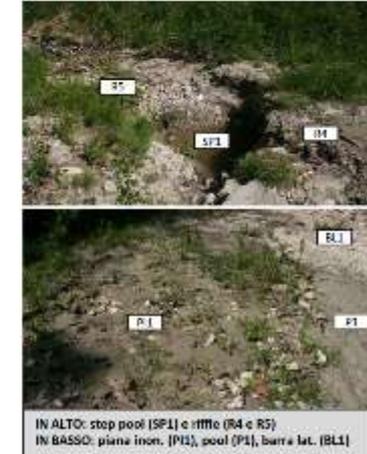
IN ALTO: stop pool (SP1) e riffo (R4 e R5)  
IN BASSO: piana inon. (P1), pool (P1), barra lat. (BL1)

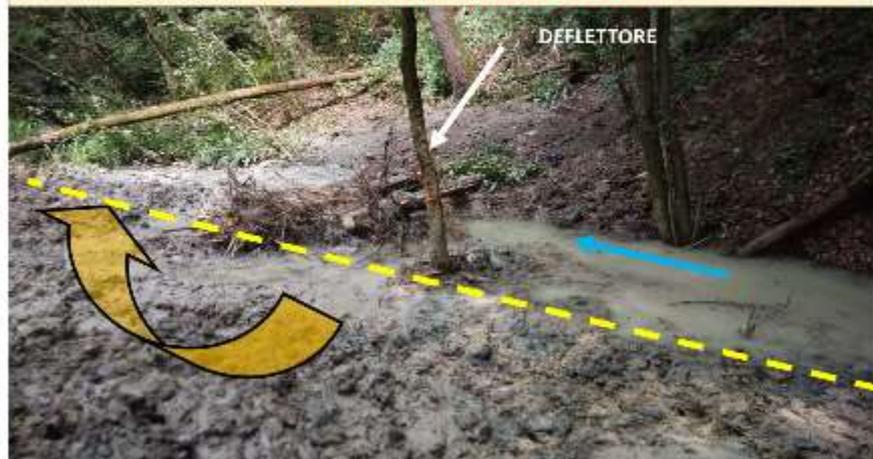
Rio Bertolini—Situazione successiva all'intervento di posizionamento del DEFLETTORE IN TRONCHI (21/08/2014). In giallo la sponda sinistra dell'alveo pre-intervento. In arancione la corrente deviata dall'intervento, con l'interessamento della piana inondabile.

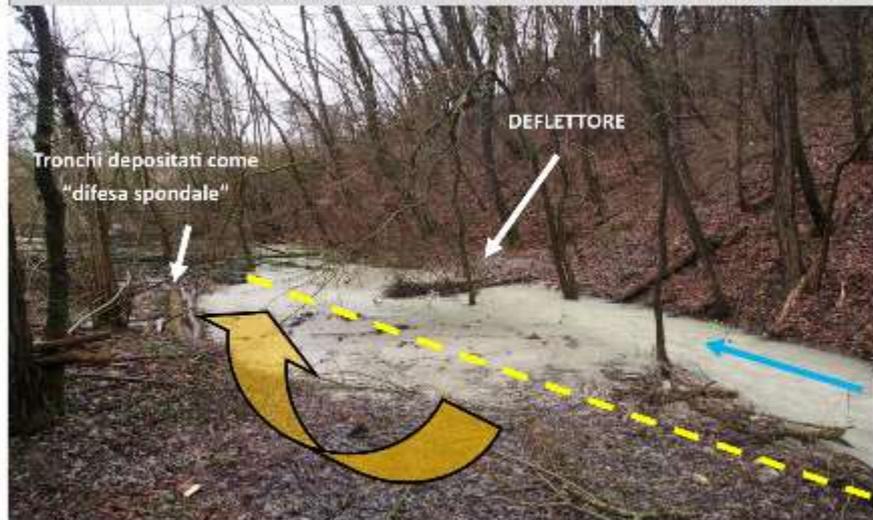
Rio Bertolini—Situazione dopo circa 6 mesi dal posizionamento del DEFLETTORE IN TRONCHI (25/02/2015). In giallo la sponda sinistra dell'alveo pre-intervento. In arancione la corrente deviata dall'intervento, con l'interessamento della piana inondabile.

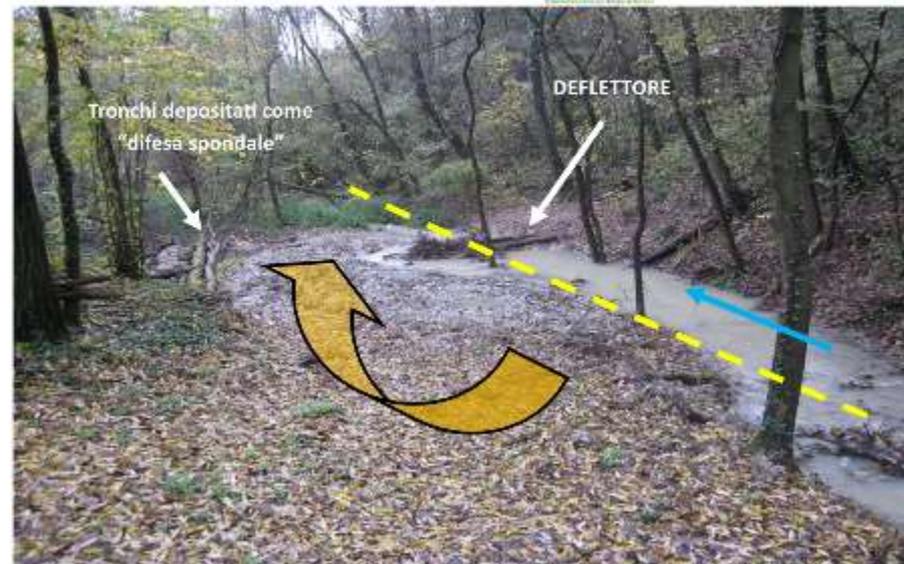
Rio Bertolini—Situazione dopo pochi mesi dal posizionamento del DEFLETTORE IN TRONCHI (10/11/2014). In giallo la sponda sinistra dell'alveo pre-intervento. In arancione la corrente deviata dall'intervento, con l'interessamento della piana inondabile.

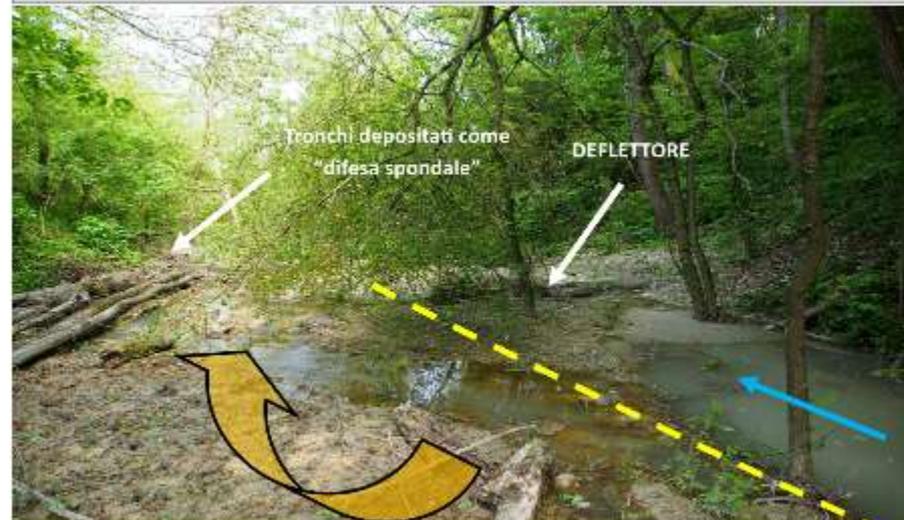
Rio Bertolini—Situazione dopo circa un anno dal posizionamento del DEFLETTORE IN TRONCHI (05/05/2015). In giallo la sponda sinistra dell'alveo pre-intervento. In arancione la corrente deviata dall'intervento, con l'interessamento della piana inondabile.
