# AZIONE B.2

## ELABORAZIONE DI UN PROGRAMMA INTEGRATO DI RIQUALIFICAZIONE IDRAULICO–AMBIENTALE A SCALA DELL'INTERA AREA DI STUDIO

## RELAZIONE FINALE

CONSEGNA: 31 ottobre 2015

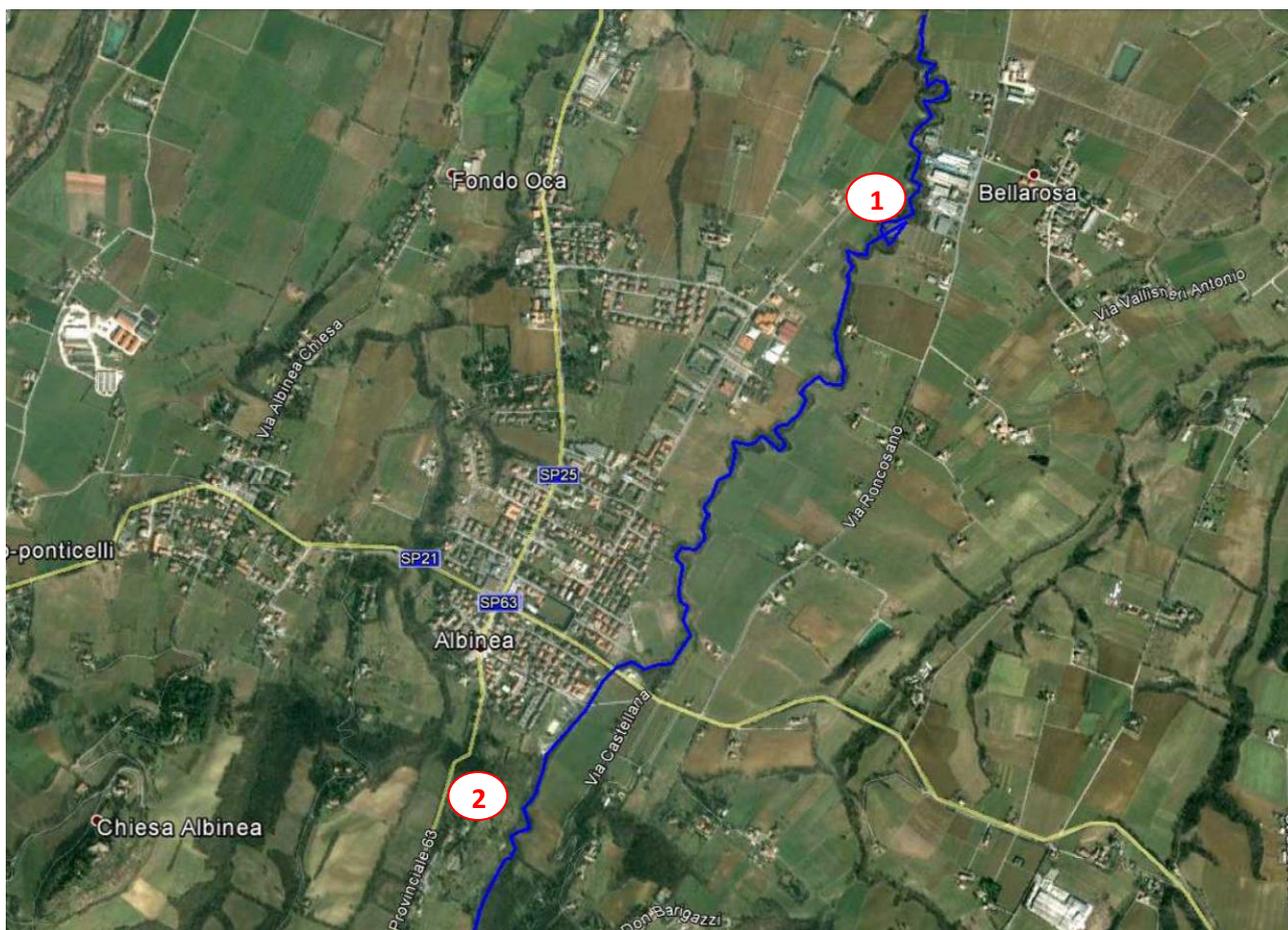
Figura 2 – Torrente Lavezza – Punti critici in cui sono segnalate problematiche idrauliche e idromorfologiche

Le problematiche del Torrente Lavezza riguardano principalmente i punti critici indicati in Figura 2 segnalati dal Comune di Albinea e sono sintetizzate nella tabella seguente.

In tabella è inoltre riportata una sintesi delle ipotesi di intervento relative ad ogni tratto, insieme ad una indicazione di massima dei costi, della priorità di intervento e dei risultati ecologici attesi.

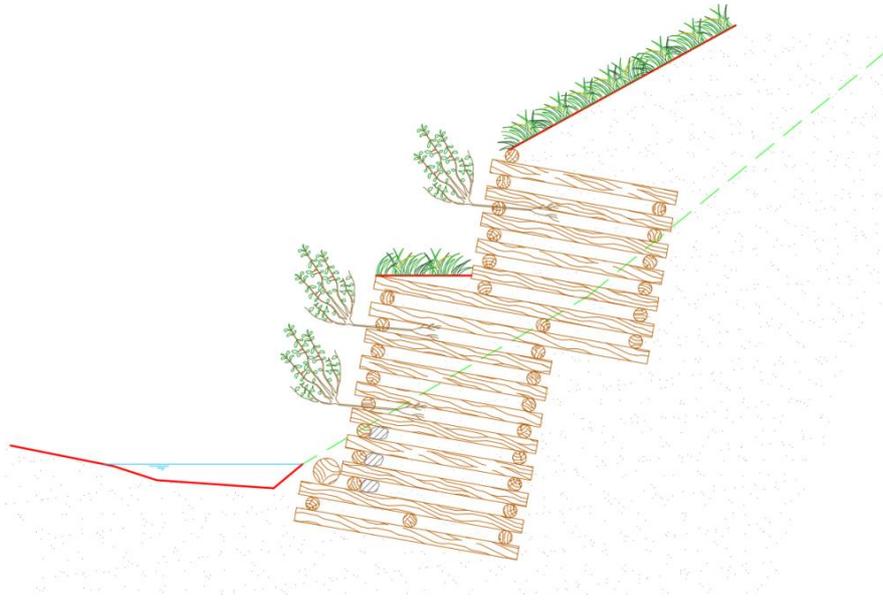
Figura 5 – Schema tipologico di intervento. Palificata viva (2 gradoni) per il consolidamento del versante.

A ridosso della sponda sinistra del Torrente Lavezza è presente un versante che attualmente si trova in condizioni di instabilità, la quale può mettere a rischio la pista ciclabile che inizia il suo percorso proprio in questo punto (Figura 3); è inoltre presente uno scolmatore fognario per il quale occorre verificare la possibile interazione con l'instabilità della sponda.

La situazione di instabilità della sponda può essere in questo caso affrontata mediante il consolidamento del versante tramite l'utilizzo delle tecniche dell'ingegneria naturalistica, in particolare tramite la posa di gradoni realizzati mediante una palificata rinverdata (Figura 5). In questo caso l'intervento ha finalità prettamente strutturali e non porta benefici ecologici sostanziali, prevedendo l'arresto delle naturali dinamiche di arretramento delle sponde al fine di proteggere un bene esposto non delocalizzabile a costi paragonabili a quello dell'intervento (pista ciclabile).

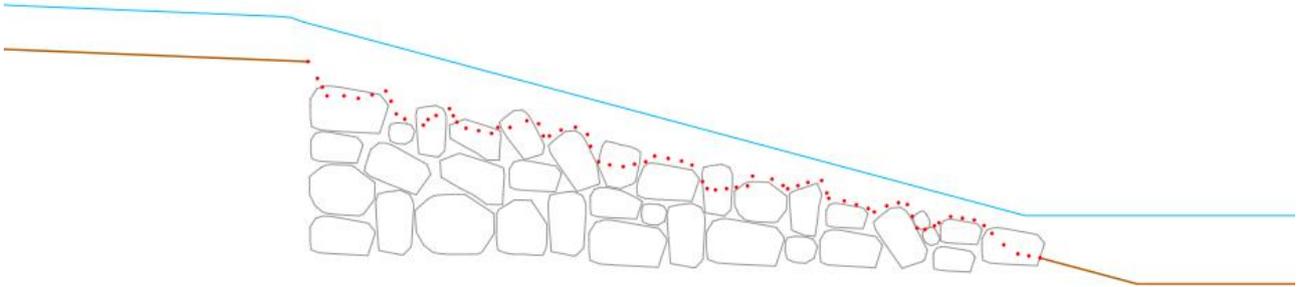
Figura 9 – Schema tipologico di intervento. Rampa in massi per la stabilizzazione del fondo e il consolidamento del versante.

In sponda destra del Torrente Lavezza è presente una frana attiva che può mettere a rischio la strada e le abitazioni che si trovano in sommità dello stesso.

Si ritiene che la stabilizzazione del fondo (ad es. mediante la posa di massi) in corrispondenza della frana possa contribuire a diminuire la sua attività (Figura 9).

Tale intervento non apporta miglioramenti di tipo ecologico ma anzi determina un decadimento locale della qualità ecologica del torrente; si rende pertanto necessario utilizzare opportune accortezze progettuali per mitigare l'impatto dell'intervento (riforestazione delle rive, creazione di un fondo non omogeneo che favorisca la risalita della fauna acquatica e la colonizzazione dello stesso, ecc.).

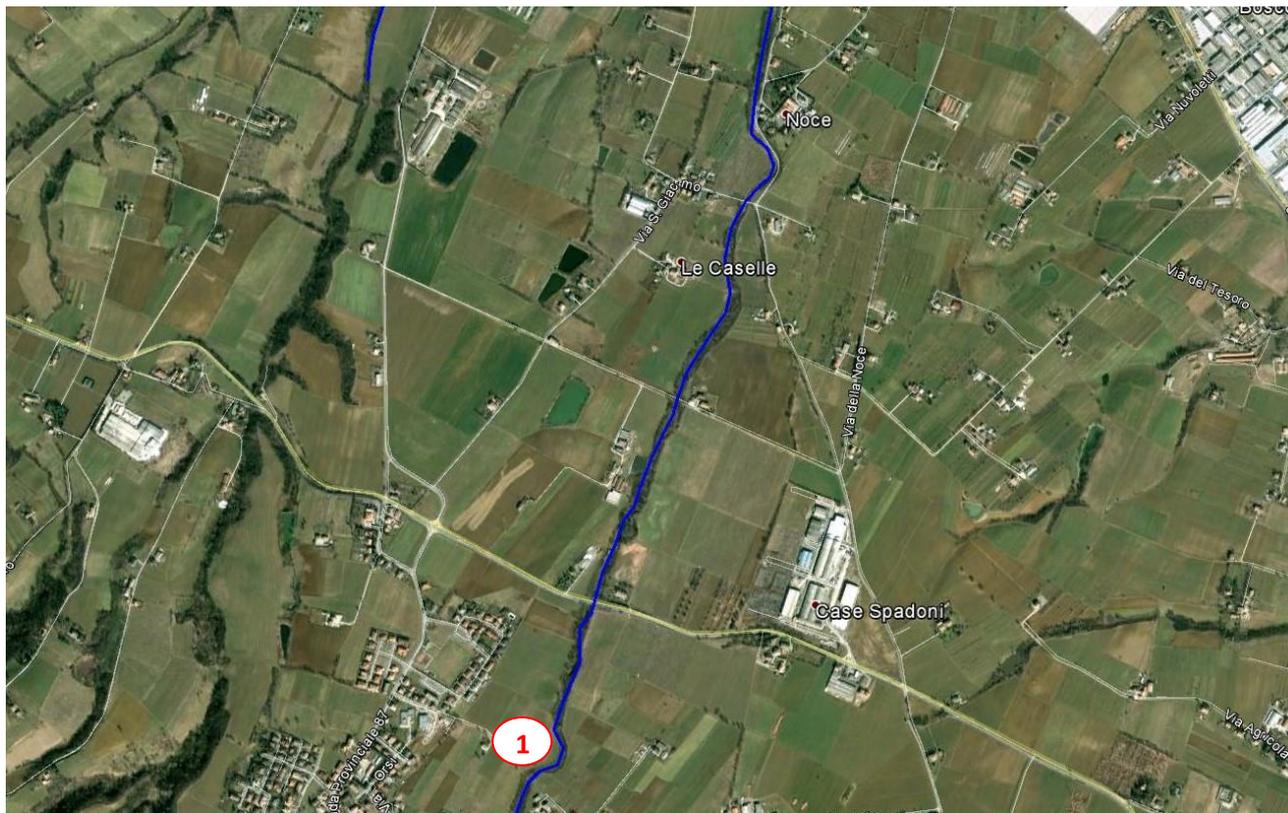
Figura 16 – Torrente Lodola – Punti critici in cui sono segnalate problematiche idrauliche e idromorfologiche.

Le problematiche del Torrente Lodola riguardano principalmente i punti critici indicati in figura segnalati dal Comune di Albinea e sono sintetizzate nella tabella seguente.

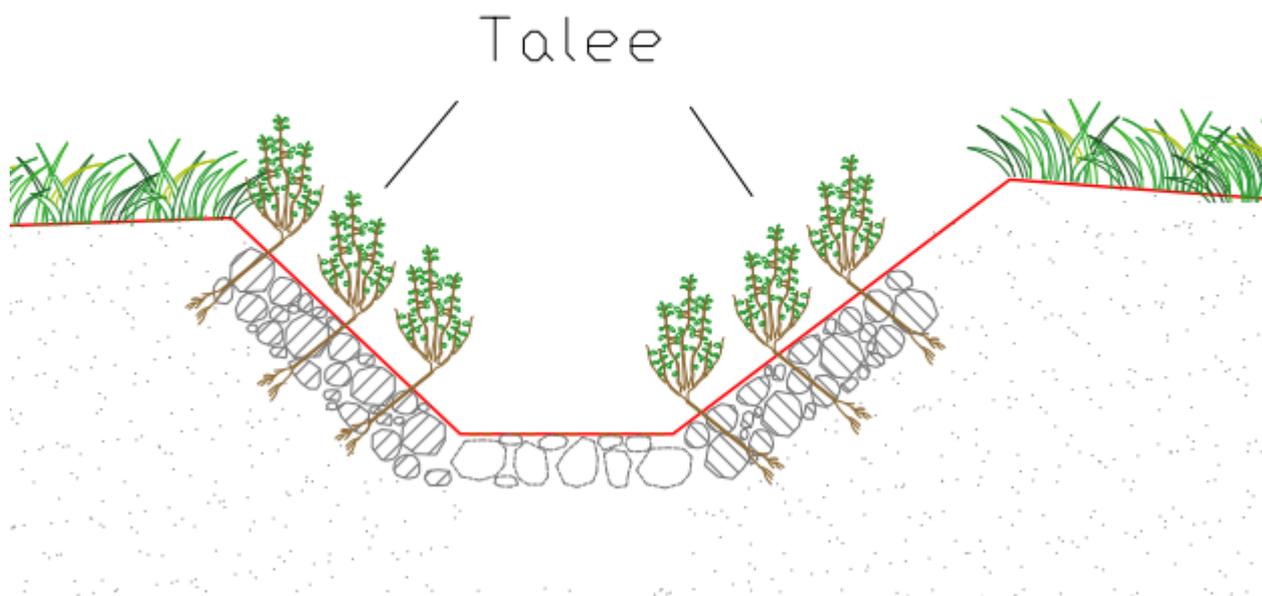
Figura 19 – Schema tipologico di intervento. Consolidamento di fondo e sponde nei pressi del ponte mediante l'uso di tecniche di intervento "classiche" (posa di massi rinverditi).

L'ammaloramento delle opere presenti nei pressi del ponticello pedonale realizzate per stabilizzare il fondo e le rive richiede un intervento di ripristino al fine di evitare ulteriori problematiche di tipo strutturale (Figura 19).

Tale intervento non apporta miglioramenti di tipo ecologico ma anzi conferma il decadimento locale già presente della qualità ecologica del torrente; si rende pertanto necessario utilizzare opportune accortezze progettuali per mitigare l'impatto dell'intervento (riforestazione delle rive, rinverdimento delle opere, ecc.).

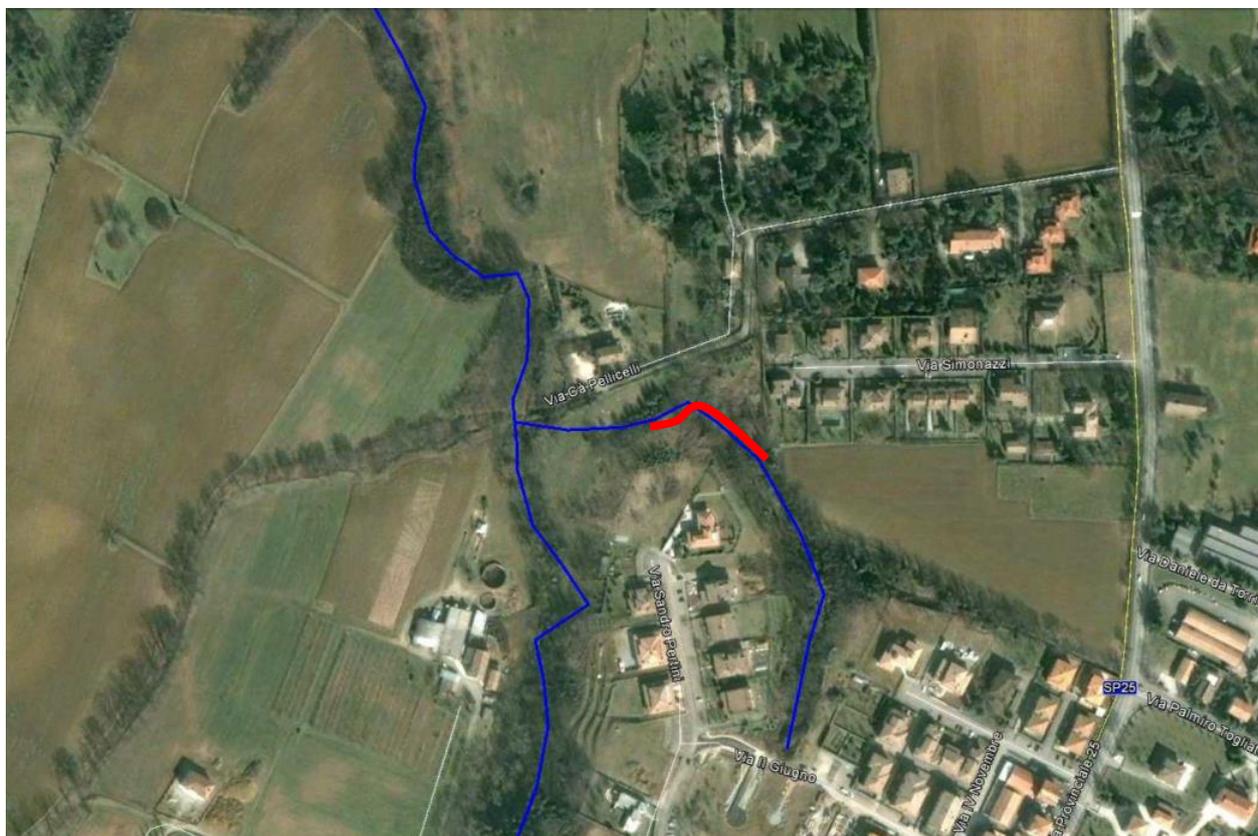
Figura 23 – Consolidamento del tratto tombinato (in rosso) (localizzazione puramente indicativa)..

A ridosso della sponda destra del Torrente Arianna è presente un versante che attualmente si trova in condizioni di instabilità, la quale può mettere a rischio le abitazioni poste sulla sommità del versante stesso (Figura 23).

L'ipotesi di intervento è illustrata a livello planimetrico di massima in Figura 23 e richiederà di essere approfondita per valutare la fattibilità tecnica, amministrativa e vincolistica e i pro e contro tecnici, economici ed ecologici per poter determinare la strada da seguire.

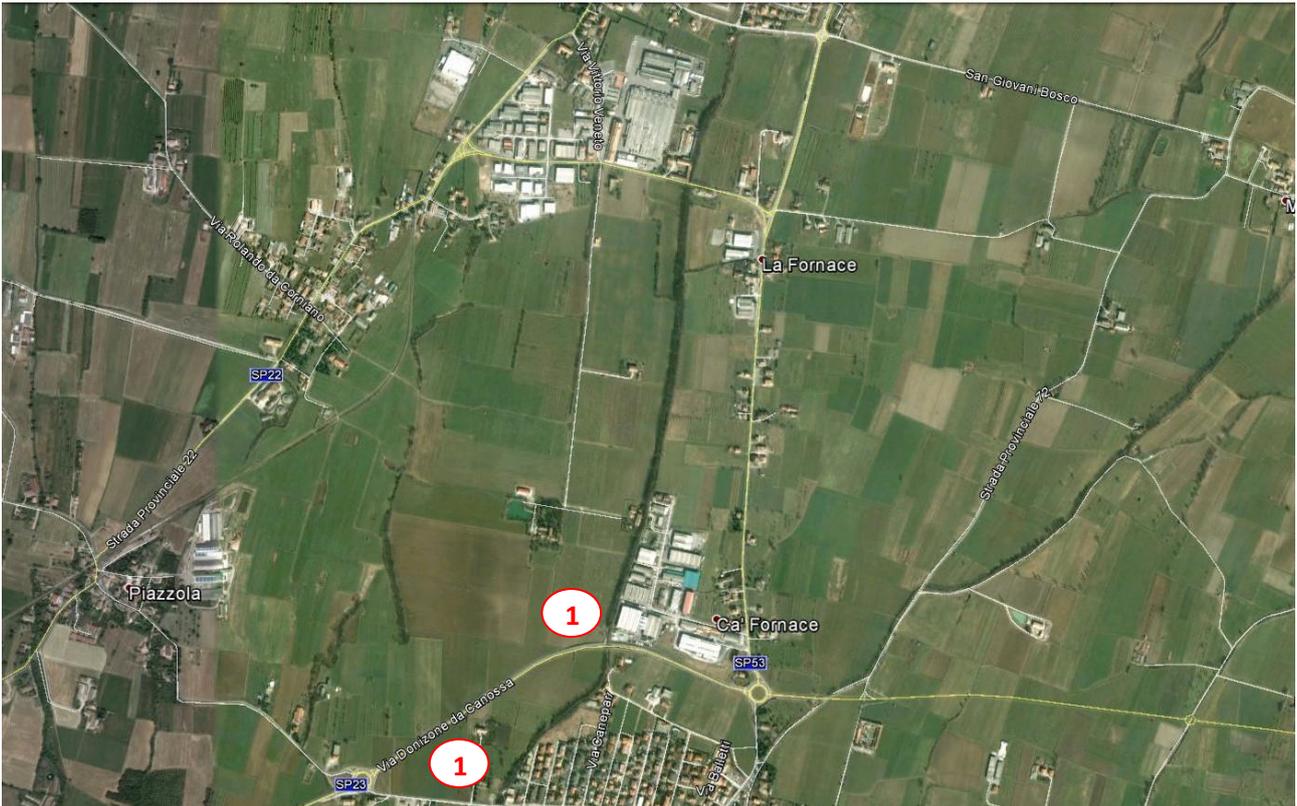
Figura 34 – Rio Enzola – Punti critici in cui sono segnalate problematiche idrauliche e idromorfologiche.

Le problematiche residue del Rio Enzola riguardano principalmente il punto indicato in Figura 34 e sono sintetizzate nella tabella seguente. In tabella è inoltre riportata una sintesi delle ipotesi di intervento relative ad ogni tratto, insieme ad una indicazione di massima dei costi, della priorità di intervento e dei risultati ecologici attesi.

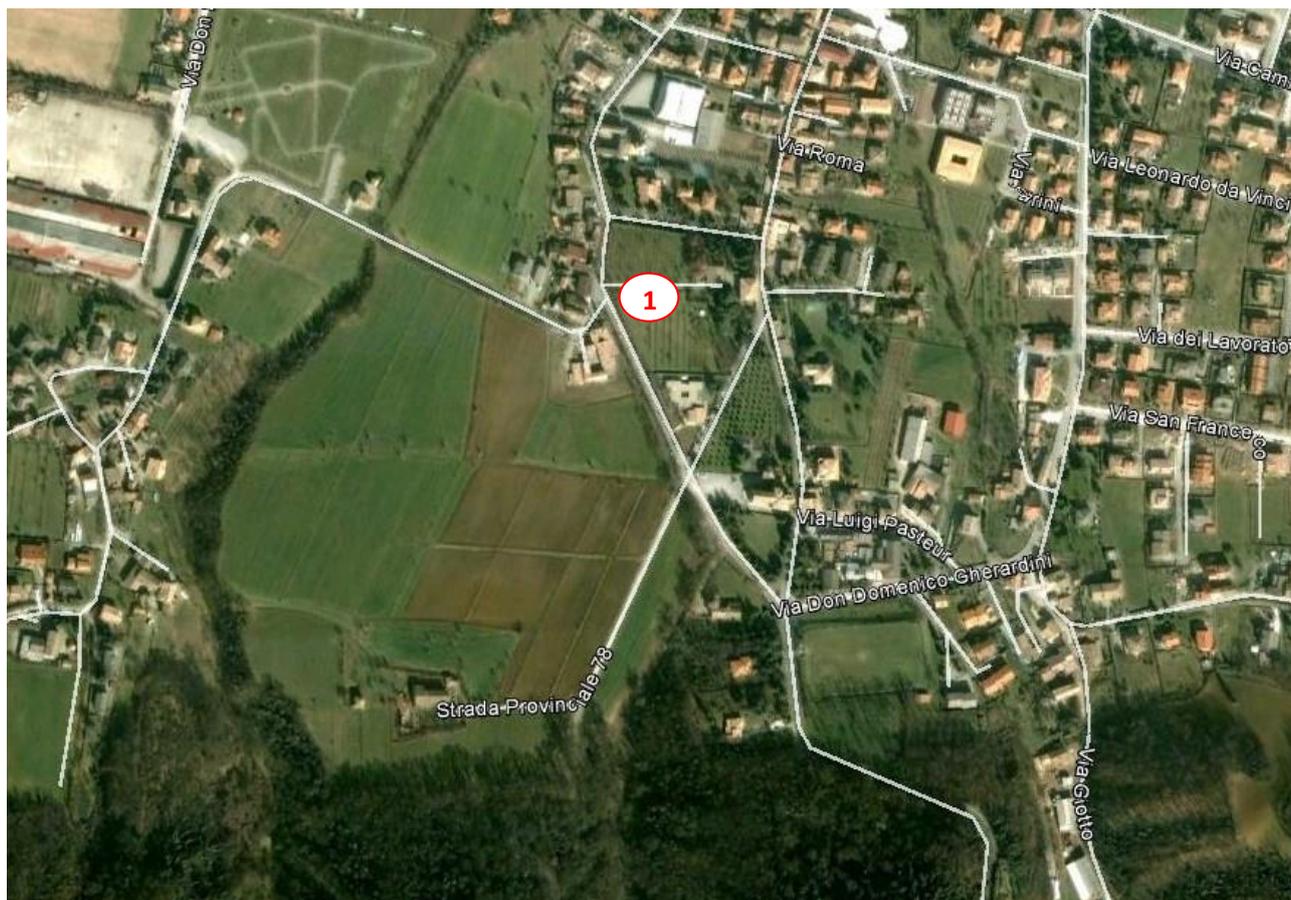
Figura 40 – Rio Bianello – Punti critici in cui sono segnalate problematiche idrauliche e idromorfologiche

Le problematiche idrauliche residue del Rio Bianello riguardano principalmente il punto indicato in figura e sono sintetizzate nella tabella seguente.

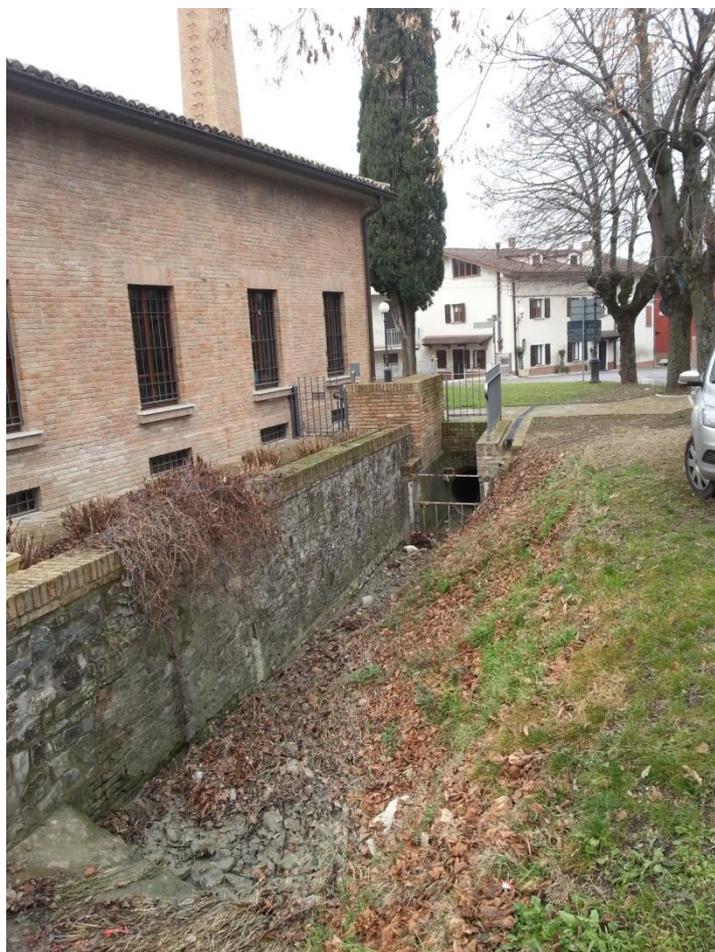
Figura 43 – Punto critico 1 del Rio Bianello – Inizio del tratto tombato.

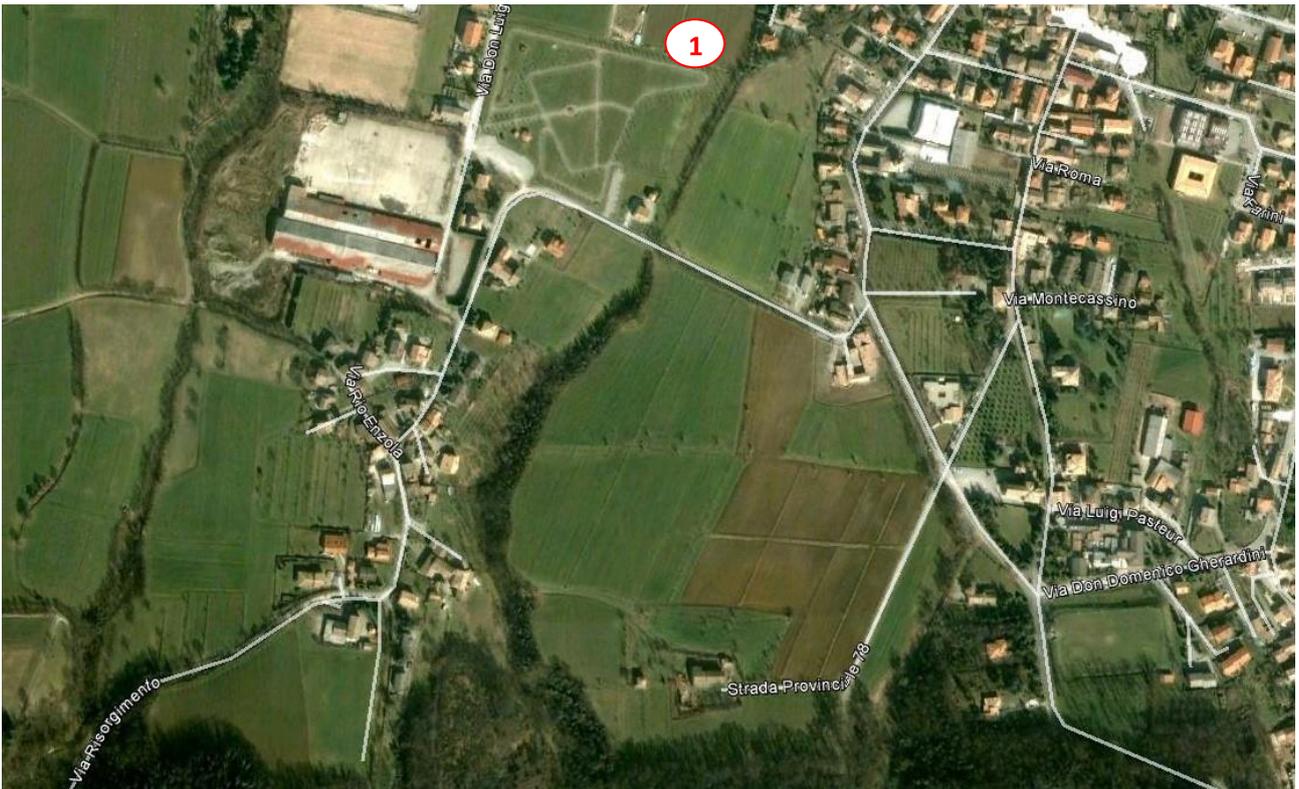
Figura 46 – Rio Monticelli – Punti critici in cui sono segnalate problematiche idrauliche e idromorfologiche.

Le problematiche del Rio Monticelli riguardano principalmente i punti critici indicati in figura segnalati dal Comune di Quattro Castella e sono sintetizzate nella tabella seguente.

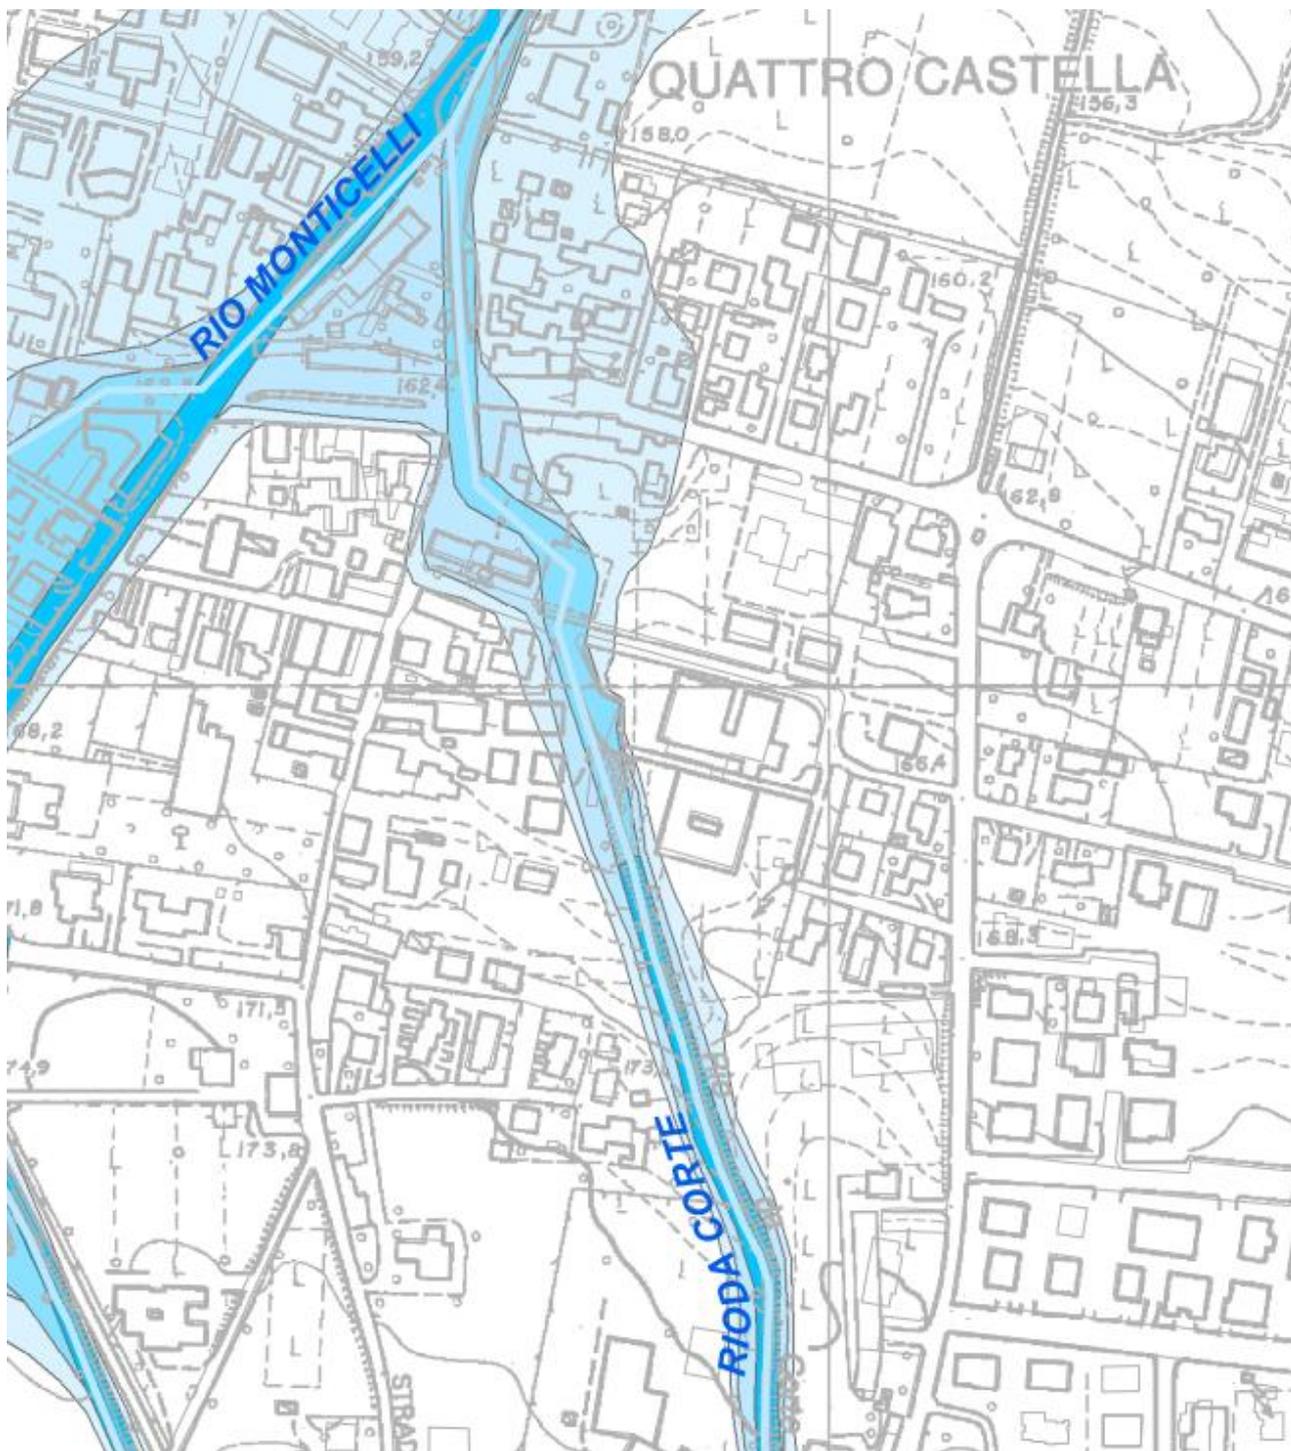
Figura 55 - Rio da Corte: aree allagabili individuate dallo studio idraulico Quattro Castella, 2007.

Il tratto tombato del Rio da Corte che attraversa l'abitato di Quattro Castella genera problematiche idrauliche che devono essere affrontate al fine di diminuire la probabilità che si verifichino allagamenti del centro cittadino.

La situazione di pericolosità idraulica del Rio da Corte può essere affrontata mediante la realizzazione di un'area per l'esonazione delle piene a monte del tratto tombinato (Figura 56). In questo caso l'intervento porterà benefici ecologici medi e non direttamente associati al corso d'acqua, quanto piuttosto all'area adibita alla laminazione delle piene, che potrà essere opportunamente riqualificata dal punto di vista naturalistico.

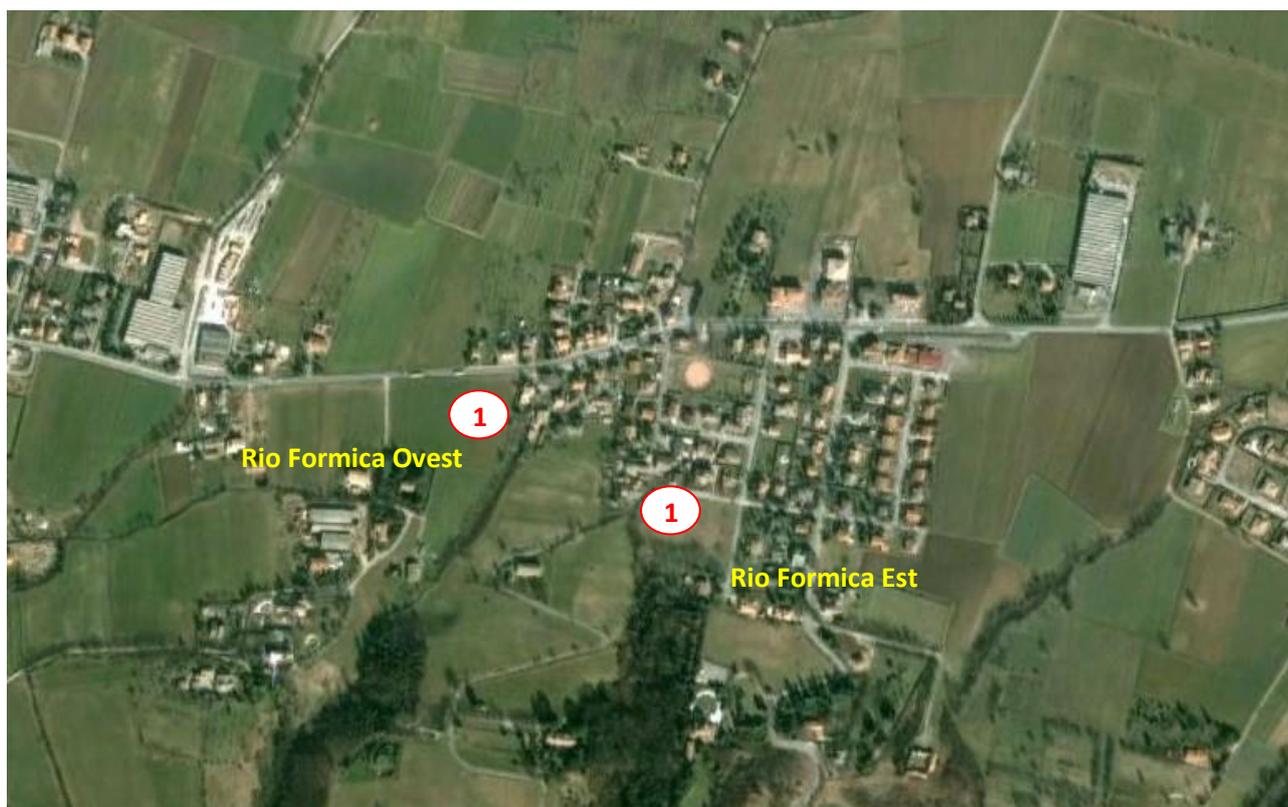
Figura 58 – Rio Formica – Punti critici in cui sono segnalate problematiche idrauliche e idromorfologiche lungo il Rio Formica Est e Ovest.

Le problematiche idrauliche dei due corsi d'acqua Rio Formica Ovest e Est riguardano principalmente l'attraversamento della località Roncolo del Comune di Quattro Castella, indicato in figura, e sono sintetizzate nella tabella seguente.

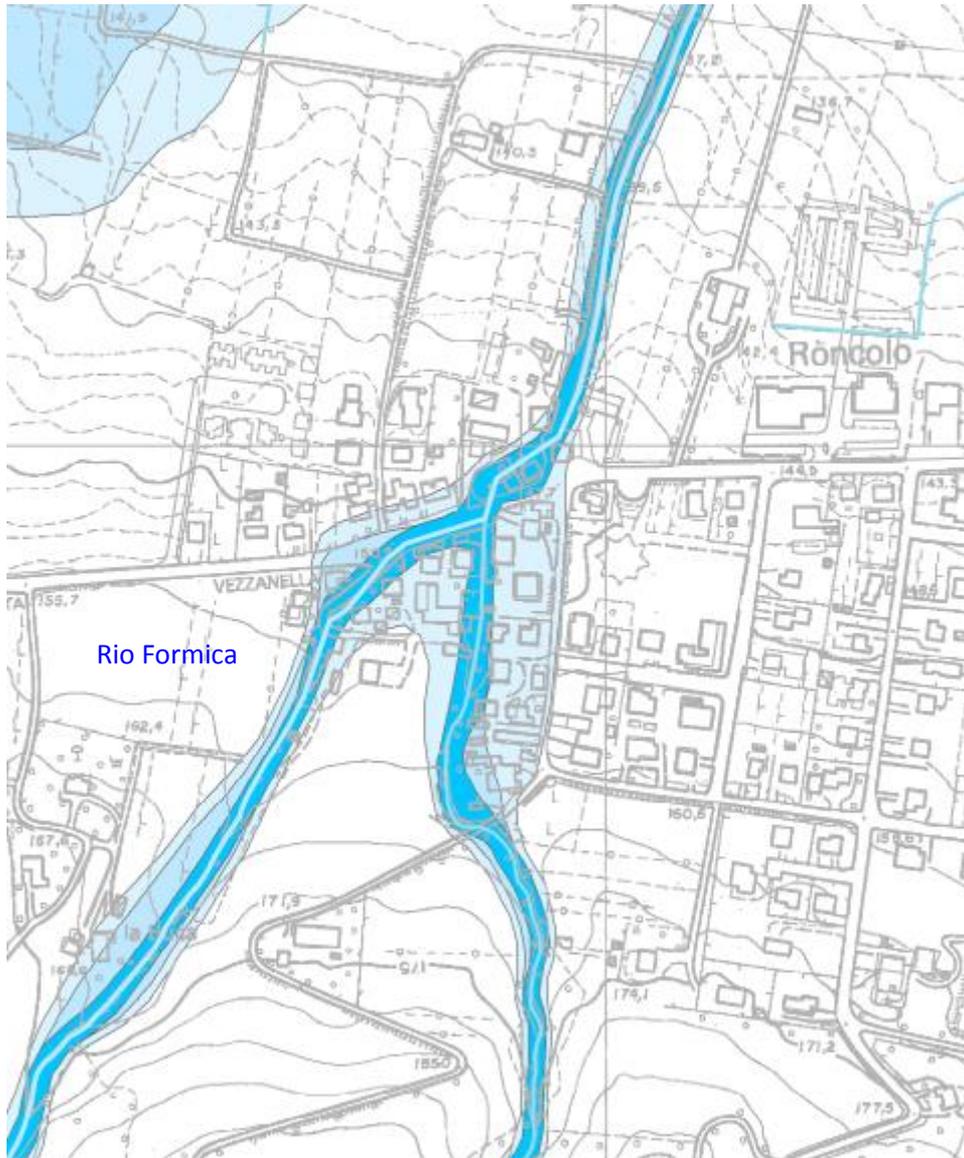
Figura 60 - Rio Formica: aree allagabili individuate dallo studio idraulico Quattro Castella, 2007.

Il tratto tombato del Rio Formica che attraversa la località Roncolo nel Comune di Quattro Castella genera problematiche idrauliche che devono essere affrontate al fine di diminuire la probabilità che si verifichino allagamenti del centro cittadino.

La situazione di pericolosità idraulica dei corsi d'acqua Rio Formica Ovest e Rio Formica Est può essere affrontata mediante la realizzazione di interventi (combinati o meno) di laminazione diffusa lungo l'asta (allargamenti naturalistici di sezione) e di accumulo delle piene in due aree adibite a cassa di espansione in corrispondenza di ogni rio e a monte del tratto tombinato (Figura 61). In questo caso l'intervento potrà portare benefici ecologici elevati se realizzato mediante allargamento del corso d'acqua, oppure medi se realizzato solo mediante la realizzazione dell'area di laminazione delle piene, che potrà essere opportunamente riqualificata dal punto di vista naturalistico.

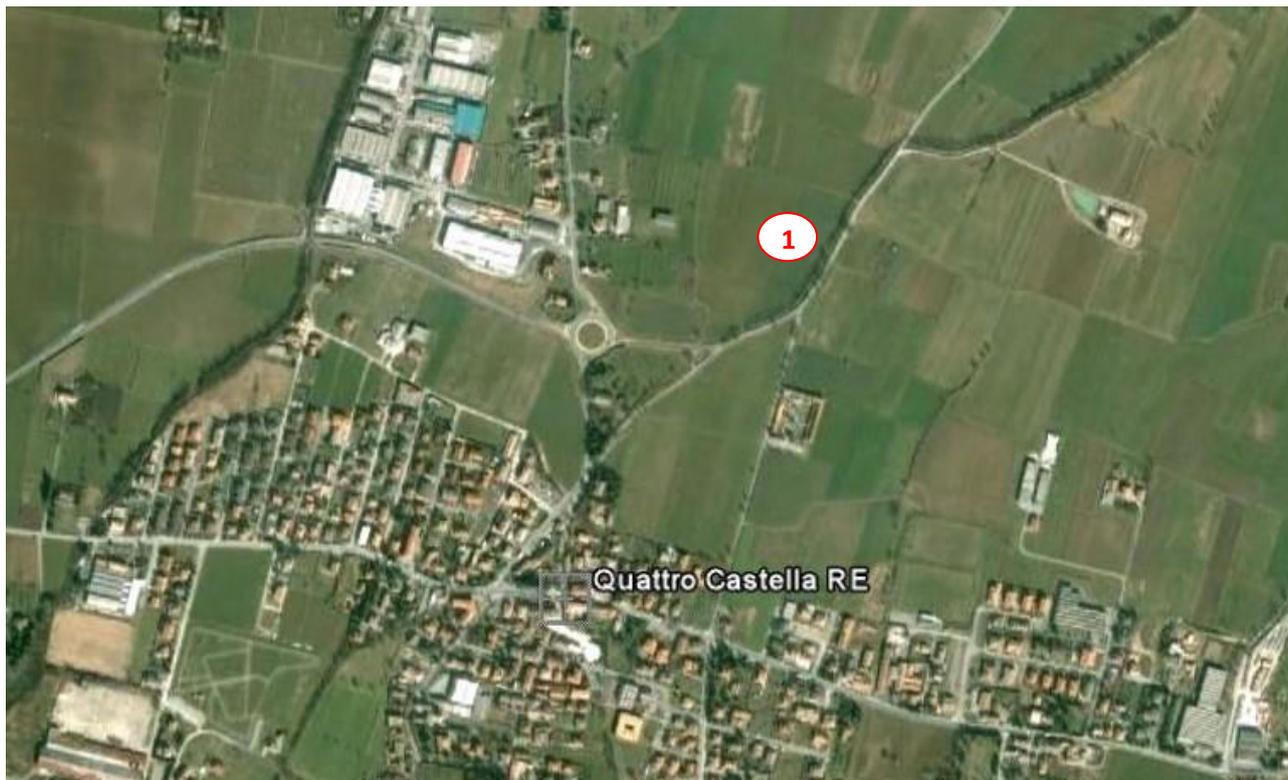
Figura 64 – Torrente Quaresimo – Punti critici in cui sono segnalate problematiche idrauliche e idromorfologiche.

Le problematiche idrauliche residue del Torrente Quaresimo riguardano principalmente il punto indicato in figura e sono sintetizzate nella tabella seguente.

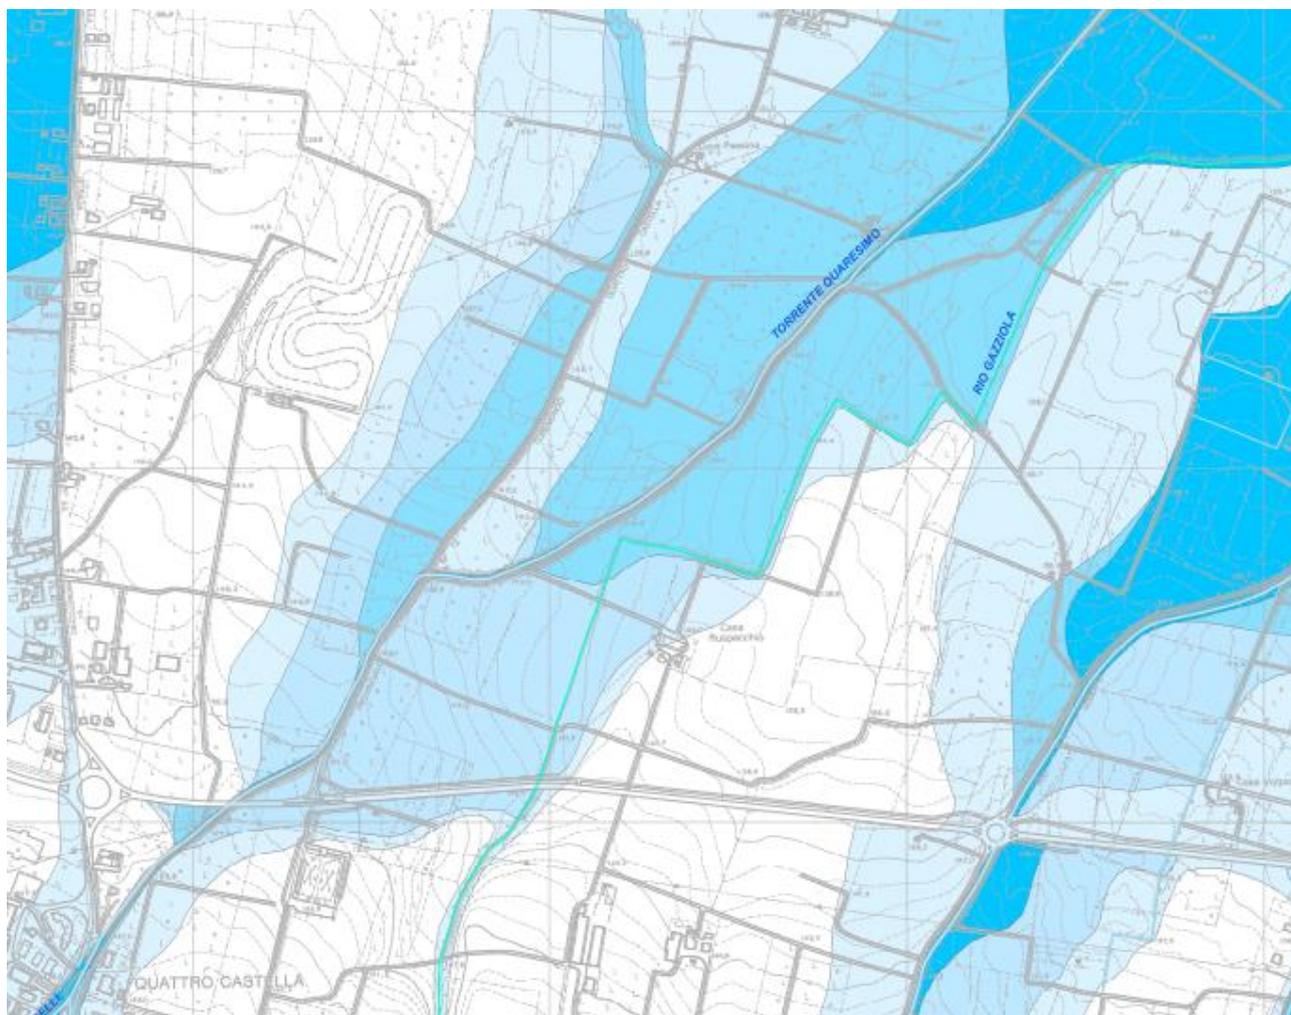
Figura 66 – Torrente Quaresimo: aree allagabili individuate dallo studio idraulico Quattro Castella, 2007.

Le problematiche idrauliche del Torrente Quaresimo sono state solo parzialmente risolte dal progetto di riqualificazione del Rio Bianello realizzato nell'ambito degli interventi previsti dal LIFE RII e necessitano di essere affrontate nuovamente per diminuire ulteriormente la pericolosità del rio, in particolare nel tratto arginato pensile a valle di quello tombinato.

La situazione di pericolosità idraulica del Rio Quaresimo può essere affrontata secondo quattro linee di intervento principali:

- mediante gli interventi di laminazione delle piene ipotizzati nella presente relazione per i tre affluenti che confluiscono insieme a formare il Quaresimo al di sotto (tratti tombati) del centro di Quattro Castella (Par.2.2.1.2.3 “Rio Monticelli”, Par.2.2.1.2.2 “Rio Bianello” e Par.2.2.1.2.4 “Rio da Corte”)
- tramite la realizzazione di un’area per la laminazione delle piene acquisita mediante esproprio (cassa di espansione) o servitù idraulica (area per l’espansione controllata delle piene) (Figura 69) e/o mediante l’arretramento di un argine al fine di creare una banca allagabile interna (Figura 68)
- attraverso l’adeguamento degli attraversamenti stradali presenti lungo il rio, inadeguati a livello di sezione idraulica
- posizionando una briglia selettiva a monte dello scatolare che sottopassa la tangenziale di Quattro Castella (Figura 70)

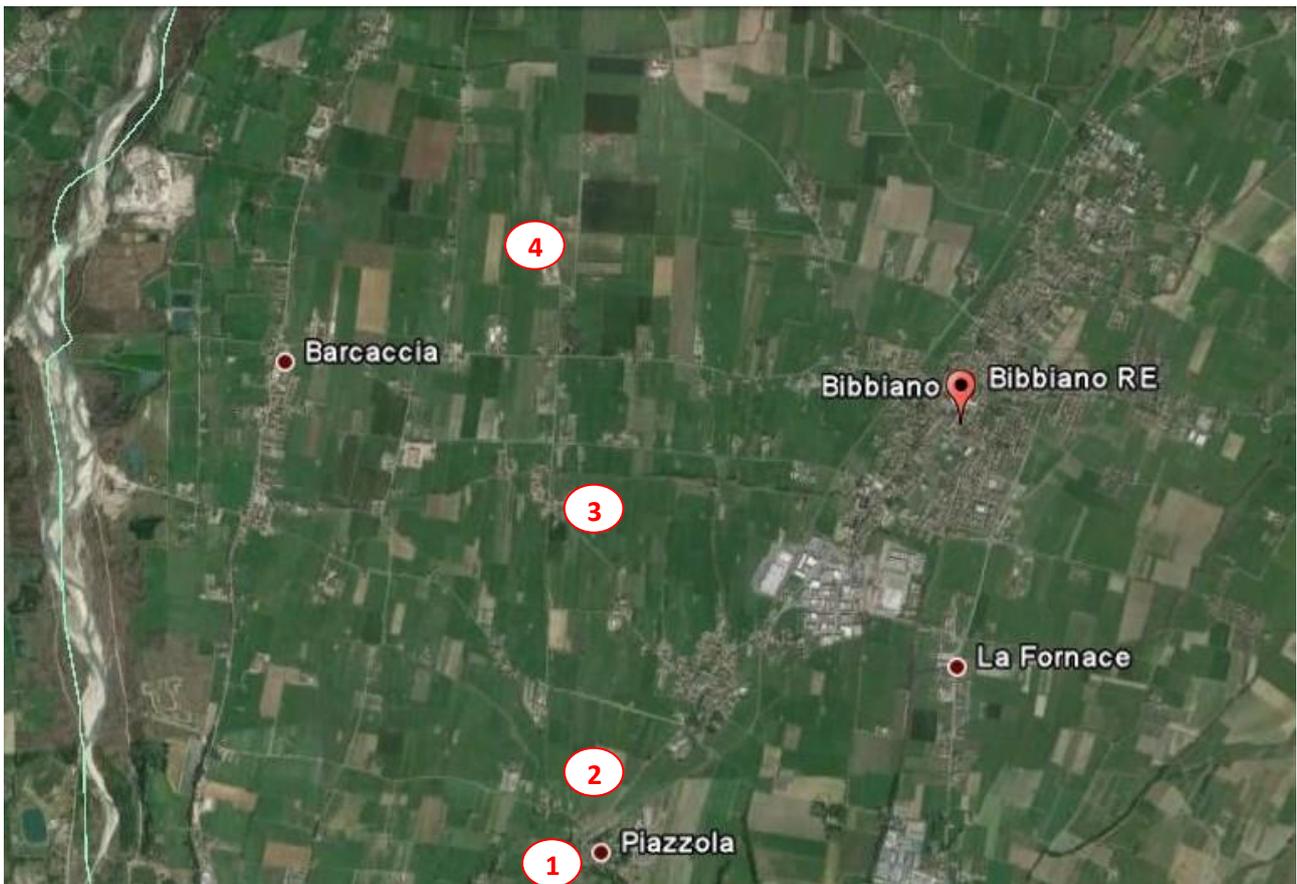
Figura 72 – Rio Montefalcone – Punti critici in cui sono segnalate problematiche idrauliche e idromorfologiche.

Le problematiche del Rio Montefalcone riguardano principalmente i punti critici indicati in figura segnalati dal Comune di Bibbiano e sono sintetizzate nella tabella seguente.

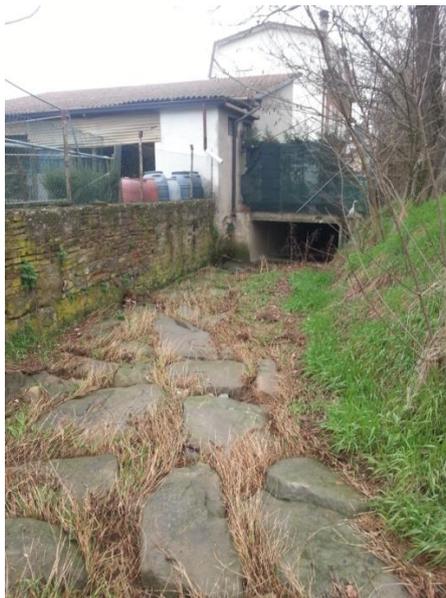
Figura 75 – Punto critico 1 del Rio Montefalcone – Imbocco del tratto tombato di Piazzola.

- imbocco con uno scatolare 2x1 m (Figura 75)
- due scotalari 1x1 m affiancati, separati da un setto di 50 cm entro cui scorre la fognatura. A causa del setto a monte dello stesso si fermano moltissime ramaglie e sedimenti, che tendono ad impedire il deflusso dell'acqua
- un volto sotto la strada, largo circa 3.5 m e con altezza massima 1.5 m
- uno scatolare 1.5x1.5 m sotto la ferrovia, ribassato rispetto al volto precedente e con fondo non pavimentato. In questo punto l'acqua tende a scavare e si forma un ricircolo d'acqua che provoca l'ammassamento di detriti e ramaglie
- sbocco con uno scatolare 2x1 m, parzialmente interrato (la luce libera è di circa 60-70 cm a causa della sedimentazione presente sul fondo) (Figura 76).

L'ostruzione del tratto tombato di Piazzola (già avvenuta in passato) può provocare l'allagamento degli abitati di Piazzola e Corniano e della ferrovia.

La situazione di pericolosità idraulica del Rio Montefalcone a monte di Piazzola può essere affrontata mediante la realizzazione di un insieme di quattro interventi combinati:

- velocizzazione delle acque mediante sistemazione della parte interna del tratto tombato
- laminazione diffusa lungo l'asta a monte del tombinamento mediante allargamenti naturalistici di sezione (Figura 77)
- potenziamento del precedente intervento mediante la costruzione di una briglia a bocca tarata a valle degli allargamenti (Figura 78)
- costruzione di una briglia selettiva a monte dell'allargamento di sezione per il trattenimento del legname (Figura 79)

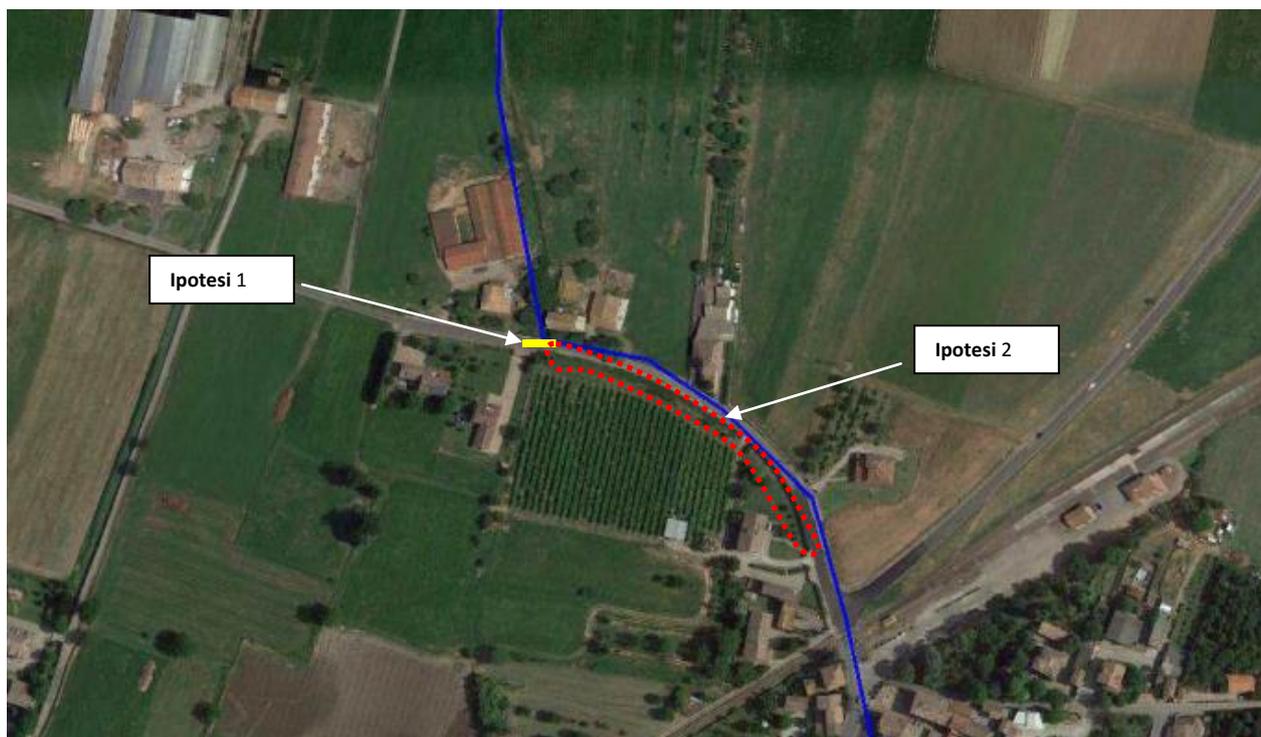
Figura 84 – Ipotesi 1: adeguamento della luce di ponte (linea gialla) . Ipotesi 2: allargamento di sezione a monte dello stesso (linea rossa).

L'immissione del suddetto scolmatore Ciano Ronco Cesi (avvenuta nel 2011), incrementa inoltre notevolmente la portata del Rio Montefalcone, aggravando il problema delle esondazioni che avvengono nei tratti seguenti (si vedano i punti successivi).

Una prima ipotesi di intervento prevede l'adeguamento della luce insufficiente del ponte (Figura 84). In questo caso l'intervento ha finalità prettamente idrauliche e non porta benefici ecologici sostanziali.

Una seconda ipotesi prevede invece un intervento di tipo integrato idraulico-ambientale, basato sull'allargamento naturalistico della sezione a monte del ponte per la laminazione e l'accumulo delle piene (Figura 83), con effetti positivi di tipo ecologico.

Le due ipotesi di intervento sono illustrate a livello planimetrico di massima in Figura 84 e richiederanno di essere approfondite per valutare la fattibilità tecnica, amministrativa e vincolistica e i pro e contro tecnici, economici ed ecologici per poter determinare la strada da seguire.

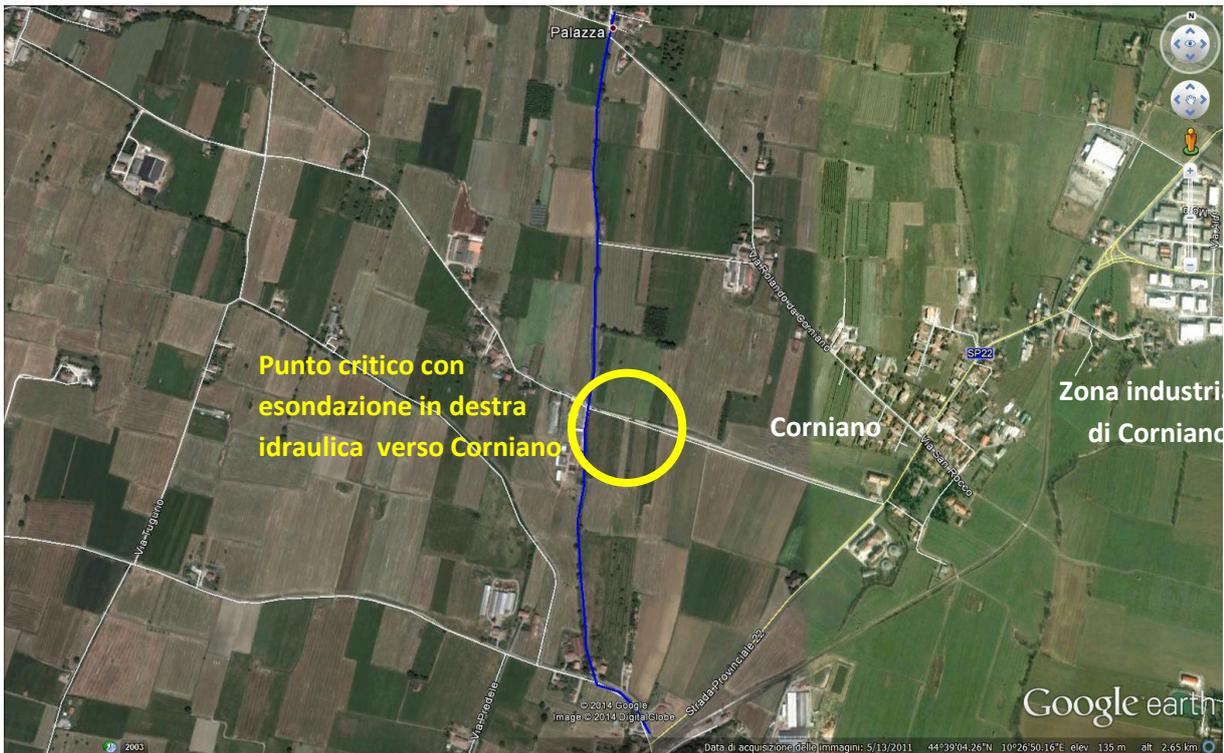
Figura 85 – Punto critico 3 del Rio Montefalcone.

In questo tratto il Rio Montefalcone (Figura 86) è esondato più volte nel recente passato (in prevalenza in destra idraulica) e la strada che attraversa il rio, indicata nella figura seguente, ha agito come via preferenziale per il deflusso delle acque, che sono giunte sino in località Corniano e nella zona industriale ad esso prossima, con livelli dell'acqua in campagna dell'ordine del metro. Il tratto risente inoltre dell'incremento di portate conseguente all'immissione a monte dello scolmatore Ciano Ronco Cesi (si veda il "Punto critico 1" descritto in precedenza). Si segnala inoltre la criticità del ponte mostrato in Figura 87, come confermato anche dallo studio idraulico già citato più sopra.
