# AZIONE B.2

## ELABORAZIONE DI UN PROGRAMMA INTEGRATO DI RIQUALIFICAZIONE IDRAULICO–AMBIENTALE A SCALA DELL'INTERA AREA DI STUDIO

## RELAZIONE FINALE

CONSEGNA: 31 ottobre 2015

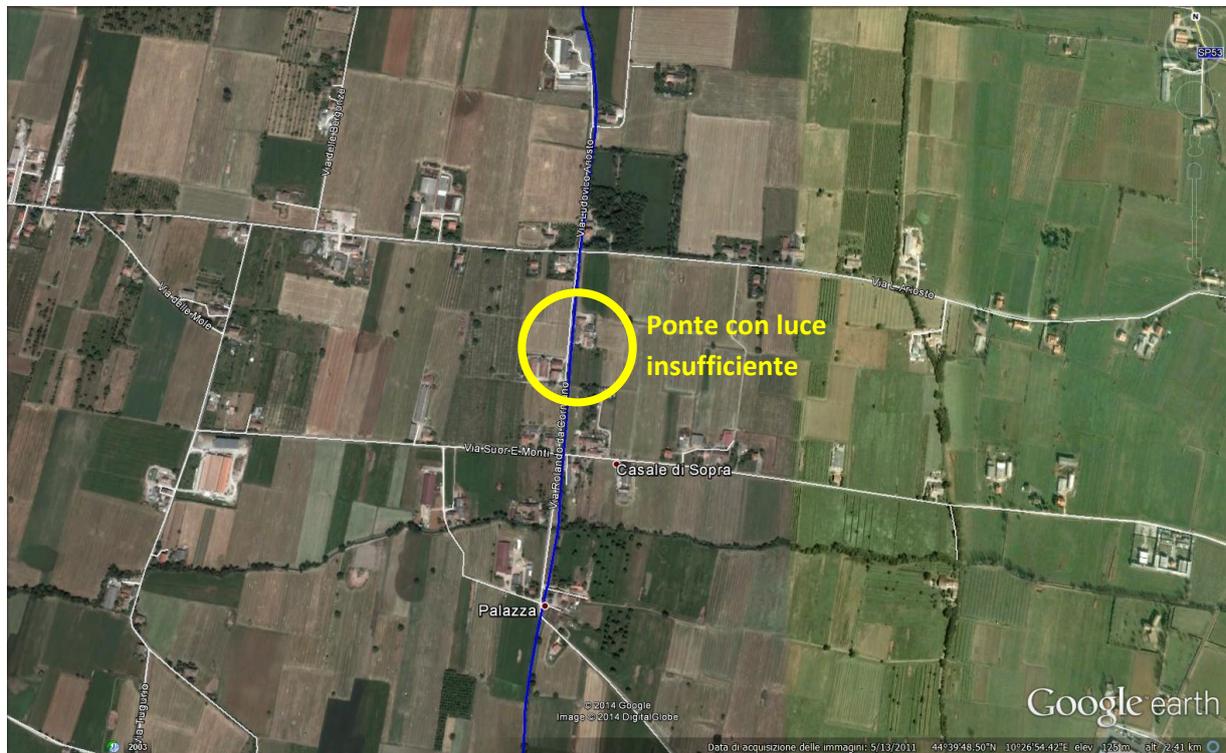
Figura 90 - Punto critico 3 del Rio Montefalcone.

In questo tratto (Figura 90) lungo il rio è presente un ponticello ad uso privato con luce insufficiente (Figura 91); si segnala inoltre una situazione di degrado e instabilità della sponda destra posta a ridosso di alcune abitazioni (Figura 92).

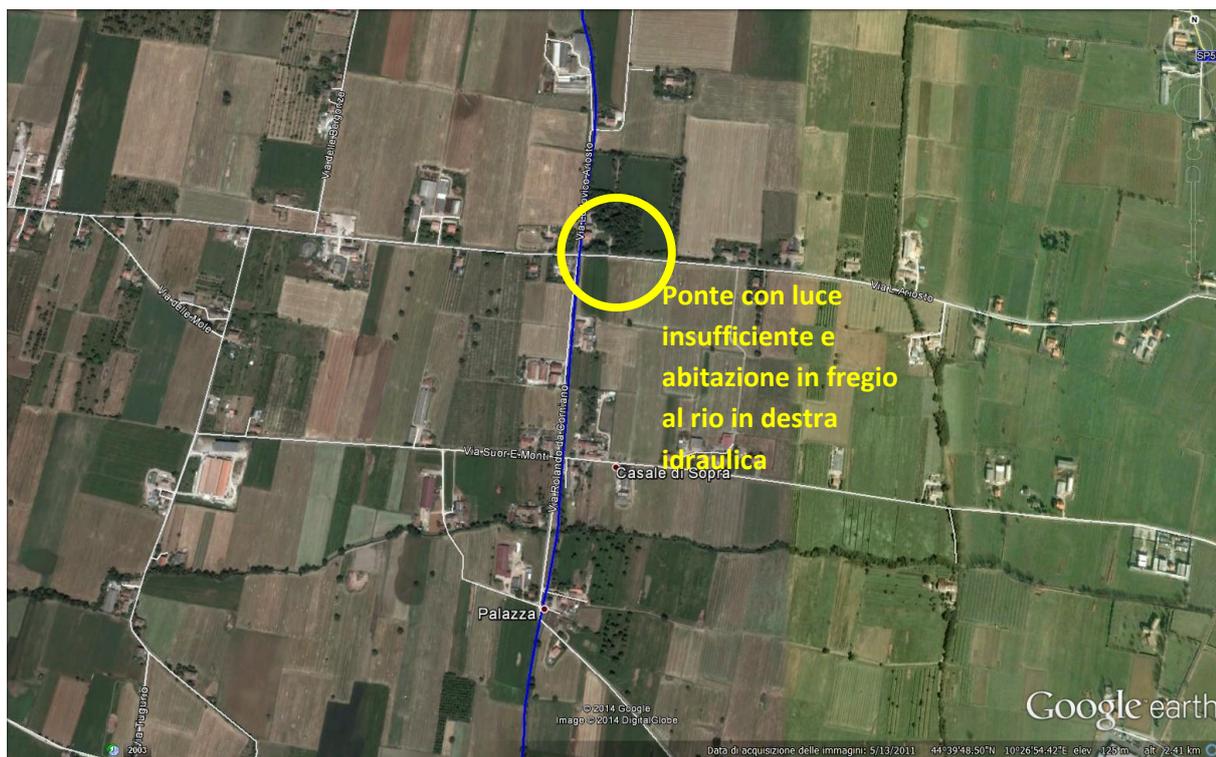
Figura 93 - Punto critico 3 del Rio Montefalcone.

In questo tratto (Figura 90) è presente una abitazione posta in fregio al rio (Figura 94) in un punto in cui la sezione risulta idraulicamente insufficiente; si segnalano problemi di cantierabilità nel caso di intervento sulla sezione a causa dell'abitazione prossima al rio. Nel tratto è inoltre presente un ponte con luce insufficiente (nodo critico 103).

L'intervento per ovviare ai problemi sopra esposti consiste in un allargamento di sezione del rio e alla forestazione dello stesso per aumentarne il valore ecologico.

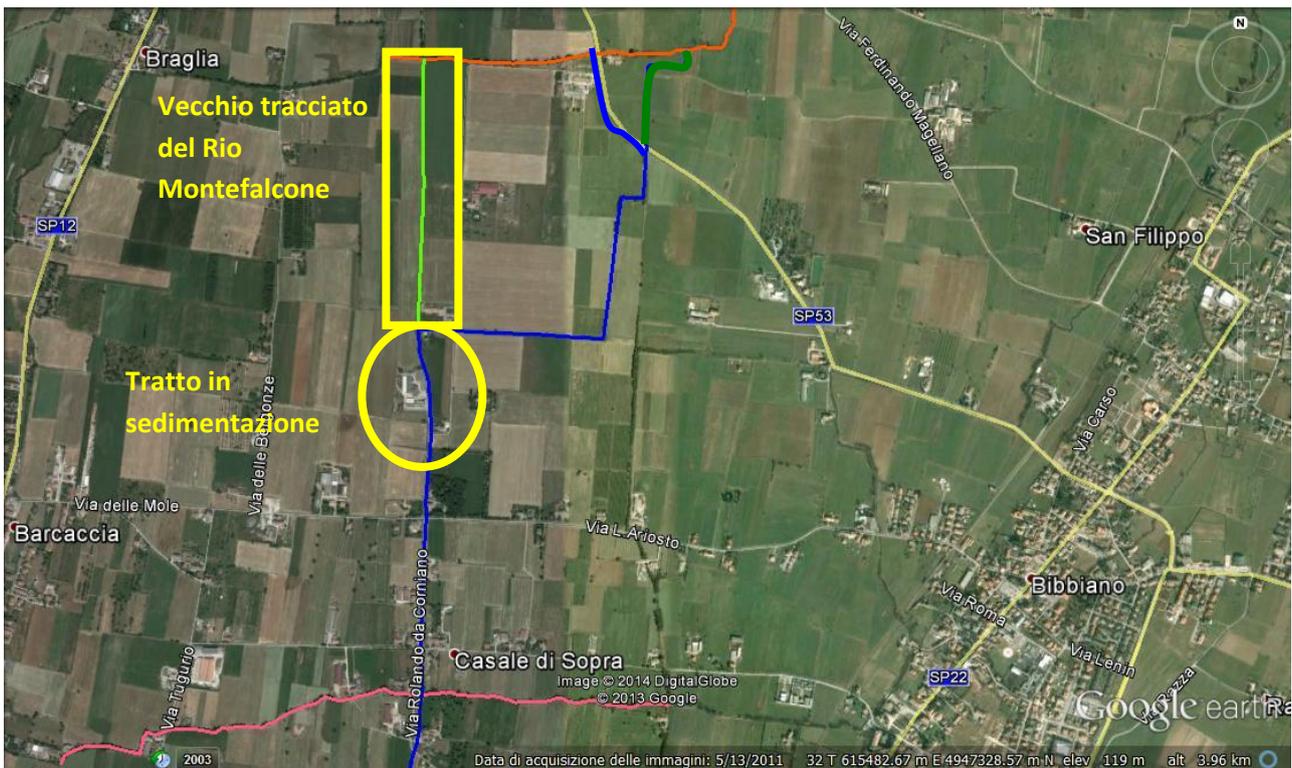
Figura 98 - Punto critico 7 del Rio Montefalcone.

In questo punto il rio circa 30 anni fa è stato deviato in destra idraulica rispetto al suo tracciato originale (figura) ed ora l'alveo storico è difficilmente individuabile perché inglobato nel territorio ad uso agricolo, sebbene sia riscontrabile ancora la morfologia ribassata ove scorreva un tempo. A monte di questa deviazione si riscontra la sedimentazione di materiale (Figura 99) con ogni probabilità dovuta alla deviazione ora descritta, la quale ha portato ad un innalzamento del livello del fondo e a conseguenti esondazioni del rio in particolare in destra idraulica.

La situazione di criticità idraulica del rio può essere affrontata mediante la costruzione di una cassa di espansione in derivazione, realizzata lungo il vecchio alveo abbandonato del rio tramite lo scavo degli opportuni volumi di accumulo delle acque (Figura 102).

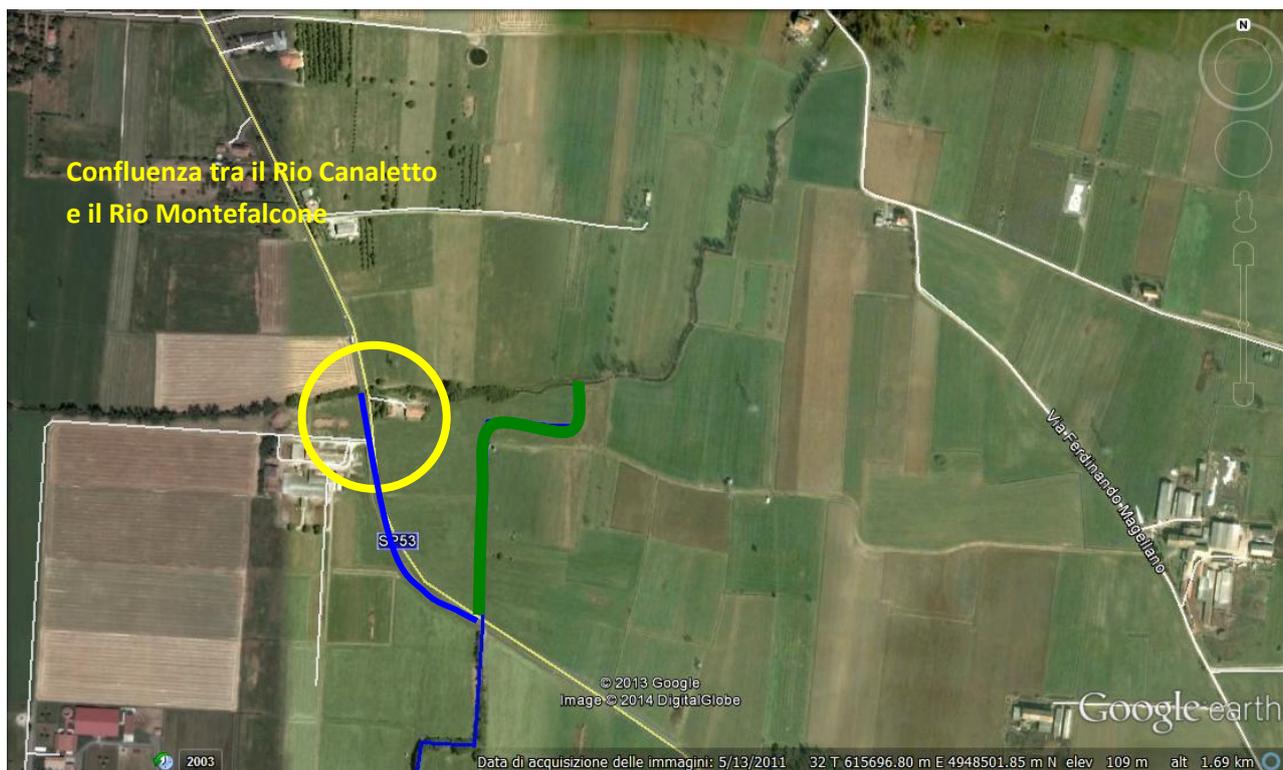
Figura 100 - Punto critico 8 del Rio Montefalcone.

L'immissione del Rio Montefalcone nel Rio Canaletto (Figura 100) è inoltre un punto idraulicamente critico (Figura 101), come confermato dalle recenti esondazioni avvenute nell'aprile del 2013, che hanno interessato la zona a Sud Est della confluenza in destra idraulica e la zona industriale di Montecchio in sinistra.

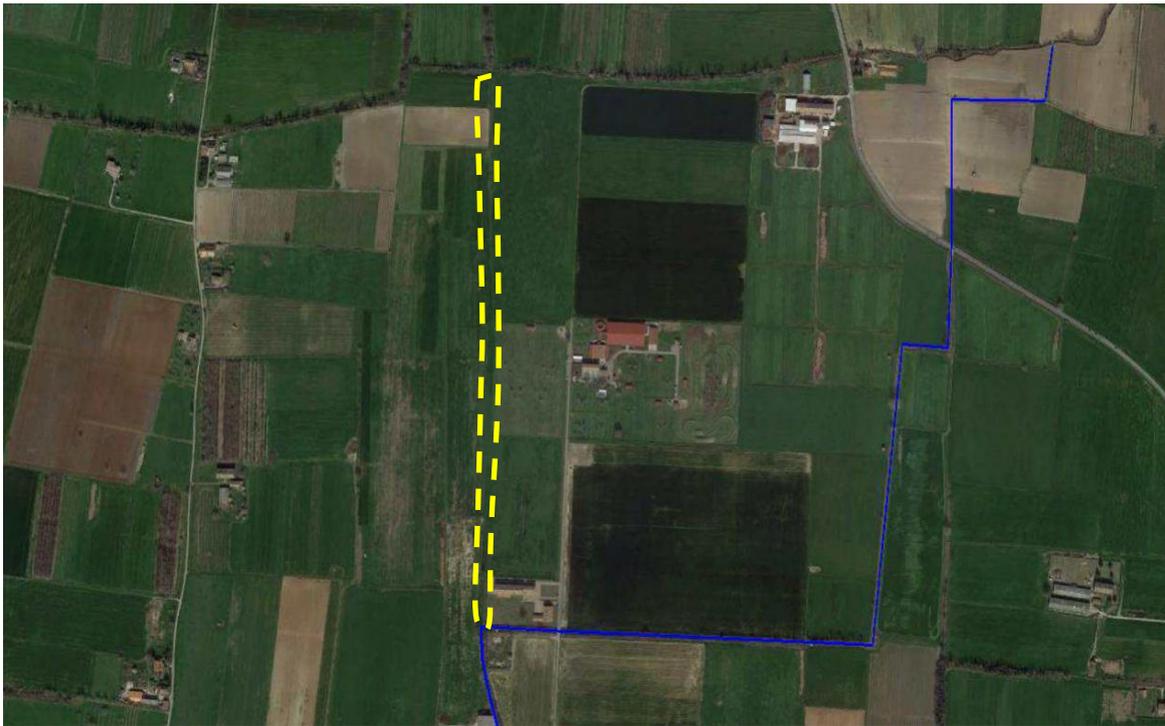
Figura 103 - Creazione di una cassa di espansione mediante scavo del canale abbandonato (linea gialla).

L'ipotesi di intervento illustrata a livello planimetrico di massima in Figura 103 richiederà di essere approfondita per valutare la fattibilità tecnica, amministrativa e vincolistica e i pro e contro tecnici, economici ed ecologici per poter determinare la strada da seguire.

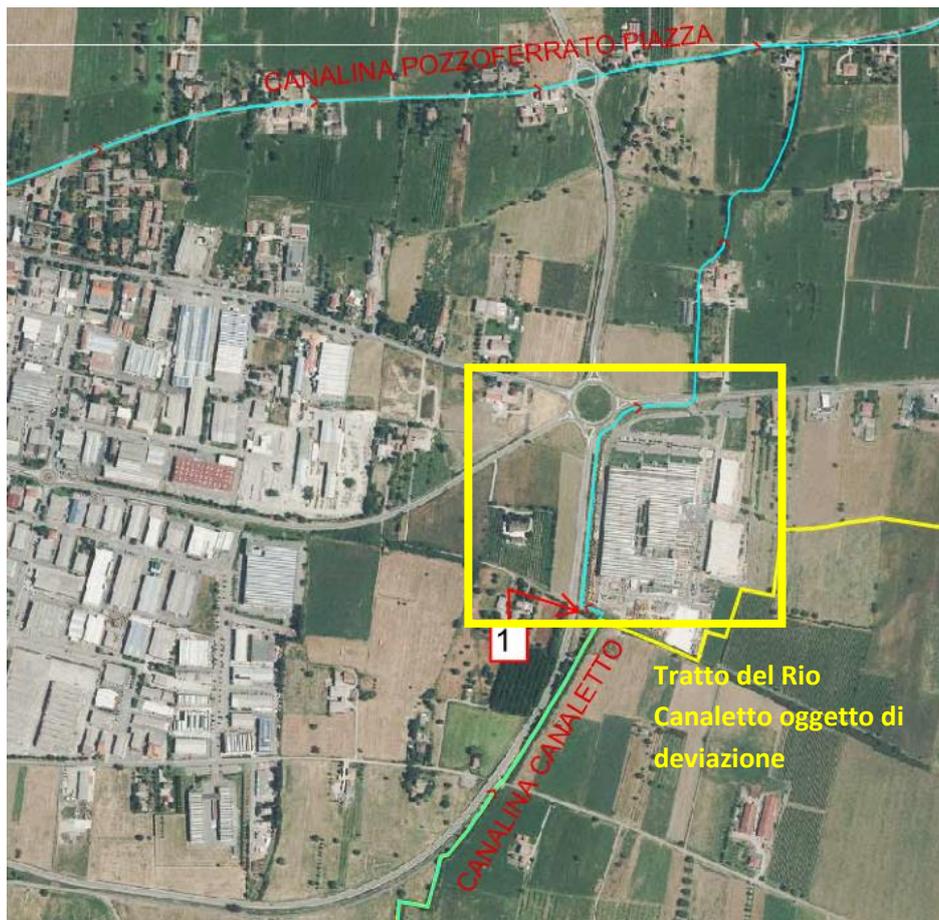
Il Rio Canaletto nella zona di attraversamento della nuova area industriale di Montecchio Emilia (Figura 108) è stato deviato con una curva a 90° contestualmente alla costruzione di nuovi insediamenti industriali e della nuova strada provinciale; nell'Aprile 2013 inoltre il piazzale dell'area è stato protetto con pannelli posti lungo la recinzione per evitare l'ingresso delle acque in corrispondenza della curva ad angolo retto sopra segnalata. In questo punto si registrano esondazioni del rio a causa della nuova conformazione assunta.

Figura 106 - Punto critico 1 del Rio Canaletto. Si nota, ove indicato con "1", il punto di deviazione del rio con una curva a 90° verso sinistra, al fine di permettere l'edificazione dell'area industriale presente in foto subito a valle della curva.

La situazione di criticità idraulica può essere affrontata mediante un intervento di tipo integrato idraulico-ambientale, basato sull'allontanamento dell'alveo dal bene esposto soggetto ad inondazioni da parte del Rio, tramite lo scavo in sinistra idraulica di un nuovo alveo e il riempimento del precedente e successiva riforestazione dell'area (Figura 107).

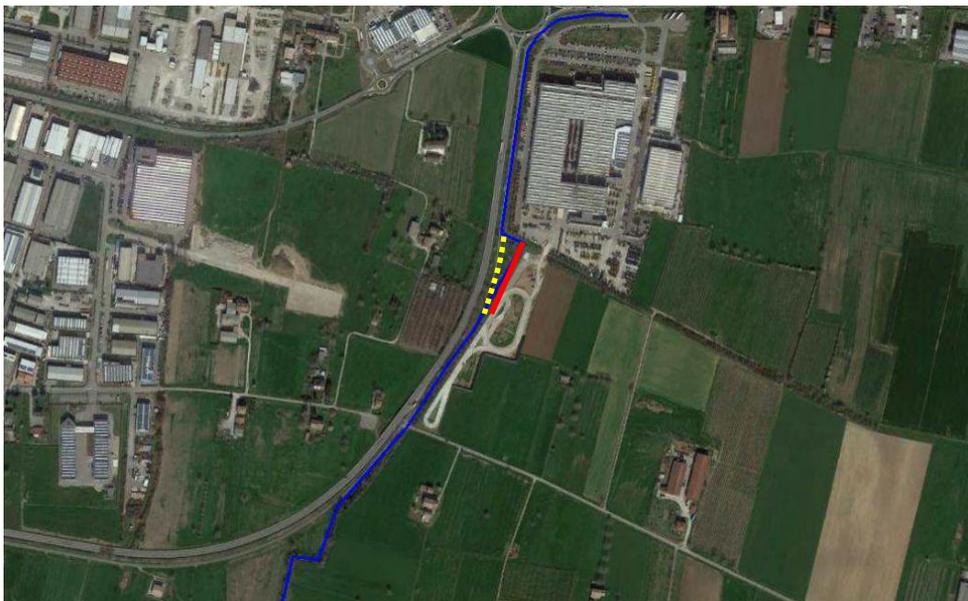
Figura 108 - Allontanamento della corrente dal bene esposto mediante scavo di un nuovo canale principale (in giallo) e ricopratura dell'originario (in rosso), con riforestazione dell'area.

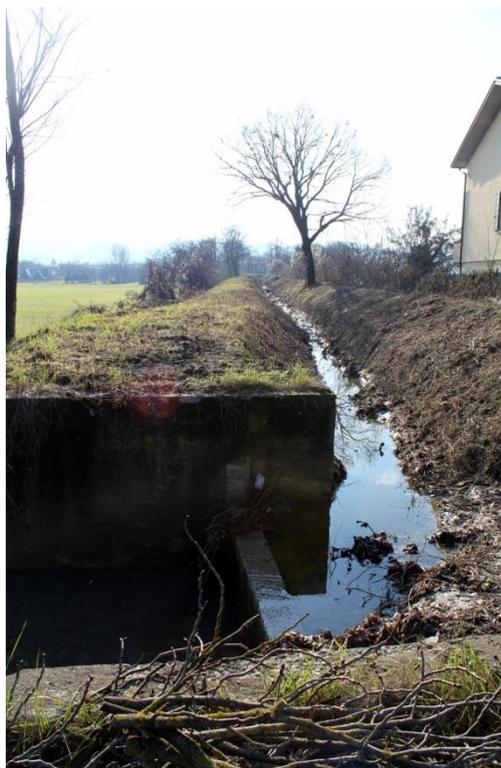
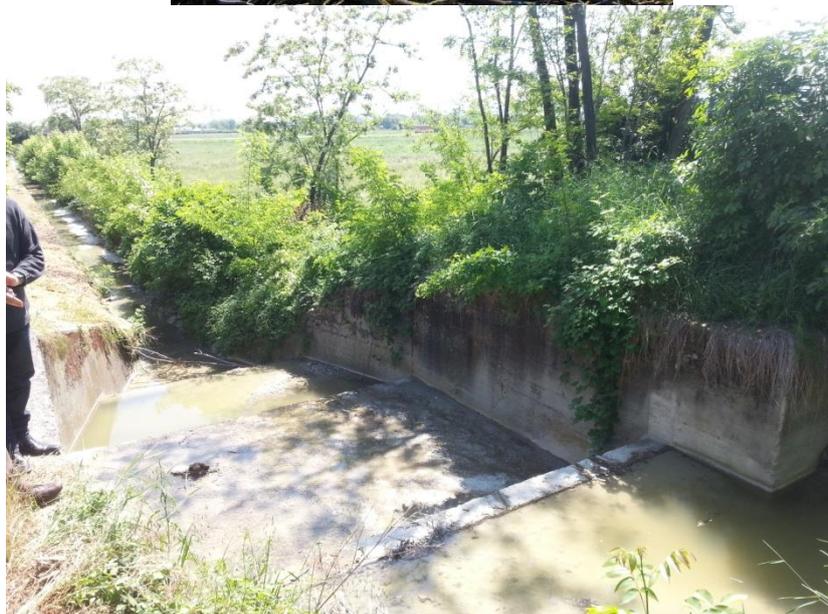
Il tratto tombato del Rio Enzola che attraversa l'abitato di Bibbiano (Figura 111) è stato realizzato con scotolari di diversi tipi e dimensioni, ha un'efficienza idraulica molto scarsa e tende ad intasarsi molto facilmente. Lo scolmatore del rio presente subito a monte del tratto tombato devia per buona parte le acque al di fuori del centro urbano ed è diventato sostanzialmente il corso principale dell'Enzola (Figura 112), anche in considerazione del fatto che l'ingresso al tratto tombato è quasi completamente ostruito. L'abbassamento del fondo del Rio Enzola previsto a monte dello scolmatore nell'ambito del progetto di riqualificazione del rio più sopra menzionato non potrà inoltre che aumentare questa tendenza, prevedendo un abbassamento del fondo del rio di circa 30 cm.

**Figura 112 - Punto critico 1 del Rio Enzola. Vista del Rio Enzola verso monte, prima dell'imbocco nel tratto tombinato (in alto) e vista della parte iniziale dello scolmatore (in basso).**

La situazione di pericolosità idraulica causata dalla pensilità del Rio Enzola e dalla sezione idraulica non sufficiente è giù stata in parte risolta con gli interventi realizzati nell'ambito del LIFE RII; si ritiene in ogni caso opportuno procedere ad un'ulteriore diminuzione della pericolosità idraulica del rio mediante la messa a disposizione di aree per l'esondazione delle piene in corrispondenza di bassure già presenti in destra idraulica a monte del Comune di Bibbiano (Figura 113). In questo caso l'intervento ha finalità

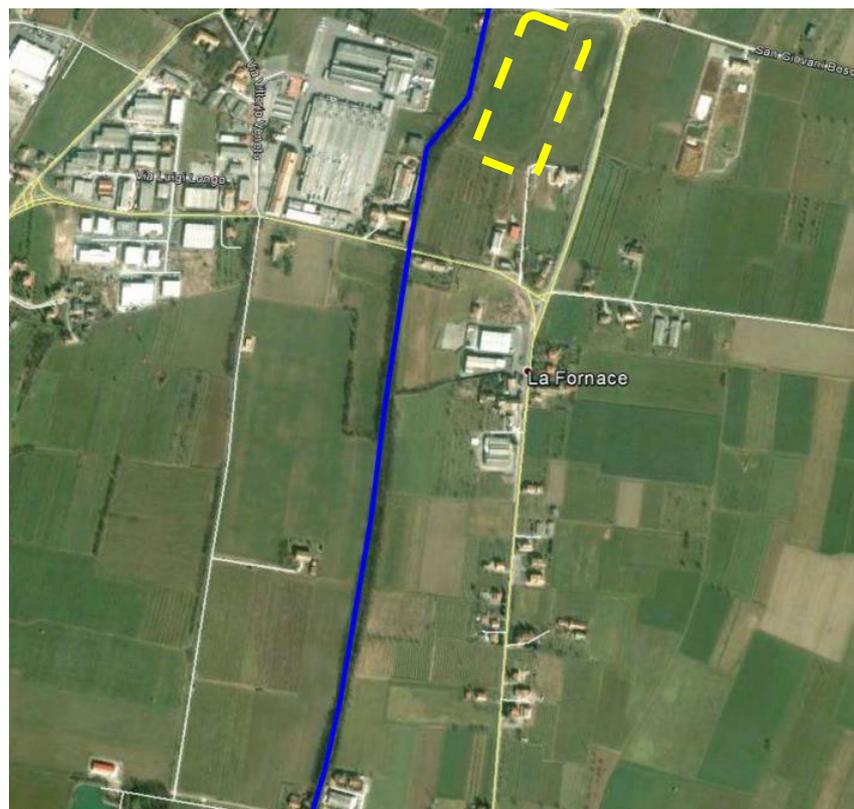
**Figura 114 – Laminazione delle piene in un'area adibita all'accumulo delle acque, "acquisita" mediante servitù idraulica (in verde l'argine di contenimento forestato da realizzarsi a chiusura delle bassure presenti lungo il perimetro dell'area).**

L'ipotesi di intervento è illustrata a livello planimetrico di massima in Figura 114 e richiederà di essere approfondita per valutare la fattibilità tecnica, amministrativa e vincolistica e i pro e contro tecnici, economici ed ecologici per poter determinare la strada da seguire.

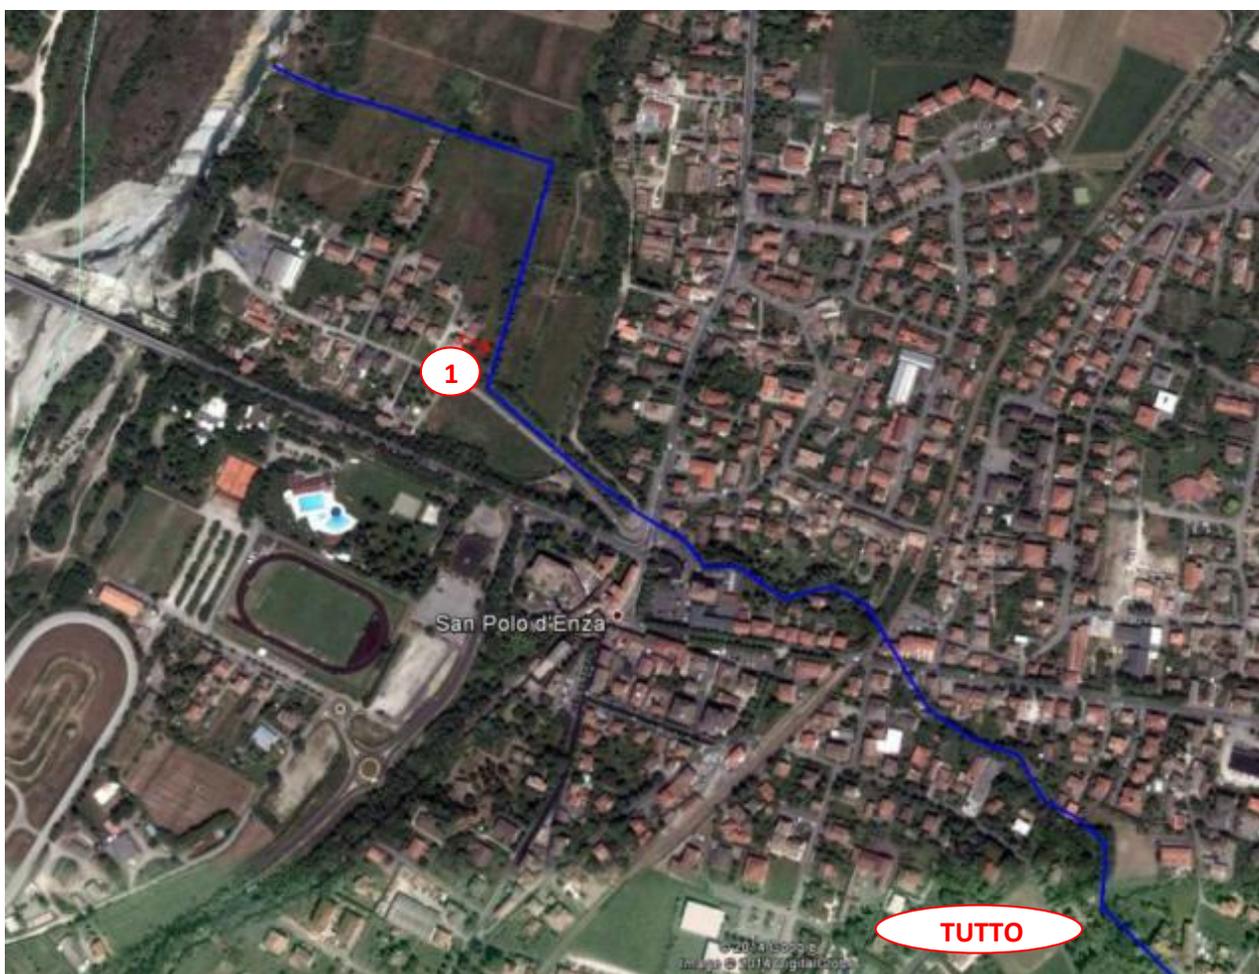
Figura 115 – Rio Bertolini – Punto critico in cui sono segnalate problematiche idrauliche e idromorfologiche.

Le problematiche del Rio Bertolini sono state affrontate in larga parte durante il progetto di riqualificazione idraulico-ambientale realizzata nell'ambito del LIFE+ RII; con il presente lavoro si segnala una problematica idraulica residua che riguarda il tratto terminale arginato pensile del corso d'acqua (Figura 115), sintetizzata nella tabella seguente.

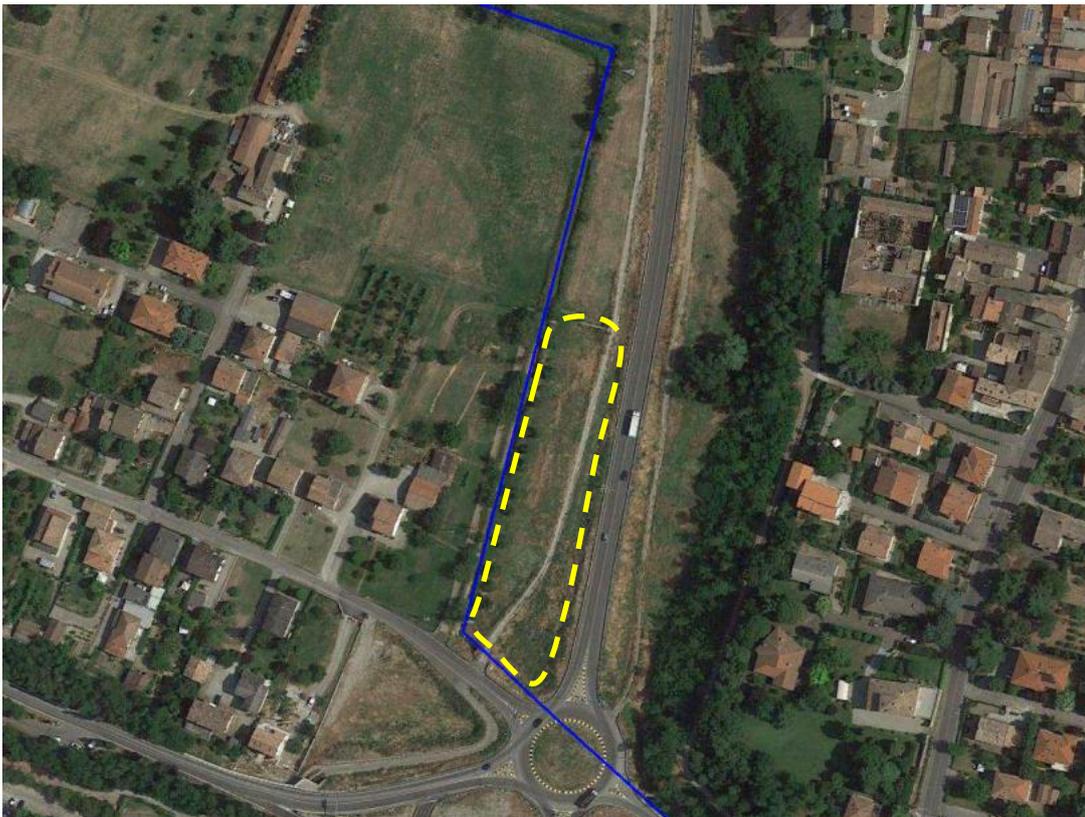
Figura 119 - Cassa di espansione da realizzarsi in una area attualmente ribassata e delimitata da rilevati arginali, stradali e murari (in giallo), mediante modifica dell’arginatura presente in destra idraulica al fine di realizzare le opere di immissione e di uscita delle acque.

L'ipotesi di intervento è illustrata a livello planimetrico di massima in Figura 119 e richiederà di essere approfondita per valutare la fattibilità tecnica, amministrativa e vincolistica e i pro e contro tecnici, economici ed ecologici per poter determinare la strada da seguire.

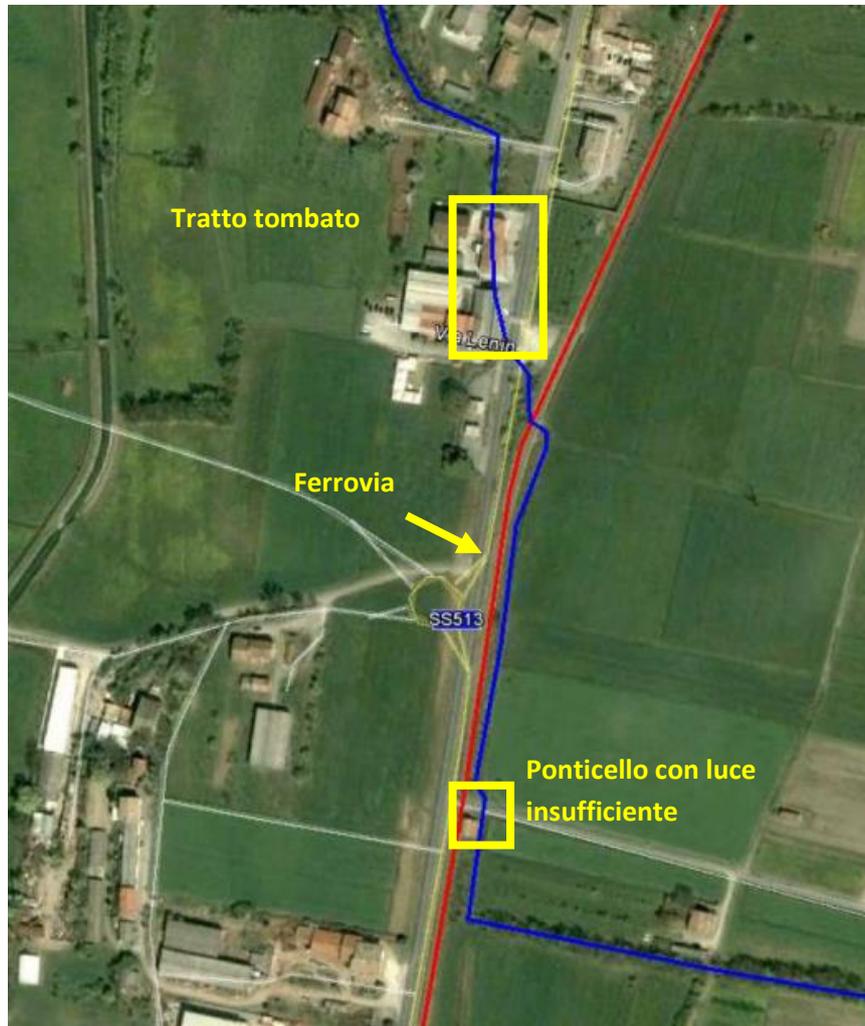
In questo tratto il rio affianca un rilevato ferroviario che è soggetto a potenziali esondazioni tra un ponticello con luce insufficiente a monte e il tratto tombato posto poco più a valle.

Figura 122 - Punto critico 1 del Rio Fontaneto. Tratto che affianca la ferrovia e che è soggetto a potenziali esondazioni tra un ponticello con luce insufficiente a monte e il tratto tombato posto poco più a valle.

La problematica idraulica è generata essenzialmente dall'insufficienza idraulica della luce del ponticello esistente, il quale richiede di essere adeguato al fine di evitare il sormonto dello stesso con allagamento della ferrovia (Figura 124).

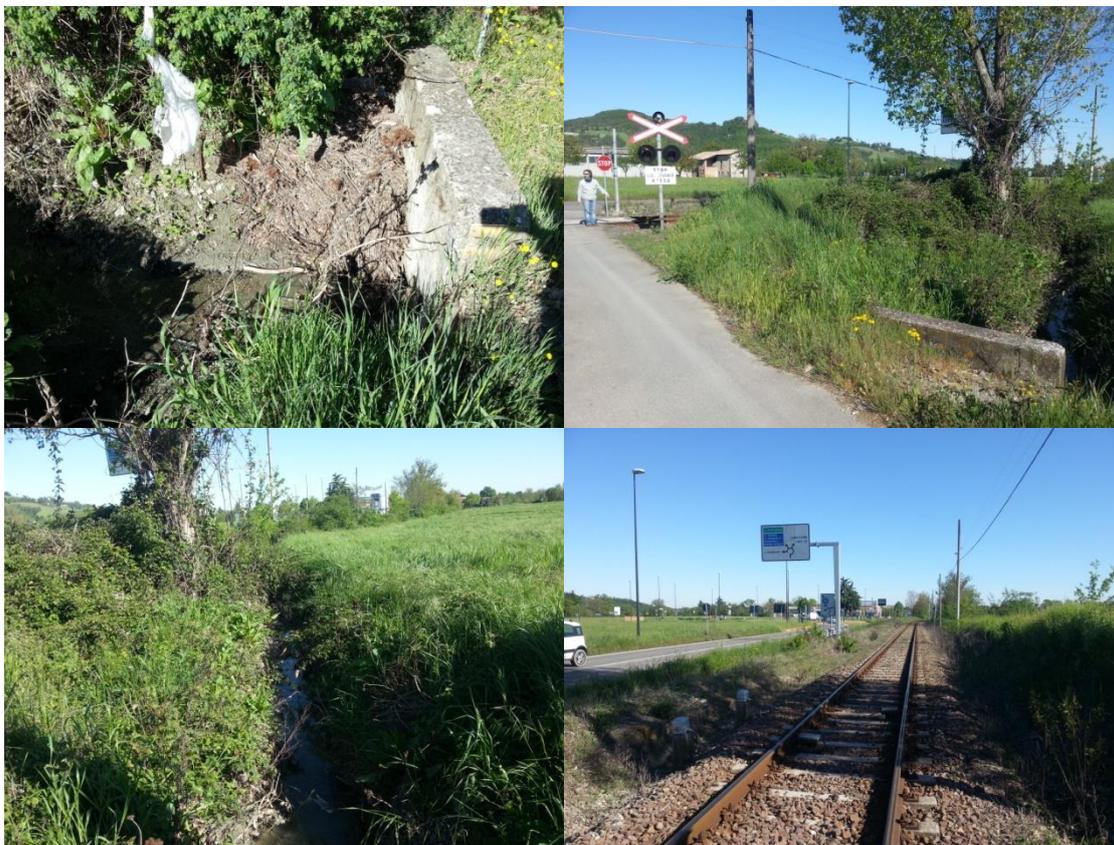
Figura 123 - Punto critico 1 del Rio Fontaneto. In alto a sinistra: imbocco occluso del ponticello; in alto a destra: rio a valle del ponticello, con la ferrovia in sinistra; in basso a sinistra: vegetazione presente lungo il tratto di rio a valle del ponticello; in basso a destra: ferrovia e, a destra, rilevato arginale in sinistra idraulica del rio.

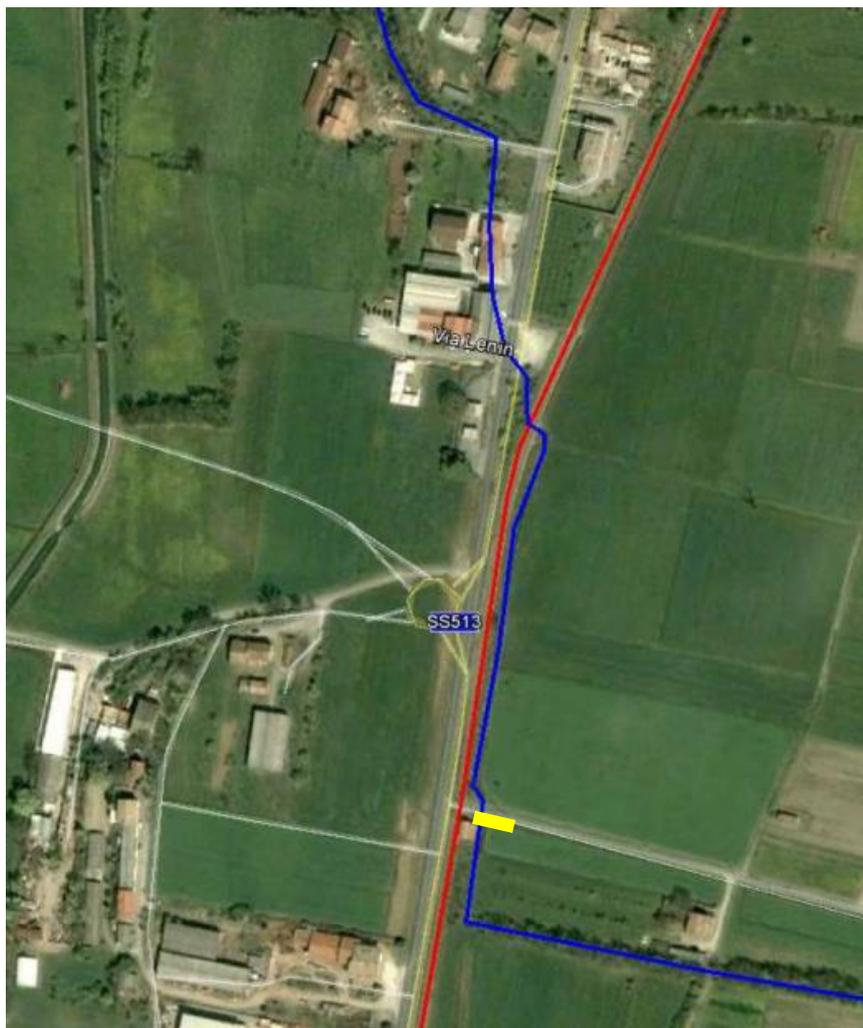
Figura 124 – Schema tipologico di intervento. Sostituzione del ponte (linea gialla).
