## AZIONE B.2

# ELABORAZIONE DI UN PROGRAMMA INTEGRATO DI RIQUALIFICAZIONE IDRAULICO-AMBIENTALE A SCALA DELL'INTERA AREA DI STUDIO

## RELAZIONE FINALE

**Ing. Marco Monaci**

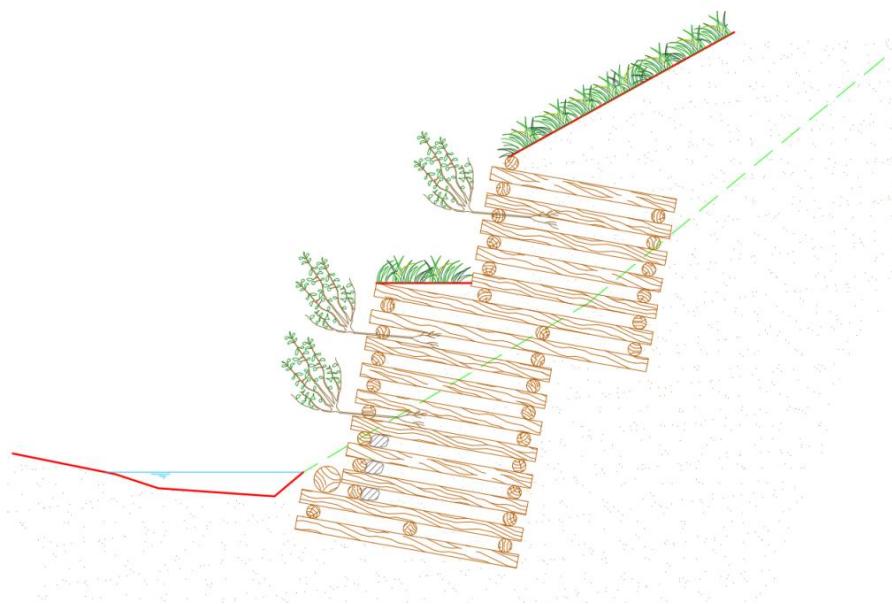
Figura 5 – Schema tipologico di intervento. Palificata viva (2 gradoni) per il consolidamento del versante.

La situazione di instabilità della sponda può essere in questo caso affrontata mediante il consolidamento del versante tramite l'utilizzo delle tecniche dell'ingegneria naturalistica, in particolare tramite la posa di gradoni realizzati mediante una palificata rinverdita (Figura 5). In questo caso l'intervento ha finalità prettamente strutturali e non porta benefici ecologici sostanziali, prevedendo l'arresto delle naturali dinamiche di arretramento delle sponde al fine di proteggere un bene esposto non delocalizzabile a costi paragonabili a quello dell'intervento (pista ciclabile).

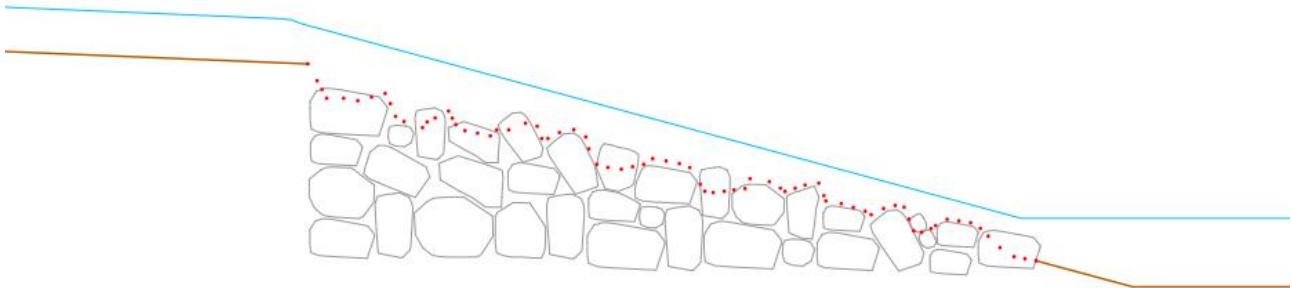
Figura 9 – Schema tipologico di intervento. Rampa in massi per la stabilizzazione del fondo e il consolidamento del versante.

Si ritiene che la stabilizzazione del fondo (ad es. mediante la posa di massi) in corrispondenza della frana possa contribuire a diminuire la sua attività (Figura 9).

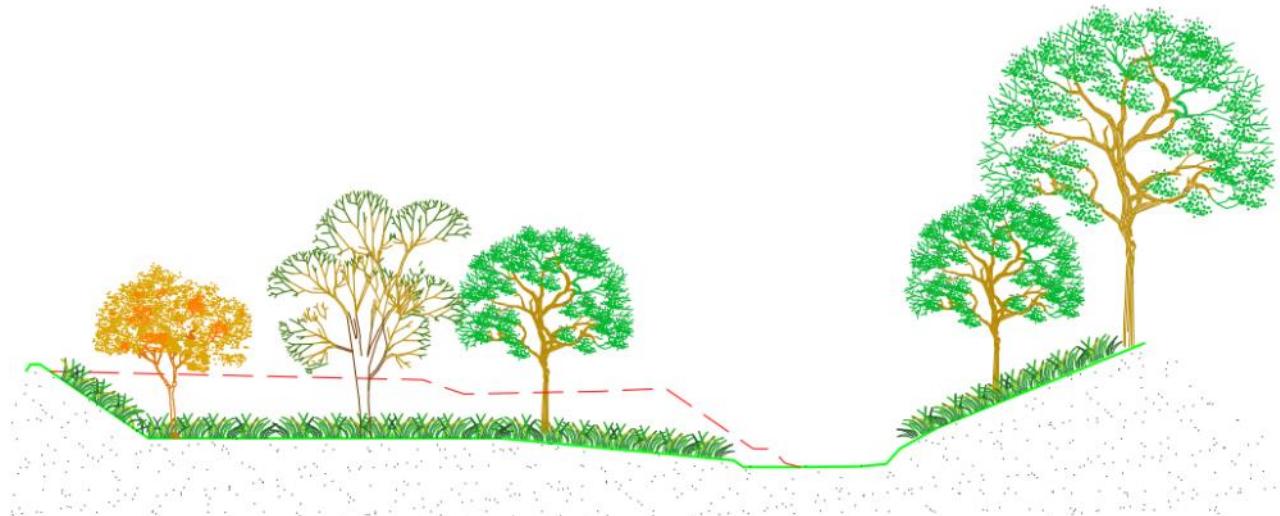
Figura 14 – Schema tipologico di intervento. Allargamento naturalistico di sezione al fine di favorire la laminazione delle piene a monte del ponte con luce insufficiente.

Una seconda ipotesi prevede invece un intervento di tipo integrato idraulico-ambientale, basato sulla creazione di aree allagabili distribuite lungo il rio al fine di favorire la laminazione delle piene ed evitare che queste interessino la strada e le abitazioni presenti nei pressi del ponte (Figura 14). In questo caso l'intervento porterebbe ad un incremento degli habitat naturali presenti lungo il rio e ne preserverebbe le dinamiche evolutive.

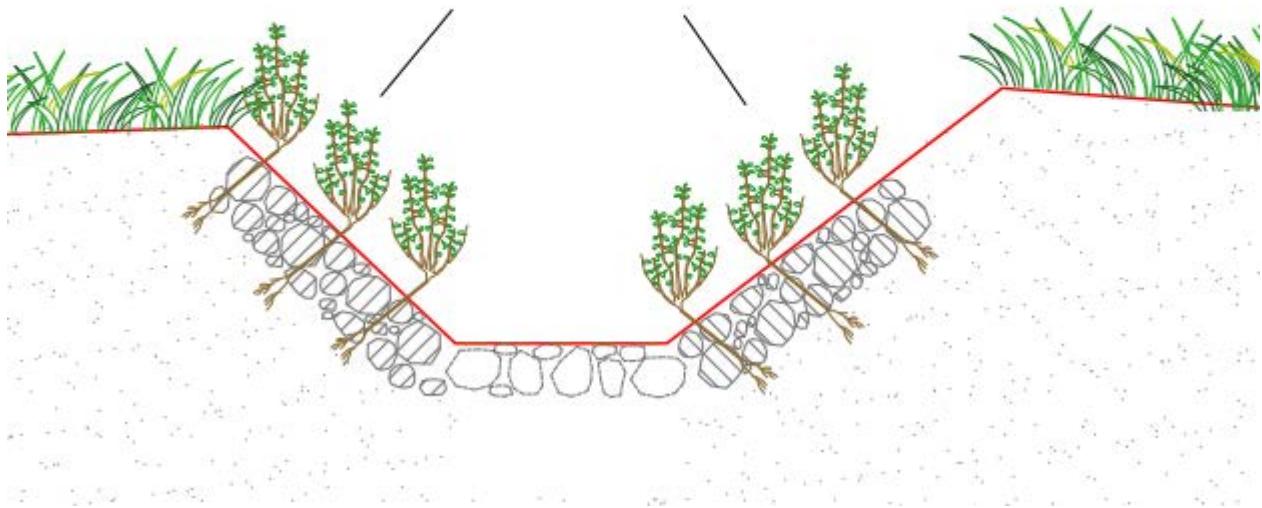
Figura 19 – Schema tipologico di intervento. Consolidamento di fondo e sponde nei pressi del ponte mediante l'uso di tecniche di intervento “classiche” (possa di massi rinverditi).

L'ammaloramento delle opere presenti nei pressi del ponticello pedonale realizzate per stabilizzare il fondo e le rive richiede un intervento di ripristino al fine di evitare ulteriori problematiche di tipo strutturale (Figura 19).

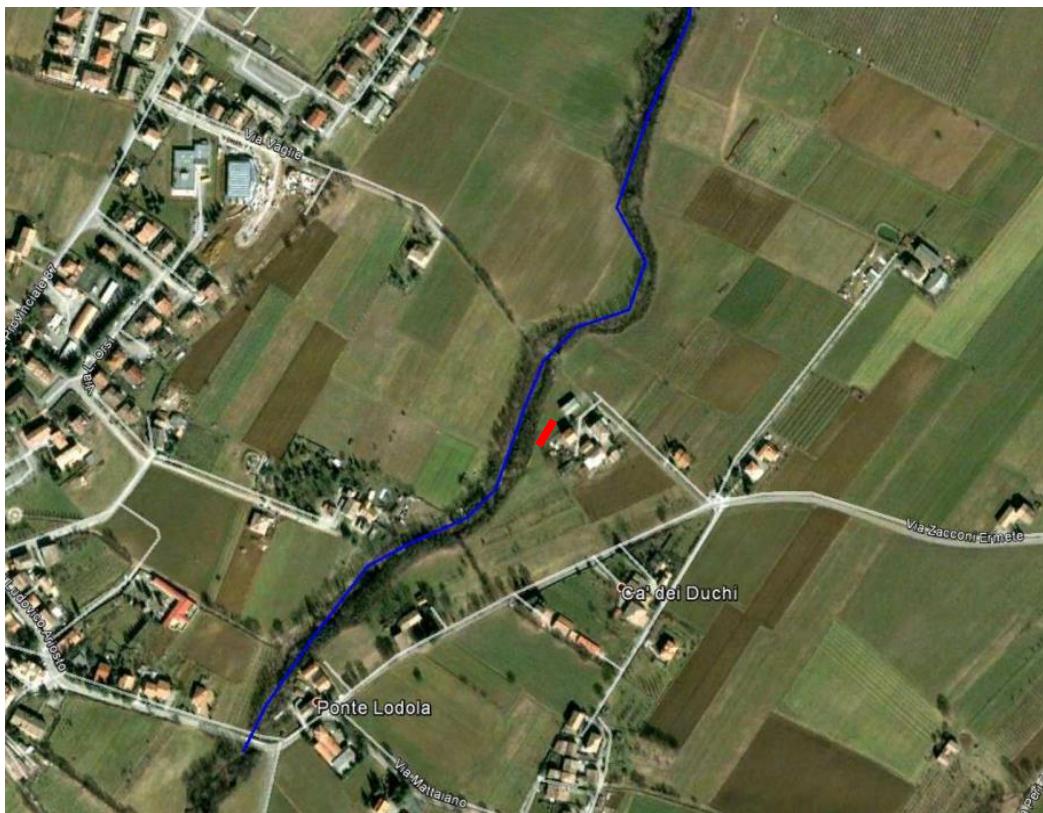
Figura 20 – Consolidamento di fondo e sponde nei pressi del ponte mediante l'uso di tecniche di intervento “classiche” (possa di massi rinverditi) (in rosso).

L'ipotesi di intervento è illustrata a livello planimetrico di massima in Figura 20 e richiederà di essere approfondita per valutare la fattibilità tecnica, amministrativa e vincolistica e i pro e contro tecnici, economici ed ecologici per poter determinare la strada da seguire.

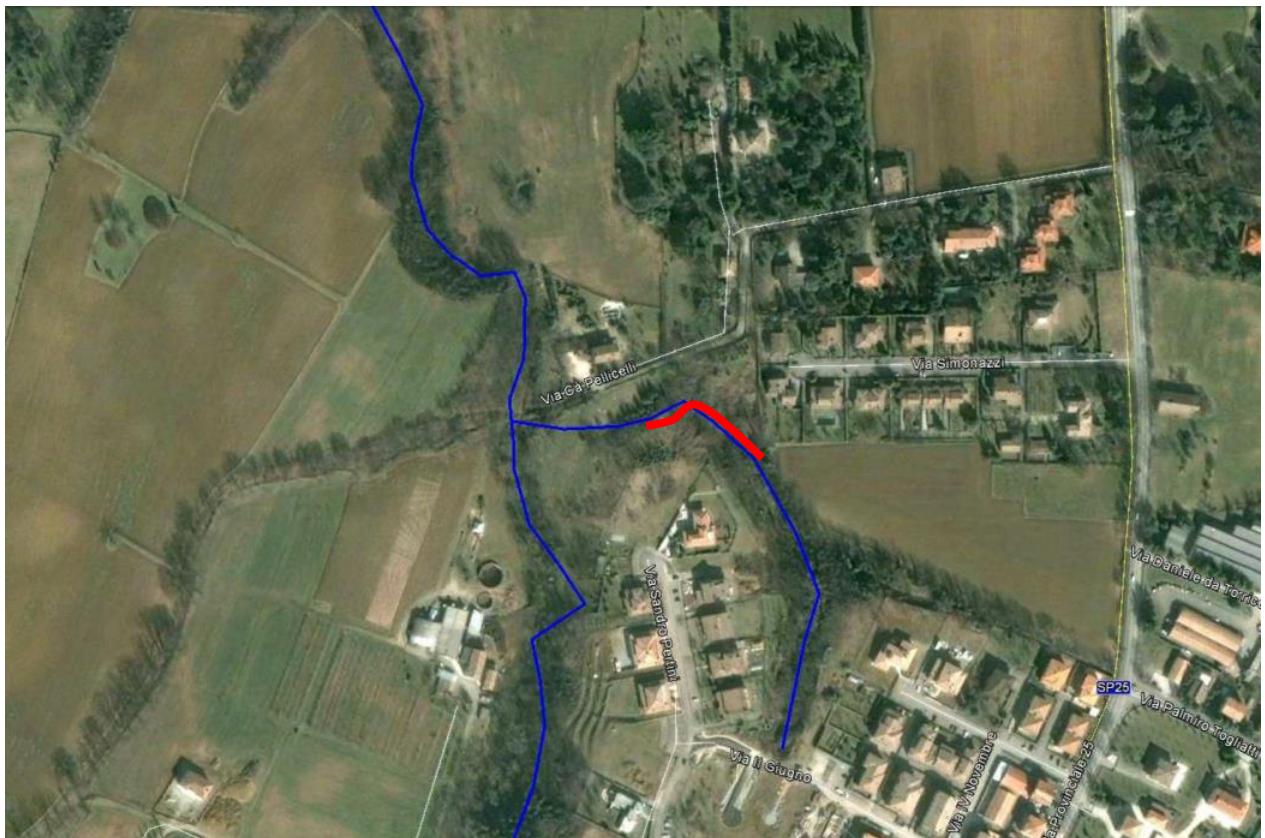
A ridosso della sponda destra del Torrente Arianna è presente un versante che attualmente si trova in condizioni di instabilità, la quale può mettere a rischio le abitazioni poste sulla sommità del versante stesso (Figura 23).

Figura 23 – Consolidamento del tratto tominato (in rosso) (localizzazione puramente indicativa...).

L'ipotesi di intervento è illustrata a livello planimetrico di massima in Figura 23 e richiederà di essere approfondita per valutare la fattibilità tecnica, amministrativa e vincolistica e i pro e contro tecnici, economici ed ecologici per poter determinare la strada da seguire.

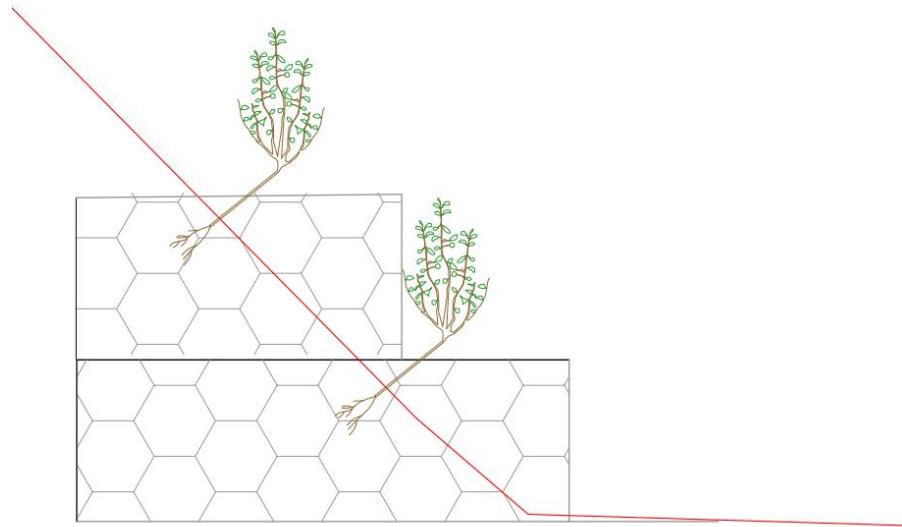
Figura 29 – Schema tipologico di intervento. Consolidamento del piede del versante mediante l'utilizzo di gabbioni rinverditi.

Si ritiene infatti che la stabilizzazione del piede di sponda in corrispondenza della frana possa contribuire a diminuire la sua attività; si propone pertanto la messa a dimora di gabbioni rinverditi al piede di sponda come illustrato a livello schematico in Figura 29.

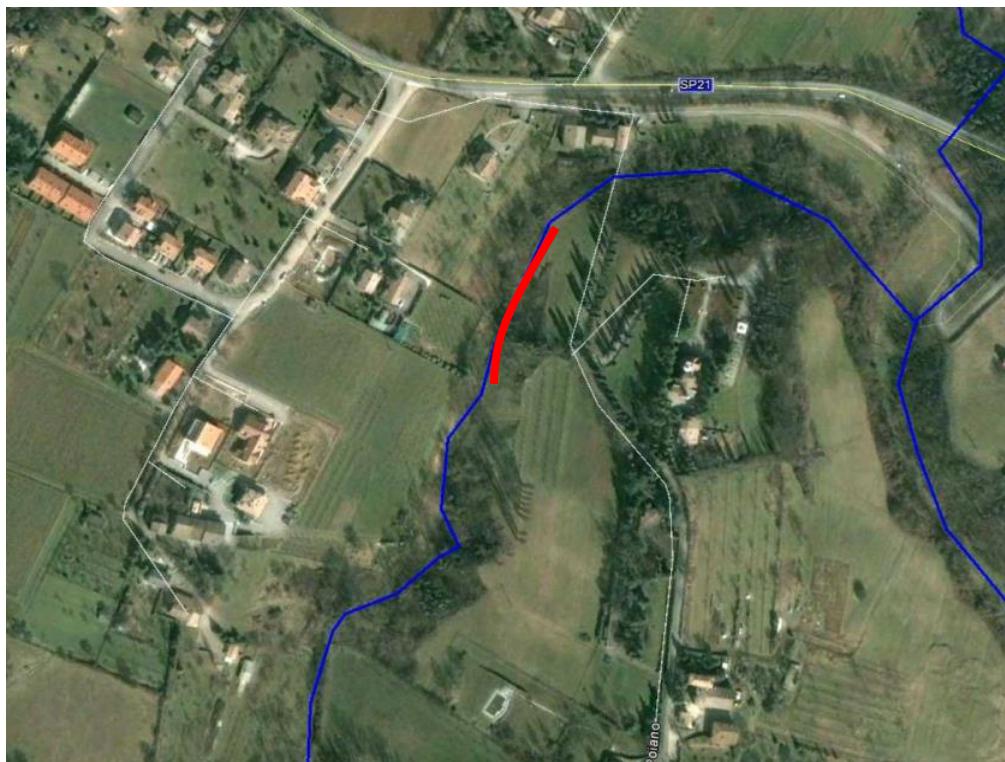
Figura 30 – Consolidamento del piede del versante mediante l'utilizzo di gabbioni rinverditi (in rosso) (localizzazione puramente indicativa)..

L'ipotesi di intervento è illustrata a livello planimetrico di massima in Figura 30 e richiederà di essere approfondita per valutare la fattibilità tecnica, amministrativa e vincolistica e i pro e contro tecnici, economici ed ecologici per poter determinare la strada da seguire.

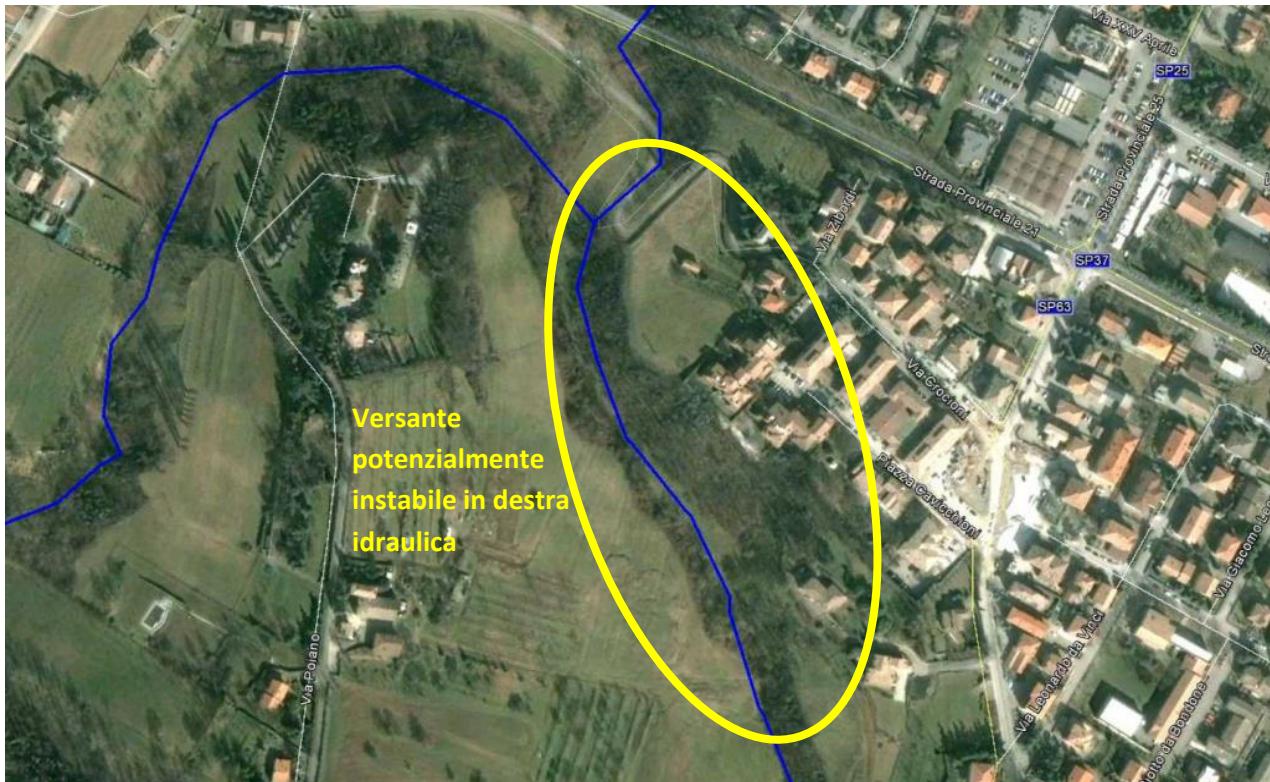
A ridosso della sponda destra del Rio Poiano, da cui trae orine il Torrente Arianna, è presente un versante che attualmente si trova in condizioni di instabilità potenziale, la quale può mettere a rischio le abitazioni poste sulla sommità del versante stesso.

Figura 31 - Punto critico 4 del Rio Poiano. Versante potenzialmente instabile in destra idraulica.

Analogamente al punto critico 3, la frana attiva che interessa il versante in destra idrografica mette a rischio delle abitazioni e può essere controllata intervenendo sia sul versante stesso (azione non oggetto del presente lavoro) sia sul corso d'acqua.

Si ritiene infatti che la stabilizzazione del piede di sponda in corrispondenza della frana possa contribuire a diminuire la sua attività; si propone pertanto la messa a dimora di gabbioni rinverditi al piede di sponda come illustrato a livello schematico in Figura 32.

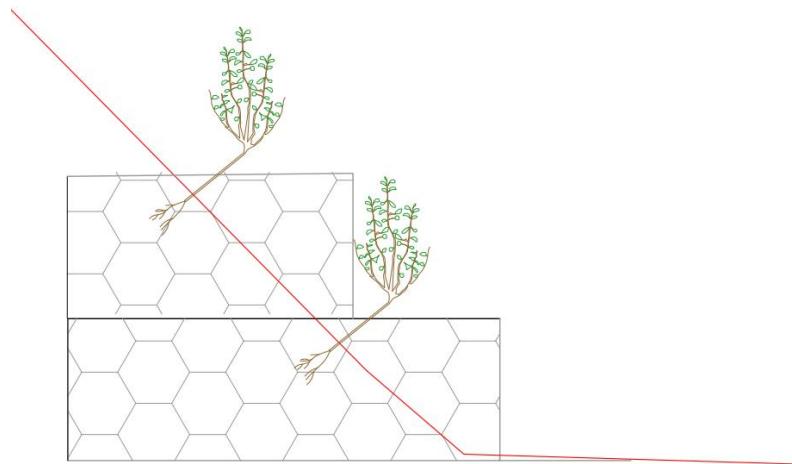
Figura 32 – Schema tipologico di intervento. Consolidamento del piede del versante mediante l'utilizzo di gabbioni rinverditi.

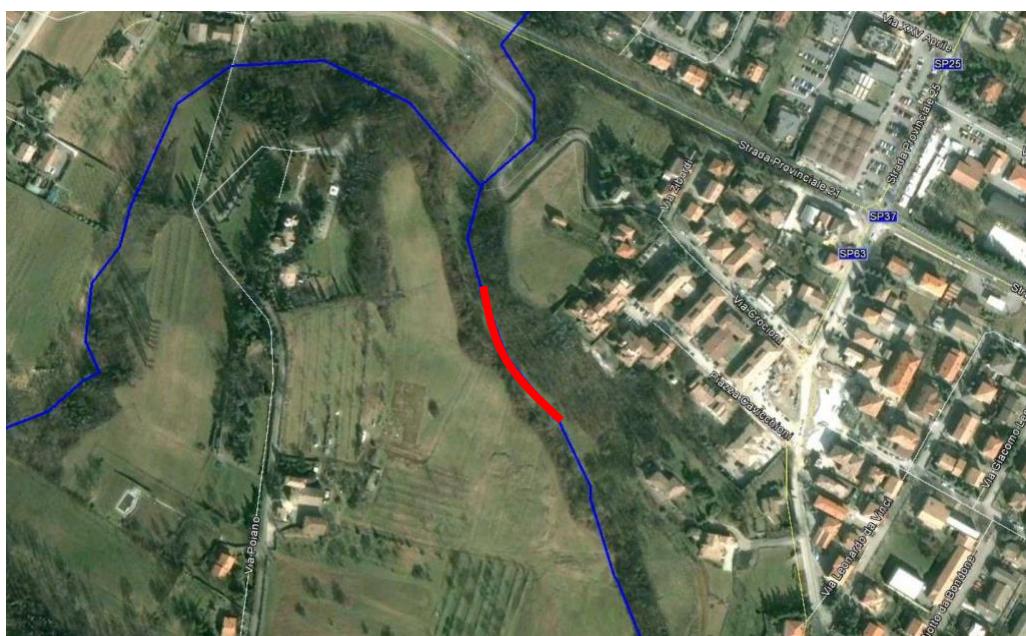
Figura 33 – Consolidamento del piede del versante mediante l'utilizzo di gabbioni rinverditi (in rosso) (localizzazione puramente indicativa).

L'ipotesi di intervento è illustrata a livello planimetrico di massima in Figura 33 e richiederà di essere approfondita per valutare la fattibilità tecnica, amministrativa e vincolistica e i pro e contro tecnici, economici ed ecologici per poter determinare la strada da seguire.

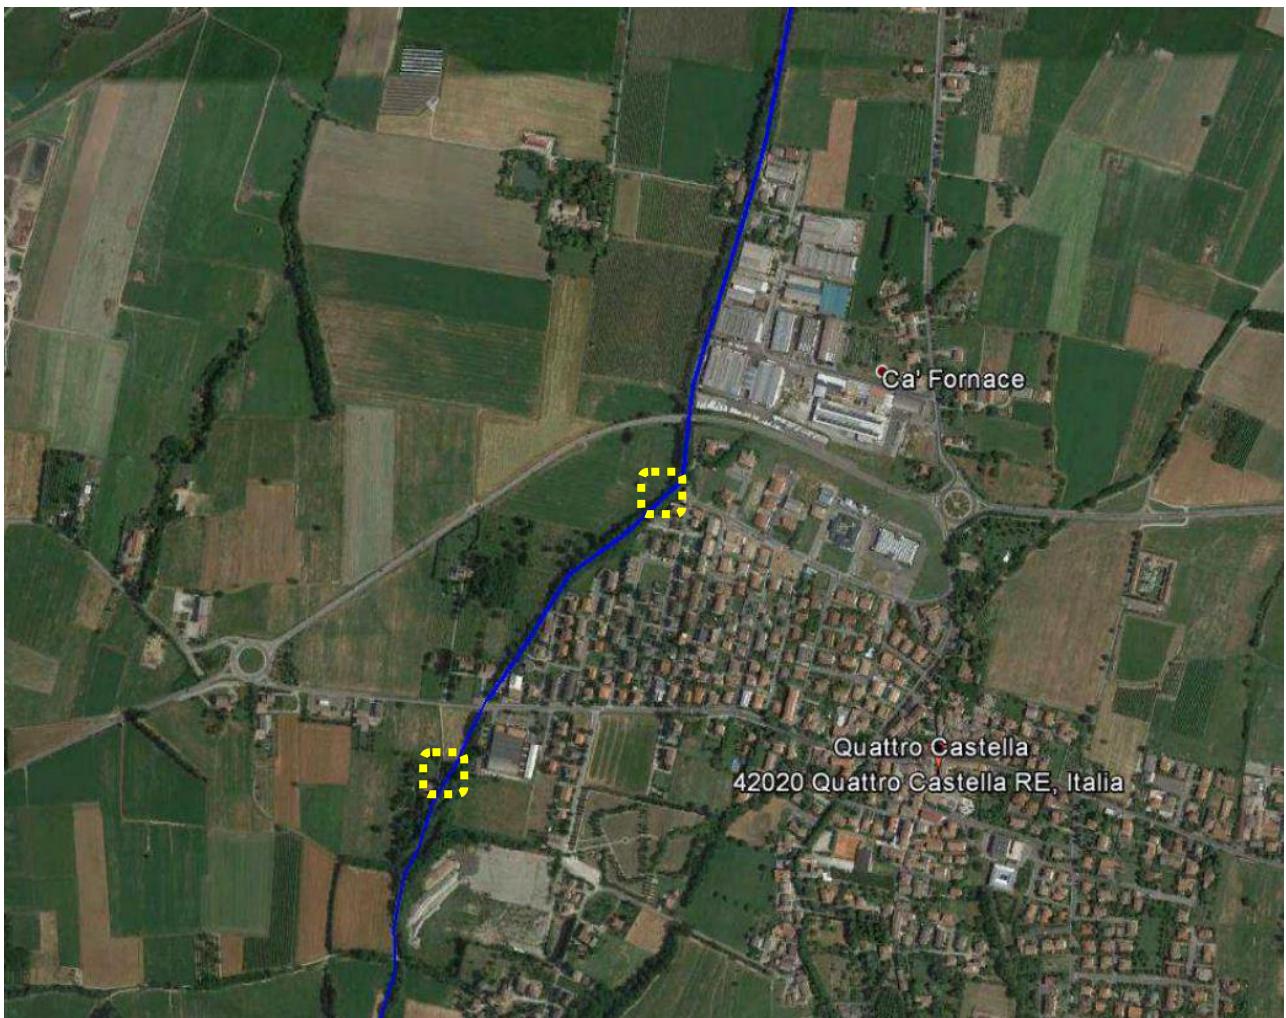
Figura 39 – Laminazione delle piene in un’area adibita all’accumulo delle acque (cassa di espansione) nei due punti indicati corrispondenti a due sezioni critiche di rio Enzola (la localizzazione indicata è solamente esemplificativa dell’intervento e andrà definita in fase progettuale)

L'ipotesi di intervento è illustrata a livello planimetrico di massima in Figura 39 e richiederà di essere approfondita per valutare la fattibilità tecnica, amministrativa e vincolistica e i pro e contro tecnici, economici ed ecologici per poter determinare la strada da seguire.

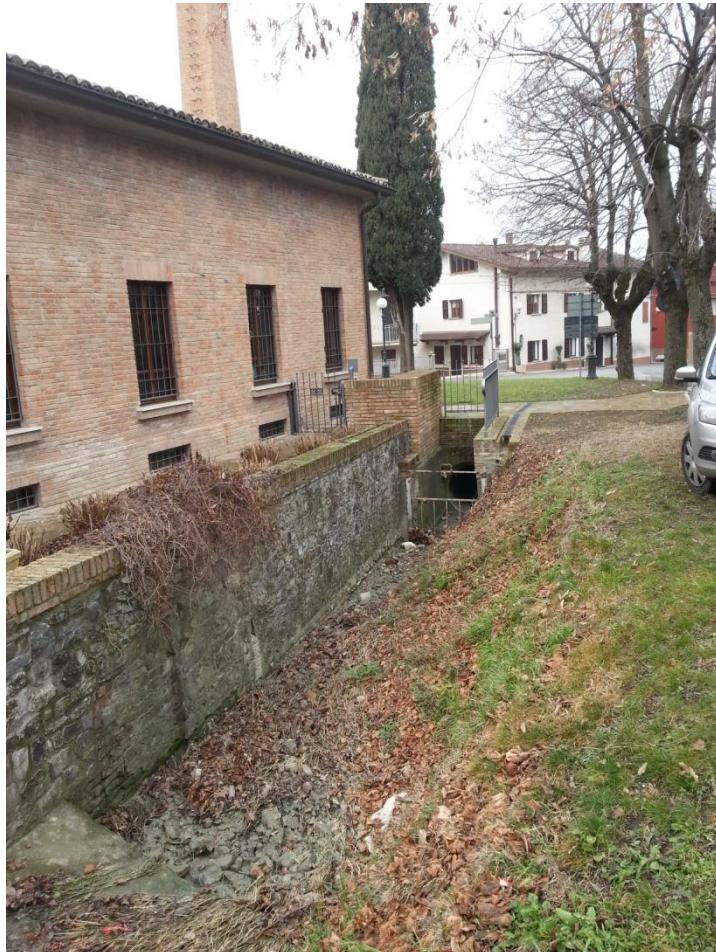
Figura 43 – Punto critico 1 del Rio Bianello – Inizio del tratto tombato.

Si ritiene quindi opportuno procedere ad un’ulteriore diminuzione della pericolosità del rio mediante la realizzazione di un’area per l’esondazione delle piene a monte del tratto tombinato (Figura 44).

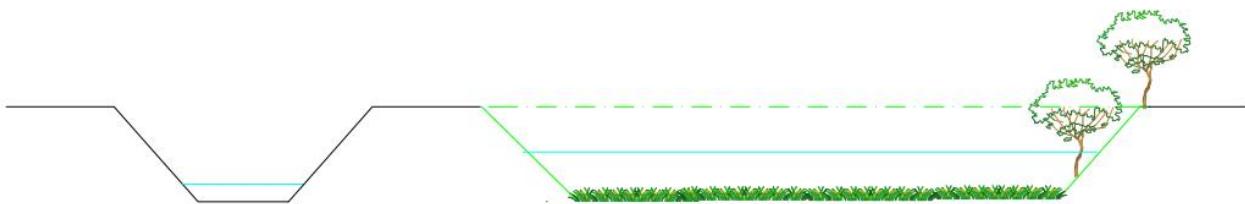
Figura 44 – Schema tipologico di intervento. Laminazione delle piene in un’area adibita all’accumulo delle acque, “acquisita” mediante servitù idraulica (in verde l’argine di contenimento forestato da realizzarsi a chiusura delle bassure presenti lungo il perimetro dell’area) (la localizzazione indicata è solamente esemplificativa dell’intervento e andrà definita in fase progettuale).

In questo caso l’intervento porterà benefici ecologici medi e non direttamente associati al corso d’acqua, quanto piuttosto all’area adibita alla laminazione delle piene, che potrà essere opportunamente riqualificata dal punto di vista naturalistico.

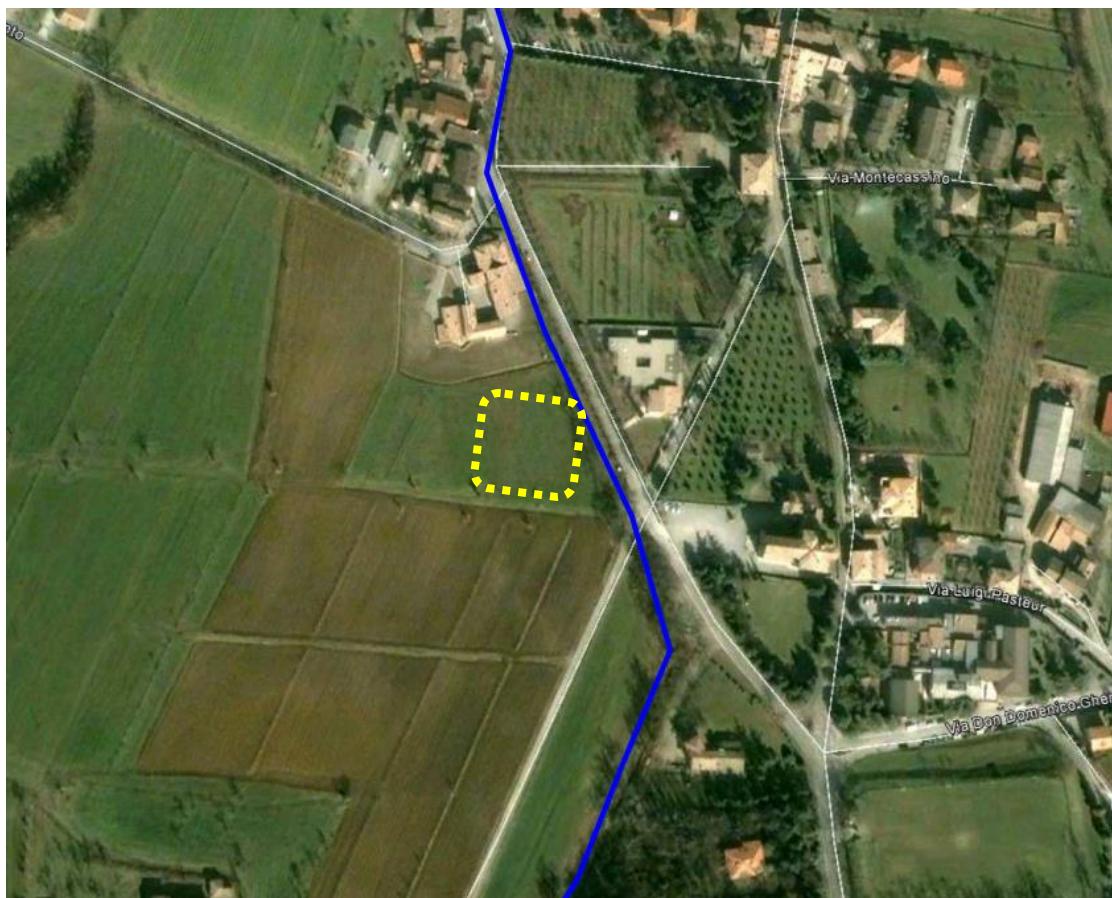
Figura 45 – Laminazione delle piene in un’area adibita all’accumulo delle acque, “acquisita” mediante servitù idraulica

L’ipotesi di intervento è illustrata a livello planimetrico di massima in Figura 45 e richiederà di essere approfondita per valutare la fattibilità tecnica, amministrativa e vincolistica e i pro e contro tecnici, economici ed ecologici per poter determinare la strada da seguire.

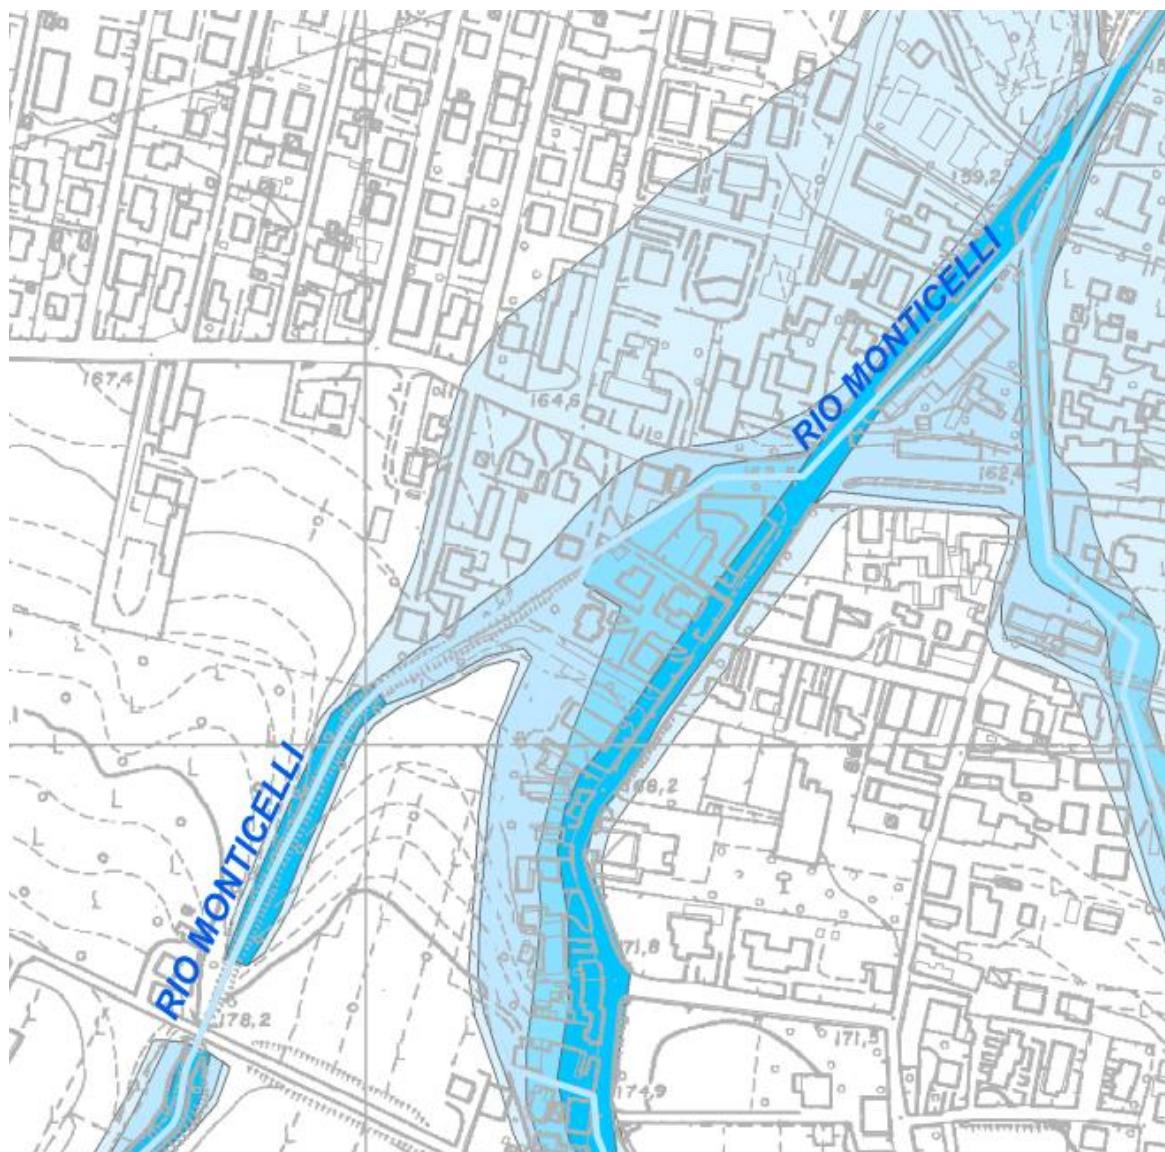
Il Rio Monticelli attraversa tombato il centro abitato di Quattro Castella e genera potenziali esondazioni a causa dell'insufficienza della sezione della tubazione presente (Figura 52).

Figura 48 - Rio Monticelli: aree allagabili individuate dallo studio idraulico Quattro Castella, 2007.

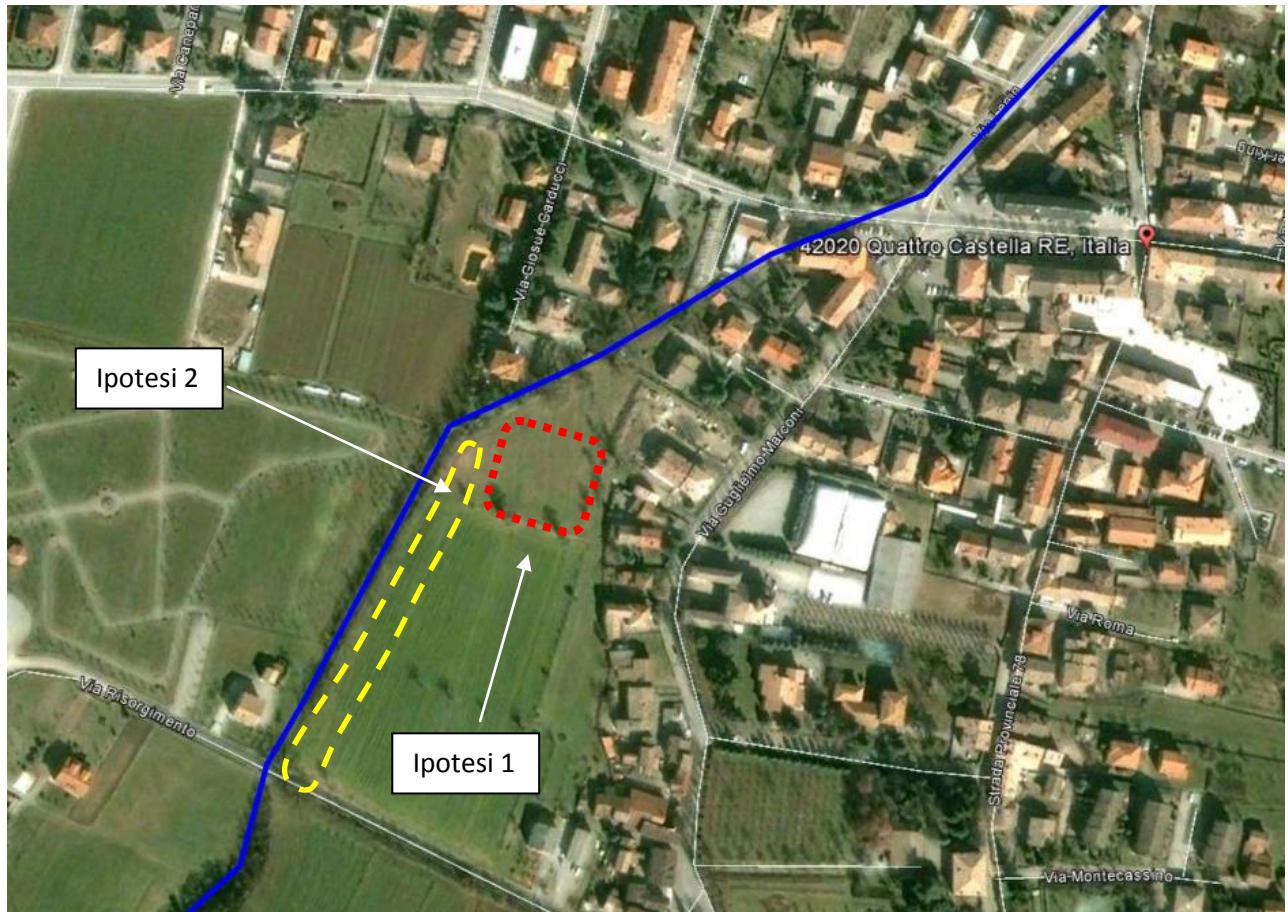
Figura 52 – Ipotesi 1: cassa di espansione (in rosso). Ipotesi 2: allargamento naturalistico di sezione per la laminazione delle piene (in giallo) (la localizzazione indicata è solamente esemplificativa dell'intervento e andrà definita in fase progettuale).

La situazione di pericolosità idraulica del Rio Monticelli può essere affrontata mediante la realizzazione di interventi (combinati o meno) di laminazione diffusa lungo l'asta (allargamenti naturalistici di sezione) e di accumulo delle piene in un'area adibita a cassa di espansione, a monte del tratto tombinato (Figura 50).

In questo caso l'intervento potrà portare benefici ecologici elevati se realizzato mediante allargamento del corso d'acqua, oppure medi se realizzato solo mediante la realizzazione dell'area di laminazione delle piene, che potrà essere opportunamente riqualificata dal punto di vista naturalistico.

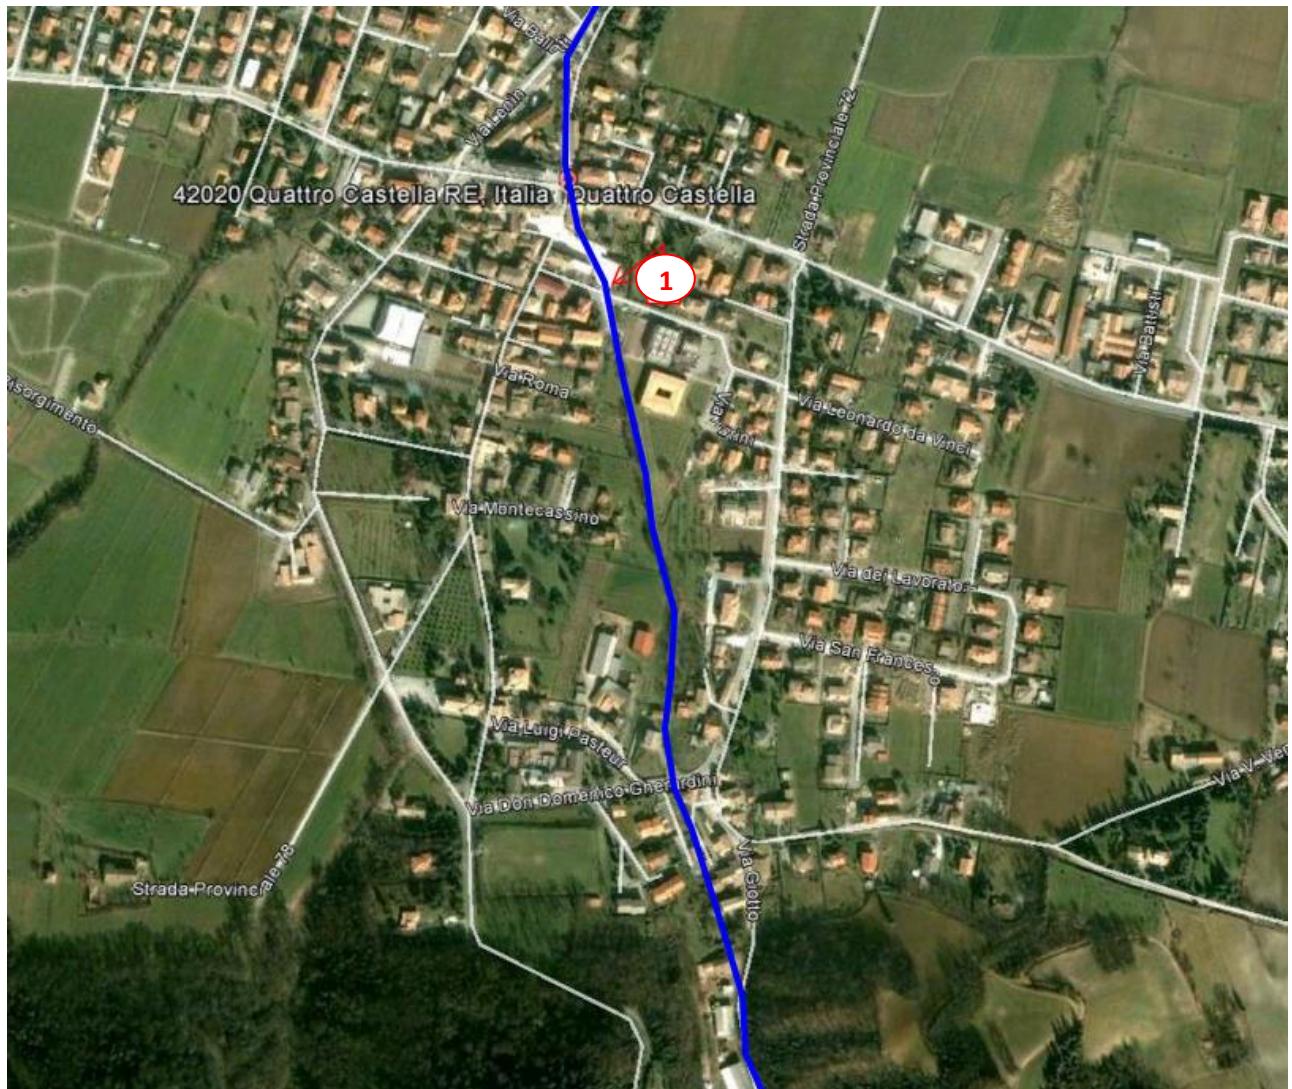
Figura 53 – Rio da Corte – Punti critici in cui sono segnalate problematiche idrauliche e idromorfologiche.

Il tratto tombato del Rio da Corte che attraversa l'abitato di Quattro Castella genera problematiche idrauliche che devono essere affrontate al fine di diminuire la probabilità che si verifichino allagamenti del centro cittadino.

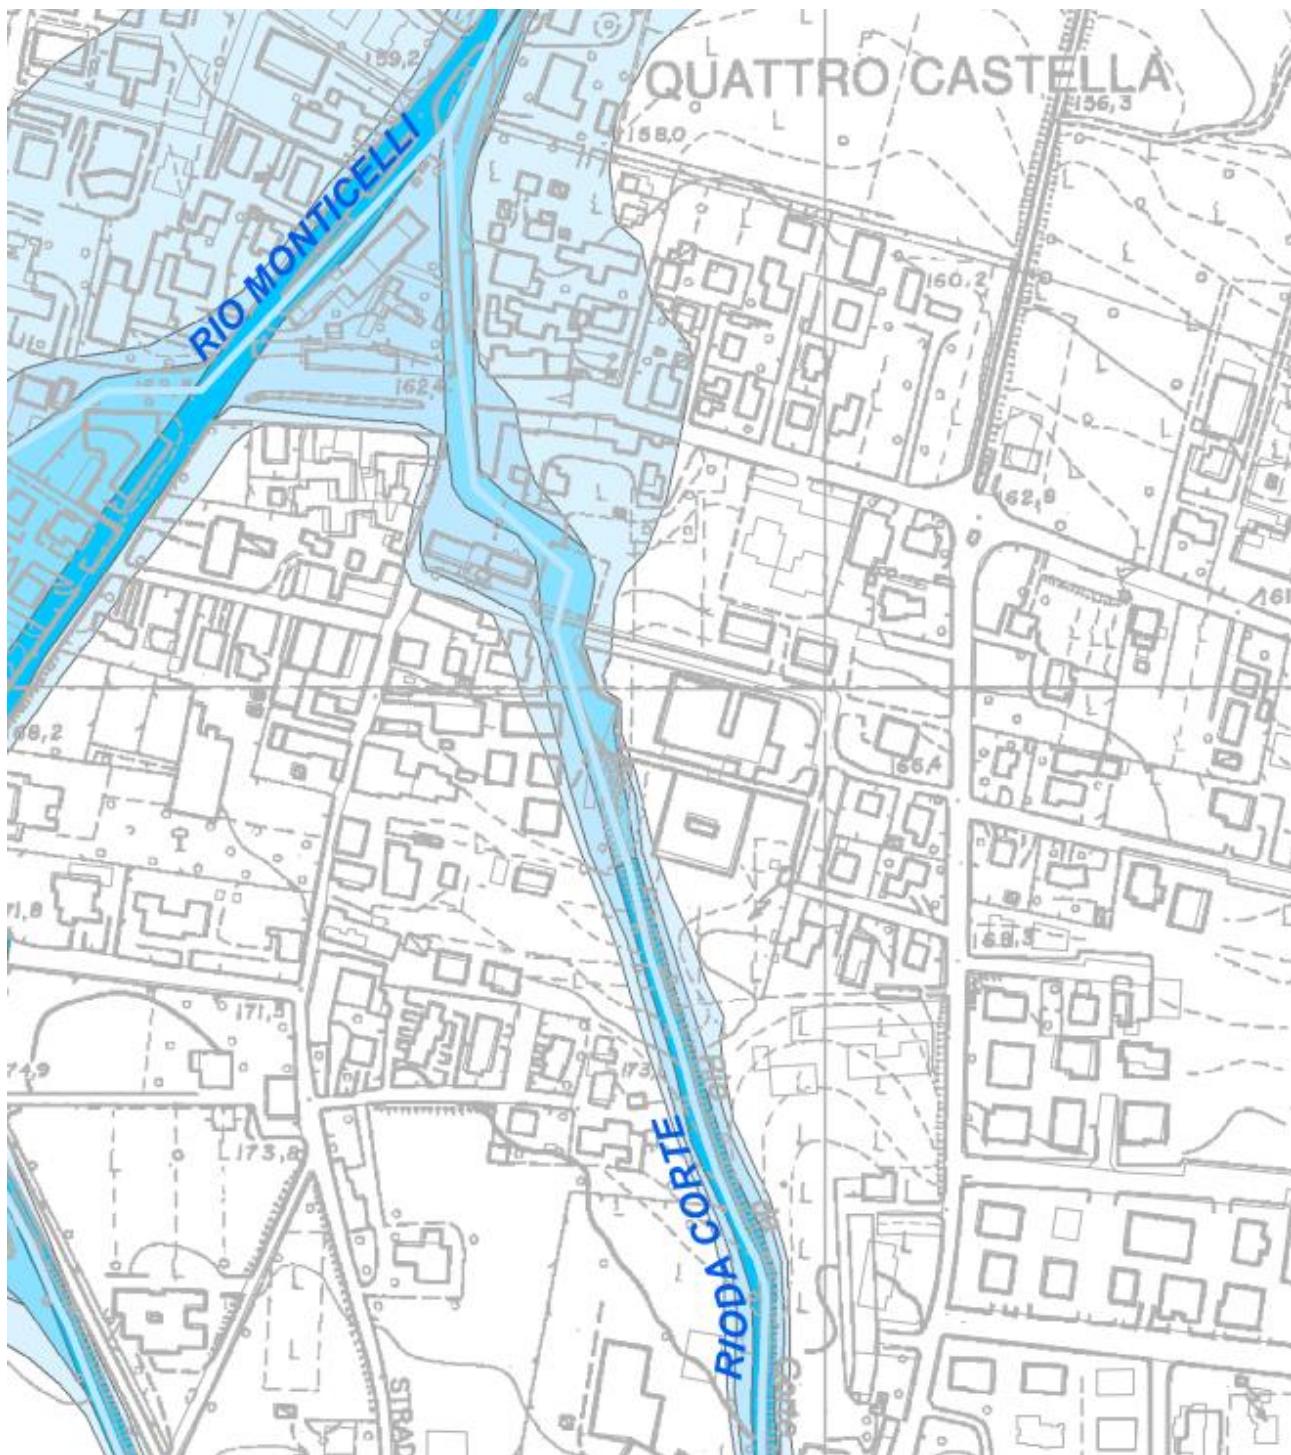
Figura 55 - Rio da Corte: aree allagabili individuate dallo studio idraulico Quattro Castella, 2007.

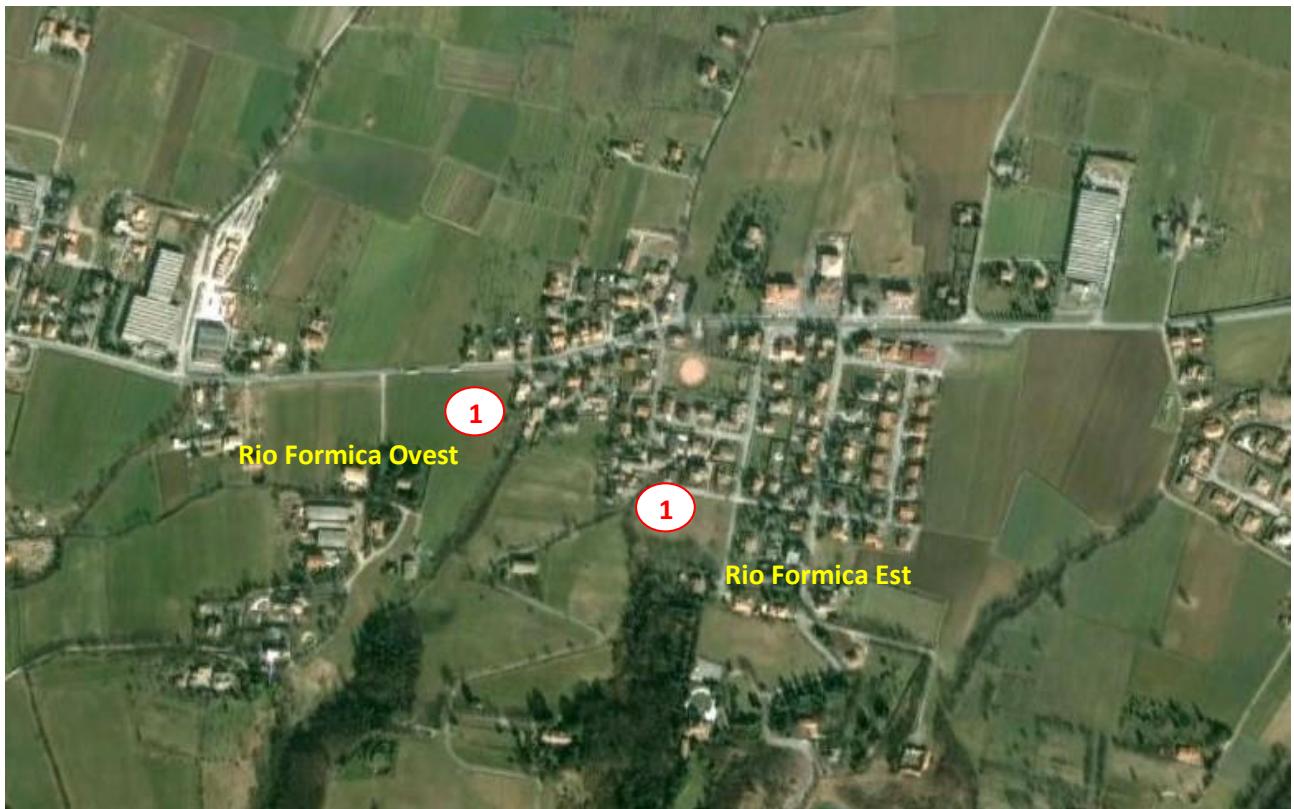
Figura 58 – Rio Formica – Punti critici in cui sono segnalate problematiche idrauliche e idromorfologiche lungo il Rio Formica Est e Ovest.

Il tratto tombato del Rio Formica che attraversa la località Roncolo nel Comune di Quattro Castella genera problematiche idrauliche che devono essere affrontate al fine di diminuire la probabilità che si verifichino allagamenti del centro cittadino.

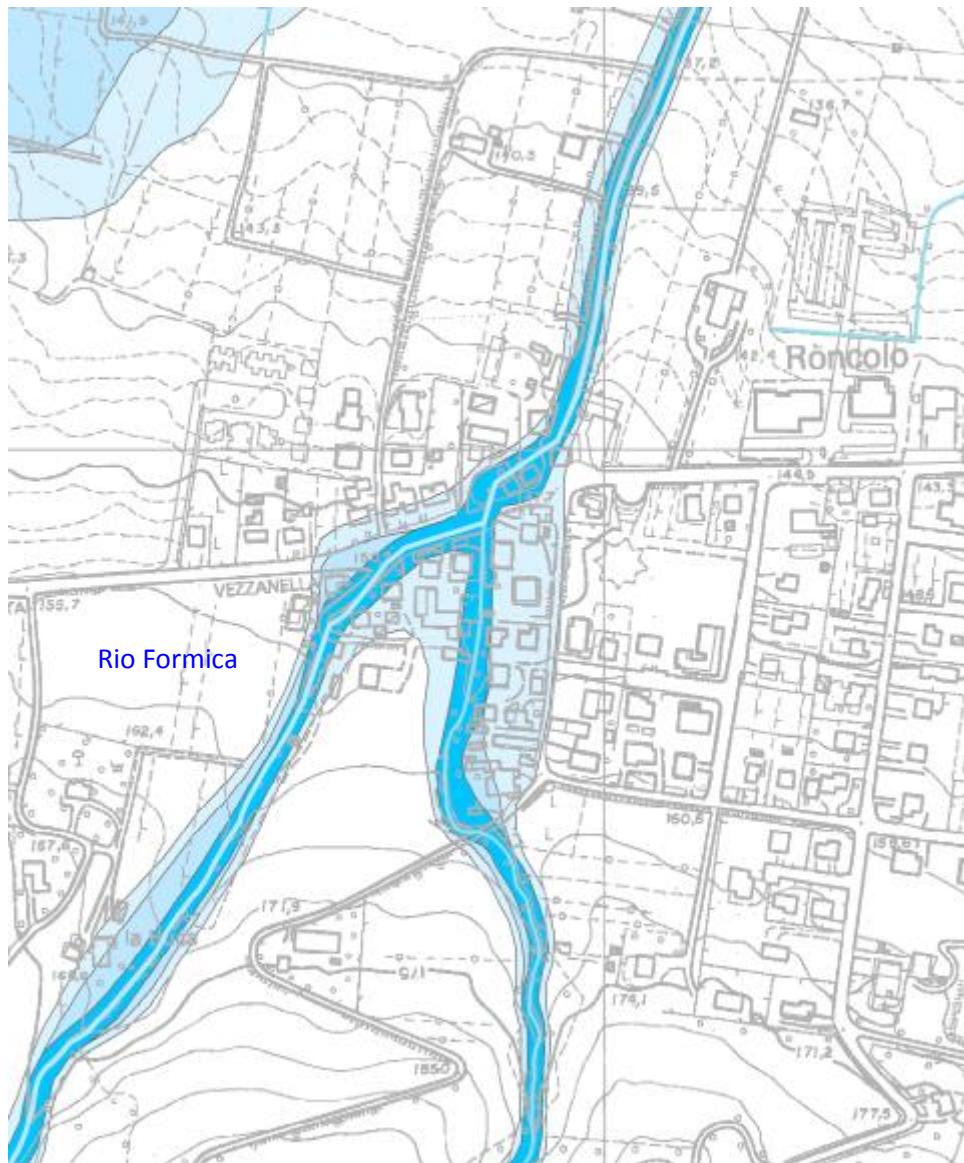
Figura 60 - Rio Formica: aree allagabili individuate dallo studio idraulico Quattro Castella, 2007.

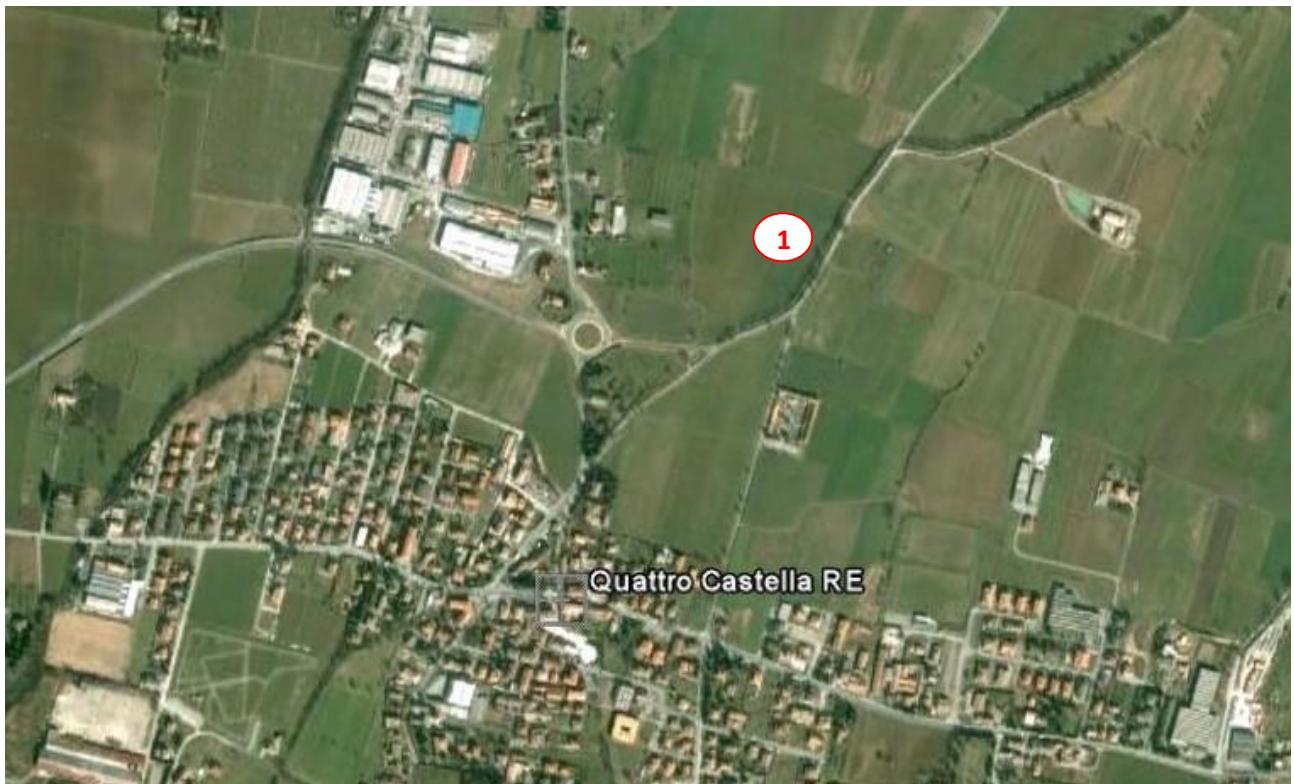
Figura 64 – Torrente Quaresimo – Punti critici in cui sono segnalate problematiche idrauliche e idromorfologiche.

Le problematiche idrauliche del Torrente Quaresimo sono state solo parzialmente risolte dal progetto di riqualificazione del Rio Bianello realizzato nell'ambito degli interventi previsti dal LIFE RII e necessitano di essere affrontate nuovamente per diminuire ulteriormente la pericolosità del rio, in particolare nel tratto arginato pensile a valle di quello tombinato.
