## AZIONE B.2

# ELABORAZIONE DI UN PROGRAMMA INTEGRATO DI RIQUALIFICAZIONE IDRAULICO-AMBIENTALE A SCALA DELL'INTERA AREA DI STUDIO

## RELAZIONE FINALE

**Ing. Marco Monaci**

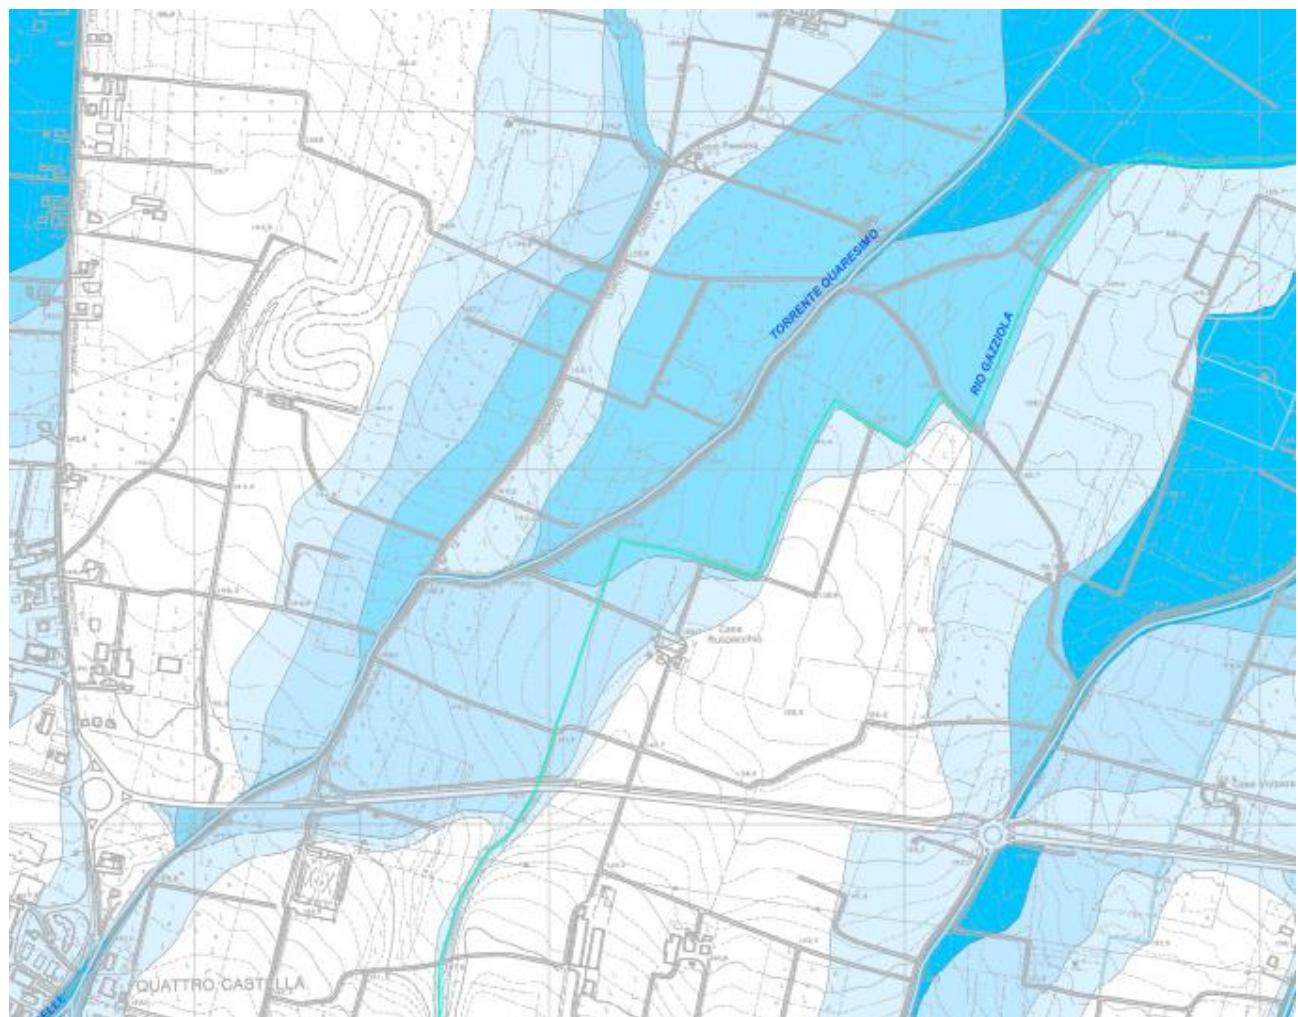
Le problematiche idrauliche del Torrente Quaresimo sono state solo parzialmente risolte dal progetto di riqualificazione del Rio Bianello realizzato nell'ambito degli interventi previsti dal LIFE RII e necessitano di essere affrontate nuovamente per diminuire ulteriormente la pericolosità del rio, in particolare nel tratto arginato pensile a valle di quello tombinato.

Figura 66 – Torrente Quaresimo: aree allagabili individuate dallo studio idraulico Quattro Castella, 2007.

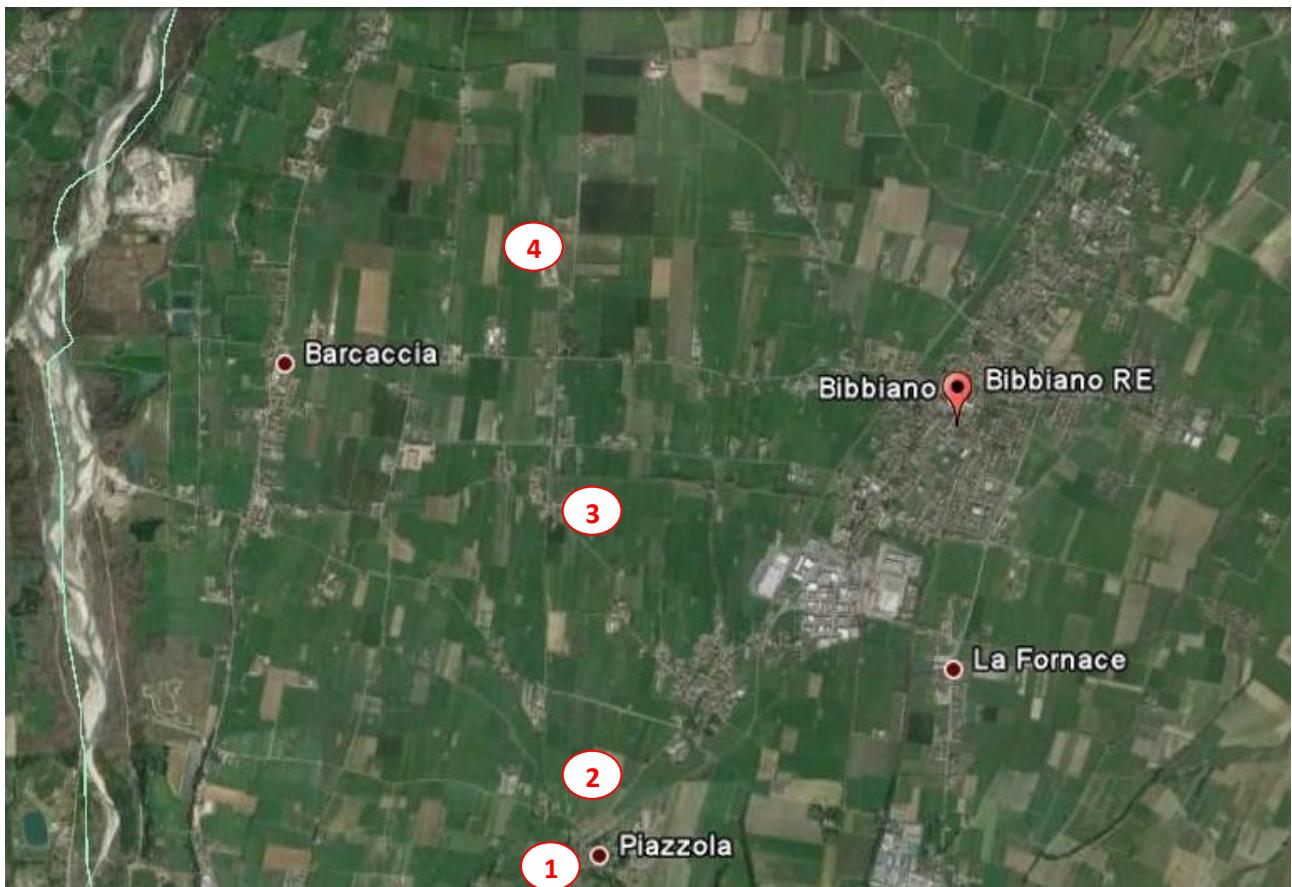
Figura 72 – Rio Montefalcone – Punti critici in cui sono segnalate problematiche idrauliche e idromorfologiche.

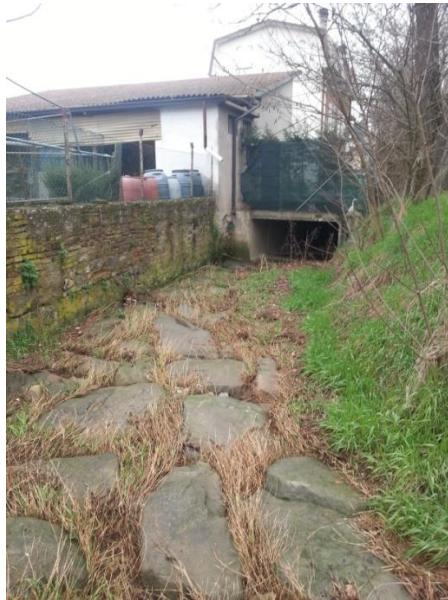
- imbocco con uno scatolare 2x1 m (Figura 75)
- due scatolari 1x1 m affiancati, separati da un setto di 50 cm entro cui scorre la fognatura. A causa del setto a monte dello stesso si fermano moltissime ramaglie e sedimenti, che tendono ad impedire il deflusso dell'acqua
- un volto sotto la strada, largo circa 3.5 m e con altezza massima 1.5 m
- uno scatolare 1.5x1.5 m sotto la ferrovia, ribassato rispetto al volto precedente e con fondo non pavimentato. In questo punto l'acqua tende a scavare e si forma un ricircolo d'acqua che provoca l'ammassamento di detriti e ramaglie
- sbocco con uno scatolare 2x1 m, parzialmente interrato (la luce libera è di circa 60-70 cm a causa della sedimentazione presente sul fondo) (Figura 76).

Figura 75 – Punto critico 1 del Rio Montefalcone – Imbocco del tratto tombato di Piazzola.

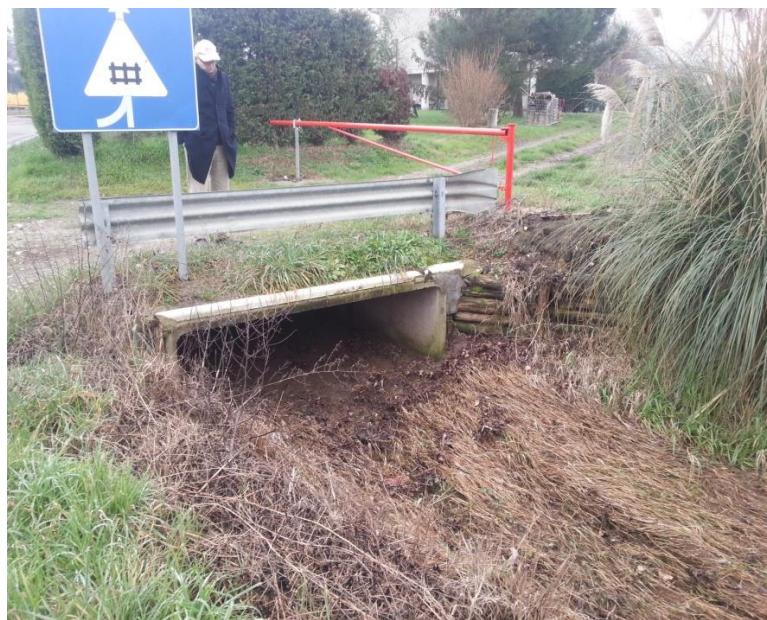
Figura 76 - Punto critico 1 del Rio Montefalcone – Uscita del tratto tombato di Piazzola.

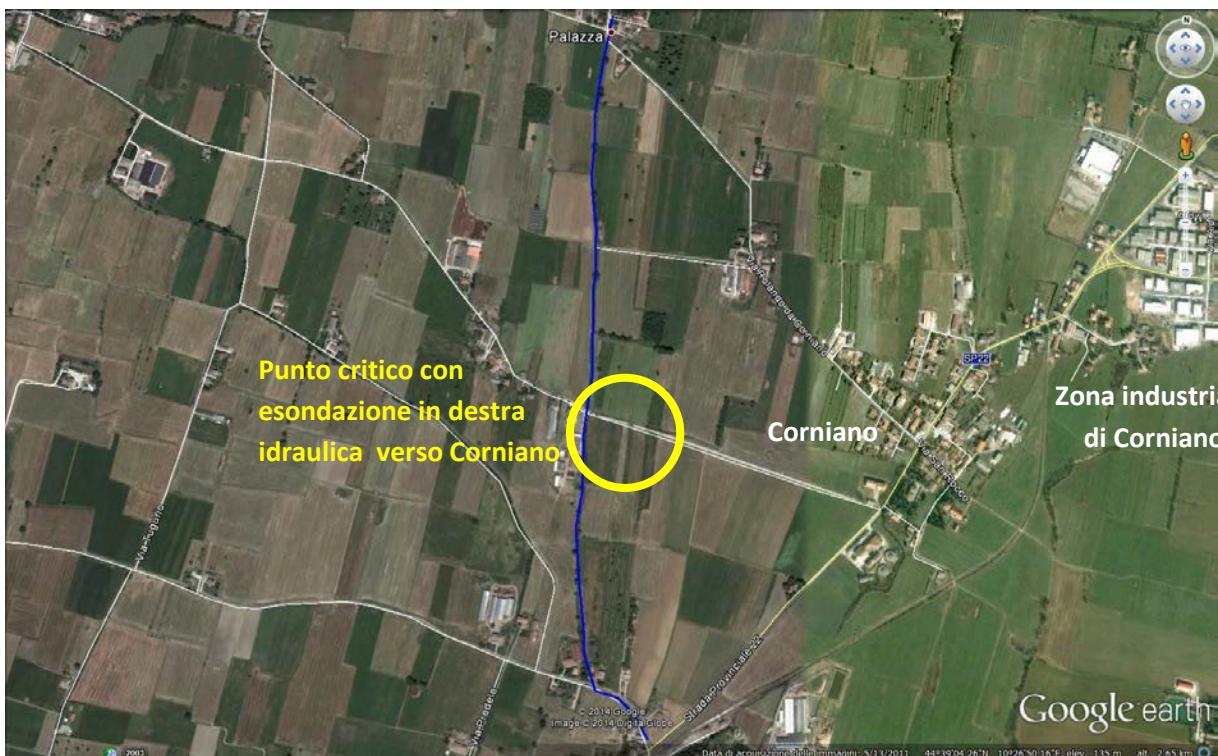
Figura 85 – Punto critico 3 del Rio Montefalcone.

In questo tratto il Rio Montefalcone (Figura 86) è esondato più volte nel recente passato (in prevalenza in destra idraulica) e la strada che attraversa il rio, indicata nella figura seguente, ha agito come via preferenziale per il deflusso delle acque, che sono giunte sino in località Corniano e nella zona industriale ad esso prossima, con livelli dell'acqua in campagna dell'ordine del metro. Il tratto risente inoltre dell'incremento di portate conseguente all'immissione a monte dello scolmatore Ciano Ronco Cesi (si veda il "Punto critico 1" descritto in precedenza). Si segnala inoltre la criticità del ponte mostrato in Figura 87, come confermato anche dallo studio idraulico già citato più sopra.

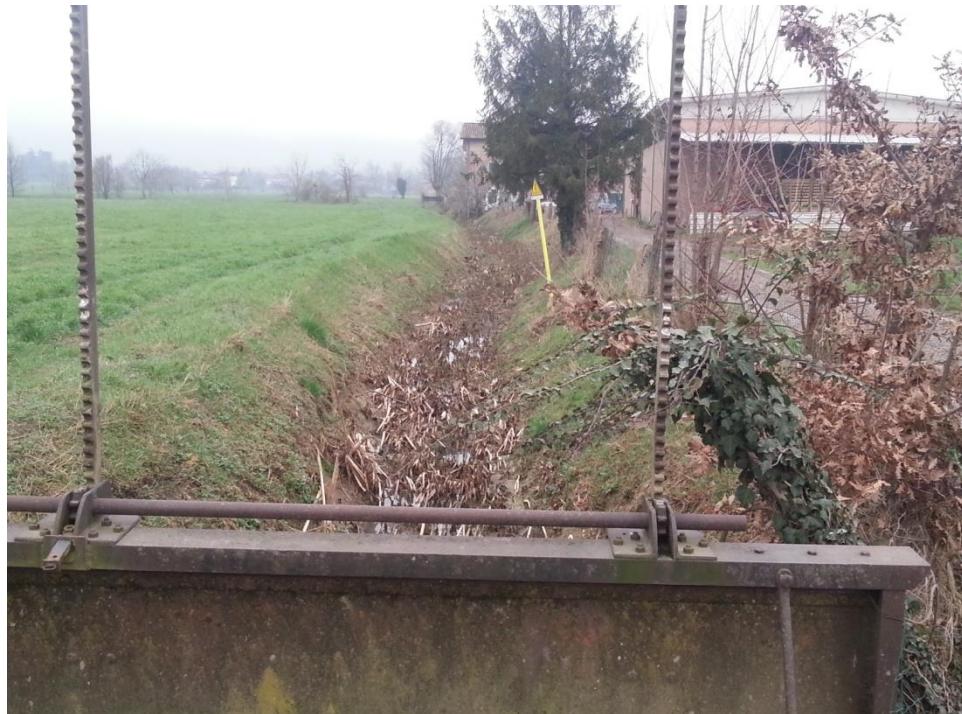
Figura 86 – Punto critico 3 del Rio Montefalcone. Vista verso monte (sopra) e verso valle sotto) realizzata dal ponte mostrato in Figura 87.

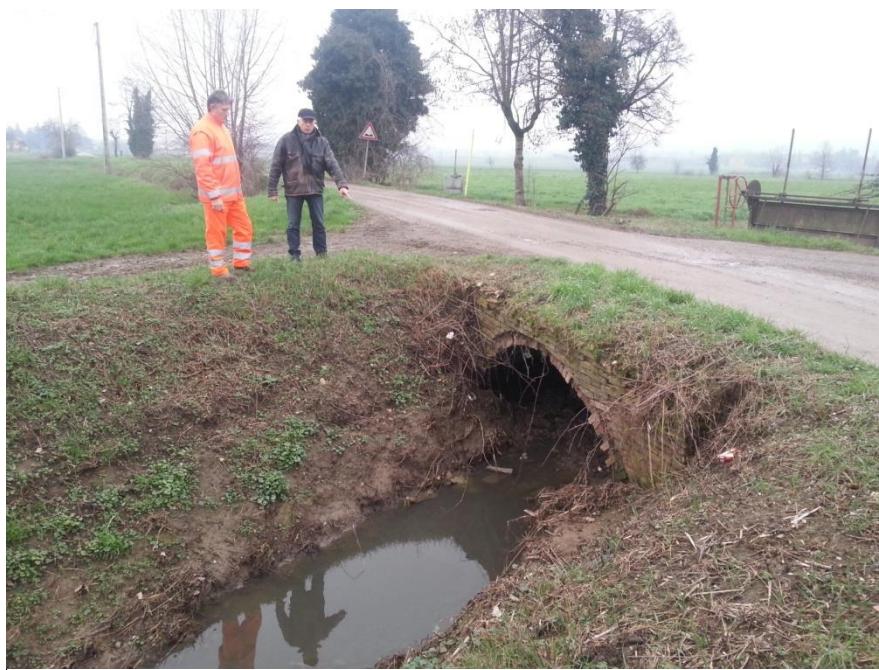
Figura 87 - Punto critico 3 del Rio Montefalcone. Ponte di attraversamento del rio e strada che ha costituito nel recente passato la via di deflusso principale delle piene verso Corniano.

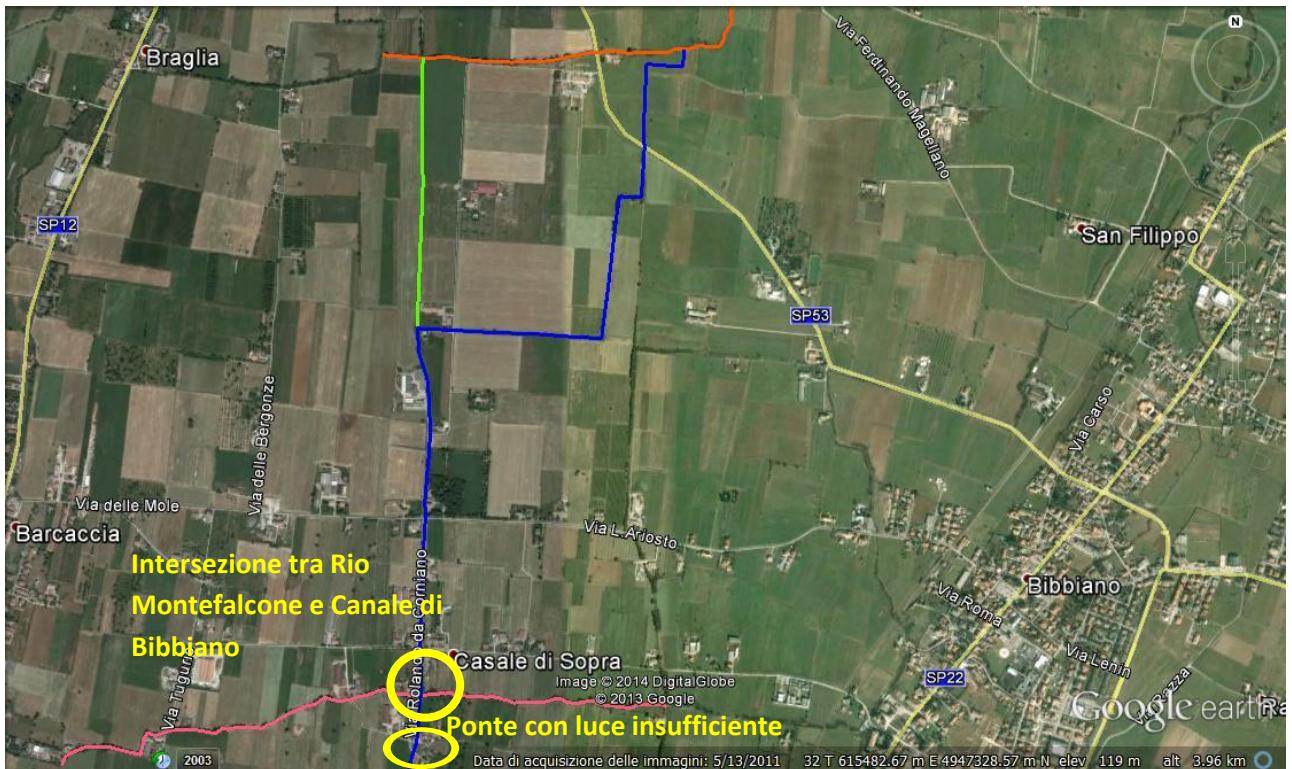
In questo tratto il rio (Figura 88) è attraversato da un ponte con luce insufficiente (Figura 89 e nodo 97); poco più a valle sottopassa inoltre il Canale di Bibbiano, il quale tramite una paratoia scarica le sue acque

nel Montefalcone per uso irriguo nel periodo estivo e per il quale si segnalano potenziali situazioni di rischio idraulico (anche in considerazione dell'uso promiscuo del Montefalcone a partire da questo punto) (nodo 99).

Figura 88 – Punto critico 3 del Rio Montefalcone. Intersezione tra Rio Montefalcone e Canale di Bibbiano e ponte con luce insufficiente.

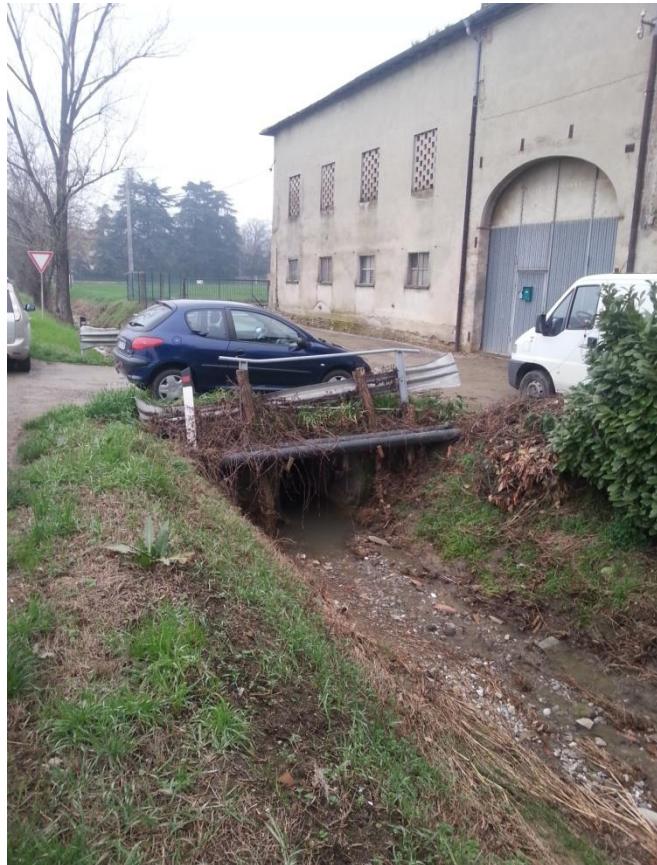
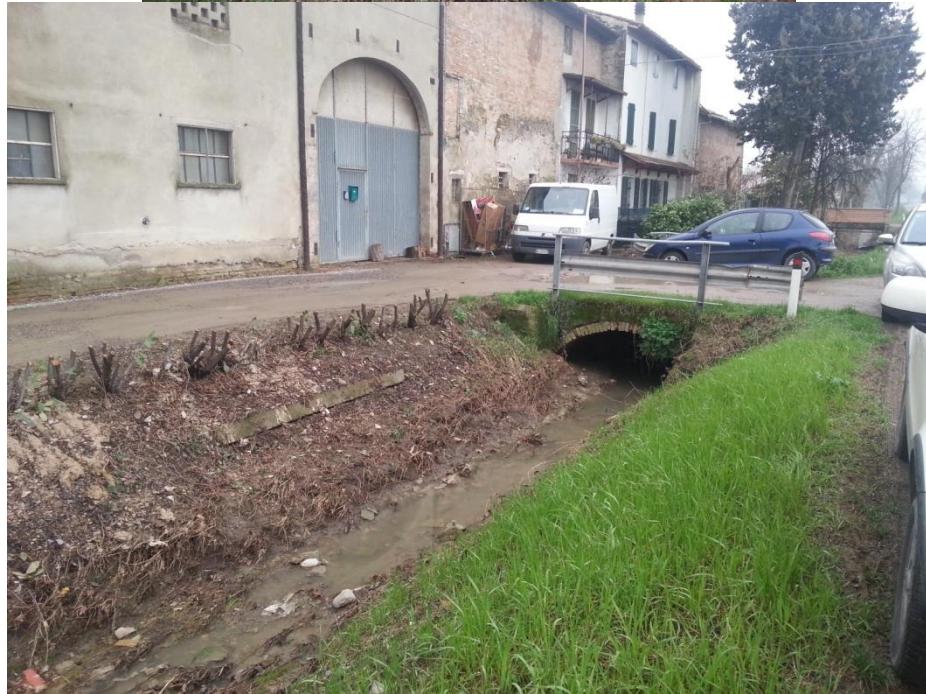
In questo tratto (Figura 90) lungo il rio è presente un ponticello ad uso privato con luce insufficiente (Figura 91); si segnala inoltre una situazione di degrado e instabilità della sponda destra posta a ridosso di alcune abitazioni (Figura 92).

**Figura 91 - Punto critico 3 del Rio Montefalcone. Vista verso valle (sopra) e verso monte (sotto) del ponte con luce insufficiente.**

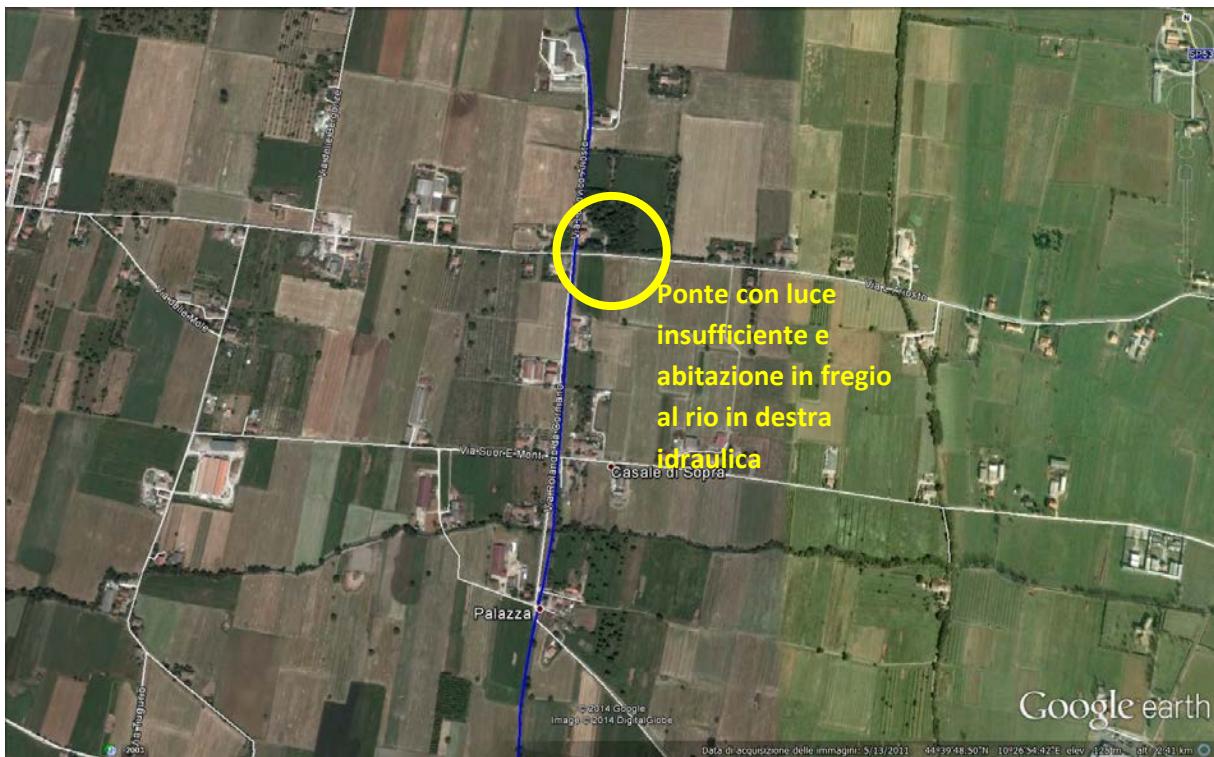
Figura 93 - Punto critico 3 del Rio Montefalcone.

In questo tratto (Figura 90) è presente una abitazione posta in fregio al rio (Figura 94) in un punto in cui la sezione risulta idraulicamente insufficiente; si segnalano problemi di cantierabilità nel caso di intervento sulla sezione a causa dell'abitazione prossima al rio. Nel tratto è inoltre presente un ponte con luce insufficiente (nodo critico 103).

L'intervento per ovviare ai problemi sopra esposti consiste in un allargamento di sezione del rio e alla forestazione dello stesso per aumentarne il valore ecologico.

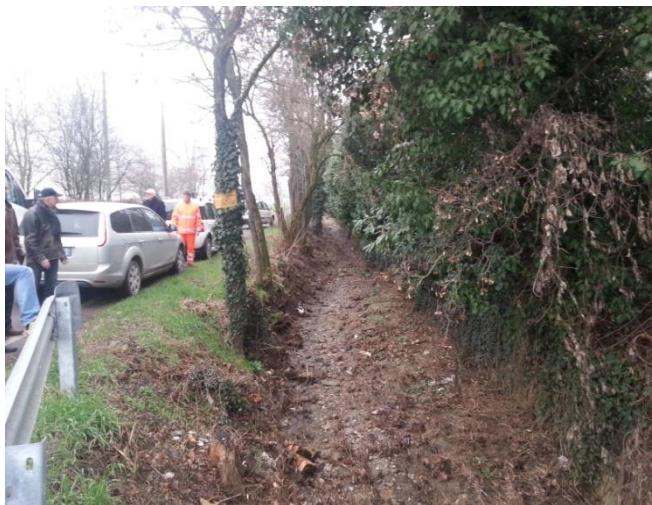
Figura 94 - Punto critico 3 del Rio Montefalcone. Sezione insufficiente e abitazione in fregio al rio.

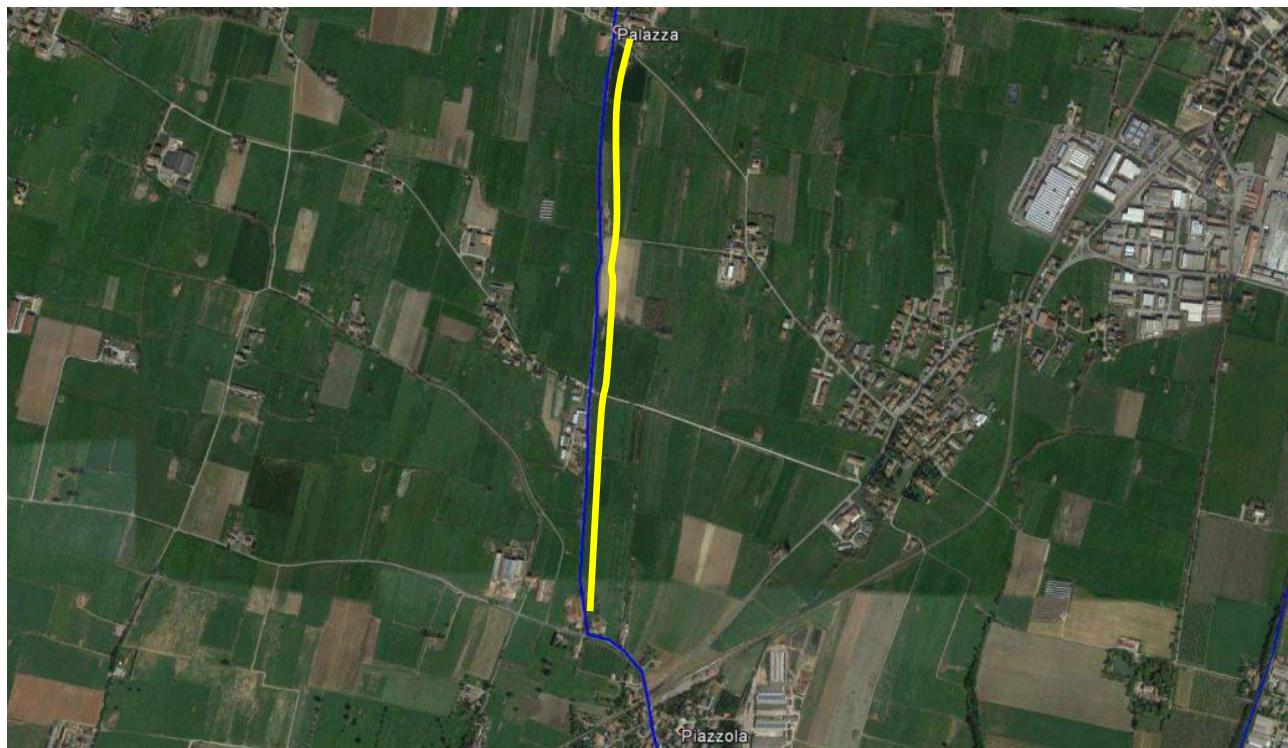
Figura 96 – Forestazione e allargamento di sezione del rio (linea gialla)

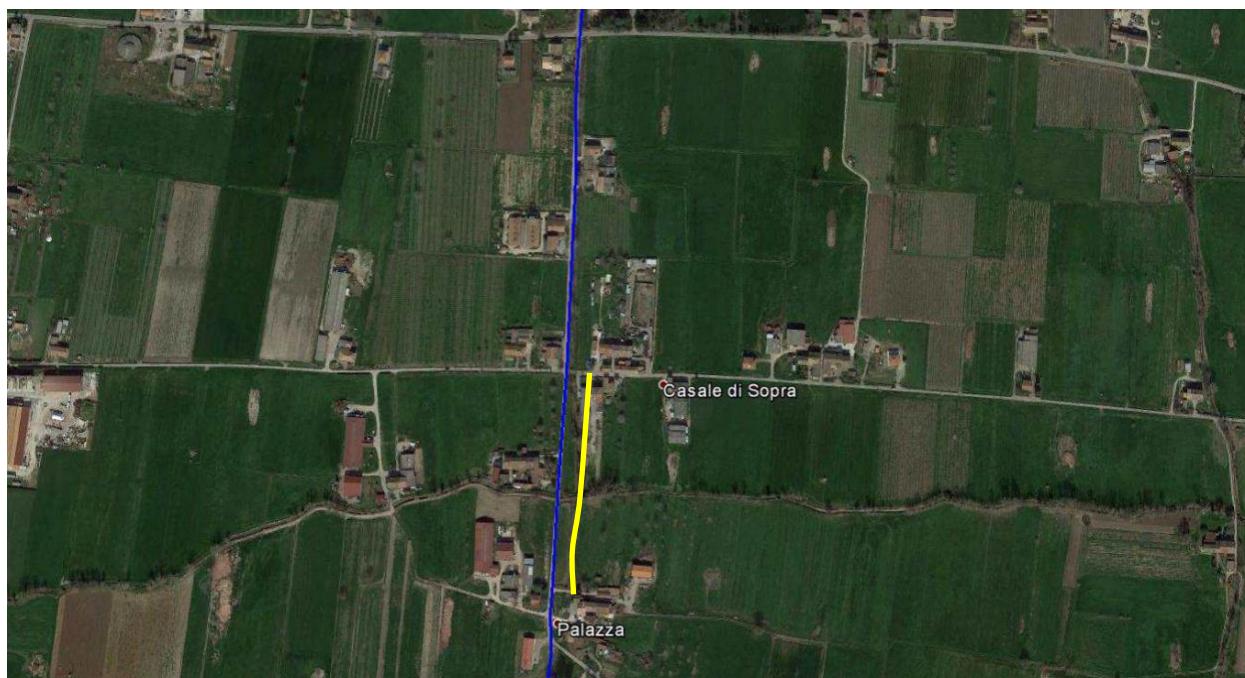
Figura 97 – Forestazione e allargamento di sezione del rio (linea gialla).

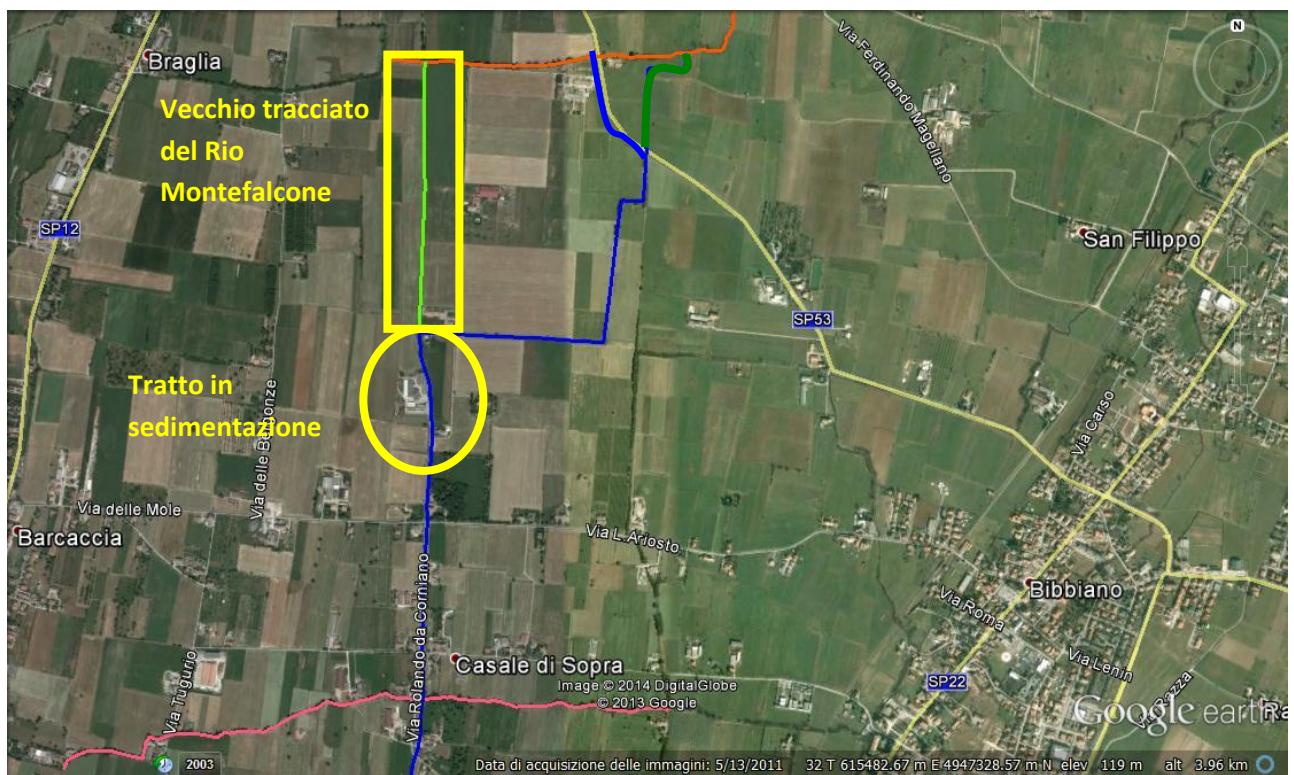
Figura 98 - Punto critico 7 del Rio Montefalcone.

In questo punto il rio circa 30 anni fa è stato deviato in destra idraulica rispetto al suo tracciato originale (figura) ed ora l'alveo storico è difficilmente individuabile perché inglobato nel territorio ad uso agricolo, sebbene sia riscontrabile ancora la morfologia ribassata ove scorreva un tempo. A monte di questa deviazione si riscontra la sedimentazione di materiale (Figura 99) con ogni probabilità dovuta alla deviazione ora descritta, la quale ha portato ad un innalzamento del livello del fondo e a conseguenti esondazioni del rio in particolare in destra idraulica.

La situazione di criticità idraulica del rio può essere affrontata mediante la costruzione di una cassa di espansione in derivazione, realizzata lungo il vecchio alveo abbandonato del rio tramite lo scavo degli opportuni volumi di accumulo delle acque (Figura 102).

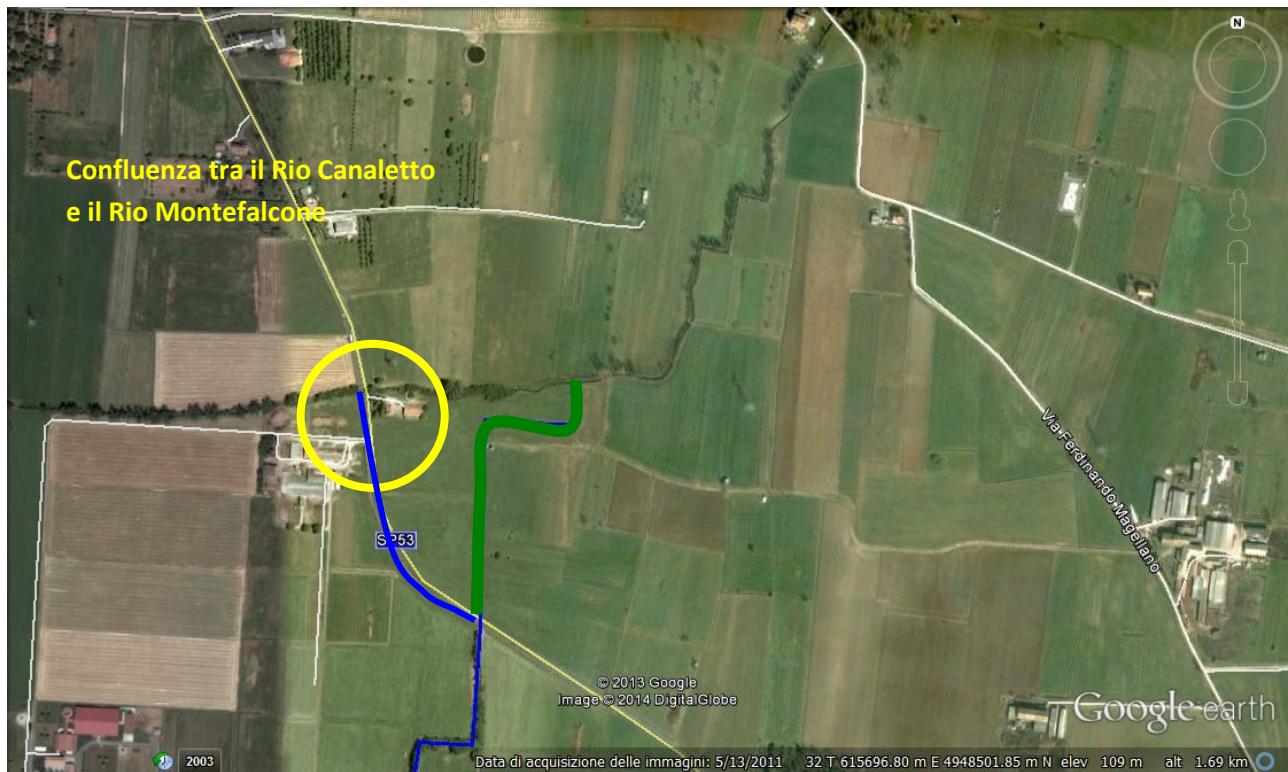
Figura 100 - Punto critico 8 del Rio Montefalcone.

L'immissione del Rio Montefalcone nel Rio Canaletto (Figura 100) è inoltre un punto idraulicamente critico (Figura 101), come confermato dalle recenti esondazioni avvenute nell'aprile del 2013, che hanno interessato la zona a Sud Est della confluenza in destra idraulica e la zona industriale di Montecchio in sinistra.

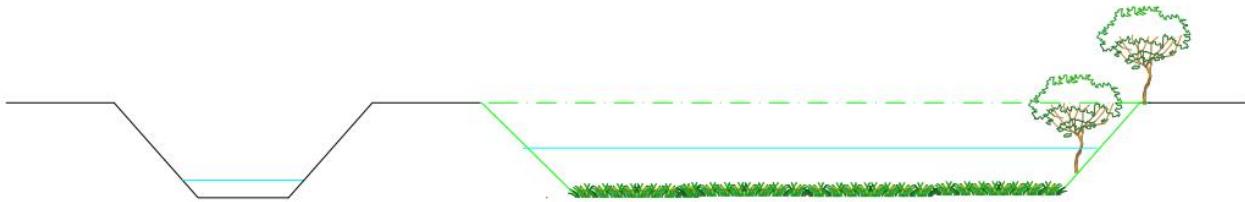
Figura 102 – Schema tipologico di intervento. Creazione di una cassa di espansione mediante scavo del canale abbandonato.

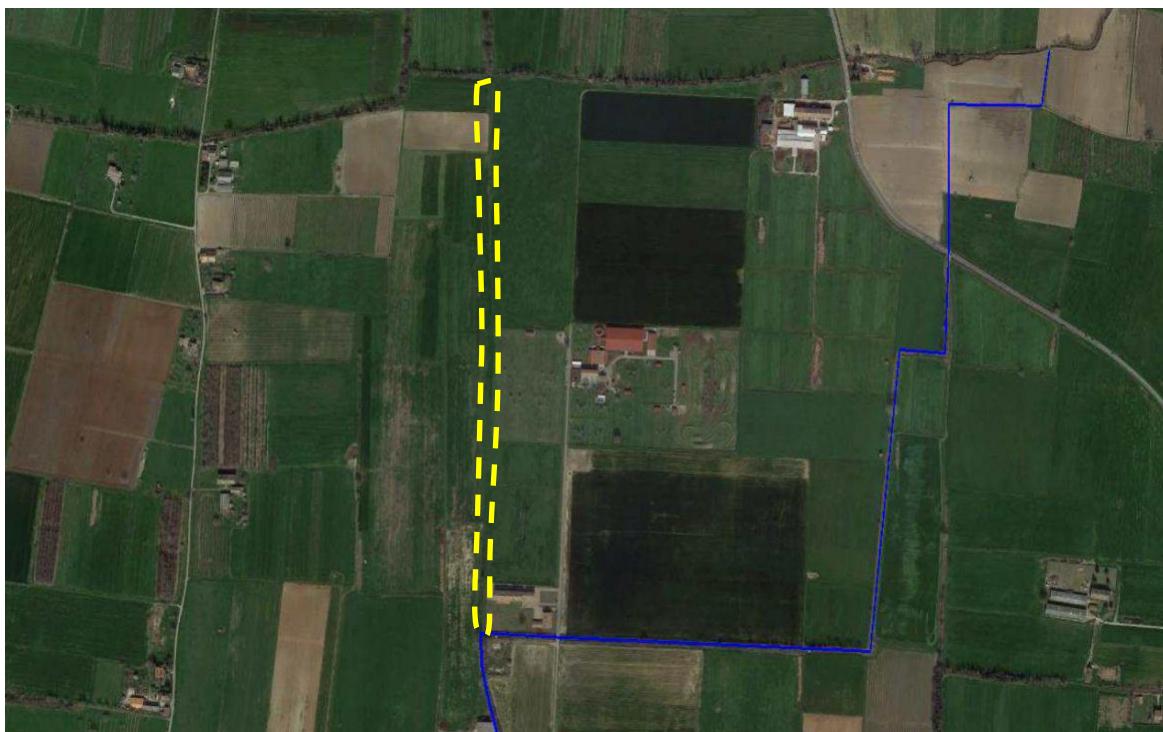
Figura 103 - Creazione di una cassa di espansione mediante scavo del canale abbandonato (linea gialla).

L'ipotesi di intervento illustrata a livello planimetrico di massima in Figura 103 richiederà di essere approfondita per valutare la fattibilità tecnica, amministrativa e vincolistica e i pro e contro tecnici, economici ed ecologici per poter determinare la strada da seguire.

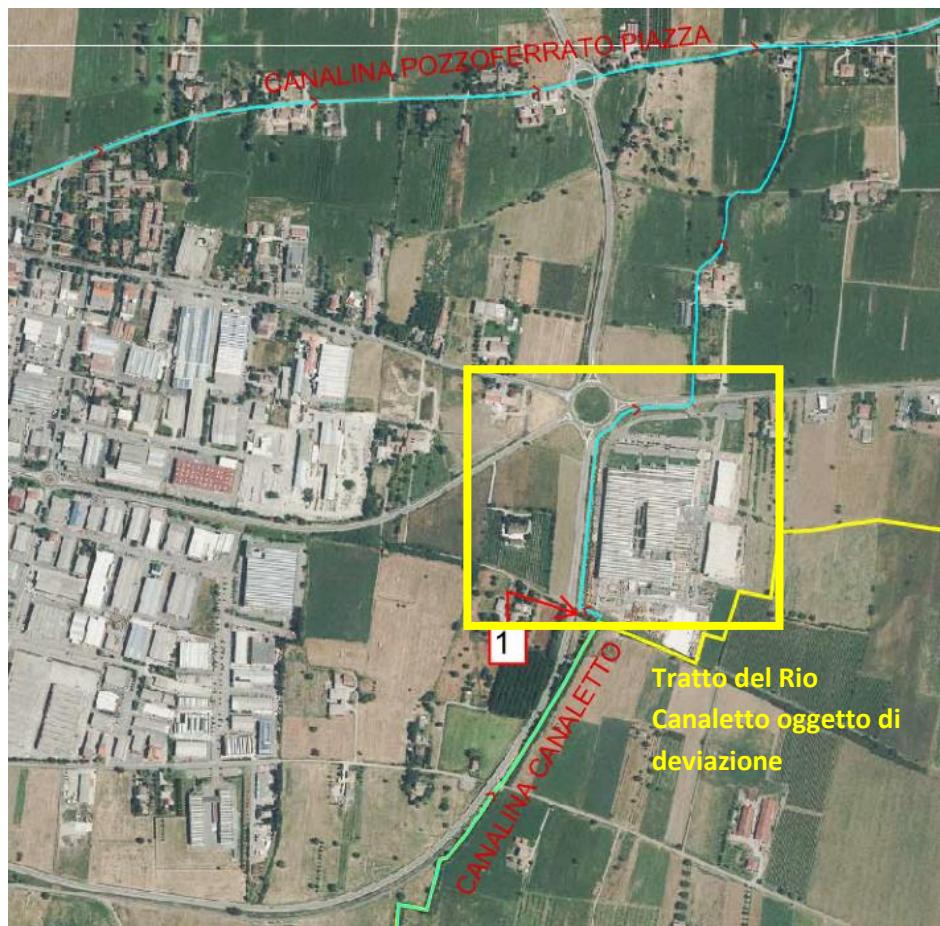
Il Rio Canaletto nella zona di attraversamento della nuova area industriale di Montecchio Emilia (Figura 108) è stato deviato con una curva a 90° contestualmente alla costruzione di nuovi insediamenti industriali e della nuova strada provinciale; nell'Aprile 2013 inoltre il piazzale dell'area è stato protetto con pannelli posti lungo la recinzione per evitare l'ingresso delle acque in corrispondenza della curva ad angolo retto sopra segnalata. In questo punto si registrano esondazioni del rio a causa della nuova conformazione assunta.

Figura 106 - Punto critico 1 del Rio Canaletto. Si nota, ove indicato con “1”, il punto di deviazione del rio con una curva a 90° verso sinistra, al fine di permettere l’edificazione dell’area industriale presente in foto subito a valle della curva.

La situazione di criticità idraulica può essere affrontata mediante un intervento di tipo integrato idraulico-ambientale, basato sull'allontanamento dell'alveo dal bene esposto soggetto ad inondazioni da parte del Rio, tramite lo scavo in sinistra idraulica di un nuovo alveo e il riempimento del precedente e successiva riforestazione dell'area (Figura 107).

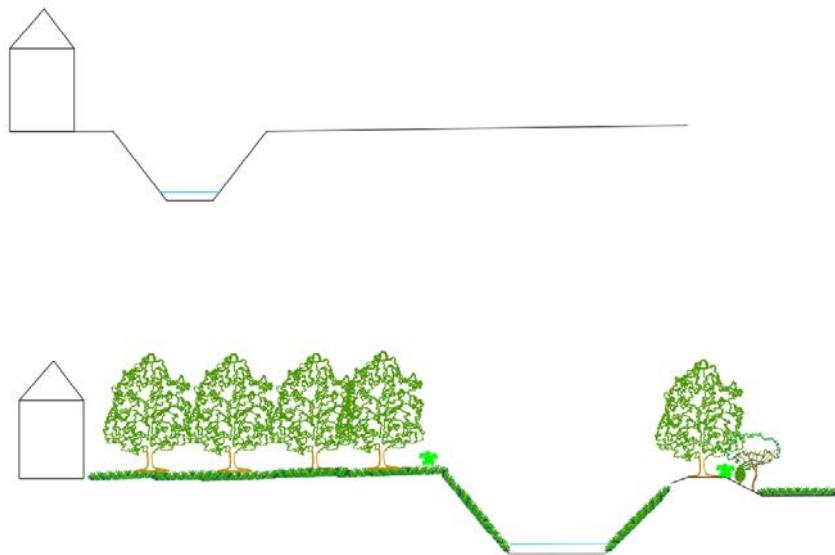
Figura 107 – Schema tipologico di intervento. Allontanamento della corrente dal bene esposto mediante scavo di un nuovo canale principale e ricopritura dell'originario, con riforestazione dell'area.

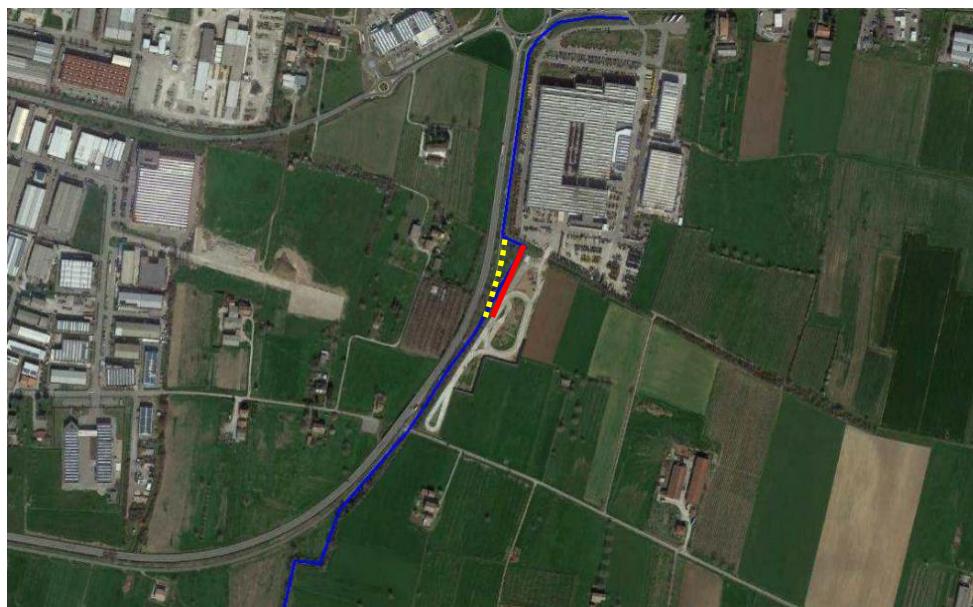
Figura 108 - Allontanamento della corrente dal bene esposto mediante scavo di un nuovo canale principale (in giallo) e ricopritura dell'originario (in rosso), con riforestazione dell'area.

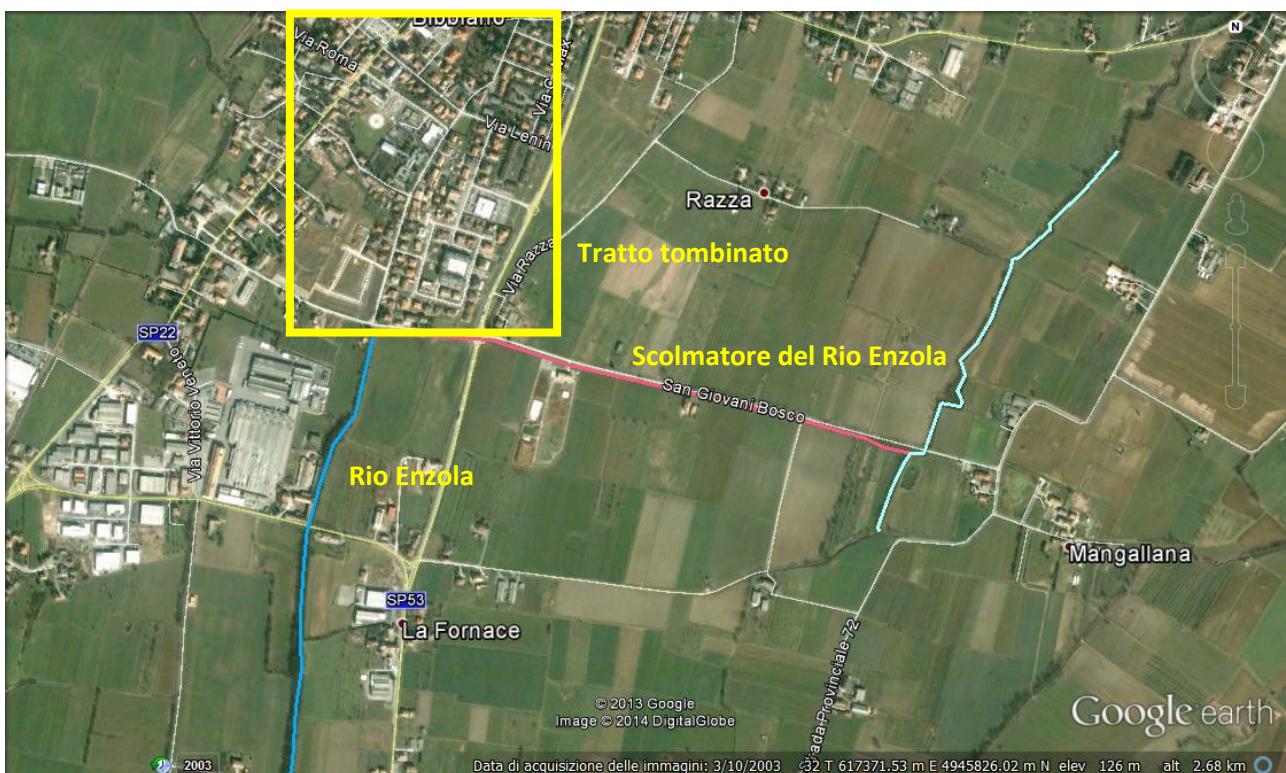
Il tratto tombato del Rio Enzola che attraversa l'abitato di Bibbiano (Figura 111) è stato realizzato con scatolari di diversi tipi e dimensioni, ha un'offiosità idraulica molto scarsa e tende ad intasarsi molto facilmente. Lo scolmatore del rio presente subito a monte del tratto tombato devia per buona parte le acque al di fuori del centro urbano ed è diventato sostanzialmente il corso principale dell'Enzola (Figura 112), anche in considerazione del fatto che l'ingresso al tratto tombato è quasi completamente ostruito. L'abbassamento del fondo del Rio Enzola previsto a monte dello scolmatore nell'ambito del progetto di riqualificazione del rio più sopra menzionato non potrà inoltre che aumentare questa tendenza, prevedendo un abbassamento del fondo del rio di circa 30 cm.

Figura 111 - Punto critico 1 del Rio Enzola. Tratto tombinato.

La situazione di pericolosità idraulica causata dalla pensilità del Rio Enzola e dalla sezione idraulica non sufficiente è già stata in parte risolta con gli interventi realizzati nell'ambito del LIFE RII; si ritiene in ogni caso opportuno procedere ad un'ulteriore diminuzione della pericolosità idraulica del rio mediante la messa a disposizione di aree per l'esondazione delle piene in corrispondenza di bassure già presenti in destra idraulica a monte del Comune di Bibbiano (Figura 113). In questo caso l'intervento ha finalità

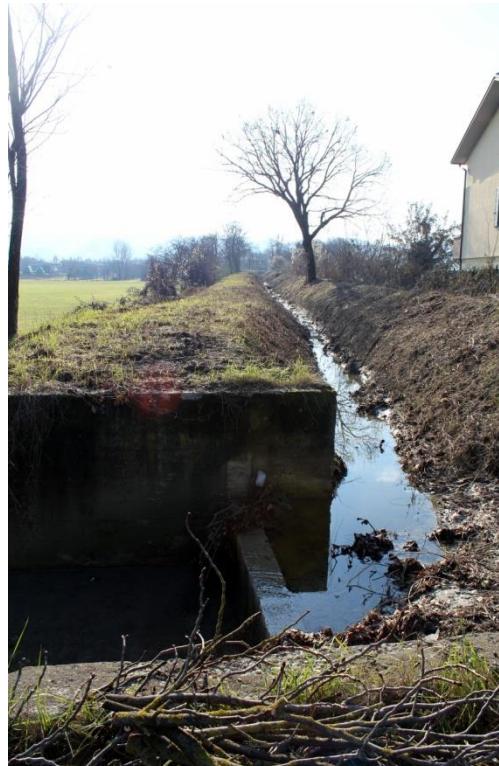
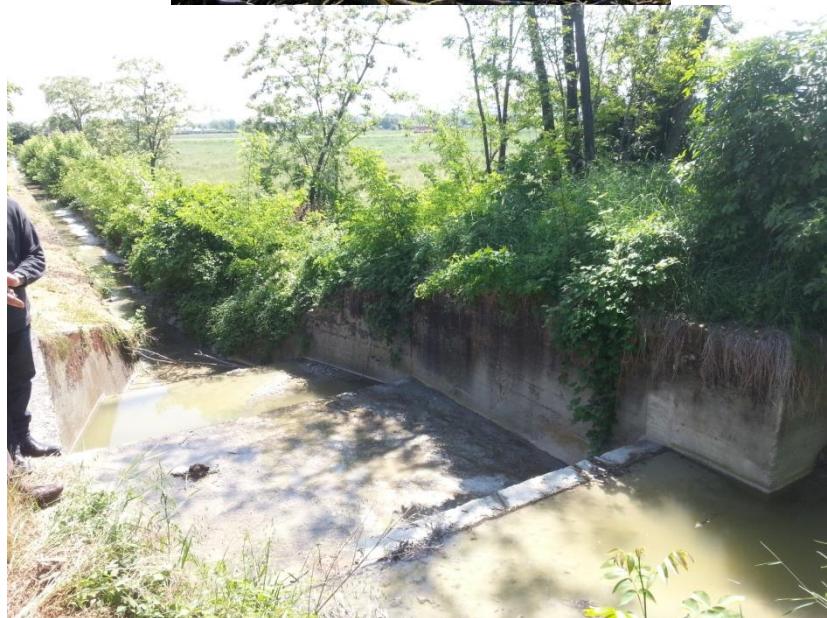
Figura 112 - Punto critico 1 del Rio Enzola. Vista del Rio Enzola verso monte, prima dell'imbocco nel tratto tombinato (in alto) e vista della parte iniziale dello scolmatore (in basso).

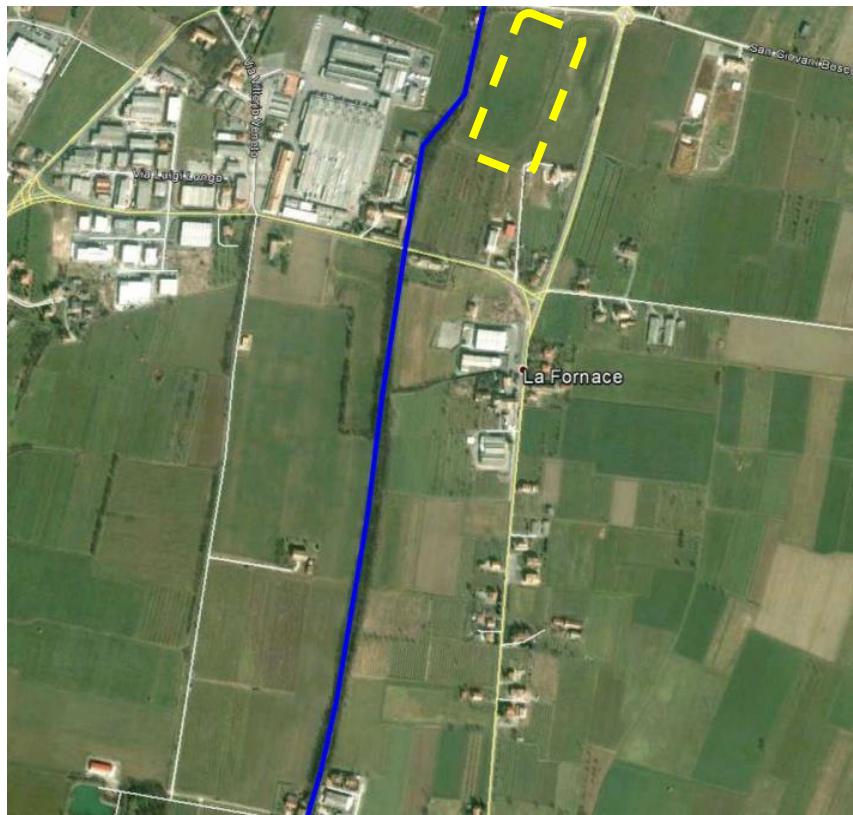
**Figura 114 – Laminazione delle piene in un'area adibita all'accumulo delle acque, “acquisita” mediante servitù idraulica (in verde l'argine di contenimento forestato da realizzarsi a chiusura delle bassure presenti lungo il perimetro dell'area).**

L'ipotesi di intervento è illustrata a livello planimetrico di massima in Figura 114 e richiederà di essere approfondita per valutare la fattibilità tecnica, amministrativa e vincolistica e i pro e contro tecnici, economici ed ecologici per poter determinare la strada da seguire.

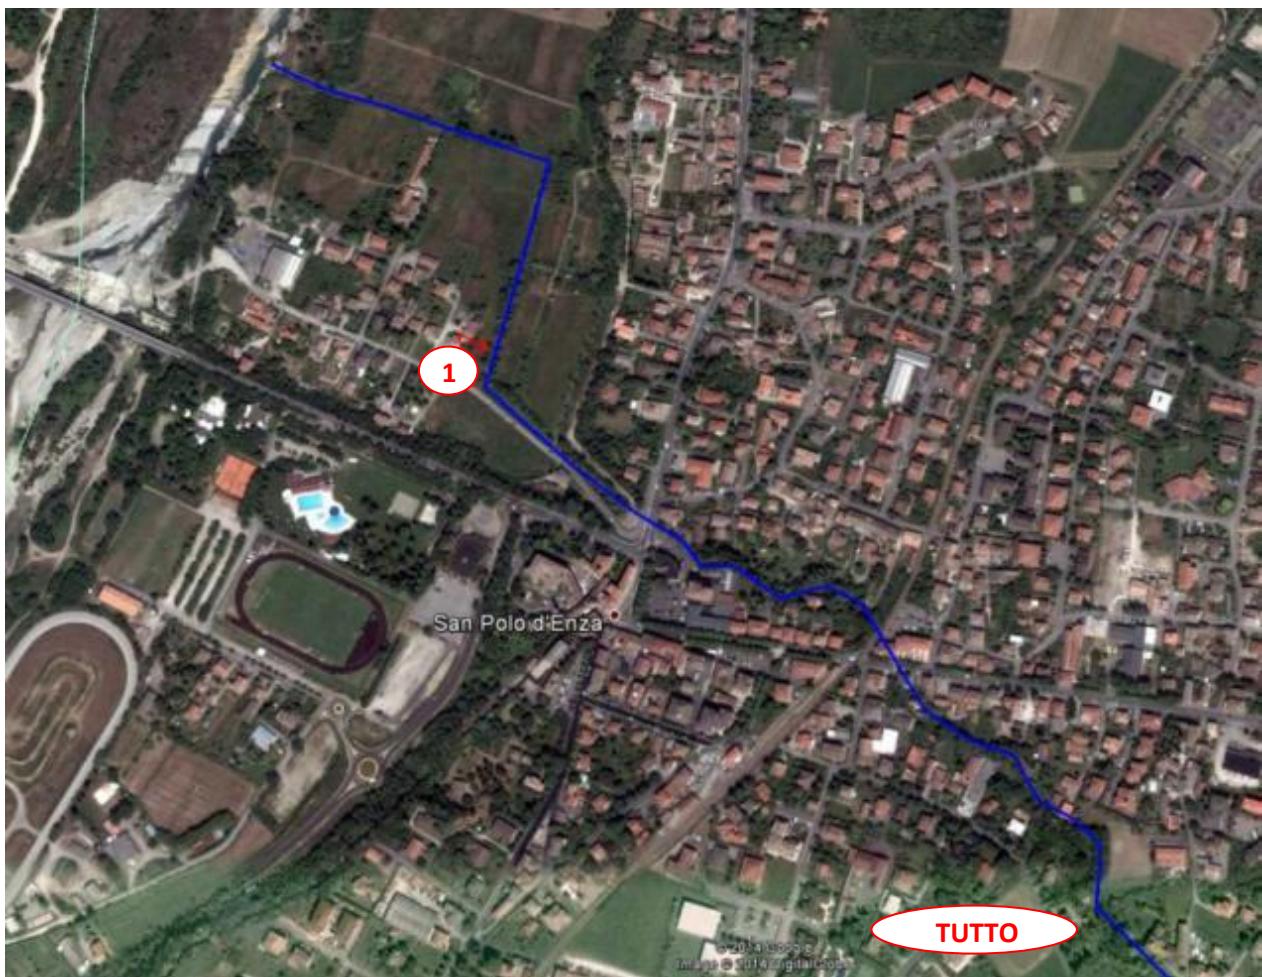
Le problematiche del Rio Bertolini sono state affrontate in larga parte durante il progetto di riqualificazione idraulico-ambientale realizzata nell'ambito del LIFE+ RII; con il presente lavoro si segnala una problematica idraulica residua che riguarda il tratto terminale arginato pensile del corso d'acqua (Figura 115), sintetizzata nella tabella seguente.

Figura 115 – Rio Bertolini – Punto critico in cui sono segnalate problematiche idrauliche e idromorfologiche.

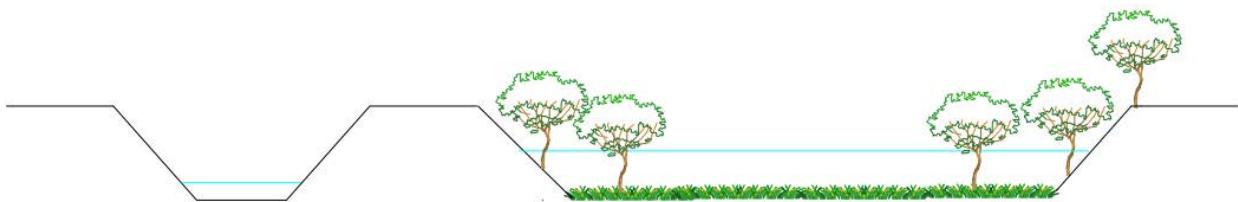
Figura 118 – Schema tipologico di intervento. Cassa di espansione da realizzarsi in una area attualmente ribassata e delimitata da rilevati arginali, stradali e murari, mediante modifica dell'arginatura presente in destra idraulica al fine di realizzare le opere di immissione e di uscita delle acque.
