## AZIONE B.2

# ELABORAZIONE DI UN PROGRAMMA INTEGRATO DI RIQUALIFICAZIONE IDRAULICO-AMBIENTALE A SCALA DELL'INTERA AREA DI STUDIO

## RELAZIONE FINALE

**Ing. Marco Monaci**

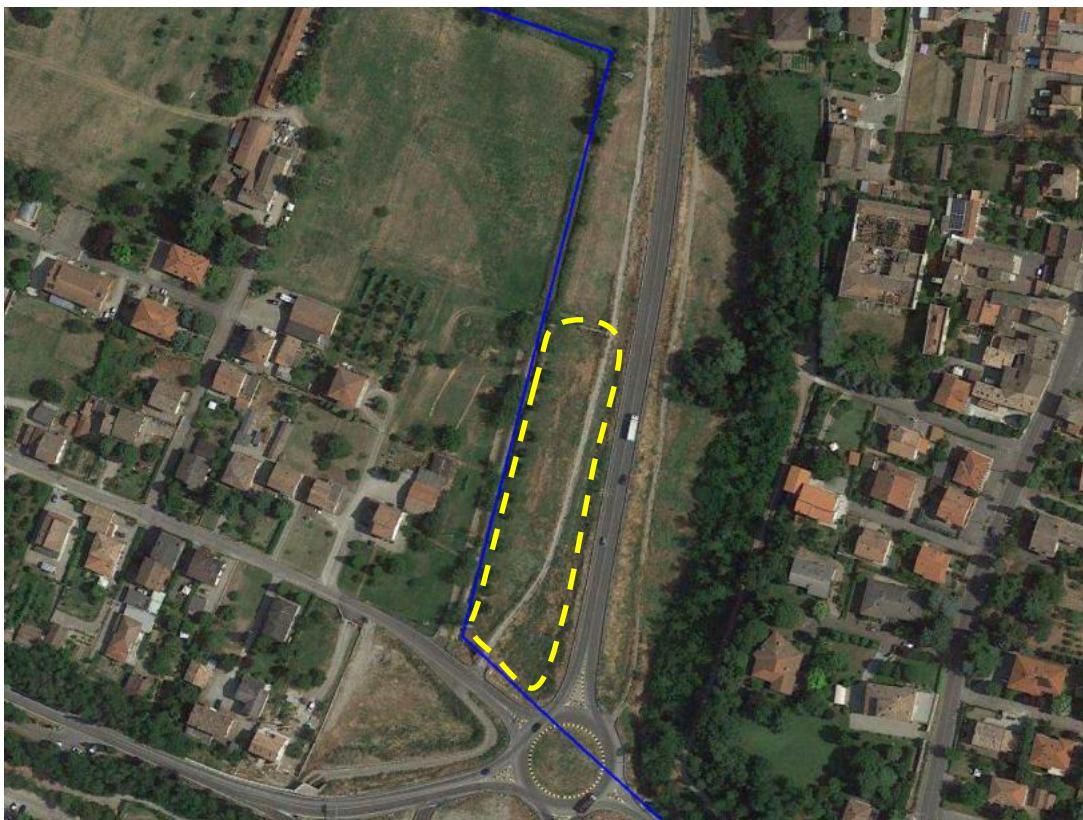
Figura 119 - Cassa di espansione da realizzarsi in una area attualmente ribassata e delimitata da rilevati arginali, stradali e murari (in giallo), mediante modifica dell'arginatura presente in destra idraulica al fine di realizzare le opere di immissione e di uscita delle acque.

L'ipotesi di intervento è illustrata a livello planimetrico di massima in Figura 119 e richiederà di essere approfondita per valutare la fattibilità tecnica, amministrativa e vincolistica e i pro e contro tecnici, economici ed ecologici per poter determinare la strada da seguire.

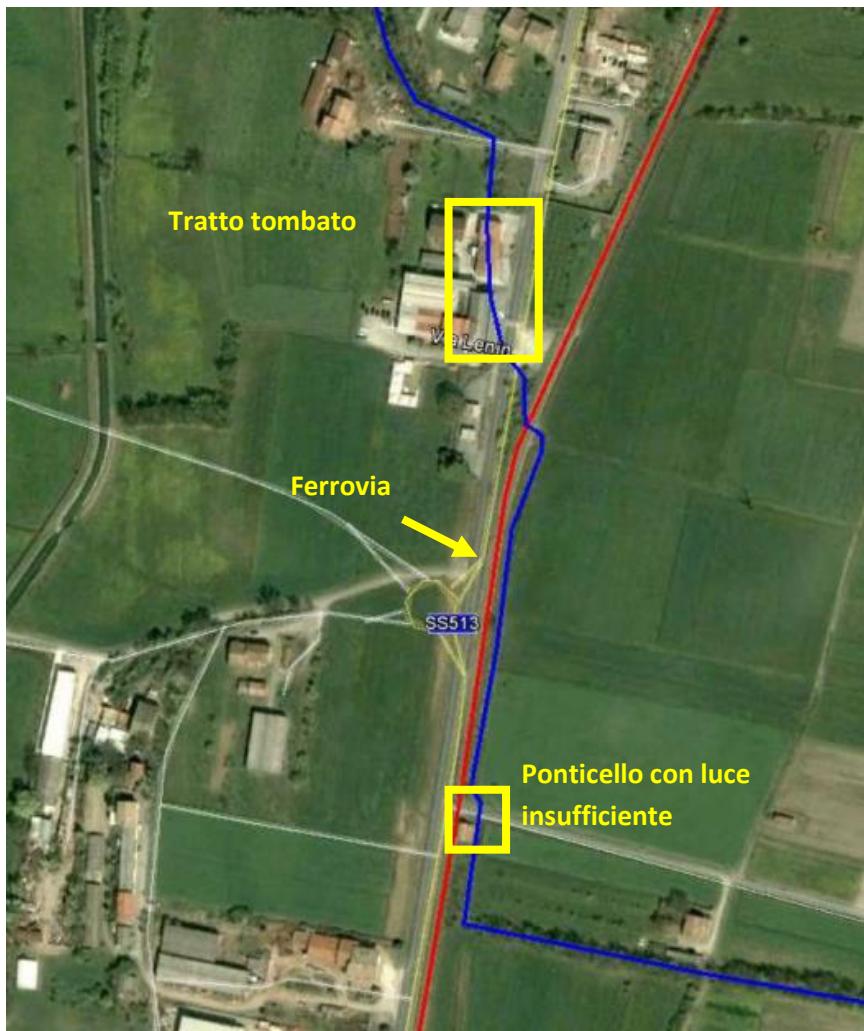
In questo tratto il rio affianca un rilevato ferroviario che è soggetto a potenziali esondazioni tra un ponticello con luce insufficiente a monte e il tratto tombato posto poco più a valle.

Figura 122 - Punto critico 1 del Rio Fontaneto. Tratto che affianca la ferrovia e che è soggetto a potenziali esondazioni tra un ponticello con luce insufficiente a monte e il tratto tombato posto poco più a valle.

La problematica idraulica è generata essenzialmente dall'insufficienza idraulica della luce del ponticello esistente, il quale richiede di essere adeguato al fine di evitare il sormonto dello stesso con allagamento della ferrovia (Figura 124).

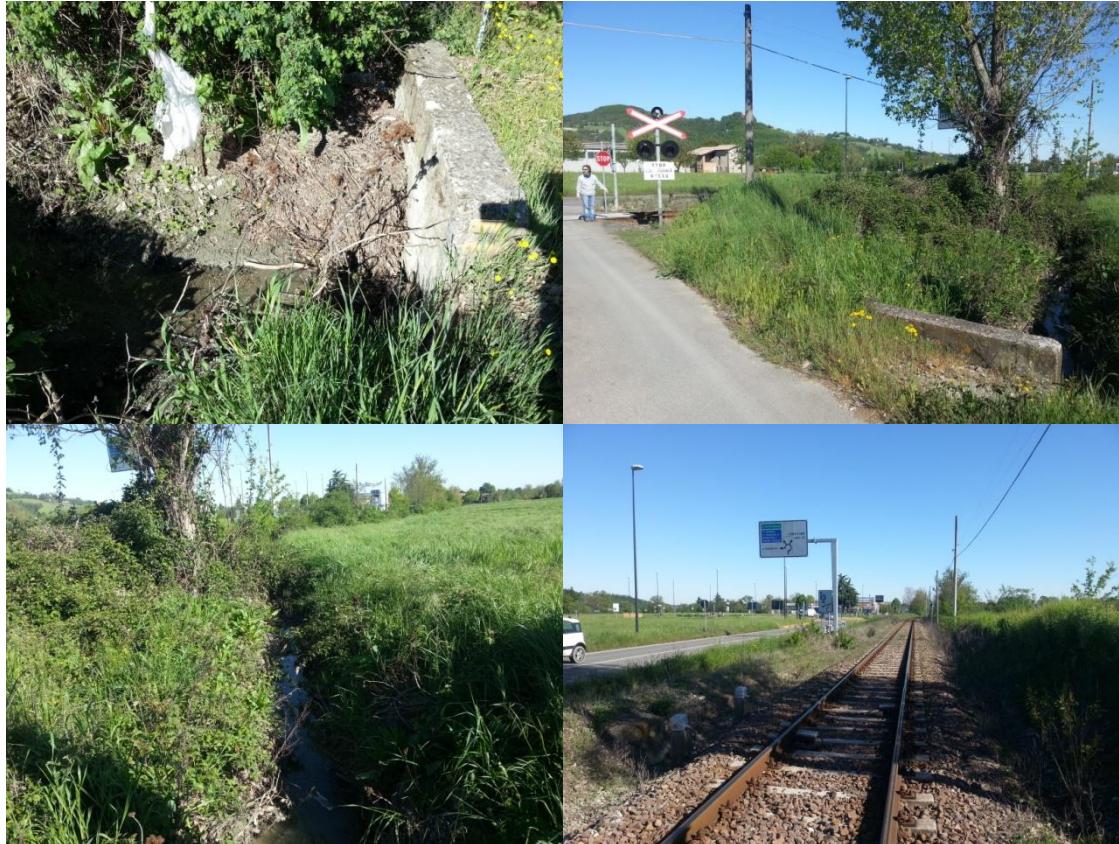
Figura 123 - Punto critico 1 del Rio Fontaneto. In alto a sinistra: imbocco occluso del ponticello; in alto a destra: rio a valle del ponticello, con la ferrovia in sinistra; in basso a sinistra: vegetazione presente lungo il tratto di rio a valle del ponticello; in basso a destra: ferrovia e, a destra, rilevato arginale in sinistra idraulica del rio.

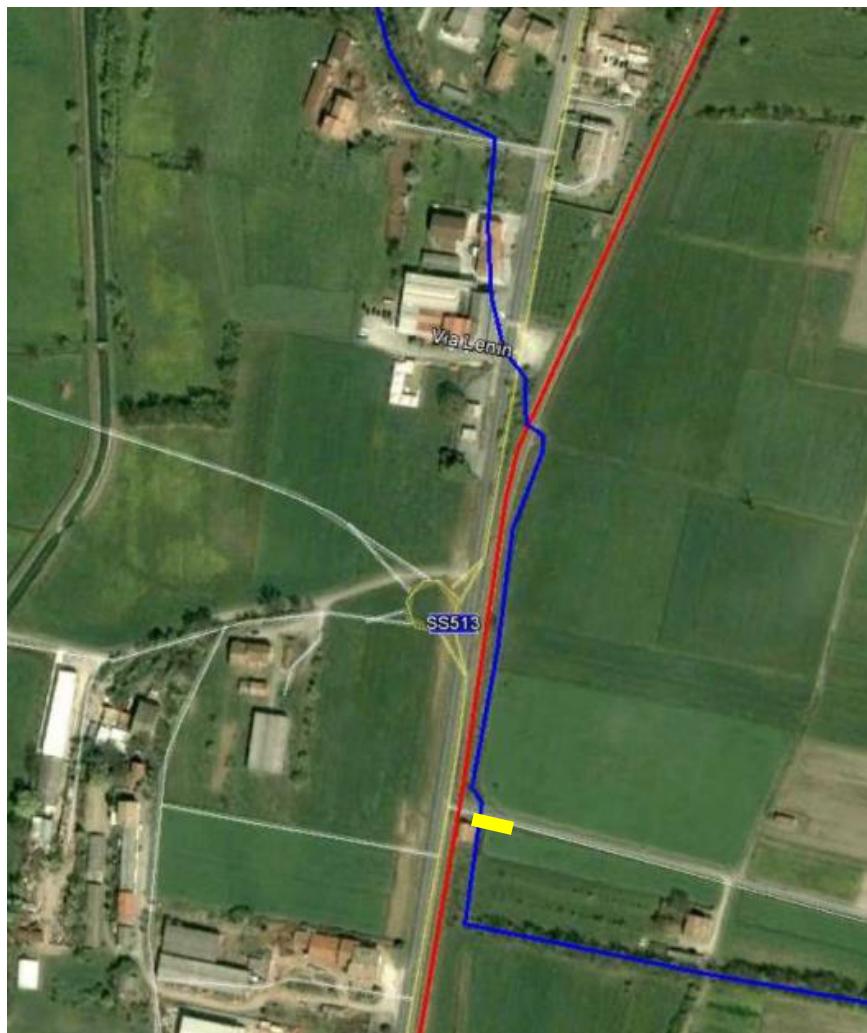
Figura 124 – Schema tipologico di intervento. Sostituzione del ponte (linea gialla).
