CONSORZIO di BONIFICA dell' EMILIA CENTRALE

MESSA IN SICUREZZA E CONSOLIDAMENTO DELLE ARGINATURE DEL RIO ENZOLA

(Codice intervento: 16950)

N.	Titolo:
A	RELAZIONE GENERALE e CRONOPROGRAMMA
Scala:

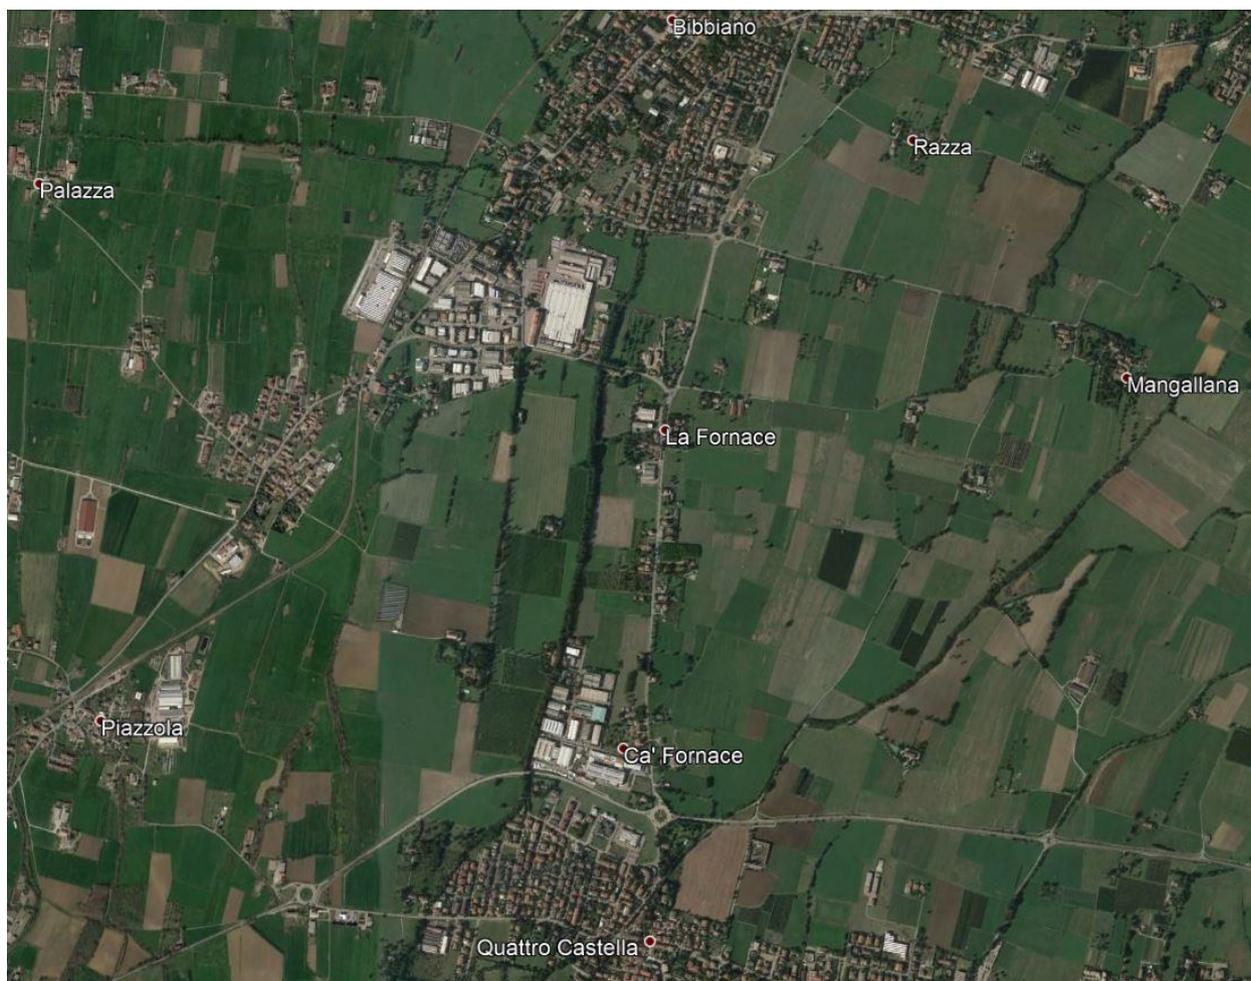
FIGURA 5-3 – INDIVIDUAZIONE DELL'AREA DI INTERVENTO

Il tratto del Rio Enzola interessato dagli interventi di progetto è quello esteso dall'area industriale Fornaci a nord dell'abitato di Quattro Castella fino a via S. Giovanni Bosco a sud di Bibbiano.

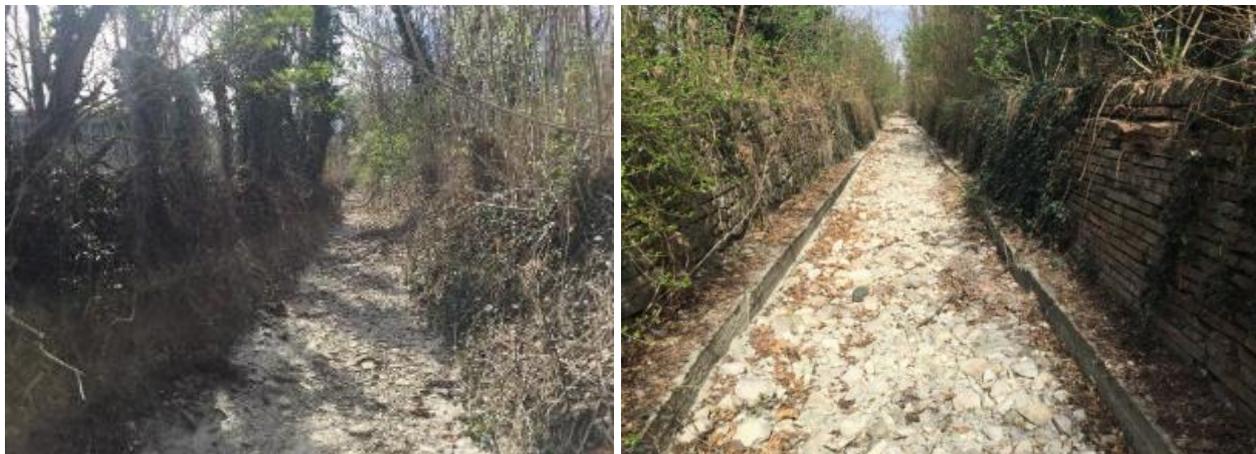
FIGURA 5-4 – RIO ENZOLA: TRATTO A VALLE DELL'AREA INDUSTRIALE FORNACI

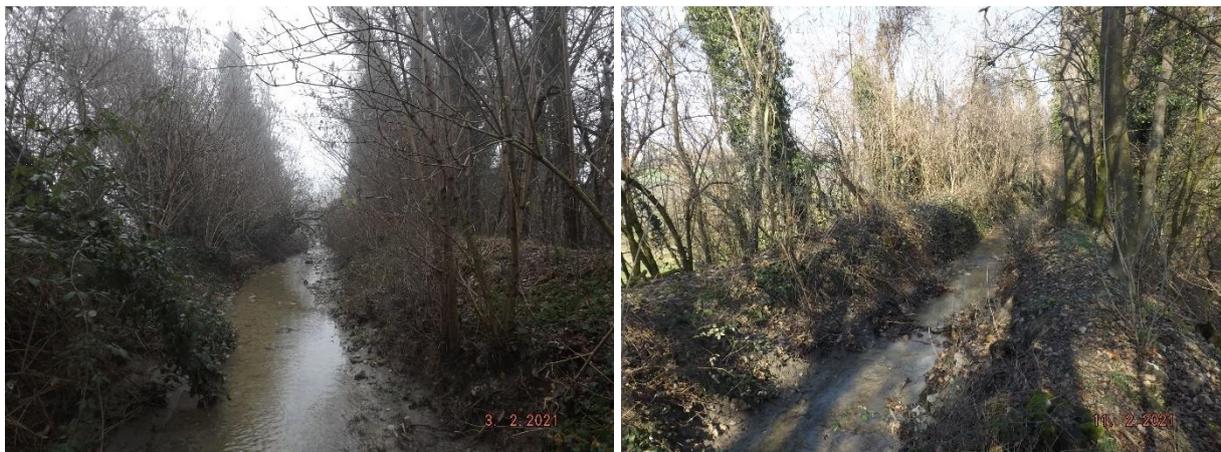
FIGURA 5-5 –RIO ENZOLA, TRATTO A VALLE DELL'AREA INDUSTRIALE FORNACI

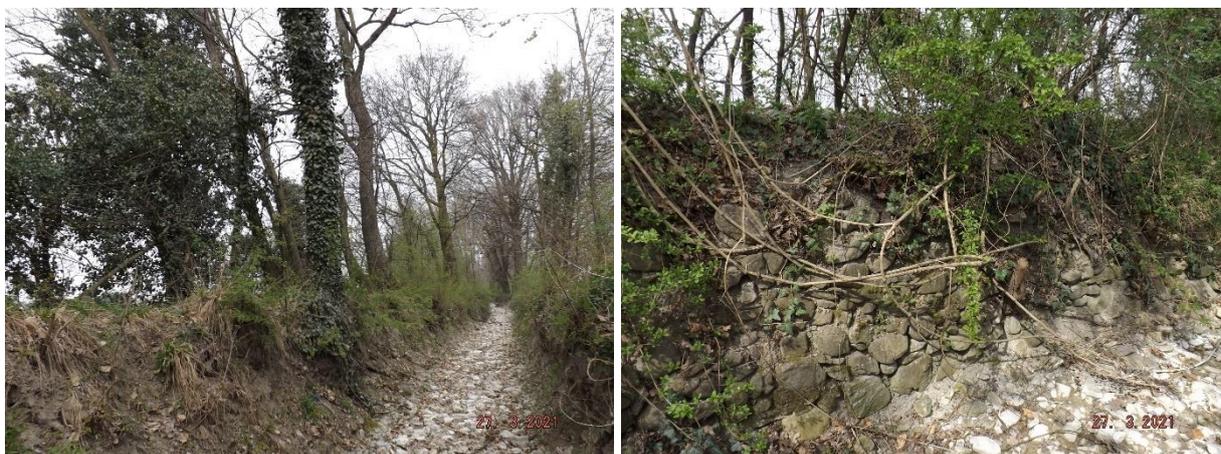
FIGURA 5-6 – RIO ENZOLA, VEGETAZIONE SPONDALE E RIVESTIMENTI IN PIETrame

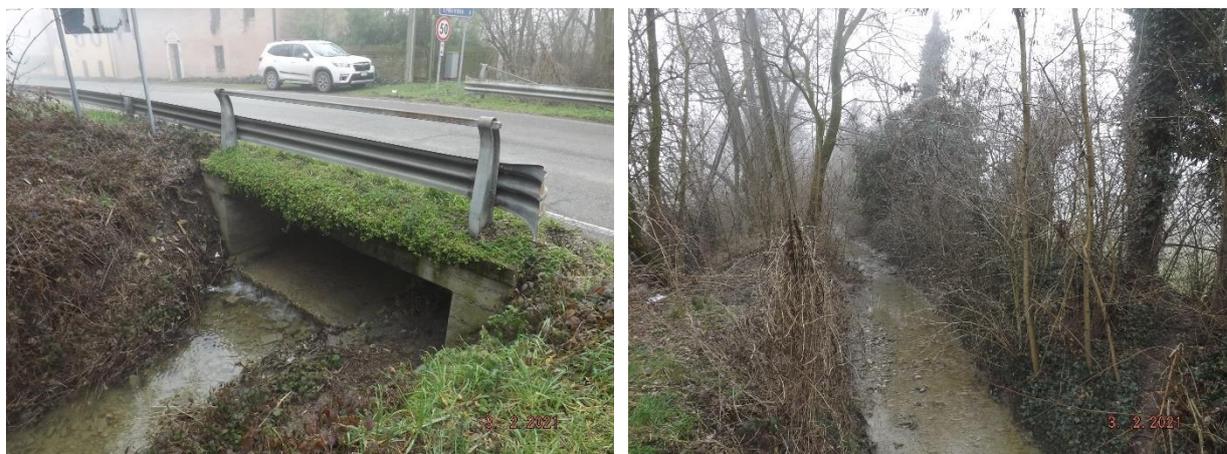
FIGURA 5-7 – RIO ENZOLA, TRATTO IN CORRISPONDENZA DELL'ATTRAVERSAMENTO DI VIA VITTORIO VENETO

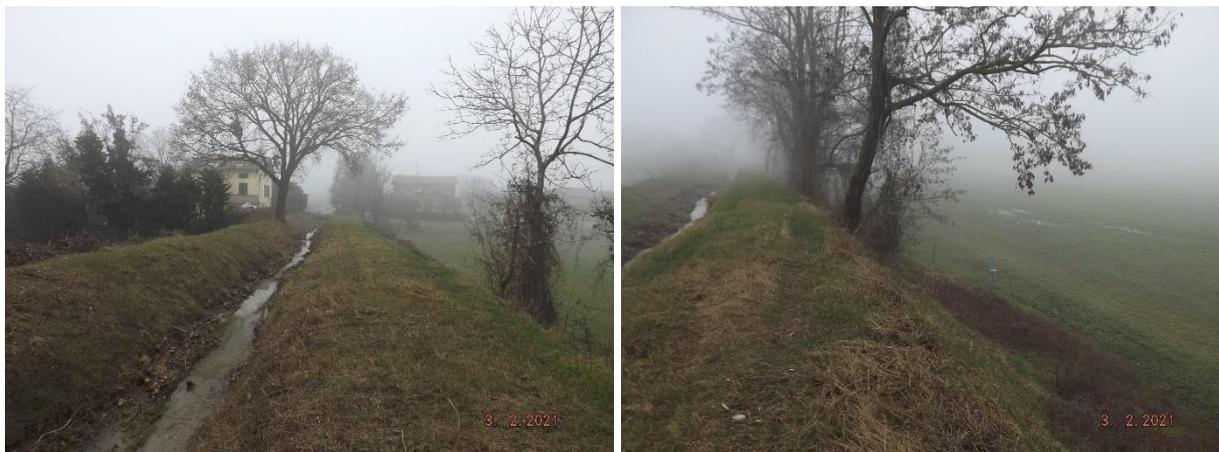
FIGURA 5-8 – RIO ENZOLA, TRATTO TERMINALE PENSILE A MONTE DELLO SCOLMATORE A BIBBIANO

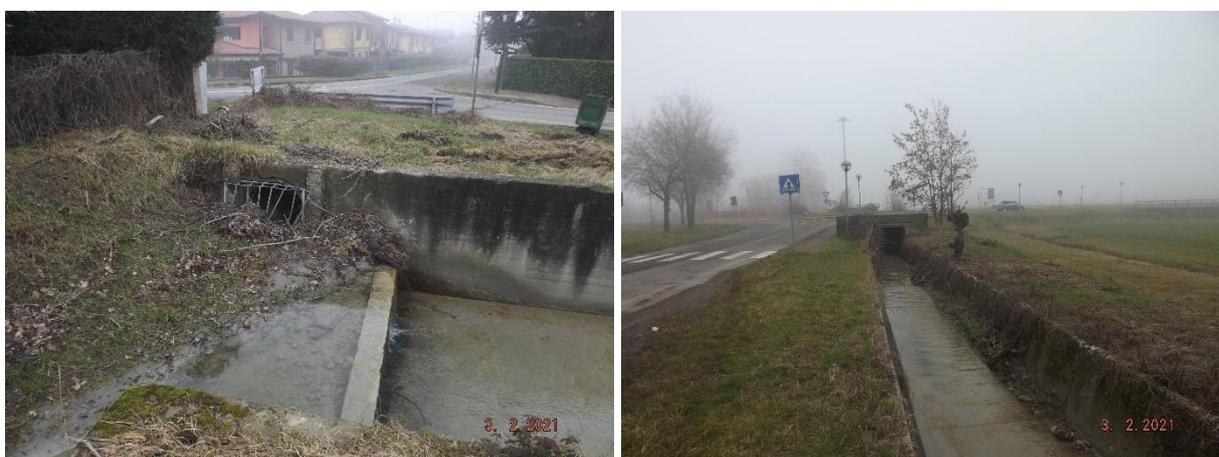
FIGURA 5-9 – RIO ENZOLA, MANUFATTO SCARICATORE A BIBBIANO

L'assetto strutturale pensile è mantenuto dal rio sino alle porte del comune di Bibbiano punto in cui è presente uno scaricatore che permette alle acque di piena (Q_{max} ricevente dal Rio Enzola pari a 7 mc/s) di aggirare il centro di Bibbiano, evitando che entrino nel tratto tombato presente nell'abitato. Lo scolmatore scarica le acque nel Canale del Ghiardo, il quale alimenta il Torrente Modolena, principale affluente del Torrente Crostolo

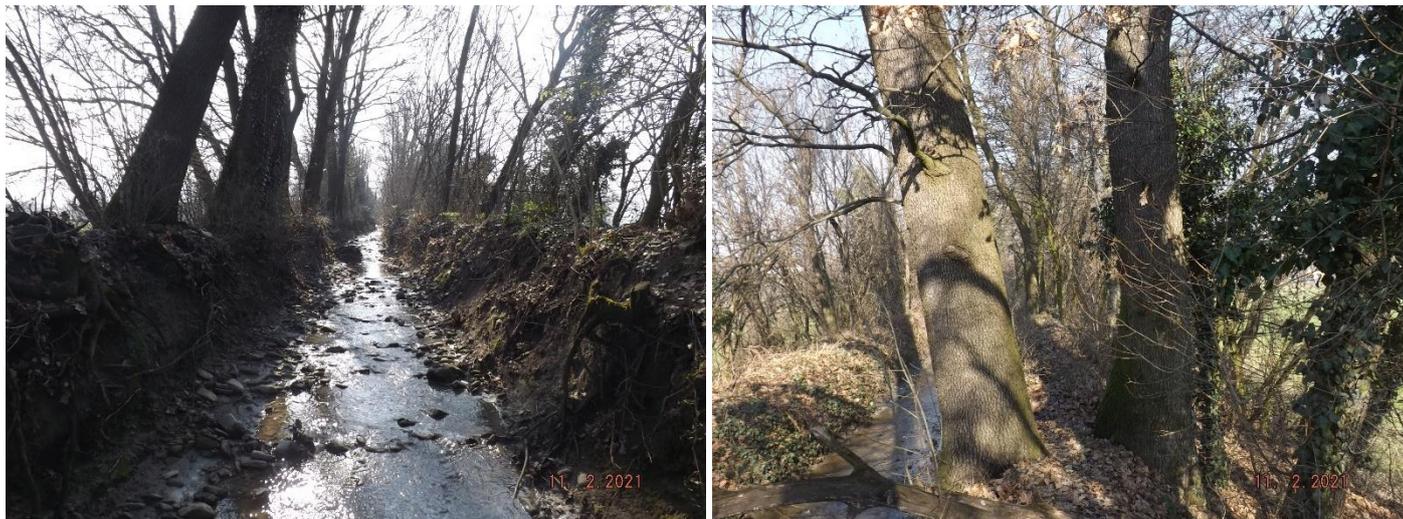
Il rio è caratterizzato dalla presenza sugli argini di cordoni continui di vegetazione ripariale, costituite quasi interamente dalle specie avventizie e colonizzatrici *Robinia pseudoacacia* e *Ailanthus altissima*. A queste si accompagna una componente arbustiva autoctona nella quale sono presenti tra gli altri *Cornus ssp*, *Acer campestre*, *Sambucus nigra*. Sono stati individuati e censiti nel tratto oggetto di intervento alcuni esemplari isolati di alberi di specie autoctone (*Quercus spp* e *Fraxinus spp*) che presentano una dimensione significativa (diametro maggiore di 20 cm) in particolare in destra idraulica. La restante vegetazione ripariale del rio Enzola è costituita quasi interamente da ailanti e robinie. Come si osserva dalle immagini le Querce si sono sviluppate sul coronamento arginale ed è da attendersi che l'apparato radicale interessi l'intero corpo arginale fino al subalveo.

FIGURA 8-5 – PRESENZA DI VEGETAZIONE ARBOREA DI PREGIO SUL CORONAMENTO ARGINALE DEL RIO ENZOLA
