**CONFRONTO INTERVENTI – RIO BIANELLO – Intervento 2 –  
Allargamento di sezione (con restringimento in pietrame)**

LIFE RII—ENV/IT/000243

## CONFRONTO INTERVENTI – RIO BIANELLO – 1

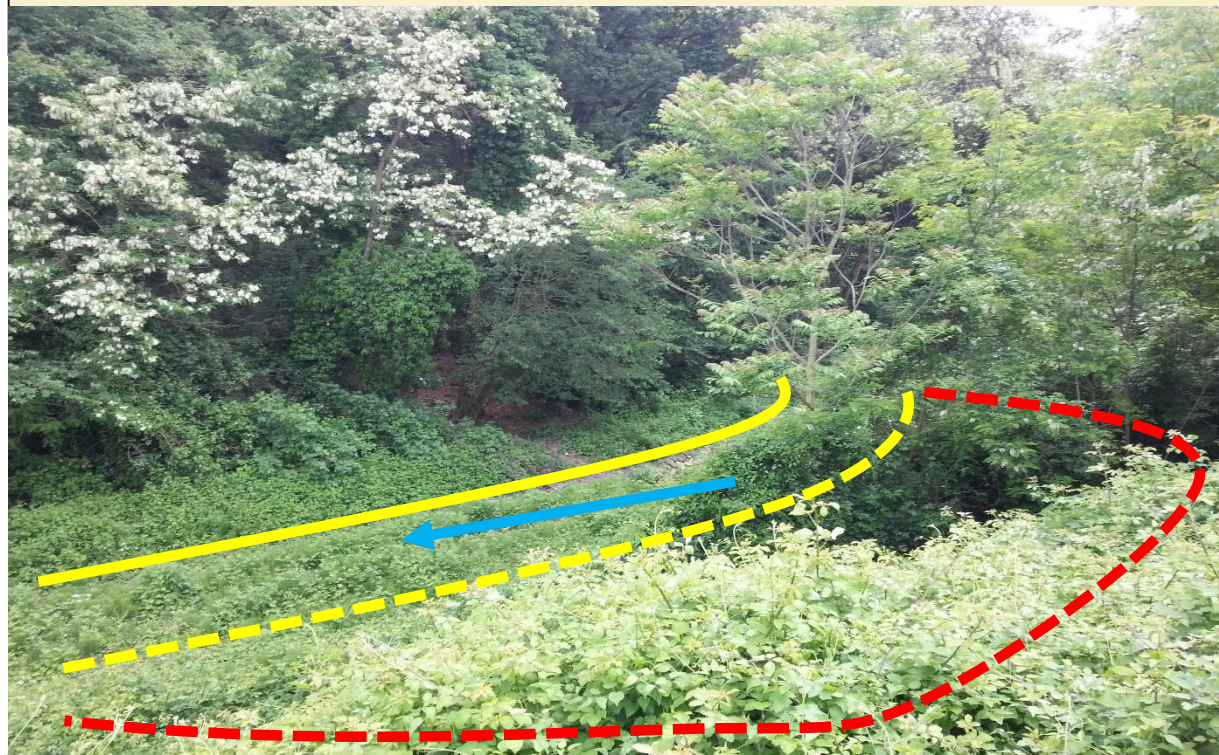
Sito di intervento Ante Operam (20/05/2013). In giallo continuo la sponda destra, in giallo tratteggiato la sponda sinistra pre intervento, in rosso la sponda sinistra arretrata.

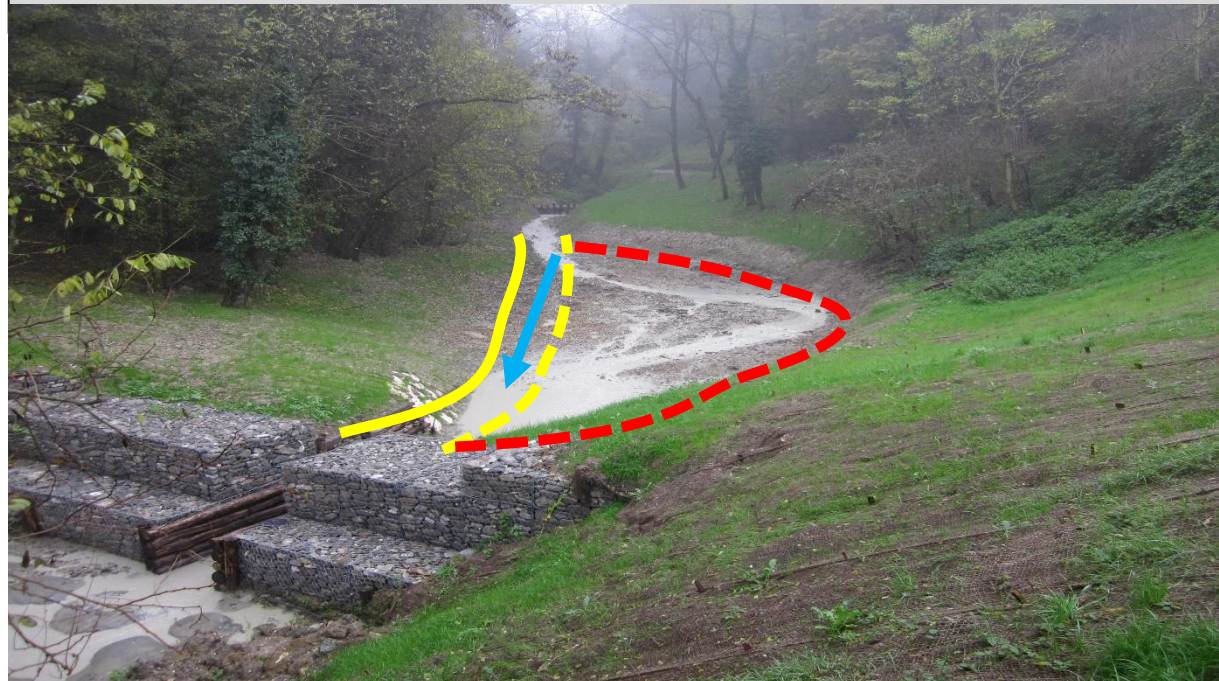
Sito di intervento durante il rilievo del 10/11/2014. In giallo continuo la sponda destra, in giallo tratteggiato la sponda sinistra pre intervento, in rosso la sponda sinistra arretrata.

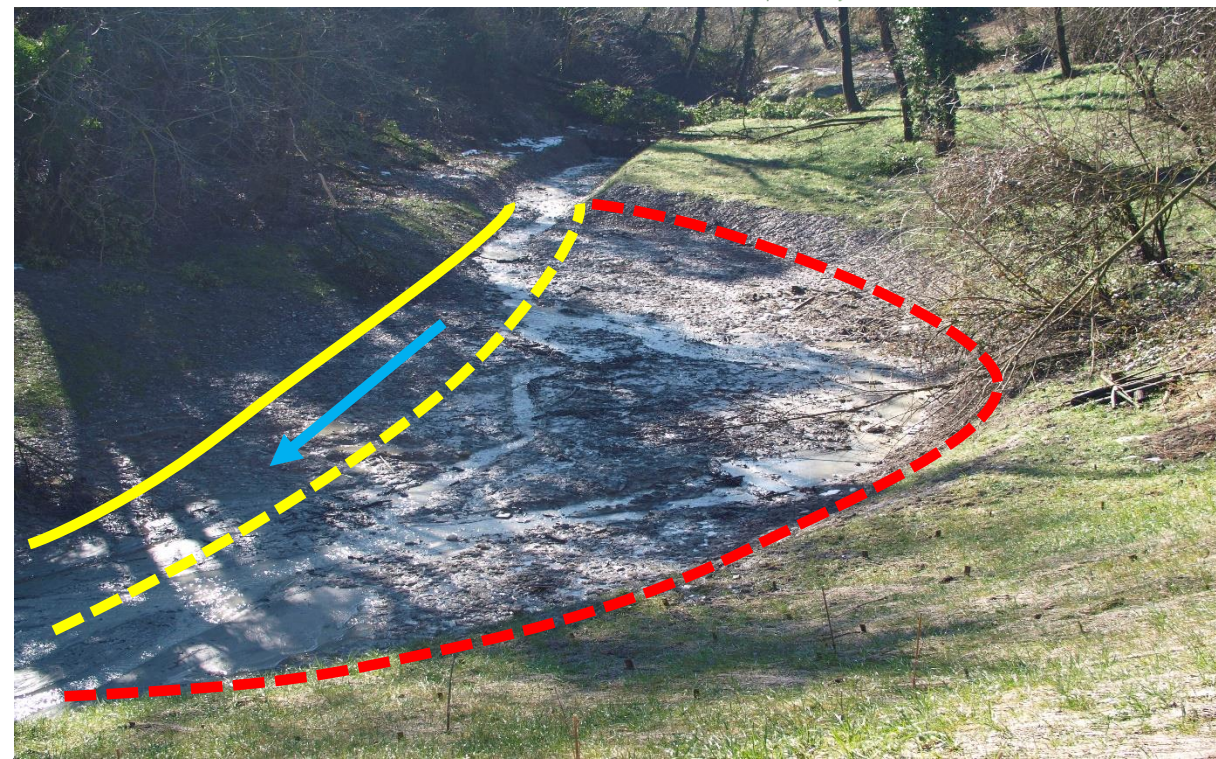
Unità morfologiche rilevate il 20/02/2015. In giallo continuo la sponda destra, in giallo tratteggiato la sponda sinistra pre intervento, in rosso la sponda sinistra arretrata.

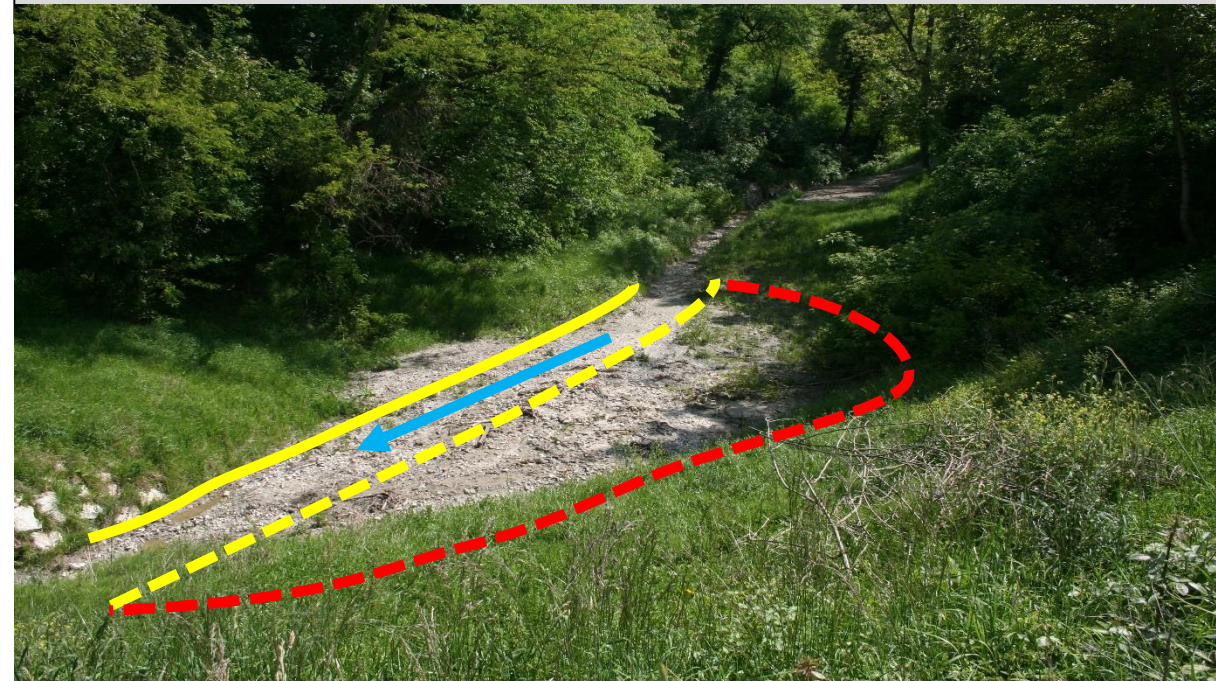
Sito di intervento durante il rilievo del 29/04/2016. In giallo continuo la sponda destra, in giallo tratteggiato la sponda sinistra pre intervento, in rosso la sponda sinistra arretrata.

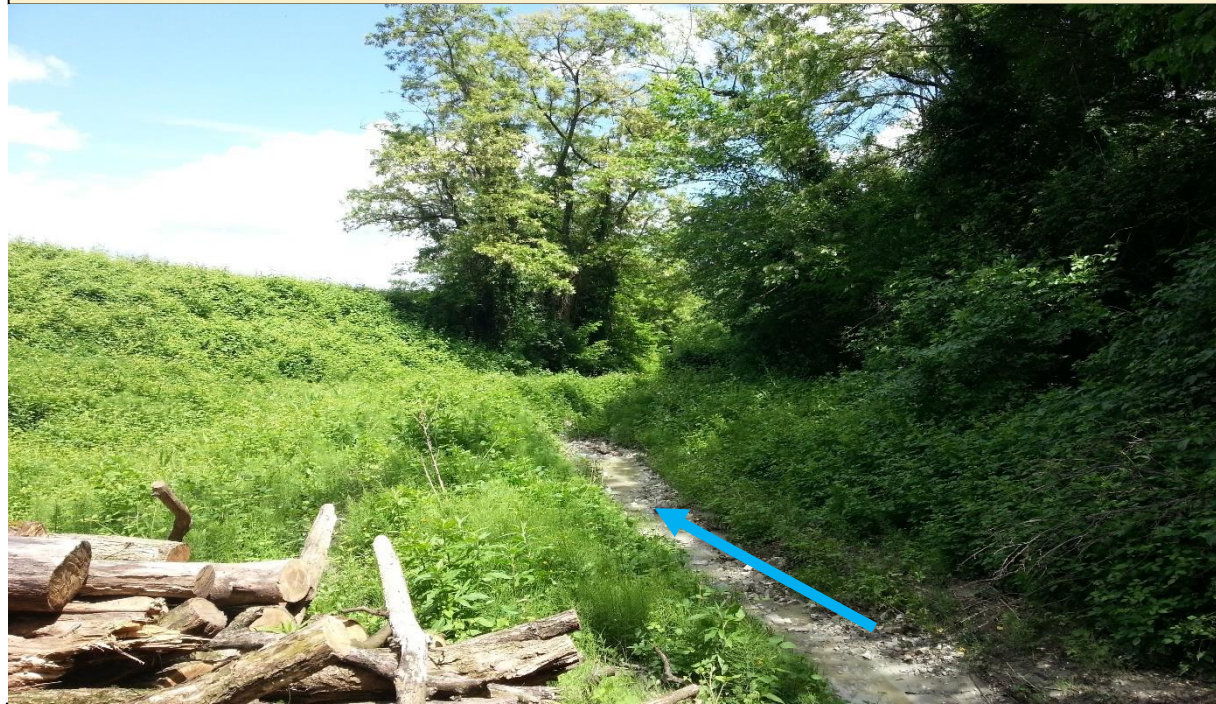
Unità morfologiche rilevate il 19/03/2013

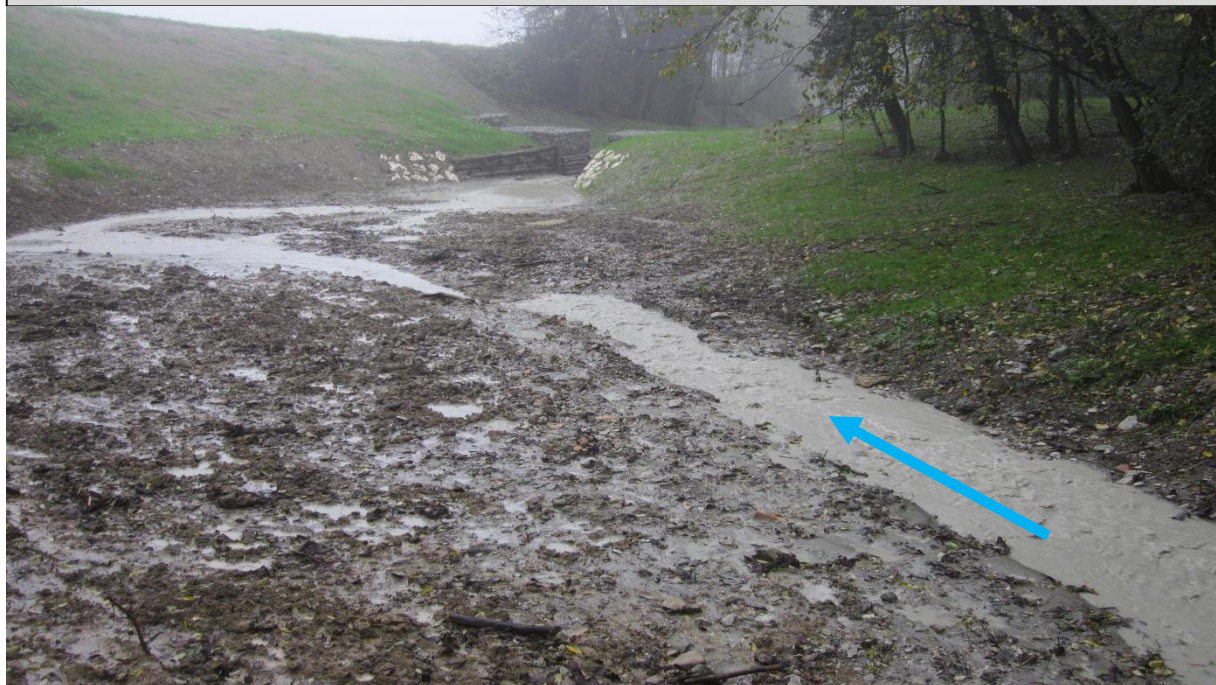
Sito di intervento durante il rilievo del 10/11/2014

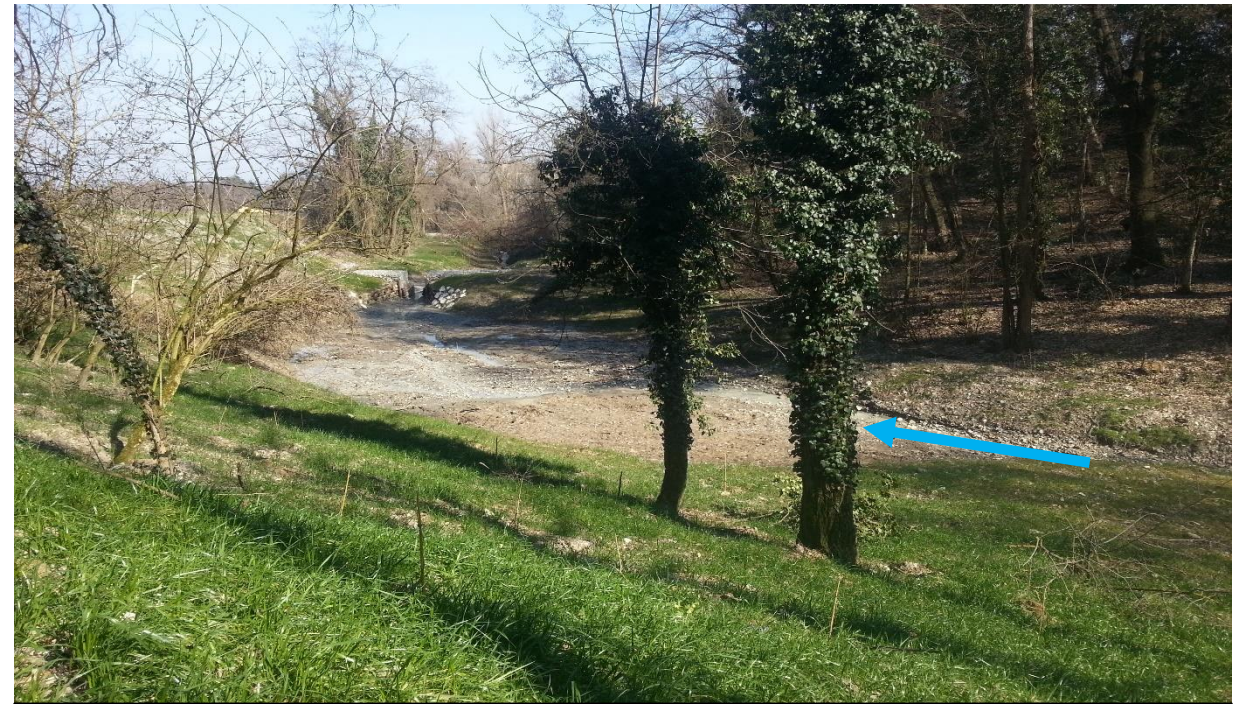
Unità morfologiche rilevate il 10/03/2015

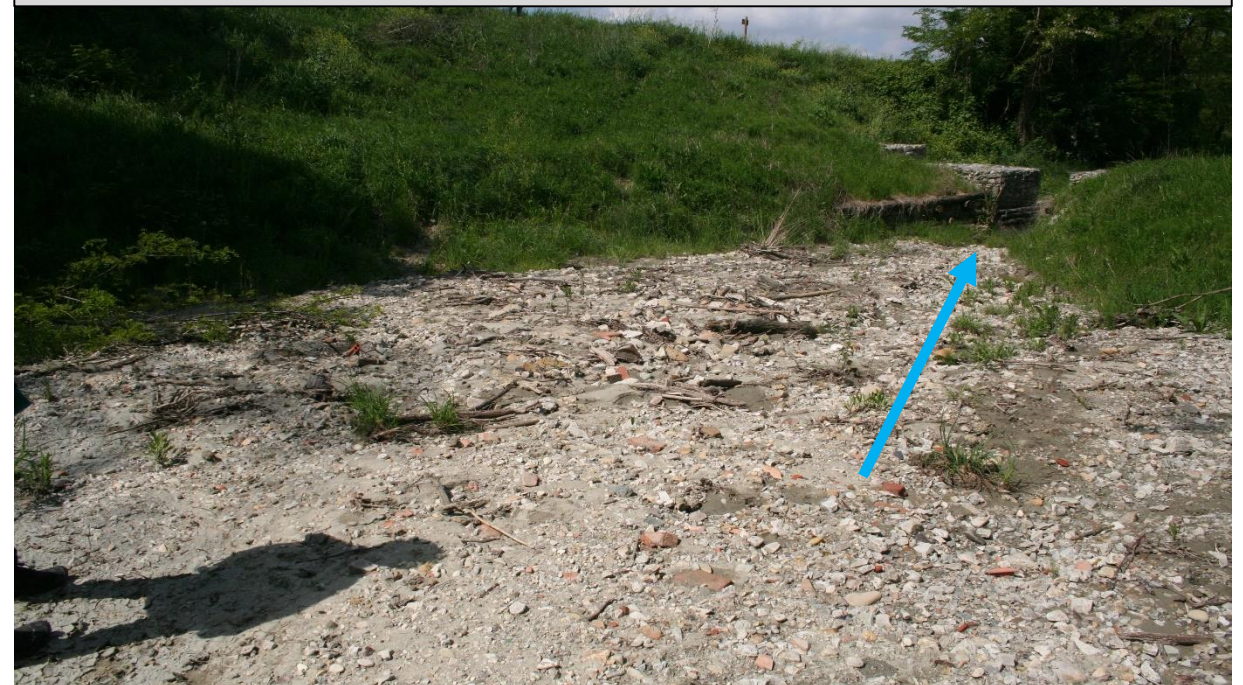
Sito di intervento durante il rilievo del 29/04/2016
