**CONFRONTO INTERVENTI – RIO ENZOLA – Intervento 28 –
Allargamento di sezione**

LIFE RII—ENV/IT/000243

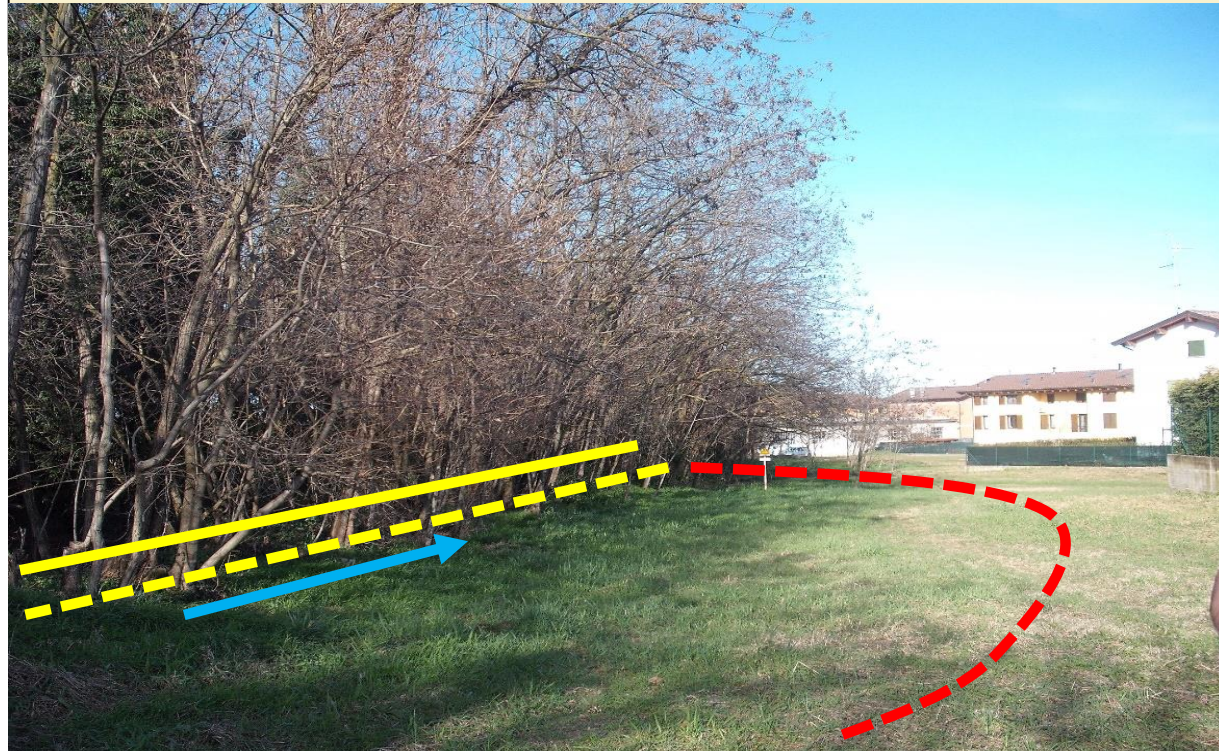
Sito di intervento Ante Operam (23/04/2013). In giallo continuo la sponda sinistra, in giallo tratteggiato la sponda destra pre intervento, in rosso la sponda destra arretrata.

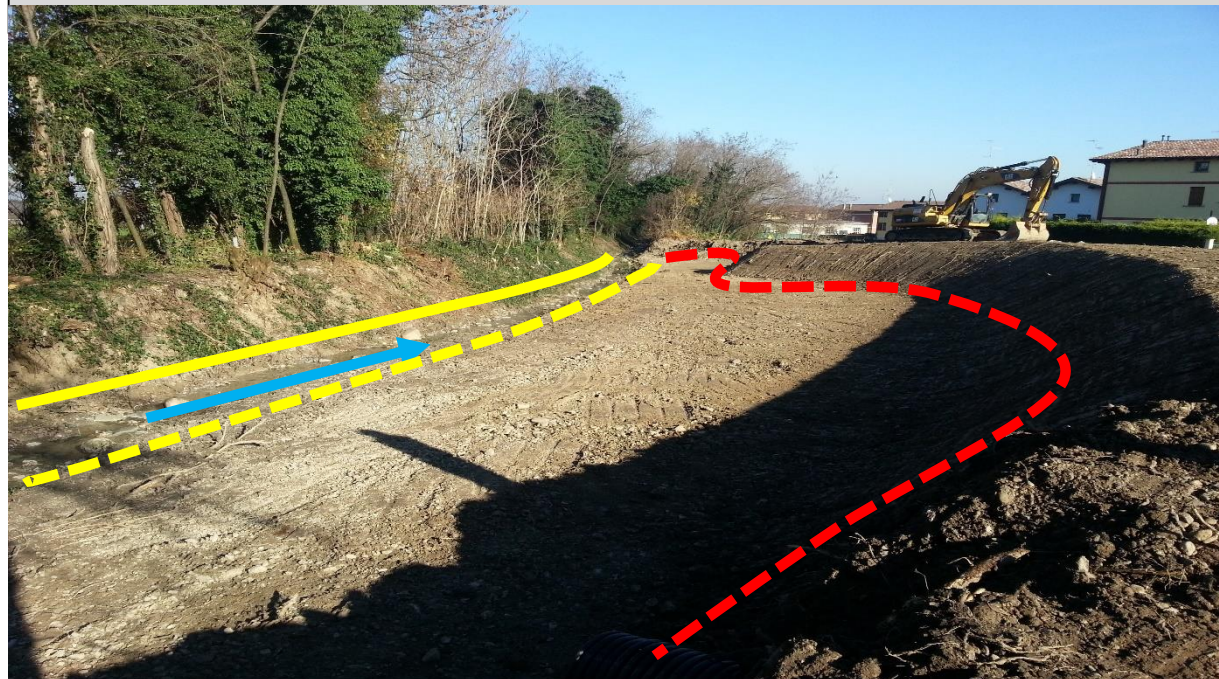
Sito di intervento durante il rilievo del 11/12/2014. In giallo continuo la sponda sinistra, in giallo tratteggiato la sponda destra pre intervento, in rosso la sponda destra arretrata.

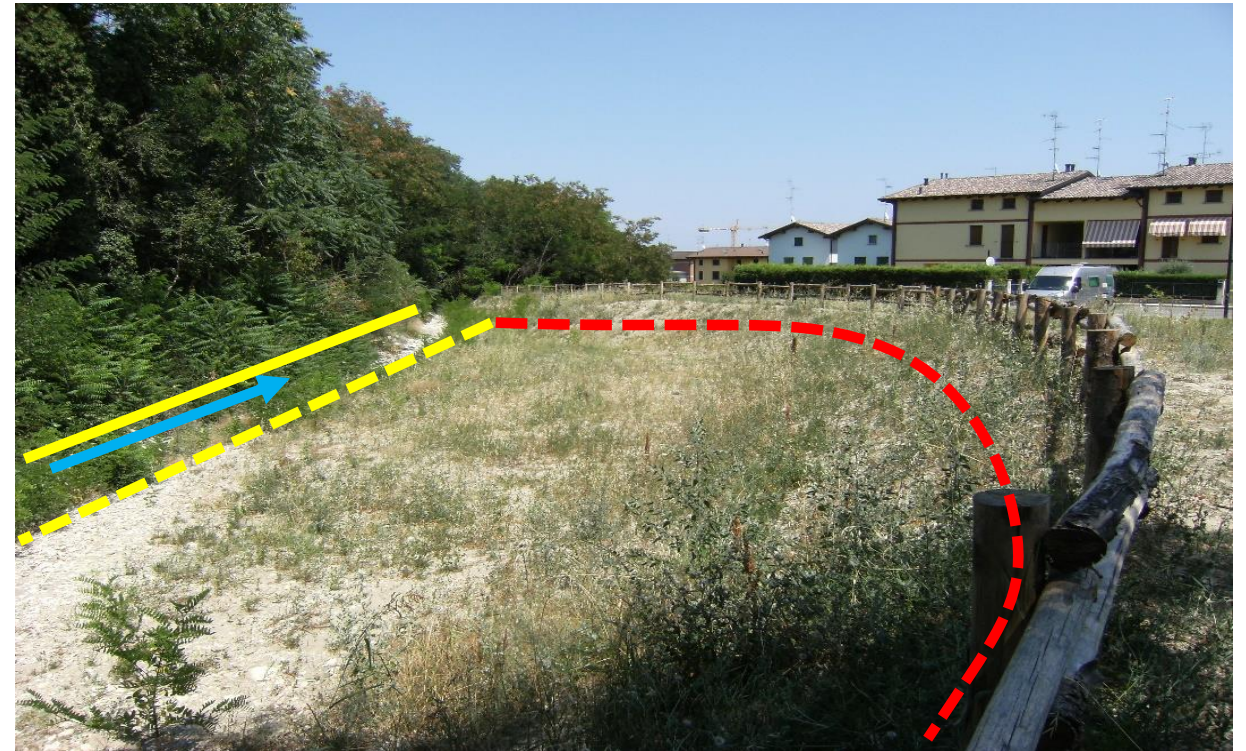
Sito di intervento durante il rilievo del 17/07/2015. In giallo continuo la sponda sinistra, in giallo tratteggiato la sponda destra pre intervento, in rosso la sponda destra arretrata.

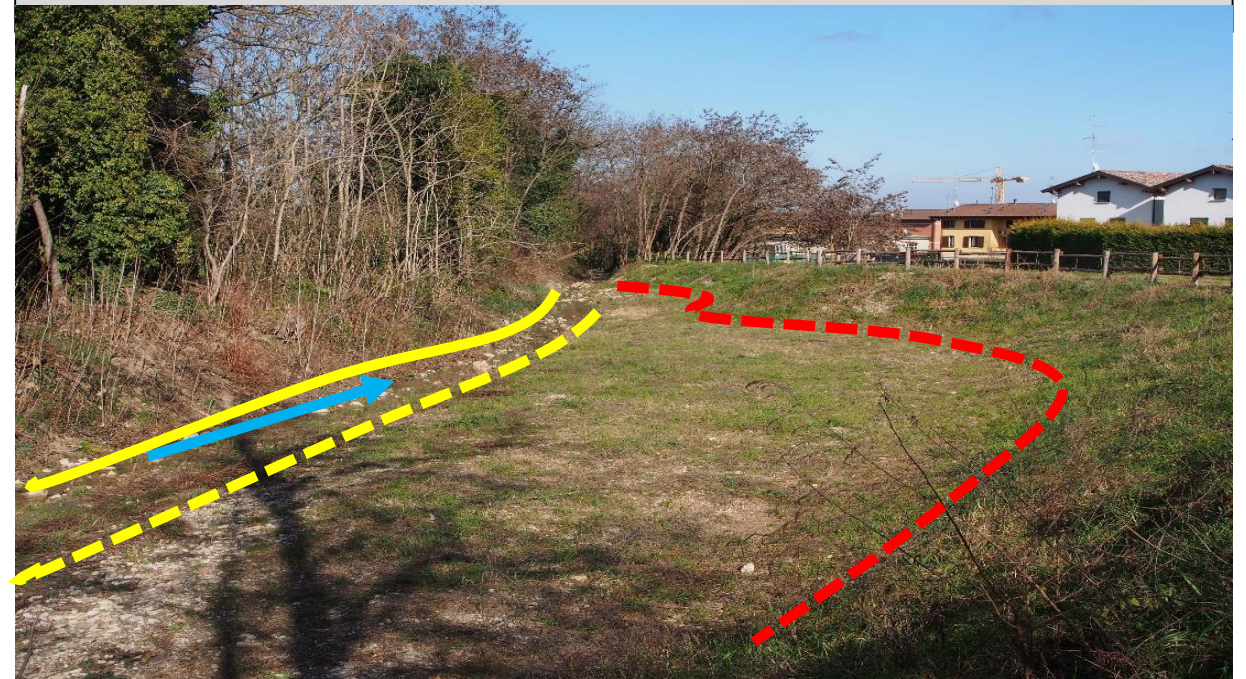
Sito di intervento durante il rilievo del 19/02/2016. In giallo continuo la sponda sinistra, in giallo tratteggiato la sponda destra pre intervento, in rosso la sponda destra arretrata.
