## Esempio di evoluzione morfologica dell'intervento

**“Salto di fondo con radici esposte”**

**RIO LAVEZZA— SEGMENTO 2—INTERVENTO 16**

LIFE RII—ENV/IT/000243

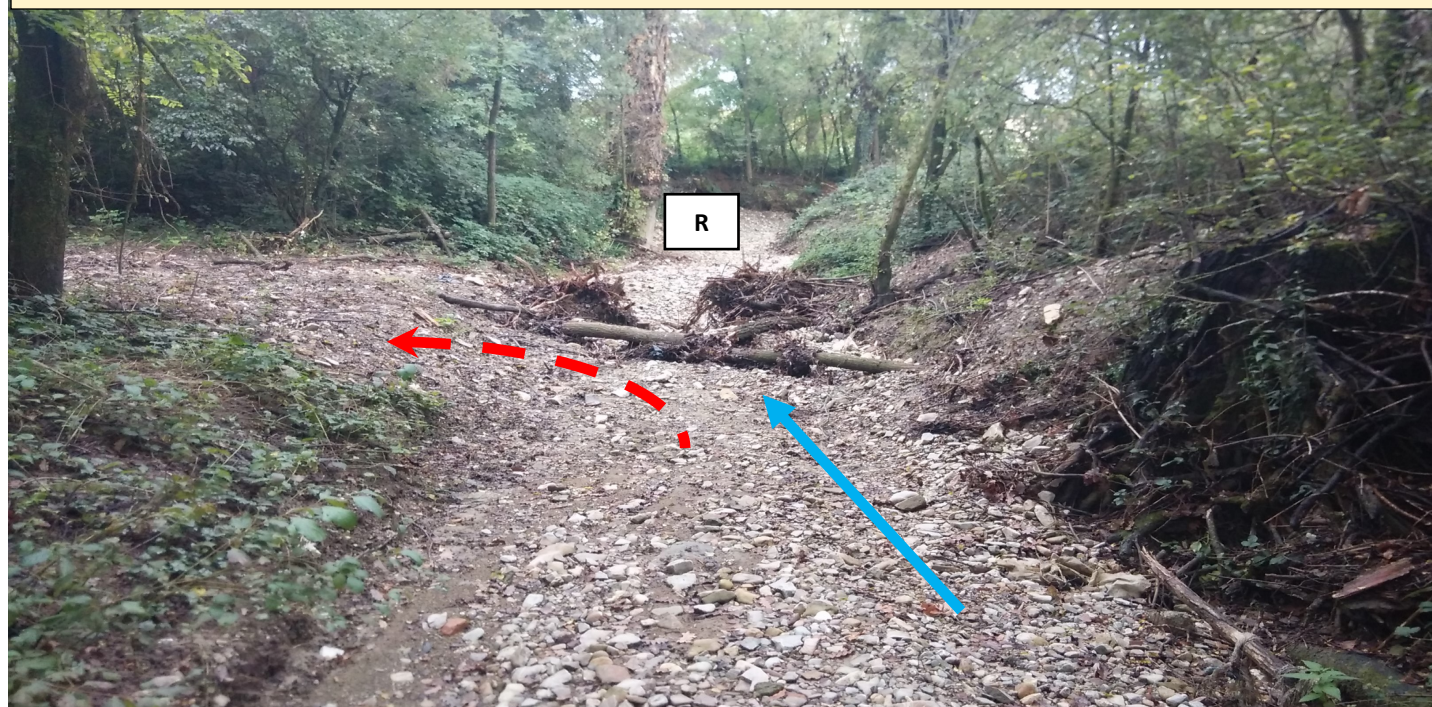
Rio Lavezza—Segmento 3e— Al termine dei lavori di posizionamento di SALTO DI FONDO CON RADICI ESPOSTE (16/10/2014). In ROSSO: andamento delle portate di piena verso la piana inondabile, riconnessa grazie all'innalzamento locale del fondo conseguente alla sistemazione in alveo dei tronchi

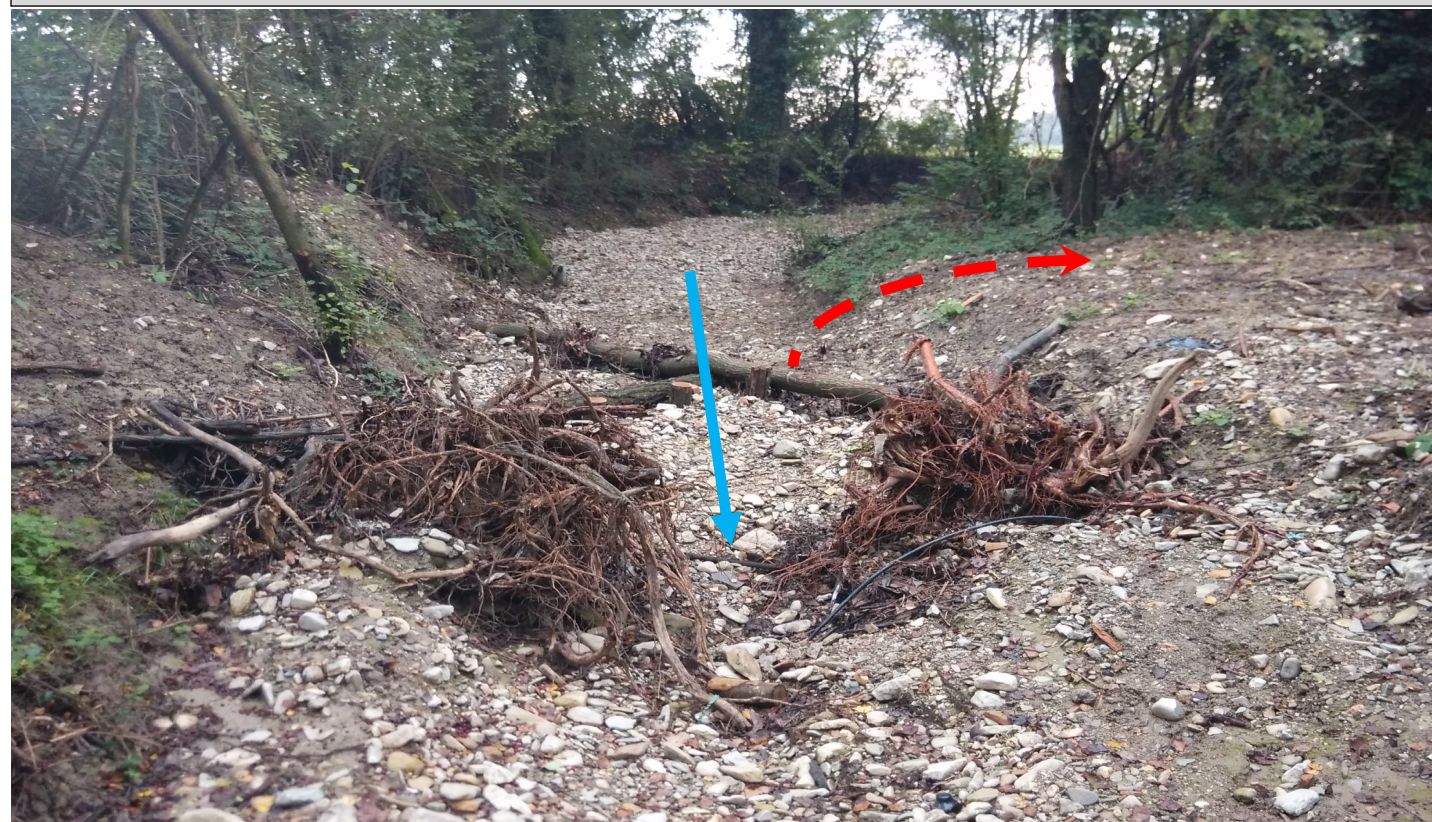
Rio Lavezza—Segmento 3e— Al termine dei lavori di posizionamento di SALTO DI FONDO CON RADICI ESPOSTE (16/10/2014). In ROSSO: andamento delle portate di piena verso la piana inondabile, riconnessa grazie all'innalzamento locale del fondo conseguente alla sistemazione in alveo dei tronchi

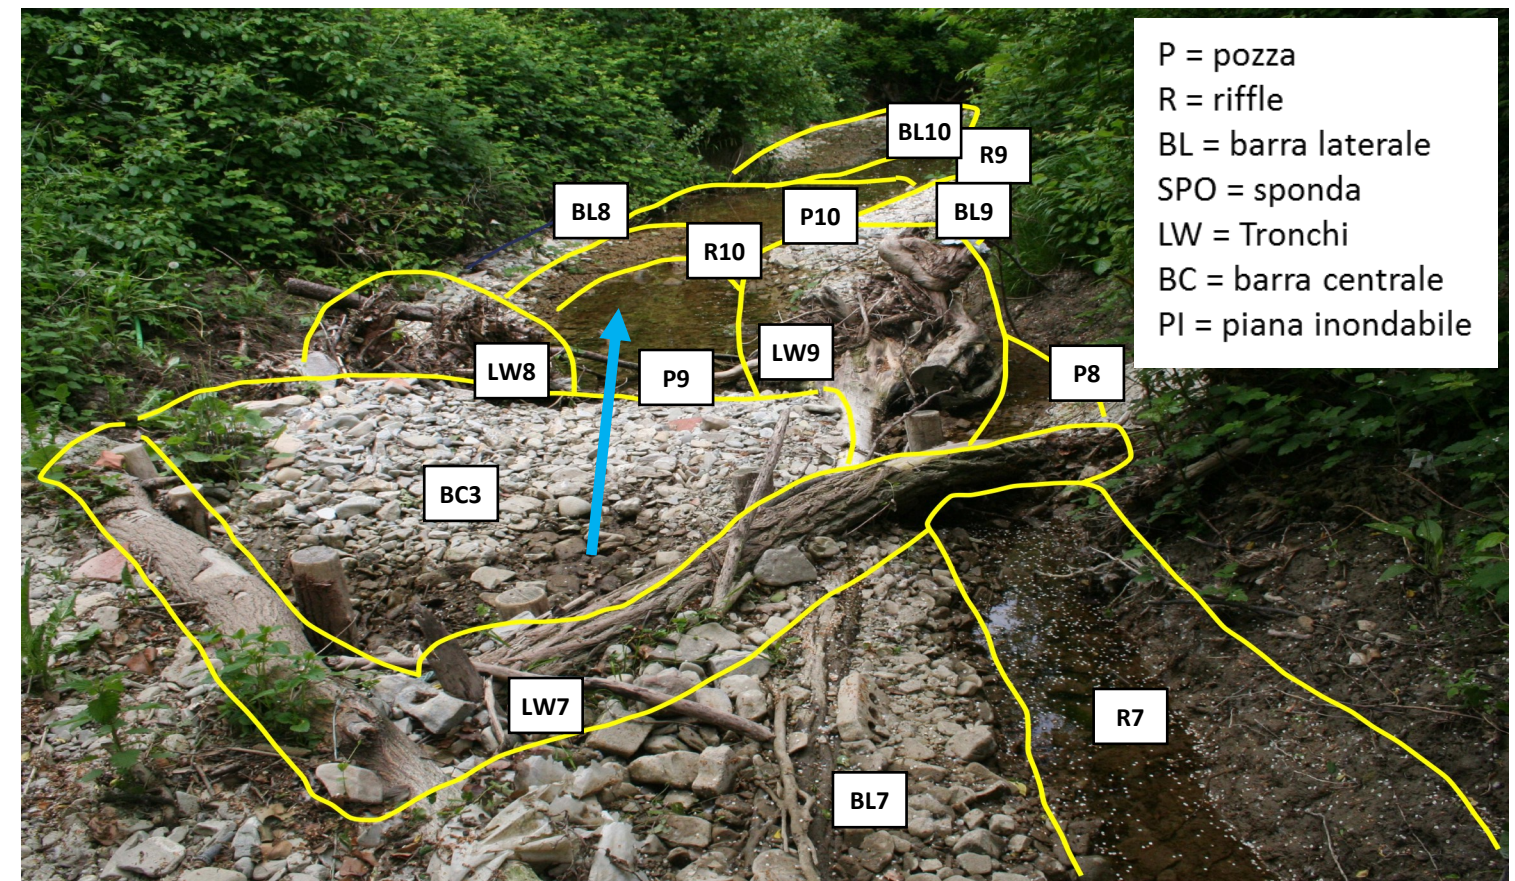
Rio Lavezza—Segmento 3e—UNITÀ MORFOLOGICHE PRESENTI POST OPERAM (29/04/2016)

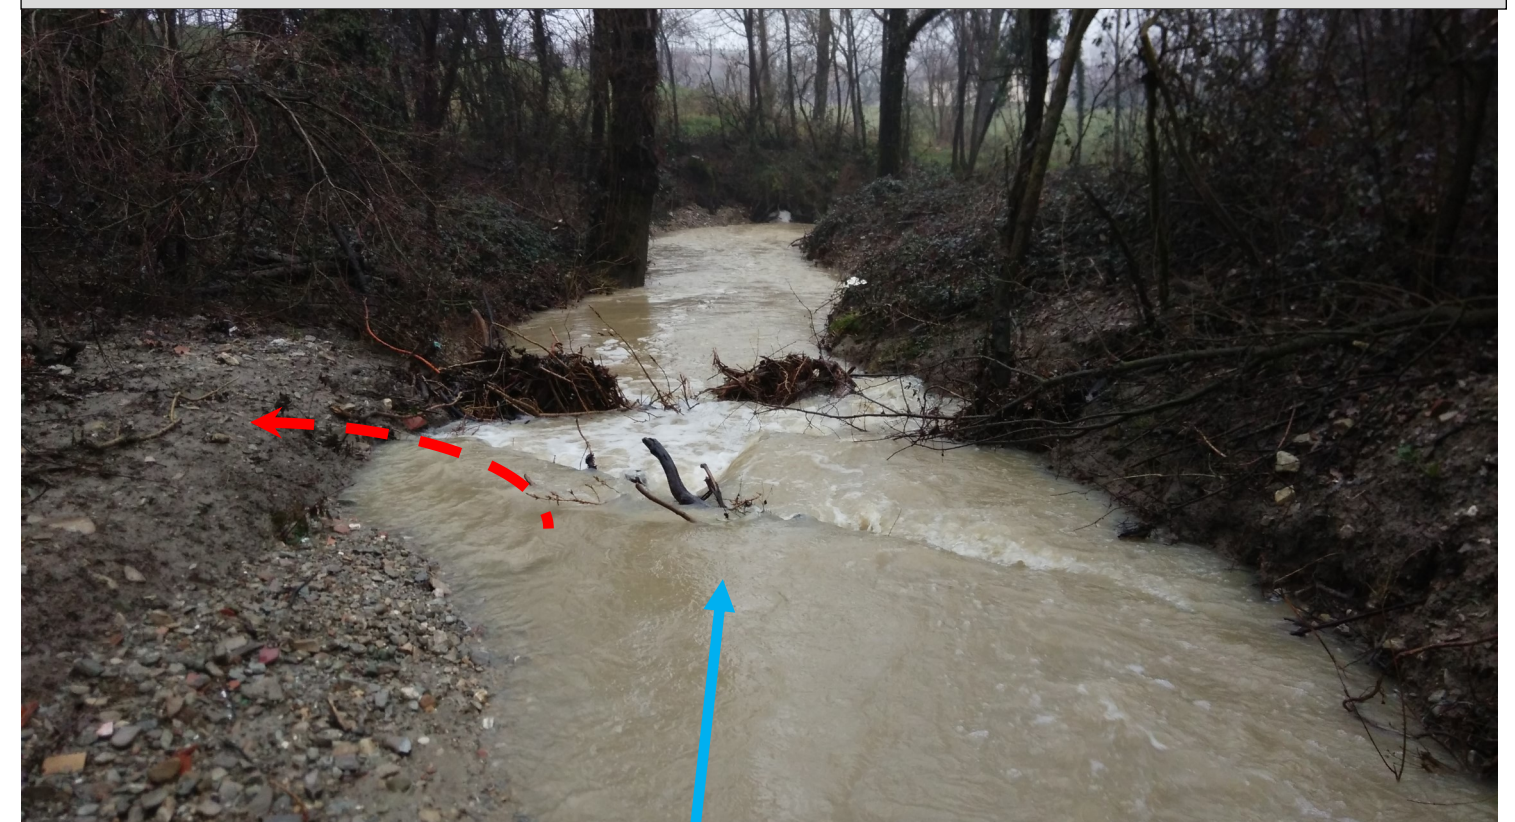
Rio Lavezza—Segmento 1-2—UNITÀ MORFOLOGICHE PRESENTI POST OPERAM (18/02/2015). In ROSSO: andamento delle portate di piena verso la piana inondabile, riconnessa grazie all'innalzamento locale del fondo conseguente alla sistemazione in alveo dei tronchi
