Progetto LIFE13 ENV/IT/000169 RINASCERE

INTERVENTI DI RIQUALIFICAZIONE DEI CANALI E GESTIONE SOSTENIBILE DELLA VEGETAZIONE ACQUATICA

Paolo Cornelio

Il Consorzio di Bonifica Acque Risorgive

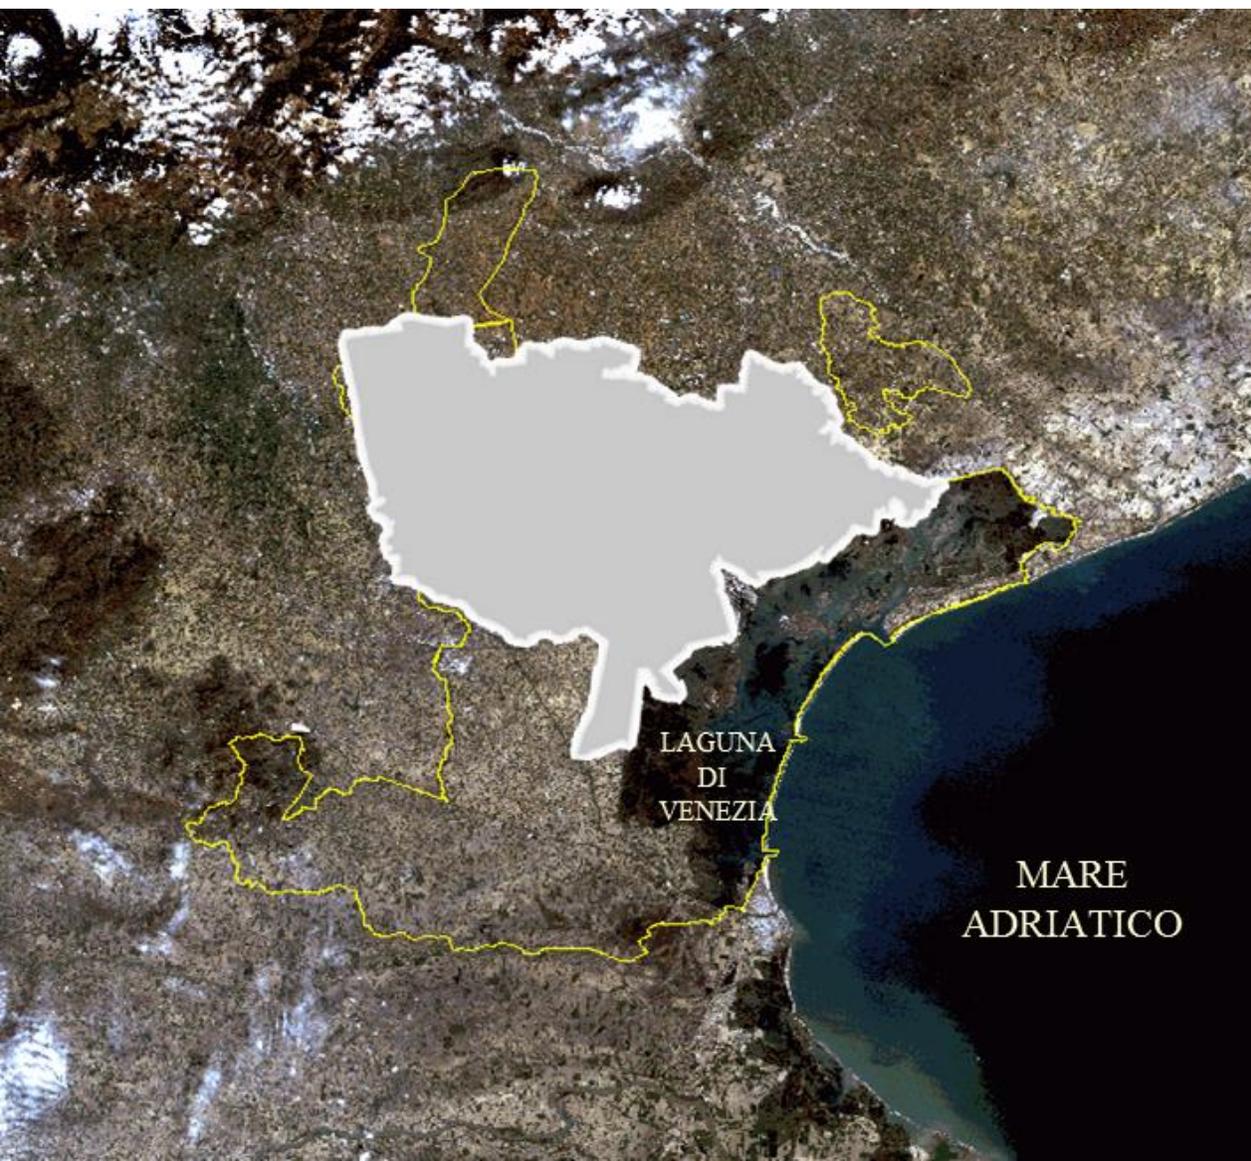
Per Bacino Scolante della Laguna di Venezia si intende il territorio le cui acque, attraverso fiumi e canali, arrivano alla Laguna.

La superficie del Bacino Scolante è pari a 2.068 km²

La superficie del territorio di competenza del Consorzio di Bonifica Acque Risorgive che ricade all'interno del Bacino Scolante della Laguna di Venezia è pari a **873 km² (sui 1.016 km² di competenza)**

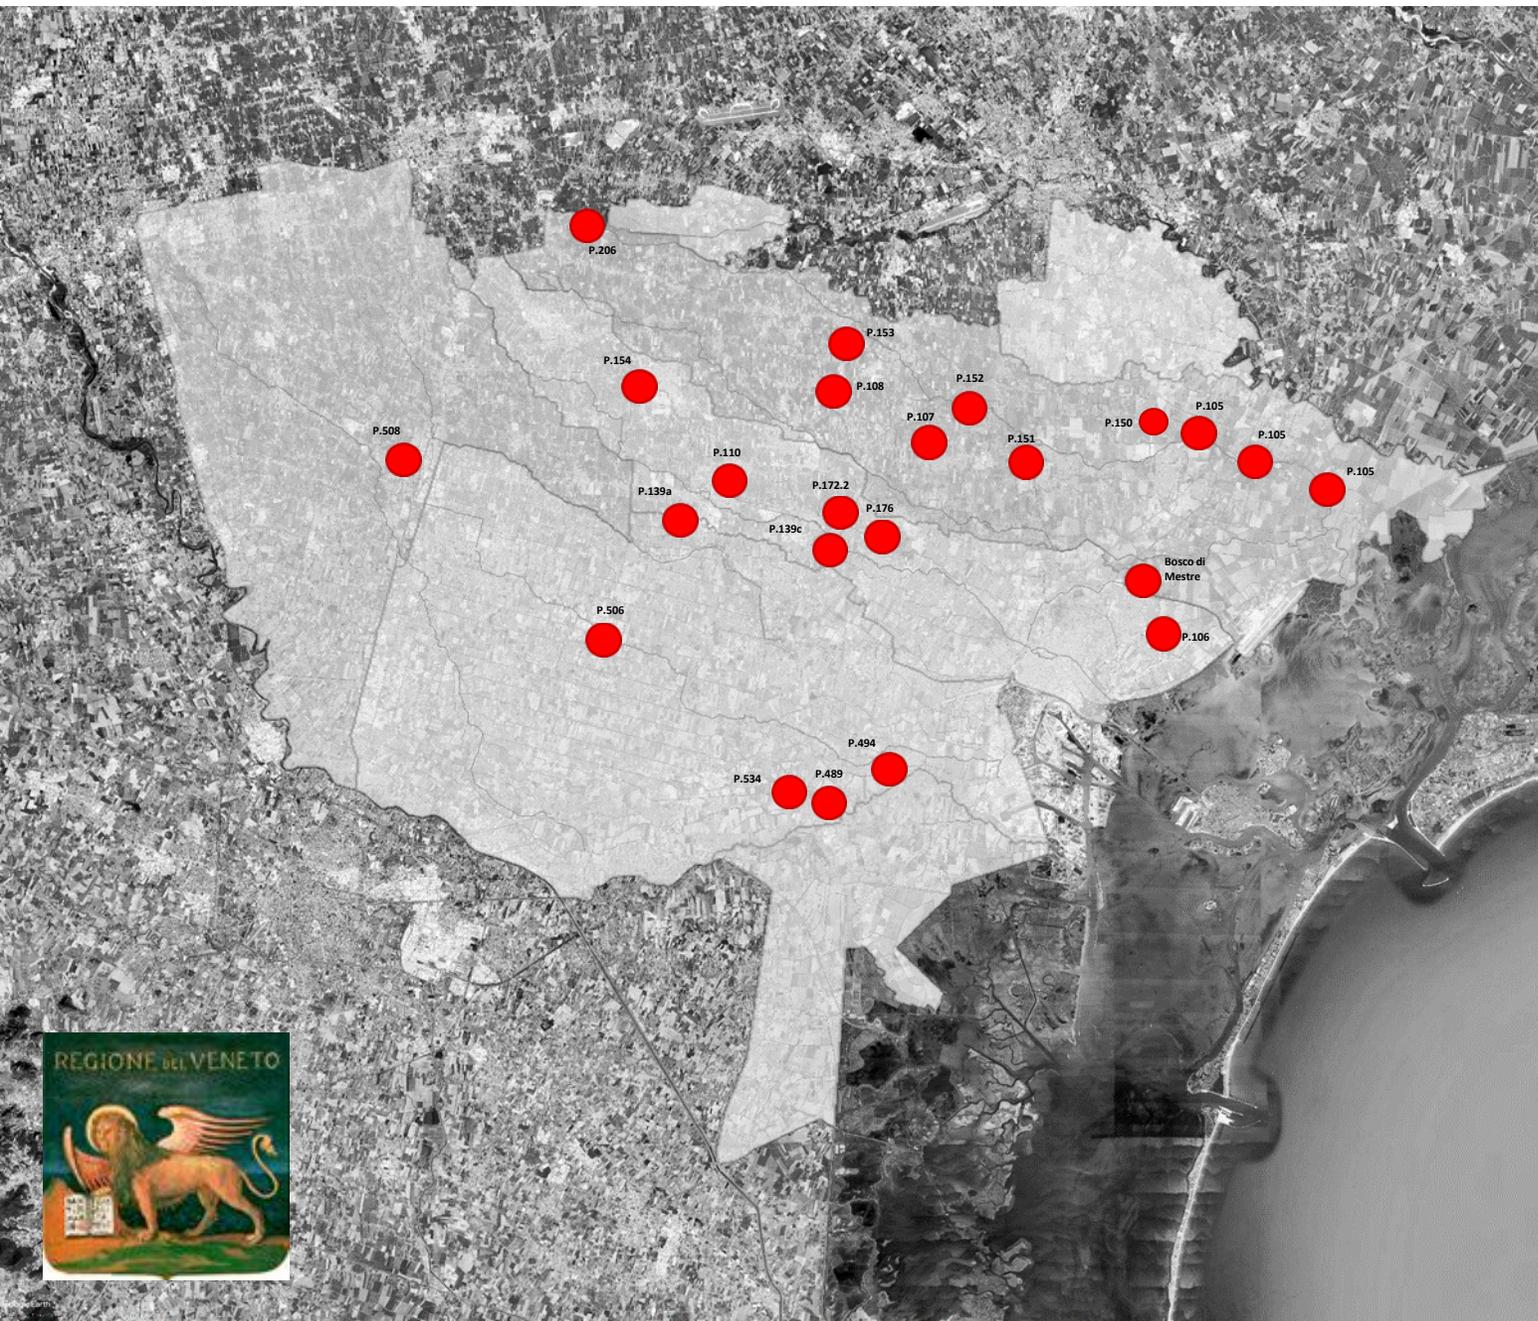
Interventi di riqualificazione ambientale 2003/2019

Aree umide:	165.7 ha
Boschi igrofilo:	65.3 ha
Fasce Tampone arboree:	14.6 Km
Estesa corsi d'acqua riqualificati:	43.2 Km

Interventi di riqualificazione ambientale in corso

Aree umide:	12.0 ha
Boschi igrofilo:	1.7 ha
Fasce Tampone arboree:	6.7 km
Estesa corsi d'acqua riqualificati:	7.5 km

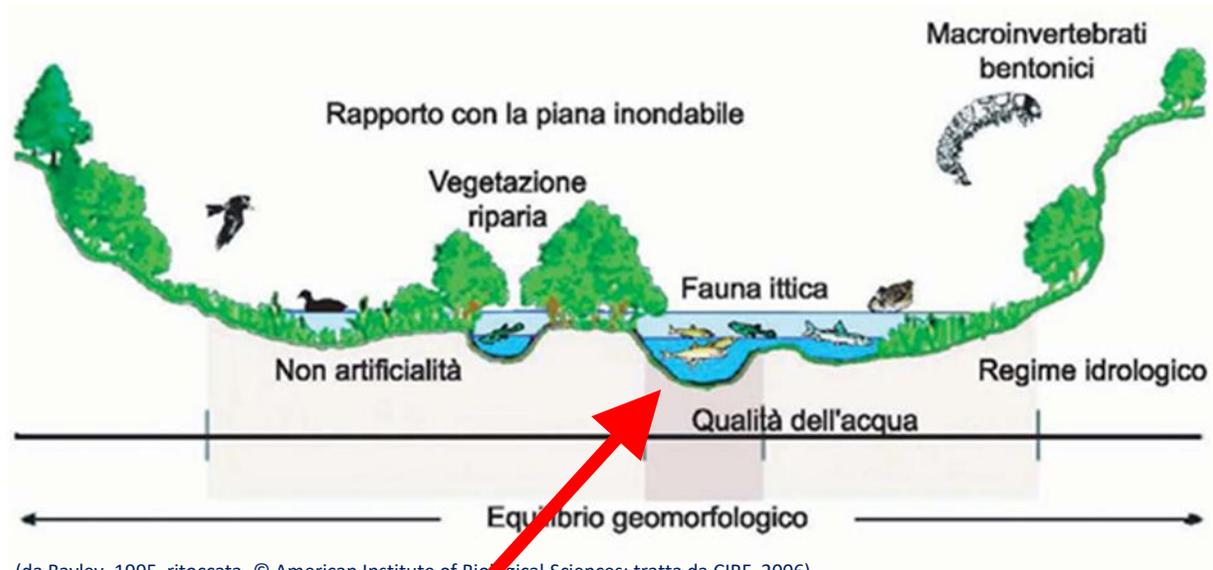
Kriegskarte 1798-1805 - I corsi d'acqua si distinguono per le ampie aree di pertinenza costituite da boschi igrofilo e prati umidi.

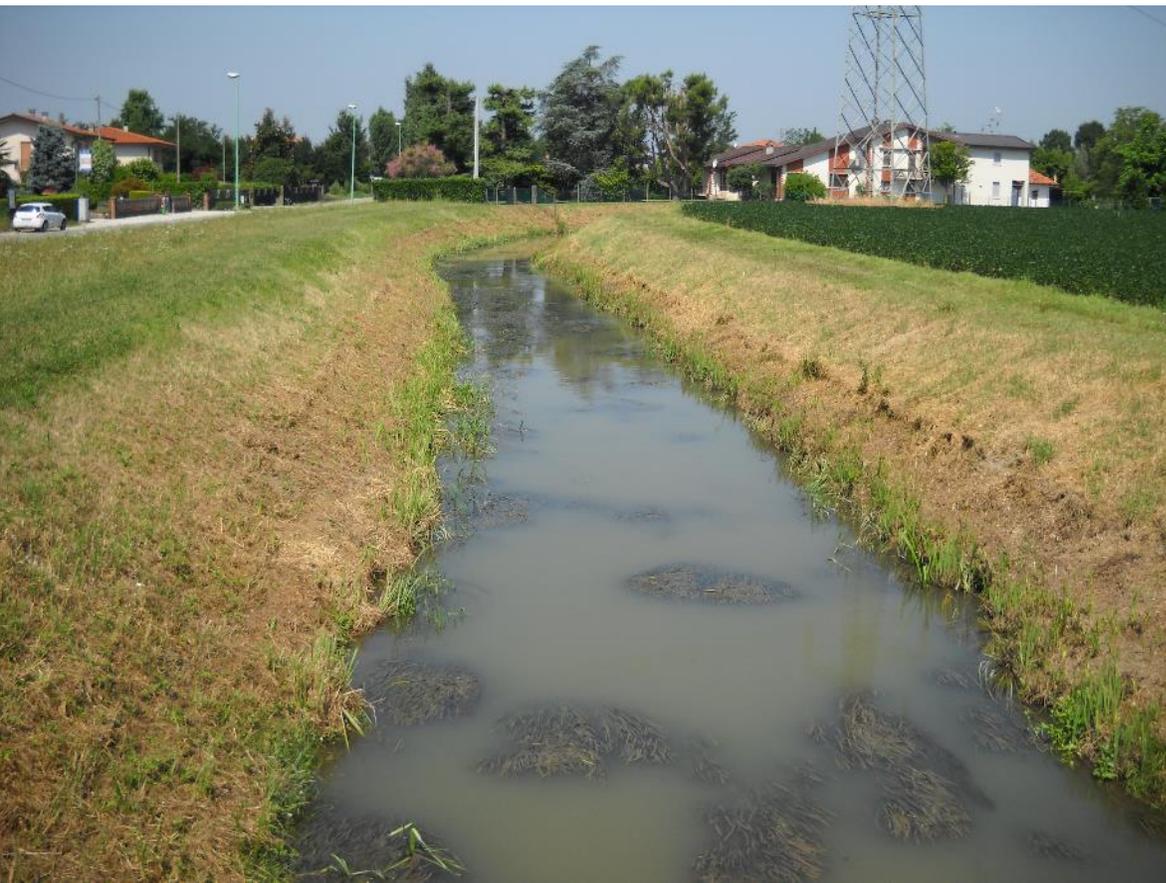
Canale Scolmatore del fiume Marzenego (11 km)
Impianti arborei di mitigazione realizzati nel 2003

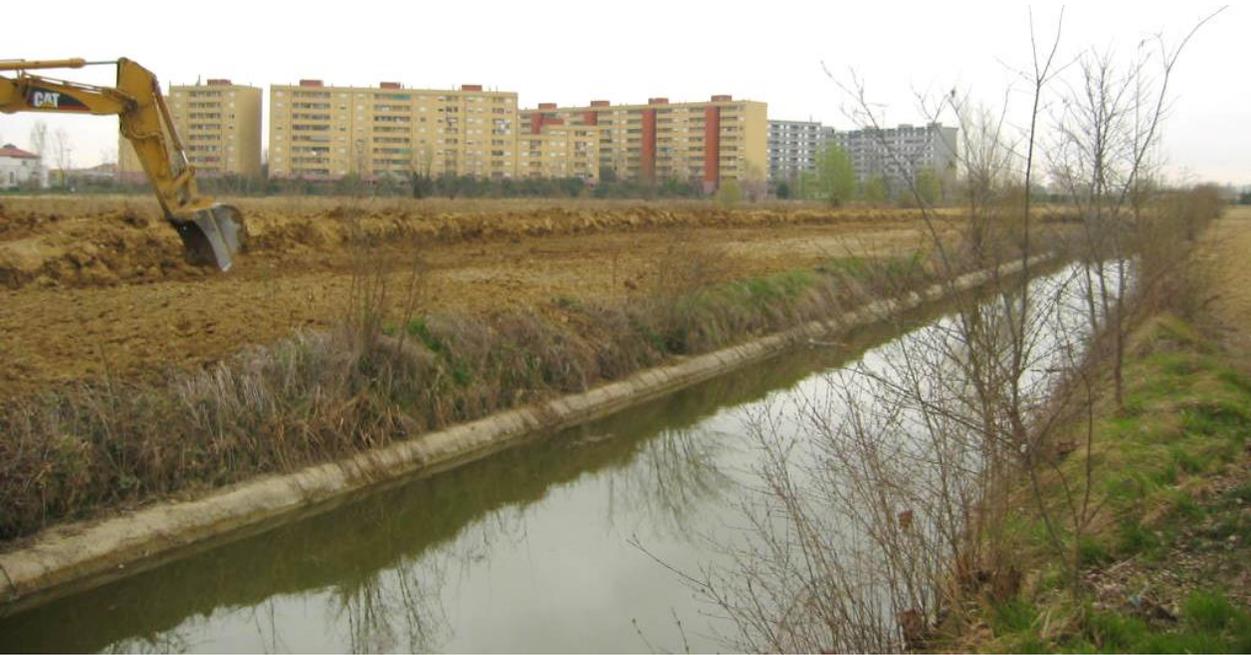
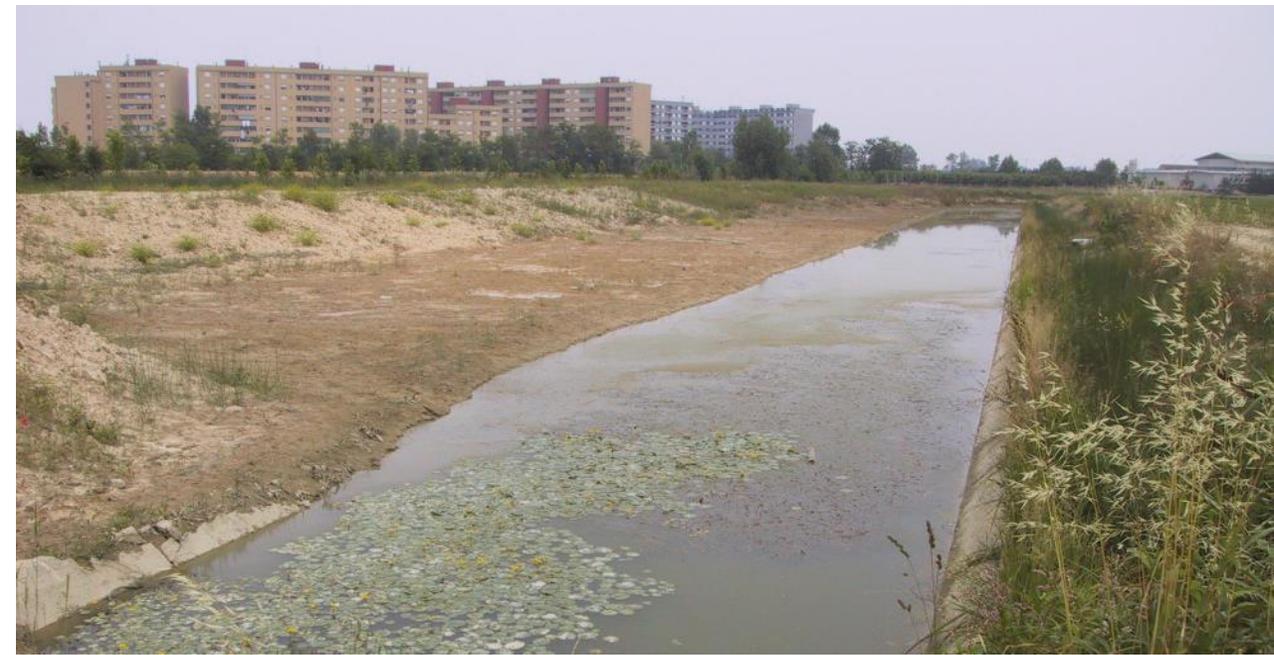
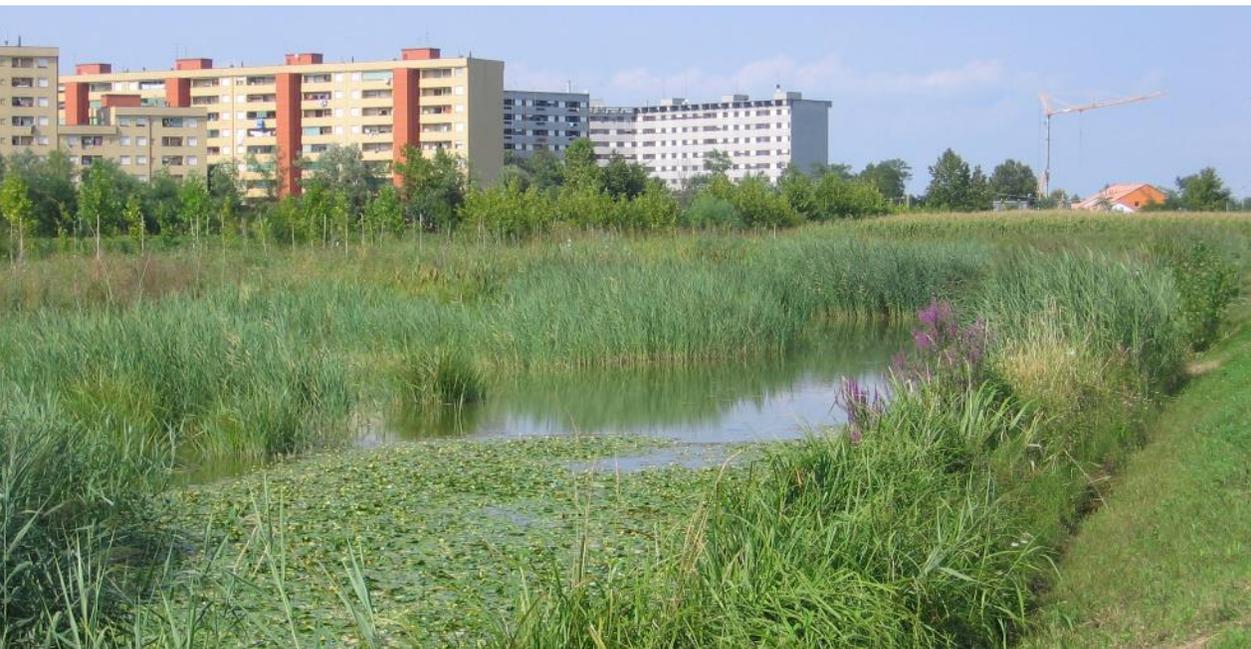
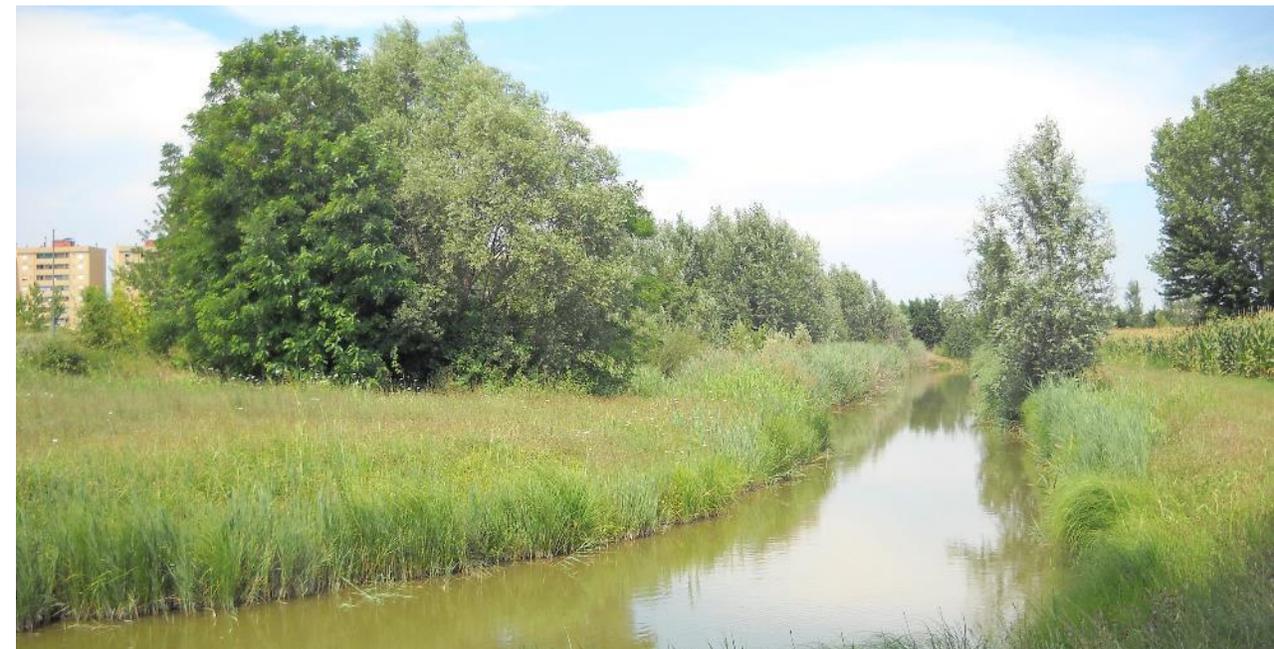
Riqualificazione ambientale dei collettori consortili del Bosco di Mestre (superficie: 230 ettari)

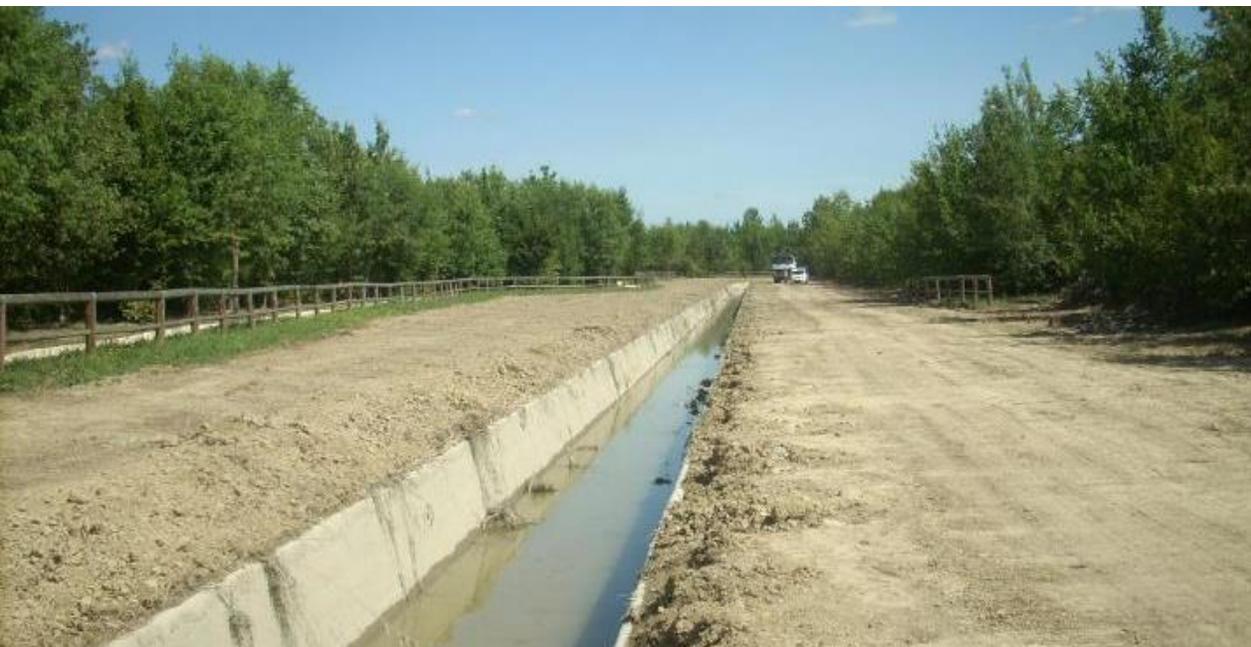
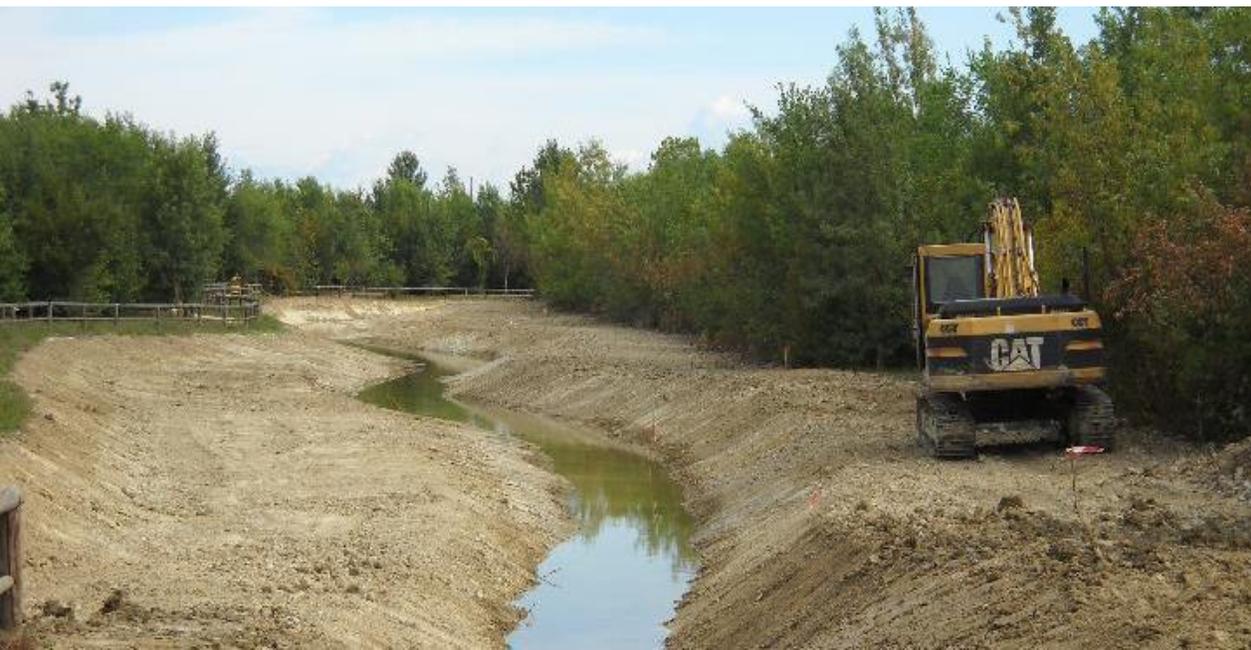
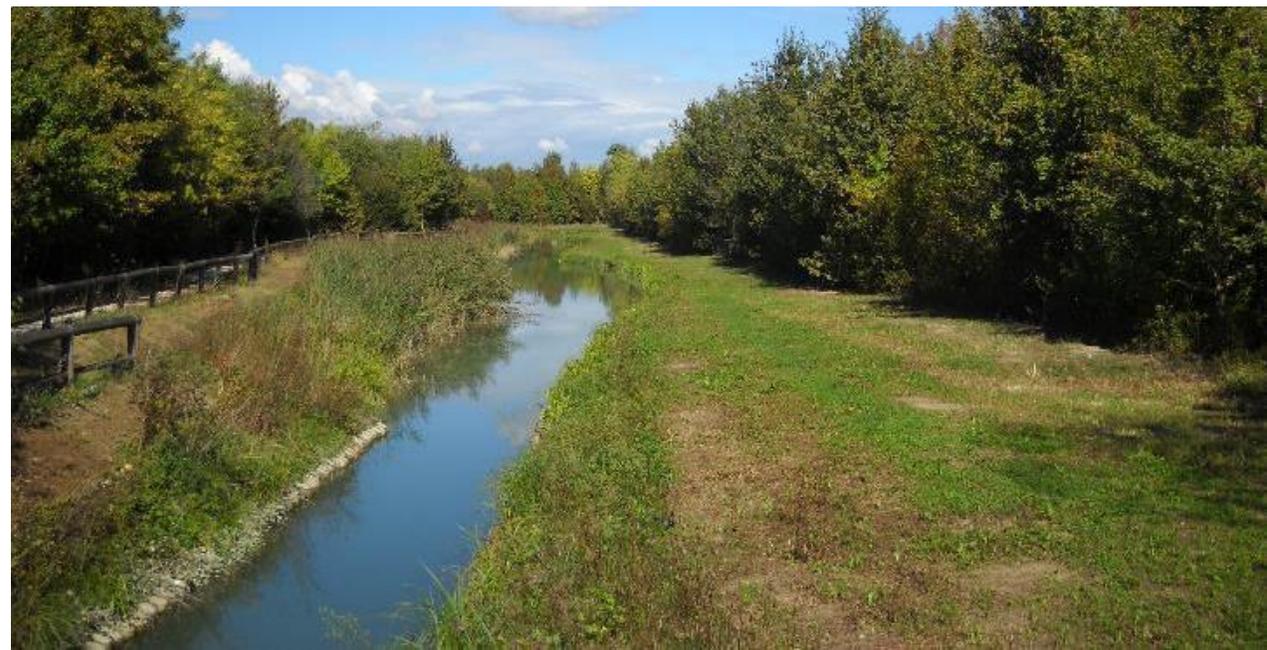
Riqualificazione ambientale Rio Storto (Comune di Martellago VE)

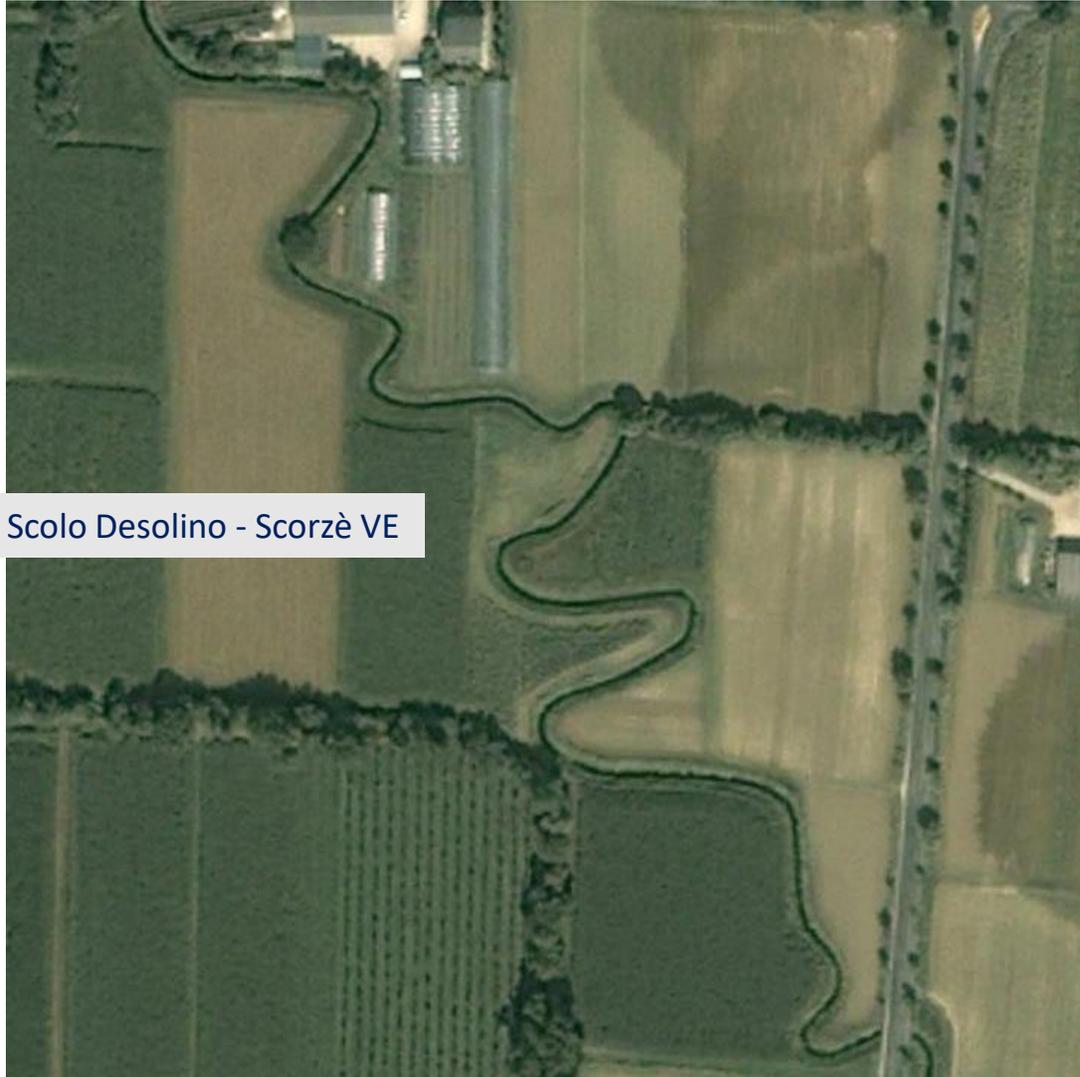
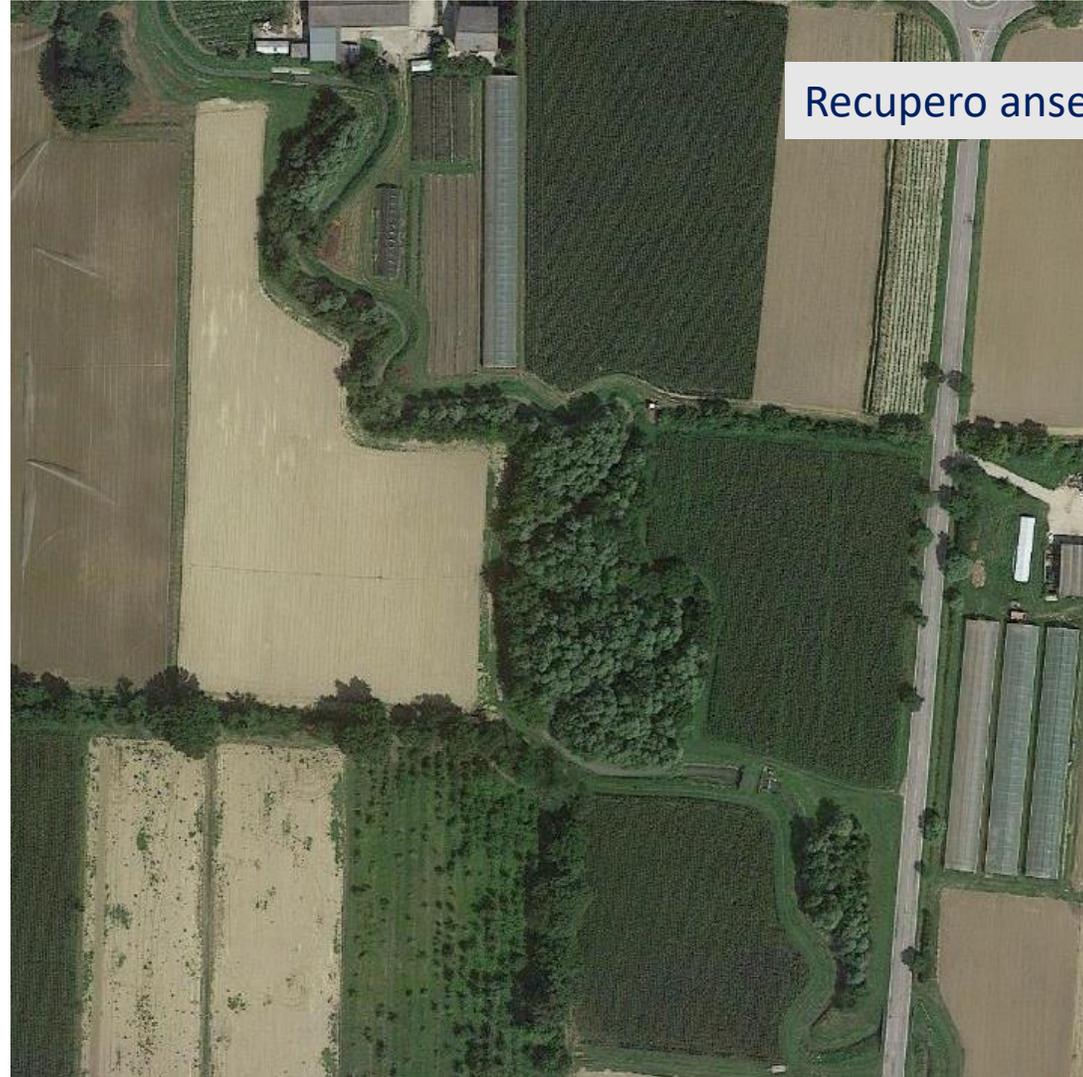
Interventi estesi di riqualificazione ambientale lungo gli affluenti del medio corso del Fiume Dese

2004

2018

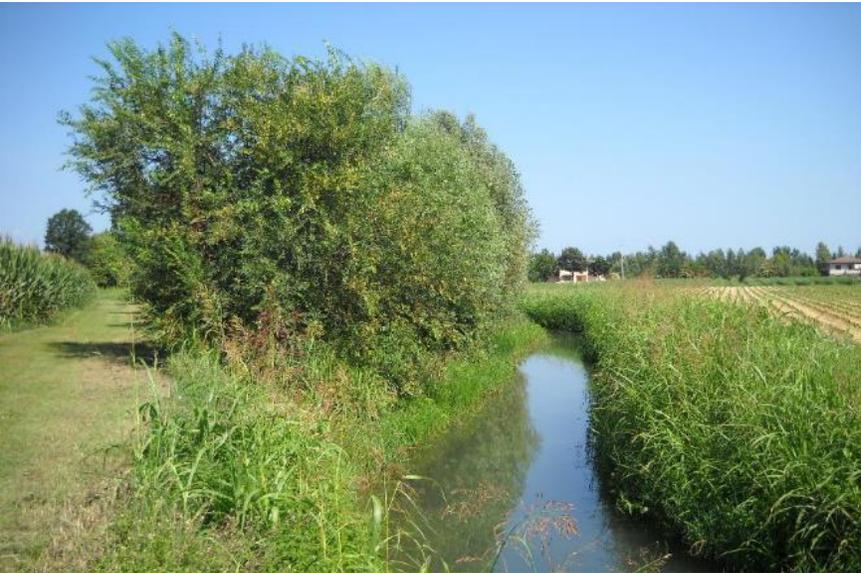
Riqualificazione ambientale degli affluenti del medio corso del Fiume Dese – FASCE TAMPONE

FASCE TAMPONE ARBOREE (5.300 ml)

Abbattimento
dei carichi di azoto
(bilancio annuo)

N-NO₃ 88%
N tot 70%

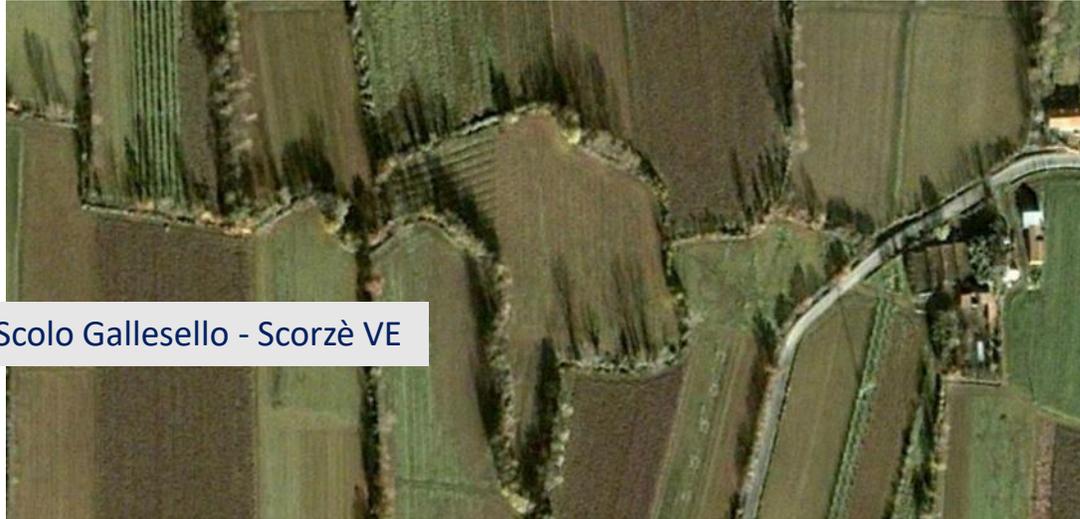
2004

Rio San Martino - Scorzè VE

Zone umide fuori alveo - doppia via di deflusso

Interventi estesi di riqualificazione ambientale lungo gli affluenti del medio corso del Fiume Dese

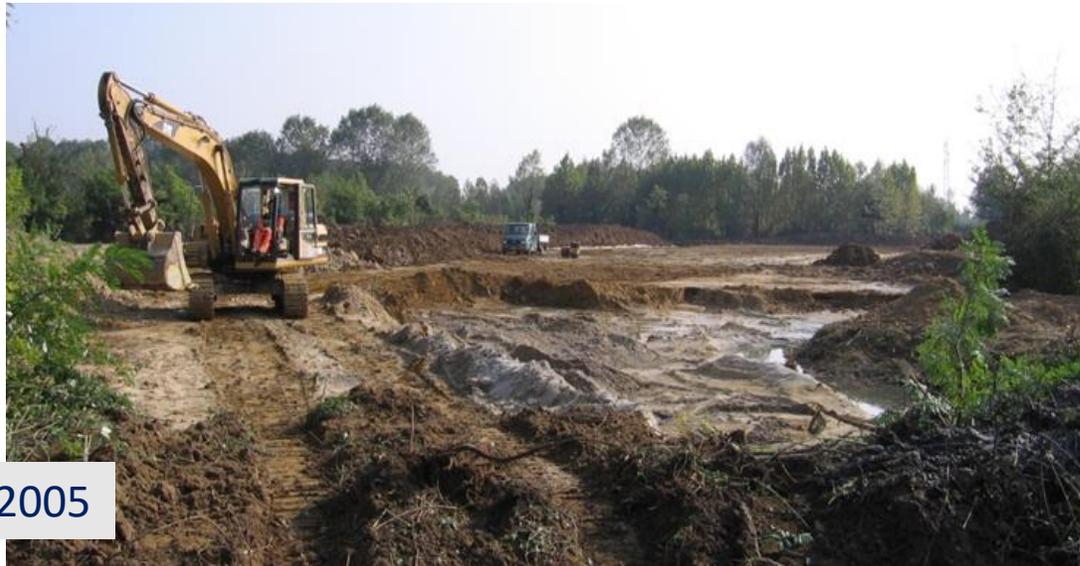
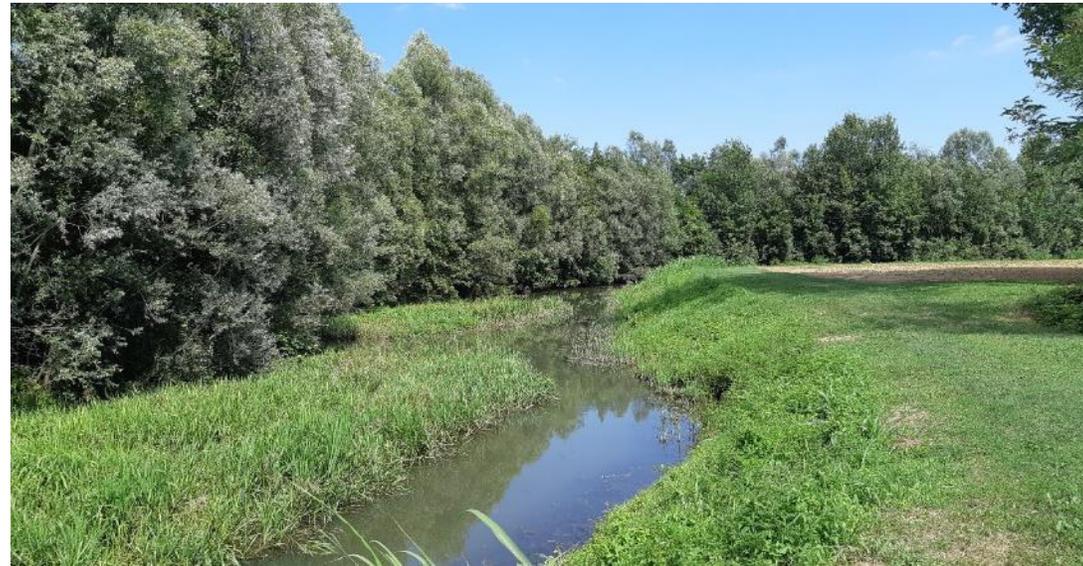
2018

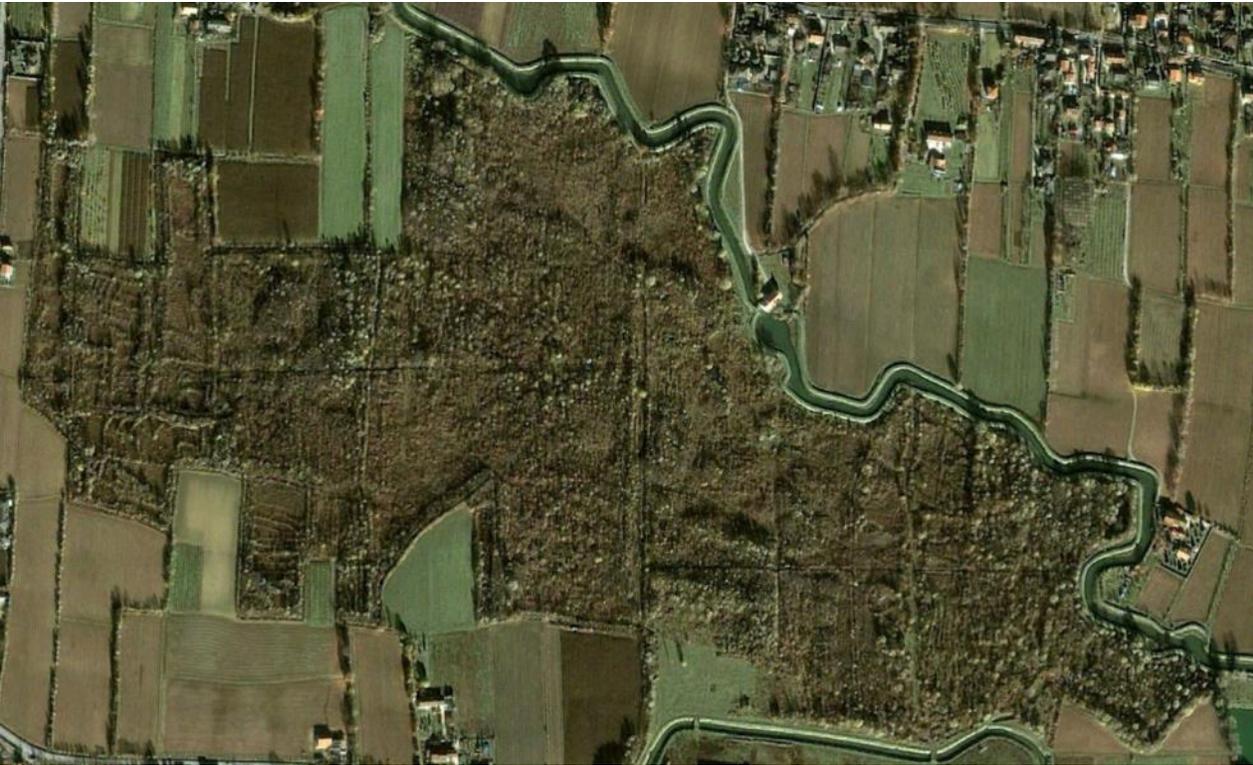
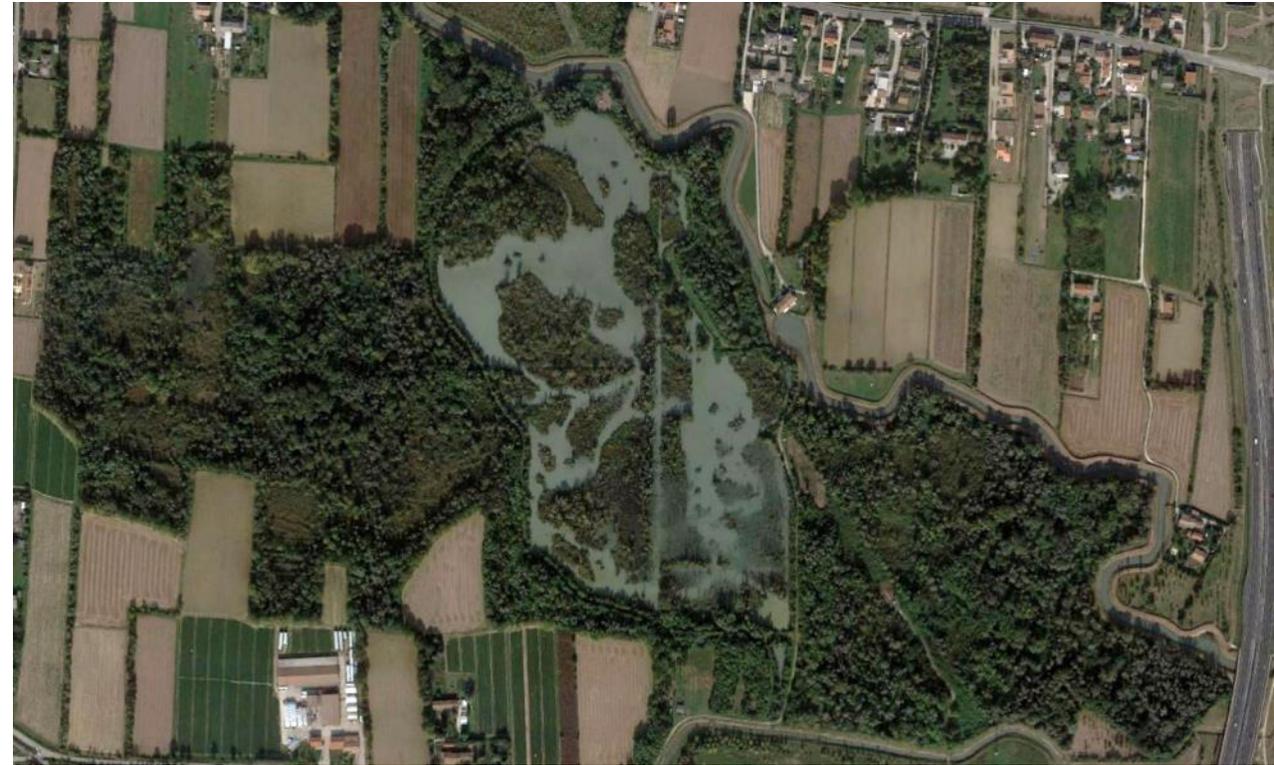
Comune di Salzano VE

Ex Cave Villetta di Salzano – Oasi Lycaena. Realizzazione di un ecosistema filtro per la fitodepurazione delle acque.

Cod. IT3250008 (65 Ha)

ZPS (Zone di Protezione Speciale) rivolta alla tutela degli uccelli e dei loro habitat.

ZSC (Zona Speciale di Conservazione)

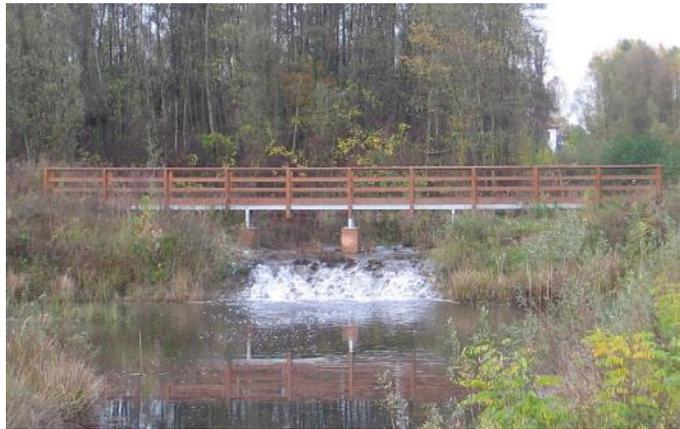
- Immissione e deflusso per gravità (senza ausilio di pompe / energia)
- Deflusso ecologico (Piano per la salvaguardia delle risorse idriche europee - Water Blueprint Strategy - elaborato dalla Commissione Europea nel 2012)
- Tempi di residenza delle acque elevati – diverse vie di deflusso (resa in termini % - resa in termini di massa)

- Uscita a soglia fissa preservando la continuità ecologica

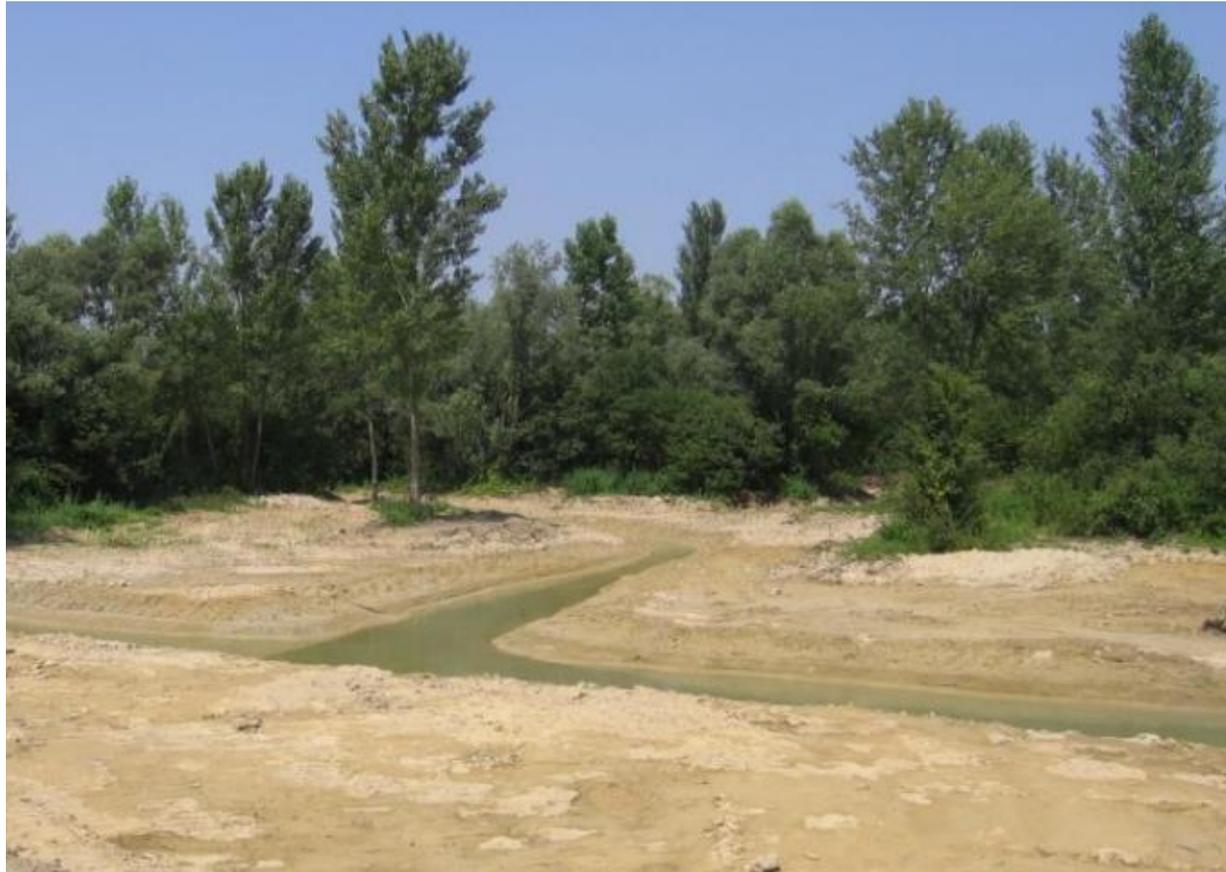
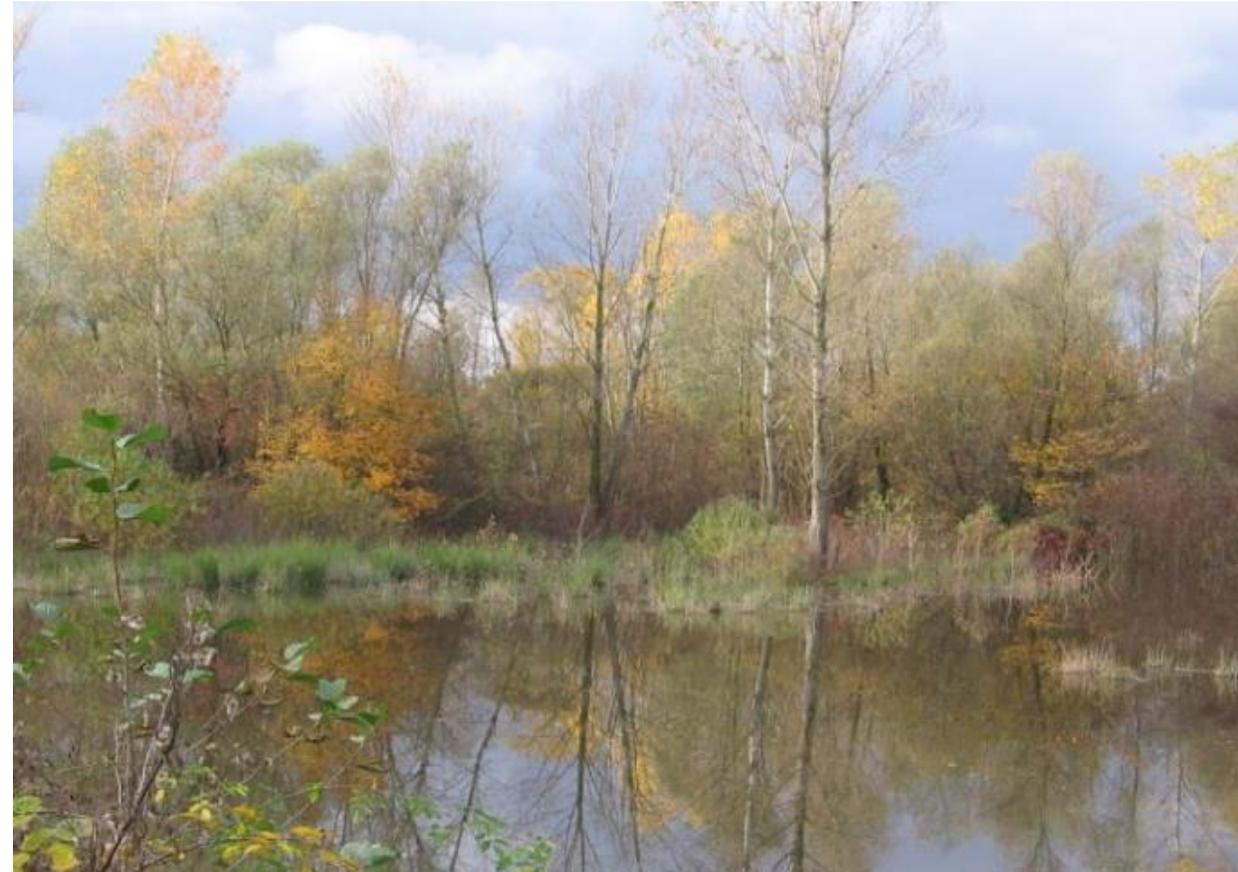
➤ Taglio selettivo della vegetazione arborea

Specie non autoctone: es. *Robinia pseudoacacia*, *Acer negundo*.

Specie pioniere rapido accrescimento: es. *Salix* sp., *Populus* sp.

Salvaguardati popolamenti più evoluti e/o rari: es. *Alnus glutinosa*, *Ulmus campestris*, *Quercus robur*.

➤ Scavi a diverse profondità e sponde poco pendenti

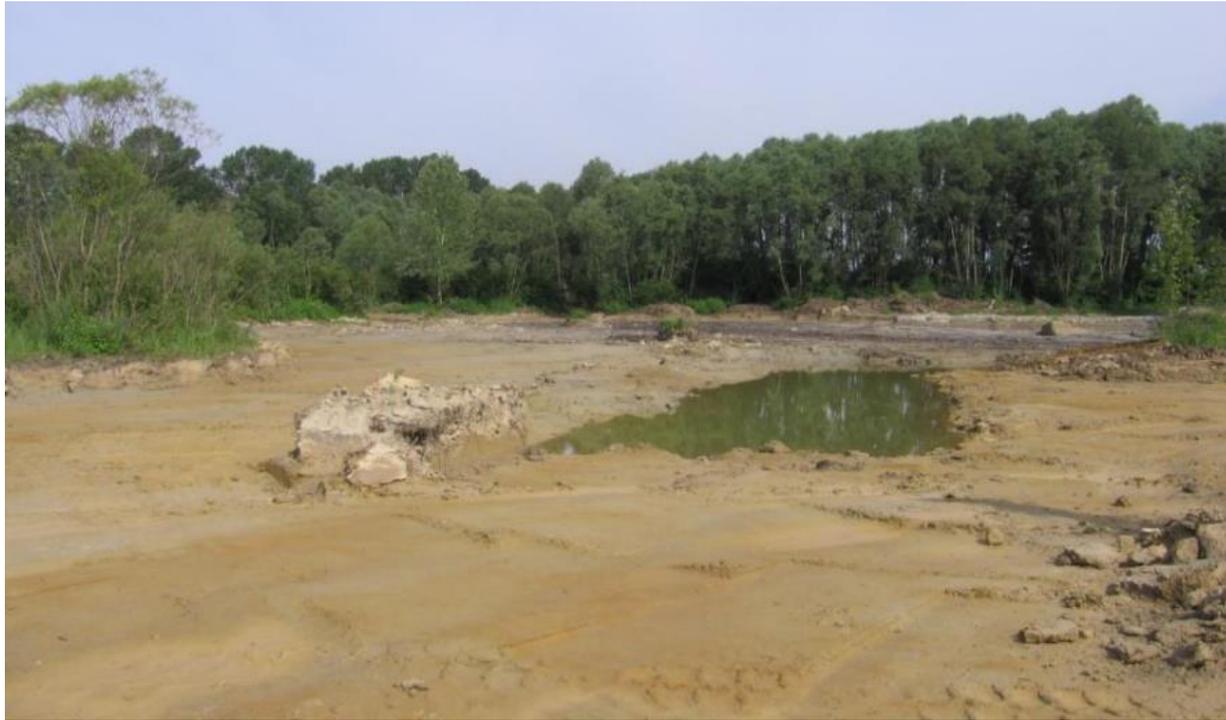
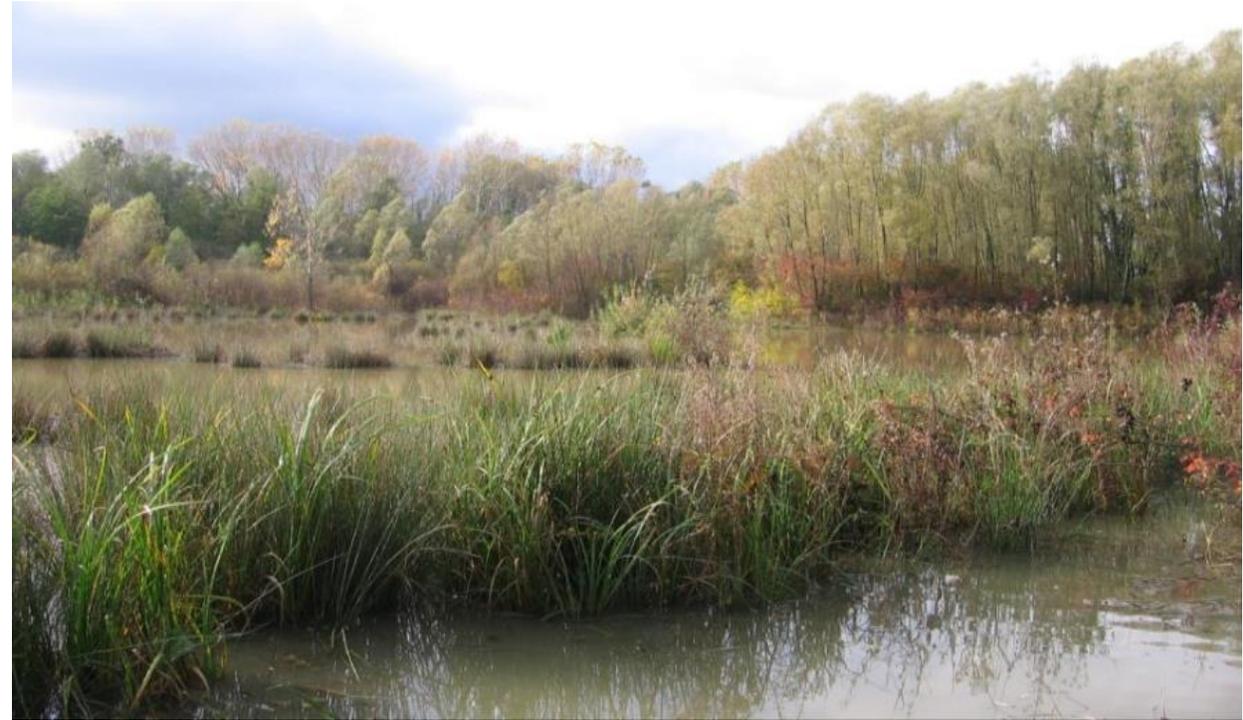
➤ Fitodepurazione: privilegiata la biodiversità

Colonizzazione spontanea delle elofite e messa a dimora localizzata di specie rare o protette.
Le piante di alcune specie utilizzate sono state prodotte con seme raccolto in loco.

➤ Nessun intervento sulla vegetazione presente all'interno dell'area

➤ Valore ecologico del legno morto in acqua

Rifugio - substrato per organismi acquatici e deposizione delle uova - alimentazione - posatoio

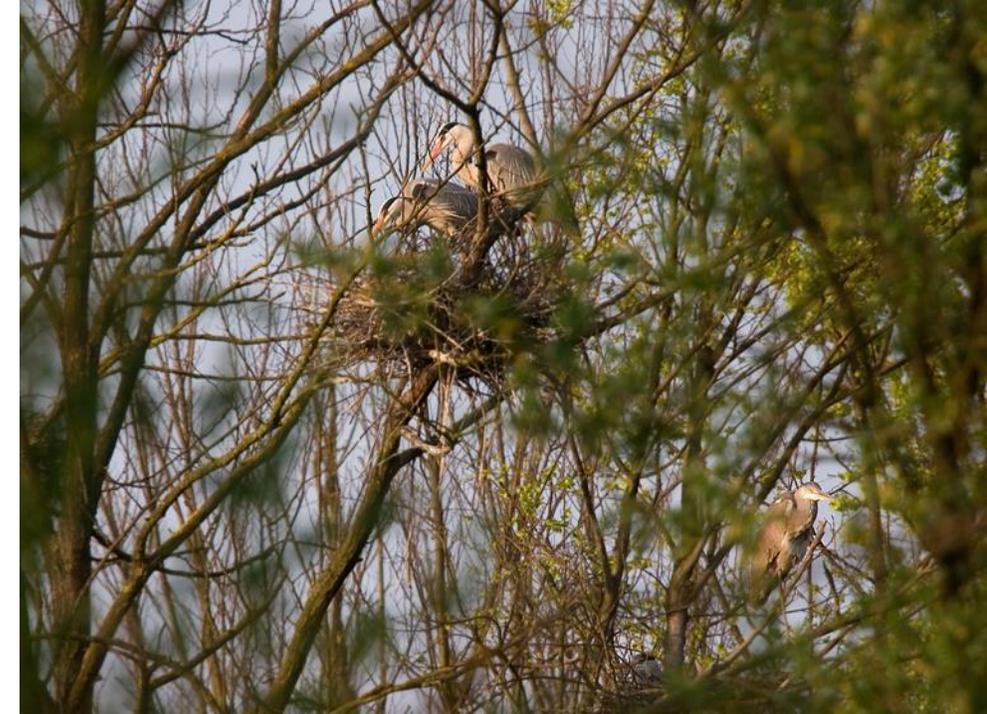
Volume di invaso in caso di piena

(con una gestione pre/post evento rispettosa dell'ambiente)
